INVENTOINTIRAPORTTI

Suomenlinna

Suomenlinnan kaupunkiarkeologisen selvityksen päivitys 2013

KULTTUURIYMPÄRISTÖN HOITO | ARKEOLOGISET KENTTÄPALVELUT

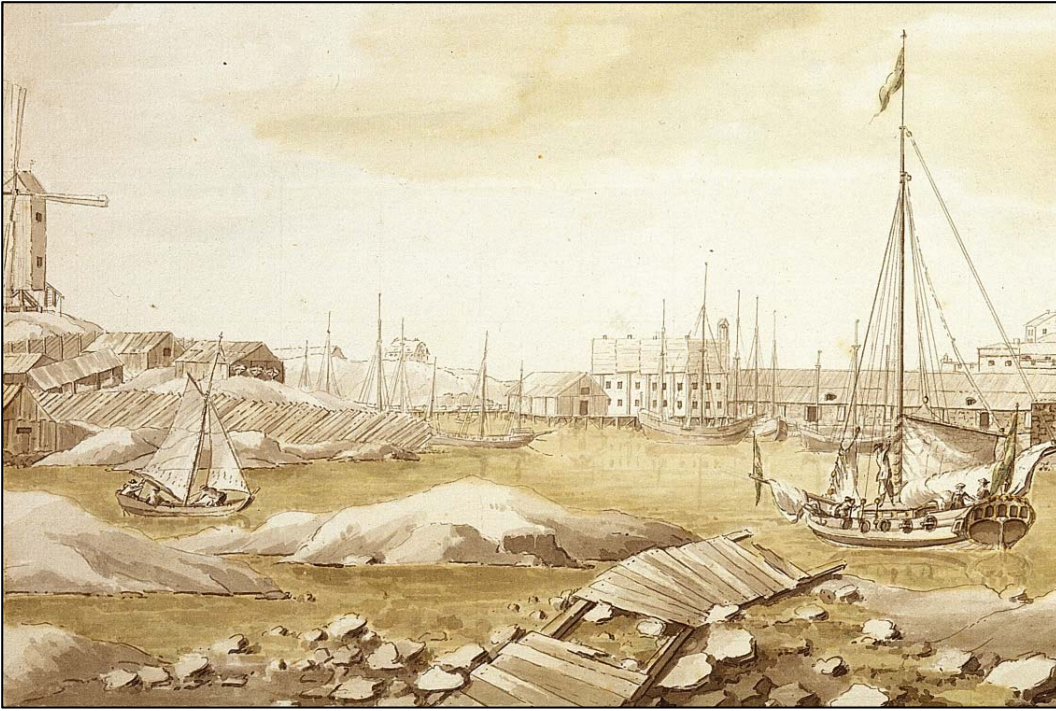
Yksityiskohta A. E. Geten akvarellista näkymä Länsi-Mustasaaresta Susisaarelle, noin 1764 – 65. Kuvassa näkyy useita puisia rakennuksia, joita ei ole enää merkitty saman aikakauden karttoihin. (Kungliga biblioteket).

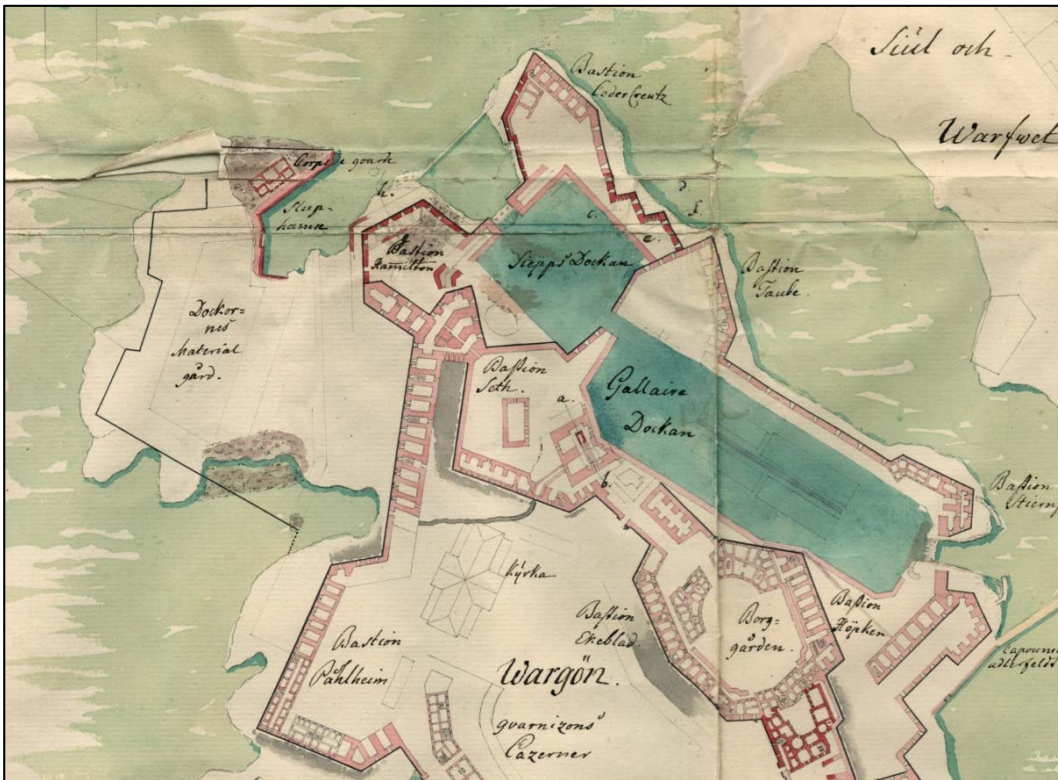
Osa relaatiopiiroksesta joka esittää tehtyjä rakennustöistä Susisaarella vuonna 1764. Karttaan on hahmoteltu myös suunniteltuja mutta toteutumattomia rakennuksia, kuten kirkko ja vasemmalla telakan varikkoalueen rakennukset. Puisia varastoja, vajoja ym. ei ole merkitty karttaan. Kungliga krigsarkivet 0406:12:042:A:027a 1764

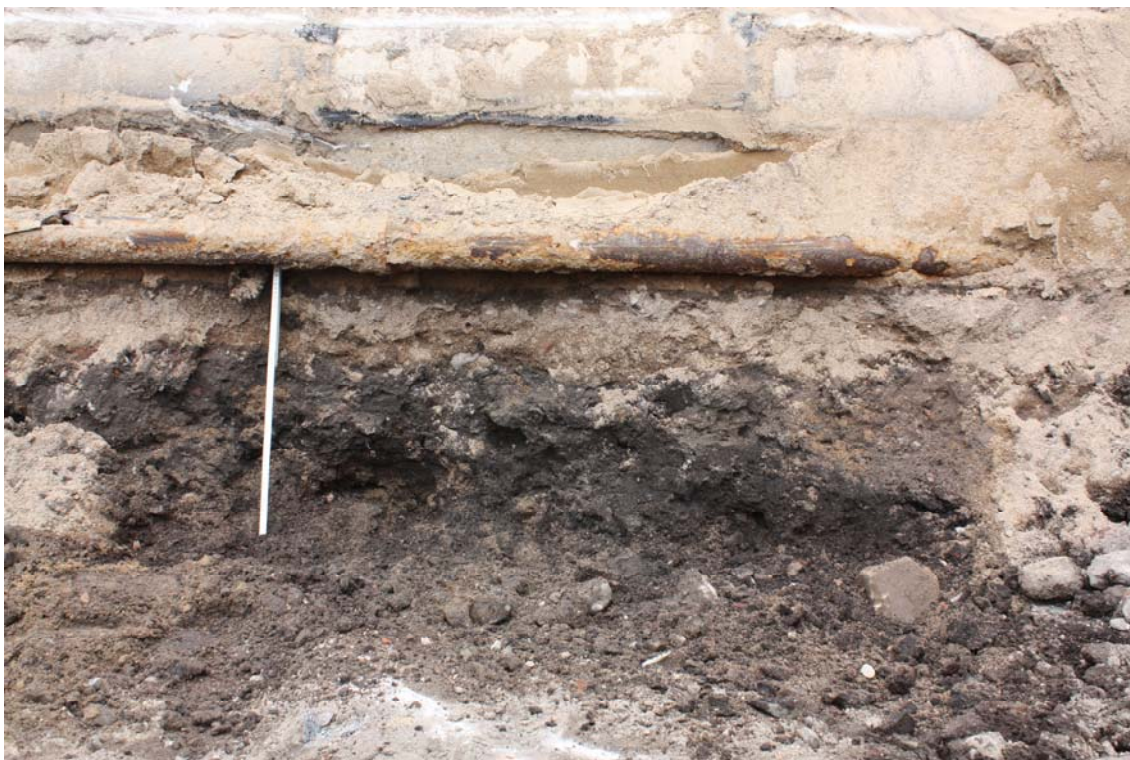
Vankilan alueella havaittua kulttuurikerrosta vuoden 2013 tutkimuksissa. Kuvaaja Eeva Pettäy (AKDG3353:9)

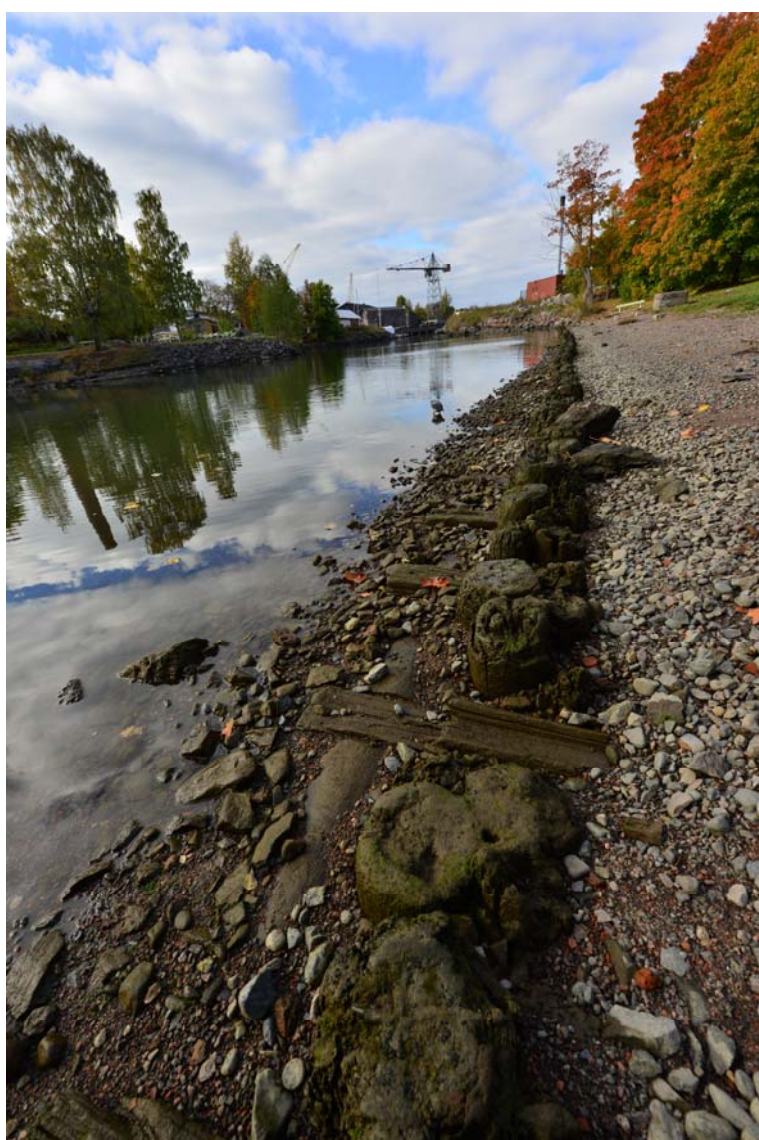
Suomenlinna Iso Mustasaari. Vuonna 2012 tutkittiin rannan paalurakennetta ja se saatiin ajoitettua 1800-luvun alkuun. Kohde on hyvä esimerkki rantavyöhykkeen arkeologisesta potentiaalista, joka on vielä huonosti selvitetty. Kuvattu etelästä. (AKDG3646:10)

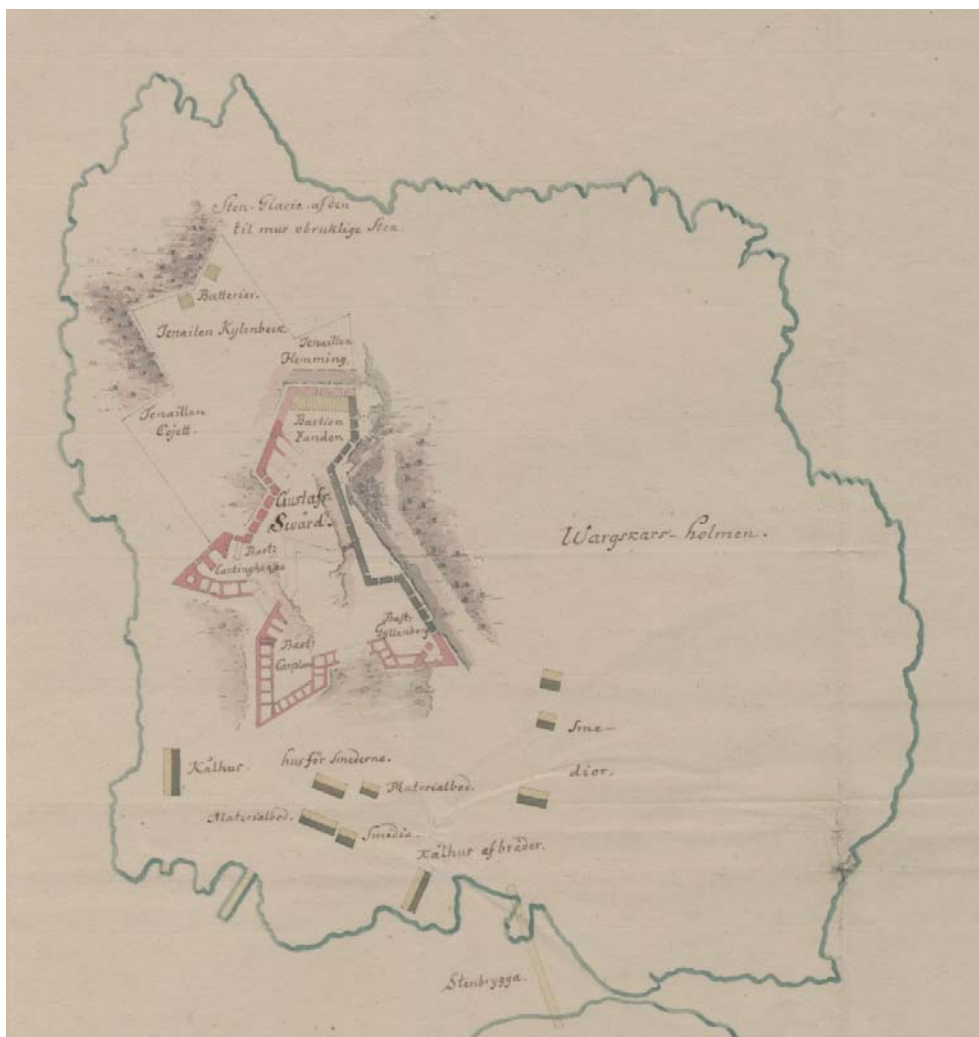
Kustaanmieikka vuonna 1749, poikkeuksellisesti kartassa on pohjoinen alaspäin. (Kra 0406:12:042:A:008 1749)

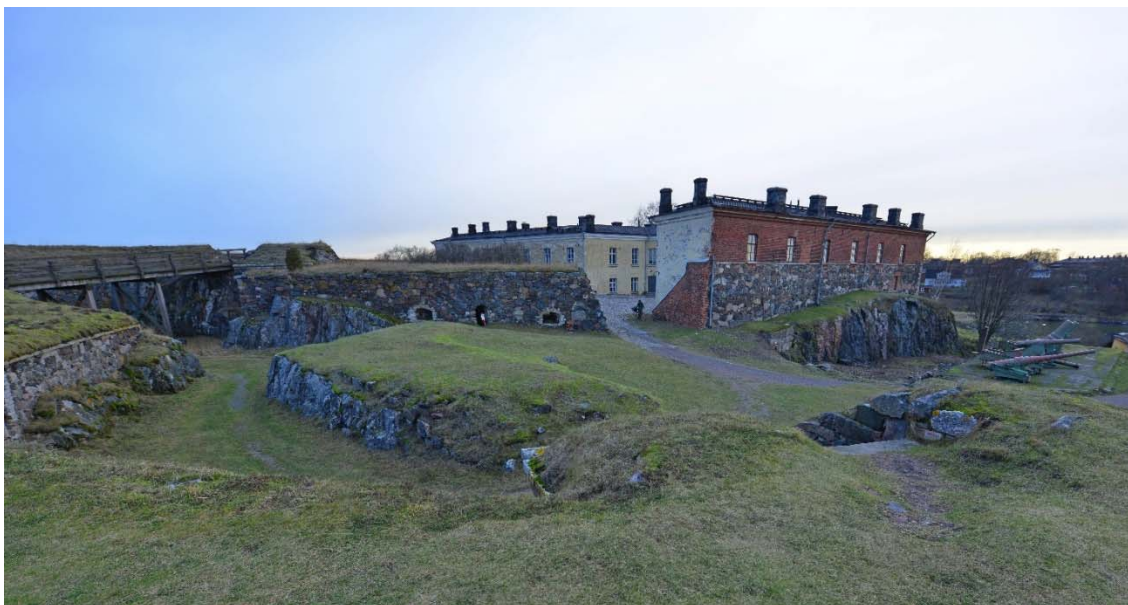
Von Spångenin varustusta. Kuvattu kaakosta. (AKDG3646:4)

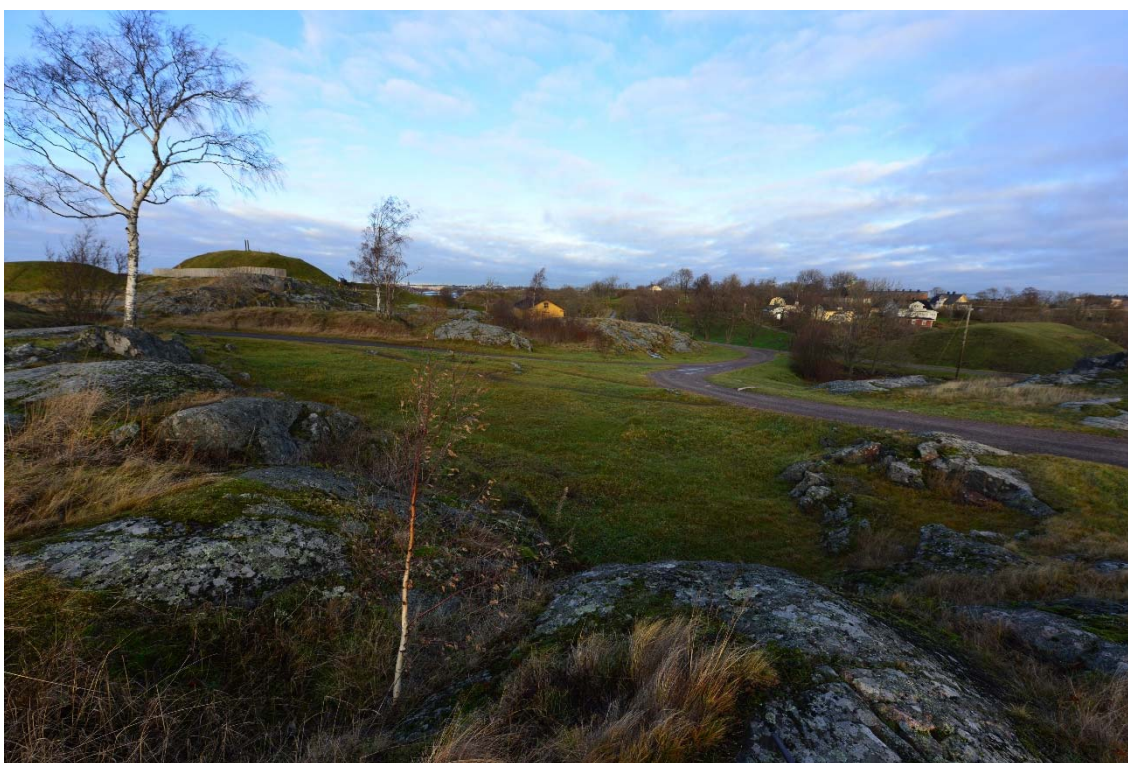
Kuvan keskellä nurmialueella ja osittain nykyisten sorateiden kohdalla on vuoden 1748 kartan mukaan sijainnut pajarakennuksia. Kuvattu etelästä. (AKDG3636: 1)

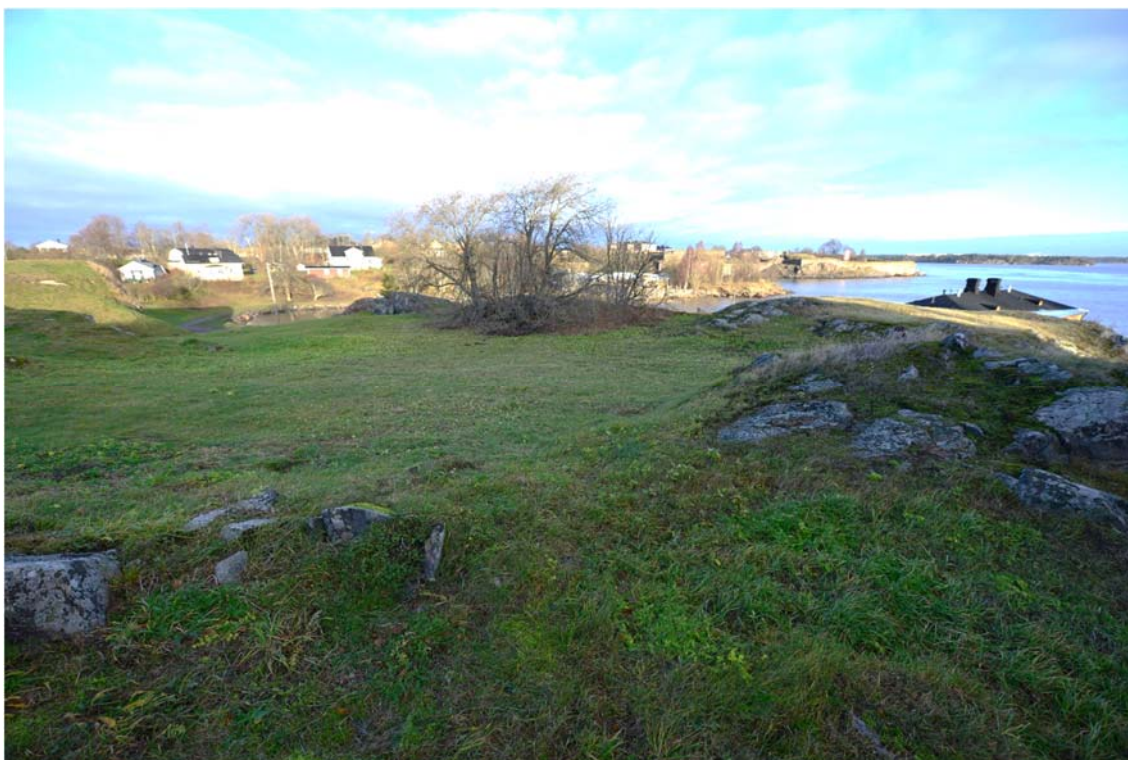
Ruutikellarin (A2) itäpuolella on vuoden 1749 kartan mukaan sijainnut seppiä talo (Hus för Smederne), pajoja ja varasto. Kuvattu etelästä. (AKDG3646:3)

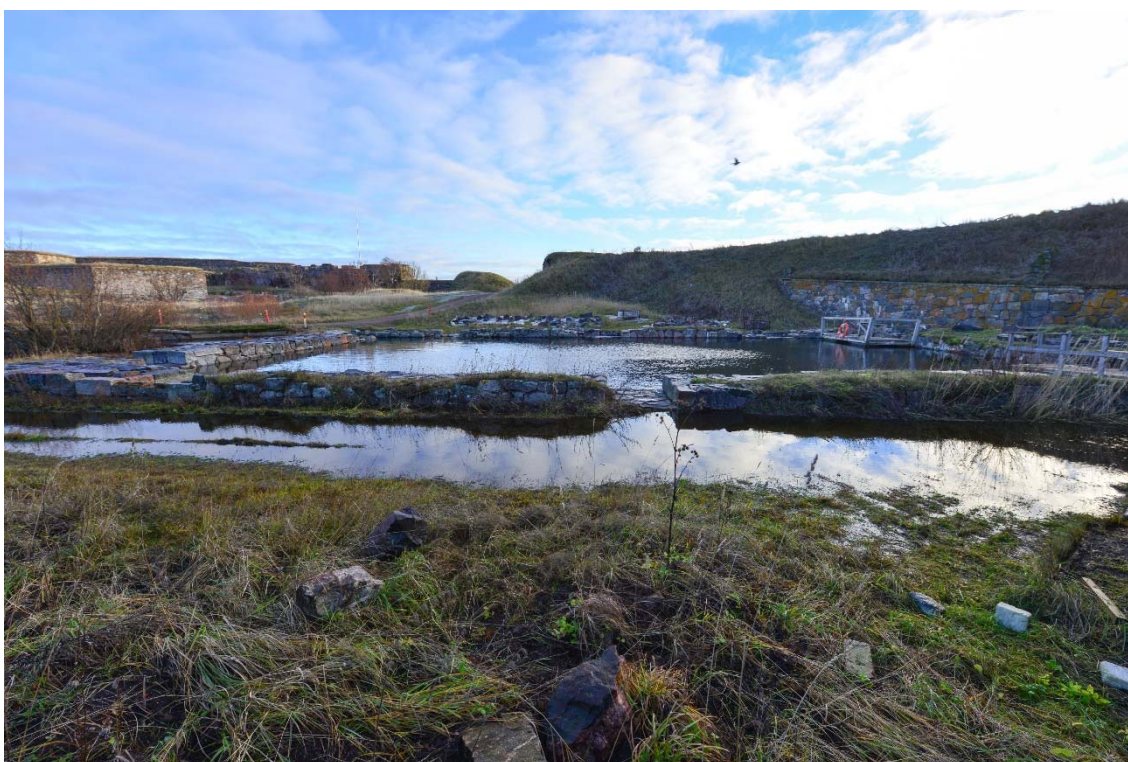
Ruotsin vallan ajalta peräisin olevat makean veden altaat edustavat myös alueen arkeologista potentiaalia. Kuvattu pohjoisesta. (AKDG3646:2)

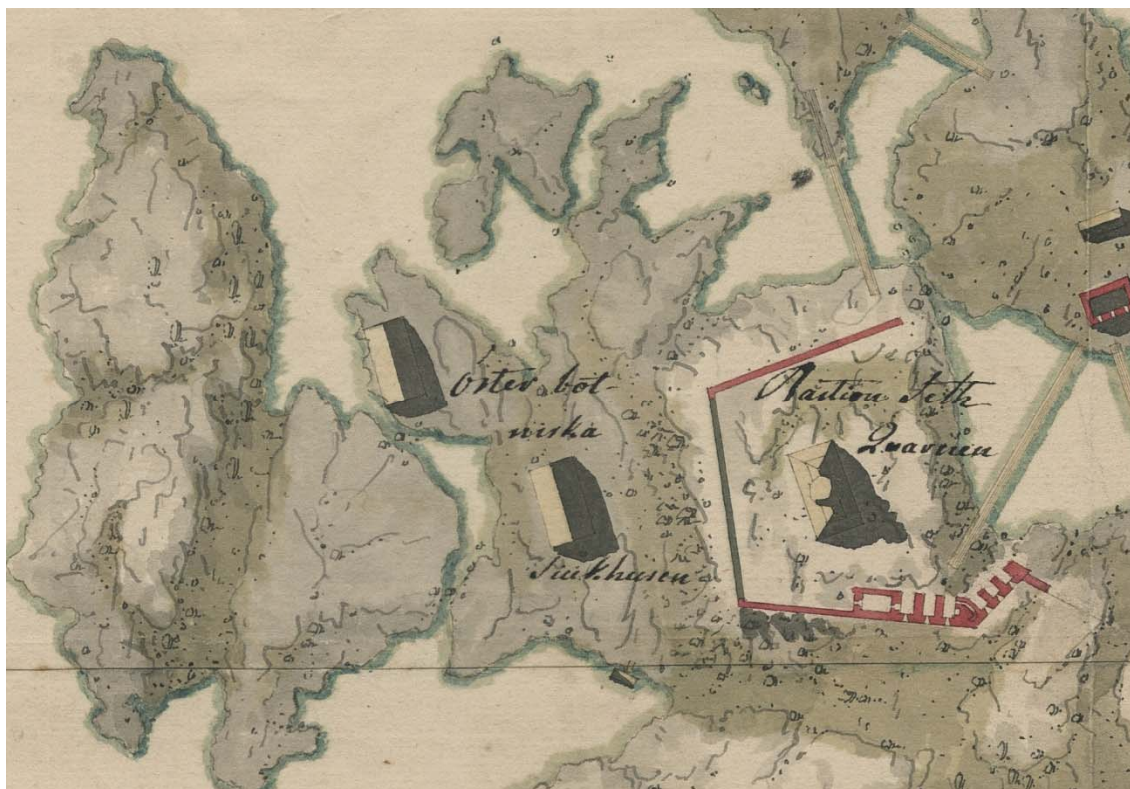
Yksityiskohta edellisestä kartasta. Kartassa näkyy kaksi rakennusta, jotka on merkitty tekstillä "Österbotniska Sjukhusen"

Alue, johon yllä olevan kartan sairaalarakennukset on merkitty, on nykyisin rakentamatonta. Alueen läpi kulkee hiekkatie, jonka varrella on nurmikkoa ja puustoa. Alueen arkeologista potentiaalia voi pitää melko suurena, koska on mahdollista, että sairaalan jäännöksiä on säilynyt nykyisen maanpinnan alla.

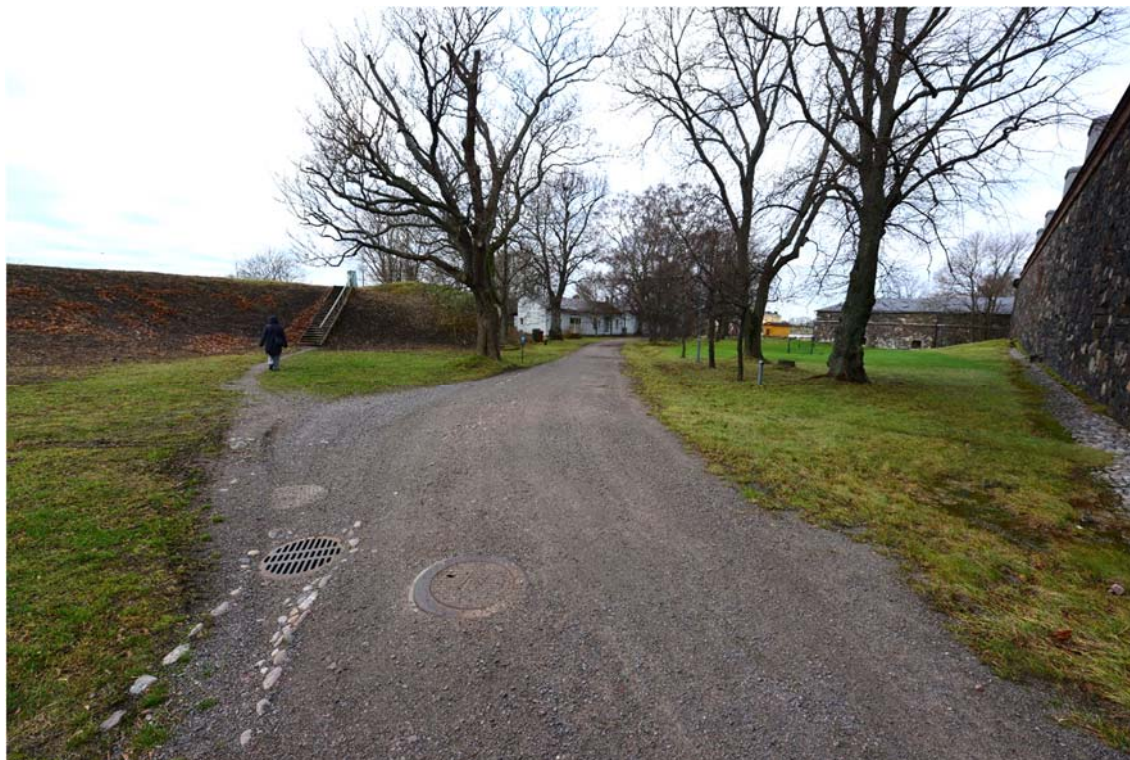
Susisaaren luoteisosassa, Bastioni Sethin länsipuolella on sijainnut vuoden 1750 kartan mukaan sairaalarakennuksia (Österbottniska sjukhusen). Nykyisin alue on rakentamatonta. Kuvattu etelästä. (AKDG3646:6)

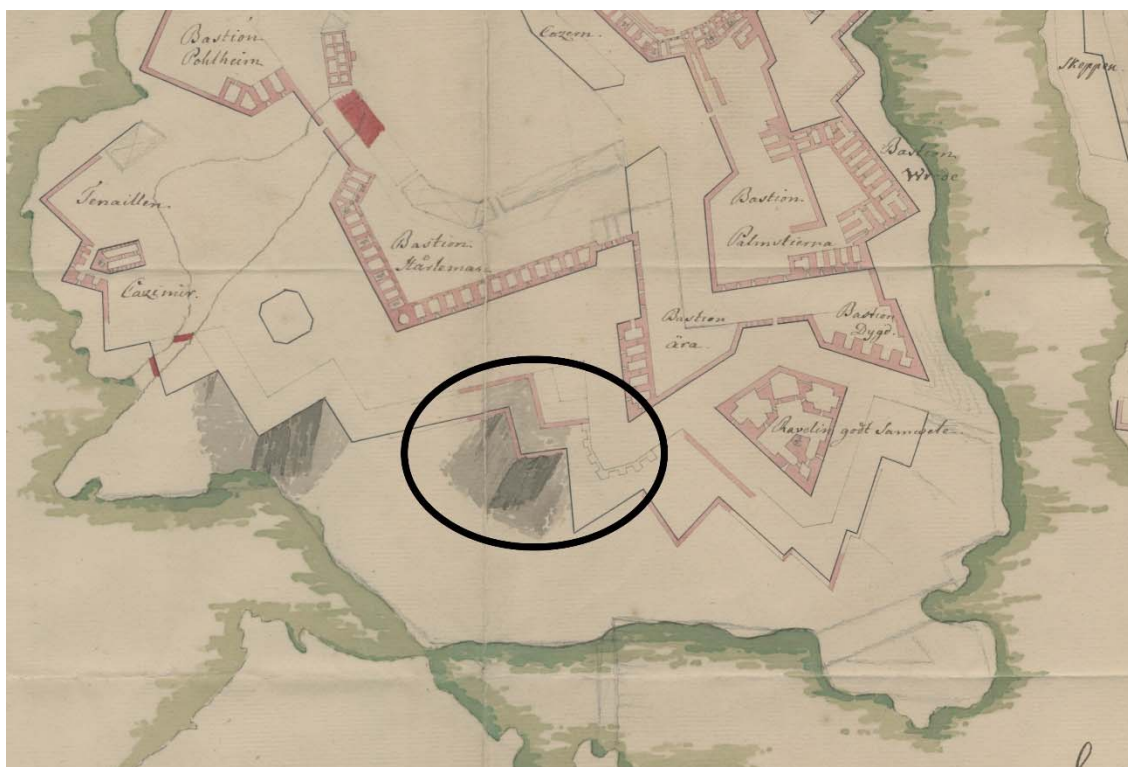
Vuoden 1757 kartassa on Piperin puiston kohdalle (ympyröity karttaan) suunniteltu kontreskarppi ja linnoitusluiska. (Ote kartasta Kra 0406:12:042:A:022 1757)

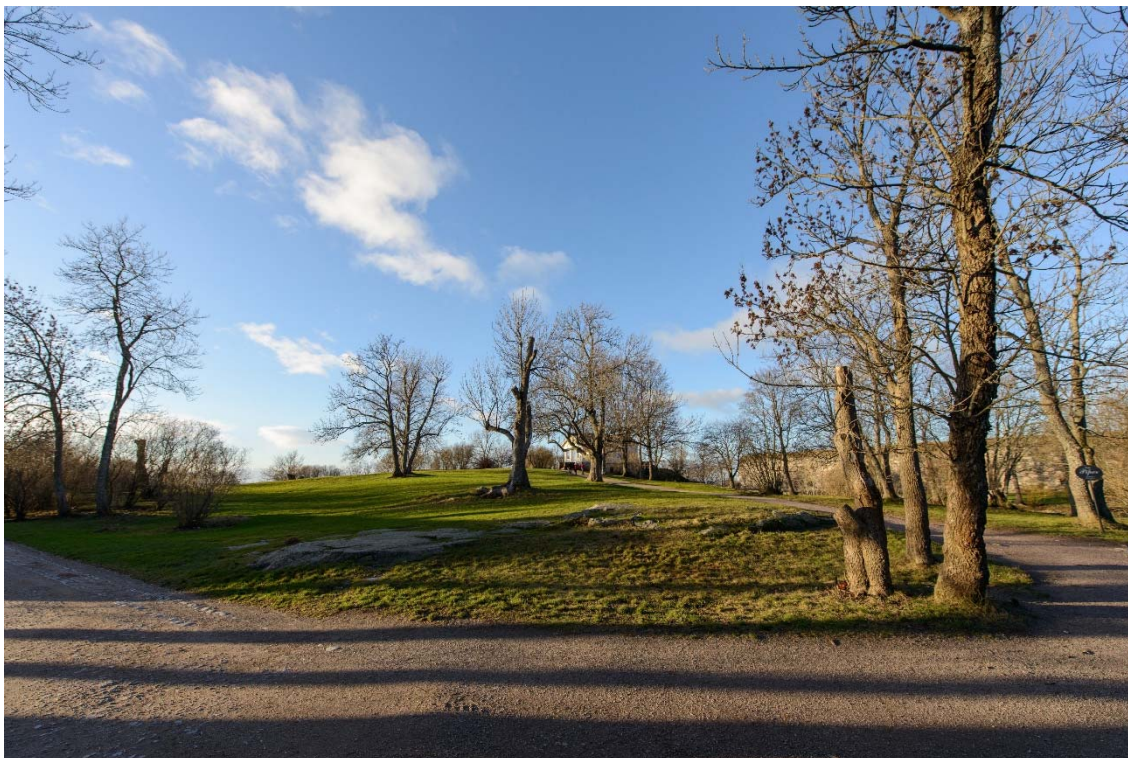
Piperin puisto. Alueella voi olla jäännöksiä kontreskarppiin ja linnoitusluiskan rakentamiseen liittyen. Kirkon puiston lisäksi Piperin puisto olisi hyvä alue geofysikaalisten menetelmien kokeiluun maanalla olevien rakenteiden havaitsemiseksi. Kuvattu koillisesta. (AKDG3646:7)

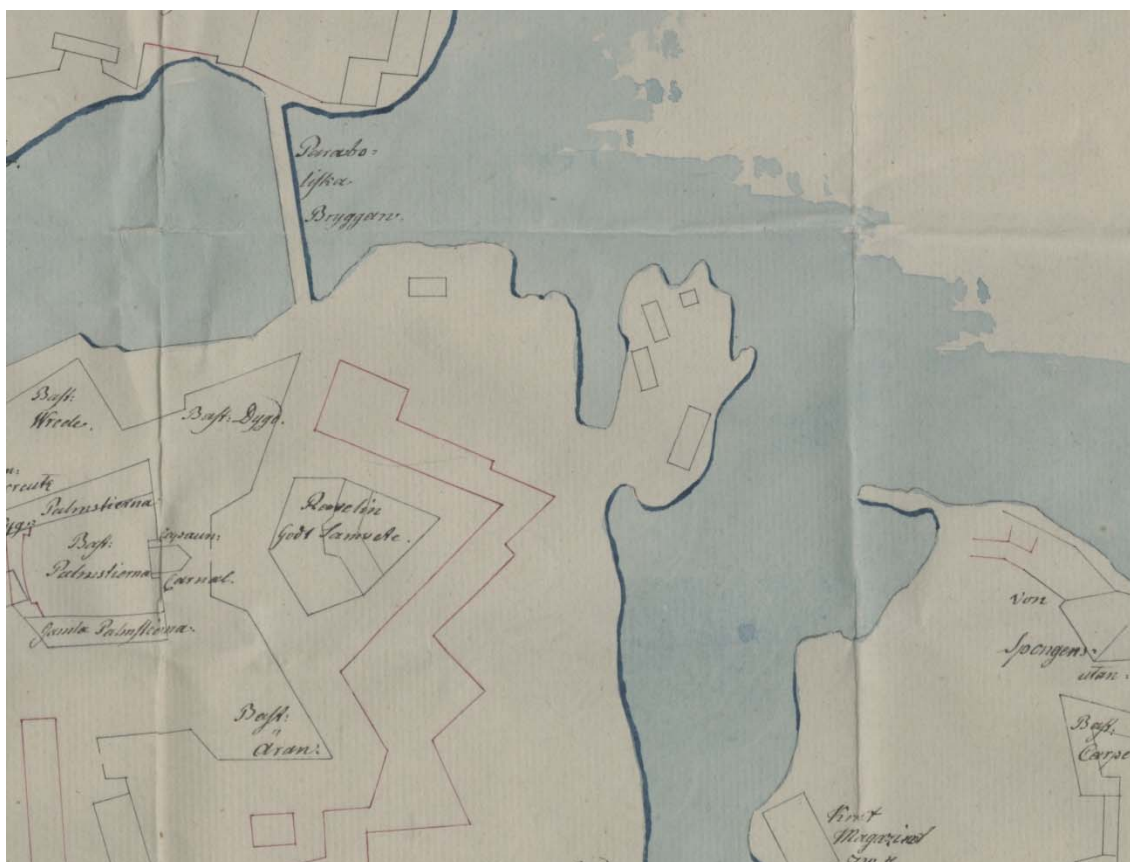
Vuodelta 1797 peräisin olevassa kartassa (pohjoinen vasemmassa laidassa) suuri osa rakennuksista on esitetty vain viivapiirroksin ja niiden käyttötarkoitus ei käy selville. Kuvan keskellä olevaan Susisaaren kaakkoiskärkeen on merkitty neljä rakennusta. (Ote kartasta Kra 0406:12:042:A:060 1797)

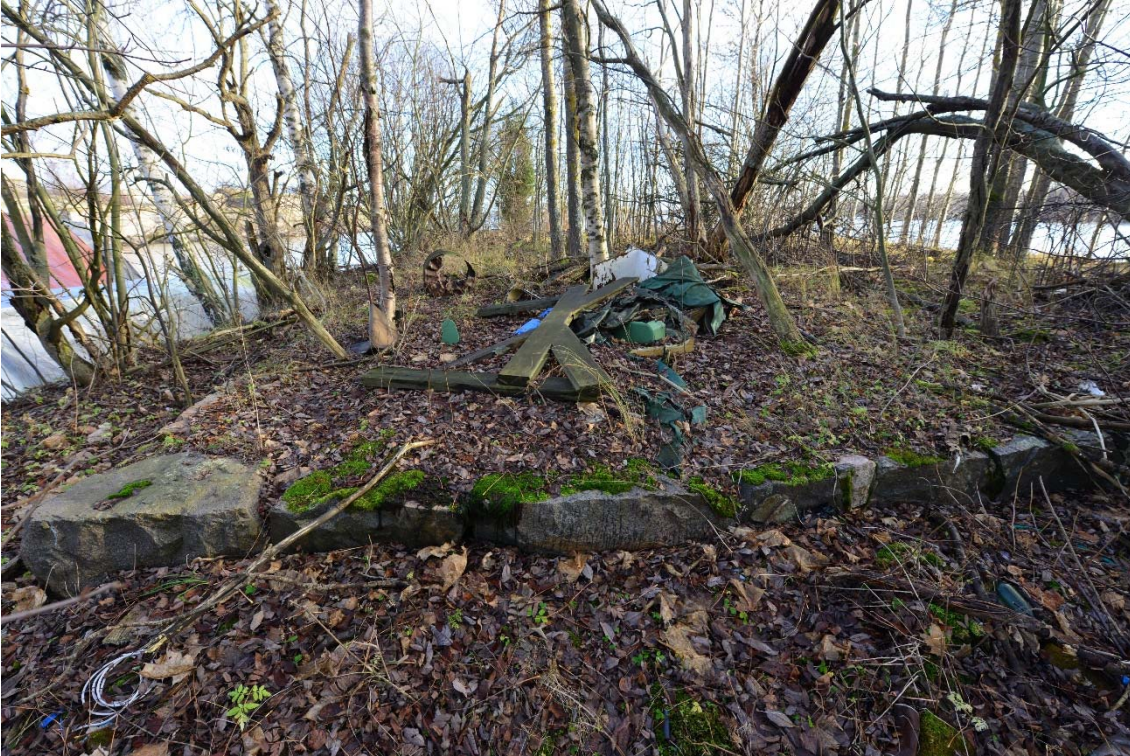
1970-luvulla puretun varastorakennuksen kivijalka Susisaaren kaakkoiskulmassa. Niemekkeellä on jo 1700-luvulla ollut rakennuksia, joiden käyttötarkoituksesta ei ole tietoa. Rakennusten jäännöksiä voi olla vielä säilyneinä myöhempien kerrosten alla. (AKDG3646:5)

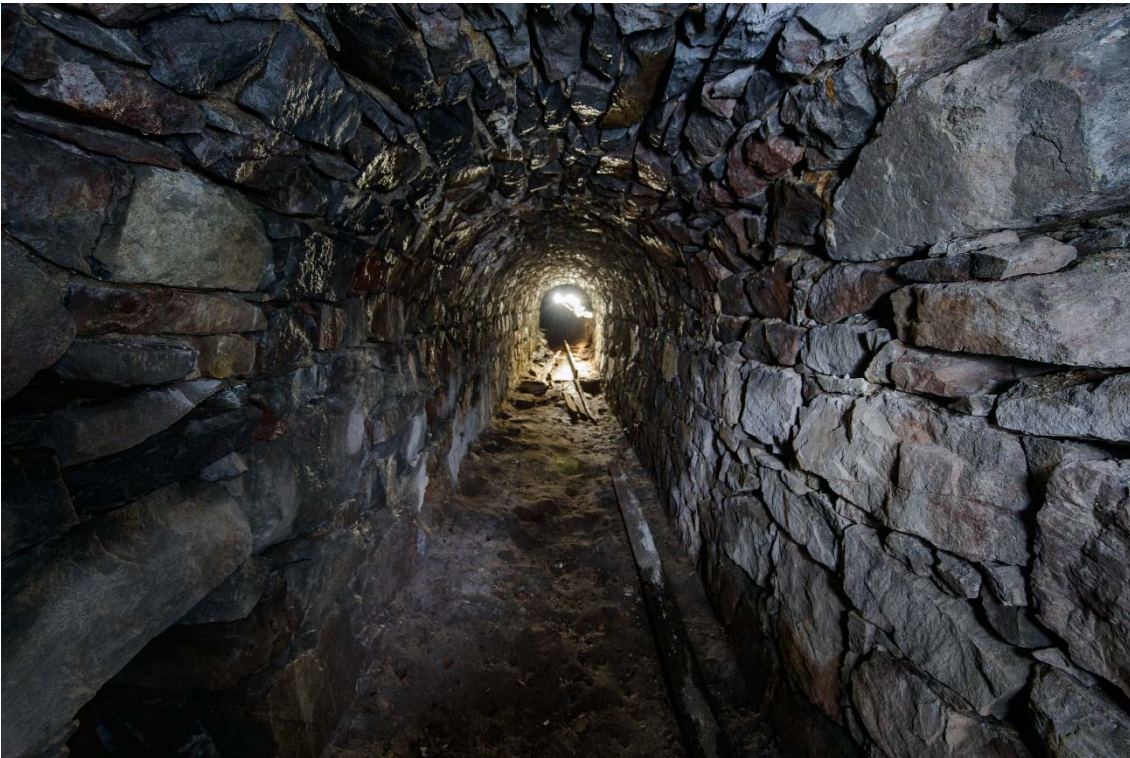
Maanalainen tunneli, jota käytettiin vedenpoistoon telakka-altaasta. (AKDG3646:8)

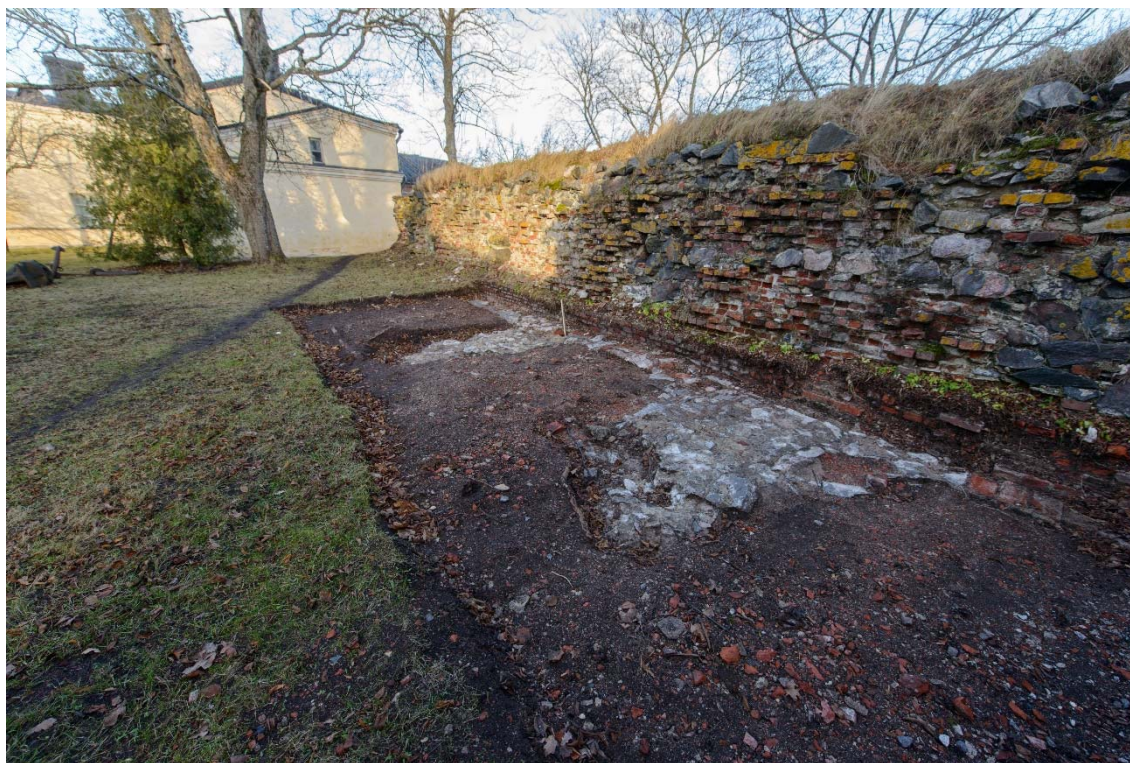
Vuoden 2013 tutkimuksissa paljastui osia B42 Palmstiernan purettuun osaan liittyviä rakenteita, jotka ovat peräisin 1700-luvulta. Rakenteet voivat olla hyvinkin lähellä maanpintaa, mutta silti näkymättömissä ennen arkeologisia tutkimuksia. Kuvattu etelästä. (AKDG3646:9)

Viimeisin arkeologinen valvonta ja kartoitus Susisaarella tehtiin lokakuussa 2013, jolloin Museoviraston tutkija Salla Pärssinen valvoi B42 Palmstiernan luoteispäättyyn suunnitellun polkupyörä- ja jätekatoksen kaivutyötä (Pärssinen 2013). Kaivussa paljastui Palmstiernan purettuun osaan liittyviä rakenteita.

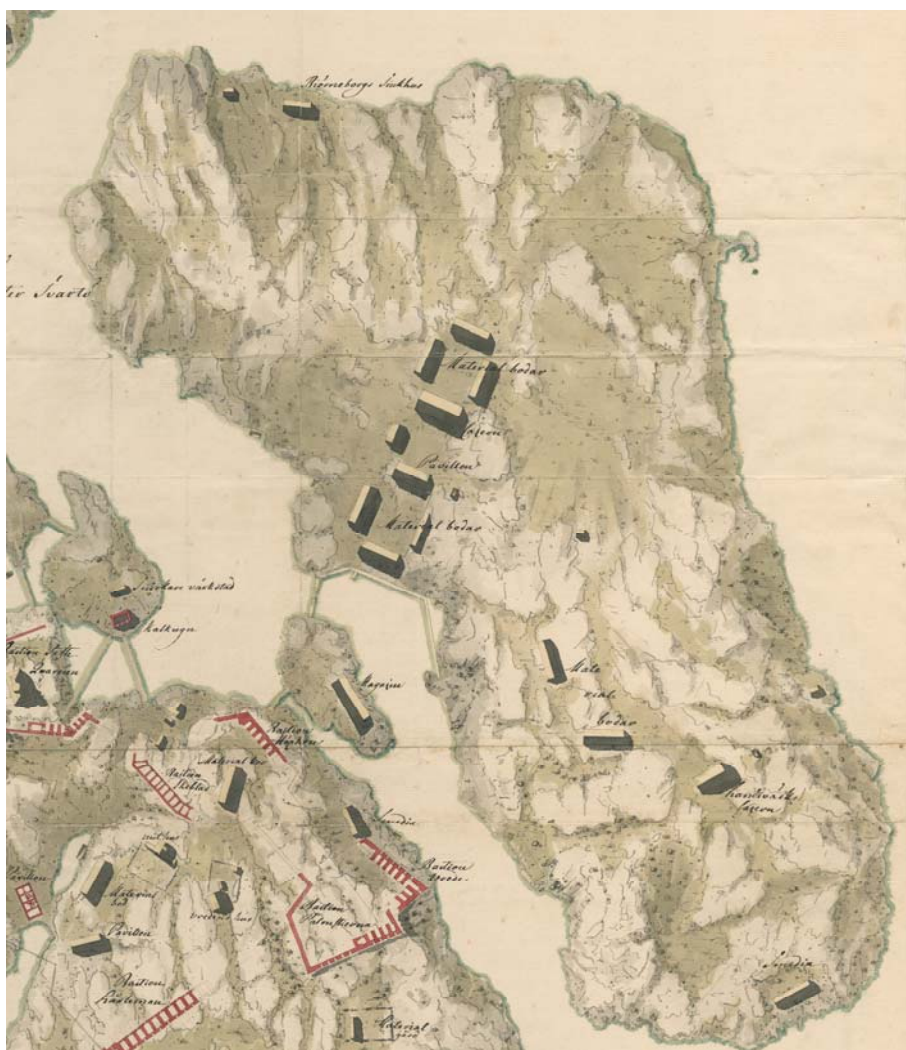
Iso-Mustasaari vuonna 1749, kartassa myös osa Susisaaren koillisreunaa (ote kartasta Kra 0406:12:042:A:0010b 1750)

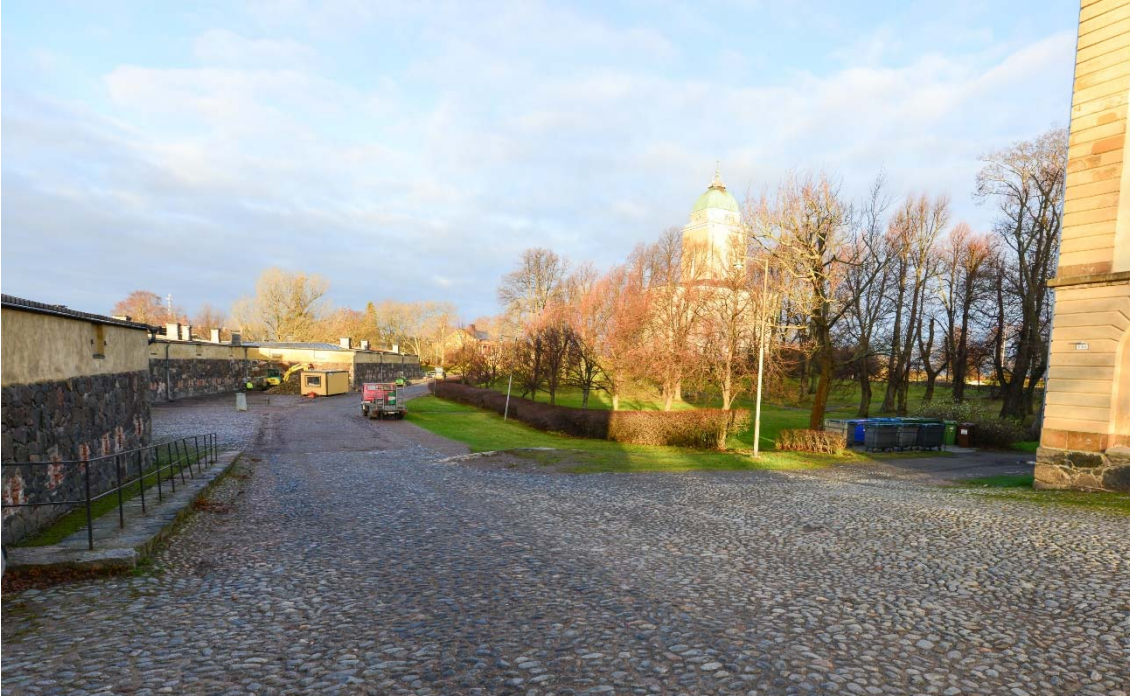
Kirkon ja ns. Noakin arkin C54 (kuvan oikea reuna) välissä on sijainnut useita rakennuksia vuoden 1750 kartan mukaan. Kuvattu kaakosta. (AKDG3646:11)

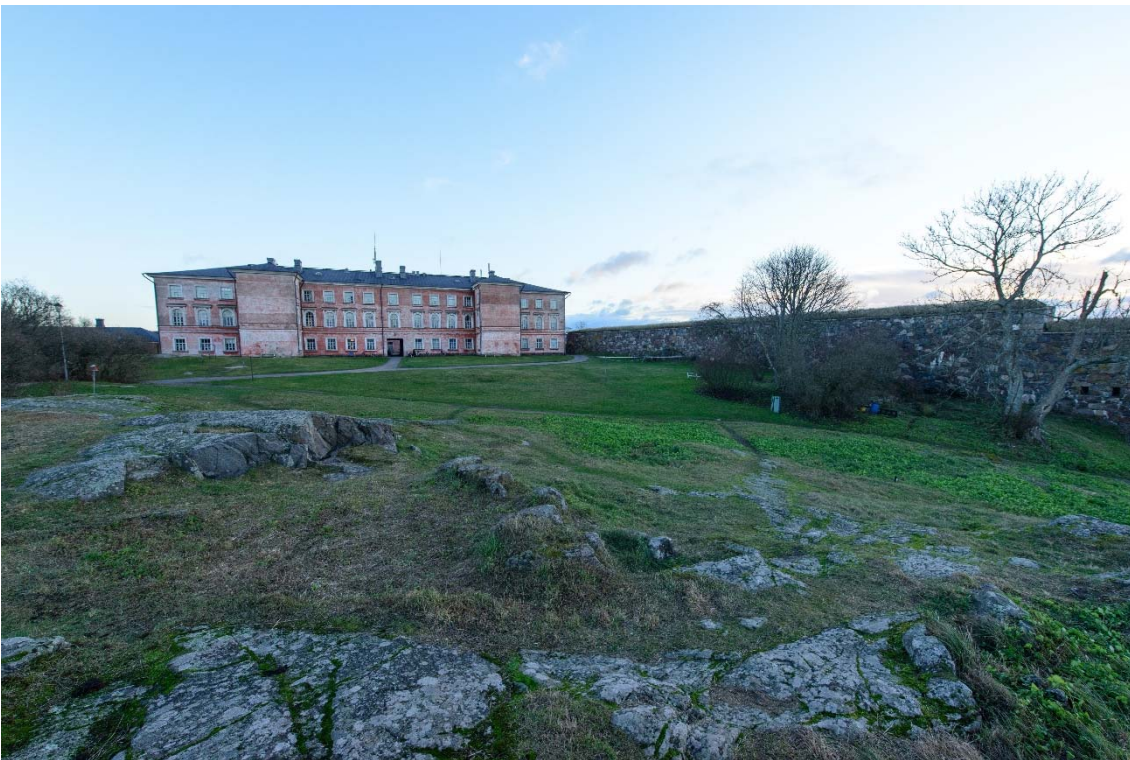
Vaasan kasarmin C83 kohdalla ja sen pihalla on sijainnut vuonna 1750 varasto. Kuvattu lännestä. (AKDG3646:12)

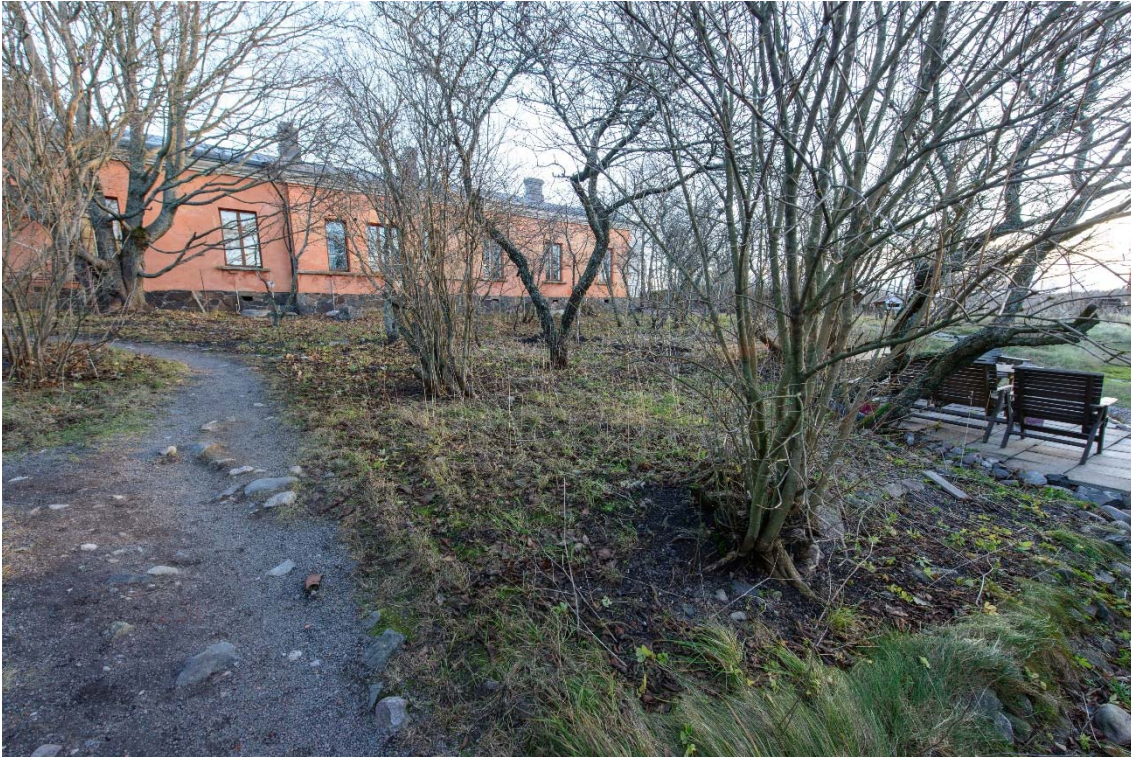
Rakentamatonta osaa Suomenlinnan vankilan alueesta. Vuonna 2012 tehdyissä tutkimuksissa havaittiin vankilan alueella kulttuurikerroksia ja rakenteiden jäännöksiä, jotka edelsivät 1800-luvun puolivälissä rakennettua kasarmia. Aluetta voidaan pitää arkeologisesti potentiaalisena. Kuvattu pohjoisesta. (AKDG3646:13)

Karttojen perusteella saaren eteläosassa ei ole ollut rakennuskantaa 1700-luvulla, mutta vankilan alueella tehdyissä tutkimuksissa vuonna 2012 (Mikkola 2012) havaittiin 1800-luvun kerrosten alla noin 20 cm paksuinen kulttuurikerros ja lisäksi dokumentointiin muutamia rakenteita, joita ei ole merkitty nykyisin tiedossa oleviin historiallisiin karttoihin. Vankila ja sen eteläpuolinen alue vaikuttavat edellä mainittujen havaintojen perusteella arkeologisesti potentiaaliselta.

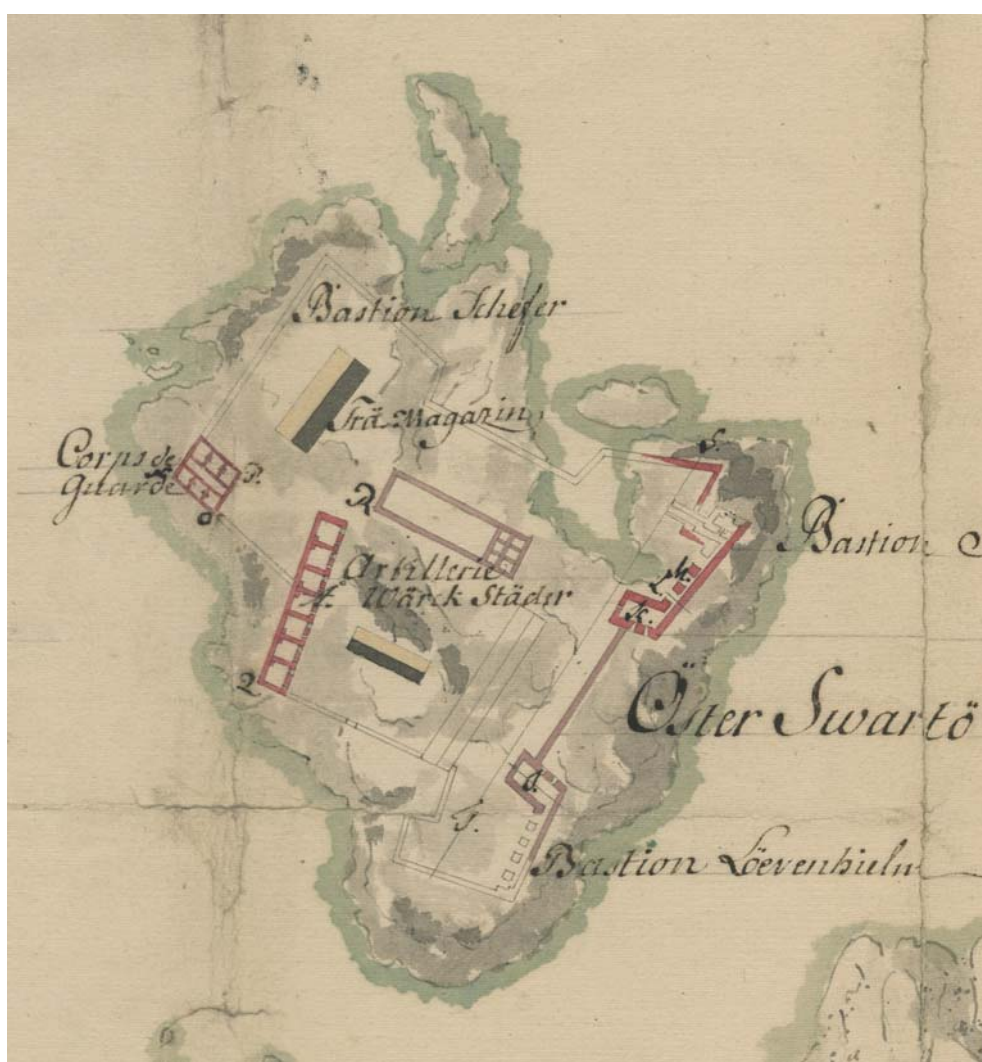
Pikku Mustasaari vuoden 1752 kartassa. Linnoitteiden lisäksi karttaan on merkitty tykistöverstas ja puuvarasto. (Ote kartasta Kra 0406:12:042:A:014 1752)

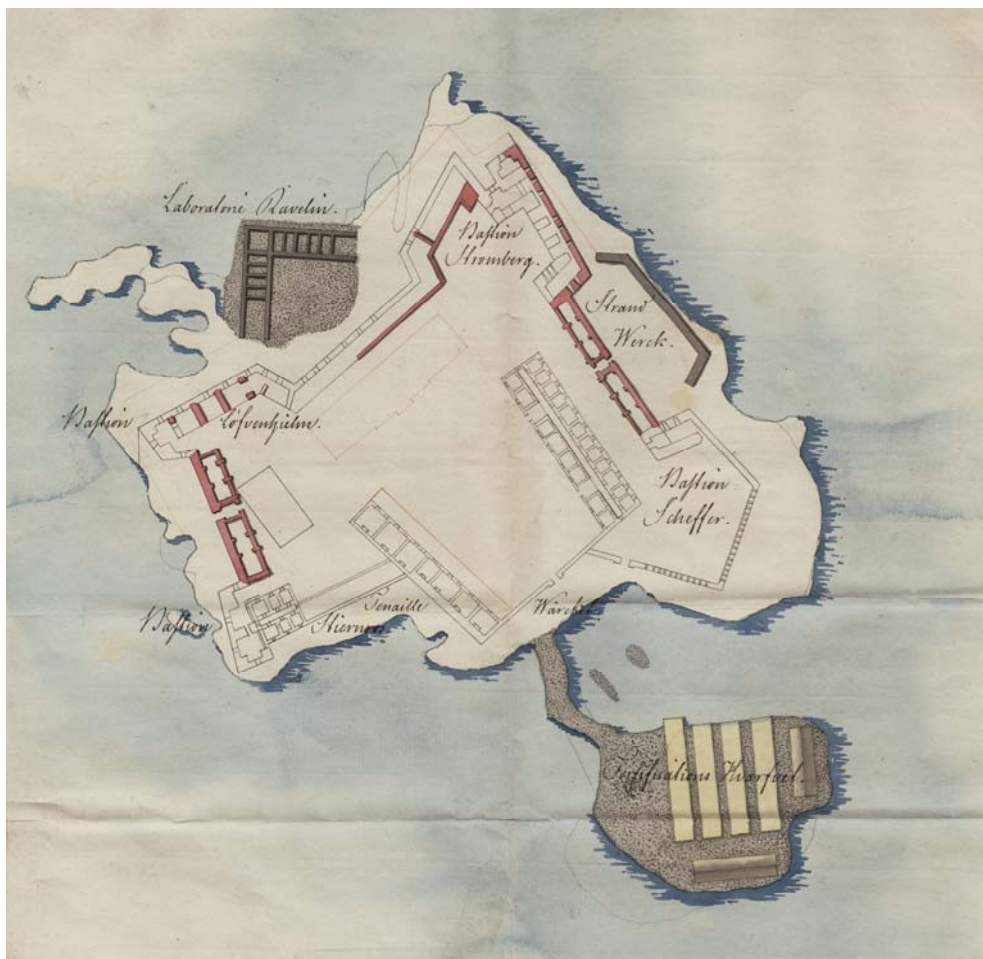
Karttaan vuodelta 1792 on merkitty laboratorioravelliinin perusta. Rakennustyö jäi kesken. (Ote kartasta Kra 0406:12:042:D:033 1792)

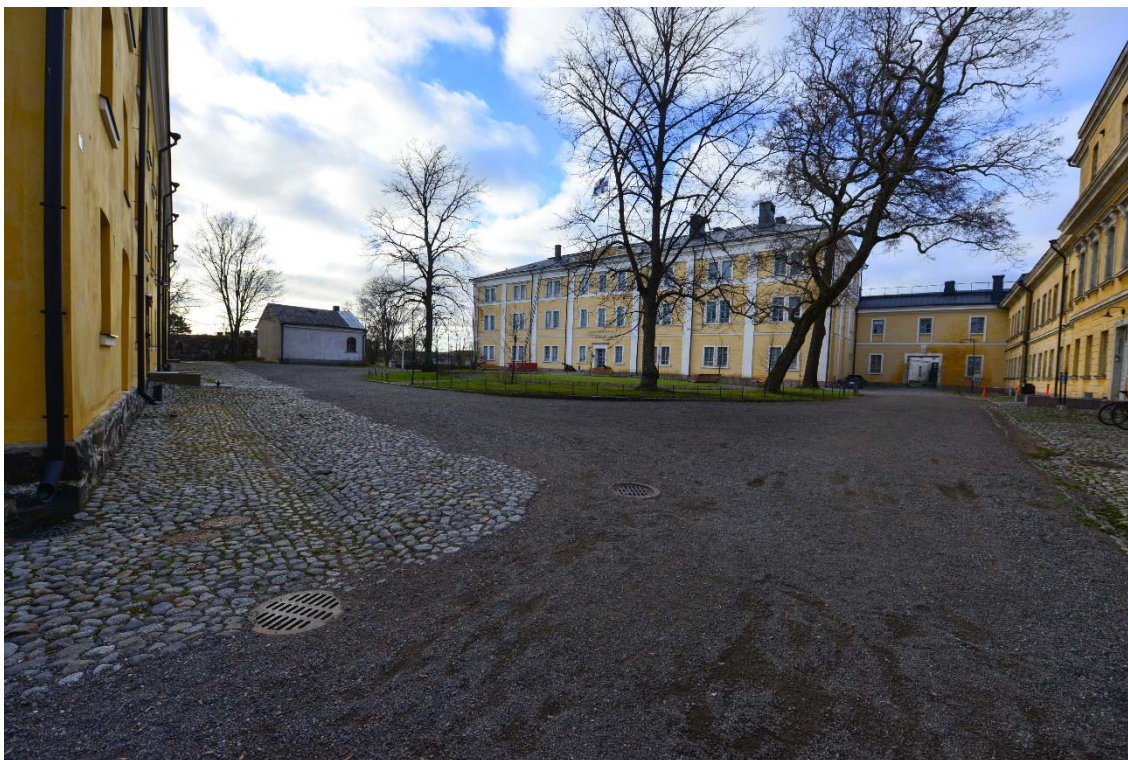
Nykyisen merisotakoulun luokkarakennuksen D12 (rakennettu vuonna 1846) kohdalla ja edustalla on sijainnut vuonna 1752 rakennettu tykistöverstas. Kuvattu koillisesta. (AKDG3646:14)
