INVENTOINTIRAPORTTI

Suomenlinna

Suomenlinnan kaupunkiarkeologisen selvityksen päivitys 2013

KULTTUURIYMPÄRISTÖN HOITO | ARKEOLOGISET KENTTÄPALVELUT

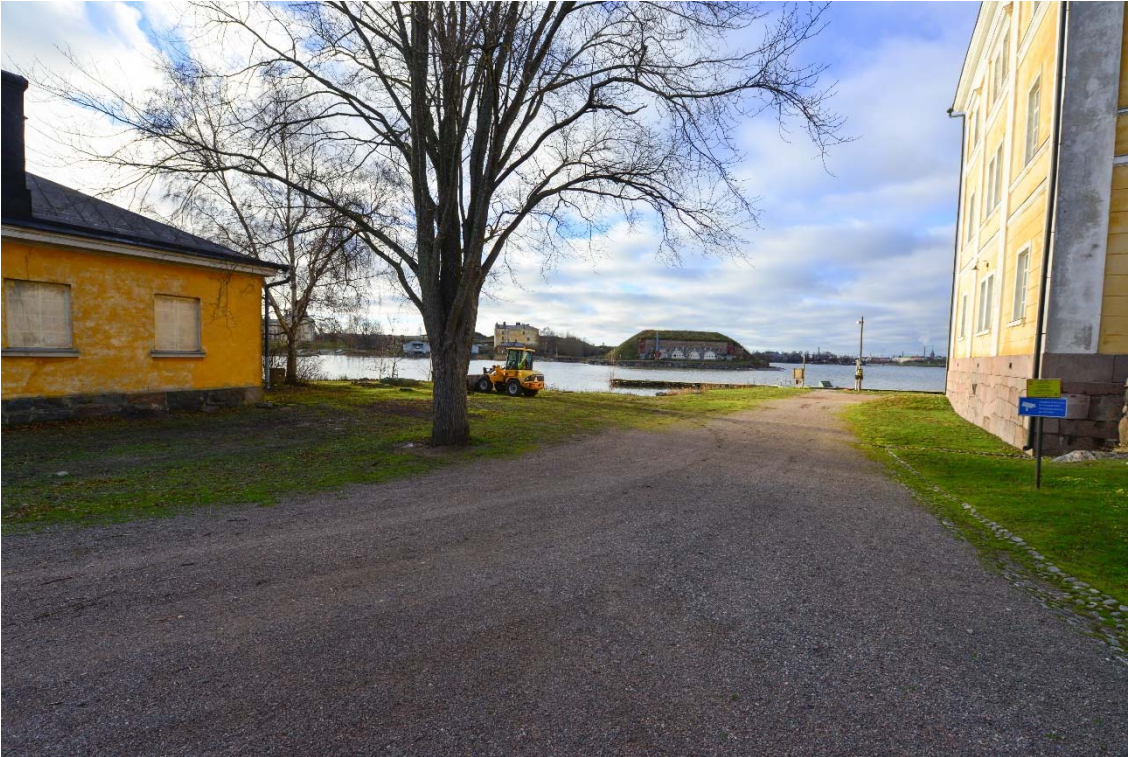
Alun perin saunaksi rakennetun D 22:n pohjoispuolella on vuoden 1806 kartan mukaan sijainnut laituri. Nykyään alue on rakentamatonta täyttömaata. Kuvattu idästä. (KADG3646:15)

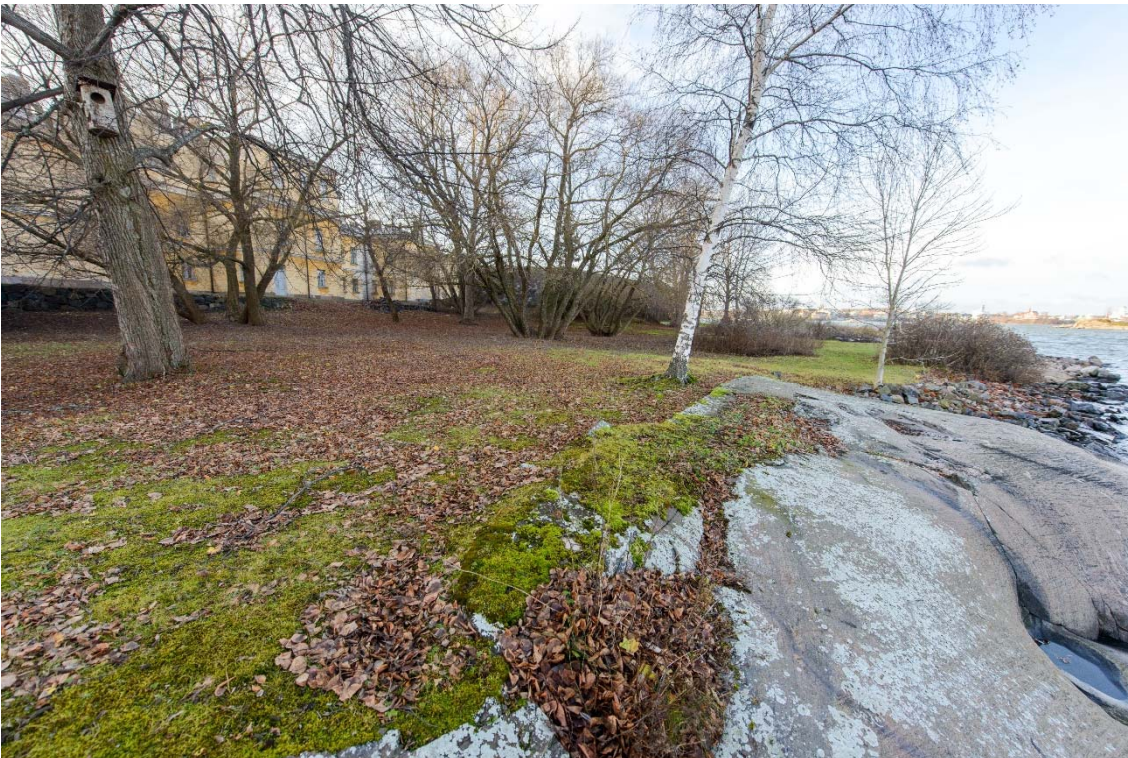
Pikku-Mustasaaren pohjoisosaan suunniteltiin laboratorioraveliinia. Varustuksesta valmistui vain perustus, jonka jäännöksiä voi olla jäljellä. Kuvattu idästä. (AKDG3646:16)

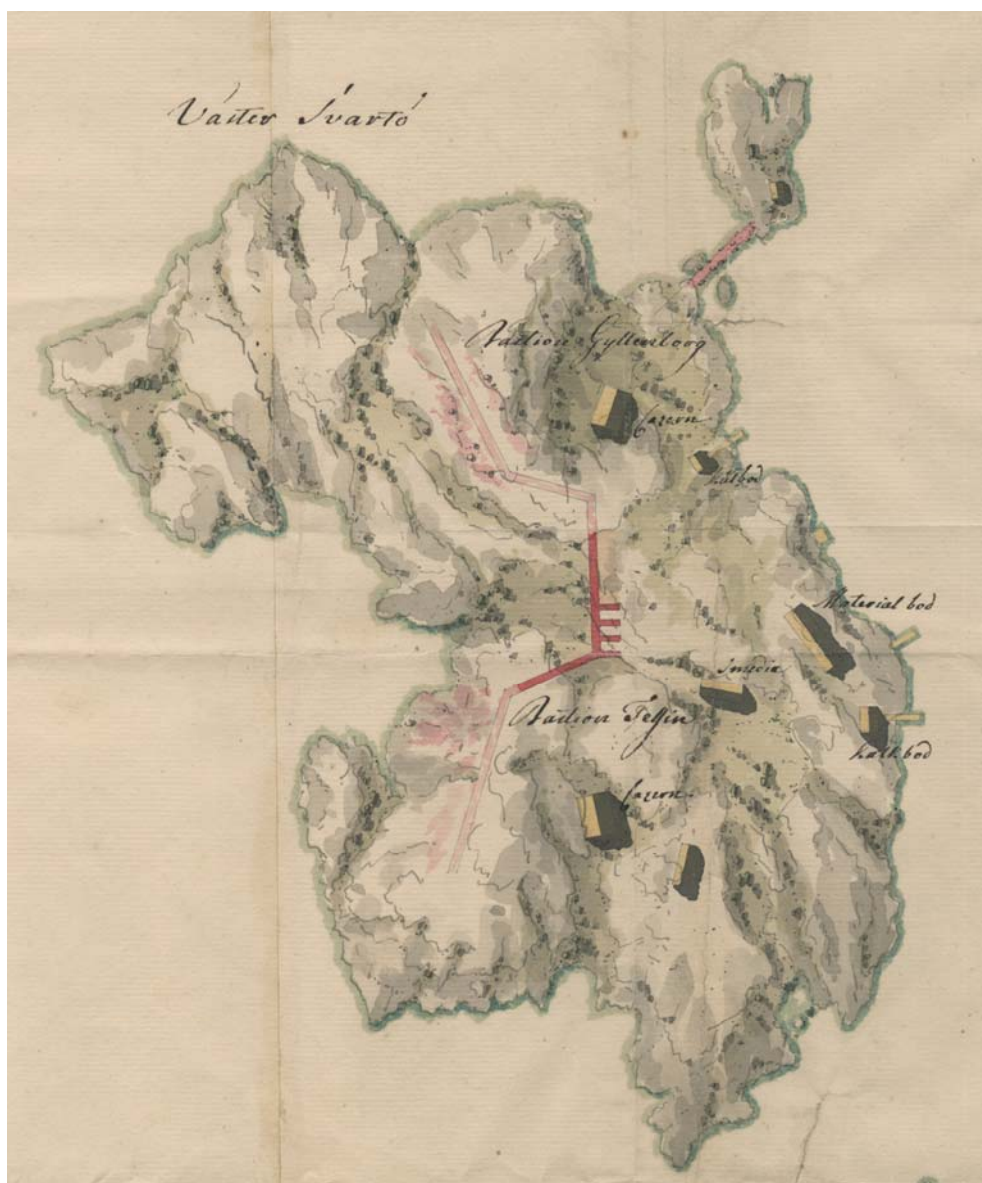
Länsi-Mustasaari vuonna 1749. Bastionit Tessin ja Gyllenborg olivat rakenteilla, Venäjän vallan aikana niiden kohdalla rakennettiin rantapatterit. Kartassa näkyy lisäksi mm. Kasarmeja, varastoja ja paja. (Ote kartasta Kra 0406:12:042:A:009 1749)

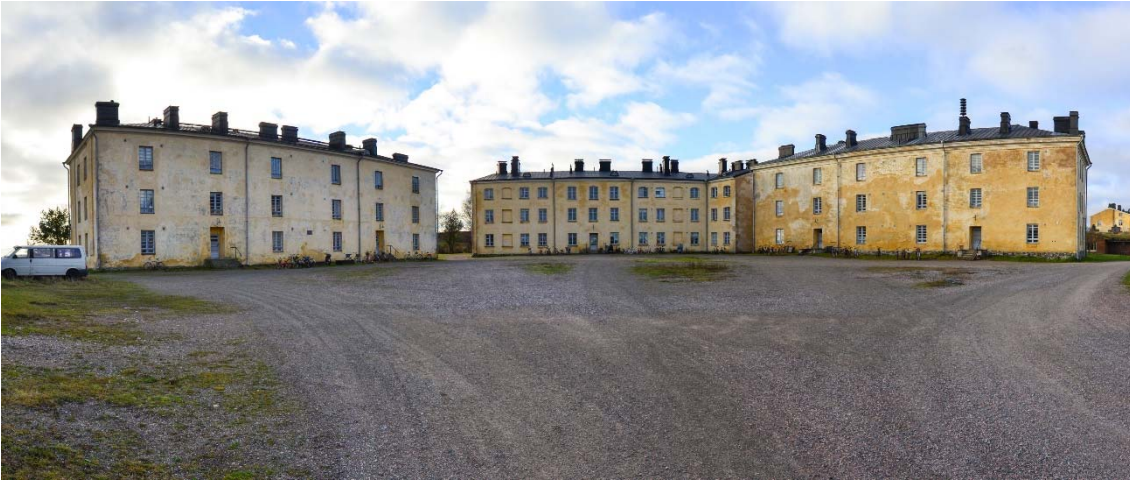
Jo 1700-luvulla rakennettujen kasarmien ja upseeripaviljongin (E3-5) piha-alueella on vuoden 1749 kartan mukaan sijainnut paja ja hiilivarasto. Kuvattu idästä. (AKDG3646:17)

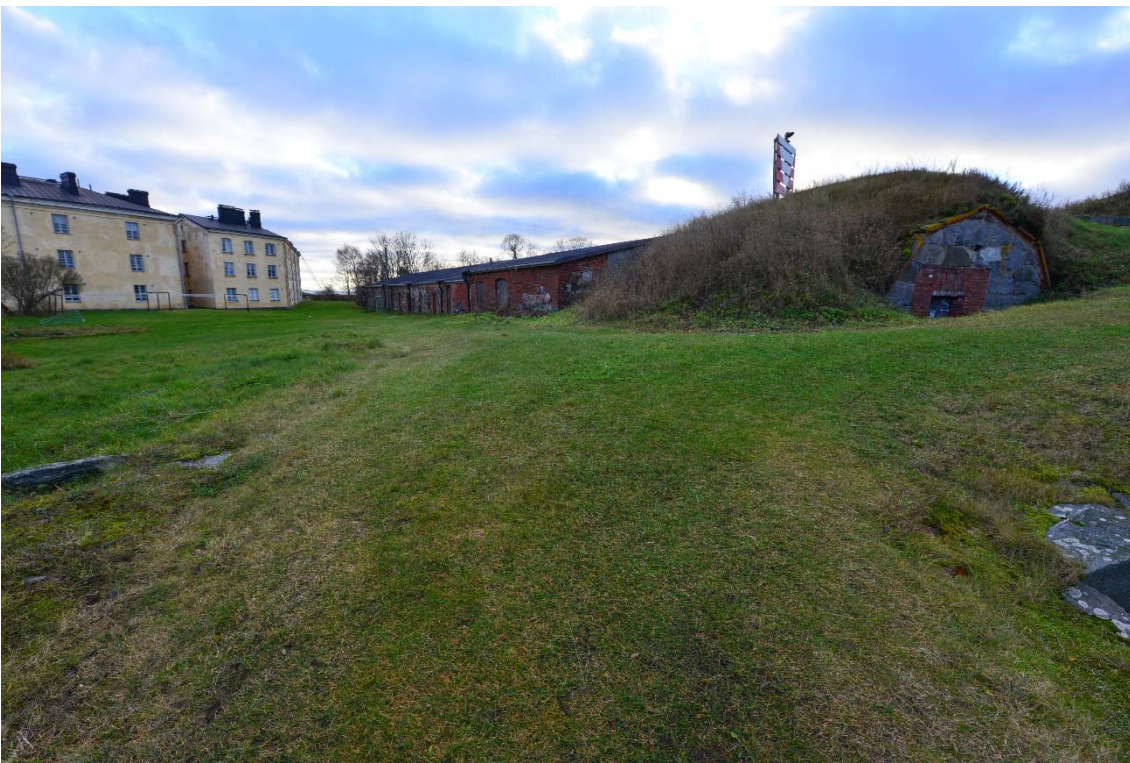
Kasarmin E5 pohjoispuolella on sijainnut sairaala vuoden 1753 kartan mukaan. Kuvattu pohjoisesta. (AKDG3646:18)

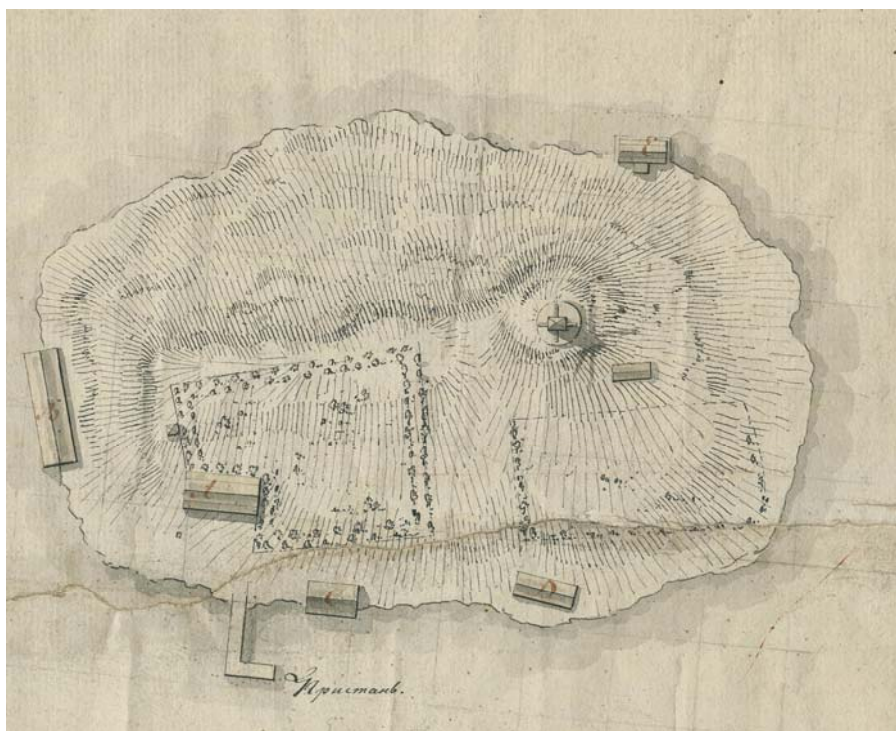
Lonna vuonna 1808, saarella on ollut useita rakennuksia sekä laituri. (Ote kartasta VeSA. LO:0050. KA)
