Punkalaidun-Huittinen Vesihuoltolinjan muinaisjäännösinventointi 2011

- Alue:* Vesihuoltolinjaus (siirtoviemäri ja yhdysvesijohto) Punkalaitumen Haviokoskelta Huittisten Leppäkoskelle, sekä siihen liittyvät sivulinjat.
- Tarkoitus:* Tarkistaa kattavasti onko vesihuoltolinjauksen kohdalla tai liepeillä muinaisjäänöksiä.

Paikannuskartta: tutkittu vesihuoltolinjaus merkitty vihreällä

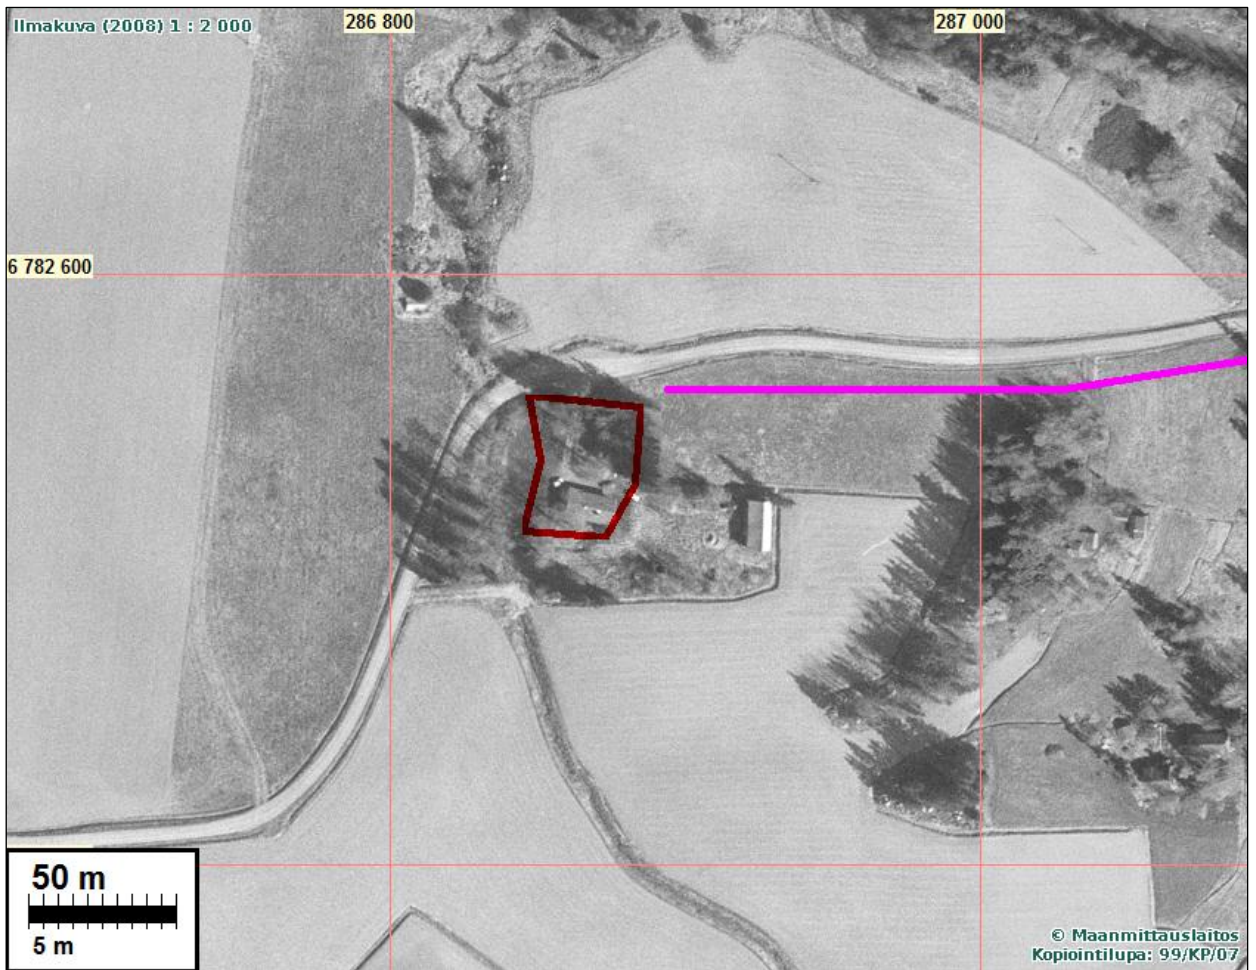
Huomiot: Kokkolan (Kokkoi) yksittäistalo Mäenpään kylässä, mainitaan ennen 1600 lukua. Maakirjakartan ja myöhempien karttojen perusteella ollut aina samoilla sijoillaan. Nyt paikalla talo ja hoidettua pihamaata. Ympärillä peltoa. Pinnallisten havaintojen perusteella todennäköisesti vanhat kulttuurikerrokset sekoittuneet tai hävinneet.

Talotontti punaisella. Suunniteltu viemäri linja sinipunaisella.

Punkalaidun Kokkola: linja tulee yksittäistalotontin laidalle – linjalla ei muinaisjäännöstä. Ei vaikutusta.

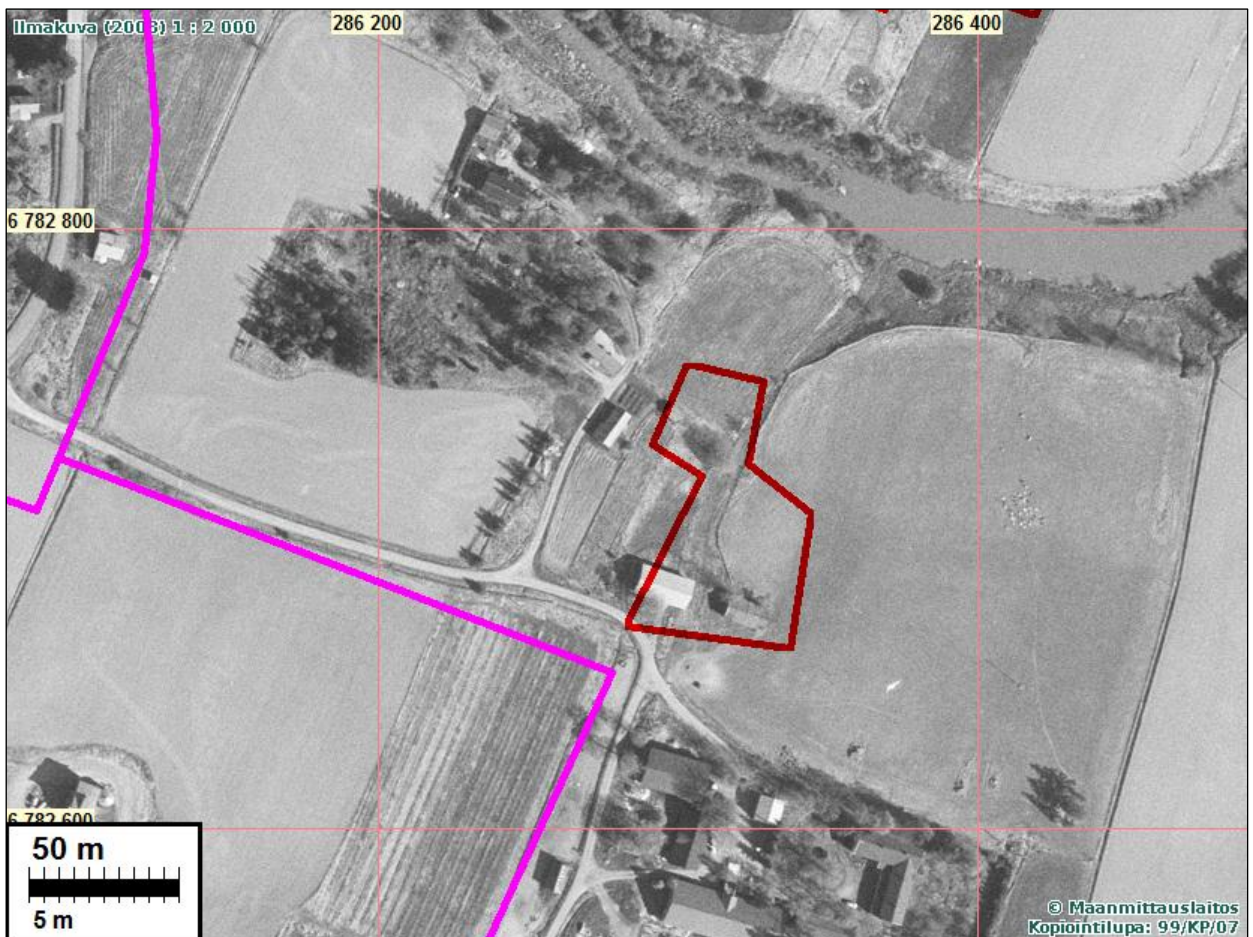
Pääosin heinää kasvavaa peltoa. eteläosiltaan rakennettu ja pihamaata. Ulkorakennuksen länsipuolella maanpintaa vähän rikottu. Siinä havaittiin joitakin tiilenpalasia. Vanhoja kulttuurikerroksia saattaa olla vielä jäljellä kahdella pohjoisemmalla tontilla. Rajaus 1700-I kartan perusteella. 1600 I kartan mukaan voisi ulottua hieman lännemmäksi.

Kylätontti punaisella. Suunniteltu viemäri linja sinipunaisella.

Punkalaidun Teikarla: linja selvästi kylätontin ulkopuolella (tien toisella puolella) mutta kuitenkin 10-15 m etäisyydellä arvioidusta rajasta. Kylä ilmeisesti nuori, 1600 –luvulta eikä siten vanhempaa asutuskerrostumaa odotettavissa. Oletettavasti ei mitään vaikutusta, mutta on ehkä mahdollista että edellytetään linjan kaivamisen arkeologista valvontaa pienellä osalla linjaa.

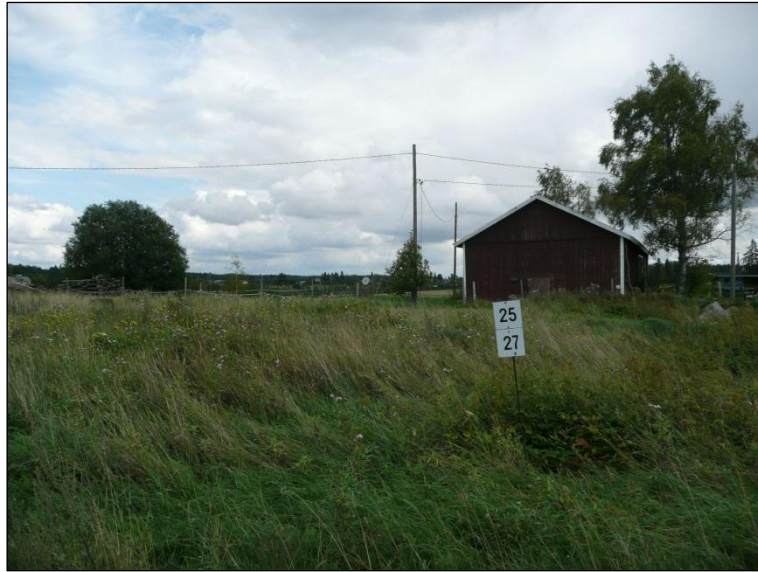
Teikarlan kylätonttia

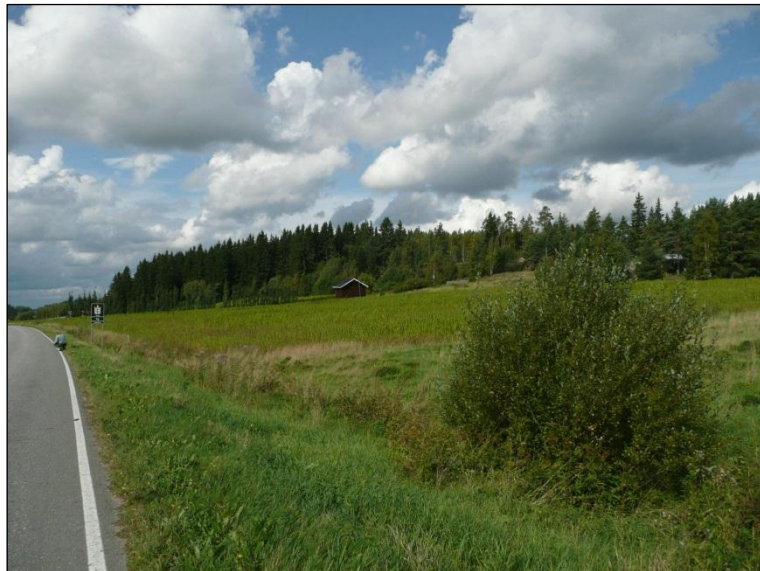
Kylätontin pohjoisosaa, länteen.

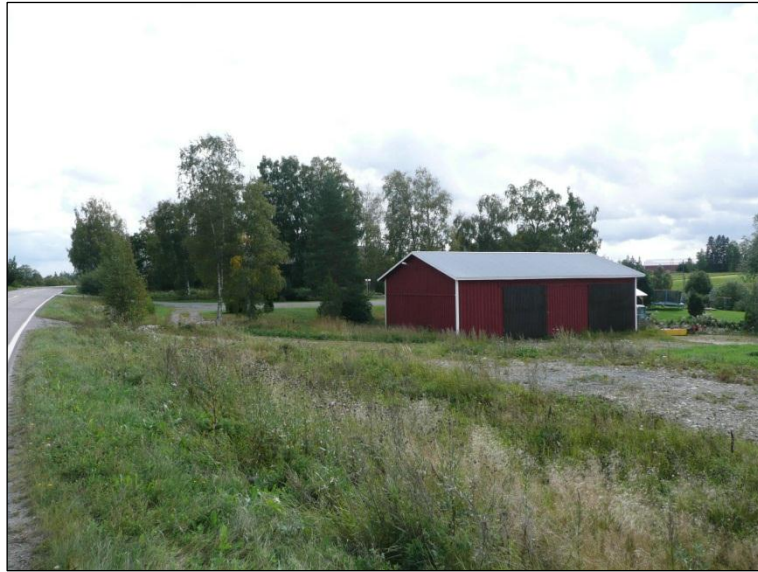
Kylätontin eteläosaa rakennuksen takana, itään.

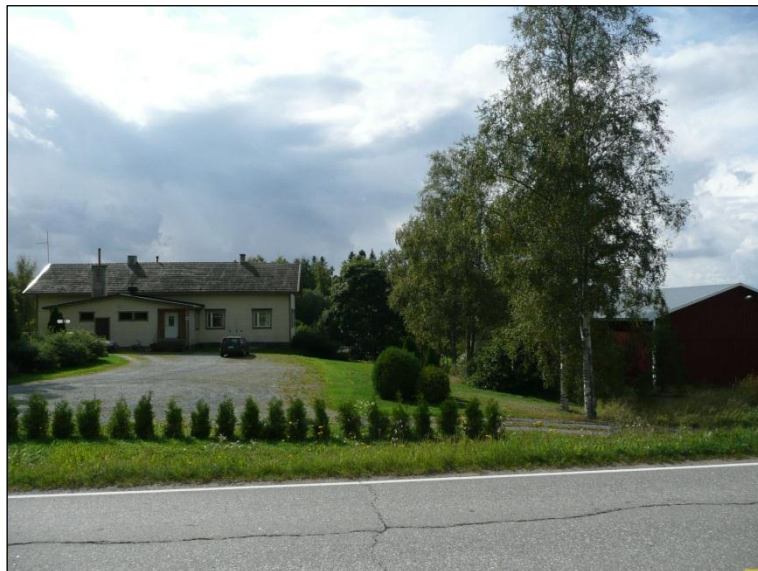
Kylätontin eteläosaa pihamaalla.

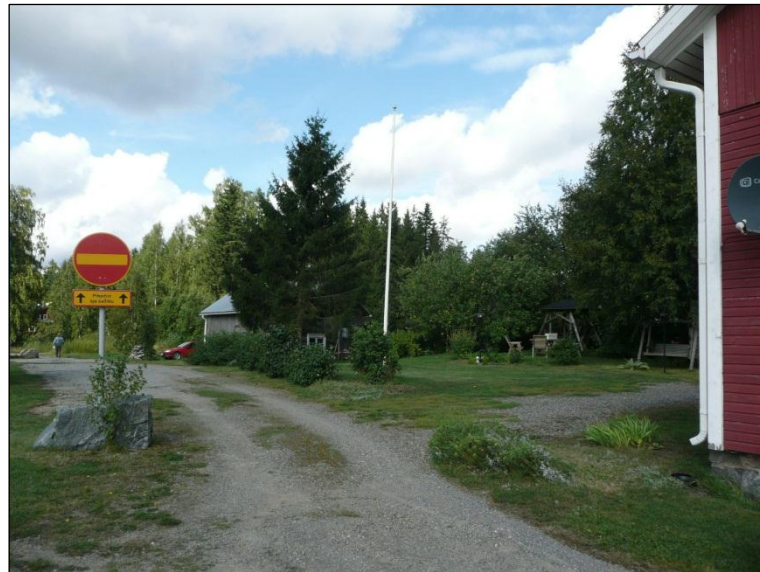
Tontti mt. 230:n molemmin puolin. Vaikuttaa siltä, että 1600-luvun tontit tien pohjoispuolella - mutta päinvastainen tulkintakin ehkä mahdollinen. Pohjoispuoli tiheään rakennettua ja pihamaata, vain vähäisiä rippeitä voi ehkä olla sekoittumatta ehjänä jäljellä rakennusten lomassa. Eteläosa tontista osin tien alla ja tien penkan alla. Nykyisen tien eteläpuolella on havaittavissa ympäristöstään erottuvana matala heinikkoa kasvava kumpare joka nykyään on hevoslaitumena. Vanhoja kulttuurikerroksia saattaa olla vielä säilyneenä. Hevoslaitumelle ei tehty koeuoppia tai kairausta. Paikannustarkkuus ja lähdemateriaalin tarkkuus huomioiden tontti on saattanut ulottua hieman etelämmäksi kuin arvioitu.

Kylätontin pohjoisosaa länteen. Edessä vanha tielinjaa joka oikaistu.

Punkalaidun Parrila: Linja kulkee tien pohjoispuolella kylätontin läpi, alueella joka jo on arkeologin näkökulmasta varsin sekoittunut, mm. pätkä vanhaa tielinjaa. On todennäköistä, että kaivaminen edellyttää arkeologisen valvonnan. Valvonnassa voi tulla esille rakenteita jotka tarkemmin tutkittava.

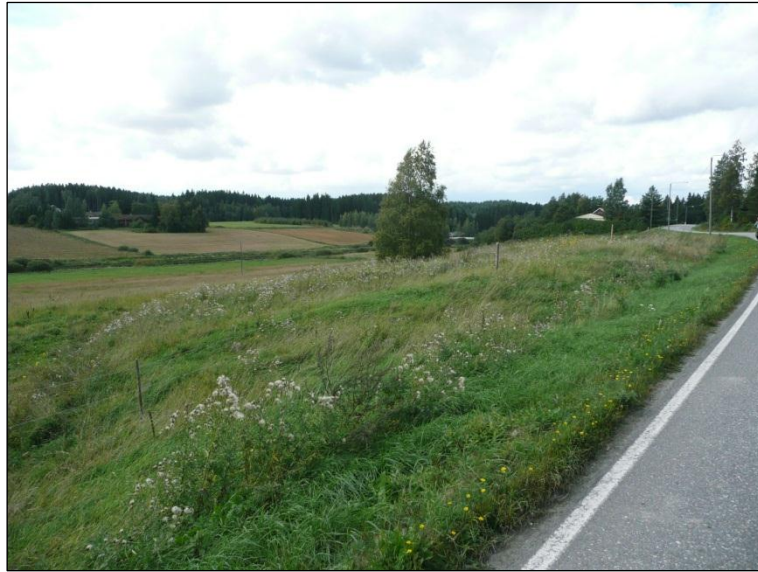
Kylätontin arkeologisoitunutta eteläosaa, länteen.

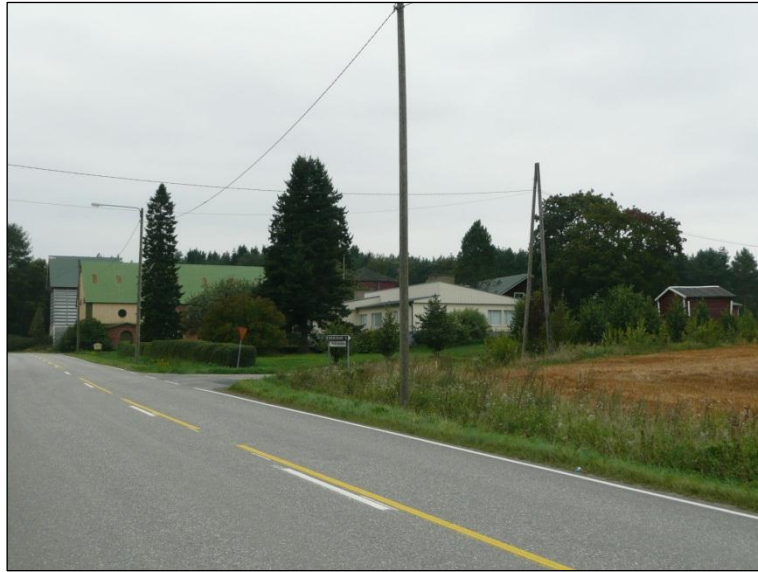
Tien pohjoispuolinen tontin nuorempi osa: Tontilla betoniperustainen asuinrakennus, jossa lisäksi osin maansisäinen kellarikerros. Talon eteläpuolella, sen ja maantien välissä osin säilyneenä vanhaa harmaakiviperustusta. Paikalla myös betonilaatalle perustettu pienehkö ulkorakennus. Vanhan tontin liepeillä mutta sen ulkopuolella useita enimmäkseen tiilestä rakennettuja ja raskaasti perustettuja talousrakennuksia. Käytännössä vanhat kulttuurikerrokset todennäköisesti tuhoutuneet.

Kylätontin pohjoisosaa pellossa ja taustalla rakennusten alla ja pihamaalla mt. 230 pohjoispuolella.

Punkalaidun Vanttila: Linja kulkee kylätontin halki pistolinjojen risteys kylätontilla. Peltoa. Pellosto ei pintahavaintoja kylätontista ja on mahdollista että tontti tuhoutunut tai jäänteitä vain vähän jäljellä. On hyvin todennäköistä, että kaivaminen edellyttää vähintään arkeologisen valvonnan. Valvonnassa voi tulla esille rakenteita jotka tarkemmin tutkittava. Pieni mahdollisuus on että edellytetään ennakoivia tutkimuksia ennen kaivuutyötä, mutta peltoalueella sellaisen tulokset voivat jäädä vähäiseksi ja joka tapauksessa kaivinkonetta käytetään myös arkeologisessa tutkimuksessa. Suosittelen valvontaa mutta asiaa syytä harkita.

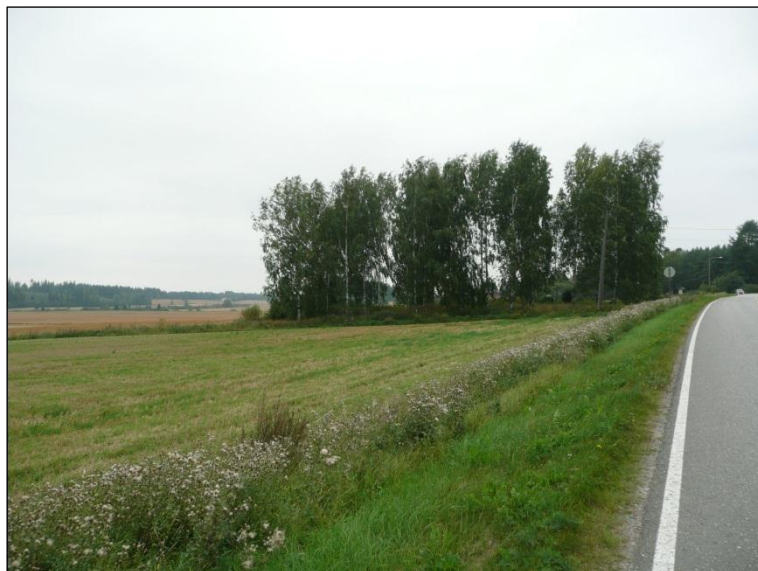
Tien eteläpuoleinen tontin osa: Myöhemmältä rakentamiselta säilynyt tontti pellolla, jokirantaan viettävän törmän päällä. Paikalla selvä muokkauskerroksen alapuolinen kulttuurikerros (savitiivistettyä, tiiltä, palaneita kiviä, hiiltä, nokea ja kiveystä). Kylätontin länsipuolella sijaitsevalla koivu- ja kasvavalla kumpareella havaittiin harmaakivistä ladottu holvikaarikellari sekä sen eteläpuolella osin kasaan ajettuna vanhan talon kiviperustukset. Niihin liittyy myös betonirakenteita, joten kyseessä ei ilmeisesti ole kovin vanhan rakenteen jäännökset.

Kylätontin eteläosaa pellossa ja metsikössä. Länteen.

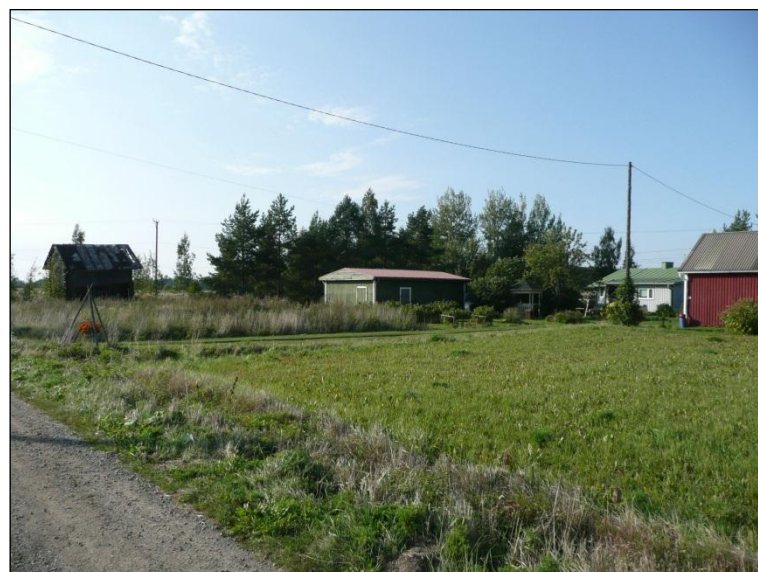
Kylätontin itäosaa luoteeseen.

Huittinen Suttila: Linja kiertää hyvin vanhan kylätontin ja kulkee pellossa josta ei havaintoja muinaisjäännöksestä (tosin huonot havaintomahdollisuudet). Ei tarvita toimenpiteitä. Valvonnan edellyttäminen kuitenkin mahdollisuuksien rajoissa.

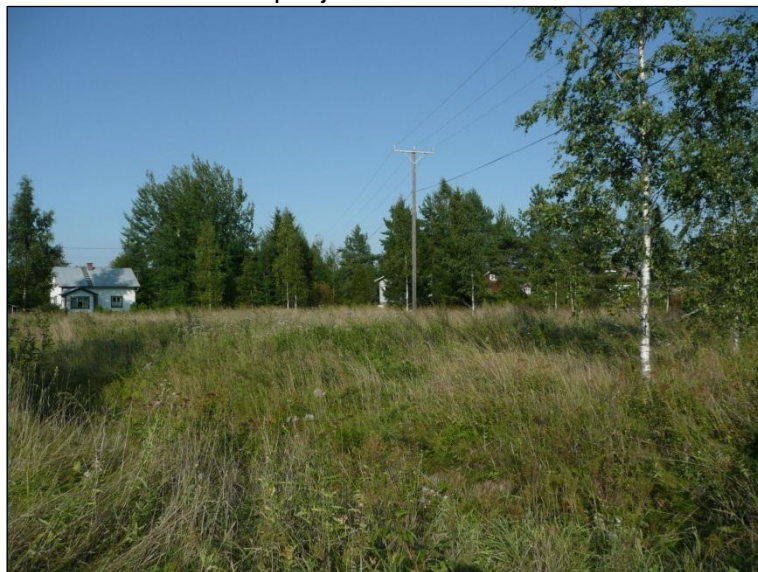
Kylätontin länsiosaa pohjoiseen.

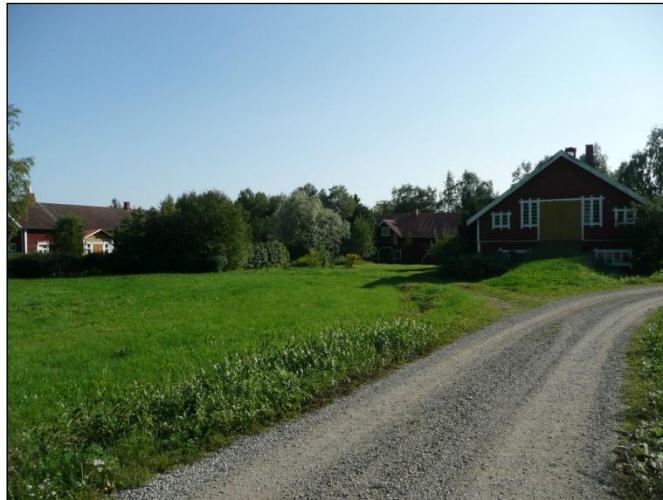
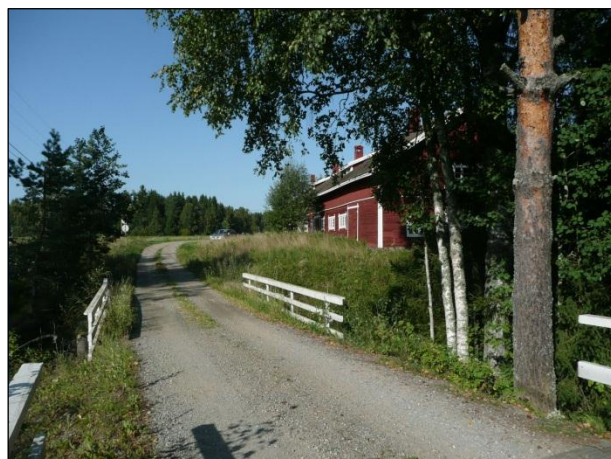
Hurulan kylätontin alueella nyt vanha hyvin hoidettu maatalan pihapiiri, jossa suurehko päärakennus ja kaksi suurehkoa talousrakennusta sekä tien varressa pieni rakennus. Vanha tontti osin nyk. rakennusten alla ja niiden välissä pihamaalla. Silmänvaraisin ja pinnallisen havainnoinnin perusteella pihamaalla voisi periaatteessa ehkä olla säilynyt maaperässä jälkiä vanhemmastakin asutuksesta. Muinaisjäännösstatus kuitenkin kyseenalainen. Alustavasti olisi sellainen.

Kylätonttia pihamaalla rakennusten välillä. Etelään. Alla joen takaa koilliseen.

Huittinen Hurula : kahden talon kylätontti pihamaalla. Paikannus hyvä. Linja kiertää tontin selkeästi tien vartta ja pellossa josta ei muinaisjäännöshavaintoja. Oletettavasti ei toimenpiteitä, pieni mahdollisuus että edellytetään kaivuun valvontaa

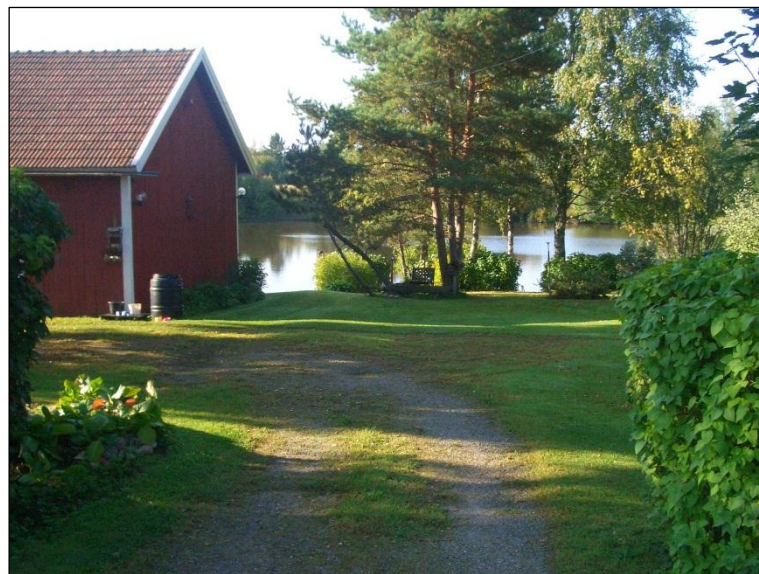
muinisjäännökseen viittaavaa. Havaintomahdollisuudet pellossa huonot korkean heinän takia. Muinajäännösstatus – sen säilyneisyys - epäselvä. Alustavasti kuit. muinajäännös.

Pihamaata ent. kylätontilla.

Huittinen Rieskala: Linja kulkee kylätontin läpi pihamaalla ja kupeesta lounaaseen pellossa. Pellossa ei muutamassa koekuopassa mitään. Tontti vaikuttaa tuhoutuneelta ainakin peltojen osalta. Pihamaalla ei mitään pinnalle havaittavia rakenteita. Oletettavasti kuitenkin edellytetään kaivuutyön valvontaa.

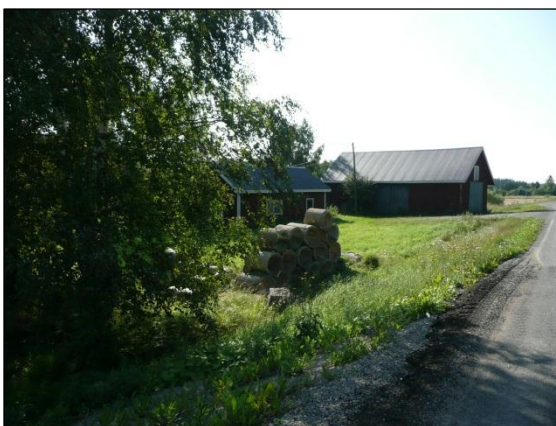
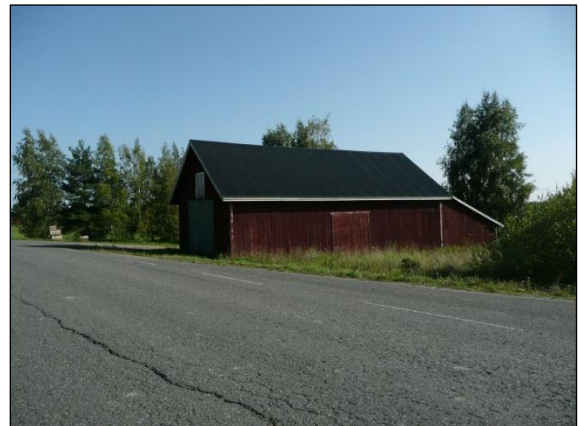
Kylätonttia tien ja joen välillä. Oik. länteen, vas itään.

[Huittinen Riesola](#): Linja kulkee selvästi kylätontin ulkopuolella pellossa ja tien varsilla. Ei toimenpiteitä.

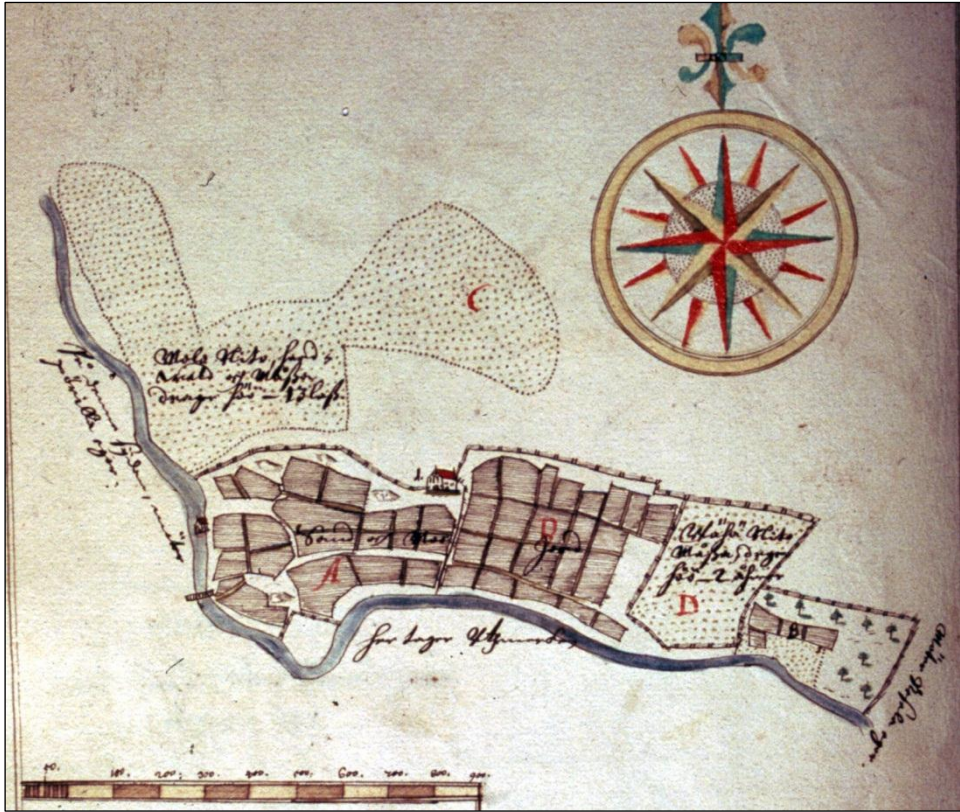
Hirvi-1646 a1_159

Huomiot: Mainitaan asutuksen yleisluettelossa ennen 1600-lukua. Yksittäistalo. Ollut samoilla sijoilla 1600-1840 lukujen karttojen perusteella silloisen ja nykyisen tien (mt. 230) pohjoispuolella. Nyt vanha tontti tilakeskuksen rakennetulla alueella. Arkeologisesti ilmeisesti täysin tuhoutunut.
