Jussarö

Kulttuuriperintöinventointi 2011

KUVAILULEHTI

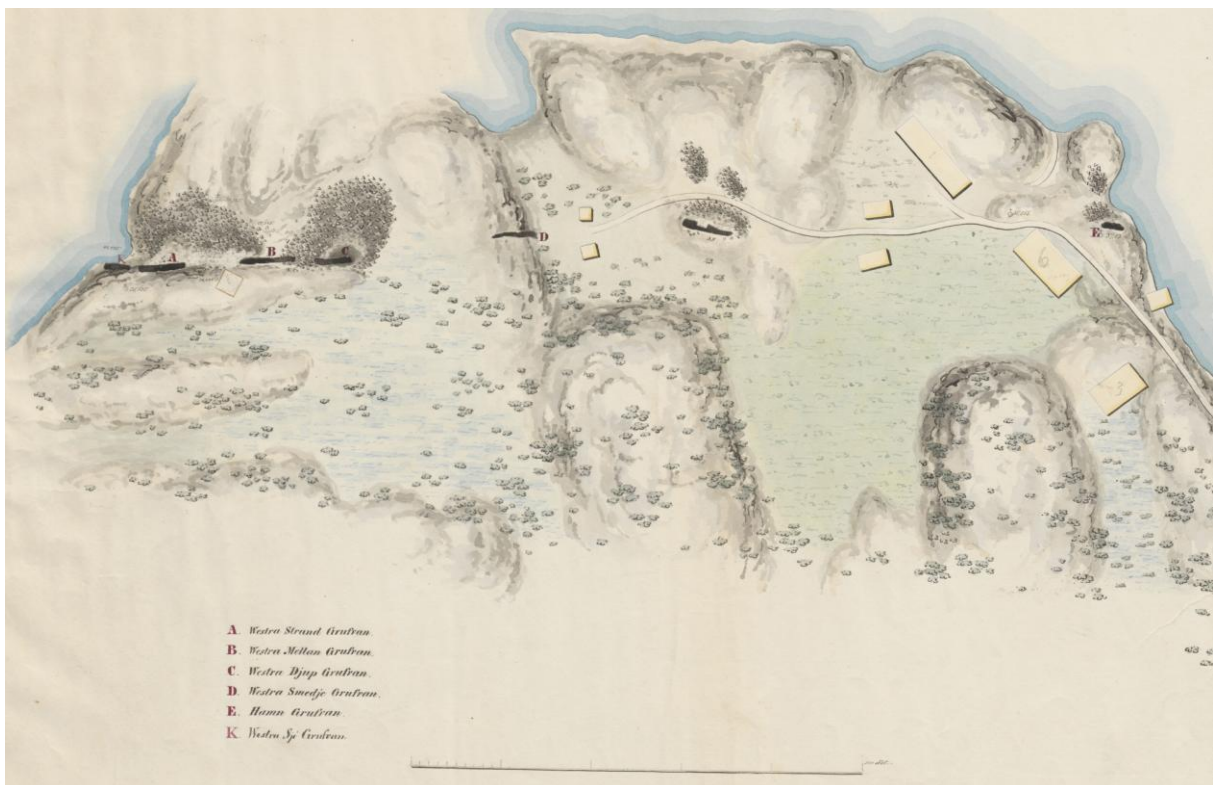
Kartta 3. Fredrik Tengströmin kartta 1843, läntinen kaivos. Kansallisarkisto.

Jussarön kaivosmaisemasta antaa käsityksen kartta, jonka vuorihallituksen kaivostarkastaja Fredrik Tengström laati vuonna 1843 (kartat 3 ja 4). Avolouhokset jaettiin läntiseen kaivokseen (Västergruvorna) saaren luoteispäässä ja itäiseen kaivokseen (Östergruvorna) saaren koillispäässä. Lisäksi oli eteläinen kaivos eli niittykaivos (Södra gruvan), jossa oli yksi avokuilu. Tengström luettelee läntisen kaivoksen avolouhoskuilut tunnuksineen A–K ja itäisen kaivoksen kuilut tunnuksineen F–N:

F. *Södra Grufoan*
 G. *Kärr Grufoan*
 H. *Östra djup Grufoan*
 I. *Östra Strand Grufoan*
 L. *Östra Ny Grufoan*
 M. *Östra Lill Grufoan*
 N. *Östra Mellan Grufoan*

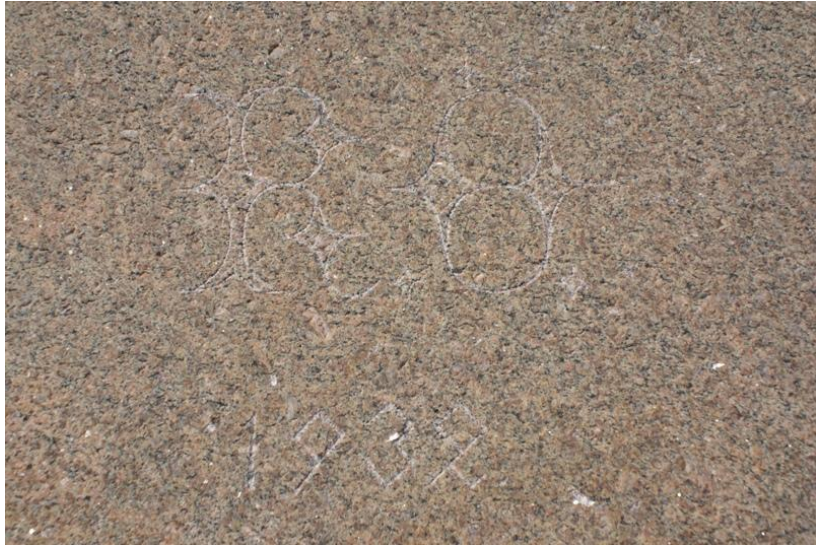
Piirtokirjoitus, jossa nimikirjaimet R.O. ja vuosiluku 1932.

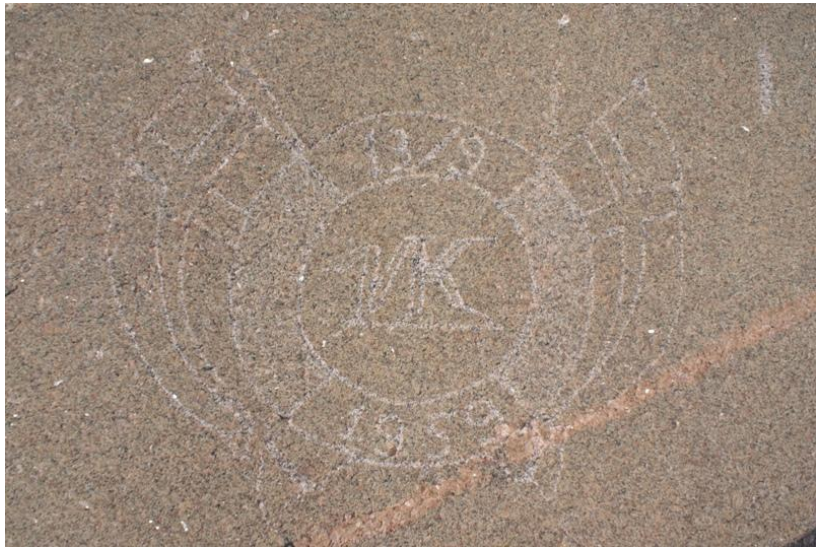
Pursiseuratunnus (?) ja vuosiluku 1959.

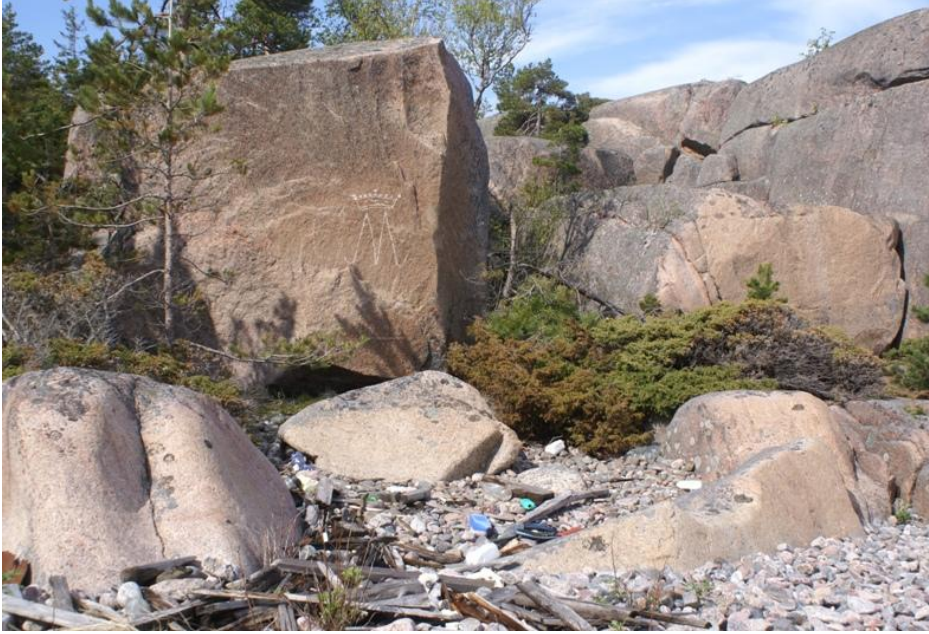
Munckens sten. S.

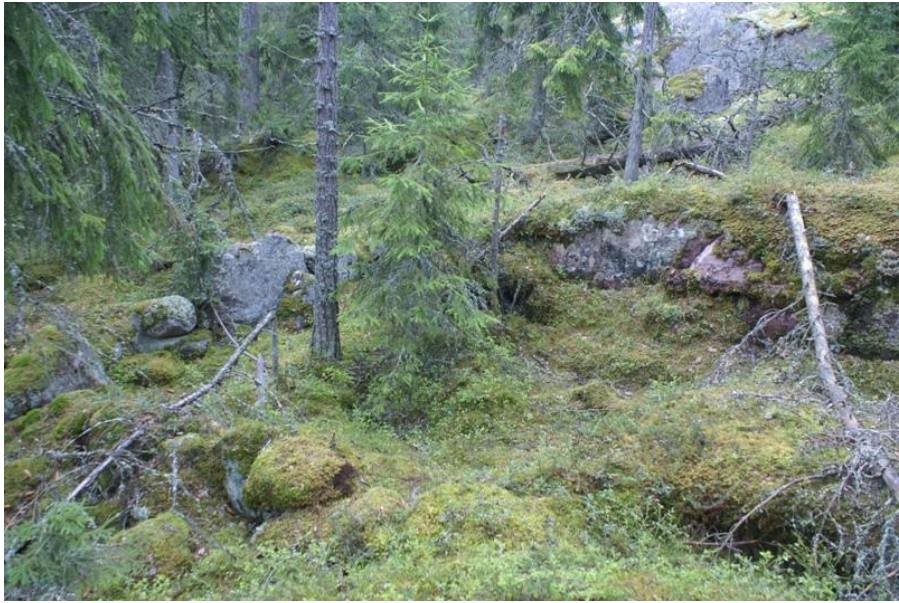
Kivirakenne. S.

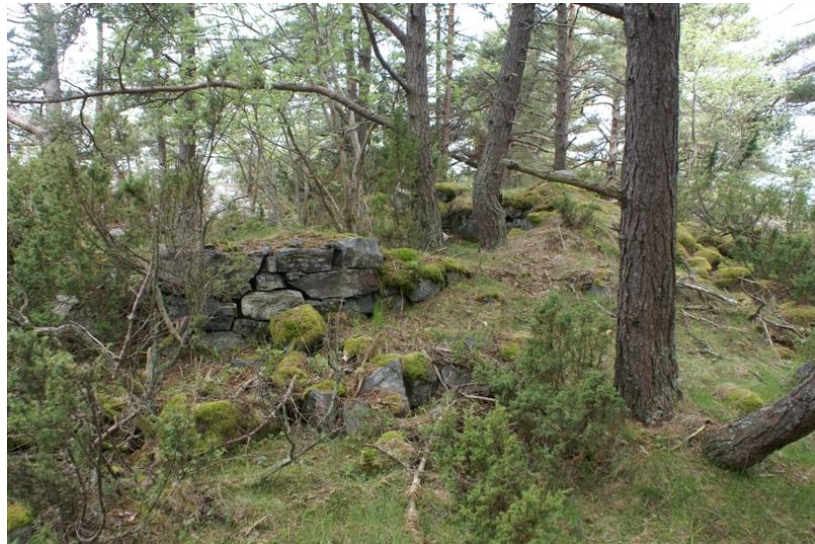
Rakennuksen jäännös. SE.

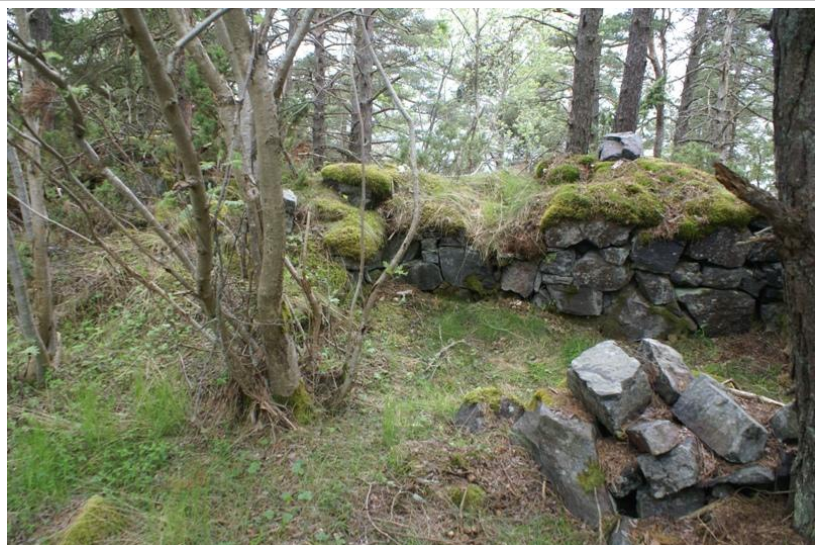
Sisäseinää, vas. tulisija.

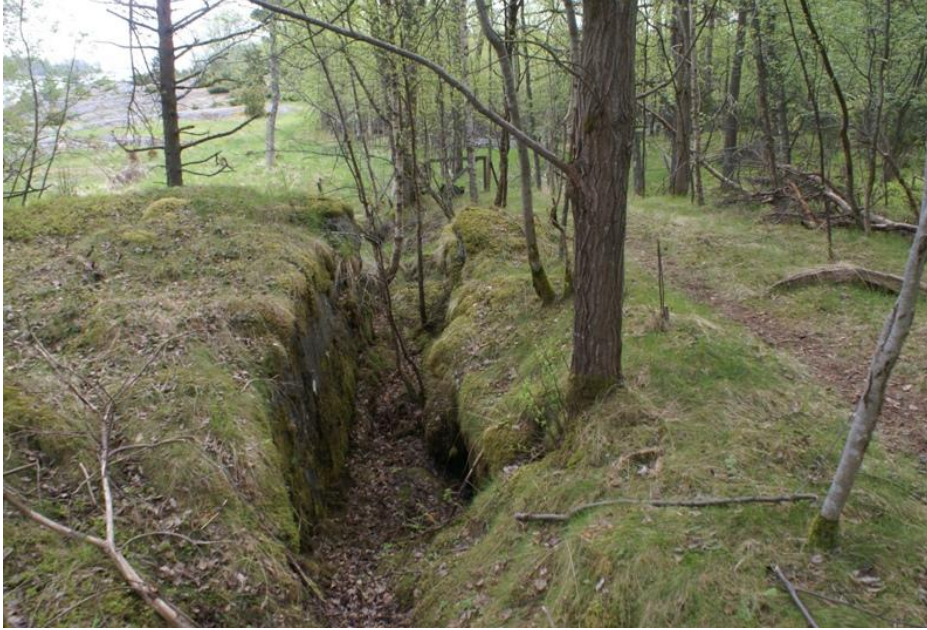
Kuilu D. W.

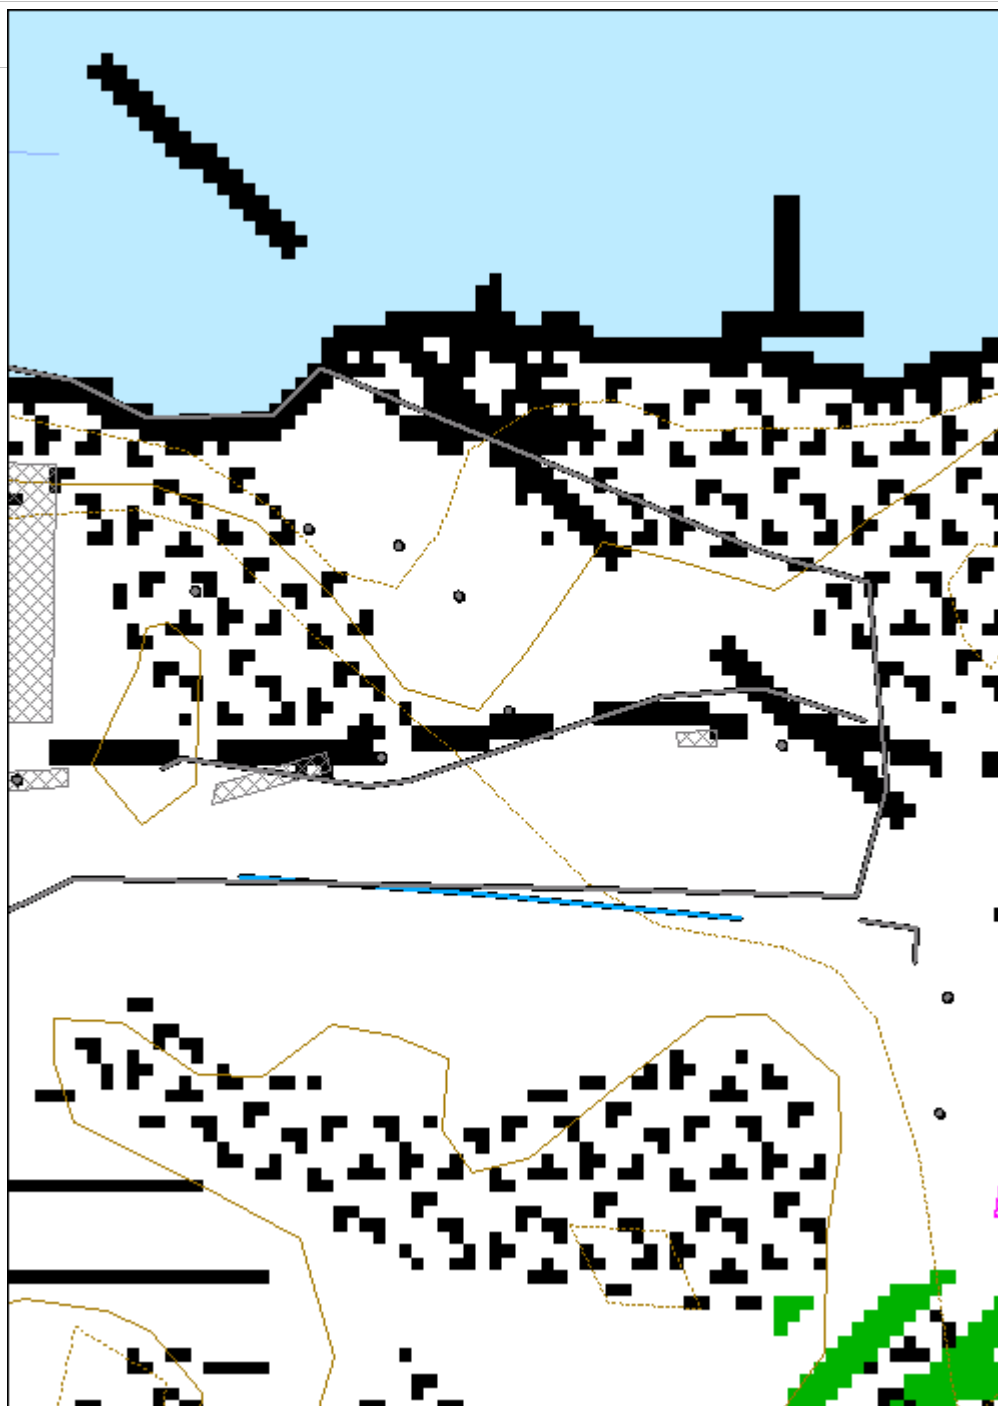
Jussarö Västergruvorna nimetön kuilu	MH-tunnus: 134286
---	-----------------------------

Kuilu vailla kirjaintunnusta Tengströmillä. Pituus 14 m, leveys 1.1-3.3 m. Kuilun muodossa erottuu selvästi Tengströmin piirtämä kapea kohta, jonka avulla kuilun voi tunnistaa. Kuilu on täytetty ja kasvaa pajua. Syvyyttä ei mitattu.

Selitys:	Selitys:
Ympäristön suojelu:	0 Ei määritelty
	  <p data-bbox="491 976 1157 1008">Länsikaivos Västergruvan, nimeämätön kuilu. NW.</p>

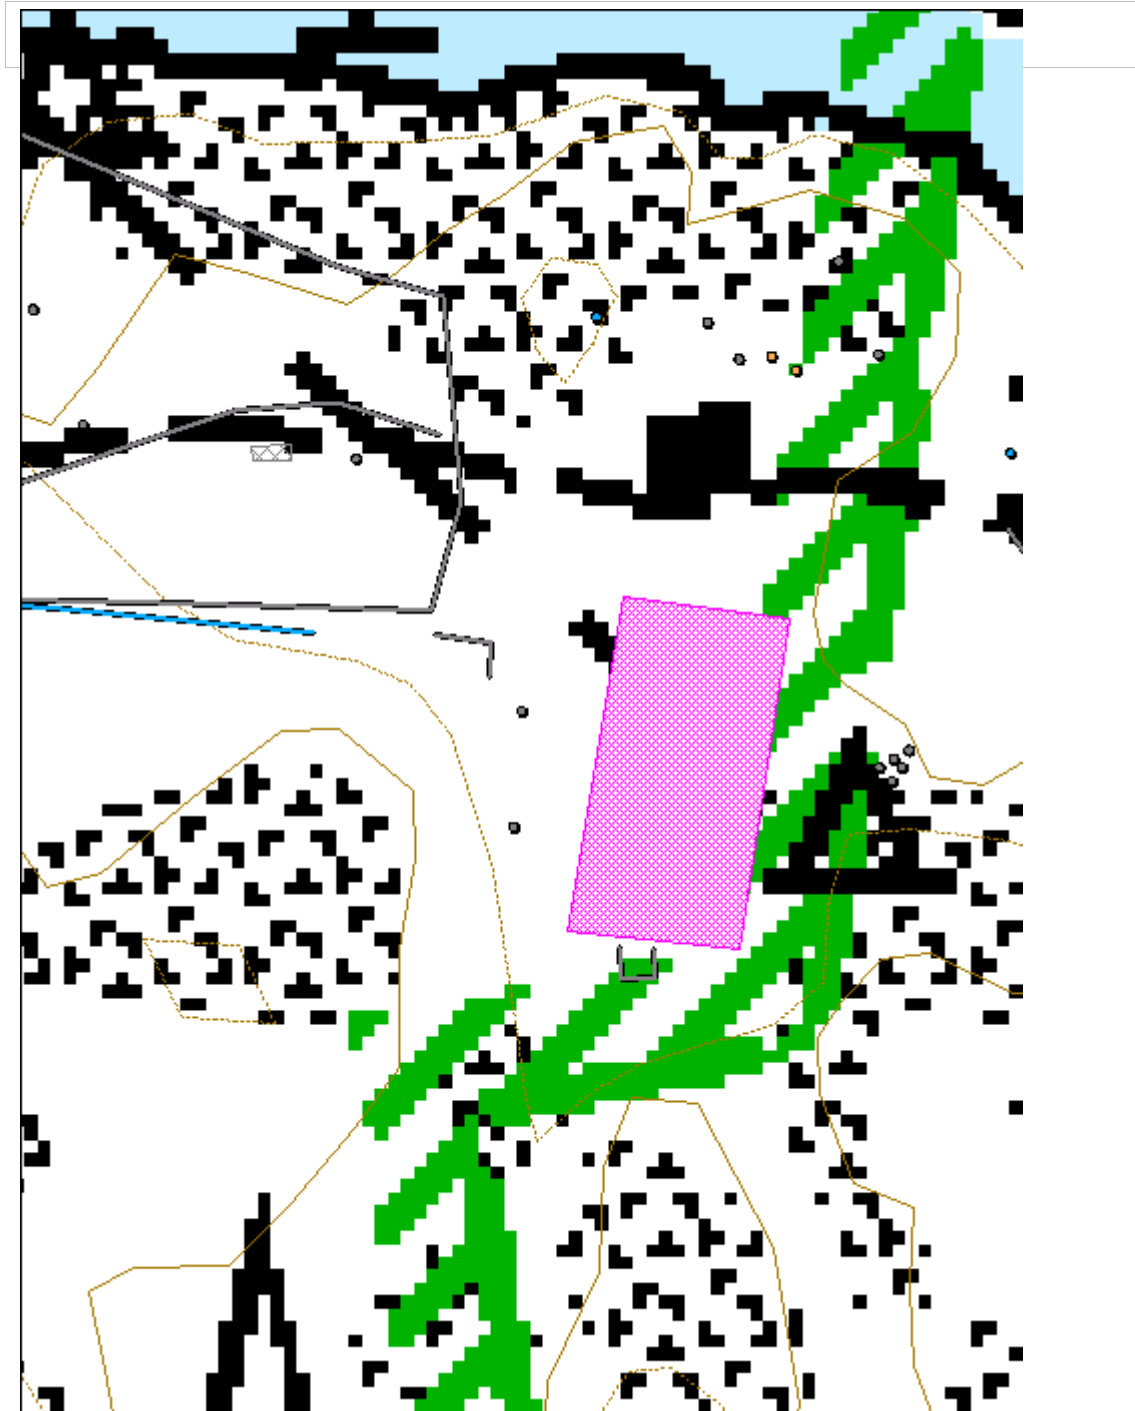
Jussarö Kullakojan kellari	MH-tunnus: 134324
-----------------------------------	------------------------------

Kylmämuurattu kivijalka Kullakojan N-puolella. Särmikkäitä ja pyörityneitä lohkeita. Oviaukko koilliseen. Sisämitat 2.8 x 1.2 m. Sisäpuolella kasvaa pihlaja.

Kullakojan maakellari.

Ympäristön suojelu:	0 Ei määritelty
Selitys:	 
	Kullakojanin kellari. NE.

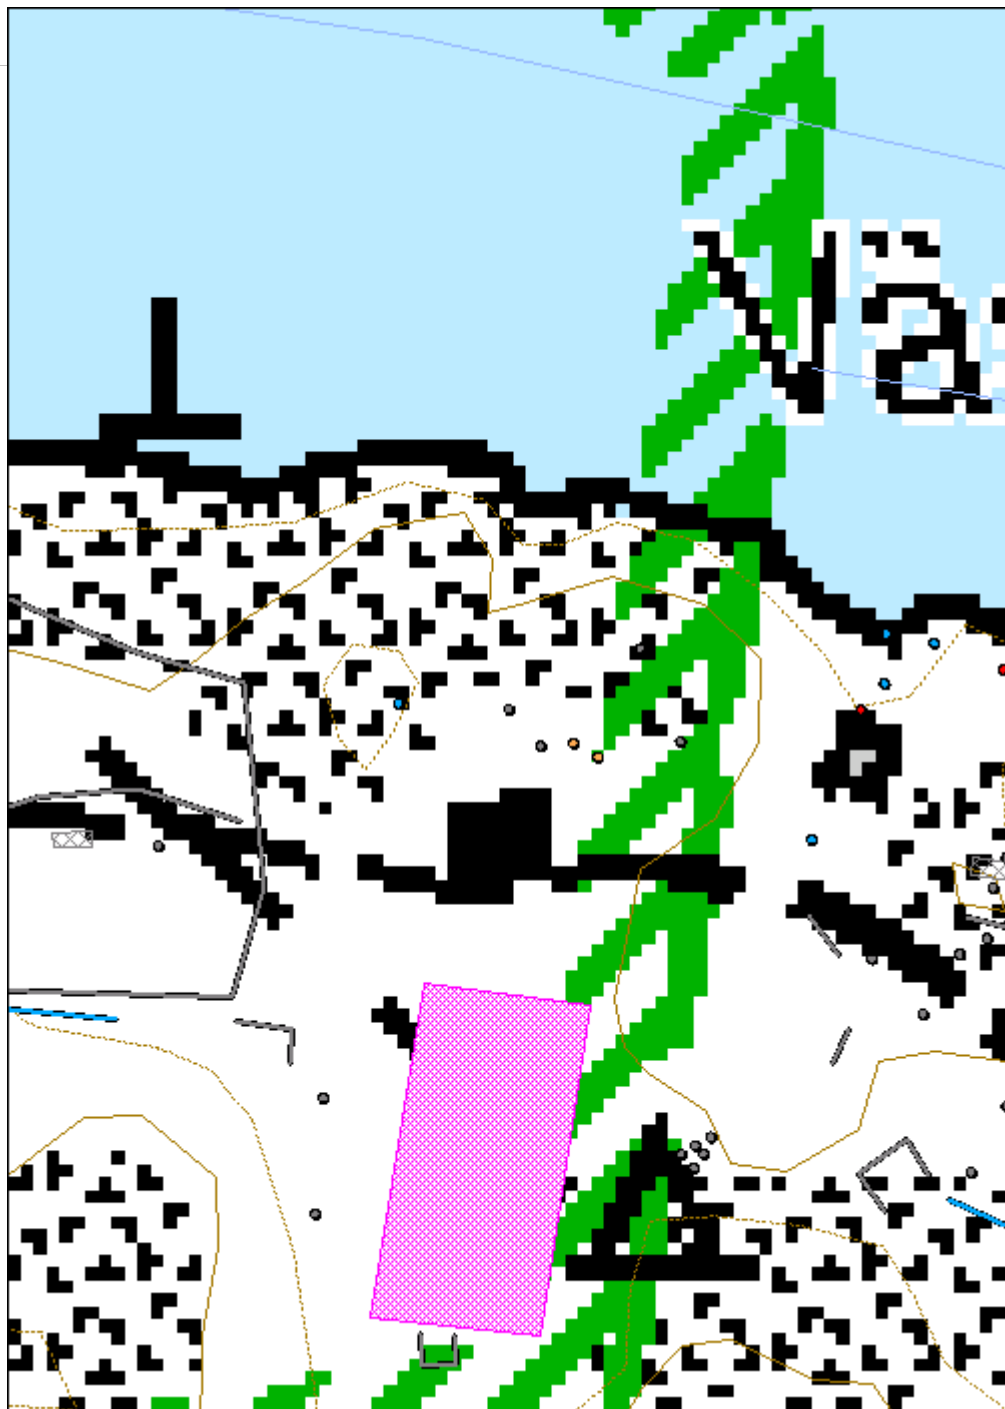
Jussarö Västerviken 1 rakennuksenjäännös	MH-tunnus: 134325
---	-----------------------------

Rakennuksen jäännös: suurista lohcareista koostuva SE-kulma ja sen sisäpuolella romahtaneen tulisijan jäännökset. W-puolella on korkea kivikasa, jonka E-seinä on kylmämuurattu. Jäännös on katajien peittämä ja sen rakenteesta on vaikea saada selko.

Luotsikylään kuuluneen rakennuksen jäännös. Rakennus on merkitty asuinrakennukseksi vielä Vuoksenniska Oy:n karttaan XXIIIA vuodelta 1960, joten se on raunioitunut vasta Vuoksenniskan kaivosajan jälkeen.

Ympäristön suojelu:	0 Ei määritelty
Selitys:	  <p>Rakennuksenjäännös. SW.</p>

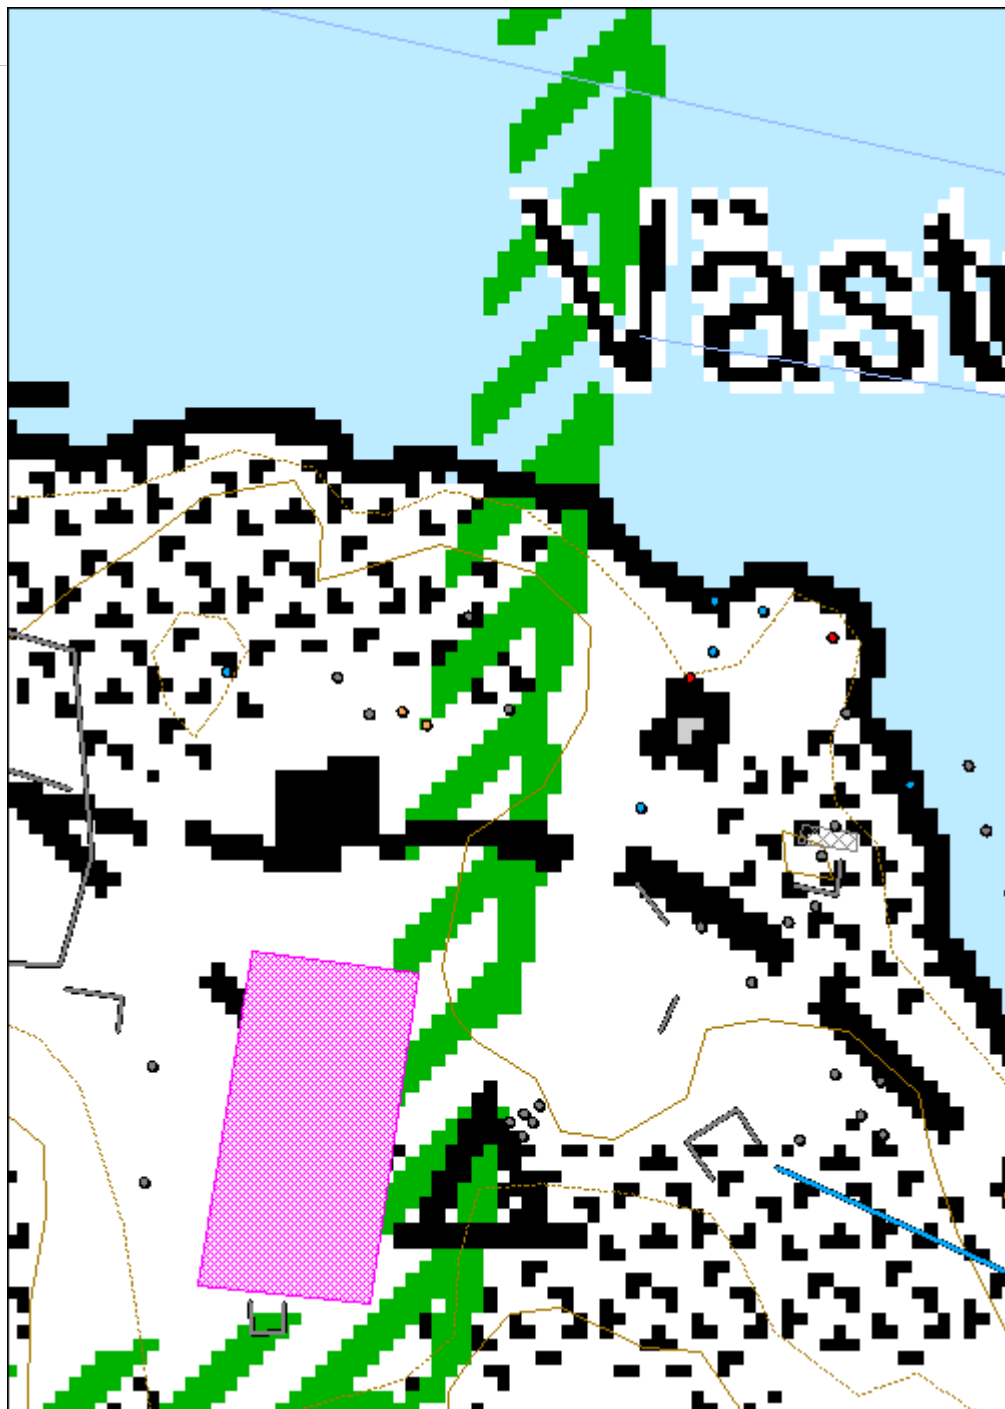
Jussarö Västerviken 2 rakennuksenjäännös		MH-tunnus: 134328
---	--	-----------------------------

Rakennuksenjäännös: särmikkäistä lohkareista muurattu kivijalka. Pituus 3.9 m, leveys 3.4 m. Kivijalan päälle on valettu ohut betonilaatta. SE-osan päällä lohkareita, jotka eivät näyttäisi kuuluvan rakennukseen.

Selitys:	1993	Selitys:
Ympäristön suojelu:	0 Ei määritelty	
Selitys:	  <p data-bbox="488 981 842 1014">Rakennuksenjäännös. NW.</p>

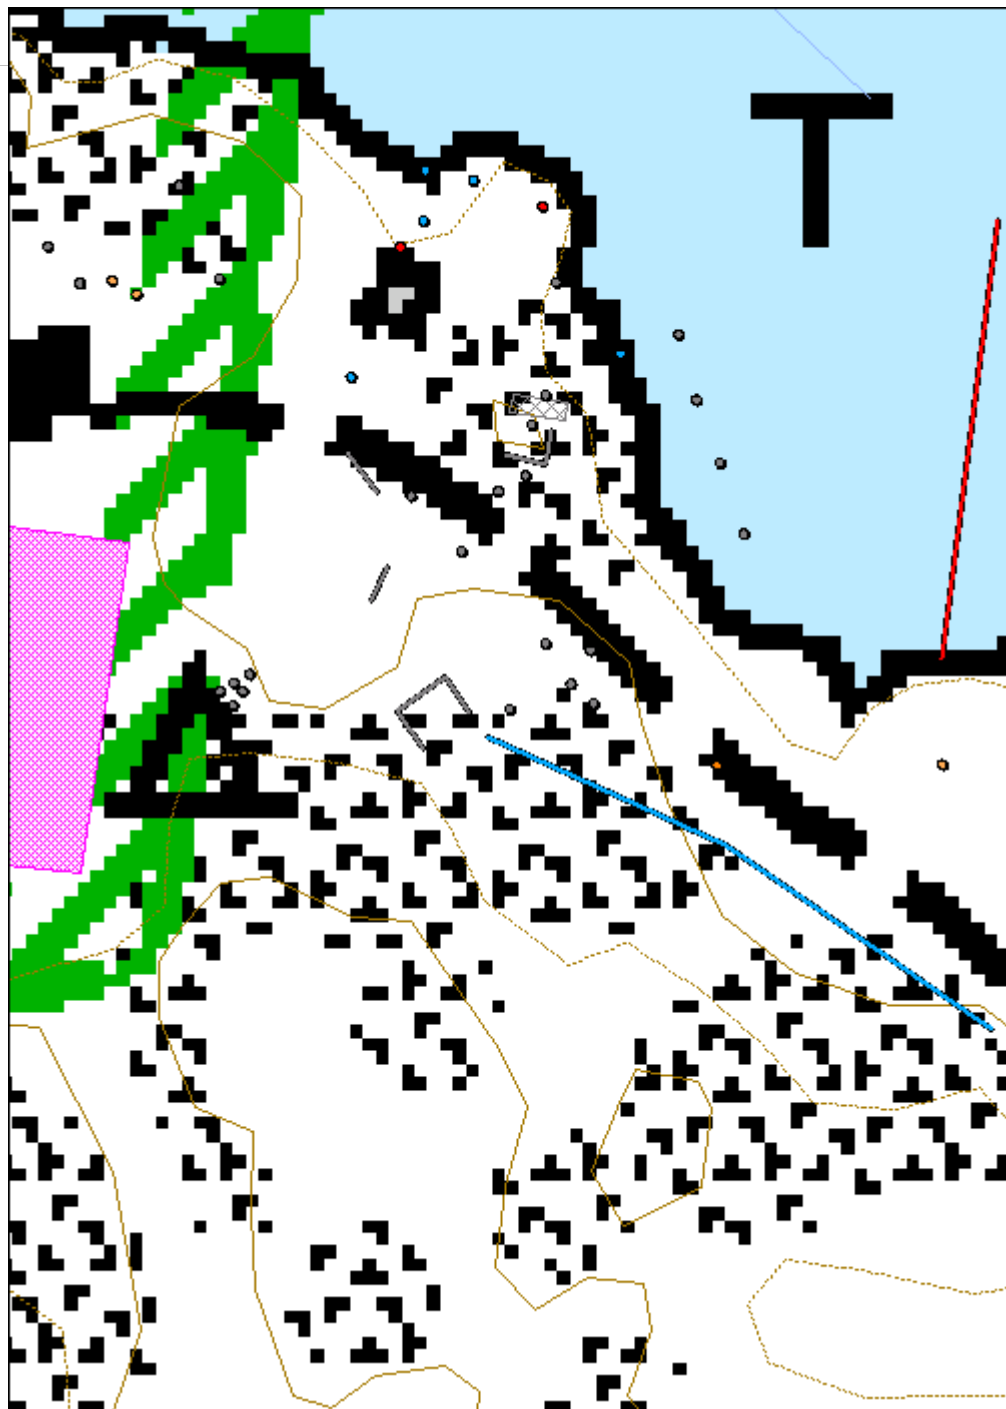
Jussarö Västerviken 3 rakennuksenjäännös	MH-tunnus: 134329
---	------------------------------

Kaksihuoneisen asuinrakennuksen jäännös. Seinien ulkomitat ovat 7.6 m ja 5.7 m. Kivijalka on ladottu särmikkäistä lohkareista. N-seinällä olleesta uunista on jäljellä kumpu, joka koostuu kivistä, tiilenpaloista ja hiekasta. Väliseinä jakaa rakennuksen kahteen huoneeseen, joista itäinen on suurempi. Uuni näyttäisi lämmittäneen molempia huoneita. Rakennuksen S-puolella on kaksi korkeaa betonista kivijalkaa suorassa kulmassa toisiinsa nähden, rakennuksen seinän suunnassa ja sitä vastaan kohtisuoraan. Ne näyttäisivät kuuluvan rakennuksen kokoon nähden suureen verantaan.

Kyseessä on luultavasti luotsi Karl Henrik Nyströmille kuulunut rakennus, johon 1920-luvulla rakennettiin suuri veranta ja joka sijaitsi louhostien varressa (Cederlöf, Farleder och lotsplatser, s. 91). Rakennusta ei ole merkitty Vuoksenniska Oy:n karttaan XXIII A vuodelta 1960, joten se on raunioitunut ennen vuotta 1960.

Ympäristö n suojelu:	0 Ei määritelty
Selitys:	 
	Rakennuksenjäännös. SE.

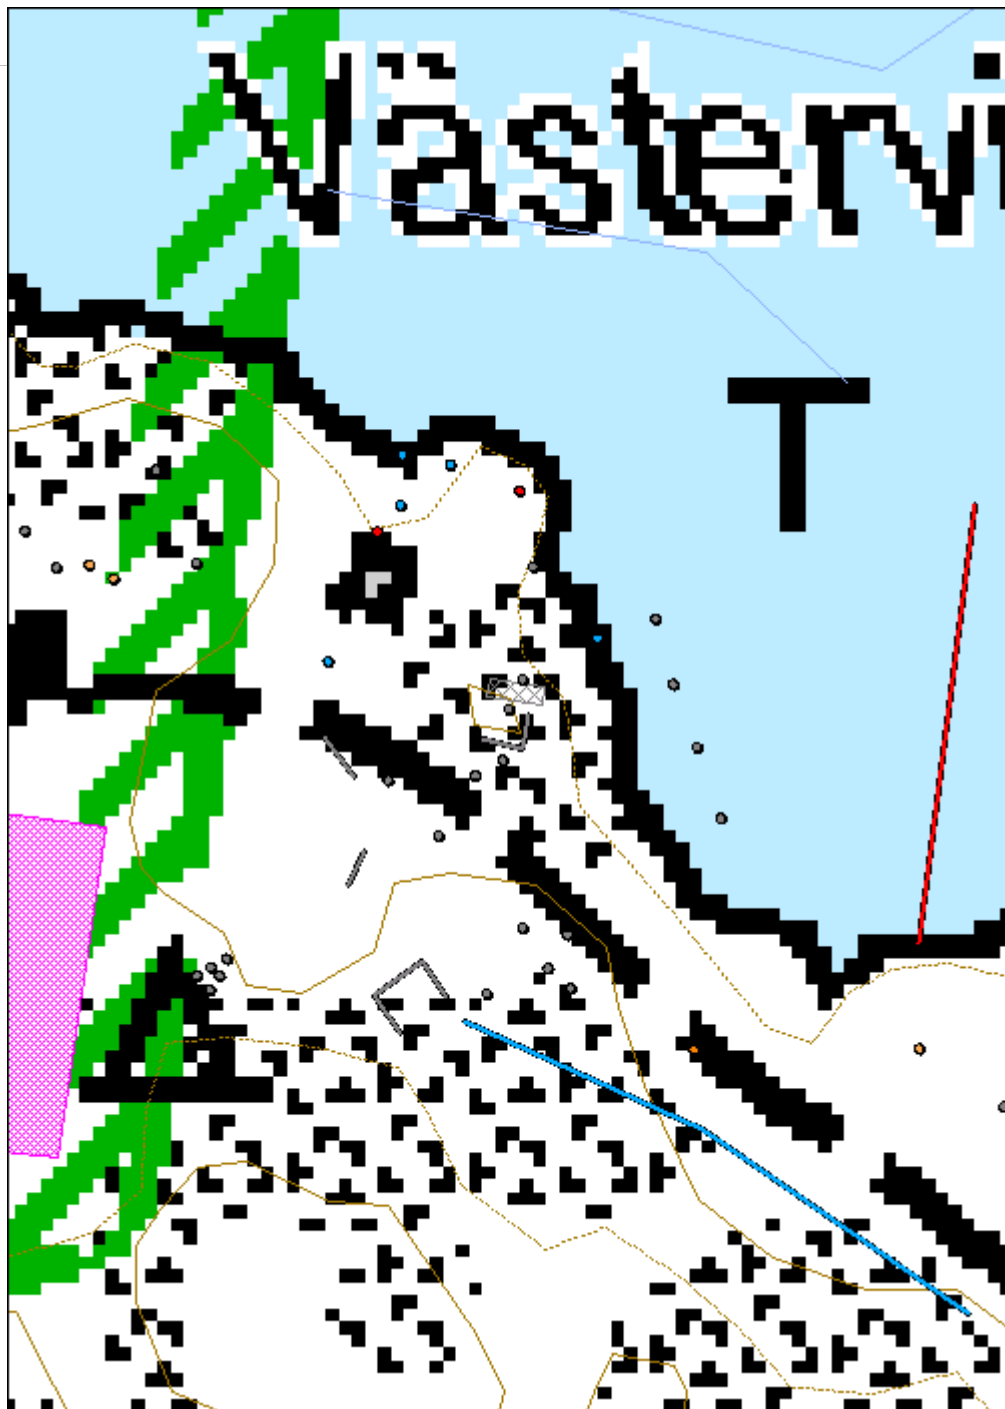
Jussarö Västra gruvan kuilu E	MH-tunnus: 134342
--------------------------------------	-----------------------------

Pituus 8.5 m, leveys 1.2-2.0 m.

Aidattu.

Läntisen louhoksen kuilu E Fredrik Tengströmin kartassa 1843.

Ympäristön suojelu:	0 Ei määritelty
Selitys:	  <p data-bbox="491 900 638 929">Kuilu E. E.</p>

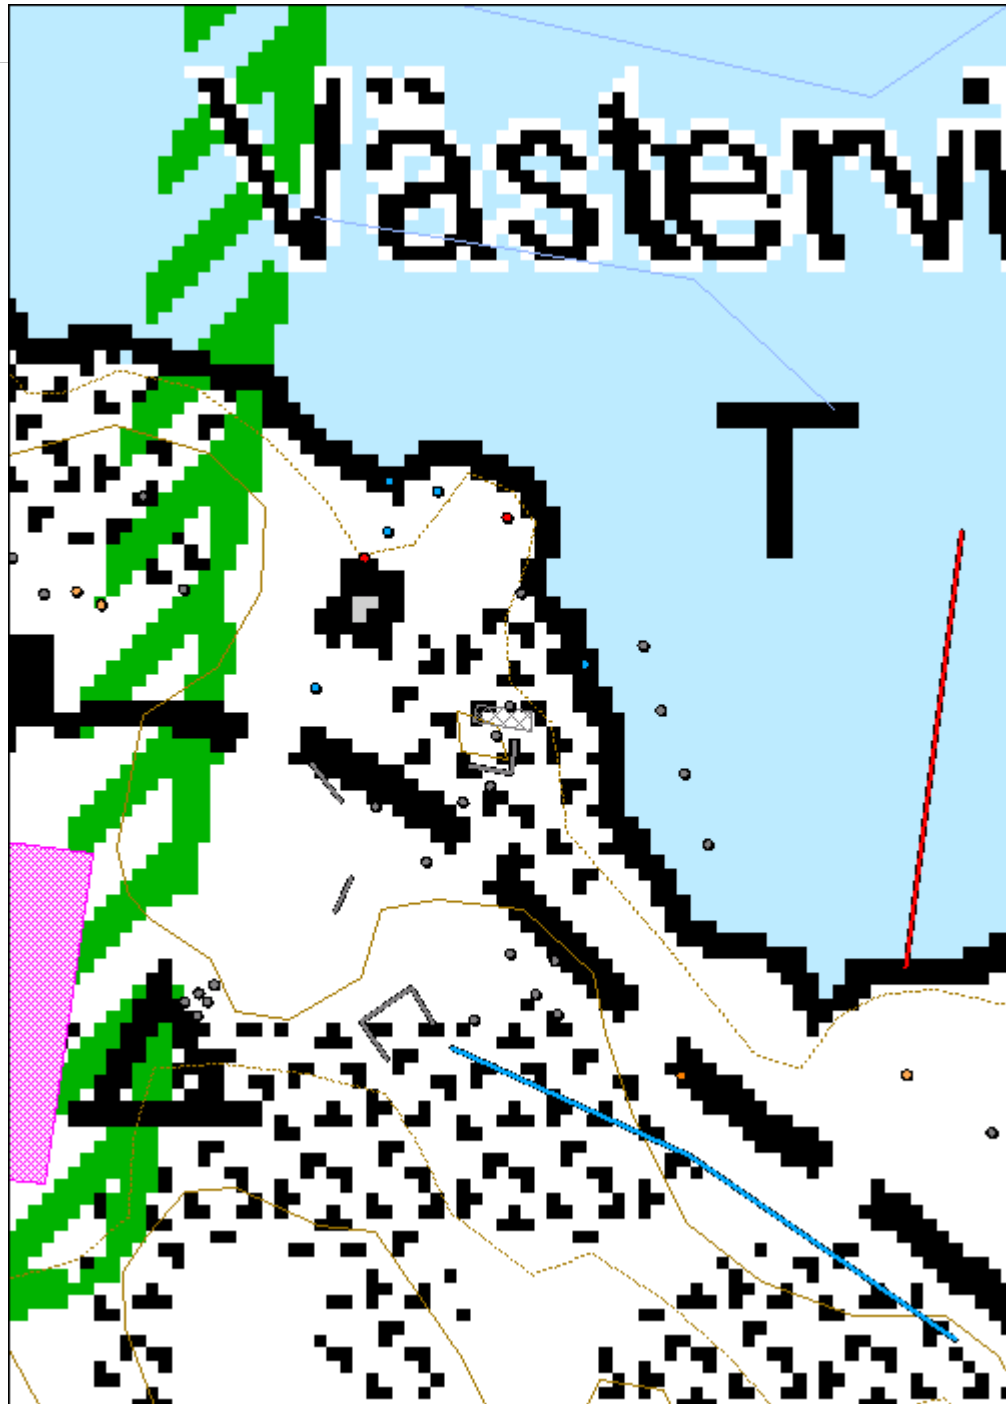
Jussarö Västerviken vedenkorkeusmerkki	MH-tunnus: 134343
---	-----------------------------

Kallioon hakattuja merkkejä 1.1 x 1.2 m²:n alalla. Alemmassa merkkiryhmässä teksti, joka on luettavissa md:h:d:1891 <medelhöjd 1891> ja sen alla vaakasuora uurre, jossa kolme kuoppaa tasavälein. Ylemmässä merkkiryhmässä on vuosiluku 1800 sekä porattu kuoppa ja vaakasuora uurre. Alemman merkkiryhmän alle on ilmestynyt karkeasti poravasarella tms. työkalulla meislattu vuosiluku 2000 ja sen alle vaakasuora uurre. Kalliosta lohjennut pintaa irti, mahdollisesti tulenpidon takia. Alemman merkkiryhmän vuosiluvun kahdesta viimeisestä numerosta (91) on lohjennut yläosat pois. Ylemmän merkkiryhmän vaakasuoran uurteen päältä on hilseillyt pintaa irti.

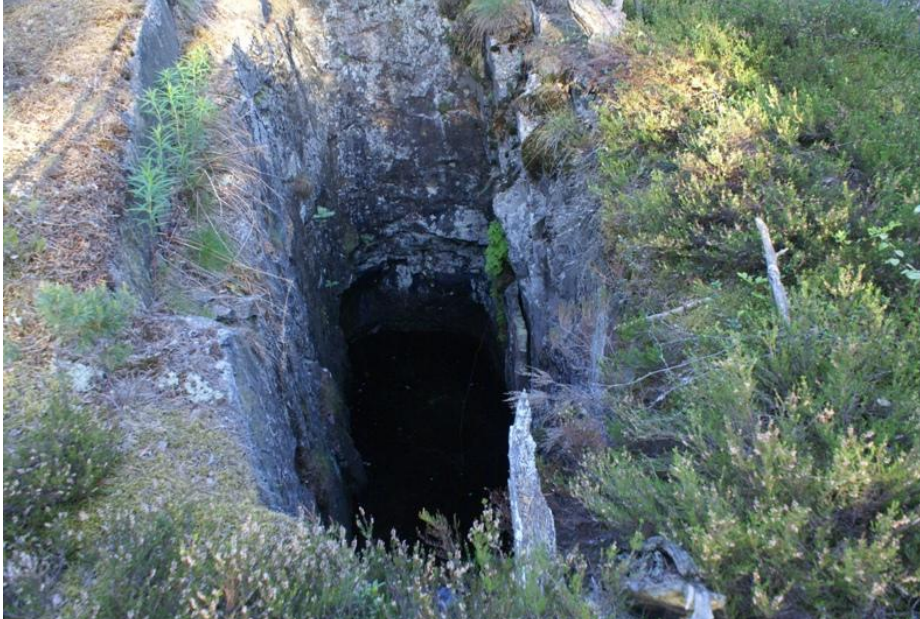
Kuilu, jolle ei ole annettu kirjaintunnusta Tengströmin kartassa, vaikka se on piirretty näkyviin. Pituus noin 5.2 m ja leveys noin 1.2 m. Pystysuorat seinämät. Vedenpinta syvällä.

Itäinen kaivos Östergruvan. Nimeämätön kailu. W.

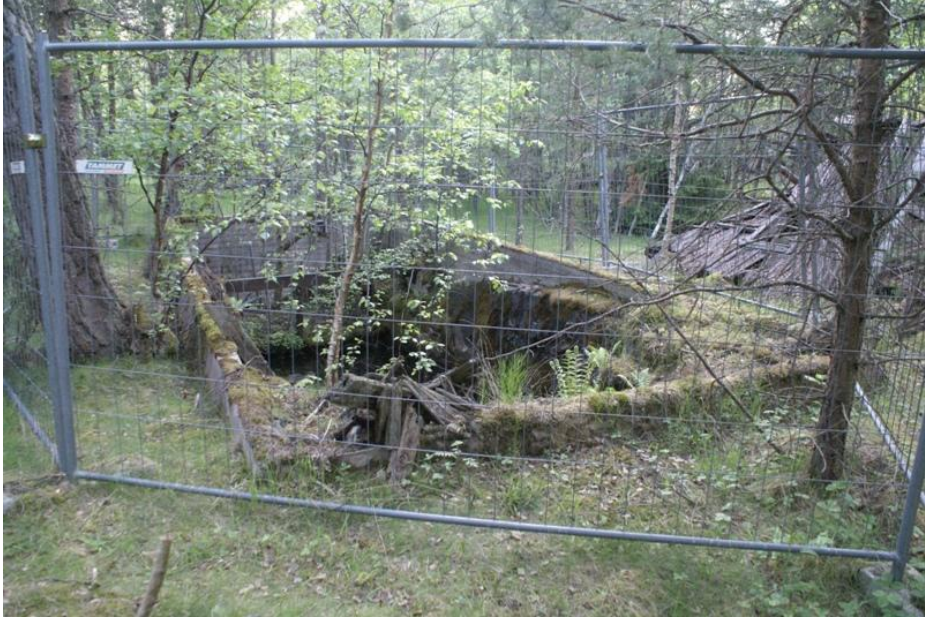
Kaivoskuilu F (Södra gruvan). Pituus noin 8 m, leveys noin 3 m. Kuilua ympäröi betonivalu, koska kuilu on ollut 1960-luvulla käytössä Vuoksenniska Oy:n kaivoksen makeavesivarastona.

Teräsverkkoaita ympärillä. Turvallinen.

<p data-bbox="488 981 1417 1014">Eteläinen kaivos Södergruvan, kuilu F. E.</p>

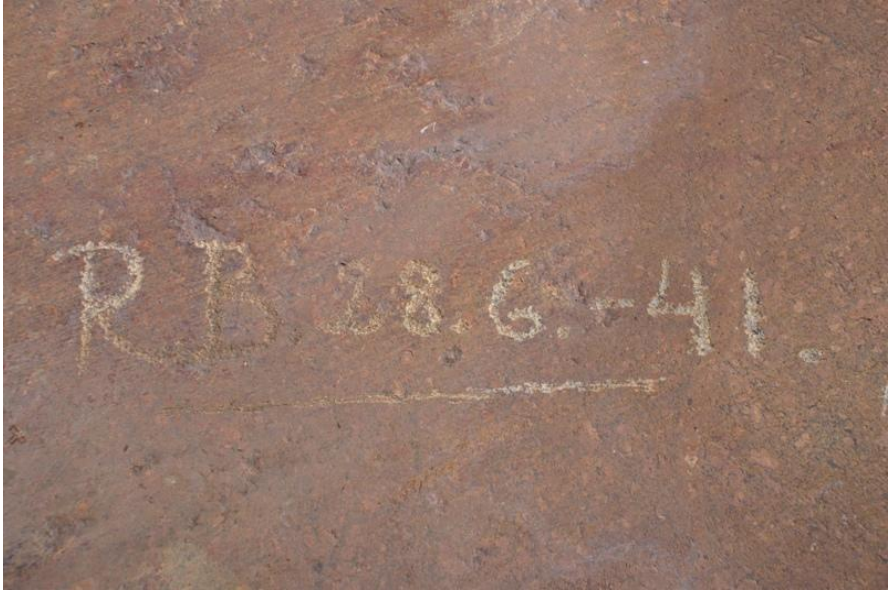
Puolisen metriä merenpinnan yläpuolella on 101 x 26 cm²:n alalla karkeasti kallioon meislattu teksti RB. 28.6. -41 sekä alleviivaus. Teksti on (poikkeuksellisesti) luettavissa katse kohti rantaa.

Piirtokirjoitus.

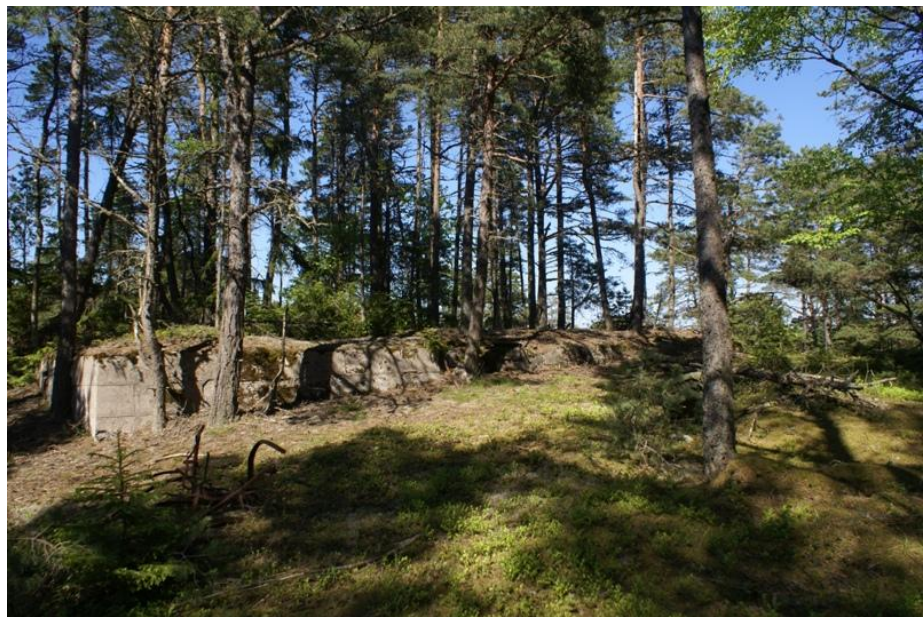
Rakennuksenjäännös 24 m itään rakennuksenjäännöksestä 134389 loivasti itään laskevalla kalliopinnalla. Särmikkäistä lohkareista ladottu rapattu sokkeli, jonka muuraussaumamat ovat kohollaan. Pituus 12.2 m (W-E), leveys 10.7 m, korkeus 0.3-0.9 m. E-seinän sisäpuolella on kumpu, jossa on tiiltä ja laastia, todennäköisesti uunin jäännös. NW-kulmassa on suurempi ja peittyneempi kumpu, sekin todennäköisesti tuliskan jäännös. Sokkeli on tullut hiukan ulos seinästä, ja siihen on muurattu olake valutamaan sadevesi pois (valok. 3907). Rakennuksen NE-, NW- ja SW-kulmien ulkopuolella on kallioon poratut jyrkät takorautasilmukat, joiden linjat osoittavat rakennuksen keskipisteeseen. NW-puolen silmukassa on vielä jäljellä 13 mm:n paksuinen silmukaksi pleissatun teräsvaijerin jäännös. Vaijeri näyttää katkaistulta. SE:n puoleiset silmukat eivät osoita yhtä tarkasti rakennuksen keskipisteeseen. SW:n puoleisista silmukoista on vain rakennusta lähempänä oleva näkyvissä, kauempana oleva lienee sammaleen alla näkymättömissä. Rakennuksenjäännöksen päällä ja ulkopuolella on jäännöksiä 195 cm pitkistä rautasängyistä, jotka on koottu rautavanteista ja L-kiskoista niittaamalla – ne lienevät sotilassängyjen jäännöksiä. Sängyt ovat silmiinpistävästi vääntyneitä, eivätkä niitit ole antaneet periksi vääntelystä huolimatta. Tämä viittaa siihen, että sängyt ovat olleet punahehkuisia vääntyessään, toisin sanoen tulipaloon.

Kyseessä on venäläisen lennätinaseman radiomastorakennuksen (1915-1918) jäännös ja radiomaston neljän tukivaijerin kiinnityskohdat. Tulipalon jäljet tukevat tietoja, että lennätinaseman henkilökunta poltti aseman ennen pakenemistaan keuhkolla 1918. Ks. Siren 1995: 21; Cederlöf 1986: 97.

Rakennuksen jäännös. SW.

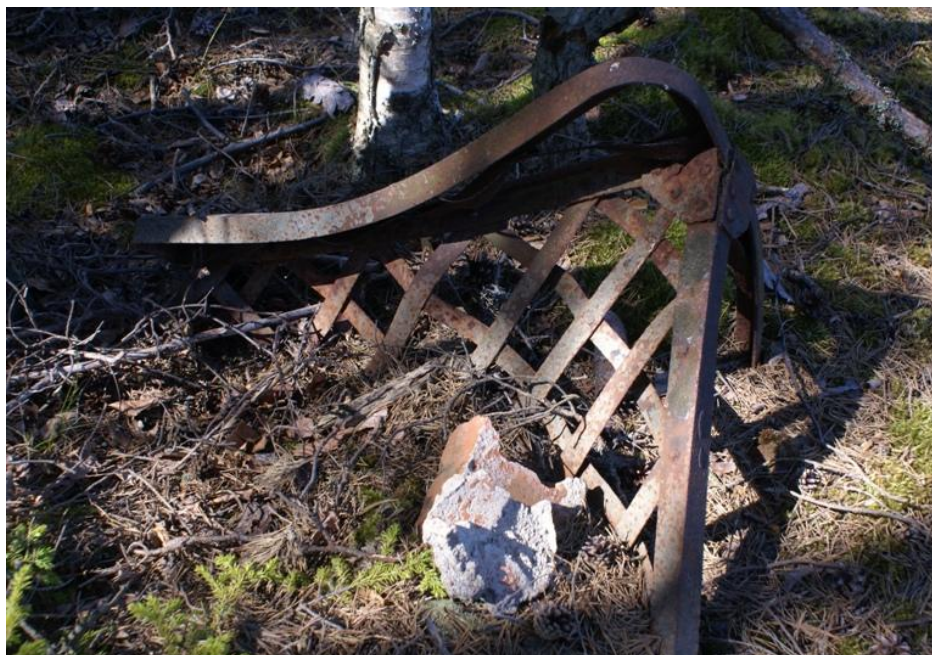
Rautasängyn jäännöksiä.

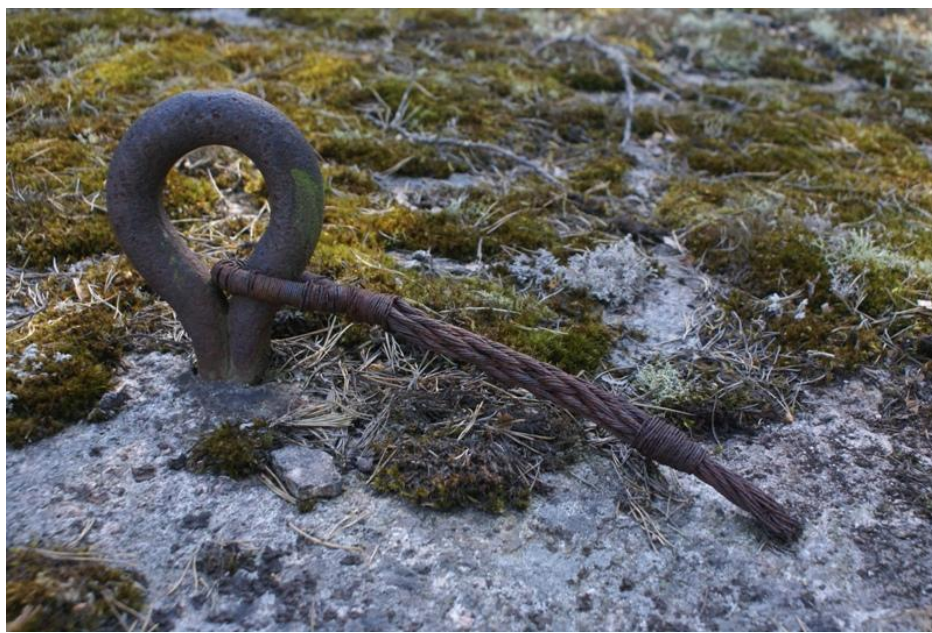
Teräsvaijeri kiinnityssilmukoineen.

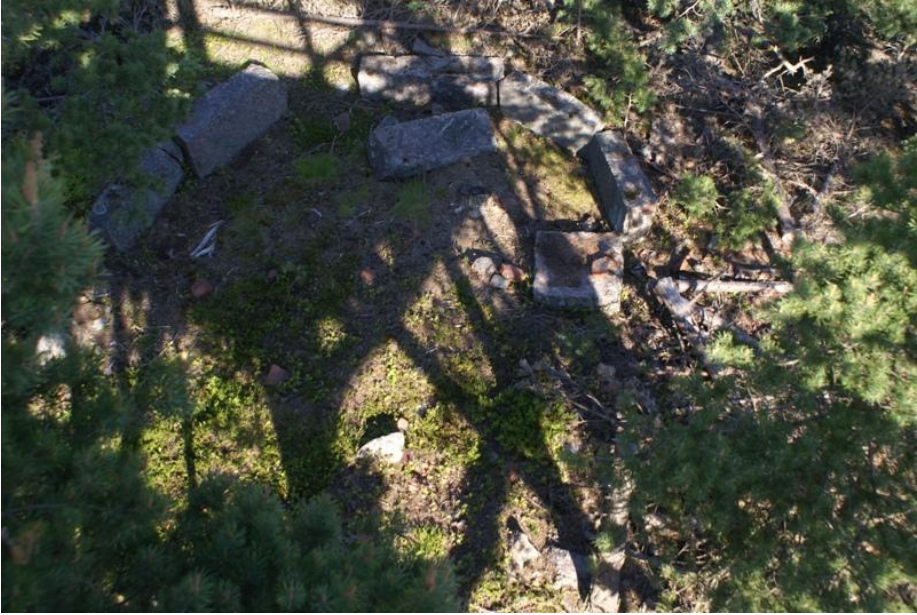
<p>Rakennuksen jäännös. NW.</p>

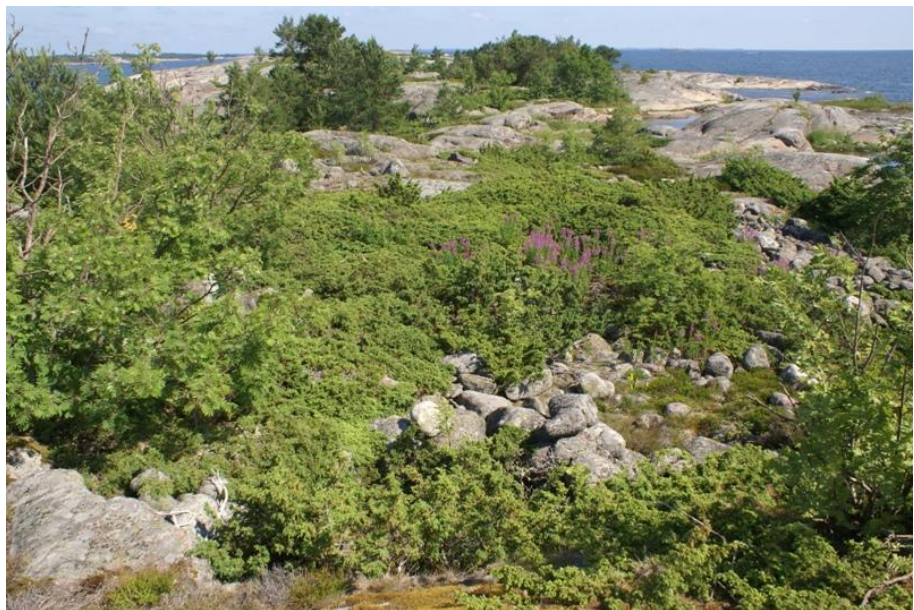
Tomtning. S,
