Seinäjoki-Ilmajoki Vähävetisen uoman kunnostushankkeen arkeologisen kulttuuriperinnön arkistosiselvitys 2018

Tilaja: Seinäjoen kaupunki

Perustiedot

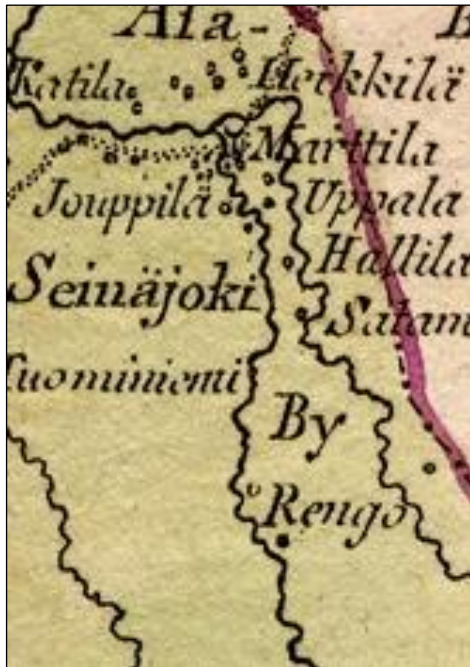
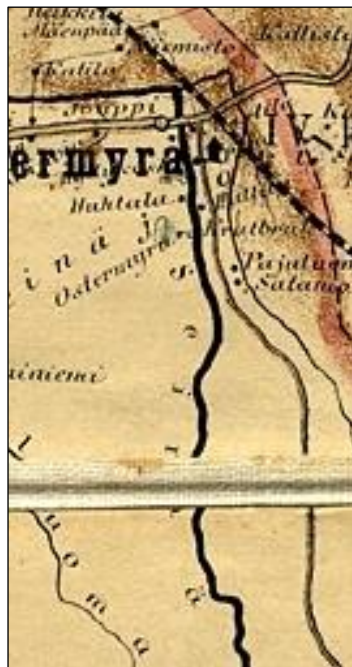
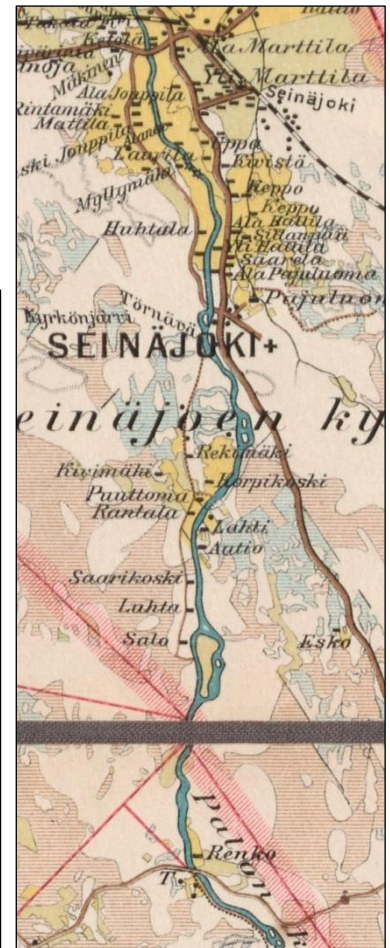
Vasemmalla ote v. 1796 kartasta, keskellä v. 1866 kartasta ja oikealla v. 1898 kartasta. Hallilan ja Rengon välille ei ole merkitty taloja ennen kuin v. 1898 kartalle.

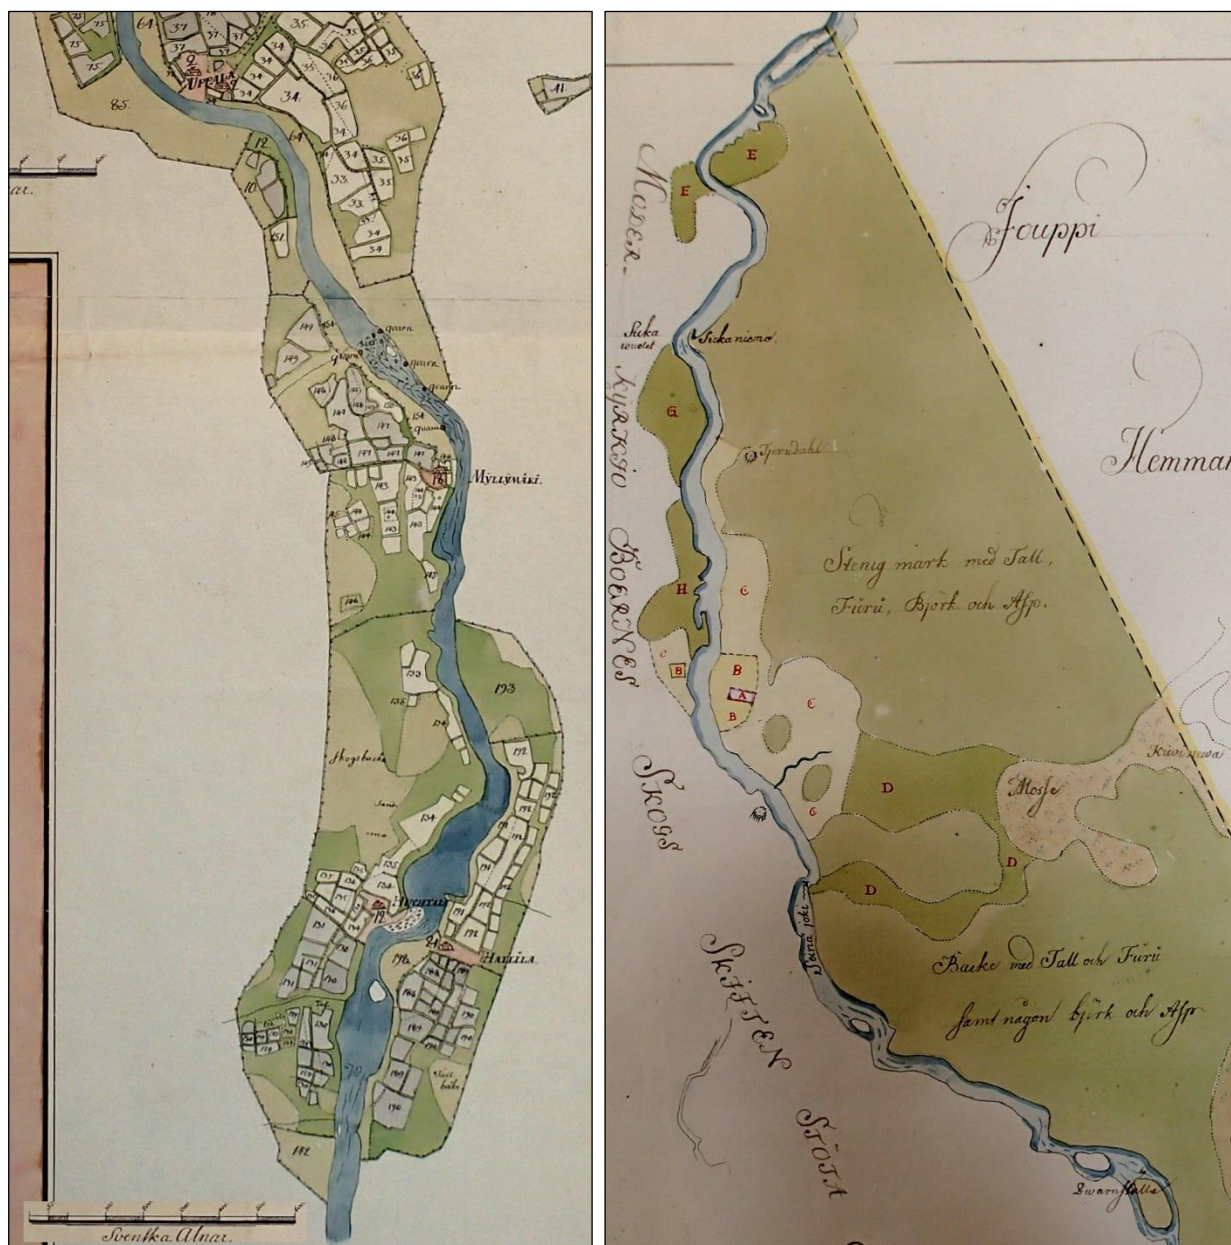
Vasemmalla: ote Ala-Seinäjoen kartasta v 1755. Ylhäällä Uppa, sen eteläpuolella Myllymäki ja alhaalla Hallila ja Huhtala.

Oikealla: Ote Rengon "nybyggen" kartasta v. 1759 Rengon talo keskellä vaalea suorakaide jossa kirjain A.

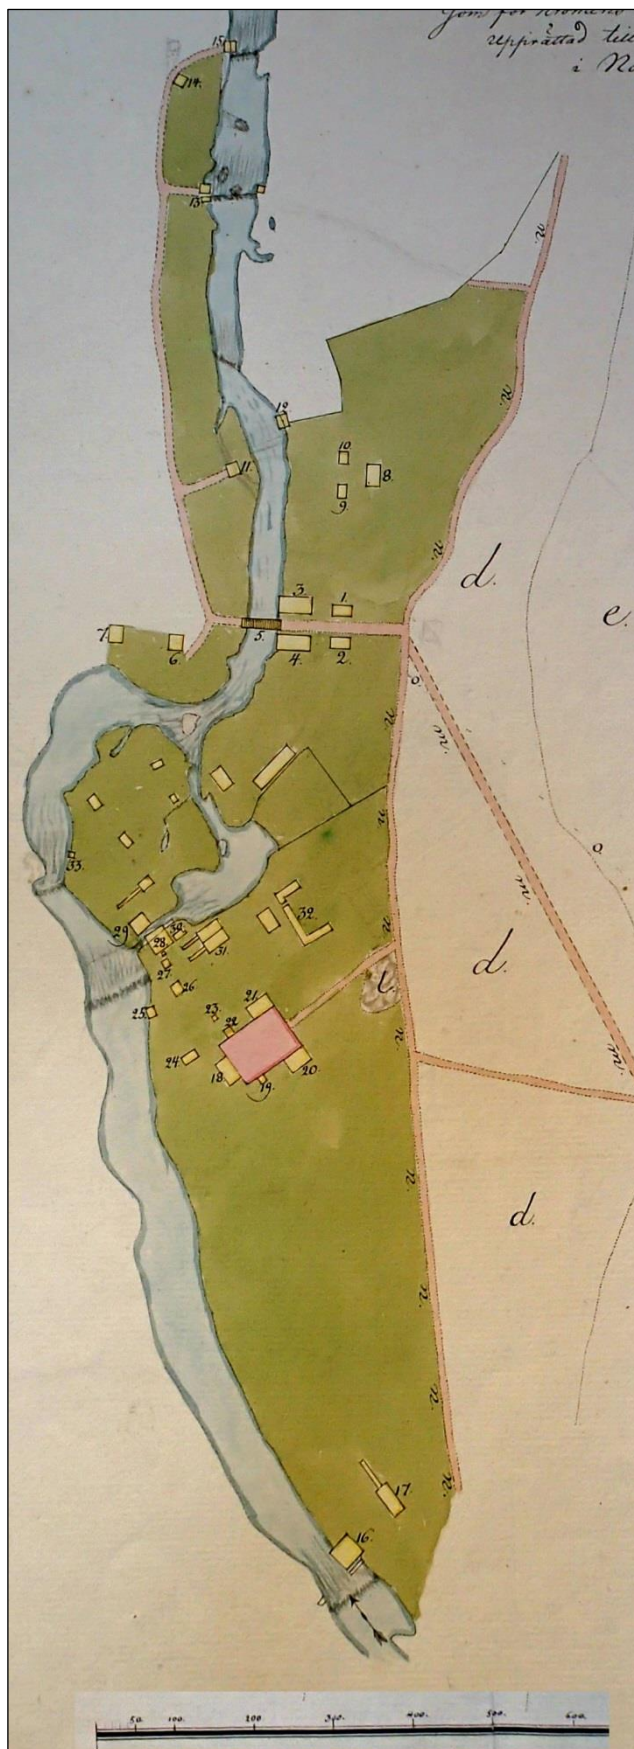
Östermyran ruukin kartta vuodelta 1826.
