# Seinäjäjoki 2017

Kultavuori – Myllykoski 110 kV voimajohto,  
arkeologinen inventointi

Jaana Itäpalo ja Hans-Peter Schulz 30.6.2017

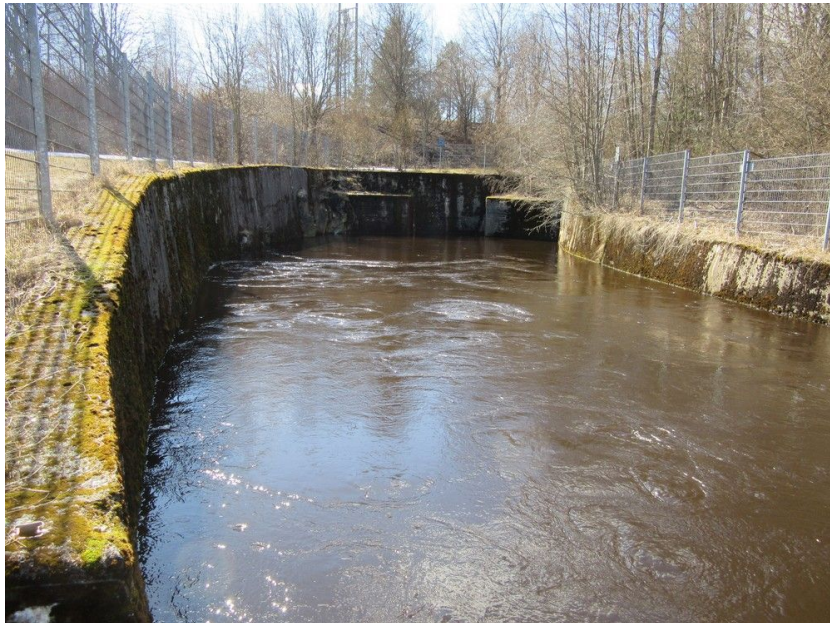
Myllysaaren luoteisosassa oleva kanava. Kuva lounaaseen.

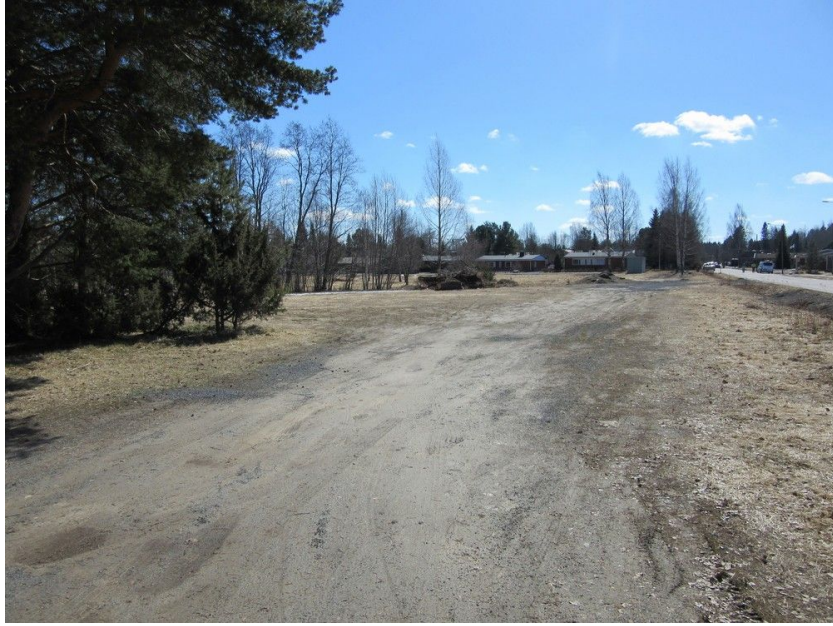
Kohde on rajattu vuonna 1995 tehdyssä koekuopituksessa ja sen perusteella uudelleen vuoden 2008 inventoinnissa. Nyt rajatulla alueella tehdyssä pintapuolisessa tarkastuksessa alue vaikutti muokatulta ja tasoitelta.

Asuinpaikan alue on tasoitettua Koskenalantien eteläpuolella.

**Ehdotus suojavyöhykkeeksi:** Asuinpaikan aluetta ei ole havaittu Koskenalantien pohjoispuolella ja sinne ei ehdoteta suojavyöhykettä. Tien eteläpuolella asuinpaikaksi rajattu alue vaikutti tasoitelta, ja ehkä asuinpaikka on siellä aika lailla tuhoutunut. Aiempien ja nyt tehtyjen havaintojen perusteella voimalinja voitaisiin toteuttaa tien pohjoispuolella suunnitelman mukaisesti.

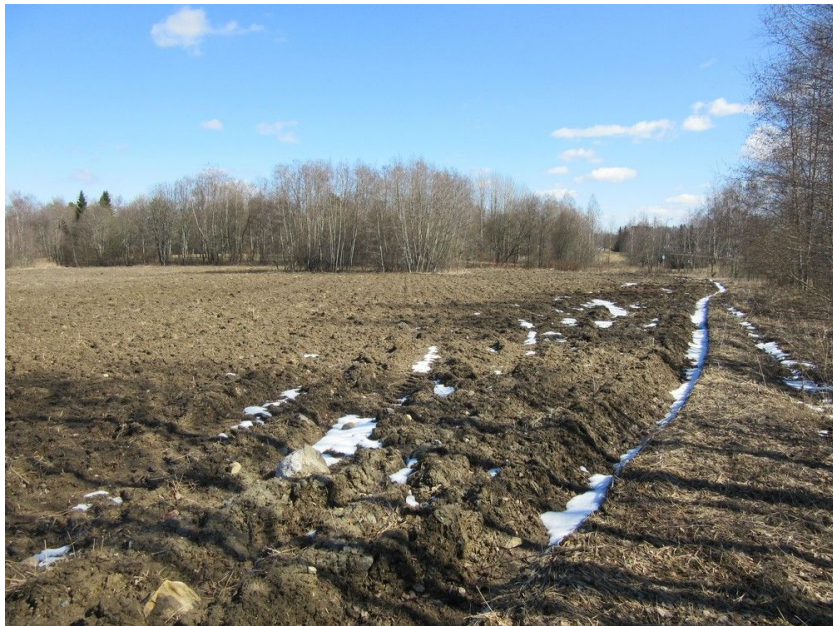
2017: Suunniteltu voimalinja kulkee asuinpaikan ja Koskenalantien pohjoispuolella pellon reunassa n. 25 metrin etäisyydellä. Tarkastushetkellä pelto oli kynöksellä. Peltoa tarkastettiin pintahavainnoimalla, maata kääntämällä ja tehtiin lapion pistoja. Sen pintakerroksista ei havaittu palaneita kiviä, kvartssia tai muita merkkejä asuinpaikasta tai lapionpistoista kulttuurikerrosta. Tien eteläpuolella on muutamia maanottokuoppia. Todennäköisesti alkuperäiset maakerrokset ovat hävinneet tien eteläreunalla tien teossa ja muussa alueen rakentamisessa.

Koskenalantien pohjoispuolinen pelto tarkastettiin pintahavainnoimalla ja lapion pistoin. Kuva itään.

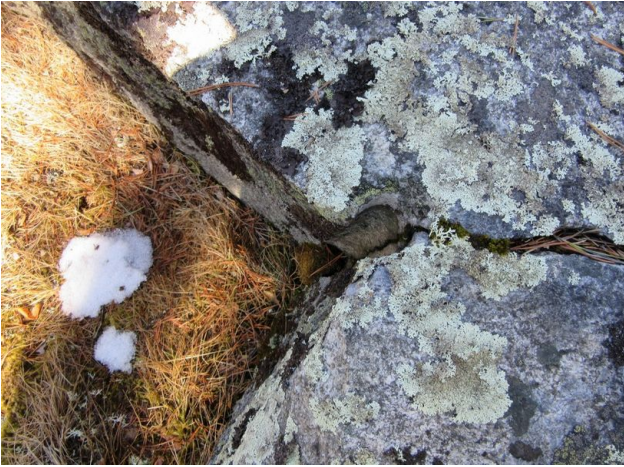
**Kuvaus:** Kallioissa porajälkiä useissa kohdissa ja louhinnassa syntyneitä jätkeviä. Porajälkien perusteella kyseessä on lähihistoriaan ajoittuva kohde.

Porausura kalliossa. Kuva päältä.

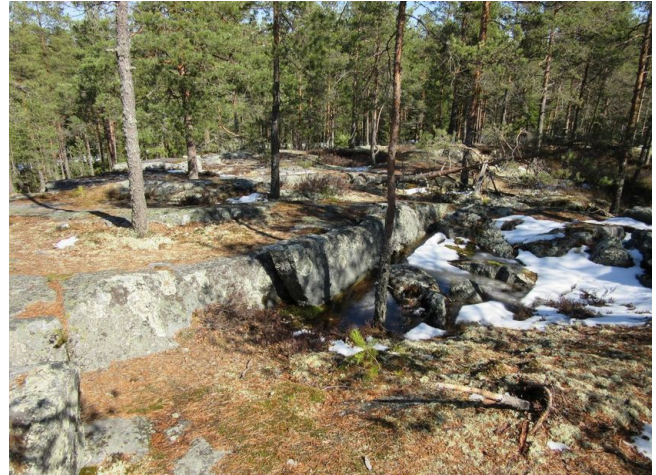
Lohkopintoja kallioissa.

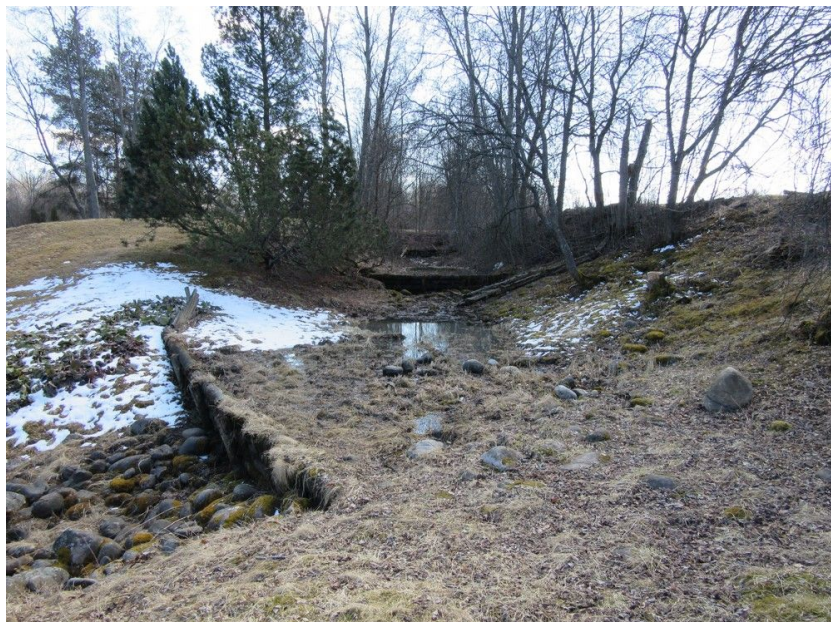
**Kuvaus:** Kanava ja kanavassa neljä puupatoa, jotka ovat osin lahonneet ja hajonneet, eteläisimmän padon kohdalla on myös betonirakennetta. Hirsikertoja on padoissa 3-4. Kanavan pohjois- ja eteläpää sekä eteläisimmän padon kohta on täytetty maalla, jäljellä oleva kanava on n. 220 m pitkä ja enimmillään n. 6 m leveä. Aiemmin kanava oli yhteydessä eteläpuoliseen Sahanlampeen ja pohjoisessa Seinäjokeen. Kanavan pohjaa on jossakin vaiheessa vahvistettu kivillä. Inventoinnin aikana veden korkeus oli alhaalla ja kanavan pohja ja reunat olivat näkyvissä, kapeassa pohjoispäässä vettä oli vähän tai ei lainkaan. Pohjoisimman padon kohdalla kanava kaartuu ja siinä on pudotusta.

Kanavan patoja, etualalla pohjoisin pato. Kuva etelään.

**Ehdotus suojavyöhykkeeksi:** kohteen säilytys mahdollisuuksien mukaan.

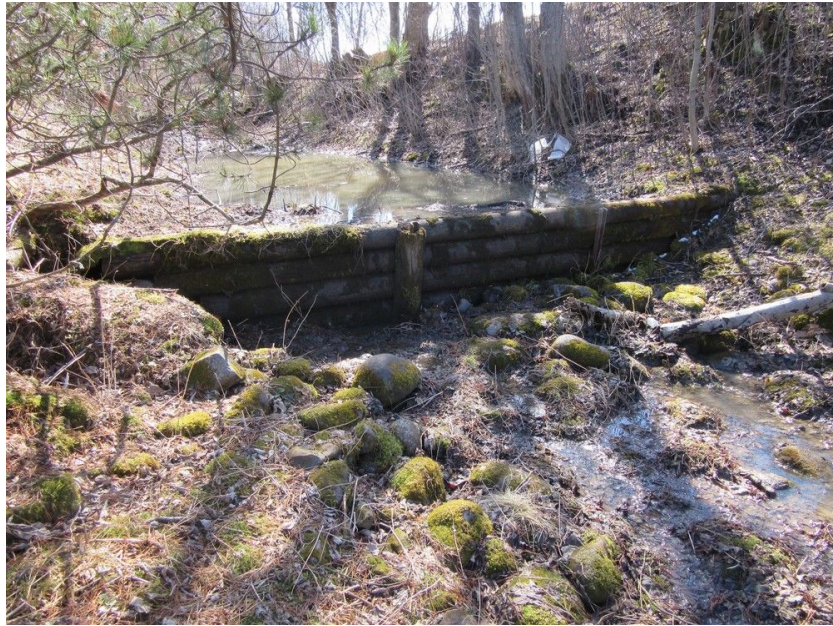
Toiseksi eteläisin pato lounaaseen.

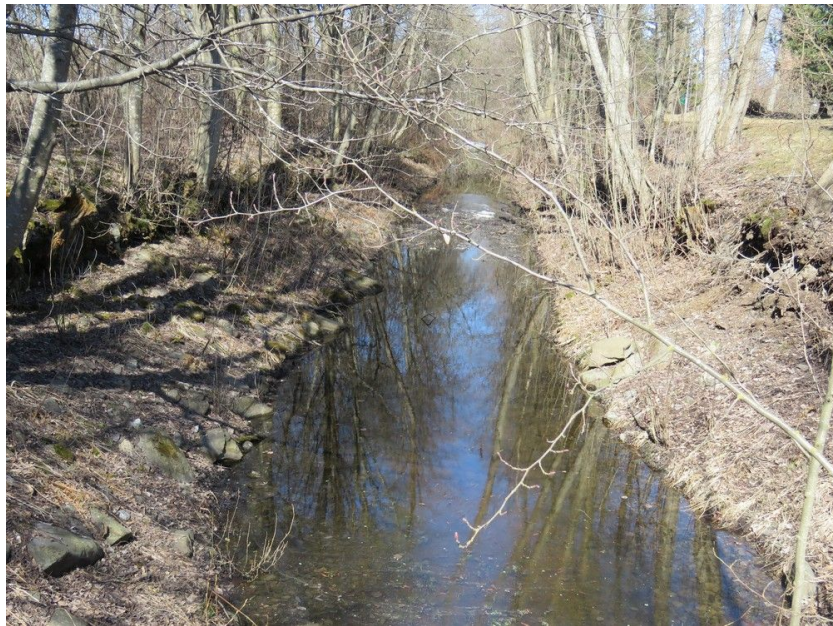
Kanavan leveämpää eteläosaa pohjoiseen.

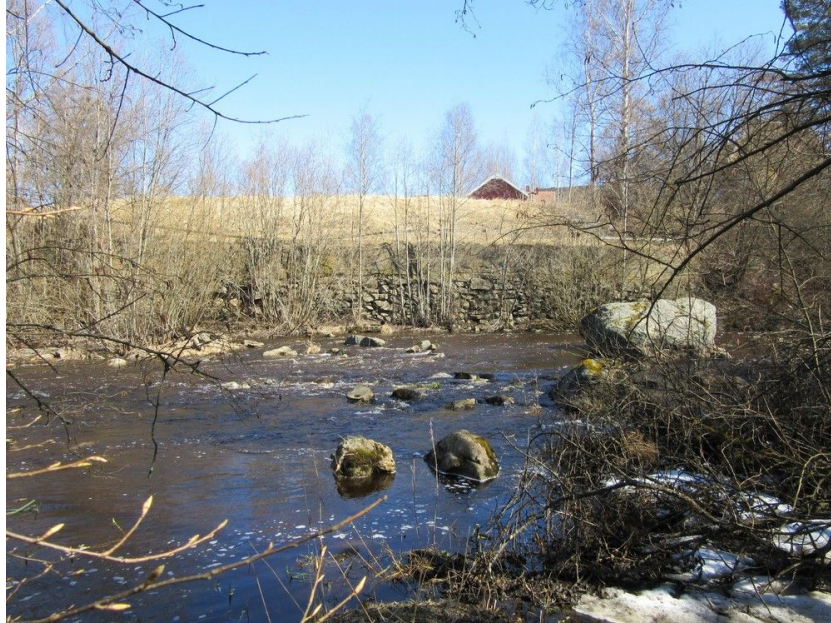
**Kuvaus:** Joen itäseinämää tuettu arviolta n. 30 metrin matkalla ja 5 metrin korkeudella luonnon kivilohkareilla ja betonilla. Joen ranta on kohdalla pystysuora. Kohteen tarkastaminen ja saavuttaminen ei rannan jyrkkyyden vuoksi ollut itärannalla juurikaan mahdollista. Alueella on sijainnut mm. Myllykosken sähkölaitoksen rakennuksia.

Rakenne itään.

**Ehdotus suojavyöhykkeeksi:** kyllä. Sijaitsee n. 90 suunnitellusta voimalinjasta, linjan toteuttamisella ei olisi suoria vaikutuksia kohteeseen.

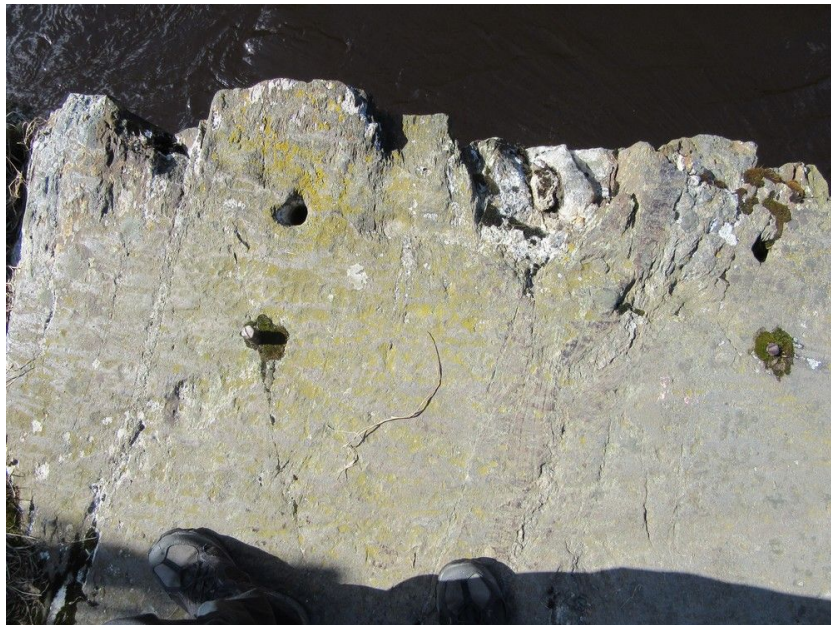
**Kuvaus:** Betoniperustuksessa kaksi rautatappia ja kaksi n. 5 cm halkaisijaltaan olevaa porareikää.

Kohde kuvattuna päältä.

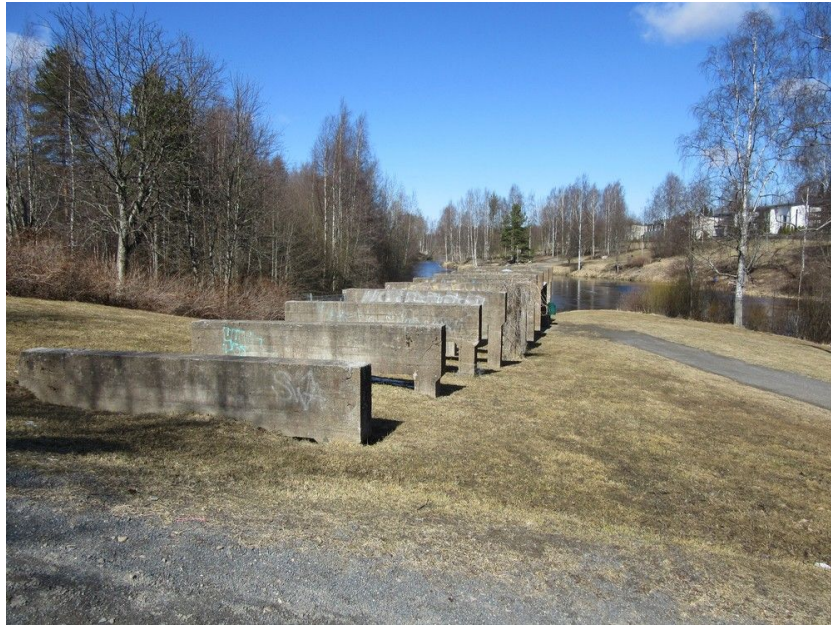
**Kuvaus:** Kanavaan liittyviä betonirakenteita, "betoniraameja", 11 kpl rivissä. Useimmissa niistä on graffitteja.

Kohde pohjoiseen.

**Ehdotus suojavyöhykkeeksi:** Ilmeisesti rakenteet ovat tätä nykyä tarkoituksella säilytetty paikan historialliseen teollisuustoimintaan liittyvinä.

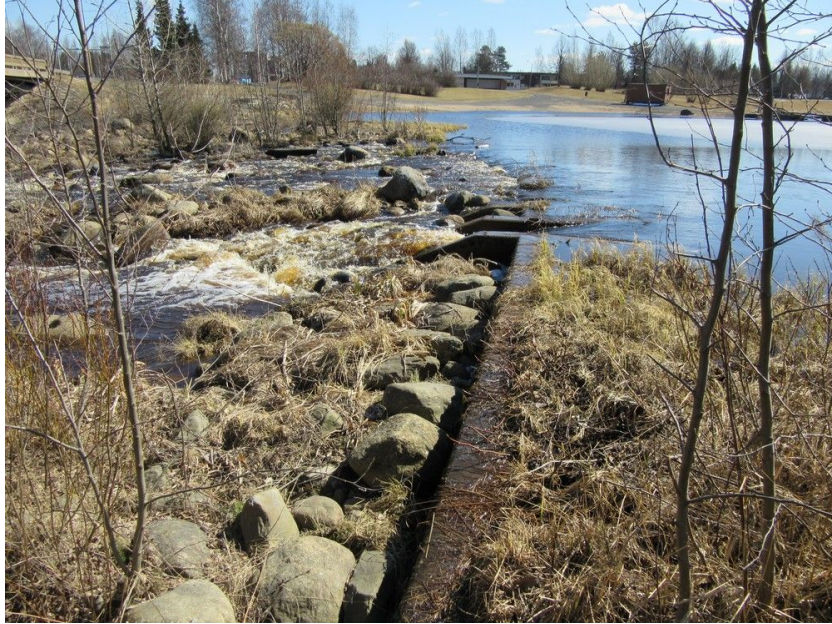
**Kuvaus:** Joen ylittävä betonipato, sen pohjoispuolella on myös kivivyöhyke. Sahanlammessa on ollut myllytoimintaa 1700-luvulta lähtien. Nykyisin joen itäranta on uimarantana ja puistoalueena, länsiranta on rakenta-

Pato kuvattu itään.

**Ehdotus suojavyöhykkeeksi:** kyllä. Ilmeisesti rakenne on tätä nykyä tarkoituksella säilytetty paikan historialliseen teollisuustoimintaan liittyvinä.

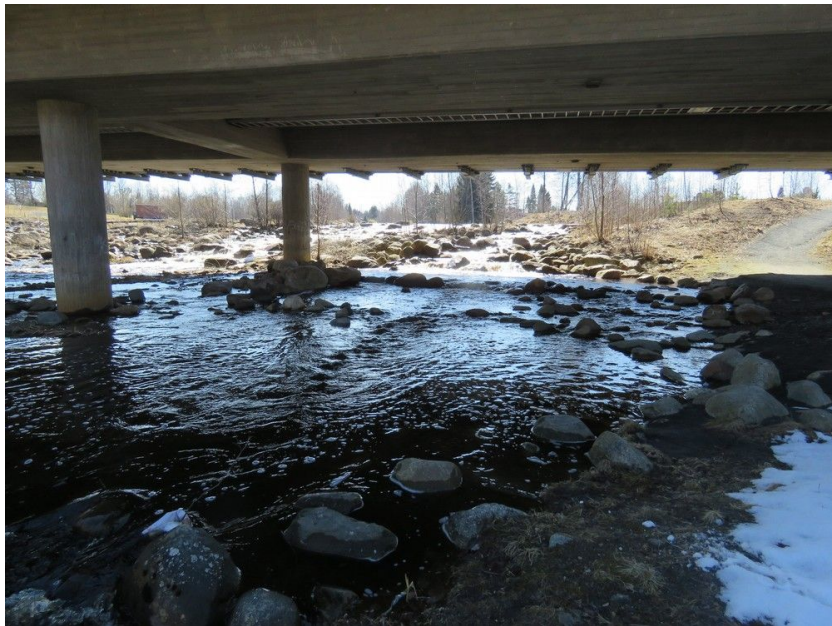
Padon kohta kuvattu Koskenalantien sillan pohjoispuolelta etelään.
