ARK-SUKELLUS

TARKASTUSSUKELLUSRAPORTTI

LOHIAPAJANLAHTI, HELSINKI

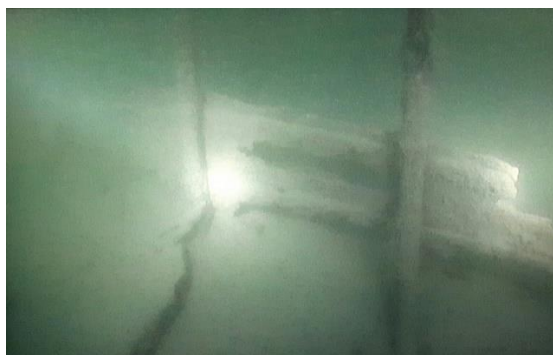
Tulkinta: Hentorakenteisen, limisaumaisen, avonaisen puuveneen hylky. Hyllyn styyrpuurin puoleista kylkilaudoitusta ja kaaritusta on edelleen jäljellä, toinen puoli on kokonaan sedimentin peitossa. Keula- ja peräranka paikallaan. Lautaliitokset perärankaan säilyneet paremmin, keulassa liitokset pettäneet. Kylkilaudat melko leveitä. Kaarissa havaittiin puutappeja. Peräosassa yksi irrallinen, lovettu kaari. Laidoitus kulunut paikoitellen hyvin ohueksi. Hyllyn keskellä makaa moderni, muovinen lepuuttaja. Hylky voidaan arvioida yli 100 vuotta sitten uponneeksi kiinteäksi muinaisjäännöskohteeksi.

Hyllyn styyrpuurinpuoleista kylkilaidoitusta ja kaaria.

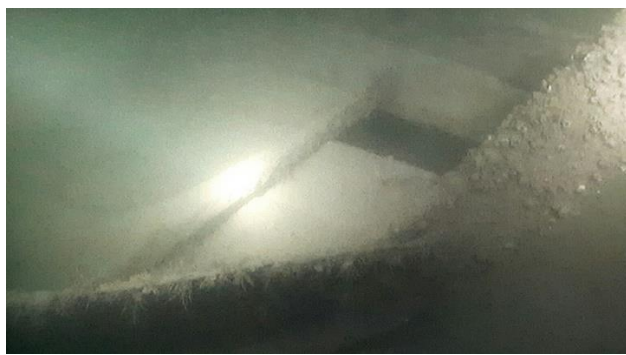
Hyllyn peräosa ja irrallinen kaari kuvassa keskellä.

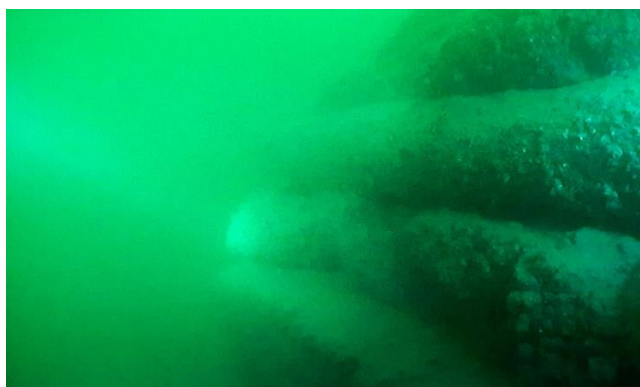
Tulkinta: Kivillä täytetty hirsiarkku. Arkun yläreunaa reunustaa pyöröhirsikehikko, josta puuttuu osa hirsistä. Arkku on täytetty kivillä ja mahdollisesti myös betonilla. Arkun alaosassa havaittiin 4 hirsikertaa, joihin käytetty kantikkaita hirssiä.

Hirsiarkun yläosaa ja pyöröhirsi

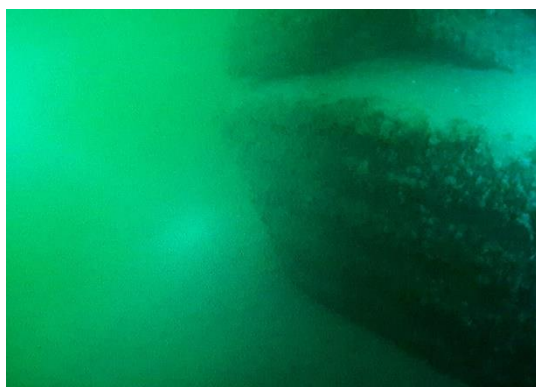
Hirsiarkun alaosaa, jossa 4 hirsikertaa

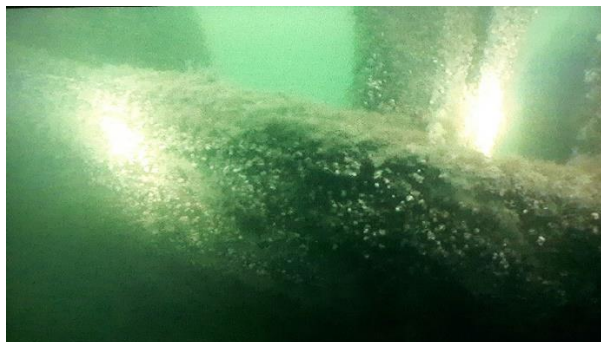
Tulkinta: Isokokoisen puualuksen hylky, joka jäänyt osittain aallonmurtajan kivilouheen alle. Aluksesta jäljellä pohjaosaa ja kylkirakenteita. Hyllyn paapuurin puoleinen kylki on paremmin säilynyt, ja järeät parikaaret nousevat korkeimmillaan n. 1,5 m pohjasta. Alus on tasasaumainen ja sisäkarneerattu. Keularangan tyviosa on edelleen pystyssä. Hyllyn keskiosa on kokonaan sedimenttikerroksen peitossa. Irrallisia rakenneosia tai esineistöä ei havaittu hyllyn sisällä tai lähiympäristössä. On mahdollista, että matalaan veteen uponnutta hylkyä on purettu osiin uppoamisen jälkeen. Arviolta n. 10 m hyllyn peräosasta on jäänyt louhetäytön alle. MML:n vanhojen peruskarttojen perusteella aallonmurtaja on rakennettu 1960- tai 1970-luvulla. Hylky voidaan arvioida yli 100 vuotta sitten uponneeksi kiinteäksi muinaisjäännöskohteeksi.

Hyllyn paapuurinpuoleista kylkilaidoitusta ja kaaria.

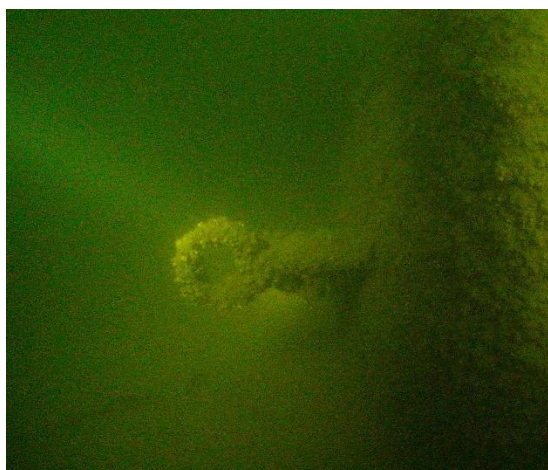
Tulkinta: Moderni veneen kiinnittymispoiju. Metallinen kiinnitymislenkki/-aisa sekä poijuketjun kiinnityslenkki paikoillaan. Poijurunko on materiaaliltaan joko metallia tai muovia. Poijun päällä makaa autonrenkaan metallivanne. Paljon sekalaista irtainta rojua kohteen ympärillä.

Kiinnittymispoiju

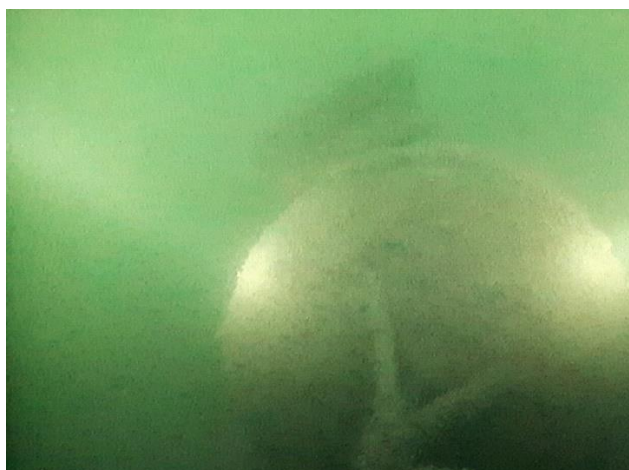
Kiinnittymisaisa sekä poijun päällä makaava vanne

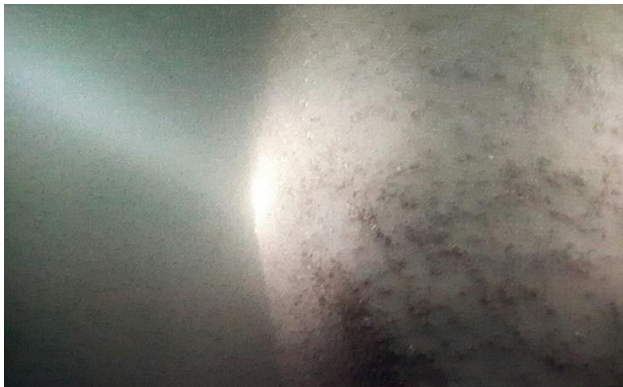
Tulkinta: Iso kivi. Paljon sekalaista irtainta rojua kohteen ympärillä.

Luonnonkivi

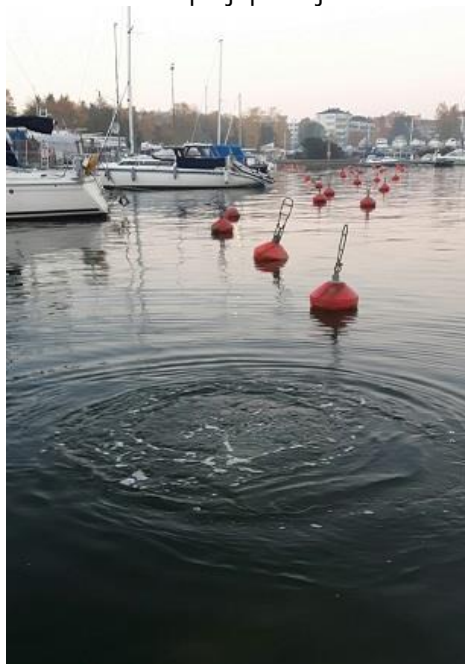
Tulkinta: Käytössä olevien veneiden kiinnittymispoijujen painoja rivissä pohjalla. Poijuketjut on kierretty n. 1-1,5 m pituisten painojen (betoni?) ympärille.

Poijurivistöä venesatamassa. Aki Leinonen tarkastamassa poijupainoja.
