KAUHAVA FÄRSPAKKA

AUTIOITUNEEN TORPANPAIKAN TARKASTUS 13.5.2022

SEINÄJOEN MUSEOT, ALUEELLINEN TOIMINTA
Arkeologia, tutkimusraportti 20, diar. 24.1.2024

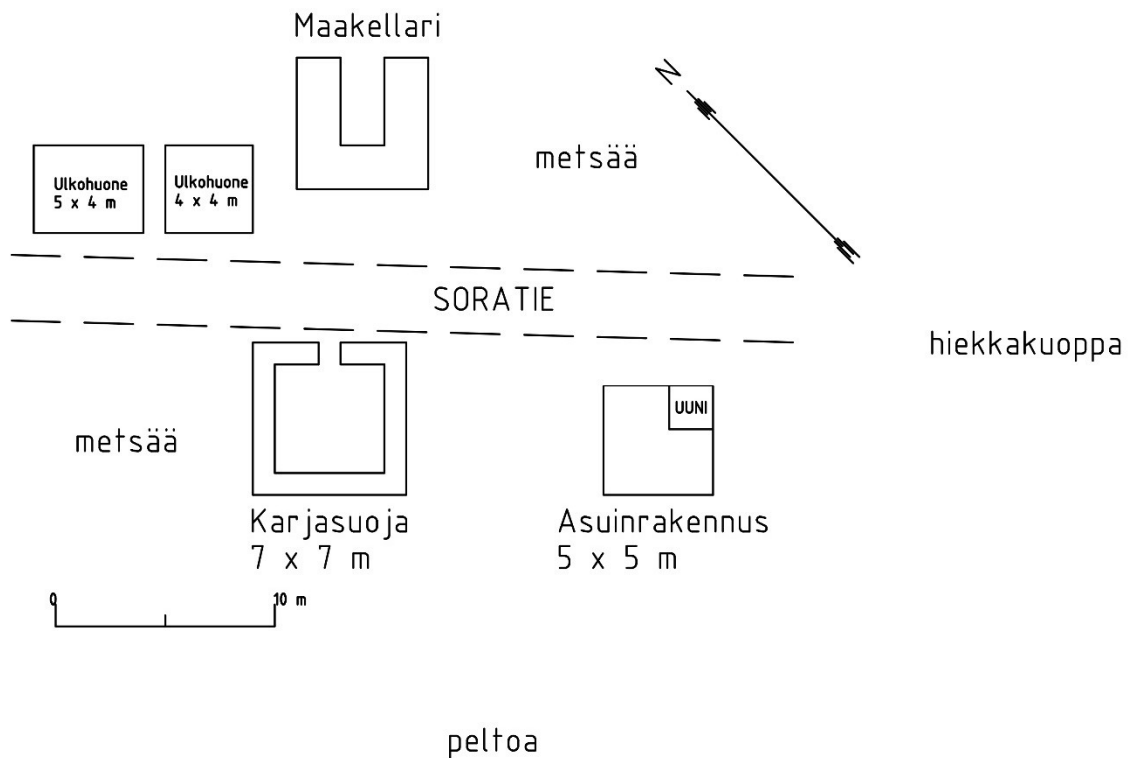
Kuva 1. Suurpiirteinen asemapiirros Färspakan autioituneen torpan pihapiiristä. Maastomittaus ja kartografia: Janne Rantanen.

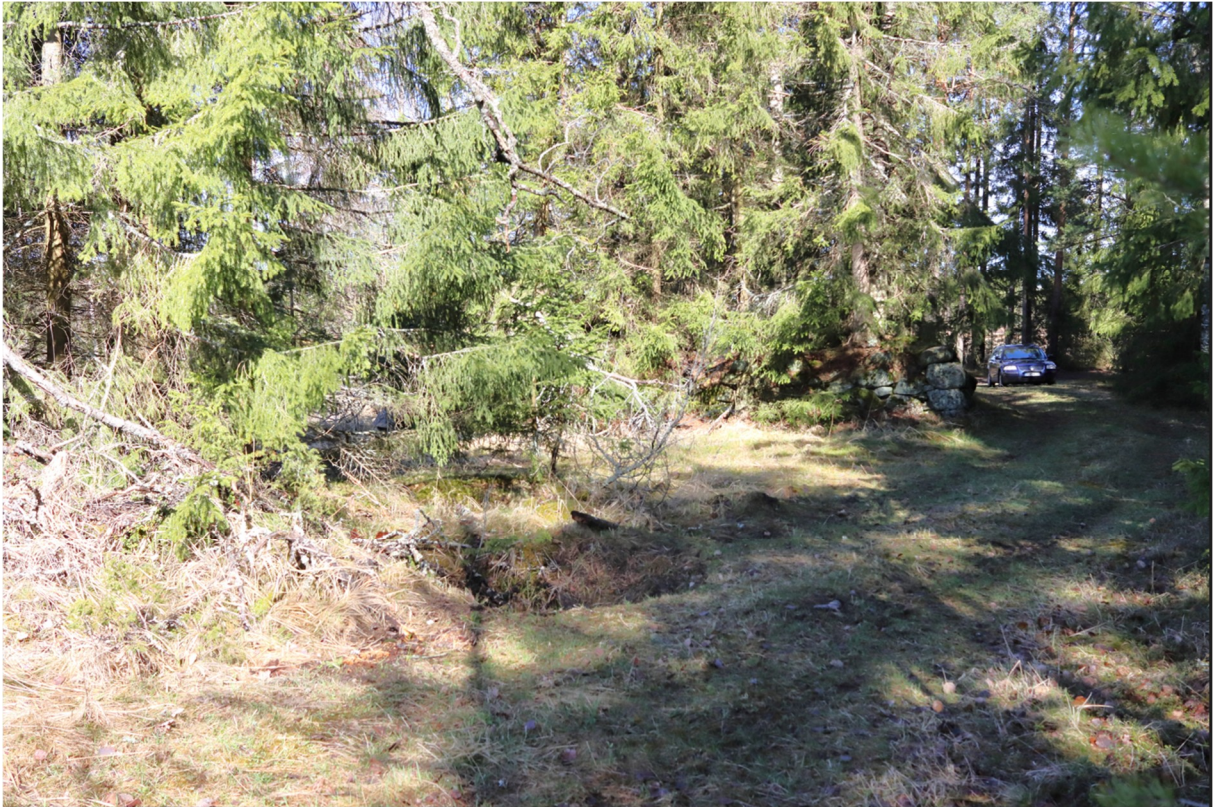
TUK71:1. Kuvan vasemmassa reunassa puiden peittämä asuinrakennuksen jäännös, keskellä karjasuojan jäännös ja sen oikealla puolella taustalla Saab 9-5 2.0 Estate SE. Luoteeseen.

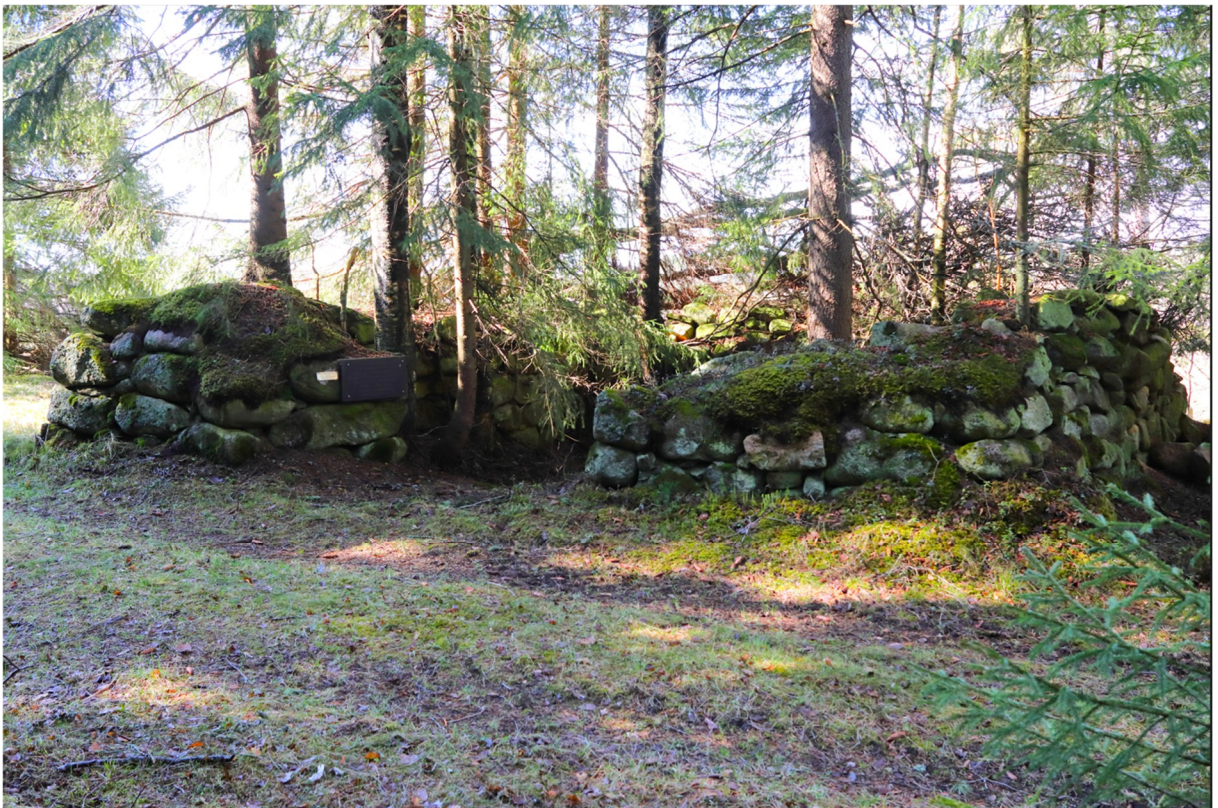
Koordinaatit (georeferoitu ilmakuva 1947) p 7017077 i 306926.
 Asuinrakennuksen jäännöksen luoteispuolella olevan rakennuksen raunio on kooltaan n. 7 x 7 m, suurista luonnonlohkareista kylmämuuratun seinämurin ollessa n. metrin korkea. Muuriin on kiinnitetty muistolaatta paikan vanhojen asukkaisen muistoksi, ja muistelijat ovat ilmeisesti pitäneet juuri tätä jäännöstä torpan asuinrakennuksen jäännöksenä. Siinä ei kuitenkaan ole minkäänlaisia merkkejä tulisijasta, ja se vaikuttaa ennemminkin karjasuojan (kellarinavetan?) jäännökseltä. Jäännös erottuu vuoden 1947 ilmakuvassa.

TUK71:2. Karjasuojan raunio. Etelään. JR 13.5.2023.

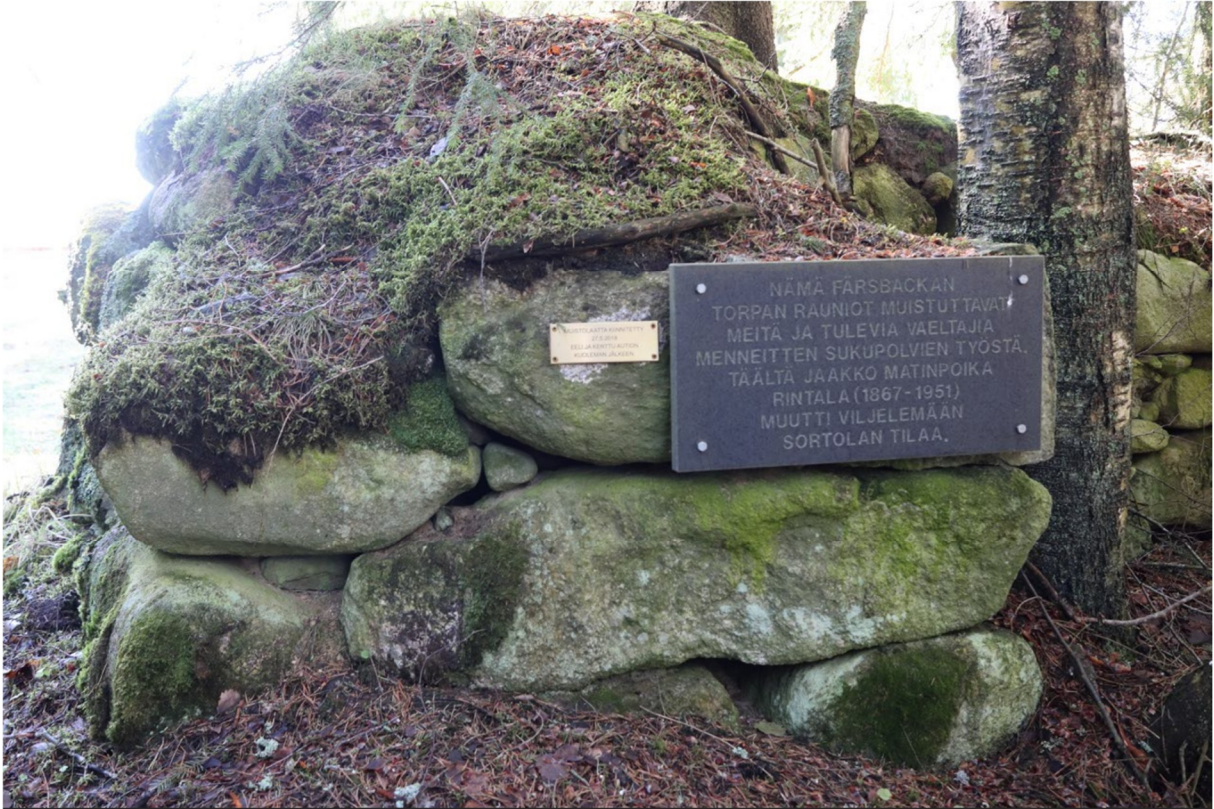
TUK71:3. Muistotaulut karjasuojan seinämuurissa. Kaakkoon. JR 13.5.2023.

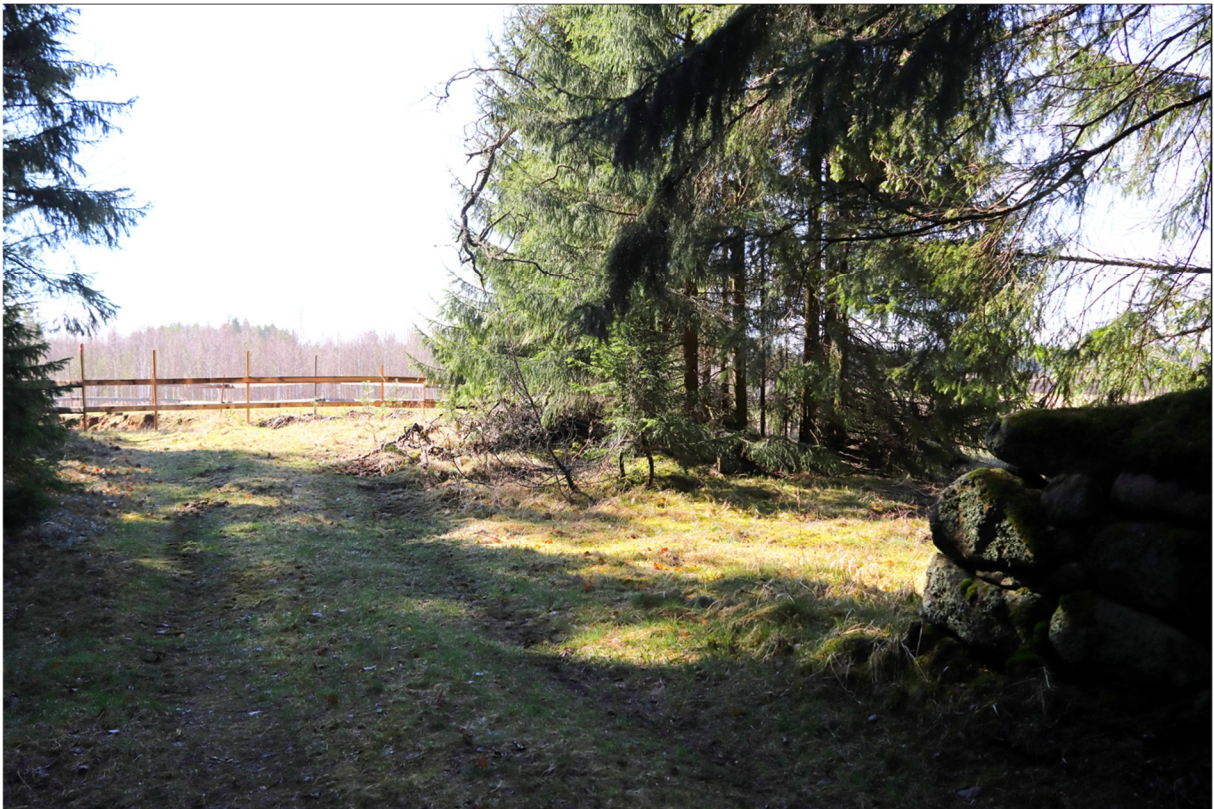
TUK71:4. Vasemmalta oikealle: hiekkakuopan reunalla oleva puuaita, puiden peittämä asuinrakennuksen jäännös ja karjasuojan seinämuurin itäkulma. Kaakkoon. JR 13.5.2023.

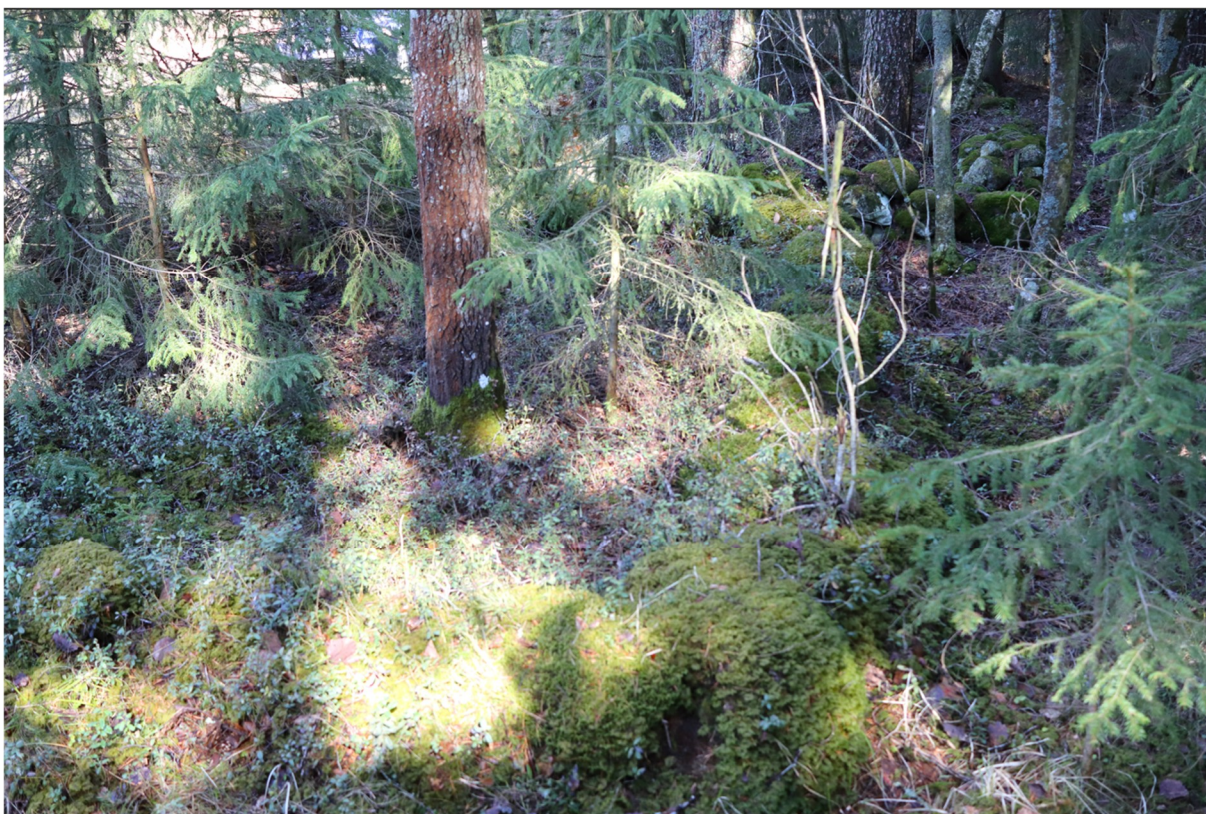
Koordinaatit (GPS) p 7017082 i 306932.
 Kahden funktioltaan tuntemattoman ulkorakennuksen jäännökset (koot 5 x 4 m ja 4 x 4 m) ovat karjasuojan ja metsätien pohjoispuolella. Niistä erottuvat vain sammalen peittämät, luonnonlohkareista ladotut kivijalat. Ei kiuas-/uunijäännöksiä, joten rakennukset ovat mahdollisesti olleet lämmittämättömiä. Vuoden 1947 ilmakuvassa erottuu pystyssä oleva ulkorakennus juuri tällä kohtaa.

TUK71:5. Funktioltaan tuntemattomien ulkorakennusten kivijalat. Luoteeseen. JR 13.5.2023.

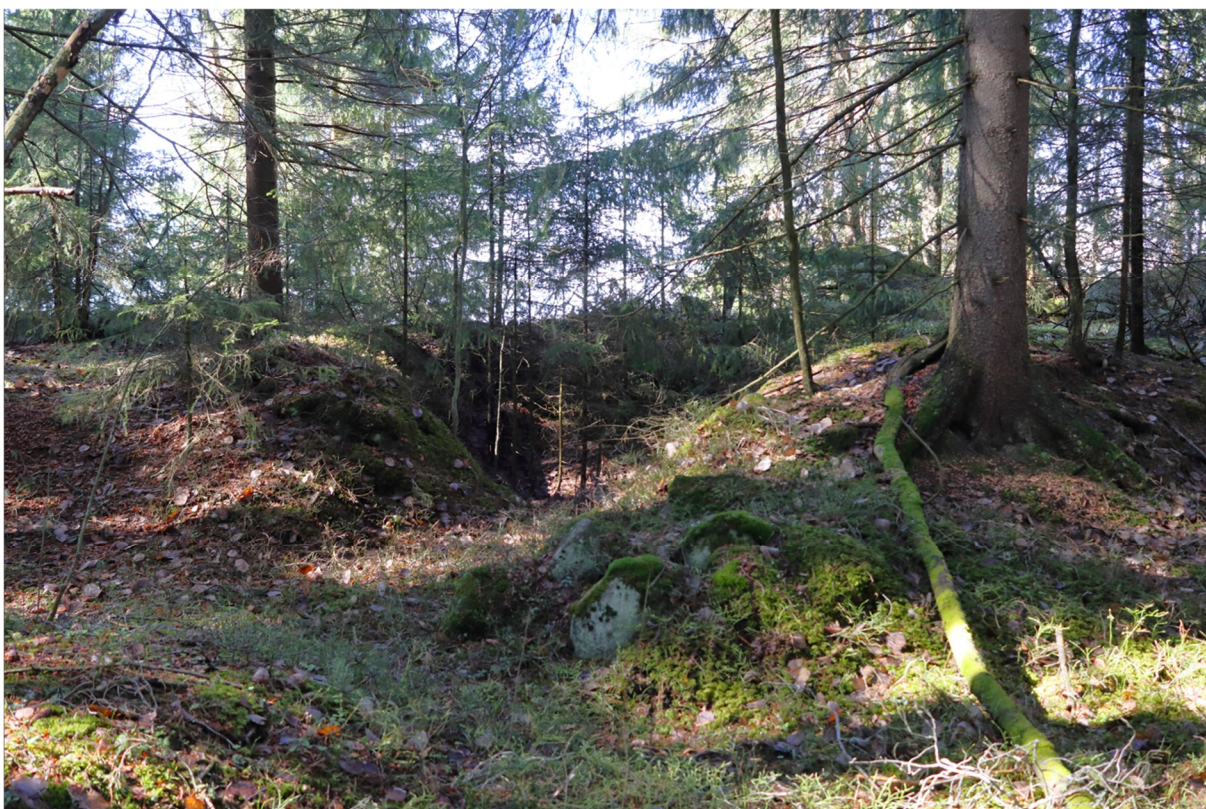
Edellisten itäpuolella on pohjoiseen laskevaan rinteeseen kaivettu maakellari, jonka oviaukko on luonnollisesti pohjoispuolella.

TUK71:6. Maakellarin jäännös. Lounaaseen. JR 13.5.2023.
