ALAJÄRVEN KAUPUNGIN KESKUSTAN VANHOJEN
RAKENNUSTEN INVENTOINTI JA VILLA VÄINÖLÄN
ENTISÖINTISUUNNITELMA

RAKENNUSOSASTO
1995

**VANHOJEN RAKENNUSTEN INVENTOINTI ALAJÄRVEN KAUPUNGIN
KESKUSTASSA JA VILLA VÄINÖLÄN ENTISÖINTISUUNNITELMA**

**INVENTORY OF OLD BUILDINGS IN CENTER OF ALAJÄRVI TOWN
WITH A RENOVATION PLAN OF VILLA VÄINÖLÄ**

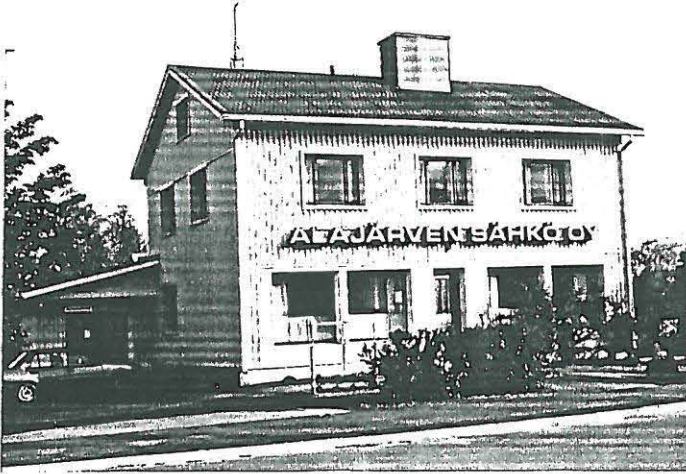
INVENTOINTILOMAKKEET (C) JTY 1993-94 VALOKUVALOMAKE	4. KUVA 1	POHJOISSIVU	10. JUOKSEVA NRO: KPK 1c
	5. KUVA 2	ITÄPÄÄTY	
1. KOHDE JA OSOITE: ALAJÄRVEN SÄHKÖ OY KAUPPAKATU 1	6. KUVA 3	LÄNSIPÄÄTY	11. MUUT KOHTEESEEN LIITTYVÄT LOMAKKEET: KPK 1a, KPK 1b
	7. KUVA 4	LÄNSIPÄÄTY	
3. LAATIJAN JA PVM: JYRKI TUOMELA 11.3.1995	8. KUVA 5		12. TALLENNUSMUOTO, PAIKKA, HAKEMISTO JA TIEDOSTONIMI: A: JA KOVA E: /INVENTOI/VALOKVT.DWG
	9. KUVEN FORMAATTI

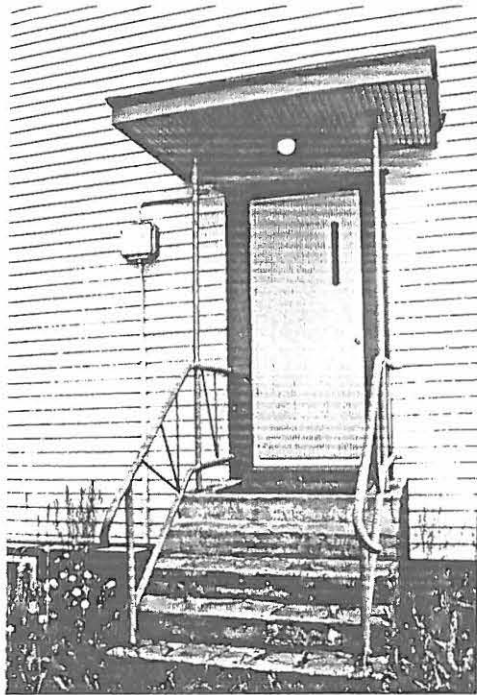
1

INVENTOINTILOMAKKEET (C) JTY 1993-94 VALOKUVALOMAKE 1. KOHDE JA OSOITE: ASUIN- JA LIIKERAKENNUS VEIKKO RINTALA KAUPPAKATU 5 3. LAATUJA JA PVM: JYRKI TUOMELA 11.3.1995	4. KUVA 1:	ITÄPÄÄDYN PORRAS	10. JUOKSEVA NR-D: KPK 5c
	5. KUVA 2:	POHJOISSIVUN PORRAS	11. MUUT KOHTEESEEN LIITTYVÄT LOMAKKEET: KPK 5a, KPK 5b
	6. KUVA 3:	POHJOISSIVU	
	7. KUVA 4:	ETELÄSIVU	12. TALLENNUSMUOTO, PAKKA, HAKEMISTO JA TIEDOSTONIMI A: JA KOVA E: /INVENTOI/VALOKVT.DWG
	8. KUVA 5:	LÄNSIPÄÄTY	
9. KUVIEN FORMAATTI:

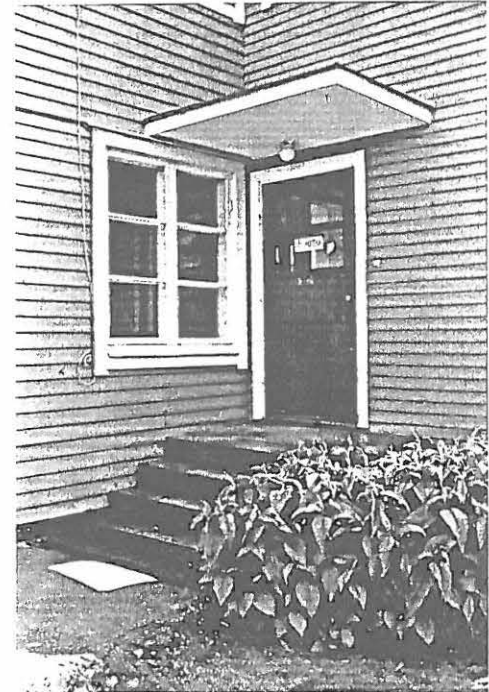
INVENTOINTILOMAKKEET (C) JTY 1993-94	4. KUVA 1	PÄÄSISÄÄNKAYNTI	10. JIJKSEVA NR.O: KPK 8c
VALOKUVALOMAKE	5. KUVA 2	POHJOISSIVU	11. MUUT KOHTEESEEN LIITTYVÄT LOMAKKEET: KPK 8a, KPK 8b
1. KOHDE JA Osoite: ENTINEN KETOSEN SÄHKOLIIKE KAUPPAKATU 8	6. KUVA 3	ITÄPÄÄTY	12. TALLENNUSMUOTO, PAKKA, HAKEMISTO JA TIEDOSTONIMI A: JA KOVA E: /INVENTOI/VALOKVT.DWG
3. LAATIJA JA PVM: JYRKI TUOMELA 11.3.1995	7. KUVA 4:	ETELÄSIVU	
	8. KUVA 5:	LÄNSIPÄÄTY/ETELÄSIVU	
	9. KUVEN FORMAATTI:

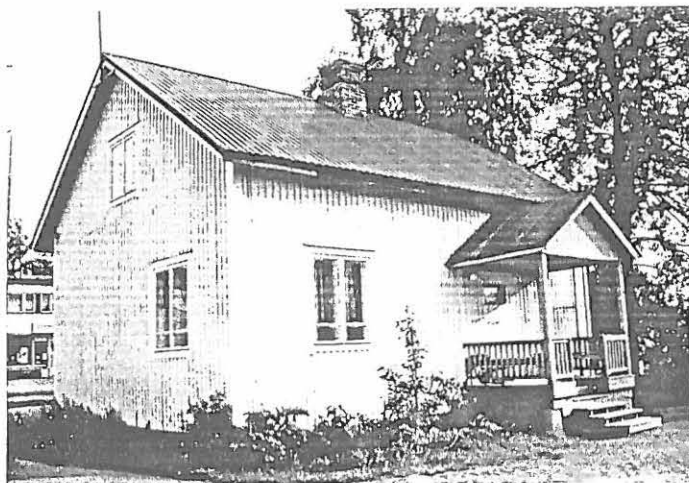
INVENTOINTILOMAKKEET (O) JTY 1993-94 VALOKUVALOMAKE	4. KUVA 1	POHJOISSIVU/ITÄPÄÄTY	10. JUOKSEVA NR.O: KPK 12c
	5. KUVA 2:	POHJOISSIVU/LÄNSIPÄÄTY	
1. KOHDE JA Osoite: ENTINEN RUKOUSHUONE KAUPPAKATU 12	6. KUVA 3	TAKAOVI	11. MUUT KOHTEESEEN LITTYVÄT LOMAKKEET: KPK 12a, KPK 12b
	7. KUVA 4:	ETELÄSIVU	
3. LAATIJA JA PVM JYRKI TUOMELA 11.3.1995	8. KUVA 5:		12. TALLENNUSMUOTO, PAKKA, HAKEMISTO JA TIEDOSTONIMI A: JA KOVA E: /INVENTOI/VALOKVT.DWG
	9. KUVEN FORMAATTI

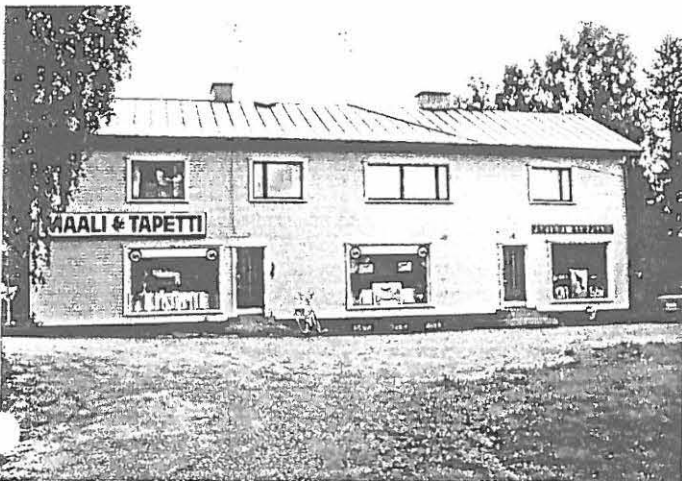
4. KUVA 1	POHJOISSIVU	10. JUOKSEVA NR.:
5. KUVA 2	POHJOISSIVU/ITÄPÄÄTY	KNP IC
6. KUVA 3	ITÄPÄÄTY/ETELÄSIVU	11. MUUT KOHTEESEEN LITTYVÄT LOMAKKEET:
7. KUVA 4	LÄNSIPÄÄTY	KNP 1a, KNP 1b
8. KUVA 5	AITTARAKENNUS	12. TALLENNUSMUOTO, PAKKA, HAKEMISTO JA TIEDOSTONIMI
9. KUVIEN FORMAATTI		A: JA KOVA E: /INVENTOI/VALOKVT.DWG

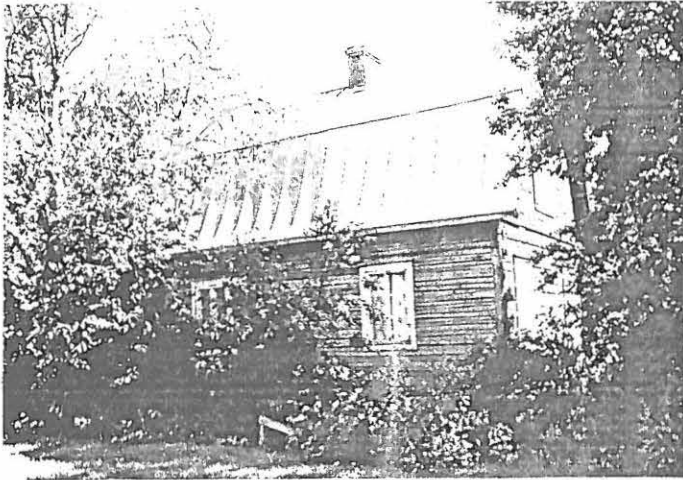
INVENTOINTILOMAKKEET (C) JTY 1993-94	4. KUVA 1	POHJOISIVU/LÄNSIPÄÄTY	10. JUOKSEVA NR.O. KNP 3c
VALOKUVALOMAKE	5. KUVA 2	ETELÄSIVU/ITÄPÄÄTY	11. MUUT KOHTEESEEN LITTYVÄT LOMAKKEET: KNP 3a, KNP 3b
1. KOHDE JA OSOITE: ASUINRAKENNUS VAITO TURPELA KINAPORINTIE 3	6. KUVA 3	LÄNSIPÄÄTY/ETELÄSIVU	12. TALLENNUSMUOTO, PAKKA, HAKEMISTO JA TIEDOSTONIMI A: JA KOVA E: /INVENTOI/VALOKVT.DWG
3. LAATIJAN NIMI JYRKI TUOMELA 11.3.1995	7. KUVA 4	ITÄPÄÄDYN VASEN ALAIKKUNA	
	8. KUVA 5	VARASTO POHJOISSIVU	
	9. KUVIEN FORMAATTI

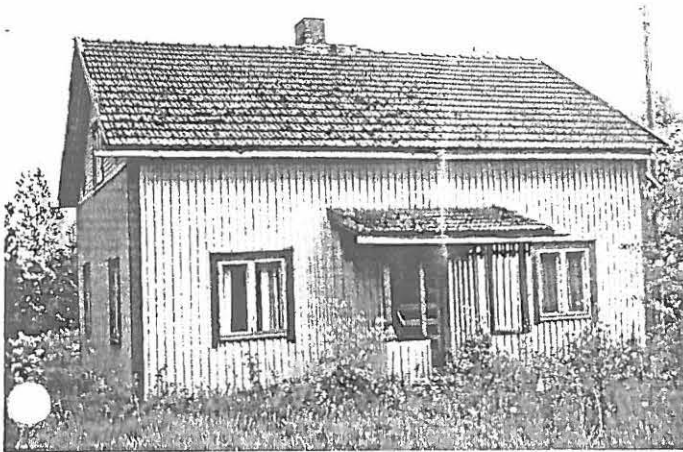
INVENTOINTILOMAKKEET (C) JTY 1993-94 VALOKUVALOMAKE	4. KUVA 1	POHJOISSIVU/ITÄPÄÄTY	10. JUOKSEVA NR.O: KNP 4c
	5. KUVA 2	LÄNSIPÄÄTY	
1. KOHDE JA Osoite: ASUINRAKENNUS OTTILIA KOSKELA KINPORINTIE 4	6. KUVA 3	ETELÄSIVU	11. MUUT KOHTEESEEN LITTYVÄT LOMAKKEET: KNP 4a, KNP 4b
	7. KUVA 4:	ULKO-OVI	
3. LAATIJÄ JA PVM: JYRKI TUOMELA 11.3.1995	8. KUVA 5:	POHJOISSIVU/LÄNSIPÄÄTY	12. TALLENNUSMUOTO, PAKKA, HAKEMISTO JA TIEDOSTONIMI A: JA KOVA E: /INVENTOI/VALOKVT.DWG
	9. KUVIEN FORMAATTE

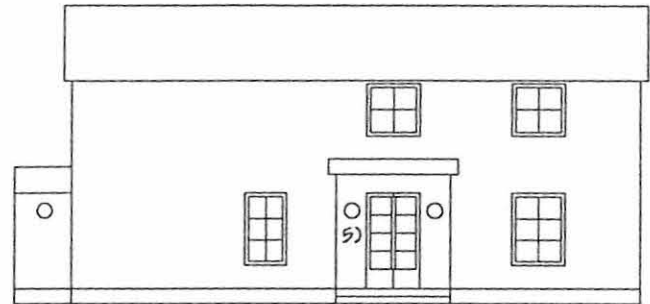
INVENTOINTILOMAKKEET (C) JTY 1993-94		LÄÄNI:	RN:O / KYLÄ	JUOKSEVA NR:O:
IKKUNAT JA OVET (KAAVIO)		Vaasa		IK:05
KOHDE:		KUNTA:	KAUP.OSA/KORTTELI	
Väinölä (Alvar Aalto 1926)		Alajärvi		
LAATIJÄ:	PVM:	OMISTAJA: JA OSOITE		
Jyrki Tuomela	26.3.1994	Alajärven kaupunki

KITTAUS: Kitti irronnut alareunasta
 MAALAUUS: Maalissa lohkeamia
 PUITEET: Irronnut palasta alareunasta, lahoa
 KARMIPUIT: Kunnossa (pintapuoli)
 LUORILAUDAT:
 TIPPANOKKA:
 HELOITUS:
 LASIT: Lasi haljennut

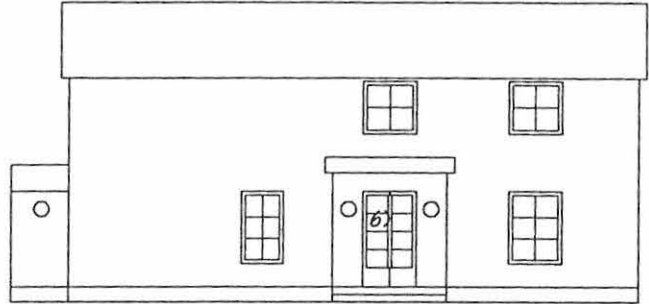
INVENTOINTILOMAKKEET (C) JTY 1993-94		LÄÄNI:	RN:O /KYLÄ	JUOKSEVA NR:O:
IKKUNAT JA OVET (KAAVIO)		Vaasa		0:06
KOHDE:		KUNTA:	KAUP.OSA/KORTTELI	
Väinölä (Alvar Aalto 1926)		Alajärvi		
LAATIJU:	PVM:	OMISTAJA: JA OSOITE		
Jyrki Tuomela	26.3.1994	Alajärven kaupunki

KITTAUS: Lasien kiinnitys sispuolisella listalla

PUITTEET: Avattavan puolen yläpuolella 10-13 mm:n rako, pystysuuntaista halkeamaa kohdassa a)

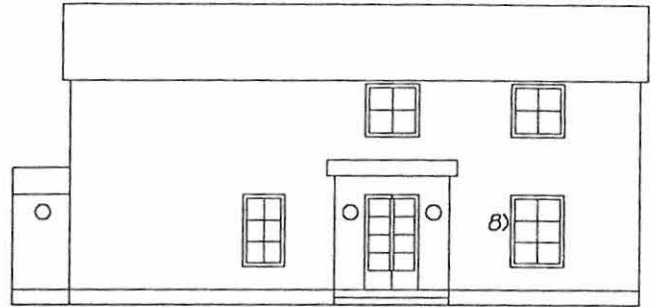
INVENTOINTILOMAKKEET (C) JTY 1993-94		LÄÄNI:	RN:O / KYLÄ	JUOKSEVA NR:O:
IKKUNAT JA OVET (KAAVIO)		Vaasa		IK:08
KOHDE:		KUNTA:	KAUP.OSA/KORTTELI	
Väinölä (Alvar Aalto 1926)		Alajärvi		
LAATJA:	PVM:	OMISTAJA: JA OSOITE		
Jyrki Tuomela	26.3.1994	Alajärven kaupunki

KITTAUS: Irtoillut alakappaleista, lohkeillut kaikkialla. Lasilista kohdassa a)
MAALAU: Lohkeillut, alaosassa täysin irronnut
PUIITTEET: Ylhäällä puuaines ehjä, alhaalla lahoa
KARMIPUIIT: Ok, Alakuntteessä lahoa
VUORILAUDAT: Sivut: Koko matkalla pientä halkeamaa. Alakpl: Maali irronnut, lahoa
TIPPANOKKA: Maali irronnut, puu halkeillut, vihreää hometta
HELOITUS: Molemmat puolet avattavissa. Saranat ja kulmaraudat ok ja paikollaan
LASIT: Kohta b) haljennut

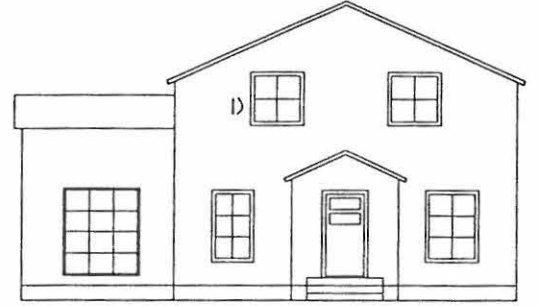
INVENTOINTILOMAKKEET (C) JTY 1993-94		LÄÄNI:	RN:O / KYLÄ	JUOKSEVA NR:O:
IKKUNAT JA OVET (KAAVIO)		Vaasa		IK:BOI
KOHDE:		KUNTA:	KAUP.OSA/KORTTELI	
Väinölä (Alvar Aalto 1926)		Alajärvi		
LAATIJA:	PVM:	OMISTAJA: JA OSOITE		
Jyrki Tuomela	26.3.1994	Alajärven kaupunki

KITTAUS: Alaosien kittaus irronnut => vesi mennyt läpi. Sivulla paloittain irtoillut
 MAALAUUS: Maali halkeillut kaikkialla, irronnut vuorilaudan alakappaleesta, alakarmipuusta ja tippanokasta
 PUIKTEET: Alaosissa lahoa, raot karmien ja puitteen välissä kohdissa b) n. 5-10 mm
 KARMIPUUT: Alakappaletta lukuunottamatta melko hyvät
 VUORILAUDAT: Alapuusta ja sivuosien alaosista maali irronnut => lahovaurioita
 TIPPANOKKA: Kohdasta a) täysin laho; näkyy sisälle
 HELOITUS: Saranat ja kulmaraudat ehjät ja paikoillaan
 LASIT: Ehjät

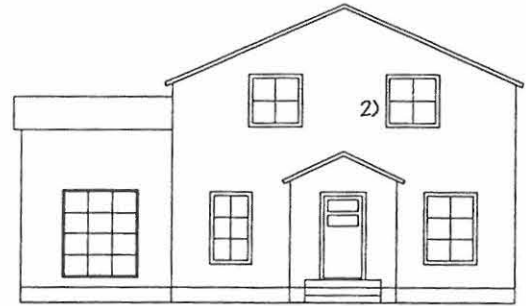
INVENTOINTILOMAKKEET (C) JTY 1993-94		LÄÄNI:	RN:O /KYLÄ	JUOKSEVA NR:O:
IKKUNAT JA OVET (KAAVIO)		Vaasa		IK:B02
KOHDE:		KUNTA:	KAUP.OSA/KORTTELI	
Väinölä (Alvar Aalto 1926)		Alajärvi		
LAATUJA:	PVM:	OMISTAJA: JA OSOITE		
Jyrki Tuomela	26.3.1994	Alajärven kaupunki

KITTAUS: Alaosien kittaus irronnut => vesi mennyt läpi. Sivulla paloittain irtoillut
MAALAU: Maali halkellut kaikkialla, irronnut tippanokasta
PUITTEET: Alaosissa lahoa, raot karmim ja avattavan puitteen välissä n. 5 mm
KARMIPUUT: Paksun maalikerroksen peitossa, alakappaleen kunteessä lahovikaa
VUORILAUDAT: Kunnossa, alakappaleen oikeassa päässä pientä vauriota
TIPPANOKKA: Maali lohkeillut ja irtoillut, puussa halkeama vikoja
HELOITUS: Kohdan a) kulmaraudat ruostuneet käyttökelvottomiksi, saranat ja loput kulmaraudat paikoillaan ja kunnossa
LÄST: Oikea alaruutu haljennut

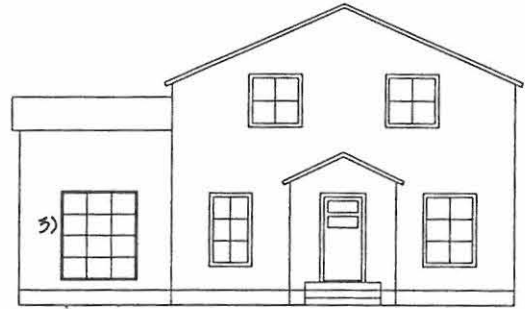
INVENTOINTILOMAKKEET (C) JTY 1993-94		LÄÄNI:	RN:O / KYLÄ	JUOKSEVA NR:O:
IKKUNAT JA OVET (KAAVIO)		Vaasa		IK:B03
KOHDE:		KUNTA:	KAUP.OSA/KORTTELI	
Väinölä (Alvar Aalto 1926)		Alajärvi		
LAATUJA:	PVM:	OMISTAJA: JA OSOITE		
Jyrki Tuomela	26.3.1994	Alajärven kaupunki

KITTAUS: Alimmasta vaakapuusta kittaukset irronneet, muualla pahasti lohkeilleet
MAALAUUS: Surkeassa kunnossa
PUITTEET: Kittausten irtoamissa paikoissa puu lahoa, muualla ehjää
KARMIPULIT: Alapuun kypite lahonnut, muualla puu ehjää
JORILAUDAT: Kunnossa, alaosiltaan helkompi
TIPPANOKKA: Maali irronnut, Homeetta & lahoa
HELOITUS: Ei heloja, naulakiinitys
LASIT: Ruudut a,b,d,e,f putoamassa, ruutu c) pudonnut

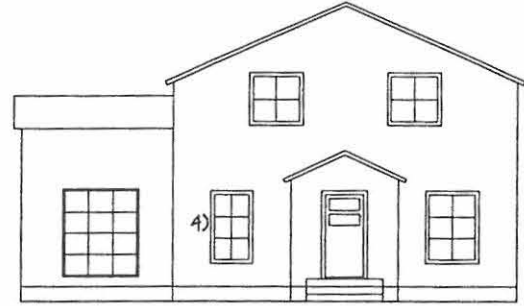
INVENTOINTILOMAKKEET (C) JTY 1993-94		LÄÄNI:	RN:O / KYLÄ	JUOKSEVA NR:O:
#OKUNAT JA OVET (KAAVIO)		Vaasa		IK:B04
KOHDE:		KUNTA:	KAUP.OSA/KORTTELI	
Väinölä (Alvar Aalto 1926)		Alajärvi		
LAATTAJA:	PVM:	OMISTAJA: JA OSOITE		
Jyrki Tuomela	26.3.1994	Alajärven kaupunki

KITTAUS: Alareunasta ja välipuitteista irronnut, muualla lohkeillut
MAALAUUS: Täynnä pientä halkeamaa, ikkunan alaosassa irronnut
PUIKTEET: Kitin lohkeamilla paikoilla puuosissa lahoa, muualla hyvät, (kohdassa a) n. 4 mm:n rako
KARMIPUUT: Alapuun keskiosasta maali irronnut, kuintteessä lahoa
KORILAUDAT: Sivujen alaosista maali halkeillut, lahoa. Alakappaleessa pintalahoja & sientä
REPPANOKKA: Maali irronnut, lahoa ja sientä
HELOITUS: Kulmarauhoissa ja saranoidissa pientä ruostevikaa
LASIT: Halkeama oikeanpuoleisessa alaruudussa

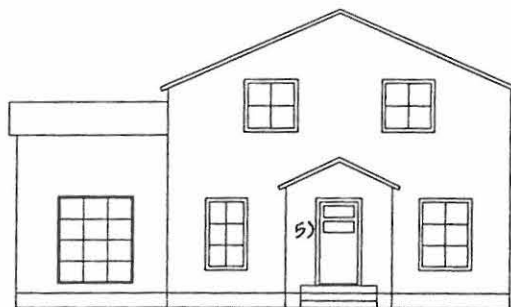
INVENTIOLOMAKKEET (C) JTY 1993-94		LÄÄNI:	RN:O / KYLÄ	JUOKSEVA NR:O:
KUNNAT JA OVET (KAAVIO)		Vaasa		O:B05
KOHDE:		KUNTA:	KAUP.OSA/KORTTELI	
Väinölä (Alvar Aalto 1926)		Alajärvi		
LAATIJ:	PVM:	OMISTAJA: JA OSOITE		
Jyrki Tuomela	26.3.1994	Alajärven kaupunki

KITTAUS: Ok
 MAALAUUS: Ok
 PUITEET: Ok
 KARMIPUIT: Alapuussa kulumaa
 UORILAIDAT: Kunnossa
 RIPPANOKKA:
 HELOITUS: Saranat paikoillaan, lukko ja myös ilmeisesti kahvat vaihdettu (kohta a)
 LASH: Ok

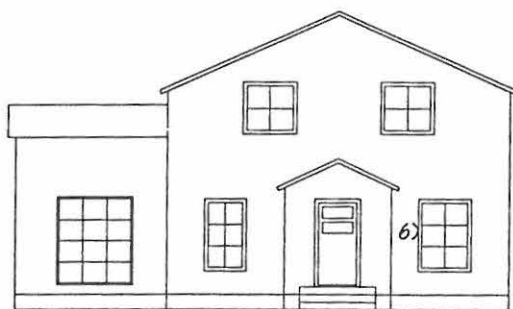
INVENTOINTILOMAKKEET (C) JTY 1993-94		LÄÄNI: Vaasa	RN:O / KYLÄ	JUOKSEVA NR:O: IK:B06
KUNNAT JA OVET (KAAVIO)		KUNTA: Alajärvi	KAUP.OSA/KORTTELI	
LÖHDE: Väinölä (Alvar Aalto 1926)		OMISTAJA: JA OSOITE Alajärven kaupunki		
LAATUJA: Jyrki Tuomela	PVM: 26.3.1994

KITTAUS: Lohkeillut, irtoilut keskipuusta
MAALAUUS: Lohkeilua karmien alapuussa, irronut vaakajakopuitteista
PUIKTEET: Ei pahasti lahoa, maalikerroksien peittämät (kohdassa a ja b n. 3-7 mm:n raot)
KARMIPUUT: Alakappaleen kynnteen nurkissa lahoa
VIORILAUDAT: Sivut paksun maalikerroksen peitossa. Alakappale paksun maalikerroksen peittämä
PPANOKKA: Maali irronnut, vihreää homea, vesi turmellut
HELOITUS: Saranat ok. Alhaalla olevissa kulmarauhoissa pientä ruostevikaa
LASHI: Oikeanpuolen alaruudussa vaakasuuntainen halkeama

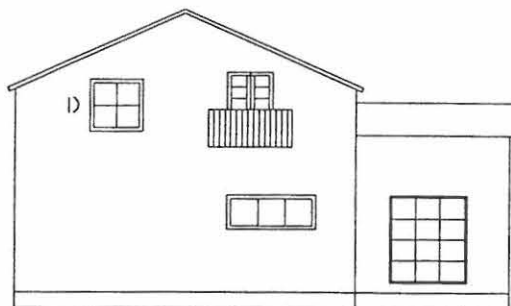
INVENTOINTILOMAKKEET (C) JTY 1993-94		LÄÄNI:	RN:O / KYLÄ	JUOKSEVA NR:O:
KUNNAT JA OVET (KAAVIO)		Vaasa		IK:DOI
KOHDE:		KUNTA:	KAUP.OSA/KORTTELI	
Väinölä (Alvar Aalto 1926)		Alajärvi		
LAATUJA:	PVM:	OMISTAJA: JA OSOITE		
Jyrki Tuomela	1.4.1994	Alajärven kaupunki

RIITTAUS: Lohkeilleet ja irtoilleet joka puolelta. Ruudussa 4) lasituslista

KARMIPUUT: Alapuussa halkeamia, vesi päässyt läpi => lahoa

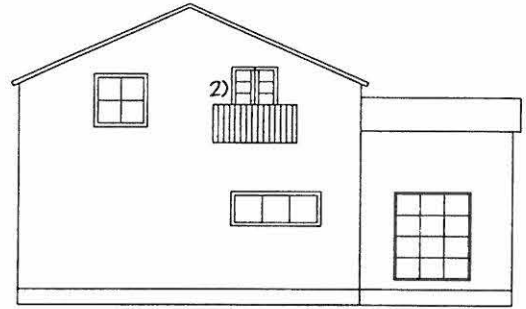
INVENTOINTILOMAKKEET (C) JTY 1993-94		LAÄNI:	RN:O / KYLÄ	JUOKSEVA NR:O:
#OKUNAT JA OVET (KAAVIO)		Vaasa		O:D02
LOHDE:		KUNTA:	KAUP.OSA/KORTTELI	
Väinölä (Alvar Aalto 1926)		Alajärvi		
LAATUJA:	PVM:	OMISTAJA: JA OSOITE		
Jyrki Tuomela	1.4.1994	Alajärven kaupunki

KITTAUS: Lonkeilleet ja irtolleet joka puolelta.

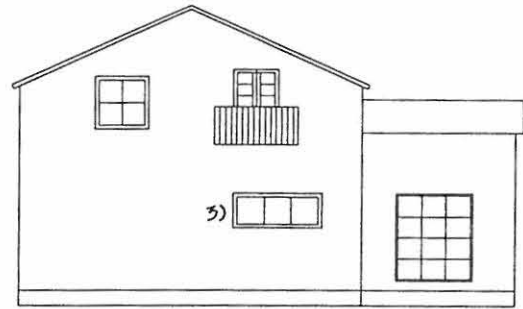
KITTAUS: Halkeilleet, toistaiseksi paikoillaan. Lasituslista ruudussa 3)
MAALAU: Irtoillut tippanokasta ja karmien alakappaleesta
PUIKTEET: Puuväline hyväkuntoinen. Rakoja 1-6 mm kohdassa a)
KARMIPUUT: Halkeamia karmien alaosissa
VUORILAUDAT: Ala- ja yläkappaleen oikeassa laidassa maali karissut => lahoa
PIPPANOKKA: Pui halkeillut, maali irtoamassa
HELOITUS: Saranat ja kulmaraudat paikoillaan. Kulmaraudoissa pientä ruosteveikaa
LASIT: Halkeama kohdassa b)

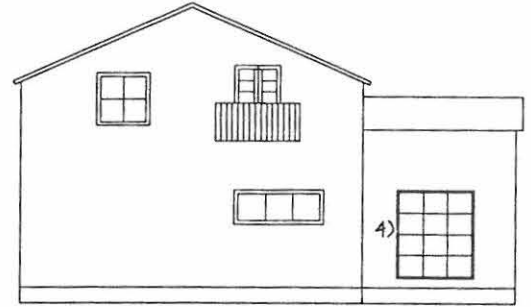
INVENTOINTILOMAKKEET (C) JTY 1993-94		LÄÄNI:	RN:O /KYLÄ	JUOKSEVA NR:O:
IKKUNAT JA OVET (KAAVIO)		Vaasa		IK:D04
KOHDE:		KUNTA:	KAUP.OSA/KORTTELI	
Väinölä (Alvar Aalto 1928)		Alajärvi		
LAATJA:	PVM:	OMISTAJA: JA OSOITE		
Jyrki Tuomela	1.4.1994	Alajärven kaupunki

KITTAUS: Lohkeilleet pahasti kaikkialla
 MAALAUUS: Surkeassa kunnossa
 PUITEET: Kittausten irtoamissa paikoissa puu lahoa, välipuitteet halkelleet ja huonimmassa kunnossa. Kohdissa a, b 3-5 mm:n raot.
 KARMIPULIT: Alakunte laho, hyväkuntoinen maalaus
 VUORILAUDAT: Verhauslista ehjä, maalikerroksien peitossa
 TIPPANOKKA: "kaput" kunnossa. Puusta tuskin mitään jäljellä
 HELOITUS: Ei heloja, naulakiinitys
 LASIT: Ehjät, paikoillaan
