UNIONINKATU 38

RAKENNUSINVENTOINTI 1995

AEDES OY

päivitetty 17.6.95

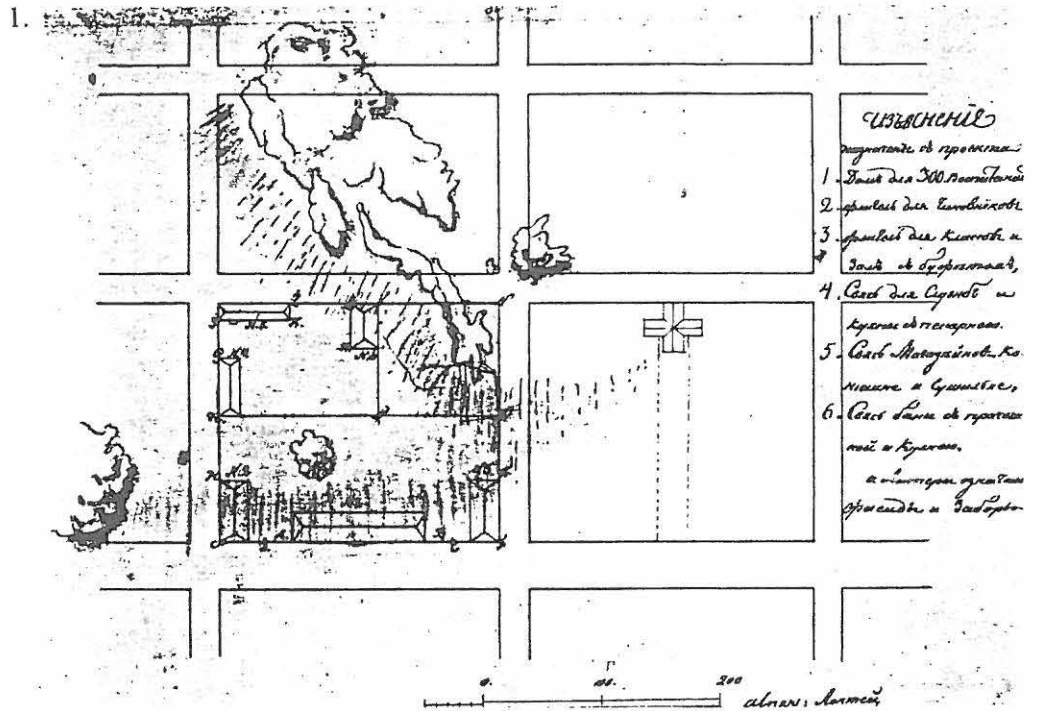
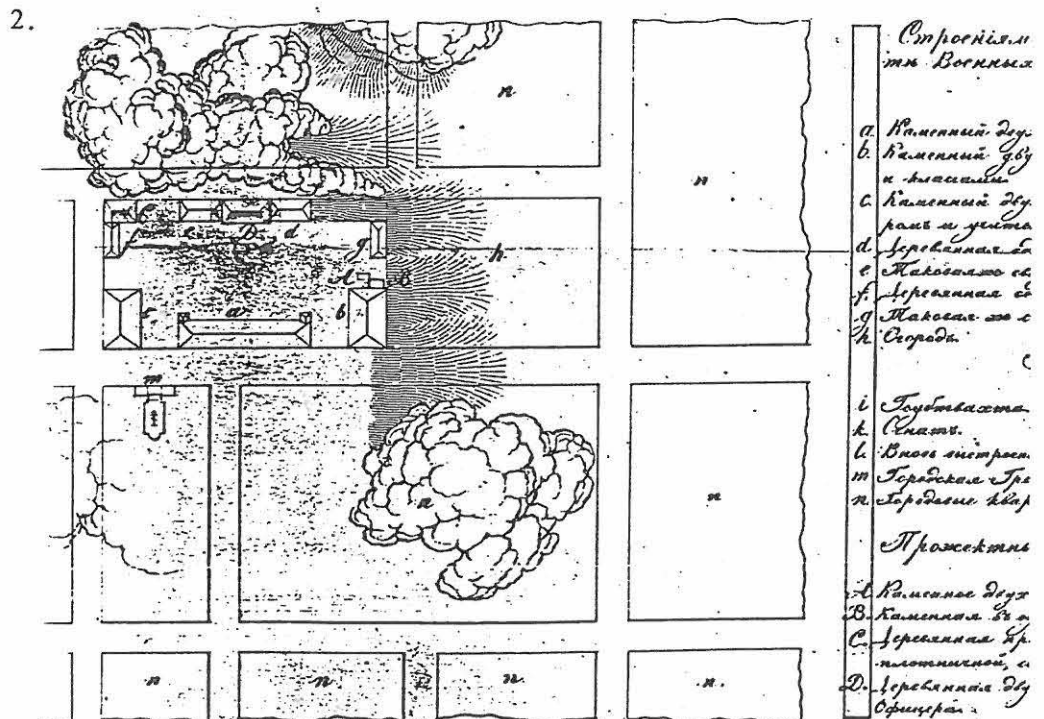
1. Asemapiirros Bulevardin varrelle suunniteltua koulua varten, Ehrenström 1817. von Bonsdorff 1969.
2. Asemapiirros Unioninkadulle siirrettyä koulua varten, kanttonistikoulun kauden lopulta 1827. Arkistoluettelo 1, piir.no 179.

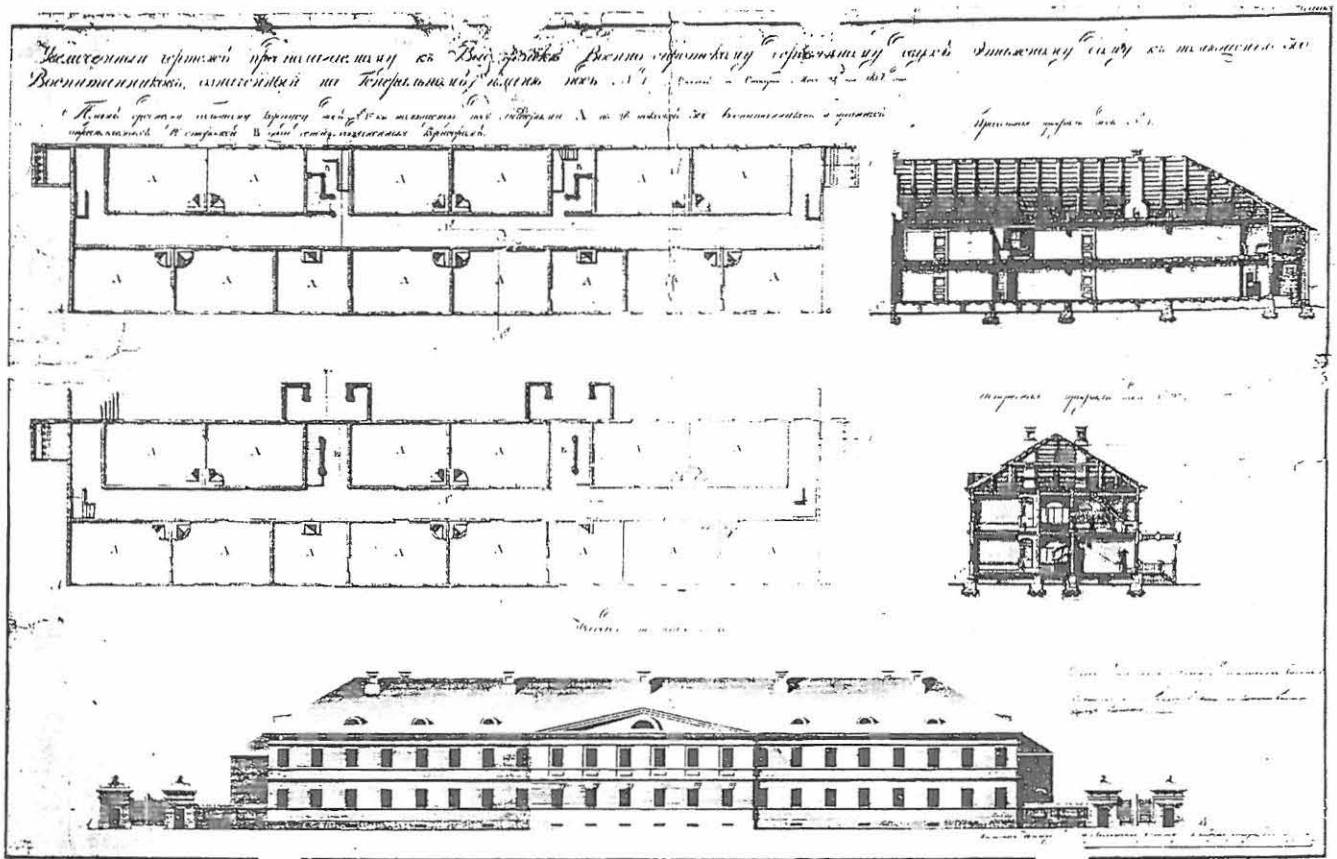
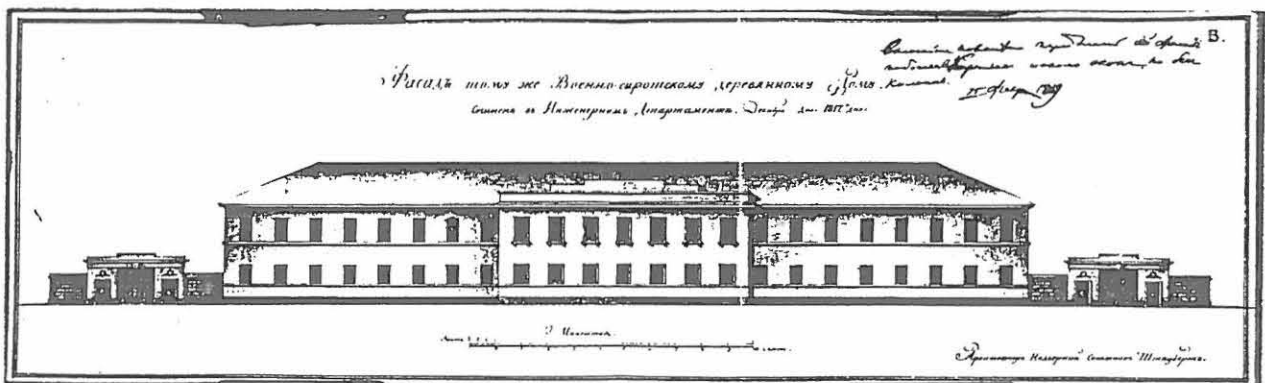
1. Insinöörieverstiluutnantti Brandtin suunnittelema puinen koulu, toukokuu 1817. Arkistoluettelo 2, piir.no 324.
Engelin samanaikaisesta suunnitelmasta ei ole kopioita suomalaisissa arkistoissa. Koska suunnitelma lähetettiin Pietariin, voisi se venäläisistä arkistoista löytyä.
2. Arkkitehti Štaubertin mallisuunnitelma (?) sotaorpolaitosta varten. 1817/1819. Arkistoluettelo 13.
3. Seuraavalla sivulla: Engelin toteutuksen pohjana ollut suunnitelma vuodelta 1820. Arkistoluettelo 3.

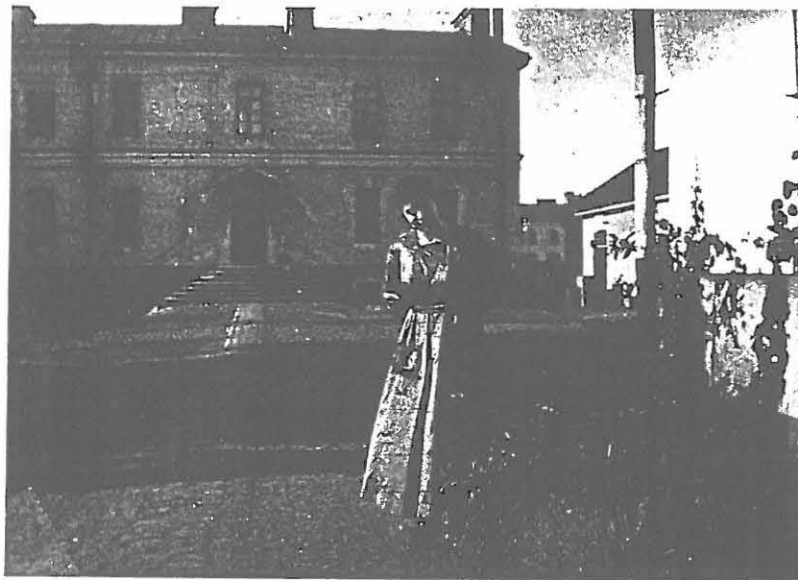
Vieressä: Näkymä pihalta kohti juuri korotetun D:n pohjoissisäänkäyntiä. Oikealla osin näkyvä puurakennus on kantonistikoulun ajoilta periytyvä arkkitehti Štaubertin mallipiirroksen (?) mukaan toteutettu varastorakennus. Arkistoluettelo 5, repro vk 9.24.

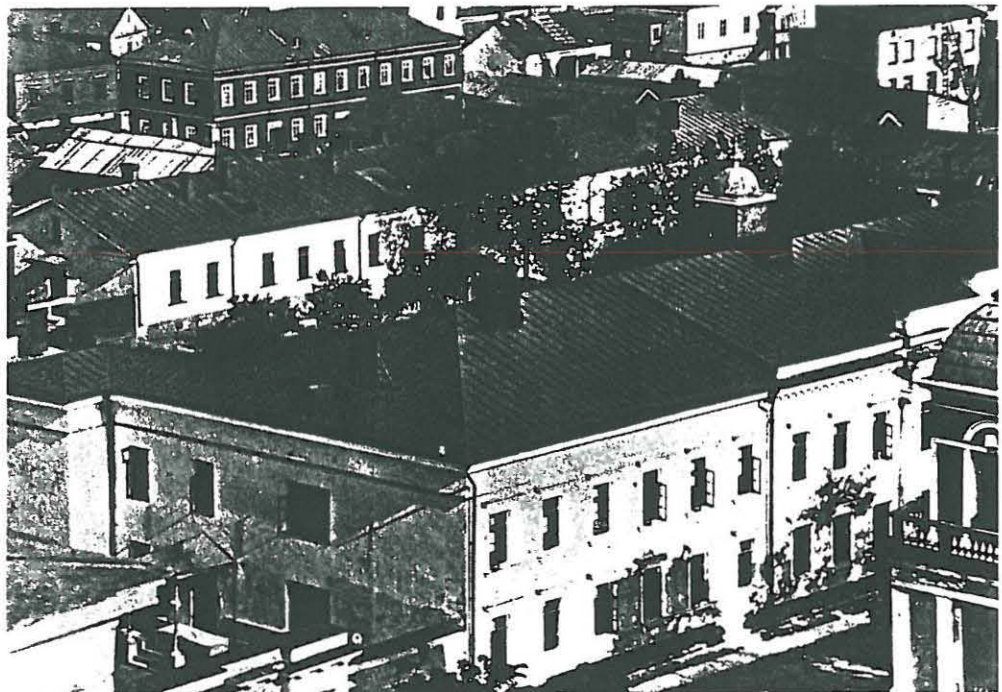
Rakennuskantaa sotilassairaala-aikana, reprovk 10.26.

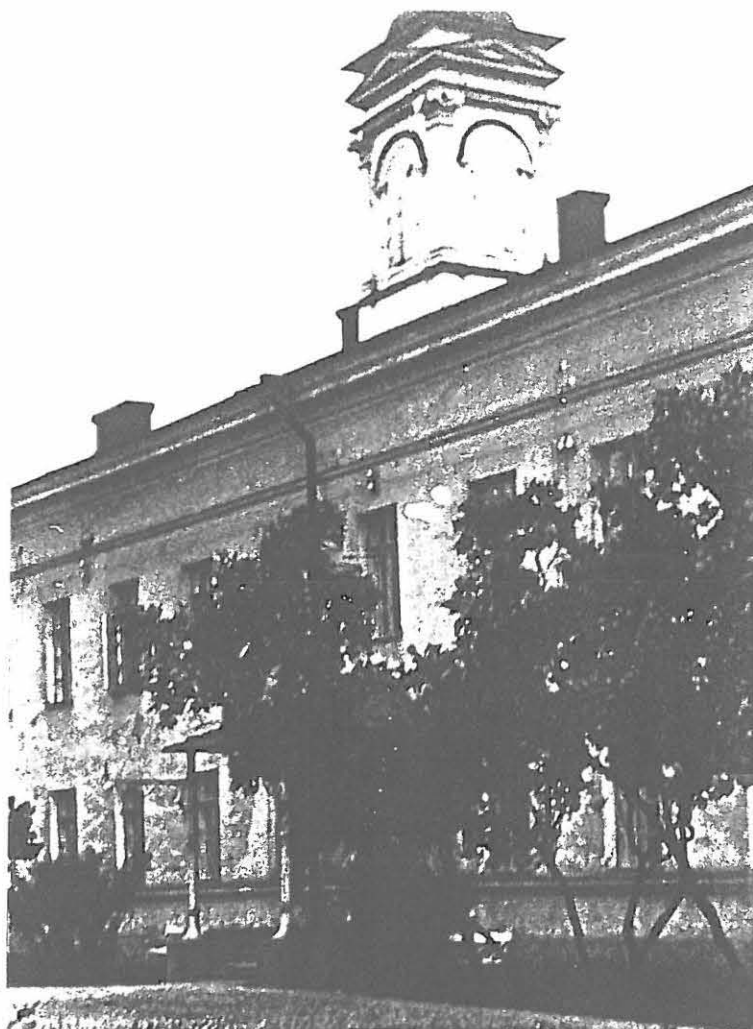
Kirkon kellotomi, jonka perusta ullakolla on jäljellä. reprovk 9.15.

¹⁹Venäläisen insinöörikomennuskunnan piirustuksissa on kirkolle tarkoitettu kellotorni rakennuksen katolle merkitty rakennettavaksi vuoden 1838 piirustuksessa. Arkistoluettelo 1, 199. Valmiina torni esiintyy piirustuksissa, joissa on kuvattu vuonna 1840 tehdyt työt. Arkistoluettelo 1, 208; 209.

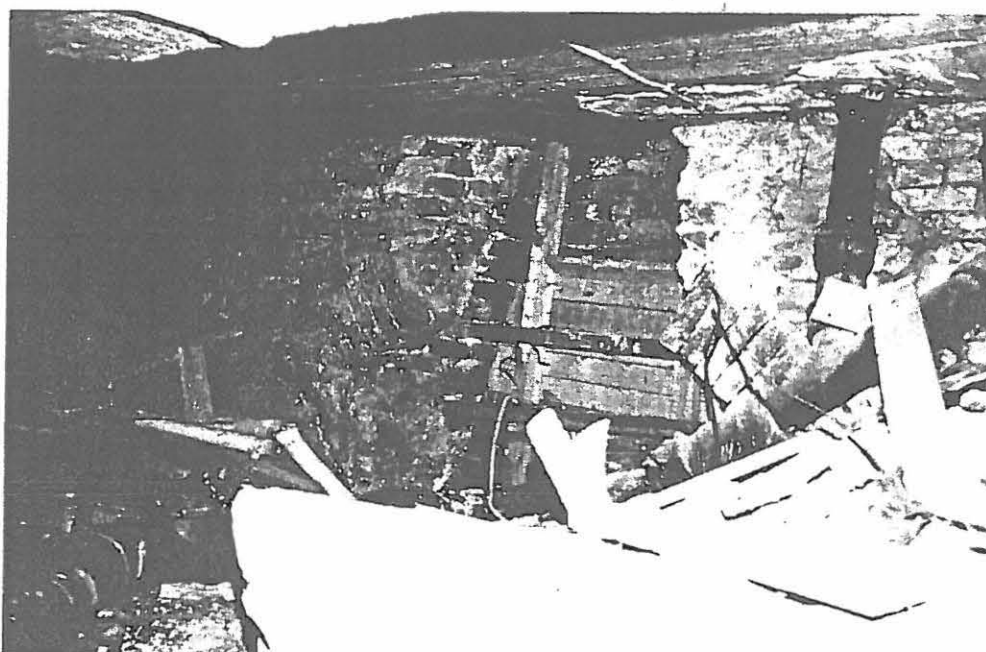
Jäänteitä vanhasta "LVI-tekniikasta": A -rakennuksen pohjoissarven, entisen käymälätomin nykyisessä ryömintätallassa on nähtävissä makin tyhjennysaukon holvikaari. Aukon kautta tyhjennettiin piirustusten mukaan kiskoiilla liikunut eri kerroksista tulevien käymäläkuilujen alle sijoitettu vaunu (t).

Hygieniaan pyrittiin kiinnittämään huomiota ja monet korjaukset ja muutostyöt pyrkivät erityisesti parantamaan käymälä- ja viemärintijärjestelmää. Käymälät sijoitettiin pää- ja siipirakennuksissa muusta rakennusrungosta erottuviksi kokonaisuuksiksi, joita paranneltiin ja laajennettiin useaan otteeseen, esimerkiksi A -rakennuksen osalta vuosina 1842-43 ja 1868. Käymäläratkaisujen mallipiirustuksia saatiin Pietarista.²³

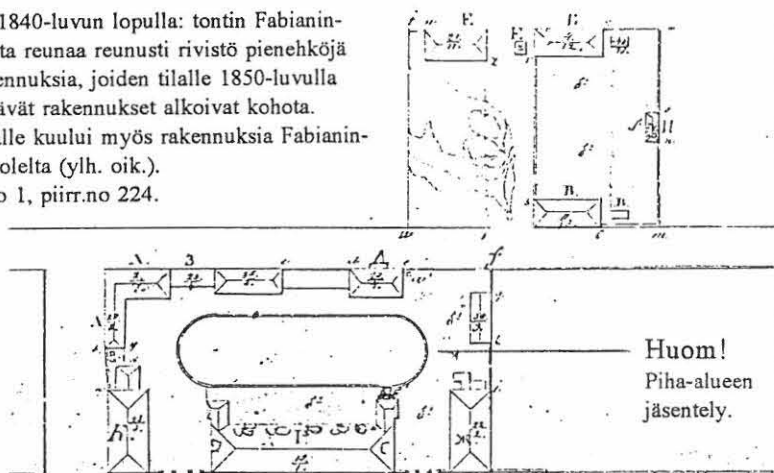
Sairaala-alue 1840-luvun lopulla: tontin Fabianinkadun puoleista reunaa reunusti rivistö pienehköjä puisia apurakennuksia, joiden tilalle 1850-luvulla nykyisin nähtävät rakennukset alkoivat kohota. Sotilassairaalle kuului myös rakennuksia Fabianinkadun länsipuolelta (ylh. oik.).
Arkistoluettelo 1, piirr.no 224.

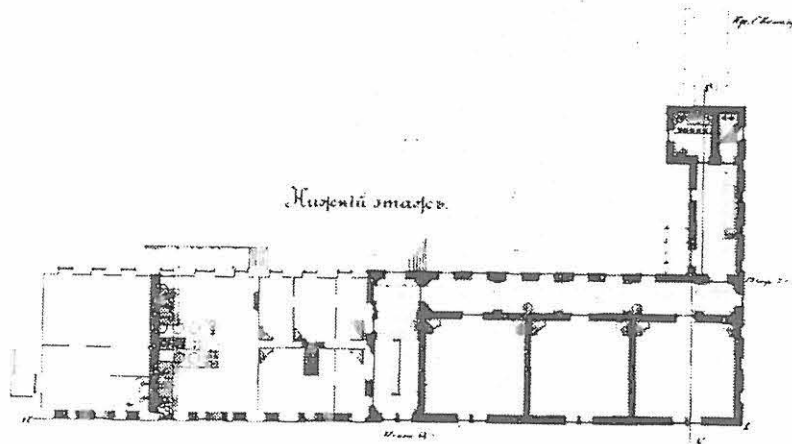
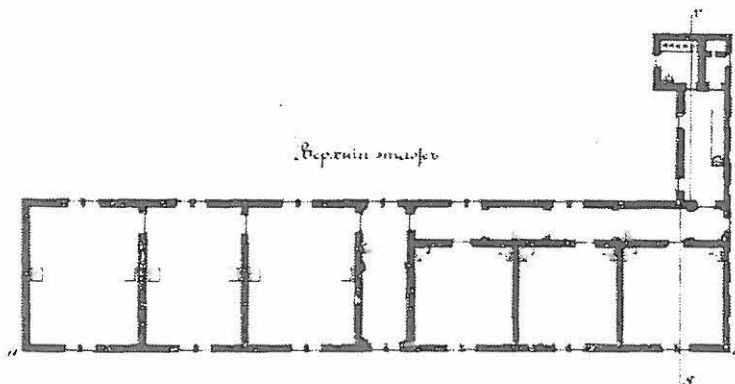
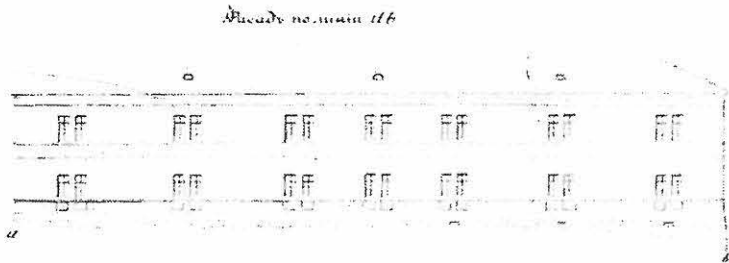
1850-luvulla rakennetun yksikerroksisen keittiön laajentaminen lähes nykyisiin mittoihin (C) 1860-luvun aluksi. Arkistoluettelo 2, piirr.no 441, 442.

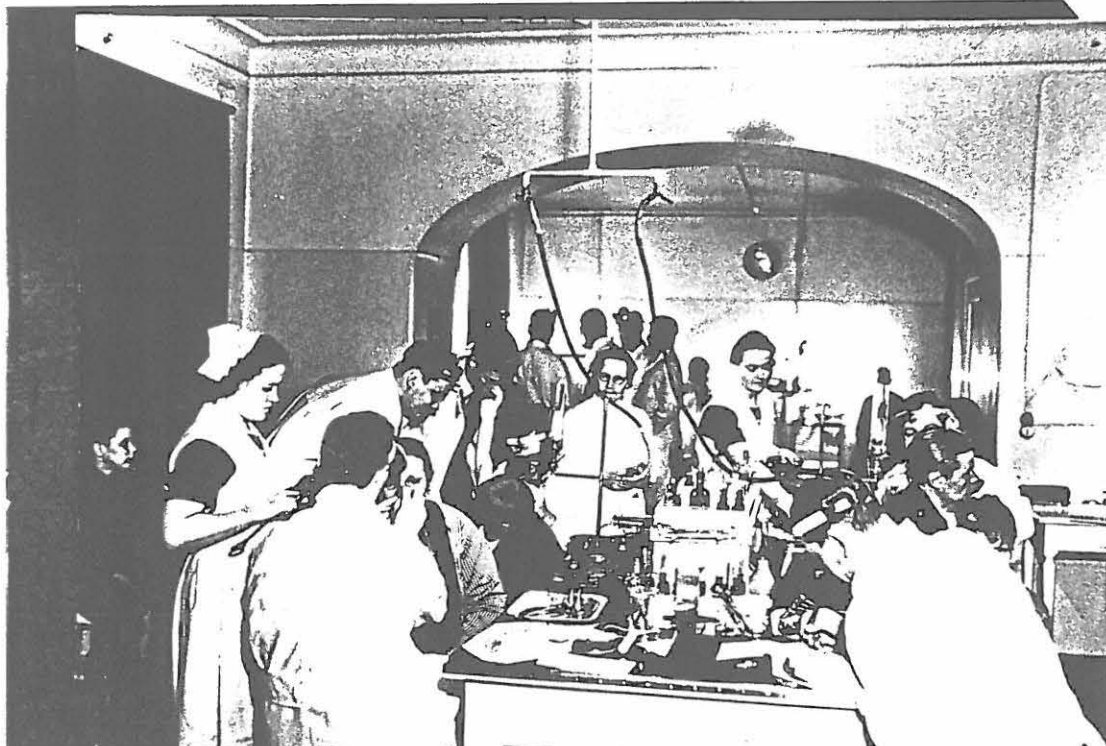
Yleisen sairaalan korvaklinikalta (B). Reprovk. 9.12.

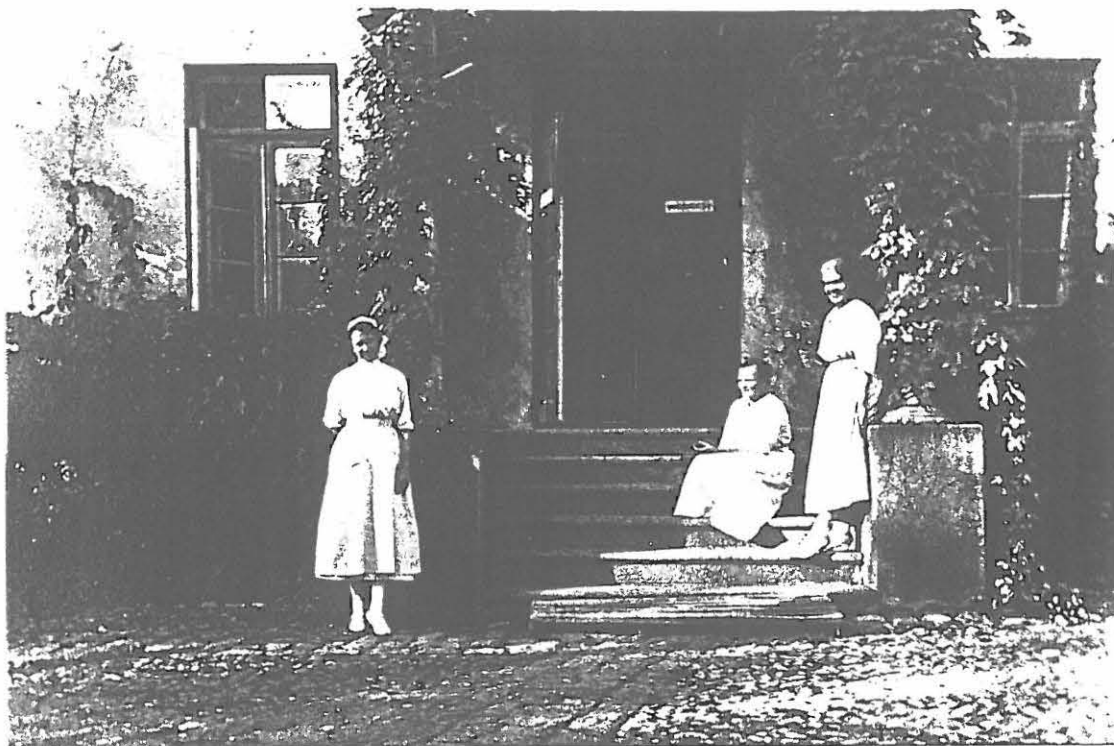
Yleisen sairaalan poliklinikan (F) edestä. Reprovk 9.3.

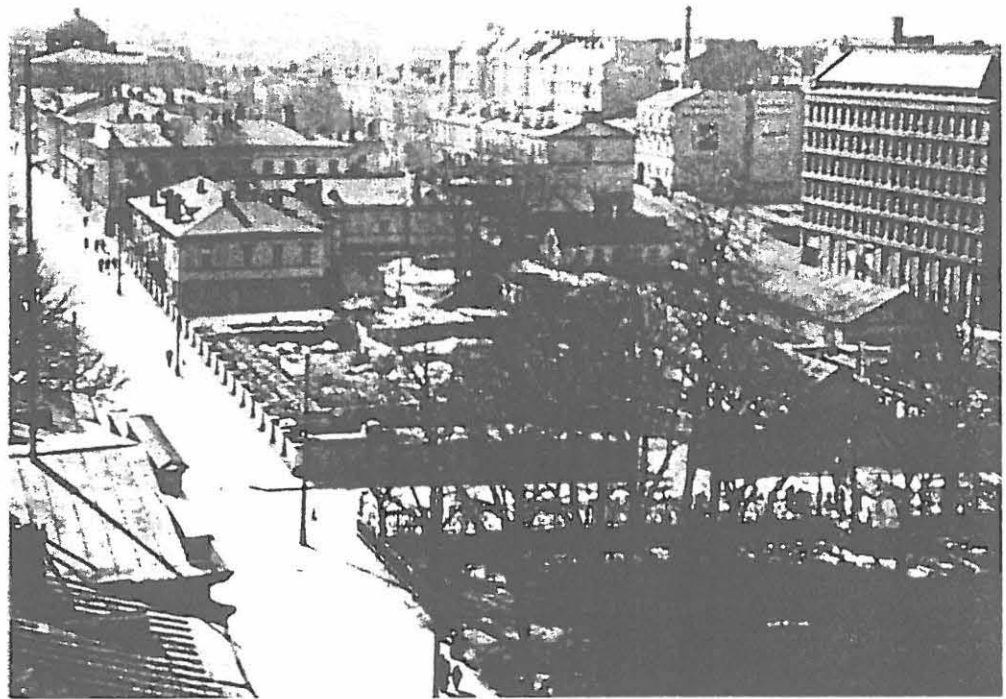
Sairaala-alue nähtynä pohjoisesta 1930-luvulla, reprovk 8.26.

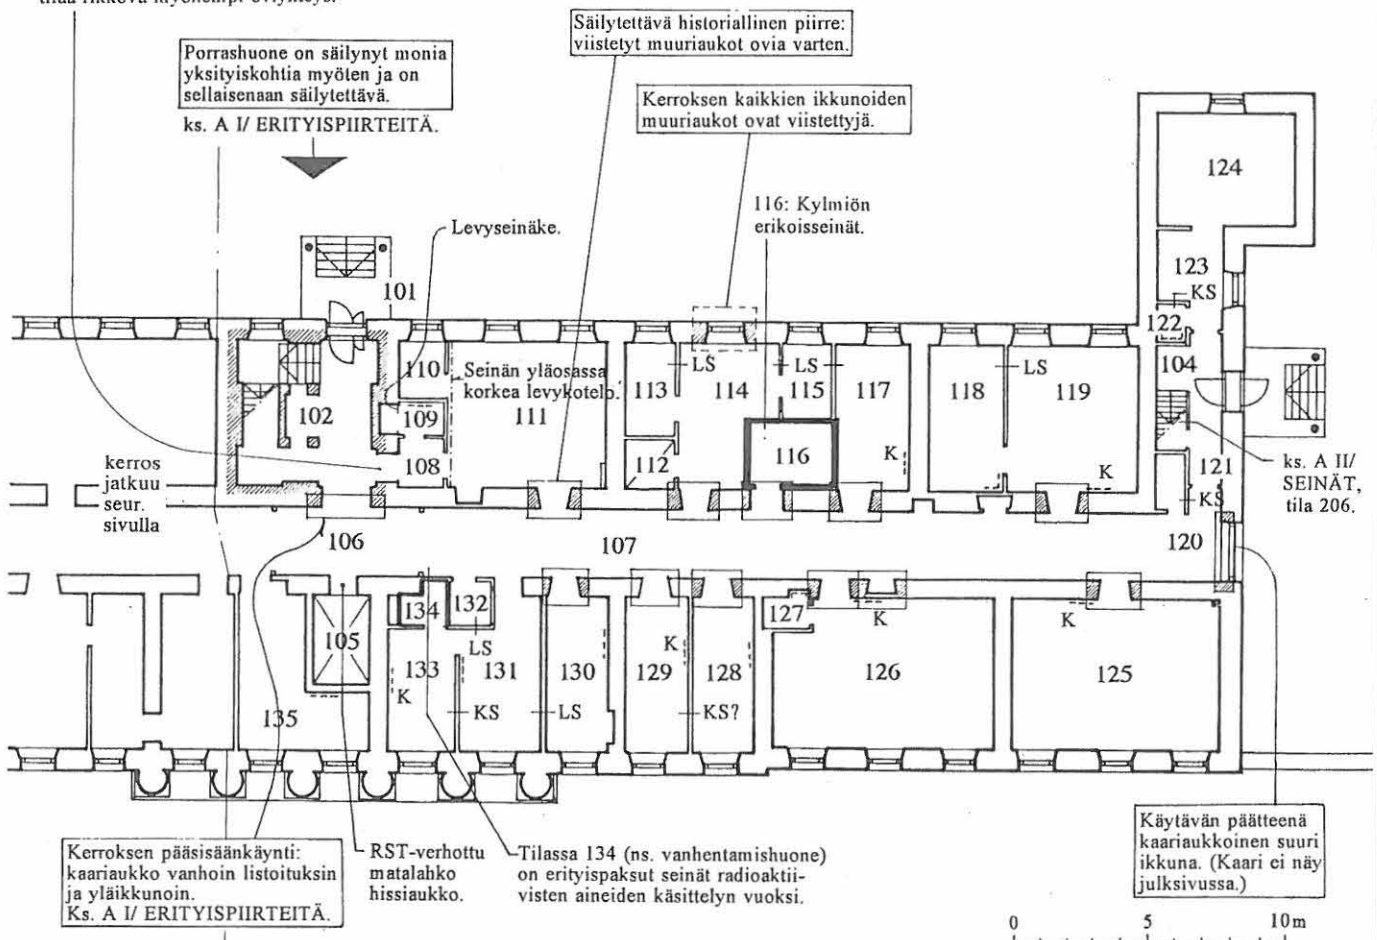
Koko kerrokselle tyypillinen ikkunaseinäprojektiio seur. sivulla.

Yleisilmeeltään alkuperäistä tilaa rikkova myöhempi oviyhteys.

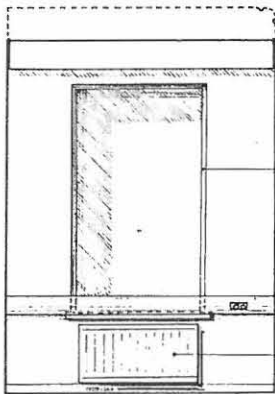
Koko kerroksen tyypillinen ikkunaseinäprojektiio.

Huonetila usein erotettu suuremmasta salista kapeaksi henkilöhuoneeksi: kattolista katkeaa. Lastulevystä tehty verholautaus.

Ikkunan muuriaukko syvä, viistetyt piletit.

1950-luvun perinteistä mallia oleva levy patteri.

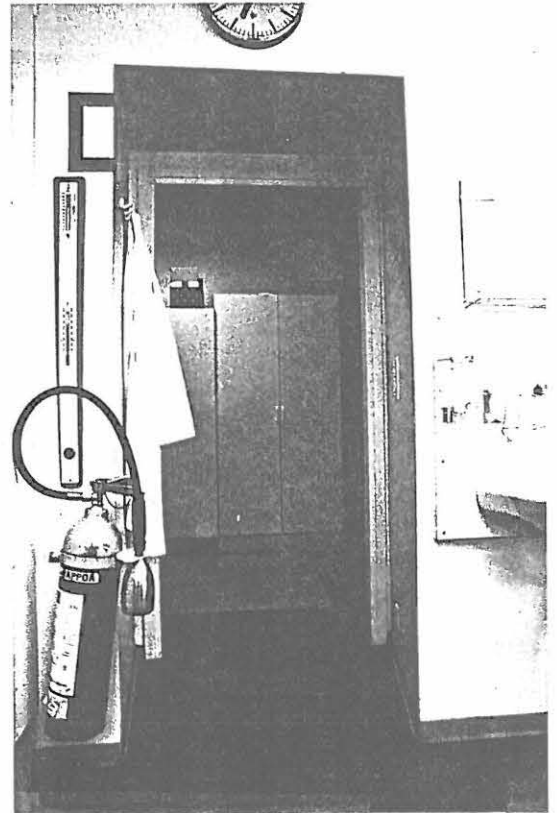
vk 10.14 Kerroksen käytäväovet on puhkaistu paksun seinämuurin lävitse.

Säilytettävä historiallinen piirre: viistetyt muuriaukot ovia varten.

Kerroksen kaikkien ikkunoiden muuriaukot ovat viistettyjä.

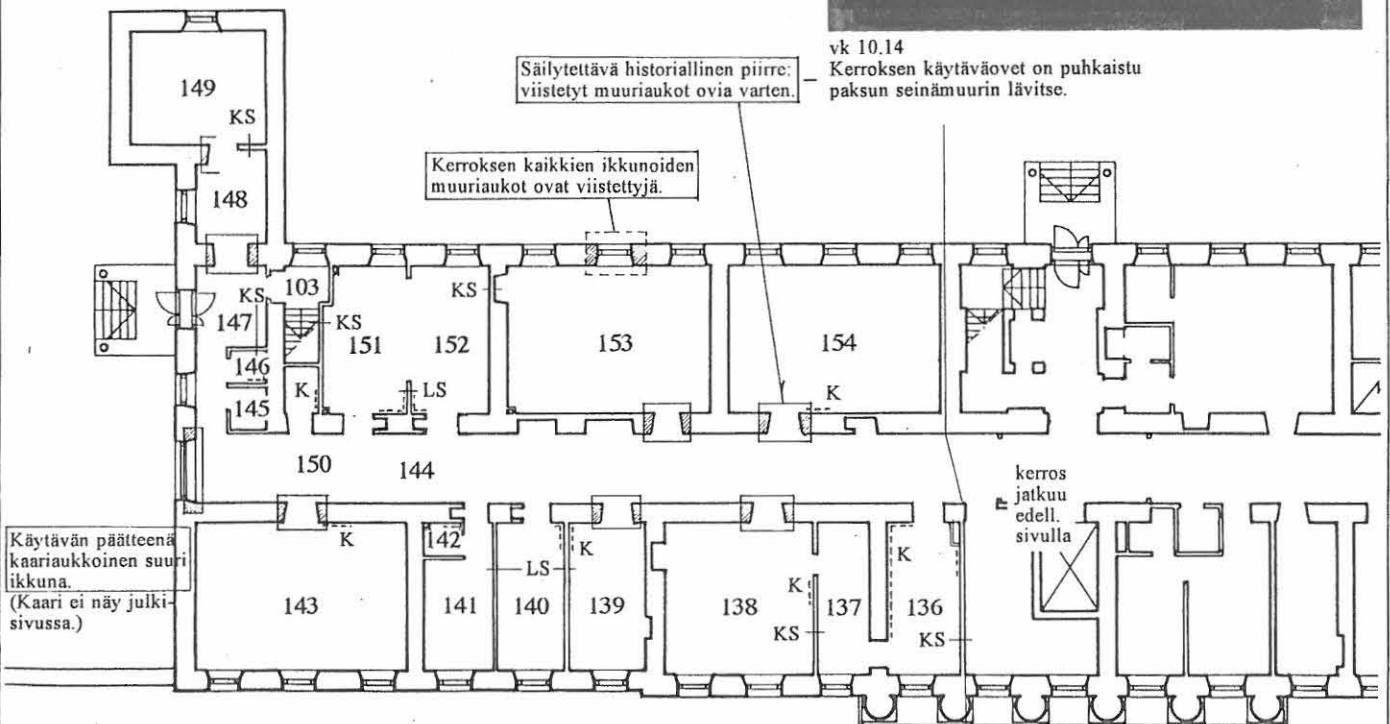
Käytävän pääteenä kaariaukkoinen suuri ikkuna. (Kaari ei näy julkisivussa.)

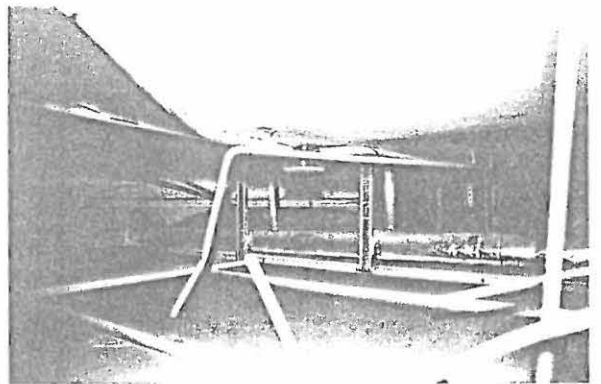
Nurkassa, alakaton yläpuolella nähtävissä vyökaari, jolla II kerroksen uunin on kannatettu. Ks. vk 10.18.

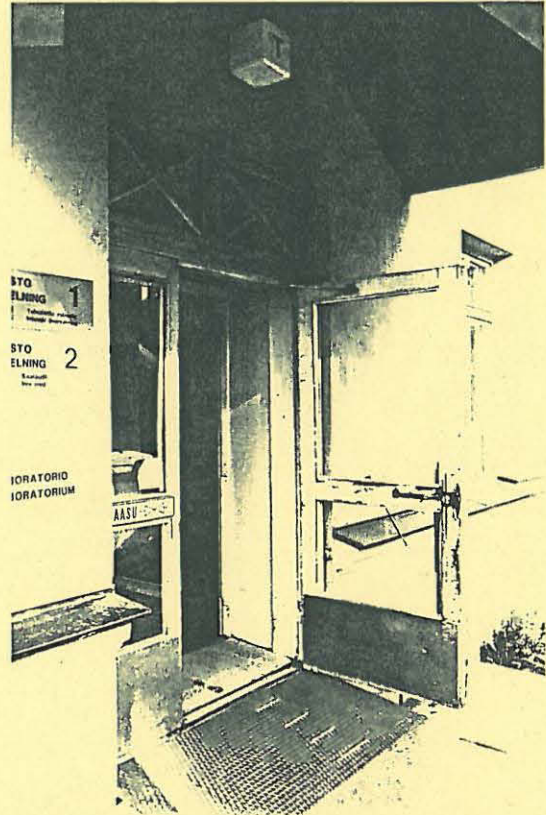
vk 10.22

Pääsisäänkäynti (A 101) nyky muodossaan. Ovilevyt on uusittu, mutta säilytetyt vanhemmat ristiinproissatut yläikkunat on jätetty.

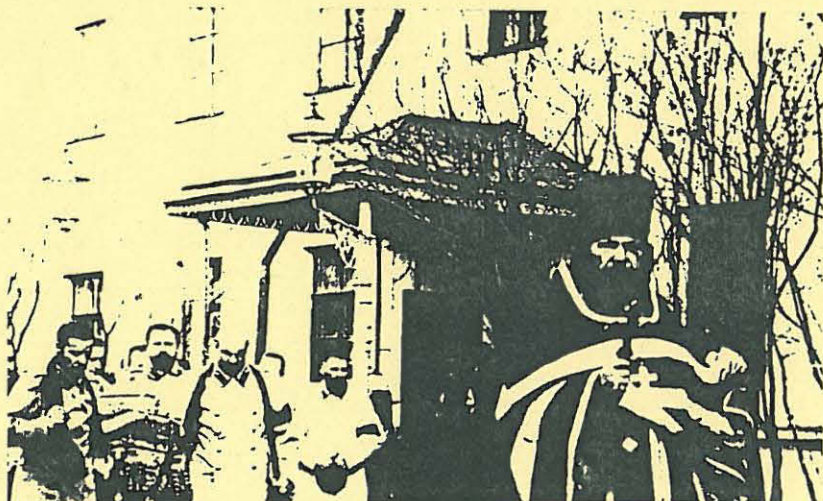
vk 10.32

Hautajaissaatto tulossa A:n II kerroksen ortodoksisesta kirkosta. Huomaa katospellityksen helmaan leikattu ornamentti ja varsilyhdyt, jotka nykyisin löytyvät ent. käymälätornien kulumista (tilojen 124, 149 ulkoseinäkulmista).

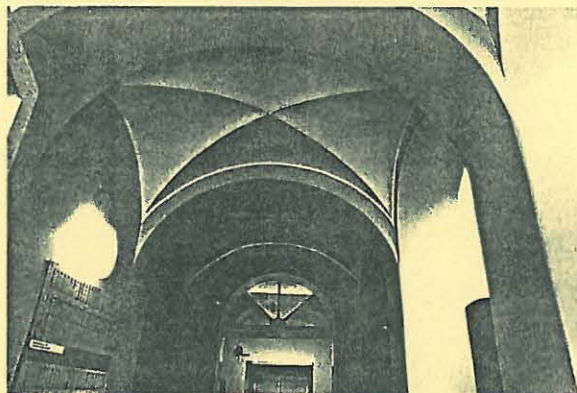
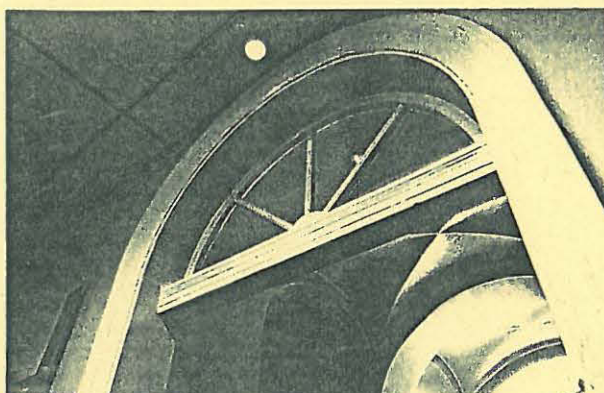
vk 10.20

Pääsisäänkäyntiovien ympäristö on hyvin kolhiintuneena ja kuluneena epäsiistin näköinen. Oven päälle kiinnitetty puhallinlaite on raskaan ja ikävän näköinen lisä.

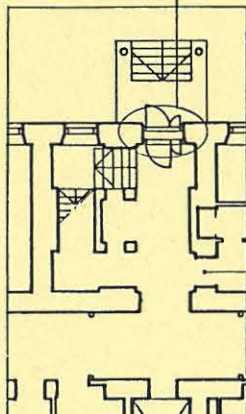
Myöhempi porrashuoneen henkeä rikkoa uusi oviaukko.

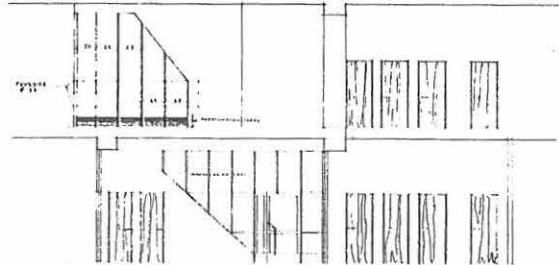
Tämän alkuperäissuunnitelman mukaisesti toteutetusta seinästä I kerroksen oven kohta on poistettu korjauksissa n. 1980.

Tärkeä säilytettävä erityispiirre osana porrashuonetta: Kerroksen pääsisäänkäynti, sen kaariaukko vanhoine listoituksineen ja yläikkunoinen sekä entisen kirkkosalin vastaava, mutta yksityiskohdissaan hiivenen poikkeava oviaukko.

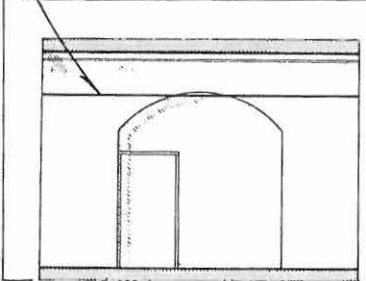
Holvin alapinta h 4.05 m.
Alakatto h 3.20 m.
Kaariaukko, jonka kautta Yleisen sairaalan alkuaikoina oleskelutila avattiin käytävään.

Kaariaukkoisen ikkunaseinän. Käynti parvekkeelle myöhemmin järjestetty. (Kaari ei näy julkisivussa.)

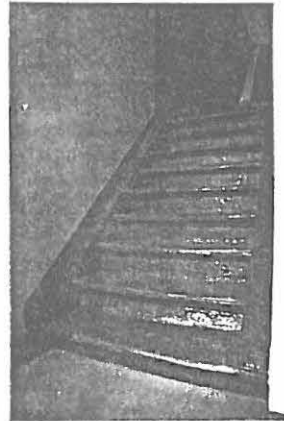
Puuporras ullakolle on todennäköisesti siirretty alkuperäiseltä paikaltaan seinämän toiselta puolelta, ks. A₂ II/ RAKENTEIDEN VAIHEITA.

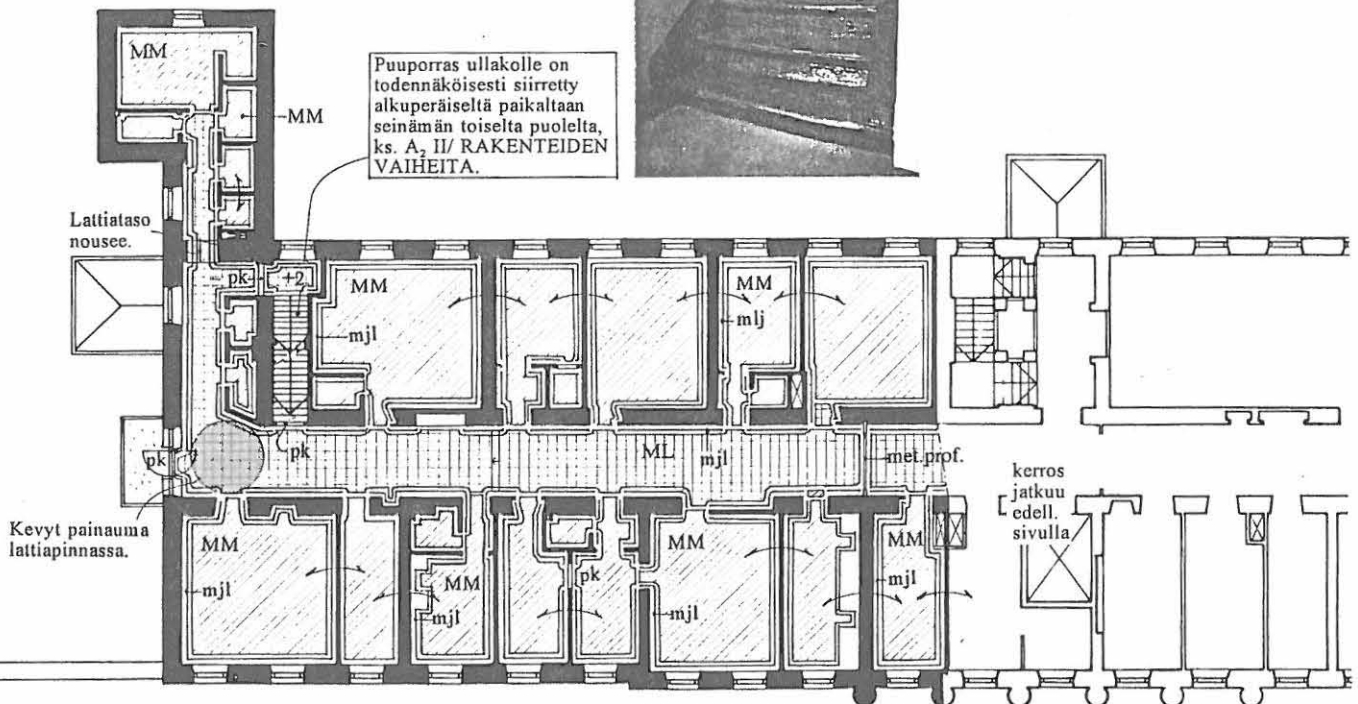
Kevyt painauma lattiapinnassa.

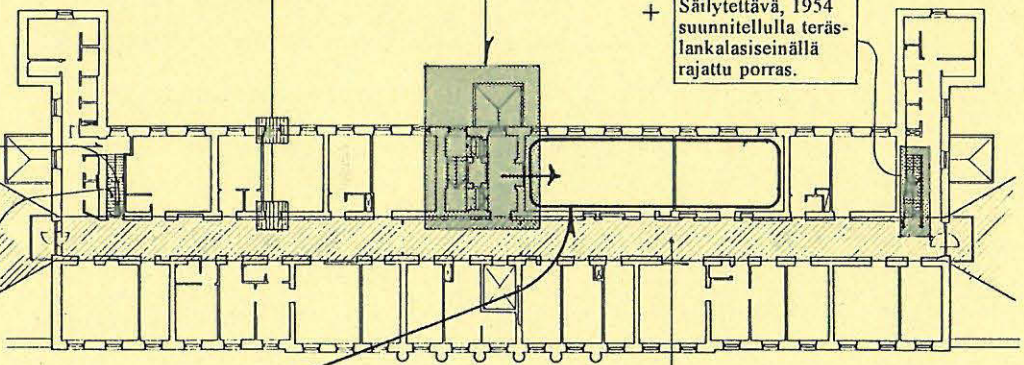
Kirkkokäytössä olleet korotetut suuret salit, hieno kasettikatto ja seinäpintoja jäsenöivä runsasmuotoinen karniisilista. Mahdollisuus avata edustava käynti suoraan porrashuoneesta.

+ Ilmava käytävä: poikkeuksellisen leveä, alakatosta huolimatta korkea ja käytävän päätteinä olevien kaariaukkoon istutettujen ikkunoiden ansiosta valoisa.

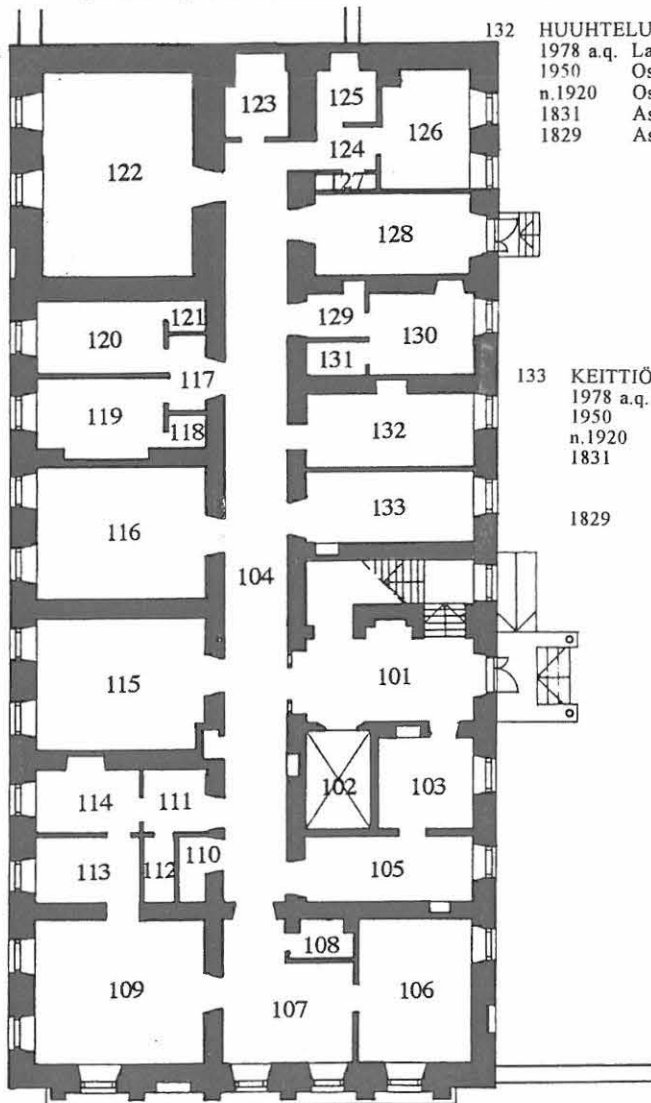
- 128 VARASTO (1978 a.q.), liinavaatteille
n.1920 Porrashuone.
1852 Etikkavar. tai siihen liittyvä tila?
- 129 VÄLIKKÖ (1980)
- 130 POTILASHUONE (1980)
- 131 WC (1980)
1978 a.q. Laboratorio.
1950 Kanslia (gynekologia)

n. 1920 Korvaklinikan odotushuone.
1848 Ilm. välinevarasto.
1831 Ilm. lääkehuone.
1829 Pesu- ja käymälätiloja.

- 132 HUUHTELU (1980)
1978 a.q. Laboratorio.
1950 Osa työhuonetta (132-133).
n.1920 Osa odotushuonetta.
1831 Asuinhuone
1829 Asuinhuone
- 133 KEITTIÖ (1980)
1978 a.q. Keittiö?, välikkö ja wc.
1950 Osa työhuonetta (132-133).
n.1920 Osa odotushuonetta.
1831 Keittiö ja asuintilaa (myöh. maininta: 2:lle apteekkioppi-laalalle ja 4:lle palvelijalle).
1829 Keittiö ja palvelusväen huone.

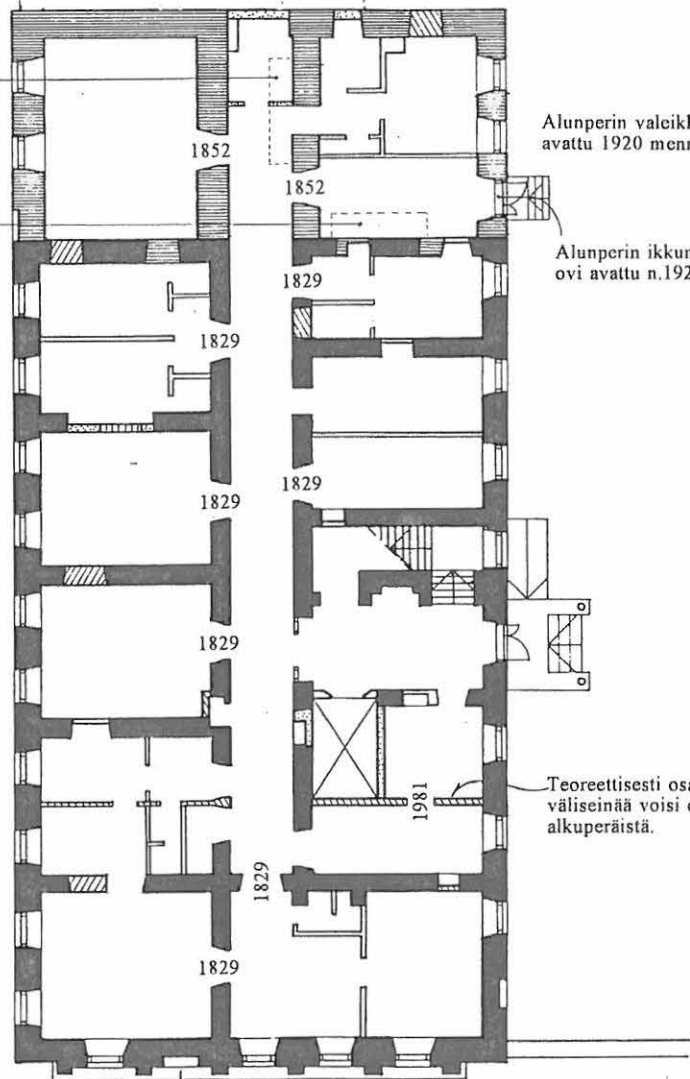
Teoreettisesti osa
 väliseinää voisi olla
 alkuperäistä.

Ikkuna ummistettu
 mahd. 1950-luvulla.

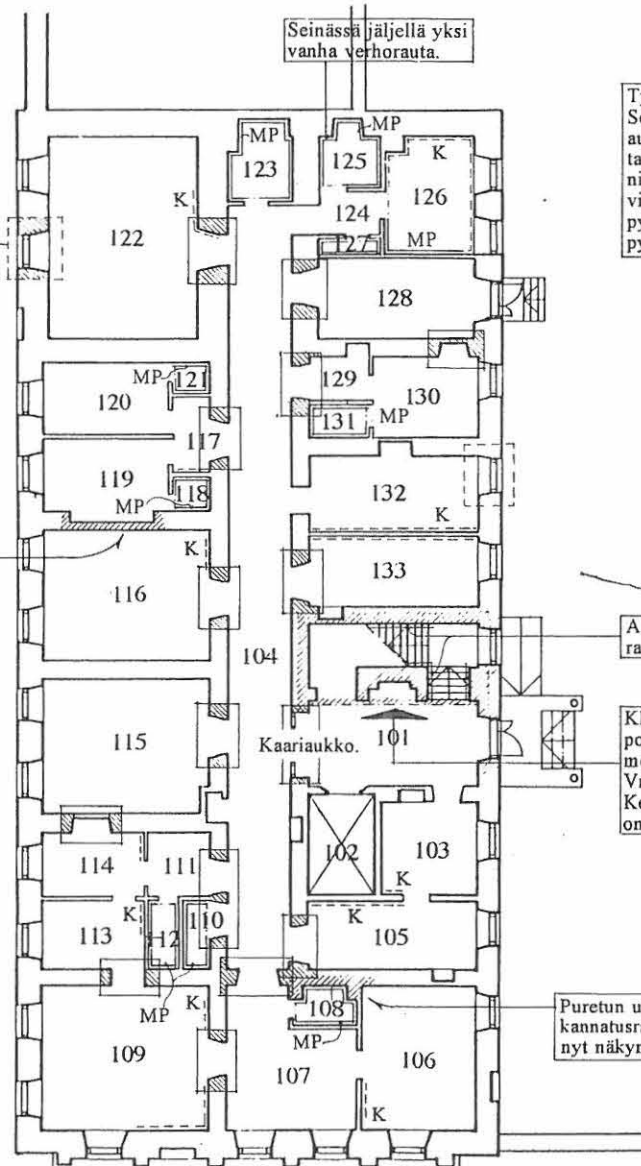
Korvaklinikan toimenpidetilojen väliin n. 1920 avattu kaariaukko, vk REPRO 9.12.

Seinässä jäljellä yksi vanha verhorauta.

Tyypillinen historiallinen piirre: Seinämuurin läpäisevät vanhat aukot, käytössä joko oviaukkoina tai esim. hyllykköinä toimivina nisseinä ovat sivuiltaan ja ylhäältä viistettyjä ja niiden laajemman suun pystypiletet on detaljoitu viisteellä tai pyörityksellä.

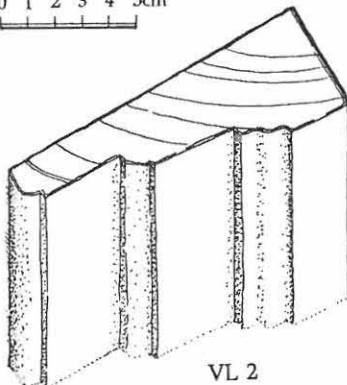
VL 2

Mahdollisesti vanhan mallin mukaan tehty jäljitelmä.

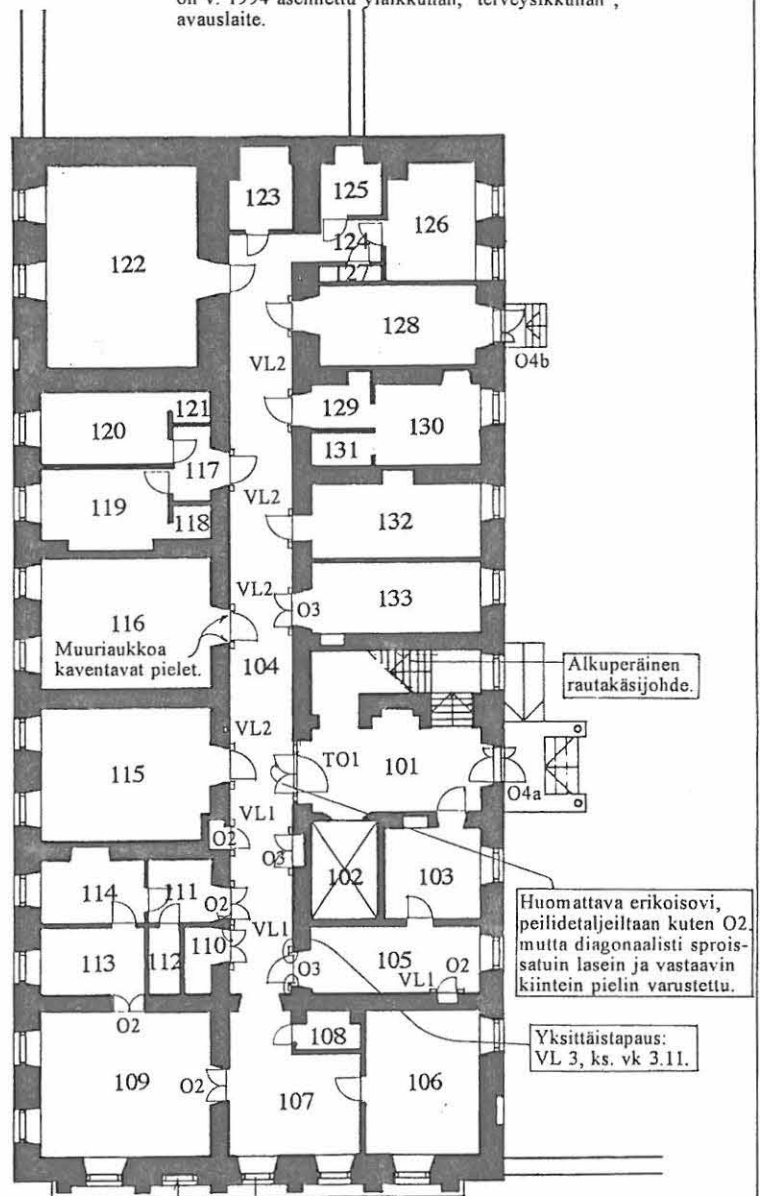
Tarvittaessa avattavissa oleva ummistettu ikkuna: vanhat karmit ja puitteet ovat paikallaan. vk 2.26.

Poikkeuksellinen puiteprofilointi.

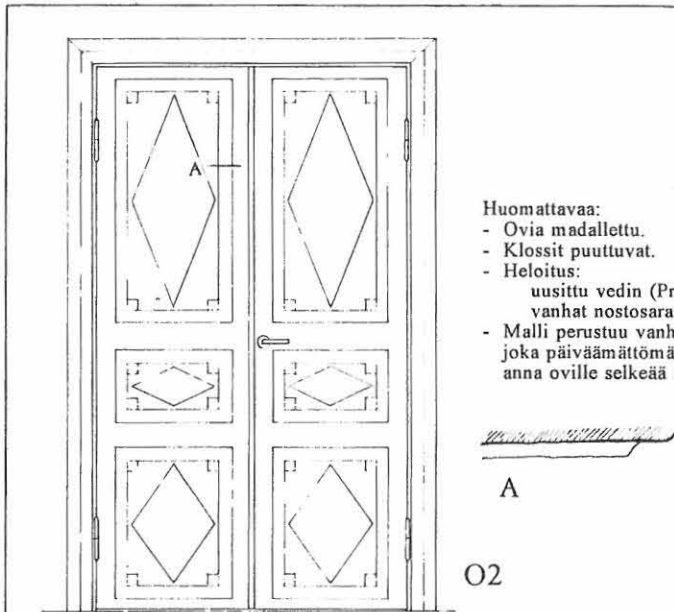
O2

Ei kynnystä.

Esiintyy samoilla dekoratiivisilla yksityiskohdilla varustettuna eri levyisenä.

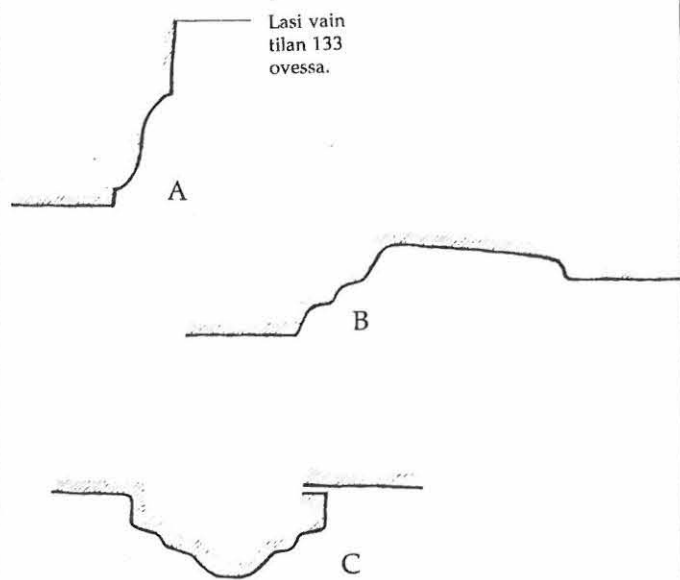
O3

Ei kynnystä.

Esiintyy samoilla dekoratiivisilla yksityiskohdilla varustettuna eri levyisenä.

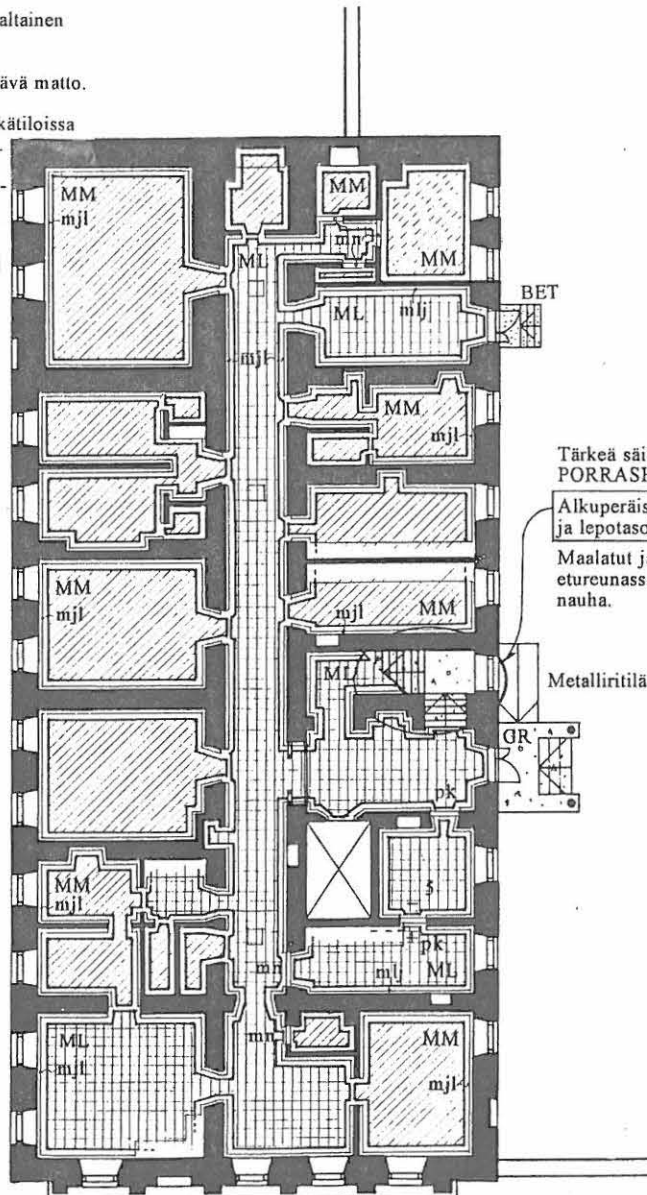
Tärkeä säilytettävä erityispiirre: PORRASHUONE.

Alkuperäiset kalkkikiviaskelmat ja lepotosoilla kalkkikivilaatat.

Maalatut jalkalistat ja askelmien etureunassa liukastumisenestonauha.

Metalliritiläluisika.
