UNIONINKATU 38

RAKENNUSINVENTOINTI 1995

AEDES OY

päivitetty 17.6.95

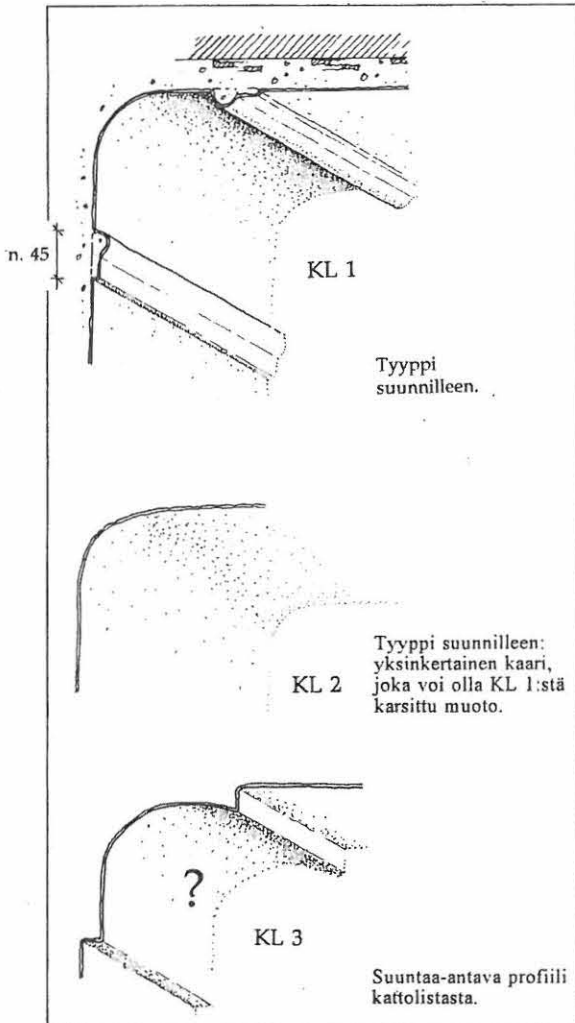
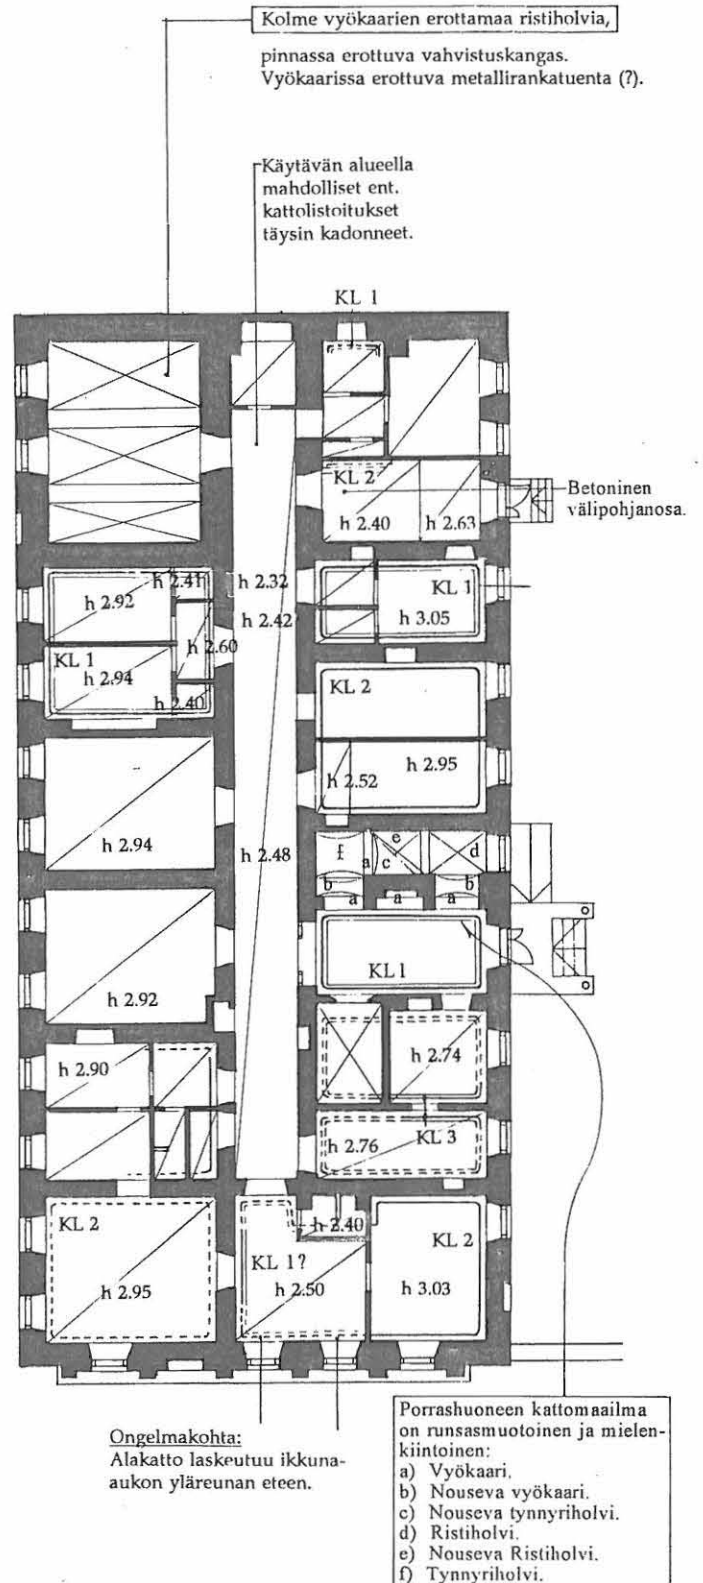
Kattolistat 1, 2, 3, ks. kaaviot ohessa. Yhtenäisellä merkitty olemassa oleva (todettu tai erit. todennäköinen) ja helposti täydennettävissä oleva muoto. Oletettu muoto. Esim. havainnoiduissa tiloissa 125 ja 130 vain toinen profiiliosa säilynyt.

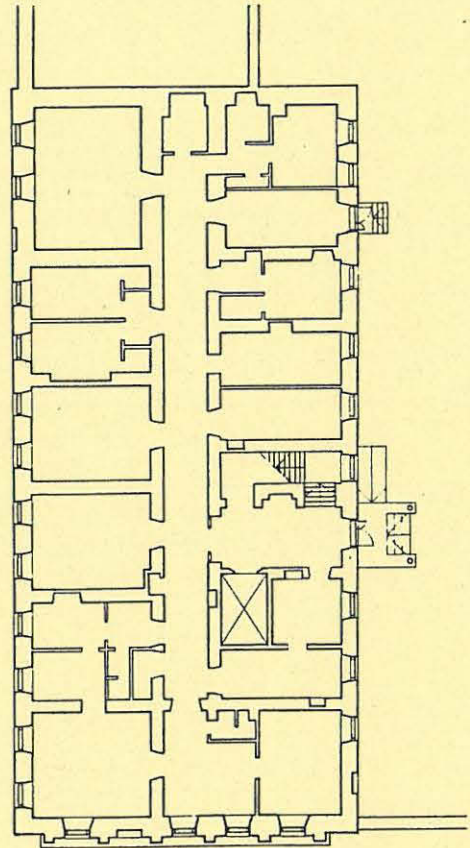
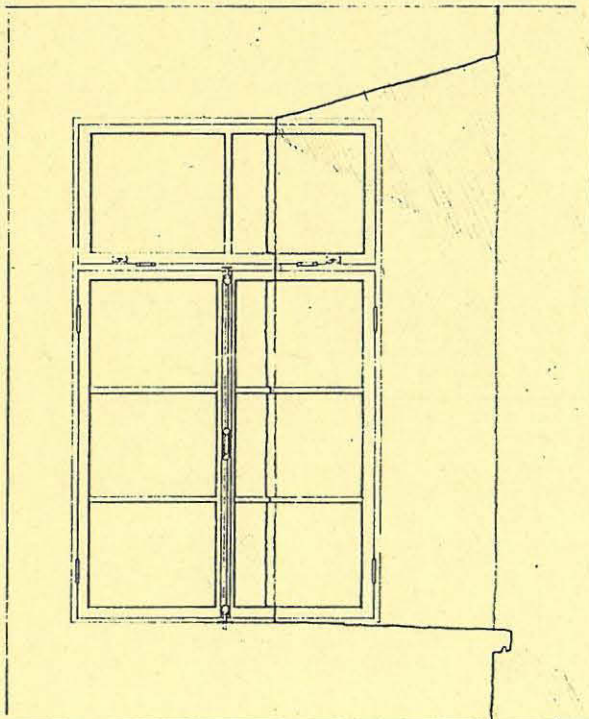
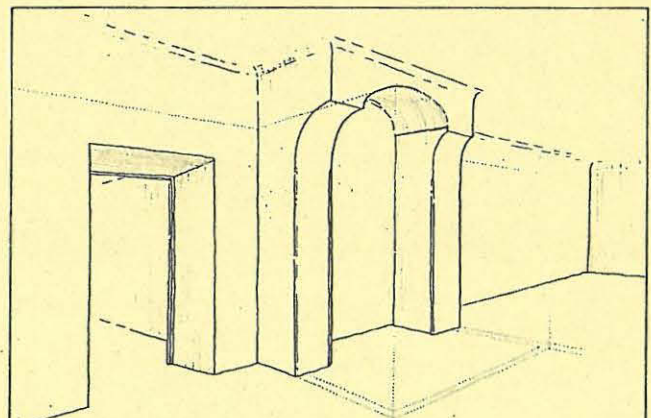
Tila 106-108: huononäkymä ilman nykyistä WC-rakennelmaa ja alakattoa

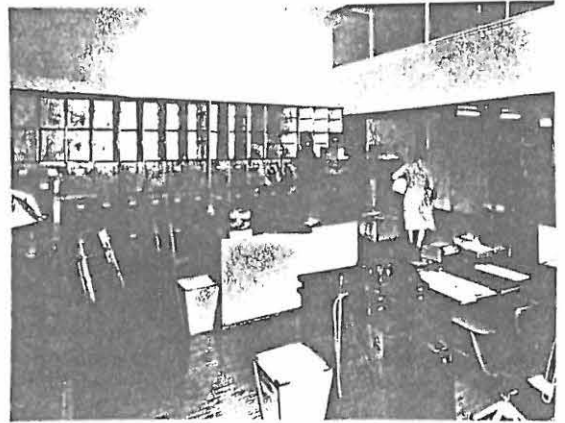
Oikealla parvi ja sen alla oleva asiakaspalvelutila.
REPRO vk 11.2.

Osa tilasta, joka on ollut parven avulla jaet-
tuna kahteen kerrokseen (1950-70-luvuilla).

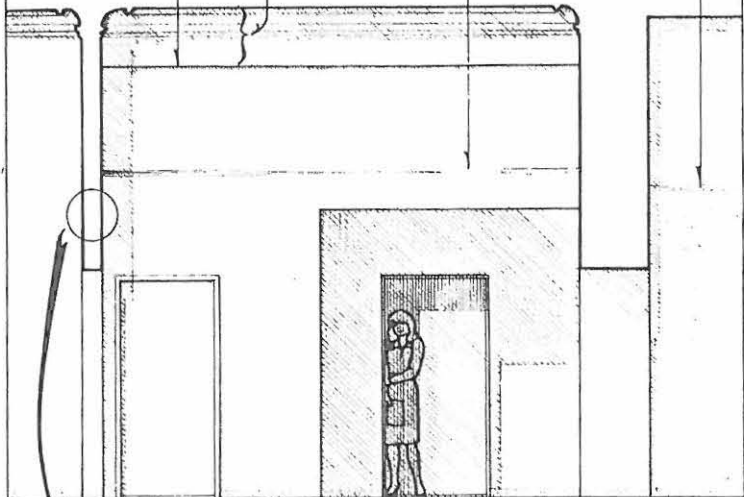
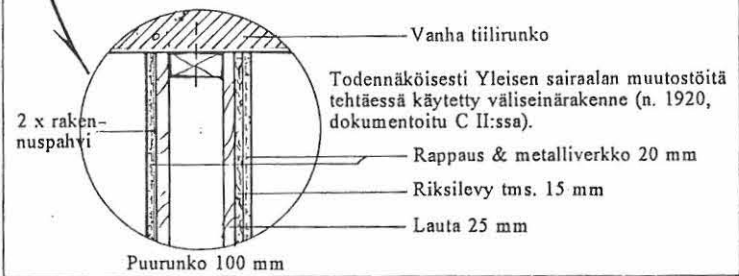
Korjauksissa n. 1980 vanha väliseinärakenne on katkaistu yläosastaan, jolloin kattolistoitus on voitu säästää.

Korjauksissa n. 1980 levyseinien saumakohtia on huolittu vaakahattulistalla.

Levyseinä, jossa vanhasta seinästä (yl. kiviainetta, ilm. rapattu rankoseinä) aivan yläosa on jätetty palkkina jäljelle: vanha kattolista pystytty säilyttämään.

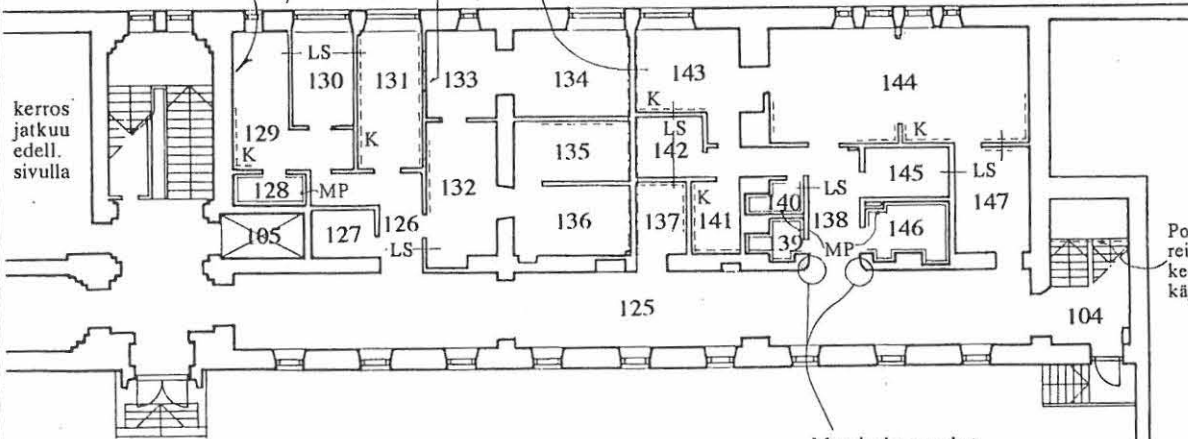
Porrastasanteen alla rei'itetyllä levyseinäkeellä suljettu matala käyttämätön kolo.

Muuriakun nurkat voimakkaasti viistety lattiasta korkeudelle 1.4 m asti.

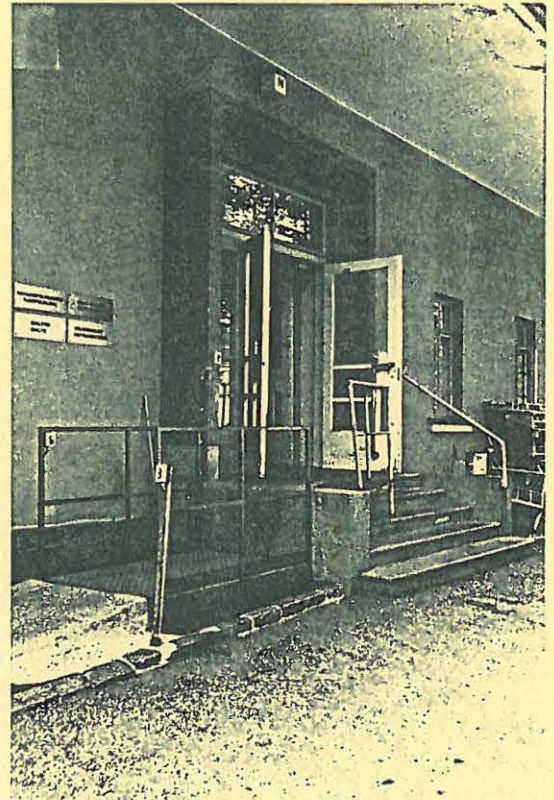
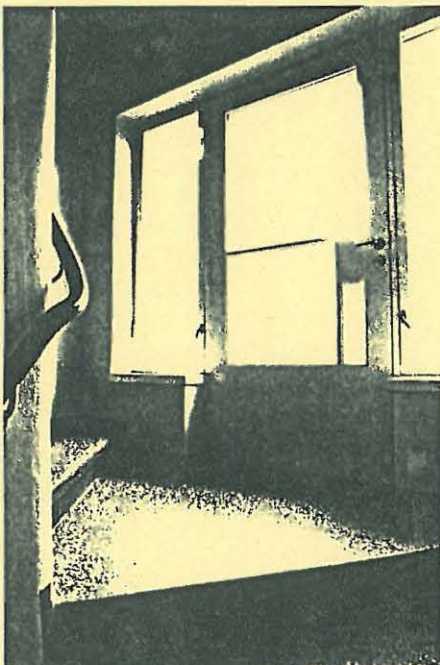
LISÄOSA JA PORRASHUONE. 2-kerroksisen C:n "kainaloon" rakennettu 3-kerroksinen täydennys on tilallisesti monimutkainen. Se muodostuu itseasiassa vain portaasta ja yhdestä huoneesta. Lisäksi aiempi korkea tila (107+109) on jaettu väli-tasolla. vk 16.32, vk 16.34.

+ Valkoinen porrashuone on tyylikäs: vaihtelevasti nouseva juoksu, hyvä-kuntoinen sementtimosaikkilattia, funktionalistisen linjakas keskipilari käsijohteineen (rapattu kuten seinätkin), ikkunaseinä, jossa II kerroksessa tyylinmukainen ovi parvekkeelle, hankalan paikan takia monimuotoinen, mutta kauniisti johtuva kattoholvi.

Mataluuden takia porrashuone vaikuttaa hieman ahtaalta ja pimeältä.

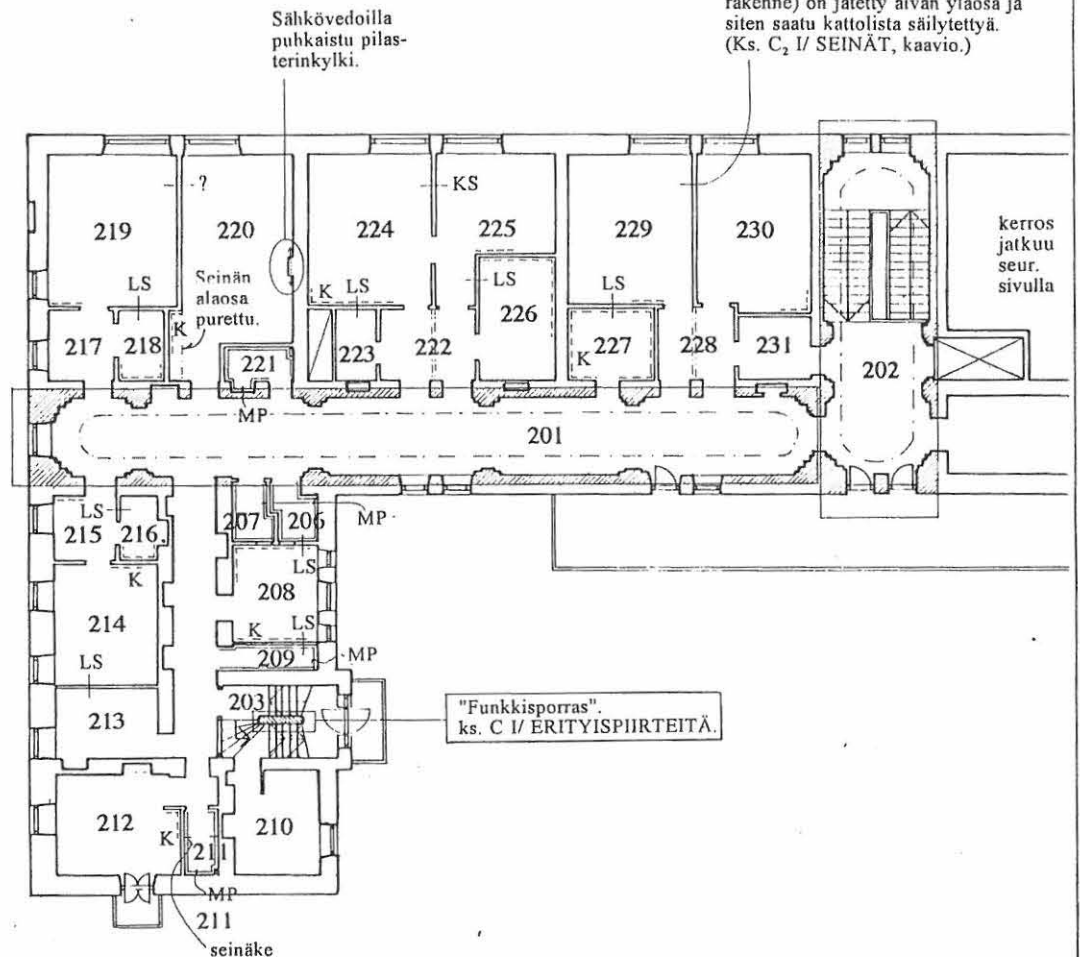
KS	Kiviaineinen seinä.
	LS	Levyseinä.
	K	Kaakeloitu seinä tai seinänosa.
	MP	Muovimattopinnoitettu seinä tai seinänosa.

Levyseinä, jossa vanhasta "kiviaineisesta" seinästä (tod.näk. rapattu rankorakenne) on jätetty aivan yläosa ja siten saatu kattolista säilytettyä. (Ks. C₂ I/ SEINÄT, kaavio.)

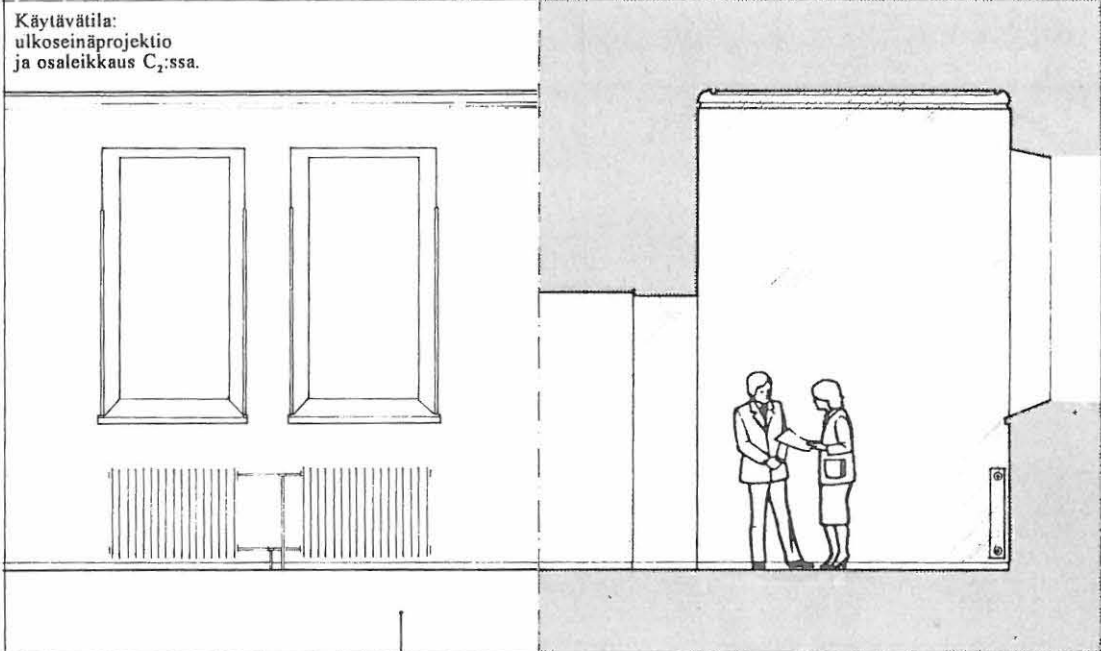
Käytävätila:
ulkoseinäprojektiio
ja osaleikkaus C₂:ssa.

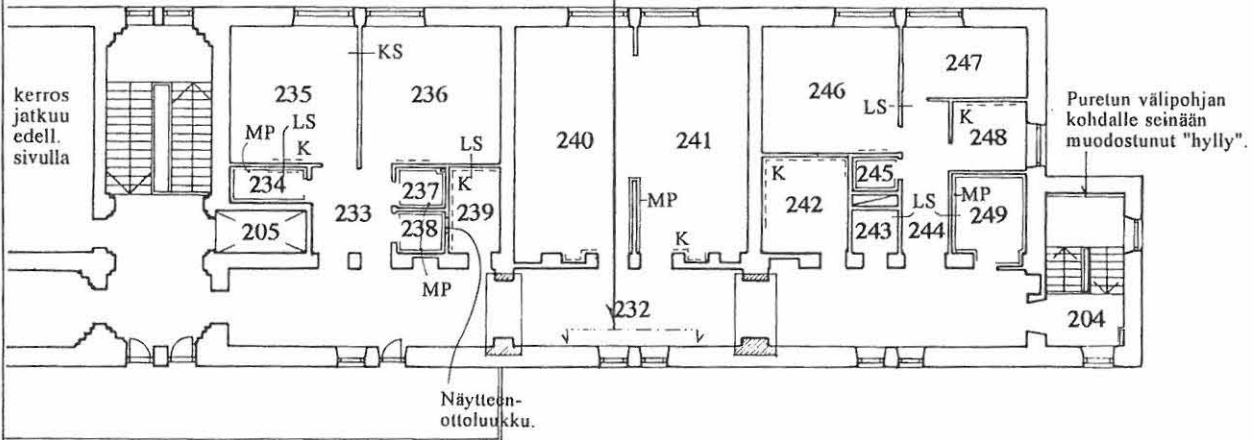
Puretun välipohjan
kohdalle seinään
muodostunut "hylly".

Näytteen-
ottoluukku.

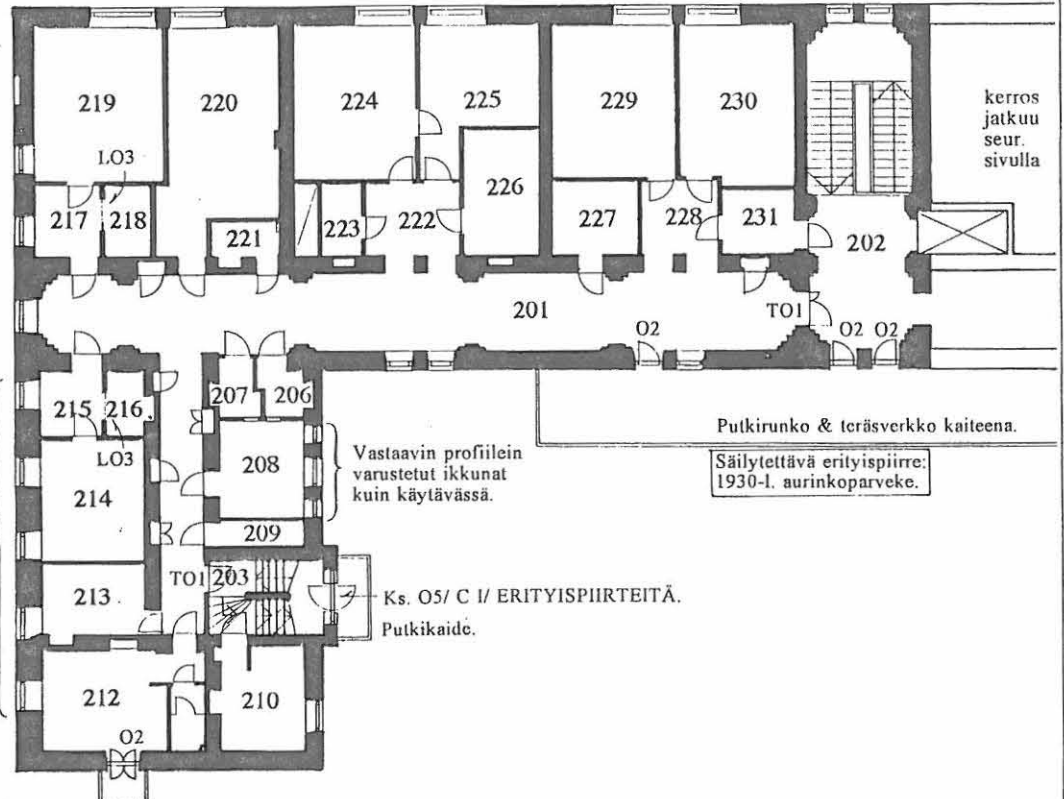
Läpimenevänä piirteenä kerroksen ikkunoissa on niiden sijoitus hyvin korkealla seinässä ja voimakkaasti viettävä ikkunapenkki.

Vastaavin profiilein varustetut ikkunat kuin käytävässä.

Putkirunko & teräsverkko kaiteena.

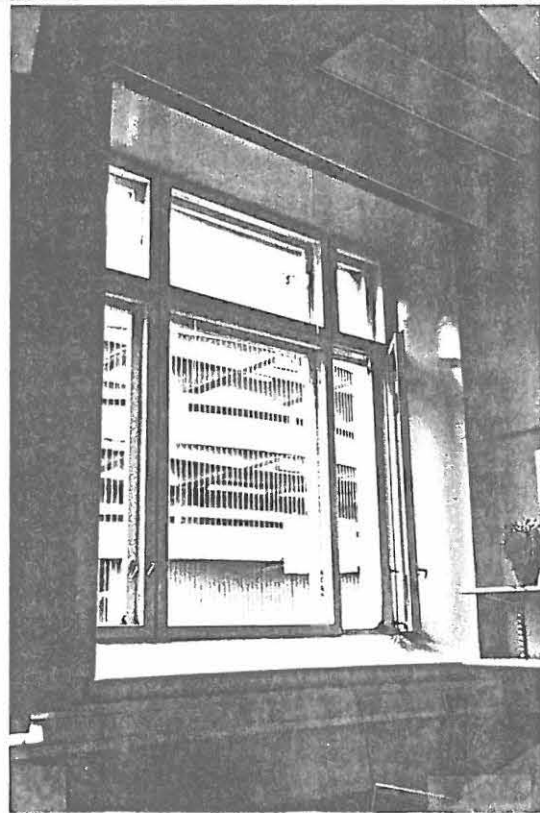
Fabianinkadun ikkunatyyppi. Ikkunan puitteet ovat sisään-sisään aukeavat ja kaikki toisistaan karmien erottamat. Tuuletusikkunassa on puitteeseen upotettu pitkäsälpa, lisäksi sulkimena esiintyy pieniä kääntösulkimia: vanha heloitus on pääosin säilynyt. Puitteet ovat sivusaranoituja lukuunottamatta alasaranoitua keskiyläpuitetta. vk 14.15.

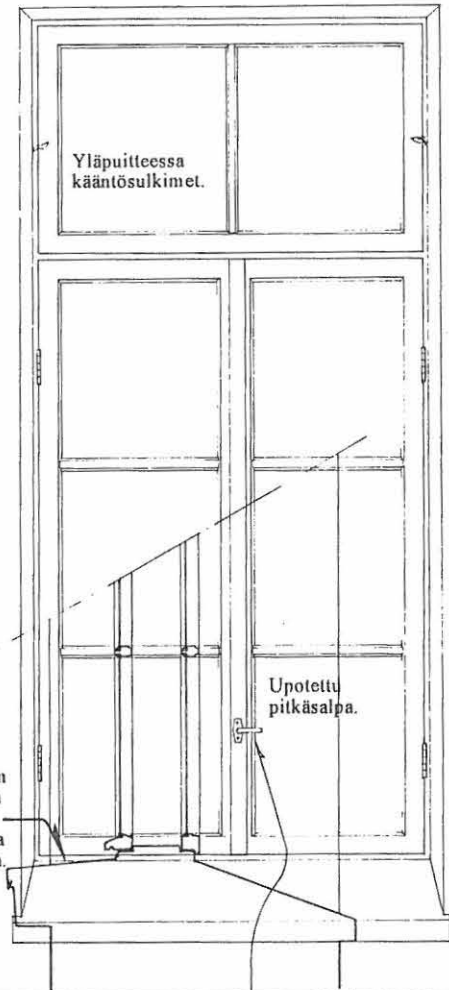
Pihanpuoleisen julkisivun ikkunatyyppi. Ikkunassa on sisään-ulos aukeavat puitteet, joita erottaa vaakavälikarmi.

Teknisesti problemaattinen yksityiskohta: vesipelti on lähes vaakatasossa ja sen karmia vasten nostettu osa hyvin matala -> lahovaara.

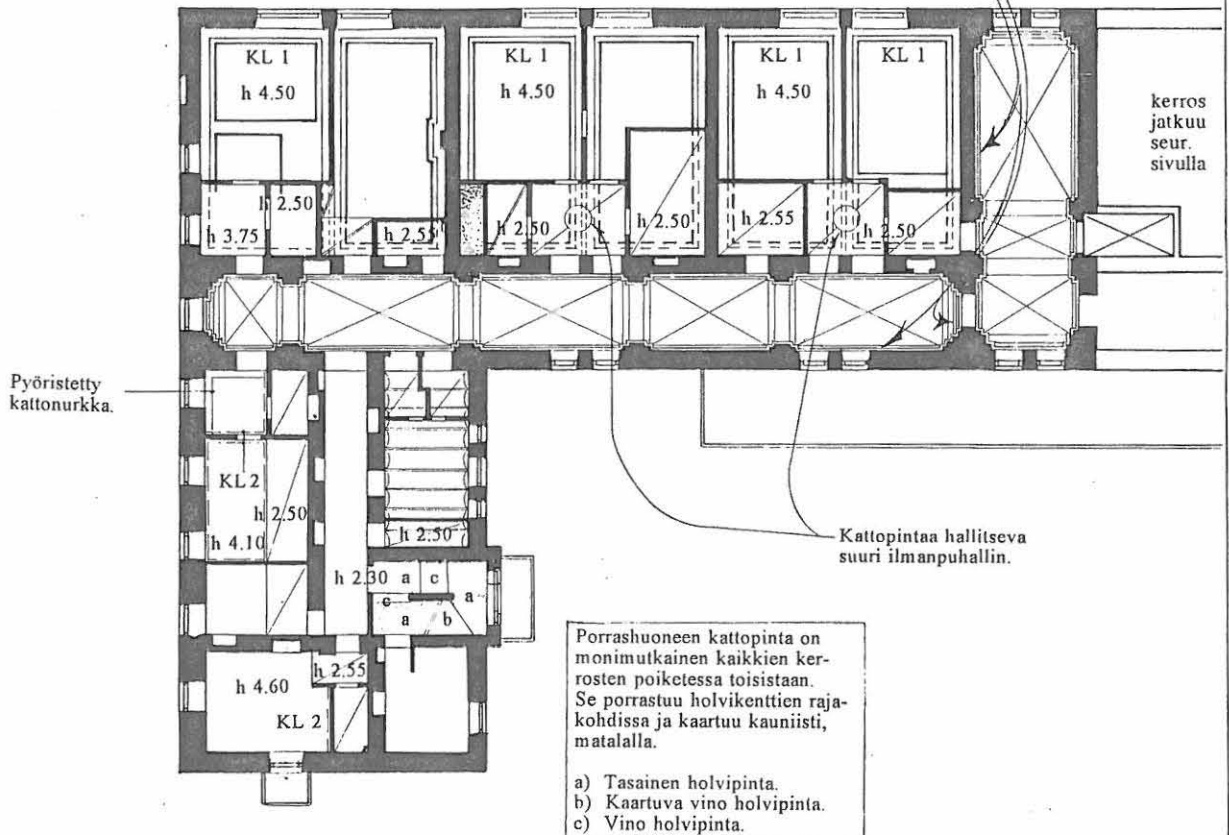
Tärkeä säilytettävä erityispiirre:
KARNIISILISTOITUS
Voimakkaasti profiloitu "räystäsmäinen" kattolista C₂:n käytävän ja porrashuoneen 202 alueella. Pilasterien kohdalla polveilevalla karniisilistoituksella on kattoholviston ja seinää jäsentävien kerrot- tujen pilasterien ohella suuri merkitys käytävätilan juhlayaan luon- teeseen, vk 14.33.

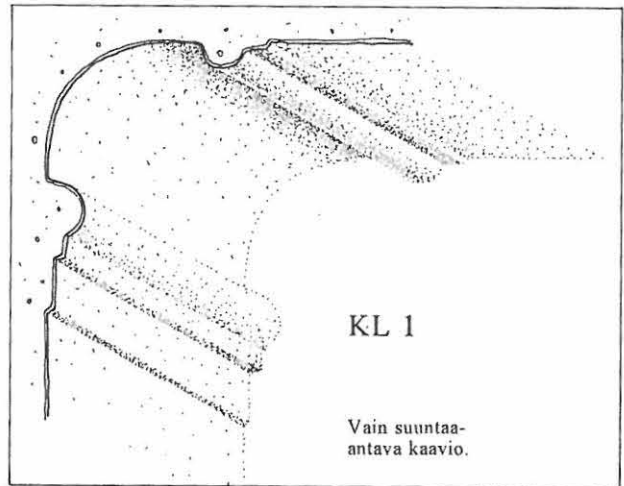
KL 1
 KATTOLISTA. Merkitty pääosin olemassa oleva (todettu tai erittäin todennäköinen) ja helposti täydennettävissä oleva muoto. Merkitty oletettu muoto. Kattoprofiilien muodot ovat tässä kerroksessa keskimääräistä terävämät. Kattolista KL 1, ks. oheinen suuntaa-antava kaavio. KL 2 yksinkertainen kovera n. 5 cm puulista. KL 3 vain hivinen KL 1:stä poiketen.

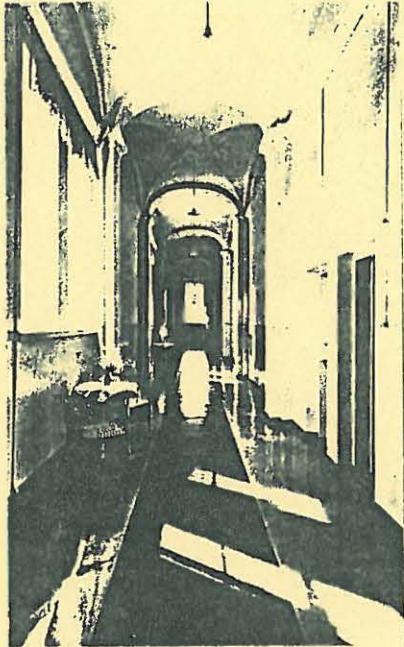
Käytävätila C₁:ssä (myös I kerroksessa) on koko kohteen hienoimpia tiloja, jossa tunnelma on melkein pä sakraali yläviistosta laskeutuvine sivuvaloineen ja alttarinissin omaisine käytäväpääteineen. REPRO vk 9.10.

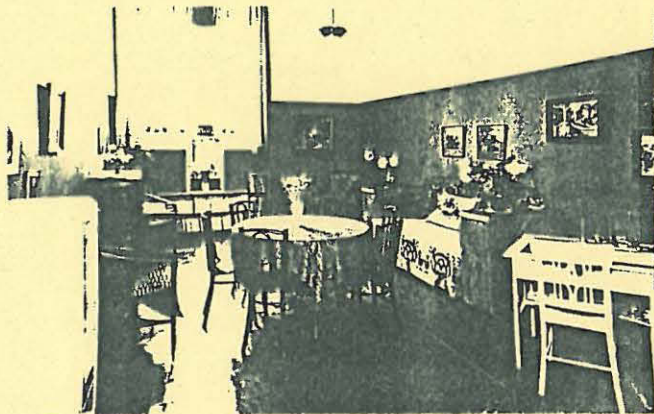
Selkeä seinän jakaminen värikenttiin - sama ilmiö näkyy hieman herkemmin toteutettuna myös sivun muissa kuvissa. (Kuva mahdollisesti I kerroksesta.) REPRO vk 9.11.

Kohteen rakennuksiin soveltuva elävöittämiskeino, jonka voisi ottaa käyttöön kunnostustöissä. (Ks. C₁ / SEINÄT).

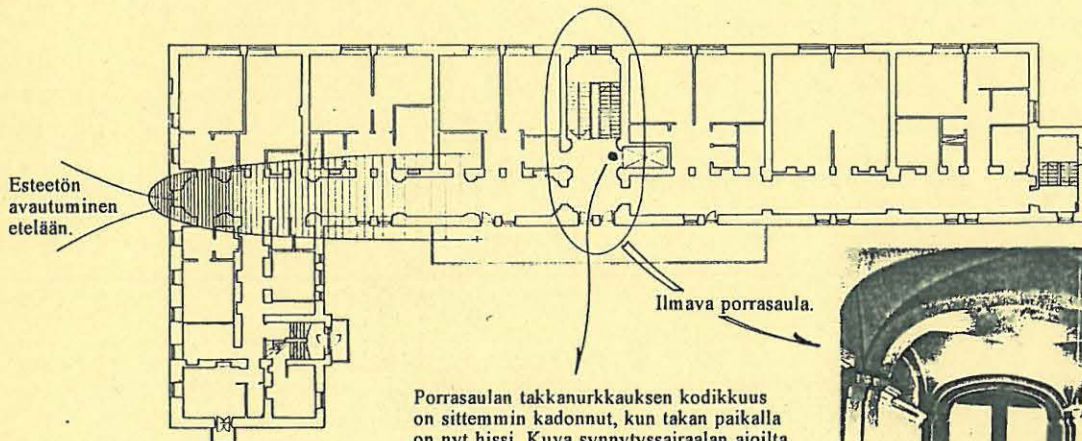
REPRO vk 9.8.

Porrasaulan takkanurkkauksen kodikkuus on sittemmin kadonnut, kun takan paikalla on nyt hissi. Kuva synnytyssairaalan ajoilta 1920 -luvulta. REPRO vk 9.9.

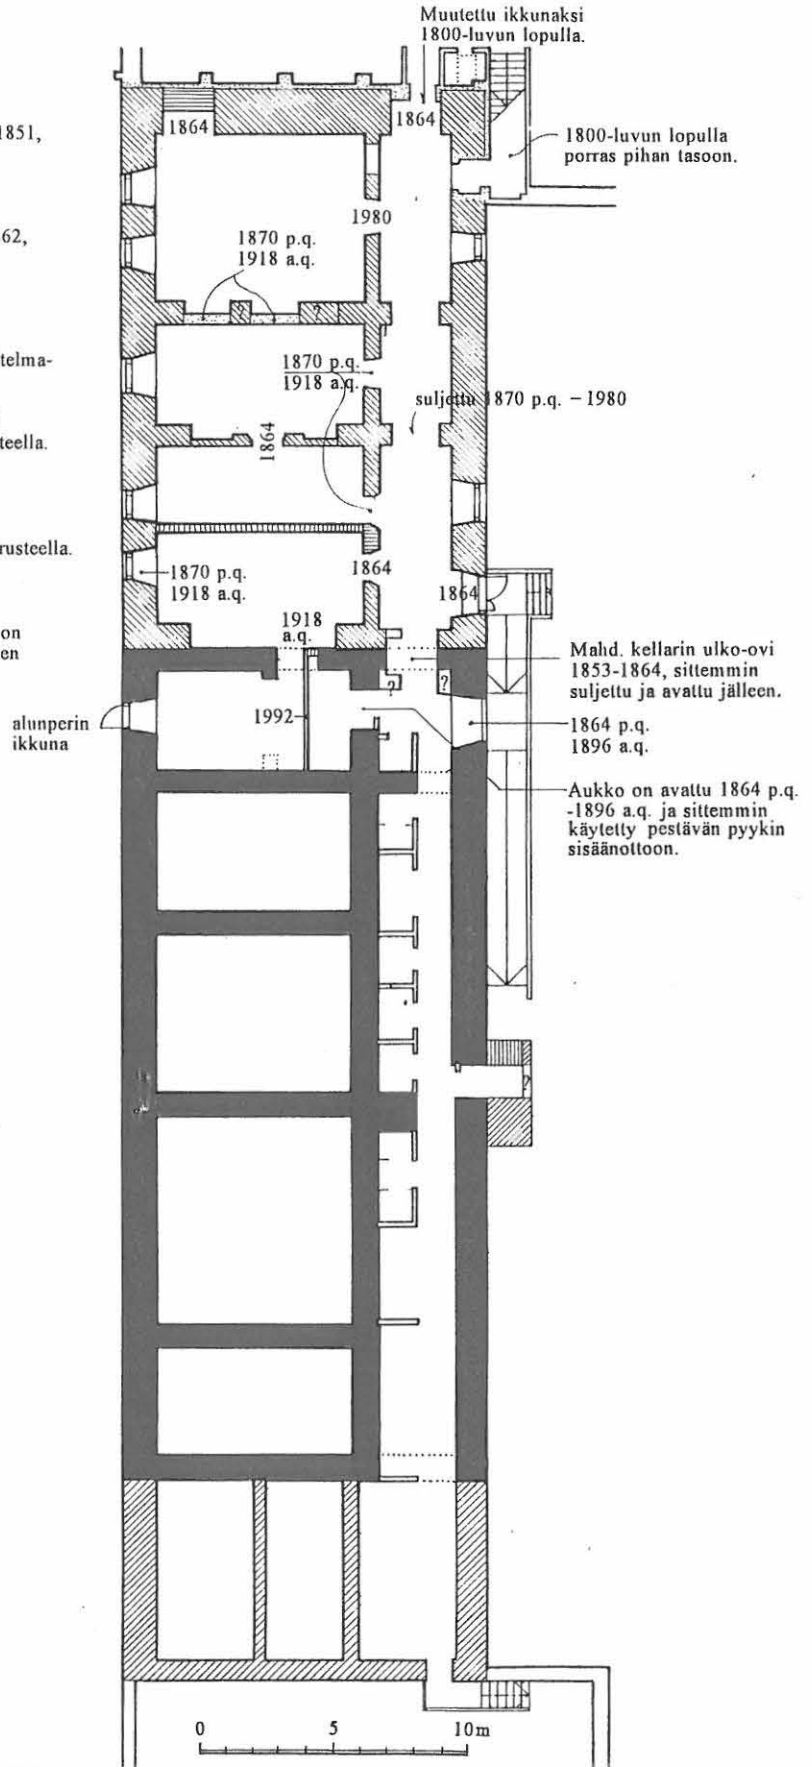
- 1853 Uudisrakennussuunnitelmat 1851, työt valmistuneet 1853.
- Purettuja alkuperäisrakenteita.
- 1863 Lisärakennussuunnitelmat 1862, työt valmistuneet 1863.
- 1864 Valmistuminen.
- 1800-l. 1870 p.q. - 1918 a.q., suunnitelmapäiväysten perusteella loppu
- 1930-l. Muutostöitä 1924 p.q - 1938 suunnitelmapäiväysten perusteella.
- 1980 Toteutus vuosien 1977/82 korjaustöissä.
- 1992 Suunnitelmien päiväysten perusteella.

Vuosiluvulla merkitty aukon alkuperä. Moni aukko on ollut välillä suljettuna ja otettu myöhemmin uudelleen käyttöön huonejärjestelyjen muututtua.

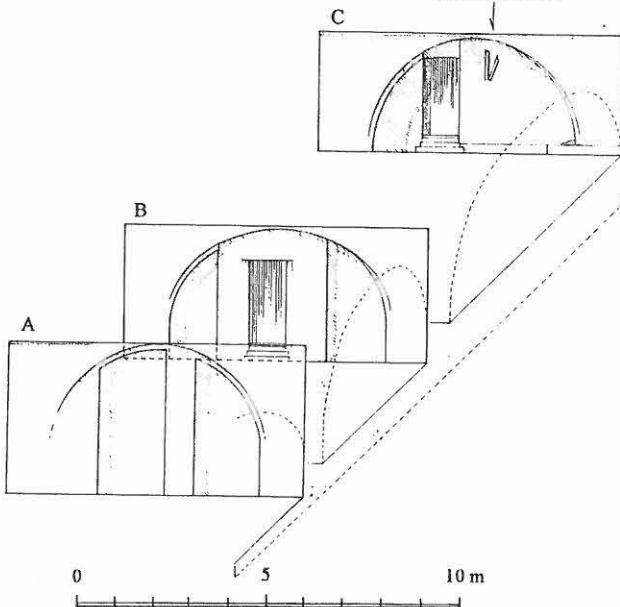
Aukotusten ympäristössä ulkoseinässä on nähtävissä laastittuja alueita: aukotuksia on eri aikoina muuteltu.

Pesulalaitteiston akselin kiinnityskohta seinässä.

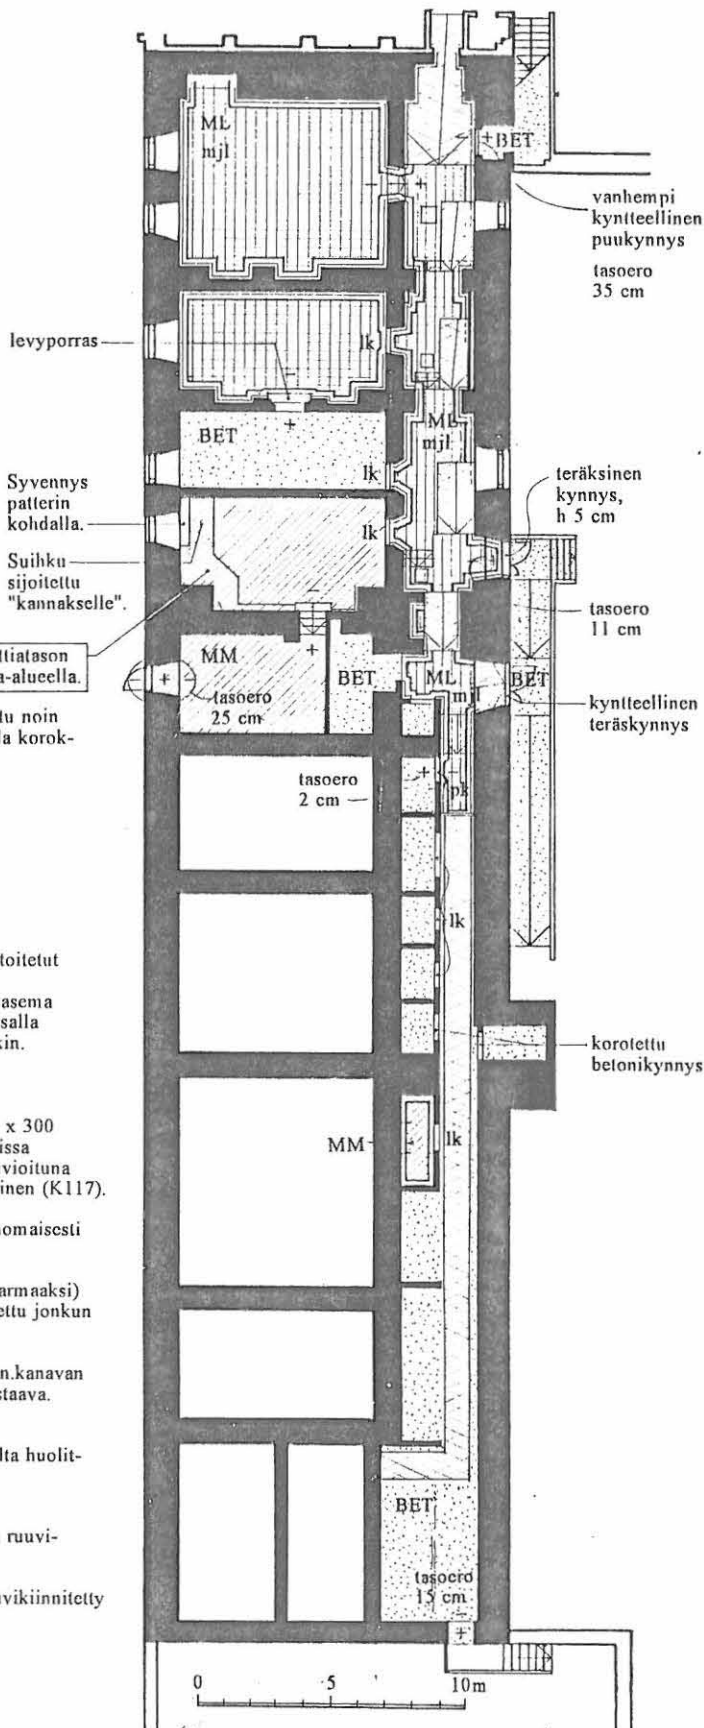
Pinnat ovat yleisesti ottaen hyväkuntoisia, muovilaatoitetut tasoltaan "normaali kellarinlattiaa" parempia. Tilojen K101 ja K113-K119 alueella lattian korkeusasema laskee pohjoiseen päin: tasoero on käytävän K101 osalla ratkaistu osin portain & tasoin, osin metallilevyiluiskin.

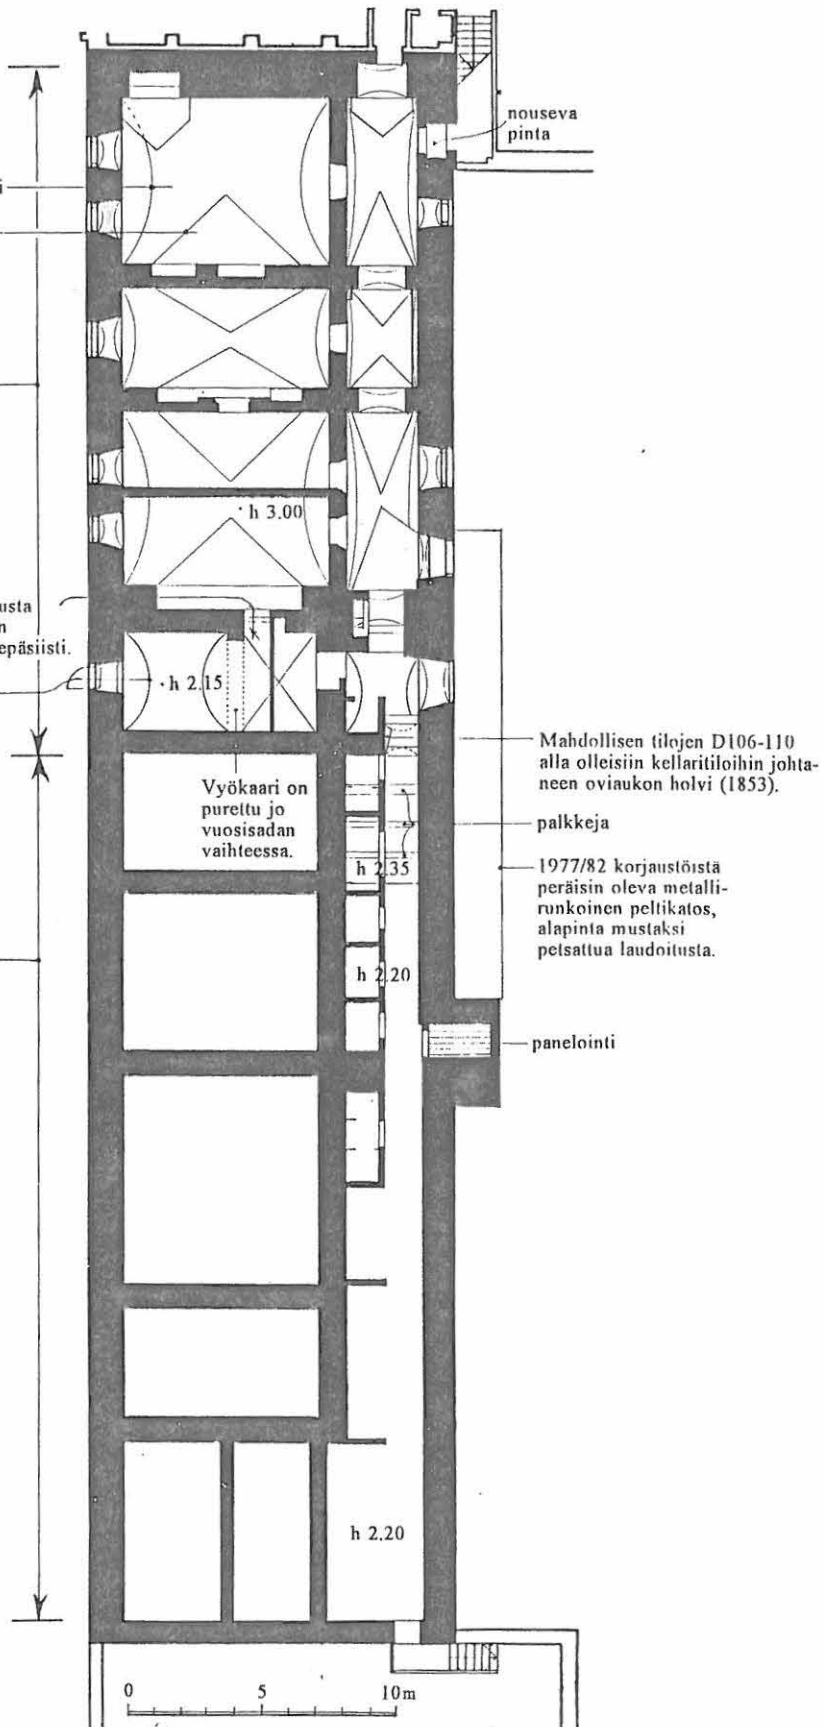
Punatiiliholvi on maalattu yli valkoisella.

Käytäväosalla alakattona on uudemman betoniholvin alapinta (muottilaudoituksen jäljet näkyvissä).

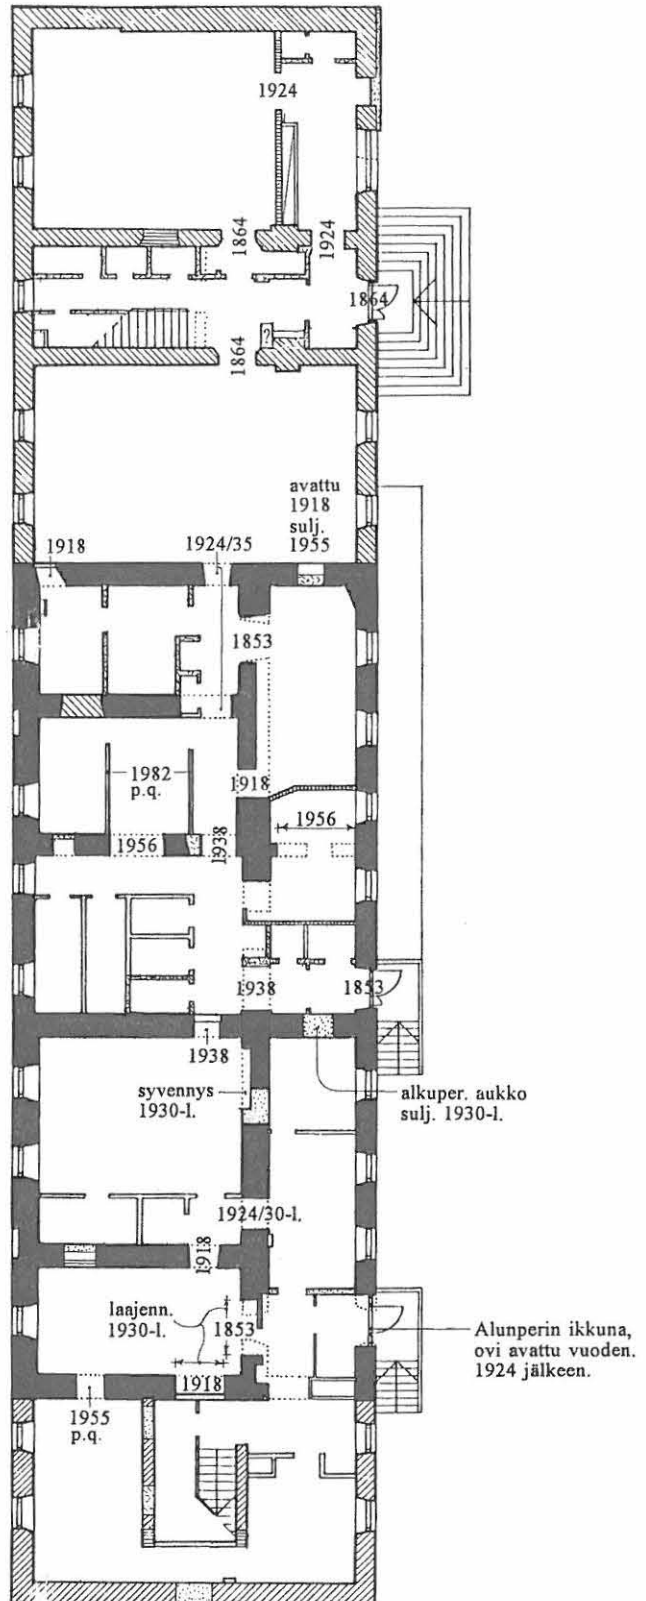
- 1853 Uudisrakennussuunnitelmat 1851, työt valmistuneet 1853.
- Purettuja alkuperäisrakenteita.
- 1863 Lisärakennussuunnitelmat 1862, työt valmistuneet 1863.
- 1864 Lisärakennustyöt valmistuneet.
- n. 1918 Suunnitelmapäiväysten perusteella muutostöitä vuosisadan vaihteesta 1920-luvun alkupuolelle. Painopiste noin vuoden 1918 tienoilla.
- n. 1935 1930 -luvun muutostöitä.
- 1955 Muutostöitä noin vuosilta 1955-56 suunnitelmapäiväysten perusteella.
- n. 1980 Muutostöiden toteutus vuosien 1977/82 korjauksissa.
- n. 1990 Muutostöitä vuoden 1982 jälkeen.

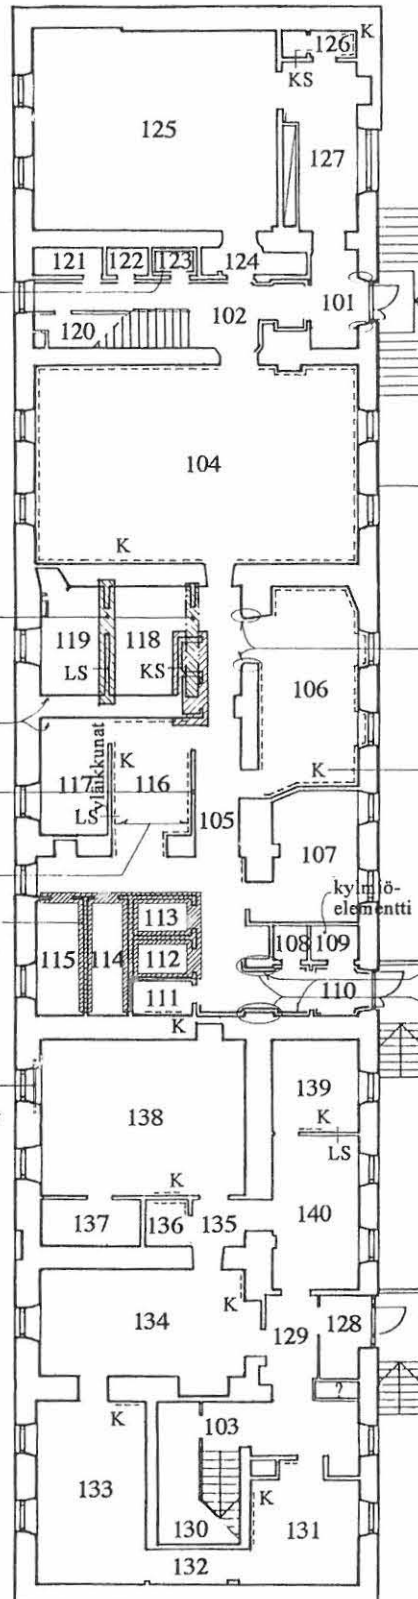
Nurkkien pyöristys, vahvistus rst-levyillä.

KS	Kiviaineinen seinä
LS	Levyseinä.
K	Kaakelointi.

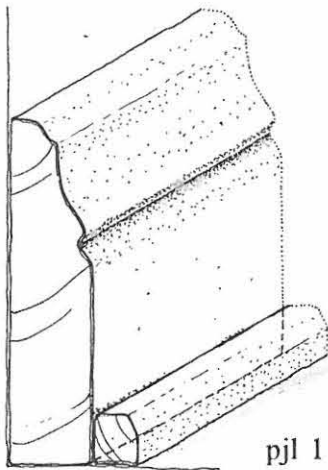
a Portaanalaisessa komerossa on jäljellä kappale vanhaa jalkalista

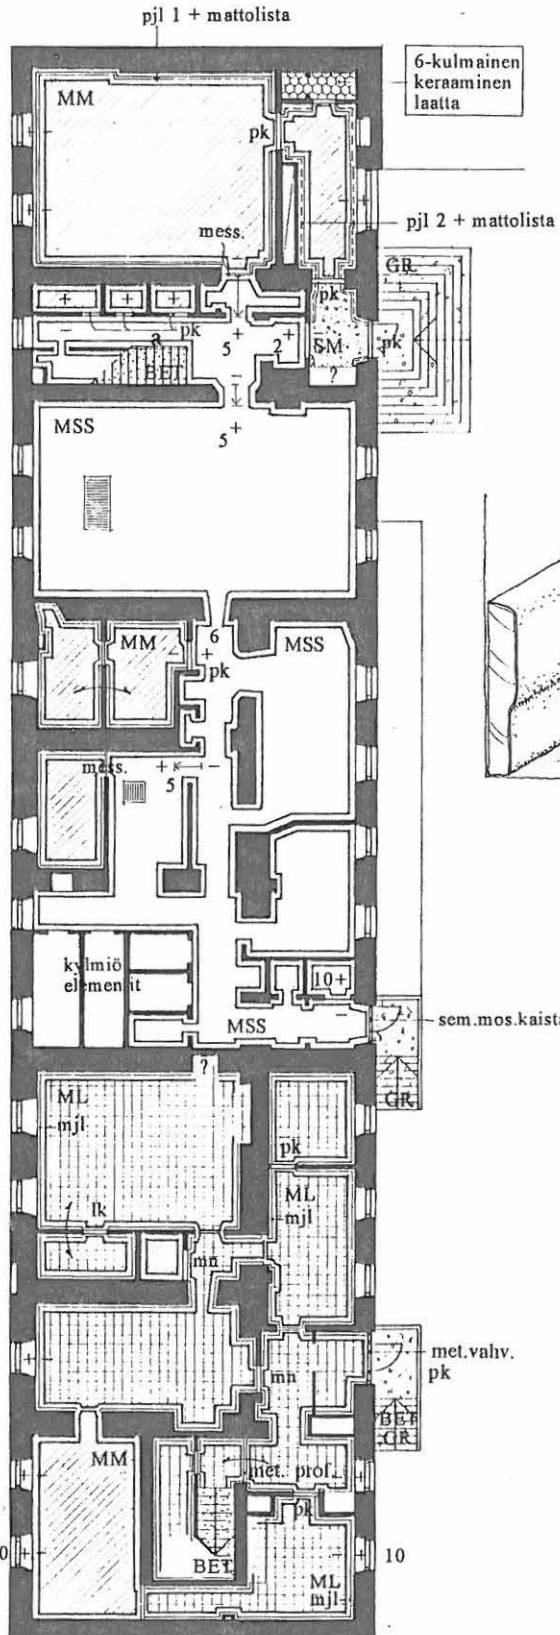
RAKENNUS · KERROS SIVU
 D I 154
 LATTIATASO

Rakennuksen keskiosalle on kehitöille tyypillinen massalattia, jossa on runsaasti lattiakaivoja ja mm. kaksi suurempaa ritiläkaivoa (merkitty) sekä runsaasti tasoeroja.

MSS	MASSALATTIA, nostettu reunoille n. 10 cm.
ML	MUOVILAATTA. 300 x 300 muovi-laatta, väreinä beessi, tummanruskea ja suklaanruskea.
mjl	Muovijalkalista.
MM	MUOVIMATTO. Matto on reunoilta ylösnostettu tiloissa 121-123, 133, 136.
pjl 1	Vanha profiloitu jalkalista.
pjl 2	Vanhahko profiloitu jalkalista. (1950-1?)
GR	GRANIITTI porraskiveyksissä.
SM	SEMENTTIMOSAIKKI.
BET	VALETTU pinta porraskelmissä.
+ - - 5	Tasoero lattiapinnassa, cm (noin).
pk	Yleensä vanhempi, maalattu kyntteellinen puukynnys. Uudempi lakattu puukynnys rakennuksen eteläpää tiloissa 131, 139.
lk	"Lautakynnys", uudempi, yleensä lakattu kyntteetön puukynnys.
mess.	Kapea messinkilista lattiapinnoitteen rajakohdassa.
mn	Muovinauha kynnyksistana.

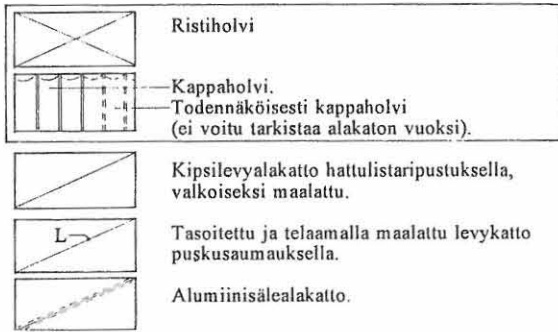
Alakattopintoihin liittyy runsaasti teknisistä laitteista erityisesti keittiöalueella.

Holvattuun tilaan sopimattomat IV -kotelot.

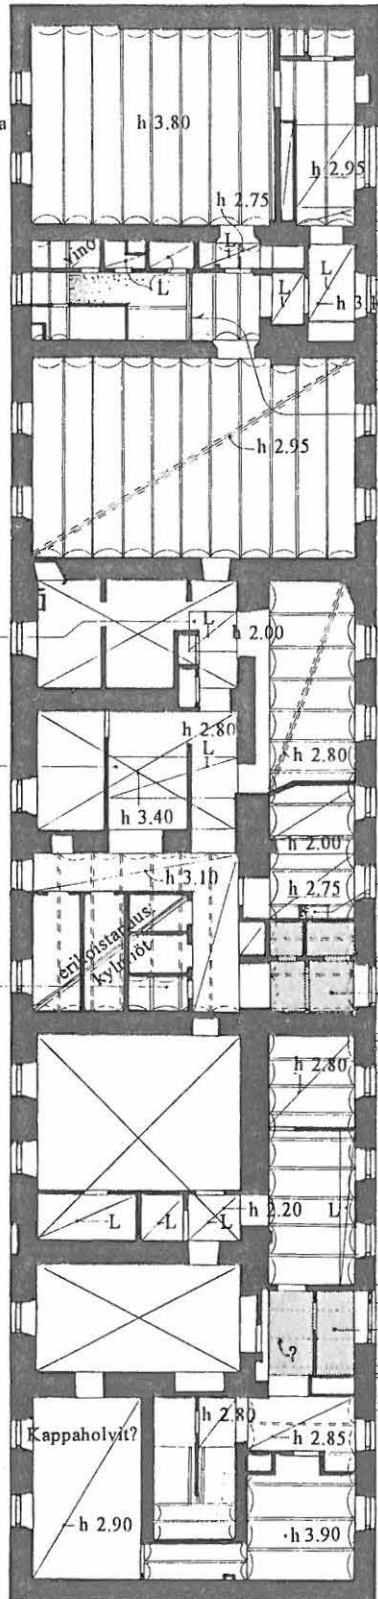
Korkea seinäke katossa (keittiön IV).

Käynti ilmanvaihtolaittehuoneeseen: aukko alakatossa.

Betoniholvin alapinta h 2.30
 Betonisen välipohjan päällä on ilm. keittiötilojen ilmanvaihtokoneita.

Betoniholvin alapinta h 3.05

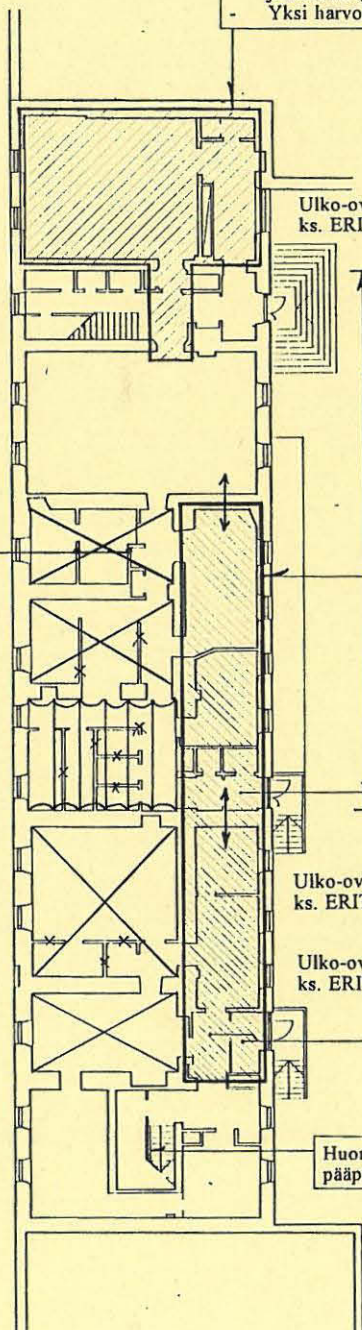
- Betonivälipohjan
madaltama sisäänkäynti.

+ Huom. Puukäsijohde, joka on poistettu
pääportaasta 102, on tässä tallella.

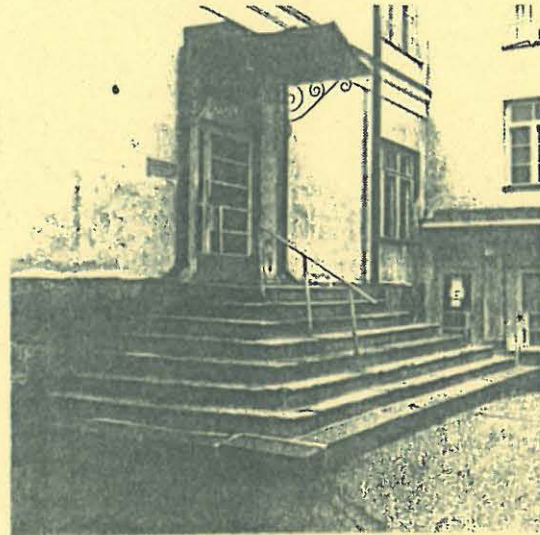
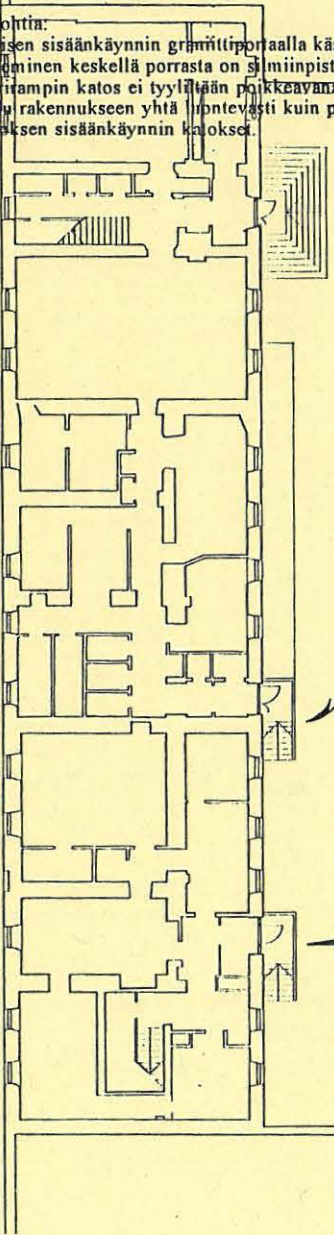
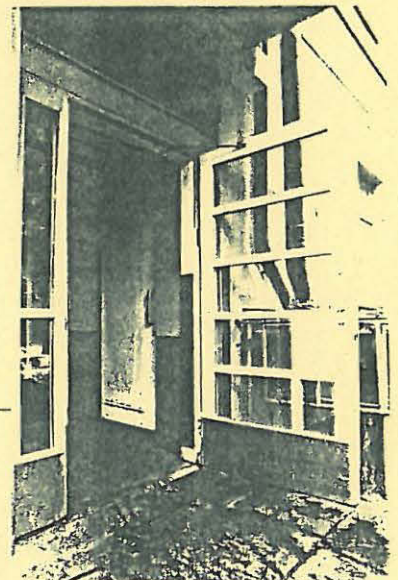
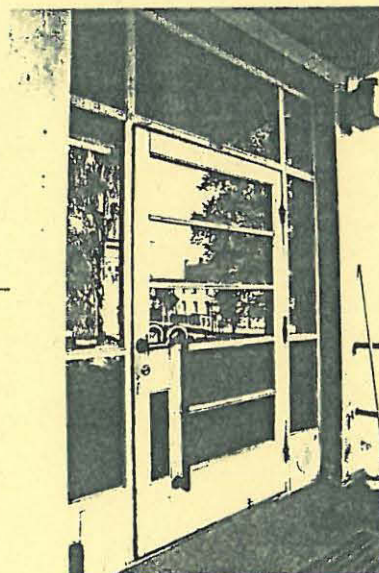
- Pohjoisen sisäänkäynnin graniittiportaalla käsijohteen sijainti keskellä porrasta on siinä missäkin.
- Kellaritampin katos ei tyylliltään poikkeavana ja raskaana sovellettu rakennukseen yhtä luontevasti kuin po. kolmen I kerroksen sisäänkäynnin katokset.
