UNIONINKATU 38

RAKENNUSINVENTOINTI 1995

AEDES OY

päivitetty 17.6.95

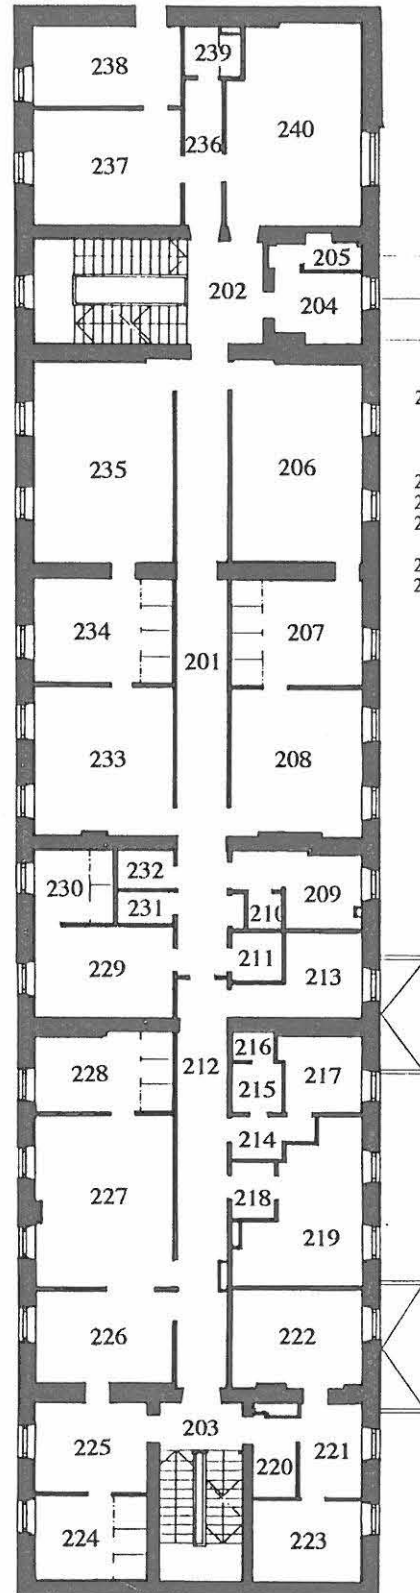
- 229 PUKUHUONE (1980)
- 230 PESUHUONE, WC (1980)
- 231 SIIVOUS (1980)
- 232 LEPOHUONE (Pyykkihuone, 1980)
1924 Leikkaussali (229), tutkimushuone (230-232).
1918 a.q. Kaksi asuinhuonetta.

- 233 PUKUHUONE (1980)
- 234 PESUHUONE, WC:tä (1980)
Kolme asuinhuonetta & wc:t.
1918 a.q. Asunto.

- 235 PUKUHUONE (1980)
Kaksi asuinhuonetta & wc:t.
- 236 KÄYTÄVÄ (1980)
- 237 TUTKIJAHUONE (1980)
- 238 KIRJASTON LAAJENNUS (1980)
- 239 WC (1980)
- 240 KANDIEN HUONE (1980)
Arkisto (240), 2 toimistohuonetta (237-238).
1930-l. 3h+kk asunto.
1918 a.q. Taloudenhoitaja, ompelijatar ja hoitajien ja lääkärin ruokasali.

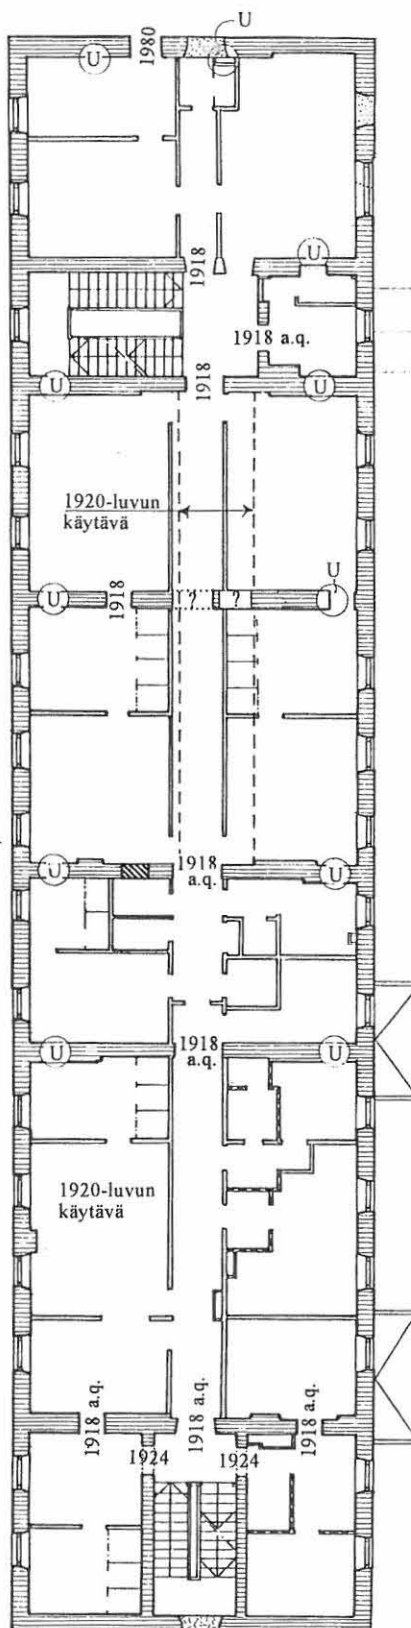
1982 Muutostyöt suunnitelmapäiväysten perusteella.

- U Entinen uunin paikka.

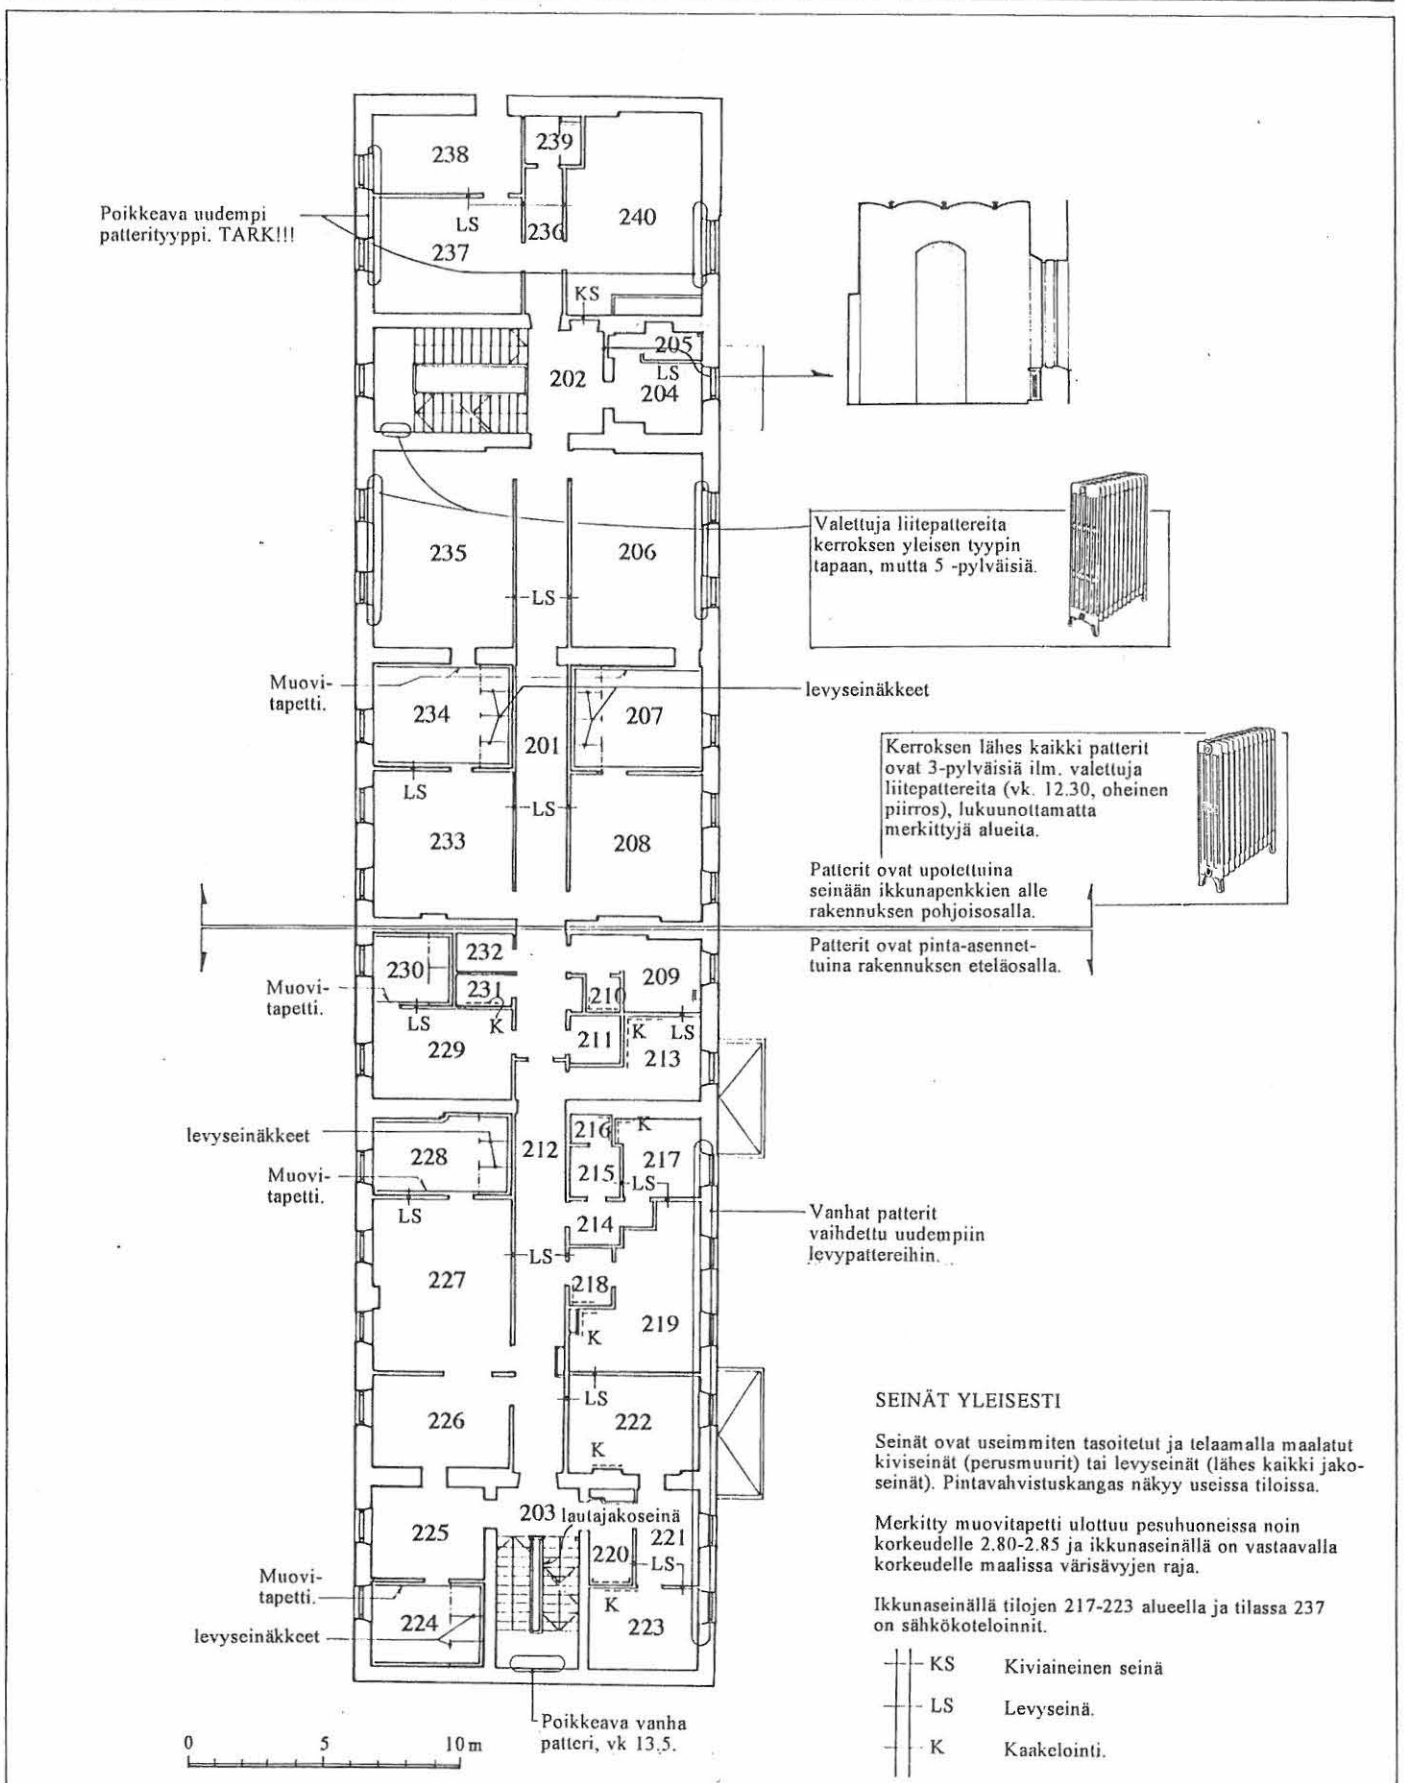
RAKENNUS KERROS SIVU
D II 172
SEINÄT

Poikkeava uudempi patterityyppi. TARK!!!

Valettuja liitepattereita kerroksen yleisen tyyppin tapaan, mutta 5 -pylväisiä.

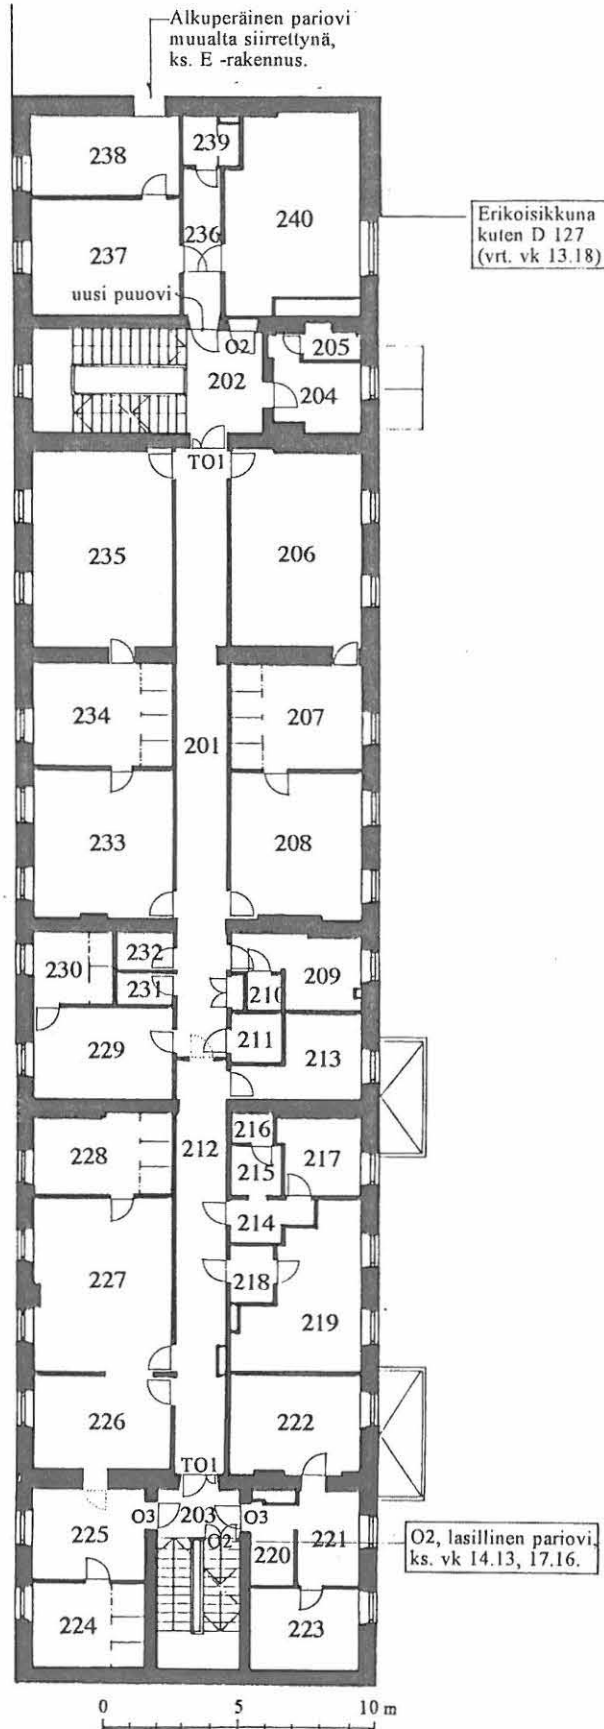
Kerroksen ikkunat lienevät alkuperäisiä ja kokonaisuuden mielenkiintoisimmat - ne ovat ehdottomasti säilytettäviä. Ks. seur. sivu.

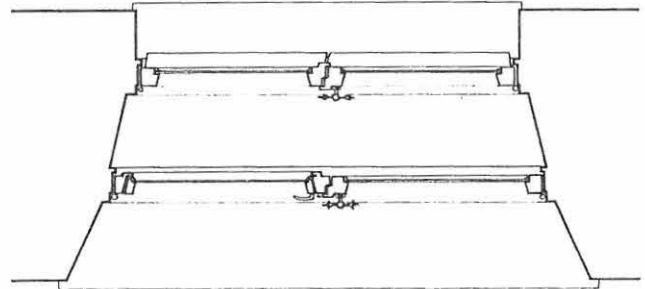
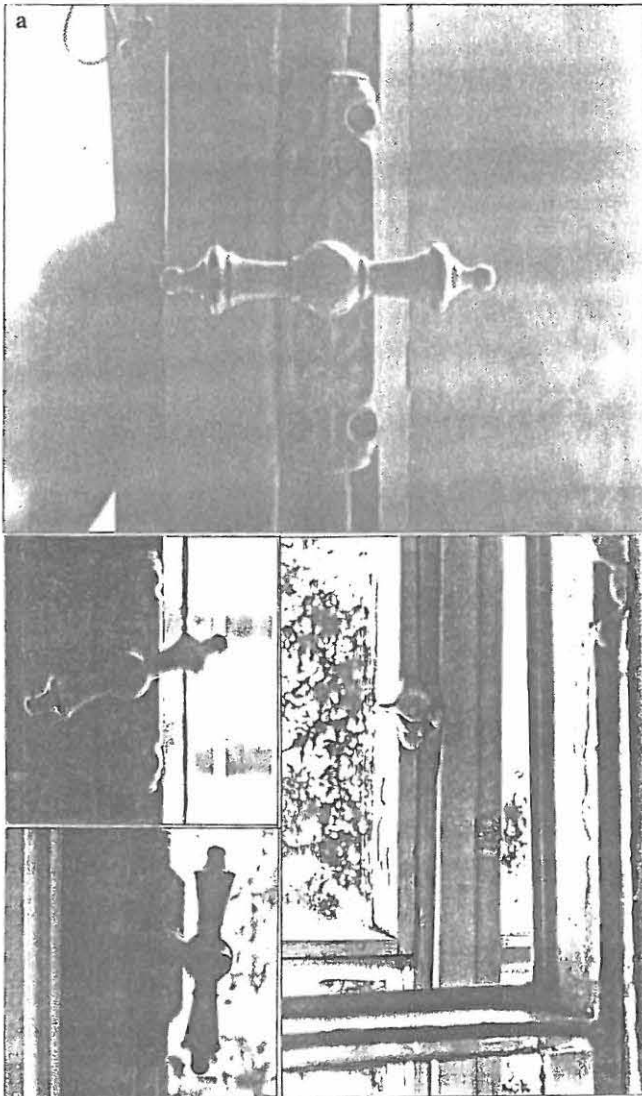
Pitkäsälpoja on 8 erilaista, niitä on sekä sisä- että ulkopuolteissa. n. 40 % on oheista tyyppiä (a). Muutama suljinosa puuttuu. Yleisesti ottaen kaikki pitkäsälvat ovat käyttökunnossa tai korjattavissa.

Fortuska, joka on joko toimiva tai kunnostettavissa, ja joissa vanha kääntösuljin on yleensä tallella, on kahdessa kolmesta ikkunasta.

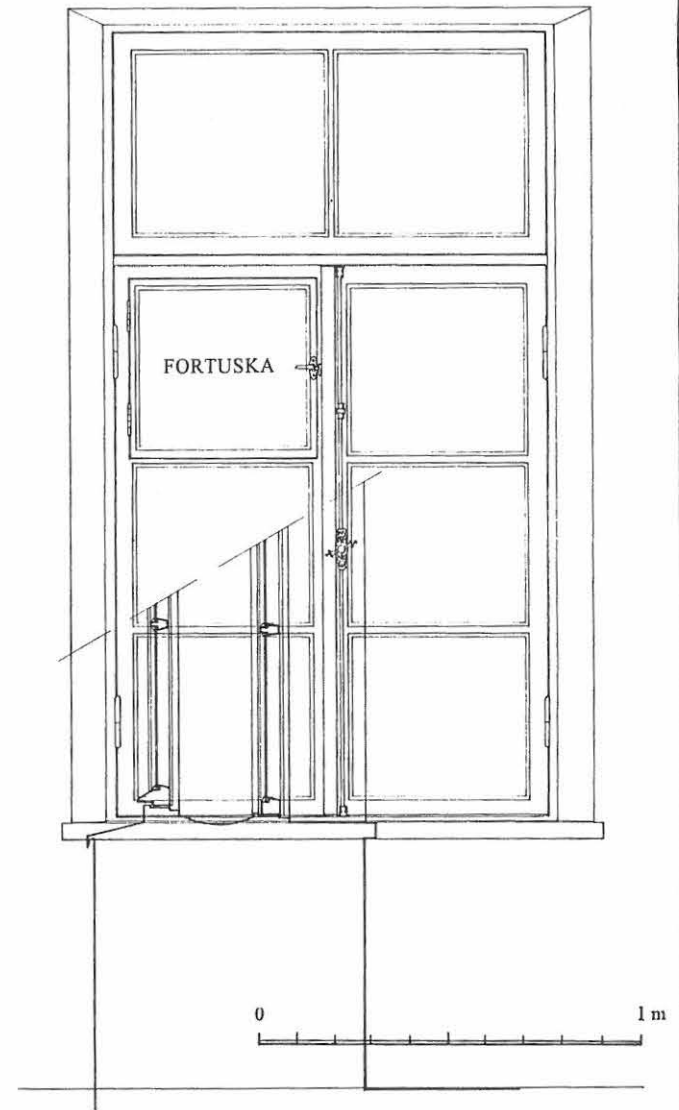
Fortuskan kääntösuljin.

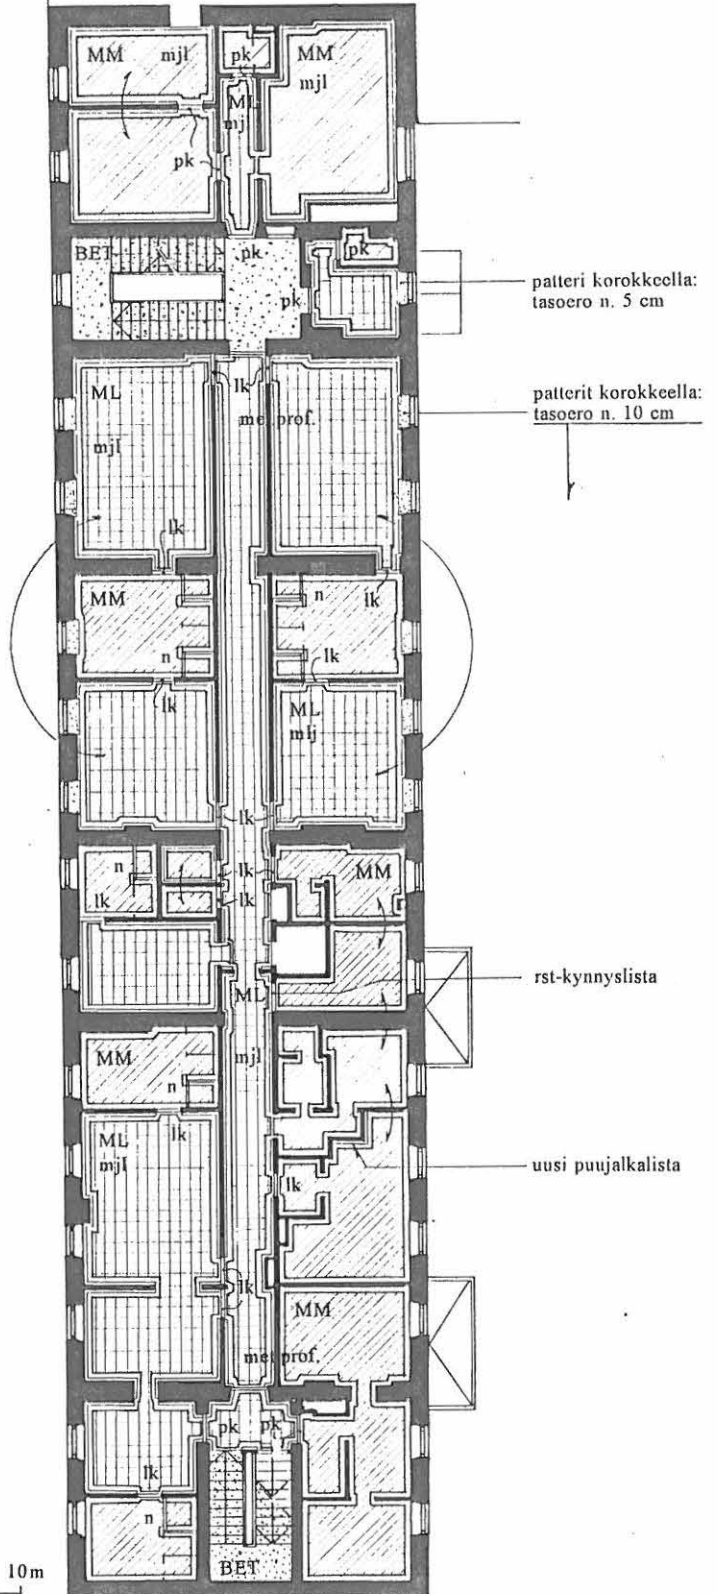
tasoero n.12 cm

tasoerot n.12 cm

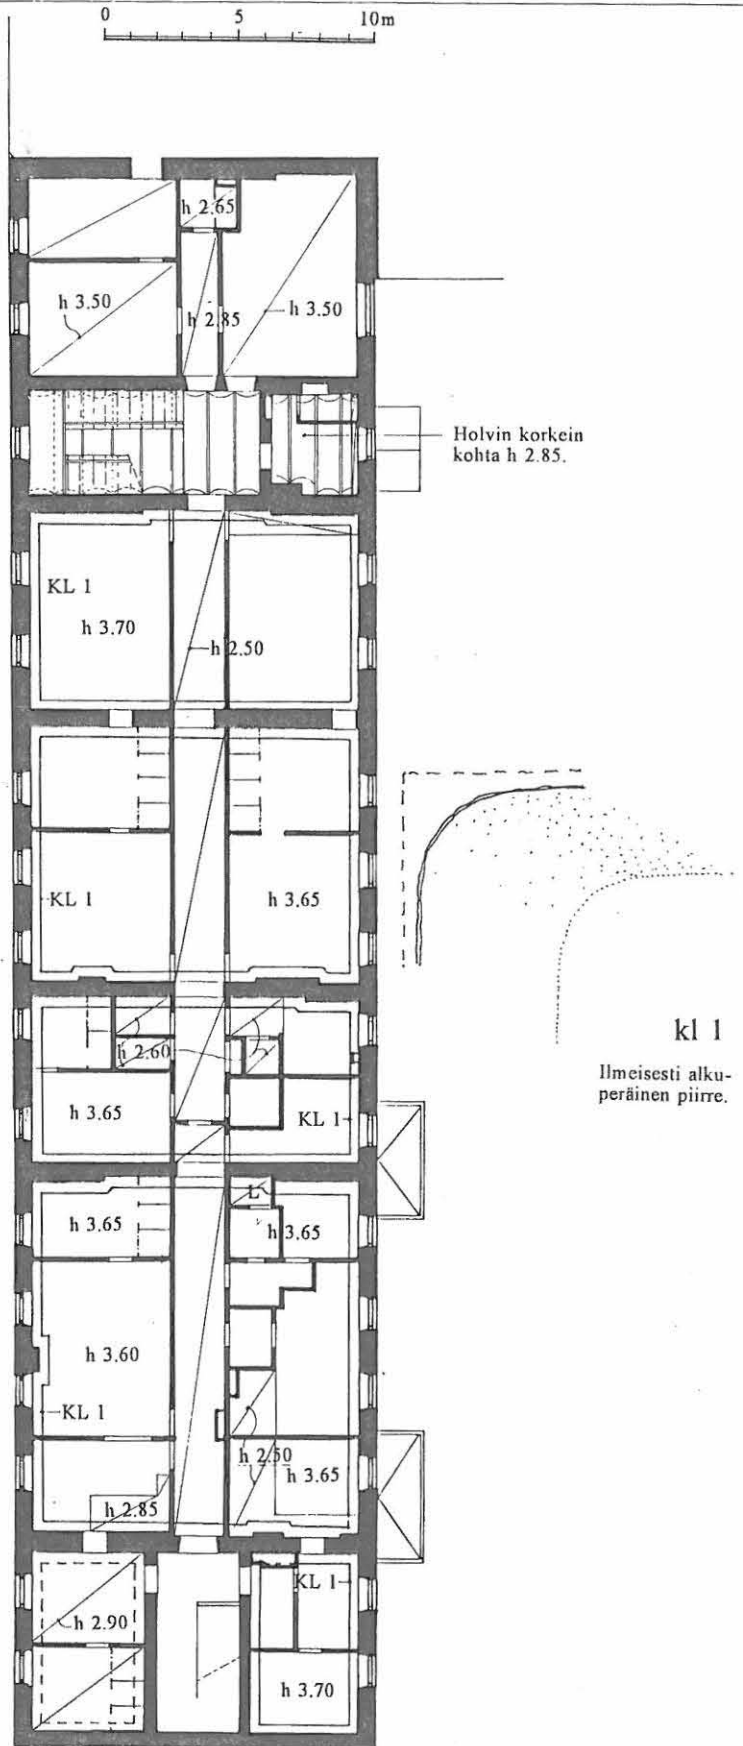
| | Kipsilevyalakatto hattulistariipustuksella, maalattu keltaiseksi (käytäväosalla) tai valkoiseksi. |
| | Lastulevyalakatto T-listalla, maalattu valkoiseksi. |

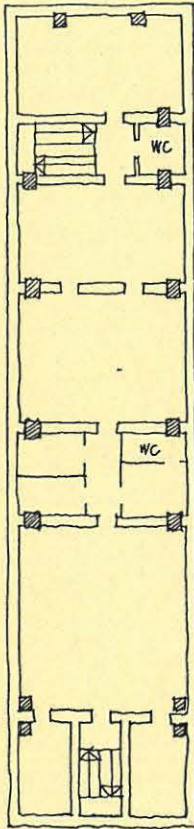
RAKENNUS	KERROS	SIVU
D	II	177
YHTEENVETO

Alkuperäinen venäläisaikainen tilajako perustui suuriin saleihin.

+ Kerroksen tärkein ominaispiirre on yhtenäisesti säilynyt ikkunoiden vanha ilme yhdistyneenä niiden alapuolelle kiinnitettyihin, osin upotettuihin vanhoihin pattereihin.

- Kerroksen millään väliseinällä (lukuunottamatta kuutta välimuuria ja porrashuoneisiin liittyviä muurattuja jakoseiniä) ei voi katsoa olevan antikvaarista arvoa. Muurien rajaamien huone-tilojen, joita lisäksi merkitsevät katon ja seinän rajakohdan pyöritykset, sisäiset jaot voi hyvin järjestää tarpeen mukaan.

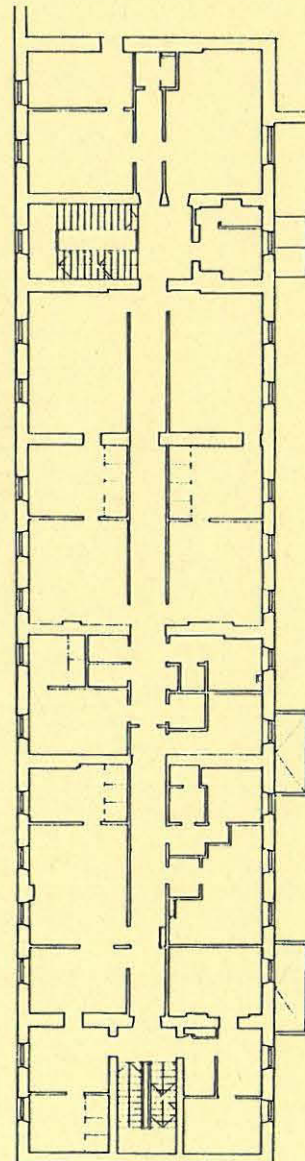
- 1918 a.q. Asuintiloja.
- n.1920 Asuintilojen lisäksi leikkaussali ja potilasosasto.
- 1950-l. Asuintilojen lisäksi mm. ompelutalo.
- 1980 Sosiaali-tiloja.

+ Porrashuone kerroksen tasalta ullakolle: vanhat ovet, rautaputkikaide, jossa säilynyt puinen käsijohde ja vino kappaholvattu yläpohjapinta. Ks. vk 14.13, 17.15, 17.16.

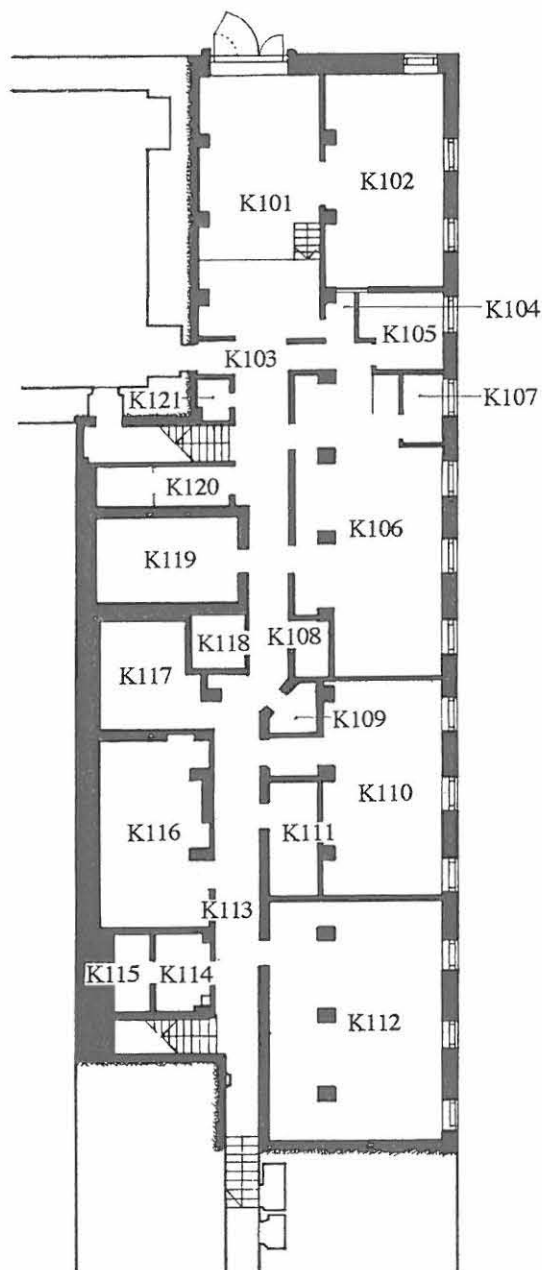
- K117: LIINAVAATEVARASTO (1982 p.q.)**
1980 Merk. varasto, mutta tilaa on käytetty myös
ompelimonana.
1959 a.q. Mittauskojehuone.
1938 ? (Asukkaiden pesutupa?)

- K118: SÄHKÖTILA (1938)**
- K119: VARASTO (1938), mm.**
1959 Taloustoimiston varasto.
1938 Lasi- ja porsliinitavarat.
- K120: SIIVOUSVARASTO (1938)**
- K121: WC (1938)**

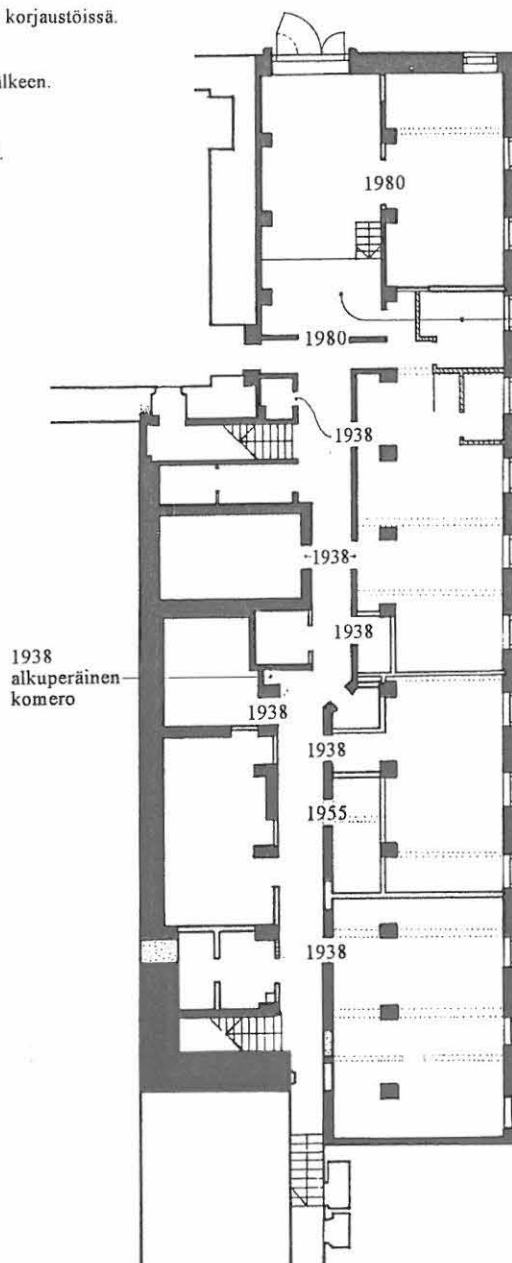
RAKENNUS	KERROS	SIVU
E	K	191
RAKENTEIDEN VAIHEITA

- 1938 Uudisrakennussuunnitelmat.
 - Purettuja alkuperäisrakenteita.
 - 1959 Suunnitelmat.
 - 1980 Toteutus vuosien 1977/82 korjaustöissä.
 - 1982 p.q. Toteutettu vuoden 1982 jälkeen.
- Vuosiluvulla merkitty aukon alkuperä.

Alkuperäinen lattiataso oli noin metrin alempana, K101 ja 102:n tasolla. Nykyinen tilanne on vuosien 1977/82 korjauksista.

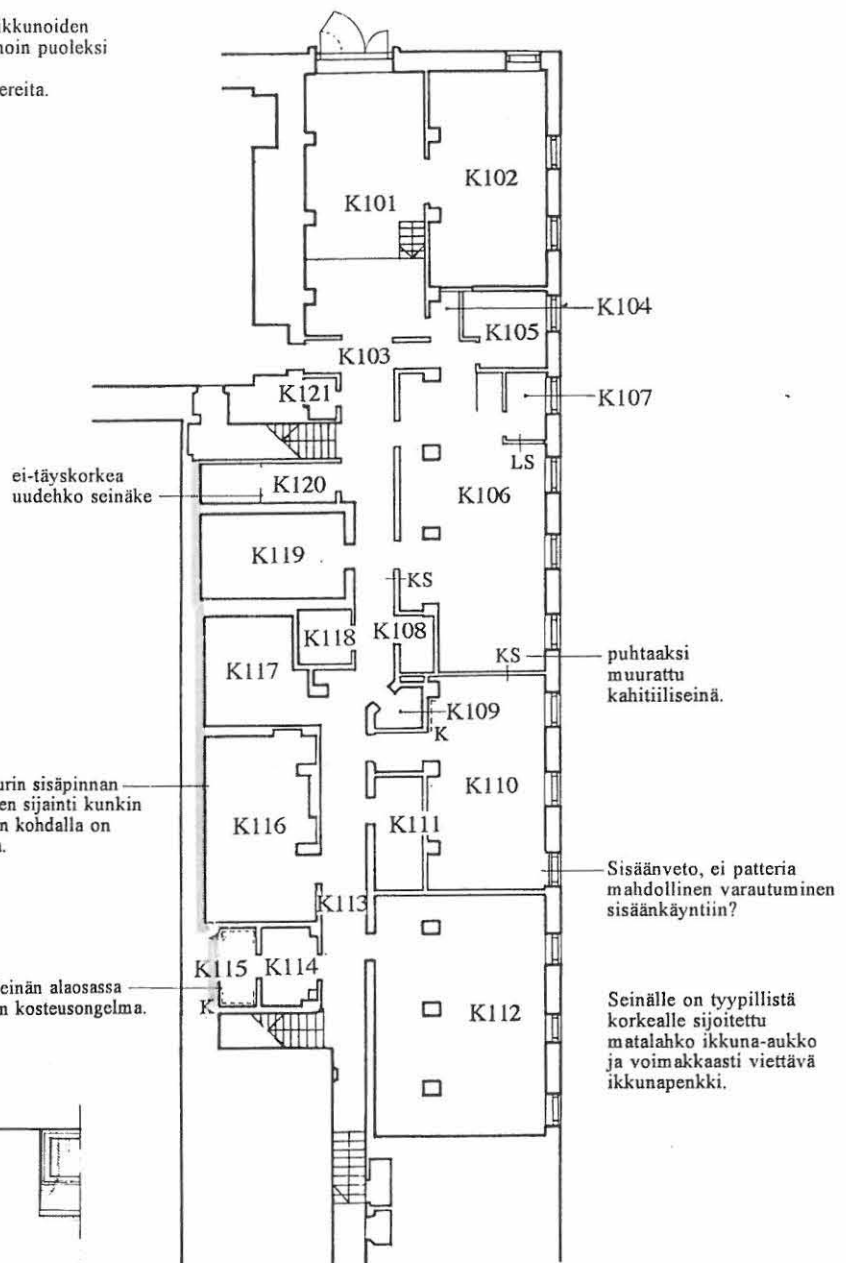
Kerroksessa on seinäpintojen edessä runsaasti teknisiä vetoja. Patterit on pääosin kiinnitetty ulkoseinille ikkunoiden alle, muutama on käytävällä. Patterit ovat noin puoleksi paria eri tyyppiä vanhoja liitepattereita, puoleksi uudempiä kaksinkertaisia levypattereita.

KS	Kiviaineinen seinä.
LS	Levyseinä
K	Kaakelointi

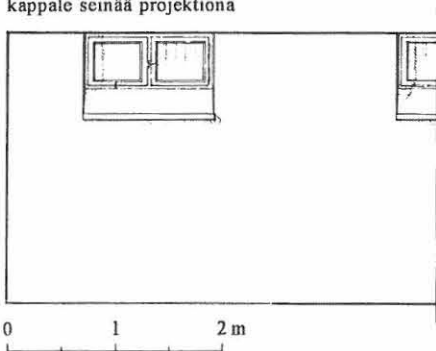
Kerroksen tilojen ilme: kappale seinää projektiona

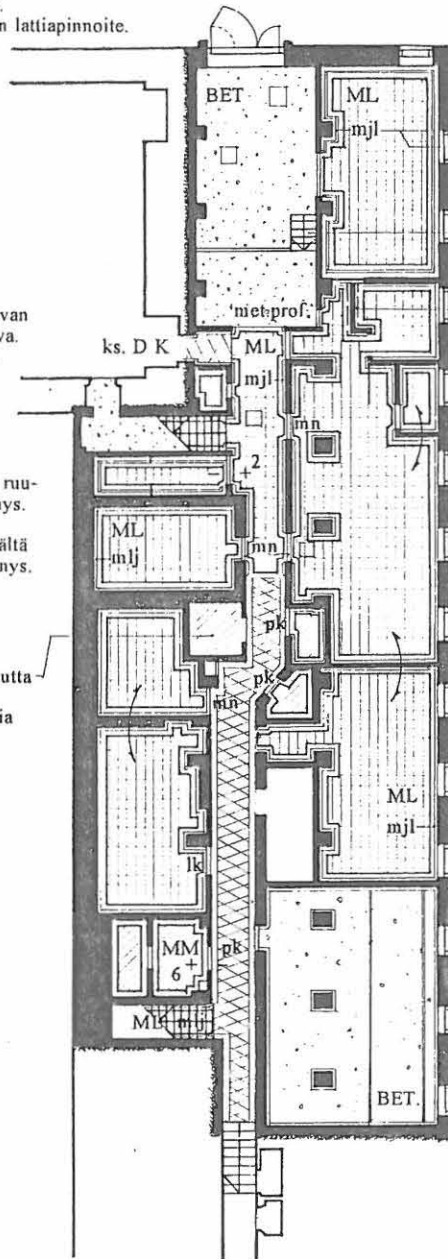
Muovijalkalista on asennettu lattian rajassa kiertävän betonireunuksen päälle. Vastaava yksityiskohta tilassa E K120.

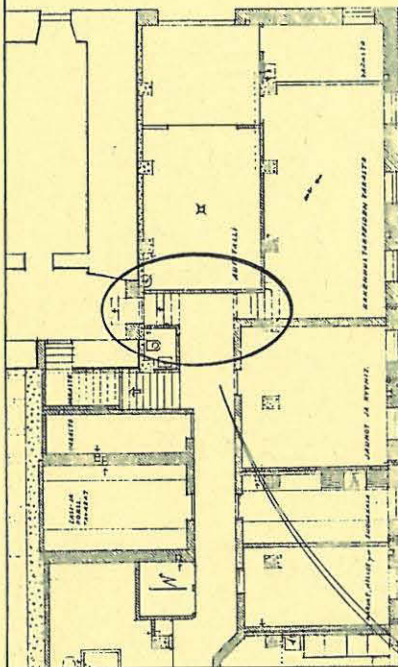
Kerroksen pohjapiirros, alkuperäissuunnitelma.

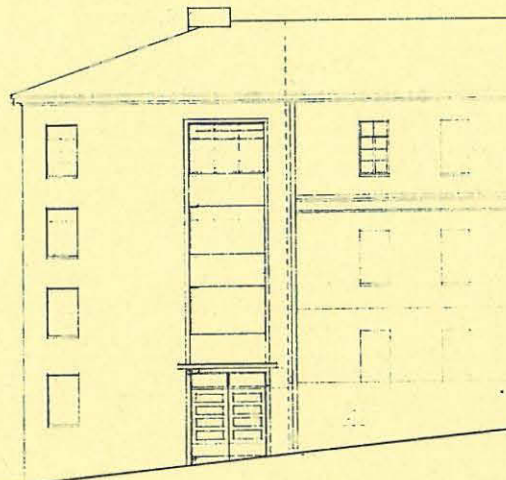
Julkisivu Fabianinkadulle, alkuperäissuunnitelma.

Erityispiirre (ks. julkisivu yllä): Vuonna 1938 suunniteltu uudisrakennus on kohteen julkisivuarkkitehtuurin kannalta olennainen. Se muodostaa tasapainoisen päätteen Fabianinkadun pitkälle vaakapainotteiselle julkisivunauhalle.

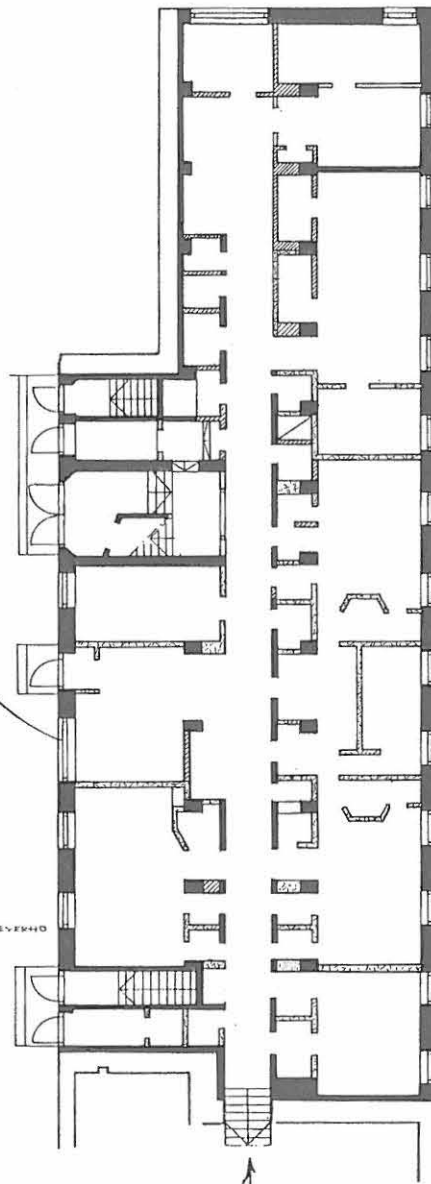
Halkovaraston alku peräinen autotalliovi muutettu odotustilan suureksi ikkunaksi (1955).

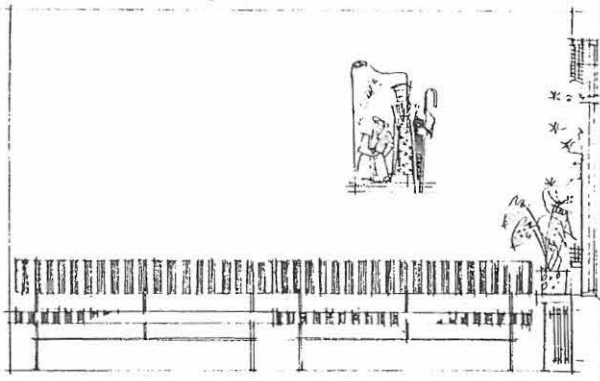
Uuden röntgenkuvauksen odotushuoneen vuonna 1956 suunniteltu ilme (Rak.hall./W.Rumjantsev).

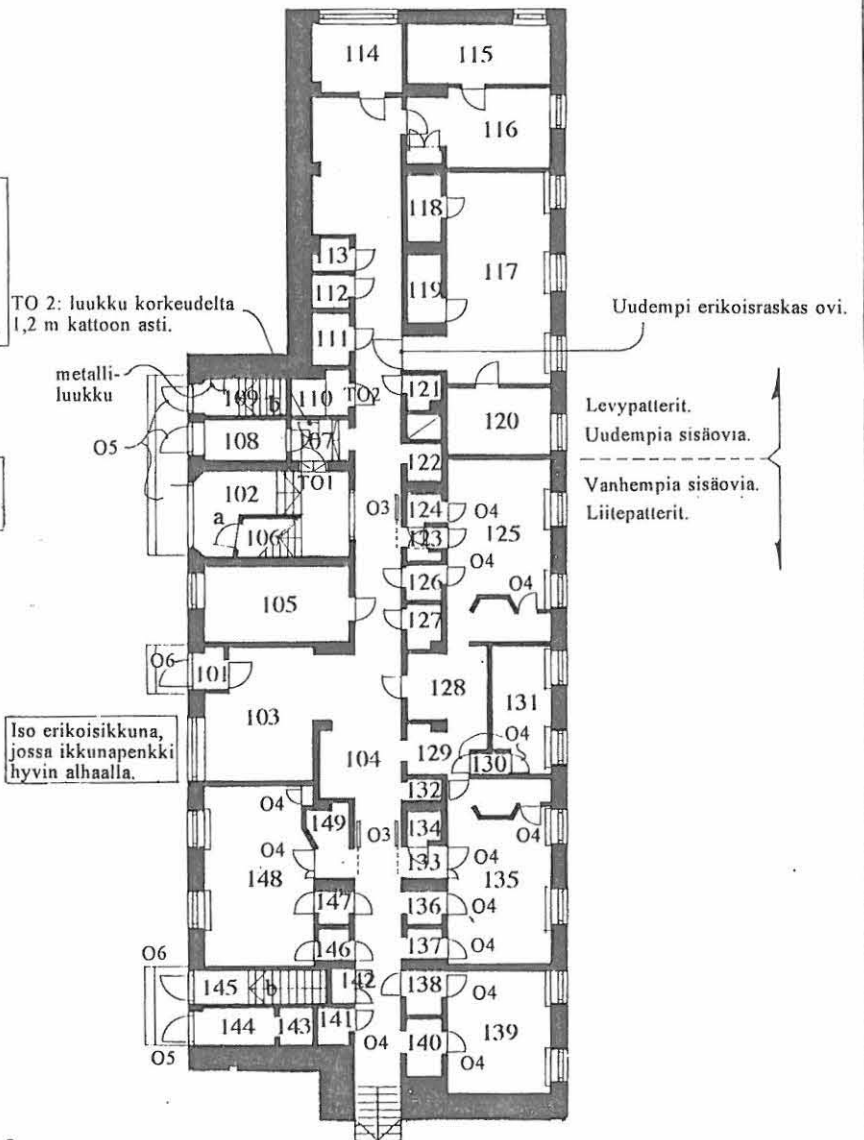
a
 Varaston ovi vastaavin detaljein kuin II kerroksen alkuperäiset laaka-ovet.

b
 Molempien kellarioritaiden (109, 145) toiseen seinään kiinnitetty tukeva käsijohdeputki.

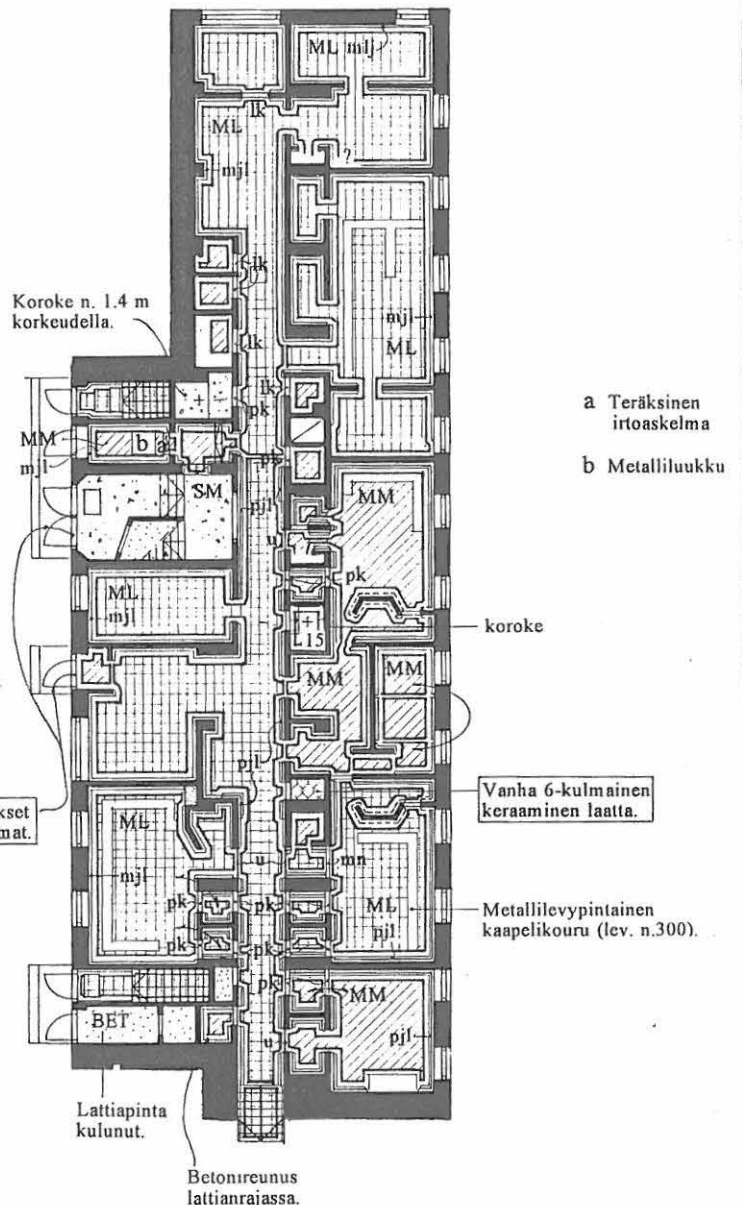
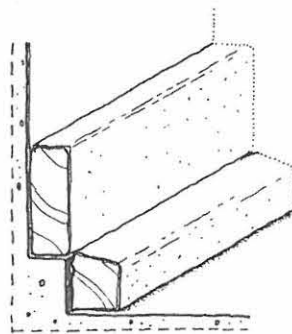
Pyöristetetyt kulmat on tehty kokonaan laastilla.

Graniittikynnykset ja -porrasaskelmat.

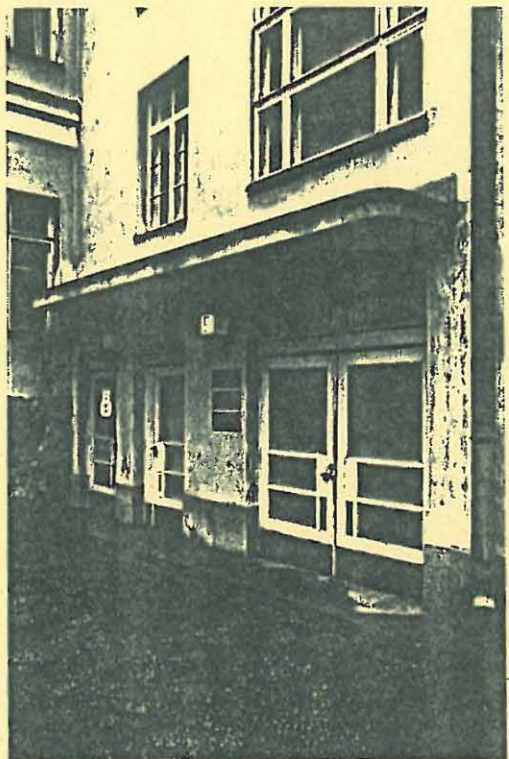
+ Alkuperäisen suunnitelman mukaiset ovet ja katos ovat säilytettäviä yksityiskohtia.

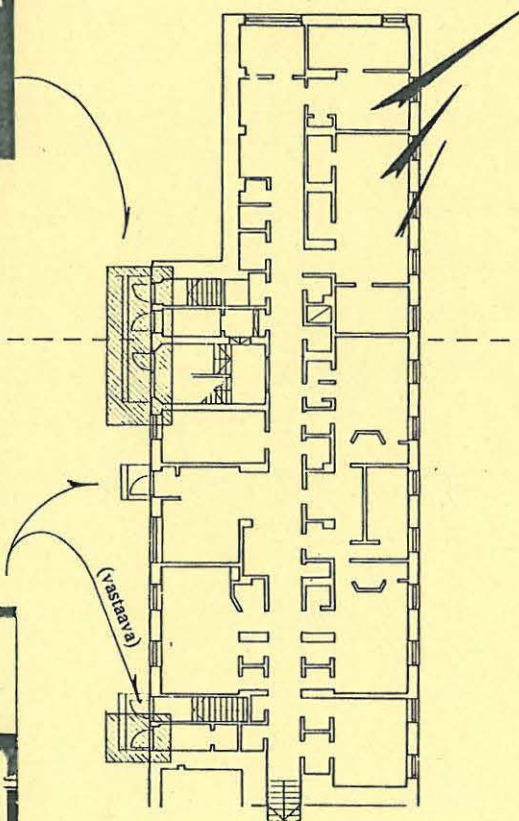
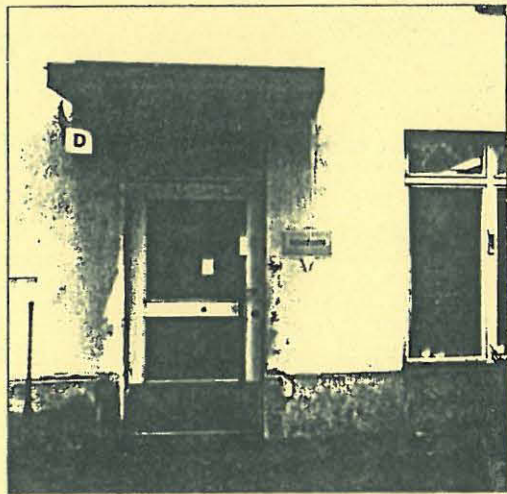
1950-luvulla avatussa oviaukossa ovilevy on toteutettu hieman toisin ja katos alkuperäiseen nähden hieman toiseen henkeen 1977/1982 korjauksissa.

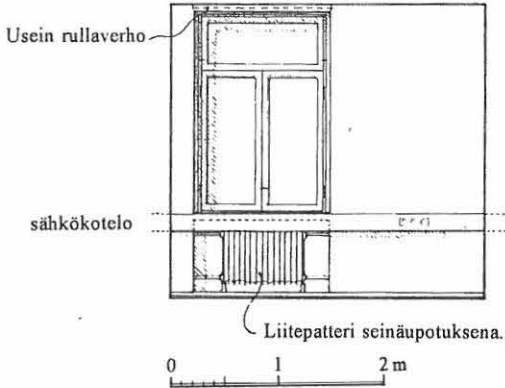
Ikkunaseinillä kerroksen toimistohuoneiden läpi juoksee alumiininen sähkökotelo, jonka yläpinta on ikkunapenkin tasolla.

Huonetilan luonne.
Tyypillisen toimistohuoneen ikkunaseinäprojektiio.

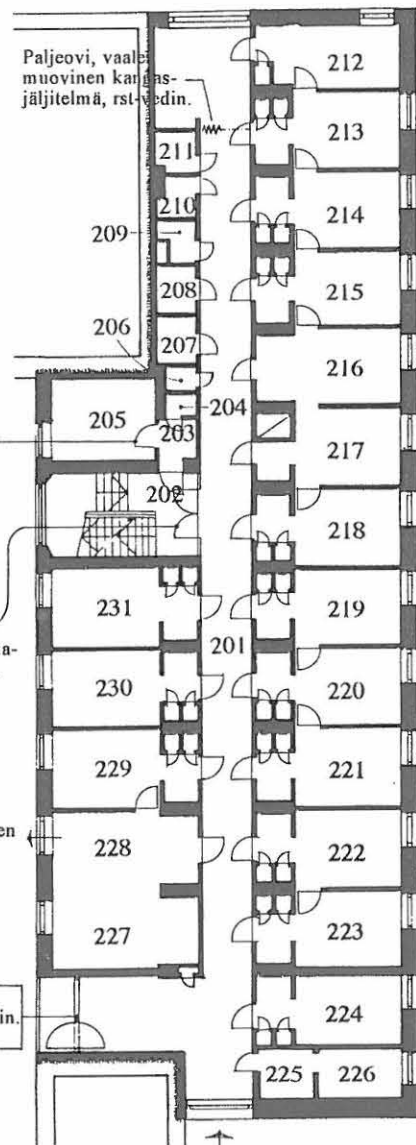
Ikkunat ja kaksoisovi alkuperäisin heloituksin. Ks. vk 5.14.

Yläikkunat: ulkoikkunat levytetty puoleen väliin takana olevan terassirakenteen vuoksi.

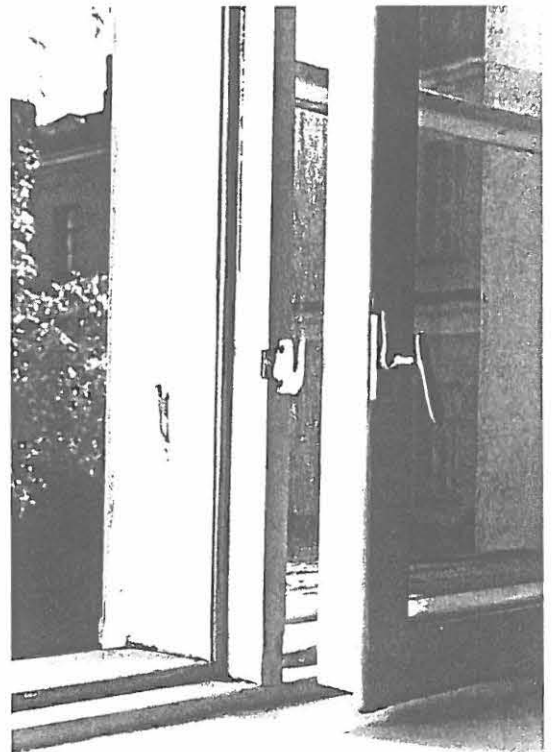
vk 5.9

Ikkunat ovat kerroksessa yhtenäiset, ilmeisesti alkuperäiset tai alkuperäisen kaltaiset sisään-ulos -aukeavat puuikkunat. Myös heloitusdetaljit ovat vastaavat. Ks. tyyppipiirros ohessa ja vk 5.9, 10, 15.

Huom. Sproissit on vain ulkopuitteissa, sisäpuitteet ovat yhtenäiset. (Kuitenkin III kerroksen joissain ikkunoissa esim. tilassa 310 on myös sisäpuitteessa sproissijako.)

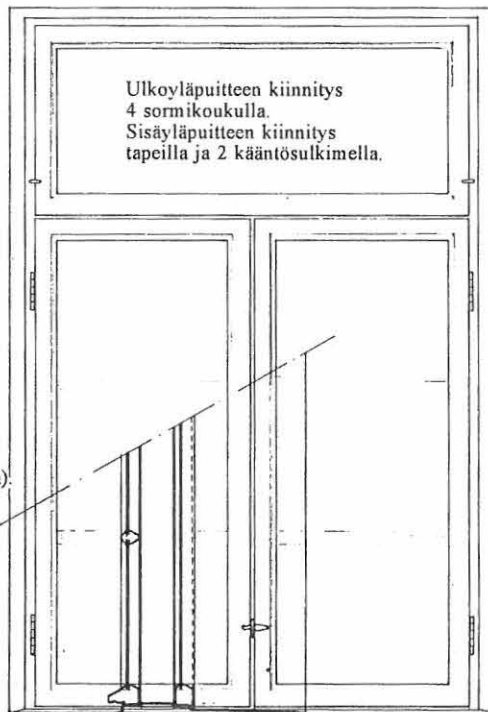
Ulkoläpuitteen kiinnitys
 4 sormikoukulla.
 Sisäläpuitteen kiinnitys
 tapeilla ja 2 kääntösulkimella.

Ulkoläpuitteissa
 2 sormikoukkuja.

Sisäläpuitteissa
 kääntösuljin
 (tai pitkäsarpa joissain
 III kerroksen ikkunoissa).

Leikkauksen ala-
 osalta tarkistamatta.

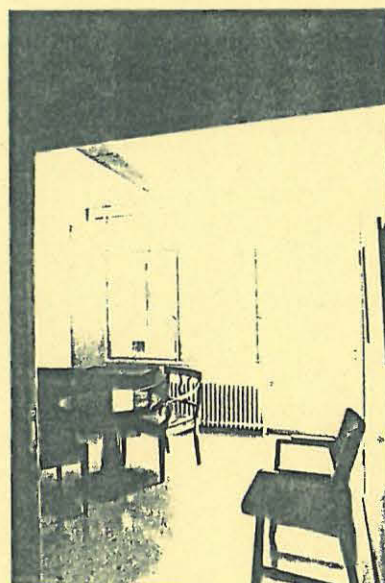
Käytävän länsipäätteenä oleva laajentuma ja ikkuna Fabianinkadulle. vk 5.2.

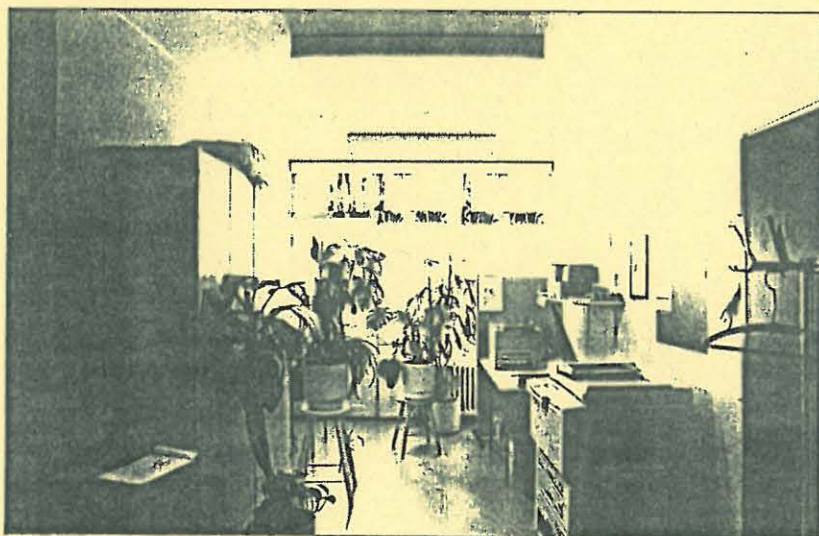
Käytävän itäpäätteenä oleva laajentuma ja parvekkeen ikkunaseinä. vk 5.6.

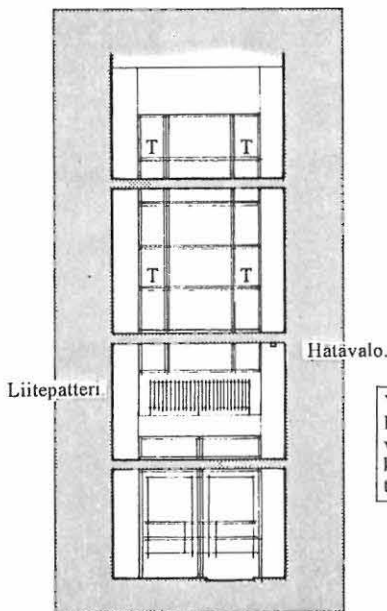
Porrashuoneen ikkunaseinä: portaan välitasanteen reunan ja puitteiden väliin jää muutaman sentin rako eikä puitejako seuraa kerrostasojä. Ikkunoiden avaaminen lienee hieman hankalaa. Sisäpuitteet on kiinnitetty tapituksella ja kääntösulkimilla. Neljä siviikkunoista on tuuletusta varten avattavia (T).

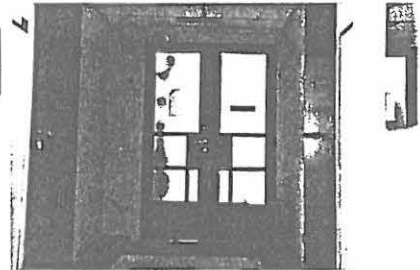
vk 5.16:
 Alkuperäinen tai sitä vastaava ovi (vrt. ulko-ovet), säilytettävä yksityiskohta.

Vanha muualta tähän siirretty peilipariovi. Profiloinnit kuten rakennuksen B I kerroksessa. Ehdottomasti säilytettävä ovi, jonka siirtäminen toiseen paikkaan on kuitenkin mahdollista. vk 5.20, 5.21.

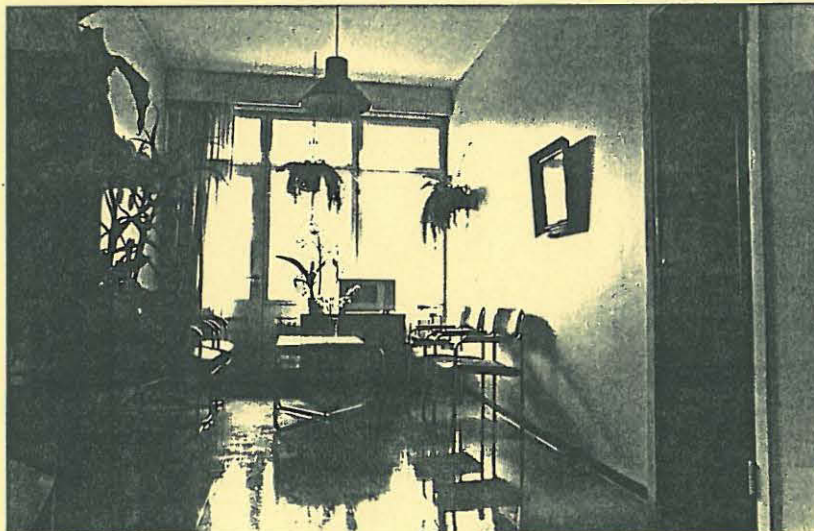
Käytävän päätteenä oleva laajentuma parvekkeineen. vk 5.12.

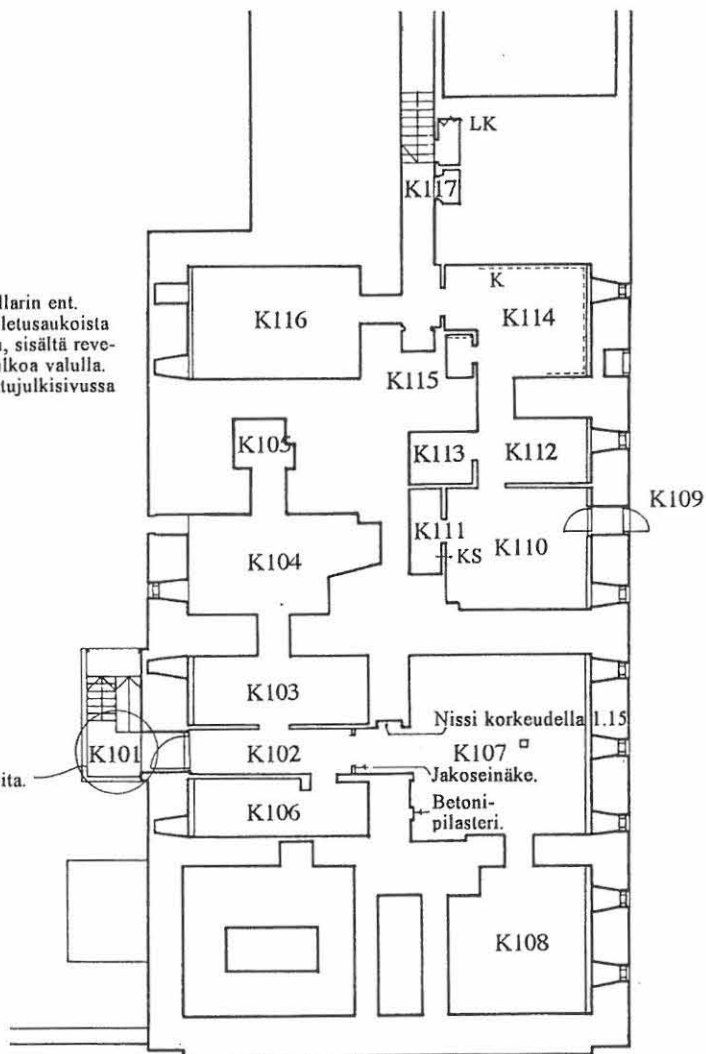
Kosteusvaurioita.

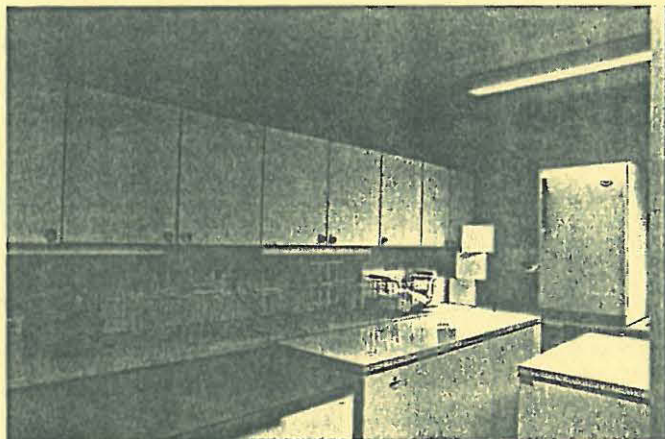
vk 16.14: Kappaholvattu tila laboratoriovarustuksineen toimii nykyisin varastona.

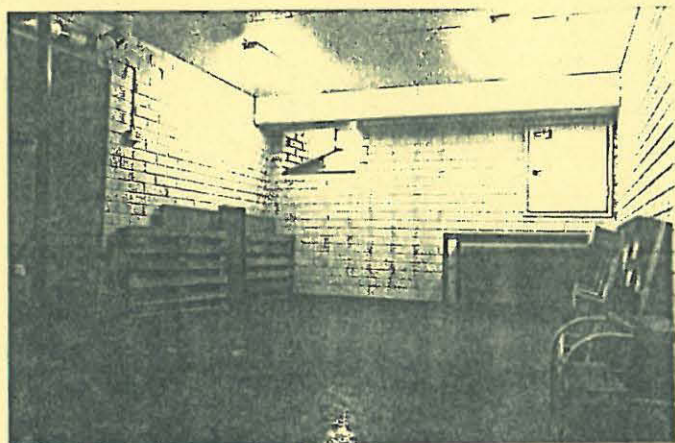
vk 14.28: Kellarin ainoa ikkunallinen huone.
