UNIONINKATU 38

RAKENNUSINVENTOINTI 1995

AEDES OY

päivitetty 17.6.95

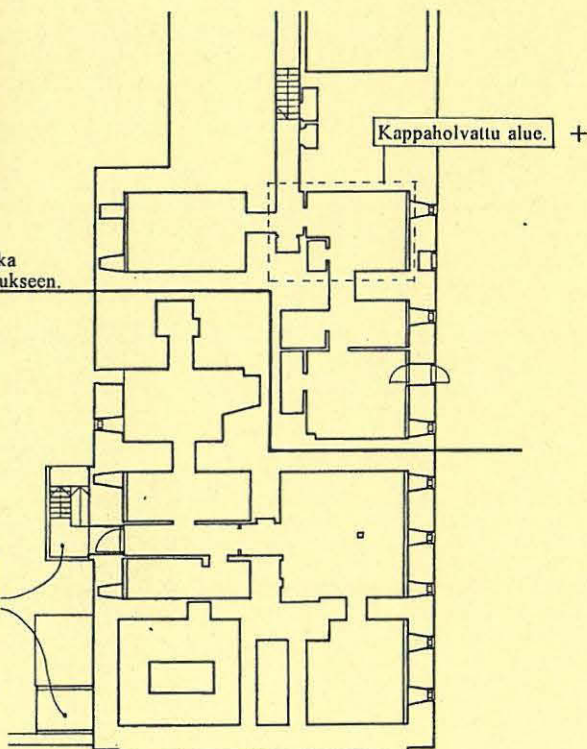
Kellarin osa, joka liittyy E-rakennukseen.

1960-luvun sisäänkäyntikoppi ja ulkosäilytystila ovat rakennuksen muutoin karun klassistiselle luonteelle vieraita. Vrt. ulkoporras/1 kerros.

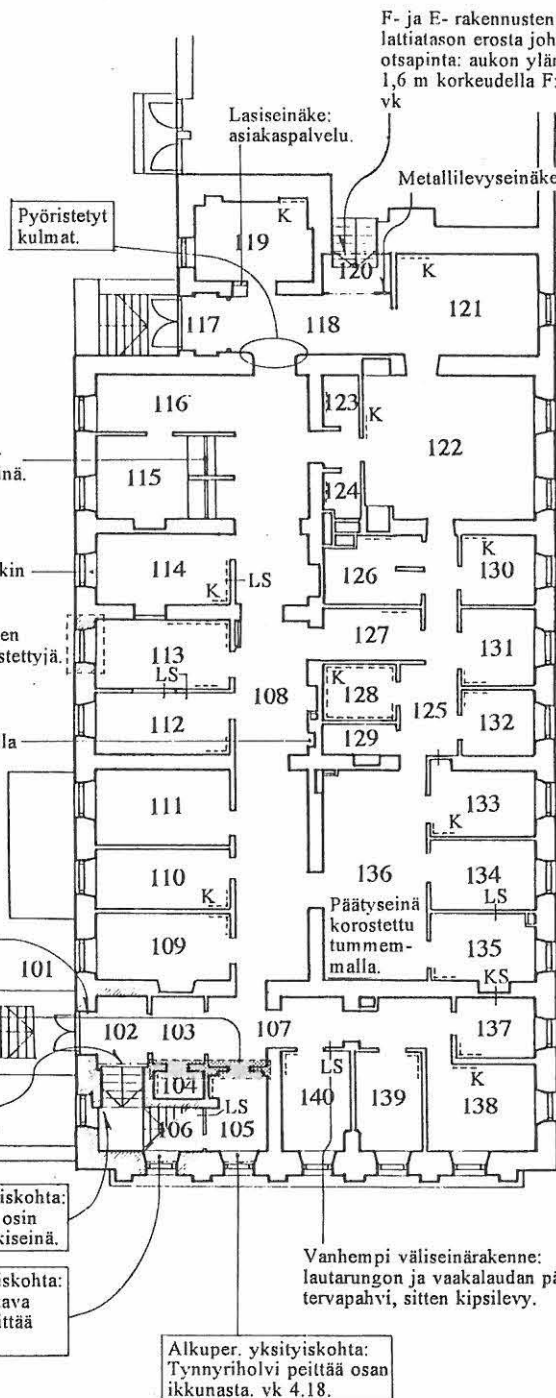
F- ja E- rakennusten välisestä lattiatasen erosta johtuva korkea otsapinta: aukon yläreuna noin 1,6 m korkeudella F:n lattiasta. vk

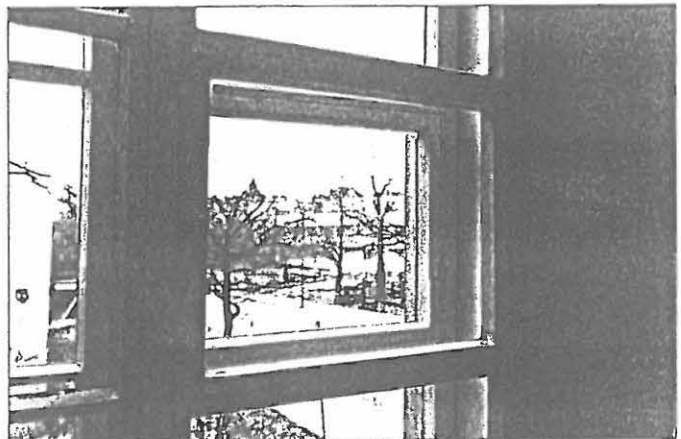
Fortuskat näyttävät rakennuksessa olevan yleensä käyttämättömiä, ne ovat kuitenkin kunnostettavissa. vk 4.20.

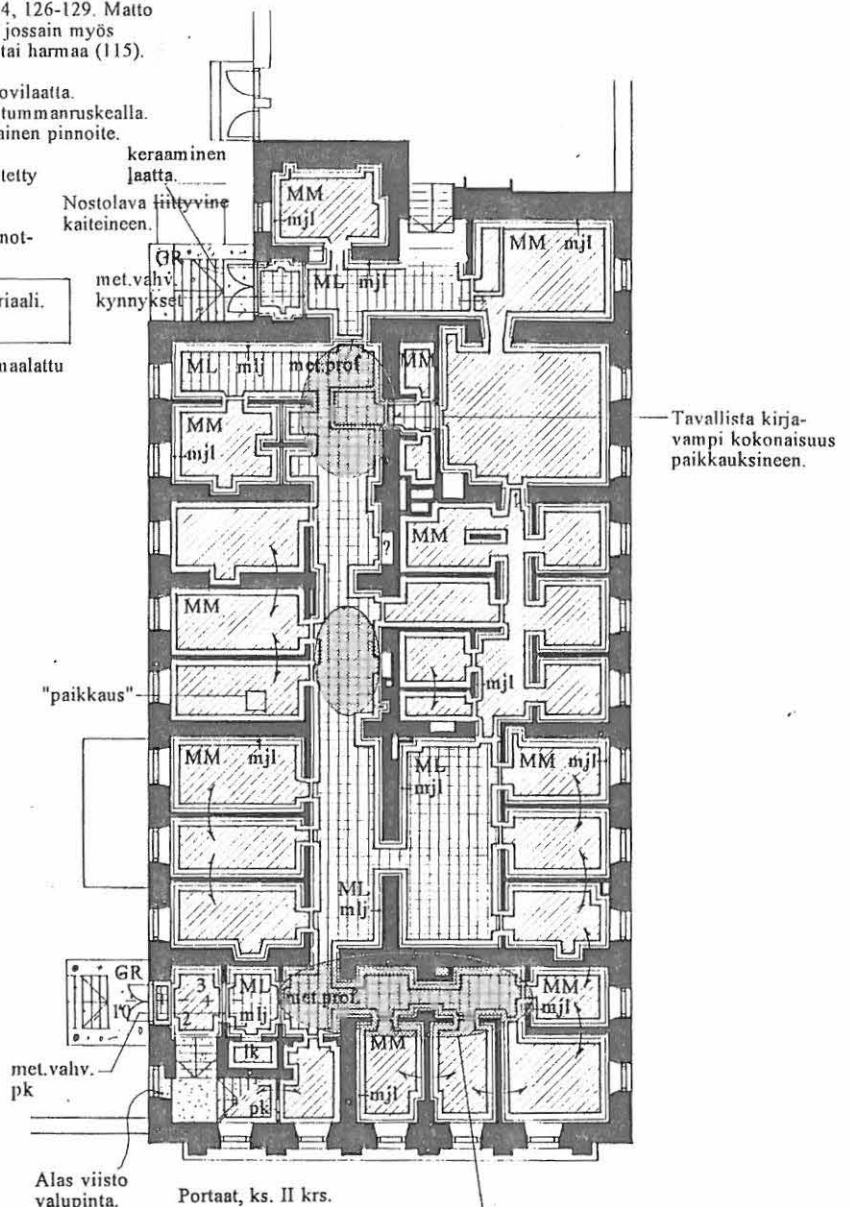
Tavallista hieman huonokuntoisempi ja kirjavampi kokonaisuus paikkapaloineen ja ratkeamakohtineen.

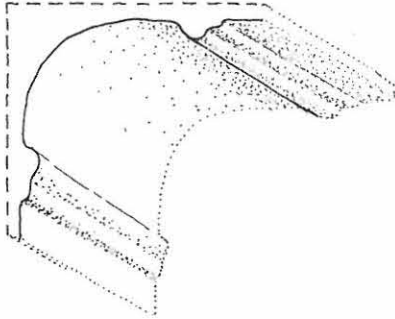
KL 1

Silmämääräinen luonnos. Profiilit vaikuttivat voimakkaammita kuin B-rakennuksen vastaavat.

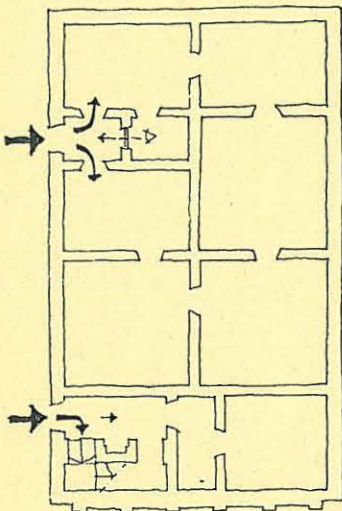
- Kerros on tilallisesti sekava ja sokkeloinen. Vrt. vieressä: alkuperäinen huonejärjestys. Toisaalta juuri tässä kerroksessa salitilojen jakamisella lokeroihin on pitkä perinne.

Tilannetta olisi mahdollista selkiyttää esimerkiksi poistamalla seinäke 103-107, poistamalla wc 104(?), avaamalla kattokenttä tilojen 102-103-107 osalla yhtenäiseen korkeuteen ja ilmeseen.

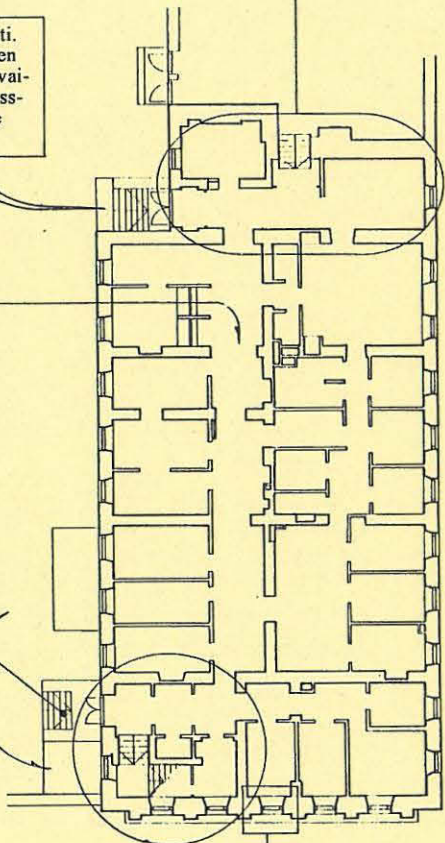
+ Tyypillisesti syvät viistetyt ikkunapielet, ikkunapenkit melko korkealla, ikkunan edessä vanha liitepatteri.

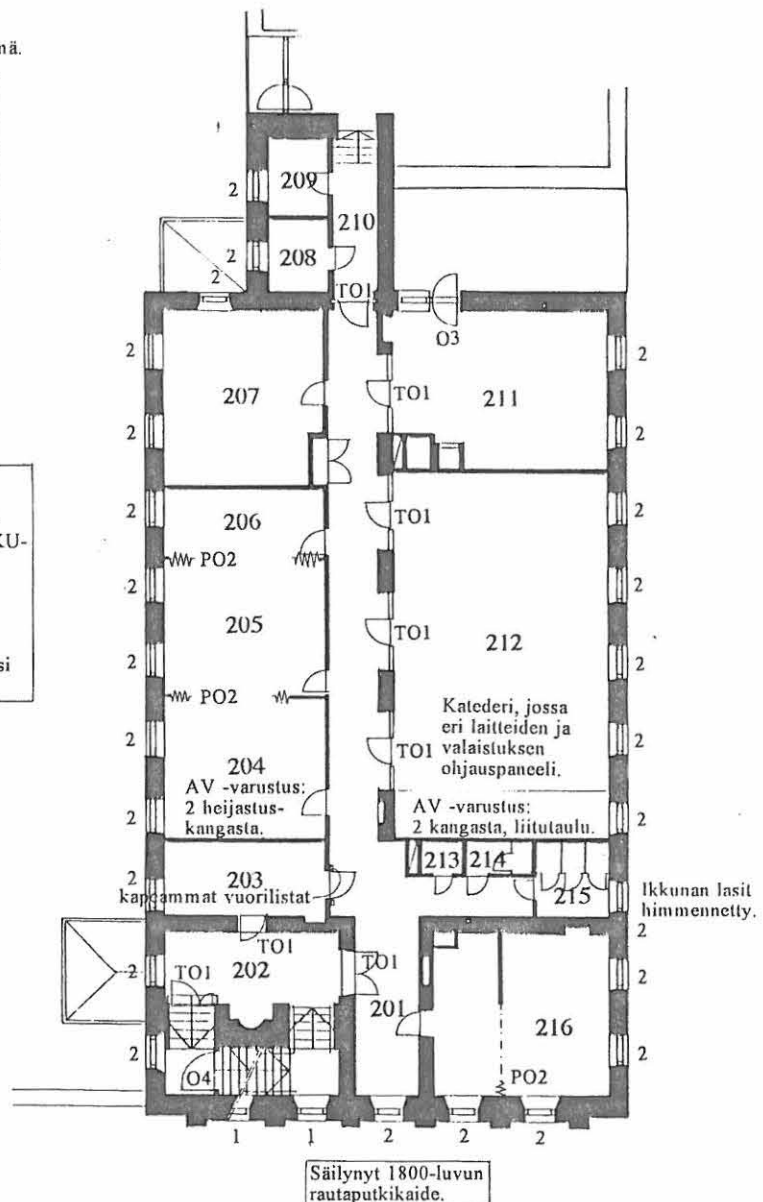
Säilytettävä piirre.

Kerroksessa ovat säilyneet yhtenäisesti vanhat 4-pylväiset liitepatterit (lukuunottamatta tilaa 211, 215), patterityyppi kuvattuna ohessa.

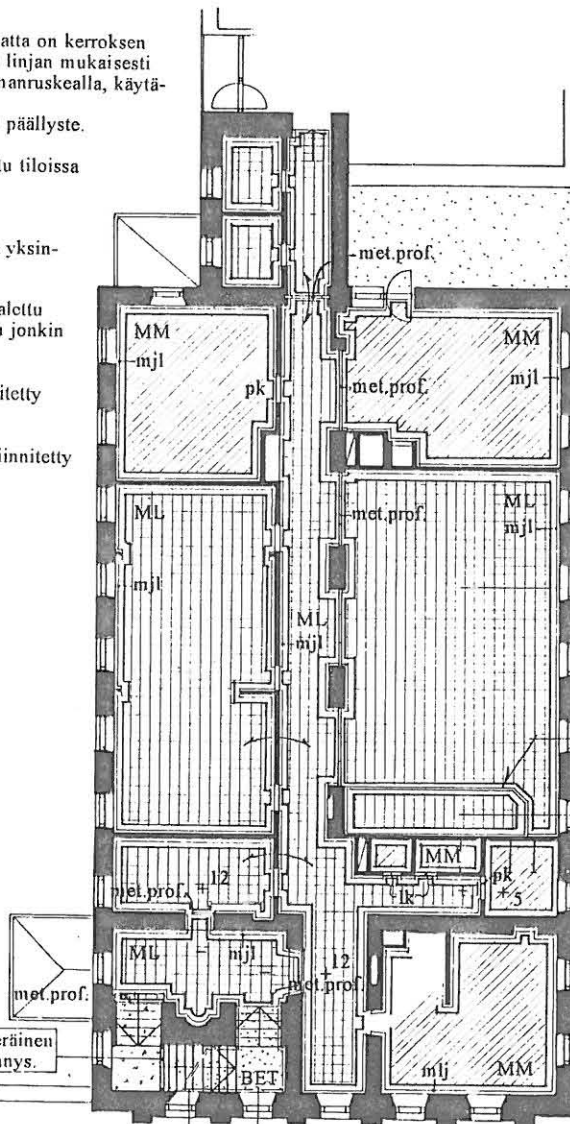
Ullakolle johtavan portaan palo-oven takana olevassa osassa ovat vanhat kalkkikiviaskelmat esillä. Alin askelma on pinnoitettu muovilaatalla ja I/II kerroksen välillä askelmapinnoiksi on valettu betoni.

Alkuperäinen puukynnys.

Lattiapinnassa tekn. luokkuja (sähkövetoja ym. lattia alla).

Puukulmalista.

N. 5 cm korkea yksinkert. jalkalista jostain varhaisemmasta korjauksesta.

Portaan maalipinta halkeillut ja kulunut, nyt harmaa, aiemmin punainen.

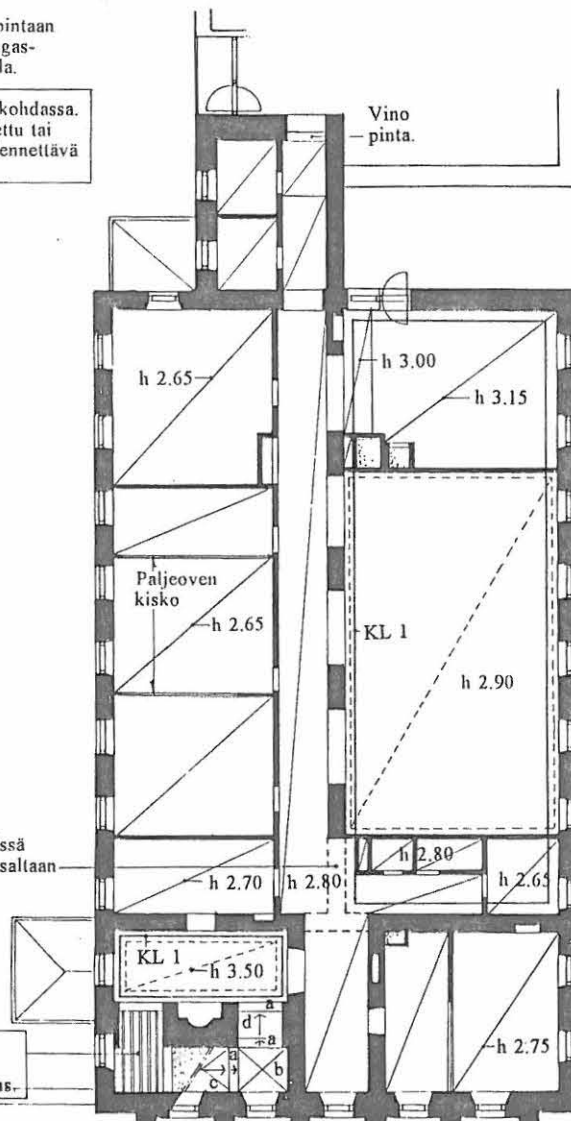
KL 1 Pyörästetty muoto katon ja seinän rajakohdassa. Merkitty pääosin olemassa oleva (todettu tai erittäin todennäköinen) - helposti täydennettävä muoto.

Alakaton yläpuolella on näkyvissä jo vuosisadan alkupuolella alaosaltaan purettu seinä.

Merkittävä alakaton osa, mahdollisesti aivan alkupe-
räinen profiloitu limilaudoitus.

- a) Vyökaari.
- b) Tasainen ristiholvi.
- c) Nouseva ristiholvi.
- d) Nouseva tynnyriholvi.

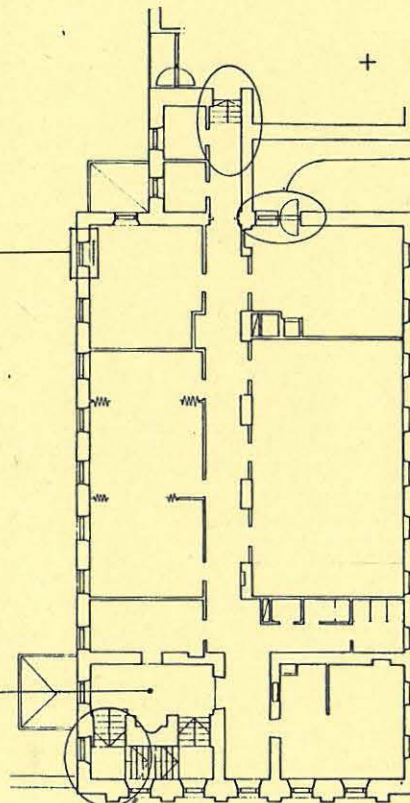
- + Kerroksen tärkeä säilytettävä (kunnostettava?) historiallinen piirre.
- Porraskokonaisuus on yleisesti ottaen holvauksineen, arkkivoltteineen, ikkunoineen, tiettyine yksityiskohtineen (rautaputkikaide) sellaisenaan säilytettävä. Siinä on kuitenkin havaittavissa eräitä epäkohtia:
 - Porrasaulan oviaukkojen epäsuhta (ks. OVET etc.)
 - Seinien pinnoitukset: profiilimuotoja "löysentävät" lukuisat pintakerrokset ja pintavahvistuskangas sekä nykyinen väritys.
 - Porrasaulan katon vaimennuslevyt.
 - Porraskelmien nykyinen pinnoite (myös huonokuntoinen).
 - Porrastasanteen nykyinen pinnoite.

- + Antikvaarisesti arvokkaat ja ehdottomasti varjeltavat yksityiskohdat ullakolle johtavassa porrashuoneen osassa, ks. vk 17.22 -29. Sijainti yleisöliikenteeltä rauhallisessa kohdassa säilymisen kannalta hyvä.

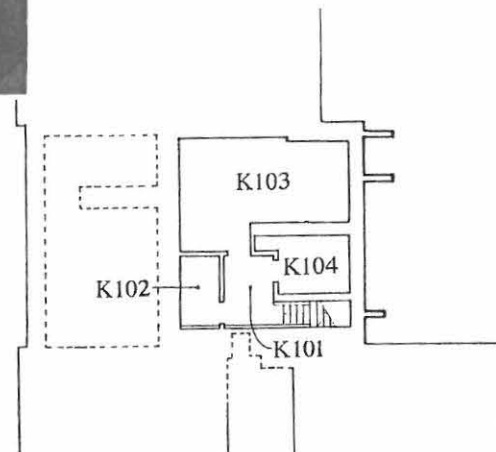
Huomattavaa:
Erittymen paksu (80 cm) betoniseinä, jonka alkuperäisenä tarkoituksena on ollut suojata ulkopuolisia kobolttikanuunan aiheuttamalta säteilystä. Seinän läpi on kapea viisto tarkkailuikkuna henkilökuntaa varten.

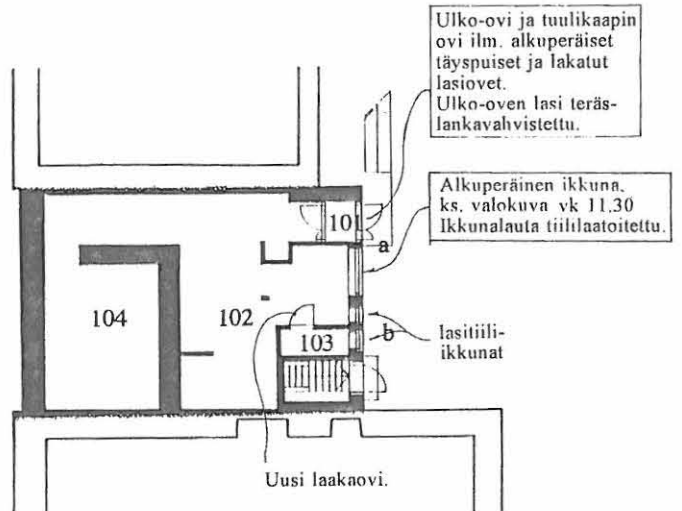
Tilassa on käytetty 1-3 -kertaisia levy pattereita (perinteinen viilupatterimalli).

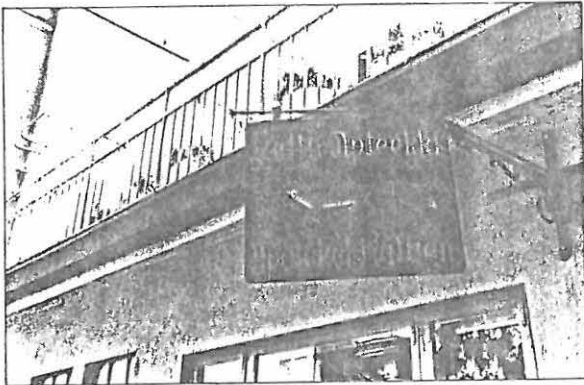
a Apteekkikyltti, valokuva 11.33.

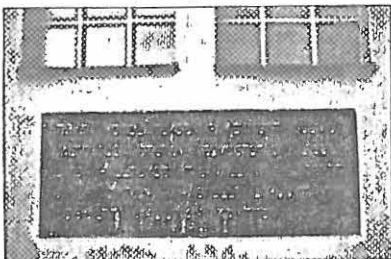
b

Muistolaatta liittyen rakennuksen alkuperään, valokuva 11.29.

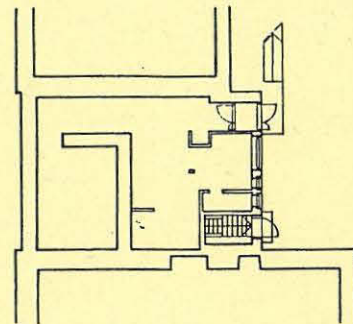
- Ramppi suurena laitteena sekavoittaa pihan lounaisnurkan ilmettä. Ks. vk 11.34. Ramppi on rakennettu alunperin tilapäisenä (5 v lupa 1968, jatkolupa 1973)

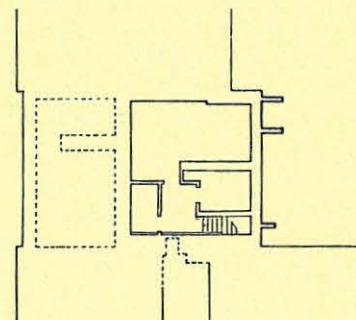
+ Pihajulkisivun alkuperäiset ovet ja ikkuna mataline ikkunapenkkeineen.

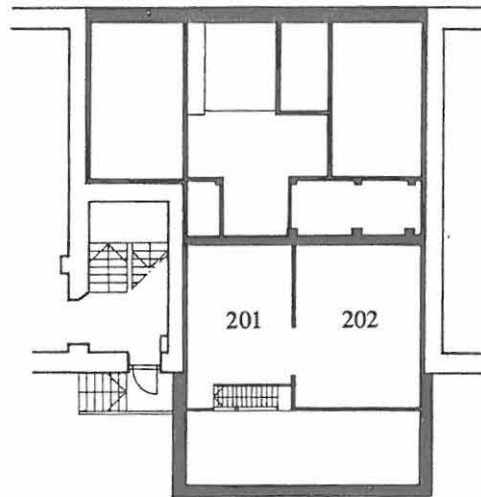
- 201 HUOLTOMIESTEN TAUKOTILA (1980)
- 202 KÄÄNTEISOSMOOSILAITTEISTO (1980)

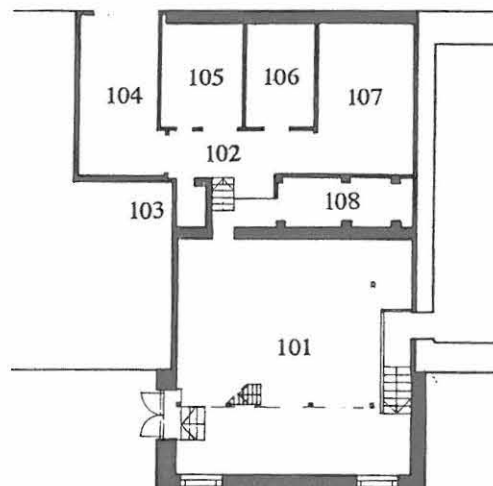
- 101 LÄMMÖNJAKOHUONE,
HUOLTOVERSTAS (1980)
1952 Kattihuone.
1893 Liinavaatteiden sterilointi
(laajennus 1930-luvulla).
- 102 KÄYTÄVÄ (1980)
- 103 PALAVAT NESTEET, VAR. (1980)
- 104 KAASUPULLOVARASTO (1980)
- 105 VARAVOIMALAITTEISTO (1992)
- 106 PÄÄKESKUS (1992)
- 107 MUUNTAMO (1980)
- 108 ÖLJYSÄILIÖ (1992)
1952 Polttoainevarasto (hiilivar.)
1893 107, 108 osalla: D:n eteishuone, käymälät.

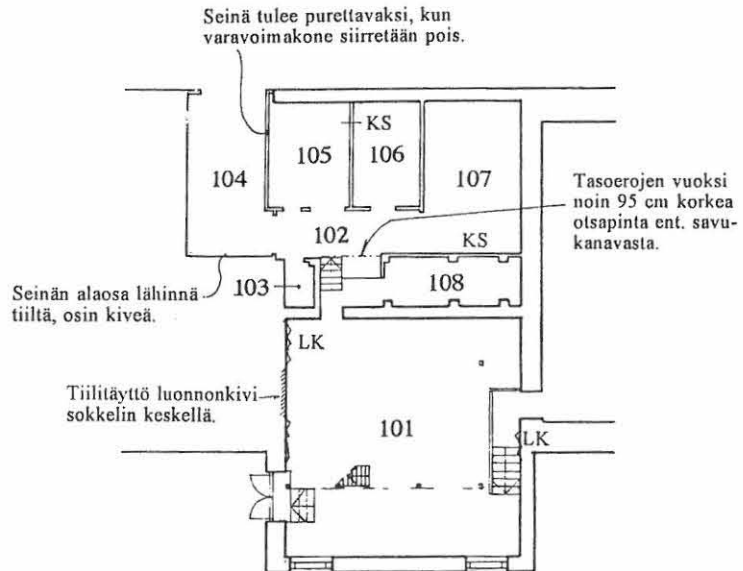
Seinät ovat pääosin karkeasti tasoitettuja ja telaamalla maalattuja, väriltään kellertäviä.

- KS Kiviaineinen seinä
- LK Luonnonkivi.

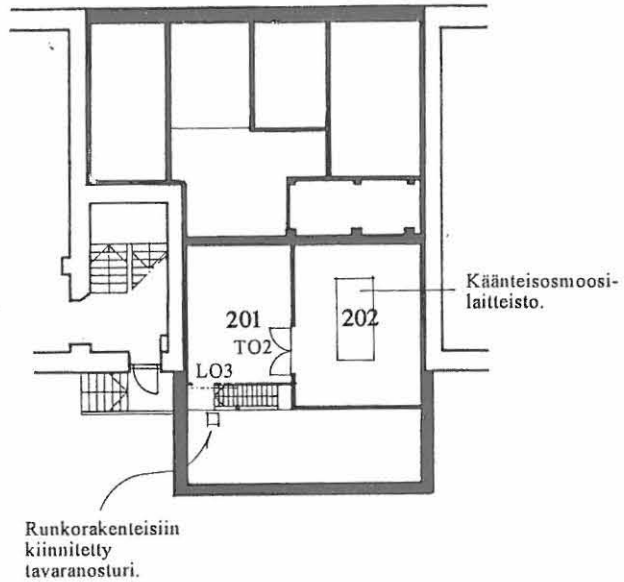
Rakennuksen kaksi ikkunaa ovat alkuperäiset 1950-luvun ikkunat, ajalta jolloin rakennus laajennettiin nykyisiin mittoihinsa. Ikkunoissa on pystyjakokarmi ja sisäänsisään-aukeavat puitteet, heloitus on puutteellinen ja sekalaista laatua.

TO1 Korkeat tallinovat avautuvat normaalikorkuisina tai myös yläosaltaan.

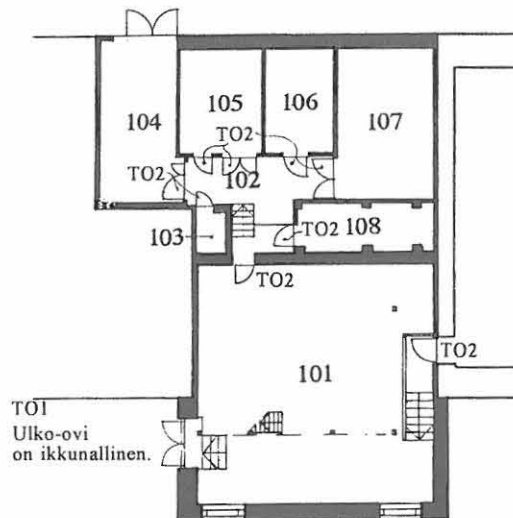
Todennäköisimmin alkuperäiset ikkunat.

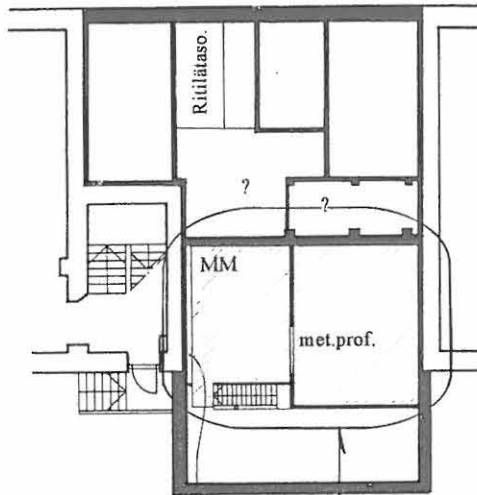
Lattiapinnat ovat pääosin maalattua betonia. Lattiassa on tekniikkaan liittyviä lukuisia tarkistusluokkuja ym. Kynnykset ovat pääosin teräsoviin liittyviä teräskarmiprofileja.

Huom!
II kerros on tehty teräsrunkoisena metallilevytasona, jonka päälle muovimatto on kiinnitetty.
Vrt. H/ KATTOTASO, I kerros.

Taso ei ulotu aivan seinään asti.
Väliin asennettu kaukolämpöetoja.

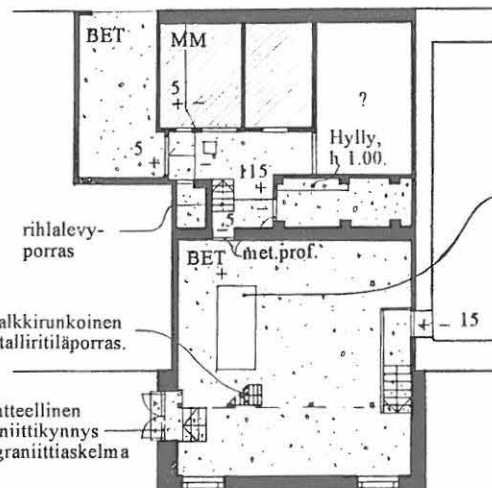
Lämmönjakolaitteiston alusta.

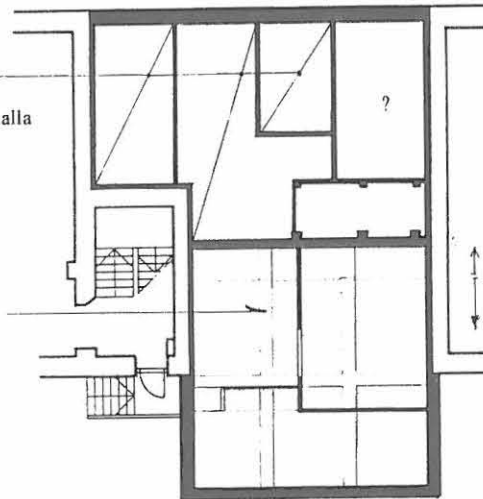
Varsinainen kattopinta on teräsbetoniaarten kannattama noin 60 cm leveiden Siporex -laattojen* alapinta (maalattu vaaleansiniseksi).

Levytykset vinolla kattopinnalla

Tasainen osa.
Vino osa.

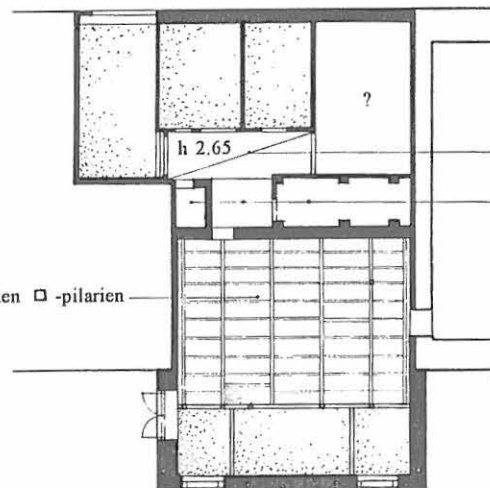
Väliohja on muodostettu teräksisten □ -pilarien kannattamasta I-palkkistoista.

levytykset
Betoniholvin maalattu alapinta, muottilaud. jäljet.
Näkyvä holvinohja ja siitä käytävän 102 puolella nouseva otsapinta ovat 1950-luvun SAVUKANAVAN seinämiä, kanava johti koneilta piippuun, joka sittemmin on purettu.

*Perimätiedon kertoman mukaan kevyt Siporex on otettu käyttöön, jotta rakenne olisi antanut myöten siinä tapauksessa, että korkeapainelämpökattila olisi räjähtänyt. 1950 -luku.

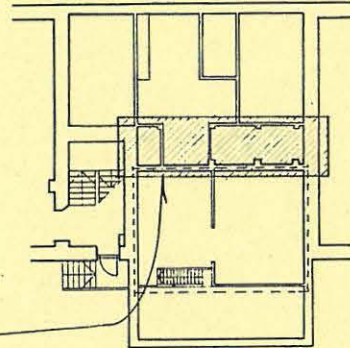
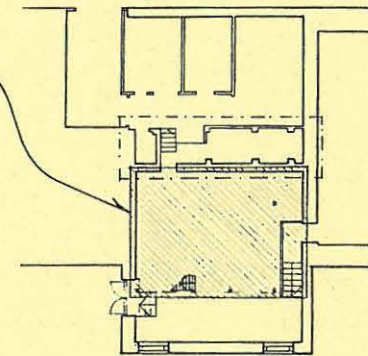
H on rakentunut vähitellen varsinaisten sairaalarakennusten väliin jääneeseen aukkoon.

1860-luvulla paikalla oli vielä vain aita ja sisäänkäynti D -rakennukseen. Repro vk 10.29.

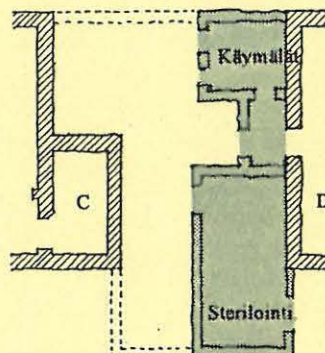
1893 suunnitelmien jälkeinen tilanne.

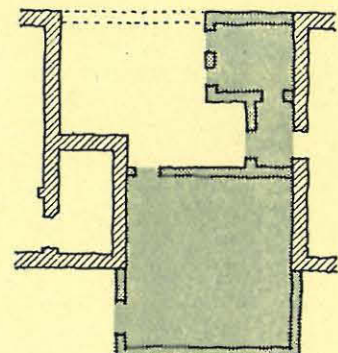
1930-luvun laajennus sulki suoran käynnin tontilta Fabianinkadulle.
