TARKASTUSKERTOMUS KERIMÄKI RAIKUUNKANGAS 246010076

Nimi:	Raikuunkangas	Kunta:	Kerimäki
Tarkenne:	Moniperiodinen	Järjestysnumero:	76
Laji:		Ajoitus:	kivikautinen, historiallinen
Muinaisj.tyyppi:	asuinpaikat	Tyypin tarkenne:	ei määritelty
Rauhoitusluokka:	2	Lukumäärä:	2

ERILLISKOHDE

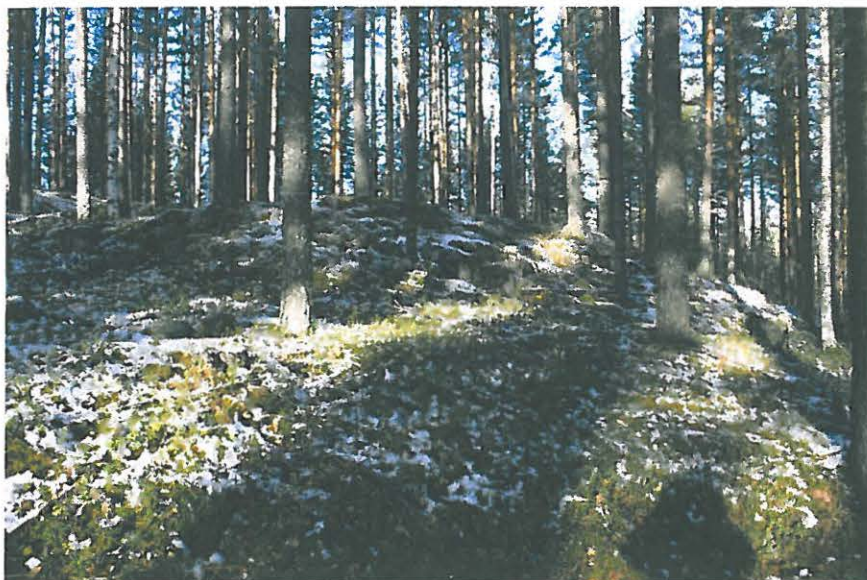
DG907:1

Kivirakennelma (GPS pkoo 6885155 ja ikoo 3630087 z 85–90 m mpy) on noin 12 x 2/3 m kokoinen ja siinä on useampi kivikerros. Se on rinteen yläosassa. Sen yläpuolella on useampi kaivanto ja kivikasa, jonka jälkeen on juoksuhautoja (katso kartta 1 ja 2).

Salpalinjaan mahdollisesti kuuluva kivirakenne kivikautisen asuinpaikan vieressä. Etelälounaasta.
