Vesilahti - Lempäälä tielinjan tarkastus Lempäälän
Päiväniemessä 26. 5 1961. Paikalta saadut löydöt on numeroitu
seuraavasti

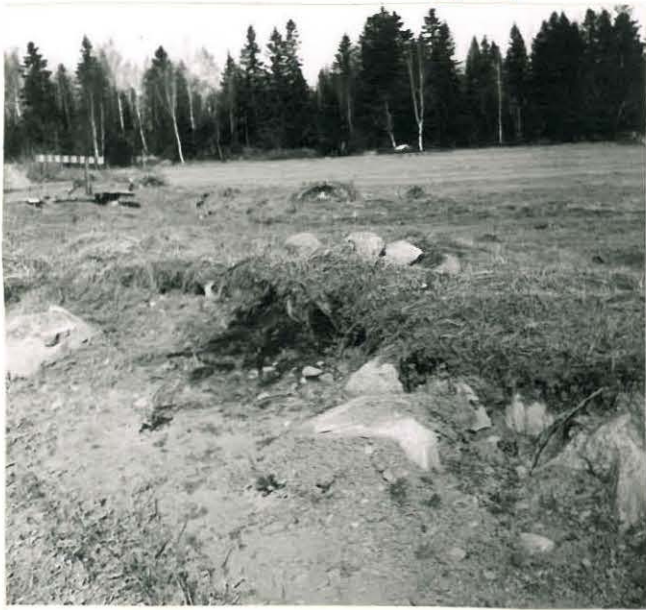
1. Päiväniemen kalmistossa on tienlevitystöissä(?) hävitetty yh-
destä hautakummusta puolet. Ko. raunio sijaitsee Mantereen tien-
haarasta n. 40 m Lempäälään päin, maantien pohjoispuolella, (mahd.
tri Luhon inventointikertomuksessa mainittu raunio n:ro 59). Kum-
pu on ollut kohtalaisen matala. Halkileikkaus on ollut 4-5 m.
Latomuksen profiilissa oli näkyvissä palanutta maata, kiveystä ja
palanutta savea. Poimin siitä neljä palaneen saven palaa, KM
15139. Lempäälän kunnanjohtaja epäili, että raunio on hajoitettu
aikana, jolloin tien reunoja raivattiin, mm. räjäytettiin kiviä,
lumenaurausta varten. Mahdollisesti on alueella hävitetty enemmän-
kin hautoja. Koska minulla ei ollut mukana Päiväniemen kalmis-
tokarttaa, en voinut varmistua asiasta maastossa.

Hautakummun puolikas. Hävitetty tien-
levitystoivä.

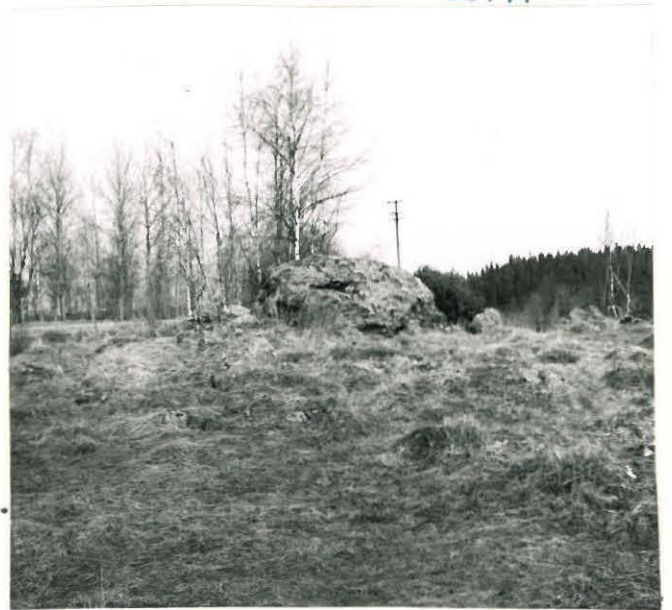
2. Näppilän salmen itäpuolelta löysin kauniin kivilatomuksen tielinjasta n. 100 m etelään. Raunio on Näppilän talon maalla, talosta n. 150 m länsi-lounaaseen. Raunio on irtonaisista kivistä ladottu, kohtalaisen matala. Sen koko on 13 m x 9 m x 20 cm. Maasto on etelään viettävää sekapuuta kasvavaa rinnettä.

Hautakumpus. Vesilahden - Lempäälä tienlin-
jan eteläpuolella.
