TARKASTUSKERTOMUS 25.6.2009

LESTIJÄRVI
Siirtoviemärlinjan tarkastus

Lestijärvi, siirtoviemäri linja

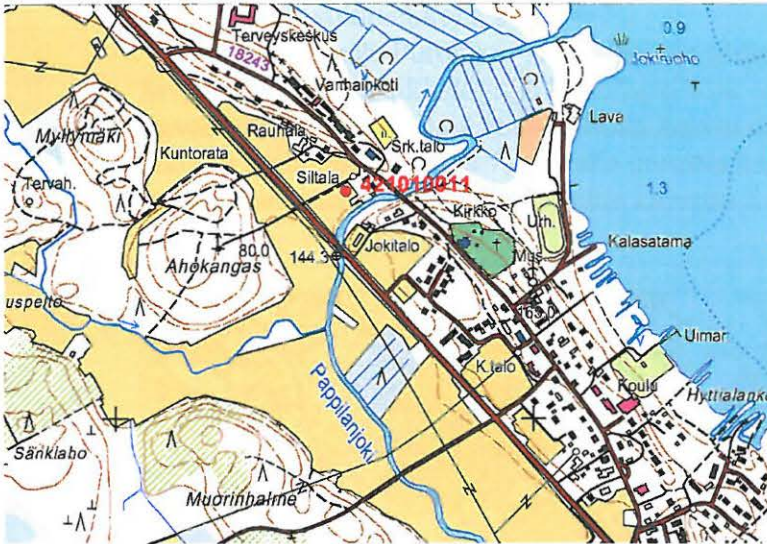
Kuva 1. Ote peruskartasta 234110, kohde Kirkonkylä/Siltala on merkitty karttaan punaisella pallolla.

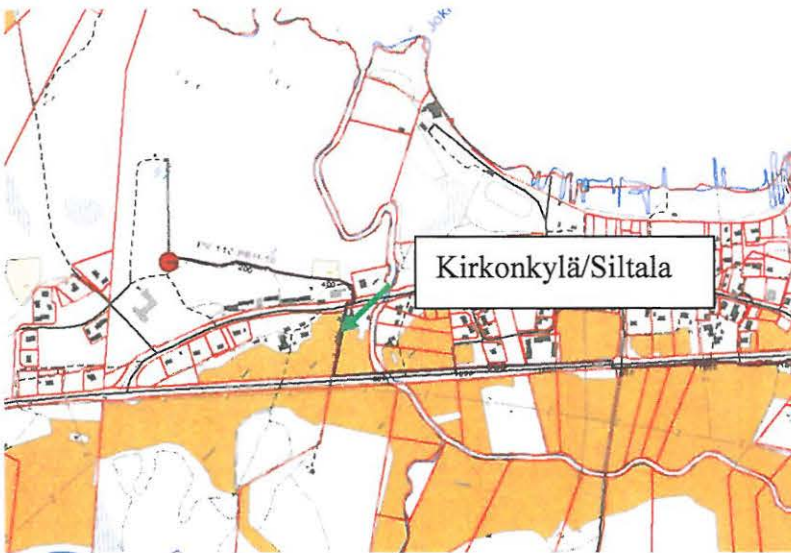
Kivikautisia asuinpaikkalöytöjä (kvartsi-iskoksia) on löydetty vuonna 1987 tehdyssä inventoinnissa kuvassa 3 näkyvästä perunapellosta, hiekkamaasta. Tarkastuksessa 2009 pellolle oli istutettu perunoita, joten pellolla ei voitu kävellä, eikä uusia havaintoja muinaisjäännöksestä voitu siten tehdä. Suunnitelmakartassa (kuva 2) viemäri linja on merkitty vedettäväksi perunapellon yläpäästä (kuvassa 3 sininen kyltti) Lestijärveltä Kinnulaan vievän maantien reunaan. Täyttä varmuutta siitä, missä kohtaa kaivutöitä on keväällä 2009 tehty, ei tarkastuksessa saatu, mutta mikäli kaivutöitä on tehty kuvassa 3 näkyvän tolpan kohdalla, on kaivaminen osunut juuri kivikautisen asuinpaikan kohdalle.

Kuva 2. Suunnitelmapartta, johon viemäri linja on merkitty punaisella. Linja kulkee aivan asuinpaikan vieritse, jonka sijainti on merkitty karttaan vihreällä nuolella.

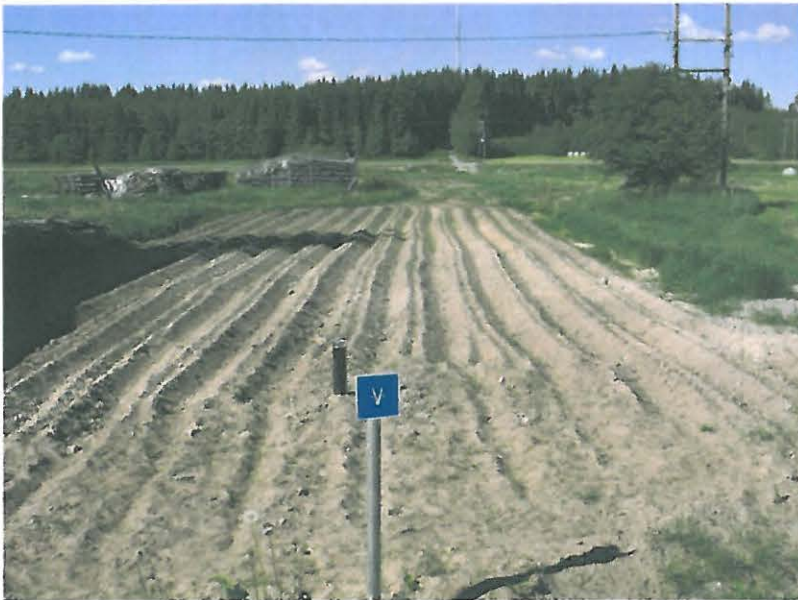
Kuva 3. Kivikautisia asuinpaikkalöytöjä on saatu talteen nykyiseltä perunapellolta. Viemäri on merkitty maastoon sinisellä kyltillä.

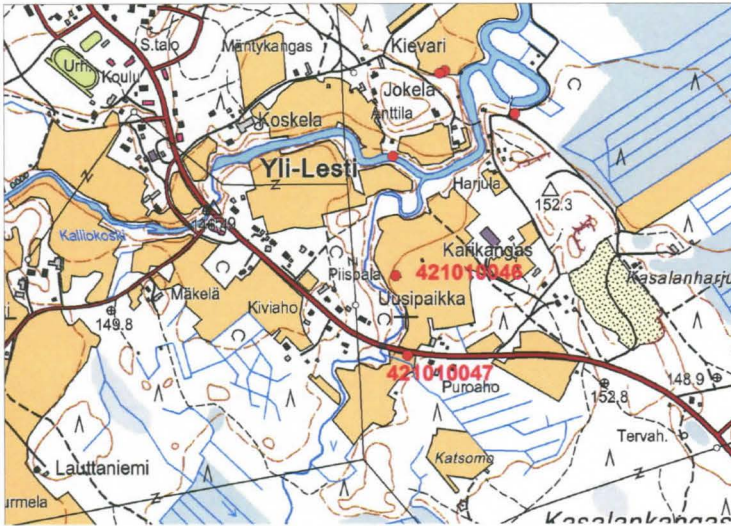
Kuva 4. Ote peruskartasta 234110, kohteet Yli-Lesti/Puroaho ja Yli-Lesti/Uusipaikka on merkitty karttaan punaisilla pallolla, jotka eivät kuitenkaan osoita kohteiden todellista laajuutta.

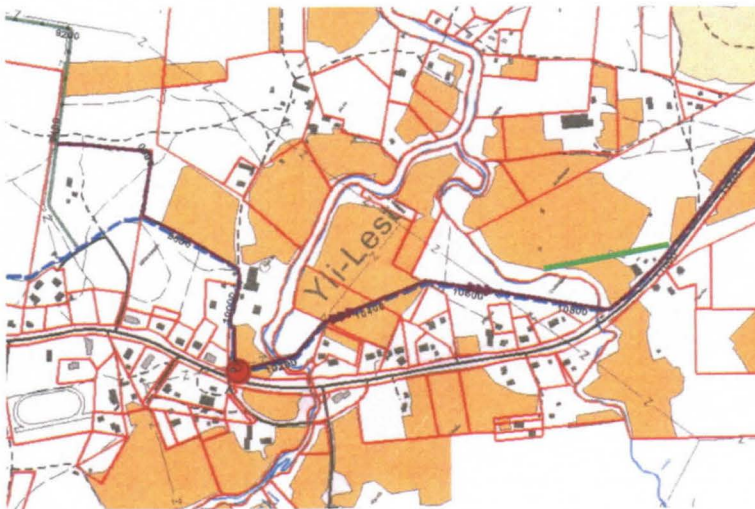
Yli-Lestin kylässä, Puroahon ja Uusipaikan tilojen maalta on vuoden 1987 inventoinnissa löydetty kivikautisia asuinpaikkalöytöjä kynnöspellosta useasta eri kohdasta. Löytöpaikat ilmenevät kuvasta 6. Tarkastuksessa 2009 pellolla kasvoi oras, joten luotettavien muinaisjäännöshavaintojen teko oli mahdotonta (kuva 7). Mitään muinaisjäännökseen viittaavaa ei niissä kohdin havaittu, jossa maanpintaa oli näkyvässä, mutta kaivettu linja kulkee selvästi vuoden 1987 löytöpaikkojen läpi.

Kuva 5. Suunnitelmapakartta, johon suunniteltu viemäriputken linja on merkitty sinisellä ja punaisella värillä. Maanomistajan mukaan linjausta oli heidän toivomuksestaan jonkin verran siirretty. Toteutunut linja on karkeasti merkitty karttaan vihreällä viivalla, ja se on kulkenut suoraan vuoden 1987 löytöalueen läpi.

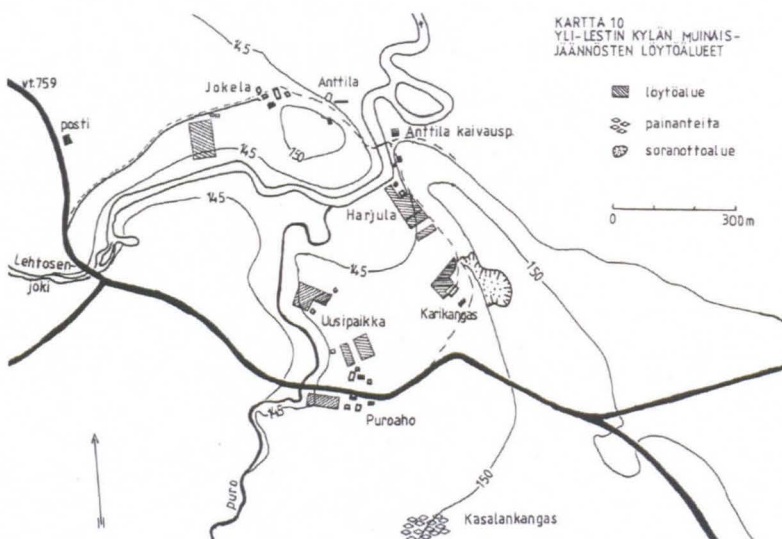
Kuva 6. Inventointikertomuksessa 1987 havaitut löytöpaikat Uusipaikan ja Puroahon talojen ympäristössä. Löytöpaikat on merkitty karttaan vinoviivoituksella.

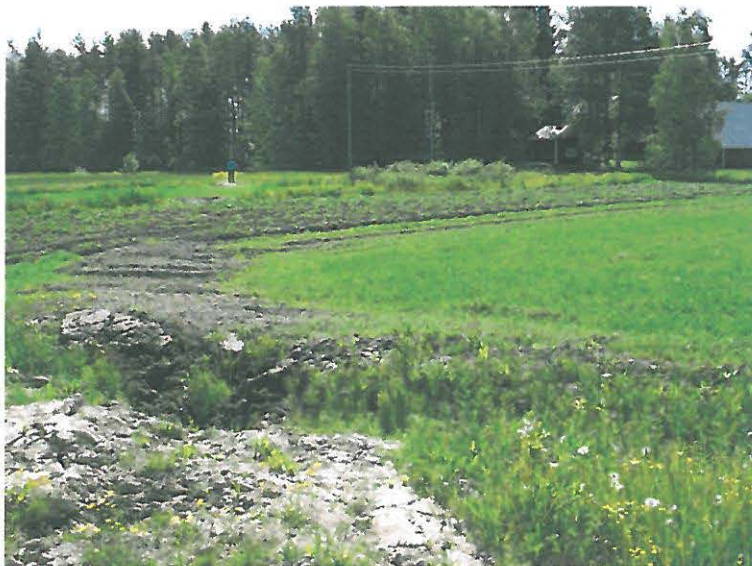
Kuva 7. Kaivettua viemäriinjaa pellolla, Uusipaikan talon luoteispuolella.

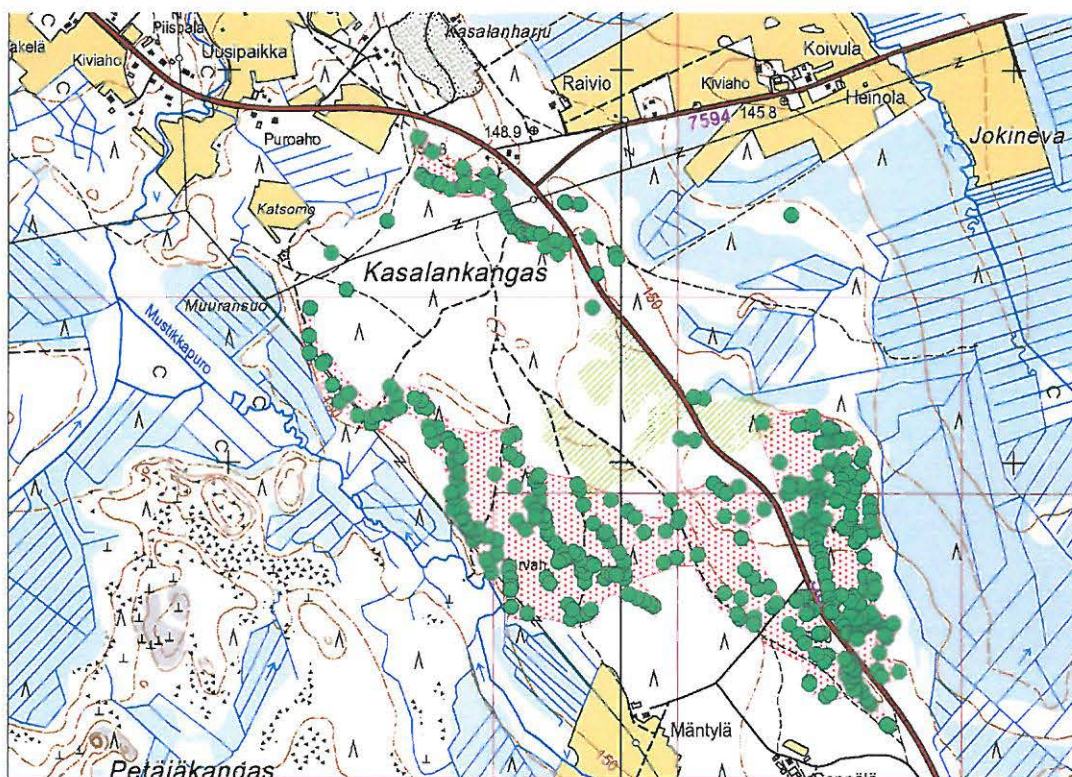
4) Yli-Lesti/Kasalankangas (421010048), ajoittamaton pyyntikuoppakohde, kuva 8
Kuvassa 8 Kasalankankaan pyyntikuopat on merkitty karttaan vihreillä palloilla. Viemäriinjaa kulkee aivan tien vieritse, sen koillis-itäpuolella. Tarkastuksessa 2009 Kasalankankaalla ei havaittu vahingoittuneita pyyntikuoppia.

Kuva 8. Kasalankankaan pyyntikuopat. Ote peruskartasta 234301.

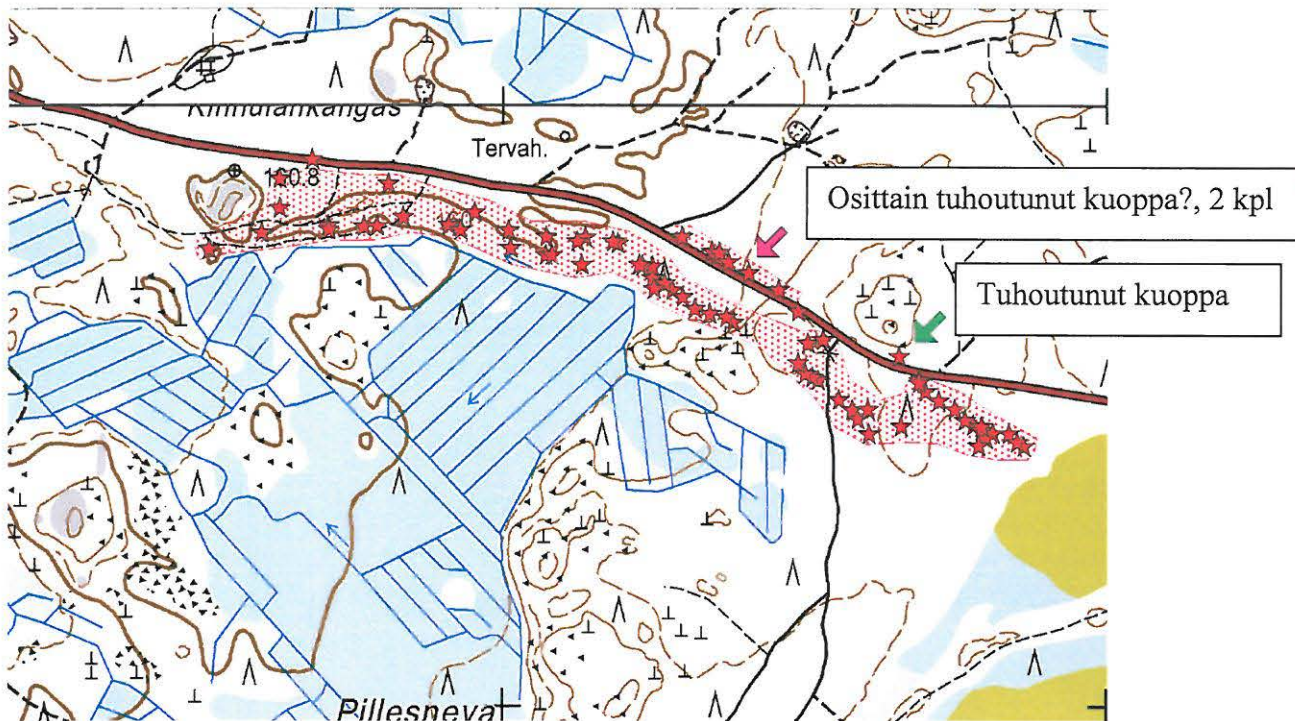
5) Kinnulankangas (1000011915), ajoittamaton pyyntikuoppakohde, kuva 9.
Kuvassa 9 Kinnulankankaan pyyntikuopat on merkitty karttaan punaisilla tähdillä. Viemäriinjaa kulkee aivan tien vieressä, sen pohjois-koillispuolella. Kinnulankankaalla todettiin tarkastuksessa yksi kokonaan tuhoutunut kuoppa (merkitty karttaan vihreällä nuolella), ja todennäköisesti kaksi osittain kaivutöiden alle jäänyttä kuoppaa (merkitty karttaan lilalla nuolella).

Kuva 9. Kinnulankankaan pyyntikuopat. Ote peruskartasta 233403 Mustikankylä.
