MUSEOVIRASTO

MIKKELI MOISIO LATOKALLIO JA MOISIONPELTO

rautakautisen polttokalmiston ja asuinpaikan
tarkastus *2009*

Mikkeli Moisio Latokallio (491010012) ja Moisionpelto (491010031)

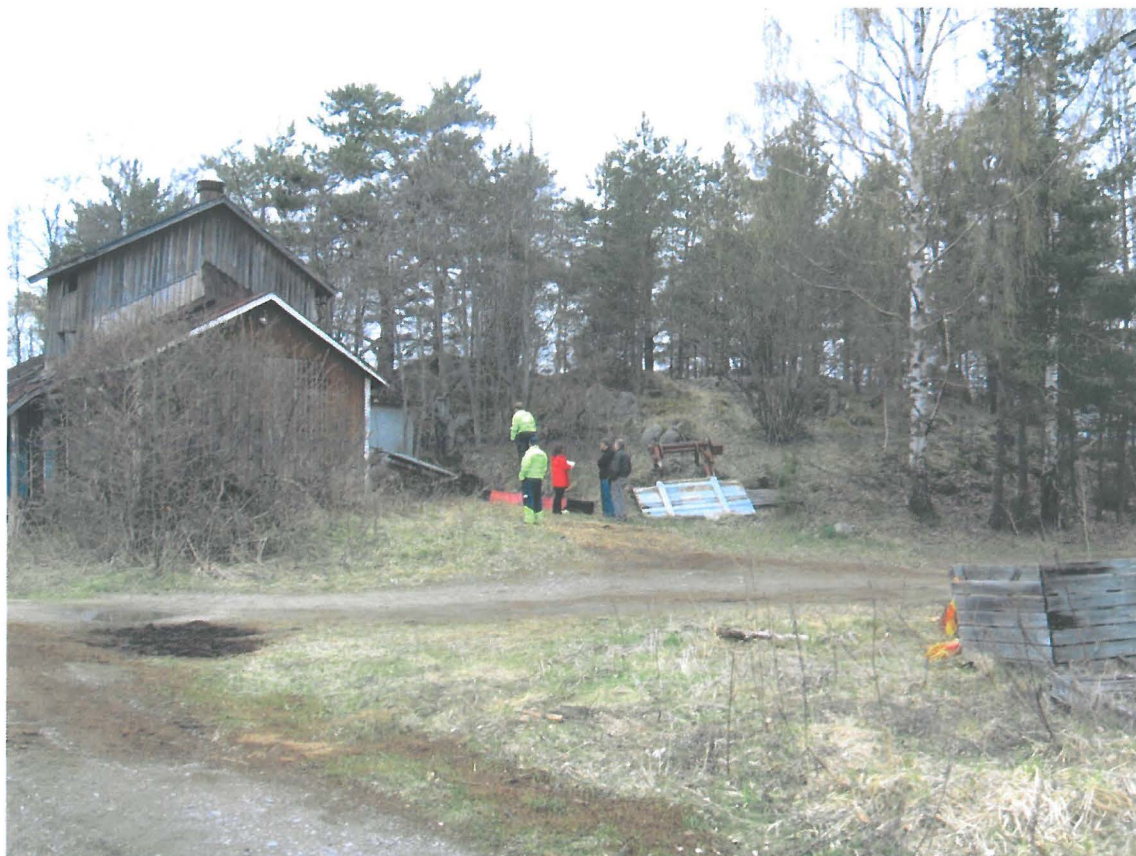
Kuvassa näkyy öljyn pilaama alue, joka ulottuu ihmisten kohdalta osaksi peltotien risteykseen asti. Varastettu tynnyri oli rinteessä kuivurin vasemmalla puolella. Mikko Rautio seisoo tynnyrin paikalla ja Rambollin konsultti katsoo paikkaa. Kuvan ulkopuolella oikealla on vihreä varasto. Kuvattu kaakosta. Kuva: Päivi Kankkunen/Museovirasto.

Öljyvahinkoalueen todettiin ulottuvan kalliorinteen edustalta alas kaakkoon, varsin lähelle vuonna 1993 kaivettua koekaistaa. Kovaksi poljettu maaperä viettää kuivurin ja kallion

edustalta loivasti kohti varastoa ja peltoa reunustavaa tietä. Huhtikuussa pelastuspalvelu oli levittänyt alueelle turpeita imemään maassa olevaa öljyä.

Koska mahdolliset arkeologiset löydöt ja rakenteet sijaitsevat täytemaa- ja peltomultakerroksen alapuolella, Museovirasto edellyttää, että pilaantuneen maan poisto tapahtuu Museoviraston valvonnassa, koska alustavan tiedon mukaan kunnostussuunnitelma vaatii maan poistoa em. kerroksia syvemmältä. Valvontaan tarvitaan yksi tai kaksi arkeologisen koulutuksen saanutta FM-tasoista tutkijaa. Mikäli toimenpiteen yhteydessä po. kerrostuman alta paljastuu kiinteitä muinaisjäänöksiä, paikalla on toteutettava arkeologinen kaivaus ennen kuin pilaantuneet maat voidaan poistaa pohjia myöten. Tutkimuskustannuksista vastaa muinaismuistolain (295/63) 15 §:n nojalla hankkeen toteuttaja.

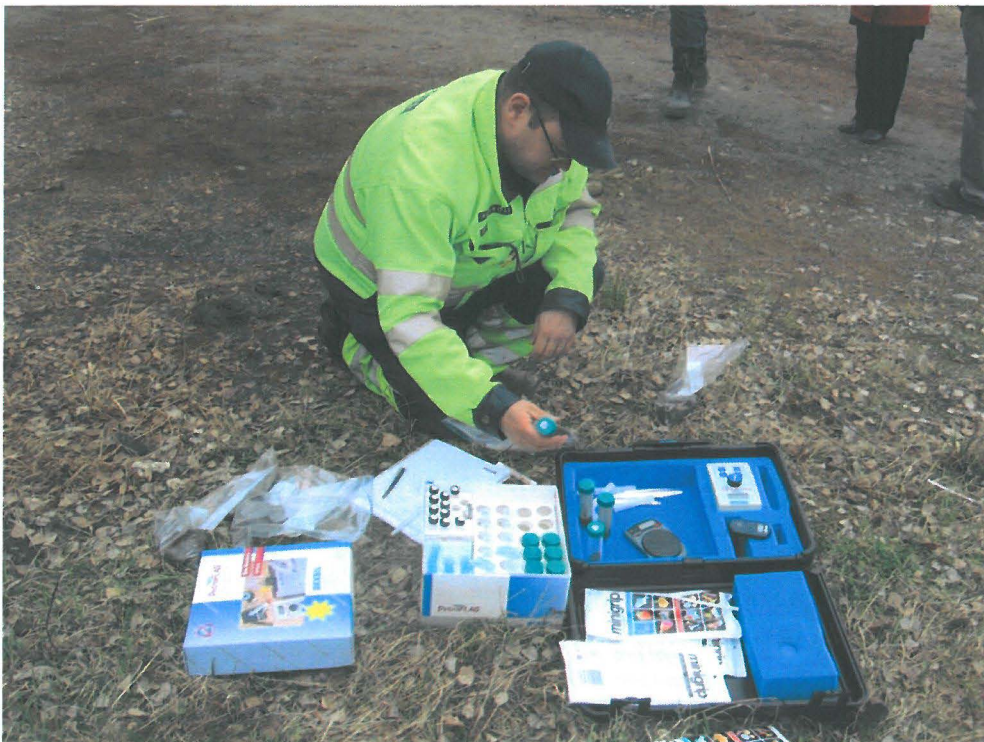
Rambollin edustajat ottivat alueelta maanäytteitä pilaantuneen maan horisontaalisten rajojen selvittämiseksi. Tulosten pohjalta laaditaan kunnostussuunnitelma.

Rambollin konsultti ottaa maanäytteitä. Kuva Päivi kankkunen/Museovirasto.
