**KANNUS MÄKIRAONMÄEN  
MUSEOALUE**

## KANNUS

## MÄKIRAONMÄEN MUSEOALUE

ASEMAPIIRROS 1:500  
1:1000

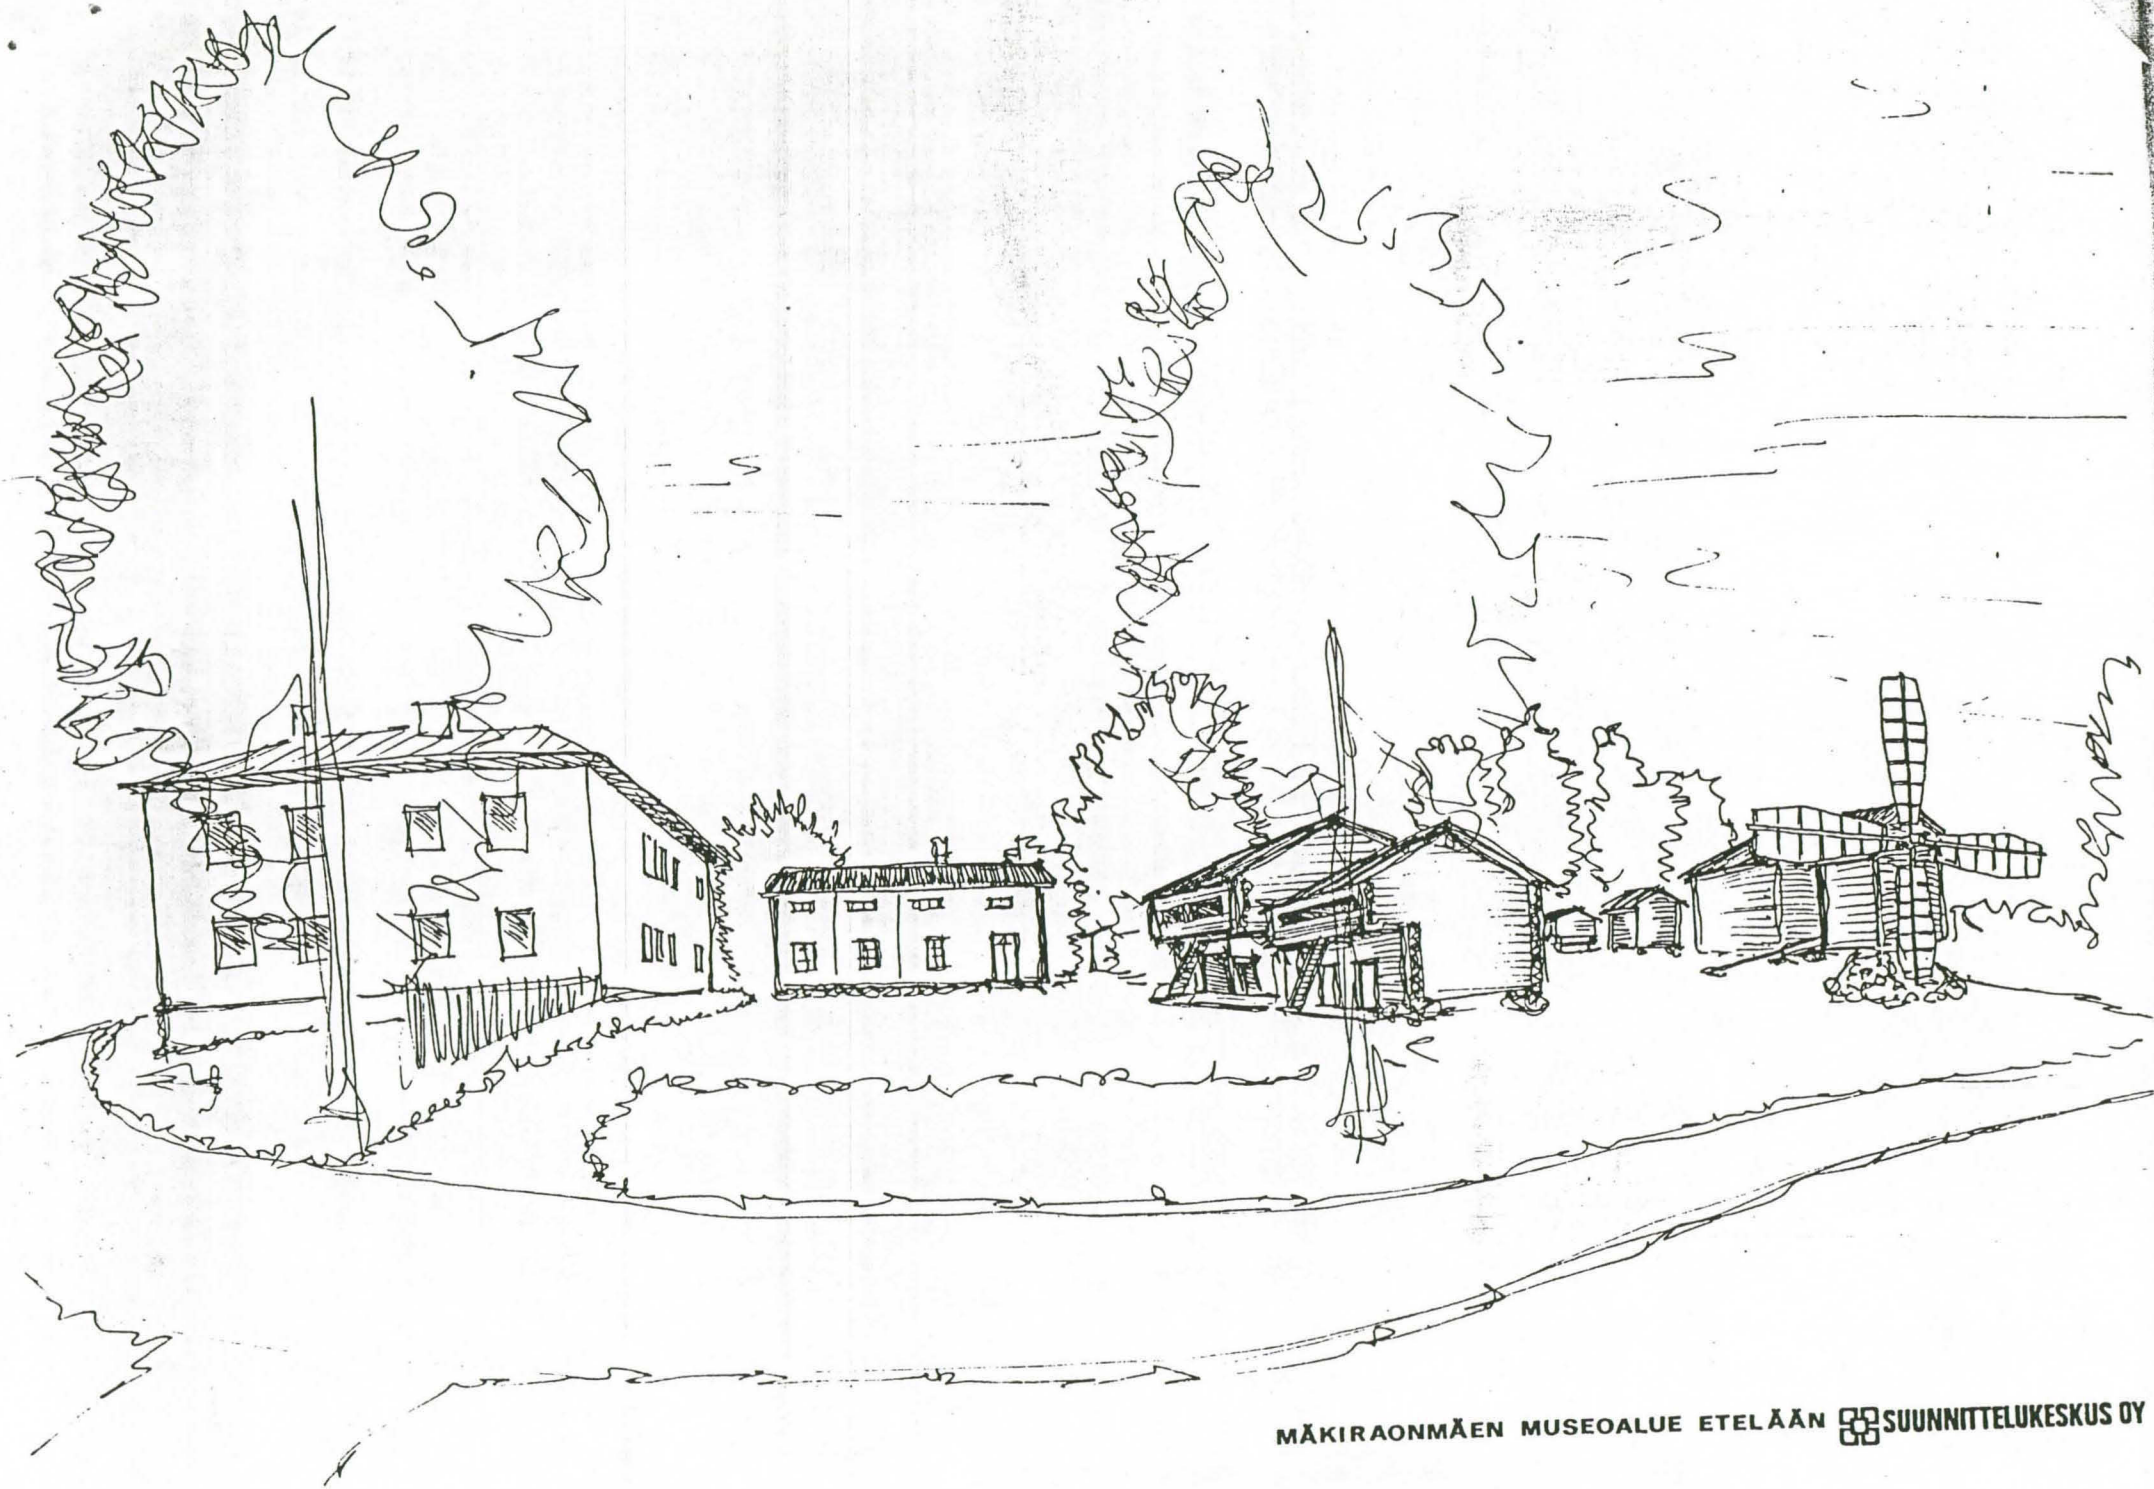
- 1 VANHA KUNNANTOIMISTO
- 2 JOKELAN TALO
- 3 MÄKI-JOKELAN TALO
- 4 AITTA
- 5 ASUINRAKENNUS
- 6 ULKORAKENNUS
- 7 VAETOJAN TALO

ALUEELLE SIIRRETTÄVÄT TAI  
UUDET RAKENNUKSET

- 8 ULKORAKENNUS
  - 9 LUHTIAITTOJA TMS
  - 10 AITTOJA JA VARASTOJA
  - 11 VANHA LAINAMAKASIINI
  - 12 TUULIMYLLY
- PURETTAVAT RAKENNUKSET
- 13 VANHA TYÖVÄENTALO

Tämä suunnitelma pyrkii osoittamaan suunnittelualueen olemassaolevan rakennuskannan värit ja julkisivut, määräämään alueelle siirrettävien vanhojen rakennusten sijainnit sekä värit ja julkisivut, sekä määrittämään uusien rakennusten paikat ja purettavat rakennuk-
