plir. sign: 23.5/9.14 -1-
23.6/1.3.4
23.8/10.28, 31, 38, 39, 52, 115
IKKUNAPUHEUTUS

PIENI POHJOISPATTERI LÄNSISEINÄ D101-201

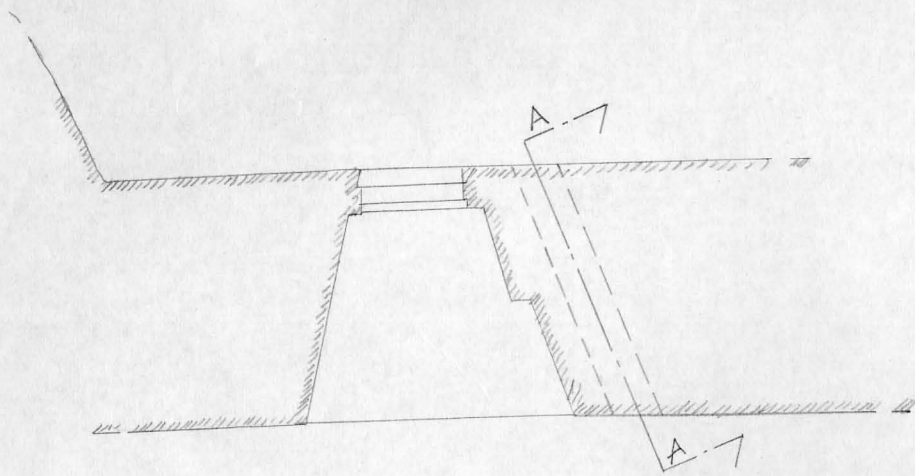
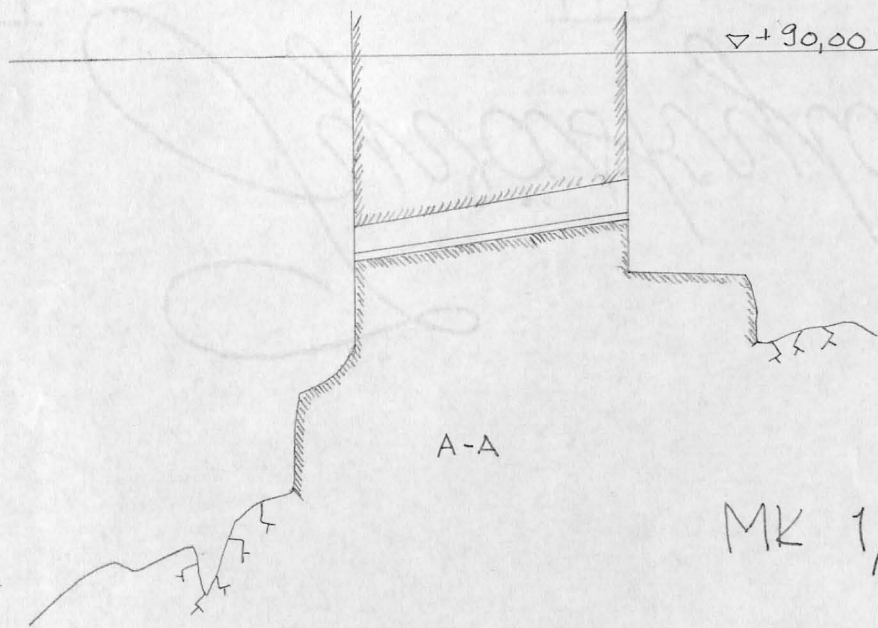
KS. VA70K. 865, 366

Pienen pohjoispatterin huoneen D101 länsiseinä ulottui myös toiseen kerrokseen D201 (piirros)) Seinä on itseasiassa Kellotornin muuria. Osa seinää, joka alkaa 700cm pohjoisreunasta etelään oli uudempaa muurasta eikä ollut muun seinän kanssa samansuuntainen vaan liittyi muuhun länsiseinään 155 asteen kulmassa ja eteläseinään 111 asteen kulmassa. Tämä osa seinää oli 730cm korkea ja 240cm leveä. Se oli muurattu lohkotuista, muodoltaan hyvin säännönmukaisista, suorakaiteen mallisista kivistä, erittäin tasaisin ja säännöllisin varvein, joissa suhteissa se poikkesi kaikista muista huoneen seinistä, Kiilakiviä ei ollut lainkaan käytetty. Kivien keskikoko oli 18x35cm, suurimmat 23x75cm. Laasti tässä osassa seinää oli vaalean kellertävää, sisälsi kalkkia, hienoa hiekkaa, tiilimurskaa, ilmeisesti tiilen aiheuttamia punertavia juovia, joitain harvoja suurehkoja kiviä n.1-3cm. Seinä oli saumattu ilmeisesti varsin myöhäisellä (1920) laastilla. Se oli sekundäärisessä liitteessä muuhun länsiseinään. Sen sijaan se ei ollut liitteessä eteläseinään vaan tuntui päättyvän sen pintaan.

Seinän vanhempi osa oli et. reunassa 870cm korkea. Huoneen D201 katto oli viisto, joten seinän korkeus korkeimmalla kohdallaan (n.90cm pohjoisseinästä etelään) oli 1100cm. Siinä kohdin puhkaisi seinän tasolla +97.40 puolustuskäytävä ja seinän ~~korkeus~~ korkeus oli siten vain 980cm pohjoisreunassa. Seinän lev. ylhäällä oli 900cm, alhaalla 700cm. Seinä jatkui viiston vesikaton yli et.päässä n. 600cm, pohj. päässä n. 100cm pitkin Kellotornin pintaa, jossa se liittyi etelässä savuhormiin. Pohjoisreuna oli huomattavasti paksumpi kuin muu osa muuria. (ks.Olavlinnan valokuva n:o 12) Seinä oli muurattu luonnonkivistä, joukossa lohkotuja kiviä sekä pieniä liuskekiviä kiilakivinä. Muurauksessa oli pyritty varveihin, jotka eivät ole yhtä säännöllisiä kuin et.seinässä ja edellä mainitussa länsiseinän et.päässä. Seinä ei ollut liitteessä pohjoisseinään, vaan pohjoisseinä päättyi länsiseinän pintaan. Länsiseinä on itseasiassa Kellotornin muuria. Laasti vaaleaa, harmaata, sisälsi karheaa hiekkaa, kalkkia, vähäisessä määrin tiilimurskaa. Seinä oli saumattu ilmeisesti varsin myöhään (1900-luvulla?) kovalla valkoisella laastilla.

Seinällä olevat parrunkolot sijaitsivat seuraavasti:
tasolla +90.00 saumasta 50cm pohjoiseen, tasolla +91.20 75cm ja 230cm,
" +92.95 110cm ja 370cm saumasta pohjoiseen (viimeinen keskellä holvikantaa) Tasolla +94.60 neljä parrunkoloa saumasta 45cm, 155cm, 325cm ja 567cm pohjoiseen. Tasolla +95.80 yksi kolo aivan seinän pohj. reunassa (n.17cm reunasta). Parrunkolojen läpimitta oli n. 13-16cm.

Seinän poikki kulki holvikannat, joiden eteläpää ulottui seinässä olevaansaumaan n. tasolla +92.30. Kannassa oli kaksi kaarta, eteläisempi ulottui korkeimmalla kohdallaan tasolle +93.55. Kummankin kaaren välissä oleva tyvi oli alimmasta kohdastaan tasolla +91.65. Pohjoisen kaaren korkein kohta oli tasolla +93.60, pohjoistyyvi tasolla +92.00. Holvikannan korkeus oli n. 50-70cm, kahden kx kaaren välinen tyvi n. 140cm, et. tyvi 90cm, pohjoistyyvi 115cm. Holvikantojen syvyys n. 13cm (ks. pohjoisseinän invent.kert. s.4)

N. 140cm et. reunasta, (tasolla +89.90 oli jäännös 1700-luvulta rakennetusta tiilikaaressa (ks. itäseinä), joka on kulkenut halki huoneen länsi-itä suunnassa. Tiilikaaren jäljellä oleva tyvi oli 145cm leveä, et.reunasta 95cm, pohjoisreunasta 70cm korkea. Kaaren purkamisen johdosta oli tällä kohdin seinässä n. 15cm syvä murtopinta.

Huoneesta D101 johti leveä oviaukko (1700-luvulla puhkaistu) Kellotornin alimpaan huoneeseen B101. Sen korkeudet olivat: et.pielä 194cm, pohj.pielä 192cm, leveys alhaalla 206cm, ylhäällä 195cm.

Ovessa oli suora puuholvi, jonka pituus oli 220cm, korkeus 15cm. Oviaukon syvyys oli et.pielessä 260cm, pohj.pielessä 270cm. Oven pielen kulmat olivat hyvin terävät. Pielet eivät eronneet muurista selvällä saumalla siitä huolimatta, että oviaukko oli puhkaistu jälkeen päin

Ylhäällä (D201) oleva oviaukko on rakennettu samaan aikaan kuin muurikin. Pielet olivat muurin harmaakivimuurausta, etupäässä liuskekiveä, eivätkä muodosta mitään omaa kokonaisuutta. Ovessa oli samanlainen syvennys kuin huoneen D203 länsiseinässäkin. Alareuna oli tasolla +94.85, oven korkeudet: et.pieli holvin kantaan 205cm, lakikorkeus 240cm, pohj.pieli 200cm, oven leveys alhaalla 133cm, holvin kannassa 135cm, Sisemmän aukon molemmat pielet 150cm korkeat, leveys 92cm, syvyys 74cm ja 80cm. Kynnys 43cm korkea, 18cm paksu. Holvi oli laesta n. 50cm:n leveydeltä rikkoutunut. Keskellä seinää ylhäällä, alkaen tasalta +97.30 oli tiilinen umpeen muuraus. ~~Se~~ Se ~~jatkui~~ jatkui vinoj vesikaton yli ulkopuolella olevassa osassa, (piirros 2), jossa umpeenmuuraus oli tehty harmaakivillä eikä tiilillä. Vesikaton yläpuolella oleva osa seinää oli n. 950cm leveä. Pohjoisreunassa oli n. 150cm:n levyinen ja n. 240-250cm:n korkuinen epämääräinen muuta muuria paksumpi osa. Sen alaosaan ulottui molemmat oviaukot puolustuskäytävässä D301 (D101:n ylin osa) Joten katon on joskus täytynyt sijaita inventoinnin aikana ollutta vesikattoa ylempänä. Mainittujen oviaukkojen kohdalla oli myös edellä selostettu muurin paksumpi osa vesikaton yläpuolella. Se kaareutui pohjoisessa pitkin Kellotornin muuria puolustuskäytävän kohdalla, jota varten se ilmeisesti oli ollut tarpeen rakentaakin, ~~koska~~ koska käytävän oviaukko muuten olisi ollut liian kapea. Mainittakoon, että samalla kohdin sijaitsee myös Kellotornin huoneessa B 301 seinäkomero, jossa on arveltu sijainneen alunperin portaat (Drake). Komeron sijainti oli suunnilleen puolustuskäytävän ja upseerivankilan portaikon oviaukkojen yläpuolella.

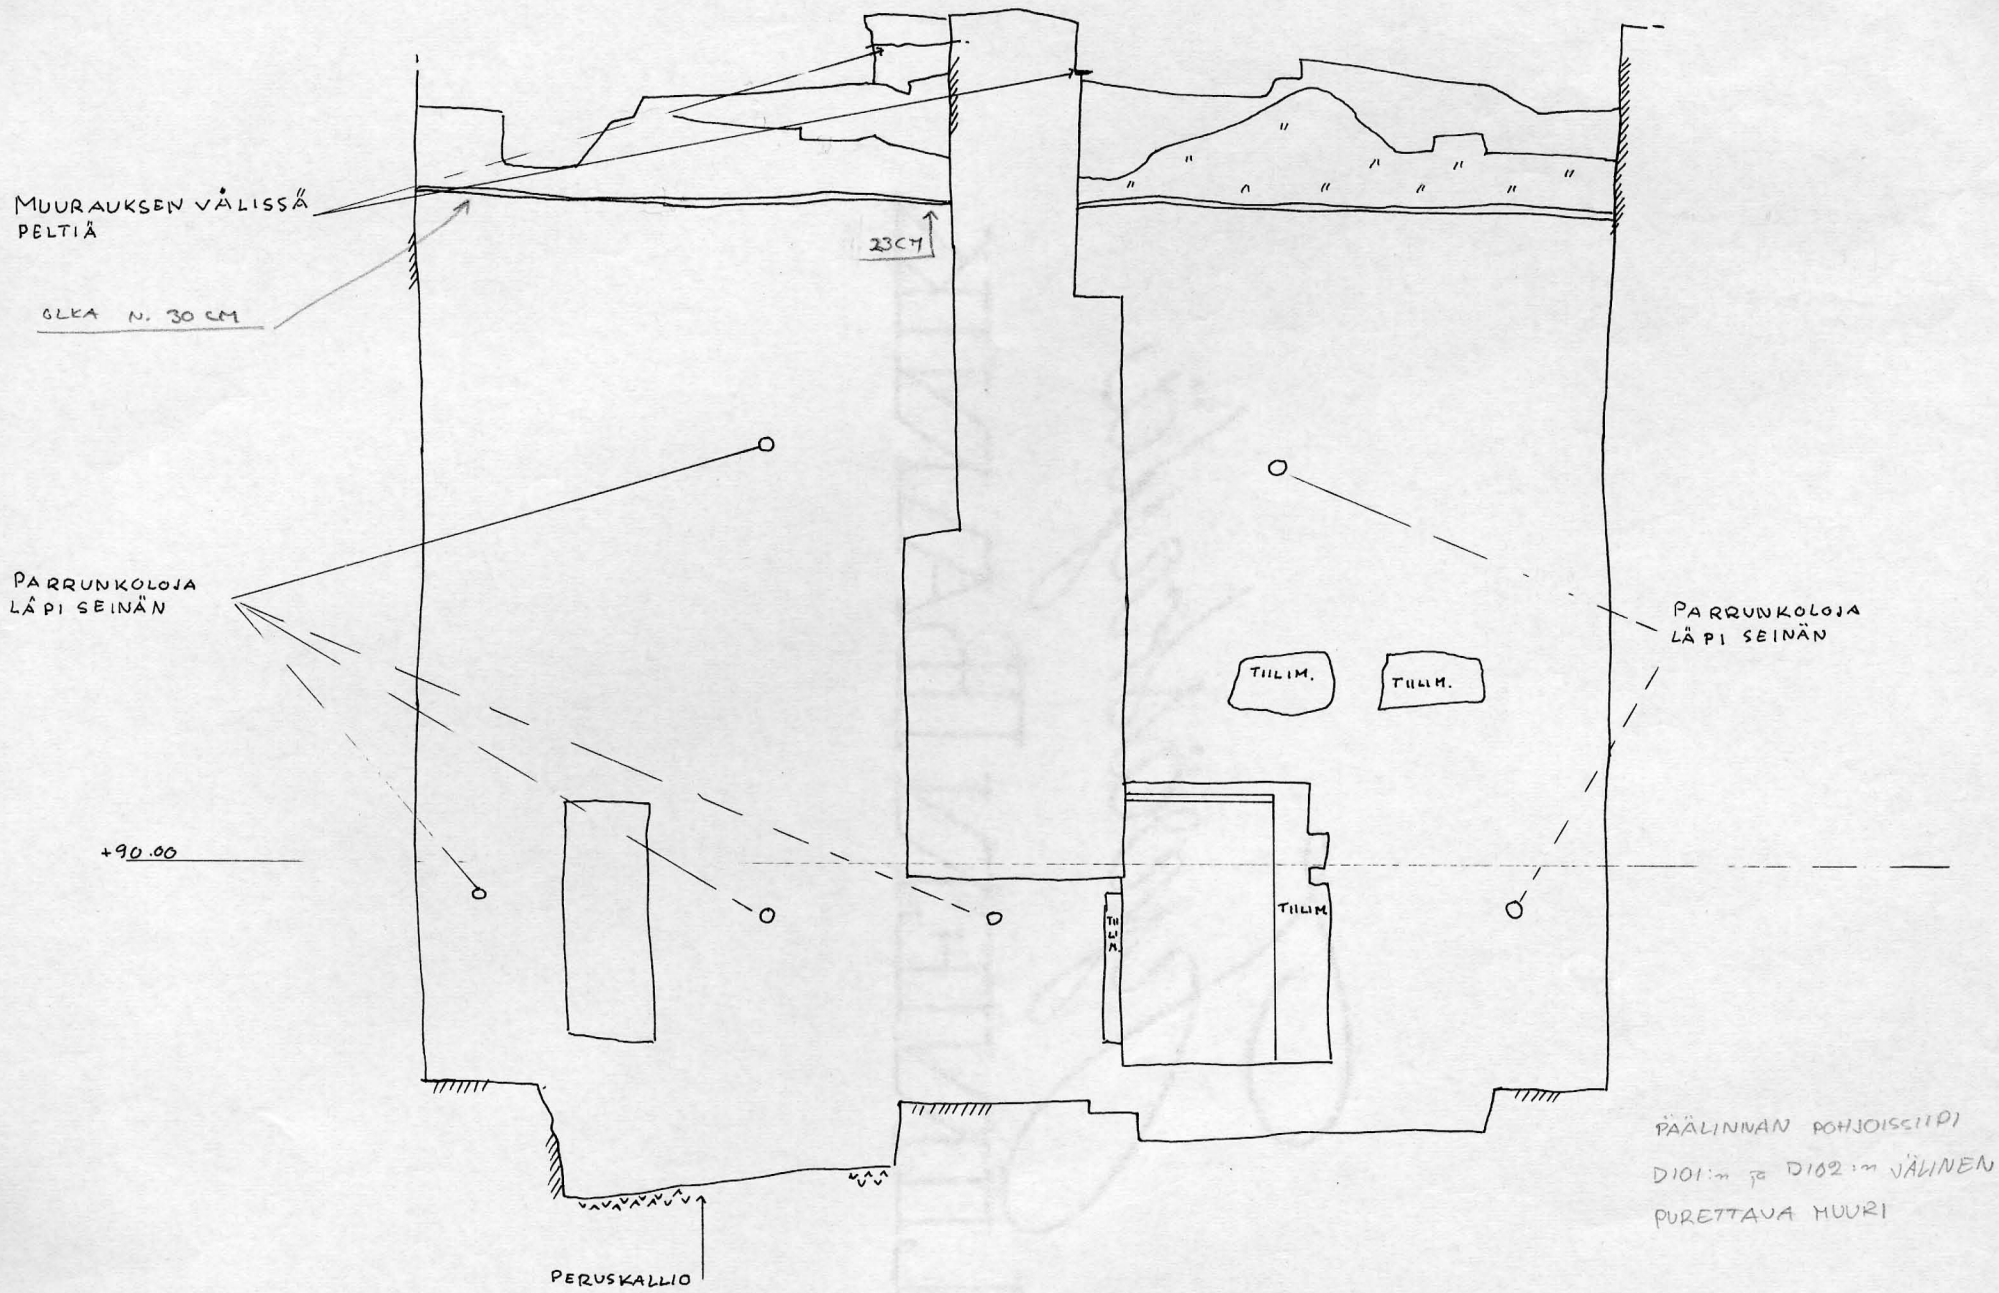
HUONE D 101

MUURAUKSEN VÄLISÄ PELTIÄ

OLKA N. 30 CM

23CM

PARRUNKOLOJA LÄPI SEINÄN

+90.00

PERUSKALLIO

PÄÄLINNAN POHJOISELLE DI01:n ja DI02:n JÄLJEN PURETTAVA MUURI
