SUOMEN RAKENNUSKULTTUURIN YLEISLUETTELO	MUSEOVIRASTO
--	---------------------

KOHDEINVENTOINTILOMAKE	
1. Lääni	Turun ja Porin lääni
2. Kunta	Lieto
3. Kohde Littoisten verkatehtaan alue	
4. Kylä/Rekisterinumero	5. Kaup.osa/Kortteli/Talo
Vanhalinna	
6. Kohdetyyppi tehdas	
7. Peruskartta/Koordina.	8. Osoite
	Littoinen
9. Omistaja ja omistajan osoite Ins.tsto Kinski Oy, Littoinen

Rakennus n:o	A1	A2	A3	A4
Nyk. käyttö	pienteollisuust.	varasto ja teoll.	ompelimo, teoll.	maalaamo, teoll.
Alkup. käyttö	tehdasrakennus	tehdasrakennus	tehdasrakennus	tehdasrakennus
Rak. aika	1923	1856-1881	1885<>1891	v. 1891 jälkeen
Suunnittelija	Valter Jung			
Kerrosluku	2	4	1 ja 4	(1)+2+(1)
Perusta	lokokivi	lokokivi	lokokivi	lokokivi
Runko	betoni	tiili, betoni	tiili, betoni	tiili, betoni
Kattomuoto	säteri	satula	satula, pulpetti	pulpetti
Kate	pelti	pelti	pelti	pelti
Vuoraus	tiili	tiili	tiili	tiili
Ulkovärit	punainen	punainen	punainen	punainen
Kunto	hyvä	hyvä	hyvä	hyvä
Eriyispiirteet	erikoinen limi- tys etelä ja län- sisivussa

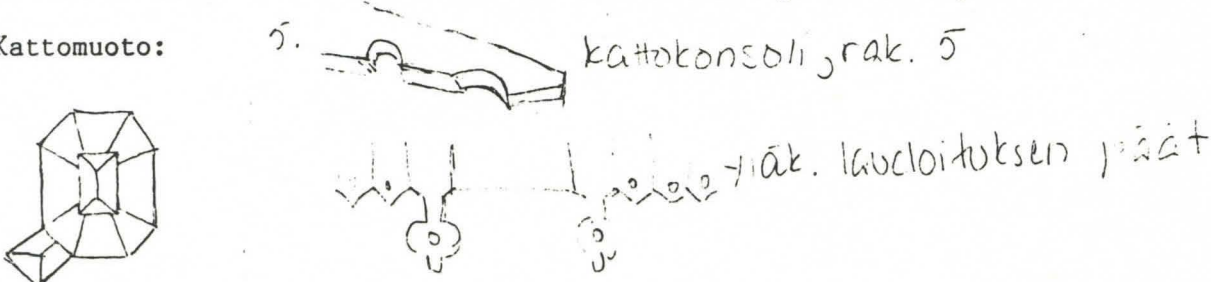
8. Kattomuoto:

11. RAKENNUSHISTORIA				
5. Peruskorjaus käynnissä. Rakennus muutetaan seitsemän huoneisto asunto-osakeyhtiöksi. Ullakkokerrokseen ja tiiliseen rapattuun pohjakerrokseen puhkaistaan uusia ikkunoita. * I kerros on rakennettu tiilestä ja se on rapattu.
