Tarkastusmatka S ä ä k s m ä e n Rapolassa
31. 7 1964. Kertomukseen kuuluu karttaliite
sekä valokuvaaliite, jonka filmit on
lueteltu seuraavasti:

SÄÄKSMÄKI, Rapola

Itäisen portin eteläreuna.

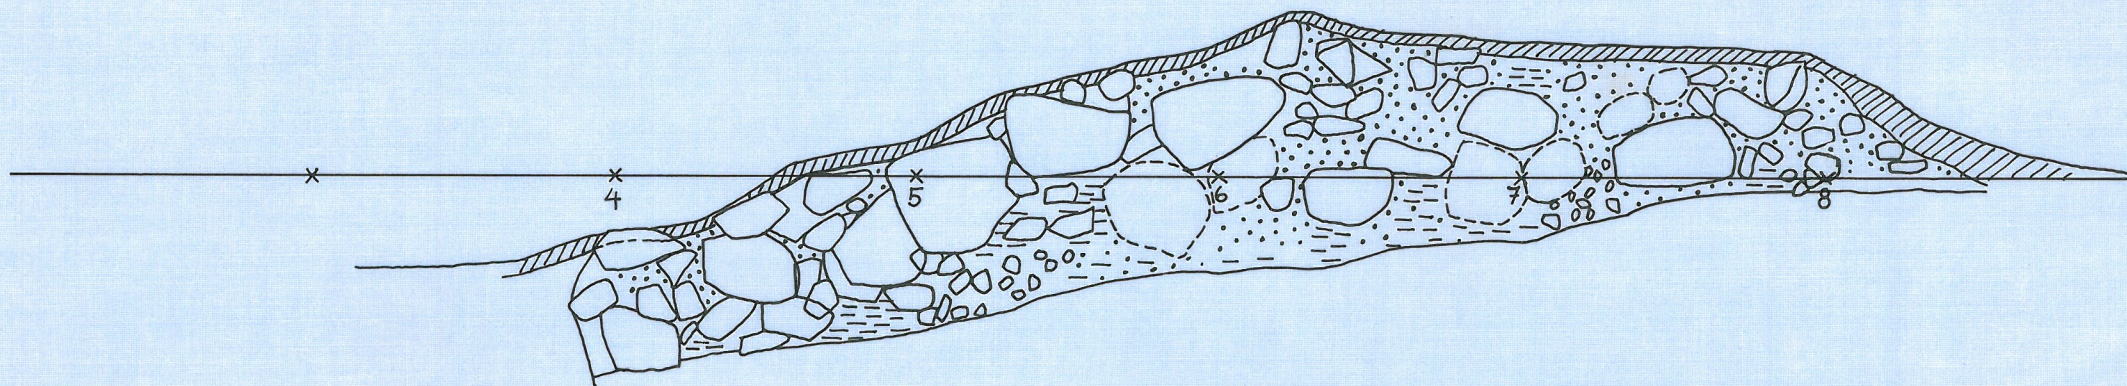
1:25

naisen kokoisista kivistä tehtyä latomusta, ja linnan puolei-
sella laidalla oli pienempää latomusta. Kiveyksen alla,
vallin pohjatasossa oli nokea melkoisesti, kun taas val-
lin pinnassa oli soraa. Rikotun vallin rajoittamalla alalla
oli selvästi nokea maanpinnassa (ks. karttaa 2).

- ⋯ = SORAA
/// = TURVETTA
≡ = NOKEA
○ = POIS OTETTU KIVI

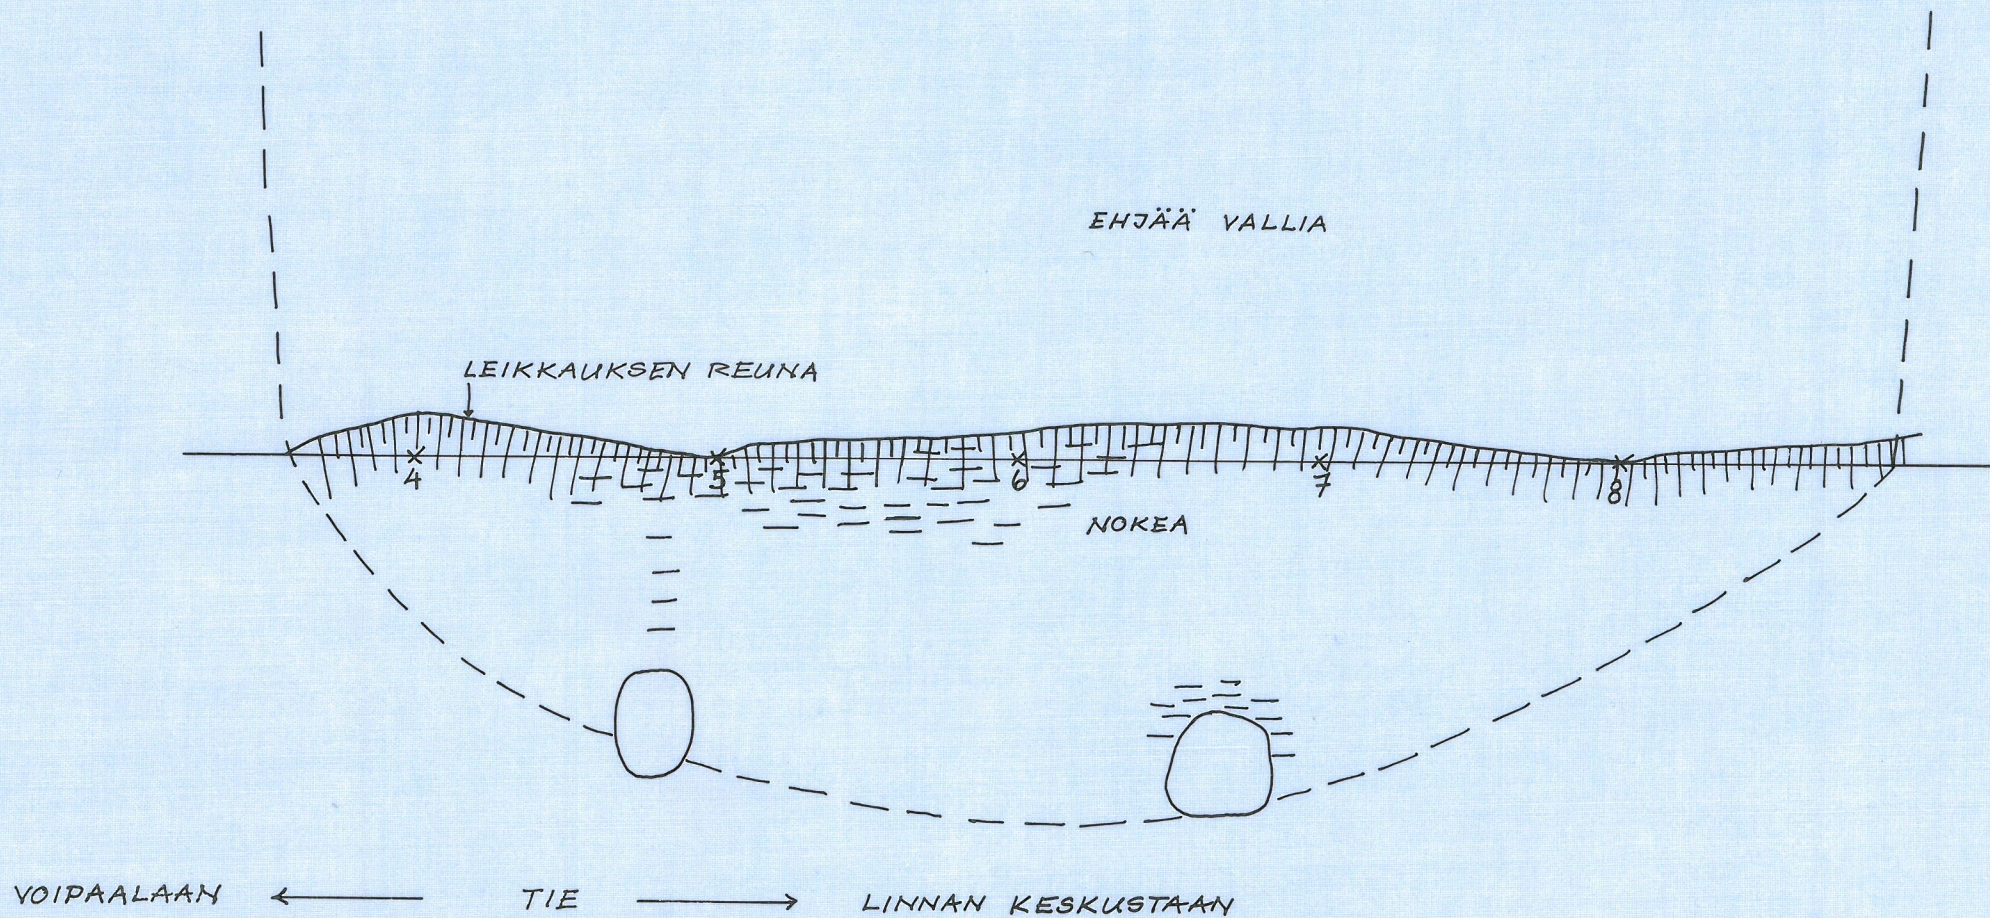
1:50

Ennen vallin kunnostusta piirsin kartan auki murre-
tusta vallista (kartta 1) sekä valokuvasin sen. Hävitetty
alue oli n. 10,5 + 2,5 m laaja. Siinä olleet kivet oli siir-
retty vuoren rinteeseen. Valli oli 9,25 m leveä ja 86 cm
korkea. Kiveystä oli kolmessa - neljässä kerroksessa.
Vallin rinteen puoleisella reunalla oli suurista miehennostan-

Valli ennallistettiin sijoittamalla rinteeseen aje-
tut kivet paikoilleen. Kivien väliin pantiin soraa ja tum-
maa kulttuurimaata. Kiveys peitettiin turpeella.

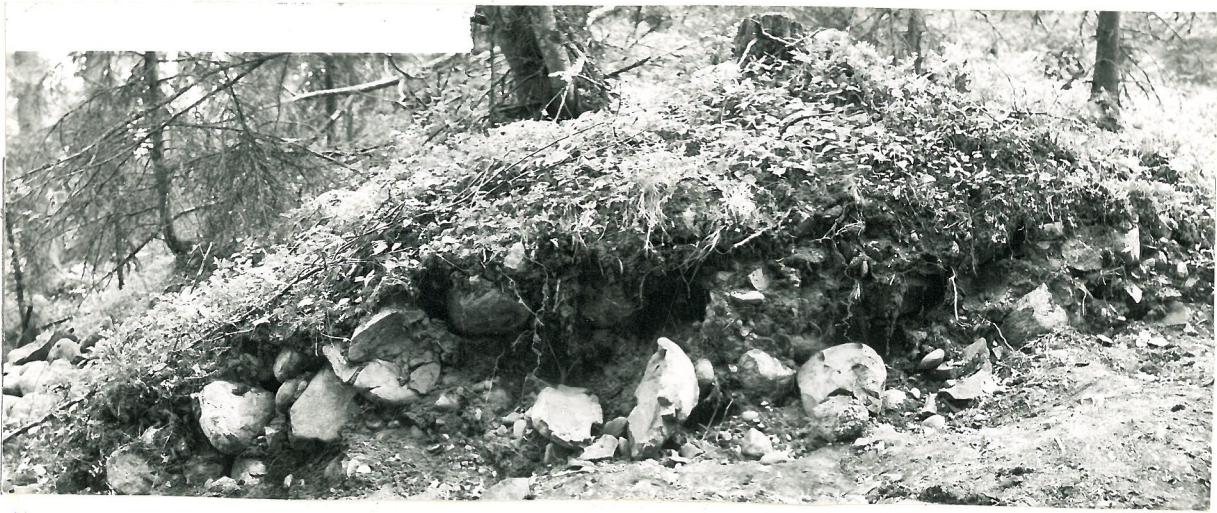
30350

Lapolan limnavallin itäportin eteläreuna, joka on muunnettu auki
tukkien ajossa.

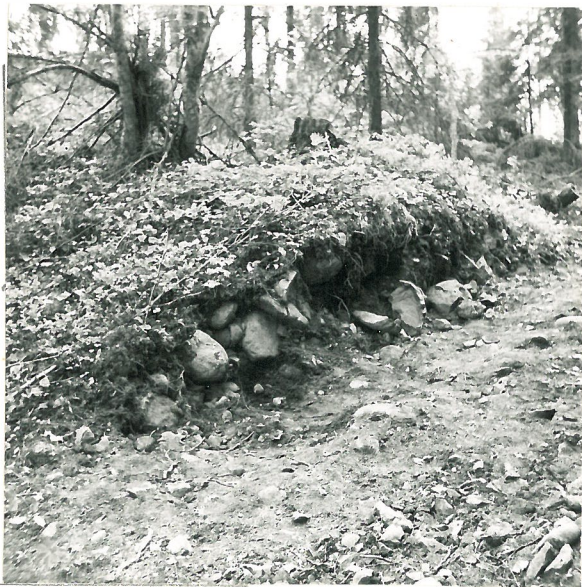
30351

Em. portti kuvattuna idästä.

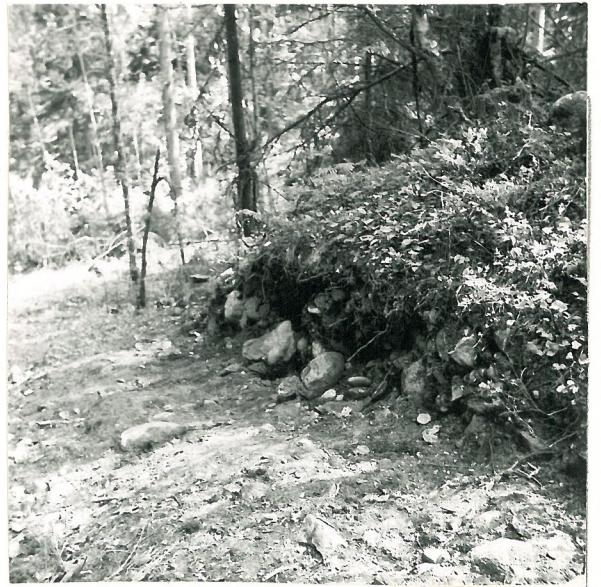
30352

Pi.bottin limnan portti kuvattuna
idästä länsiin.

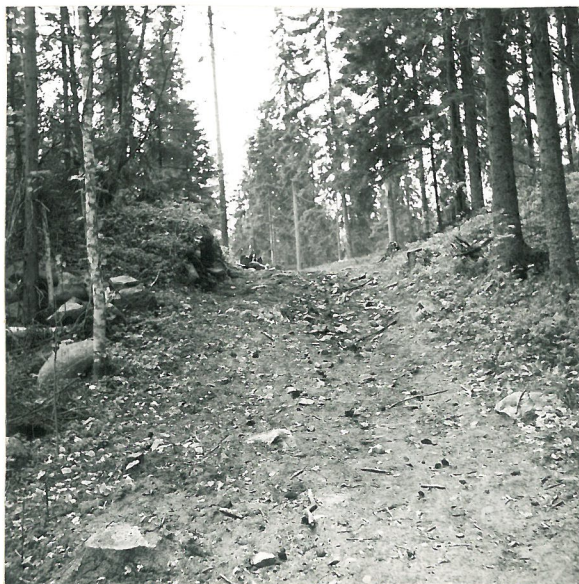
30353

Portin aukko idästä länsiin, Voi -
saarasta tulevalta tieltä
