TURKU Kurala Rasintie

**Raportti viemärintyön arkeologisesta seurannasta
keväällä 2010**

Ristimäki

Heljä Brusila

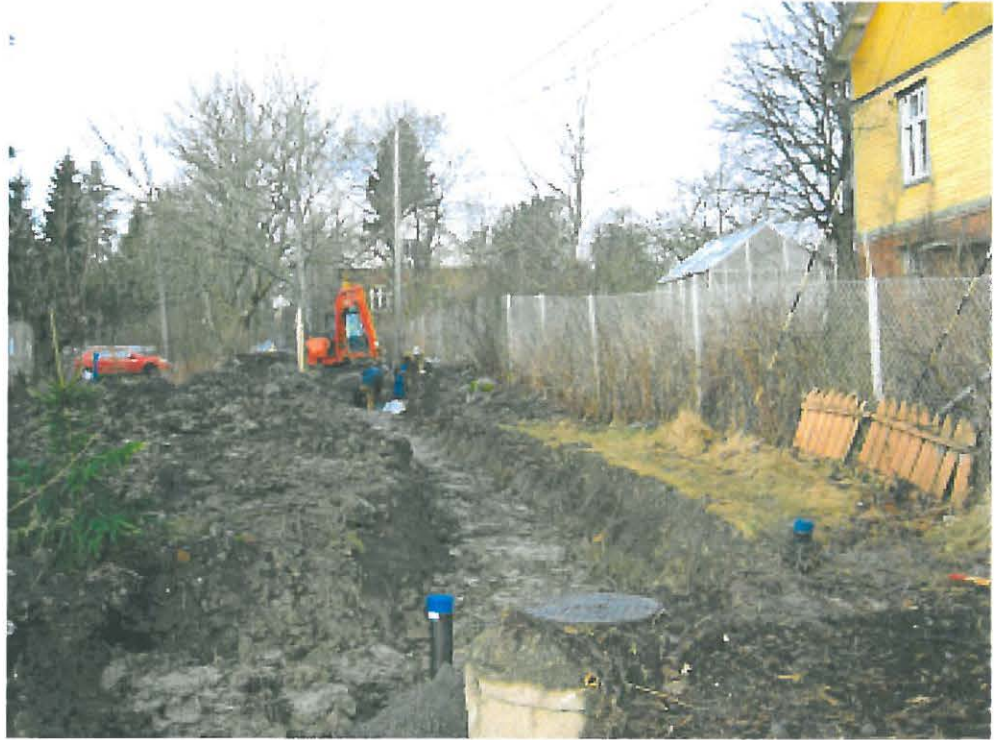
1. Turku, Rasintie. Viemärikaivanto Ristimäen koulun tontin rajalla Rasintien rakentamattomalla jatkeella. Ristimäen koulun pääty oikealla, alakansakoulurakennus taustalla. Kuvattu idästä. Valok. Heljä Brusila. DT2009:35:012

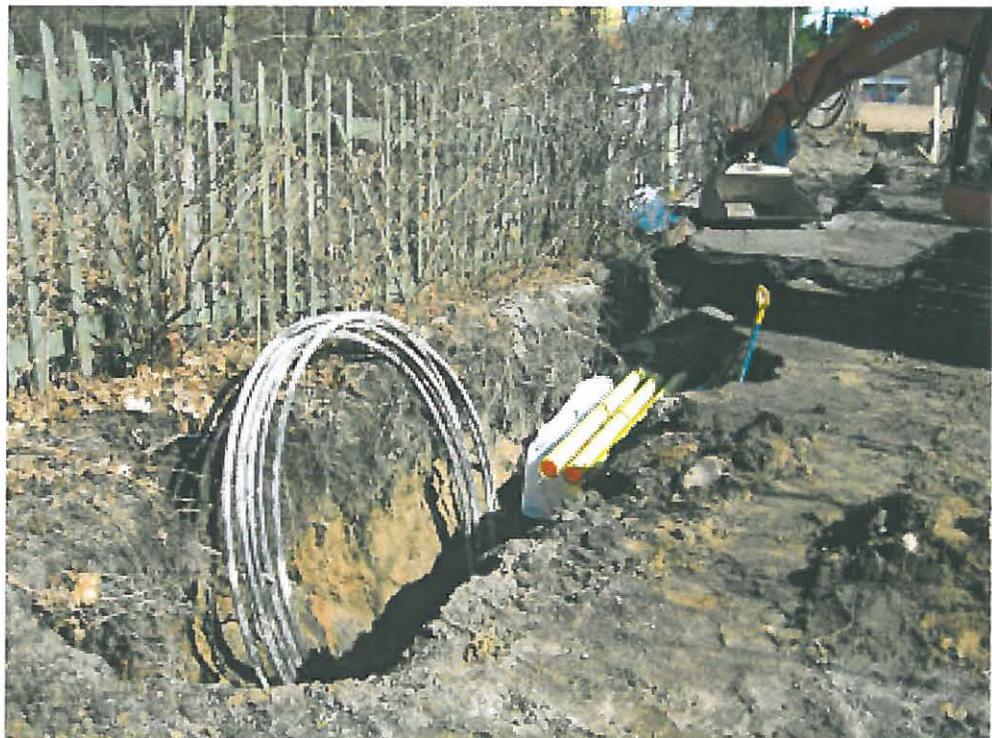
Viimeksi mainitun kaivanto-osuuden puolivälissä, noin 10 m itään alakansakoulurakennuksesta, kiinnitti kaivannon pohjoisleikkauksessa huomiota pohjasoran päällä olevan multakerrostuman tummuus ja noensekaisuus. Paikka sijaitsee koulun pihalla olevan kalliopaljastuman ja tienreunan välissä olevassa pusikossa ja vaikuttaa melkein pä kumparemaiselta. Kerrostuman pohja ulottui noin 50 cm:n syvyyteen ja siinä oli pensaiden vahva juuristo. Sijaintinsa ja rakenteensa puolesta kerrostuma vaikutti polttokenttäkalmistomaiselta, mutta mitään esihistoriallisia löytöjä siitä ei saatu esiin. Myöhemmästä toiminnasta kertoivat sen sijaan tiilen sirpaleet, joita oli myös kerrostuman pohjalla.

2. Turku, Rasintie. Viemärikaivantoa Ristimäen koulun tontin rajalla Rasintien reunassa, alakansakoulurakennuksen ja koulun portin välillä. Leikkauksessa näkyvissä tumma polttokalmistomainen kerrostuma. Kuvattu idästä. Valok. Heljä Brusila. DT2009:35:013

Ristimäen koulutontin eteläreunan vierustalle Rasintien kohdalle ja sen rakentamattomalle jatkeelle kaivetun viemärikaivannon kohdalla ei havaittu muinaisjäännökseen viittaavia merkkejä. Koulun portin ja alakansakoulurakennuksen välisen osuuden puolivälissä kaivannon pohjoisen puoleisessa leikkauksessa oli kuitenkin tummaa, polttokalmistokerrostumaa muistuttavaa maata, joka näytti jatkuvan tontin puolella pensaikon alla. Sen merkitys jäi muiden löytöjen puuttuessa epäselväksi. Avoimeksi jäi kysymys, onko paikalla kalmistoa, kaivauksissa kalmistosta ajettua maata vai muuta?? **Alueen merkitys on kuitenkin selvitettävä koekuopituksin, mikäli alueelle suunnitellaan maankäyttöä.**

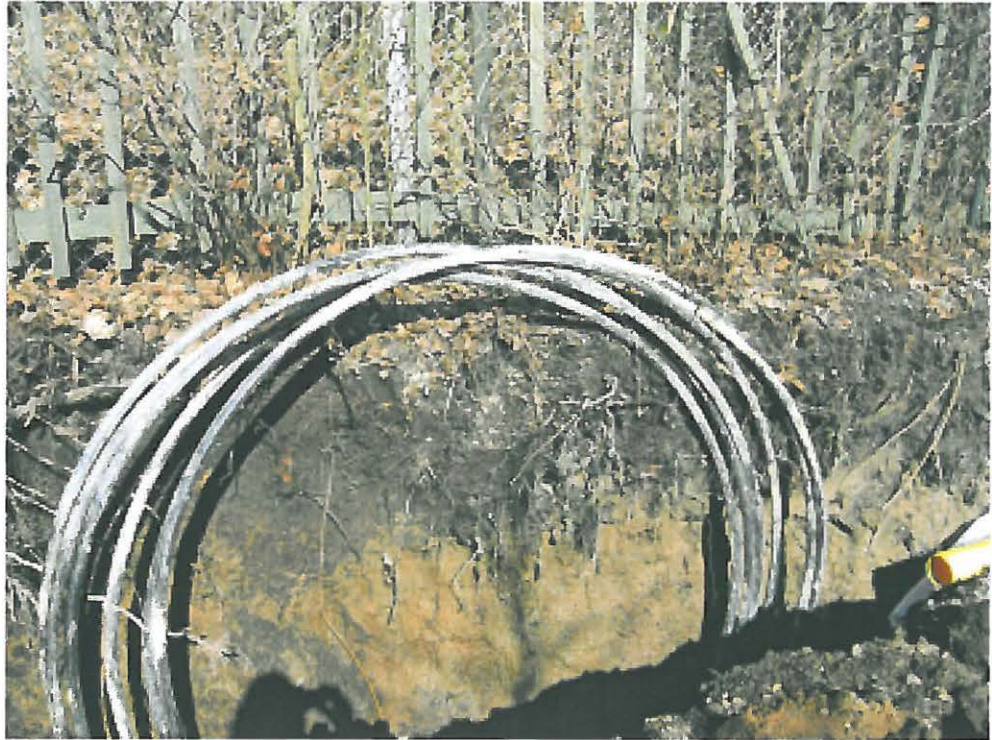
3. Turku, Rasintie. Viemärikaivanto Rasintiellä Ristimäen koulun tontin rajalla. Alakansakoulurakennuksen (vas.) ja koulun portin välimaastossa leikkauksesta esiin tullut polttokalmistomainen kerrostuma. Kuvattu etelästä. Valok. Heljä Brusila. DT2009:35:014
