Perustietolomake

Kohteen nimi	Kiljavan sairaala (ent. Kiljavan parantola, Kiljavannummen parantola)
Arkkitehti	Jussi Paatela
Muut alkuperäiset suunnittelijat	Koneteknilliset työt: Kaarlo Oksanen Sähkötekniilliset työt: K. Viljo Wirtanen
Pääurakoitsijat	F. I. Olamo ja I. E. Valorinta
Suunnitteluajankohta	1928-1936
Rakennuslupa	Ei tietoa
Käyttöönoton ajankohta	Lokakuu 1938
Alkuperäinen käyttötarkoitus	Tuberkuloosiparantola
Nykyinen käyttötarkoitus	Ollaan muuttamassa kuntoutussairaalaksi
Omistus	Kirjoittamishetkellä vielä Helsingin ja Uudenmaan Sairaanhoidopiiri.
Kaava	Yleiskaava, osoitettu sairaalakäytön mukaisena Y-alueena. Uudenmaan maakuntavaltuuston hyväksymässä maakuntakaavaehdotuksessa alue on osoitettu palvelujen alueen kohdemerkinnällä sekä kulttuuriympäristön tai maiseman vaalimisen kannalta tärkeänä alueena.
Kohteen koko	Bruttoala n. 15 280 m ²
Suojelustatus	Ei ole suojeltu, mutta on mainittu Museoviraston ylläpitämässä valtakunnallisesti merkittävien rakennettujen kulttuuriympäristöjen luettelossa suojeltavana kohteena.

Johdanto

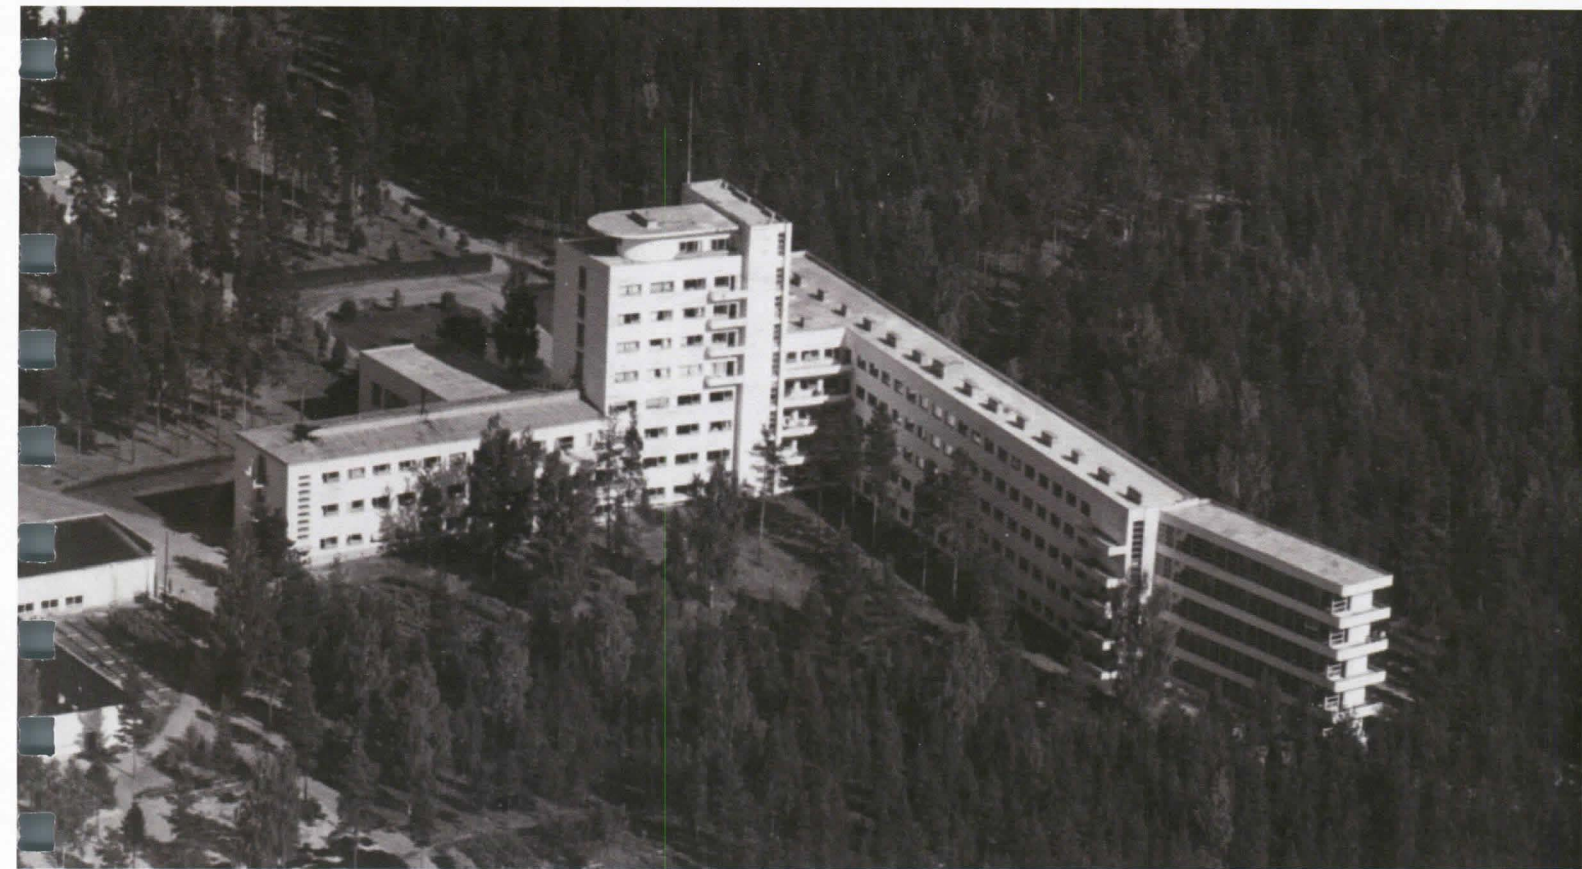
Elokuussa 1950 otettu ilmakuva, jossa parantolan potilassiipi näkyy alkuperäisessä ulkoasussaan. Kuva Hyvinkään sairaalan arkisto.

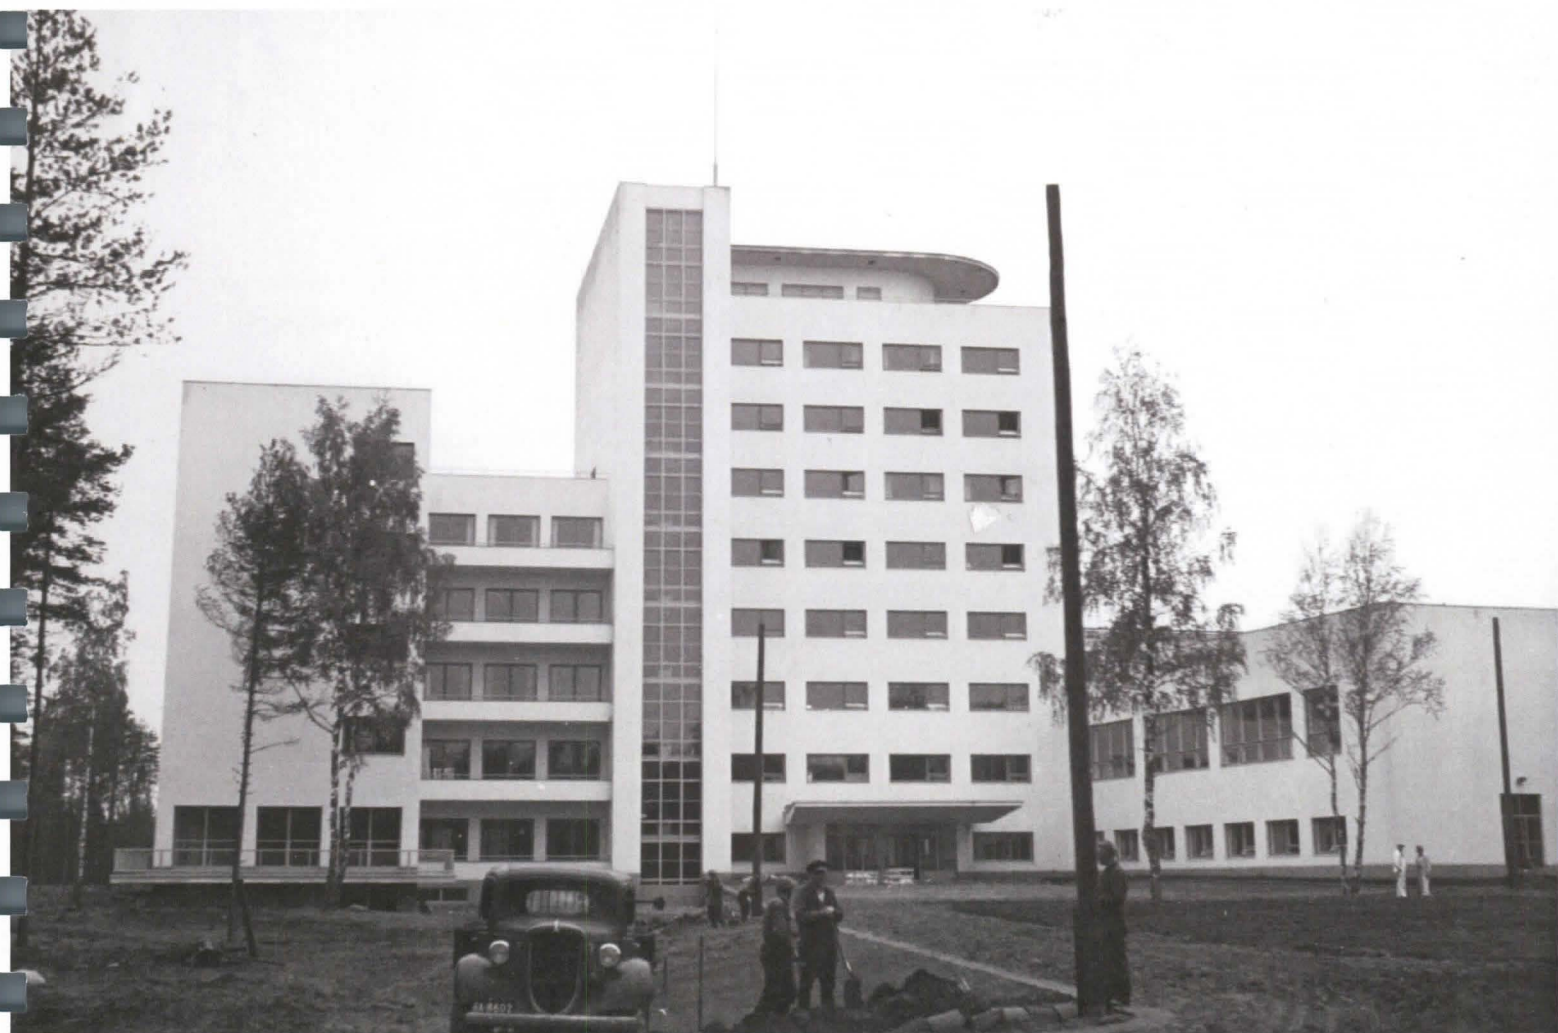
Parantola rakennustöiden loppuvaiheessa. Huomaa potilassiiven ensimmäisessä kerroksessa lasten lämmitettävän makuuhallin ikkunat, joista kaksi vasemmanpuoleista on sittemmin muurattu umpeen. Kuva Hyvinkään sairaalan arkisto.

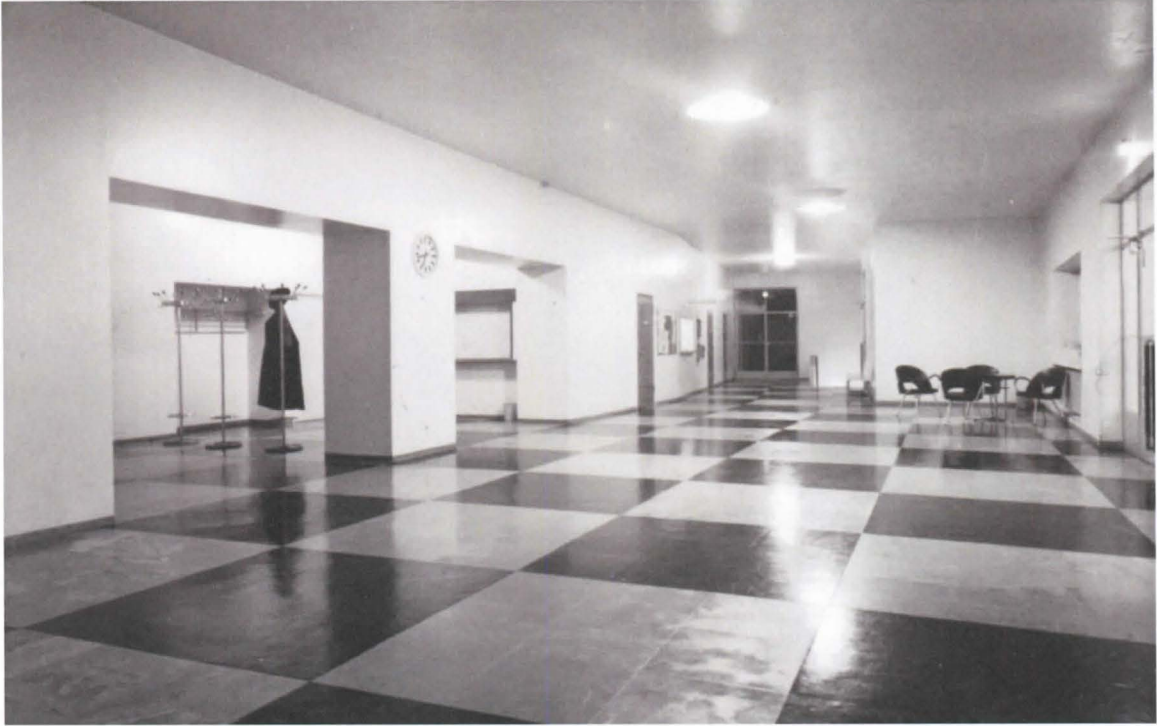
Yllä kuva ala-aulasta alkuperäisine lattioineen. Kuva on otettu joskus v. 1957 jälkeen. Kuva Hyvinkään sairaalan arkisto.

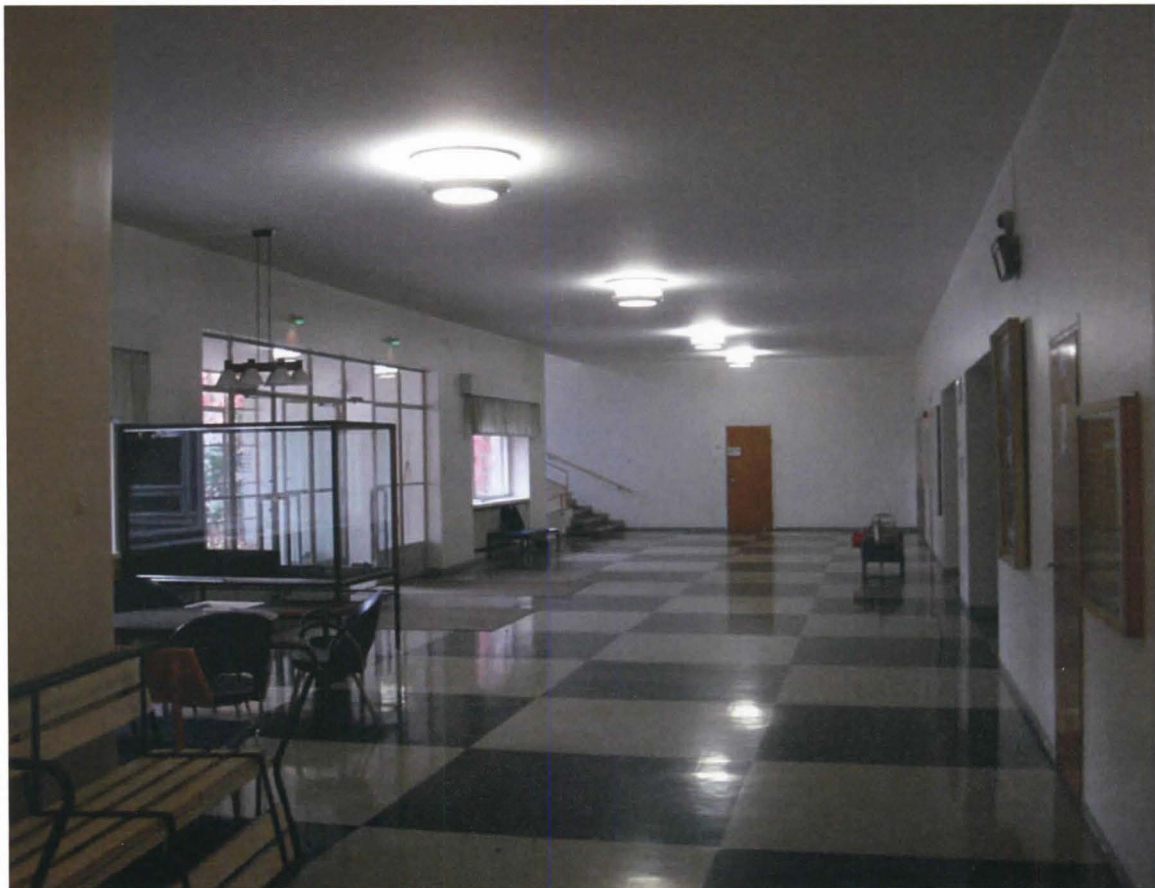
Alla ala-aula nykytilassaan.

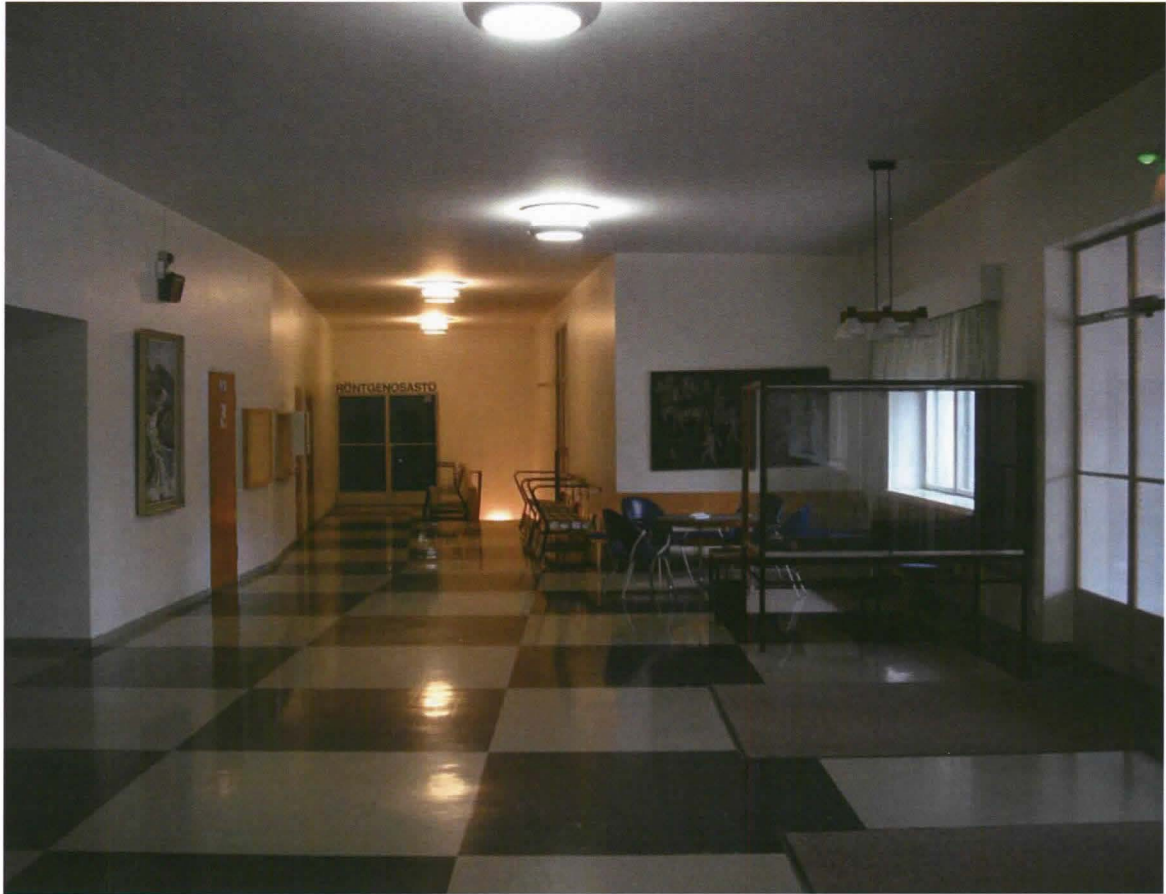
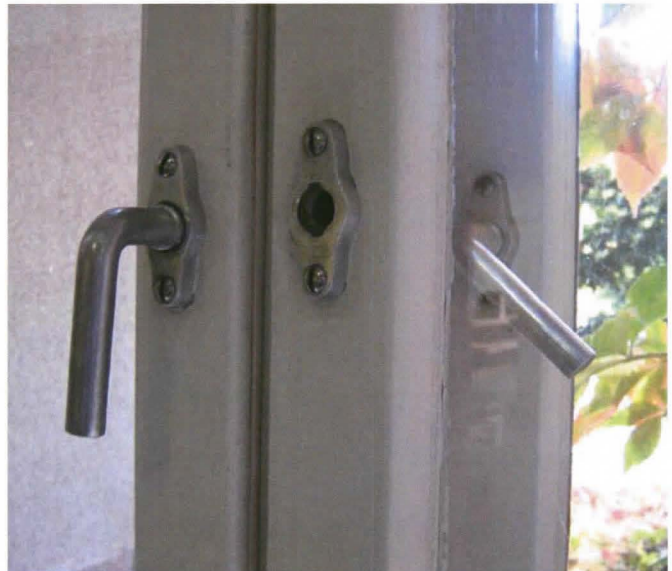
Yllä näkymä keittiösiipeen päin.
Vieressä ala-aulan ikkunoiden alku-
peräistä heloitusta.

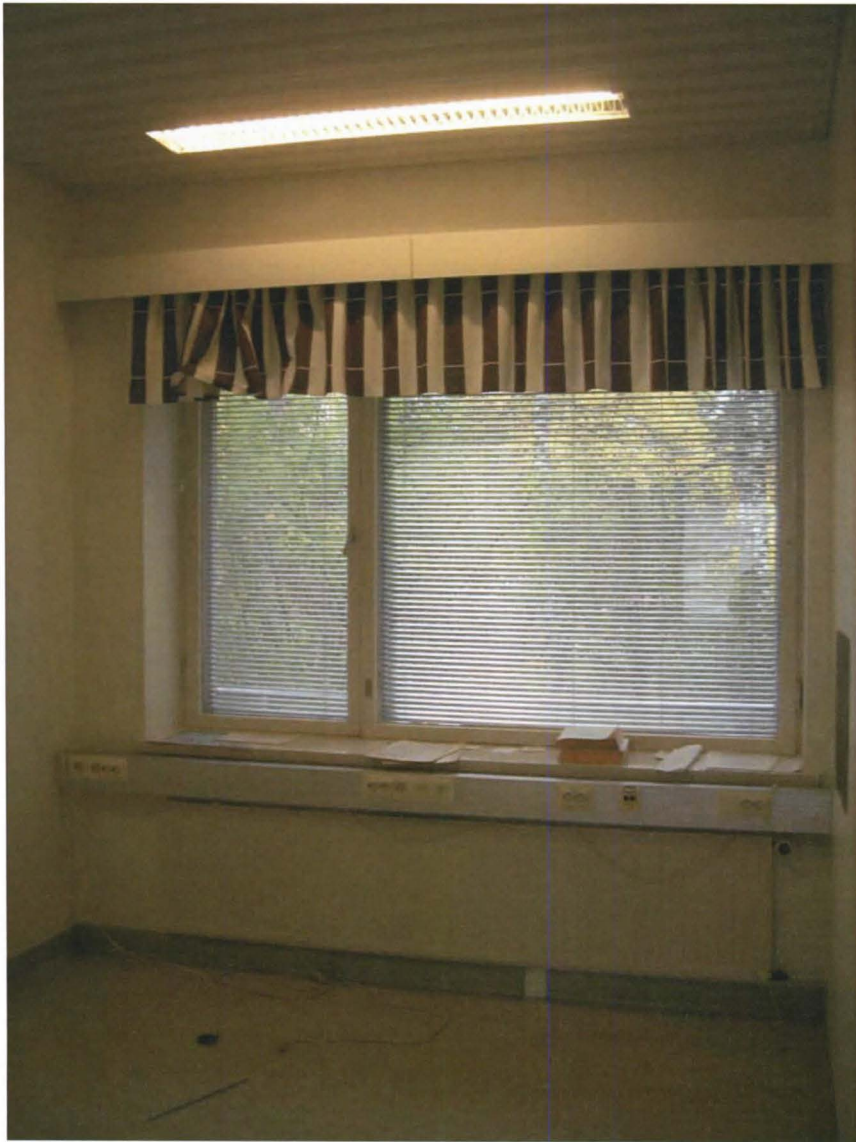
Varasto

Tämä tila otettiin mukaan inventointiin oikeastaan vain sen alkuperäisen lattiamateriaalin vuoksi. Varaston kohdalla sijaitsi alun perin lastenosaston ruokailutila, mutta se pilkottiin pienemiin osiin 1950-luvun puolivälissä, kun lastenosasto muutettiin kirurgiseksi osastoksi. Lattiamateriaalia ei vaihdettu tällöin eikä sen jälkeenkään, joten fragmentti talon alkuperäistä materiaaliaa säilyi.

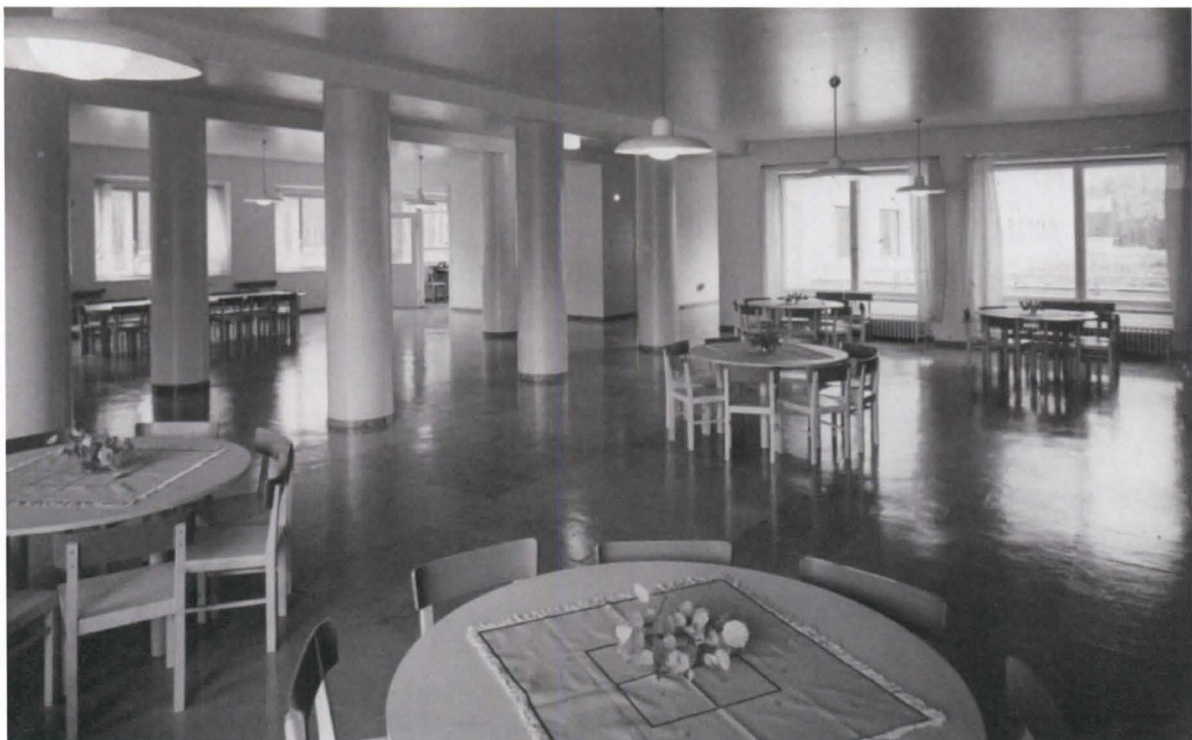
Alla lasten ruokasali, jonka kohdalla inventoitu varasto sijaitsee.
Kuva Hyvinkään sairaalan arkisto.

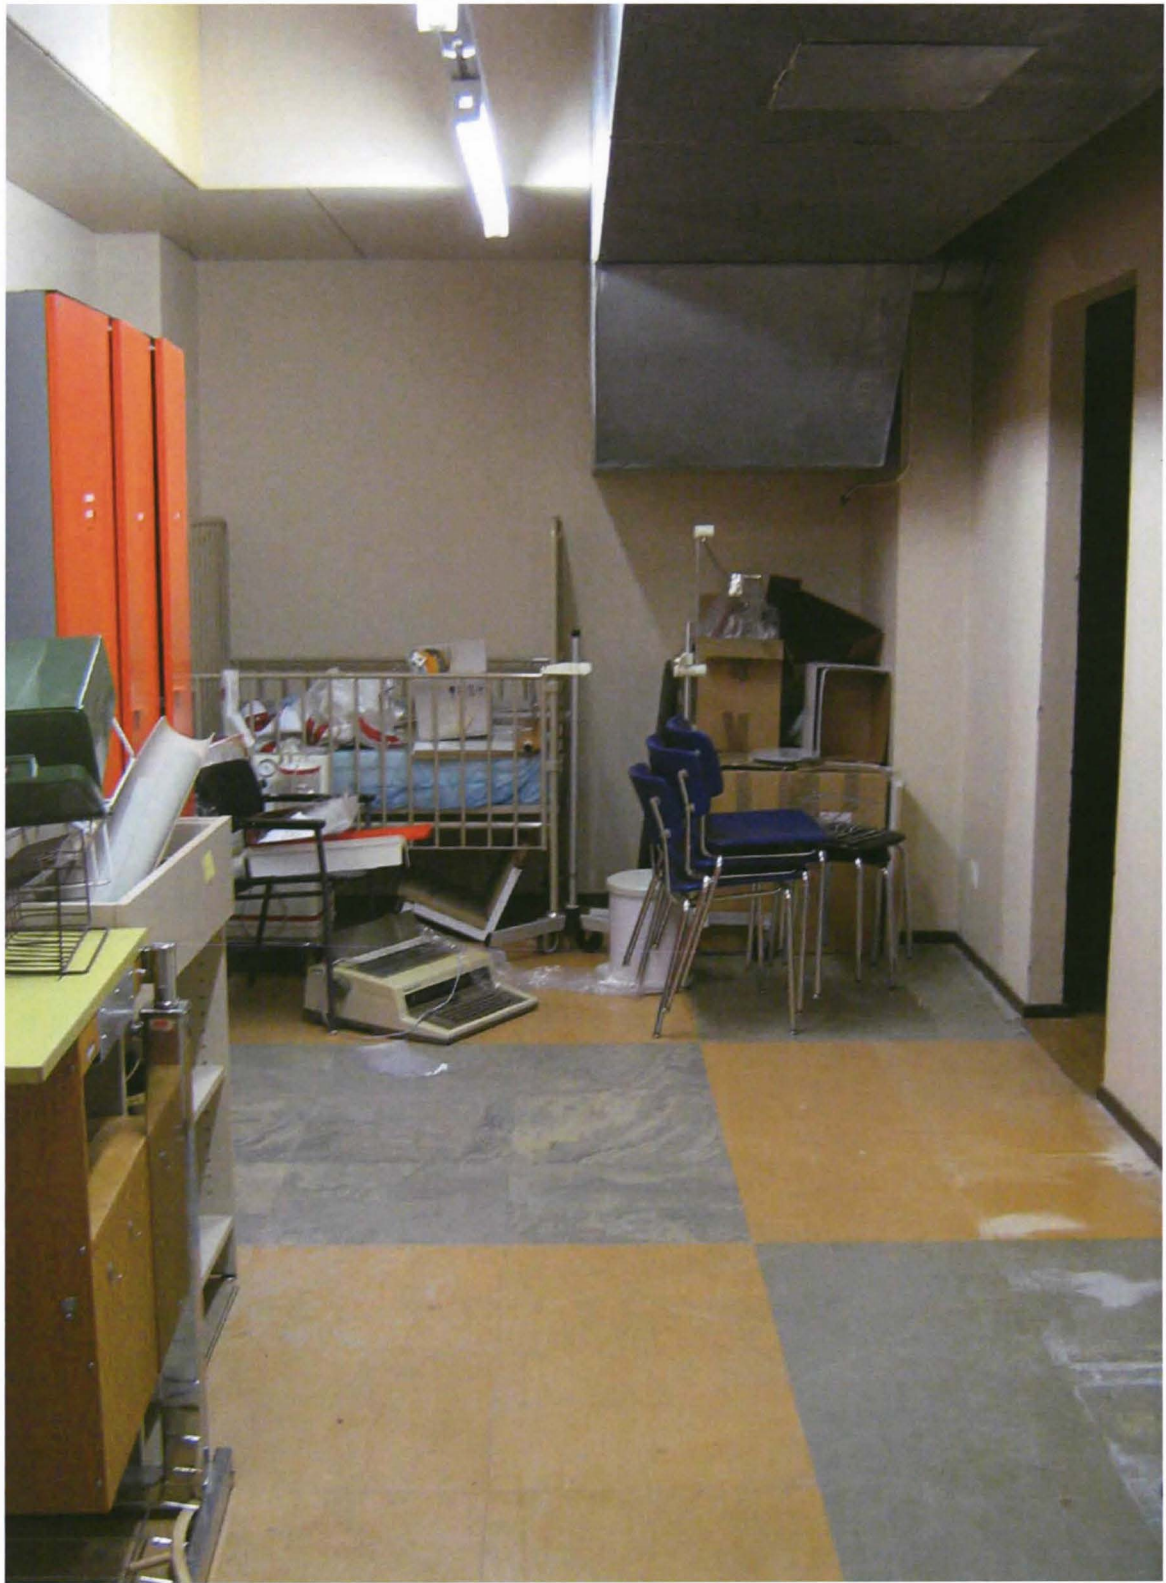
Potilashuone

Huone on säilynyt tilajaoltaan alkuperäisessä asussa. Pintamateriaalien muutoksia on tapahtunut osaston saneerauksen yhteydessä v. 1979.

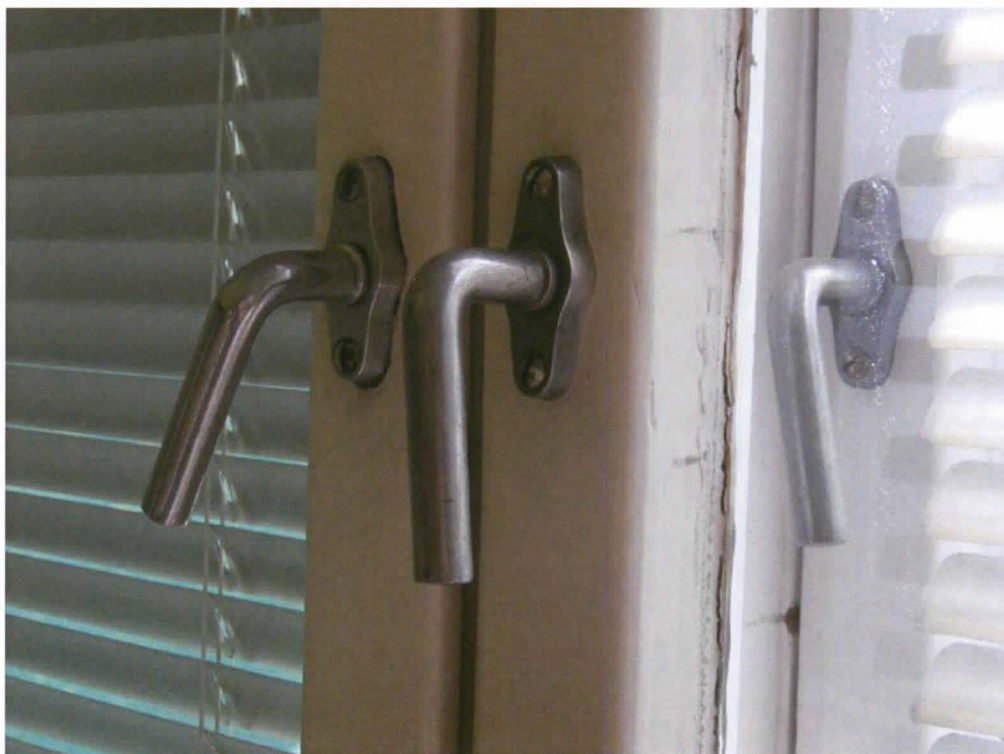
Alla huoneen alkuperäisiä ikkunapainikkeita.

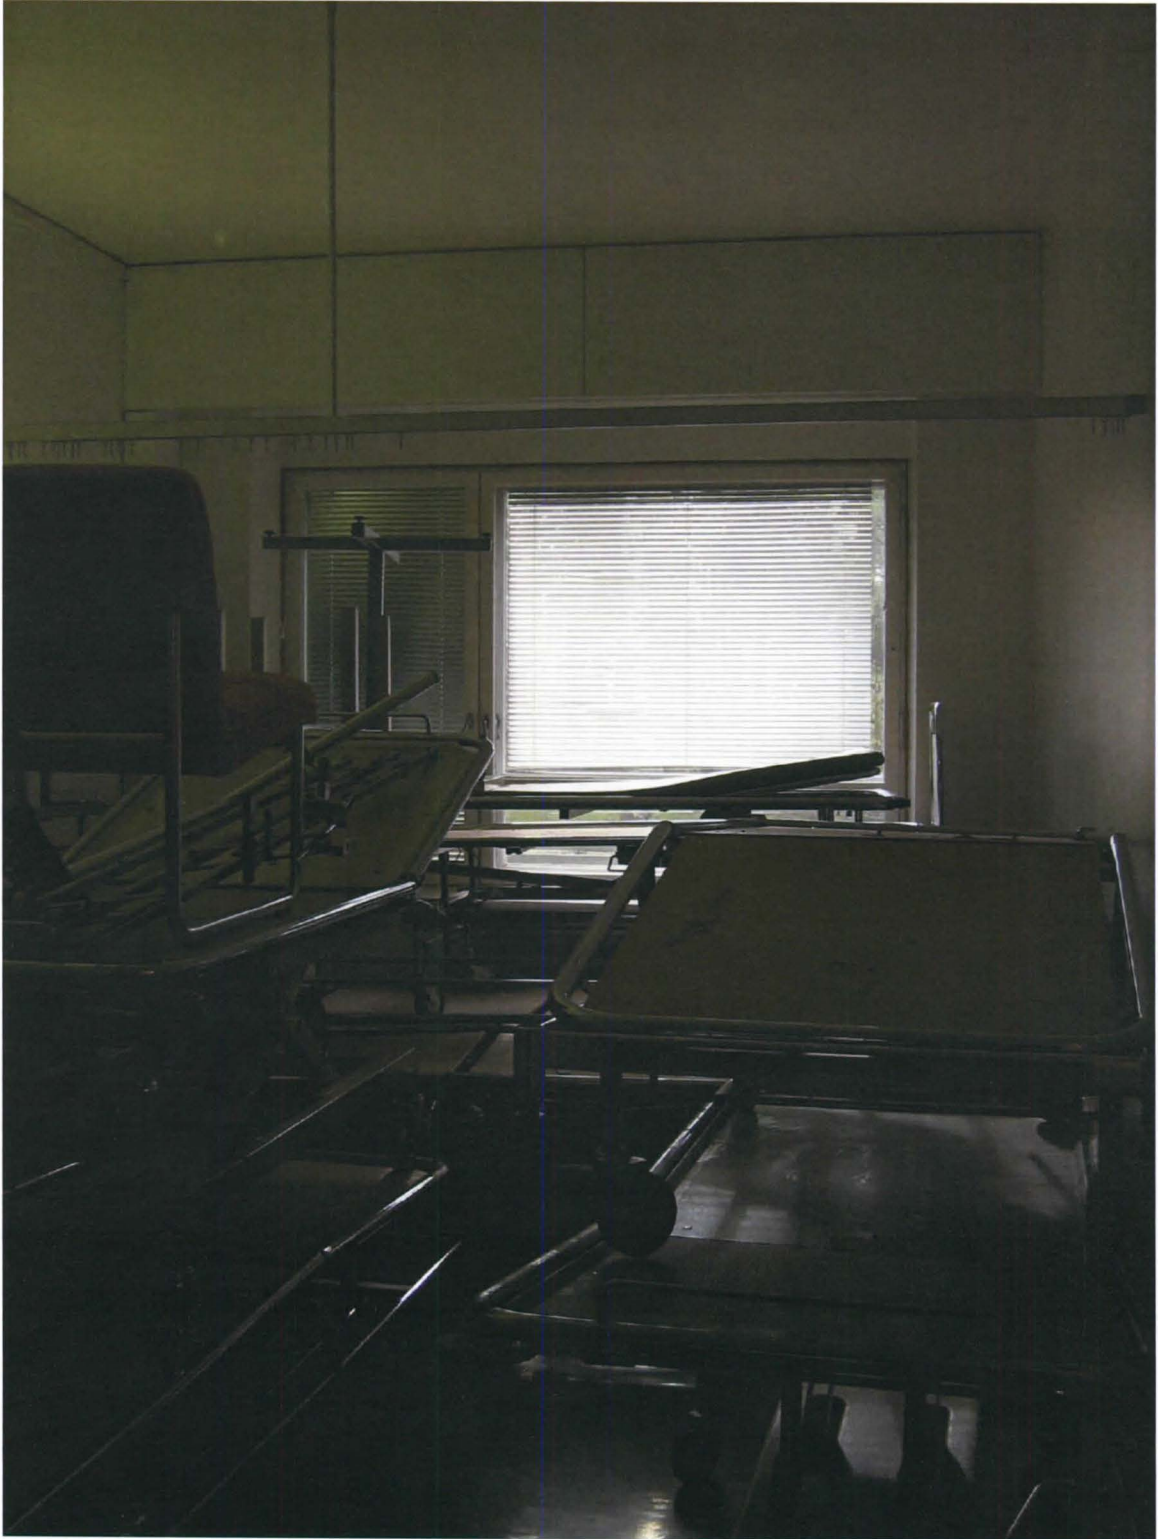
Leikkaussali

Tämä tila rakennettiin uudisosana v. 1963, kun tuberkuloosin hoidon todettiin tarvitsevan parempia leikkaustiloja. Tilajako on säilynyt alkuperäisenä, mutta pintamateriaalien muutoksia lienee tapahtunut leikkausosaston saneerauksen yhteydessä v. 1983.

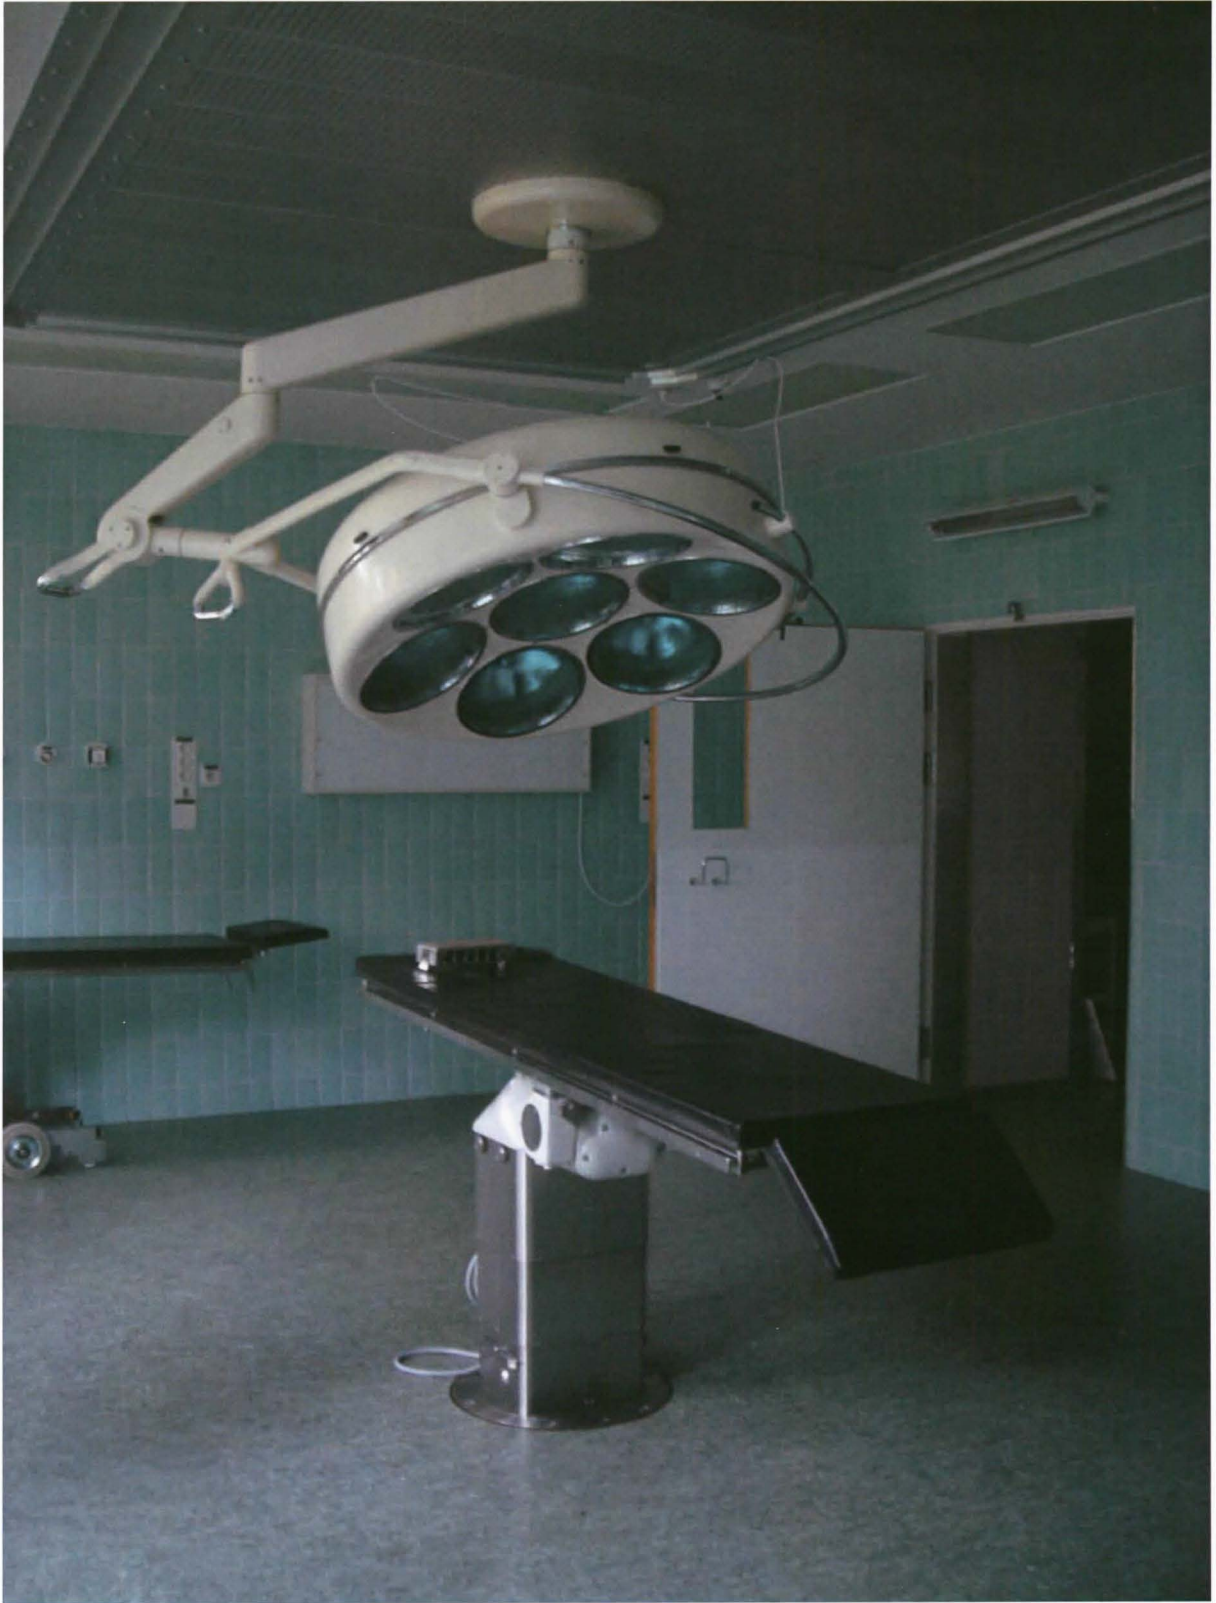
Leikkaussali

Tämä sali on leikkaussaleista uusin. Se rakennettiin v. 1990 leikkausosaston laajennusosana, joten sekä tilajako että materiaalit ovat mitä todennäköisimmin alkuperäisessä asussaan. Tila inventoitiinkin lähinnä rakennushistoriallisista dokumentointisyyistä, sillä se tullaan meneillään olevan kuntoutussairaalaprojektin aikana muuttamaan toiseen käyttötarkoitukseen.

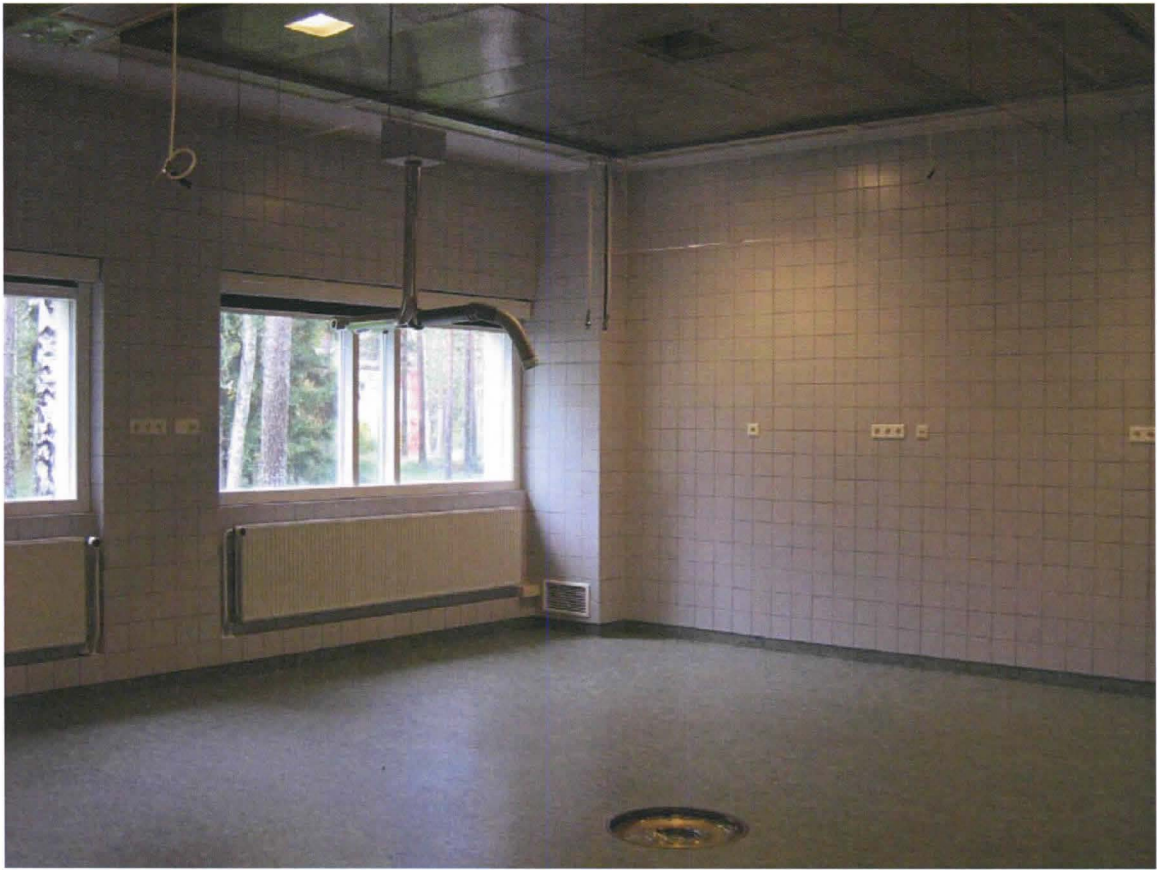
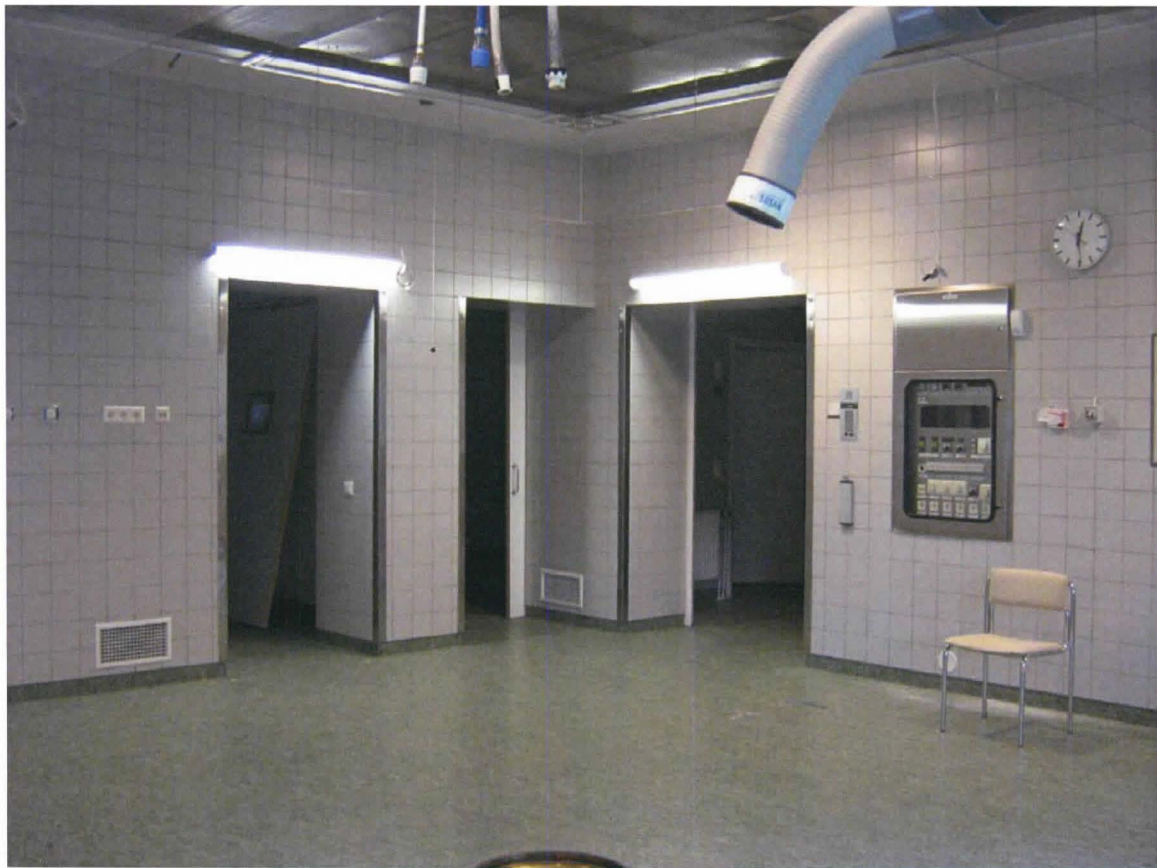
Makuuhalliosan aula

Parantolan valmistuessa tämä tila sijaitsi kylmän makuuhallin kohdalla. Ensimmäisessä kerroksessa halli muutettiin lämpimäksi tilaksi jo 1950-luvulla, ja sinne sijoitettiin työhuoneita ja luentosali, todennäköisesti Parantolaopiston käyttöön. Tällöin hallisiiven pohjoisseinän ikkunat muutettiin mataliksi yläikkunoiksi ja seinään puhkaistiin uusi ulko-ovi. Alkuperäisen tyyppiset ikkunat kuitenkin palautettiin pohjoisseinällekin hallien v. 1991 valmistuneen peruskorjauksen yhteydessä. Halliosan tilajako on myös peräisin tältä ajalta.

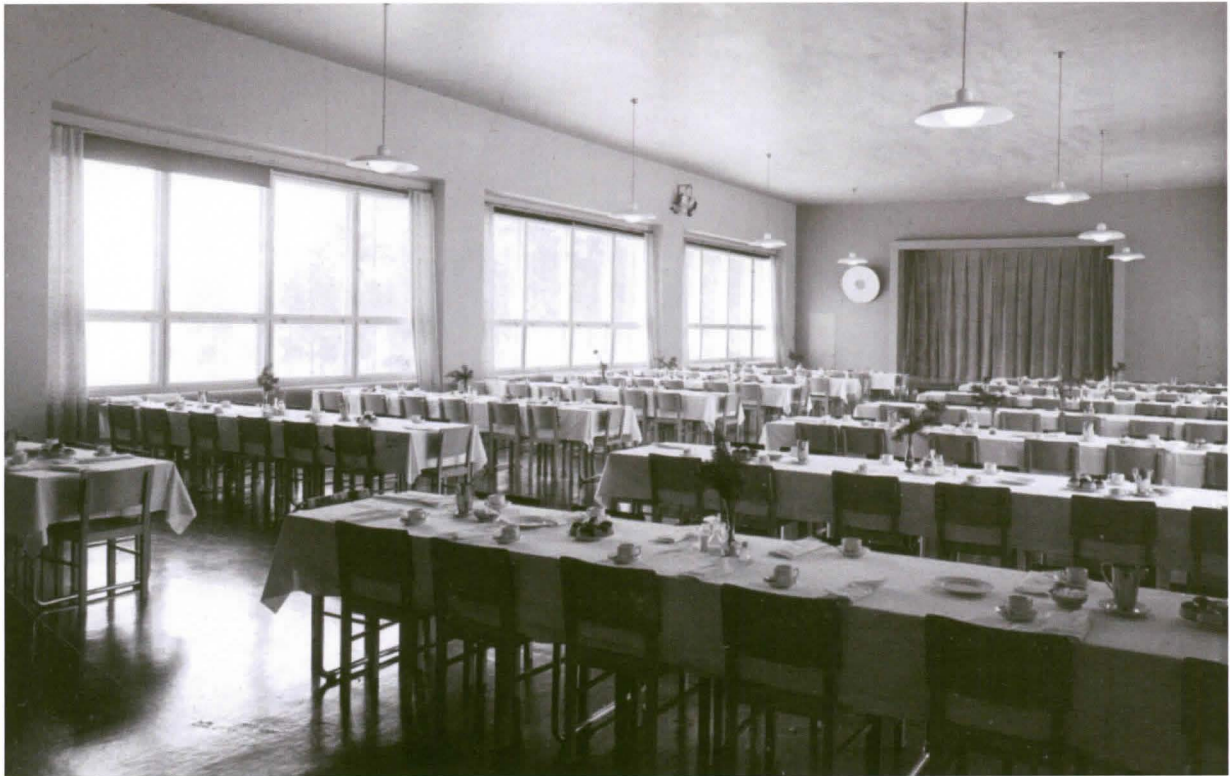
Alla juhlasali alkuperäisessä asussaan. Kuva Hyvinkään sairaalan arkisto.

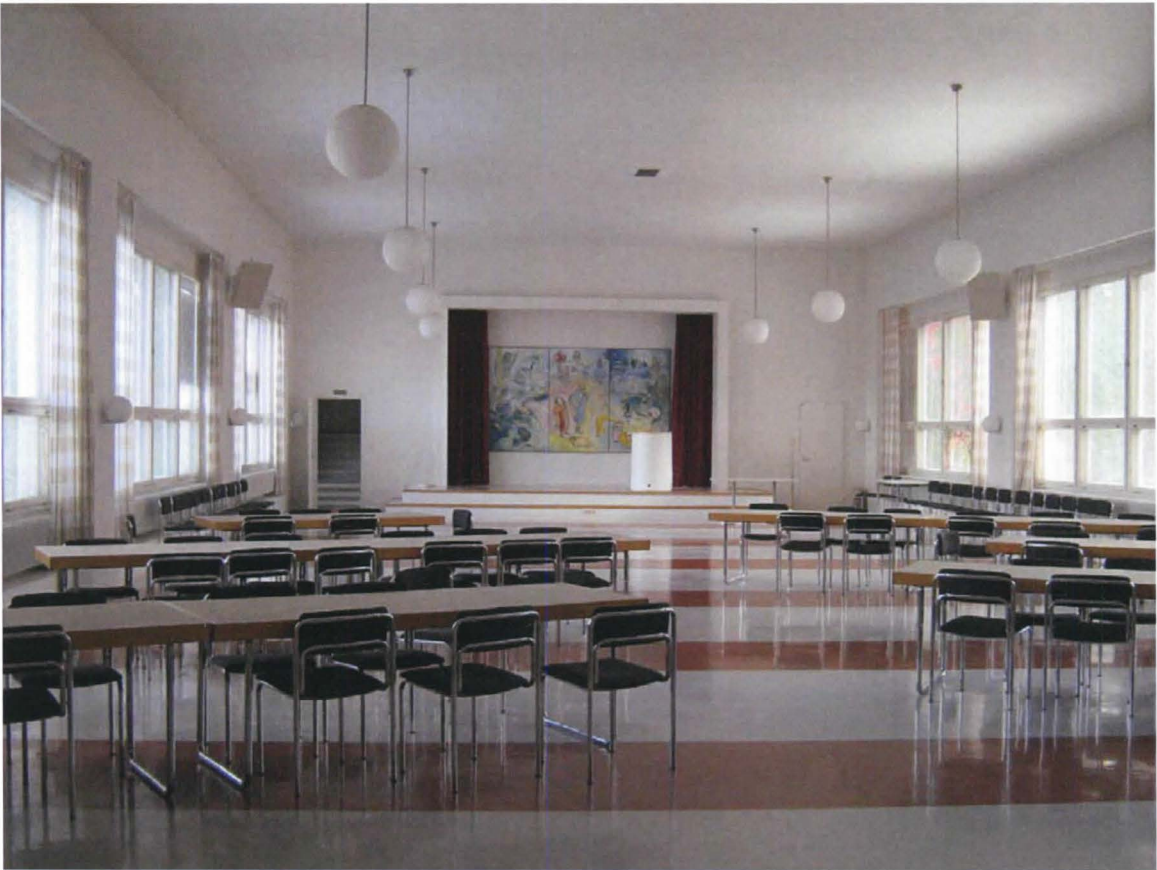
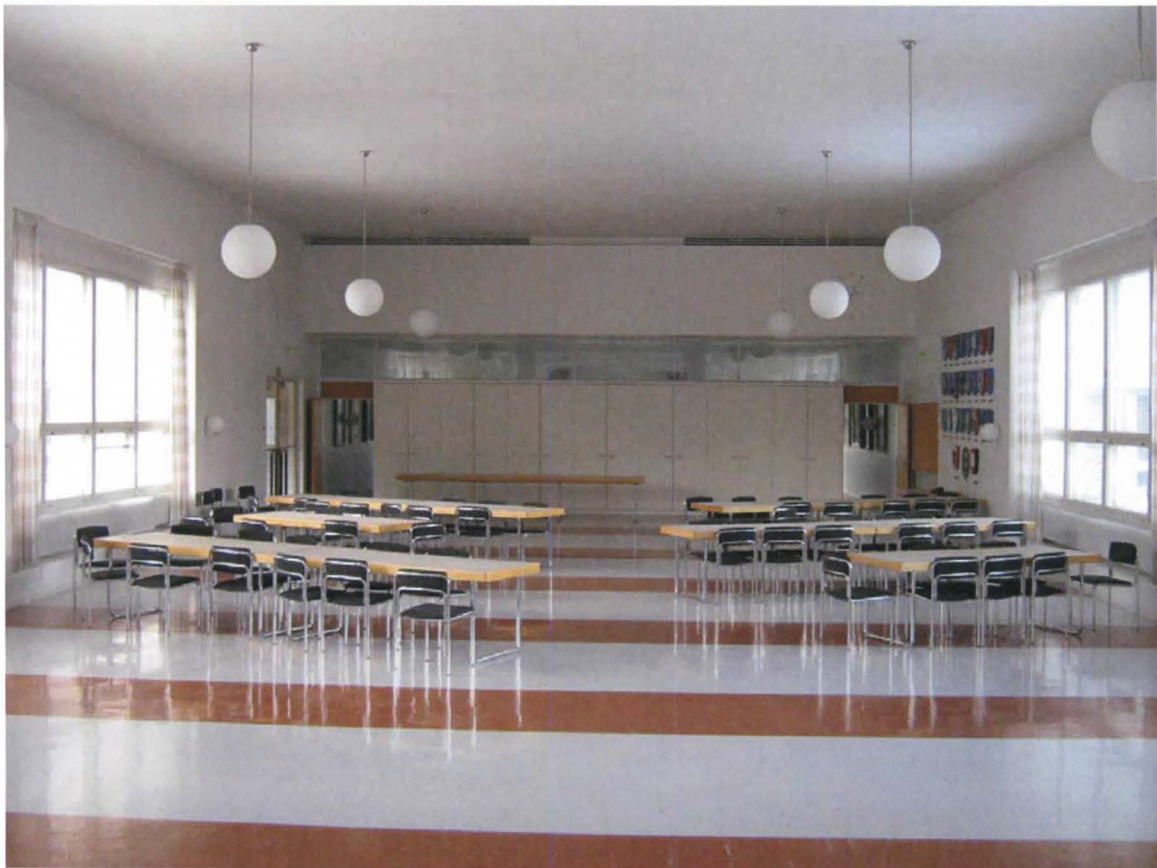
Kokoushuone

Tila on säilynyt melko hyvin alkuperäisessä asussaan lattiamateriaalia myöten. Ainoastaan huoneen juhlasalista erottava elementti on muuttunut haitariovesta riviksi kaapistoja.

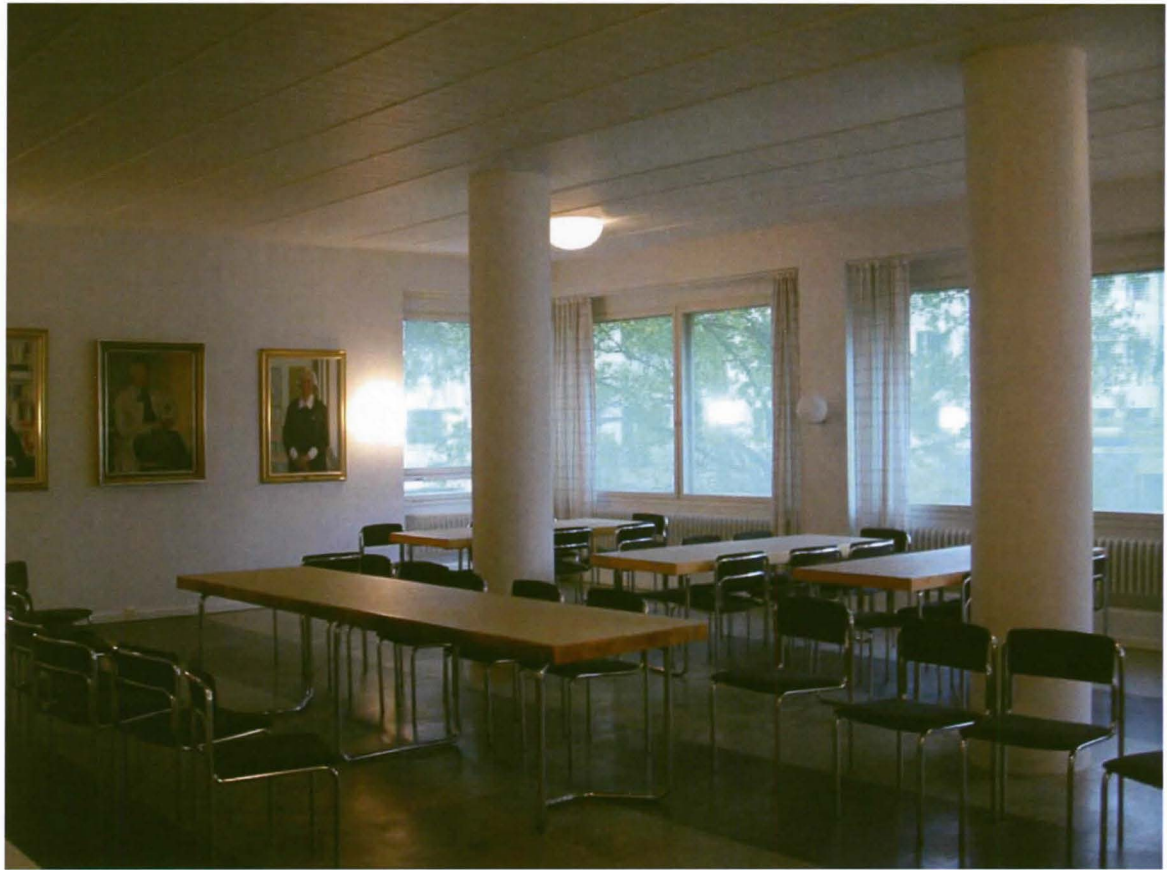
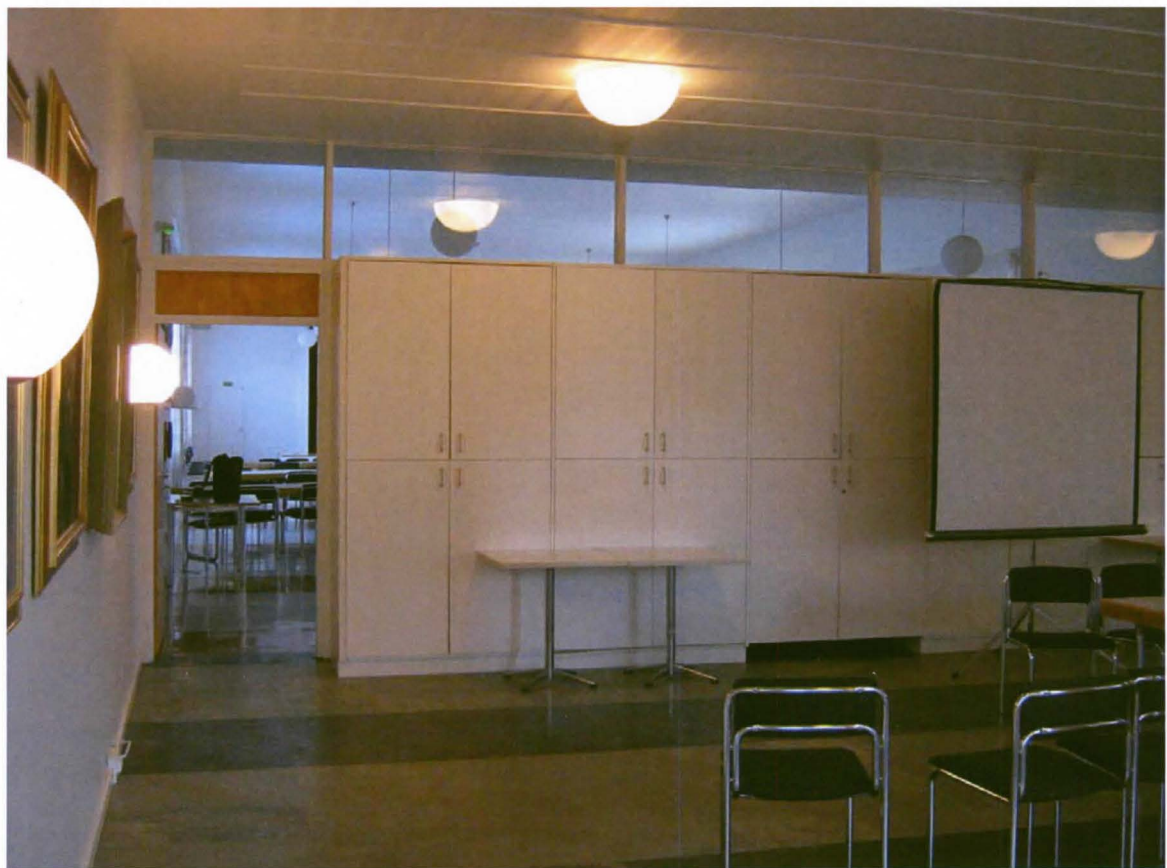
Aula

Tilarajaukset eivät ole muuttuneet alkuperäisestä. Vain lattiamateriaali on vaihdettu 1980-luvun puolivälissä.
