Perustietolomake

Kohteen nimi	Kiljavan sairaala (ent. Kiljavan parantola, Kiljavannummen parantola)
Arkkitehti	Jussi Paatela
Muut alkuperäiset suunnittelijat	Koneteknilliset työt: Kaarlo Oksanen Sähkötekniilliset työt: K. Viljo Wirtanen
Pääurakoitsijat	F. I. Olamo ja I. E. Valorinta
Suunnitteluajankohta	1928-1936
Rakennuslupa	Ei tietoa
Käyttöönoton ajankohta	Lokakuu 1938
Alkuperäinen käyttötarkoitus	Tuberkuloosiparantola
Nykyinen käyttötarkoitus	Ollaan muuttamassa kuntoutussairaalaksi
Omistus	Kirjoittamishetkellä vielä Helsingin ja Uudenmaan Sairaanhoidopiiri.
Kaava	Yleiskaava, osoitettu sairaalakäytön mukaisena Y-alueena. Uudenmaan maakuntavaltuuston hyväksymässä maakuntakaavaehdotuksessa alue on osoitettu palvelujen alueen kohdemerkinnällä sekä kulttuuriympäristön tai maiseman vaalimisen kannalta tärkeänä alueena.
Kohteen koko	Bruttoala n. 15 280 m ²
Suojelustatus	Ei ole suojeltu, mutta on mainittu Museoviraston ylläpitämässä valtakunnallisesti merkittävien rakennettujen kulttuuriympäristöjen luettelossa suojeltavana kohteena.

Johdanto

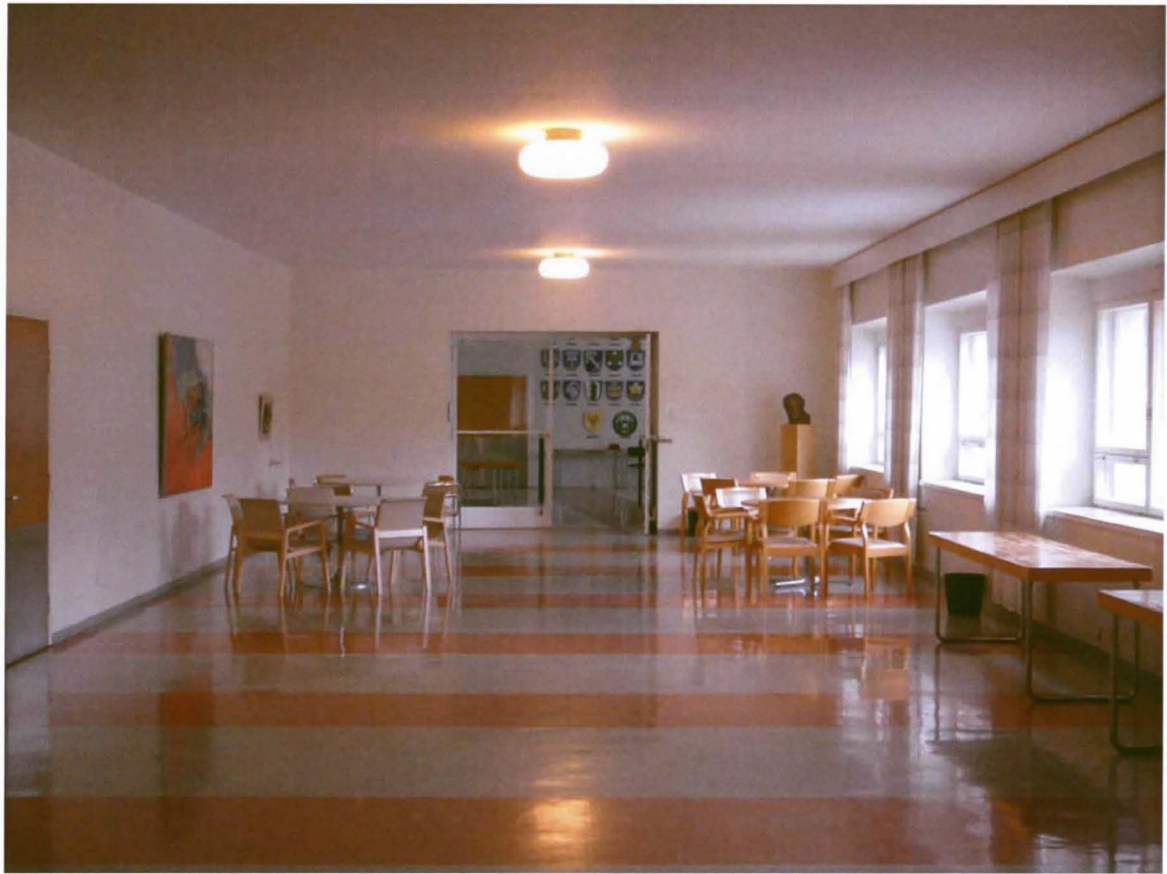
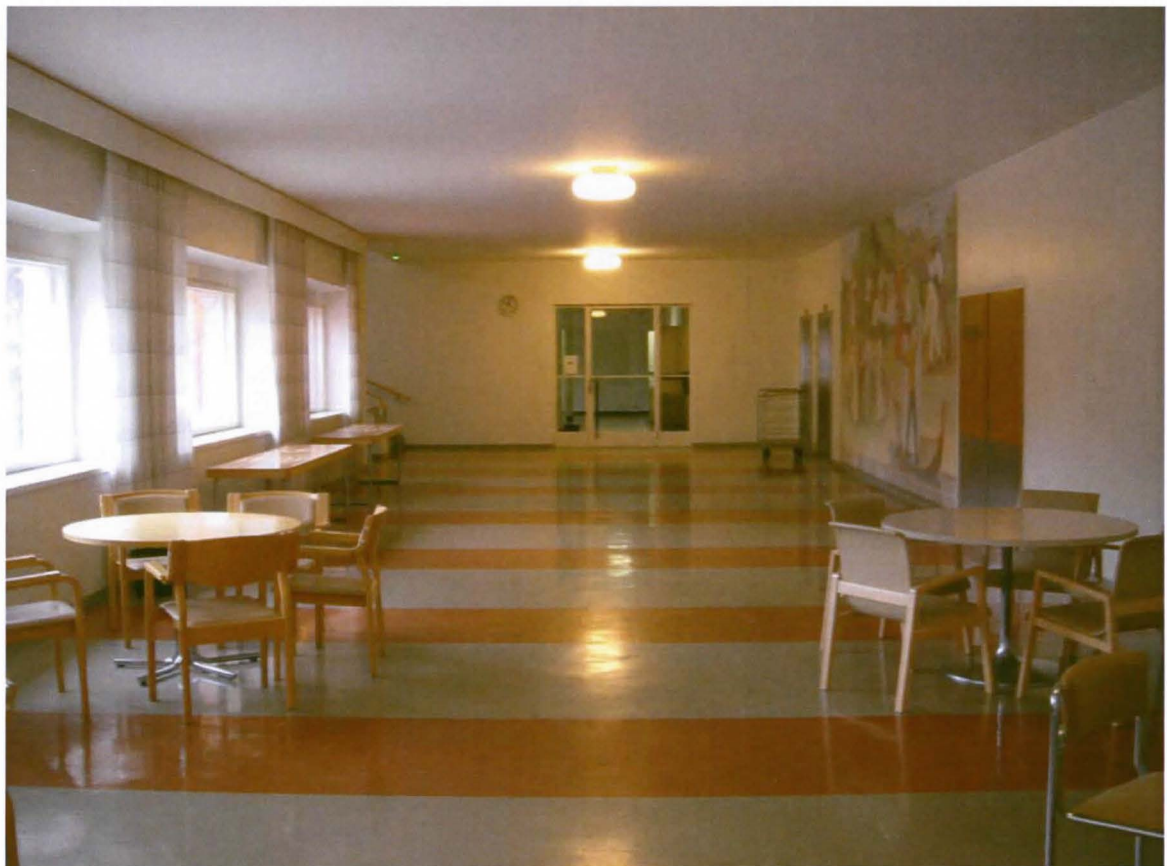
Päiväsali

Päiväsalin tilarajaukset ovat säilyneet alkuperäisenä, mutta ilme kuitenkin muuttunut alkuperäisestä lattiamateriaalin ja valaisinten vaihtamisen myötä.

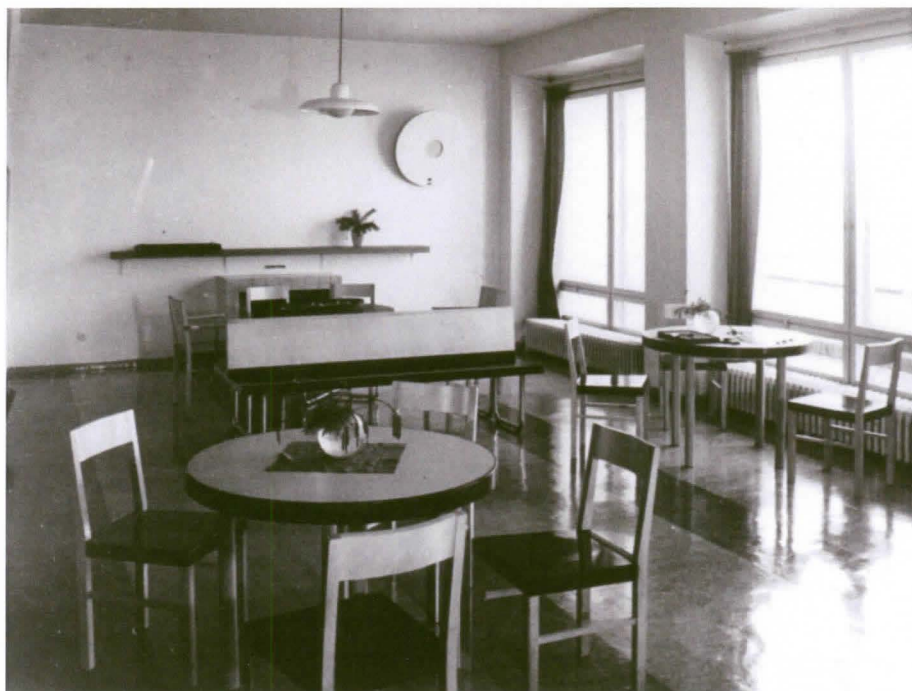
Vieressä tyypillinen päiväsali rakennuksen valmistusaikoihin. Kuva Hyvinkään sairaalan arkisto.

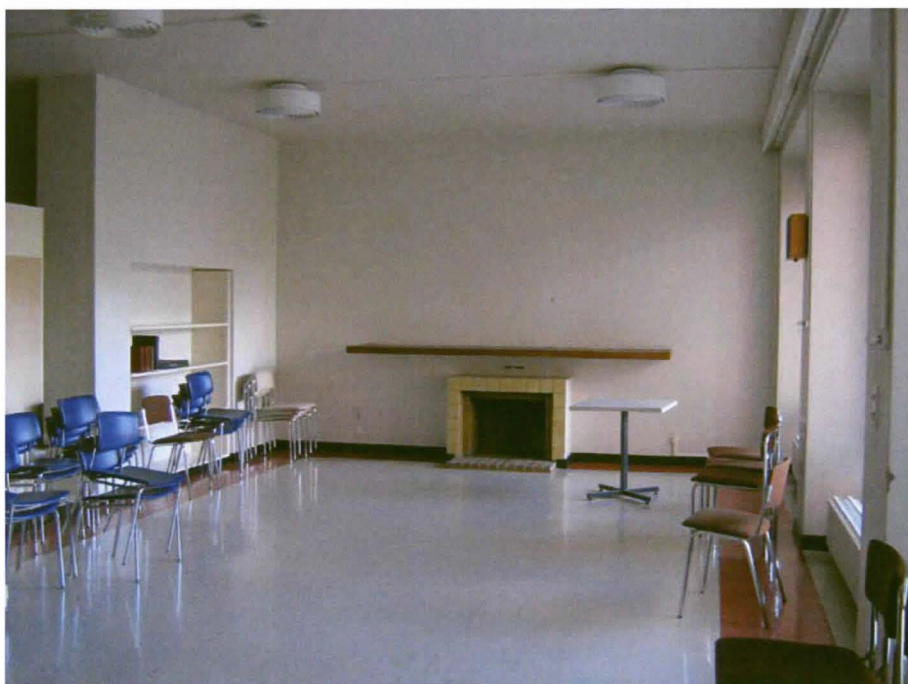
Vieressä alla inventoitu tila.

Huoneen kohdalla oli alun perin kaksi tavallista kahden hengen potilashuonetta. Vuonna 1980, vuodeosaston saneerauksen yhteydessä, huoneet yhdistettiin neljän hengen potilashuoneeksi ja osa tilasta lohkaistiin potilas-WC:n käyttöön.

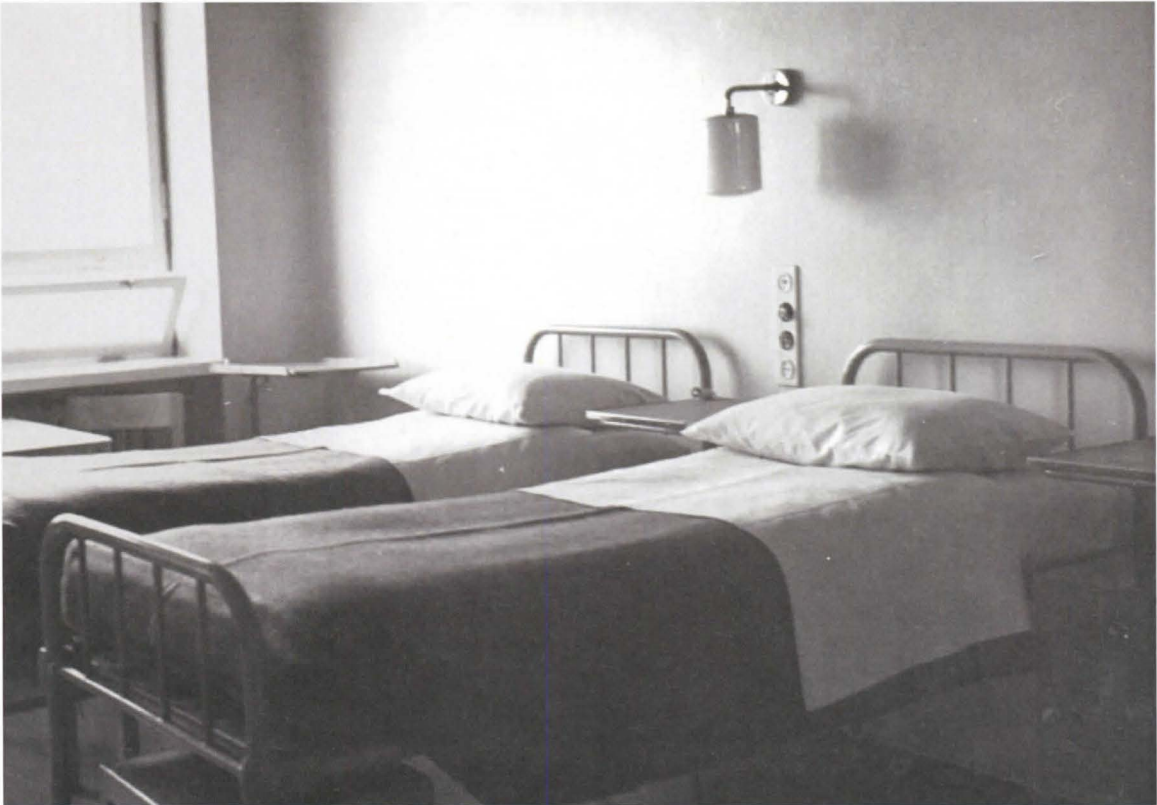
Yllä tavanomainen potilashuone alkuperäisessä asussaan. Kuva Hyvinkään sairaalan arkisto.

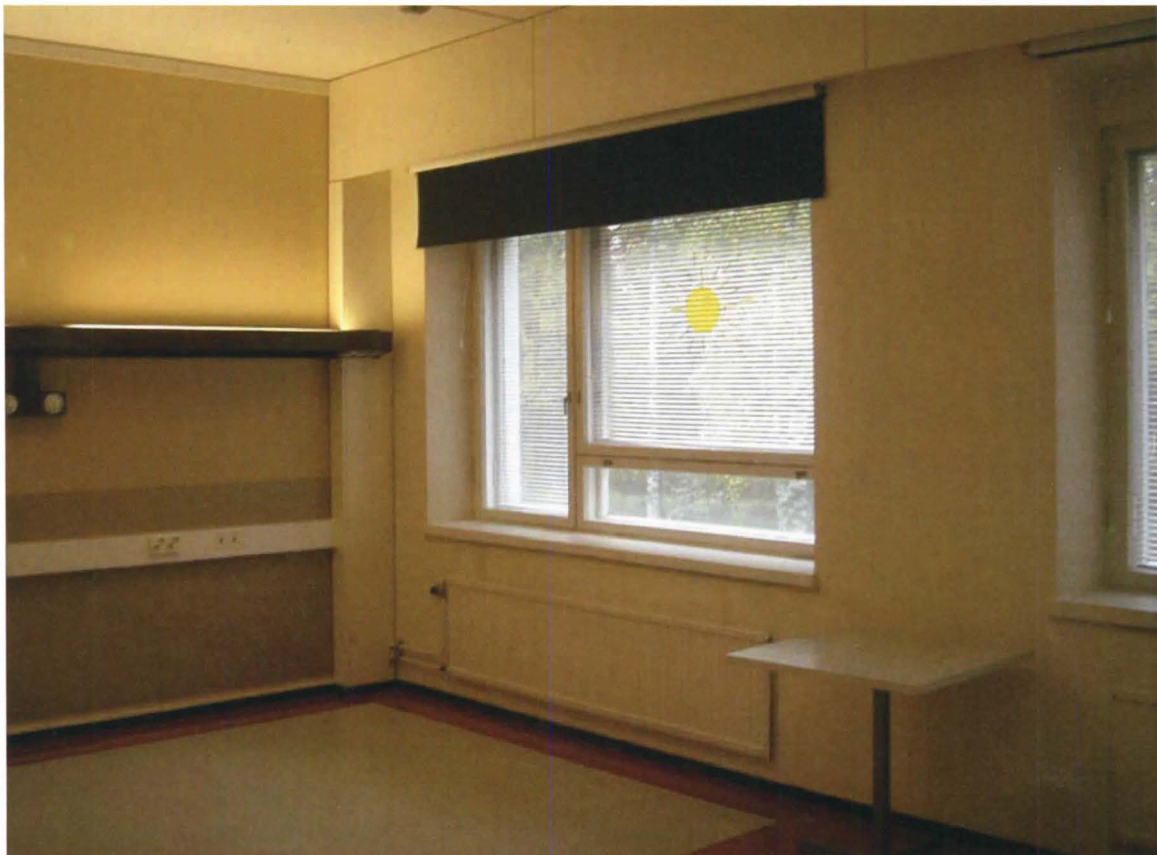
Alla inventoitu huone.

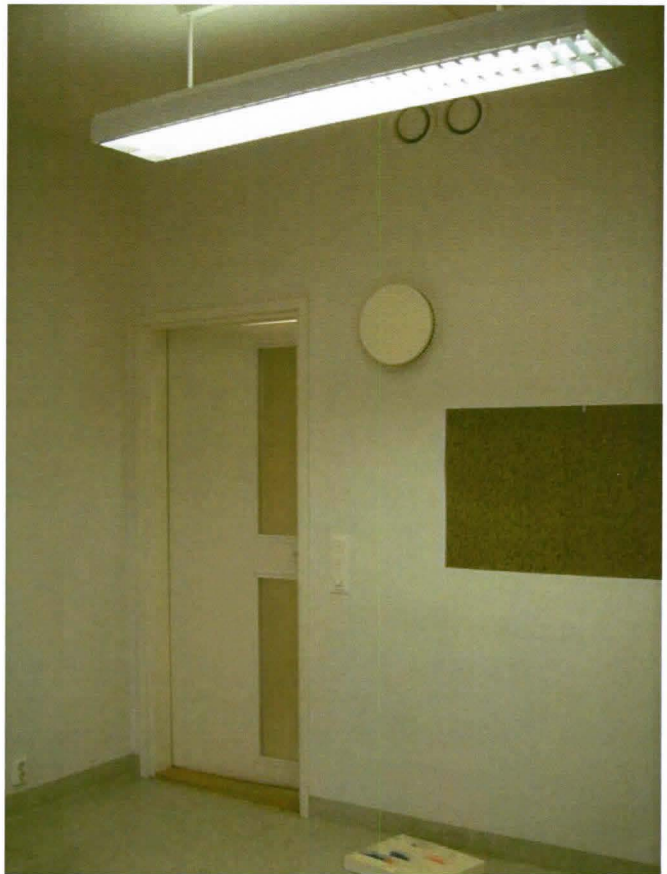
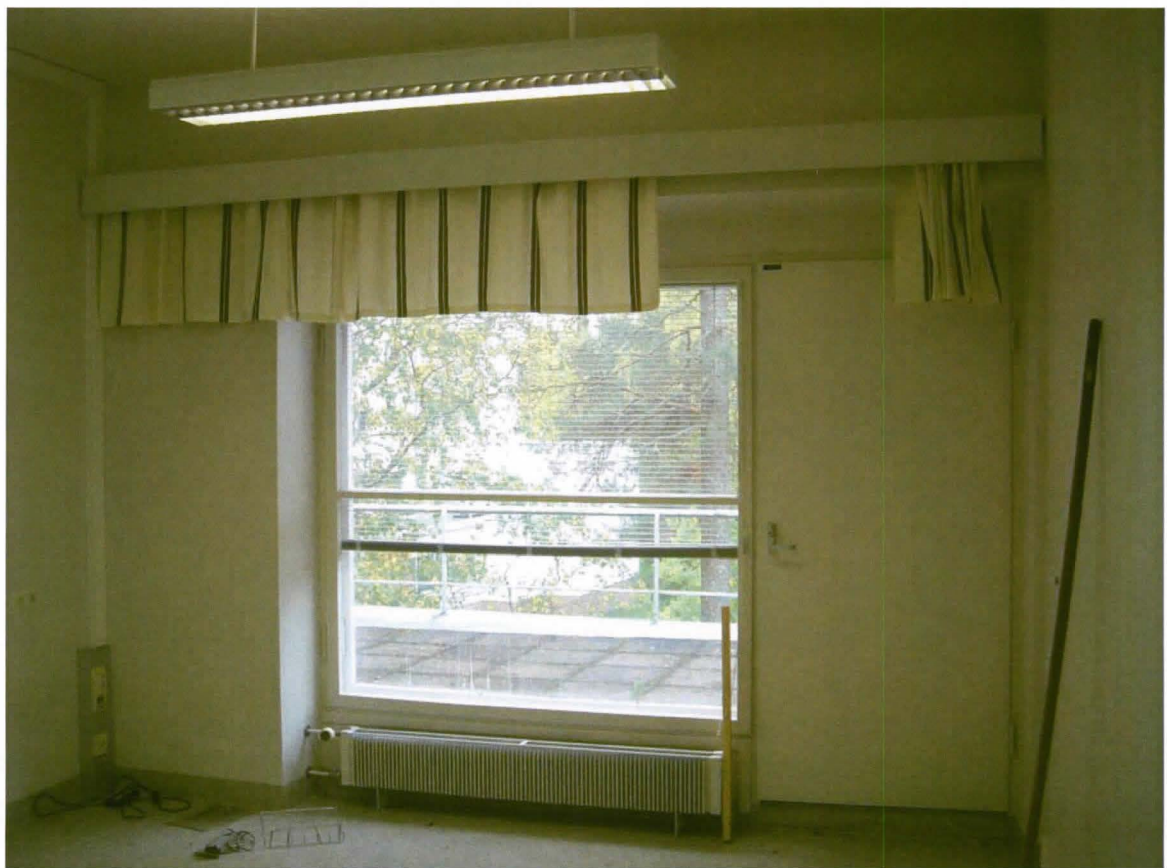
Tutkimushuone

Torniosan kolmannen kerroksen on aikoinaan vienyt kokonaan naisten käsityösali. Salin paikalle rakennettiin lisää asuntoja 1950-luvun puolivälin muutostöissä, ja tässä yhteydessä rakennettiin myös uusi parveke ylempien kerrosten mallin mukaan. 1970-luvun puolivälissä vanhanaikaiseksi jääneeseen asuntokerrokseen sijoitettiin sairaalan laboratoriotilat.

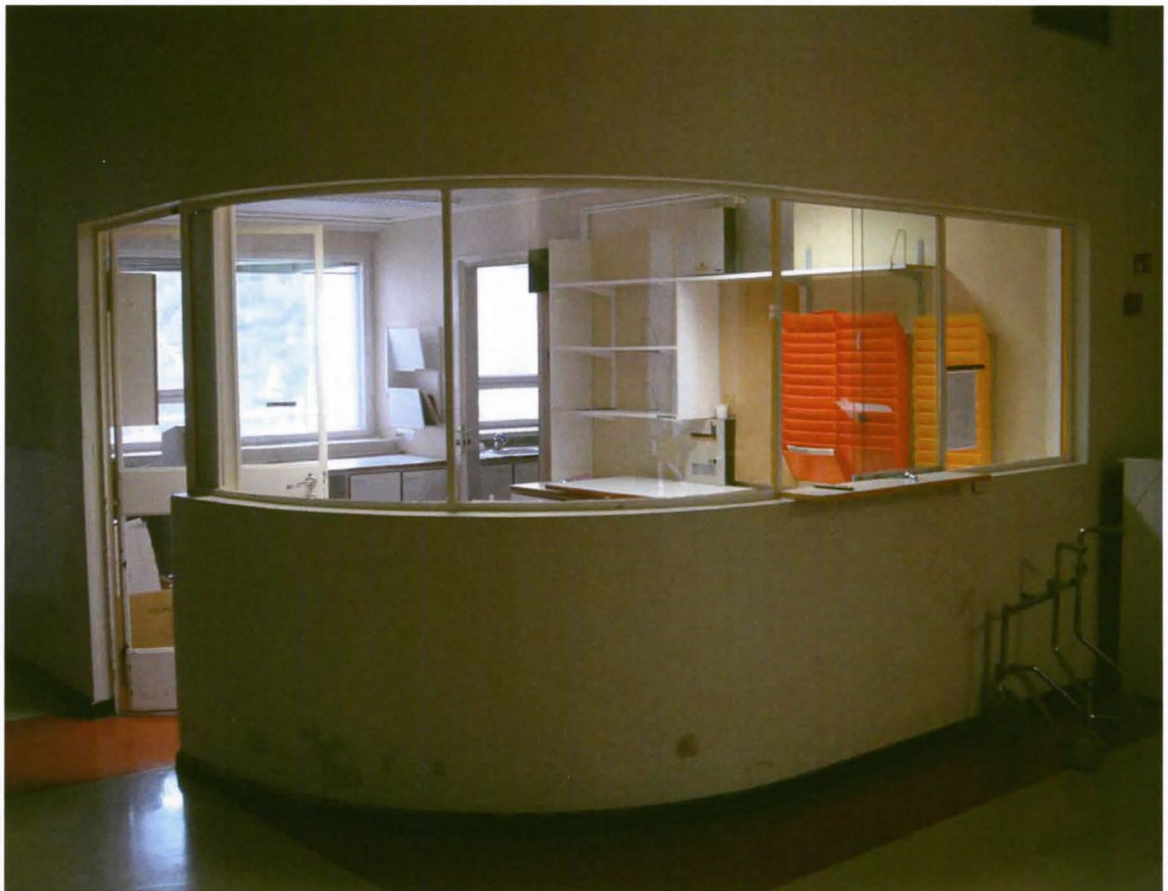
Potilashuone

Kuten valtaosa potilashuoneita, on tämäkin säilynyt tilarajauksiltaan alkuperäisenä, ja muutokset ovat rajoittuneet lähinnä pintamateriaalien ja varusteiden uusimiseen.

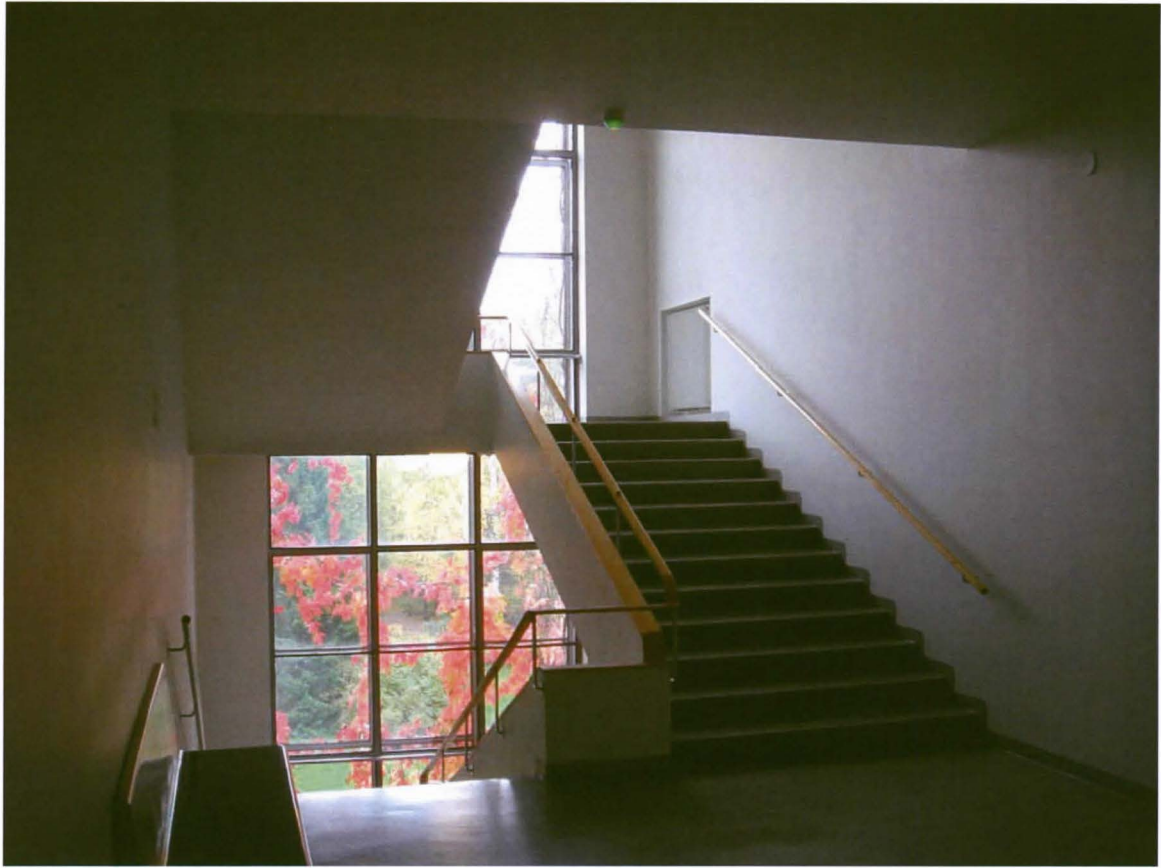
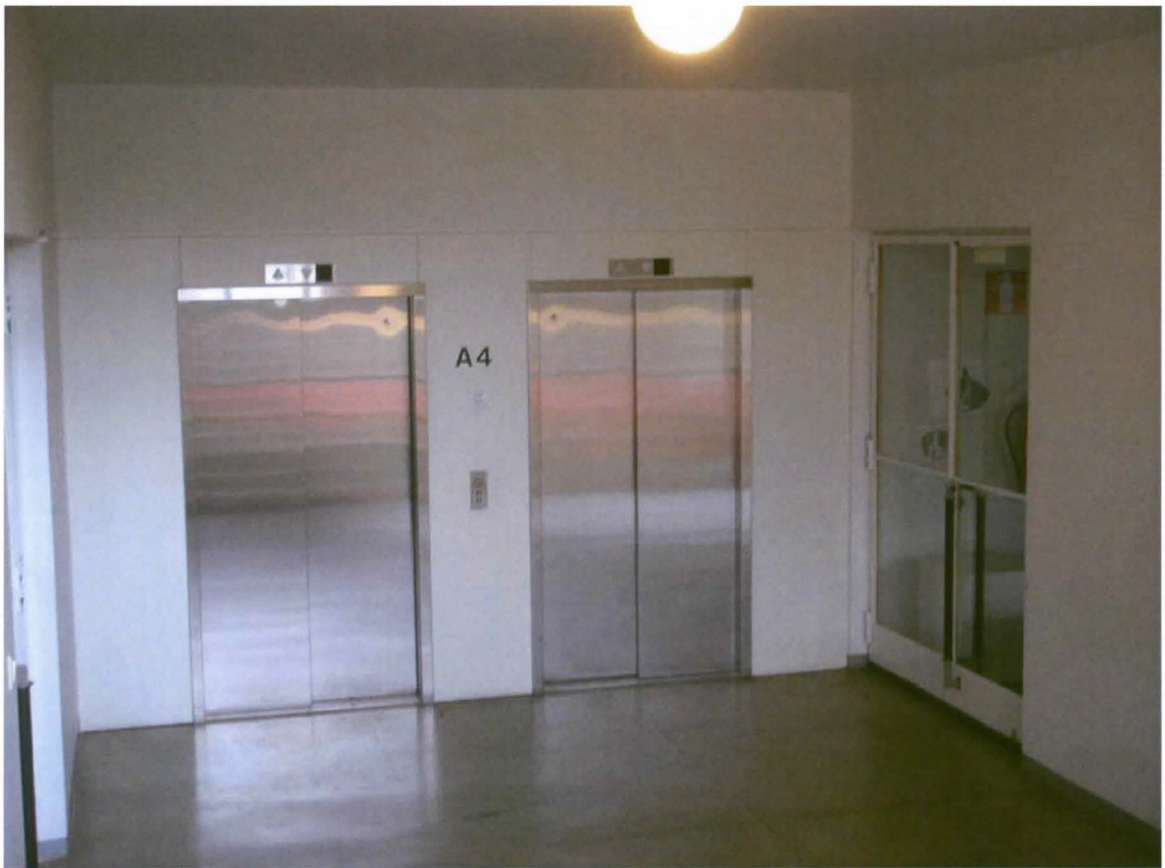
Potilasosaston käytävä

Käytävä oli pintamateriaaleiltaan alkuperäisessä asussa 1980-luvun vaihteeseen saakka, jolloin osasto saneerattiin ja mm. lattiamateriaalit uusittin.

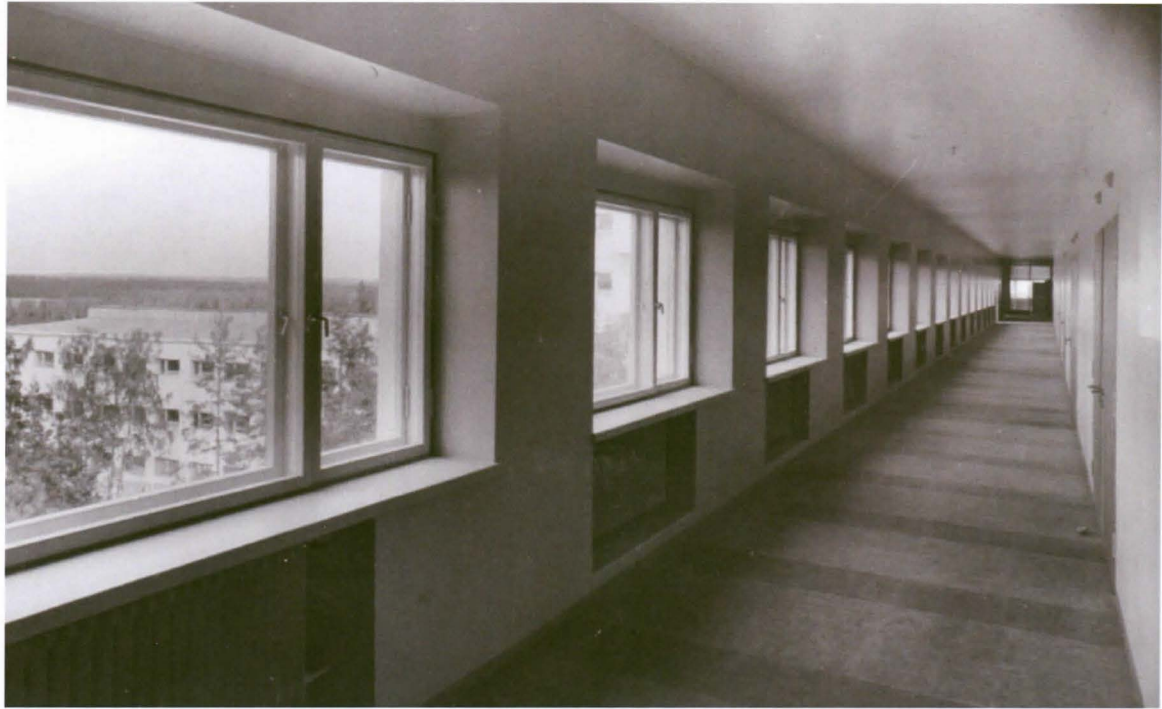
Yllä ilmeisesti viiden-
nen kerroksen osaston
käytävä. Kuva on otettu
todennäköisesti rakennus-
vaiheen loppupuolella sillä
kattovalaisimet puuttuvat
vielä. Kuva
Hyvinkään sairaalan
arkisto.

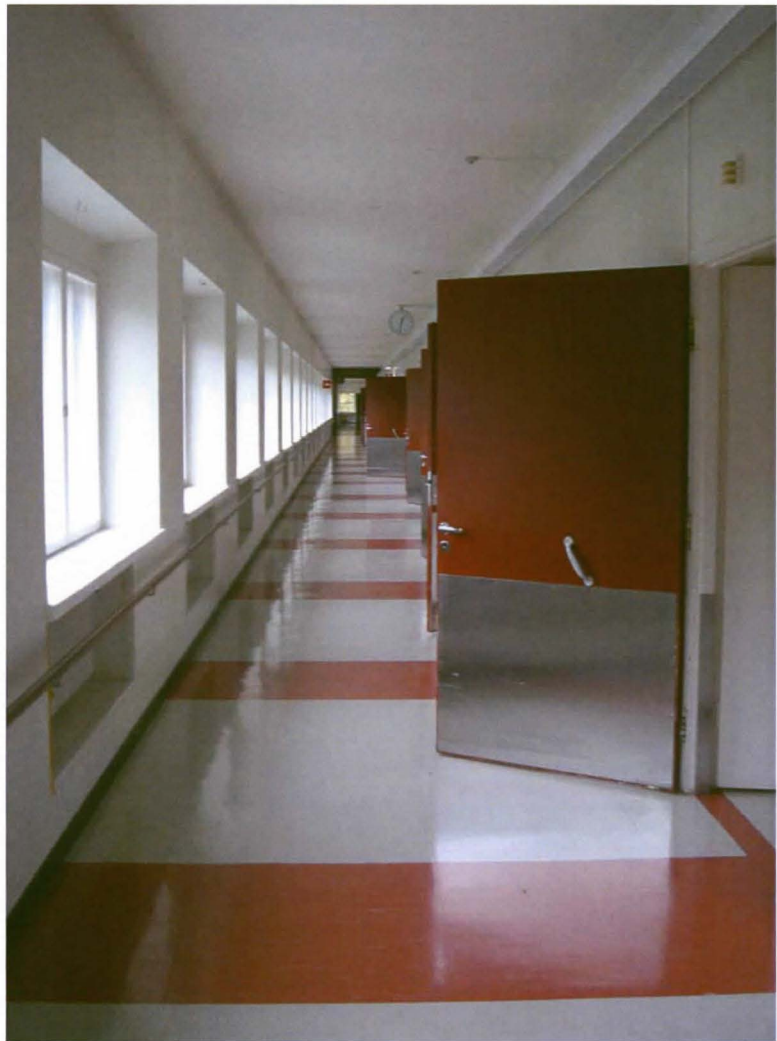
Vieressä neljännen ker-
roksen käytävä.

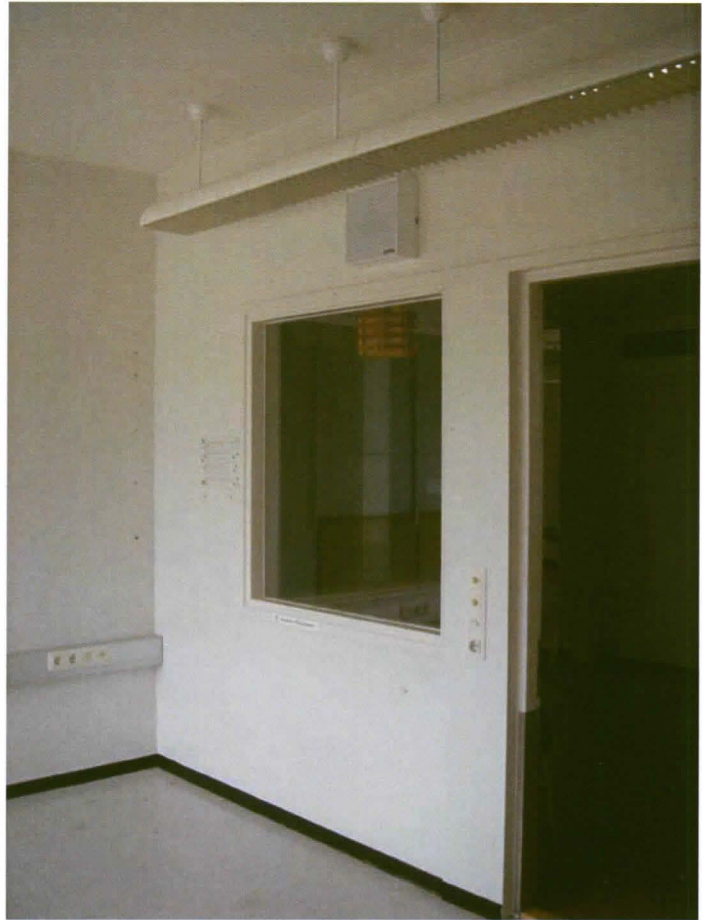
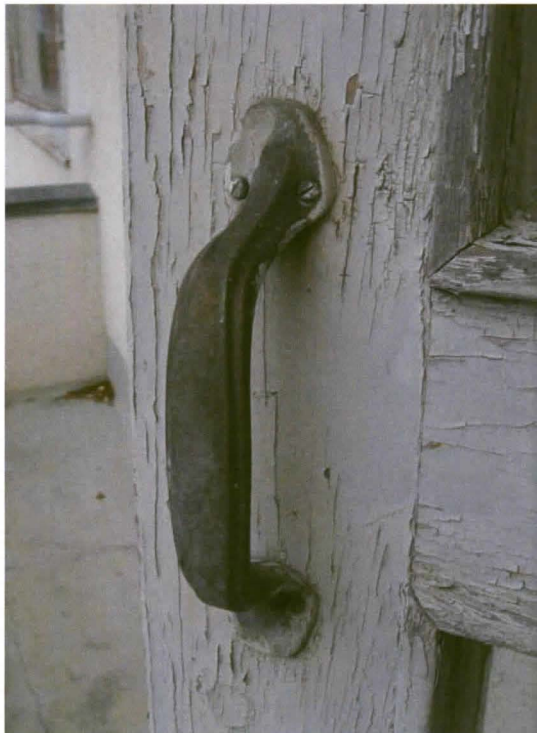
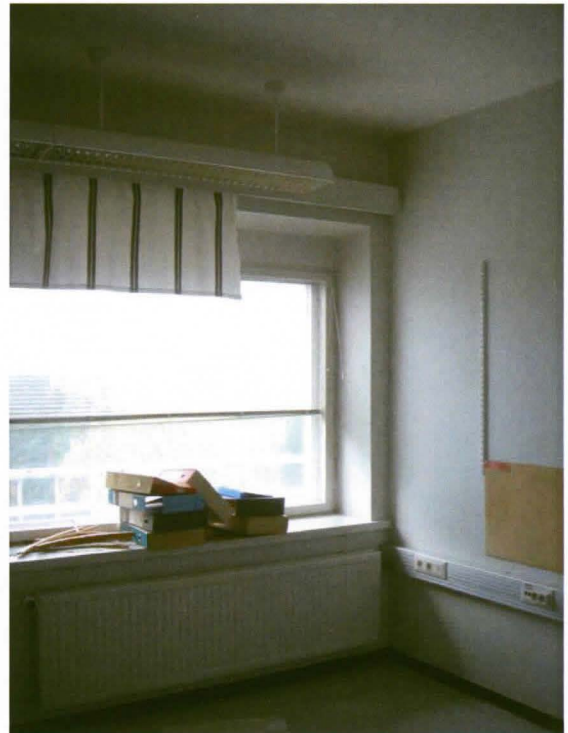
Oikealla ylhäällä ja alhaalla kuvia inventoidusta huoneesta. Alla vasemmalla parvekkeen oven todennäköisesti alkuperäinen vedin.

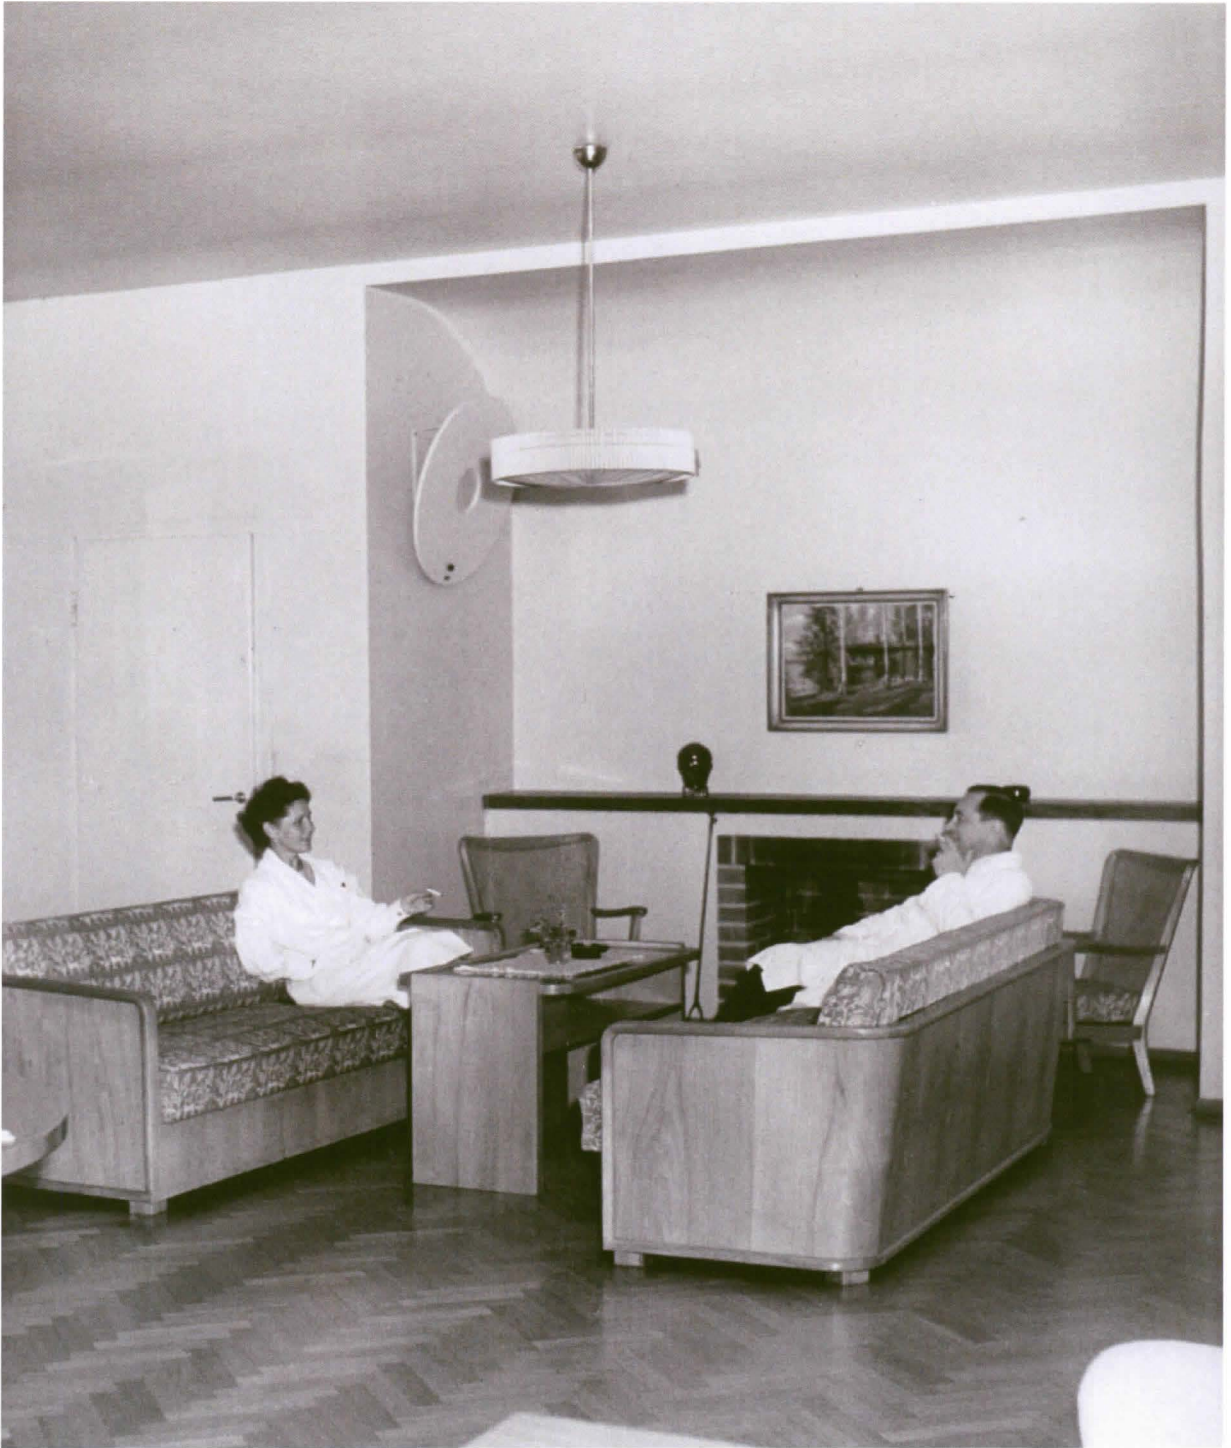
Hoitajien seurusteluhuone alkuperäisine kalustuksineen. Kuva Hyvinkään sairaalan arkisto.

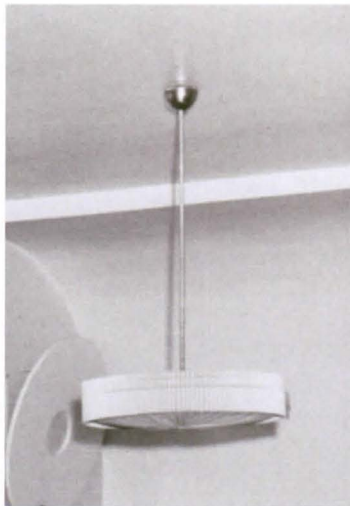
Valaisimia

Ylärivissä vasemmalta: 9. kerroksen nykyisen kokoushuoneen alkuperäinen kattovalaisin, potilashuoneen alkuperäinen seinävalaisin, potilaskäytävän todennäköisesti alkuperäinen potilaskäytävän valaisin.

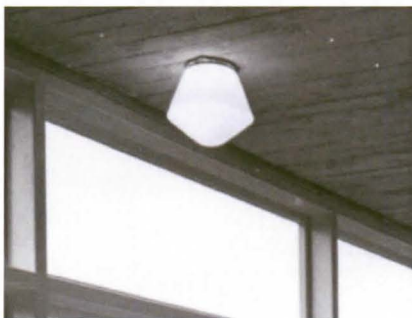
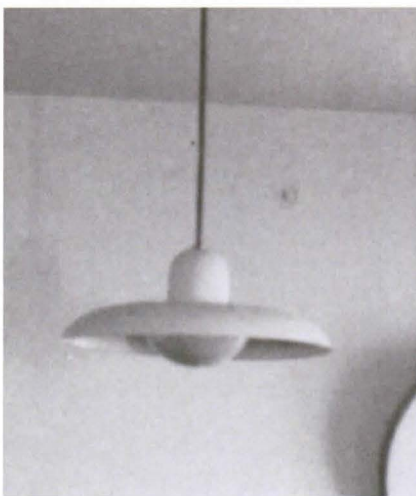
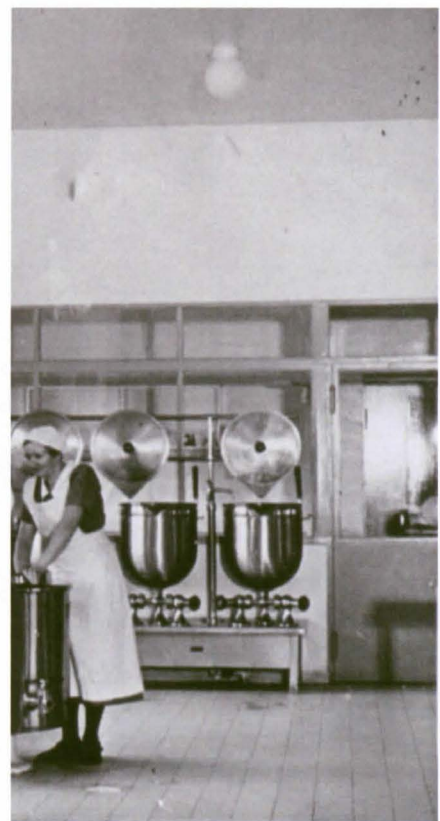
Vasemmalla keskellä alkuperäinen makuuhallivalaisin, ja vasemmalla alla päiväsalissa ja juhlasalissa käytetty valaisin. Oikealla alla näkymä keittiöstä ja sen alkuperäisestä valaisimesta.

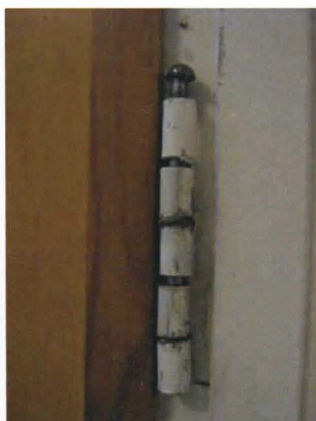
Oviheloja

Ylärivissä vasemmalta:
teräsoven alkuperäinen
sarana, perusoven
alkuperäinen sarana,
teräsoven vedin.

Vieressä oikealla
teräsoven alkuperäinen
Abloy-lukko.

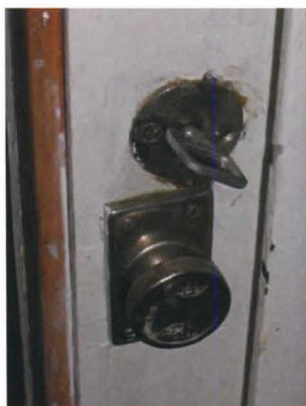
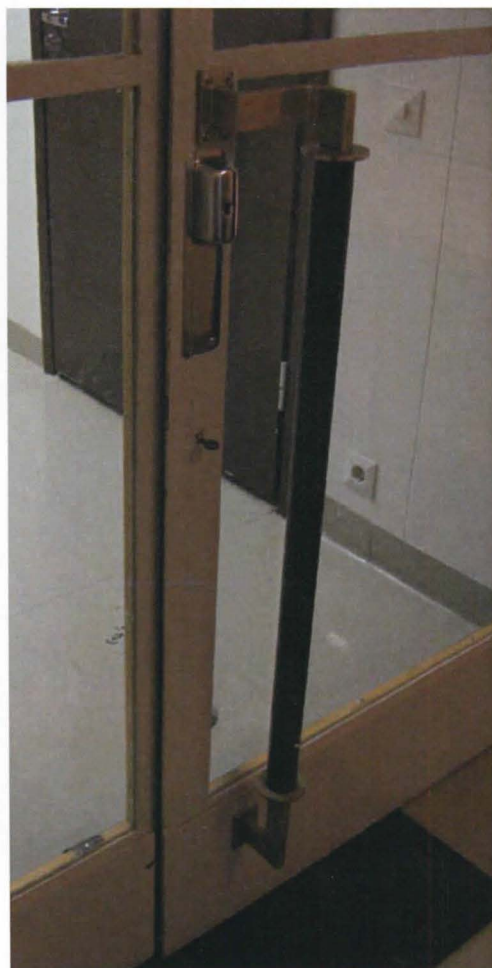
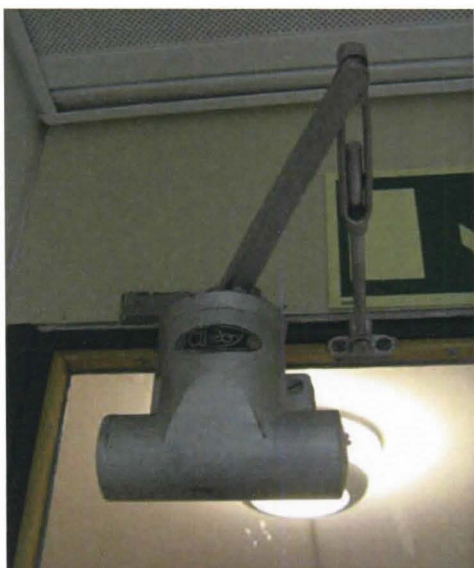
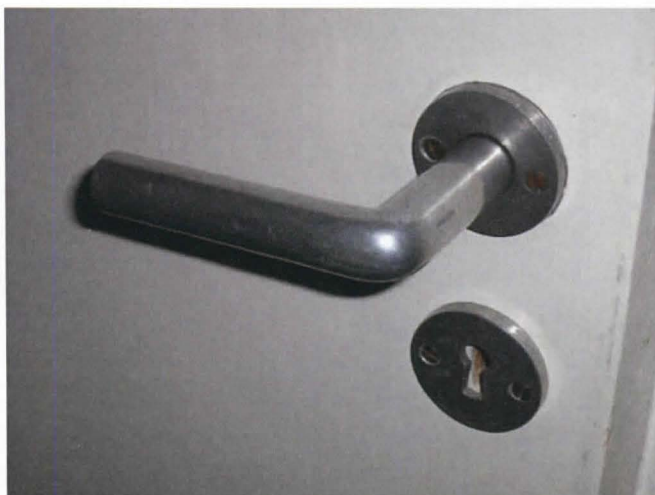
Alla vasemmalta:
teräsoven alkuperäinen
lukko, perusoven painike
ja lukon suojailevy.

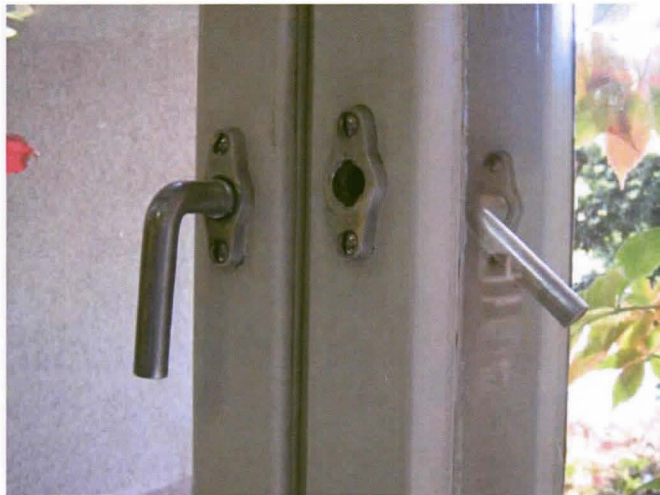
Ikkunaheloja ja potilaskomeron yksityiskohtia

Yllä vasemmalta: alkuperäisiä ikkunapainikkeita, alkuperäinen sarana.

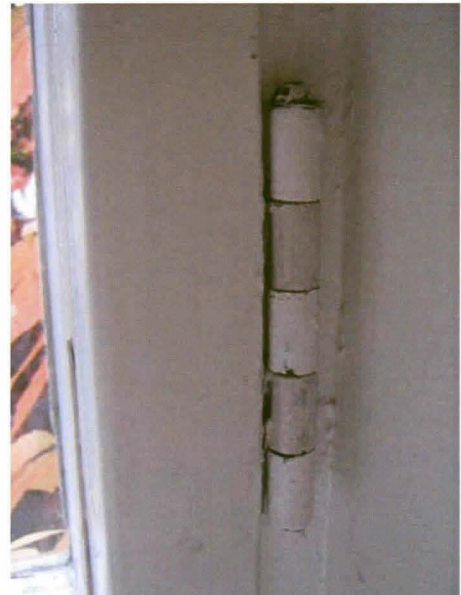
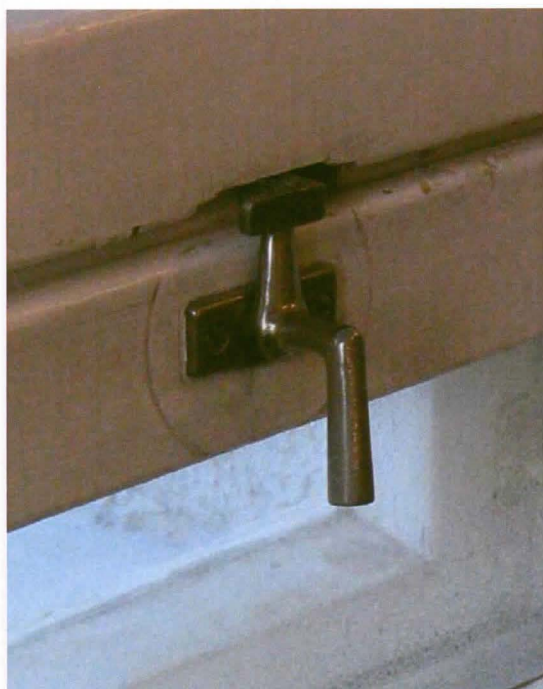
Alla vasemmalla todennäköisesti alkuperäinen tuuletusikkunan salpa.

Oikeassa alakulmassa potilashuoneen komeron lukko sekä avain; suojakilpi ei alkuperäinen.

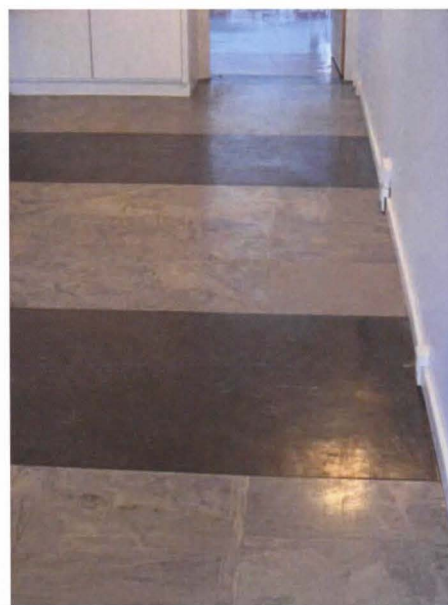
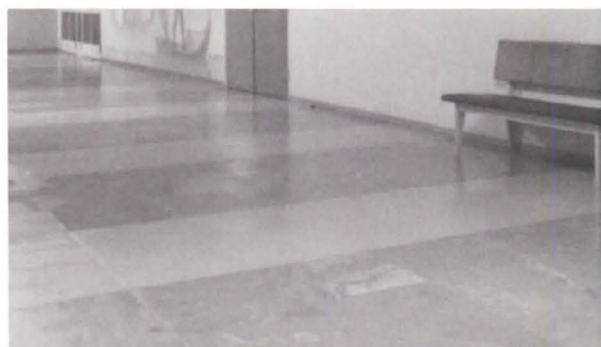
Lattiamateriaaleja

Vasemmalla ylhäältä: nykyisen tieteellisen kirjaston alkuperäistä parkettia (9. kerroksen kokoushuoneessa samanlainen), 2. kerroksen aulan alkuperäinen lattia, 1. kerroksen varaston alkuperäinen lattia.

Yllä oikealla 2. kerroksen kokoushuoneen alkuperäinen lattia.

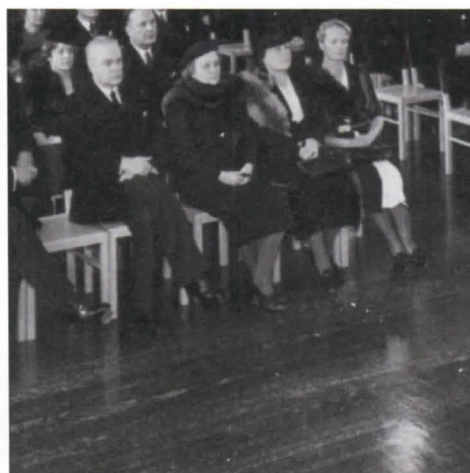
Alla oikealla juhlasalin alkuperäinen lattia.
