PORVOON KUUROMYKKÄINKOULUN ASUMALAITOKSEN INVENTOINTI

Kuuromykkäinkoulun inventoinnin suoritti museovirastossa kesällä 1991 Tomi Nikander. Inventointia ohjasi Anne Mäkinen. Työ käsitti Kuuromykkäinkoulun asumalaitoksen. Rakennuksen pääkerroksesta tehtiin huonekohtainen inventointi ja ovien ja ikkunoiden kuntoarvio.

INVENTOINTI , 1991 , KUUROMYKKÄINKOULU , ASUNTOLA , LUKIOKATU 5-7 , PORVOO **POHJAPIIRROS 1:100**

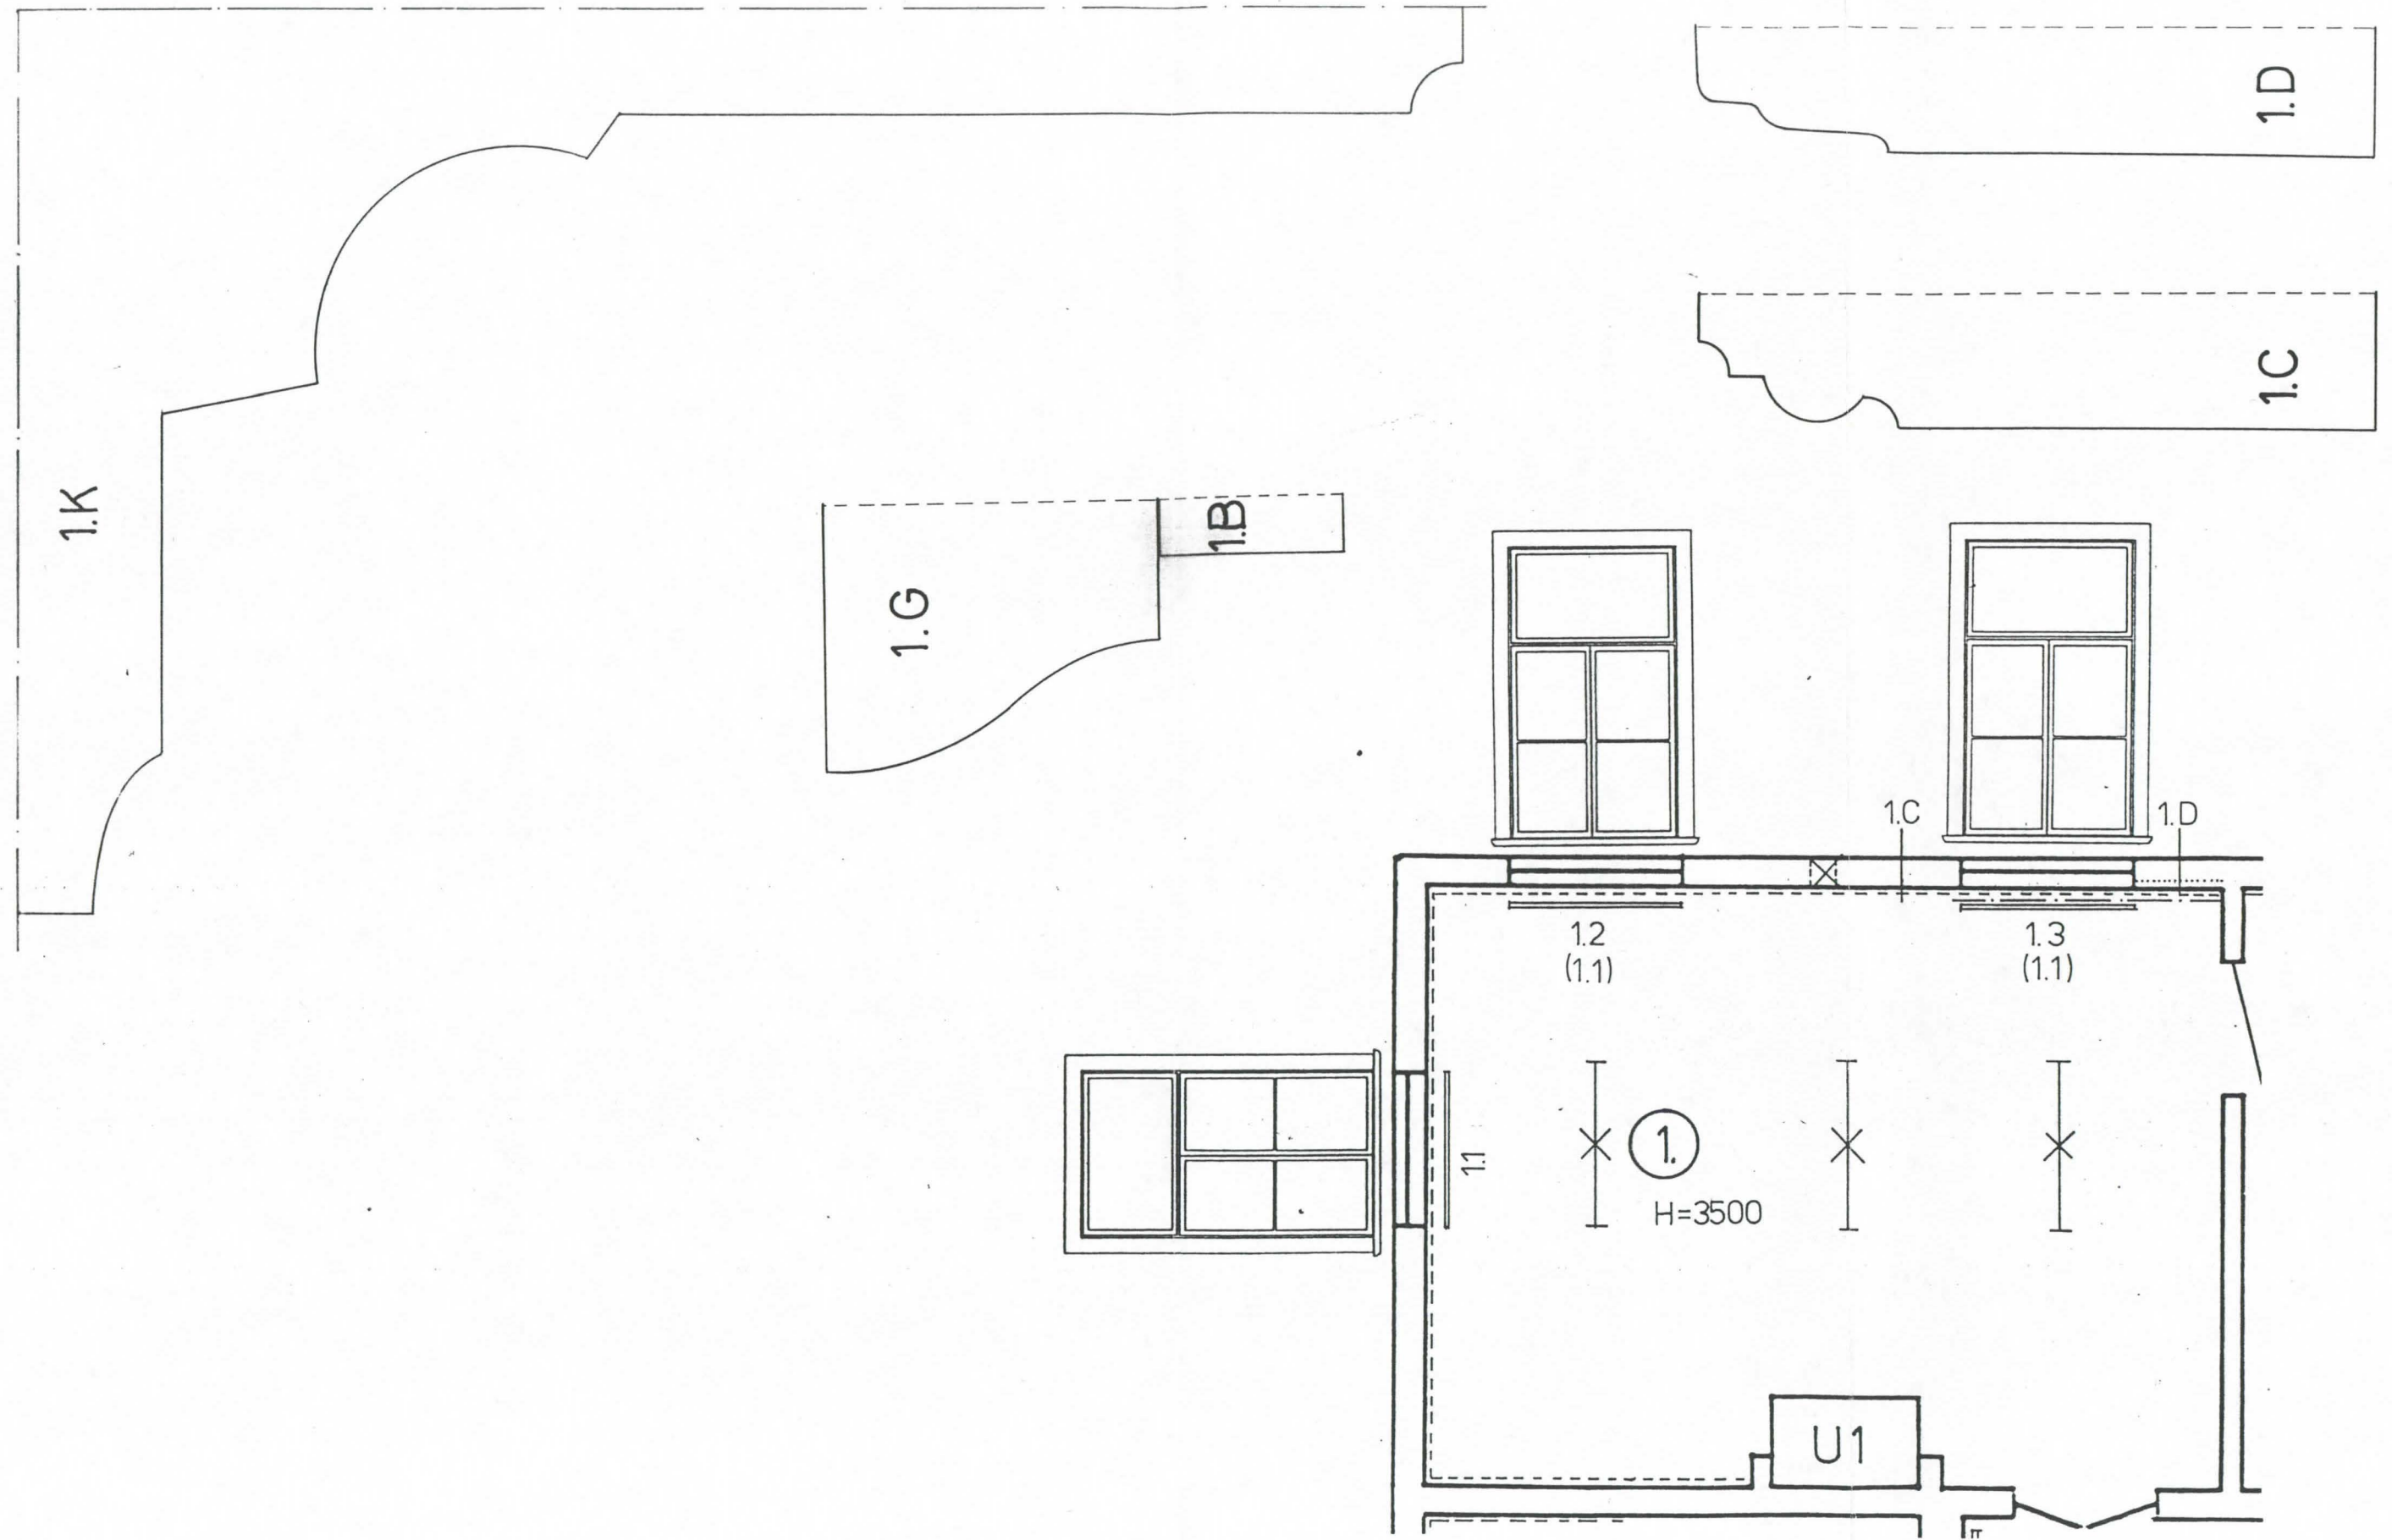
1:50 HUONE 1

1. Asuntolan johtajattaren asunto

1.c, korjattu osa 1.d, valkoinen, rosa
Muovimatto, pahvi, lauta, ruskea

Maalattu pahvi, valkoinen, Tapetti, pahvi, hirsi

1.k pahvitettu, maalattu vaalea rosa

Kaakeliuuni- U.1, patterit 60-l vaalean vihreät, loisteputket

| IKKUNA | TYYPPI | KUNTO | VUORILISTA | VEDIN/PAINIKE | HUOM. |
|---|---|---|---|---|---|
| 1.2 | 1.1 | vedin rikki | 1.a,1.g+1.b | 1 | |

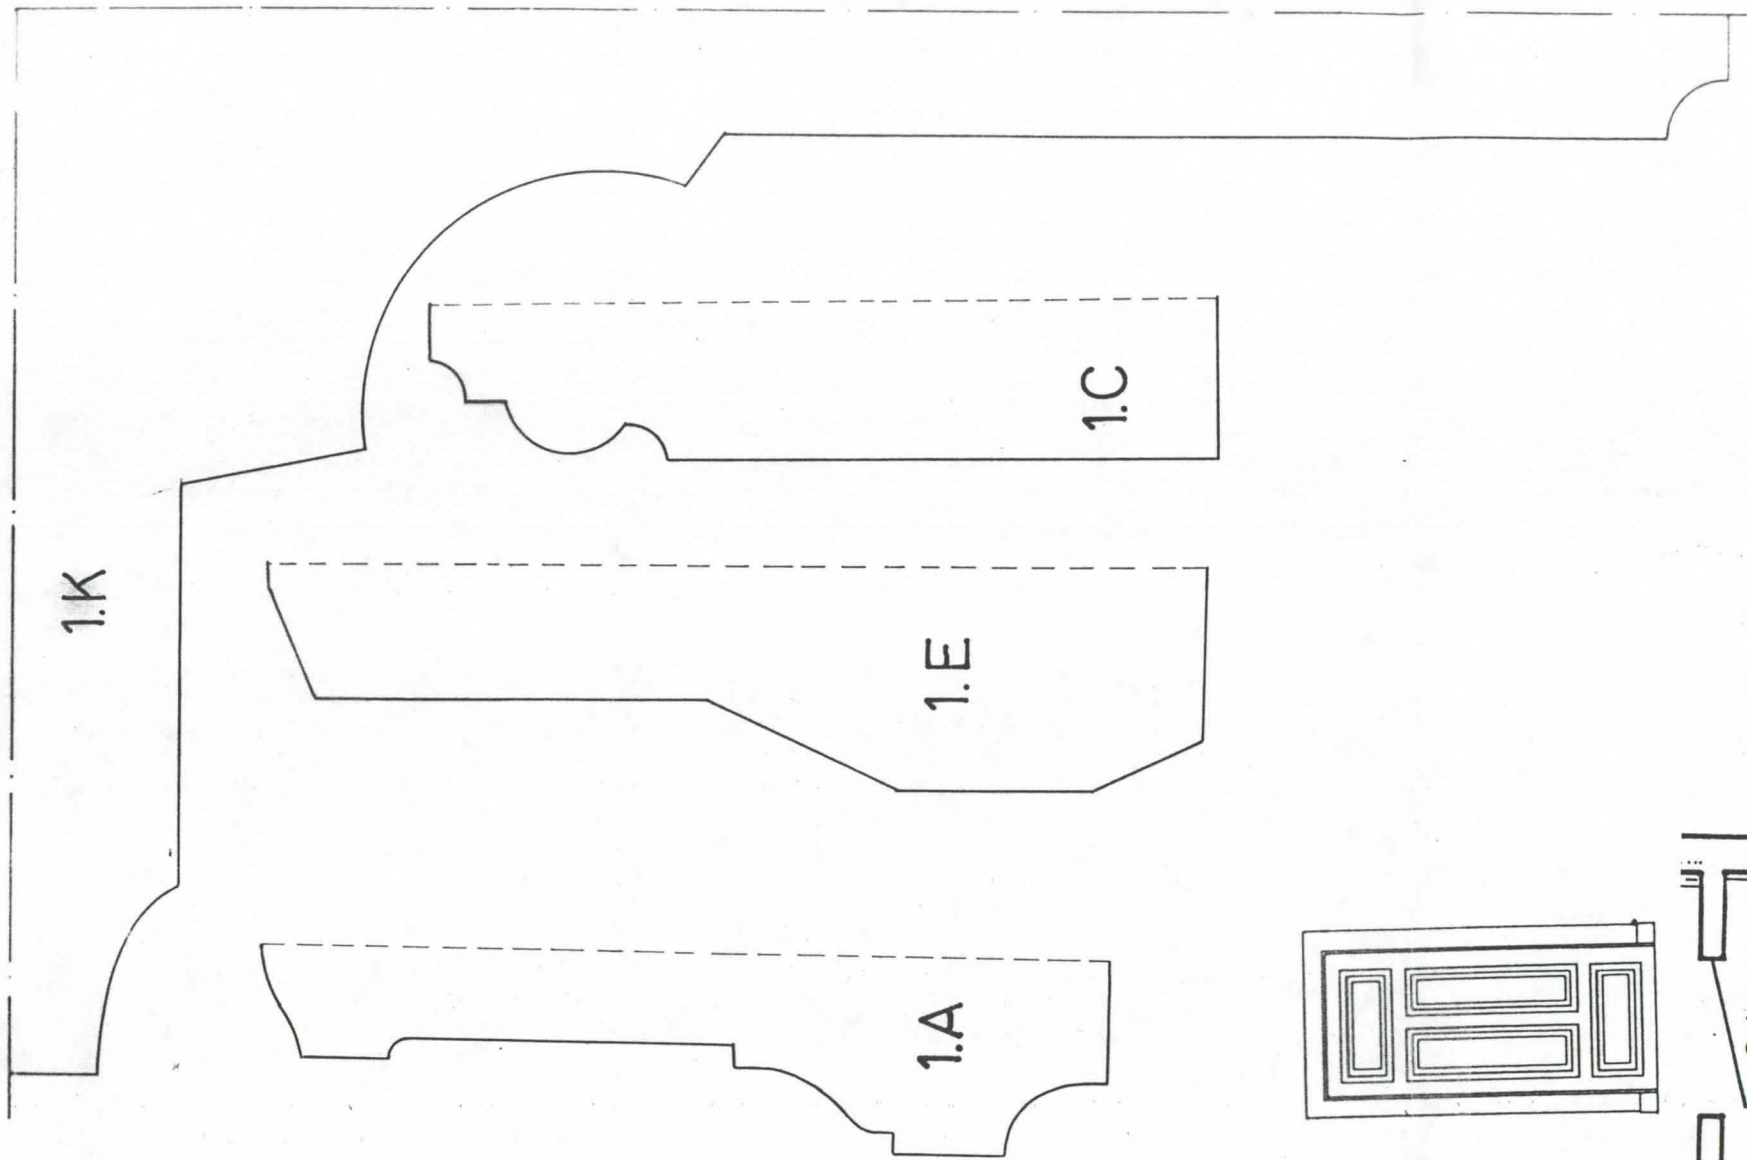
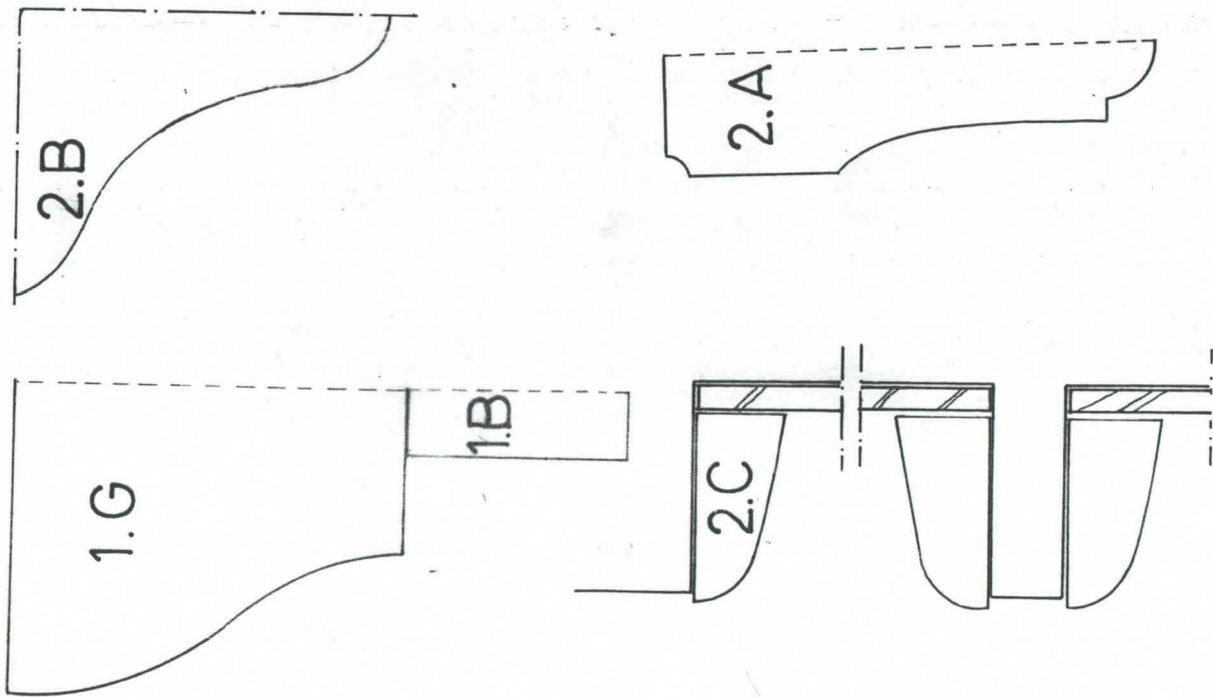
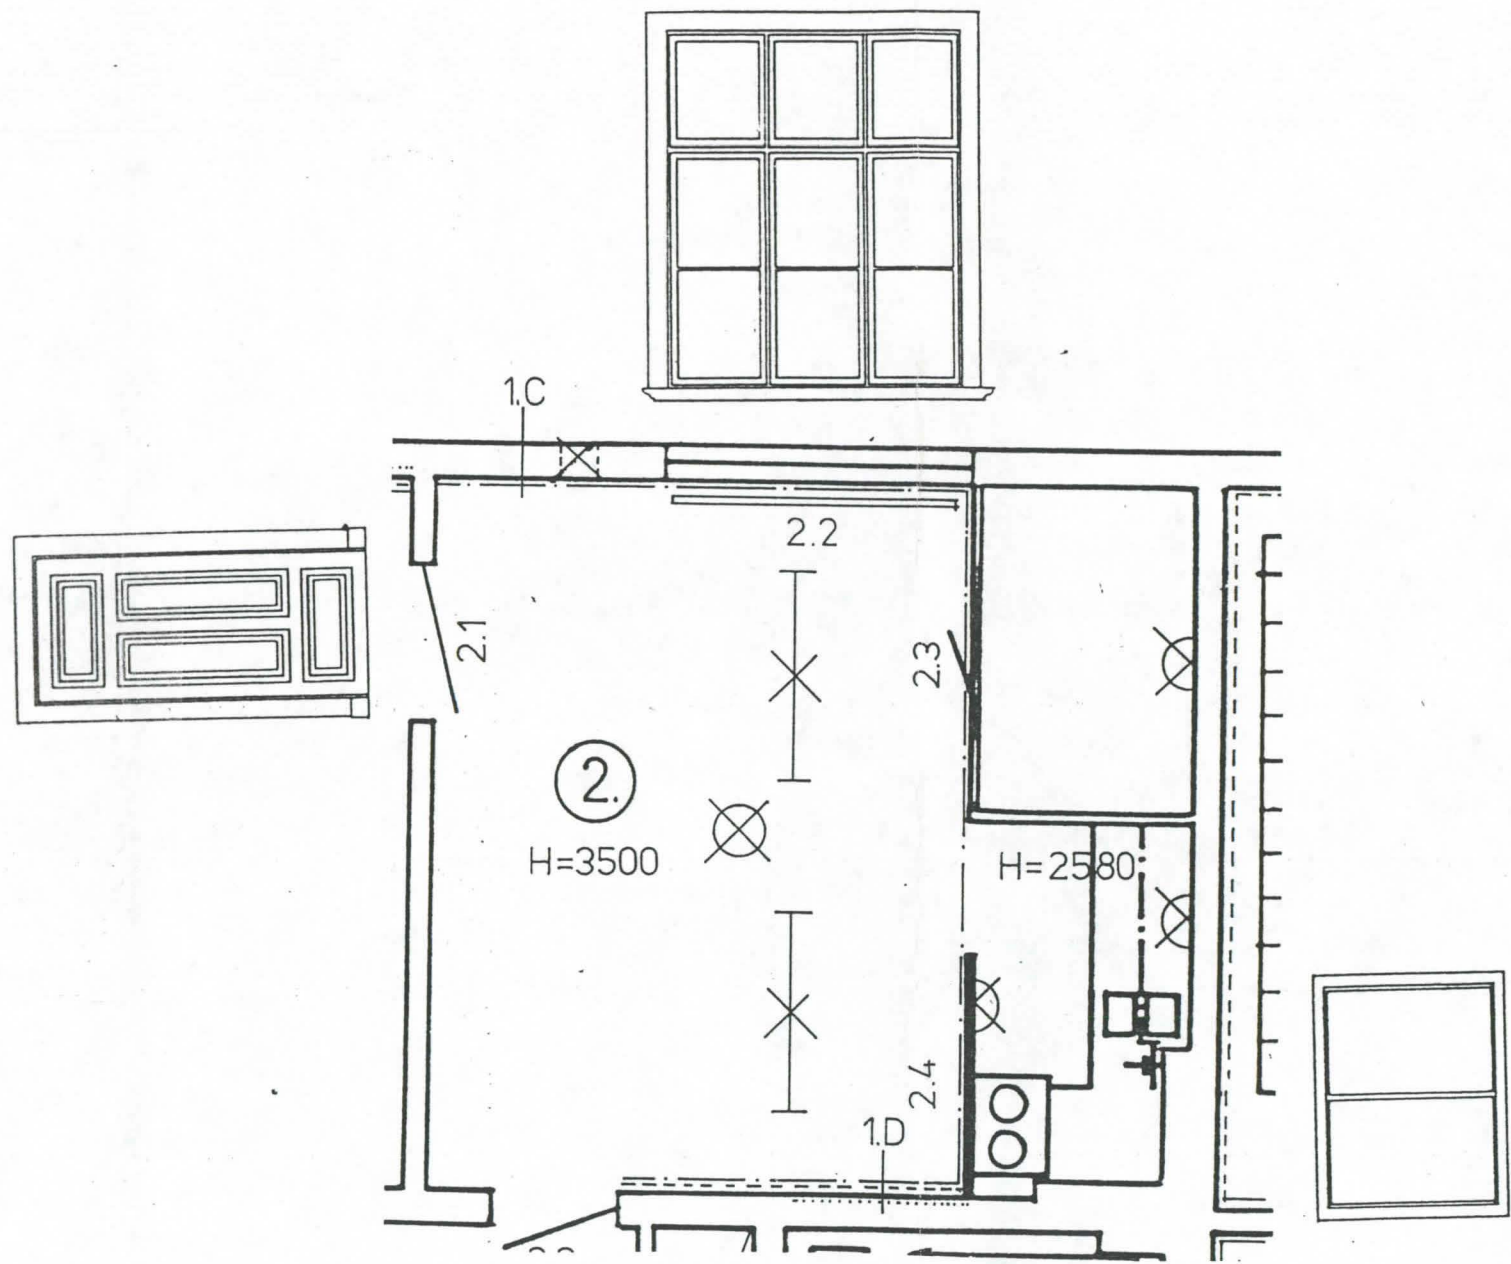
1:50 HUONE 2

HUONENUMERO JA KÄYTTÖ, MUUTOKSET 2. Asuntolan johtajattaren asunto. 60-l lisätty komero ja keittokomero
Uuni purettu

LATTIALISTA LATTIA 1.c valkoinen, rosa, uudisosassa 2.a valkoinen
Muovimatto, ruskea

SEINÄPINNAT Tapetti, ruskea rosa

KATTOLISTA KATTO 1.k, pahvitettu, maalattu valkoinen. Uudisosassa 2.b
Paneelikatto, pahvitettu, maalattu valkoinen

KIIINTEÄT KALUSTEET JA VALAISIMET Tiskipöytä ja -kaappi, patteri -60-l, seinäpallovalaisin keittokomeroissa ja varastossa, kattopallot, loisteputket

Kk ja Varasto voidaan purkaa. Kattopahvin alla paneeli.

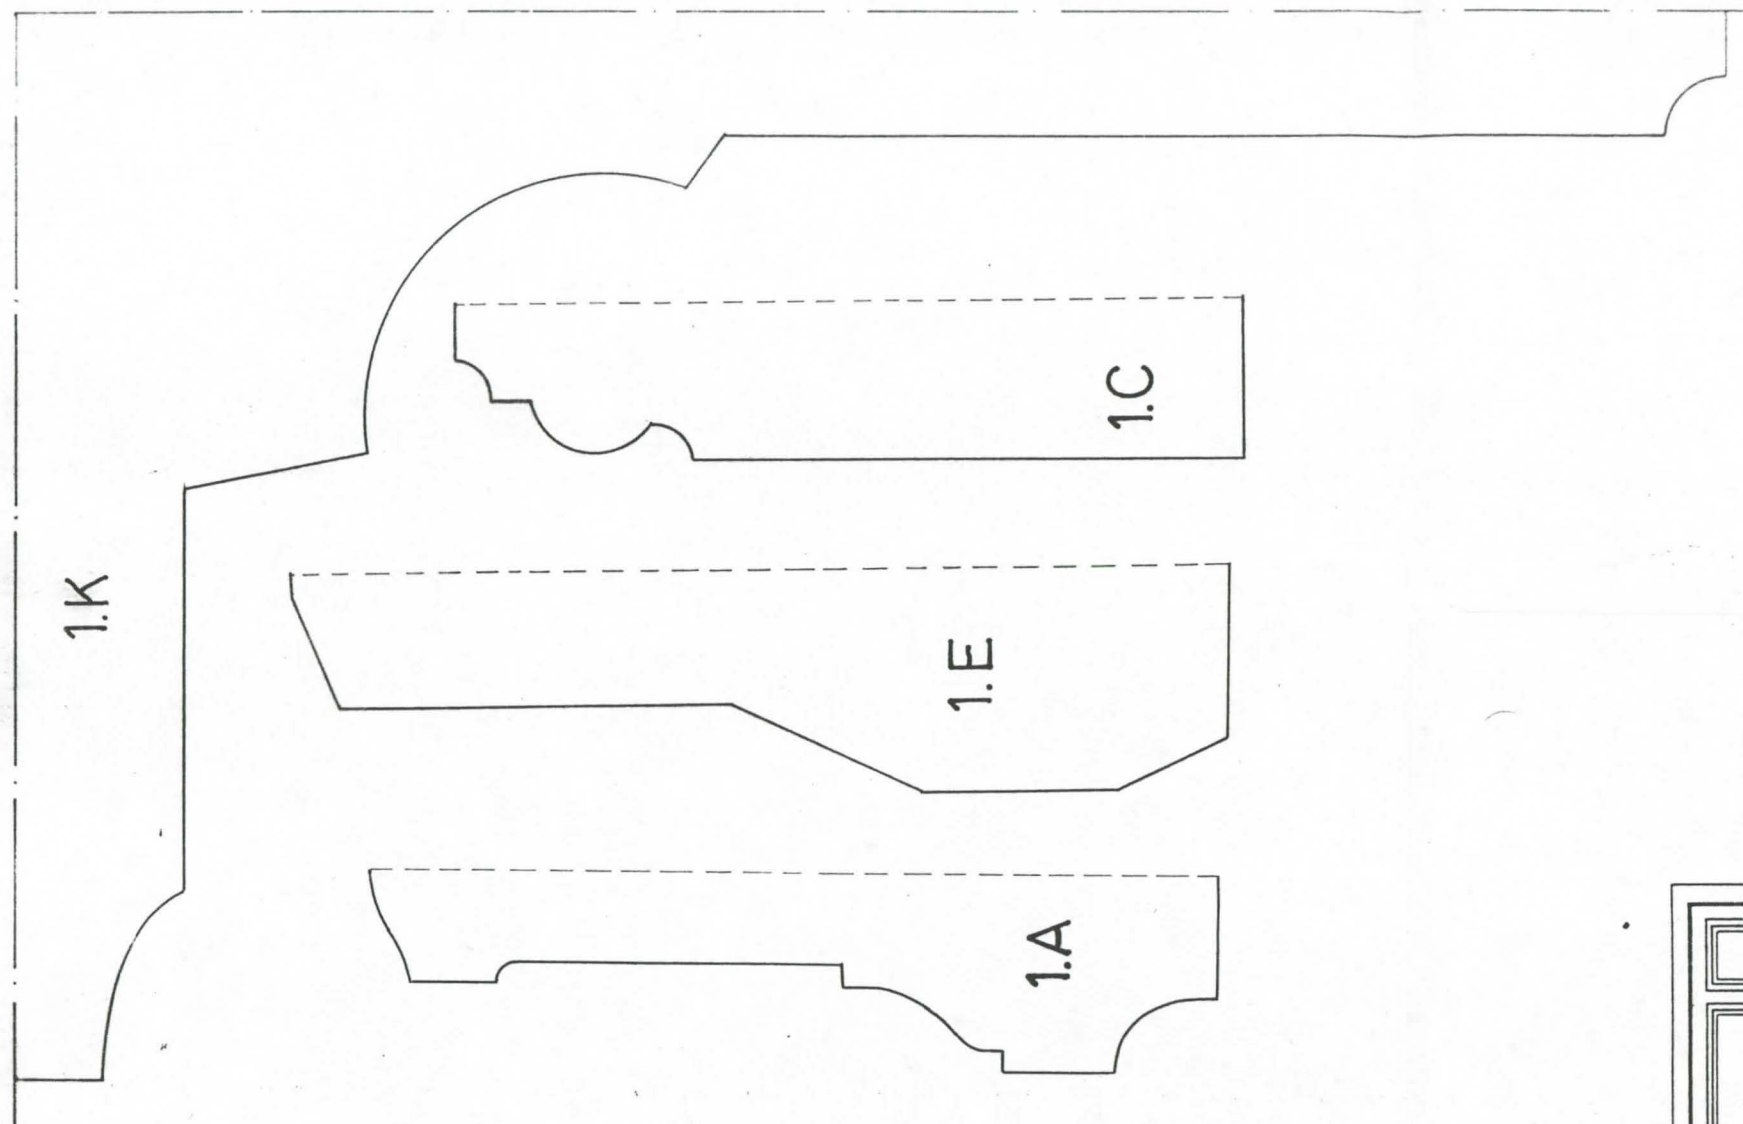
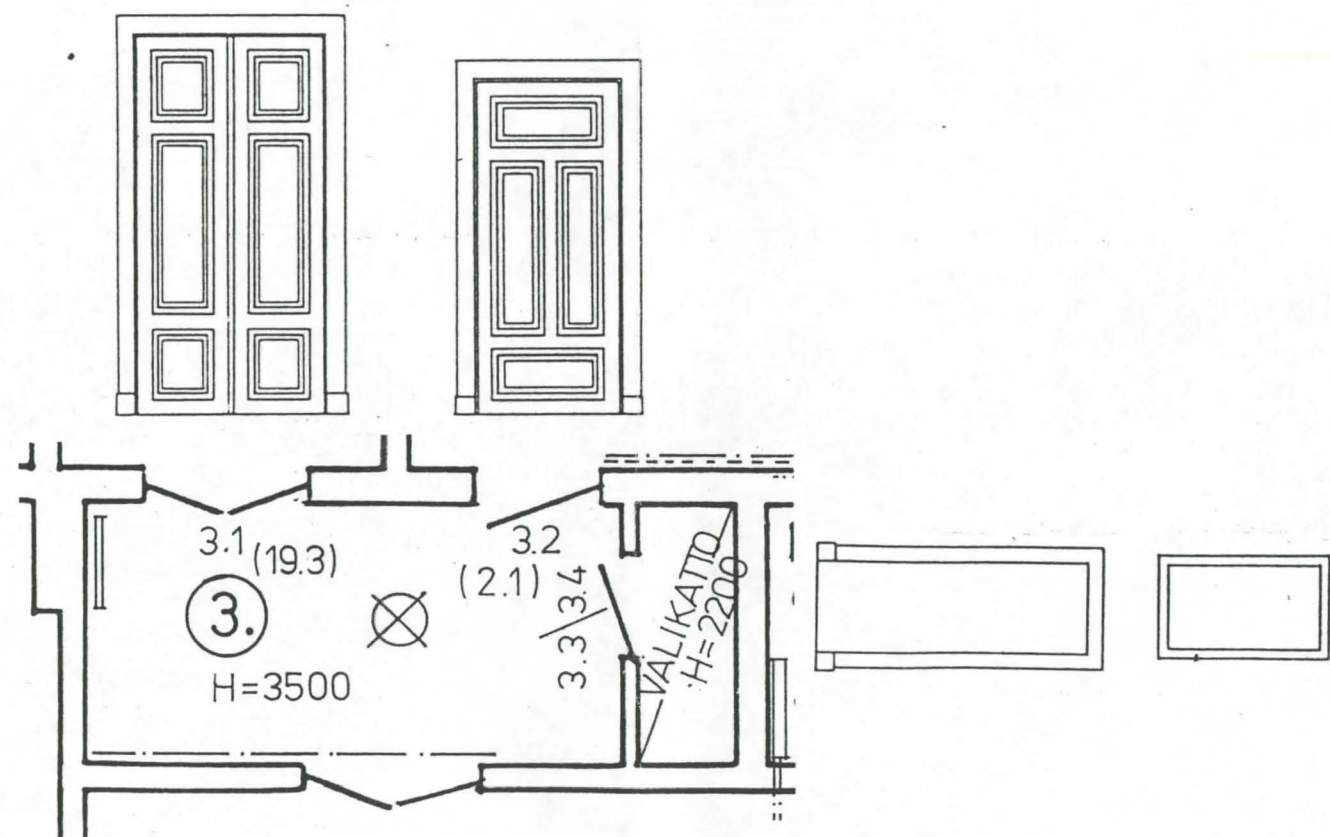
1:50 HUONE 3

3. Eteinen, johtajattaren asuntoon. Komero mahdollisesti lisätty
myöhemmin, sillä kattolista kiertää komerossa.

1.c, valkoinen, rosa
Muovimatto, ruskea

Tapetti, pahvi, vaalea harmaa. Komerossa pahvi, hirsi

1.k, pahvitettu, valkoinen
Paneeli, pahvitettu, valkoinen

Naulakko, patteri 60-1, pistorasia 50-1, kattopallo

| ОВI | TYYPPI | KUNTO | VUORILISTA | SOKKELI | VEDIN | HUOM. |
|---|---|---|---|---|---|---|
| 3.1 | 19.3 | kiero | 1.a | 1.e | 2 | ovet valkoinen, rosa |

Kattopahvin alla paneeli.

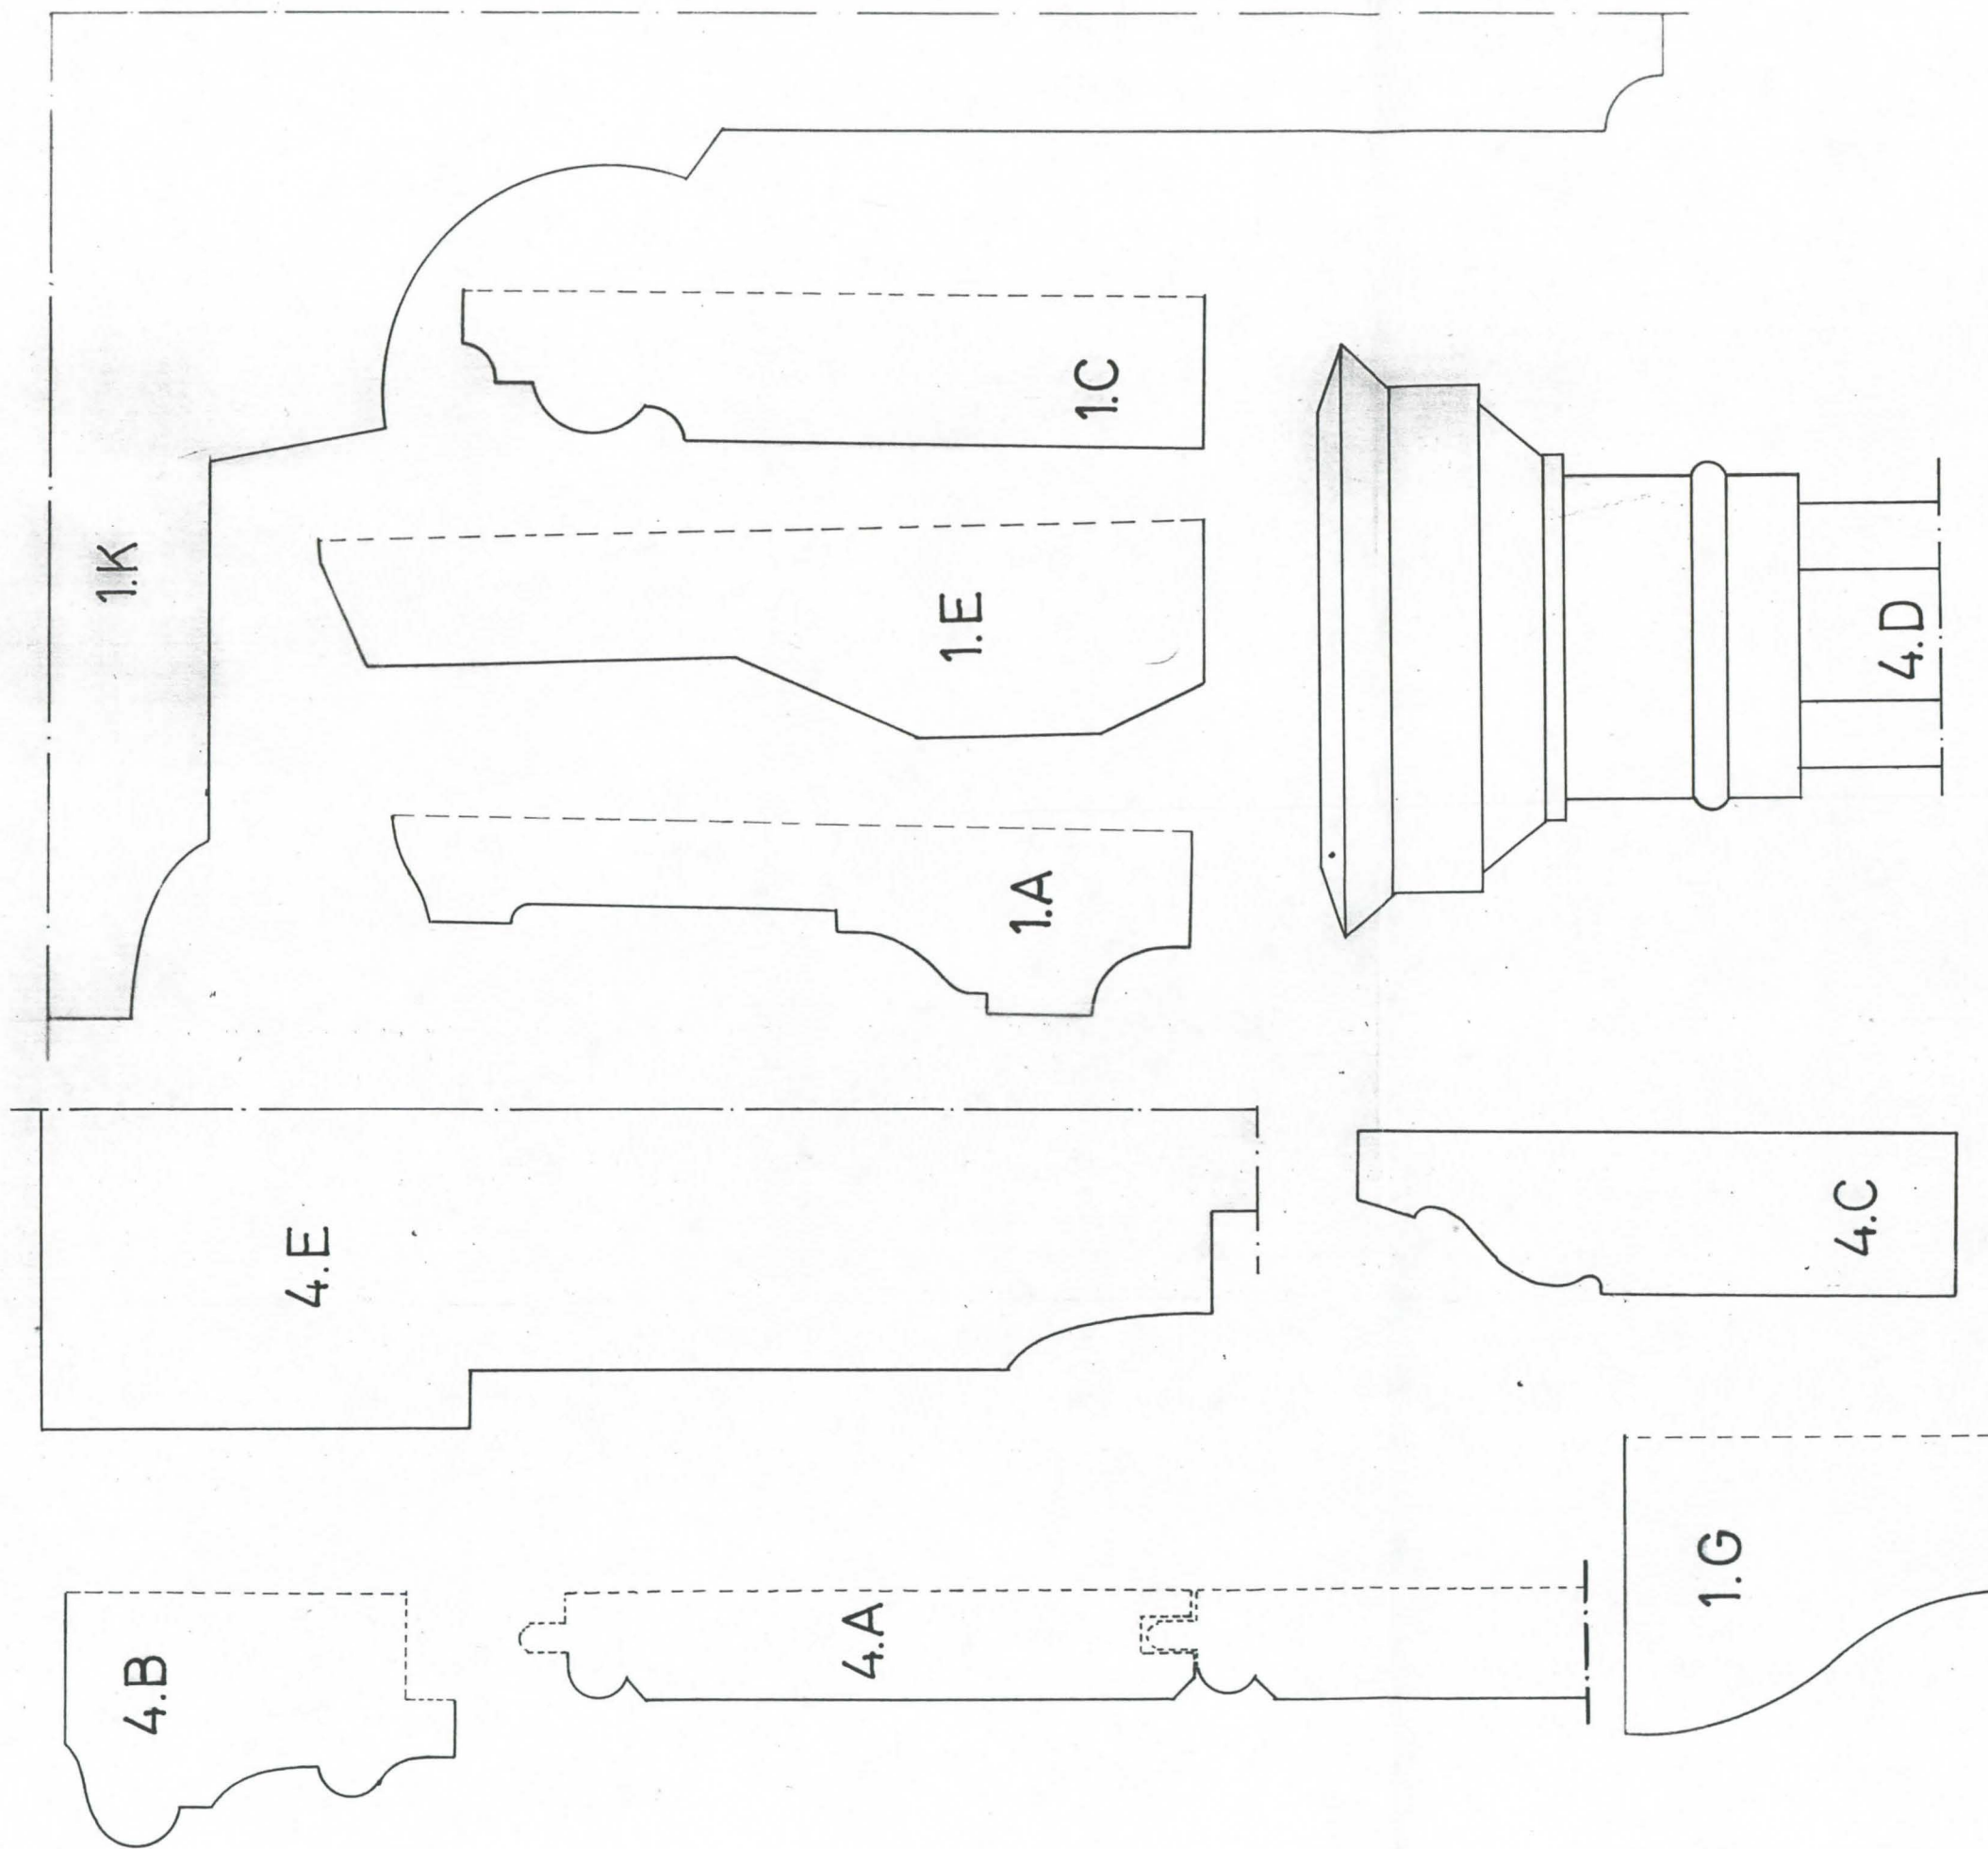
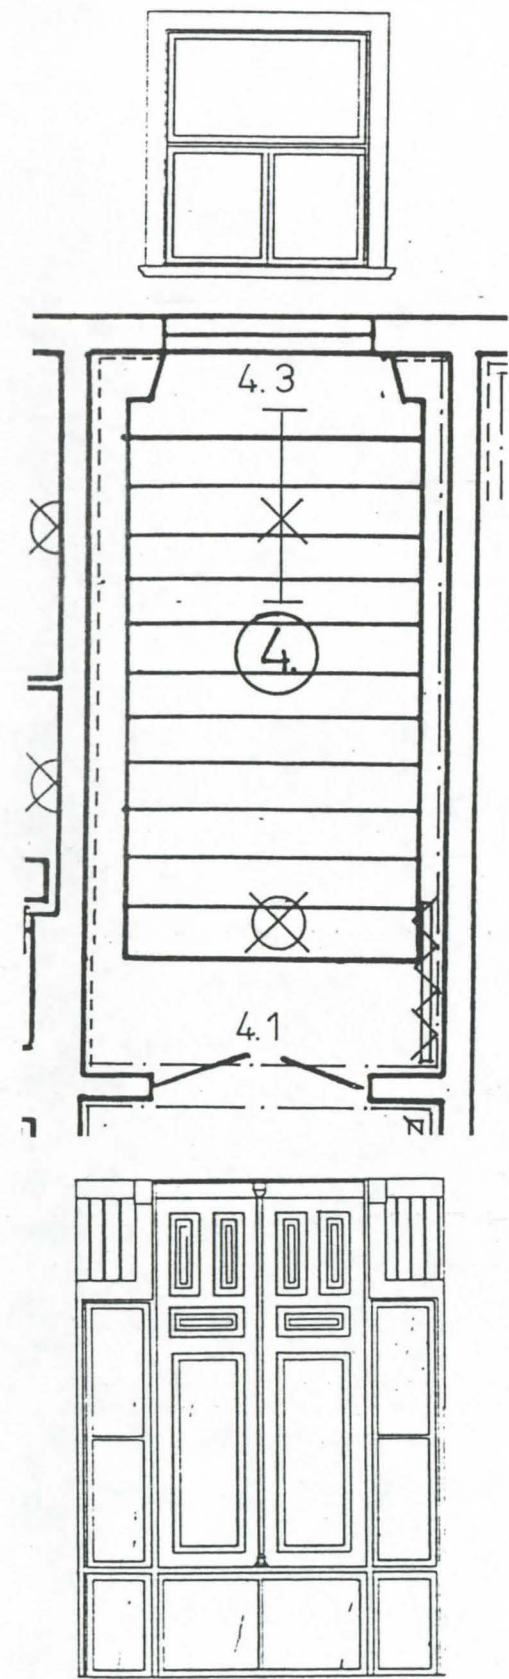
1:50 HUONE 4

HUONENUMERO JA 4. Porrashuone
KÄYTTÖ, MUUTOKSET

LATTIALISTA 1.c Lattiatason ja portaan seinämän lista 4.e. Harmaa, tumma ruskea.
LATTIA Muovimatto, harmaa.

SEINÄPINNAT Korkeuteen 154cm helmiponttipaneeli (90mm) 4.a, listana 4.b, maalattu keltainen.
Yläosa 2x pinkopahvi, maalattu, keltainen. Porrassivu harmaa.

KATTOLISTA 1.k maalattu valkoinen.
KATTO Helmiponttipaneeli (90mm), kohtisuorasti ikkunaseinään, valkoinen.

KIINTEÄT KALUSTEET Puukaide, patteri 50-1, loisteputki, kattopallo
JA VALAISIMET

| ОВI | TYYPPI | KUNTO | VUORILISTA | SOKKELI | VEDIN | HUOM. |
|---|---|---|---|---|---|--|
| 4.1 | 4.1 | vedin väljä | 1.a | 1.e | 4 | pumppu rikki valkoinen, rosa Listat 4.d, 4.c |

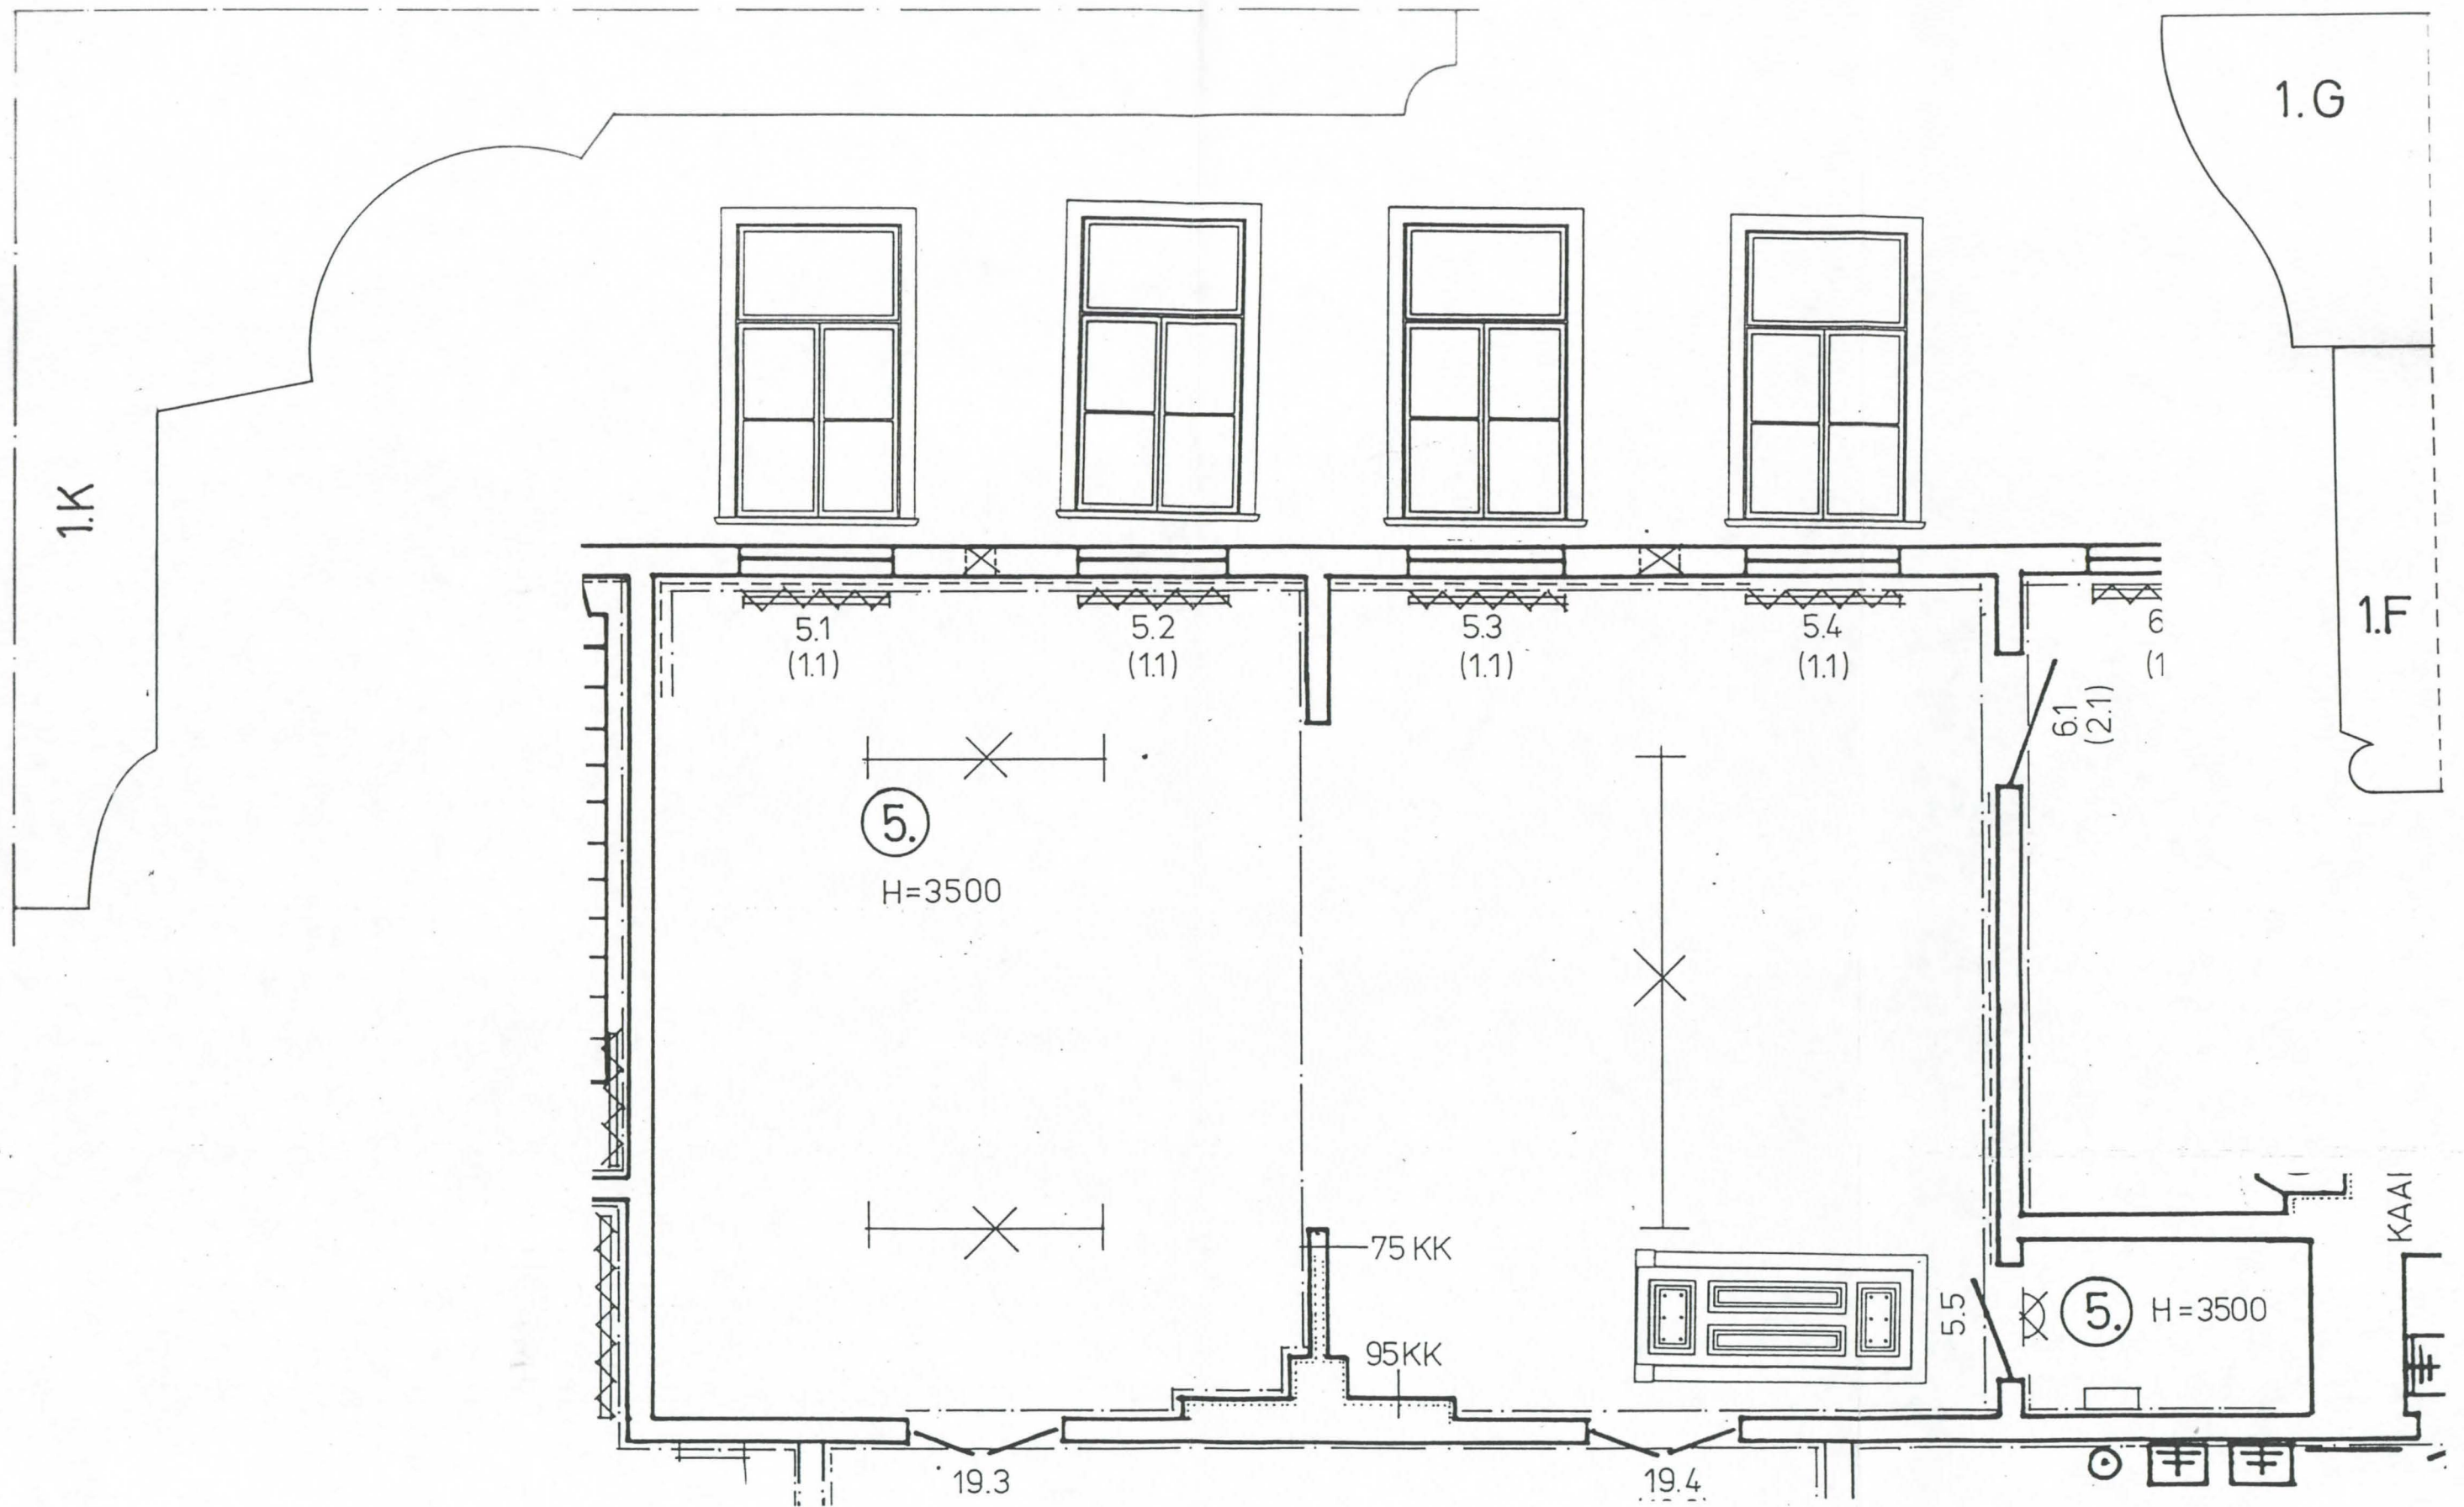
1:50 HUONE 5

5. Päivähuone ja ruokasali. Uunit poistettu. Avattu käynti komeroon.

1.c valkoinen, harmaa.
Korkkimatto, parkettikuvio. ruskea.

Korkeuteen 154cm helmiponttipaneeli (75mm, kulma 90mm), lista 5.a
Maalattu valkoinen, pahvi, maali, kangastapetti, pahvitapetti, hirsi.
Komerossa paneeli (90mm) kattoon asti, beige, takaseinä rapattu.

1.k maalattu valkoinen, komerossa 5.b
Helmiponttipaneeli (100mm) ikkunaseinän suuntaisesti, maalattu valkoinen.
Komerossa helmiponttipaneeli lakattu, ruskea (100mm).

Patterit 50-1, loisteputket. Komerossa antennikaappi, hehkulamppu, katkaisija 50-1.

| ОВI | ТТYPPI | KUNTO | VUORILISTA | SOKKELI | VEDIN | HUOM. |
|---|---|---|---|---|---|--|
| 5.5 | 5.5 | vääntynyt | 1.a | 1.e | | ilmareiät, eriväriset puolet, valkoinen ja rosa. |

Tuuletusluukut peitetty.
