PORVOON KUUROMYKKÄINKOULUN ASUMALAITOKSEN INVENTOINTI

Kuuromykkäinkoulun inventoinnin suoritti museovirastossa kesällä 1991 Tomi Nikander. Inventointia ohjasi Anne Mäkinen. Työ käsitti Kuuromykkäinkoulun asumalaitoksen. Rakennuksen pääkerroksesta tehtiin huonekohtainen inventointi ja ovien ja ikkunoiden kuntoarvio.

INVENTOINTI , 1991 , KUUROMYKKÄINKOULU , ASUNTOLA , LUKIOKATU 5-7 , PORVOO **POHJAPIIRROS 1:100**

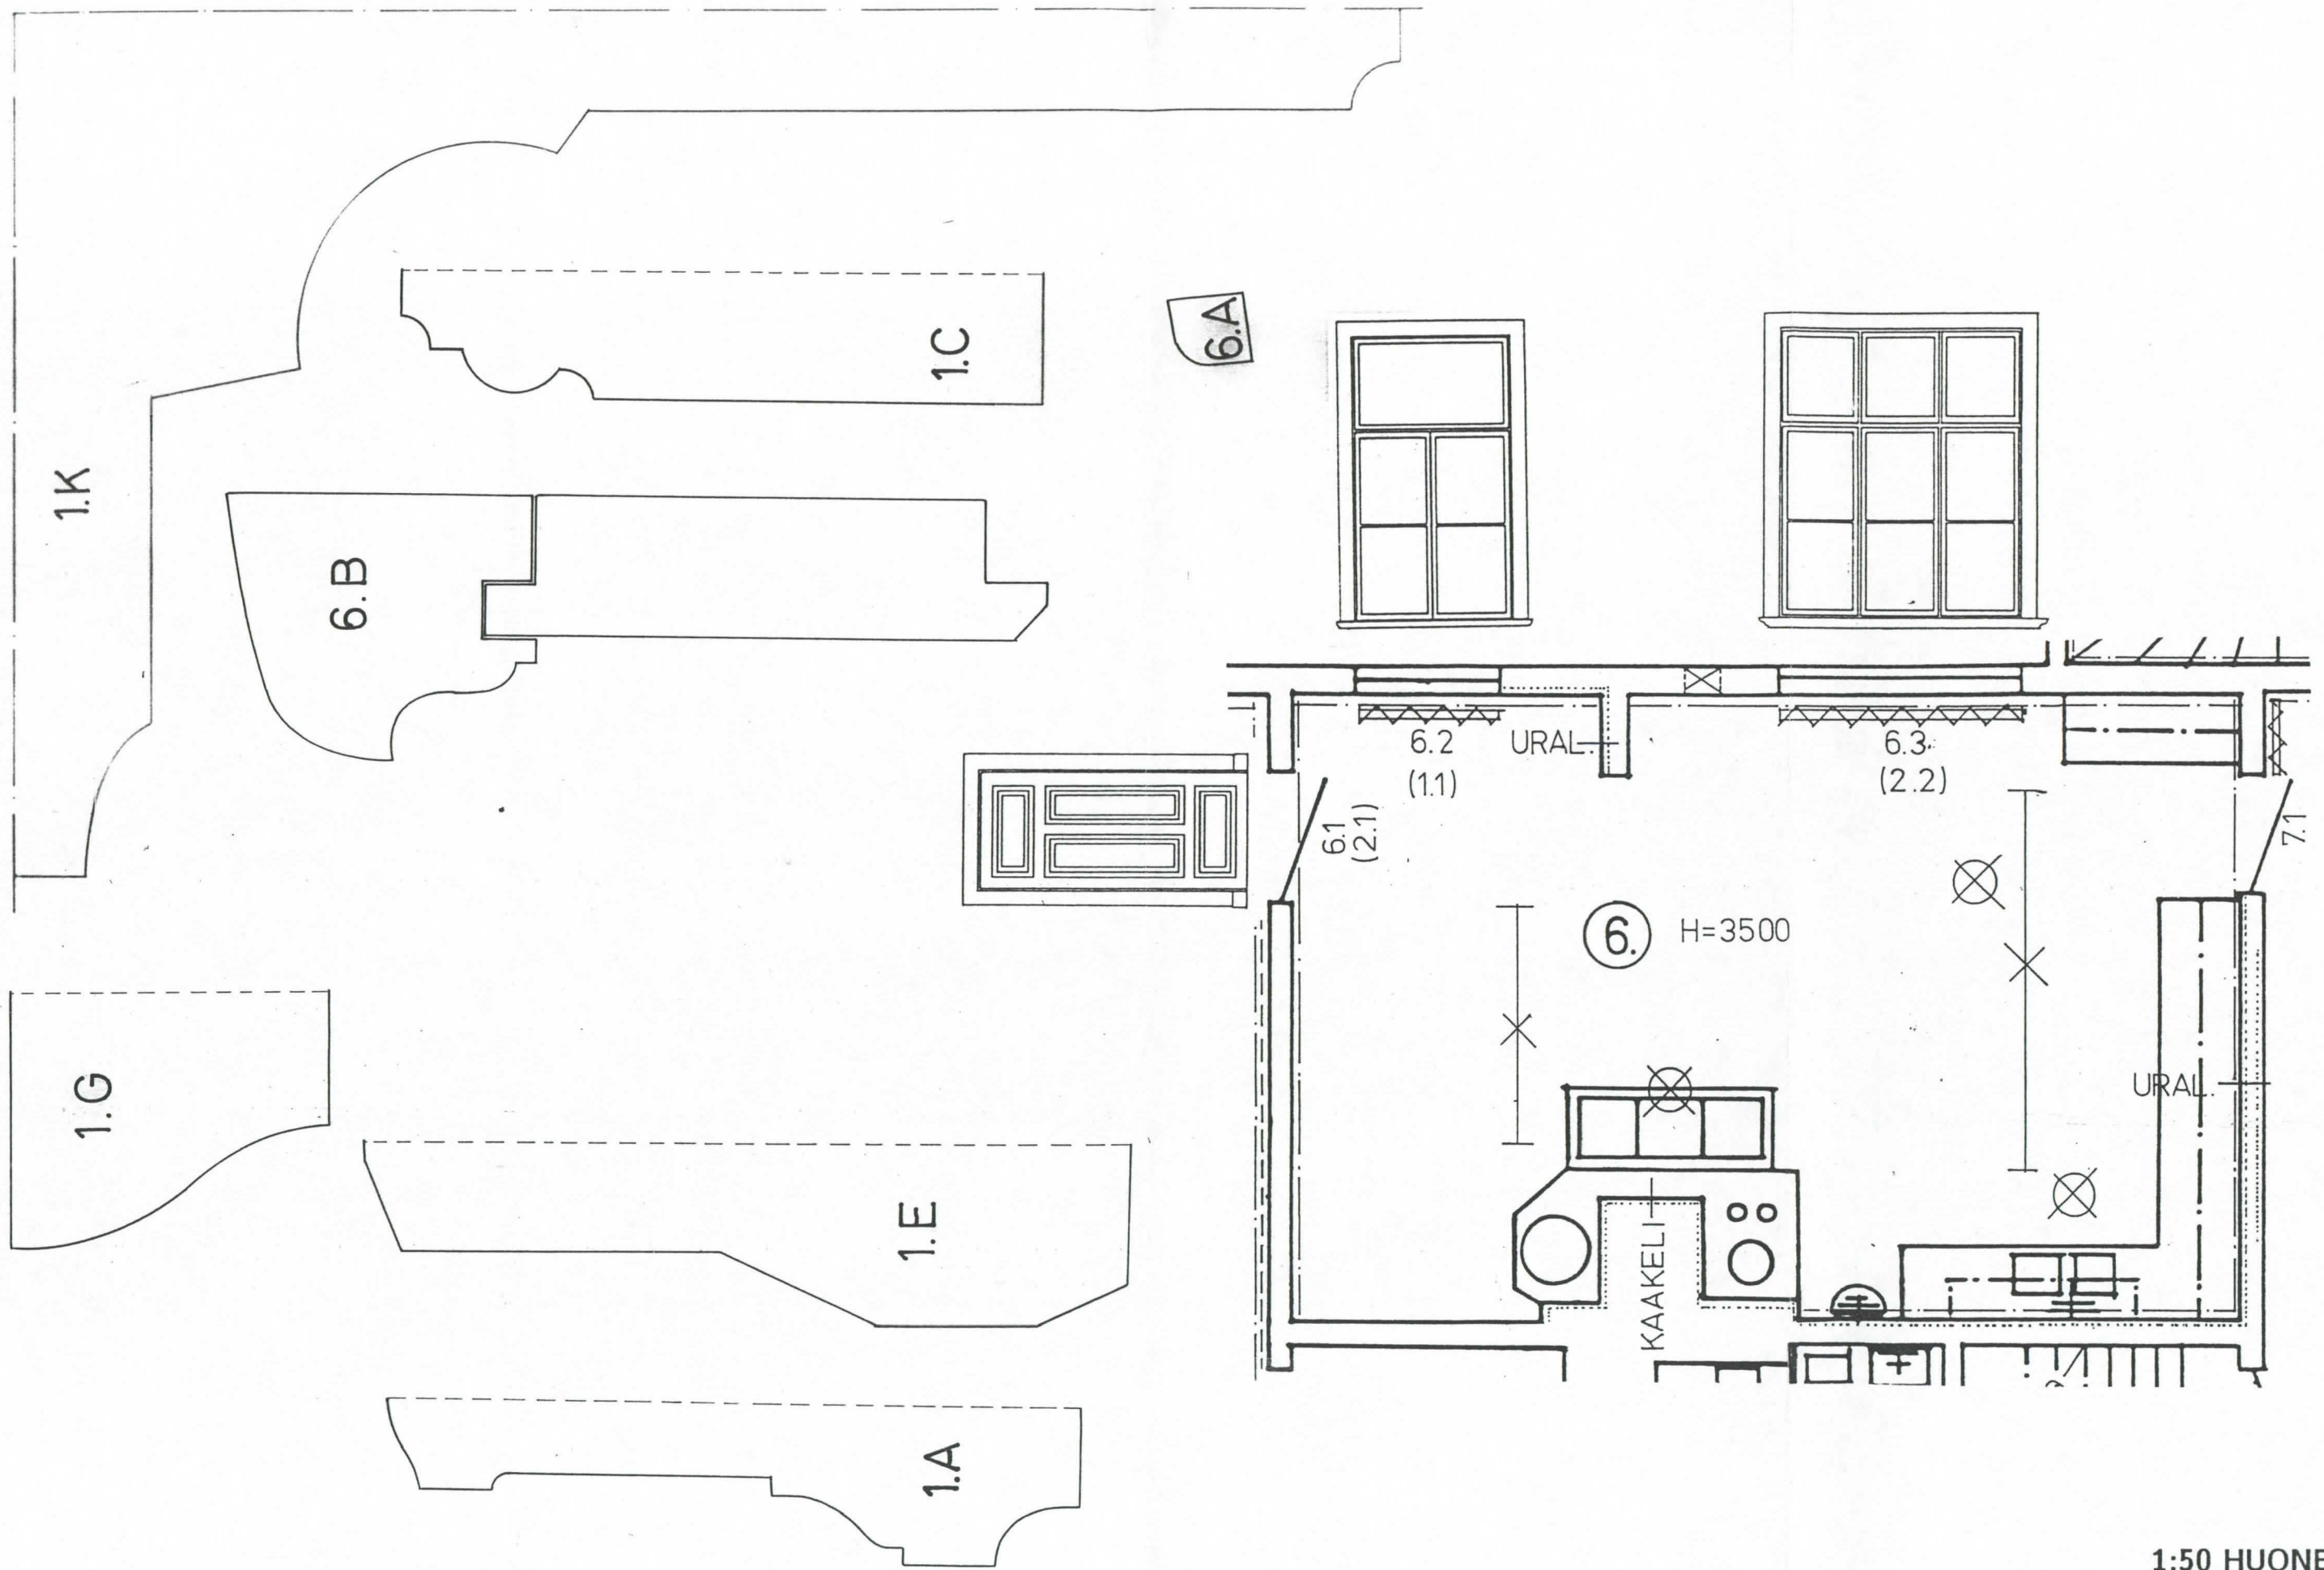
1:50 HUONE 6

HUONENUMERO JA KÄYTTÖ, MUUTOKSET 6. Keittiö, josta osa ollut ennen tarjoiluhuone. Käynti tarjoiluhuoneesta komeroon siirretty ruokasalin puolelle. Uuni purettu ja hella siirretty

LATTIALISTA LATTIA 1.c, vaalean harmaa, harmaa, ruskea, tuumma harmaa. Mattolista 6.a Linoleum (250X250), siniharmaa. Padan ja hellojen edusta klinkkeri (15X15)

SEINÄPINNAT Korkeuteen 1790 helmiponttipaneeli pysty (75mm), vaalea beige. Paneelilista 6.b. Yläosa kovalevy, jossa sabloona maalauksia, punainen. Tiskipöydän takana ja ikkunaseinällä uralevyä (150X150). Muuria verhottu kaakeleilla (210X376).

KATTOLISTA KATTO 1.k, helmiponttipaneeli, vaalea beige.

KIINTEÄT KALUSTEET JA VALAISIMET Pata, kaksi hellaa (Högfors), emaloitu lavuaari, tiskipöytä ja -kaappi, oranssi, kaapisto, siniharmaa, loisteputket, kattopallot, patterit 50-l.

| ОВI | ТТYPPI | KUNTO | VUORILISTA | SOKKELI | VEDIN | HUOM. |
|---|---|---|---|---|---|---|
| 6.1 | 2.1 | tydyttävä | 1.a | 1.e | | valkoinen, rosa |

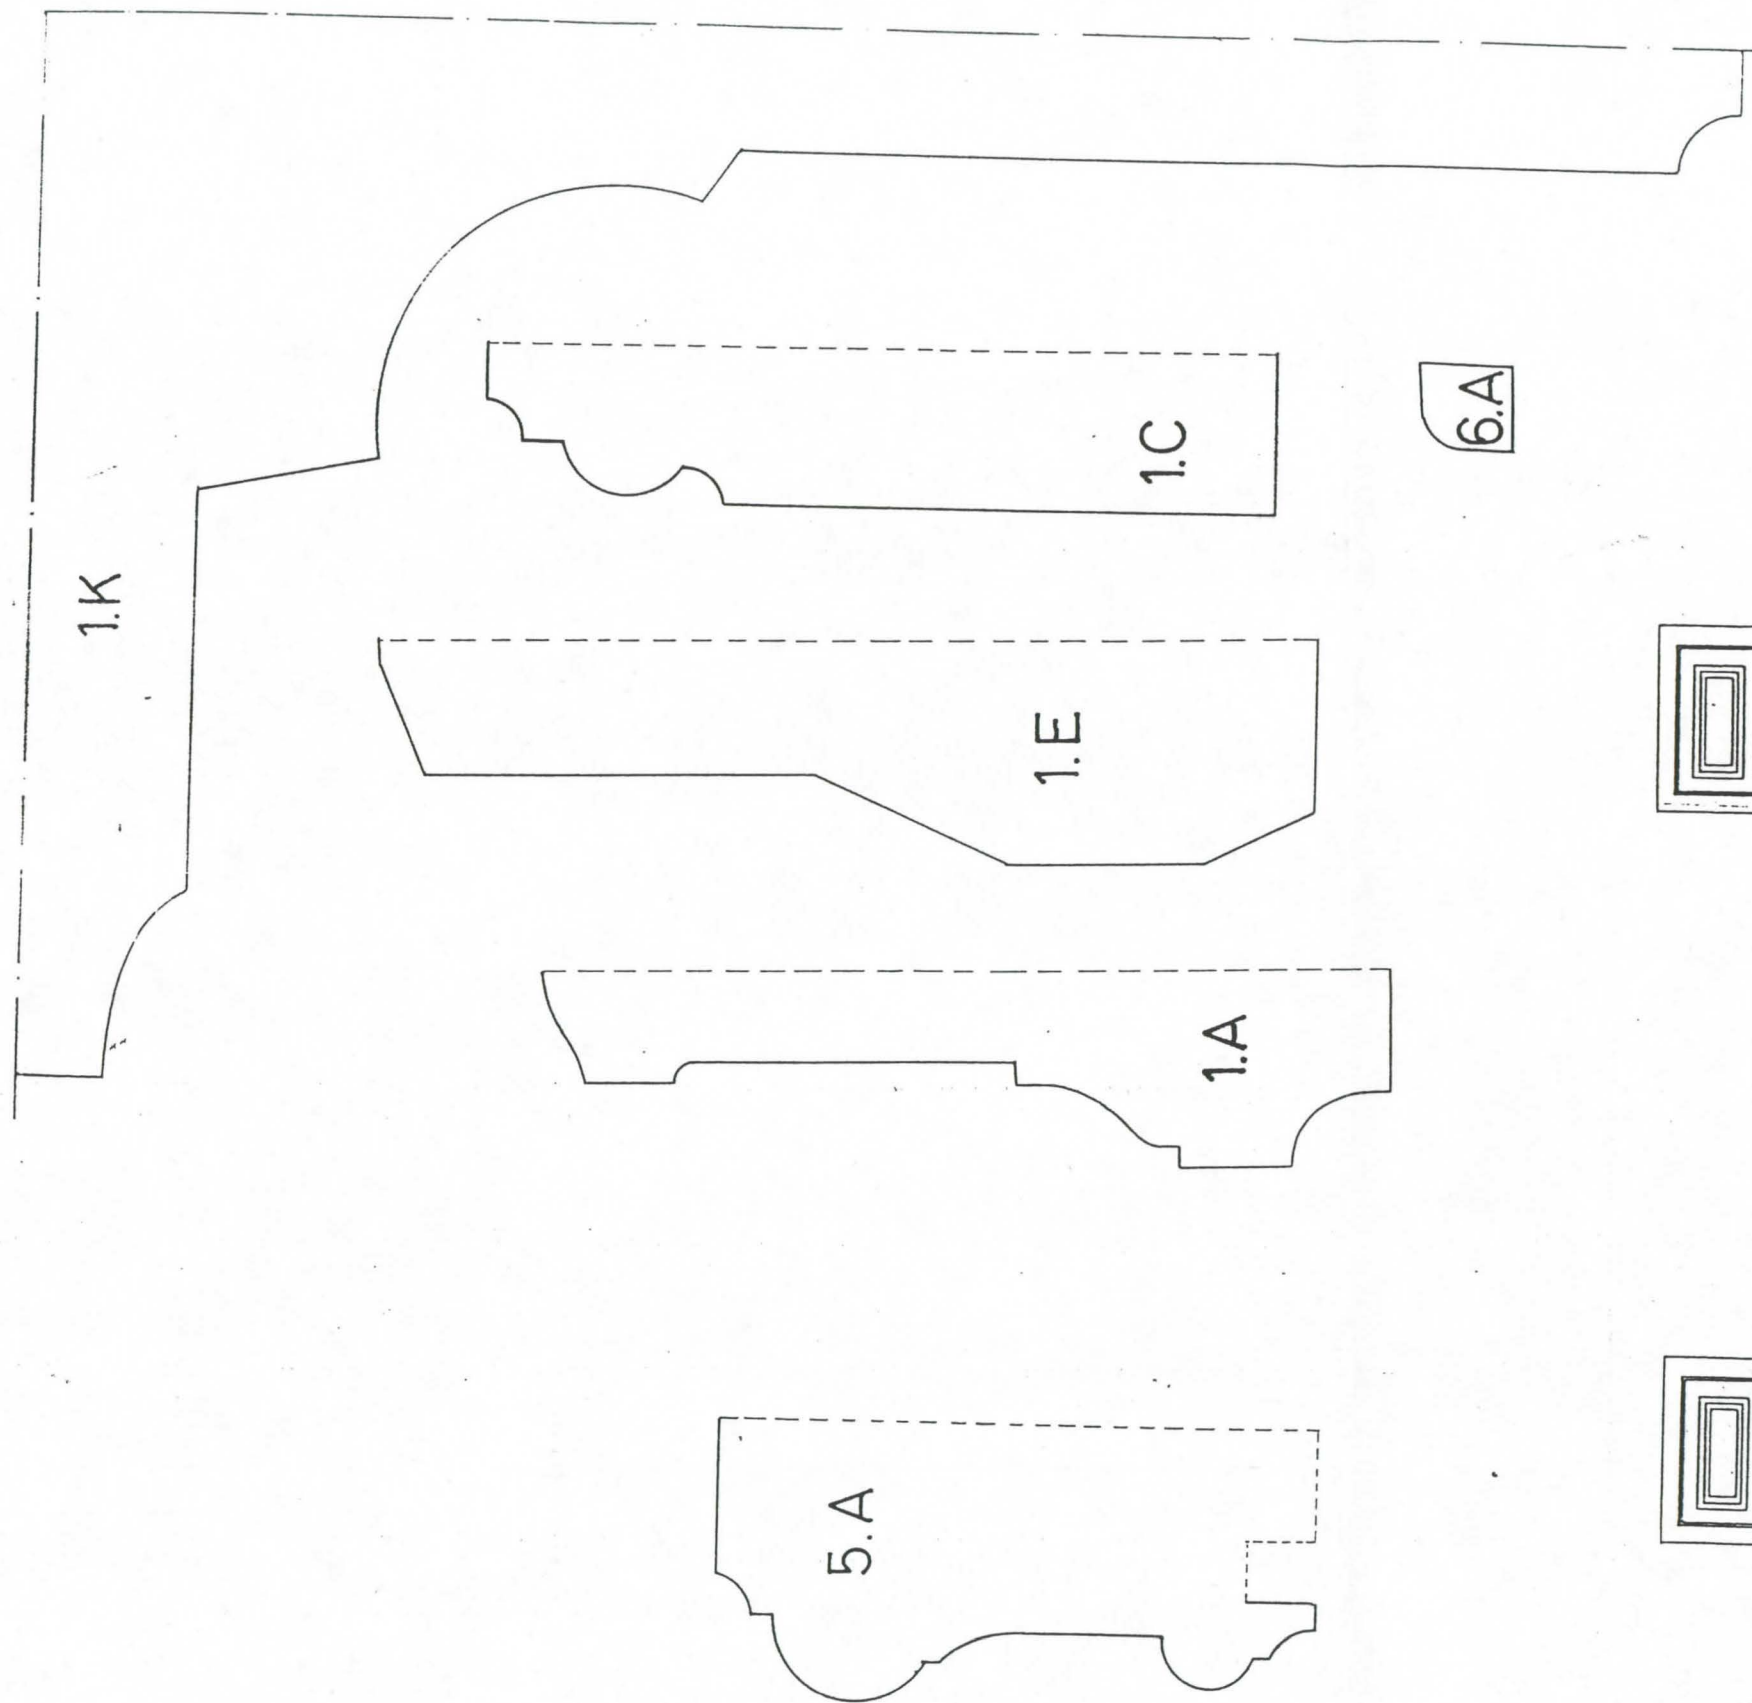
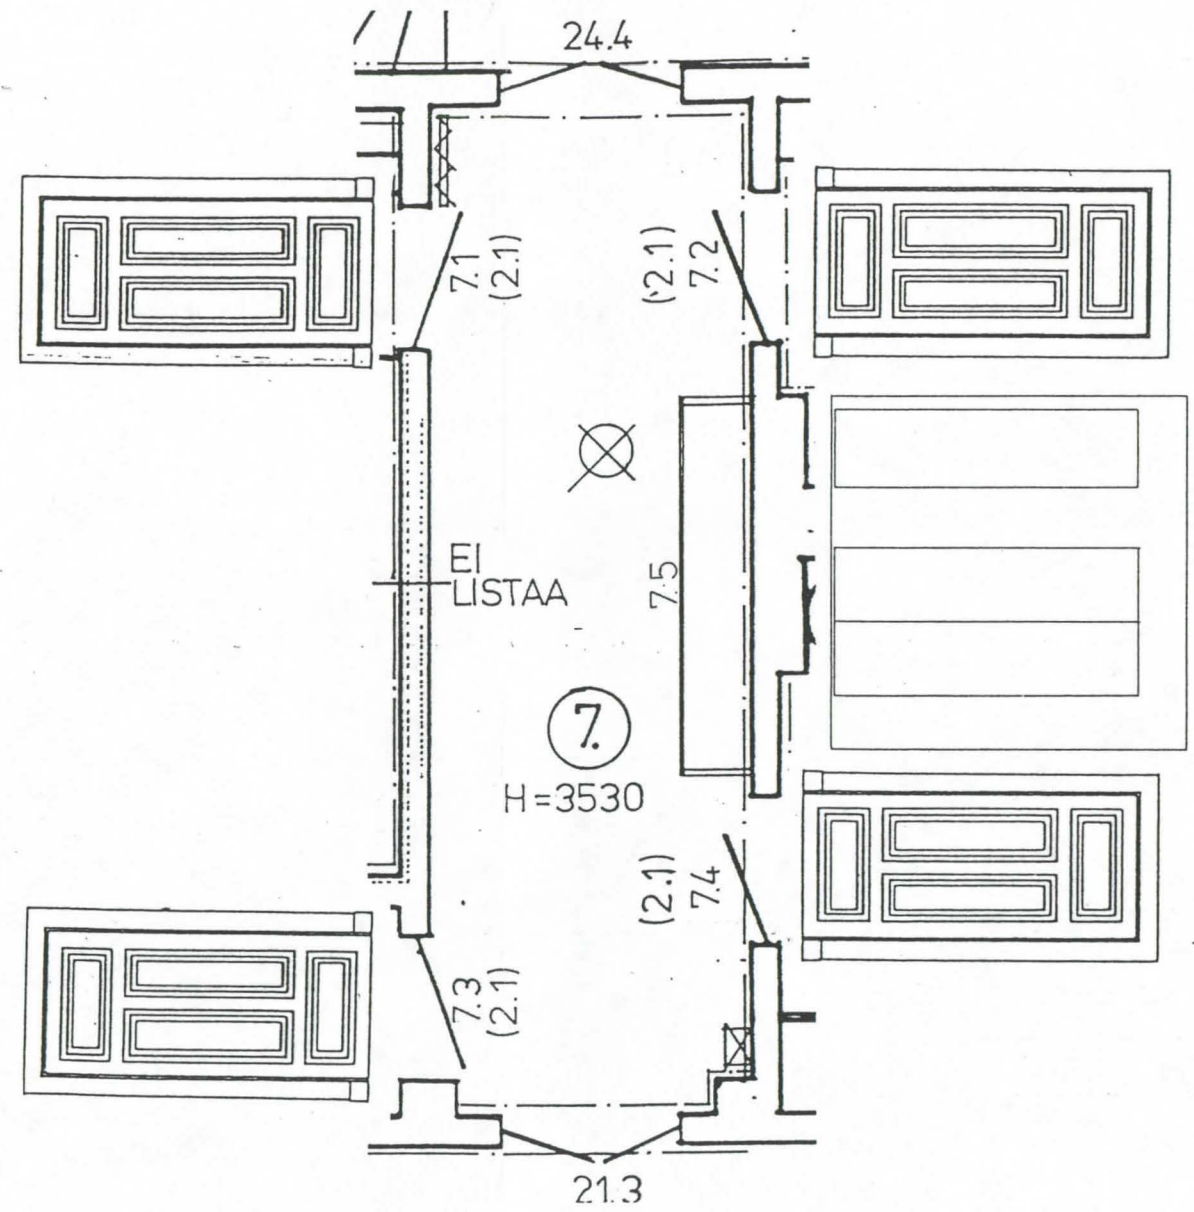
1:50 HUONE 7

7. Eteinen, kaapisto lisätty.

l.c, osa puuttuu, vaalea vihreä, terrakotta. Mattolista 6.a.
Muovimatto, ruskea.

Korkeuteen 1560 helmiponttipaneeli (750mm), paneelilista 5.a, vaalea vihreä, terrakotta.
Yläosa pahvi, vaalea vihreä.

Lisätty kaapisto voidaan poistaa.

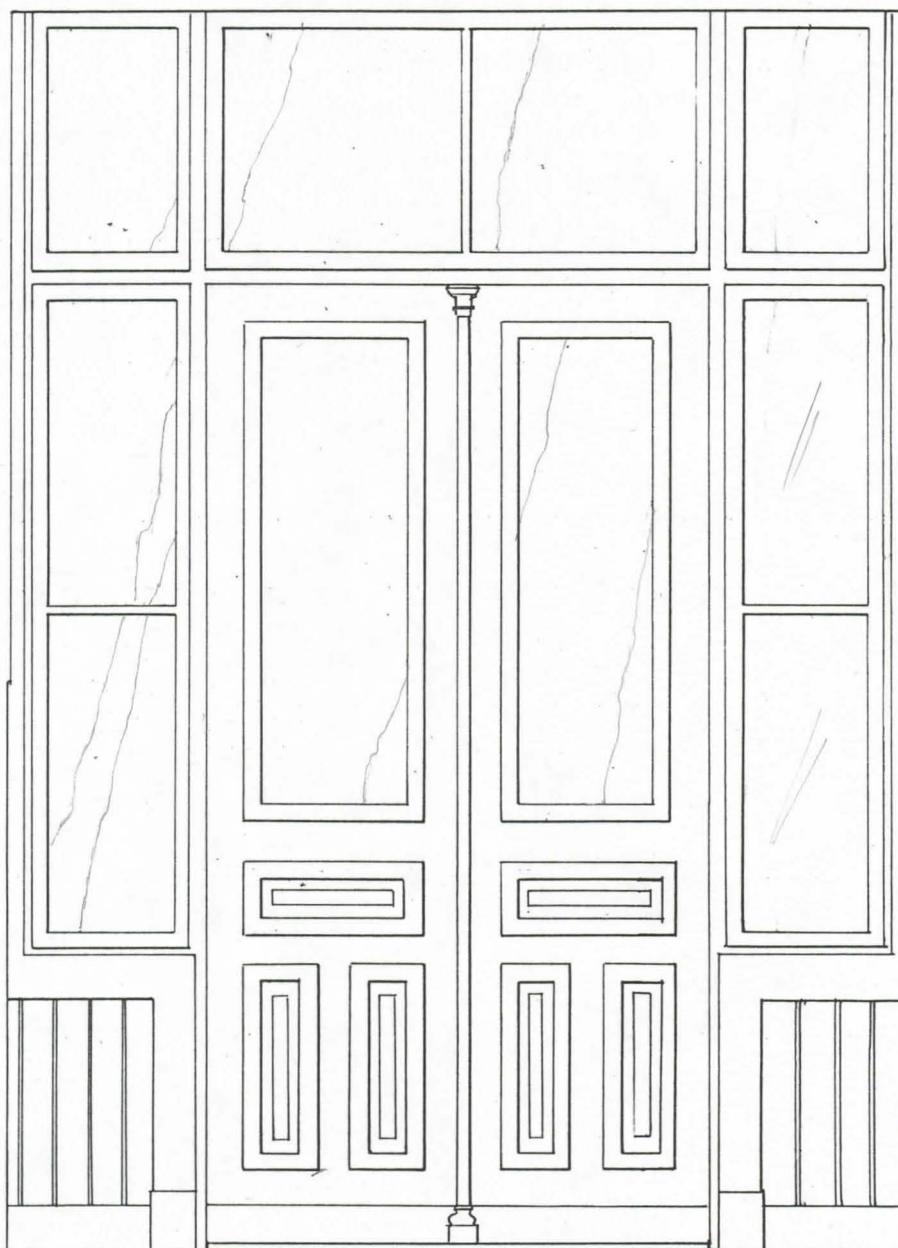
1:20 OVI 4.1

Ovi esitetty avautumispuolelta
Puurakenteinen täysranskalainen peiliovi, Osa peileistä lasia

| ОВI | TYYPPI | KUNTO | VUORILISTA | SOKKELI | VEDIN | HUOM. |
|---|---|---|---|---|---|--|
| 4.1 | 4.1 | vedin väljä | 1.a | 1.e | 4 | pumppu rikki valkoinen, rosa Listat 4.d, 4.c |

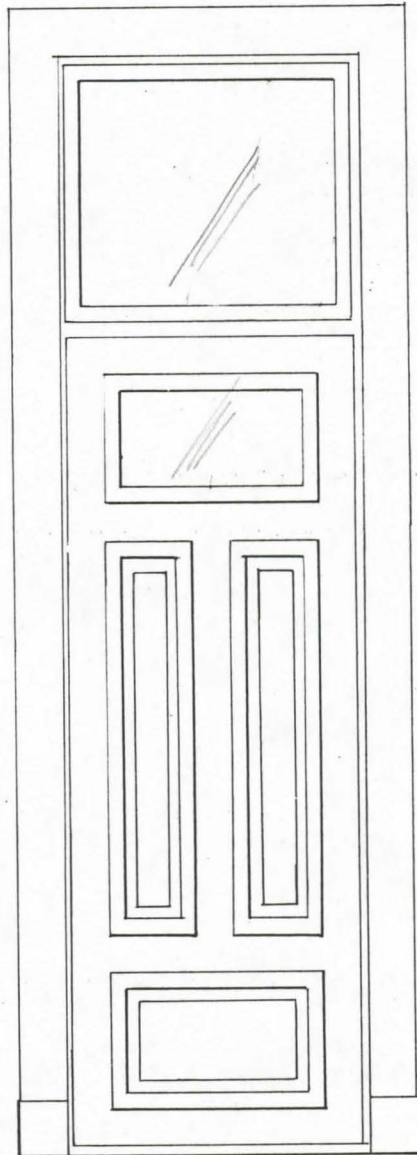
1:20 OVI 11.2

Ovi esitetty avautumispuolelta
Puurakenteinen täysranskalainen peiliovi, ylin peili ja oven päällinen lasia

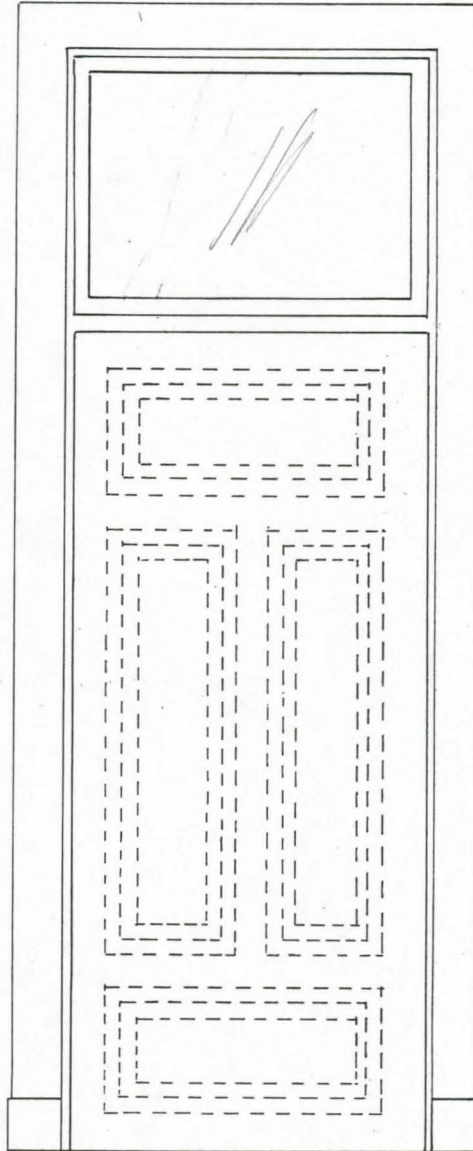
1:20 OVI 11.4

Ovi esitetty avautumispuolelta
Puurakenteinen oviaukko (ovi puuttuu), ovenpäällys lasia

| OVI | TYYPPI | KUNTO | VUORILISTA | SOKKELI | VEDIN | HUOM. |
|---|---|---|---|---|---|---|
| 11.4 | 11.4 | hyvä | 1.a | 1.e | | ovi puuttuu (kellarissa) |

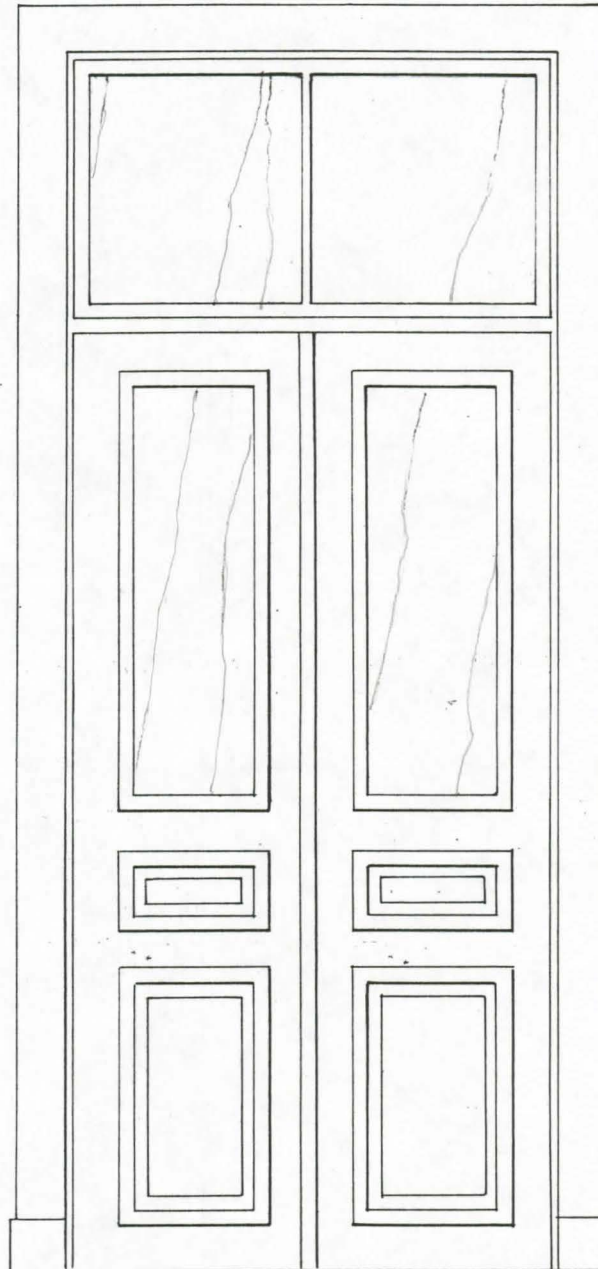
1:20 OVI 24.4

Ovet esitetty avautumispuolelta
Puurakenteinen täysranskalainen pariovi, ylimmät peilit ja oven yläosa lasia

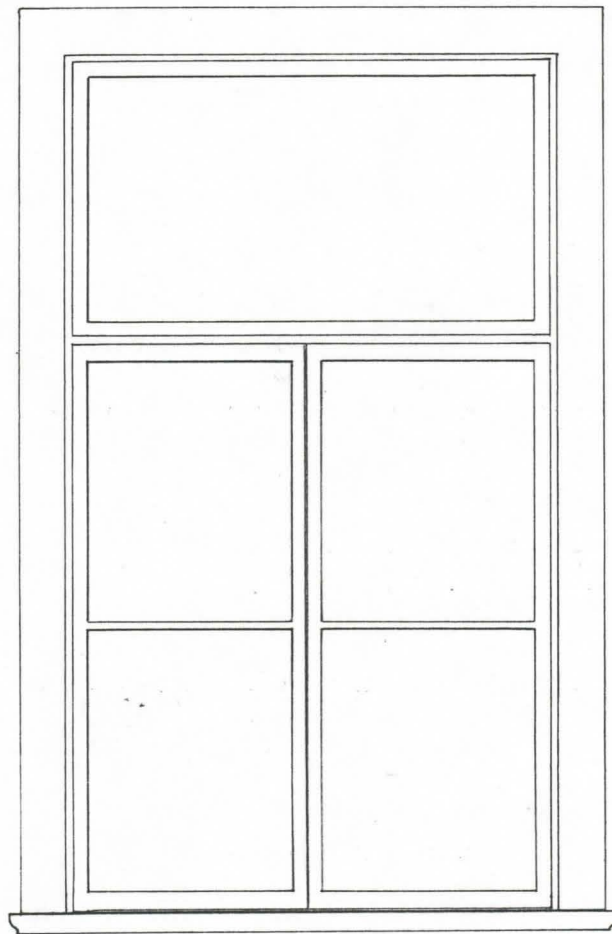
1:20 **IKKUNA 1.1**

Ikkuna esitetty sisäpuolelta
Puurakenteinen viisiruutuinen ikkuna

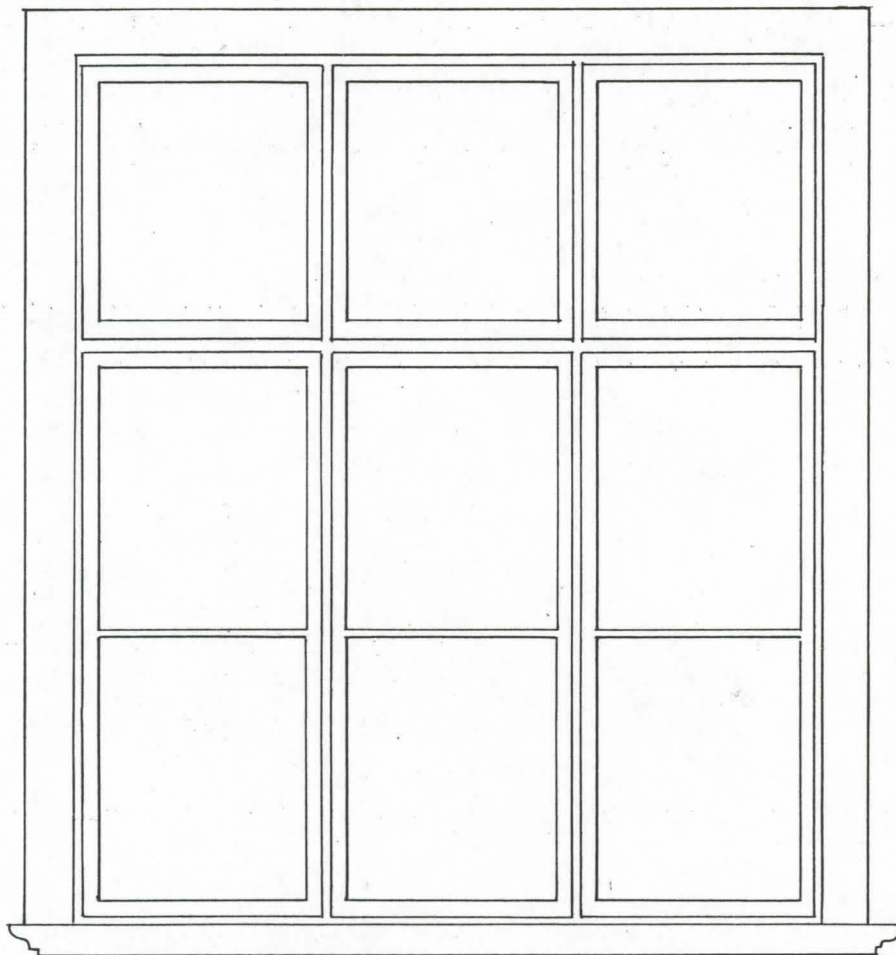
1:20 IKKUNA 2.2

Ikkuna esitetty sisäpuolelta
Puurakenteinen yhdeksänruutuinen ikkuna

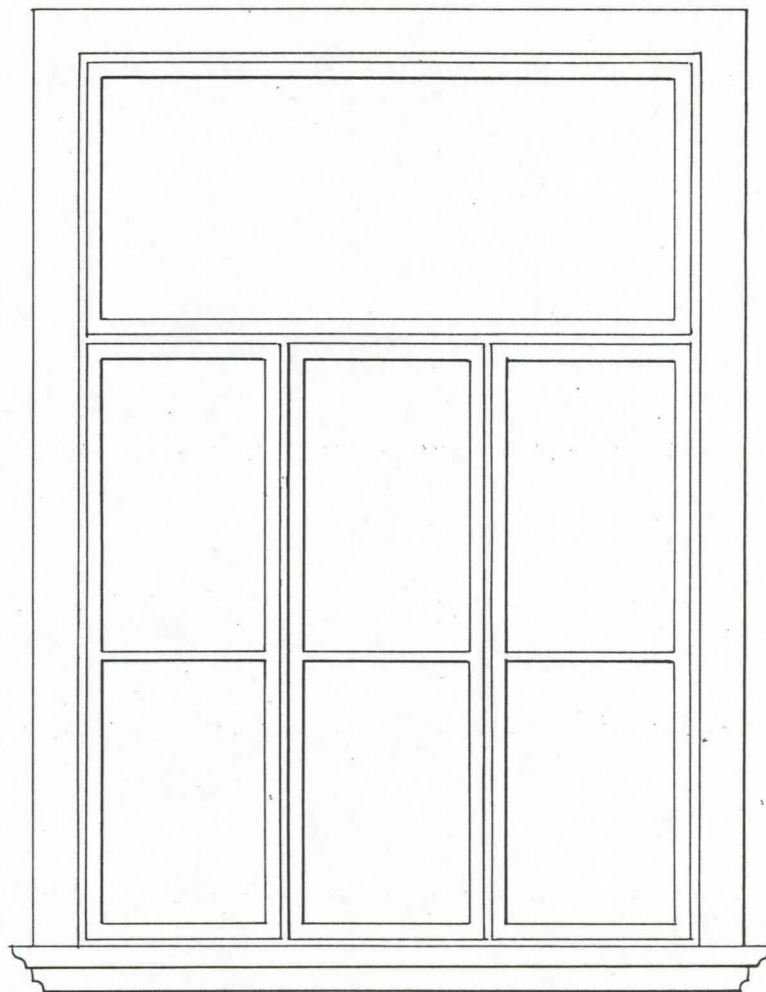
1:20 **IKKUNA 19.1**

Ikkuna esitetty sisäpuolelta
Puurakenteinen seitsemänruutuinen ikkuna

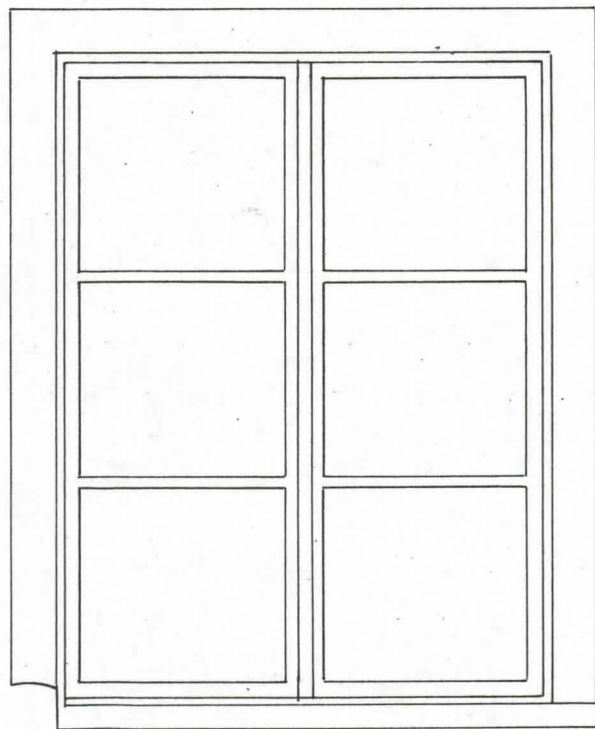
1:20 **IKKUNA 24.1**

Ikkuna esitetty sisäpuolelta
Puurakenteinen kuusiruutuinen ikkuna
