Vesilahti
mt. 301 parannusalue välillä
Keihonen-Kilpala
muinaisjäännösinventointi
2006 ja 2011

Perustiedot

Alue: Mt. 301 tienparannusalue välillä Keihonen-Kilpala.

Tarkoitus: Tarkastaa onko tienparannusalueella muinaisjäännöksiä.

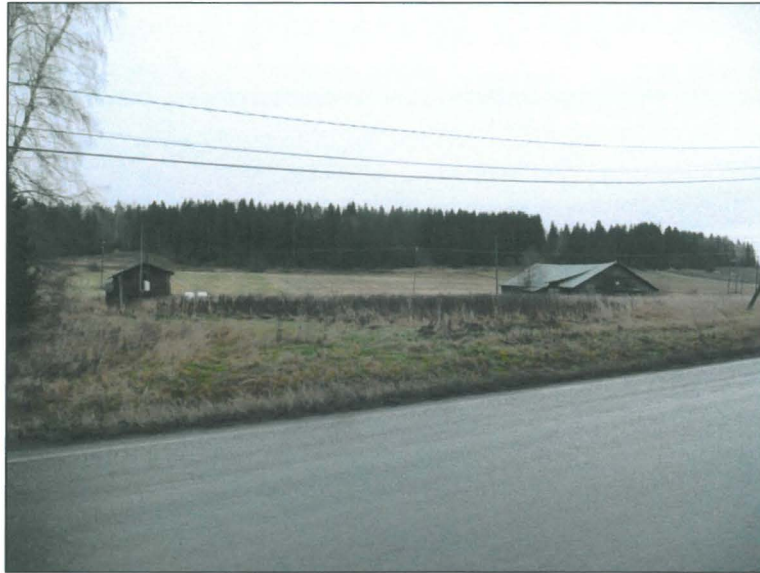
Järvenrannan kylän koillisosa. Koekuopitettu peltolohko.

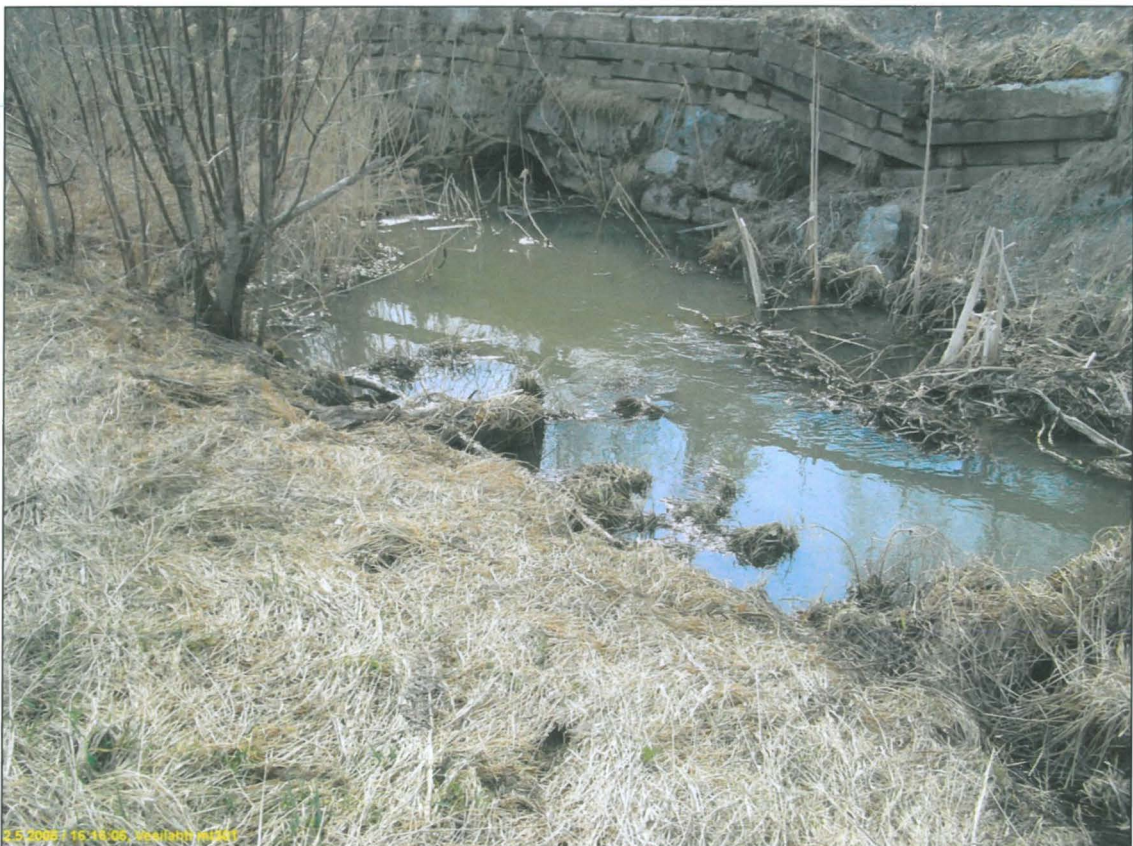
Mt. 301 Lihmonojan siltarumpu v. 2006

Nykyinen Lihmonojan silta on Mäki-Suomelan isännän kertoman mukaan rakennettu 1960-luvun alussa "väliaikaiseksi" sillaksi, paikalla olleen vanhan kiviarkkusillan romahdettua. Sillassa on käytetty jonkin verran vanhan sillan kiviä, mitä on saatu joesta nostettua.

Mitään jäänteitä vanhemmasta sillasta ei paikalla havaittu.

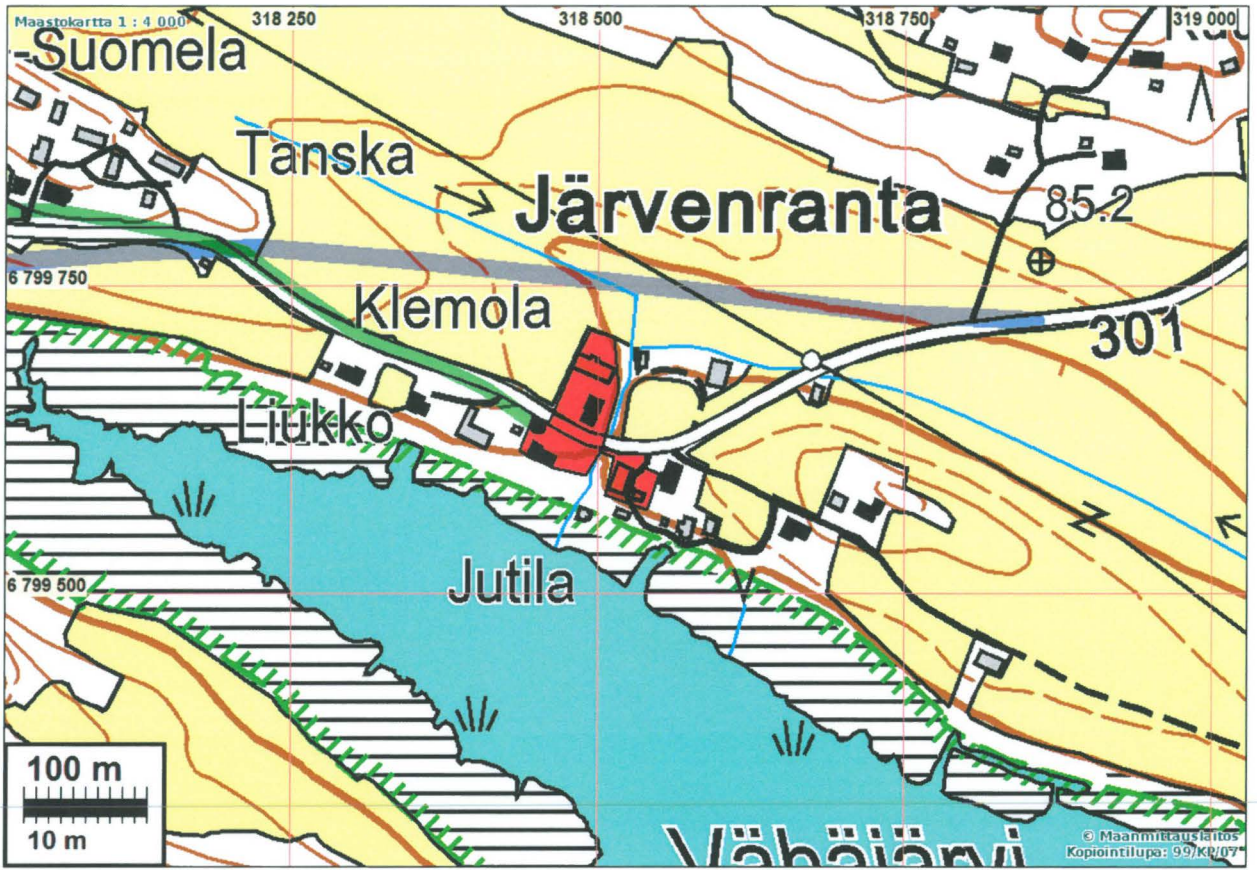
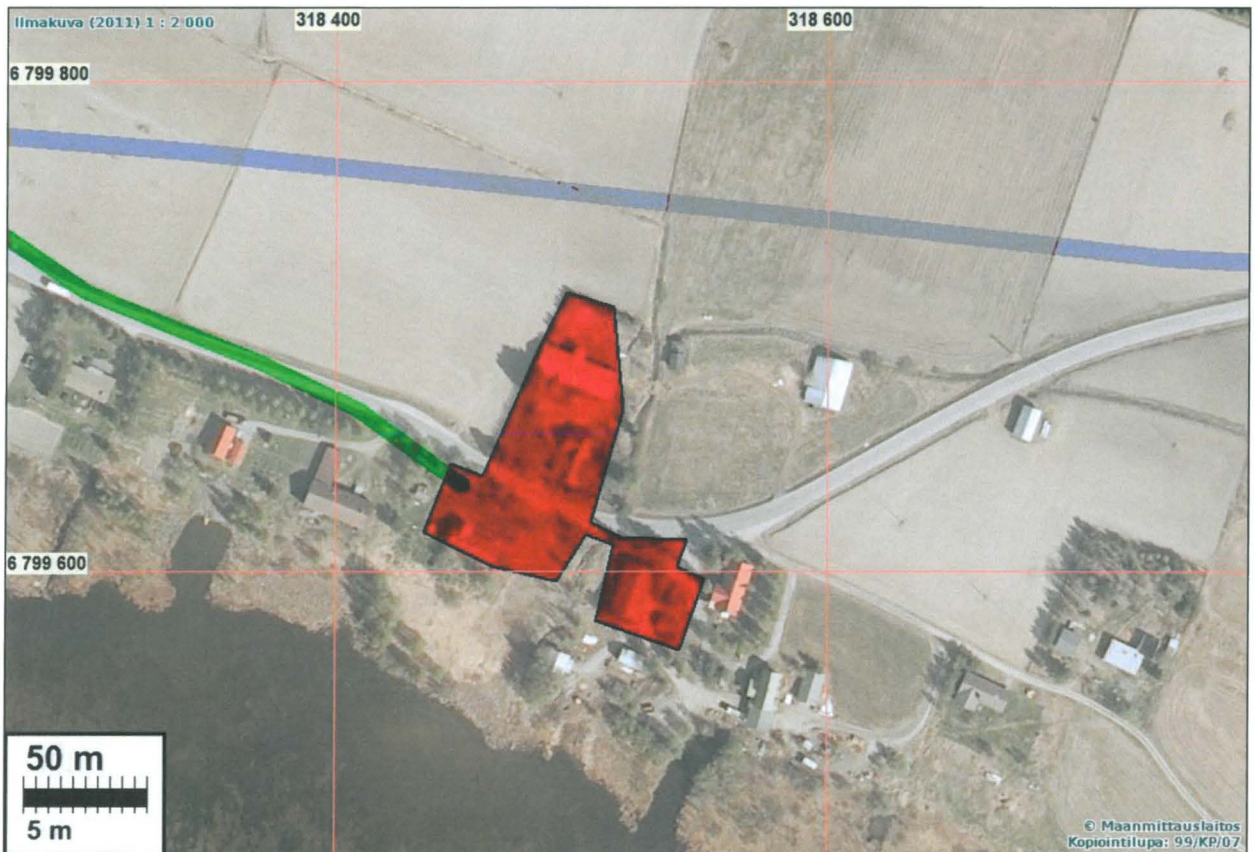
Järvenrannan kylätontti v. 1788 kartan mukaan. Suomelan v. 1784 kartalla tontti olisi ulottunut koilliseen pellolle.. Vanha tielinja vihreällä. Uusi v. 2006 suunnitelman mukainen tielinja sinisellä.

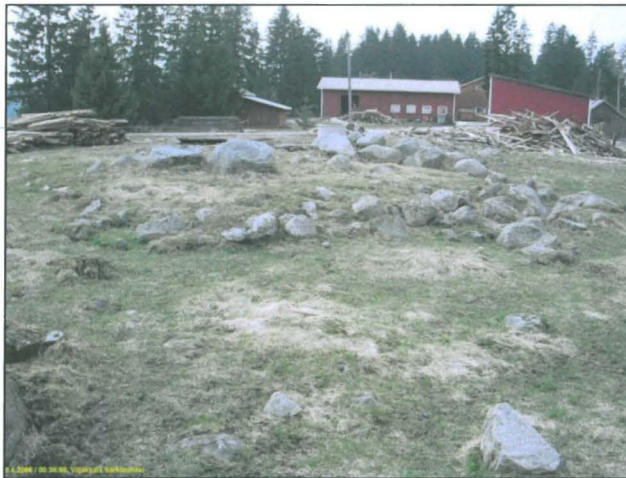
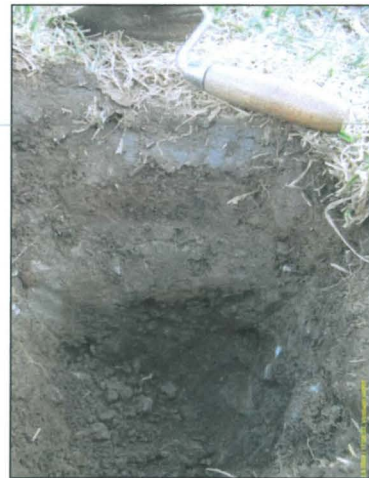
Matala kiven ja maan sekainen rökkiömäinen rakenne Tanskan talon pihamaan itäpäässä, kivikkoisessa maastossa. Tanskan talon isännän mukaan paikalla on ollut iso riihirakennus, jonka rauniot on hiljattain purettu – lahot ja mustuneet hirret vielä pinossa pihan reunalla. Kyseessä on ilmeisesti riihen pohja ja mahdollisesti kiukaan jäännettä. Koekuopat raunioon ja sen reunalle eivät tuottaneet mitään mainittavia havaintoja: savista moreenia seassa tiilenpaloja. Merkityksetön ja nuori jäännös, ei muinaisjäännös. Tanskan talo on nykyisellä paikallaan suhteellisen nuori. Se on siirtynyt nykyiselle paikalleen Järvenrannan kylätontilta vasta 1800-luvun lopulla tai 1900-luvun alussa. Isojakokartassa ei alueella ole mitään rakennuksia.

Riihen perusta ja siihen tehty koekuoppa (2006)

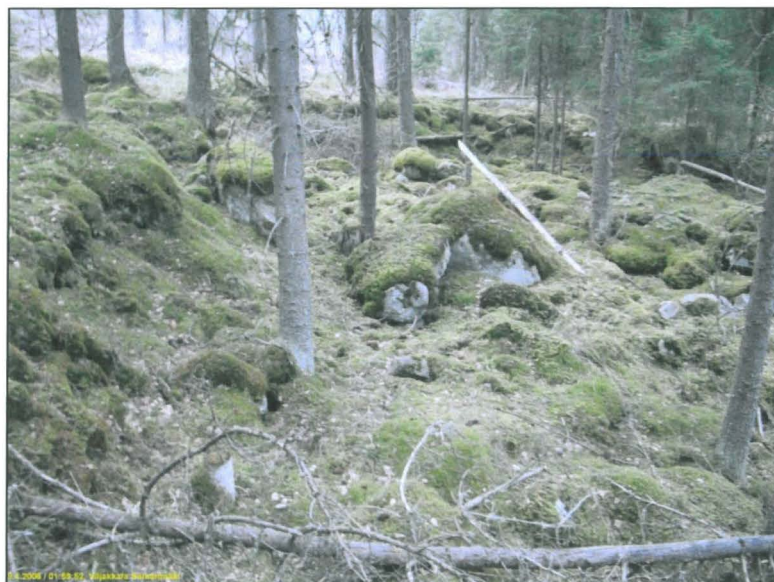
kaivantoja

Koilliseen viettävässä mäen rinteessä, Kähkiönvuoren tasalla mt. 301:n länsipuolella, tien varrella. Kuusimetsässä on vanhoja ja jo osin sammaleen ym. kasvillisuuden peittämiä matalia kaivantoja. Kyseessä on hyvin selvästi maanottoa (mm. seulakivikasvoja), mitään varustuksiin liittyviä rakenteita tms. ei kaivannoista hahmotu.
