Urajärven kartano ja kulttuuripuisto

työkausi 2013

MUSEOVIRASTO URAMUS-HANKERYHMÄ

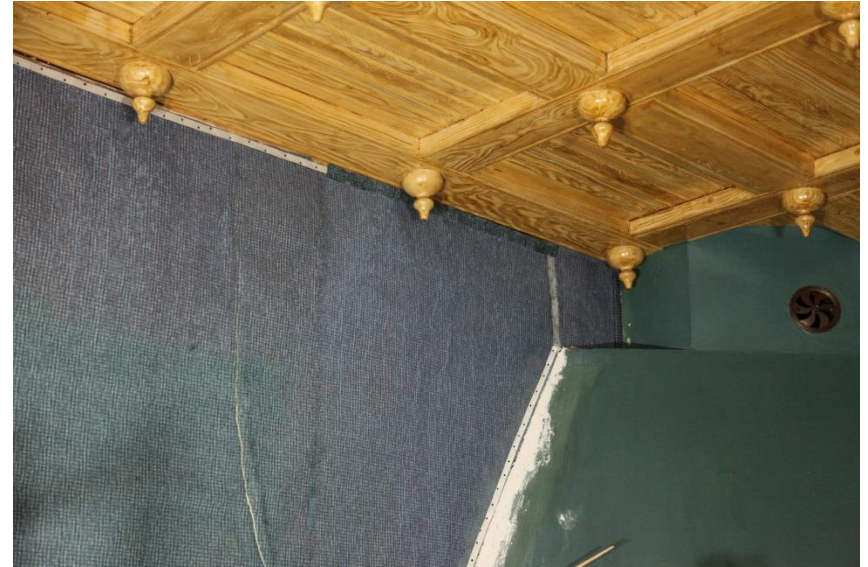
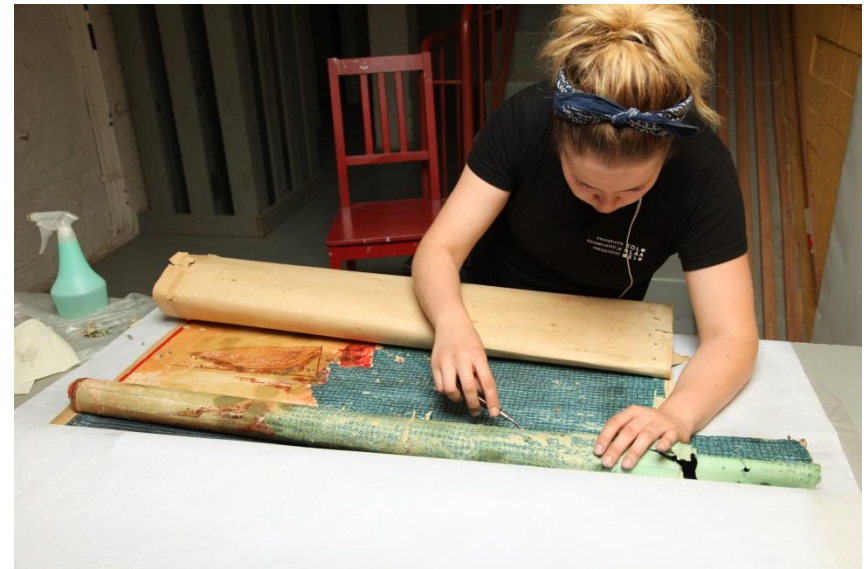
- Tapettipinnat konservoitiin ja restauroitiin itä- ja eteläseinillä. Pohjois- ja itäseiniltä pahitus jouduttiin poistamaan home- ja vesivaurioiden vuoksi

- Pinkopahvivuotien kiinnitys oli tehty heikosti jonkin aiemman korjauksen yhteydessä. Pahvit pussittivat, repeilivät ja irtoilivat seiniltä.
- Kiinnitys uusittiin, pahvit oikaistiin ja repeämät tuettiin. Paikkamateriaalina hyödynnettiin pohjoisseinältä irrotettua tapettia

- vanhoja restaurointimaalauksia ja 1970-luvun korjaustöissä paikkamateriaalina käytetyt tummansiniset tapetit poistettiin
- Konservointitöiden yhteydessä pohjoisseinältä löytyi näyttävä purjelaiva-aiheinen friisi. Tuntemattomasta syystä se oli tapetoitu piiloon samalla sinivihreällä tapetilla kuin muuallakin huoneessa on.

- Friisiä on säilynyt kartanon varastoissa, mutta sen sijaintia sisustuksessa ei ole tähän asti tunnettu
 - Koska pohjoisseinän pahitus ja tapetointi jouduttiin uusimaan, teetettiin friisistäkin kopio.

- Seinältä irrotettu pahvi, jossa friisi on kiinni säilytetään fragmenttina. Päältä irrotettu tapetti hyödynnettiin paikkamateriaalina

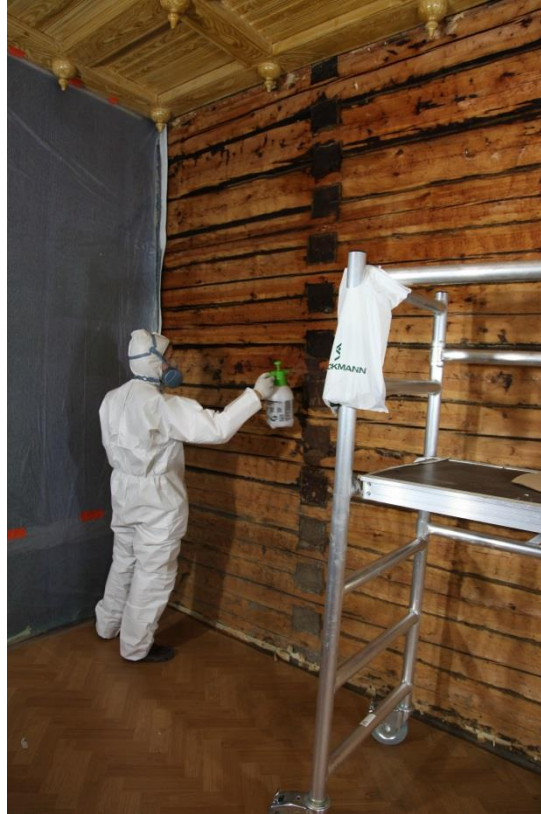
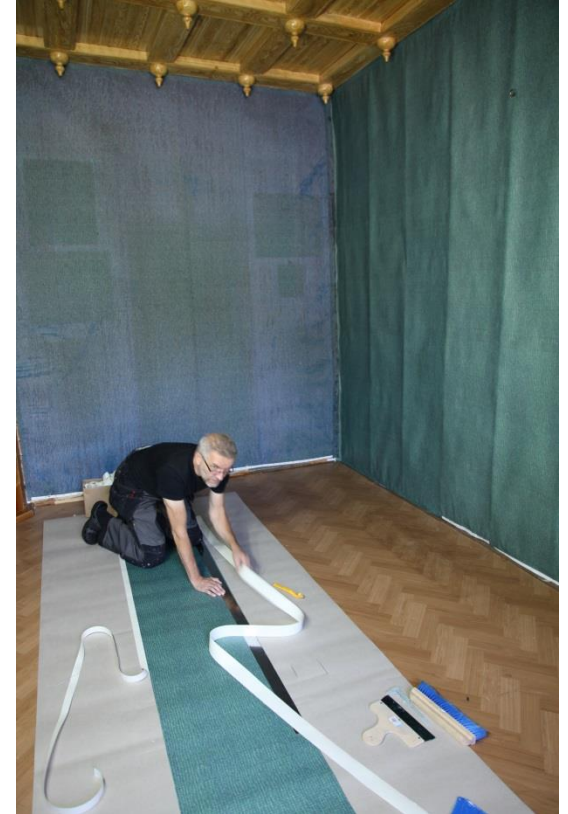
- Tapettien alta seinäpinnoilta löytyi runsasta homekasvustoa, erityisesti länsiseinällä ongelma oli mittava.
- Seinäpäällysteet jouduttiin poistamaan lopulta kahdelta seinältä ja kaikkiaan kolme seinää puhdistuskäsiteltiin alkoholilla.
- Hirsipintojen annettiin tuulettua muutaman viikon ajan ennen uuden pinkopahvin asennusta.
- Myös vintin portaikon puolelta poistettiin kaksi kerrosta tiivispintaisiksi maalattuja pinkopahvivuotia, jotta kosteus pääsee haihtumaan seinäpinnalta esteettä.
- Uudelleen pahvitetut seinät tapetoitiin kopiotapetilla. Tapetti teetettiin alkuperäisen sinivihreän värimallin mukaan. Vanhat tapetit ovat muuttuneet melko sinisiksi, mutta väriero uuden ja vanhan pinnan välillä ei ole häiritsevää.

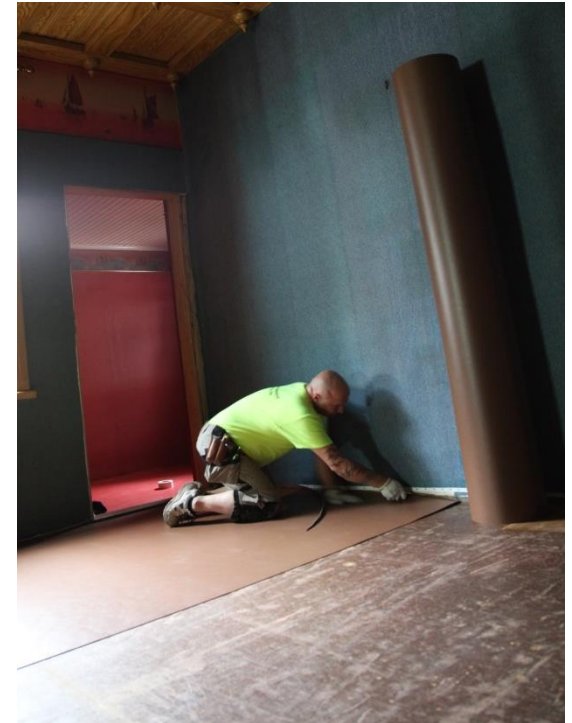
- ikkunankarmi oli lahonnut ja korjattu useampaan otteeseen korjauskelvottomaksi.
 - Karmi oli vääntynyt ja ikkunanpokat pinteessä
 - Tilalle teetettiin vanhan mallin mukaan uusi karmi
 - Pokat konservoitiin ja kiinnitettiin vanhoilla saranoilla uuteen karmiin
 - Vanha karmi kasattiin tukikehikkoon ja siirrettiin säilytettäväksi fragmenttina
 - Uuden karmin ja ikkunanpokien konservoinnin teki Culturelli Oy

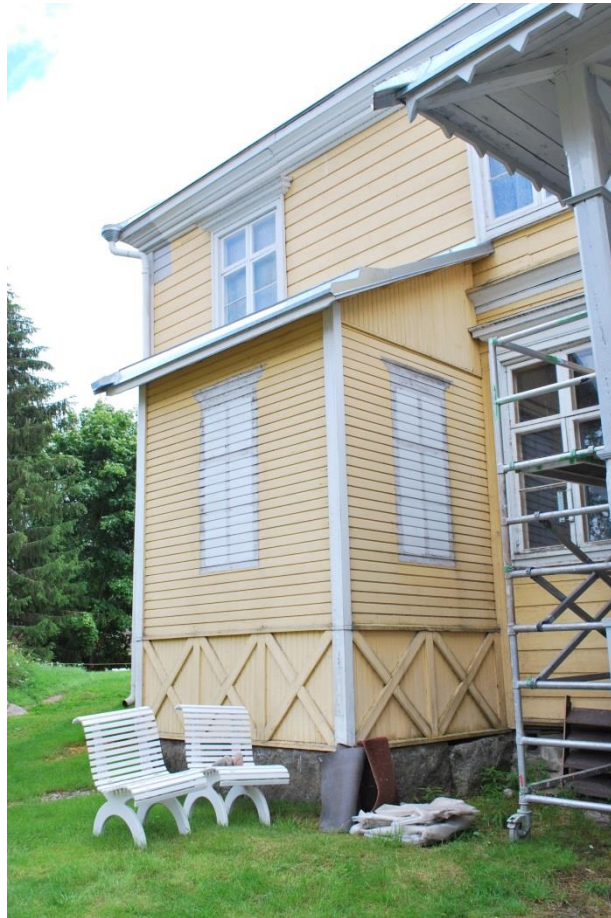
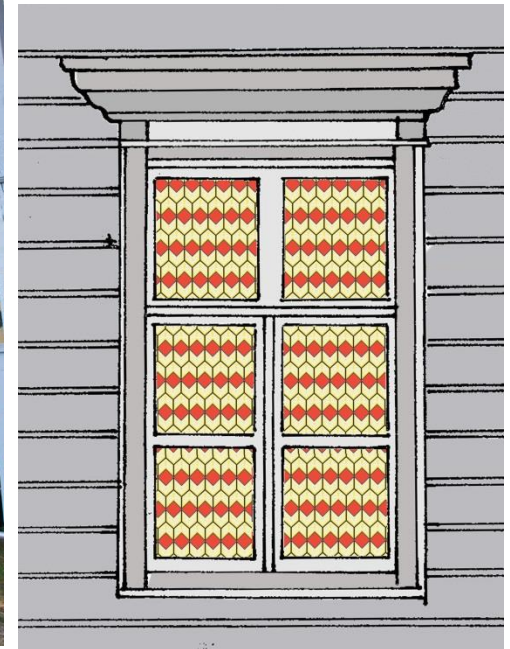
- Alkovin pohjois- ja länsiseinien valeikkunat irrotettiin tutkimusta ja kunnostusta varten syksyllä 2012
- Ikkunoissa on ollut kirkasvärinen kuviointimaalaus, mutta värit ovat vuosikymmenien aikana haalistuneet tunnistamattomiksi
- Värit ovat säilyneet ikkunan lasikitin alla kirkkaina
- Kuvio kopioitiin ikkunasta ja väreille haettiin vastaavuudet NCS-järjestelmästä.
- Paremmin säilynyt ikkuna siirrettiin säilytettäväksi

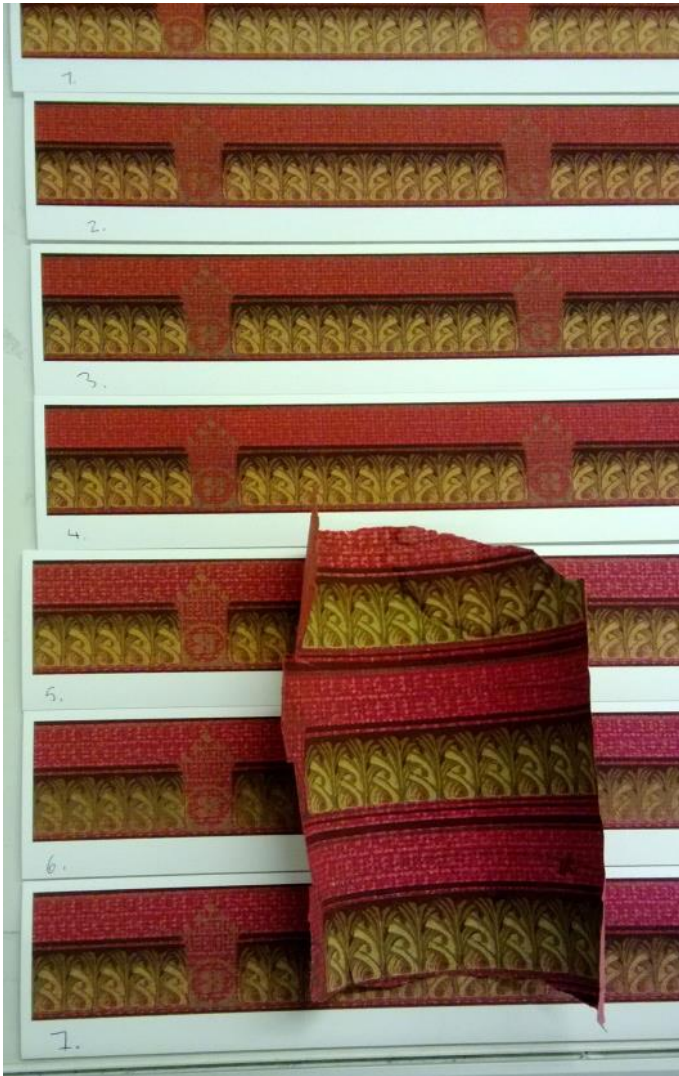
Alkuperäistä boordia ja värikokeiluja

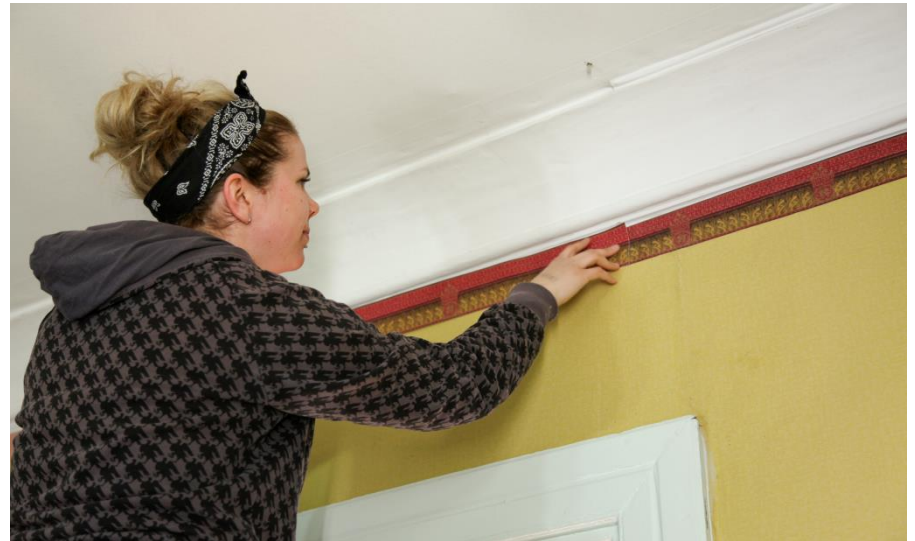
Kopioboordi kiinnitettiin välikamarissa kolmelle seinälle

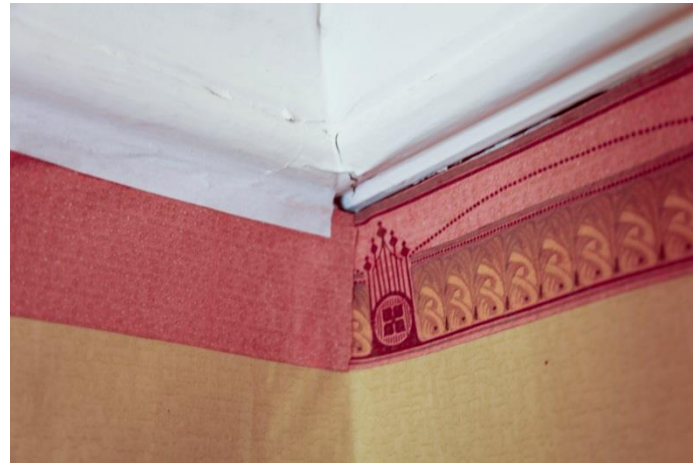
Oikealla 1910-luvun boordi ja vasemmalla 1970-luvulla kiinnitetty yksivärinen tapettinauha.

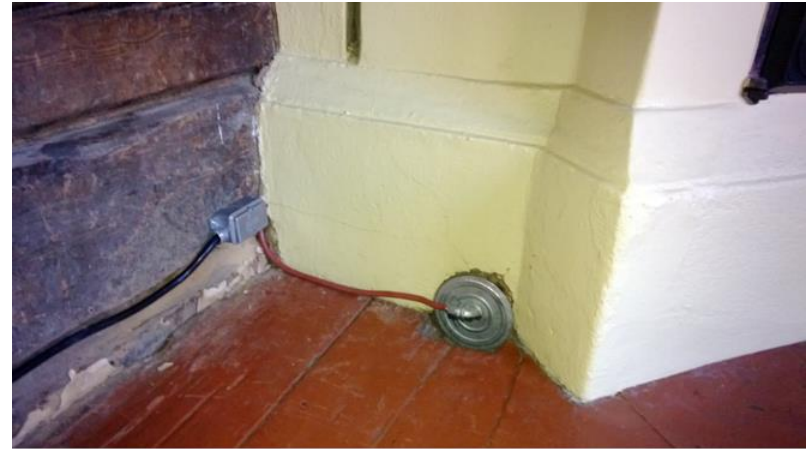
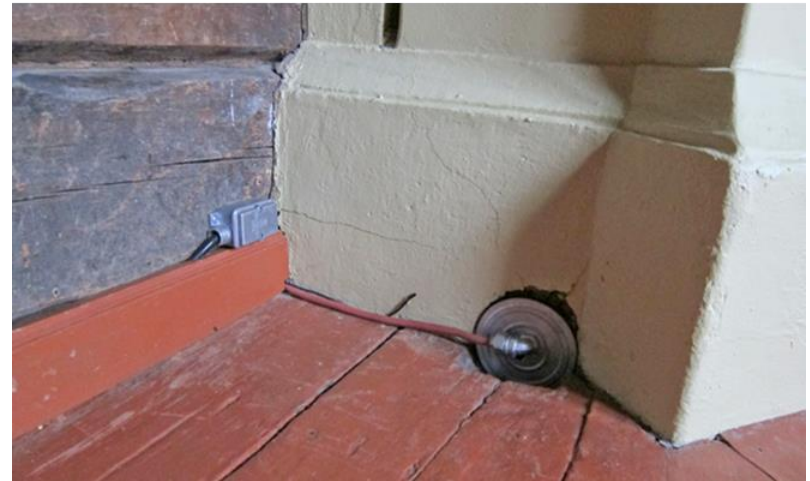
- Vastukset asennettiin kaikkiin päärakennuksen alakerroksen uuneihin Hugo von Heidemanin huonetta lukuunottamatta.
 - Hugon huoneen uunissa nokikanava aukeaa vain arinan alta, joten vastuksen johdotuksia ei voi asentaa rikkomatta uunia.
 - Muista huoneista poiketen Hugon huoneen lämmitys täytyy hoitaa talviaikaan vakiotehoisella patterilla.
- Uunit nuohoutettiin perusteellisesti ennen vastusten asentamista.
- Asennusten vaatimat sähkötyöt tehtiin kulkemaan alapohjassa talon alla ja johdotukset tuotiin lattian läpi seinien verestä lähellä uuneja. Johdot kulkevat huonetiloissa lattialistojen takana.

Sisäilman kosteutta mittaa kaksi anturia, toinen keittiössä ja toinen salissa. Vastusten säätöpaneeli on kartanolla mutta muutokset voi tehdä myös etähallintaohjelman kautta.

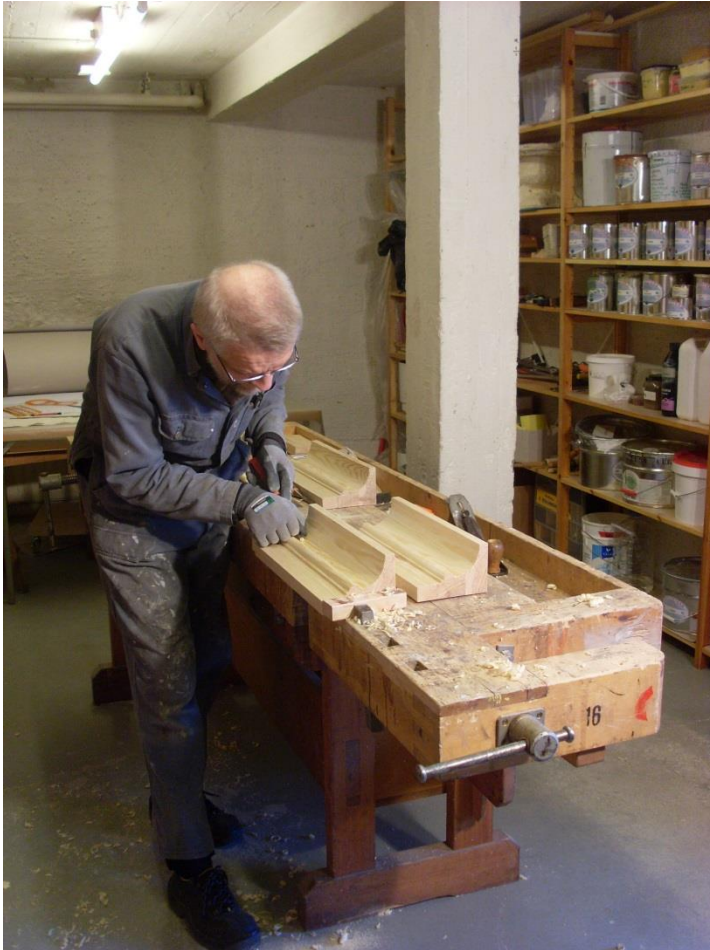
Kuistin ulko-oven koristeosat höylättiin käsin.

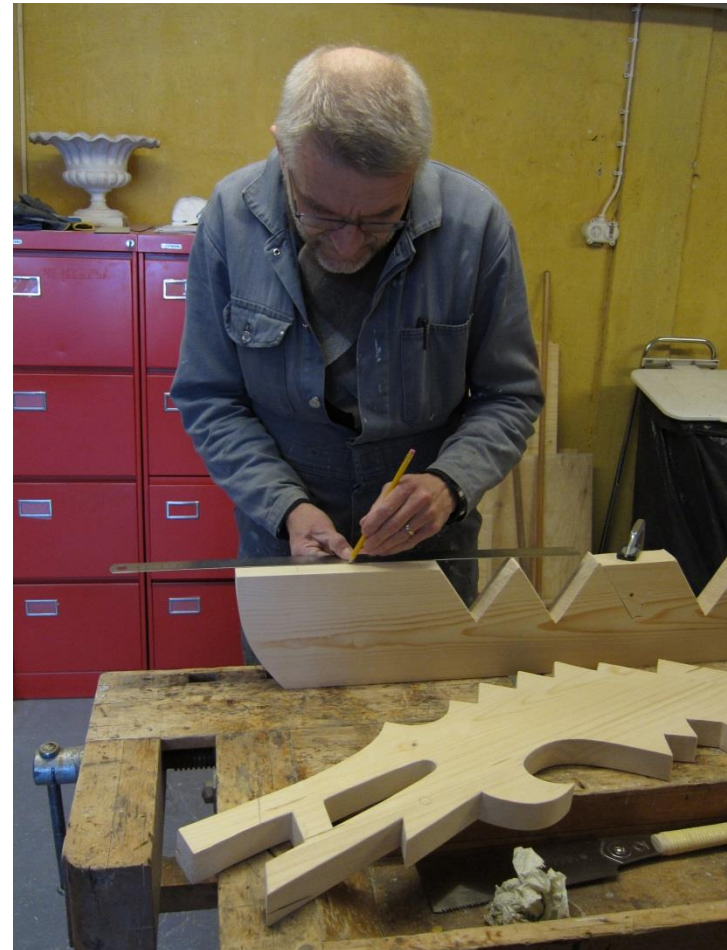
Pihaa aikoinaan vartioinut lohikäärme löytyi siivoustalkoissa puimalasta. Kopio valmistettiin tarkasti mittojen mukaan.

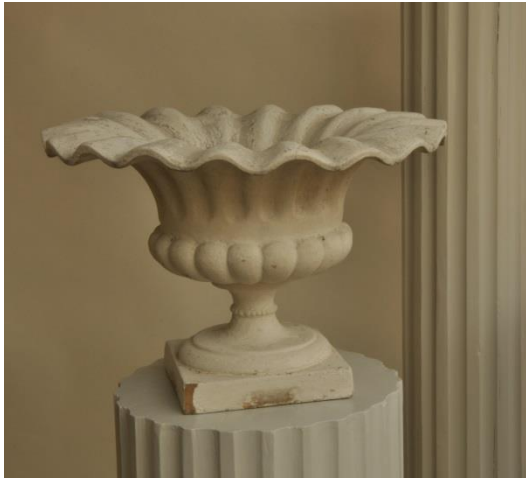
Alkuperäinen terrakottauurna

Uurnan pintaan siveltiin muottisilikonia. Valu tehtiin juotosbetonilla.

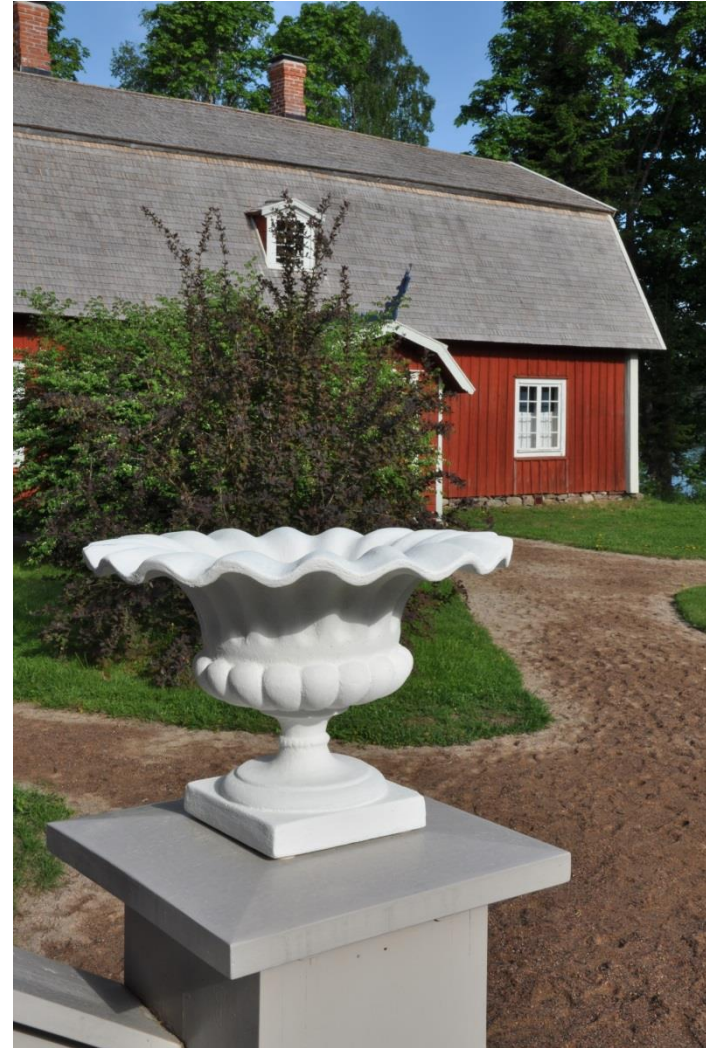
Valmis ruukku maalattiin silikaattimaalilla, jotta pinta vastaisi alkuperäisen ruukun mattamaista pintakäsittelyä.
