S U O M E N   P A P P I L A - A R K K I T E H T U U R I   V U O T E E N   1 9 0 0

Diplomityö Teknillisessä Korkeakoulussa

17. toukokuuta 1967

Panu Kaila

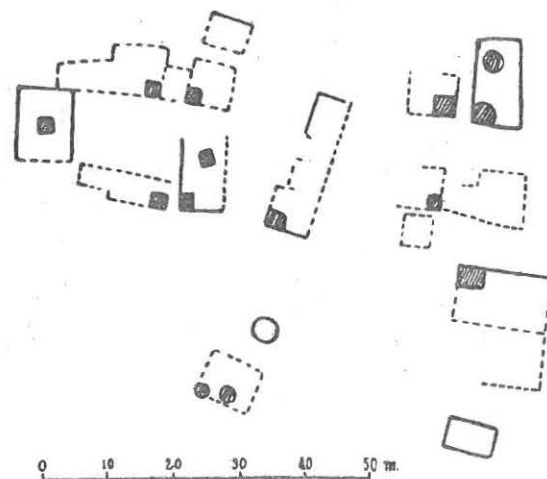
Jomalan pappilan rakennusjätteet.  
B. Cederhvarfin mukaan.

Kuva 1. Kaivauksilla on tuotu esiin Jomalan pappilan rakennusryhmitys 1300-luvulta. Miespiha on jo kiinteytynyt umpikartanon tapaiseksi neliöksi. Asuinrakennus sijaitsi lähinnä kirkkoa, kuvassa äärimmäisenä vasemmalla pihan perällä, ovi pihalle päin. Tupa oli kooltaan noin 8 x 12 m, kivistä ja tiilestä muurattu tulisija keskellä huonetta. Cederhvarf olettaa päärakennuksen seinustalta kahdesta kohdasta löytämiensä tummanvihreiden lasinsirpaleiden kuuluneen ikkunoihin, ruutukooksi hän arvioi noin 5 x 7 cm. Lasi oli tähän aikaan erittäin kallisarvoista ulkomaista tuontitavaraa, mutta Ahvenanmaa sijaitsikin kauppätien varrella. Lisäksi pappilassa on mahdollisesti ollut tiilikatto. (1)

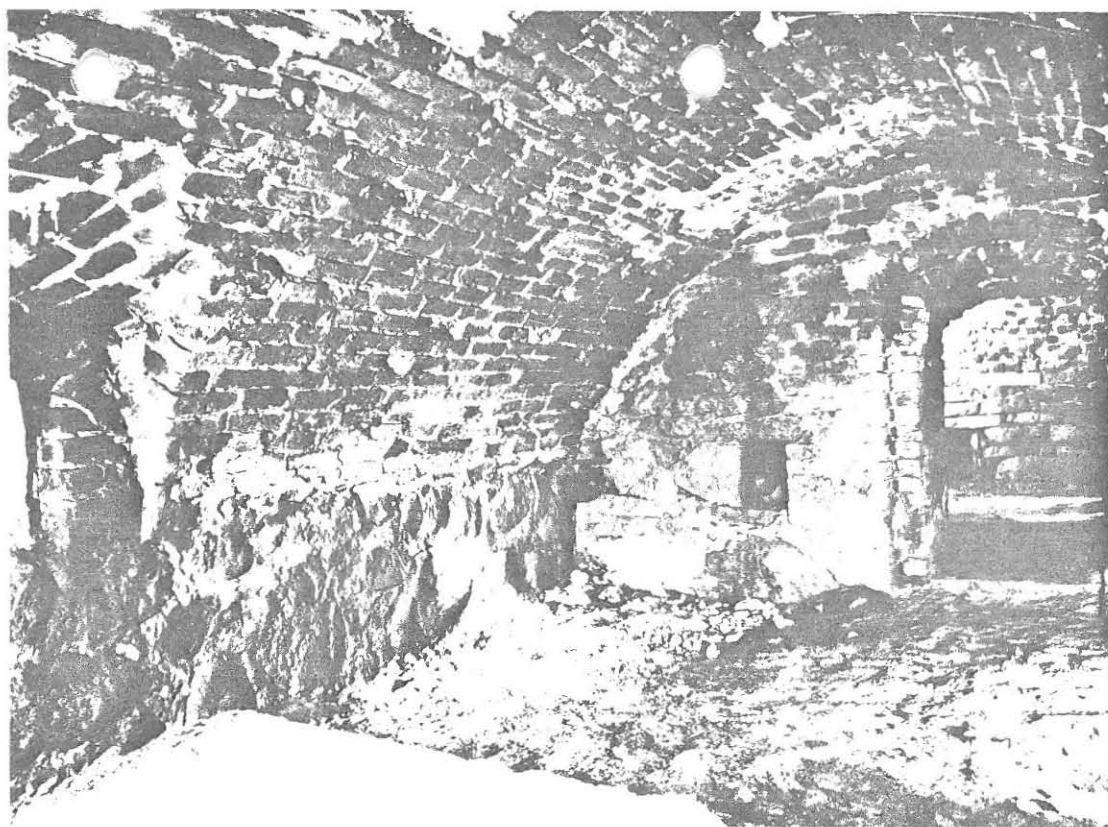
Kuva 2. Taivassalon pappilan kaksiosainen holvikellari on tiilikoosta päätellen muurattu kirkon muutostöiden aikana 1400-luvun loppupuolella. Holvattu kivikellari todistaa tavalliset talonpoikaistalot ylittävästä varakkuudesta. Puolivirallisina kestikievereina toimiville pappiloille olikin hyvä kellari oluen säilytyksen kannalta välttämätön.

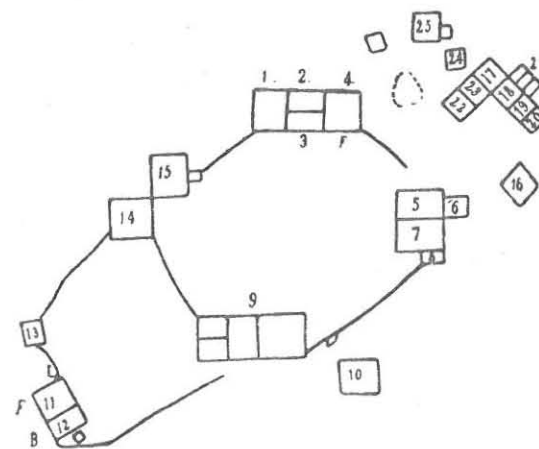
1. Asuintupa.
- 2-3. Kyökki ja eteinen.
4. Savupirtti.
5. Vaja.
6. Pieni aitta.
7. Talli.
8. Käymälä.
9. Joku asuinrakennusrivi.
10. Aitta.
11. Sauna.
12. Saunan eteinen, voidaan käyttää panimona.
13. Pieni jääkellari ja aitta.
14. Vilja-aitta.
15. Aitta ja kellari.
16. Navetta.
17. Iso navetta.
18. Vaja.
19. Rehulato ja
20. Pieni navetta.
21. Kana-, hanhi- ja siko-
- huone.
22. Lammasläävä.
23. Rehusuojus.
24. ?
25. Riihi ja kaksi akana-
- huonetta.

Kuva 3. Lappeen Parkkarilan kappalaistalon päärakennukseen kuului sisäänlämpiävä leivintupa vielä v. 1759, kuvassa merkittynä numerolla 4.

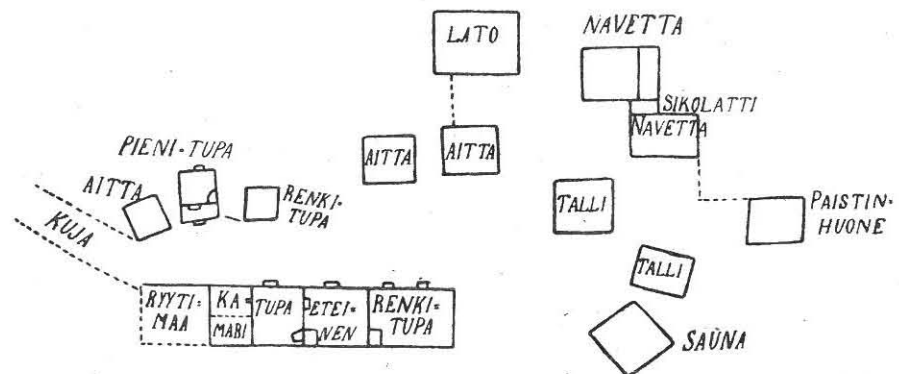
Virolahden Torstilan kappalaistalon asemapiirros. Katselmuskirja 7 p. kesäk. 1748. Suomen valtioarkisto.

Kuva 4. V. 1748 katselmuskirjassa kuvatut Vi-  
 ronlahden pappila ja kappalaistalo edustivat  
 tyypillistä 1600-luvun keskikokoista suomalais-  
 pappilaa. Asuinrakennus oli pitkänomainen pari-  
 tupa: eteisen toisella puolella renkitupa ja  
 toisella asuintupa kamareineen. Kappalaistalon  
 erillinen paistihuone oli pappilassa korvattu  
 päärakennuksen laajasta eteisestä erotetulla  
 keittiöllä, järjestely, joka oli ensimmäinen  
 merkki 1700-luvun ratkaisevista muutoksista.  
 Rakennukset olivat hajallaan itäsuomalaisen  
 tavan mukaan, muualla rakennusryhmitystä hal-  
 litsi säännöllisempi ja suljetumpi pihamuoto.

Selvimmin näkyi elintapojen avartuminen päärakennuksen (nyt karaktärsbyggning) huoneryhmittelyssä. Arkitupa muuttui saliksi, työhuoneesta edustustilaksi. Tuvan liesi siirrettiin tavallisesti eteisen takaosasta erotettuun keittiöön (ks. kuva 4), joka peri myös erillisen paistinhuoneen tehtävät. Renkitupa irtosi päärakennuksen yhteydestä ja muodosti piharakennuksen tavallisesti yhdessä leivintuvan kanssa. Viimeksimainittu oli ennen myös monesti liittynyt asuintupaan, kunnes v. 1720 kiellettiin virallisesti leivinuunin sijoittaminen päärakennukseen, ehkä paloturvallisuussyistä. (20) Sen sijaan Kaarle XI:n talontarkastusasetuksessa v. 1681 määrättiin piispantupa papin asunnon yhteyteen, jossa se muuttui pian vierashuoneeksi. (21) Näin tuli säätyerotus esiin tilaryhmittelyssä: toisaalla päärakennus saleineen ja piispankamareineen, toisaalla renkitupa ja pakari.

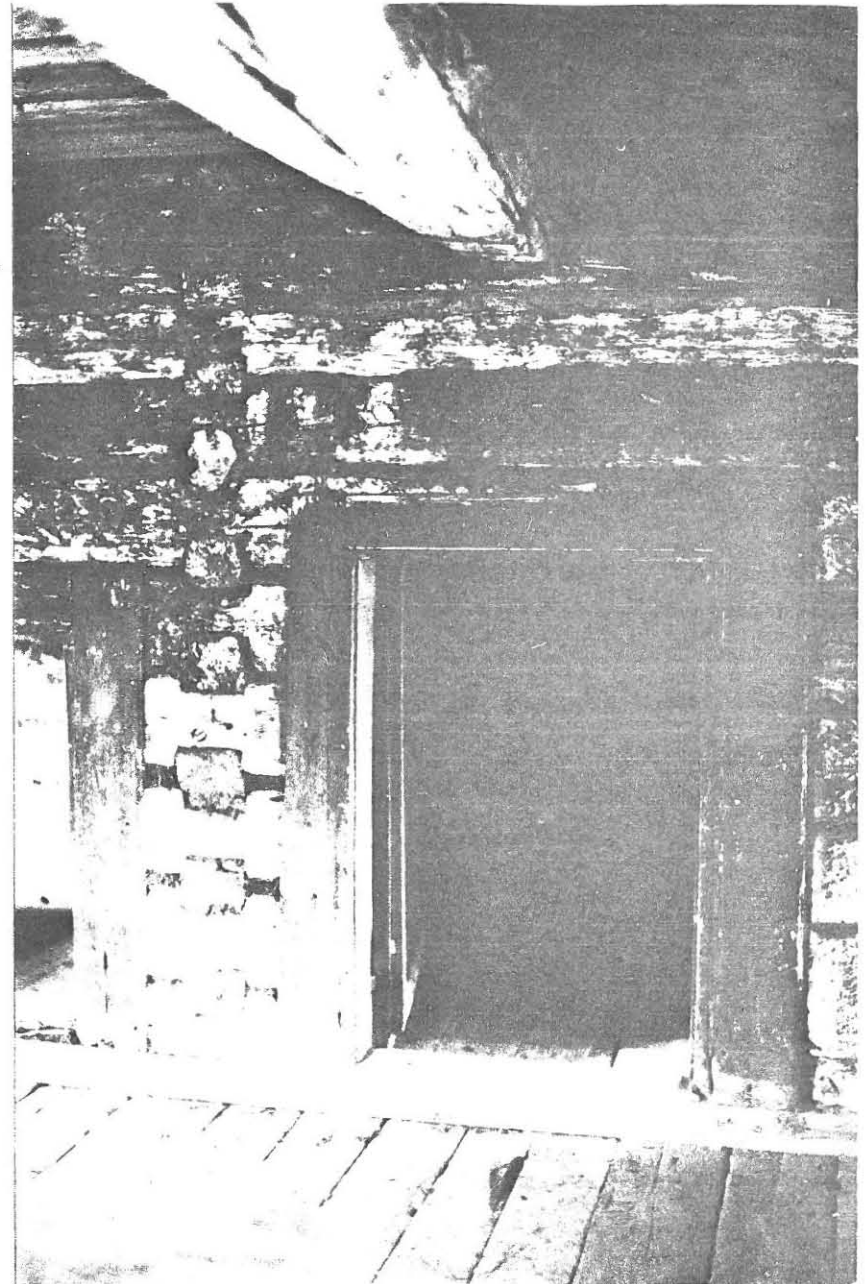
Kuva 5. Tupa, jossa Piippolan ensimmäinen pappi asui veljensä maatilalla vv. 1771-77 ennen varsinaisen pappilan valmistumista. Oikeanpuoleinen oviaukko johtaa tuvasta pienen eteiseen, vasen peräkamariin, muita huoneita ei ole. Seinillä näkyy jälkiä kalkitsemisesta, pihtipielet on joskus punattu. Lattialankut on halkaistuista hirsistä. Tuvan koko on vain 4,5 x 4 m.

Kuva 36. Vuosisadan kuluessa pappiloiden koko kasvoi vähitellen, vaikka huoneluokan ja -järjestys pysyikin samana. Tämä rakennus valmistui v. 1777 Piippolan pikkutuvassa (kuva 5) asuneelle papille. Nykyään maatalona oleva rakennus on edelleenkin vuoraamaton, vain nurkat on suojeltu pysty-laudoituksella, joka on maalattu vanhaan tapaan seinän punaisella värillä.

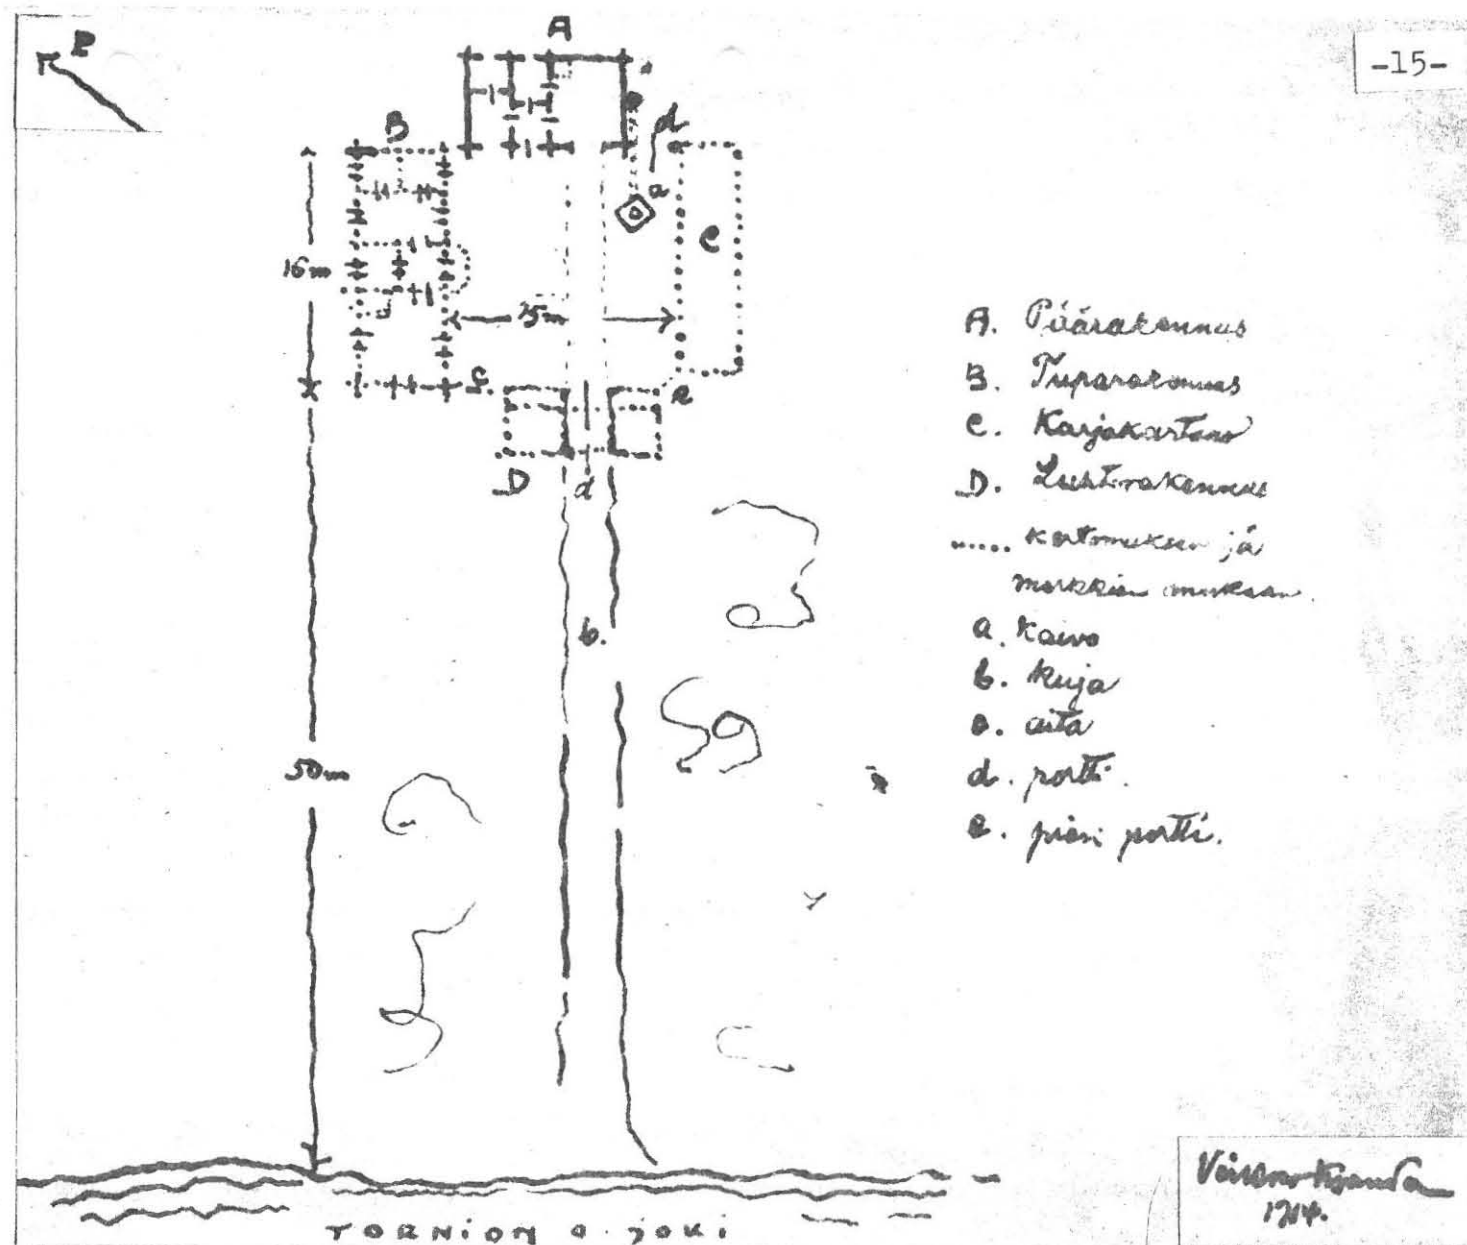
Kuva 7. Asemapiirros 1:500. Rakennukset muodostivat aitojen ja porttien avulla täydellisen umpikartanon. Erillistä karjapihaa ei ollut, mahdollisia latoja lukuunottamatta sijaitsivat vähäiset rakennukset saman pihaaneliön ääressä. Pihaan tultiin porttiluhdin kautta, vasemmalle jäi paritupamuotoinen tuparakennus, jossa lienee ollut vain yksi tulisija, ja oikealle karjarakennus.

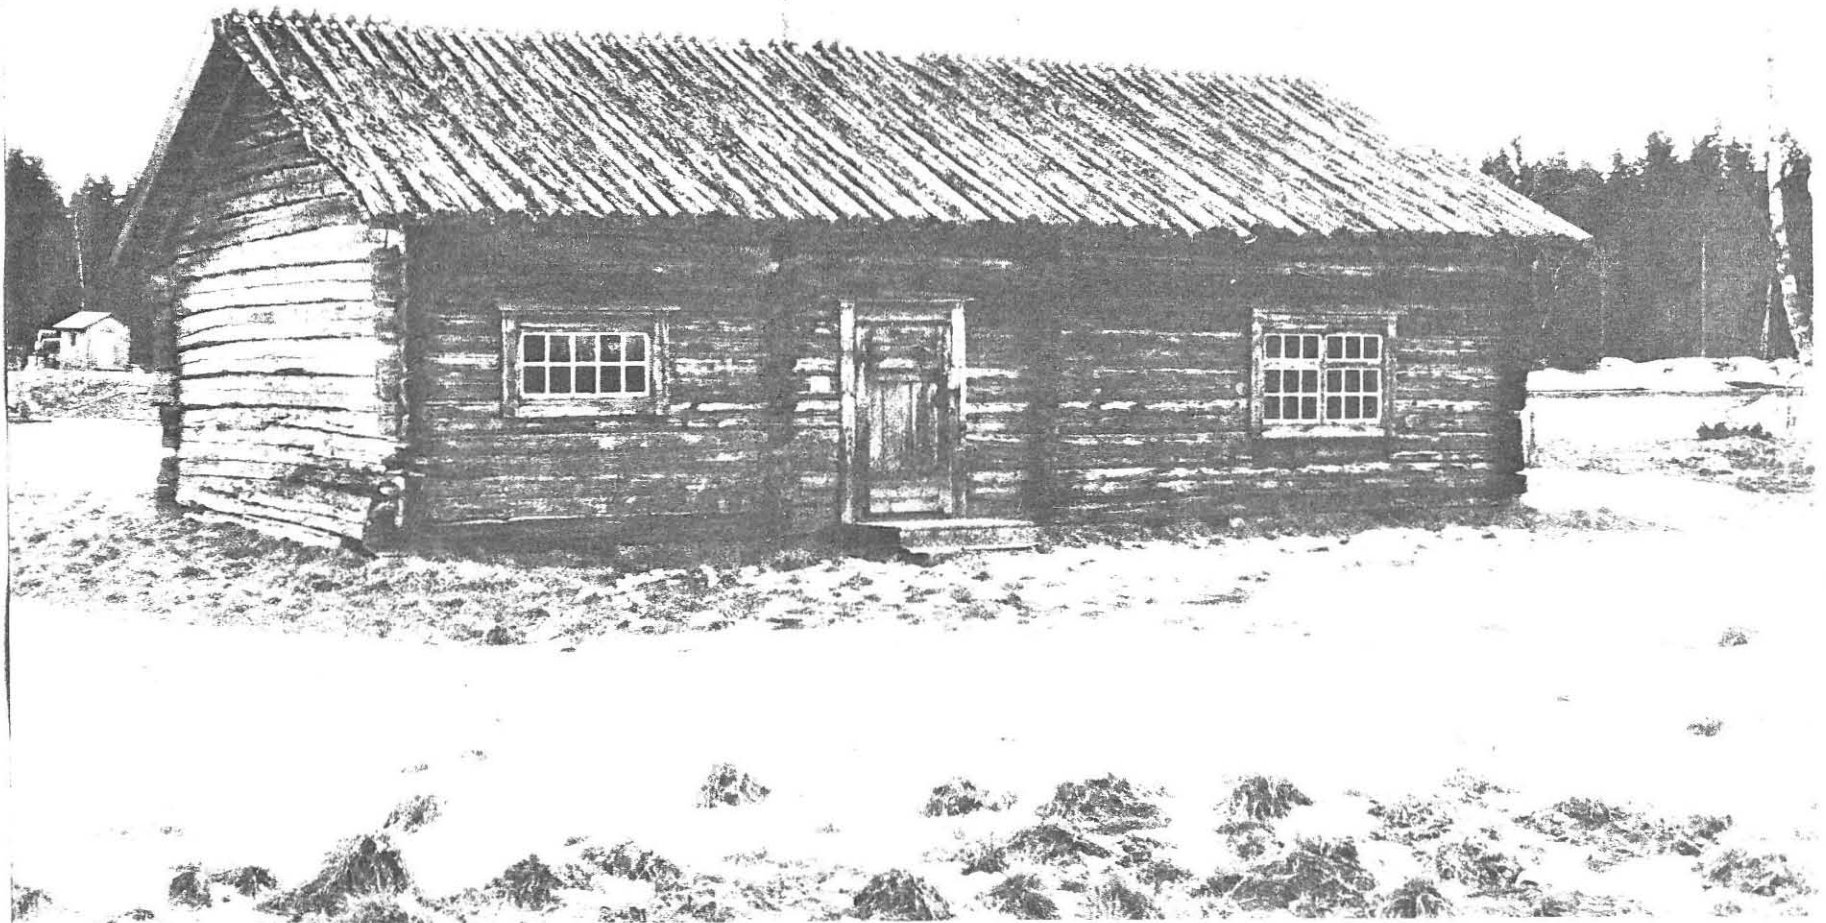
Kuva 8. Ylitornion vanha pappila. Matalamuotoiset ikkunat sekä ovi on rekonstruoitu aukkojen perusteella, kattona on Pohjanlahden rannikolla yleinen pyöreämalkainen tuohikatto, jollainen rakennuksessa oli sen toimiessa latona ennen museoon siirtämistä v. 1931. Lähes kaikki seinähirret ovat vielä alkuperäisiä, niihin on veistetty rakentamiseen osallistuneiden talojen puumerkkejä.

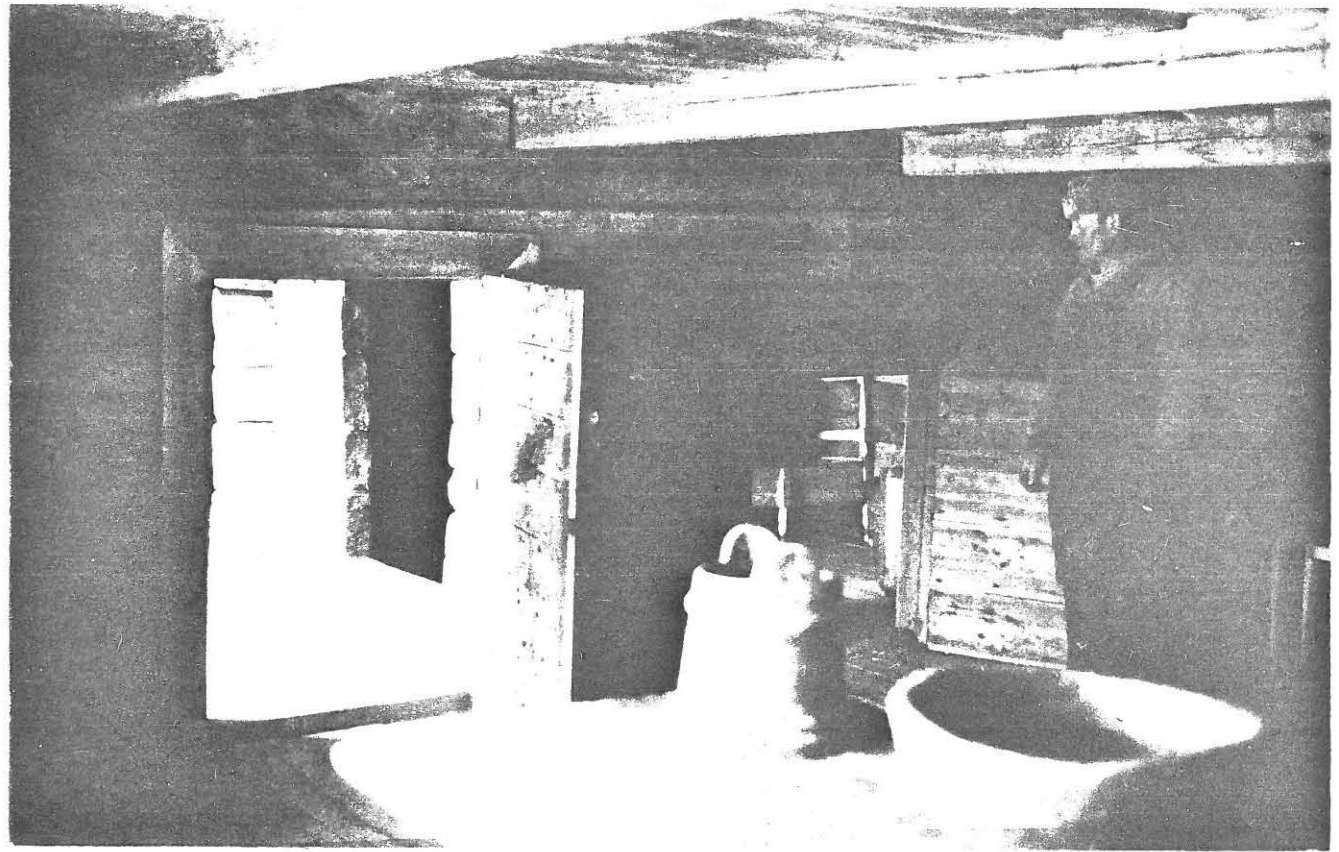
Kuva 9. Ylitornion vanhan pappilan ennallistettua sisätilaa. Välikaton ja lattian asema on määritelty seinähirsiin jääneiden merkien mukaan. Tulisija on ollut nurkassa, kuvassa miehen takana. Vasemmasta ovesta näkyy eteiseen, oikeasta peräkamariin. Ovikorkeudet 130 ja 100 cm, vapaa huonekorkeus 185 cm.

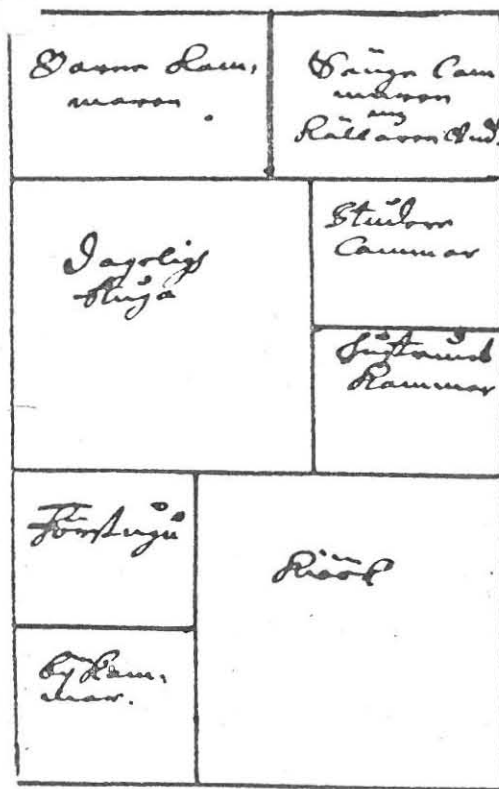
Designation på Postens  
Byggning. A. A. A.

Kuva 10. Mustasaaren pappilasuunnitelma vuodelta 1667 oli jo vapautunut tupajärjestelmästä. Suunnittelija olikin säätyläisasuntoihin perehtynyt maaherra Gabriel Graan. Täsmälleen sama pohjaratkaisu toistui läheisen Veksalan latokartanon rakennussuunnitelmassa kolme vuotta myöhemmin. (22) Lähtökohta lienee ollut Ruotsissa sovellettu barokkiarkkitehtuuri, ja myöhemmin samaa huoneryhmittelyä on käytetty Pohjanmaan talonpoikaisrakennuksissa. Keittiö oli suuri, salin kokoinen. Monessa pappilassa mitoitettiin keittiö aluksi tupamaiseksi vanhan tavan mukaan, myöhemmin tarpeetonta tilaa vähennettiin erottamalla takaosa keittiökamariksi. Kamarit liittyivät salin kahdelle sivulle, niiden lukumäärään vaikutti Vaasan kaupunkilaisten toivottu osuus rakennustyössä. Suunnitelma hylättiin liian suurellisena.

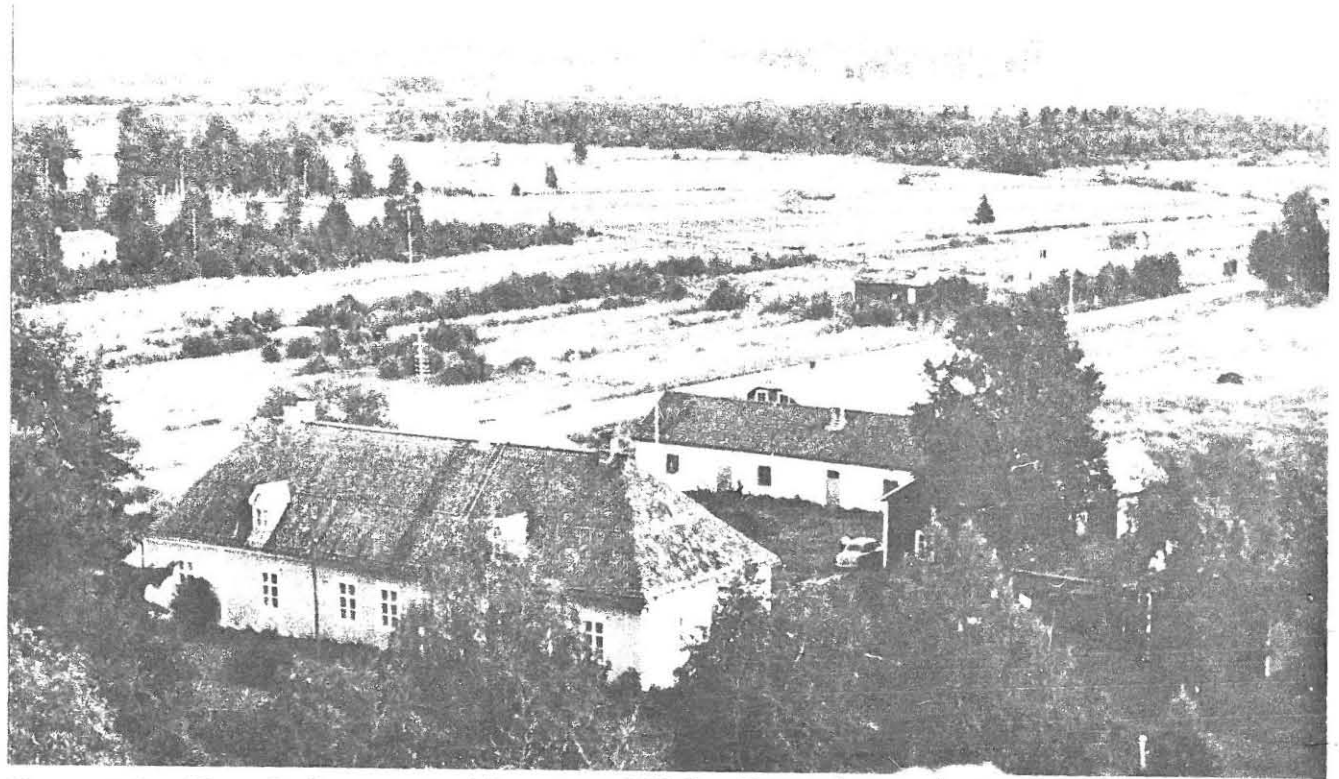
Kuva 12. Kaarlelan pappila, v. 1736. Päärakennuksesta vasemmalle 1700-luvun tuparakennus, johon liittyy kellari v:lta 1667. Oikealla on aittarivi, ja neliömäisen pihan takasivulla entinen leivin- ja panimotupa, rapattu kivirakennus, joka valmistui v. 1775. Viimeksi mainitun takaa erottuu alkuaan v. 1778 pystytetyn tallirakennuksen katto.

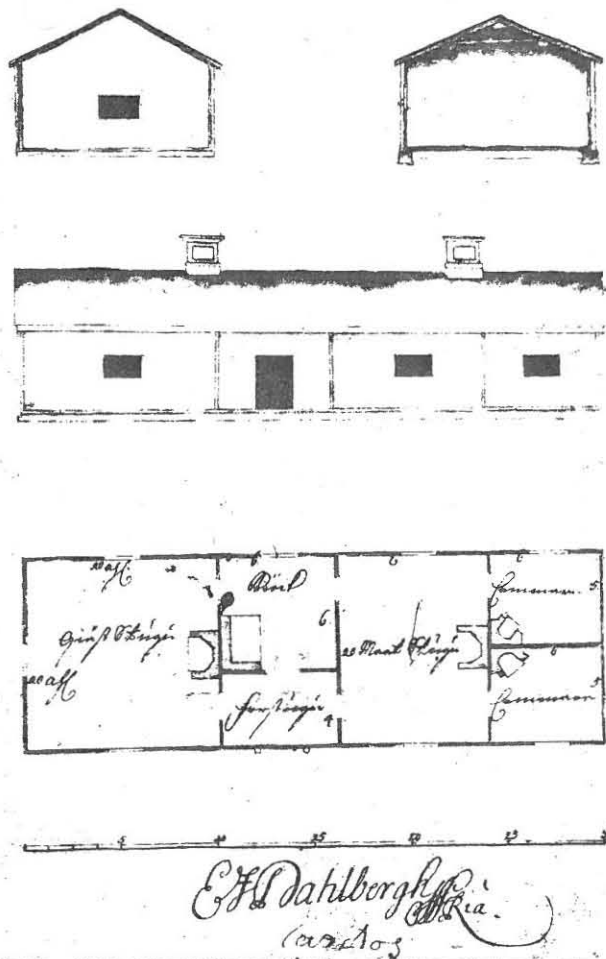
Kuva 13. Eric Dahlbergin tyyppiirustus ratsumestarin ja kapteenin asunnoksi, v. 1687. Seinät laveerattu punaisiksi (hirsi), ja katto vihreäksi (turve). Huoneet vasemmalta: vierastupa, eteinen ja keittiö, ruokatupa, kaksi kamaria. Ikkunat ovat vielä korkeuttaan leveämpiä. Dahlbergin käyttämä pohjamuoto on kehittynyt yksinkertaisesta parituvasta. Laajan eteisen peräosasta on erotettu keittiö, josta on yhteys kumpaankin tupaan. Eteistä alettiin mahdollisesti vähitellen käyttää ruoan säilytys- ja valmistuspaikkana (vrt. kuvassa 4 liesimuuri Virolahden kappalaistalon eteisessä).

Kuva 14. Kaarlelan pohjapiirros 1:200. Yhtäläisyys Dahlbergin sotilasvirkataloon on ilmeinen. Vierastupaa vastaavasta "pienestä salista" on vain erotettu kirkkoherran kirjallisia tehtäviä varten välttämätön "pitkäkamari" (pitäjänkokouksen pöytäkirjassa: kirjakamari). Kaksi ylimääräistä päätykamaria on tullut mukaan kaupunkiseurakunnan osuutena, niihin on sisustettu vierastupaan liittyvä piispankamari ja kanslia.  
V. 1687 sotilasvirkatalotyypin käyttämisestä Suomen pappiloissa on toisena ja vielä selvempänä esimerkkinä kuvassa 4 näkyvä Virolahden pappila.

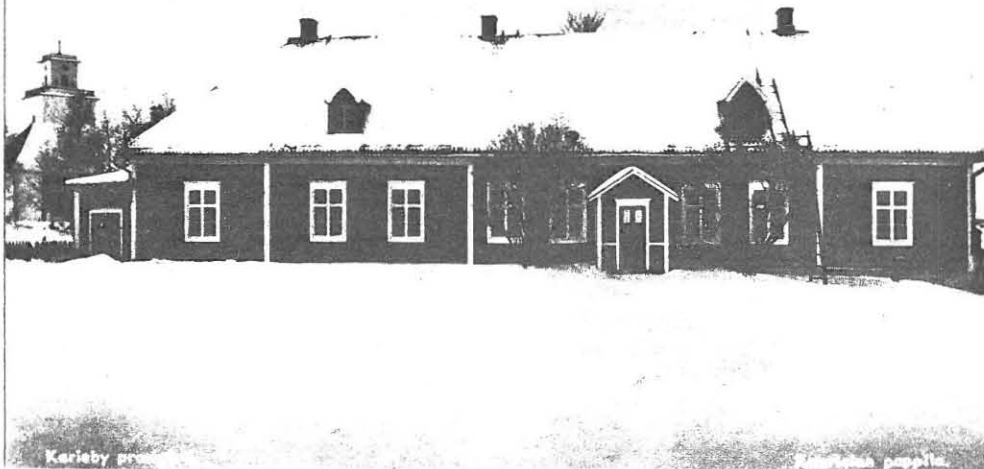
Kuva 15. Kaarlelan pihasiivu ennen vuotta 1935. (Puutarhasiivun mittauspiirustus etukannessa.) Valmistuessaan v. 1736 rakennus oli vuoramatton ja katettu vain oljilla. Ikkunakoko oli 2 x 2 kyynärää. Tässä vaiheessa julkisiivu neliömäisine ikkunoineen ja korkeine kattoineen muistutti melkoisesti v. 1730 everstinvirkekatalotyyppeä (kuva 20). Kokkolan kaupungin paljon vaatimattomammin asuva pormestari Norén syyttikin kirkkoherra Weranderia oman edun tavoittelusta ja everstin päärakennuksen rakentamisesta. (23) Taloustieteilijä Antti Chydeniuksen ollessa kirkkoherrana sai rakennus uuden, melkein muuttumattomana säilyneen ulkoasunsa. V. 1773 pappila katettiin paanuilla ja seuraavana vuonna vuorattiin ulkoseinät leveällä avosaumaisella puoliponttilaudoituksella, joka maalattiin samalla punaiseksi. Neliömäiset ikkunat korotettiin samalla 2 x 3 kyynäräisiksi karoliinisiksi kuusiruutulaseiksi.

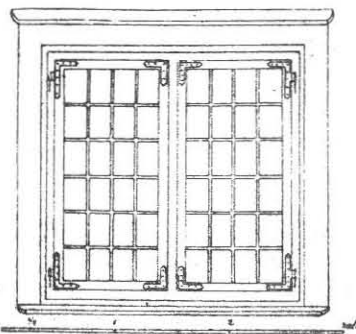
Kuva 16. V. 1730 virkekatalo-ohjesäännön ikkunaehdotus everstintaloon. Tällaiset lienevät Kaarlelan alkuperäiset ikkunat olleet. Myös ovesta oli ohjepiirustus: ylhäällä ja alhaalla vaakasuorat ovipeilit, keskellä kaksi pystypeiliä.

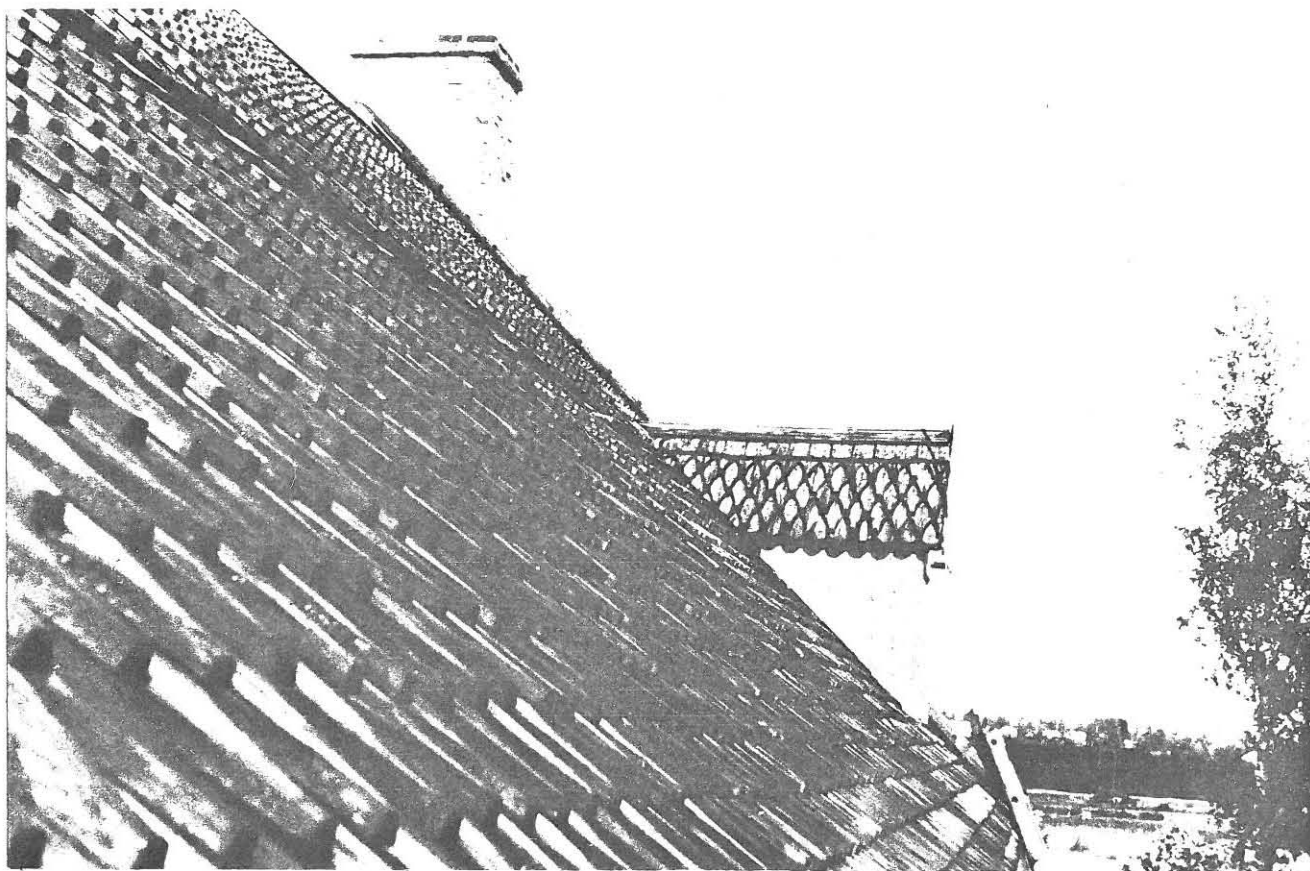
Kuva 17. Kaarlelan paanukattoa. Katon puolivälissä kulkeva tasa- ja pyöreäpäisten paanujen muodostama viiva on kuin viittaus säterikattoon.

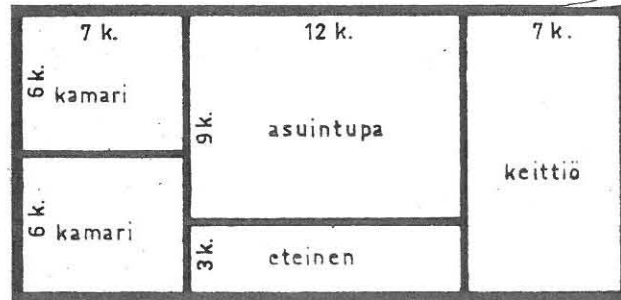
Kuva 18. V. 1727 valtiopäiväpäätöksen mukainen pappila 1:200.

V. 1727 jatkui rakentamisvelvollisuuksien selvittely talonpoikaissäädyn valitusten johdosta. Nyt käytiin kauppaa huoneiden mitoista, ja jälleen joutui papisto häviölle. Asuintuvan kooksi tuli 9 x 12 kyynärää ( 5.35 x 7.13 m ) ja kamareiden 6 x 7 kyynärää ( 3.56 x 4.16 m ). (27)

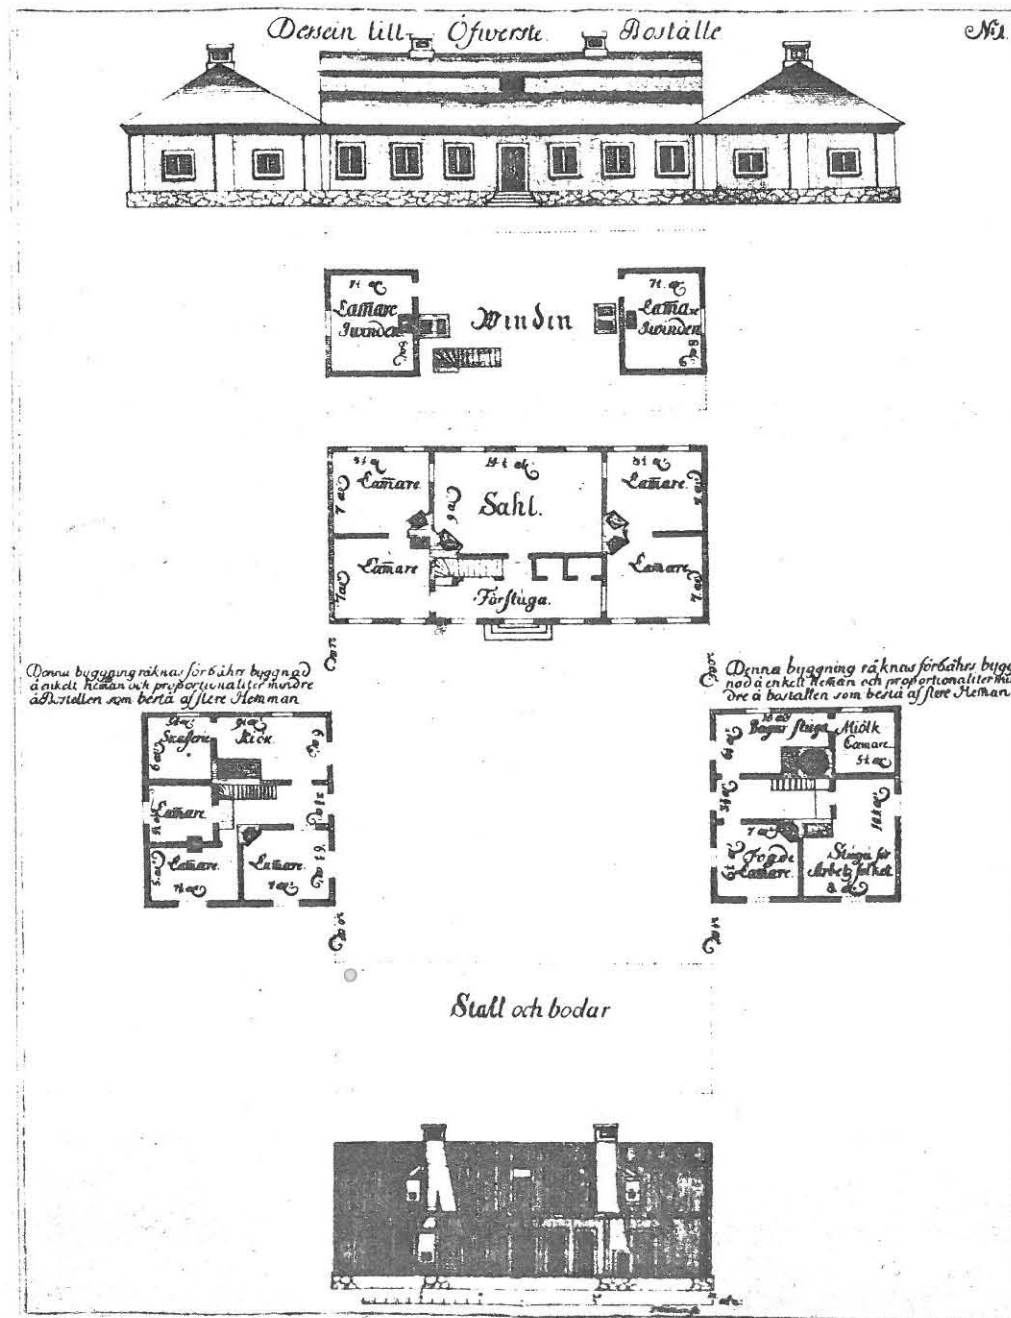
Kuva 20. V. 1730  
 everstintalo.  
 Sekä rakennusten  
 sisäinen että piha-  
 järjestely on  
 ankarasti sym-  
 metristä.  
 Karoliinisen ajan  
 säännöllisyyspyr-  
 kimykset voitiin  
 parhaiten toteut-  
 taa tiukimmin  
 lailla säännös-  
 tellyssä sotilas-  
 rakentamisessa.  
 Pappiloita varten  
 ei mallipiirustuksia  
 toimitettu, kun taas  
 sotilasvirkataloja  
 ohjattiin yksityis-  
 kohtaisin piirustuksiin.

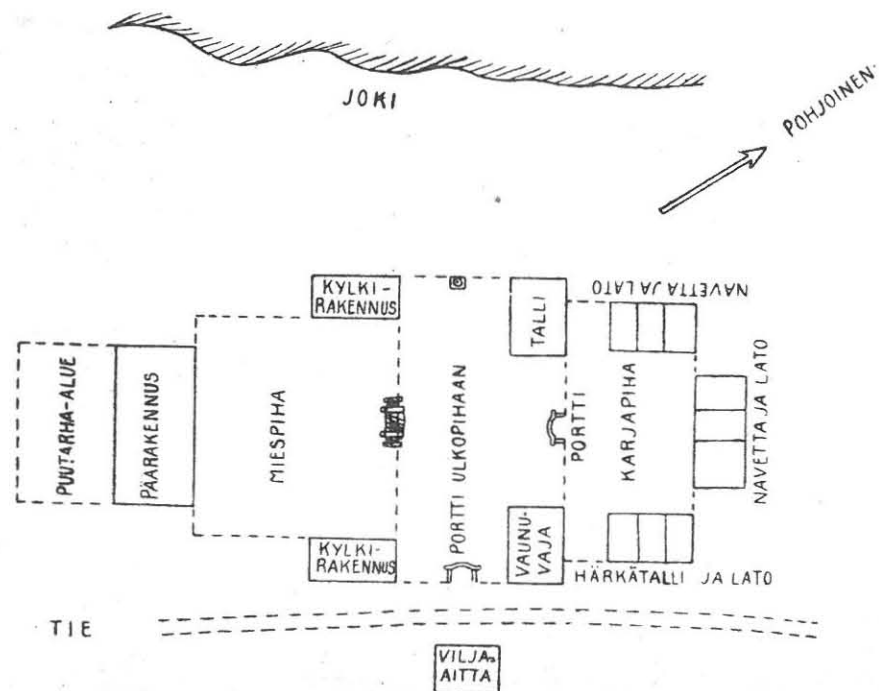
Kuva 21.

Täydellisin esimerkki 1700-luvun säännöllisestä pappilan asemakaavasta. Pääovelta kulkee näköakseli kahden portin ja kolmen pihan läpi, päätepisteenä on navettarakennus. Maantienpuoleista sisääntuloporttia taas vastaa kaivo joen puolella.

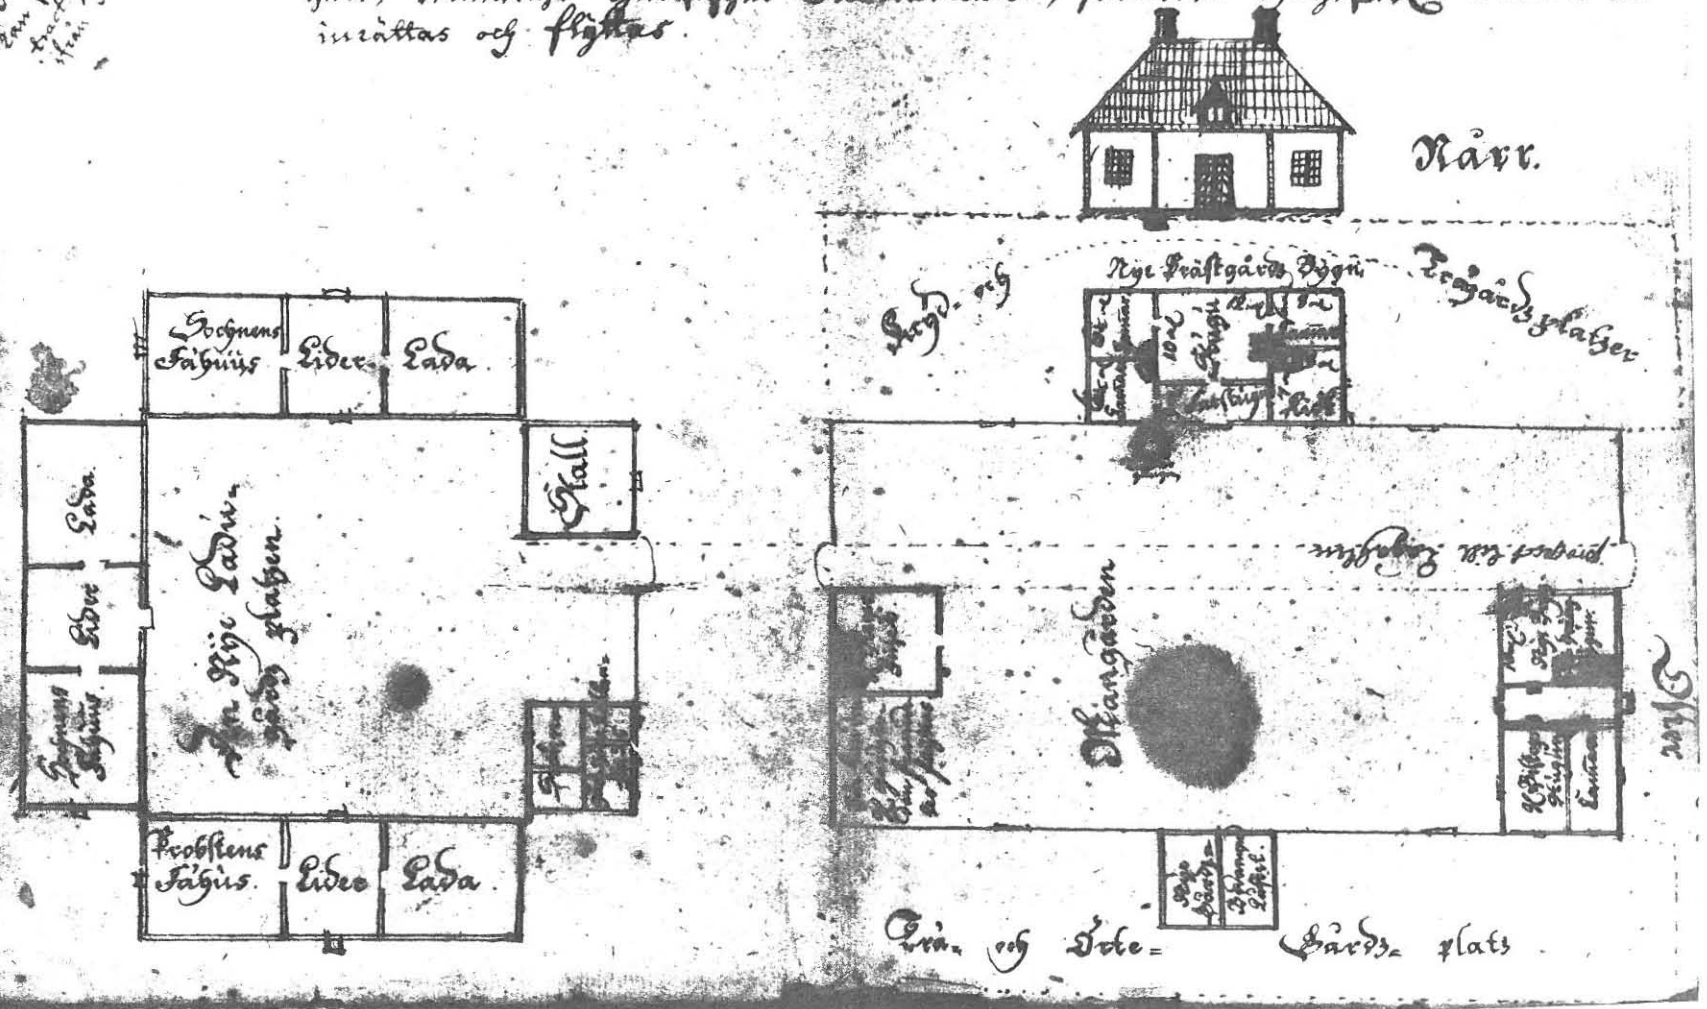
Kuva 22. Perniön pappilan asemapiirros v. 1731 katselmuskirjasta. Täs-  
 säkin oli sommitelma täydellisen symmetrinen, karjapiha oli nyt vain  
 miespihan sivulla eikä jatkona. Tuparakennusta vastapäätä sijaitseva  
 paistihuone oli tosin vielä tätä pienempi, mutta sen jatkoksi oli mer-  
 kittä siirrettäväksi aitta.  
 Uusi päärakennus oli jo näin pian viisihuonejärjestelmän mukainen, sen  
 sijaan piispantupa kamareineen sijaitsi vielä talontarkastusasetuksen  
 vastaisesti renkituvan yhteydessä.

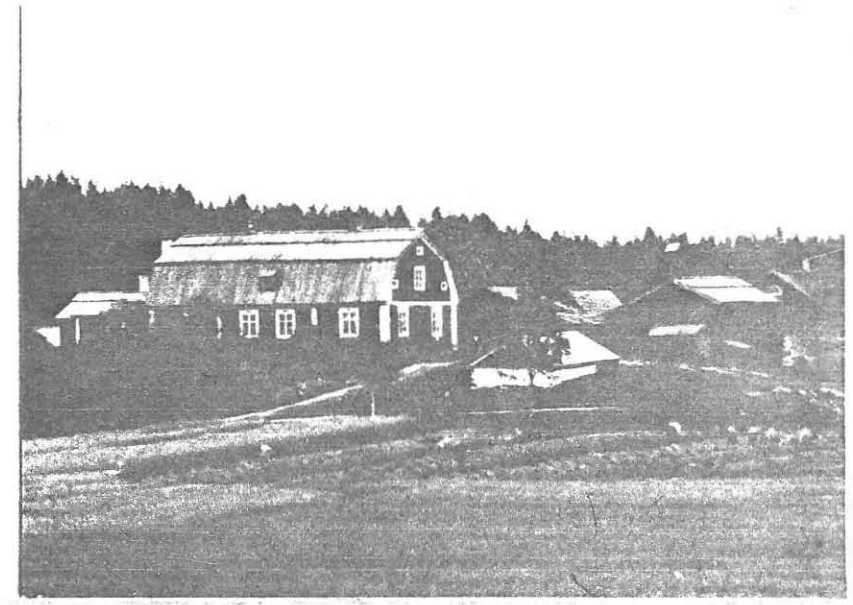
Kuva 26. Teerijärven pappila, rakennettu v. 1800-1806 välillä. Poikkeuksellinen räystäsikkunoin varustettu taitekatto. Perimätiedon mukaan seurakunnan ensimmäinen kappalainen pastori Fontell toi rakennuksen piirustukset mukanaan Ruotsista. Pohjakaavana on huoneparilla jatkettu viisihuonejärjestelmä. Kuvassa näkyvän puutarhajulkisivun takana vasemmalta lukien piispankamari, sali, ruokasali ja makuukamari, vastaavat tilat pihan puolella ovat kanslia, eteinen, keittiö ja lastenkamari. Rakennus oli aluksi katettu punaisiksi maalatuilla laudoilla. Julkisivu muutettu v. 1890.

Myös useimmat vanhat pappilat uusittiin sisustukseltaan ja julkisivultaan ajanmukaisiksi. Seinäpinnat jäsennöitiin listoituksin; tavallisimmin kiersi lista ikkuna- sekä räystääsikkunarivin alareunaa, keskimäinen kenttä vaakalaudoitettiin ja ylä- ja alakentät pystylaudoitettiin (esim. Teerijärvi, kuva 26, ja Siikajoki, kuva 37). Listat maalattiin nyt tummiksi vaaleaa pohjaväriä vasten. Karmilaudoituksessa käytettiin erilaisia klassillisia ja koristeellisia aiheita. Välttämättömiksi tulleet umpikuistit liitettiin rakennuksen muusta tyylistä piittaamatta sisäänkäyntien eteen. Vuosisadan lopulla ne kasvoivat melkoisiksi lasiverannoiksi, joita harrastettiin myös puutarhan puolella salin yhteydessä.

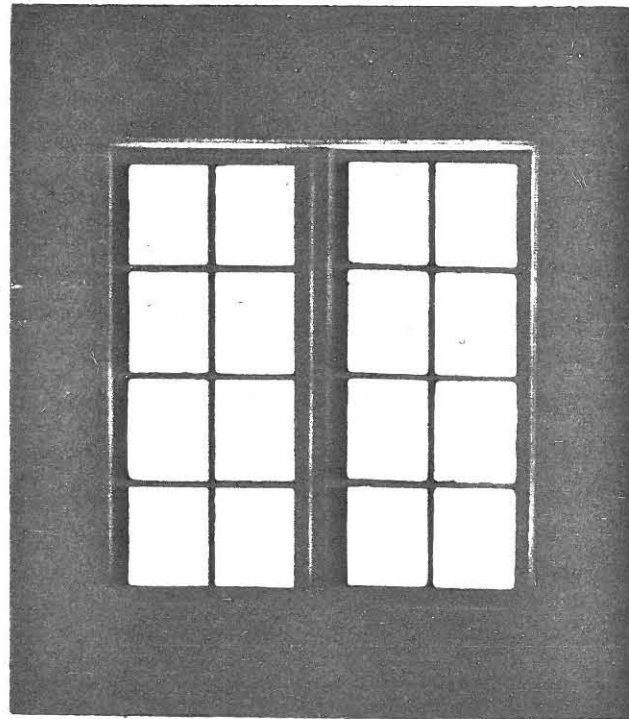
Kuva 27. Luultavasti alkuperäinen ul-lakon päätyikkuna Joutsan v. 1787 rakennetusta pappilasta.

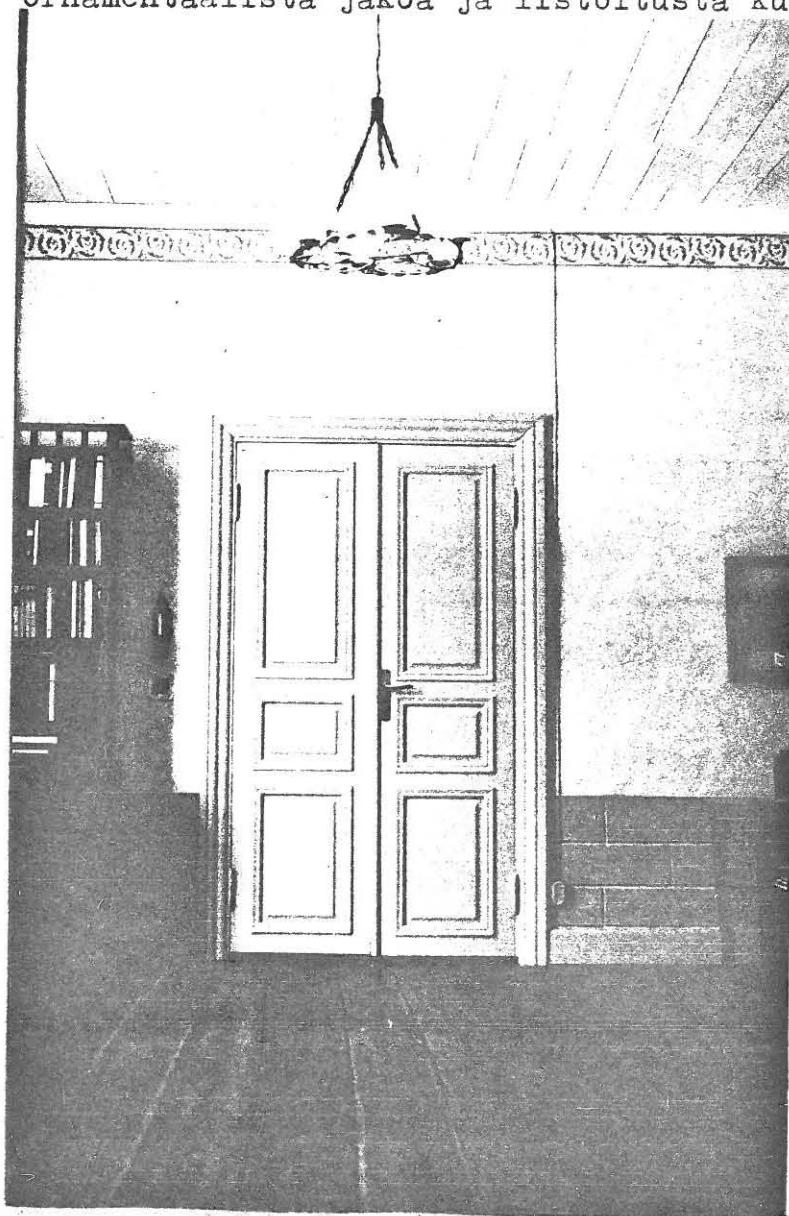
Kuva 28. Lohtajan pappilan (v. 1804) Klingsporin kamari. Interiööri on pyritty restauroimaan alkuperäiseen asuunsa. Kuvassa ns. ranskalainen pari-ovi, tapetissa kivisokkelia jäljittelevä rintanelimaalaus sekä yläreunassa kaaviolla maalattu koristenauha.

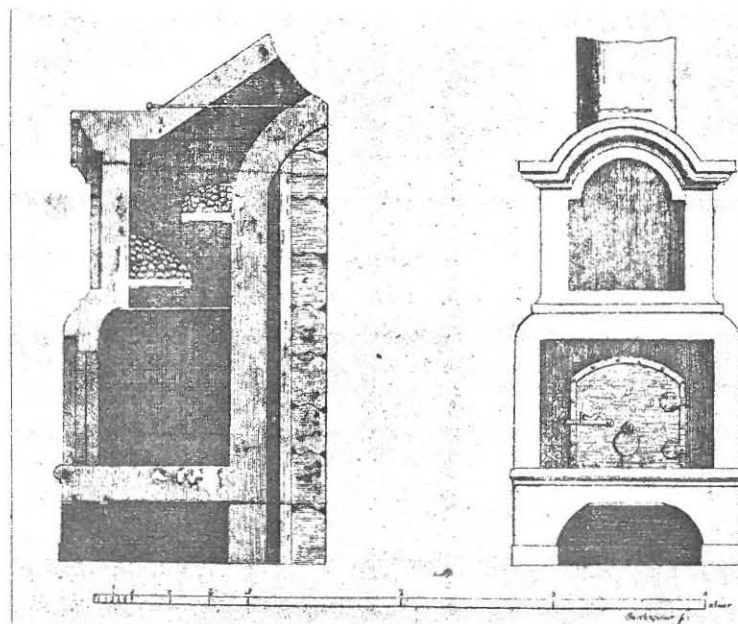
Kuva 29. Sotilasvirkatalon tiiliuuni v:lta 1730, suunniteltu käytettäväksi silloin kun kaakeliuunia ei voida kustantaa ja takan lämpö ei riitä. Piirustuksessa huomautetaan, että profiloitu ylälista voidaan myös tehdä aivan yksinkertaiseksi.

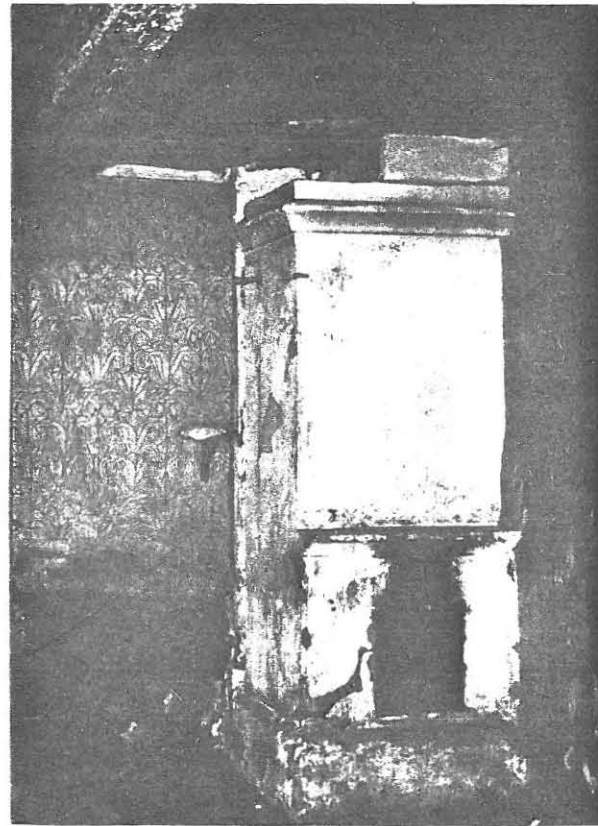
Kuva 30. Pappiloissa yleinen rapattu tiiliuuni Orimattilan 1700-luvulla rakennetusta Käkelän kappalaispappilasta.

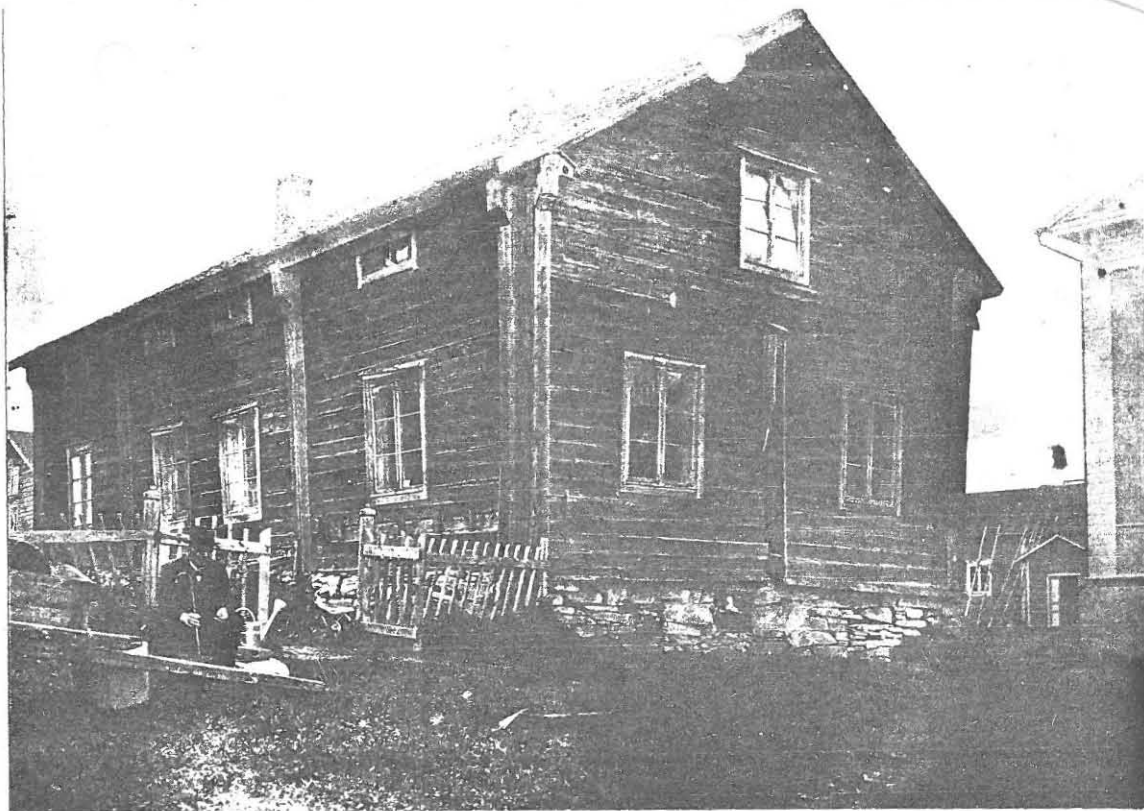
Kuva 31. Kempeleen maaseurakunnan vanha pappila. Mahtavien mansardi- ja aumakattoisten suurpappiloiden rinnalla oli Suomessa kuitenkin eniten tämän tapaisia vaatimattomia, pitäjän normaalin rakennustavan mukaisia pappilarakennuksia. Viisihuonejärjestelmä, satulakatto ja alunperin vuoraamaton julkisivu olivat vallitsevia.
