S U O M E N   P A P P I L A - A R K K I T E H T U U R I   V U O T E E N   1 9 0 0

Diplomityö Teknillisessä Korkeakoulussa

17. toukokuuta 1967

Panu Kaila

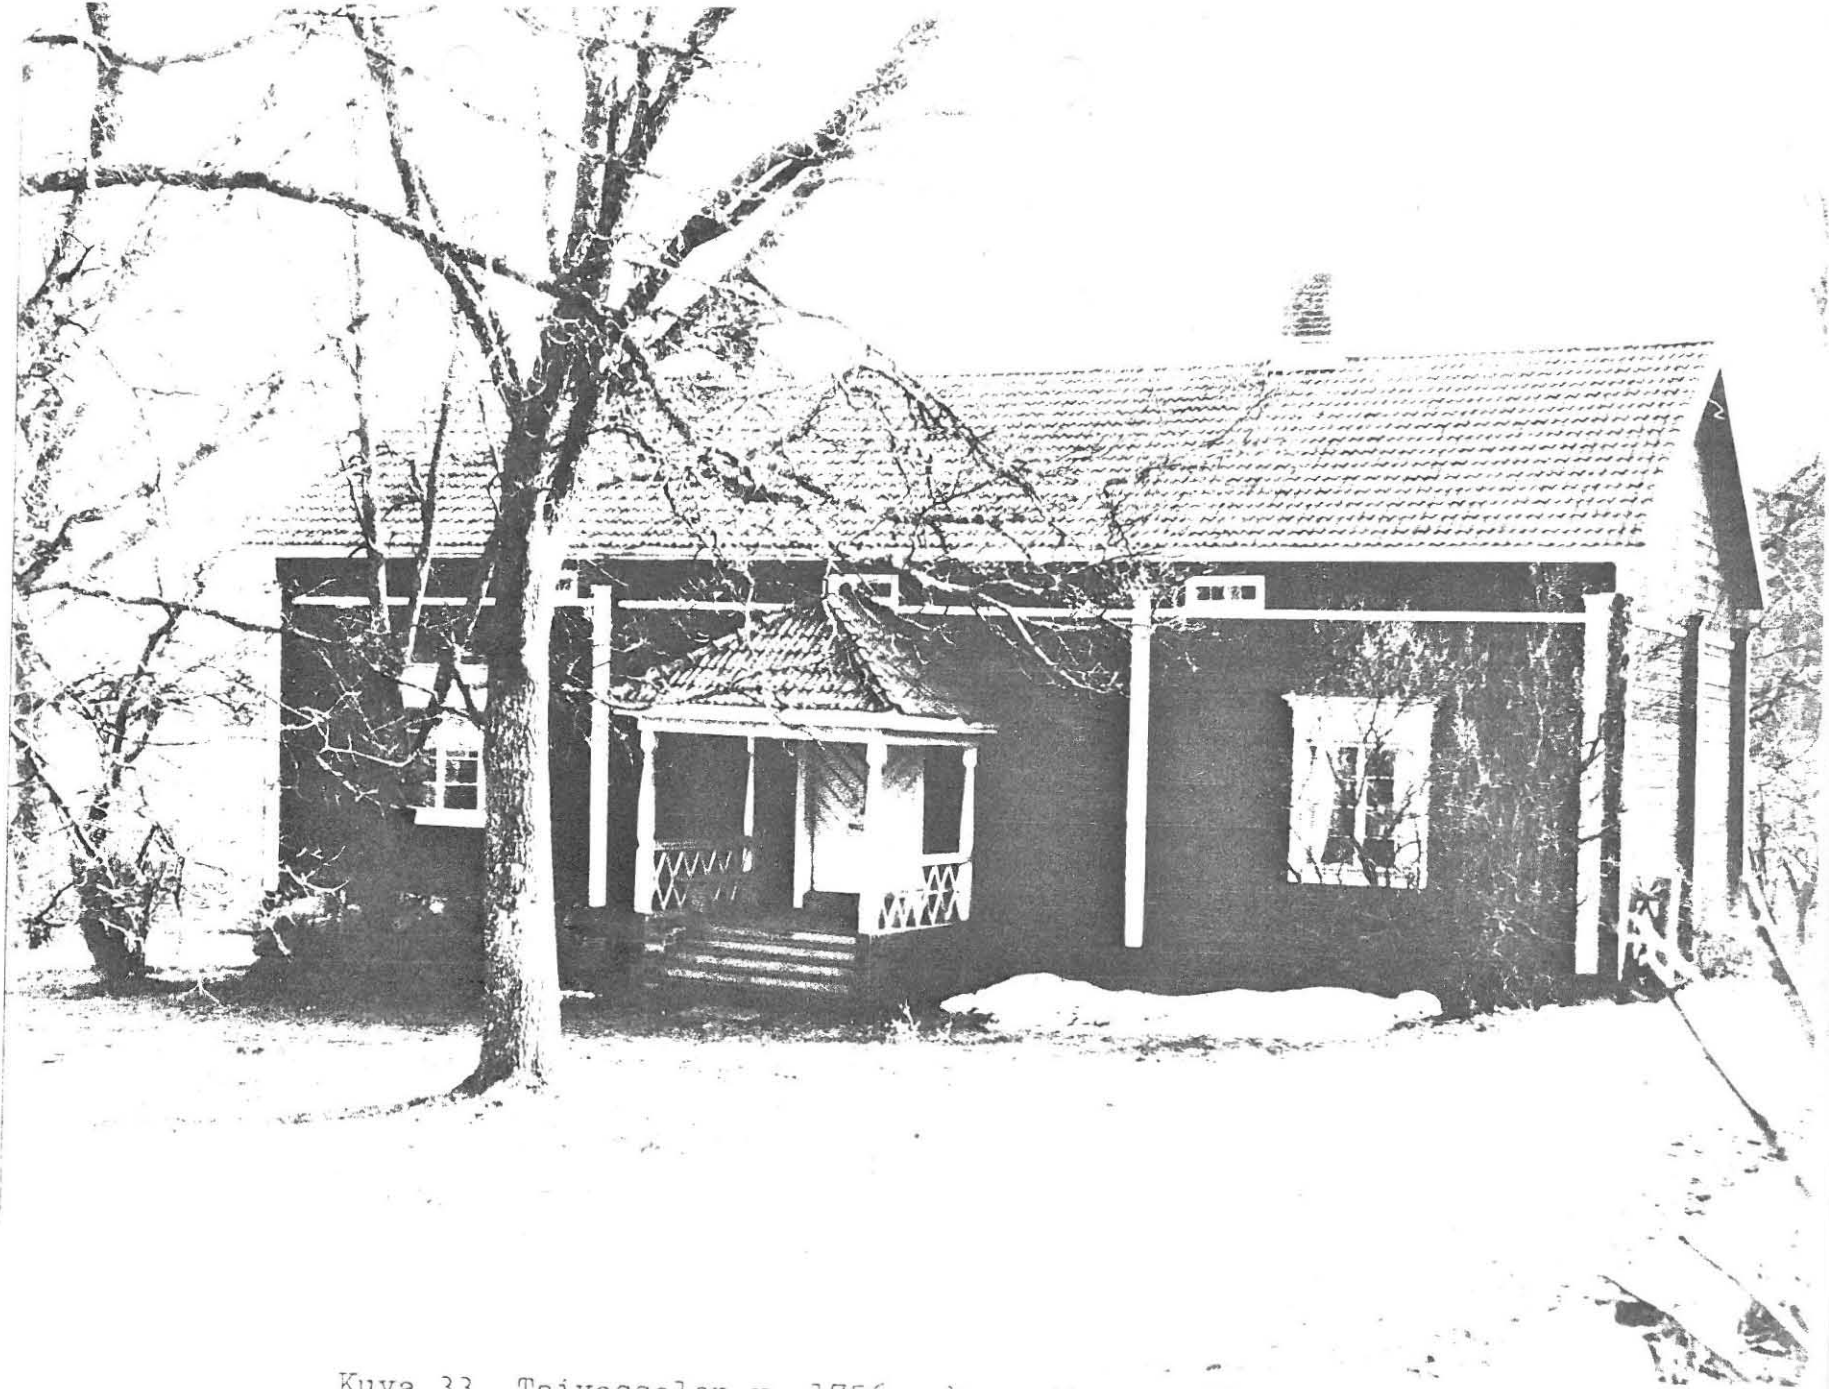
Kuva 33. Taivassalon v. 1756 rakennettu pappila. Hirrenpäiden lautasuojauksesta muodostuu helposti julkisivua jäsentävä pilasteriaihe.

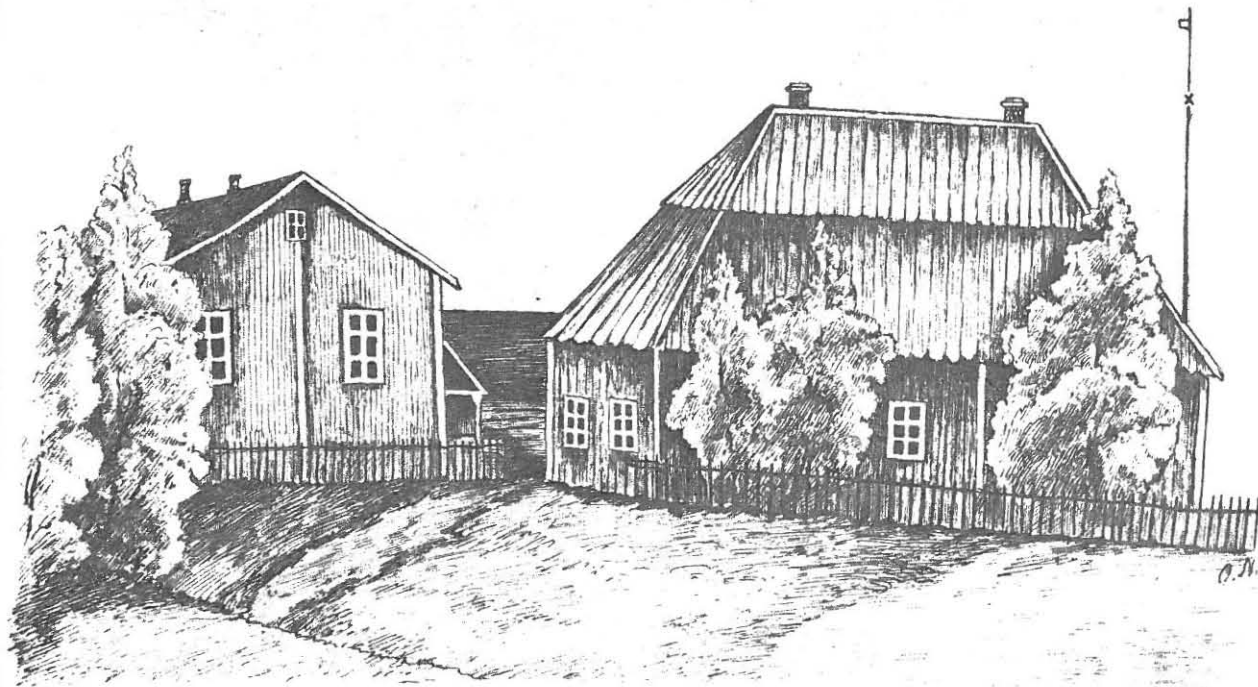
Kuva 34. Iin pappila, v. 1743, vanhan piirustuksen mukaan. Jyrkkä kaksijakoinen aumakatto tekee mahtavamman vaikutuksen kuin tavallinen satulakatto. Lautojen päät on pyöristetty räystäällä paanujen tapaan. Samaa kattomuotoa käytettiin lisäksi ainakin Kaarlelassa (kuva 17), Perniössä (kuva 22), Valkjärvellä ja Lemlandissa.

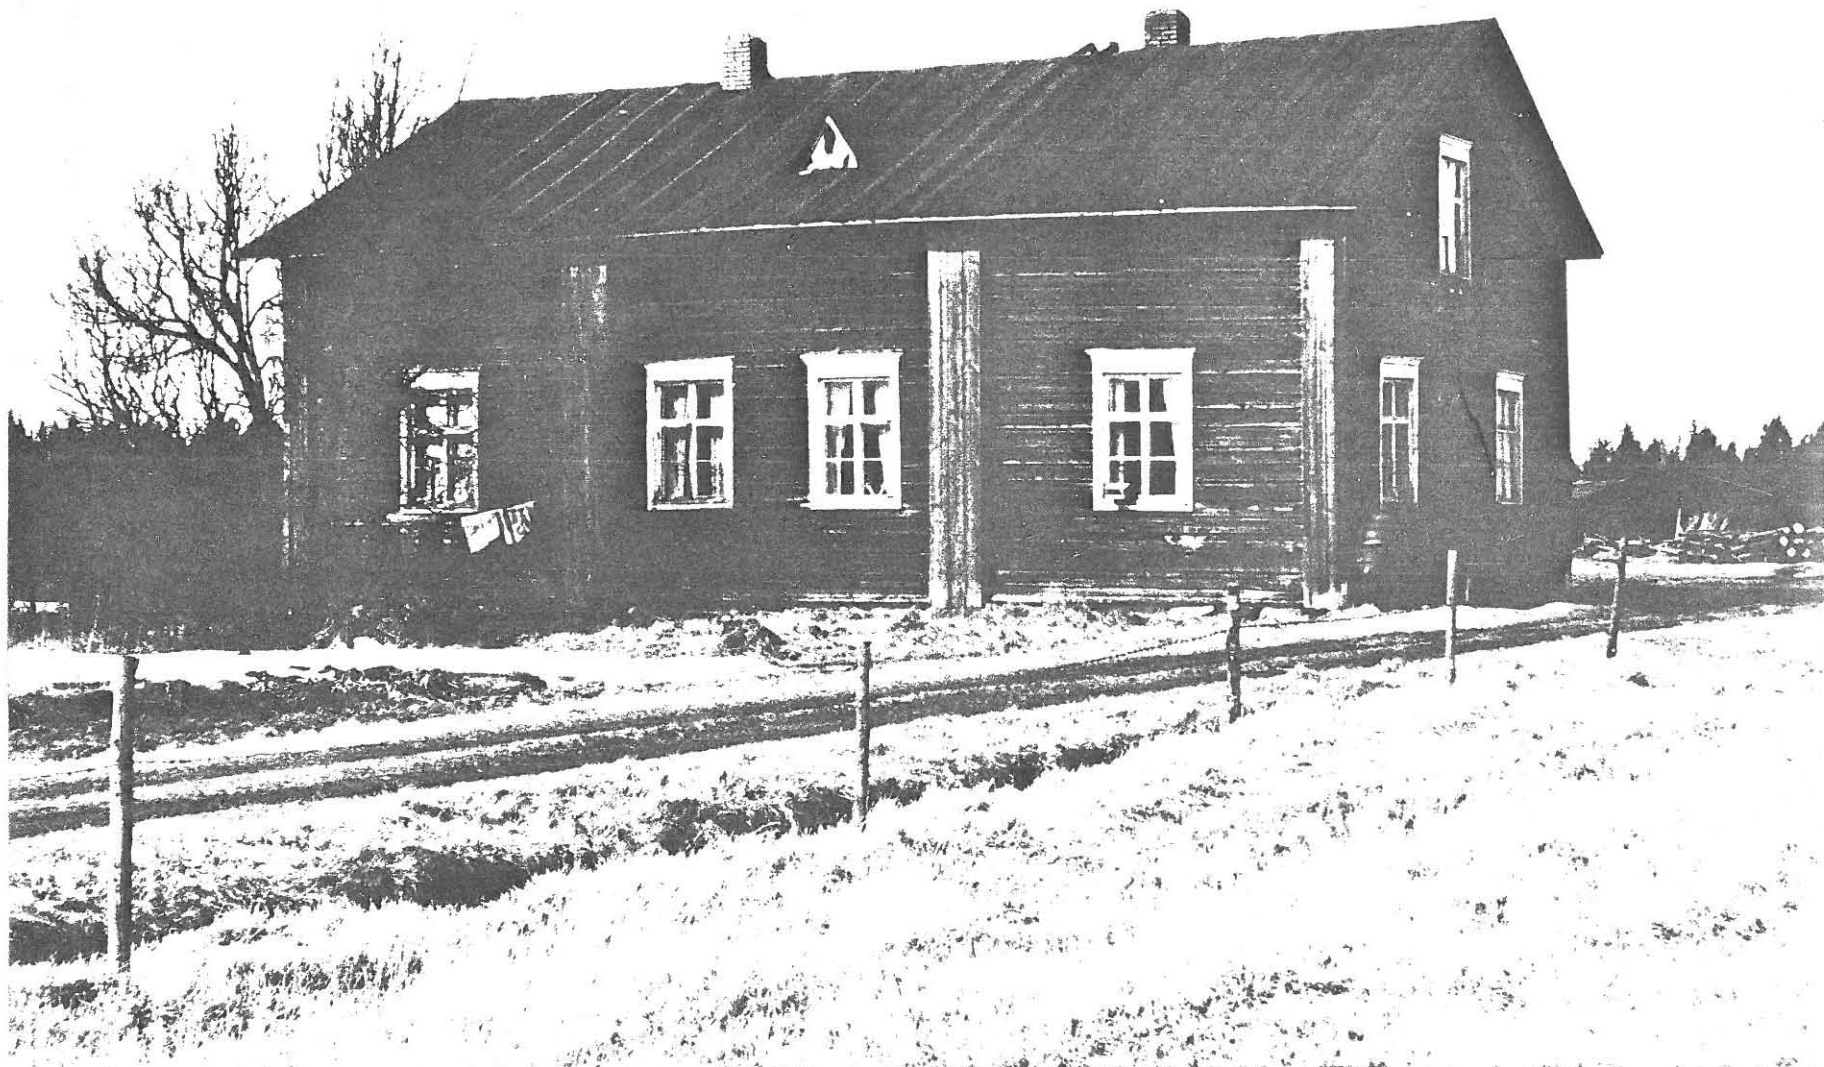
Kuva 36. Vuosisadan kuluessa pappiloiden koko kasvoi vähitellen, vaikka huoneluokan ja -järjestys pysyikin samana. Tämä rakennus valmistui v. 1777 Piippolan pikkutuvassa (kuva 5) asuneelle papille. Nykyään maatalona oleva rakennus on edelleenkin vuoraamaton, vain nurkat on suojeltu pysty-laudoituksella, joka on maalattu vanhaan tapaan seinän punaisella värillä.

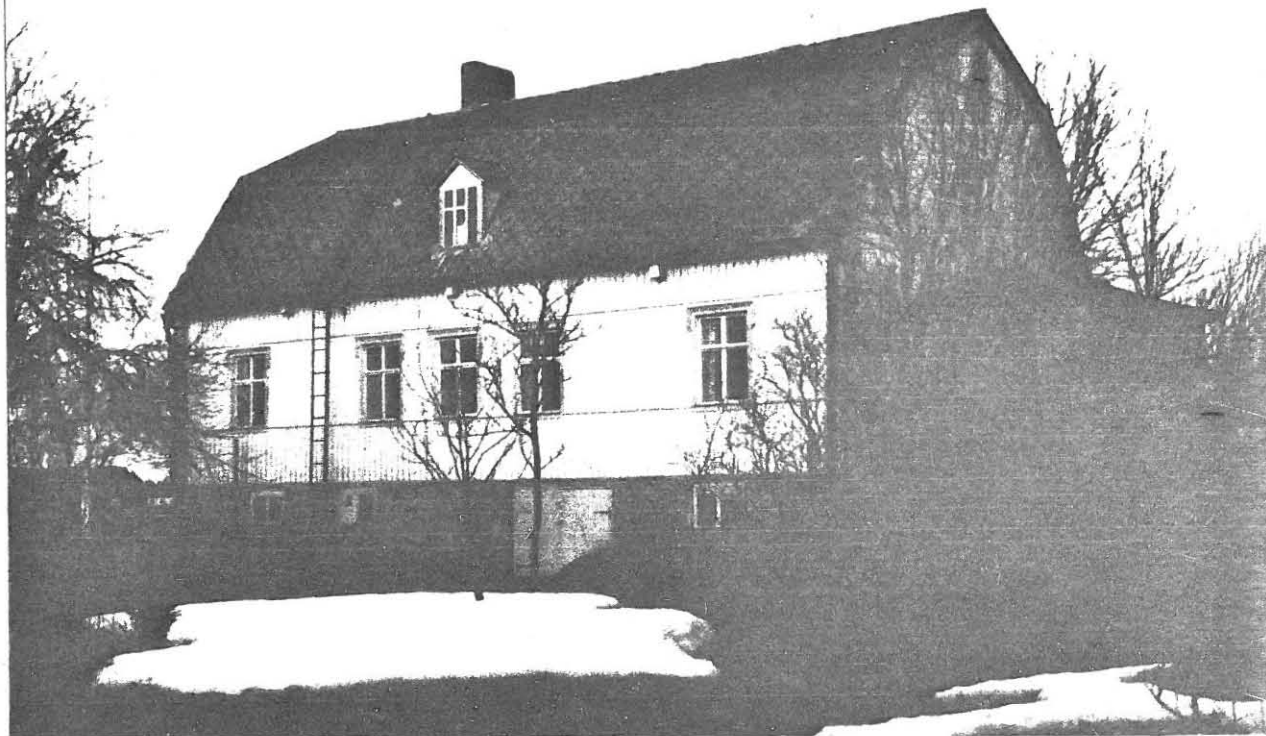
Kuva 37. Siikajoen pappila. Julkisivu muutettu viime vuosisadan lopulla.

Siikajoen v. 1797 rakennettu päärakennus edusti 1700-luvun lopun suurpitäjän pappilaa tyypillisimmillään: karcliininen pohjaratkaisu, korkea laudoilla katettu ja punattu tai tervattu mansardikatto, punamullalla maalattu pystyvuoraus, kuusiruutuiset ikkunat ja kaarevapäätteinen pääovi (kuva 38). Rakennus on pohja-alaltaan melko pieni, 31 x 17 3/4 kynnärää, koska se päätettiin pystyttää palon hävittämän edellisen pappilan kivijalalle. Samassa kokouksessa vahvistettiin kirkkoherran laatima piirustus, sovittiin hirsityö tehtäväksi "tavallisilla eikä niin kutsutuilla Lohen Pырstö nurkilla", vesikatto katettavaksi laudoilla ja työ annettavaksi urakkahuutokaupalla tehtäväksi. (52)

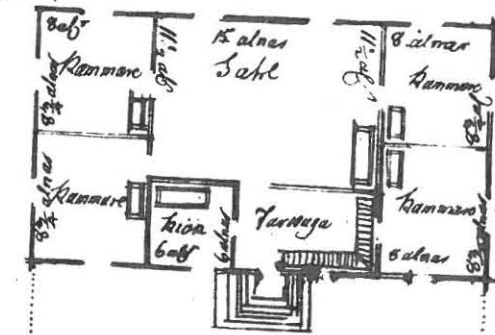
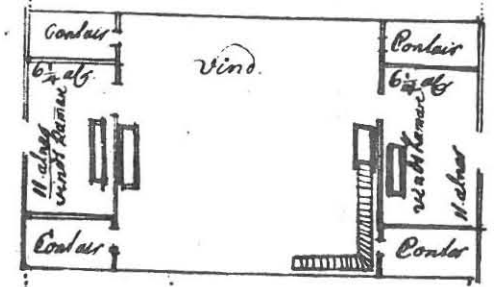
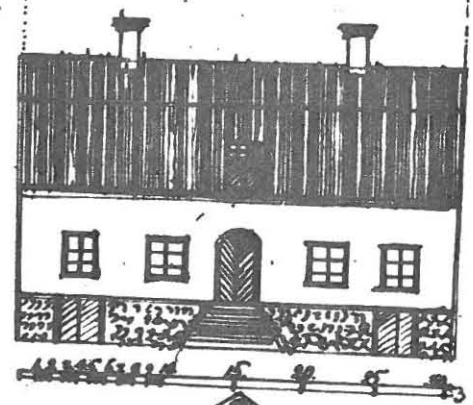
Kuva 38. Kirkkoherra Sil-  
 verbergin laatima piirus-  
 tus pitäjänkokouksen pyö-  
 täkirjasta v. 1796. Keit-  
 tiön erottaminen 1600-  
 luvun tapaan eteisestä  
 oli karoliiniseen pohja-  
 kaavaan soveltumaton rat-  
 kaisu, keittiön pinta-  
 alaksi jäi vain noin  
 12 m<sup>2</sup>, johon suuren lie-  
 denkin olisi pitänyt  
 mahtua. Myöhempien pii-  
 rustusten mukaan keittiö  
 olikin siirretty kiinni-  
 rakennettuun siipira-  
 kennukseen.

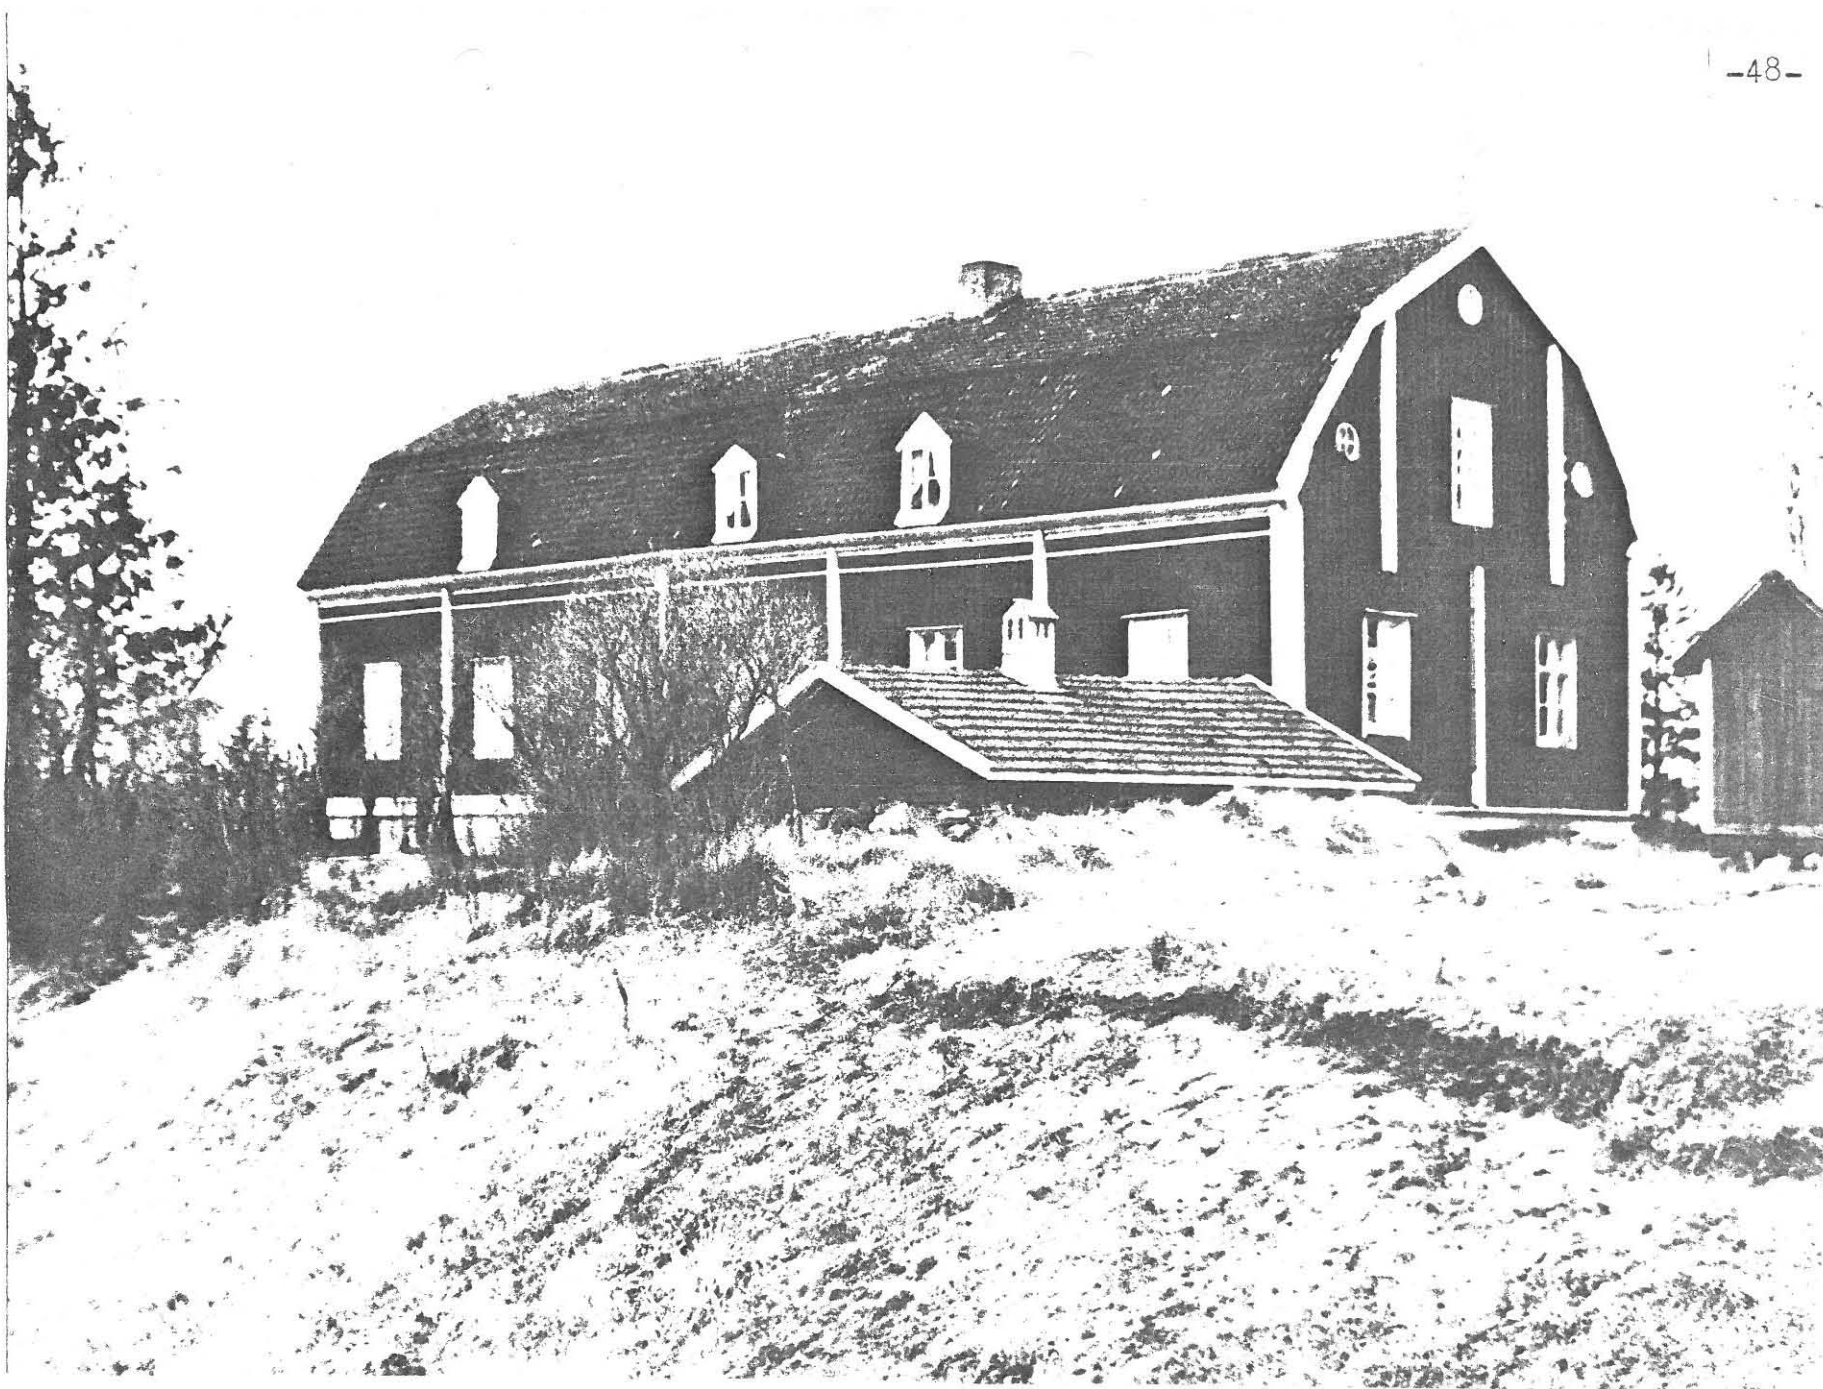
Kuva 39. Kalajoki, 1802. Mustakattoinen, punaseinäinen ja valkonurkkainen pappila Kalajoen rantatöyräällä kuvastaa Pohjanmaan rannikkopitäjien vaurautta. Rakennuksen avaraa ullakkoa käytettiin Suomen sodan jälkeen tilapäisesti kirkkona.

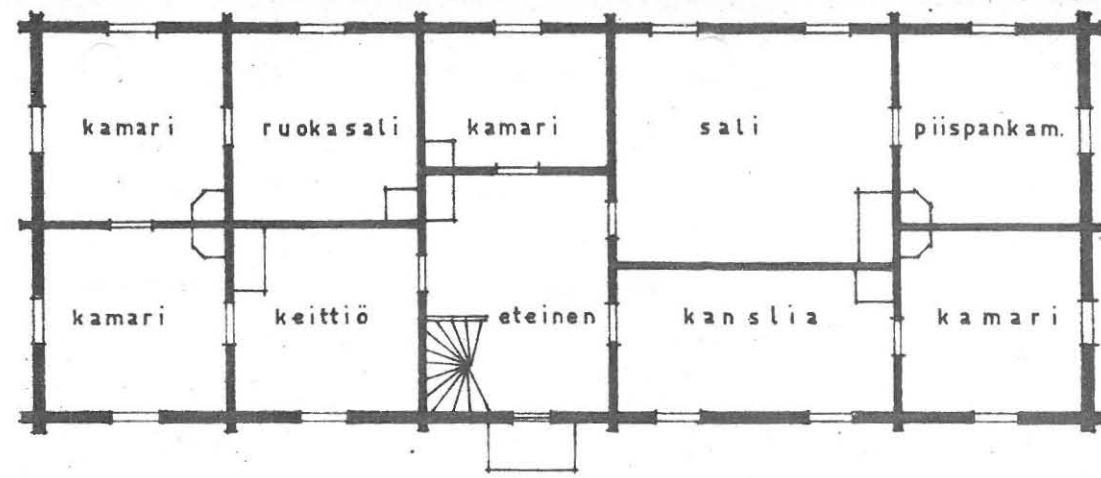
Kuva 40. Kalajoen pappila, pohjapiirros 1:200. Samasta päästä kahdella huoneparilla pidennetty karoliinipohja, eteinen on siirretty salin kohdalta keskelle rakennusta. Keittiöstä vei käynti ruokasaliin kahden kamarin läpi, ehkä ruoankäry eristämiseksi, kunnes eräs ruustinna kallista astiastoaan varjellakseen avautti suoran yhteyden.

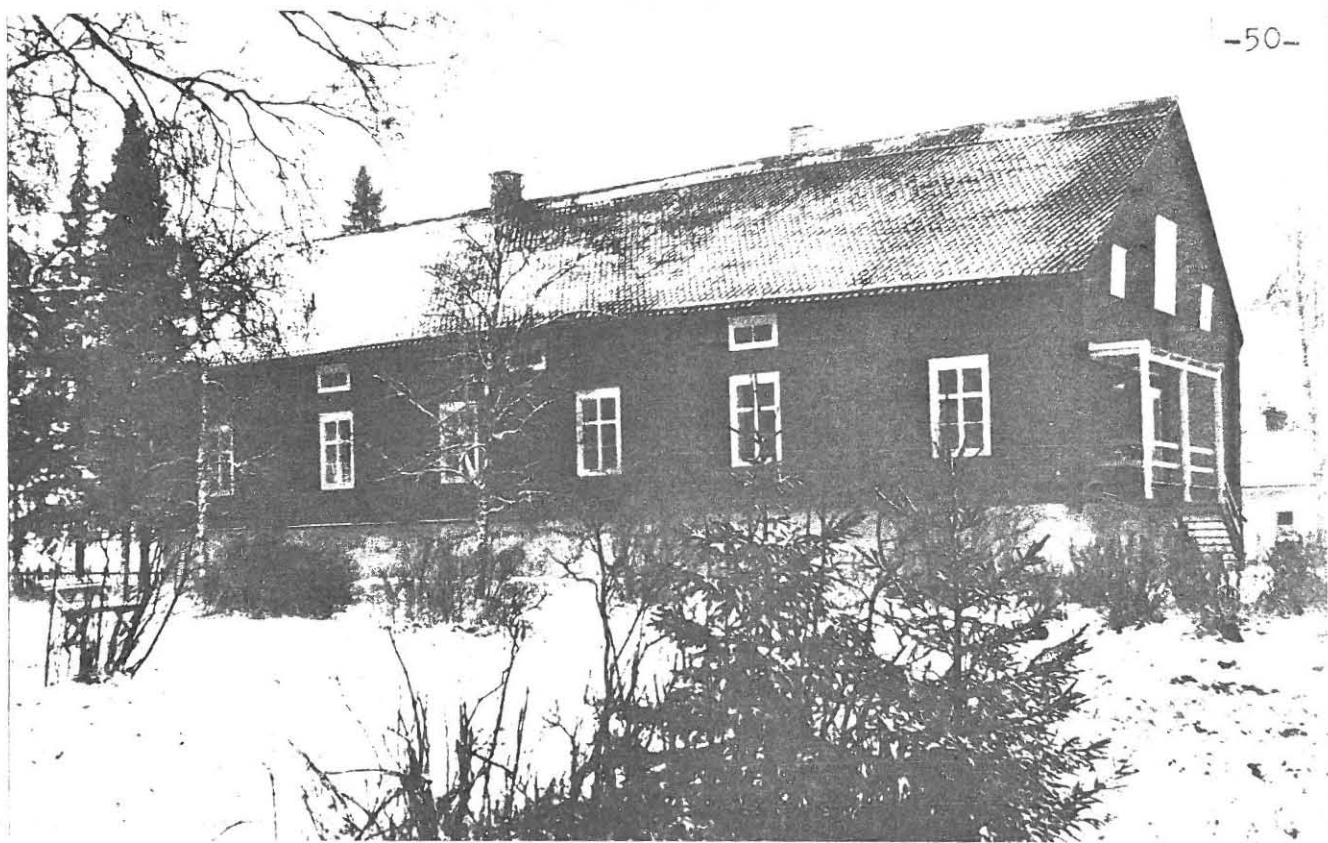
Kuva 42. Lohtaja, v. 1804. Korkea suorapäätyinen satulakatto on kuin mansardin ja tavallisen satulakaton risteytys. Ikkunoiden harva, tasainen jako antaa julkisivulle rauhallisen rytmin. Kalajokeen ( kuva 39 ) verrattuna vaikutelma on arkisempi, vähemmän juhlava.

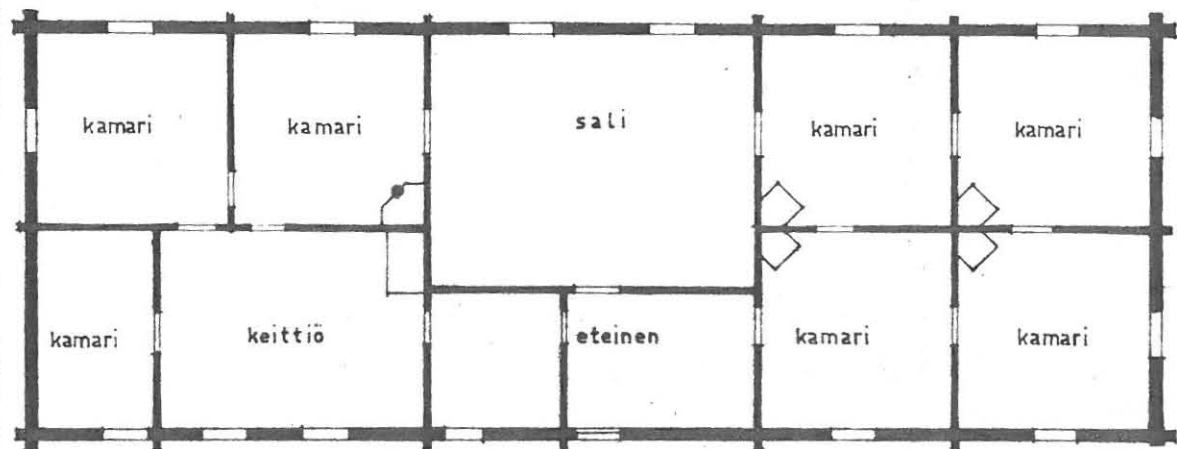
Kuva 43. Lohtajan pappila, pohjapiirros 1:200. Symmetrisesti molemmista päistä jatkettu karoliinipohja.

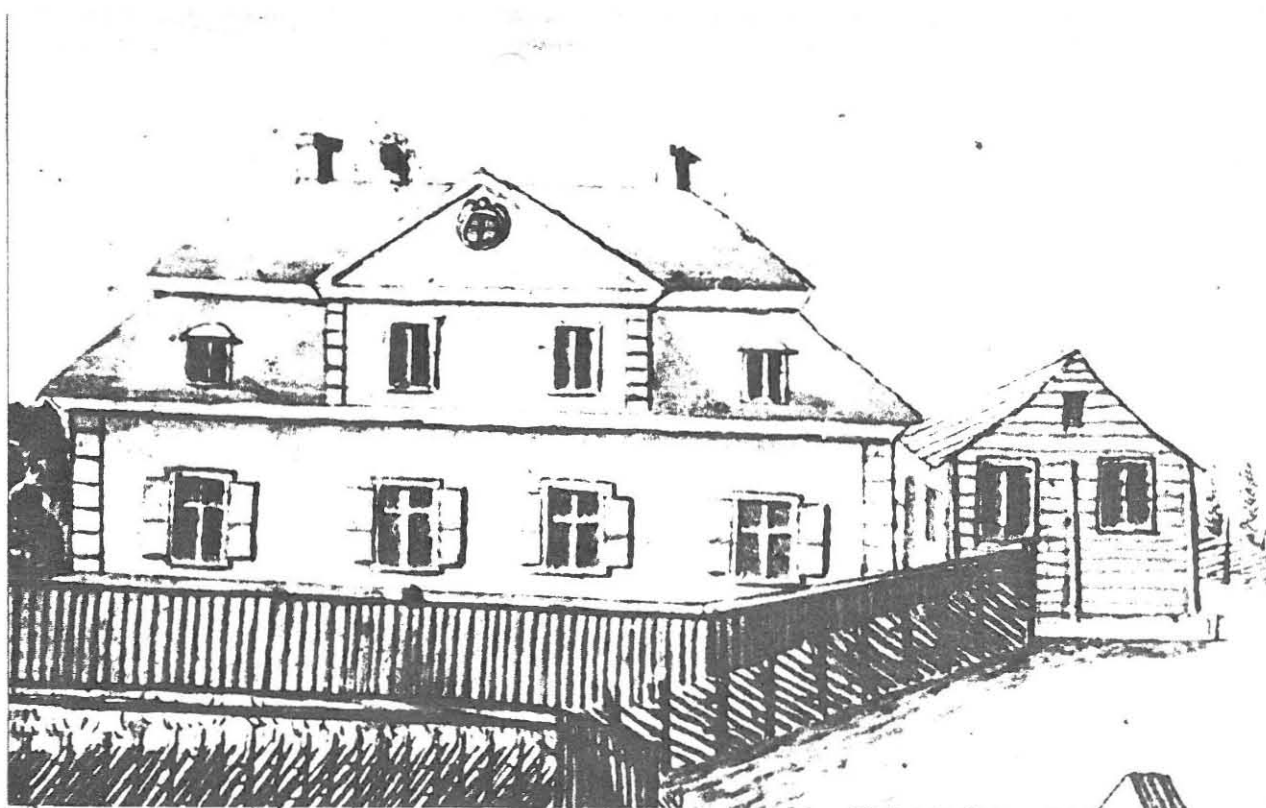
Kuva 44.  
Maaria,  
v. 1787.  
Vanhan pii-  
rustuksen  
mukaan.

Maarian pappilassa lienee säilyneestä piirustuksesta päätellen käytetty poikkeuksellisesti jonkinlaista säterikattoa. (kuva 44)

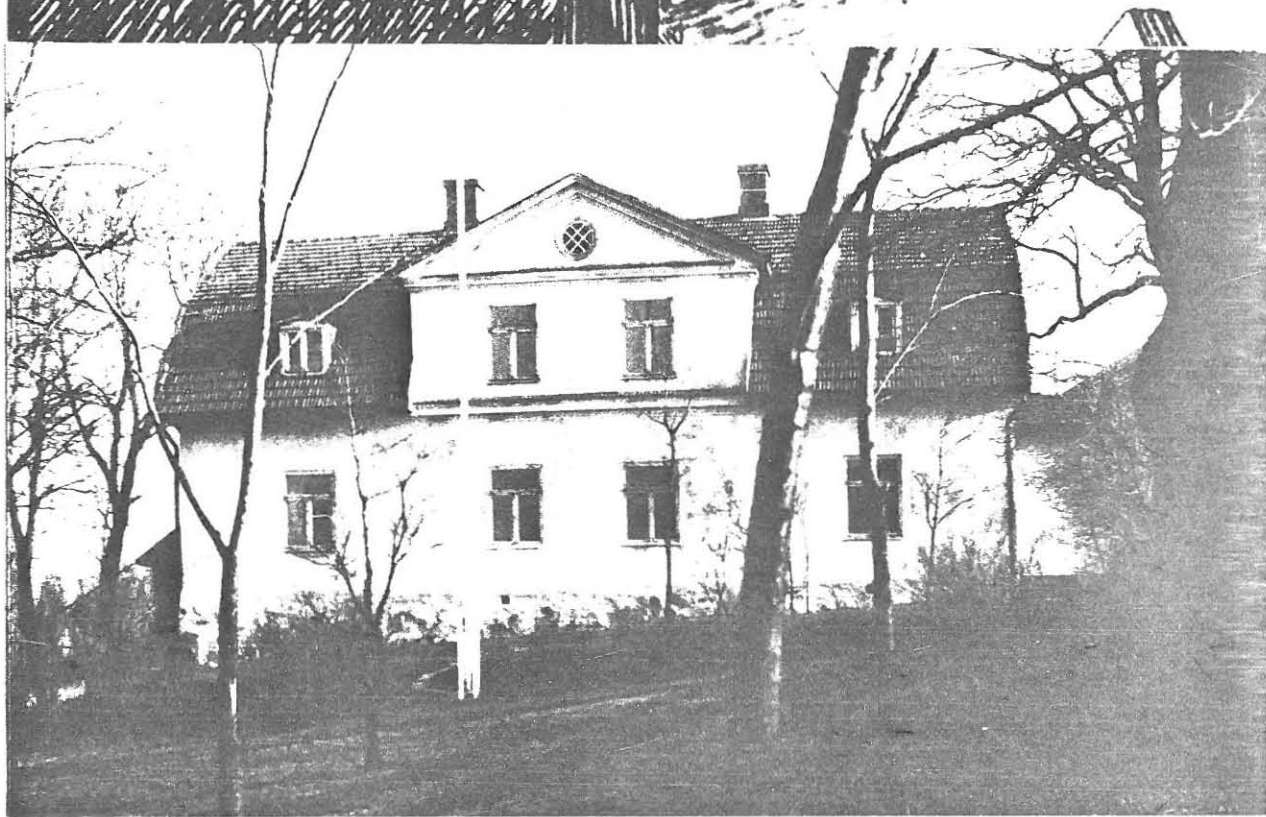
Kuva 45.  
Maaria  
nykyisin,  
mansardi-  
kattoisena.

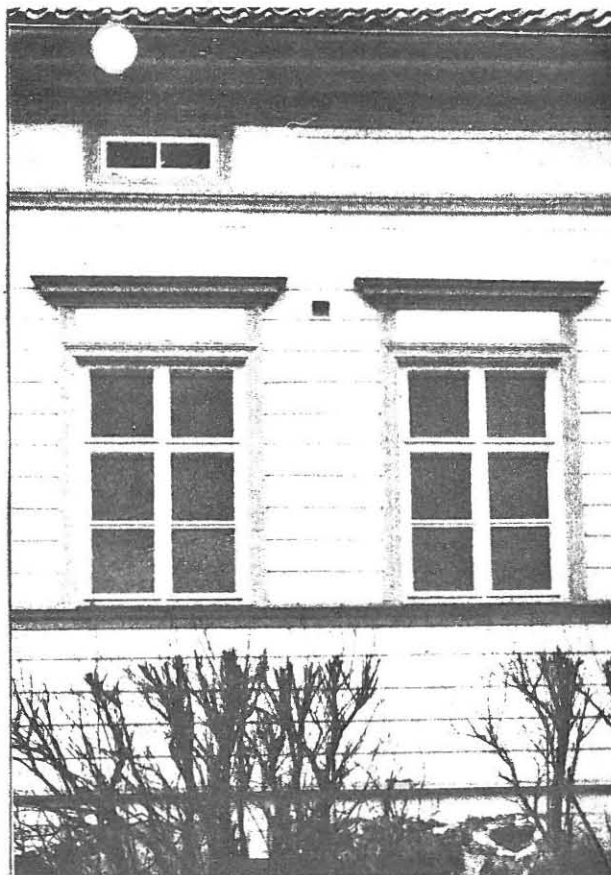
Kuva 46. Kehittyntä arkkitehtiempireä. Hauhon pappila, arkkitehti A.F.Granstedt, v. 1840.

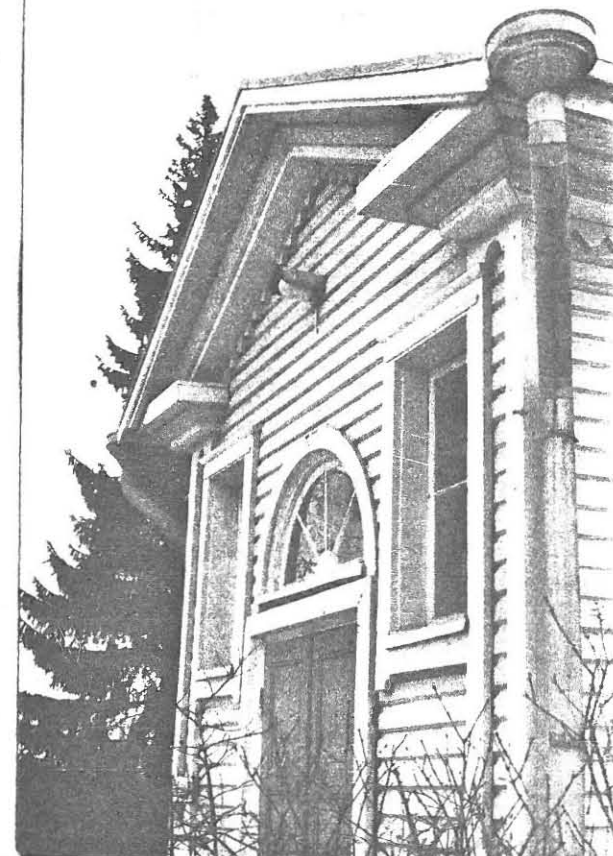
Kuva 47. Sovellettua kansanempireä. Heinäveden vanha pappila, rakennusmestari, mylläri Michael Podolsky ja puuseppä Denisoff, v. 1850. (60)

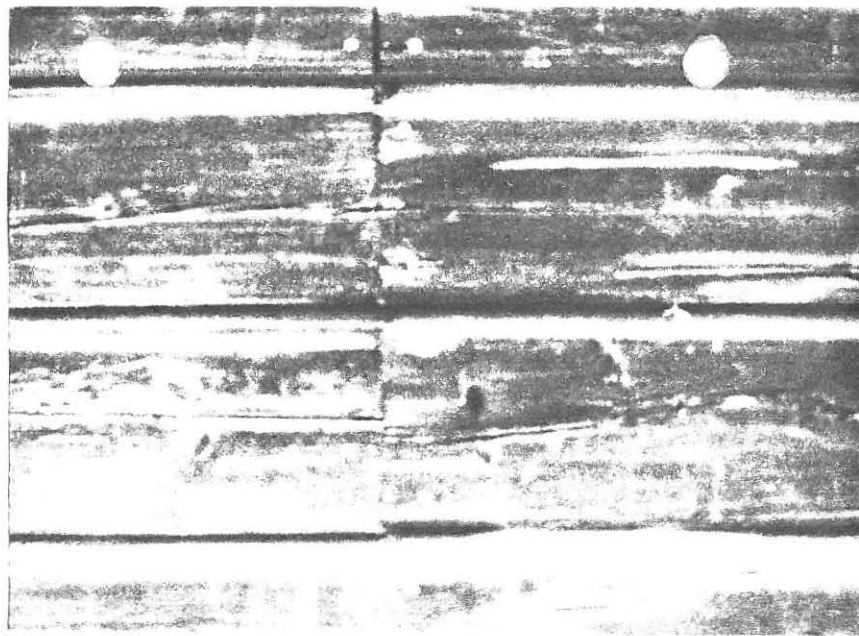
Kuva 49. Kymmentuumaisen vaakavuorauksen avoimet saumat muistuttavat kivirakennuksen rustikapintaa. Joutsan pappila.

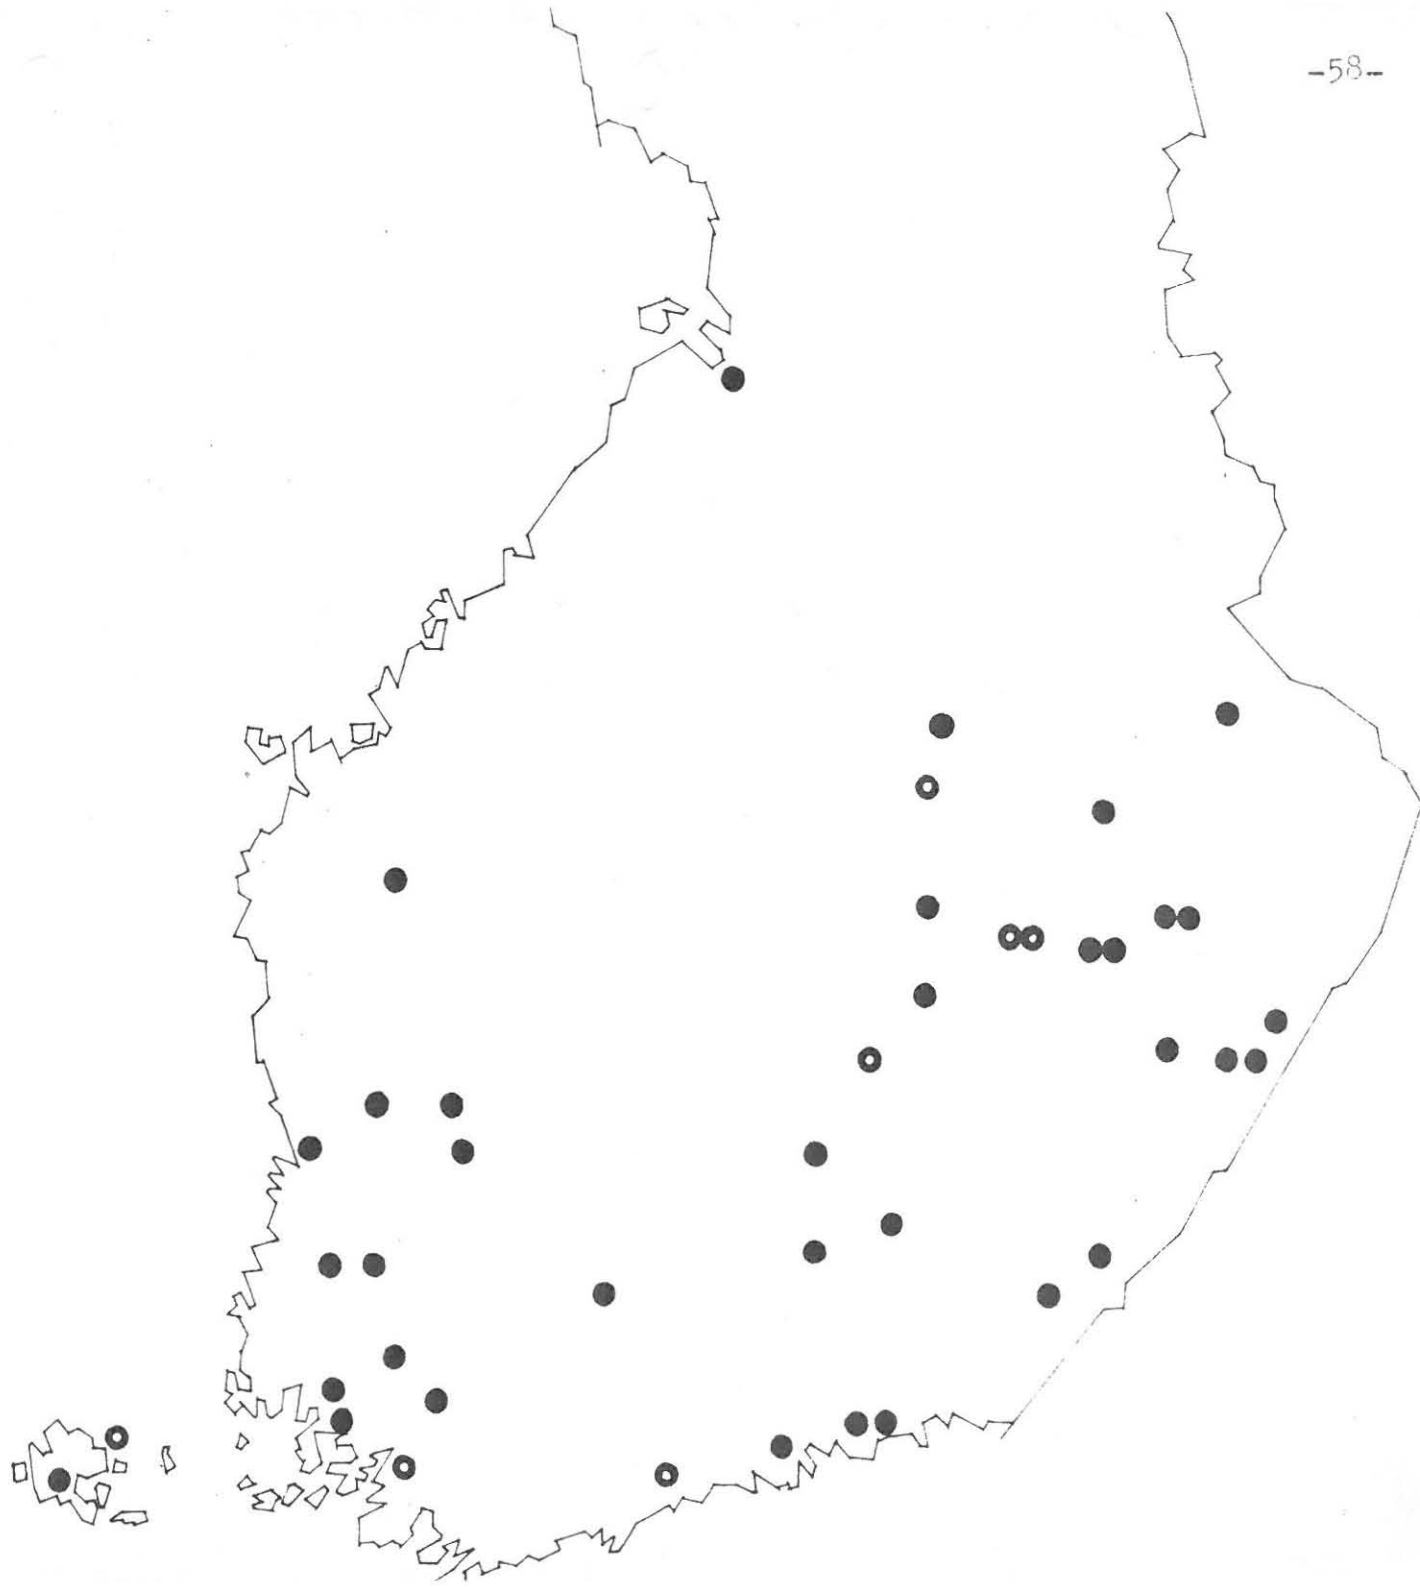
Kuva 50 (seuraavalla sivulla). Aumakattoisia pappiloita 1800-luvulla. Kattotyyppi on selvästi yleisin Itä- ja Etelä-Suomessa. Pohjanmaalla oli paikallisen perinteen muovaama miljöö niin voimakas, että empire-arkkitehditkin käyttivät siellä mieluiten satulakattoa. Toisaalta Itä-Suomi oli lähinnä Pietaria, empirekeskusta. 43 rakennuksesta on ajoitettu 80 %. Näistä vain kaksi kuuluu 1800-luvun alkuun, 3/4 jää vuosien 1835 ja 1865 välille ja loput 1880- ja 1890-luvuille. Tämän mukaan voitane sanoa, että pappila-arkkitehtuuri oli vielä empireaikana jonkin verran konservatiivista.

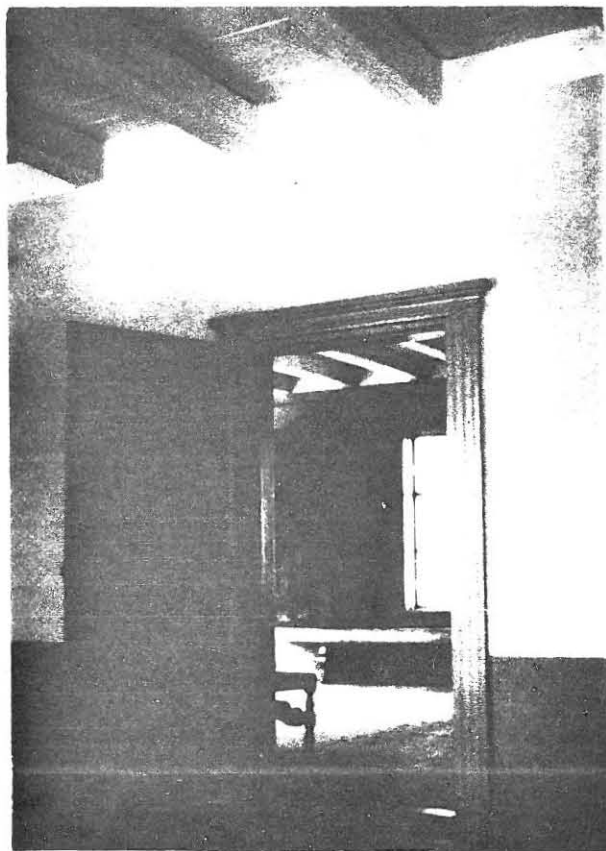
Kuva 51. Sisäkuva Pöytyän pappilasta.

Ensimmäisen paperitehtaan alkaessa toimintansa v. 1824 konepaperille kuvioidut shablonitapetit halpenivat. Yksiväristä paikalla maalattua seinäpaperia käytettiin vielä paljon. Seinän yläosaan liisteröitiin ornamenttinauha, alaosassa oli rintapanelia kuvaava sileä sokkelimaalaus. "Ranskalaiset" peiliovet ja ovien ja ikkunoiden pielilistoitukset täydensivät yhtenäisen empireinteriööriin. (Kuvat 28 ja 51)

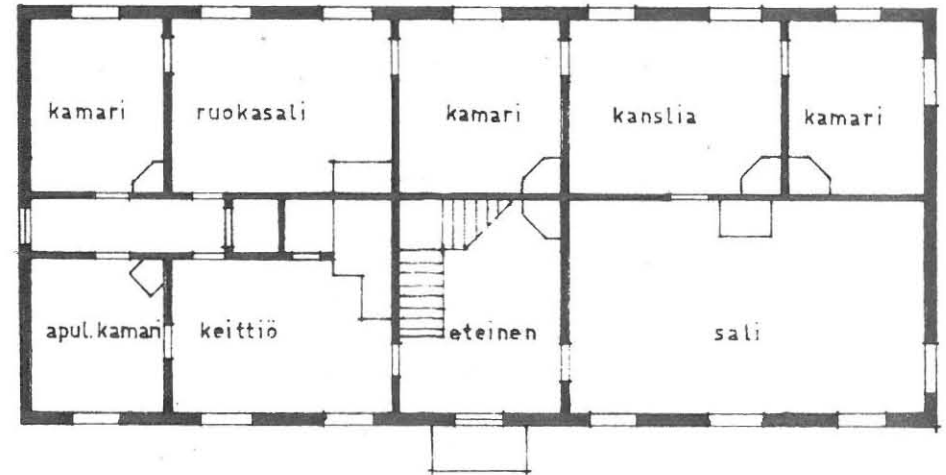
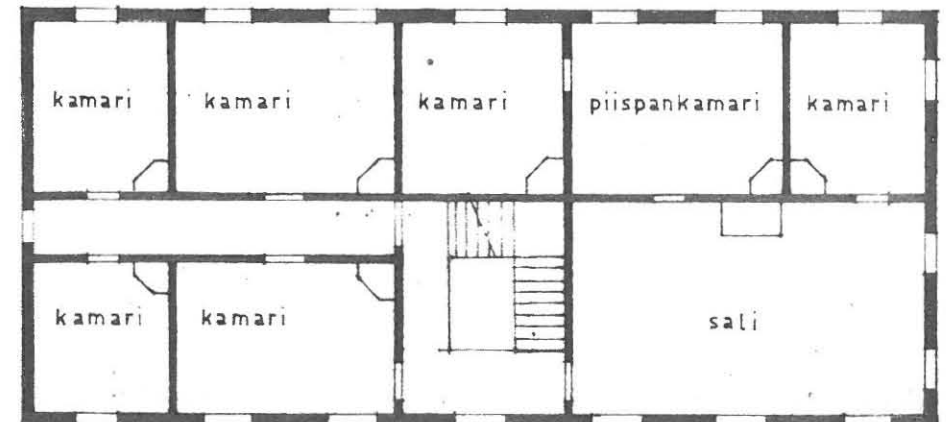
Kuva 52. Pöytyän pappilan pohjapiirros 1:200. Ylhäällä I kerros, alhaalla II kerros. Pääleikkäiset salit on sijoitettu pihan puolelle, kamaripäädyn liikenne kulkee keskikäytävää. Porras ei nouse yläkertaan huomaamattomasti, vaan koko eteisestä on muodostettu avoin, juhlaava porrashuone. Jos salit jaetaan käytäväksi ja kamareiksi, on sommitelma täysin symmetrinen. Suunnitelman tekijästä ei ole tietoa; mahdollisesti joku turkulainen on sen tehnyt, ellei rovasti Sundvall itse.

Aivan vuosisadan alussa, vv. 1800-1802, rakennettu Pöytyän pappila on jo yllättävän puhtaasti usklassillinen verrattuna esimerkiksi samanaikaiseen Kalajokeen. Uudenaikaisen suunnitelman takana oli rovasti Sundvall, joka heti paikkakunnalle tultuaan katsoi entisen, vasta parikymmentä vuotta palvelleen päärakennuksen itselleen liian vaatimattomaksi. Pitäjänkokouksessa kirkkoherra valitti tavallisen yhteisvoimin tapahtuvan rakentamisen päivätöineen, aineiden hankkimisineen ja mestarien palkkaamisineen olevan aikaa vievää ja pitäjäläisille hankalaa. Sen sijaan rovasti tarjoutui määrättyä korvausta vastaan itse suunnittelemaan ja urakoimaan uuden päärakennuksen, seurakuntalaiset saisivat sitten viidentoista vuoden vapauden korjaustöistäkin. (64)

Pöytyällä rovasti Sundvall sai kuitenkin vapaat kädet, ja tuloksena olikin aikanaan Suomen suurin ja ensimmäinen kaksikerroksinen pappila; uljas rakennus, jolla oli läheisiä esikuvia kartanoitten joukossa. Ei ole tiedossa, kuinka paljon Sundvall joutui itse palatsiaan rahoittamaan. Ainakin hän pyrki vähentämään kustannuksia purkamalla läheisen vanhan puukirkon, josta saatiin mm. kivet perustukseen, mahdollisesti hirsiäkin.

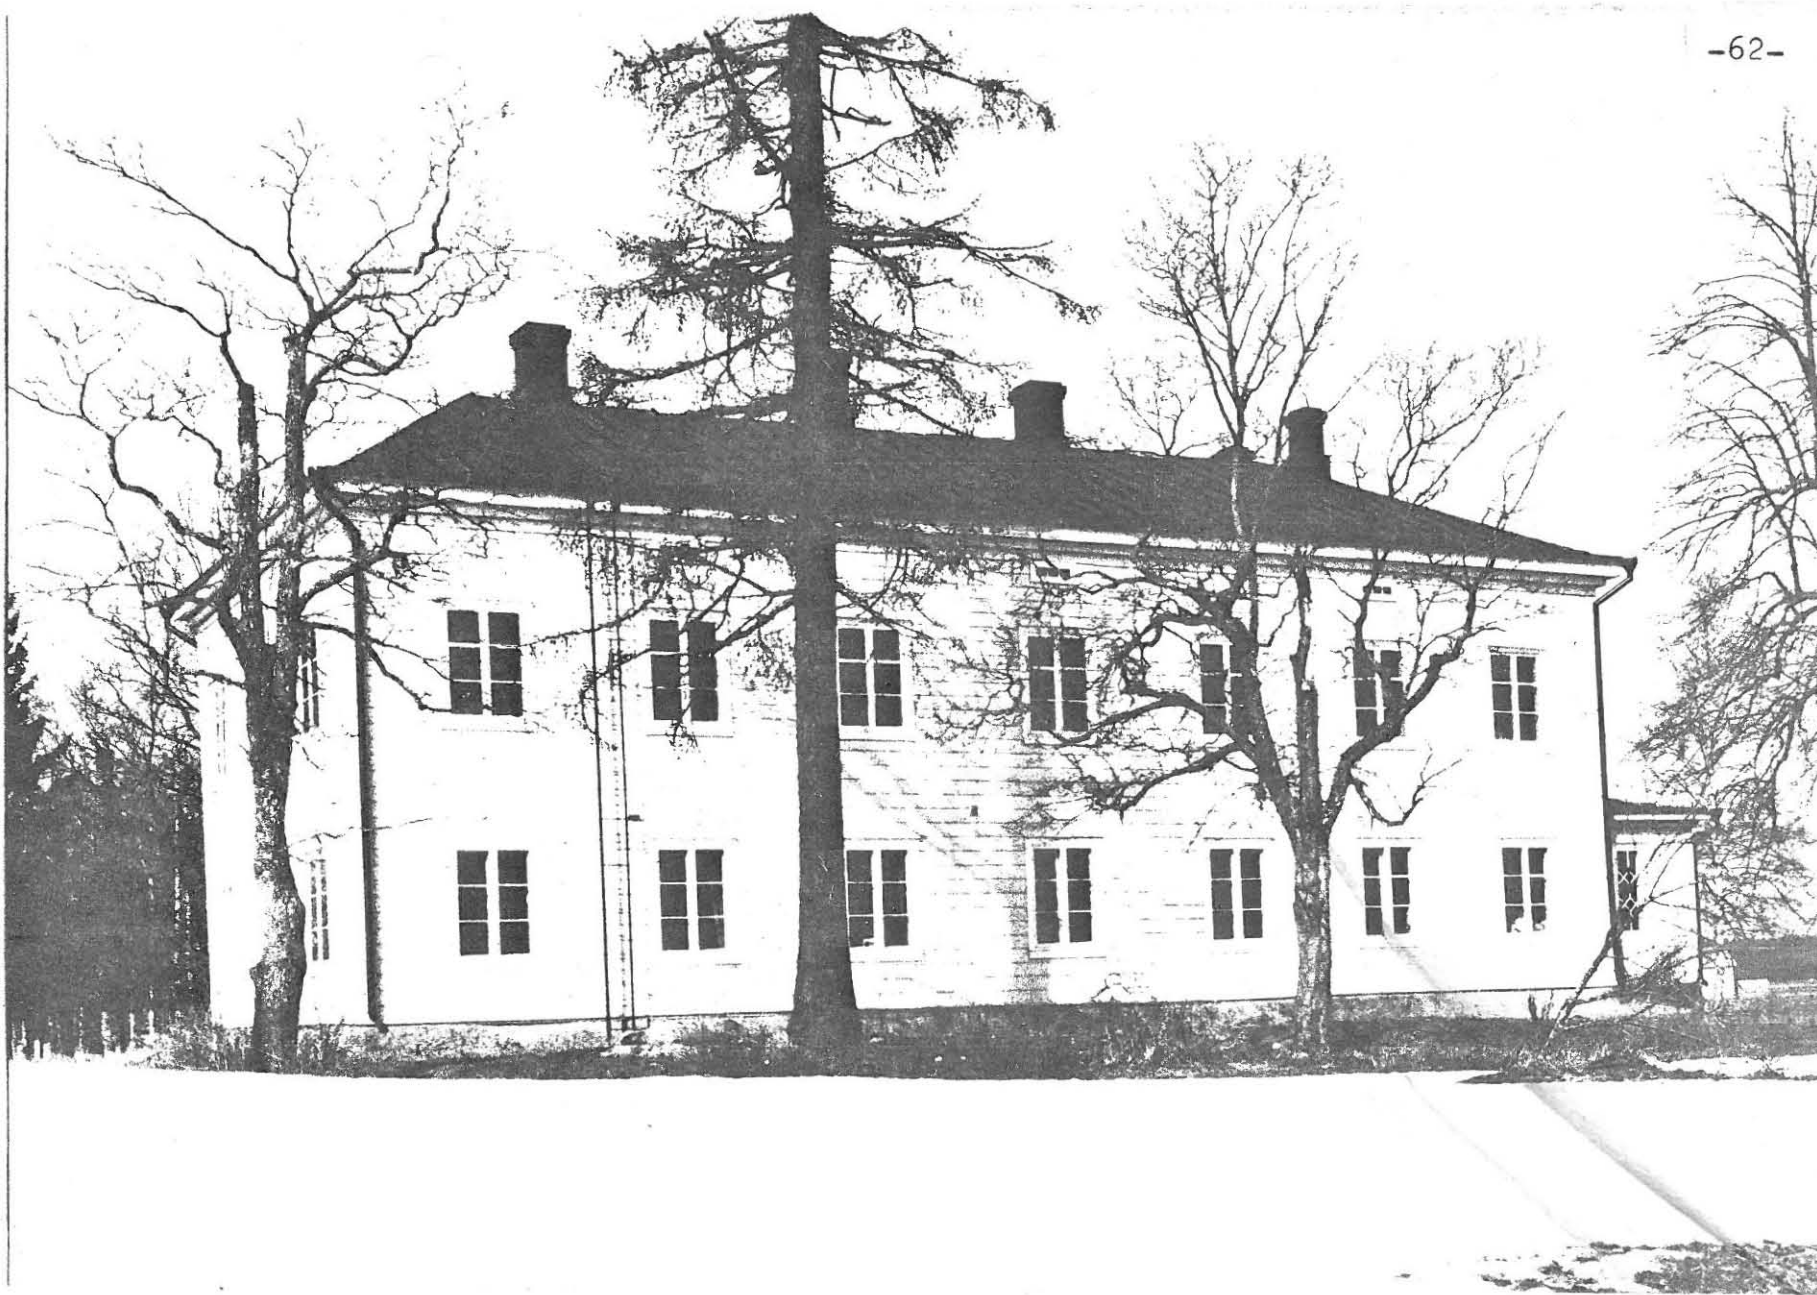
Kuva 53. Pöytyän pappilan säännöllinen uusklassillinen puutarhafasadi.
