S U O M E N   P A P P I L A - A R K K I T E H T U U R I   V U O T E E N   1 9 0 0

Diplomityö Teknillisessä Korkeakoulussa

17. toukokuuta 1967

Panu Kaila

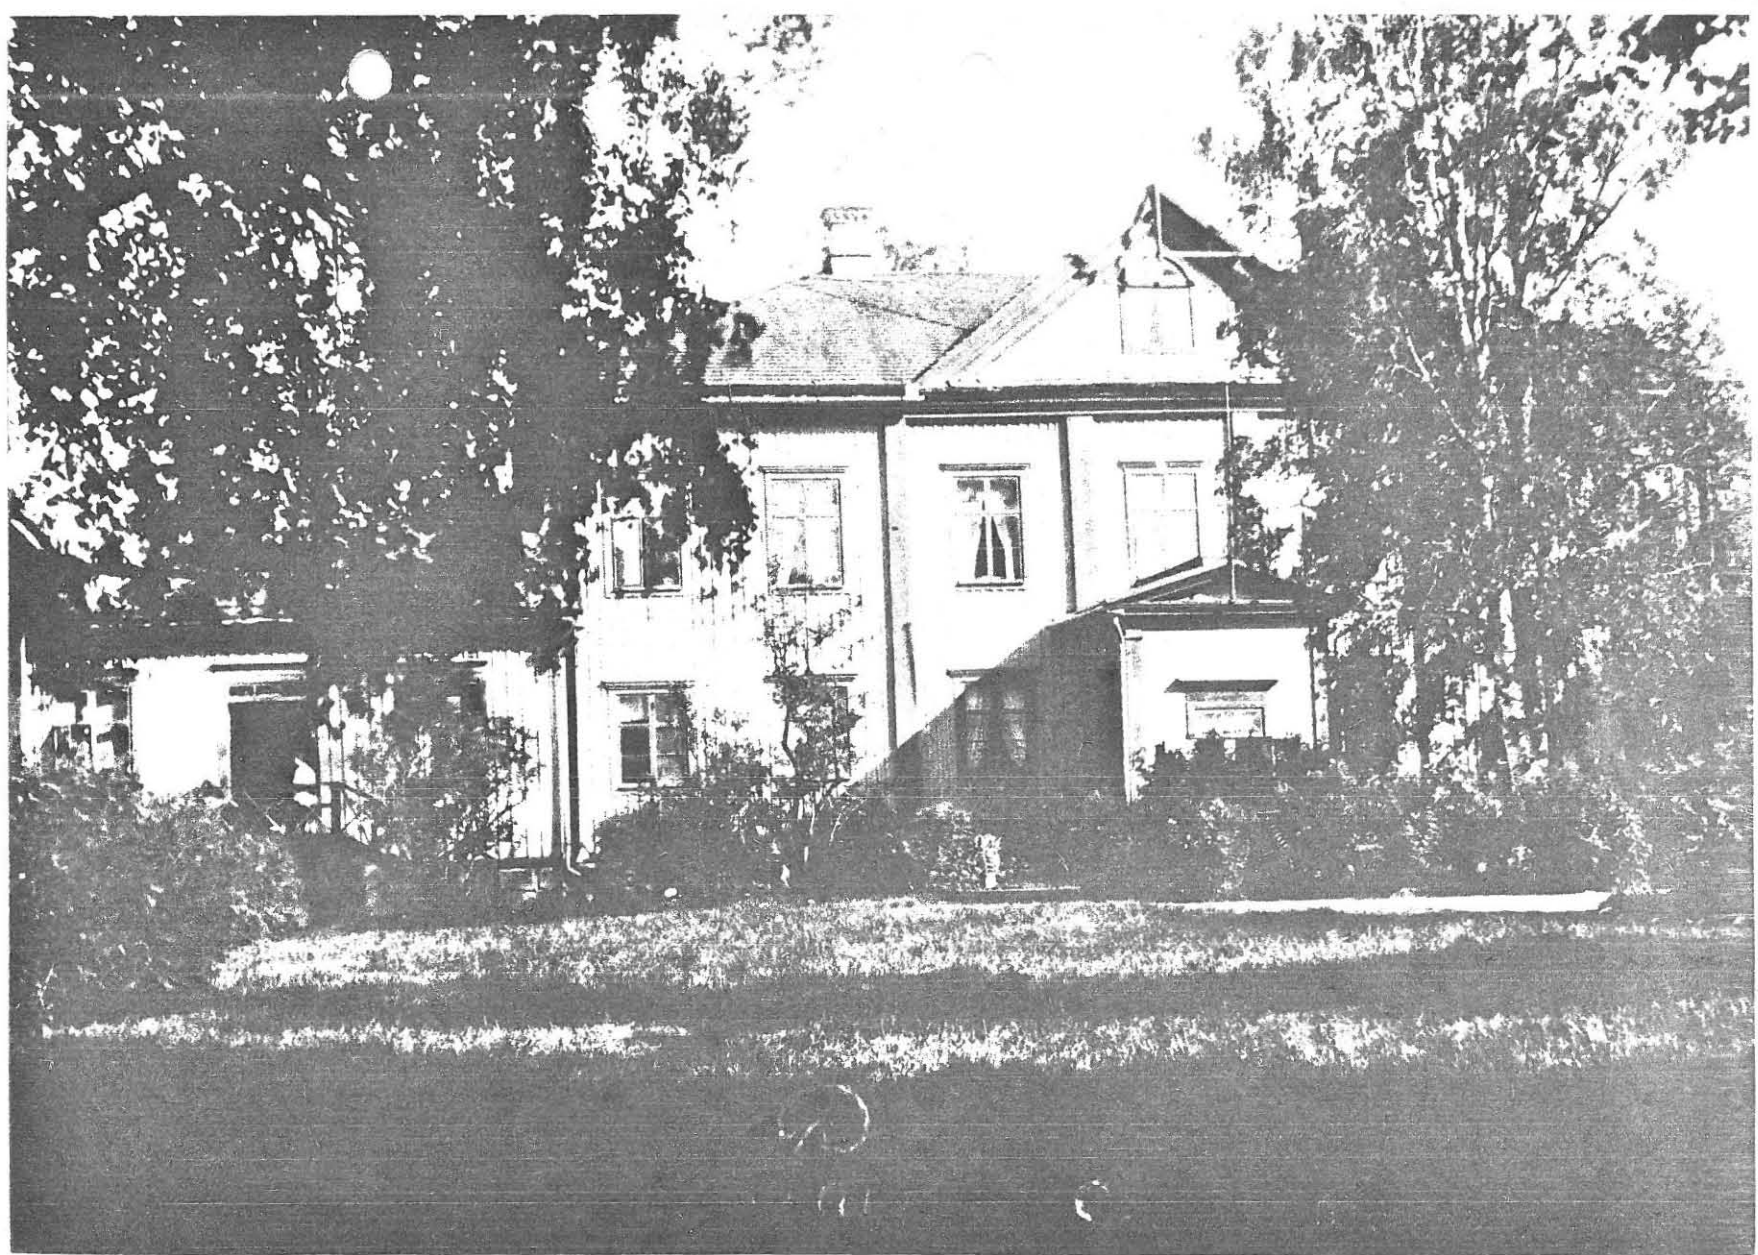
Kuva 55. Ilmajoen v. 1967 purettu pappila. Kaksikerroksinen, frontonilla korostettu keskiosa valmistui v. 1812, rakennus oli tällöin vuorauton ja punaiseksi maalattu. Kun tähän lisättiin sivupaviljongit 1850-luvulla, oli pappila 22 huoneineen maamme suurin.

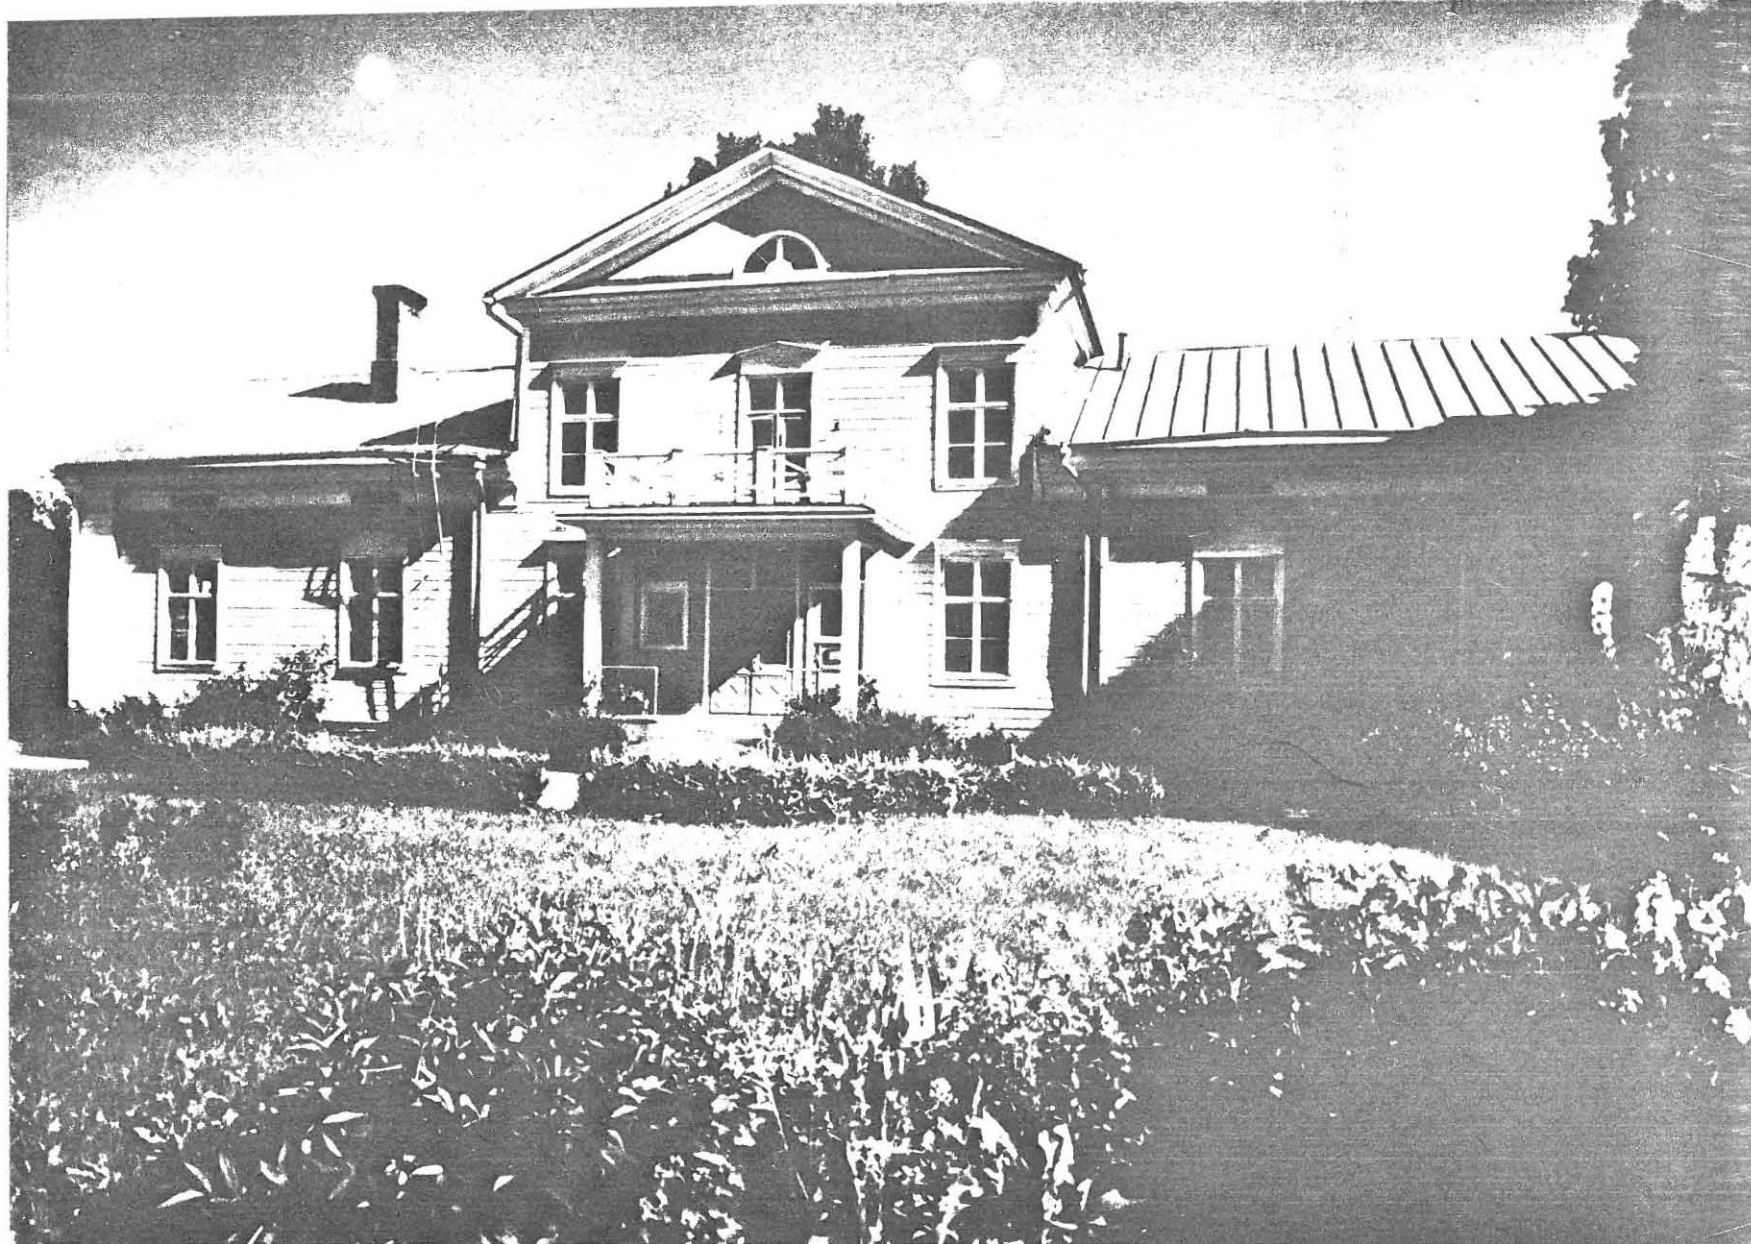
Kuva 56. Vöyri, v. 1825, mahdollisesti Engelin käsialaa. Pohjanmaan suurissa empirepappiloissa oli yleensä ahlakaton sijasta perinteellinen satulakatto (esim. Lapua, Isokyrö). Frontespiisiathe alkoi vasta empireaikana kotiutua ja tulla suosituksi pappiloissa, se saatiin lähinnä kartanoista arkkitehtien kautta.

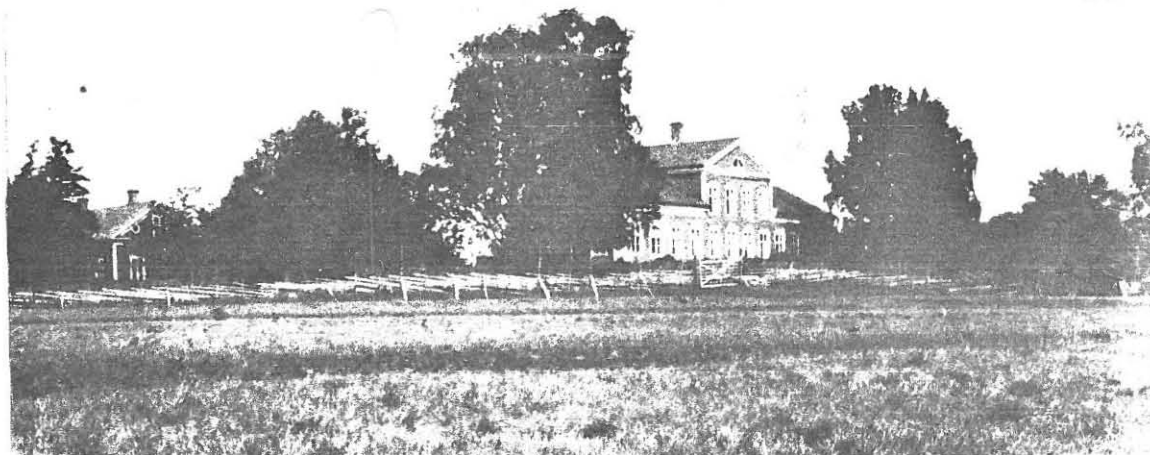
Kuva 57. Vöyrin pappila puutarhan puolelta. Tihentyneen ikkunajon vuoksi rakennus näyttää nyt huomattavasti suuremmalta, sillä kokoa on totuttu arvioimaan ikkunälukumäärän perusteella.

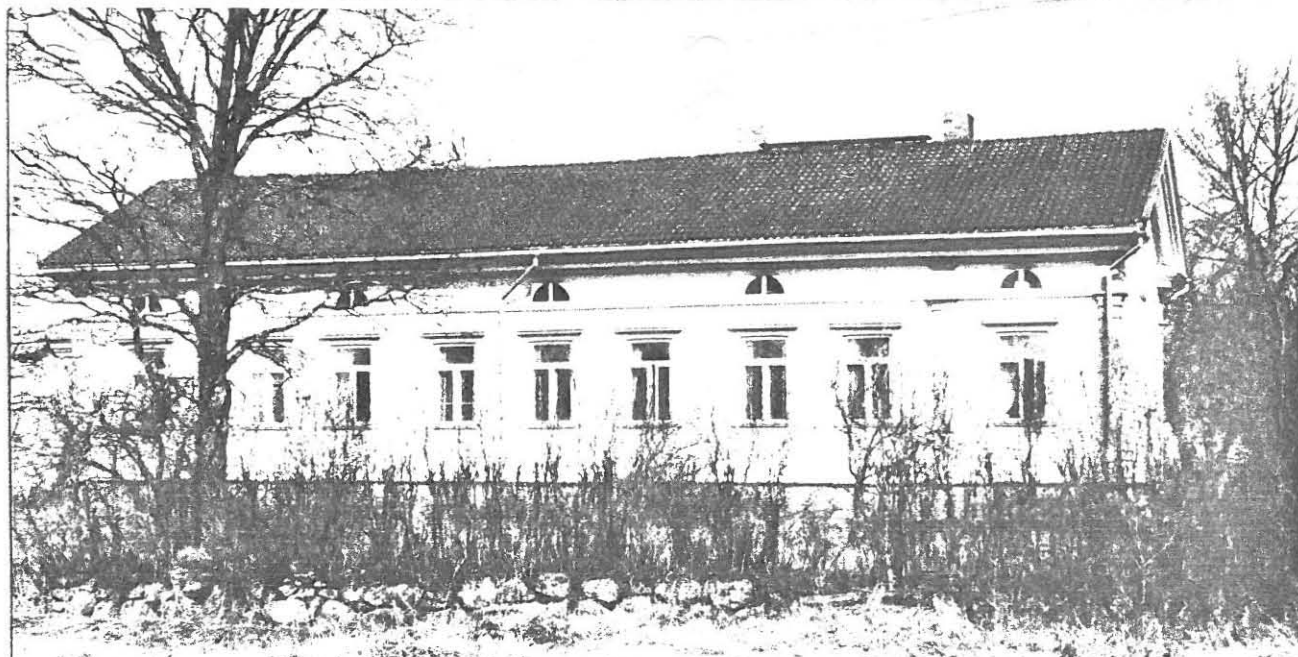
Kuva 59. Lapväärttin vv. 1835-1837 rakennettu pappila. Kehittynyt empirefasadi, satulakatto. Aumakatto, vaakavuoraus ja vaaleat värit eivät kotiutuneet Pohjanmaalle, sen sijaan listoituksia, seinäpilasteita ja voimakasta räystääprofiilia sovellettiin ahkerasti. Rovasti Estlander kuvaili vastavalmistunutta pappilaa: "Suuri, keltaiseksi maalattu yksikerroksinen rakennus, korkeat, valoisat huoneet, liimavalkoiset katot, puoliranskalaiset ovet ja tapetit paremmissa huoneissa, kaakeliuunit sekä ulkopuolella valkeiksi maalatut ikkunalaudat ja pilasterit ja kattolista." 1840-luvulla pappilaan kuului 23 eri rakennusta, se olikin pitäjän suurin maatila. (66)

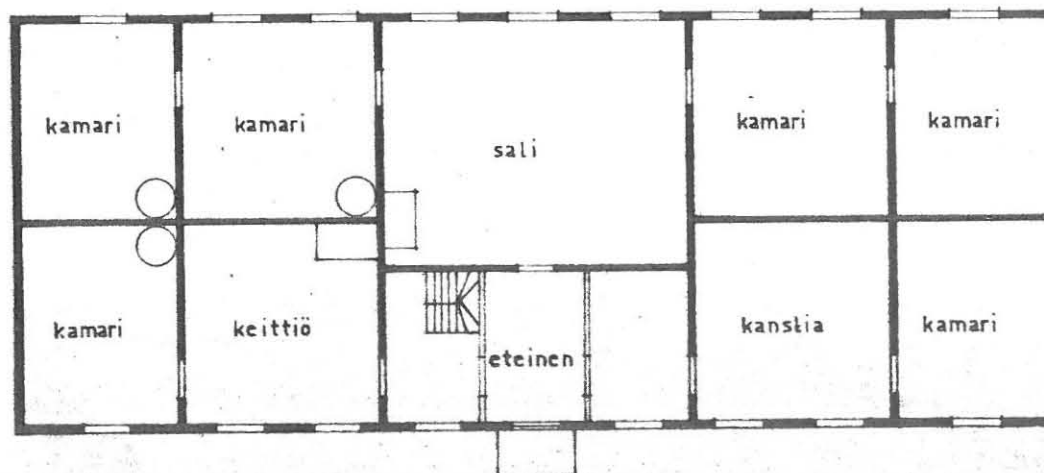
Kuva 60. Lapväärttin pappila, pohjapiirros 1:200.

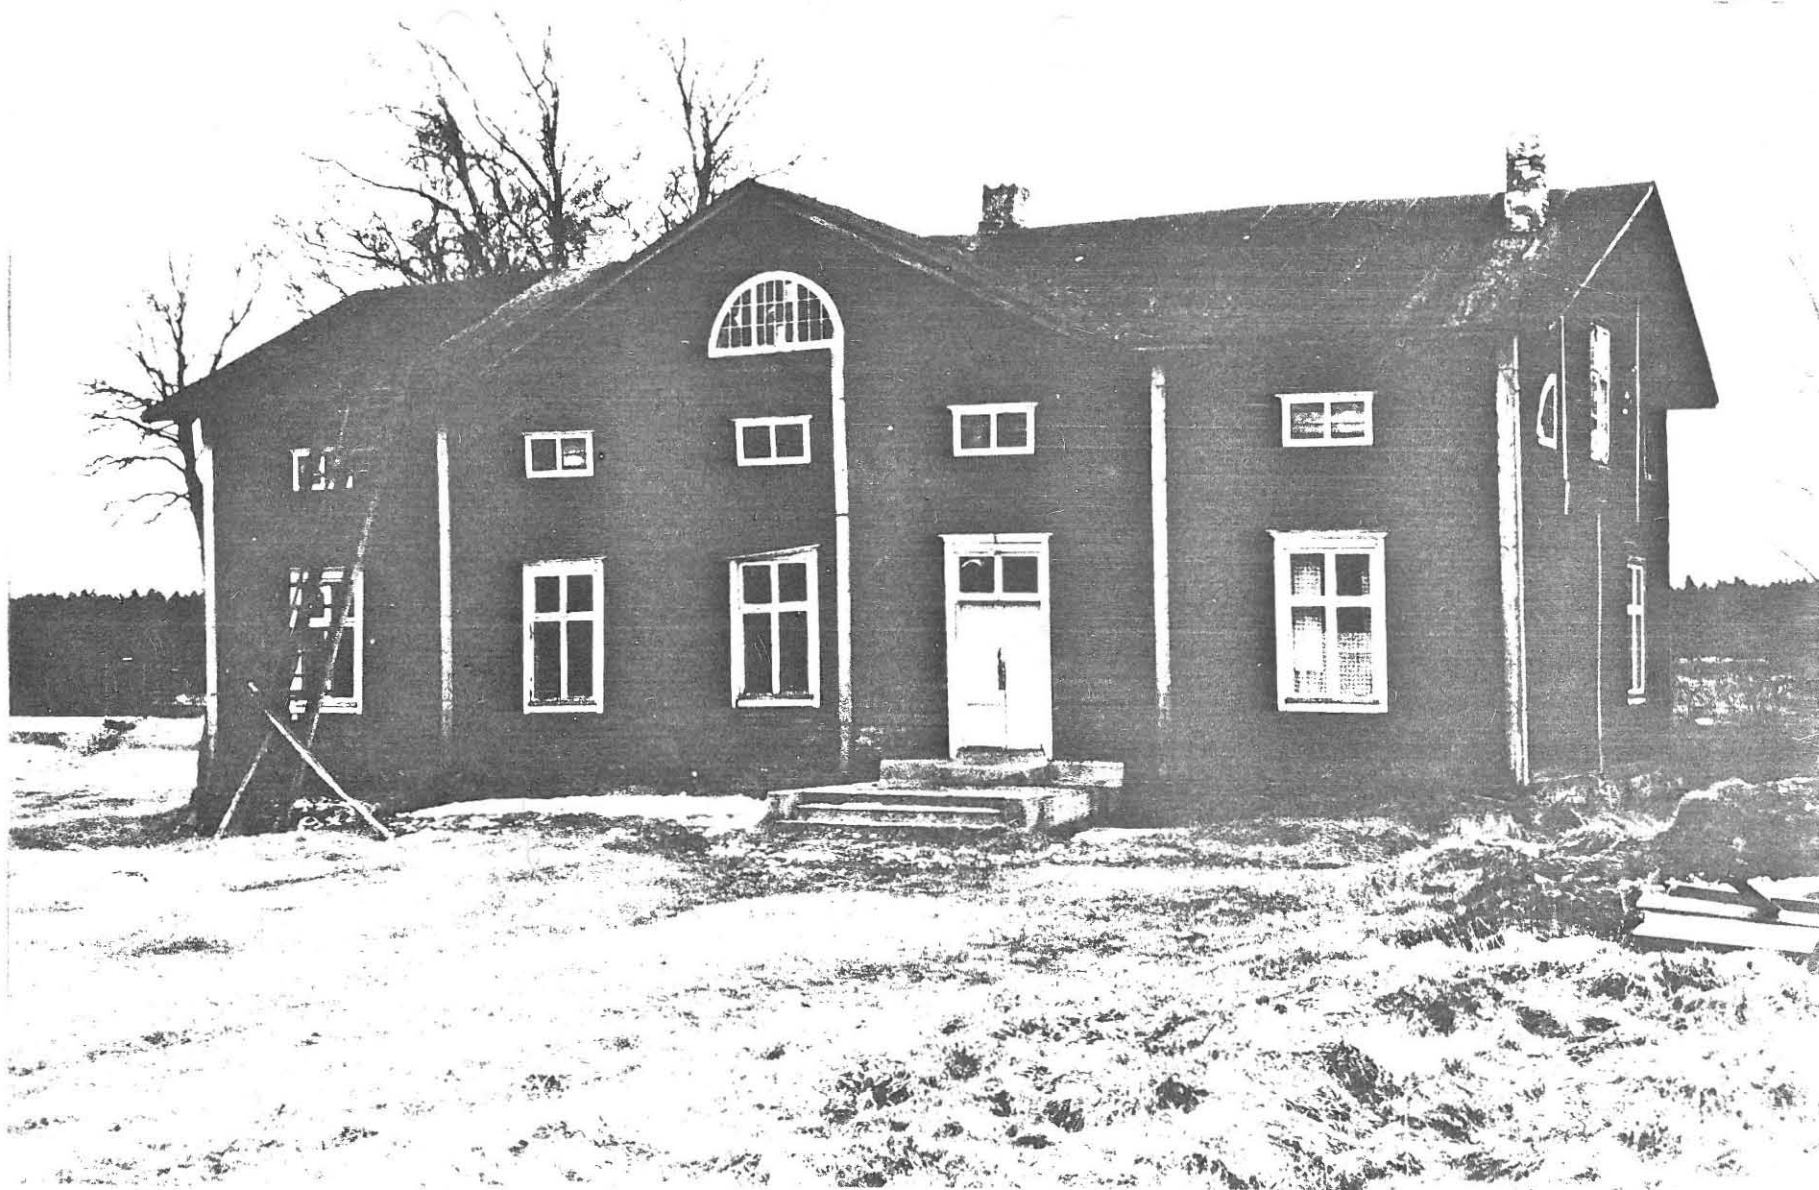
Kuva 62. Sievin vanha pappila, v. 1833. Kulissimainen edustusfasadi, julkisivuaiheiden epäfunktionaalinen käyttö. Frontonin kaari-ikkuna ja räystääslasi sijaitsevat ullakon huonetilaa ajatellen nurinkurisesti, mutta räystääslasin ruutujen takana onkin hirsiseinä. Keskeinen frontoni-aihe vaatisi myös pääoven siirtämistä symmetria-akseliin. Vanhanmallinen pohja ja uudenaikainen julkisivu ovat näkyvässä ristiriidassa.

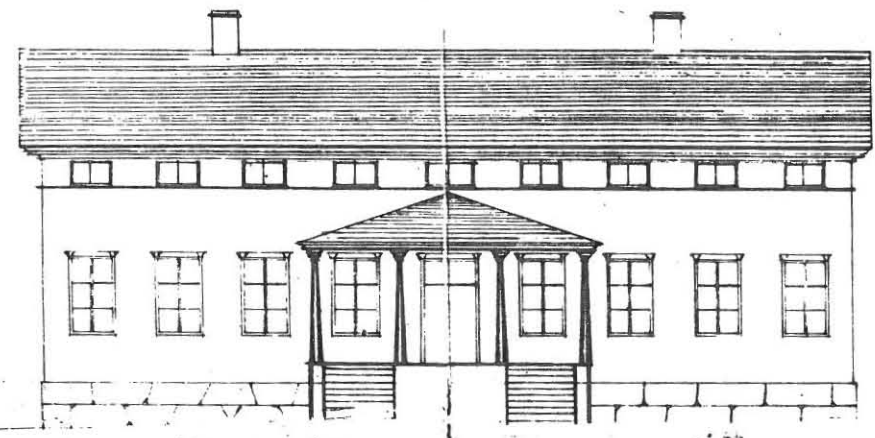
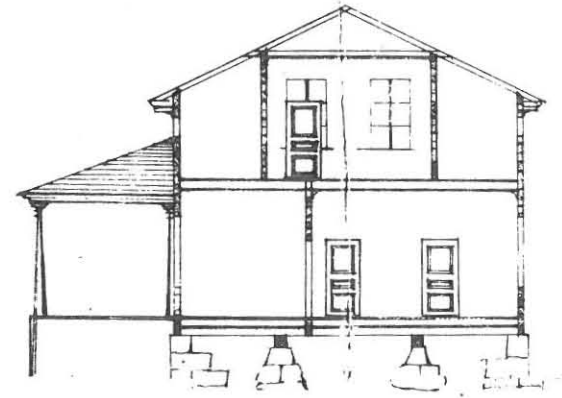
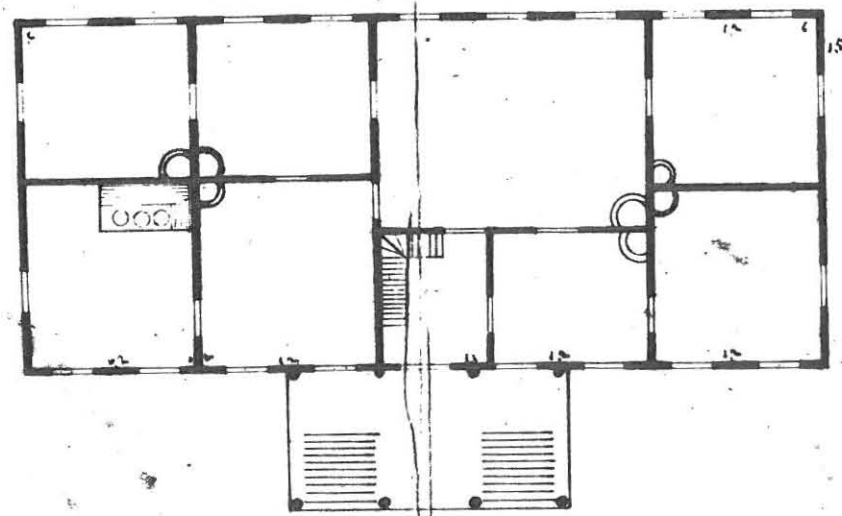
Kuva 63. "Tässä Seuraa Ritnigin Esittelemys Sievin Kappeliin Kalajoien pitäjässä Että Pykätä yhdä utta pappilan Pyknigijä puusta, seurakunnan pynnin päälle Kokon pandu Michel Karjalahelta."

Kolmisenkymmentä vuotta myöhemmin, v. 1862, siirrettiin Sievin kirkko uuteen paikkaan, samalla rakennettiin uusi pappila (kuva 63). Suunnittelijana oli rakennusmestari Mikko Karjalahti, joka oli aikaisemmin rakentanut Haapajärven pappilan. Suunnitelma oli hyvin konservatiivinen: huoneparilla jatkettu karoliinipohja ja rauhallinen empirejulkisivu.

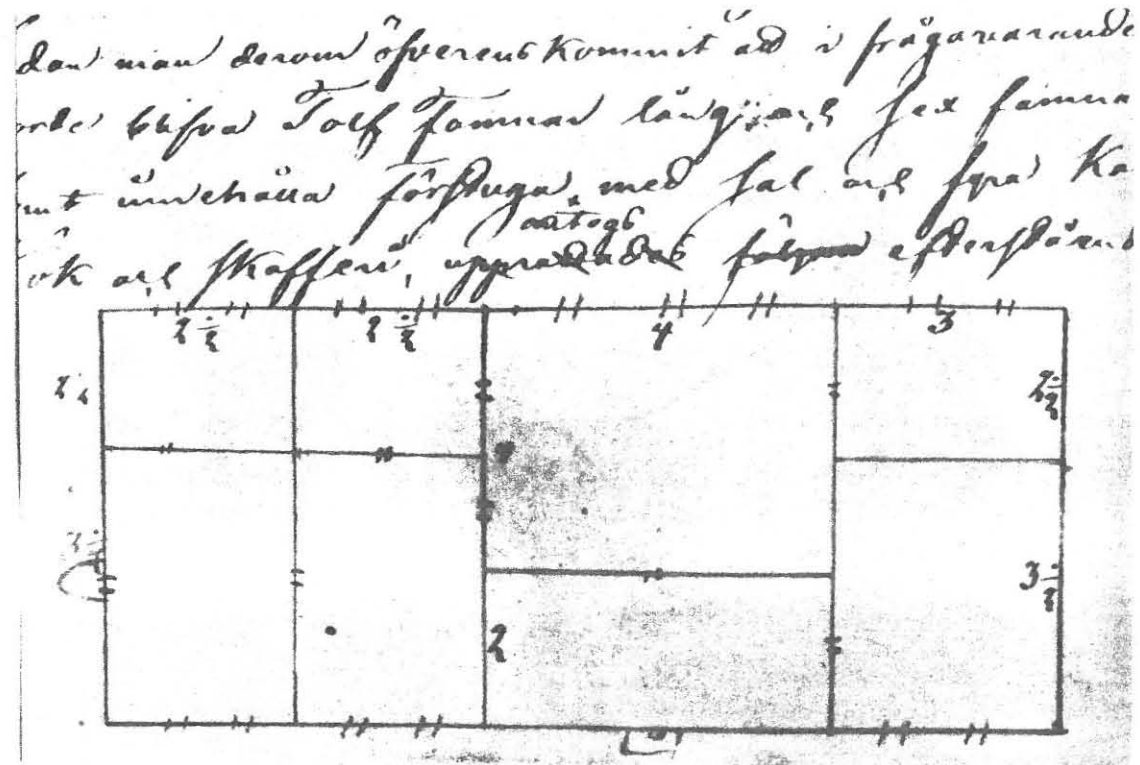
Kuva 64. Heinäveden pappilan piirustus rakennuskomitean pöytäkirjassa. Tarkempia määräyksiä kuin huonemitat ja tässä tapauksessa ikkunatyypit ei välttämättä tarvittu, rakentamisessa noudatettiin perinteellisiä vakioratkaisuja, jotka kaikki ammattimiehet hallitsivat.

V. 1849 päätettiin Heinäveden kappelissa uuden pappilan rakentamisesta: "Kun oli päätetty siitä, että kyseessäolevan rakennuksen pitää olla kaksitoista sylvä pitkä ja kuusi sylvä leveä sekä sisältää eteisen salin, neljän kamarin, keittiön ja skafferin kanssa, hyväksyttiin jäljessäseuraava piirustus", jonka oli laatinut kappalainen Bohlin. Myöhemmin päätettiin antaa ikkunat ja ovet puuseppä Denisoffin tehtäväksi, niiden tuli olla saman kokoisia ja laatuksia kuin rakennuskomiteaan kuuluvan "herra insinööri Kyanderin talossa Karvion kartanossa". Edelleen valittiin seuraavassa kokouksessa rakennusmestariksi mylläri Podolsky, joka sai palkkaa 50 hopearuplaa sekä avukseen 17 kirvesmiestä ja 3 apumiestä (67).

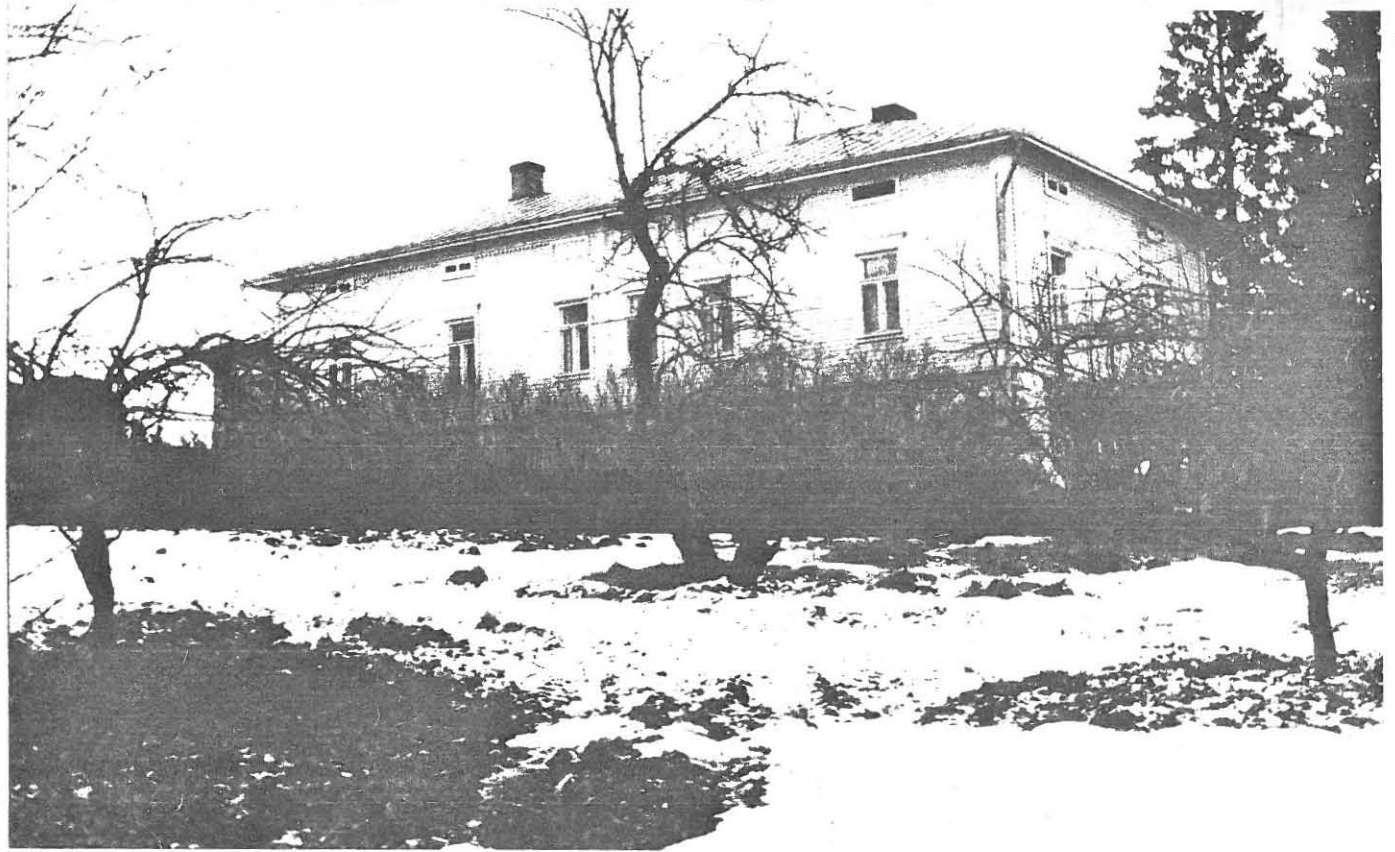
Kuva 65. Heinäveden vanha pappila, v. 1850. Toteutettaessa on kamarien toiset ikkunat jätetty pois. Kuisti näkyy kuvassa 47.

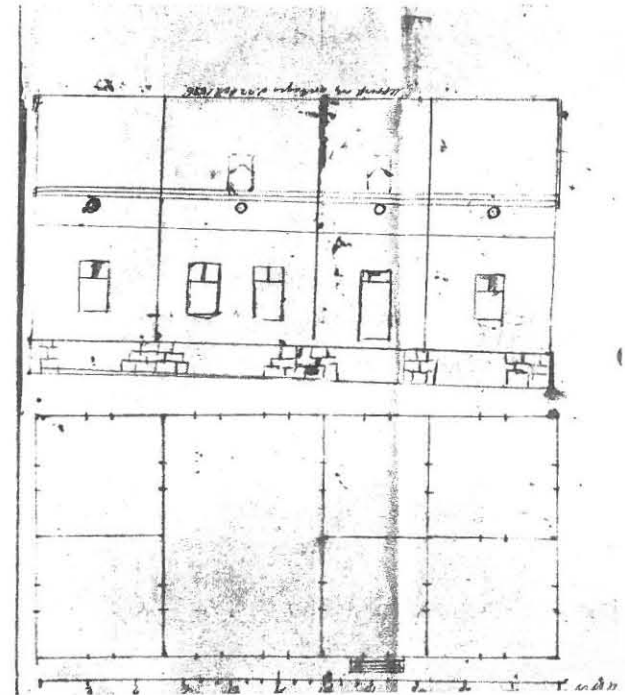
Kuva 66. Kalajoen Hietalan kappalaistalon päärakennuksen piirustus. Näytetty ja hyväksytty 22. lokakuuta 1826. Sisääntulojulkisivu ja pohja.

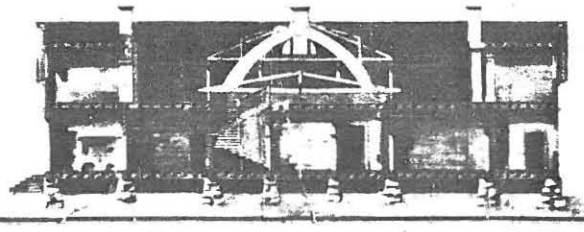
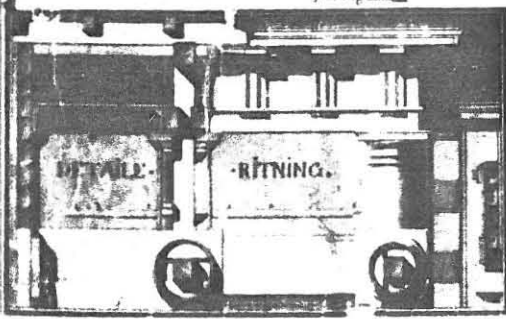
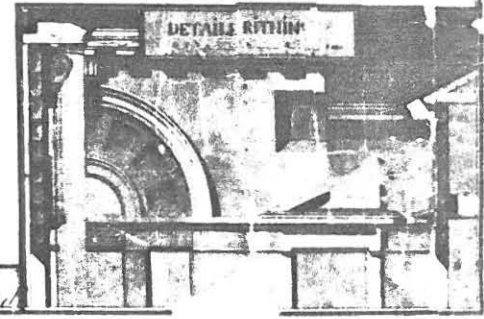
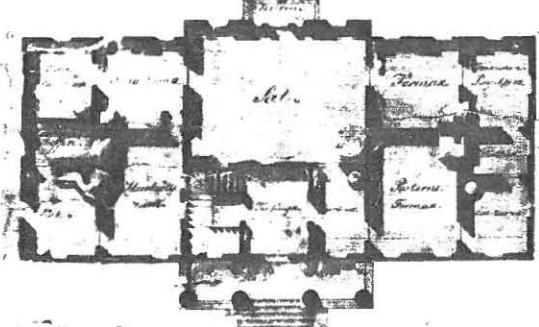
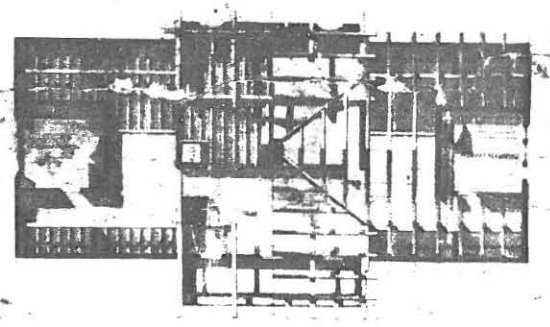
*Piirustus v. 1864. Siles Byggnad af hvidt og gult af A. F. Granstedt. Ruoveden.*

Kuva 67. Arkkitehti A.F. Granstedtin hienosti laveerattu Ruoveden pappilan piirustus. Värit: seinät keltaiset, katto sinertävän harmaa, risaliitit ja kolonnit vaaleamman keltaiset, rautakaide musta. Interiöörit harmaasävyiset, pastorin kamari hieman lila. Pohja on periaatteltaan vielä jatkettu viisihuonekaava, joka ilmeisesti soveltui hyvin juuri pappiloihin, jäykkää suorakaidetta on elävöitetty ulostyöntyvällä keskirisaliitilla. Muuten on julkisivussa ankaran tasavälinen ikkunajako. Pappila toteutettiin suurin piirtein piirustusten mukaan. Uusia muotoja ja menetelmiä haluavat arkkitehdit joutuivat selittämään tarkoituksensa rakentajille täsmällisin piirustuksin.

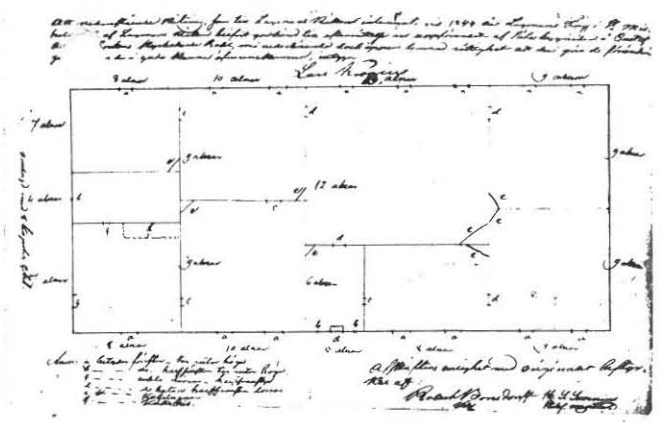
Kuva 68. Mikkelin laamannioikeuden hyväksymä ehdotus Hartolan pappilaksi vuodelta 1844. Jatkettu viisihuonepohja. Ikkunat on määrätty kolmeruutuisiksi, päädyssä ja pääoven vieressä samankorkuiset puoli-ikkunat. Ovet puoliranskalaisia.

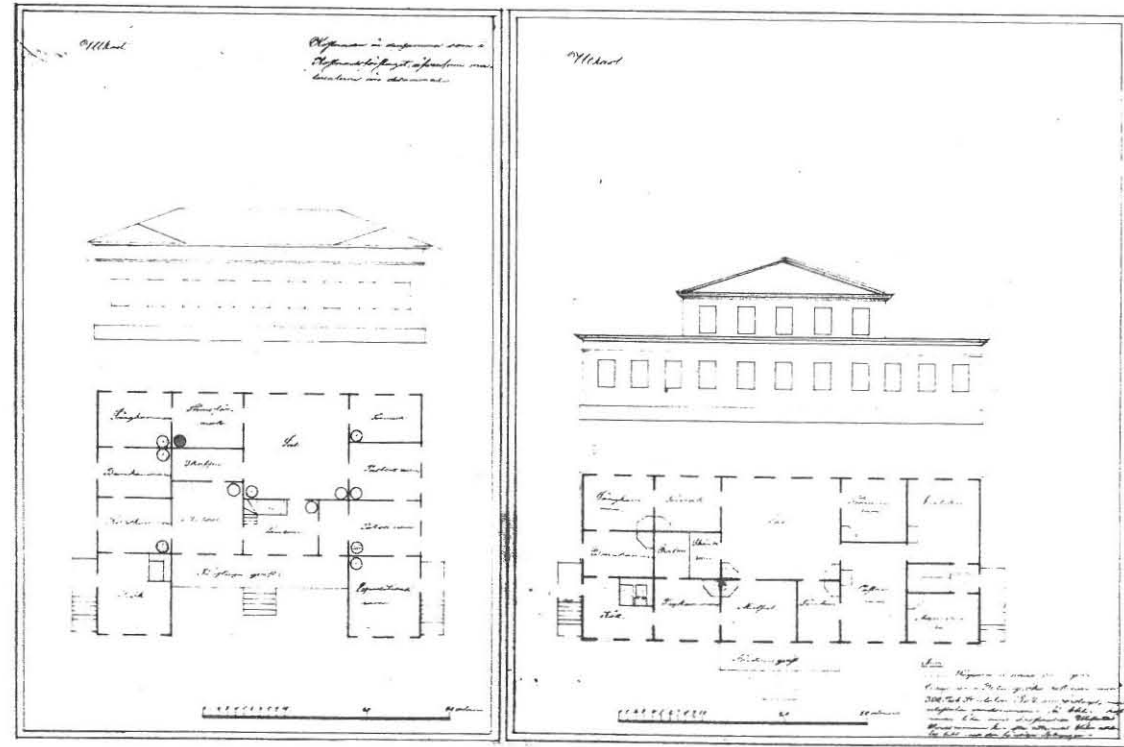
Kuva 70. Gust. Tuhkalaisen piirustus vuodelta 1849. Pohja on melkein sama kuin kuvan 69 oikeanpuoleisessa ehdotuksessa, josta yläkerta on poistettu.

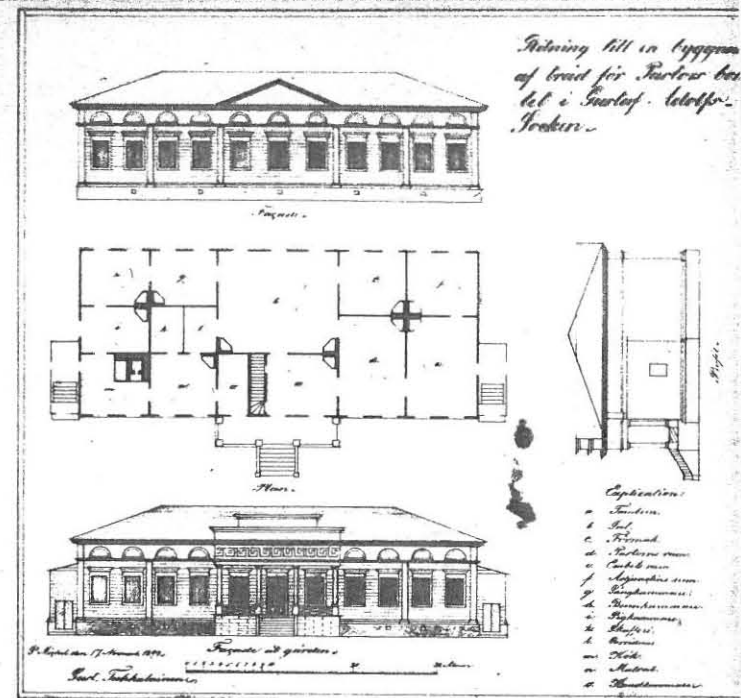
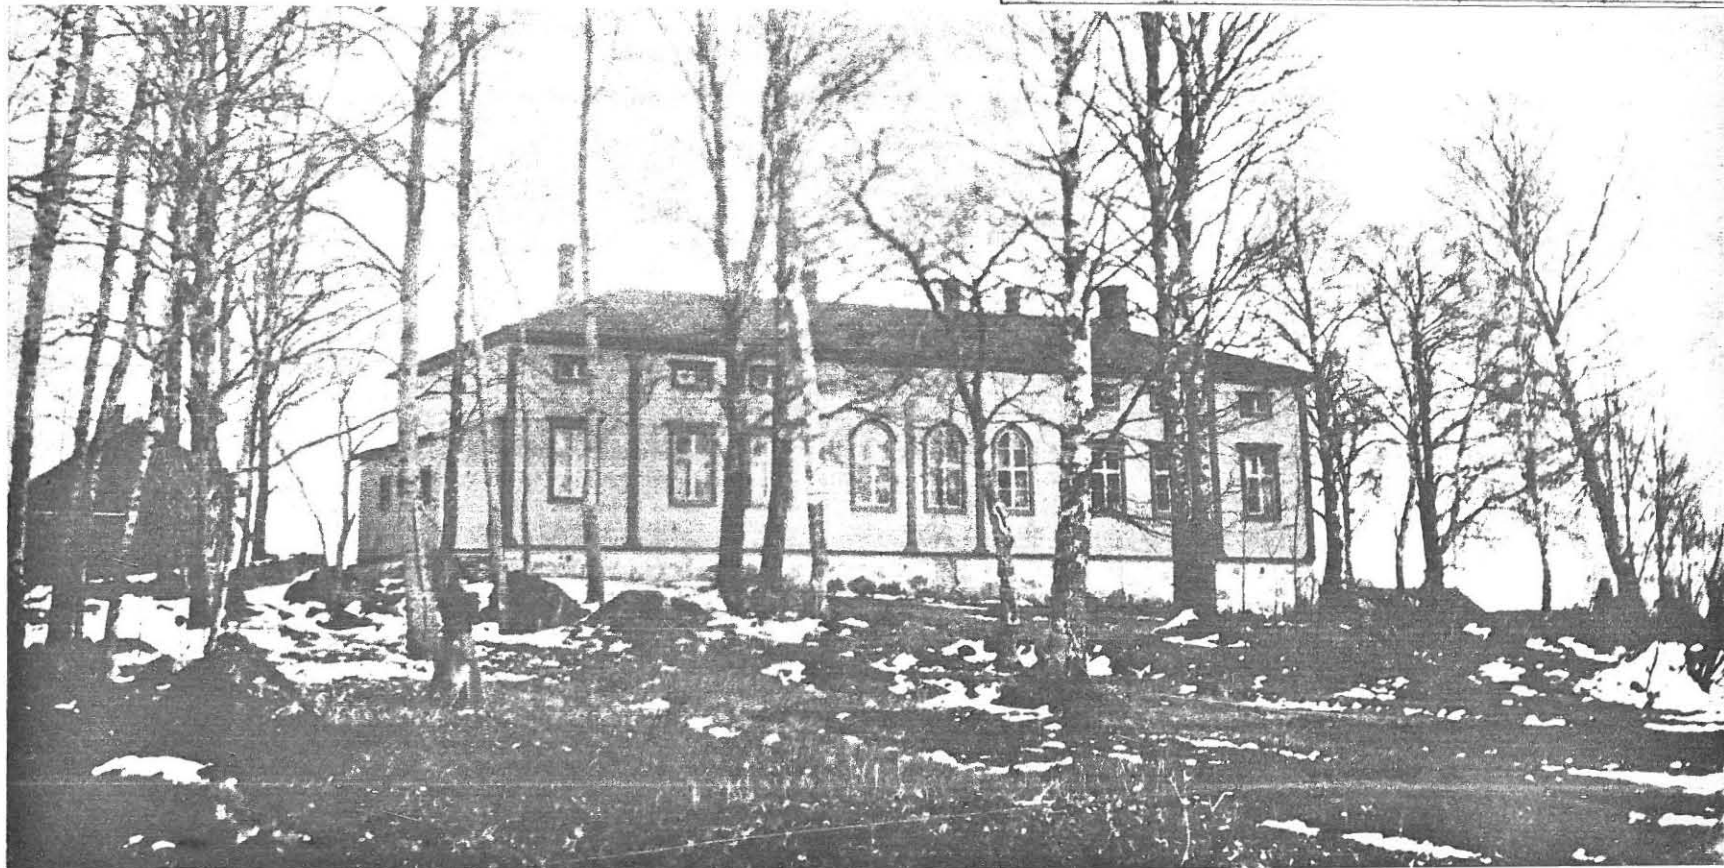
Kuva 71. Hartolan pappila, v. 1850. Arkkitehdin ehdotusta on rakennettaessa yksinkertaistettu, mm. frontonit on karsittu pois. Pyöreäpäätteisissä salinikkunoissa näkyy empiren kehittyminen kohti uusgotiikkaa.

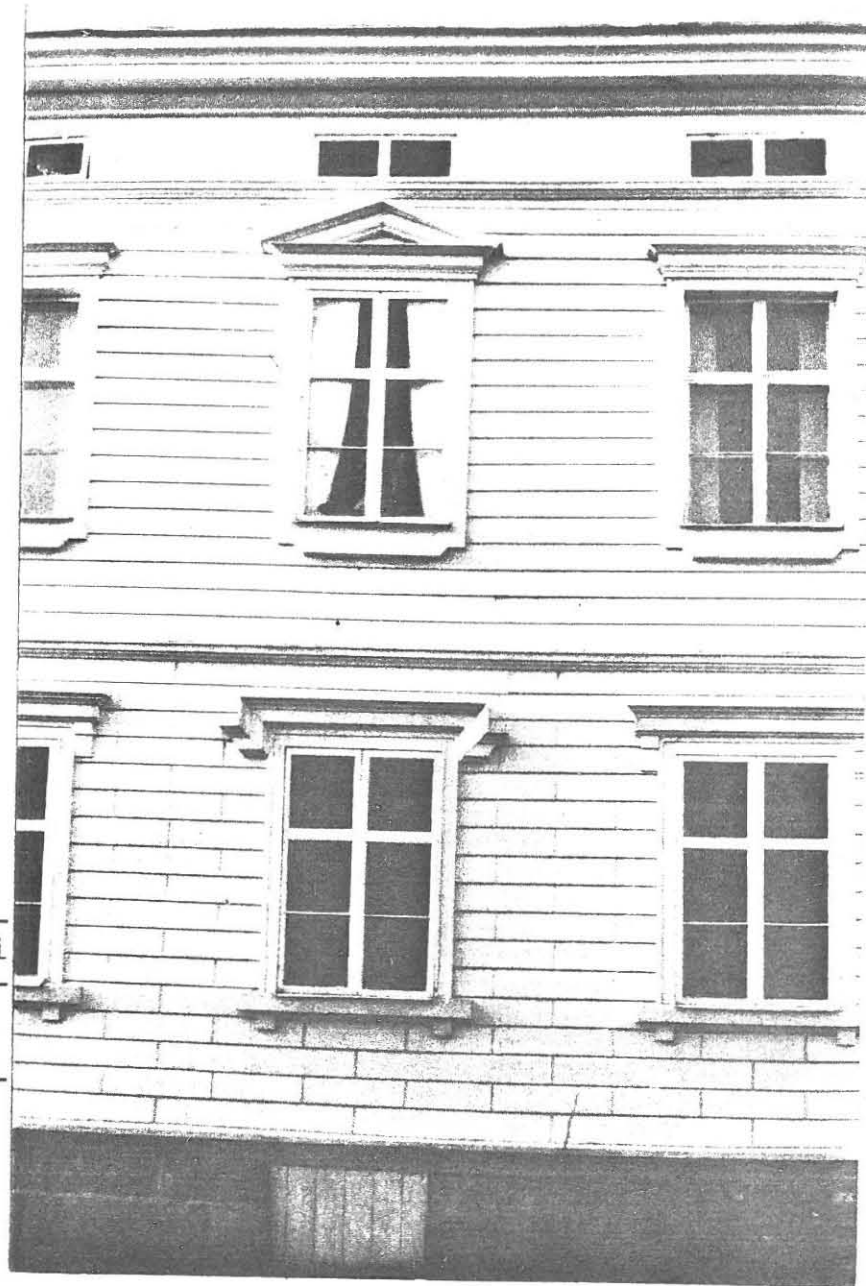
Kuva 72. Terävämuotoista empiredetaljointia Limingan fasadissa. Ensimmäisen kerroksen vuorauksessa on jäljitelty rustikaa, aihe, jota käytettiin mm. Sievin ja Raution pappiloiden nurkkalauoituksessa.

Työselityksen mukaan piti yläkerta maalata vaaleanharmaaksi tai -vihreäksi, alempi tummeman harmaaksi tai vihreäksi, entablementti, cornissi, cordon-listat, ikkuna- ja oviornamentit helmenvärisiksi, alakerran hiukan tummemmiksi.

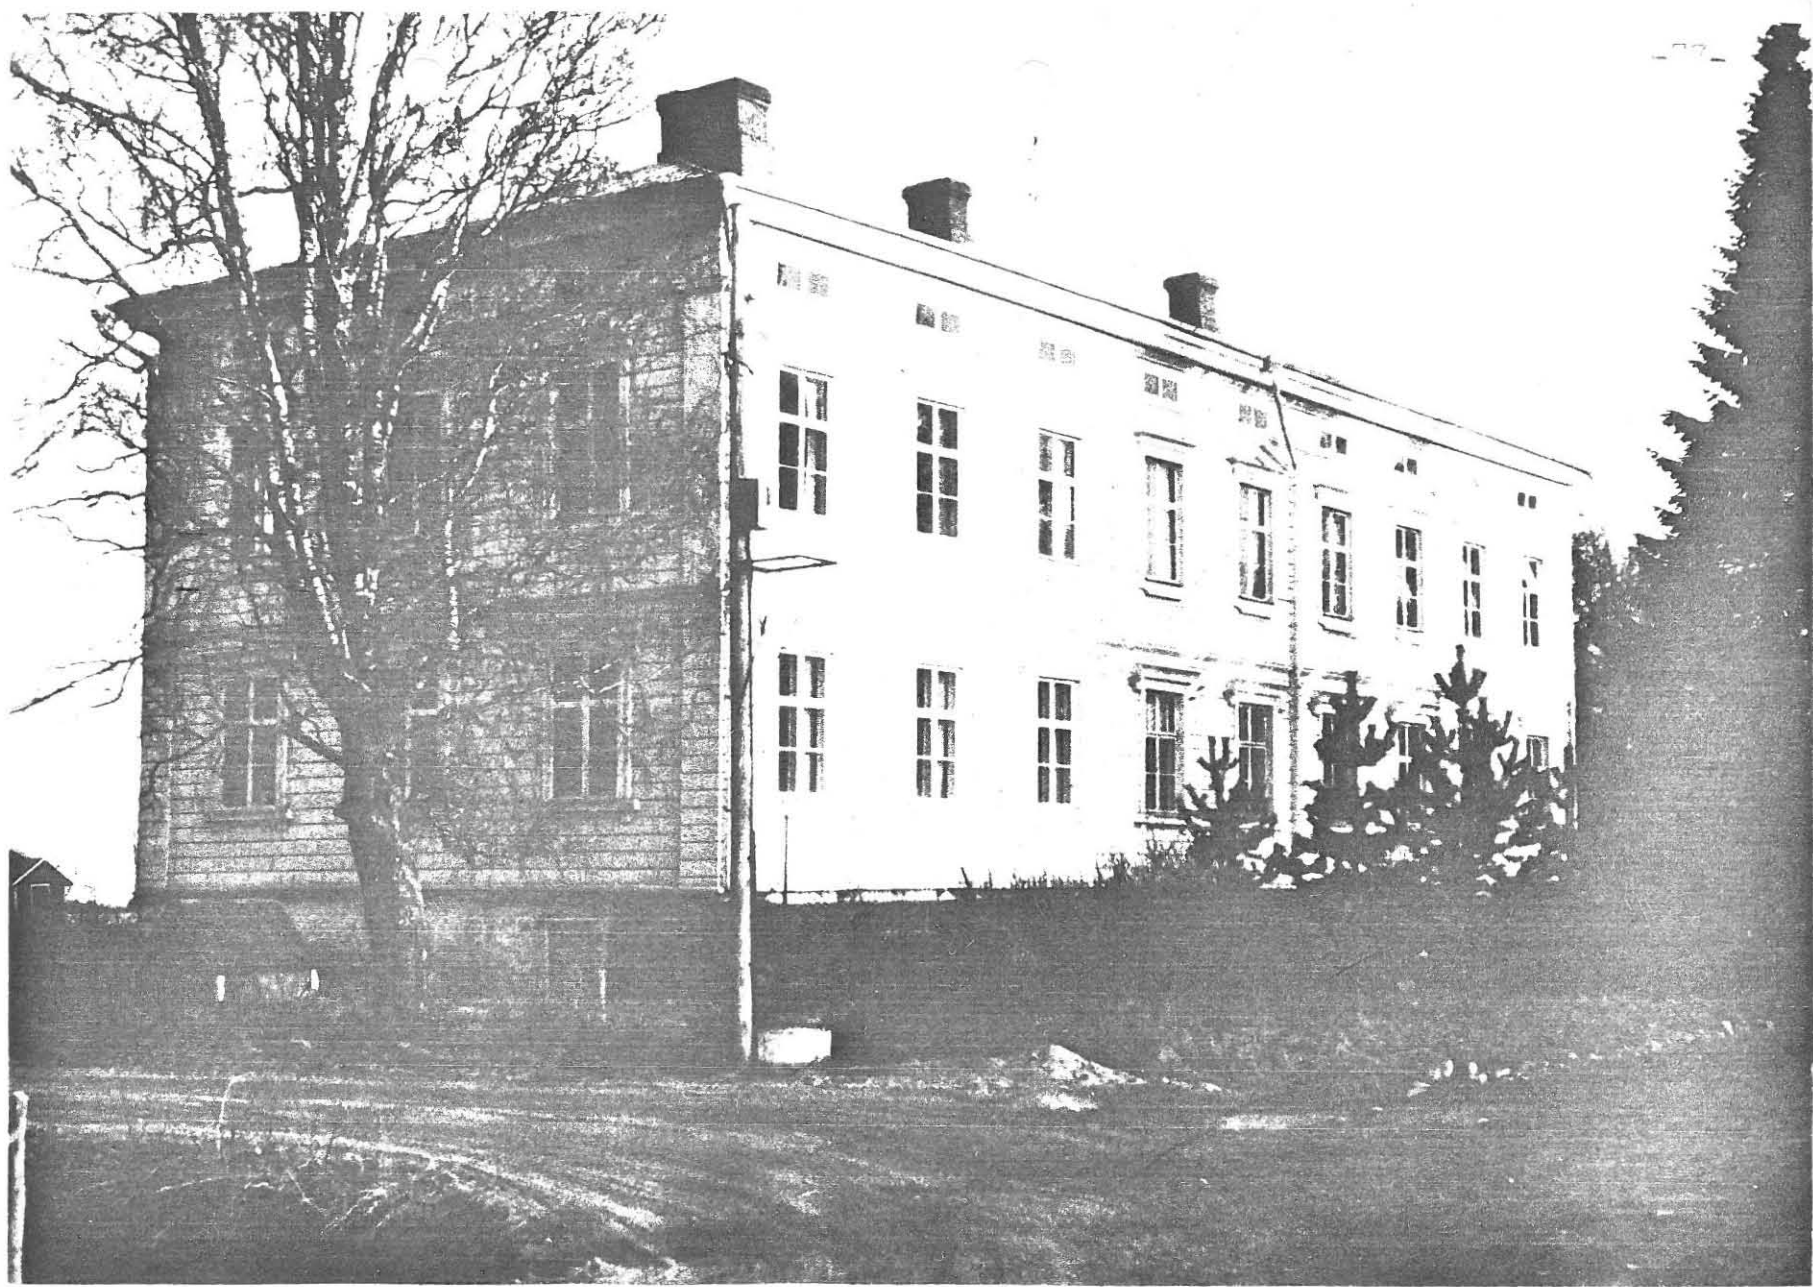
Kuva 73. Limingan pappila, v. 1853.

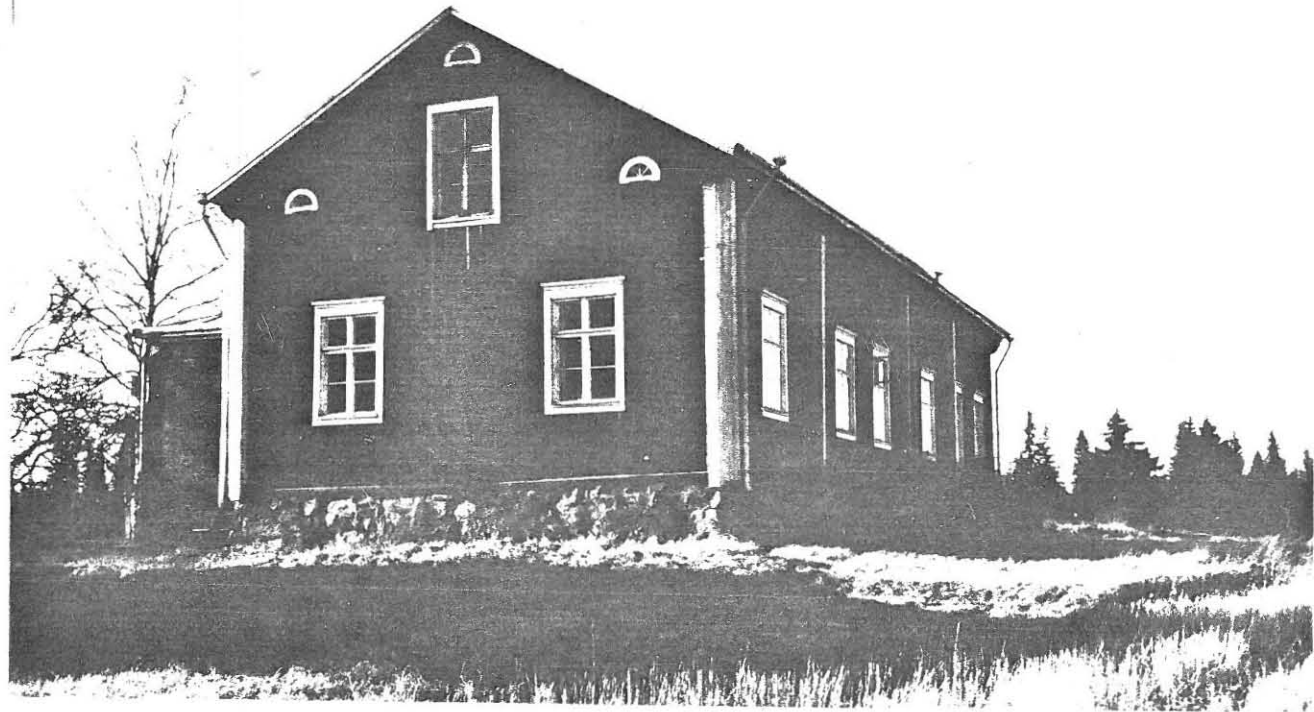
Kuva 74. Siikaisten pappila, 1800-luvun alku.
