S U O M E N   P A P P I L A - A R K K I T E H T U U R I   V U O T E E N   1 9 0 0

Diplomityö Teknillisessä Korkeakoulussa

17. toukokuuta 1967

Panu Kaila

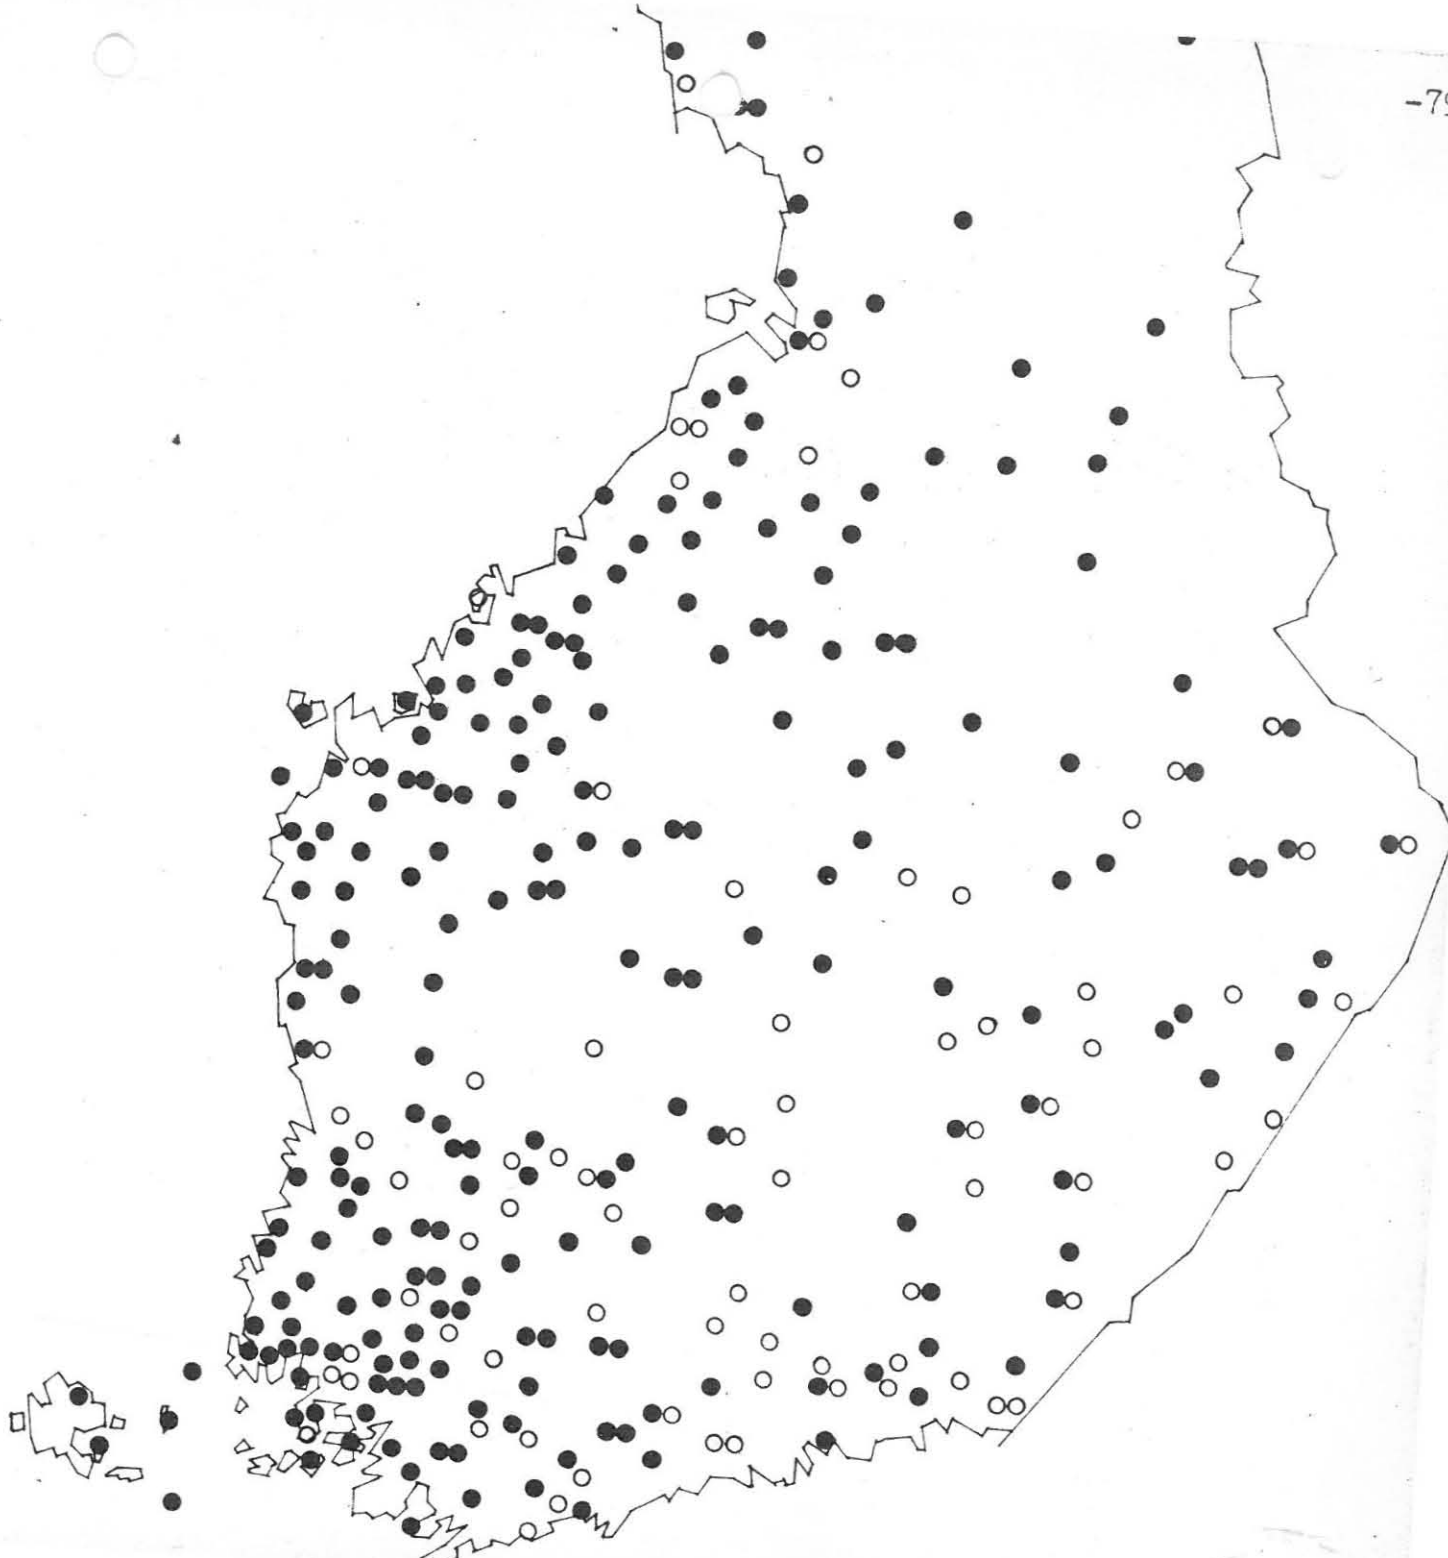
Kuva 75 (seuraavalla sivulla). Satulakattoisia pappiloita. Musta ympyrä = räystääsikkunallinen, valkoinen ympyrä = ilman räystääsikkunoita.

Pohjanmaalla, mistä räystääslasien rakentaminen lienee lähtenyt, jätettiin yleensä vain pienimmät kappalaistalot ilman tätä koristusta, Etelä- ja varsinkin Itä-Suomeen siirryttäessä yläikkunan käyttö väheni nopeasti.

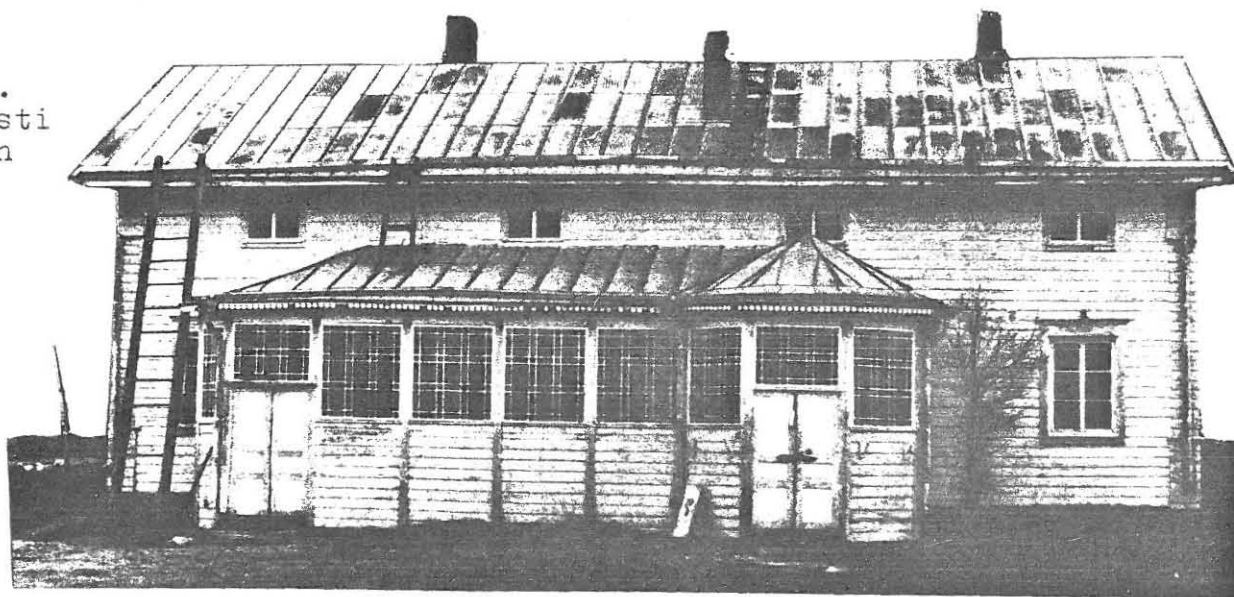
Kuva 76.  
Rautio, v.  
1805. Kuisti  
vuosisadan  
lopulta.

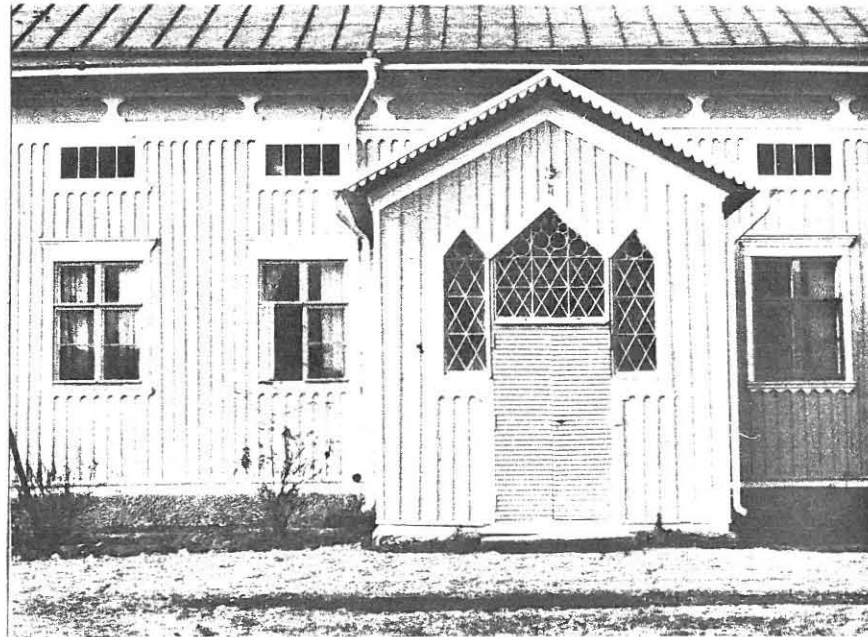
Kuva 78. Kuisti Siikaisten v. 1872 rakennetusta pappilasta. Seinäkuviointi on uusgotiikan suosimaa pyöreähampaista tiheää pystylistoitusta; kuistin ikkunoissa on kirkollinen muotoilu.

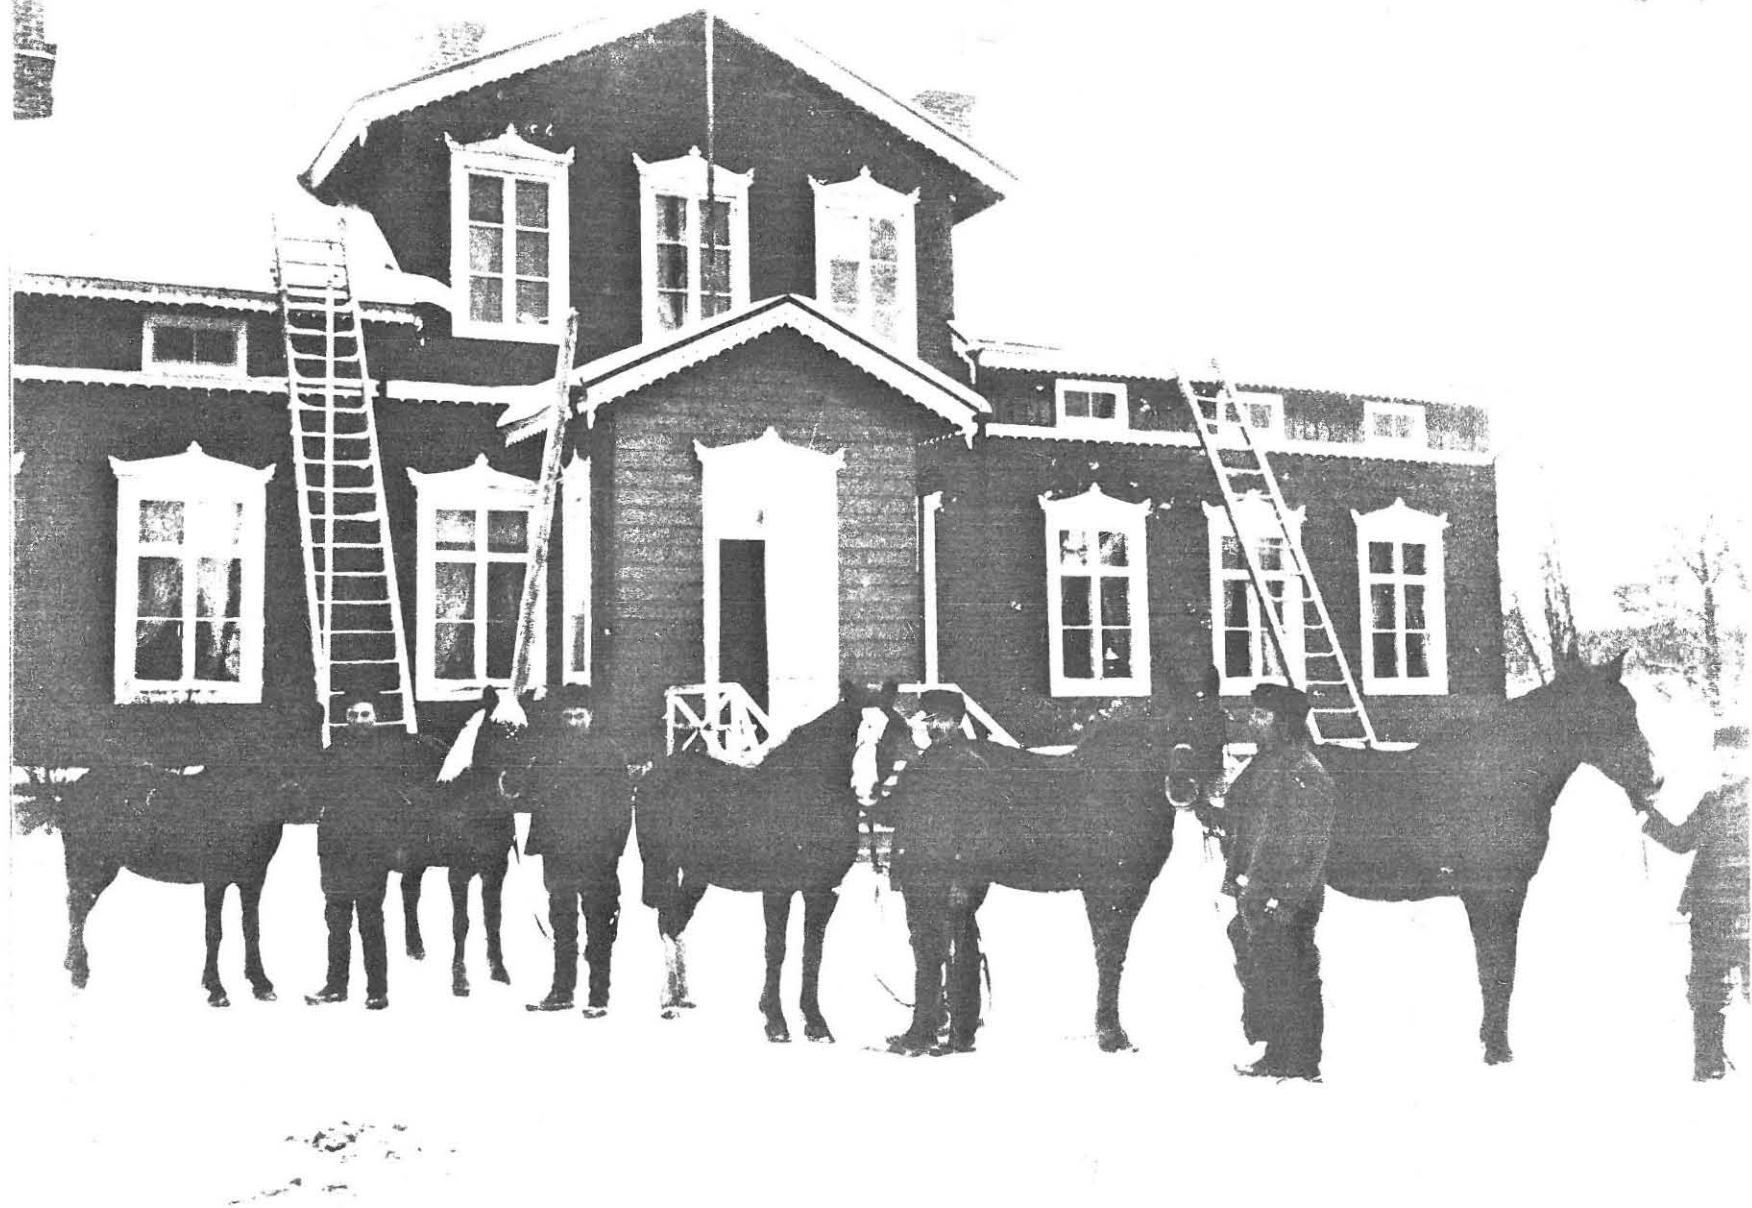
Kuva 79. Naalahden pappila, v. 1863, arkkitehti Setterberg. Varkalau-  
doitus ja tasainen ikkunajako ovat vielä klaesillisiä, mutta rakennus-  
muodoissa on pystysuoraa nousua, räystäshammastukset ja ikkunalistoi-  
tukset puhuvat uusgotiikan kieltä.  
Tämän jälkeen saavutti pystysuuntainen frontespiisi suurimman suosion-  
sa pappiloissa.

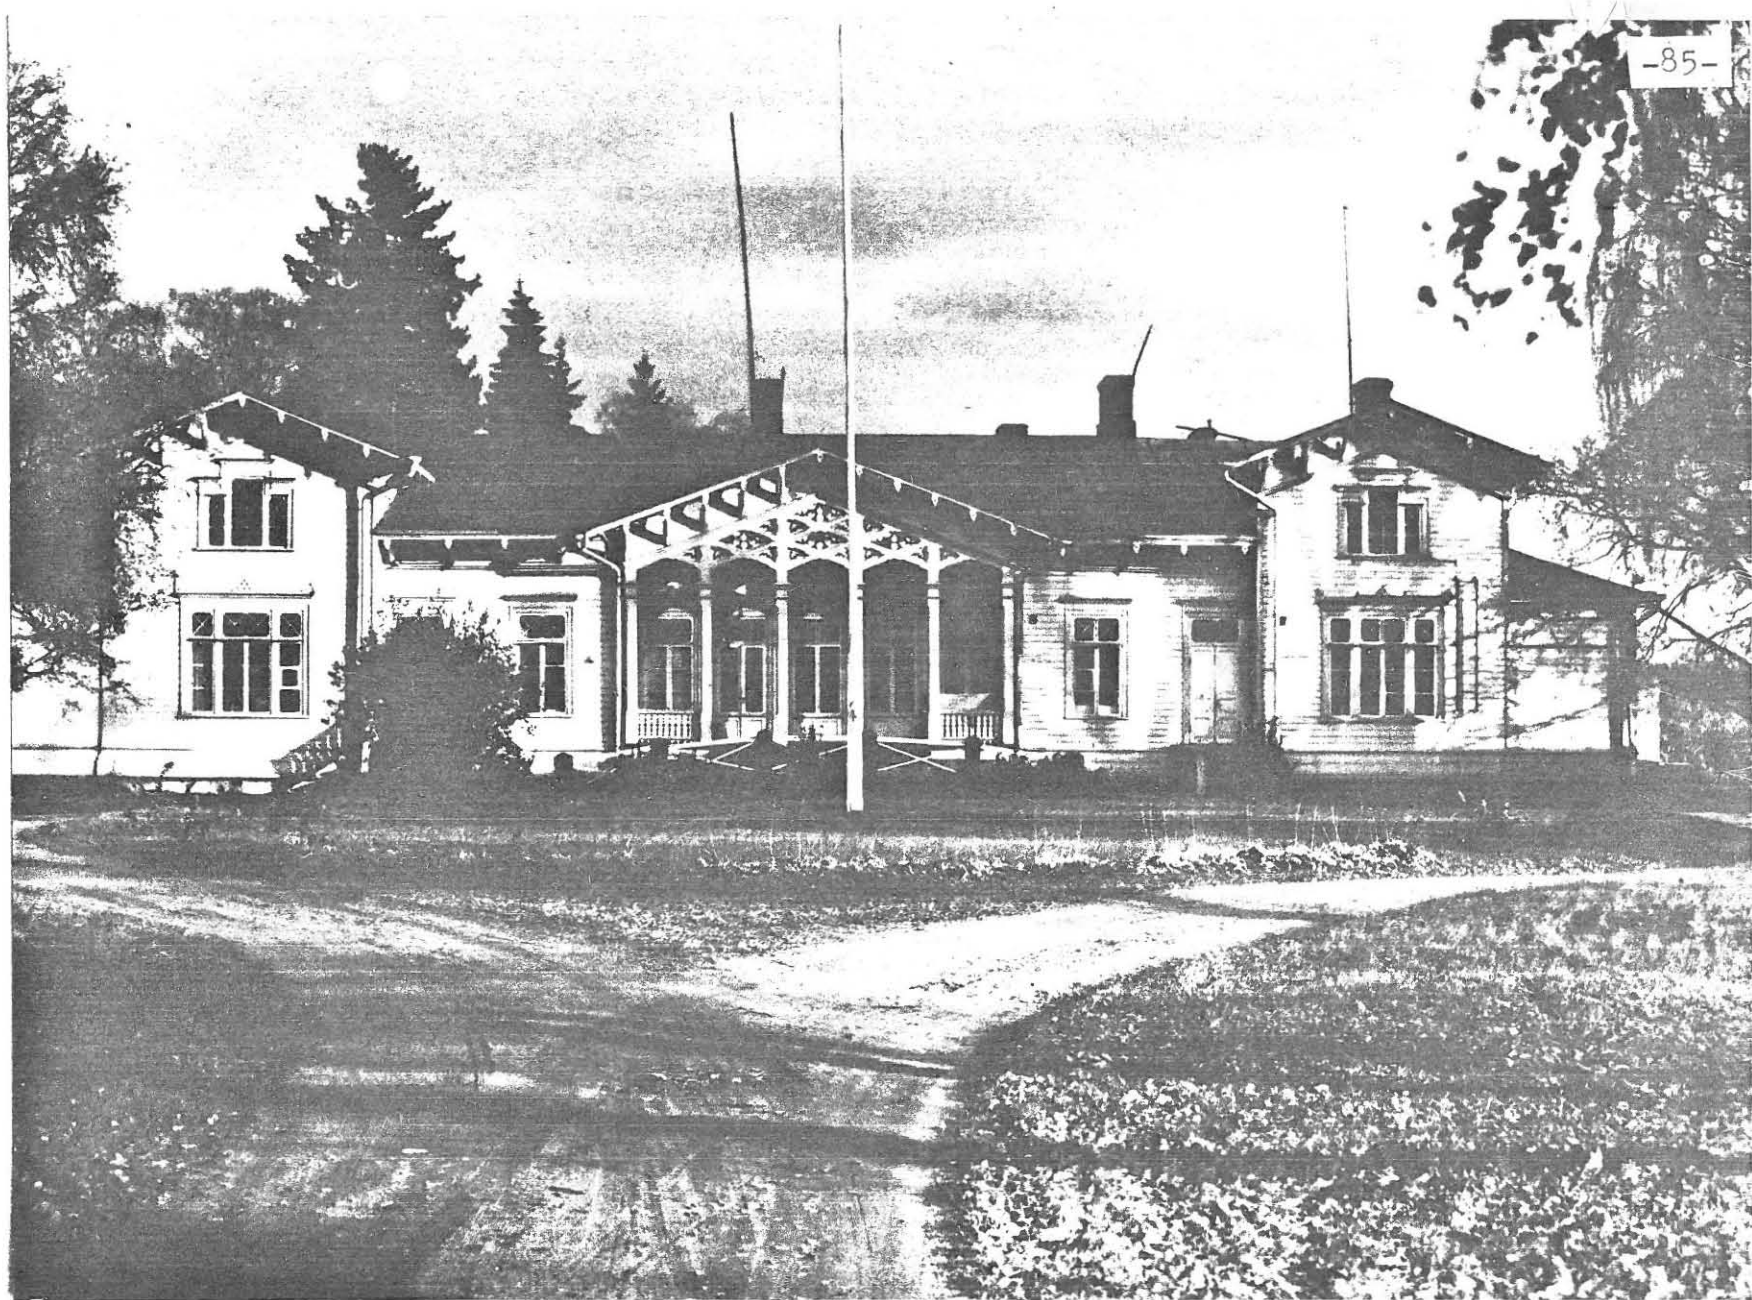
Kuva 80. Mikkelin maaseurakunnan pappila, v. 1869. Rakennuksen piirsi suoraan Ruotsista, Scholanderin koulusta, tullut arkkitehti Alf Cawén kirkkoherran pohjasuunnitelman perusteella. Empirestä ei ole enää jälkeäkään, puuleikkausten, kattokonsolien ja ikkunamuotojen puolesta on vuosisadanvaihteen romantismi jo valmiina.

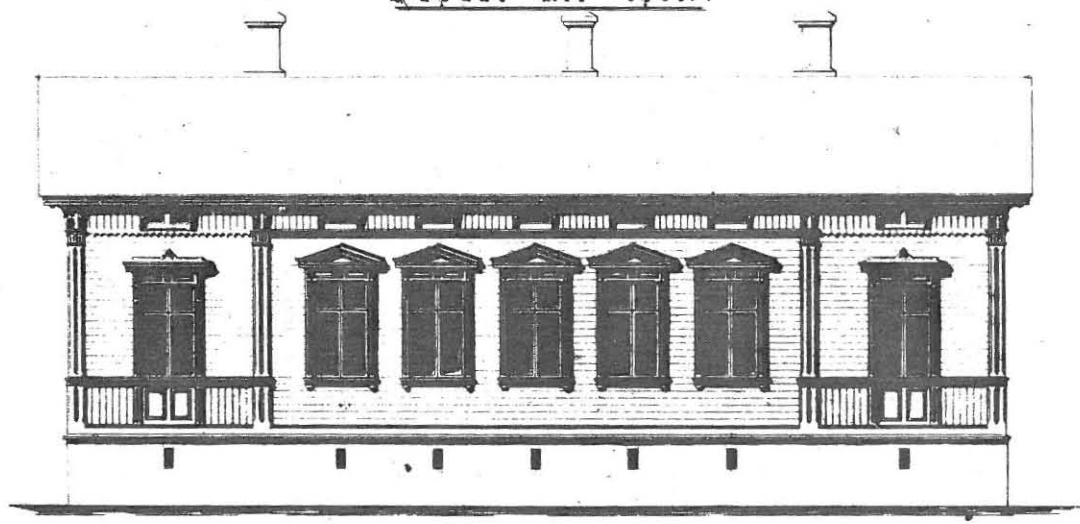
Kuva 81. Turkulaisen rakennusmestari Johan Östmanin Rymättylässä v. 1888 toteutettu pappilasuunnitelma. Julkisivu on jäsennöity voimakkaasti kolmeen kenttään, yksityiskohdissa käytetään klassillisia muotoaiheita.

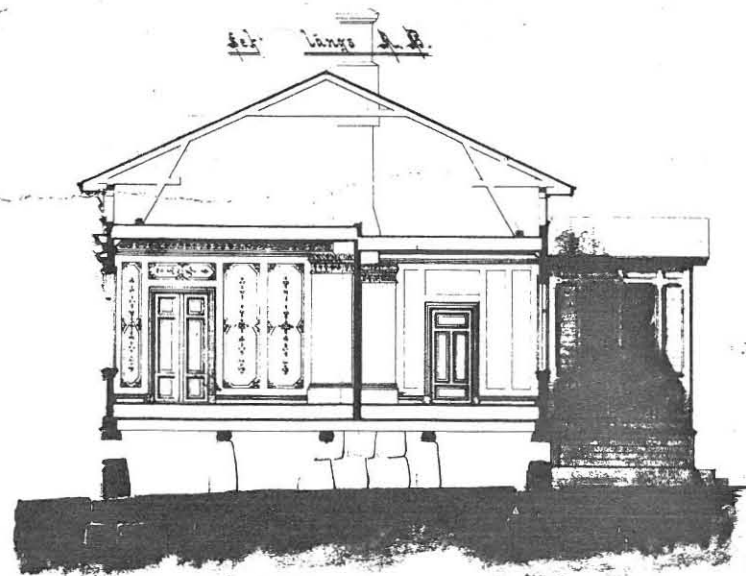
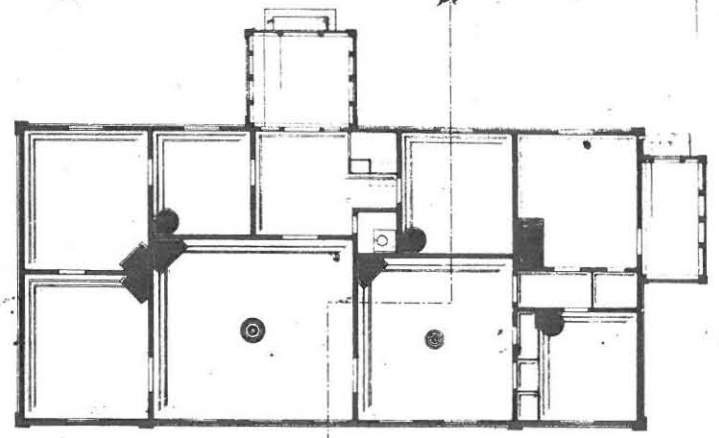
Kuva 82. Rymättylän leikkaus ja pohjapiirros. Leikkauksessa näkyy seiniin suunniteltuja kenttiin jaettuja kuviointeja. Sali on vanhan tavan mukaan muita huoneita korkeampi. Pohjassa käytetään kahta rinnakkaista salia, toinen yleinen tapa oli siirtää pienempi ruokasali pihan puolelle (esim. Ähtävän pappila, 1870).

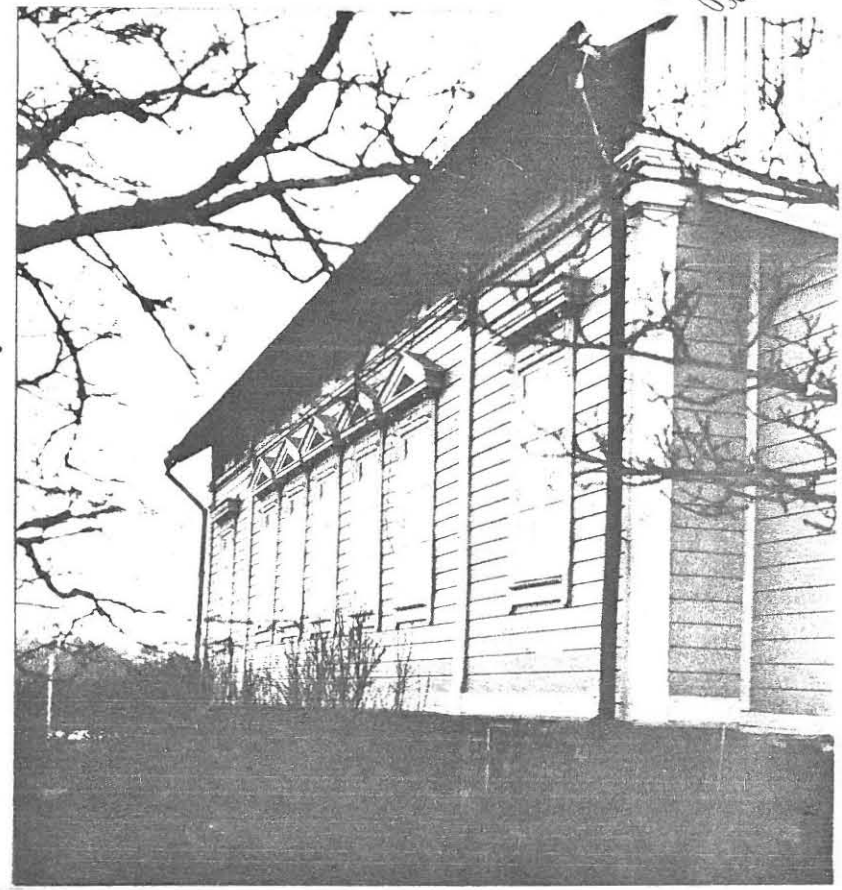
Kuva 83. Rymättylän hieman alkuperäistä suunnitelmaa yksinkertaistaen toteutettu puutarhajulkisivu, selkeää uusrenessanssia.

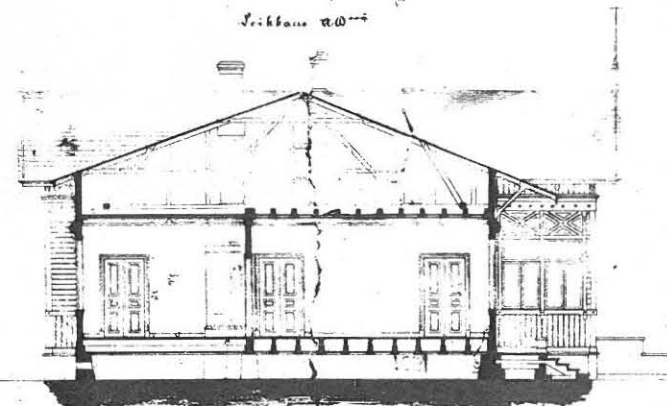
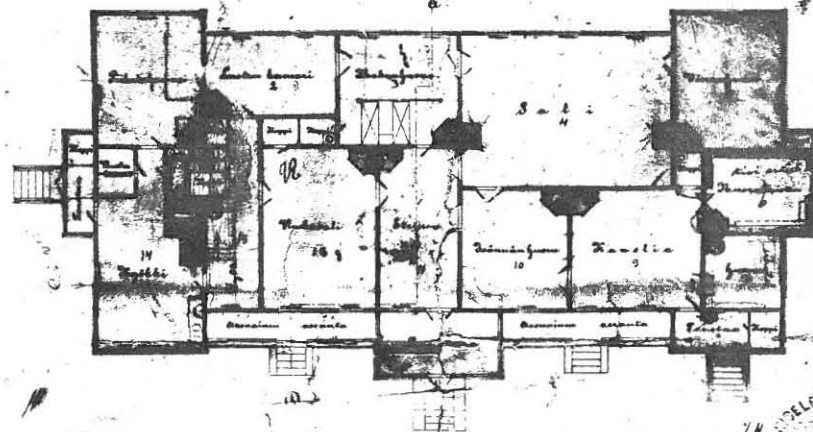
Kuva 84. Orimattilan pappila, v. 1884, leikkaus ja pohjapiirros. Ulkonaisesti symmetrinen, mutta sisäisesti jo melko vapaa suunnitelma.

Vuonna 1883 päätettiin Orimattilan kirkonkouksessa, että "pappilan pytingin piirustukset hankitaan herrain Kiseleff & Heikel pykäyskonttorista". Myöhemmissä kokouksissa määrättiin lisäksi "sisäkatot gipsattaviksi kamareissa ja salissa, muualla tehtäväksi puntauista laudoista, seiiniin tulee masinapaperi, joka maalataan vesimäälillä, permantoihin kullörivernissa ja oviin ja ikkunoihin vaalea grundiväri."

Kuva 88. Saarijärven vanhan papin pihan pohjapiirustus. Sommitelmassa on vapaamuotoisuudesta huolimatta vielä monia muistumia karoliinisesta pohjasta: kanslian ja keittiön sijainti pääsisäänkäynnin sivuilla, vieraskamari kanslian takana, sali eteisen takana ja makuuhuone keittiön takana (vrt. myös Orimattila, kuva 84).

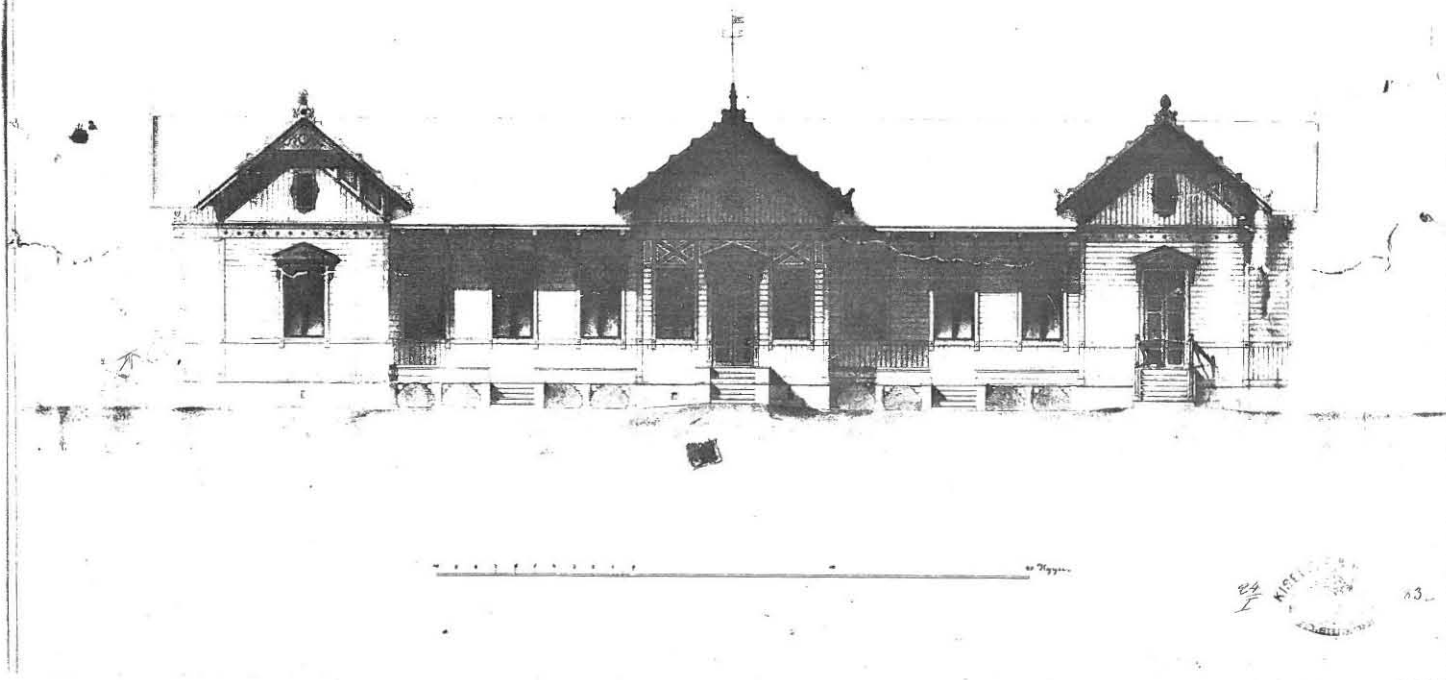
Kuva 85. Orimattilan pappila. Neljä vuotta valmistumisen jälkeen, v. 1888 rakennus sai ulkolaudoituksen ja maalauksen. "Maalataan ulkoa kolme kertaa öljyvärillä saviharmaaksi mallin mukaan, korostukset vähitellen tummemmiksi aivan annettavan mallin mukaan. Lattiat maalataan tapingin mukaan, salin ja vierashuoneen katot varustetaan kattorosetteilla ja muillakin maalatuilla kaunistuksilla". (72)

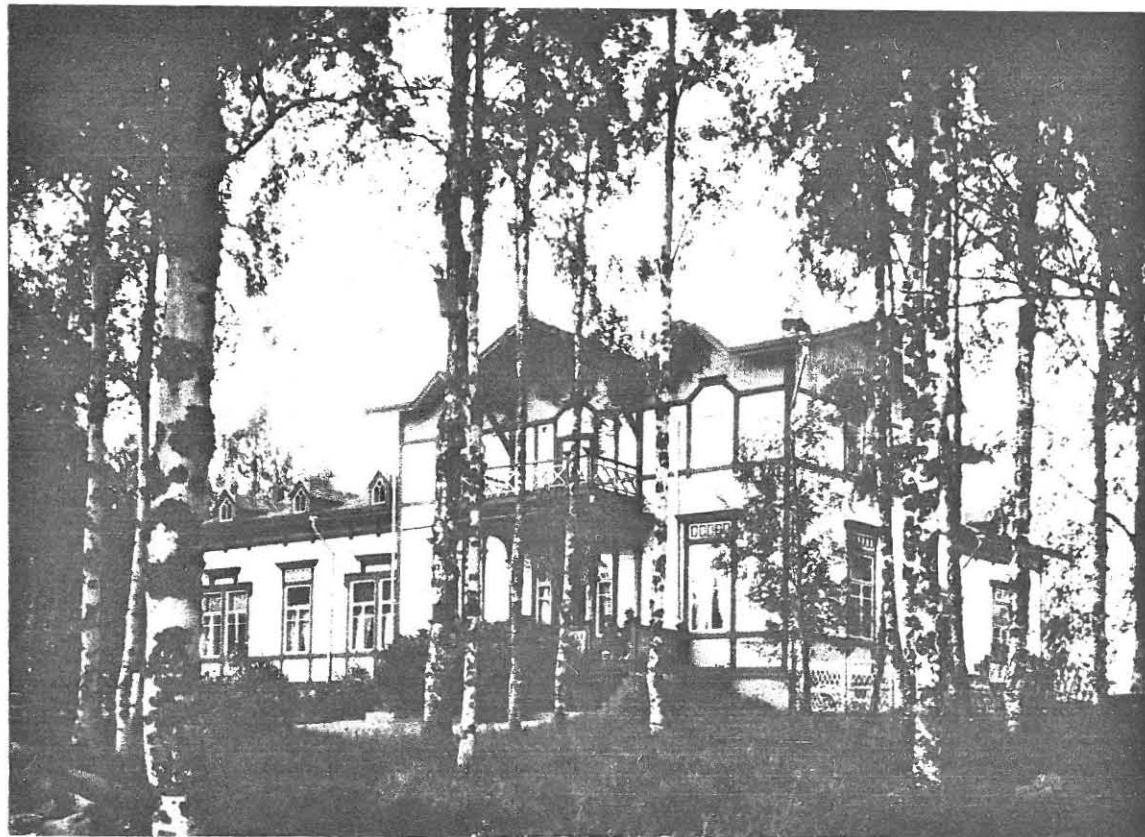
Kuva 86. Virtain pappila. Paviljonkimainen, romanttinen rakennus.

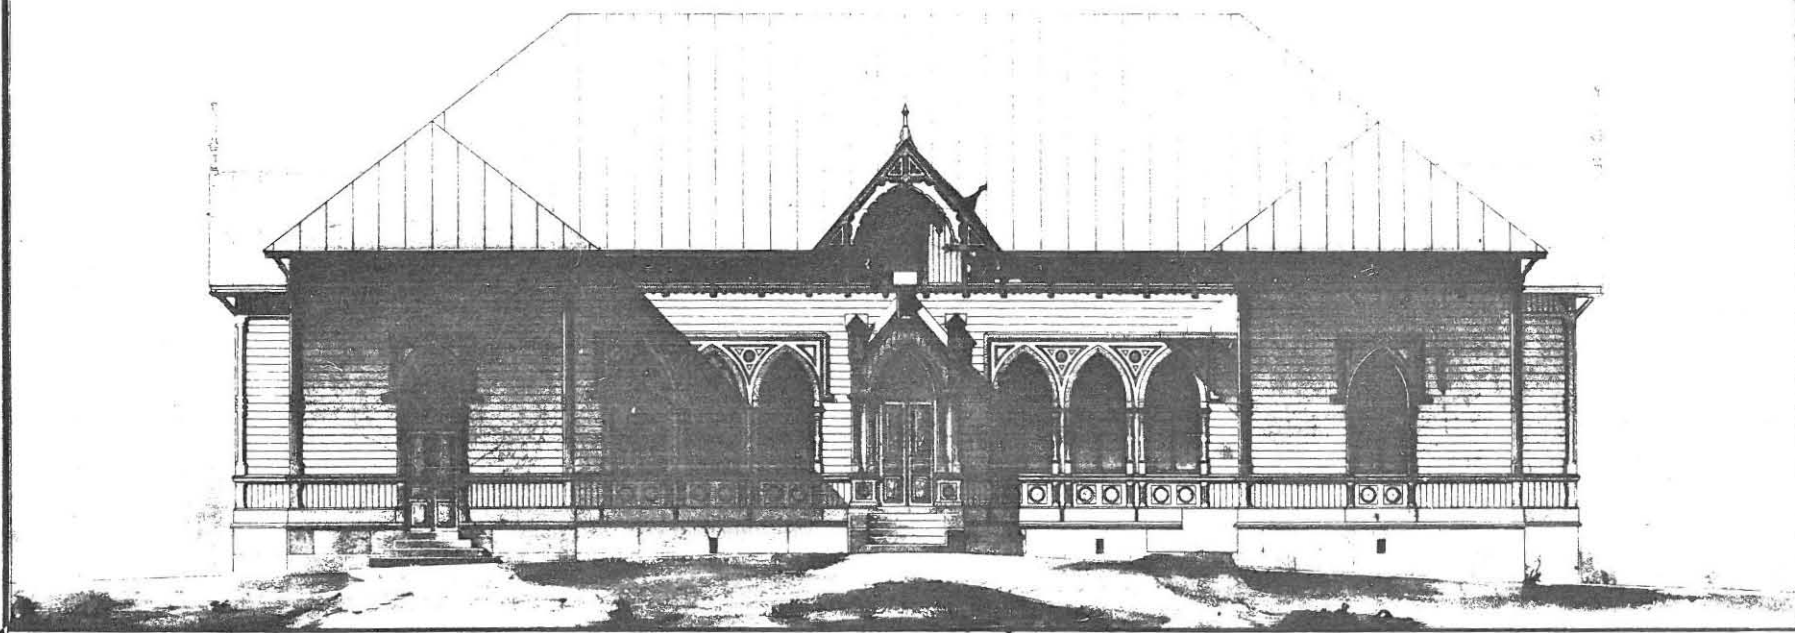
Kuva 87. Saarijärven pappila, v. 1899, arkkitehti K. Reinius. Kirkko-  
maisuuksuutta tavoitteleva suurpappila; portaali uusgotiikan tiilikirkkojen  
mukainen, suippokaarisia ikkunoita, korkea katto, symmetriaa.

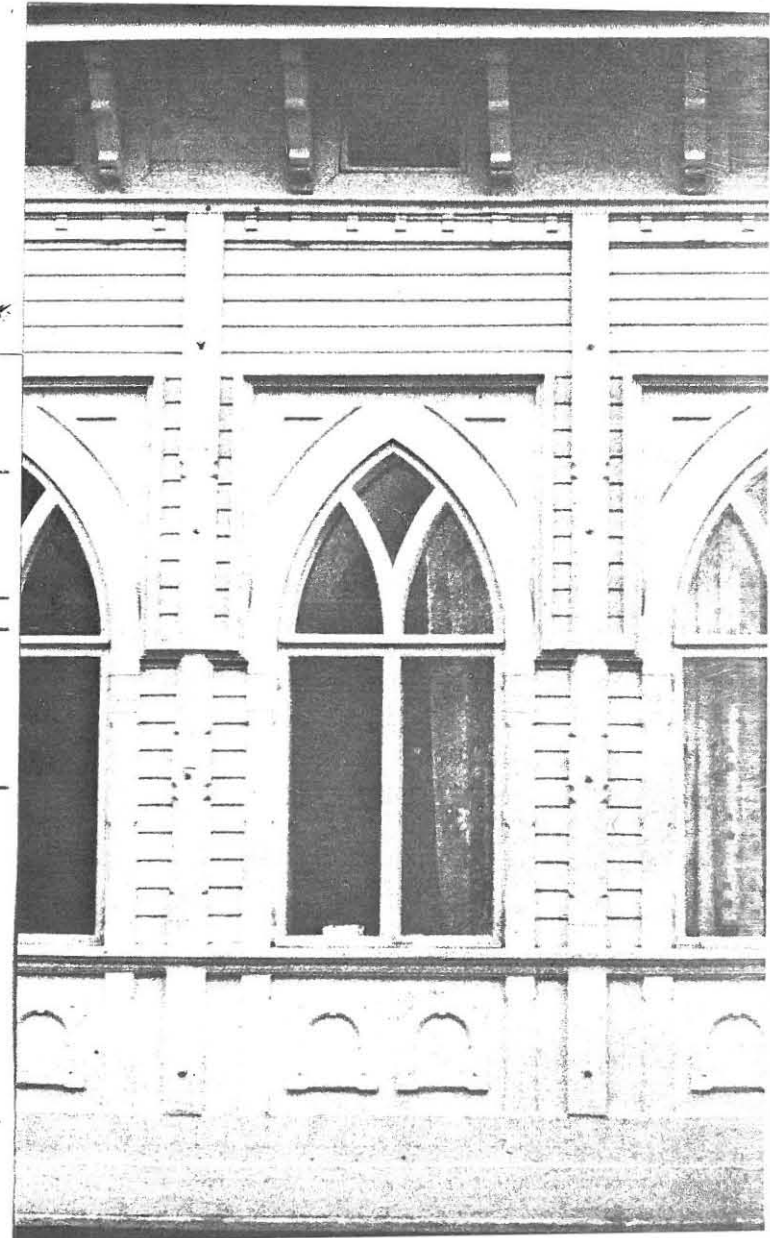
Kuva 89. Saarijärven vanhan papin pihan goottilaiseksi nikkaroitu ikkuna. Seinä on nykyään vedetty valitettavasti tasaisen harmaaksi.

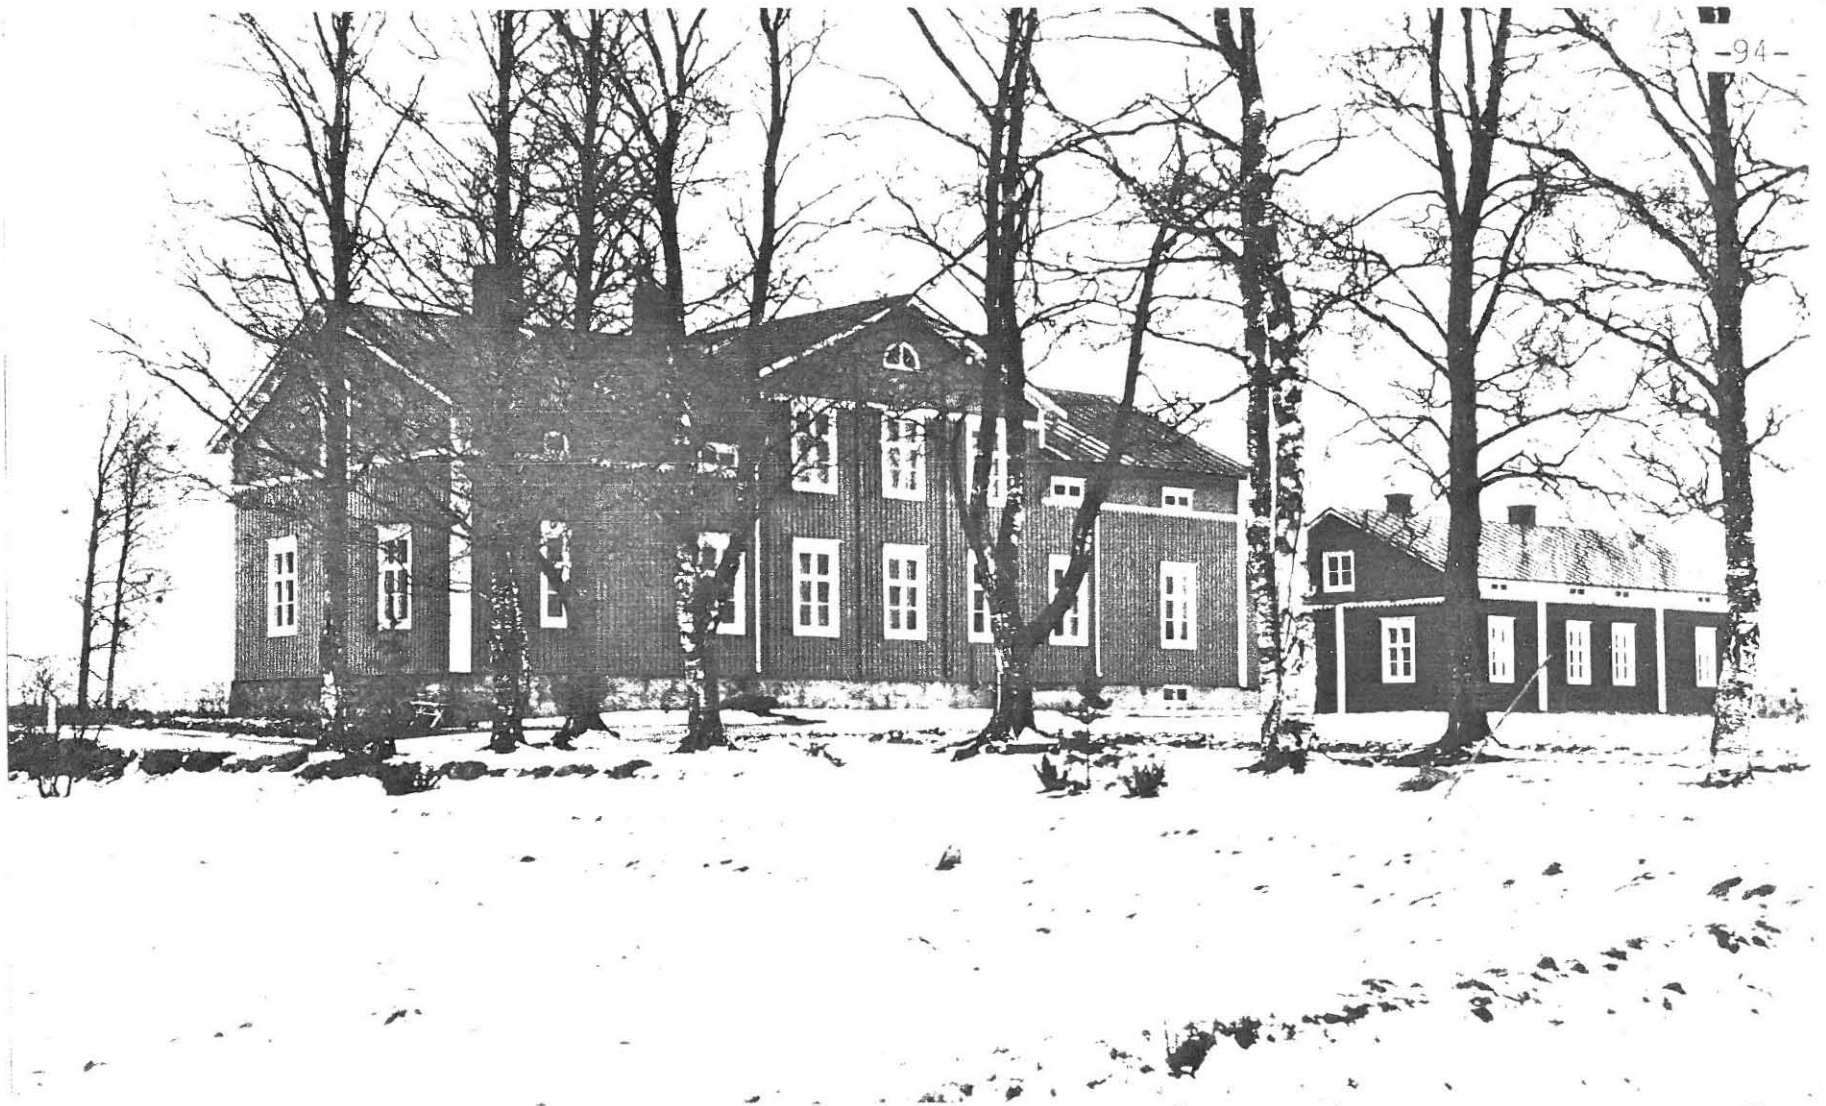
Kuva 90. Pappilan kehitys. Oikealla Meri-  
karvia, 1739, ylhäällä oikealla Ahtävä, 1780,  
vasemmalla Ahtävä, 1870.

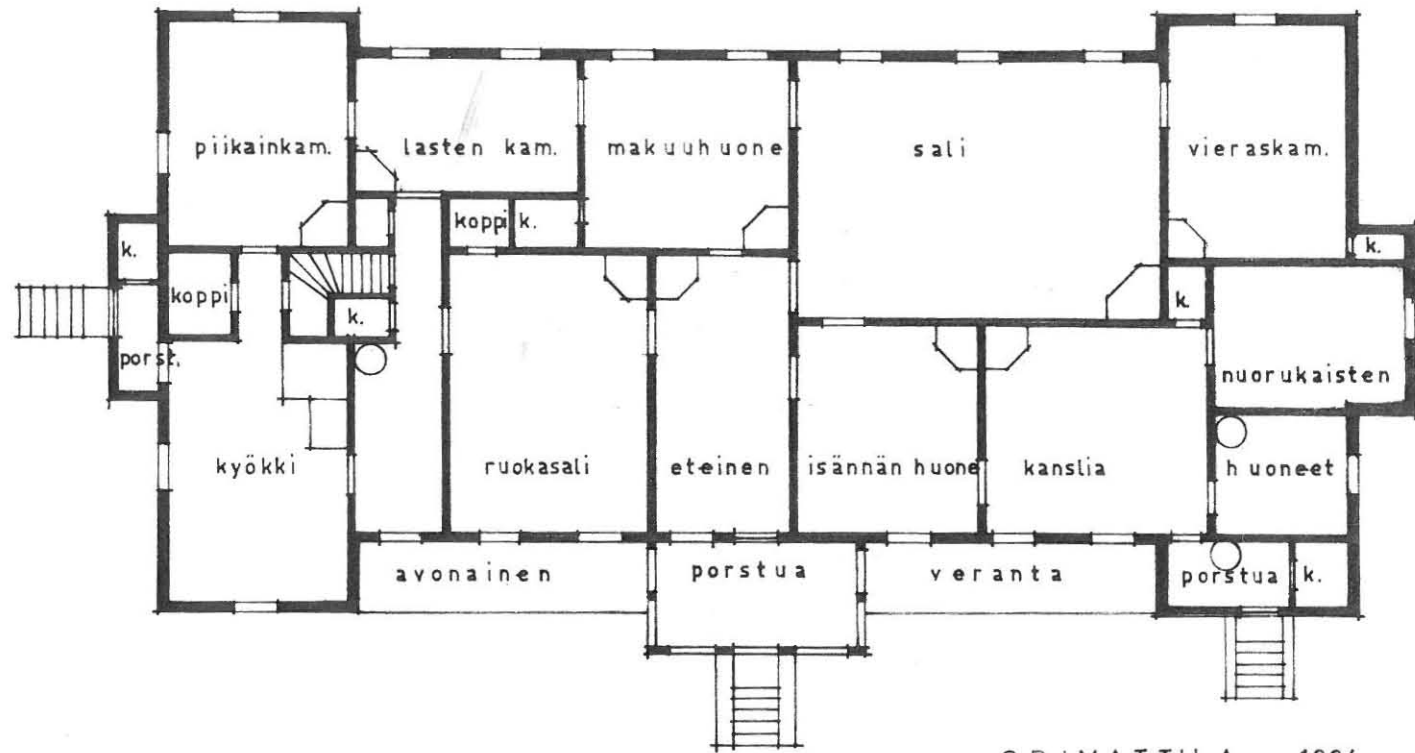
ORIMATTILA 1884

alkup. piir. muk.

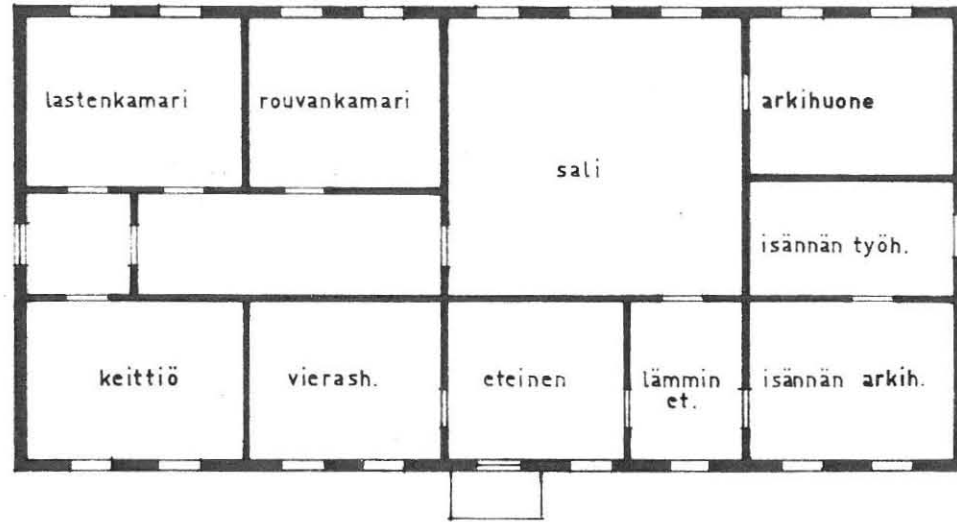
PERNIÖ 1730

alkup. piir. muk.

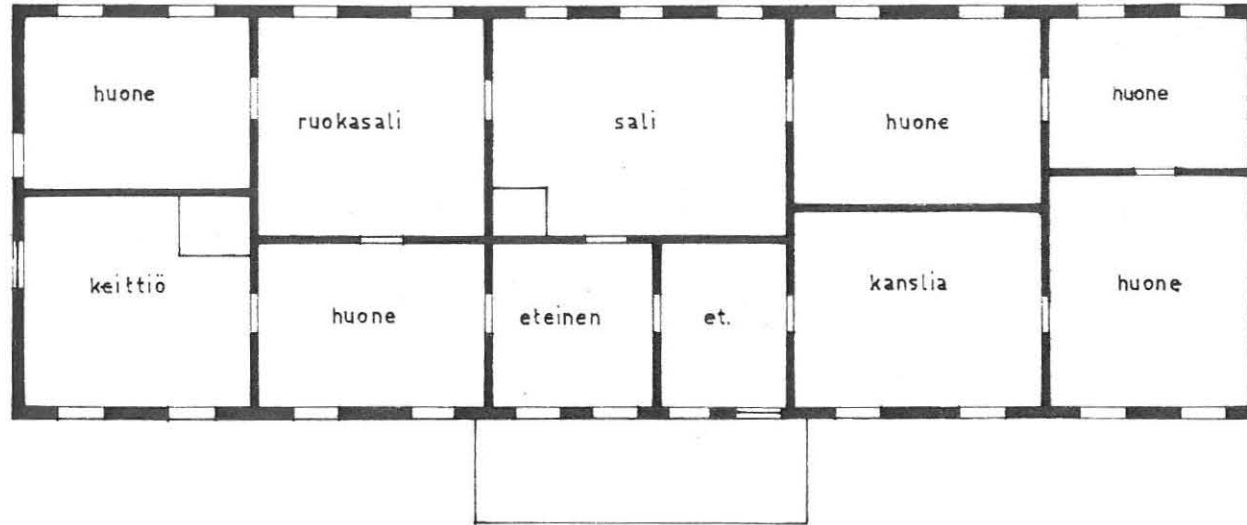
PERNIÖ 1838

1838 pitäjänkok. pöytäk. muk.

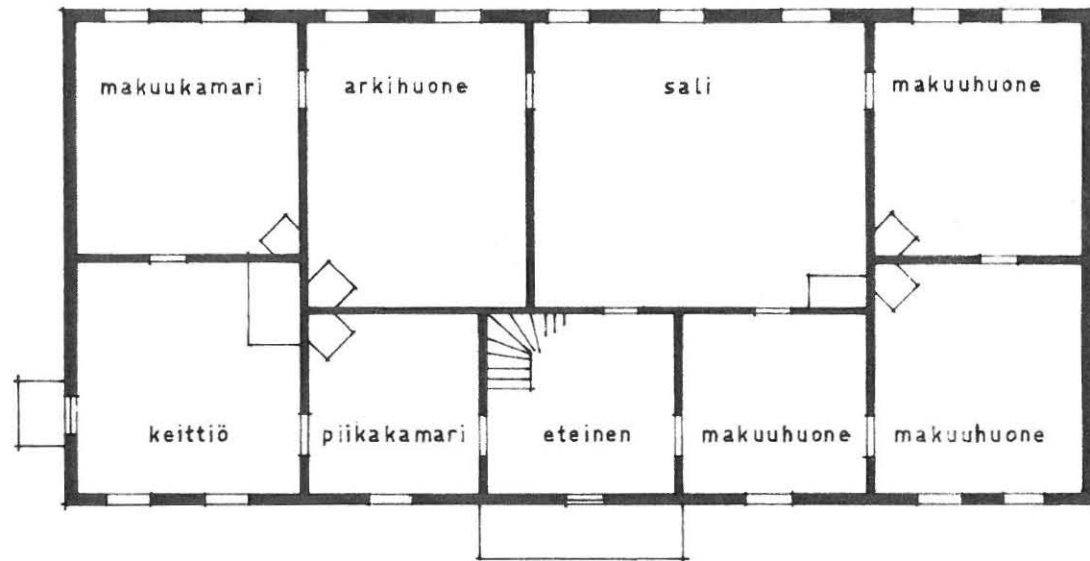
PIETARSAARI 1739

mittauksen muk.

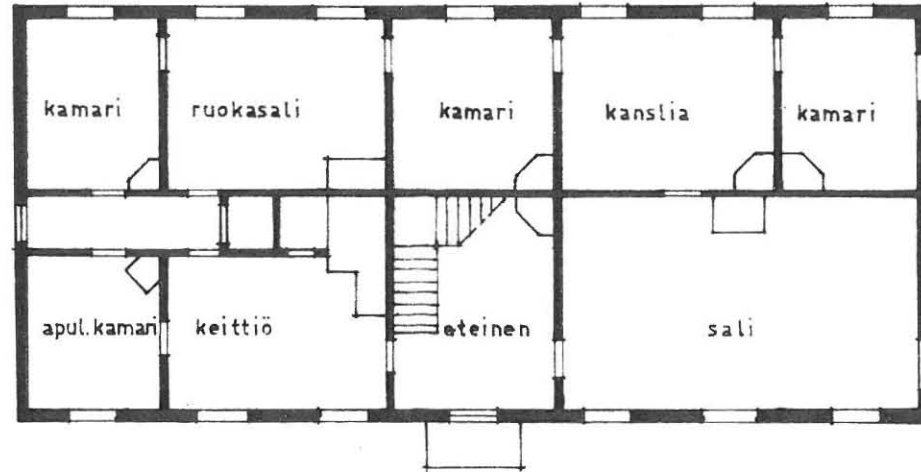
PORVOO 1839

alkup. piir. muk.

1. kerros

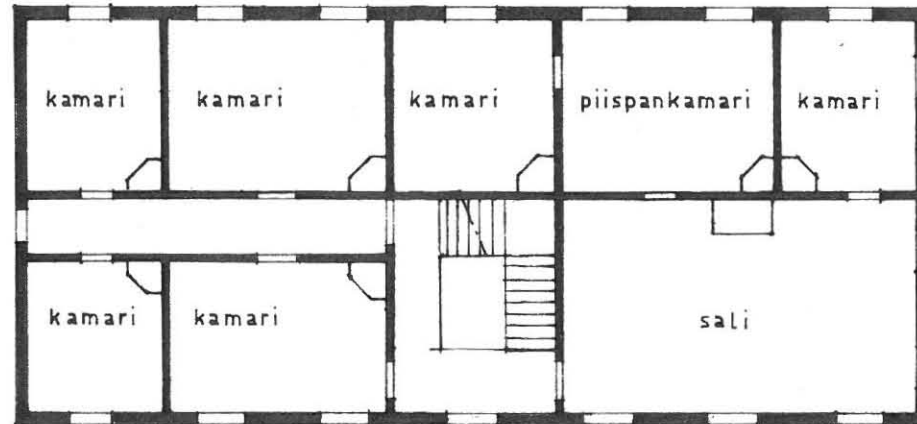
2. kerros

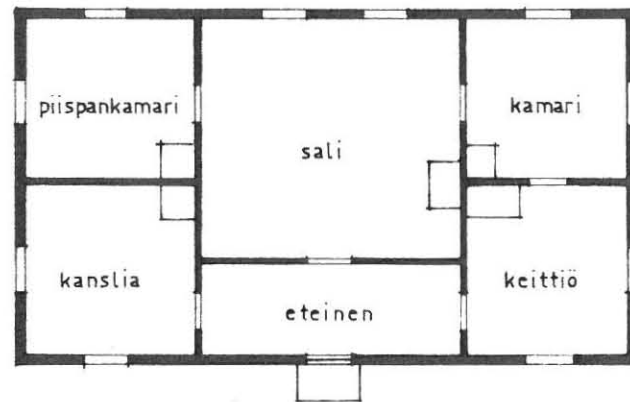
PÖYTYÄ 1802

korjauspiir. muk.

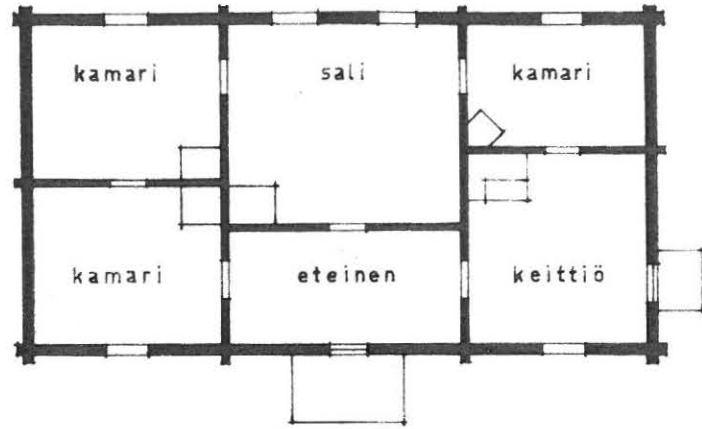
RISTIJÄRVI 1807

korjauspiir. muk.

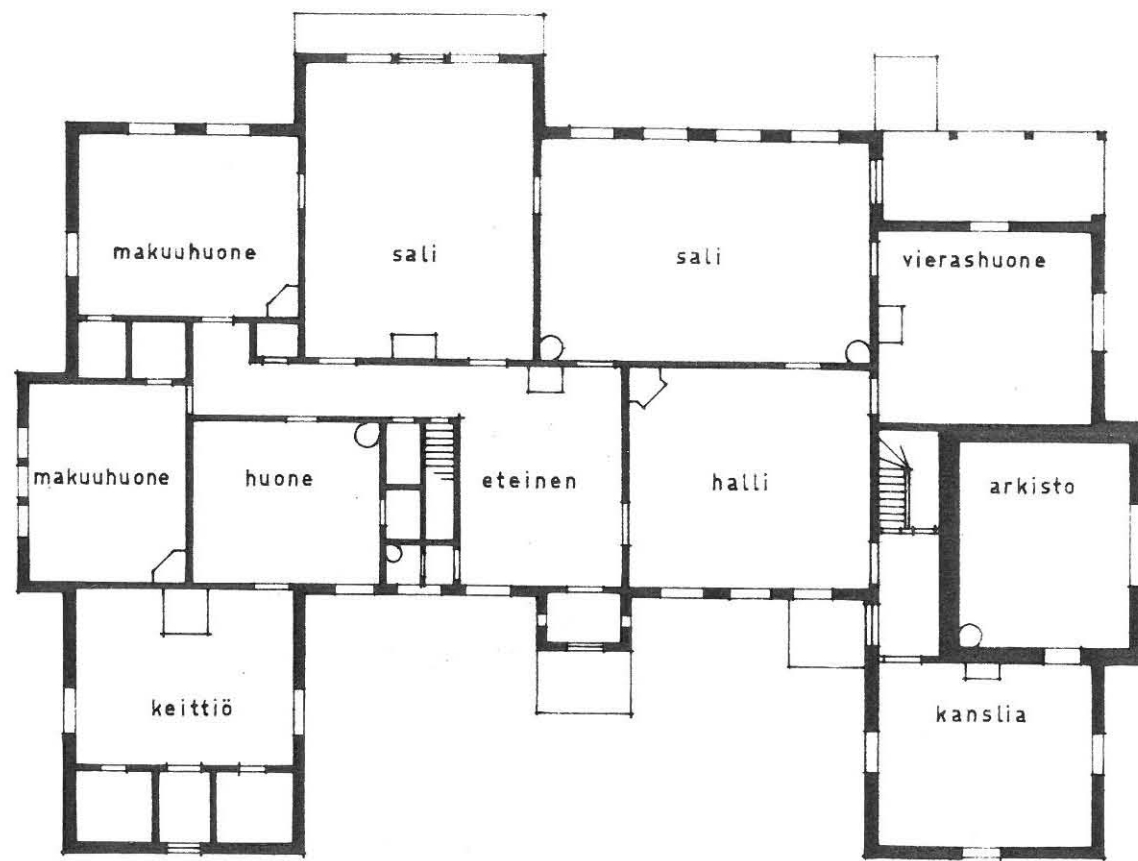
RUOTSINPYHTÄÄ

mittauksen muk.

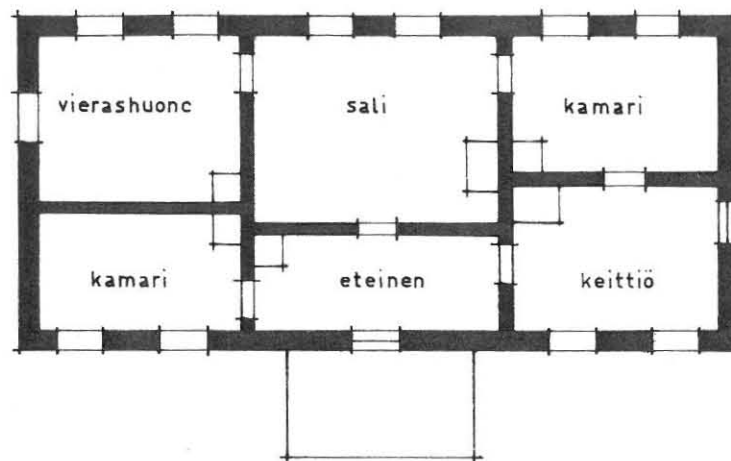
SIPOO KAPPAL. 1786

pit. kok. pöytäk. muk.
