S U O M E N   P A P P I L A - A R K K I T E H T U U R I   V U O T E E N   1 9 0 0

Diplomityö Teknillisessä Korkeakoulussa

17. toukokuuta 1967

Panu Kaila

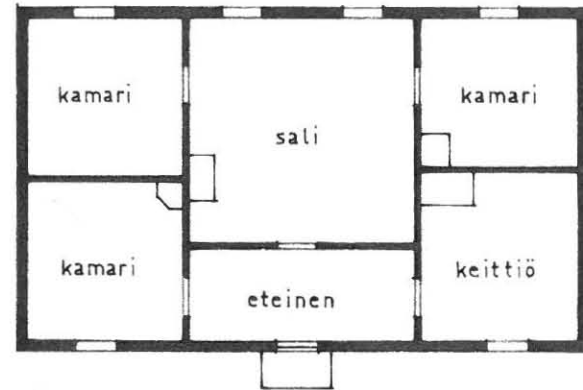
TAIPALSAARI 1700-LUKU

1779 katselmuskirjan muk.

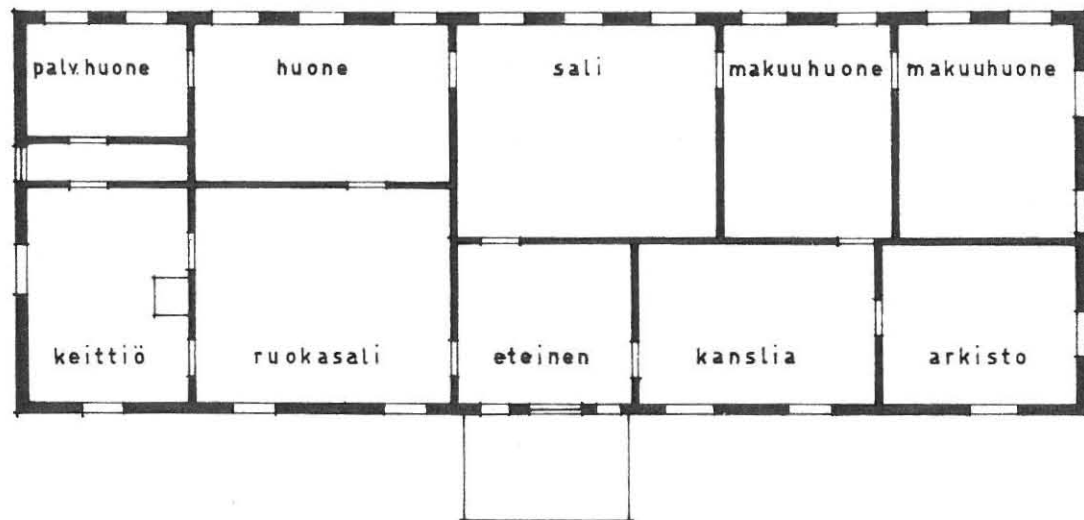
VEHKALAHTI 1700 alkup.

1746 katselmuskirjan muk.

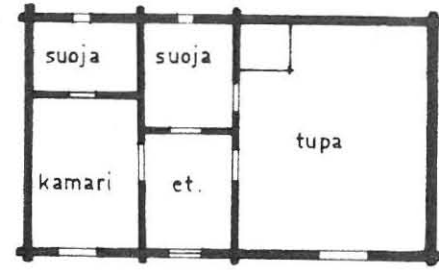
VÖYRI 1825

korjauspiir. muk.

Kuva 56. Vöyri, v. 1825, mahdollisesti Engelin käsialaa. Pohjanmaan suurissa empirepappiloissa oli yleensä ahlakaton sijasta perinteellinen satulakatto (esim. Lapua, Isokyrö). Frontespiisiathe alkoi vasta empireaikana kotiutua ja tulla suosituksi pappiloissa, se saatiin lähinnä kartanoista arkkitehtien kautta.

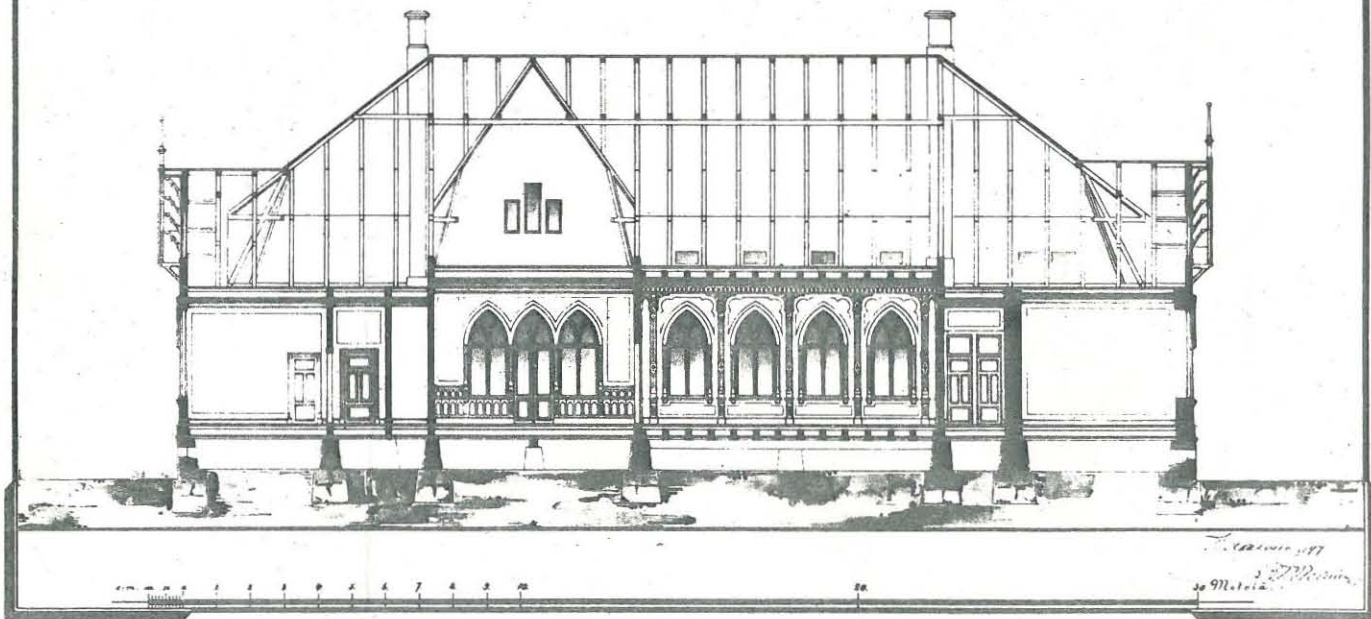
SAARIJÄRVEN PAPPILAN PÄÄRAKENNUKSEN PIIRUSTUS.

LEIKKAUS a:b.
