Raportti
Lappeenranta
Linnoitus
Vesiportinkuja
22.10.2012

Liite 6.
Valokuvat
Lappeenranta
Linnoitus
Vesiportinkuja
22.10.2012

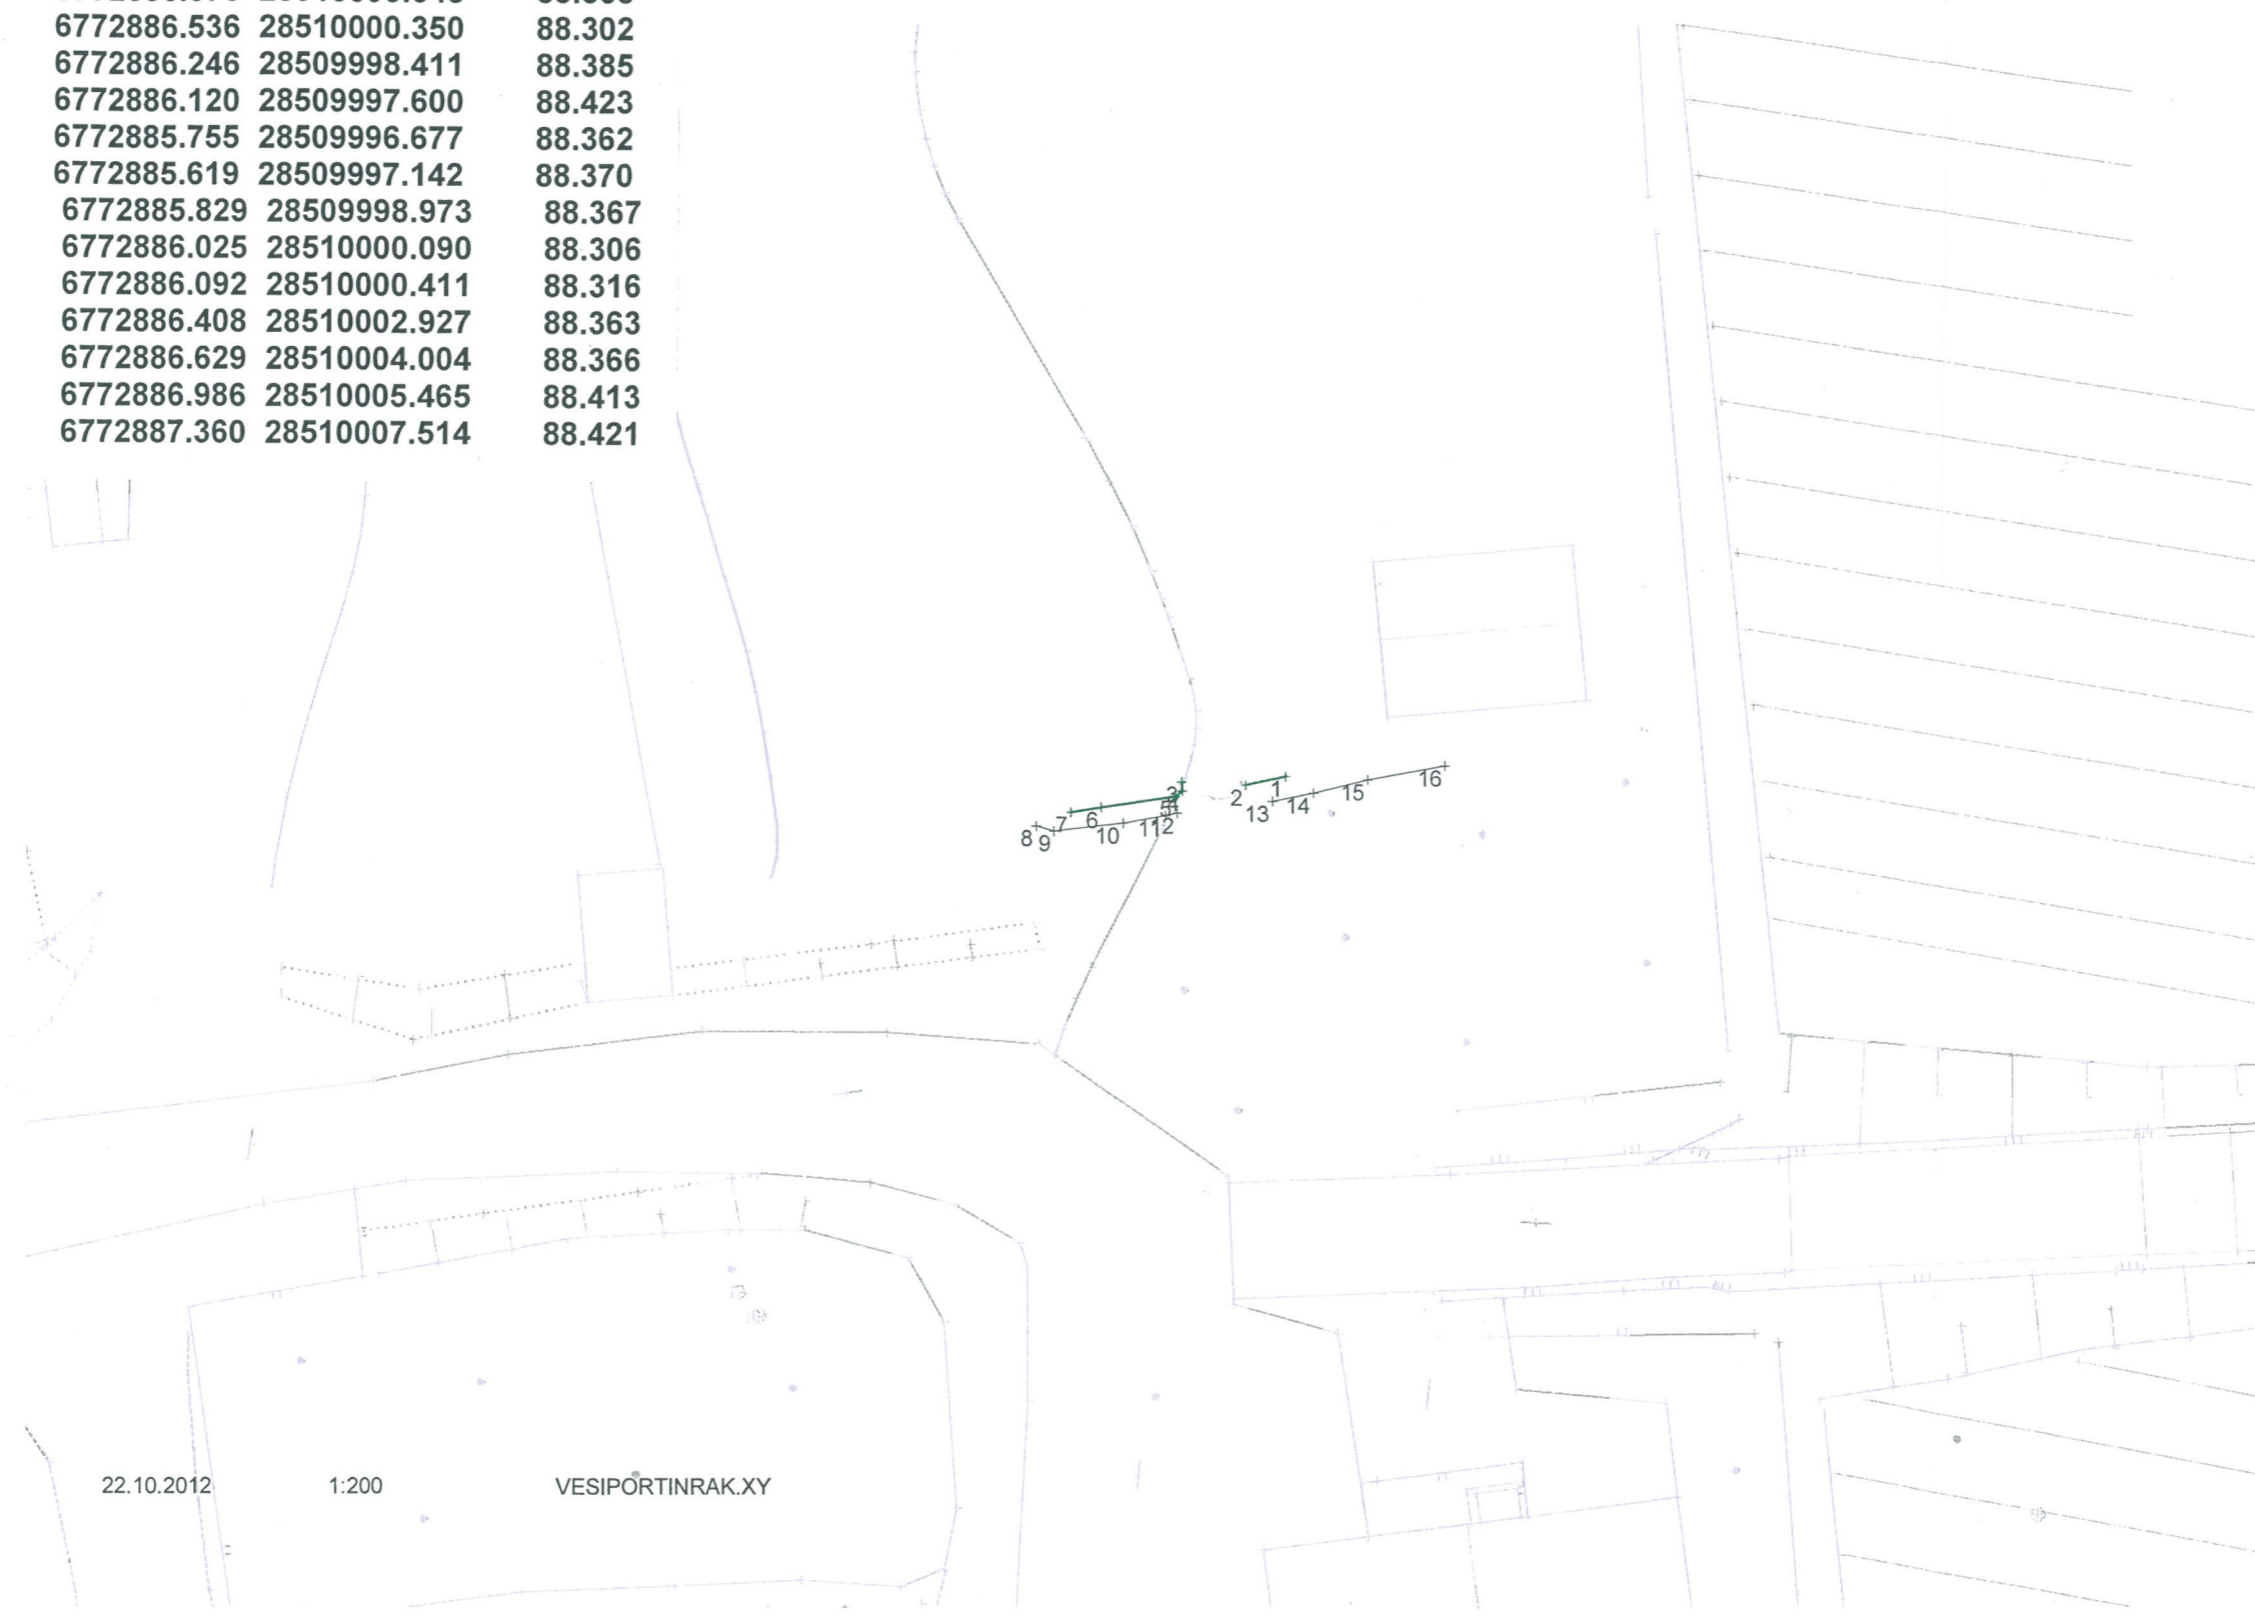
VESIPORTINRAK XY

Oja joka vedettiin läheisen ravintolan jätesuojana toimivan tiilirakennuksen (A) nurkalta kohti oleskelukatosta (B), paljasti tiiltä koko pituudeltaan. Valtaosalta se on kuitenkin purkujätettä. Ojan alaosan pohja on kivisekoitteista betonia kuitenkin niin, että lattiamaisessa pinnassa on parin metrin aukko, jossa betonipintaa ei ole. Ojan pohjoisreunassa havaittiin tiilimuurausta. Paikalla olleesta rakennuksesta on jäljellä 2-4 tiilikertaa.

A

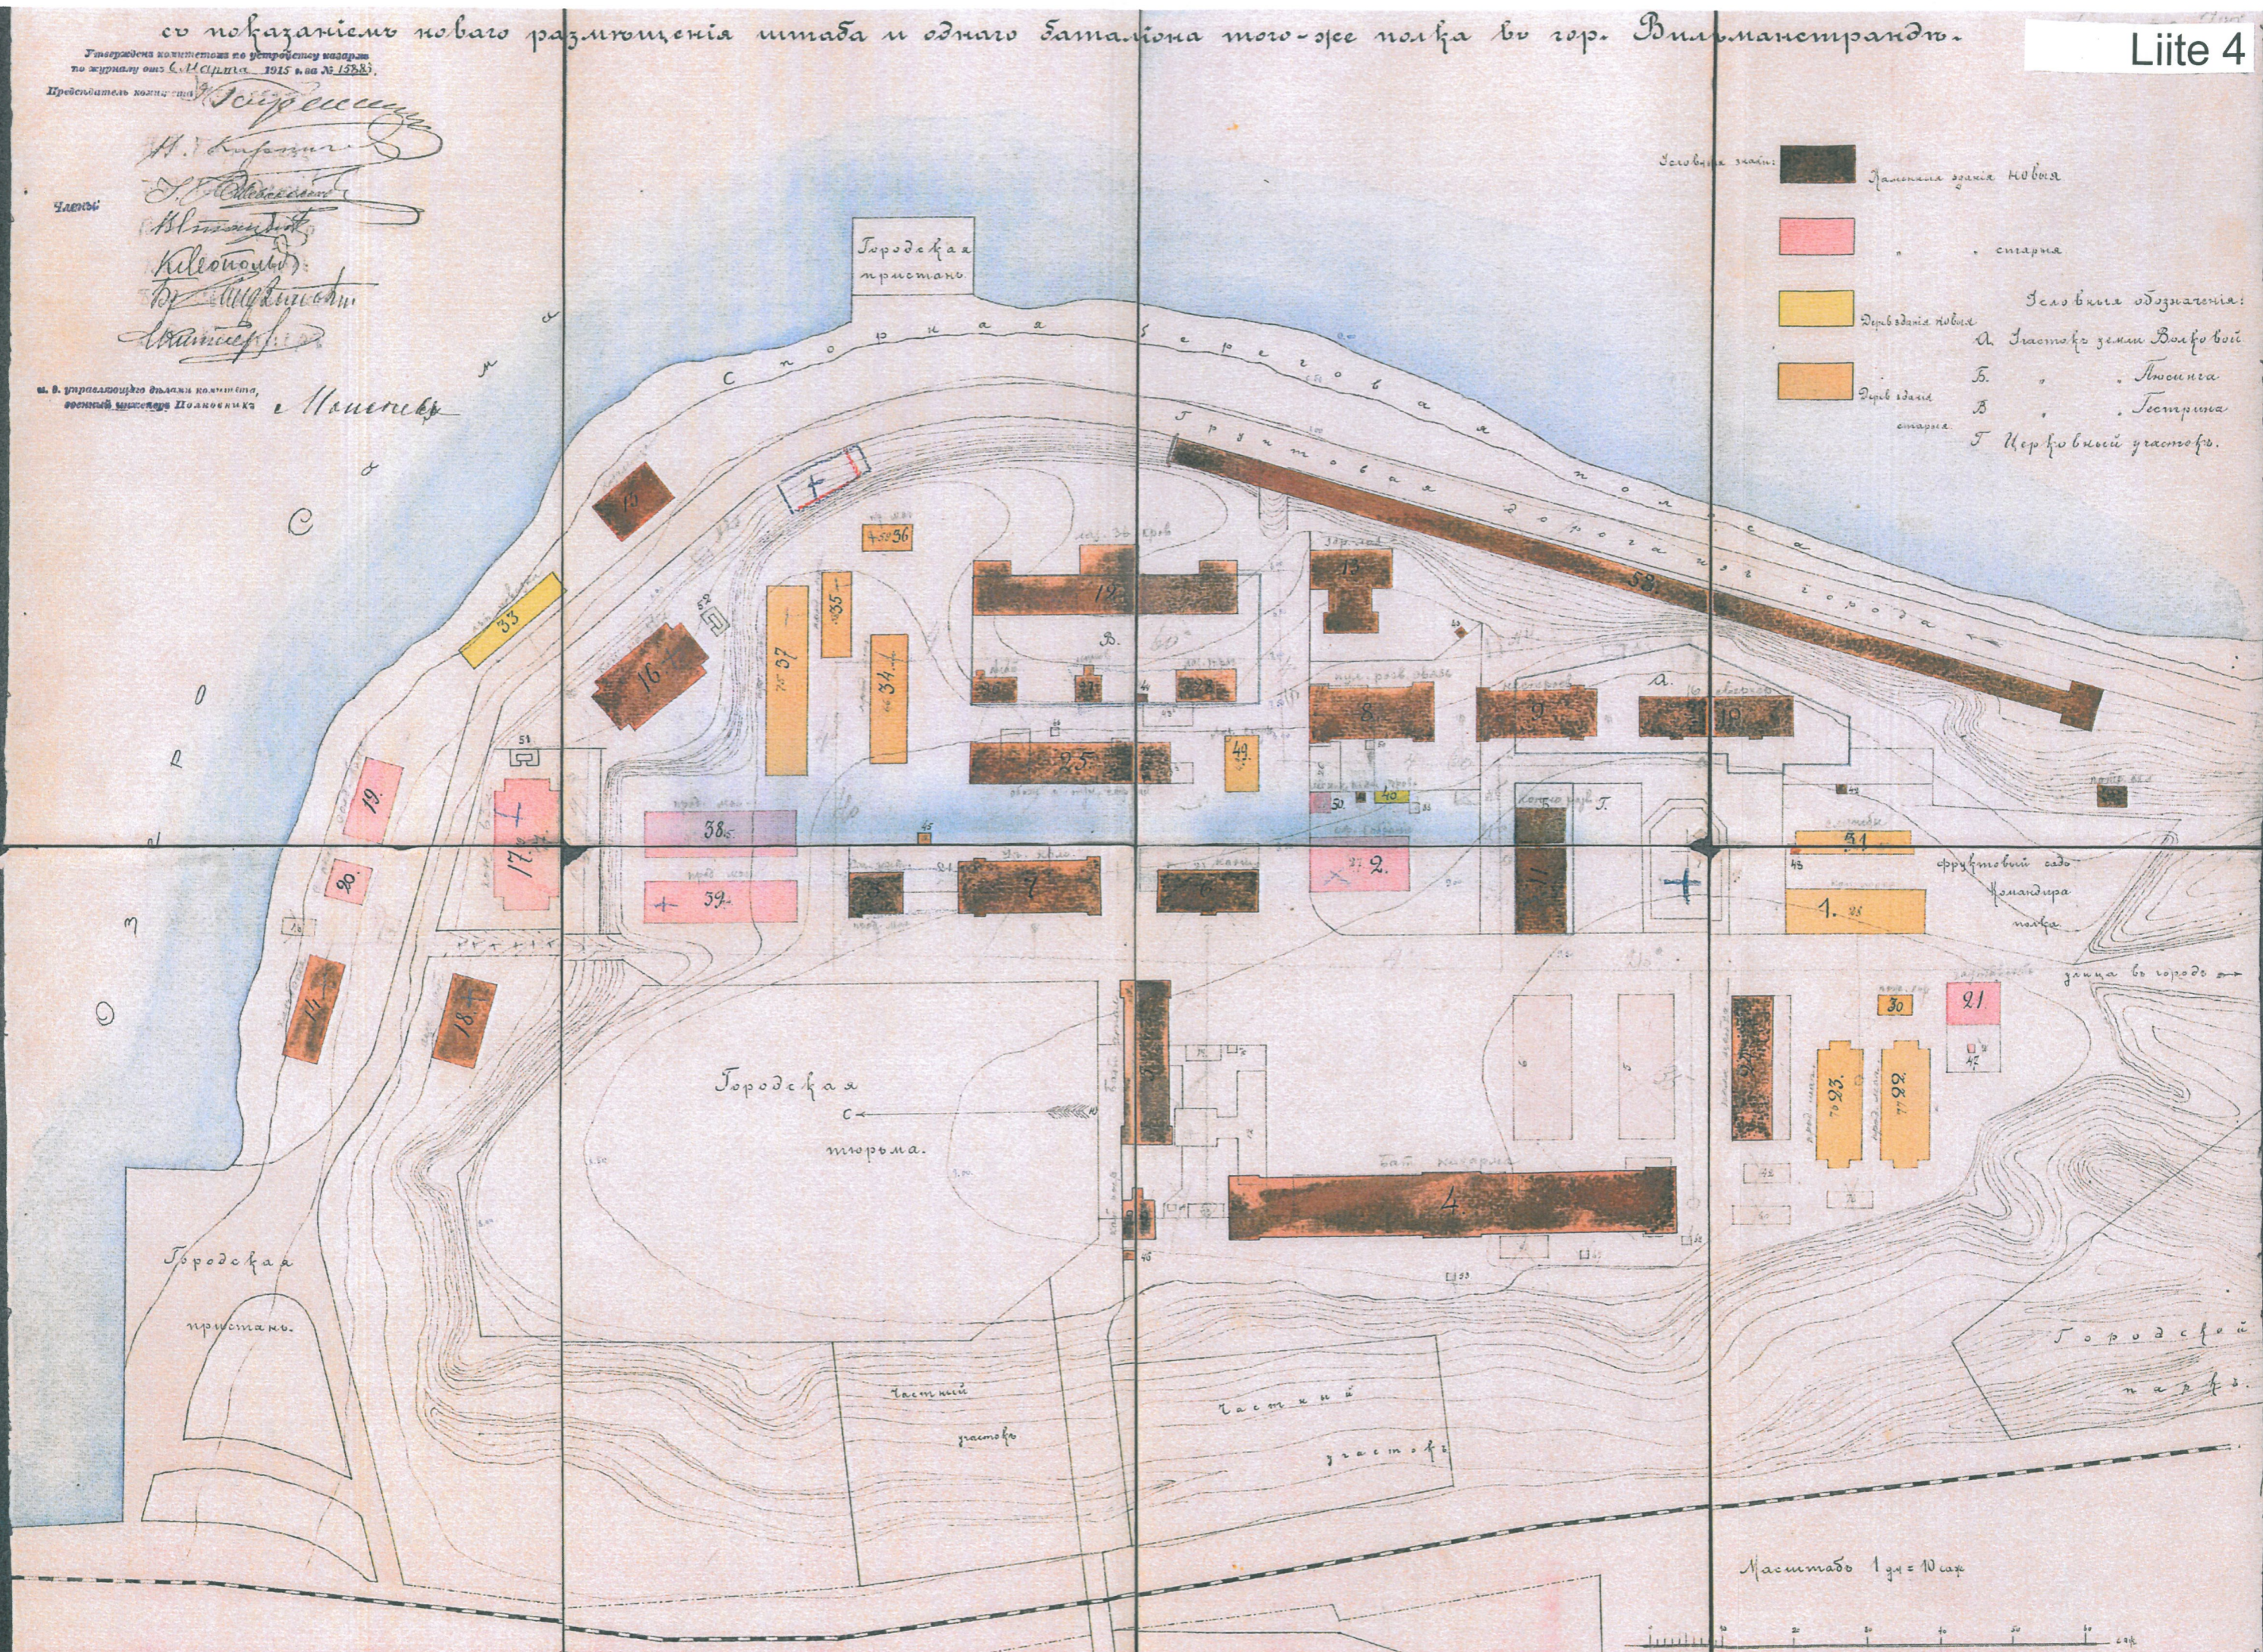
Kyseessä on aivan ilmetysti vesiportinkujan pohjoispuolella olleen rakennuksen pääty. Rakennus on merkitty numerolla 19 vuonna 1915 laadittuun venäläiseen karttaan. Se on merkitty myös Keijo Koskisen karttaan vuodelta 1975. Kartan lähde on ilmetysti juuri tuo venäläinen kartta.

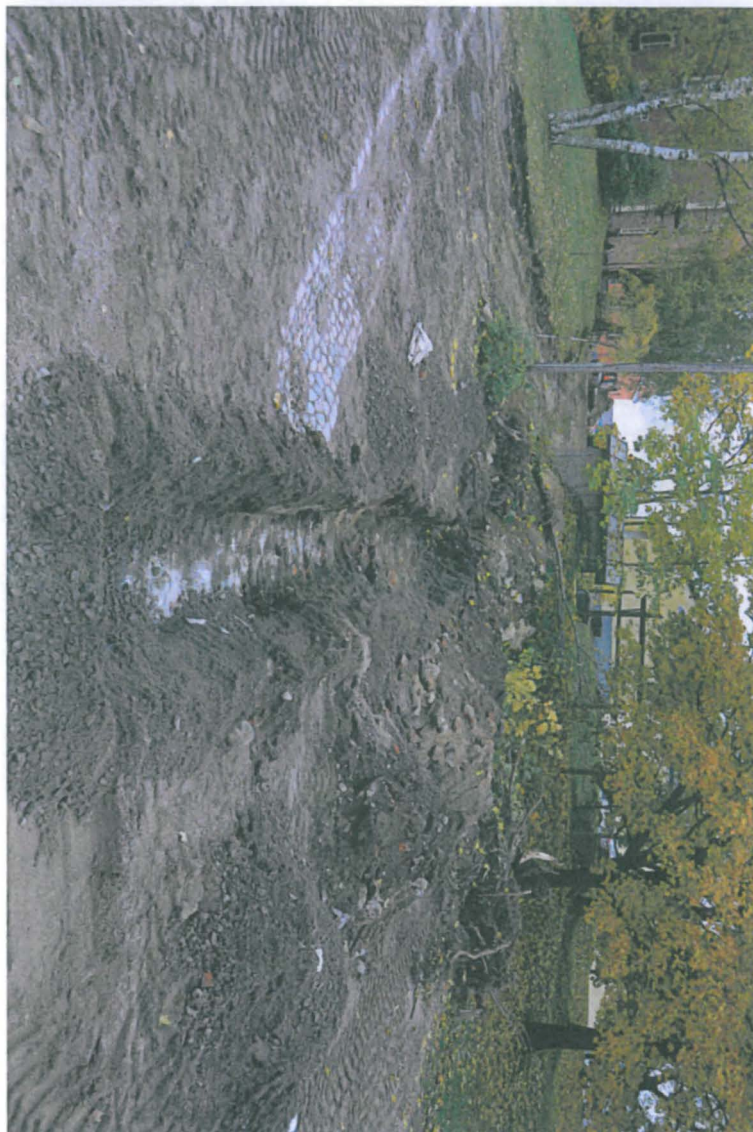
Lappeenranta
Linnoitus
Vesiportinkuja
22.10.2012
Kuva 1.

Kuva 1.
Kaapelikaivanto idästä kuvattuna, Miikka Kurri
Kuva 2.
Kaapelikaivanto lännestä kuvattuna, Seppo Pelkonen
Kuva 3.
Muurausta, Seppo Pelkonen
Kuva 4.
Muurausta, Seppo Pelkonen

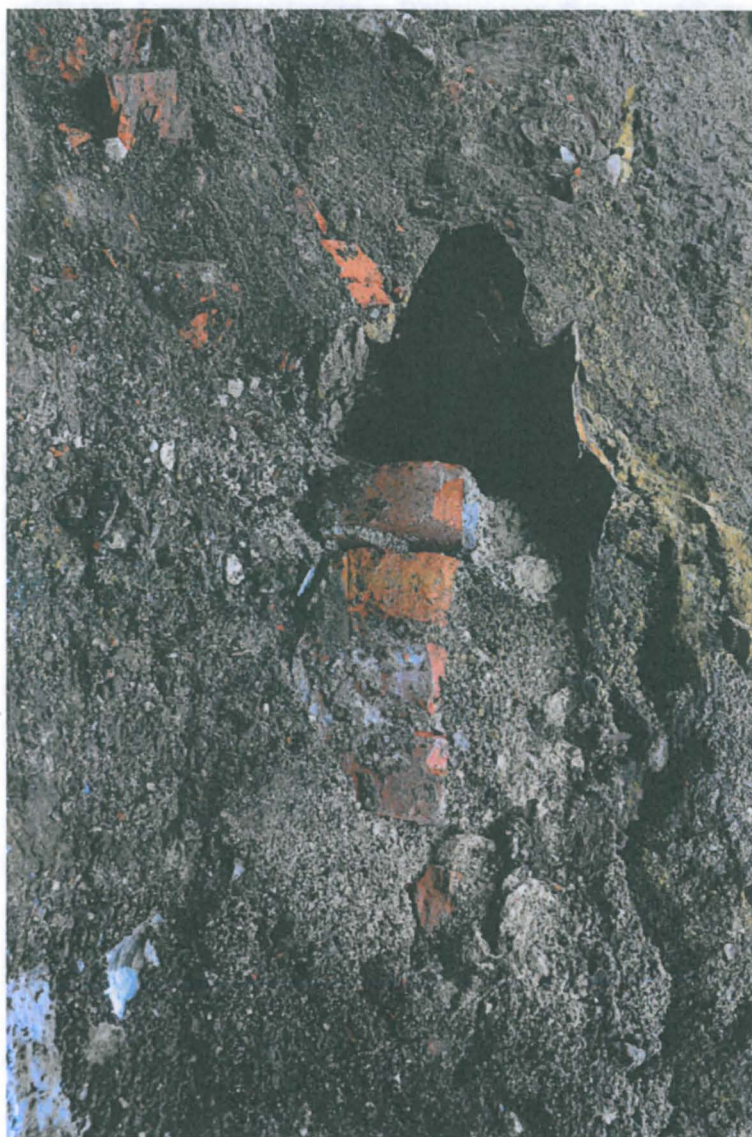
Lappeenranta
Linnoitus
Vesiportinkuja
22.10.2012
Kuva 3.

Tässä tiiliseinässä havaittiin aukko juuri samalla kohdalla kuin missä tuo betonilattia puuttuu. Muita havaintoja rakenteista ei tehty. Mitään kaivausta tai maan seulontaa ei myöskään toteutettu. Tiilen lisäksi siirretyn maamassan seassa on kattopeltiä. On ilmeistä, että betonipinta jatkuu kaivetun ojan suunnassa kohti linnan vallia.
