## LAITAATSILLAN ALUEEN RAKENNUSTEN INVENTOINTI

SUOMEN RAKENNUSKULTTUURIN YLEISLUETTELO		MUSEOVIRASTO
ALUEINVENTOINTILOMAKE		
1. Lääni	MIKKELI	3. Alue
2. Kunta	SAVONLINNA	LAITAATSILTA
4. Kylä/Kaupunginosa		5. Omistaja(t) ENSO-GUTZEIT, SAVONLINNAN KAUPUNKI

Savonlinnan maakuntamuseo  
T. Matikainen  
marraskuu 1991

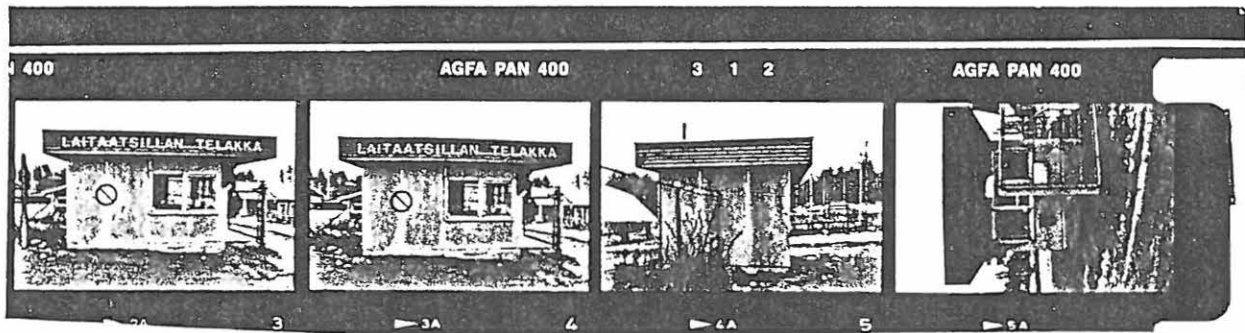
Rakennus n:o 1

porttivartiorakennus

1970

hyvä

Ei enää jatkuvassa käytössä.

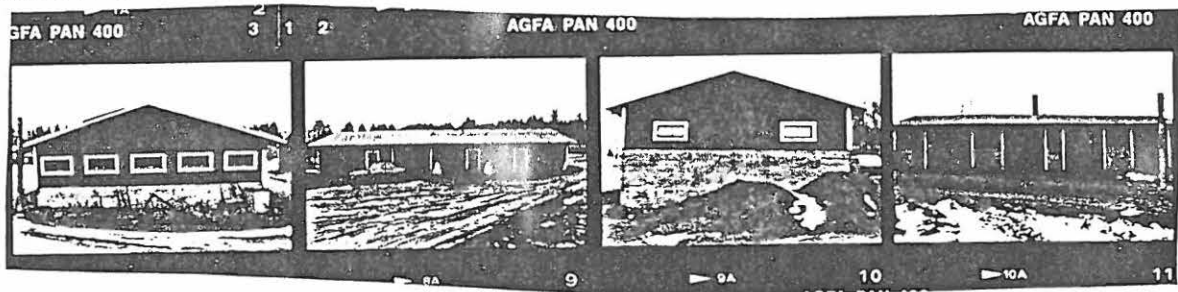
Rakennus n:o 2 71 La

Nyk. käyttö	paloasema ja autotallit
Alkup. käyttö	sama
Rak. aika	1963
Suunnittelija	
Kerrosluke	1
Perusta	betoni
Runko	
Kattomuoto	taite
Kate	kourupelti
Vuoraus	vaakalauta
Ulkovärit	punainen + valkoinen
Kunto	hyvä
Erityispiirteet
