Turku I
Tuomiokirkonpuisto

Kaupunkiarkeologinen kaivaus 2011

Kaivausraportti

Aki Pihlman, Sonja Hukantaival, Virva Lompolo, Heidi Martiskainen ja Elina Saloranta
Turun museokeskus 2012

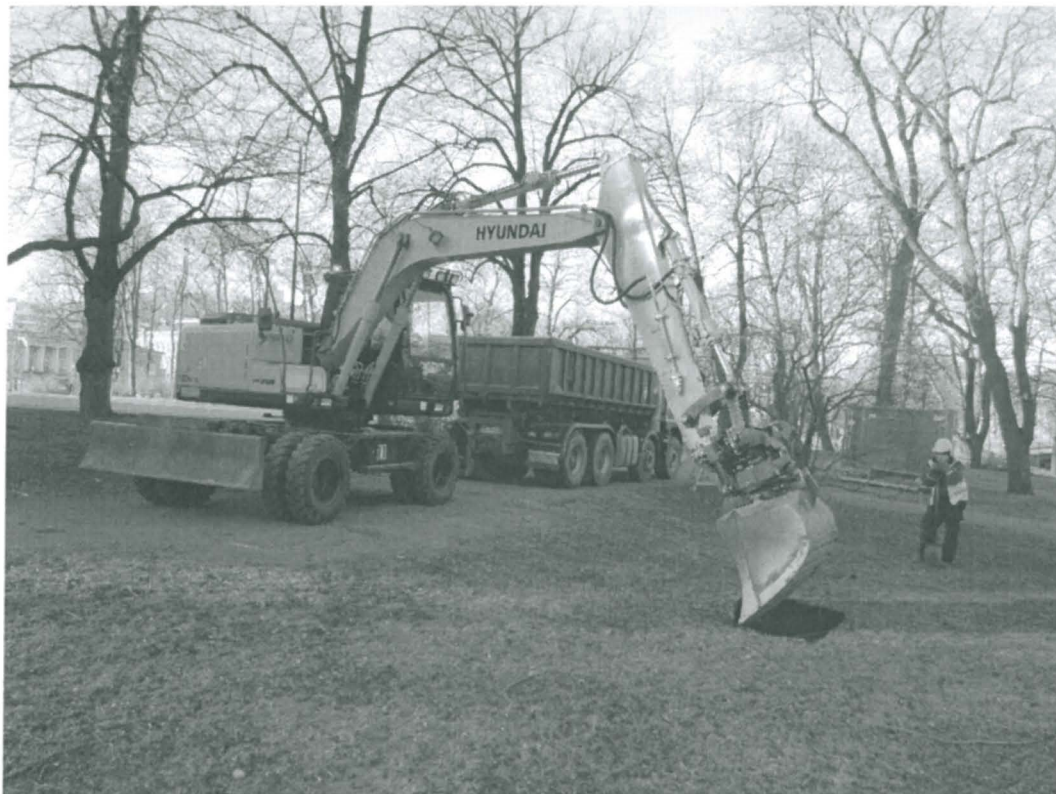
Kuva 1. DT2011_48_1. Pintamaan poistoa aloitetaan kaivannossa B. Kuvattu N-suunnasta. Kuvajaaj Sonja Hukantaival.

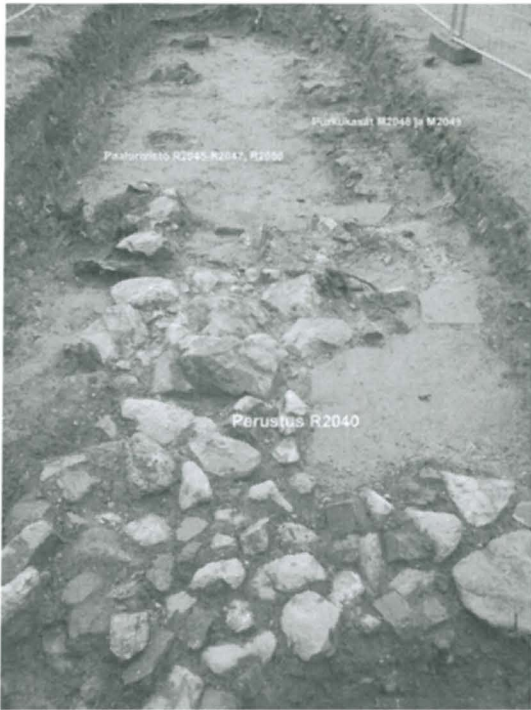
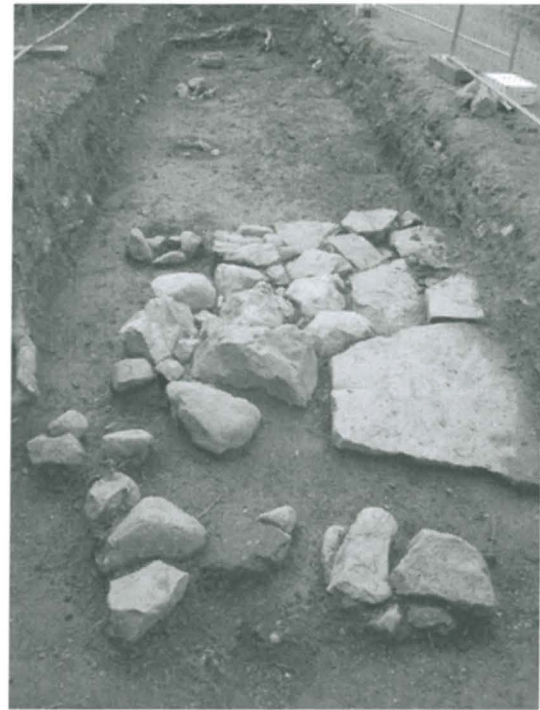
Kuvat 2 ja 3. DT2011_48_52, DT2011_48_105. Perustus R2040, osa paaalurivistön paaluista R2045-R2047, R2051 ja purkukasat M2048 ja 2049 kuvattuna NW-suunnasta. Oikeanpuoleisessa kuvassa perustus ja paalunsijat kaivamisen edettyä. Kuvaaja Sonja Hukantaival.

Kaivannon lounaisreunasta tuli esiin kaksi tiilenpaloista, laastinporosta ja mullasta koostuvaa kasaa, **M2048** ja **M2049**. Kasasta M2048 löytyi kaksi yhteensopivaa ruukkukaakelin palaa. Kaivannon lounaisreunasta, purkukasojen alapuolelta hahmottui nelikulmainen kaivanto, joka jatkui lounaisprofiiliin. Kuoppa sai tunnuksen **L2084**. Sen koillisreunassa näkyi lahonnutta puuvuorausta, **R2109**. Kaivanto oli täytetty laastin ja tiilenpalojen sekaisella hiekalla, **M2083**. Siitä löytyi 27 ruukkukaakelin palaa, joista osa oli yhteensopivia, punasaviastian pala sekä jäniksen kypälän luita.

Koko kaivannon laajuudessa oli likaista savea, jonka seassa oli runsaasti hiekkaa. Kerros sai tunnuksen **M2077**. Kerroksesta löytyi punasaviastian pala ja lasittamaton, harmaa saviastian pala. Sen alla oli ohut kerros, jonka tunnuspiirteinä oli murentuneet tiilet, **M2122**. Tämä kerros oli kaivannon luoteispäässä hiukan paksumpi, mutta oheni voimakkaasti koilliseen mentäessä. Se oli alin kaivannossa A tutkittu yksikkö. Kerroksen alla oli lisää M2077:n kaltaista likaista savea, joka näytti koekuopassa jatkuvan metrin verran kaivaussyvyyyttä syvemmälle.

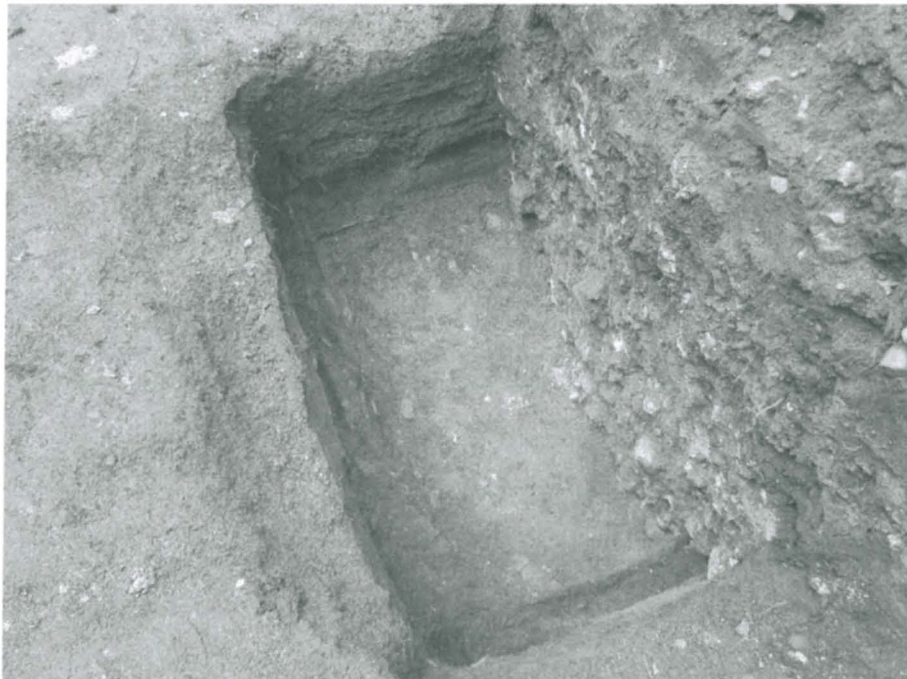
Kuva 4. DT2011_48_183. Vuorattu kuoppa L2084/R2109 kuvattuna NNW-suunnasta. Kuvaaja Sonja Hukantaival.

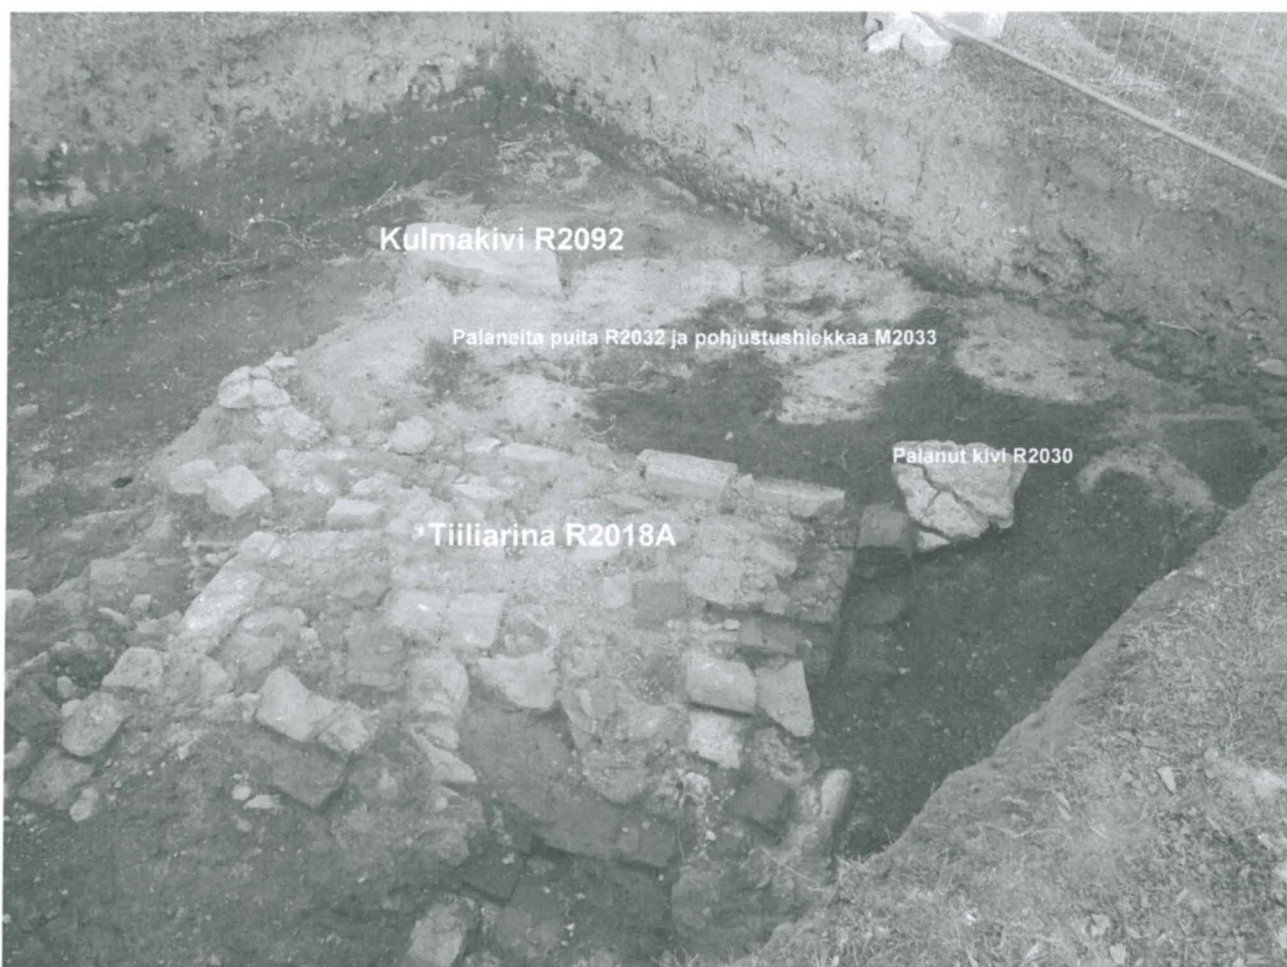
Kuva 6. DT2011_48_39. Tulisijaan liittynyt tiiliarina R2018A ja kulmakivi R2030, rakennukseen liittyntä lattiaa R2032 pohjustuksineen M2033 sekä kulmakivi R2092. Kuvattu E-suunnasta. Kuvaaja Sonja Hukantaival.

Kaivannon lounaisosasta tuli esiin savikerros, **M2015**. Saven seassa oli multaa, jonka seassa oli tiilenmuruja ja laastihippuja. Kerroksesta löytyi kupariraha, punasaviastioiden paloja ja kaksi ruukkukaakelin palaa. Kerrosta ei kaivettu kokonaan, koska se jatkui yli metrin syvyyteen. Metrin syvyydessä laastipitoisuus lisääntyi. Kerrokseen kaivettiin koekuoppa. Savi jatkui, ja alkoi x syvyydessä tummua. Savikerroksen päällä, heti kerroksen M2009 alta tuli esiin kivi, joka mahdollisesti oli rakennuksen kulmakivi. Kivi sai tunnuksen **R2092**.

Tiiliarinan R2018 ja hiekkakerroksen M2033 alla oli harmaata savea, **M2094**. Se tulkittiin liittyneeksi tiiliarinan pohjustukseen. Saven alla oli rakennetta vanhempaa kerrosta, **M2060**. Se oli maatuneen orgaanisen aineksen ruskeaksi värjäämää multaa. Kerroksesta löytyi kaksi kivilaastian palaa, wesen ware -astian pala 1500-luvun lopulta-1600-luvulta, kaksi punasavipadan jalkaa ja kahva ja palanut piin pala. Kerroksen alla oli kiviä, jotka mahdollisesti olivat jäännöistä kiveyksestä. Kivet saivat tunnuksen **R2082**.

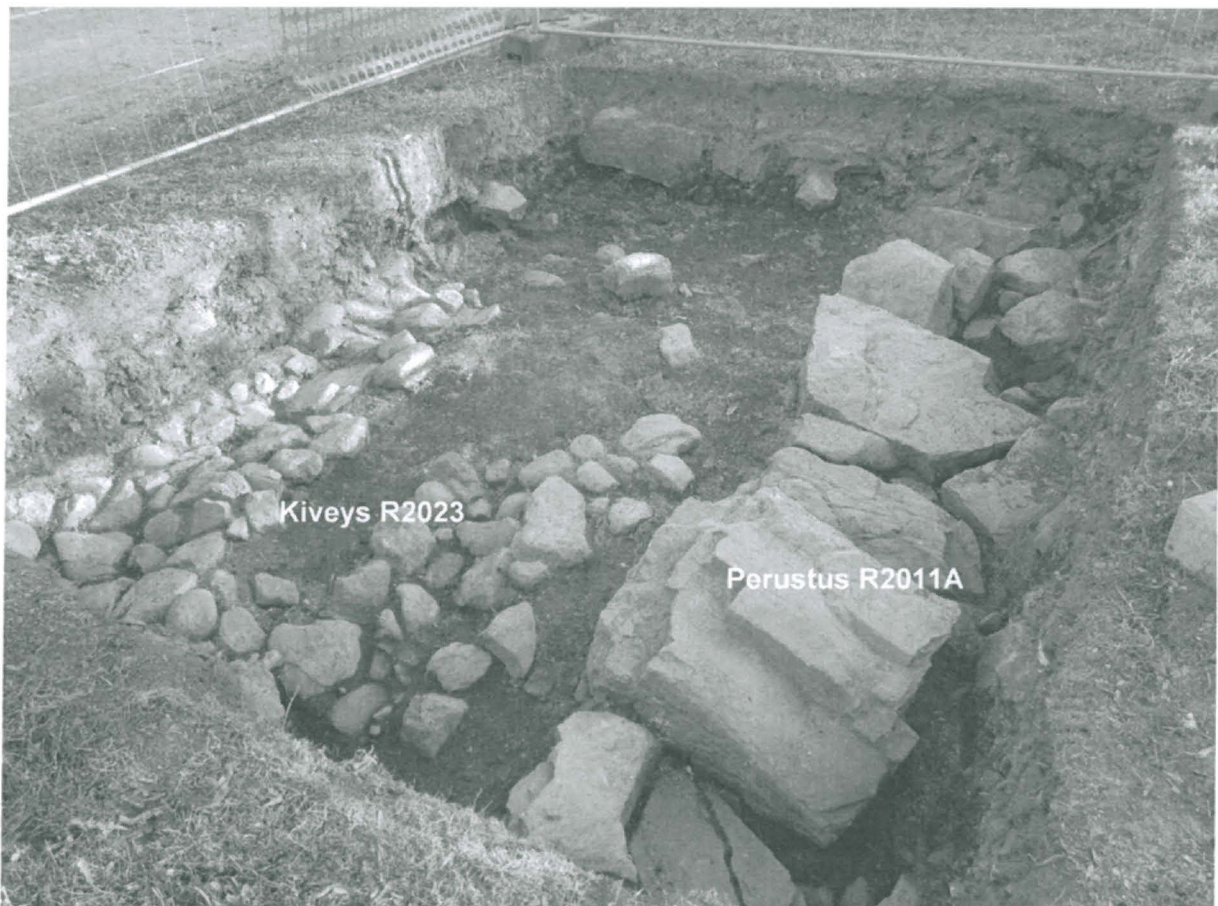
Kuva 8. DT2011_48_31. Kiveys R2023 ja perustus R2011A. Taustalla profiilissa näkyy perustuksen luoteeseen kääntynyt siipi. Kuvattu S-suunnasta. Kuvaaaja Sonja Hukantaival.

Hiekkamullan alta paljastui kaivannon kaakkoisreunasta perustus, **R2011**. Se oli koillis-lounaissuuntainen, ja siihen liittyi luoteis-kaakkoissuuntainen perustus kaivannon koillisprofiilissa. Perustus oli ladottu ilman laastia lohka-reisista kivistä, joiden väleissä oli pienempiä kiviä tilkkeenä. Kivilatomusta oli kolme kerrosta. Kivilatomuksen alla oli kahdesta rinnakkaisesta hirrestä tehty arina R2011B, ja sen alla paalutus R2011C. Perustus oli ladottu kaivantoon **L2036**, joka oli täytetty mullalla **M2037**. Perustusta purettaessa löytyi punasaviastian pala, jonka sisäpinta oli lasitettu keltaisella lyijylasitteella ja ulkopinta rihlattu.

Kaivannon luoteisosassa oli multaa, jonka seassa oli irtonaisia, pyöreitä ja lohka-reisisiä kiviä, jotkut lämpölaajenemisen halkaisemia. Kerros sai tunnuksen **M2016**. Siitä löytyi punasaviastioiden paloja, liitupiipunvarren katkelmia ja levykaakelin pala. Kivisen kerroksen alta paljastui kiveys **R2023**. Se koostui halkaisijaltaan n. 5-30 cm:n kokoisista kivistä. Rakenteen oli leikannut myöhempi puun istutuskuoppa **L2028**. Kivet olivat pyöreitä ja kulmikkaita. Rakenteen oli hajananainen. Kiveyksen alla oli pohjustuksena tiilenporon ja laastinmurun sekaista hiekkää, **M2034**. Kerroksesta löytyi punasaviastioiden paloja, kaakelin pala ja piin pala. Kiveys ja pohjustus olivat kaakkoisreunastaan kiinni perustuksessa R2011.

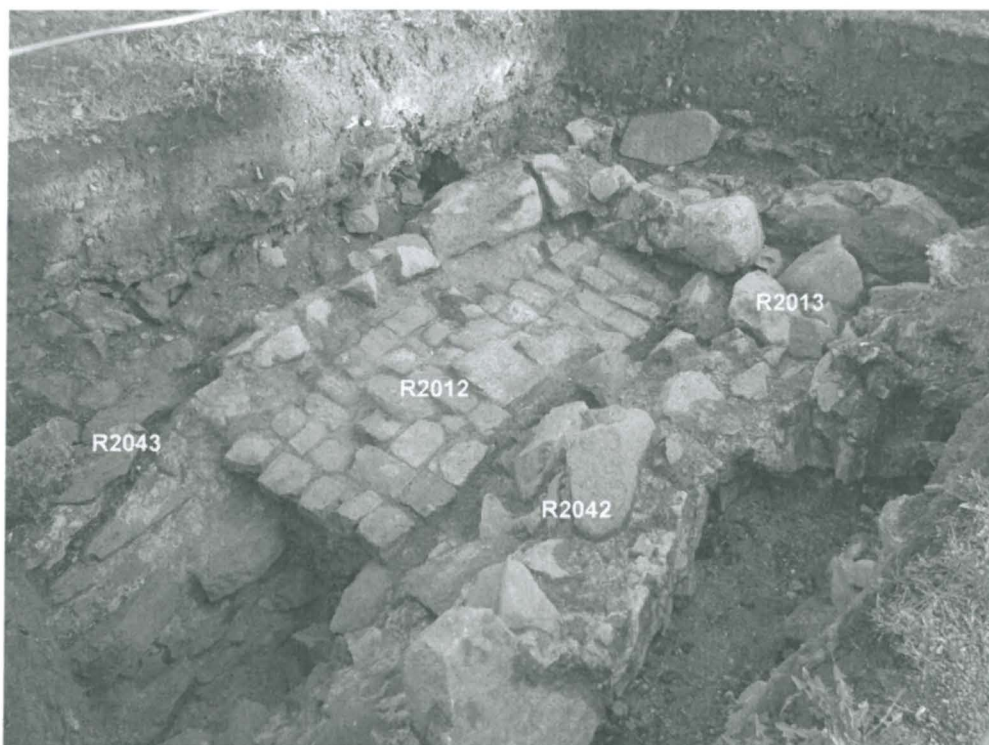
Kuva 10. DT2011_48_97. Kellariholvaukset R2013/R2042 ja R2043 sekä holvien välinen täyttömuuraus R2012. Kuvattu S-suunnasta. Kuvaaaja Sonja Hukantaival.

Kaivannon luoteisreunasta paljastui laastin- ja tiilenmurujen sekä mullan sekaista purkumassaa, **M2026**. Kerroksen alaosassa oli kiviä ja tiilenkappaleita ilmeisesti romahtaneesta holvista, **R2043**. Holvin tyvi oli koillis-lounaissyntyinen. Holvi oli kaartunut kaakko-luodesuuntaisesti. Rakenne oli rinnakkainen holvauksen R2042/R2013 kanssa. Holvin tyvi oli muurattu lohkokivistä.

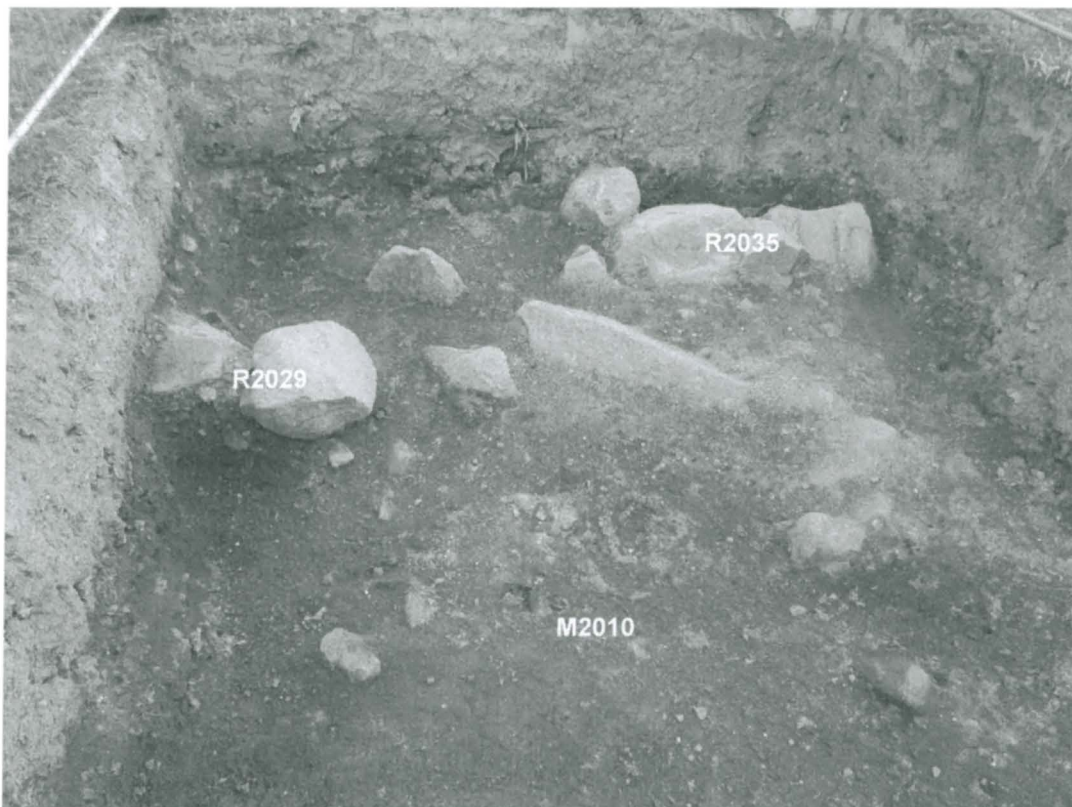
Kuva 13. Kaivannon F rakenteet. Kuvattu SW-suunnasta. Kuvaaaja Sonja Hukantaival.

Kaivannon itäkulmasta paljastui myös savea, joka sai oman tunnuksen **M2021**. Mahdollisesti tämä kerros yhdistyi kerrokseen M2020 kerroksen M2010 alla. Saven päällä oli neljä kulmikasta kiveä, **R2035** jotka oli ladottu tiiviiksi kulmaksi. Kivet istuivat kiinni savessa M2021. Kahden kiven välissä oli pari pienempää tilkekiveä. Rakenteen ympäristössä oli hajanaisia kiviä savikerroksessa M2020, osa hajanaisista kivistä oli saven yläpuolisessa multakerroksessa M2010.

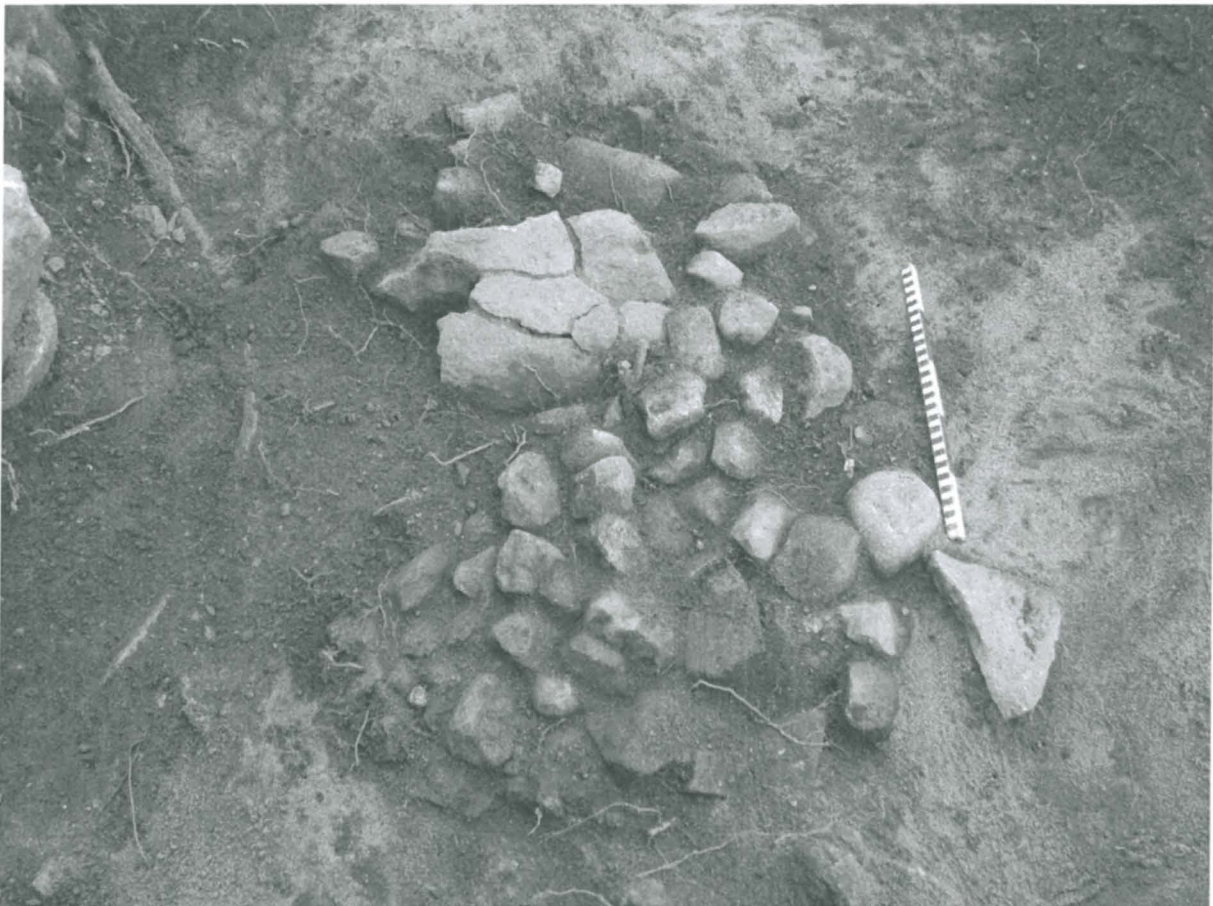
Kuva 15. DT2011_48_10. Vanha puunistutuskuoppa kaivannon G NE-päässä. Kuvattu SW-suunnasta. Kuvajaaja Sonja Hukantaival.

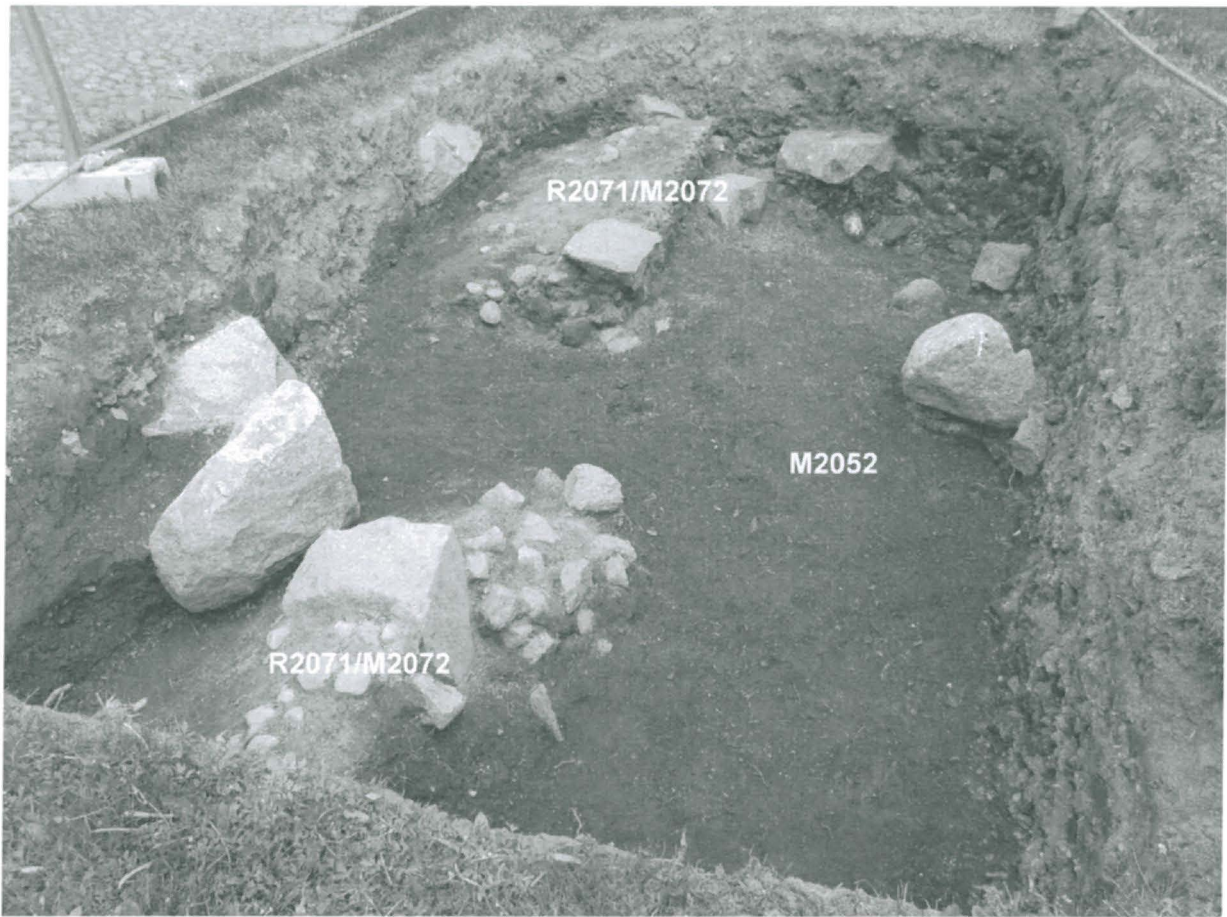
Kuva 17. DT2011_48_125. Pengerrys R2071/M2072 kaivannossa H. Kuvattu SW-suunnasta. Kuvaaja Sonja Hukantaival.

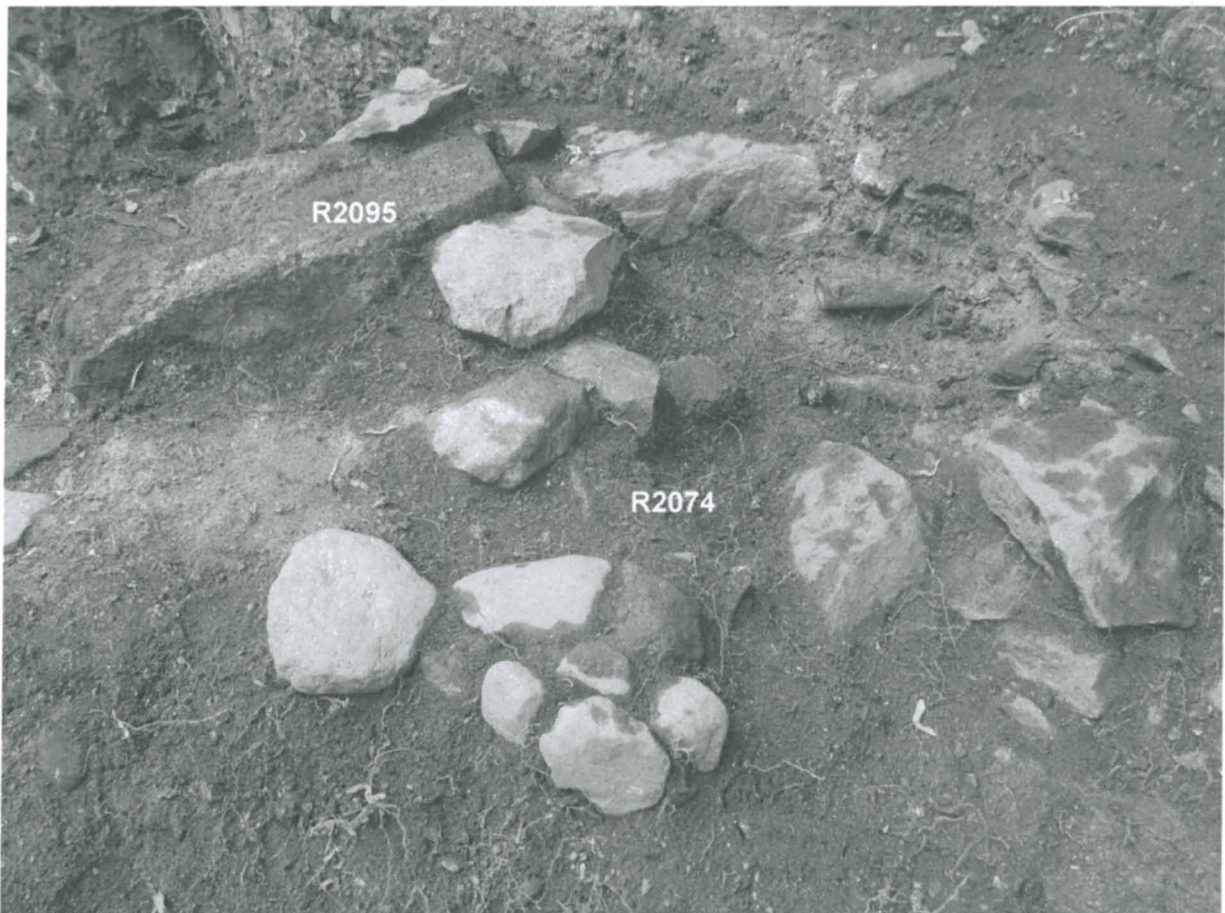
Kuva 20. DT2011_48_192. Kiviryjä R2074 ja perustuksen fragmentti R2095 kuvattuna SW-suunnasta. Kuvaaja Sonja Hukantaival.

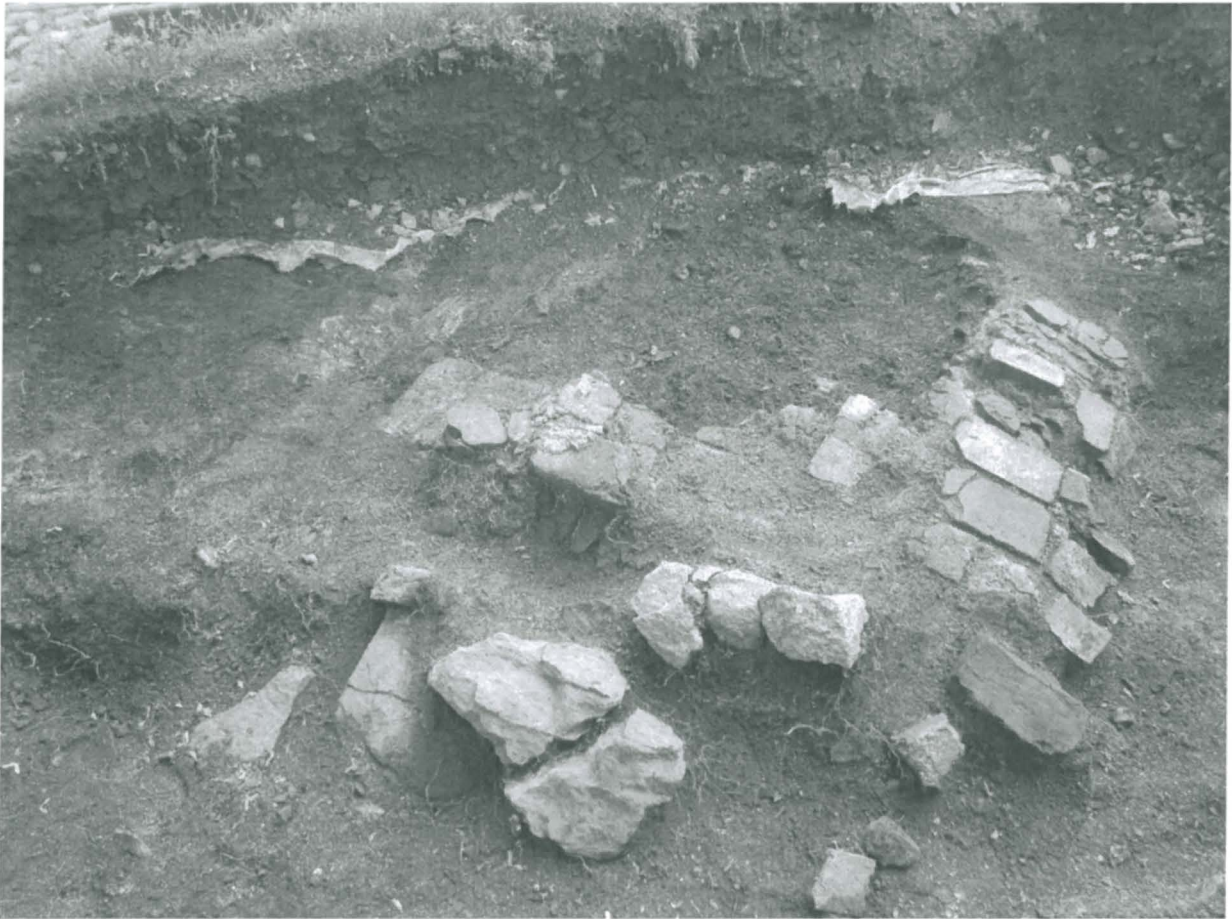
Kuva 21. Tulisijan jäännös R2103. Kuvassa vasemmalla näkyy hiiltynyt puulattia R2115. Kuvattu NW-suunnasta. Kuvaaja Sonja Hukantaival.

Kaivannossa alin kaivettu yksikkö oli **M2118**. Se oli hiilen- ja luunsekainen tiilimurua ja laastia sisältävä hiekkamulta. Alun perin tällä yksikkönumerolla kaivettiin maata tiilirakenteen R2103 kaakkoispuolella ja muualla kaivannon alueella samantyyppistä maata kaivettiin tunnuksella M2119. Kun rakenne R2103 purettiin, huomattiin maiden olevan samaa yksikköä. Yksikössä havaittiin myös mahdollinen leikkaus, jolle annettiin tunnus L2116. Kaivettaessa leikkaus ei kuitenkaan varmentunut, vaan kyseessä näytti olevan ehkä kokonaan maatonut puun aiheuttama painauma. Yksikköä kaivettiin kunnes kaivannon tavoitesyvyys oli saavutettu, ilman että selvää rajapintaa seuraavaan yksikköön saavutettiin. Kaivantoon viimeiseksi tehdyissä koekuopissa näkyi useamman puurakenteen jäänteitä.

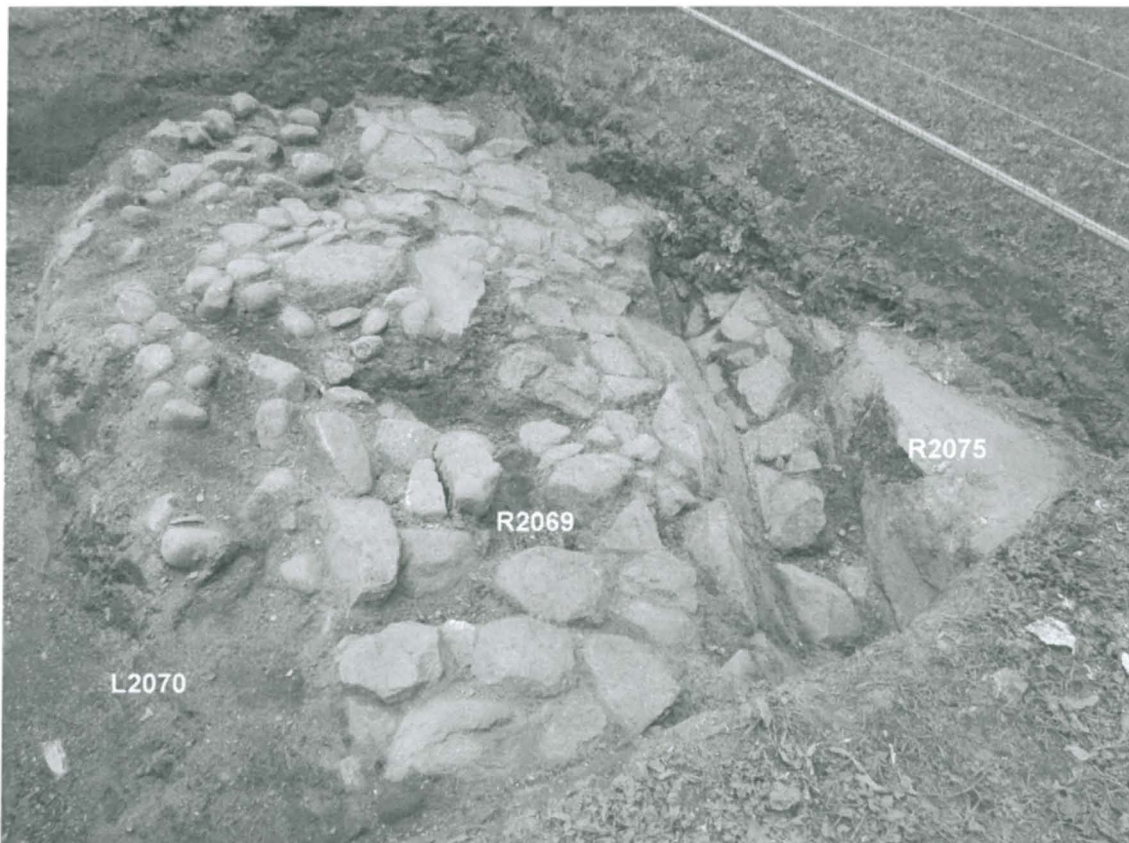
Kuva 23. Kiveys R2069 ja perustus R2075. Kiveyksen on läpäissyt juurakko. Vasemmalla puistokäytävän leikkaus L2070. Kuvaaja Sonja Hukantaival.

Kiveyksen R2069 alla oli multakerros, **M2079**. Kerroksesta löytyi ruotsalainen kupariraha Kaarle XI: hallituskaudelta vv. 1666–1686. Multaa oli hiekkapitoista. Sen seassa oli suhteellisen runsaasti tiilenporoa ja tiilenkappaleita. Kerroksen alta tuli esiin hajanaisia, halkaisijaltaan n. 30–40 cm:n kokoisia lohkokiviä. Kivikerros sai tunnuksen **M2096**. Mullan ja kivikerroksen alla oli tiilenmurujen sekaista savea, **M2097**.

- 2075 Kaivannon N-kulman profilista pilkistivät kaksi kookasta, tasapintaista ja -sivuista lohkokiveä, jotka oli ladottu peräkkäin. Ne oli asetettu pienempien lohkokivien päälle. Pienempiä kiviä oli näkyvissä kaksi kerrosta. Kaivaminen lopetettiin tähän tasoon. Rakenne oli NE-SW -suuntainen.

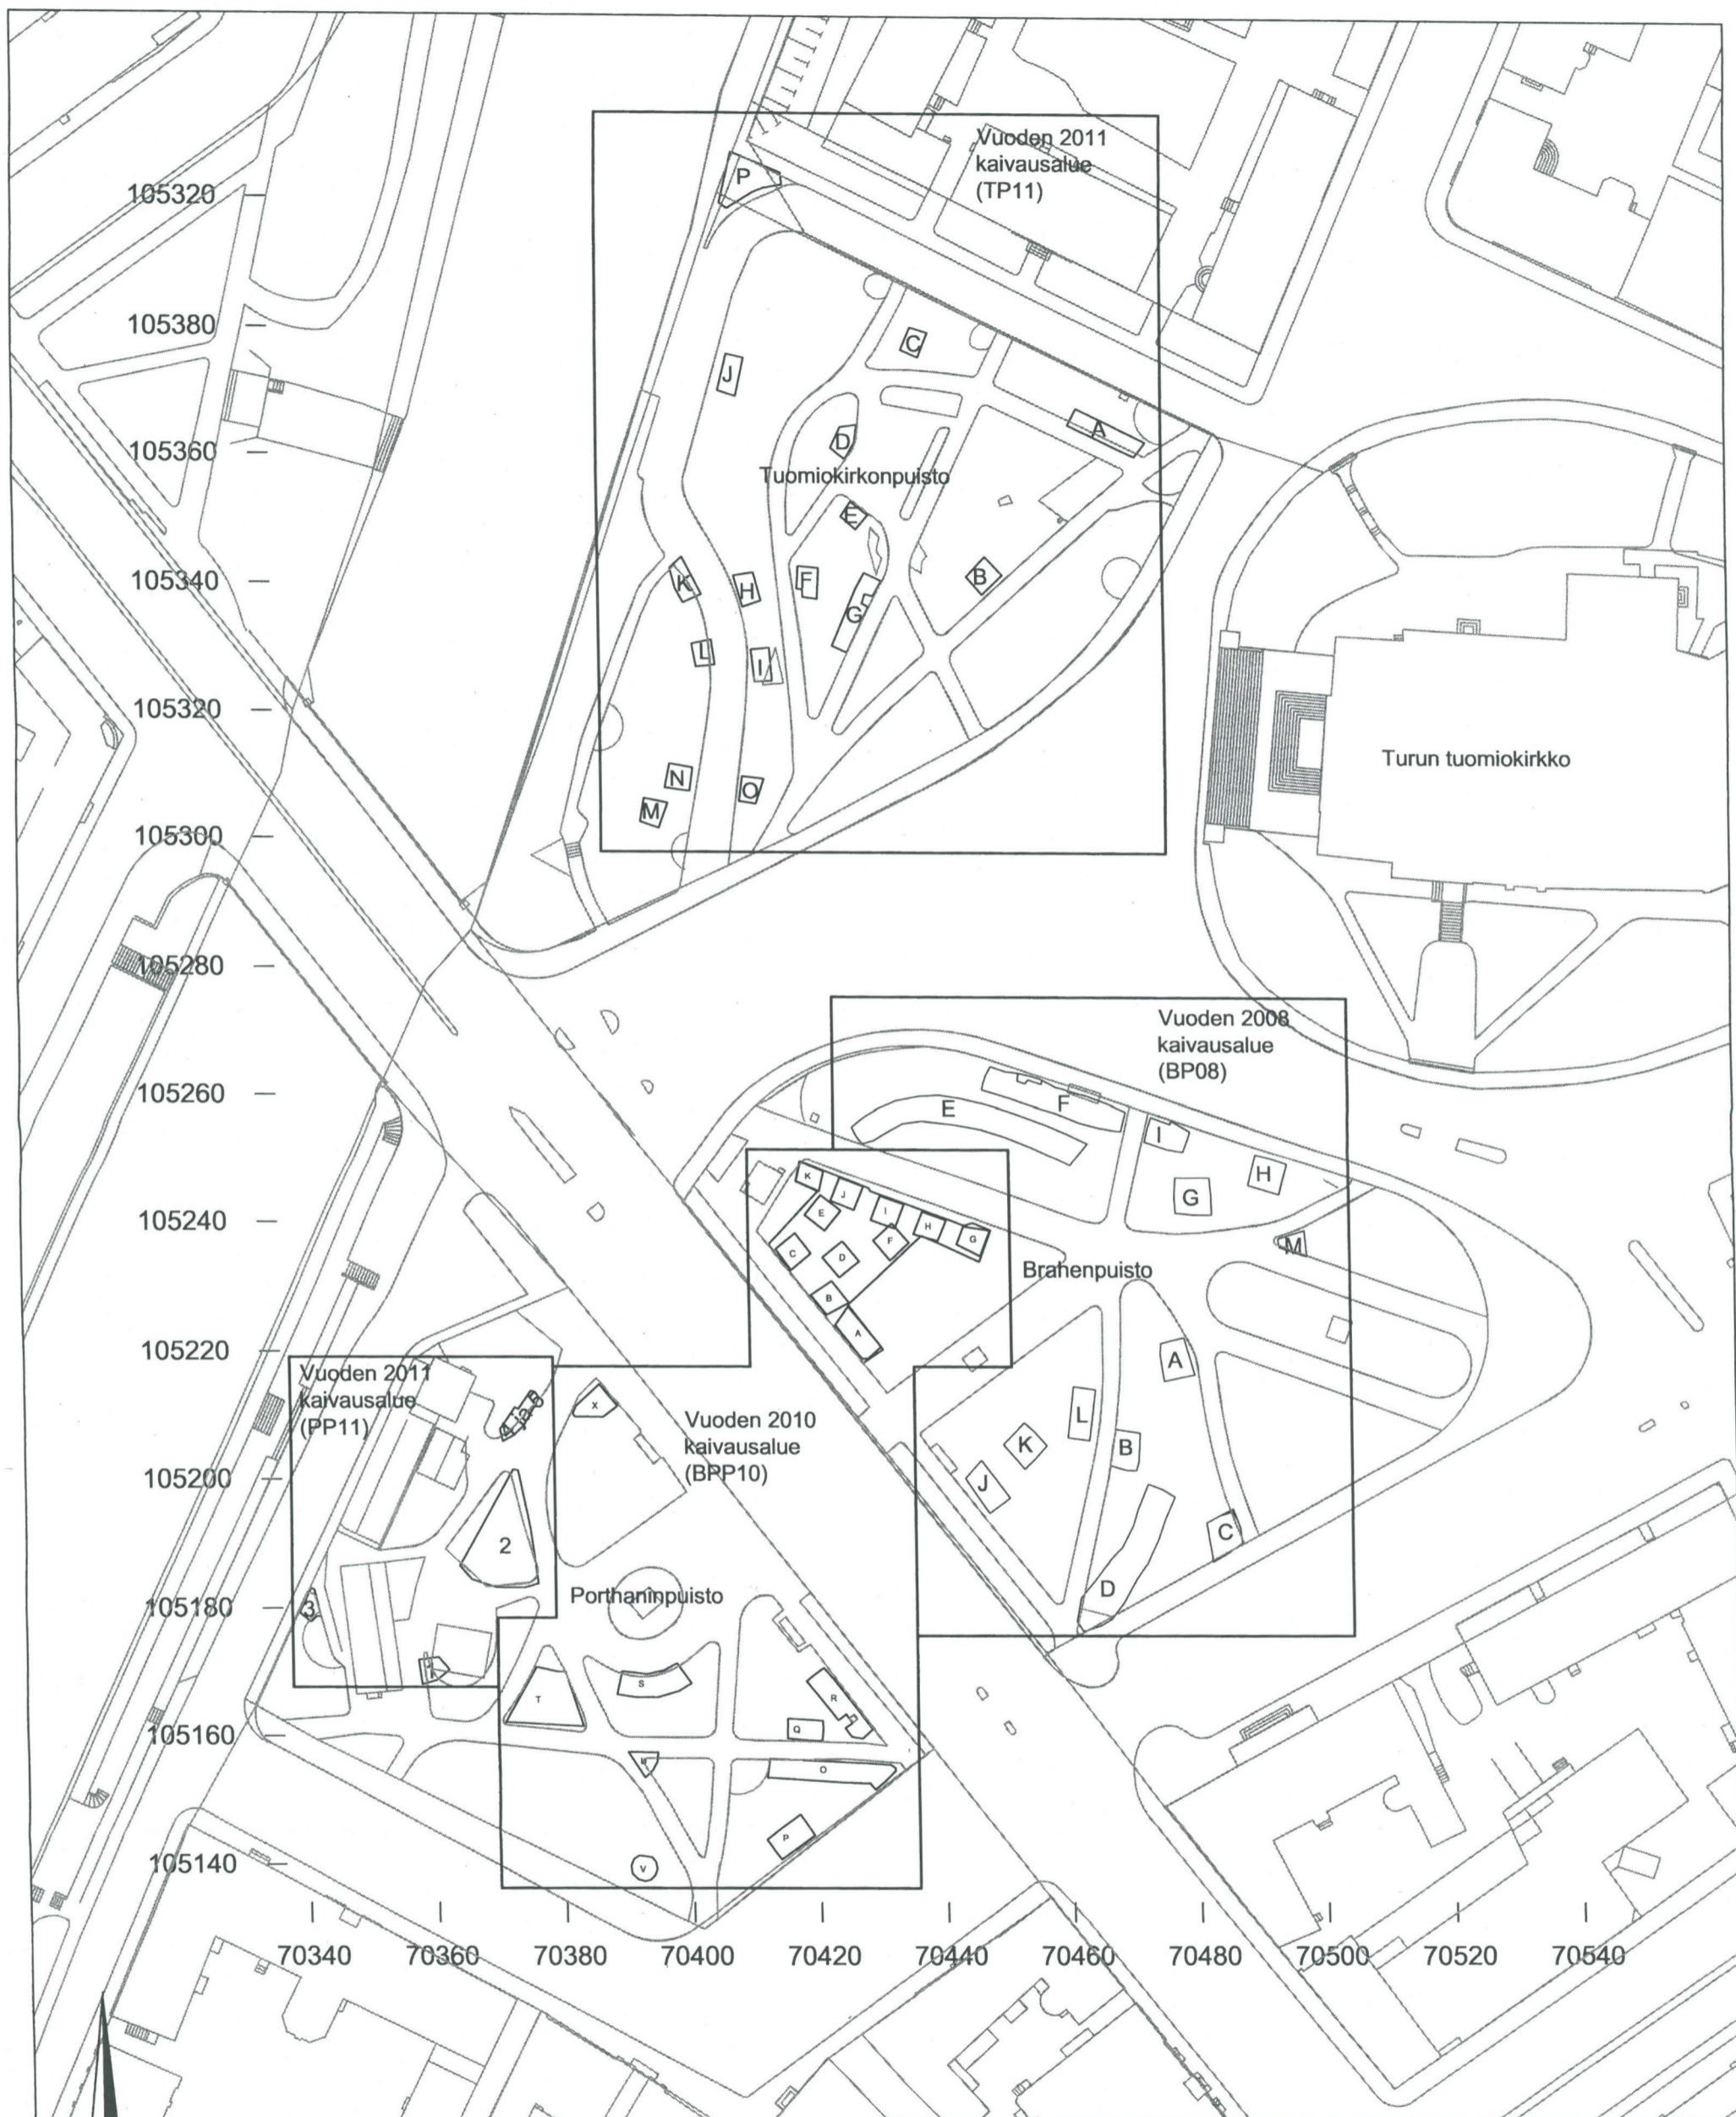
<p>TURKU Tuomiokirkonpuisto 2011</p>	<p>Yleiskartta Kaivausalueet vuosilta 2008, 2010 ja 2011 Mk 1:1000</p>
<p>MITTAUSDOKUMENTOINTI Mika Ainasoja, Virva Lompola, Hanna-Leena Salminen, Tapani Tuovinen / Virva Lompola</p>	<p>TURUN MUSEOKESKUS, TURKU 1.0001</p>

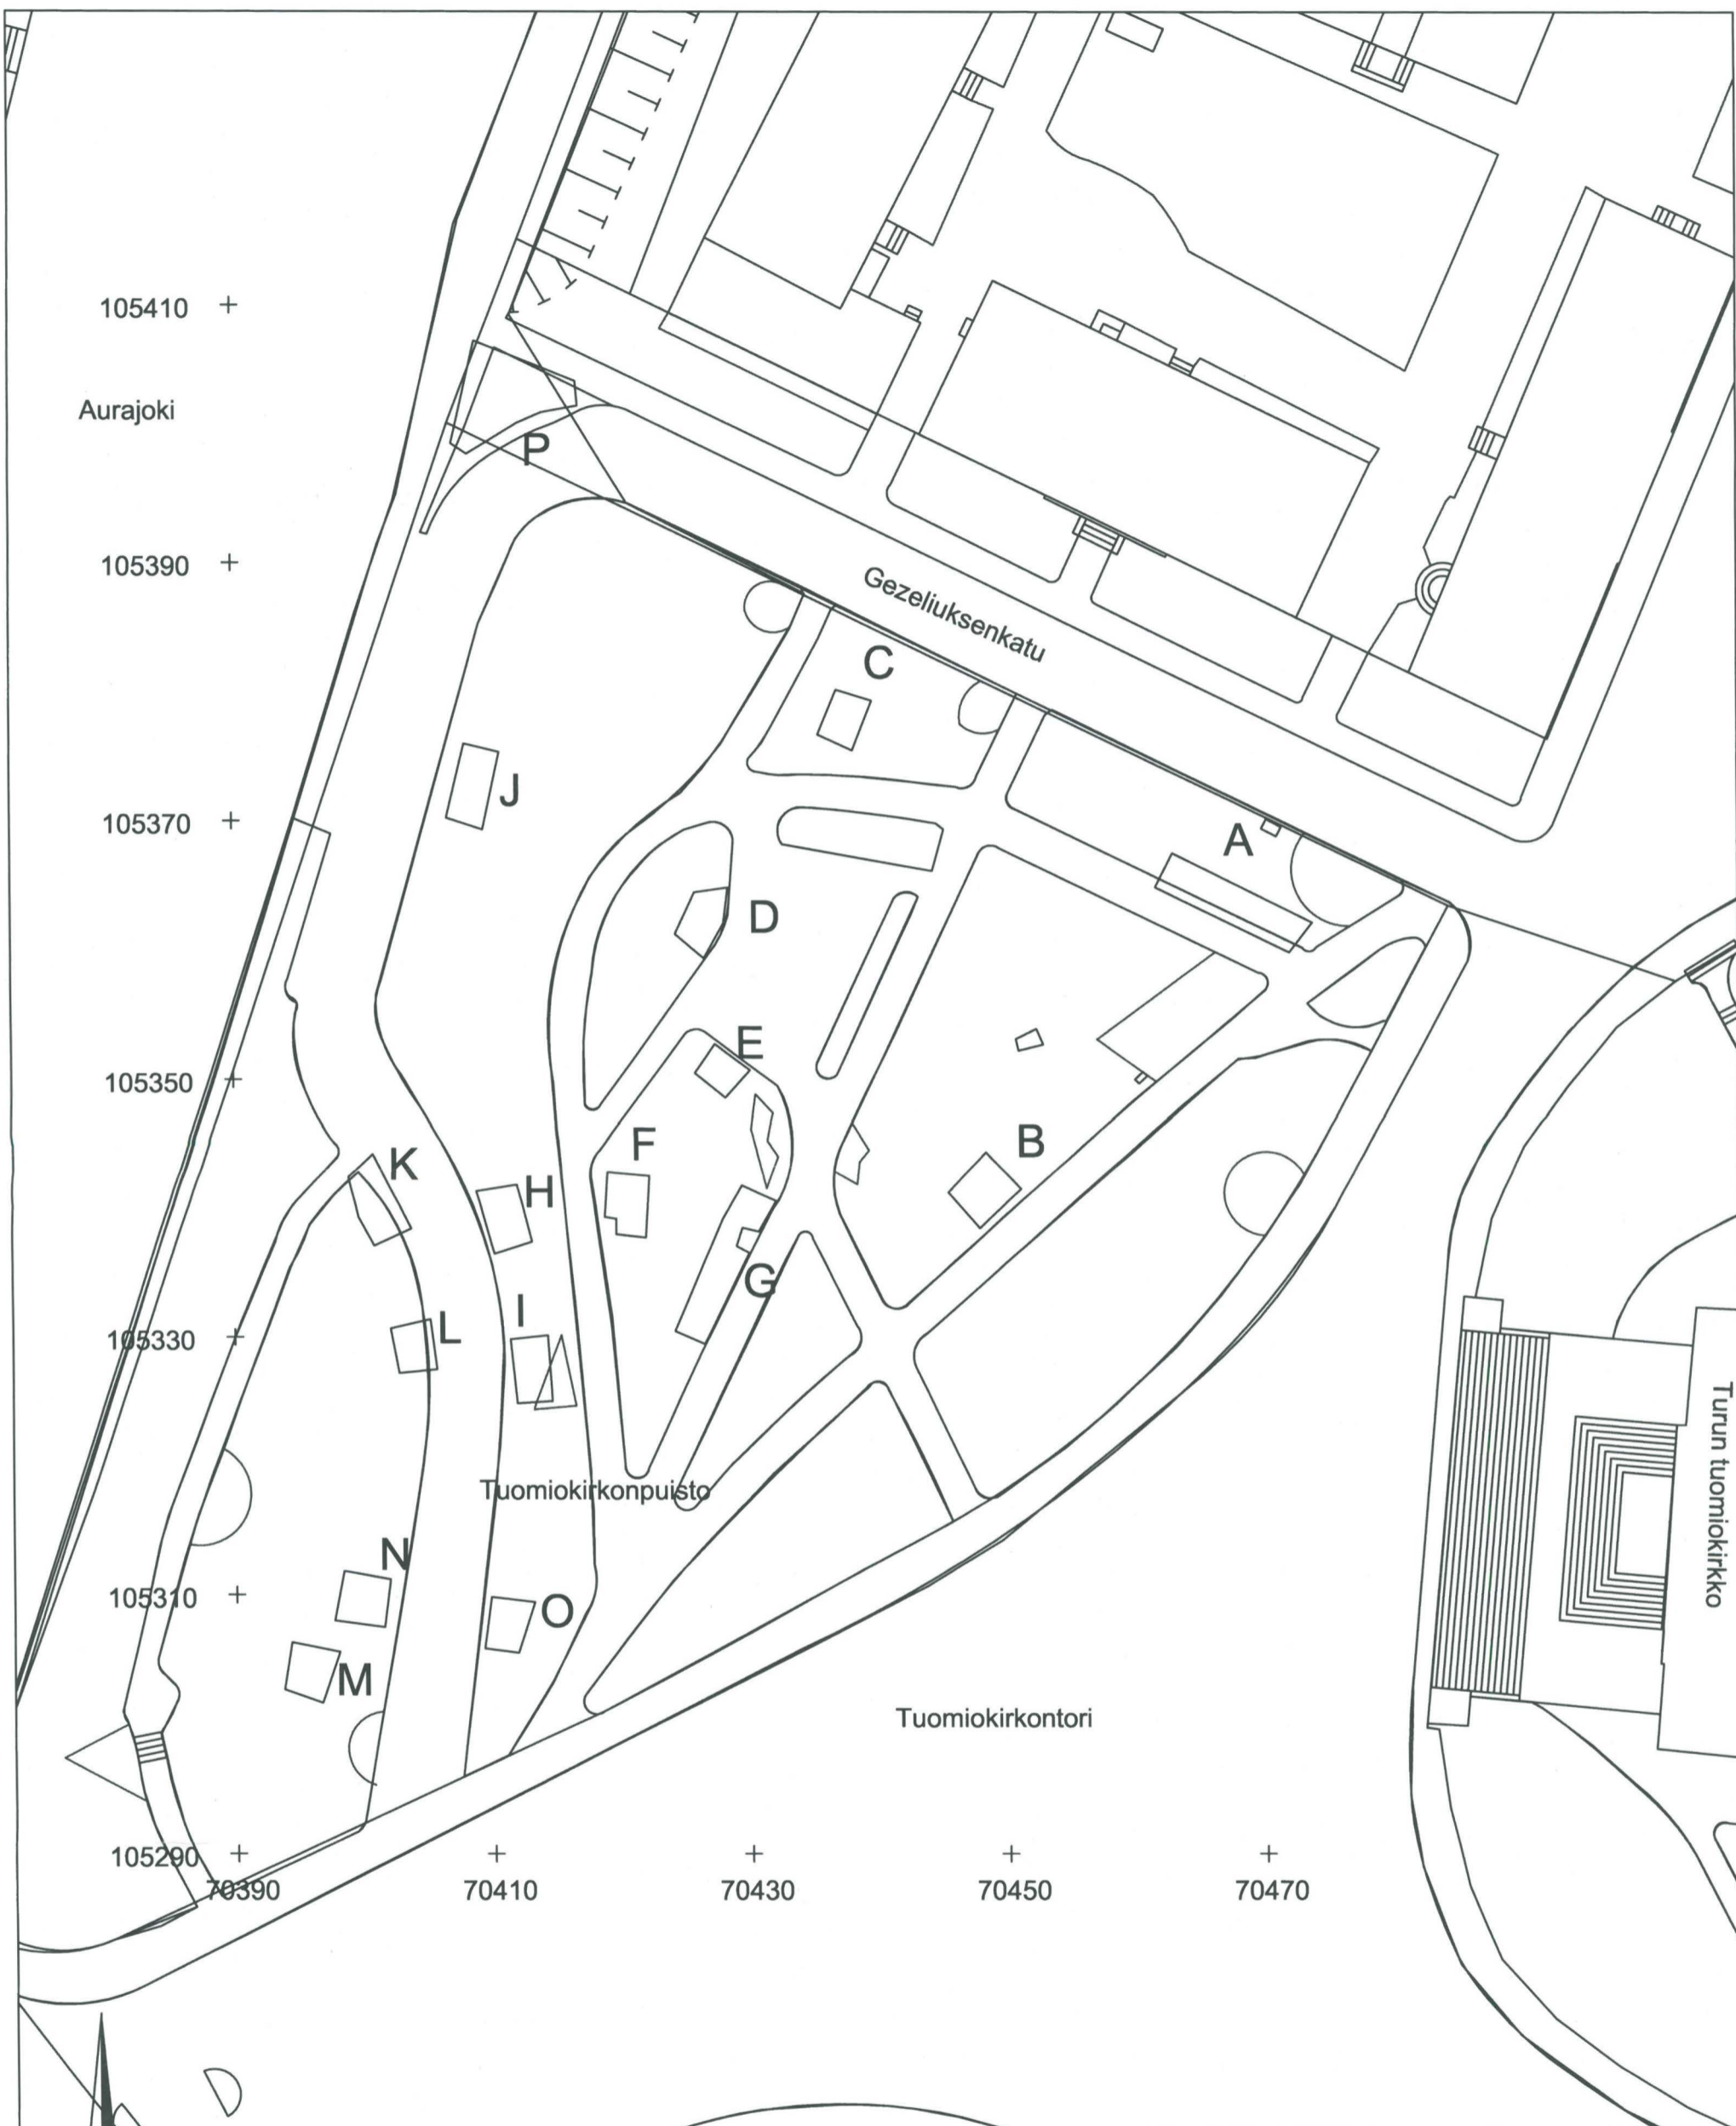
<p>TURKU Tuomiokirkonpuisto 2011</p>	<p>Yleiskartta Kaivannot A-P Mk 1:500</p>
<p>MITTAUSDOKUMENTOINTI Sonja Hukantaival, Virva Lompolo, Elina Saloranta / Virva Lompolo</p>	<p>TURUN MUSEOKESKUS, TURKU</p> <p>1.1001</p>
