Turku I
Tuomiokirkonpuisto

Kaupunkiarkeologinen kaivaus 2011

Kaivausraportti

Aki Pihlman, Sonja Hukantaival, Virva Lompolo, Heidi Martiskainen ja Elina Saloranta
Turun museokeskus 2012

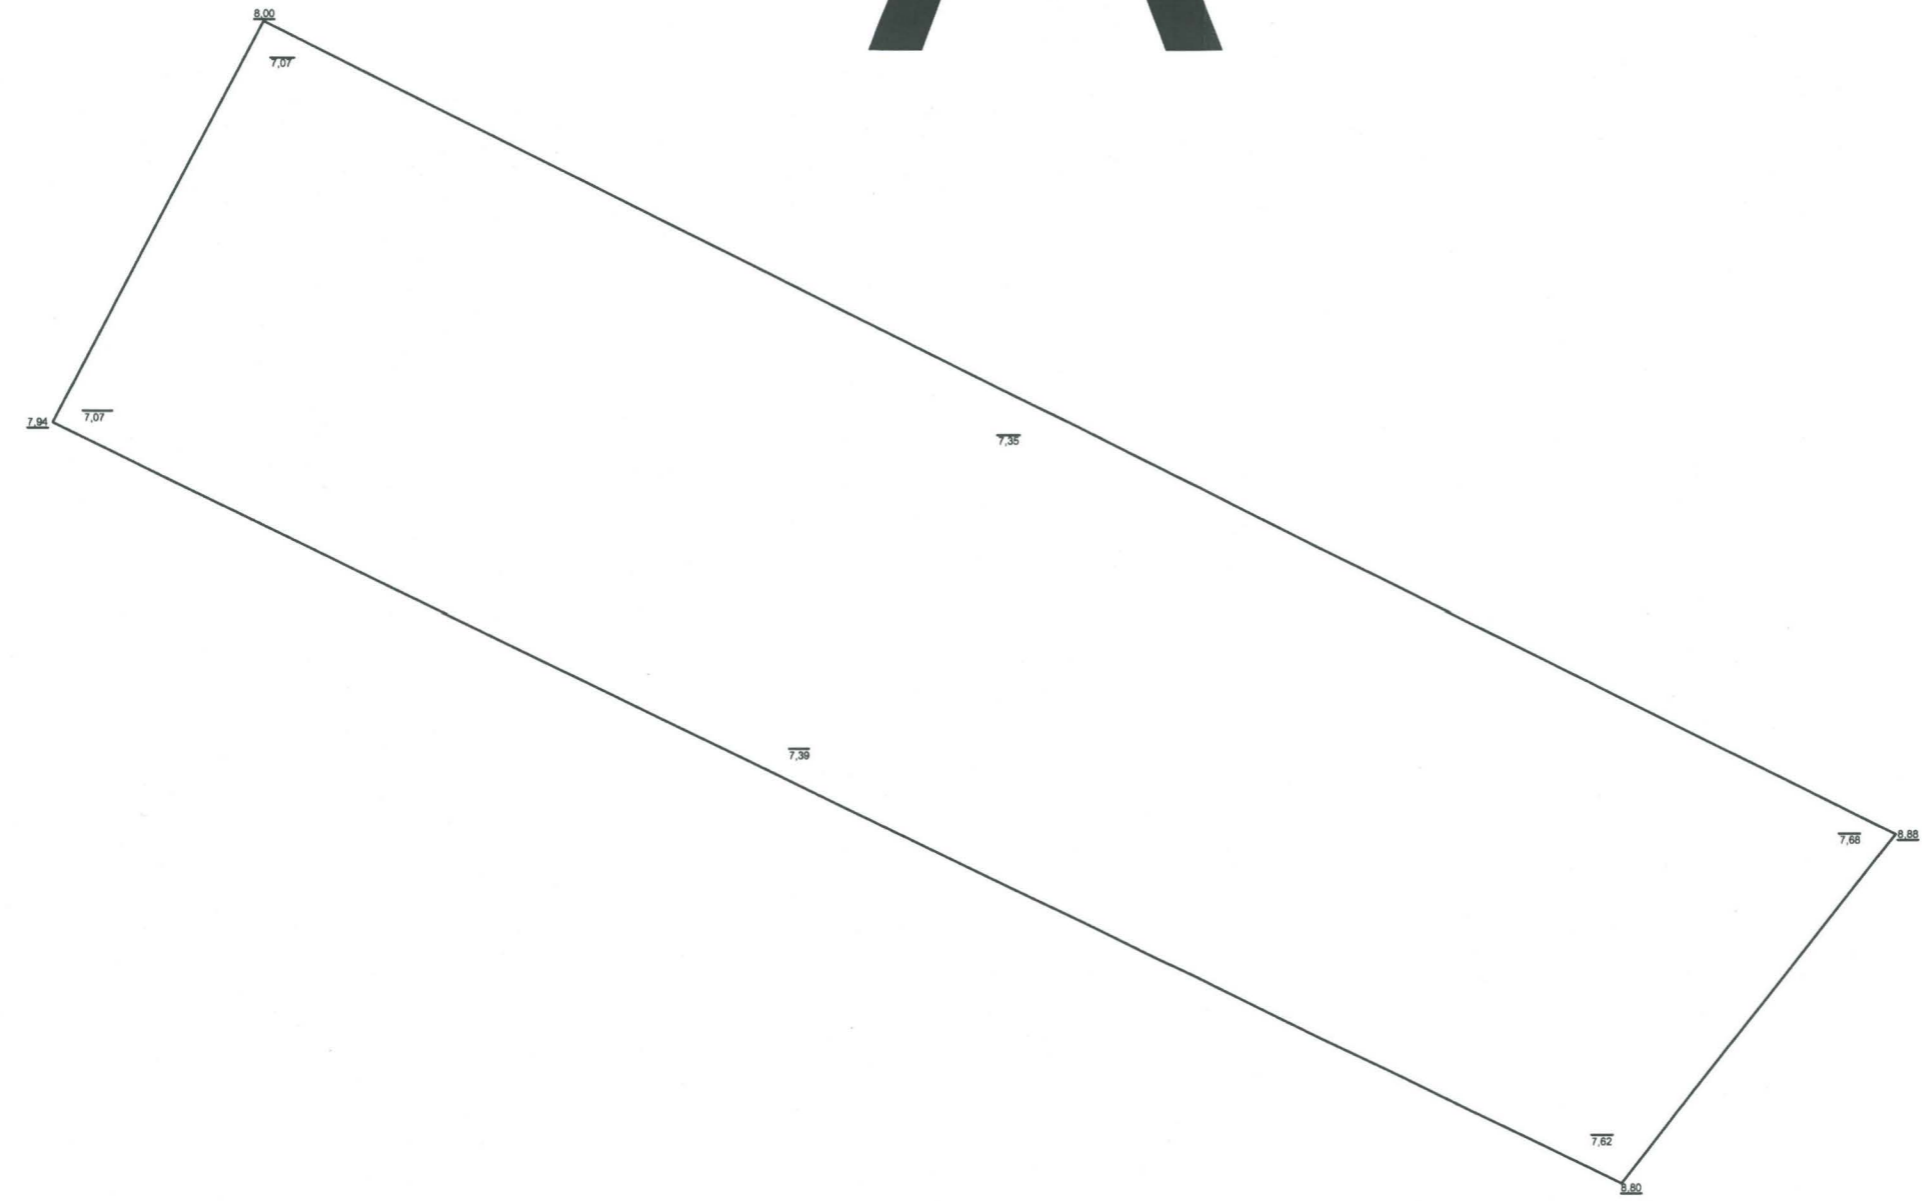
<p>TURKU Tuomiokirkonpuisto 2011</p>	<p>Yleiskartta Kaivanto A Pinta- ja pohjavaaitus Mk 1:50</p>
<p>MITTAUSDOKUMENTOINTI Virva Lompolo, Sonja Hukantaival / Virva Lompolo</p>	<p>TURUN MUSEOKESKUS, TURKU 1.1002</p>

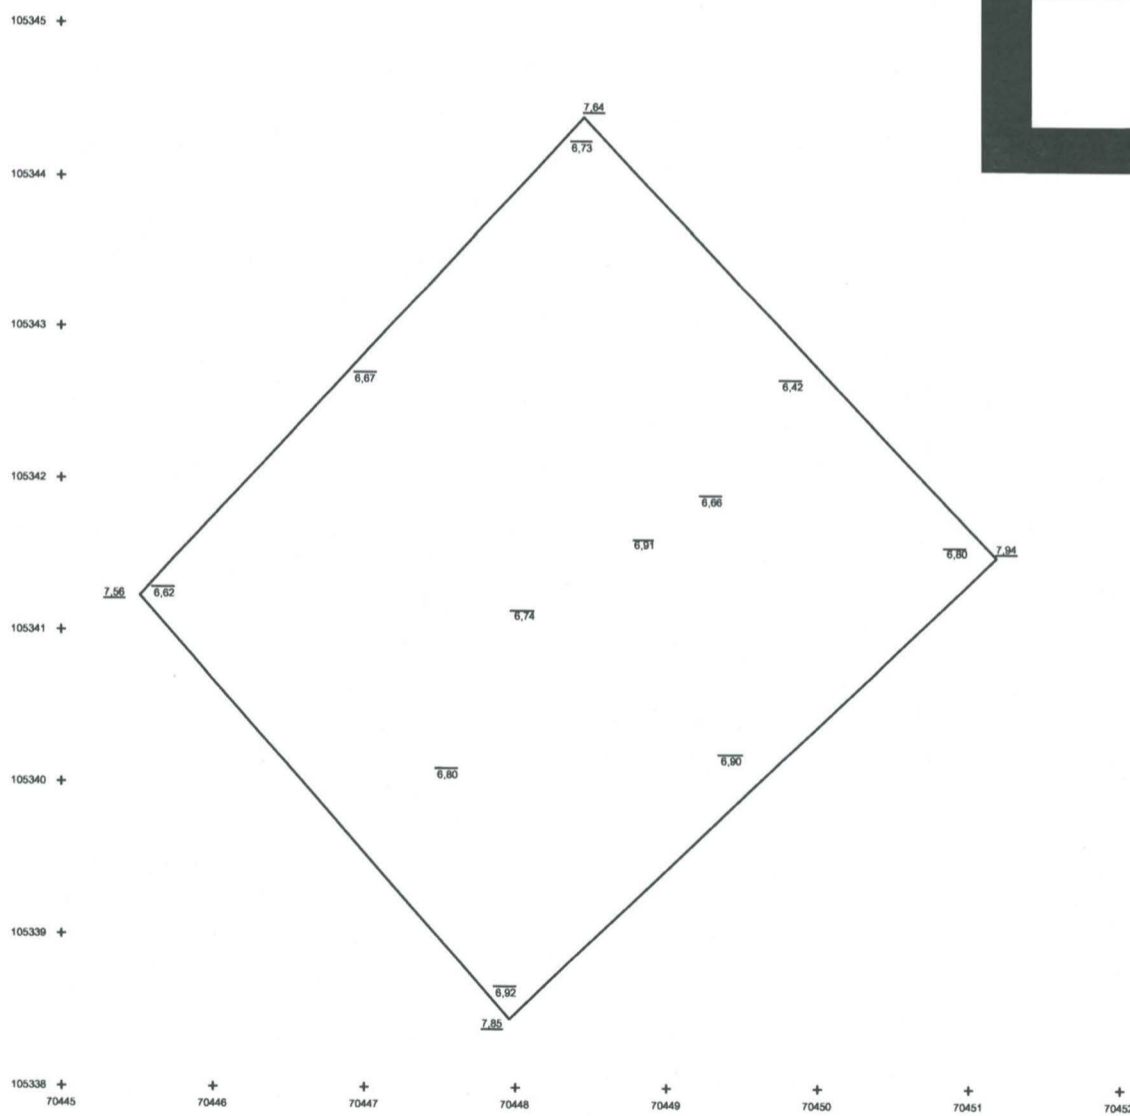
<p>TURKU Tuomiokirkonpuisto 2011</p>	<p>Yleiskartta Kaivanto B Pinta- ja pohjavaaitus Mk 1:50</p>
<p>MITTAUSDOKUMENTOINTI Virva Lompolo / Virva Lompolo</p>	<p>TURUN MUSEOKESKUS, TURKU</p>
	<p>1.1003</p>

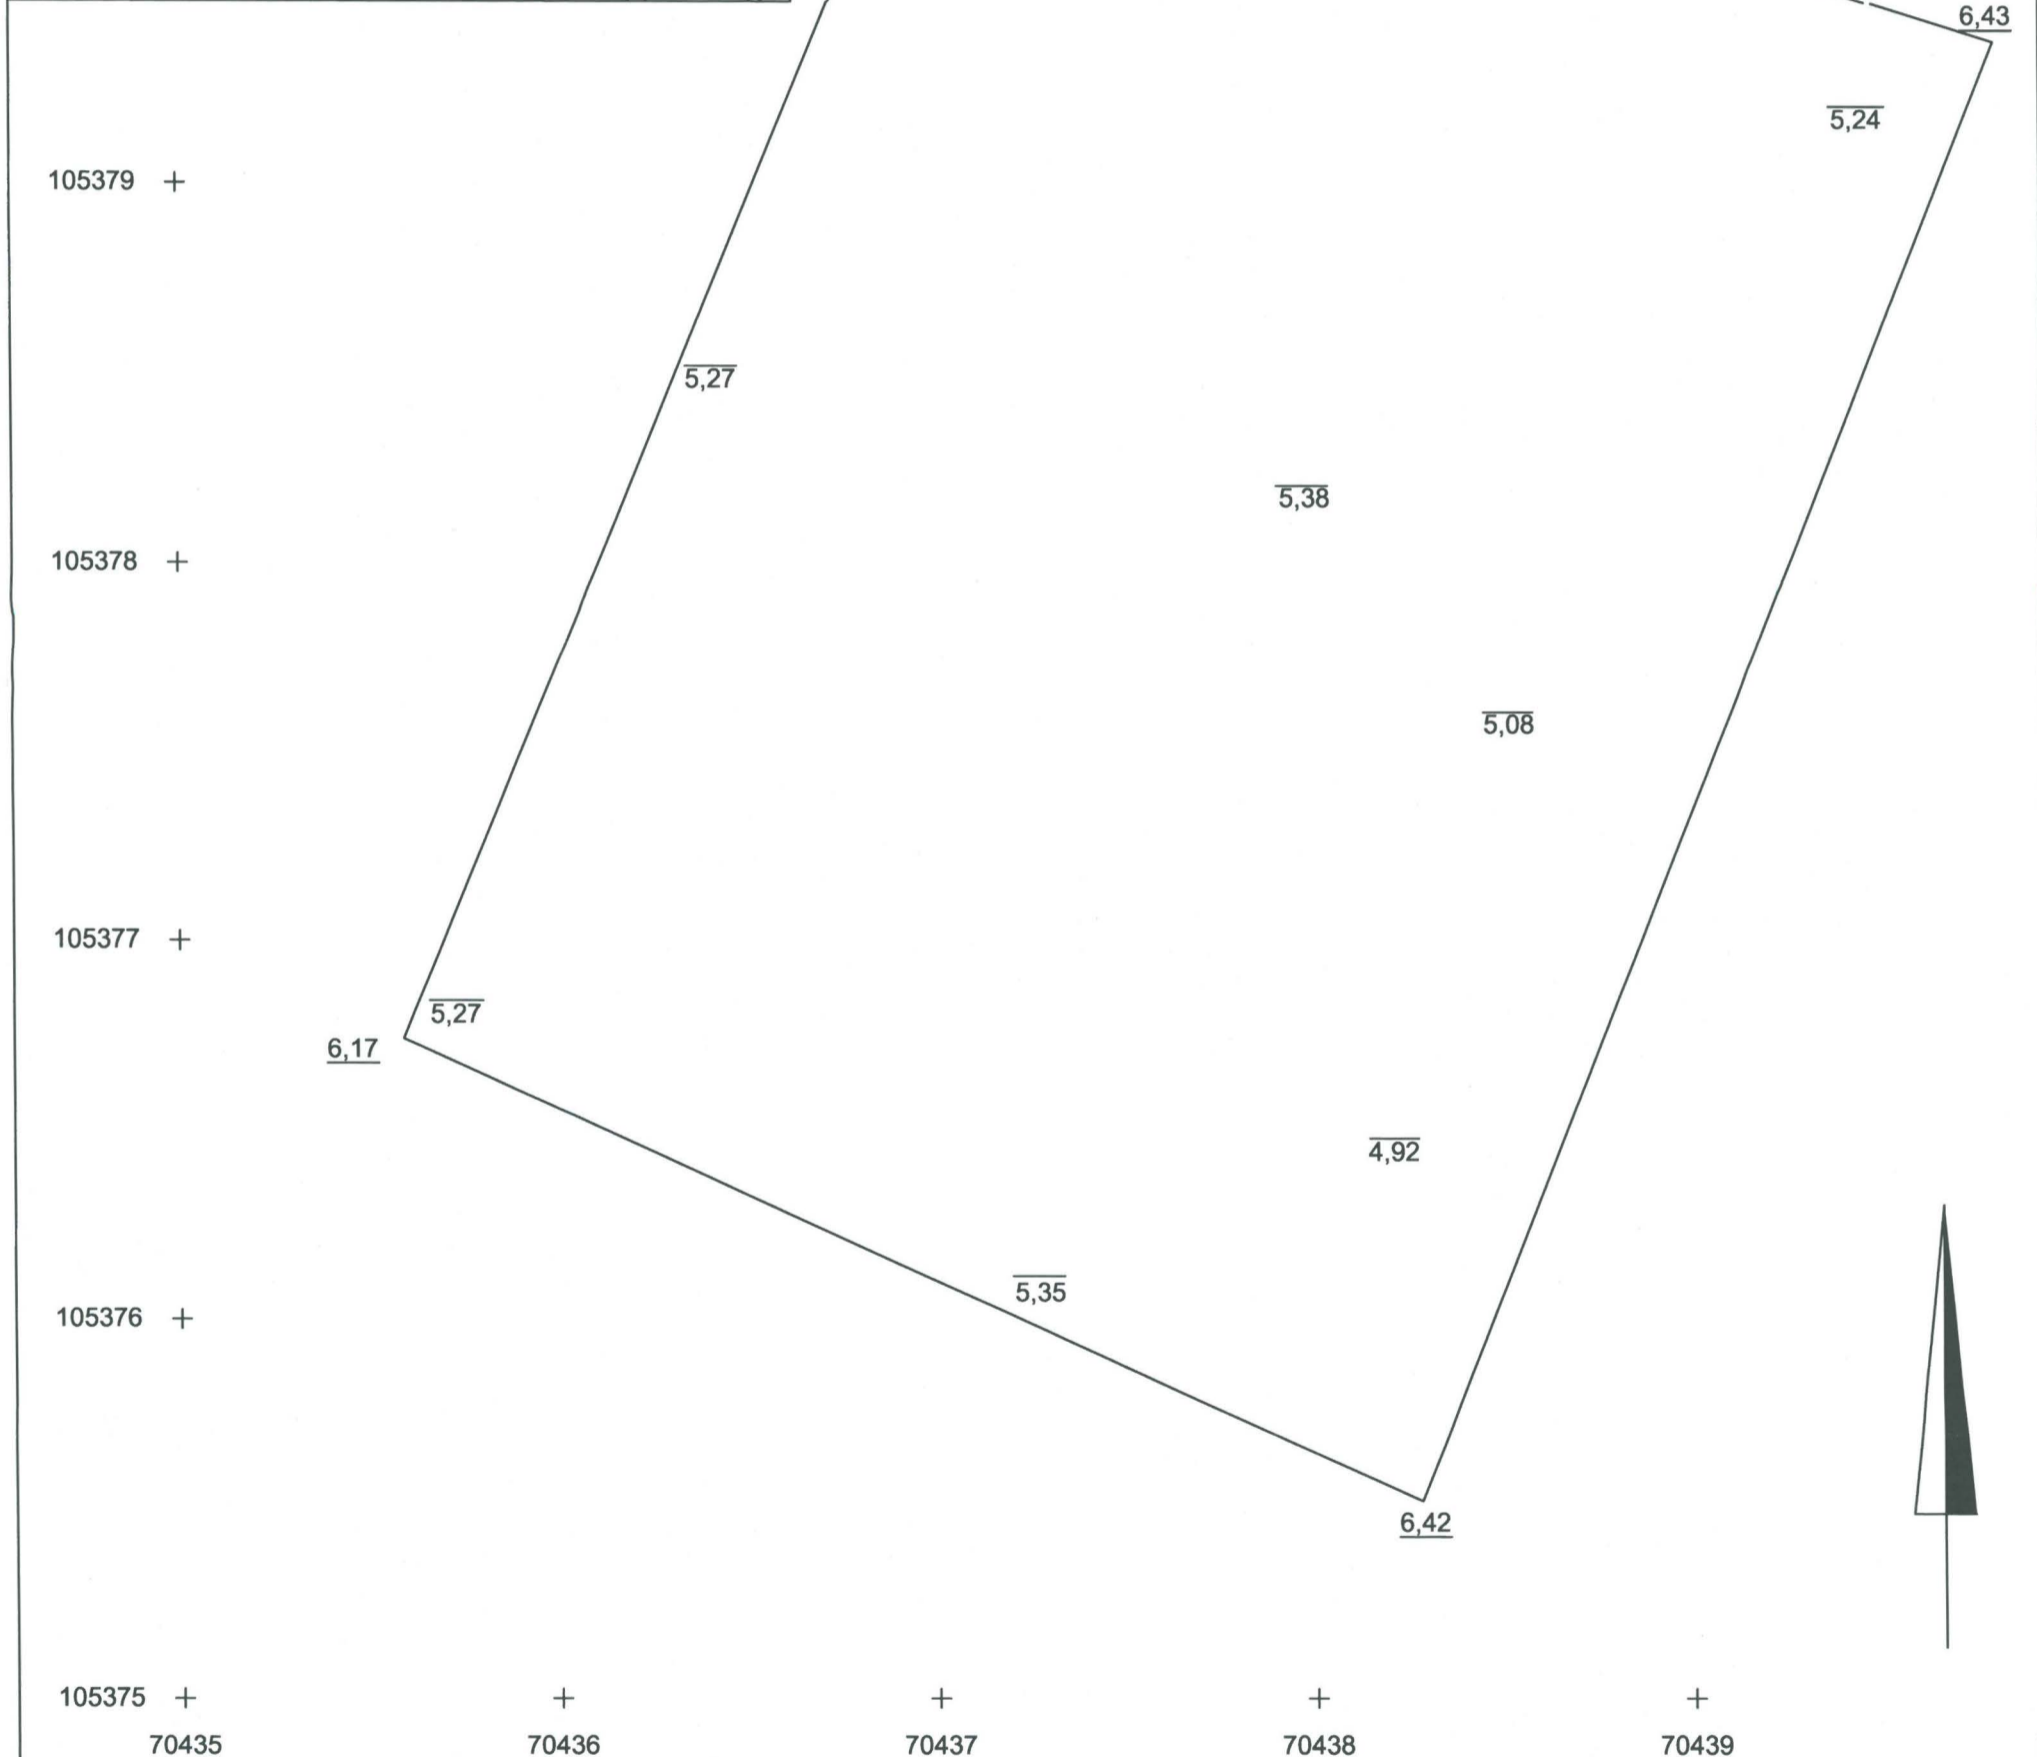
TURKU Tuomiokirkonpuisto 2011	Yleiskartta Kaivanto C Pinta- ja pohjavaaitus Mk 1:20
MITTAUSDOKUMENTOINTI Virva Lompolo / Virva Lompolo	TURUN MUSEOKESKUS, TURKU
	1.1004

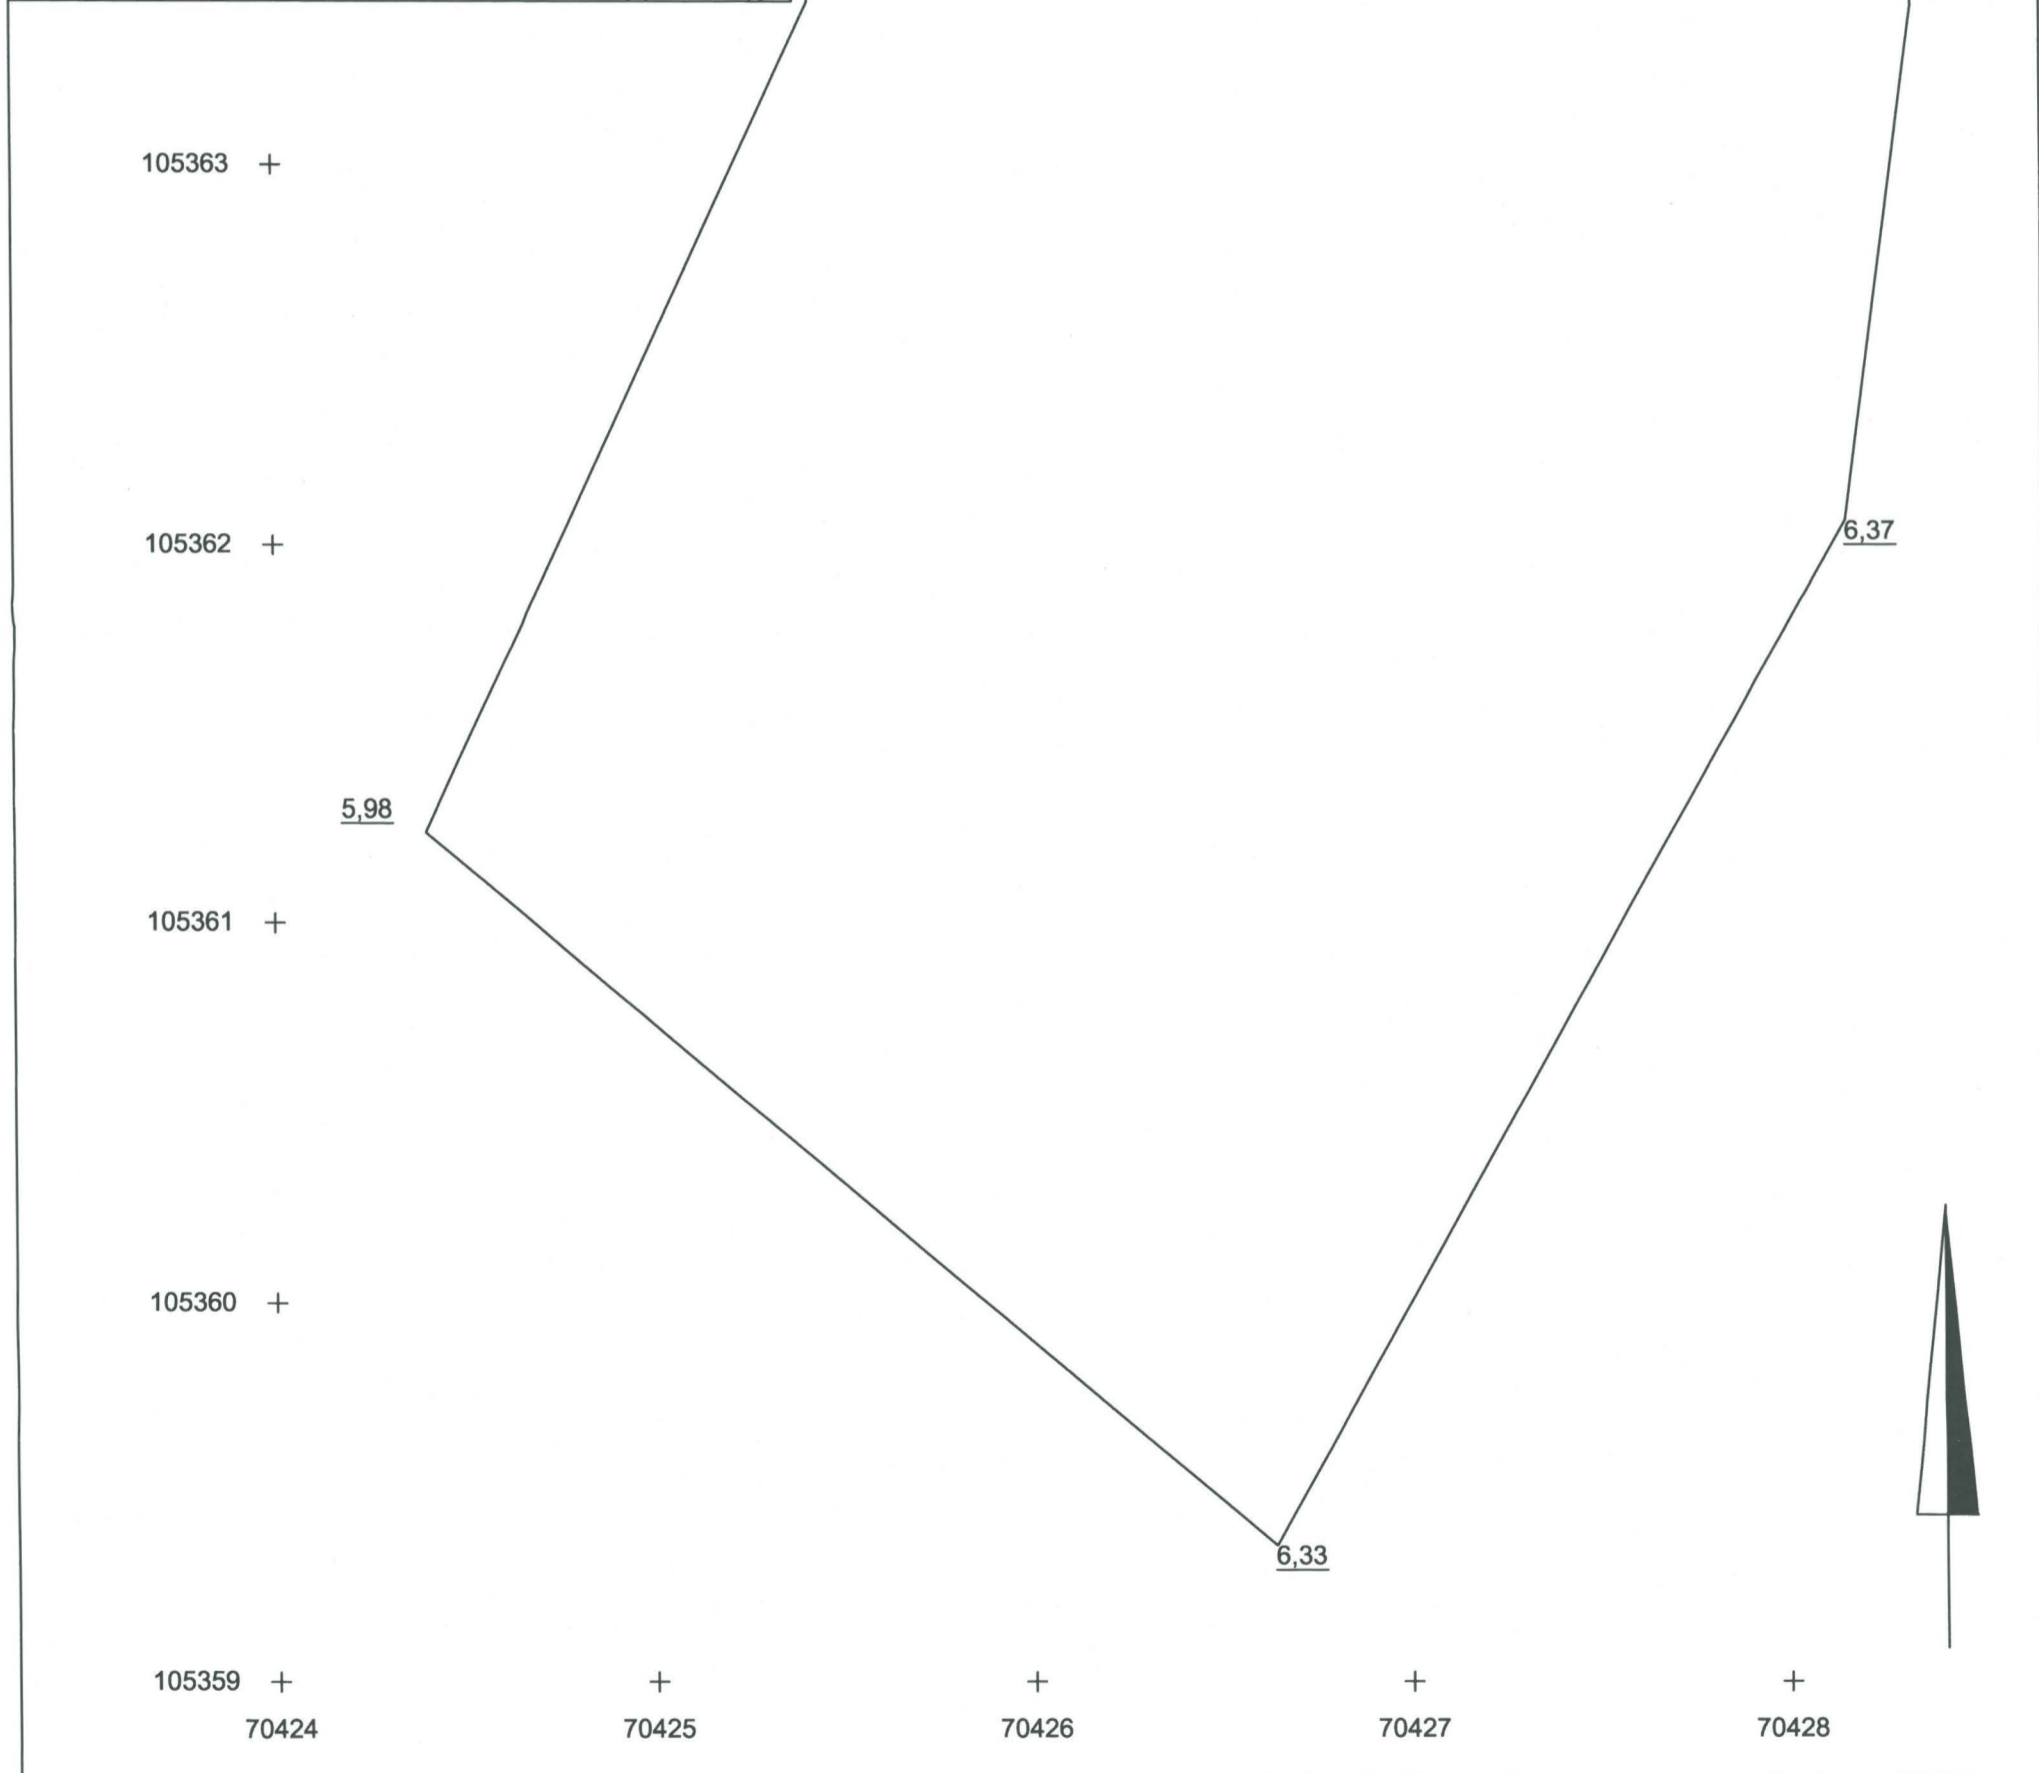
<p>TURKU Tuomiokirkonpuisto 2011</p>	<p>Yleiskartta Kaivanto D Pintavaaitus Mk 1:20</p>
<p>MITTAUSDOKUMENTOINTI Virva Lompolo / Virva Lompolo</p>	<p>TURUN MUSEOKESKUS, TURKU</p>
	<p>1.1005</p>

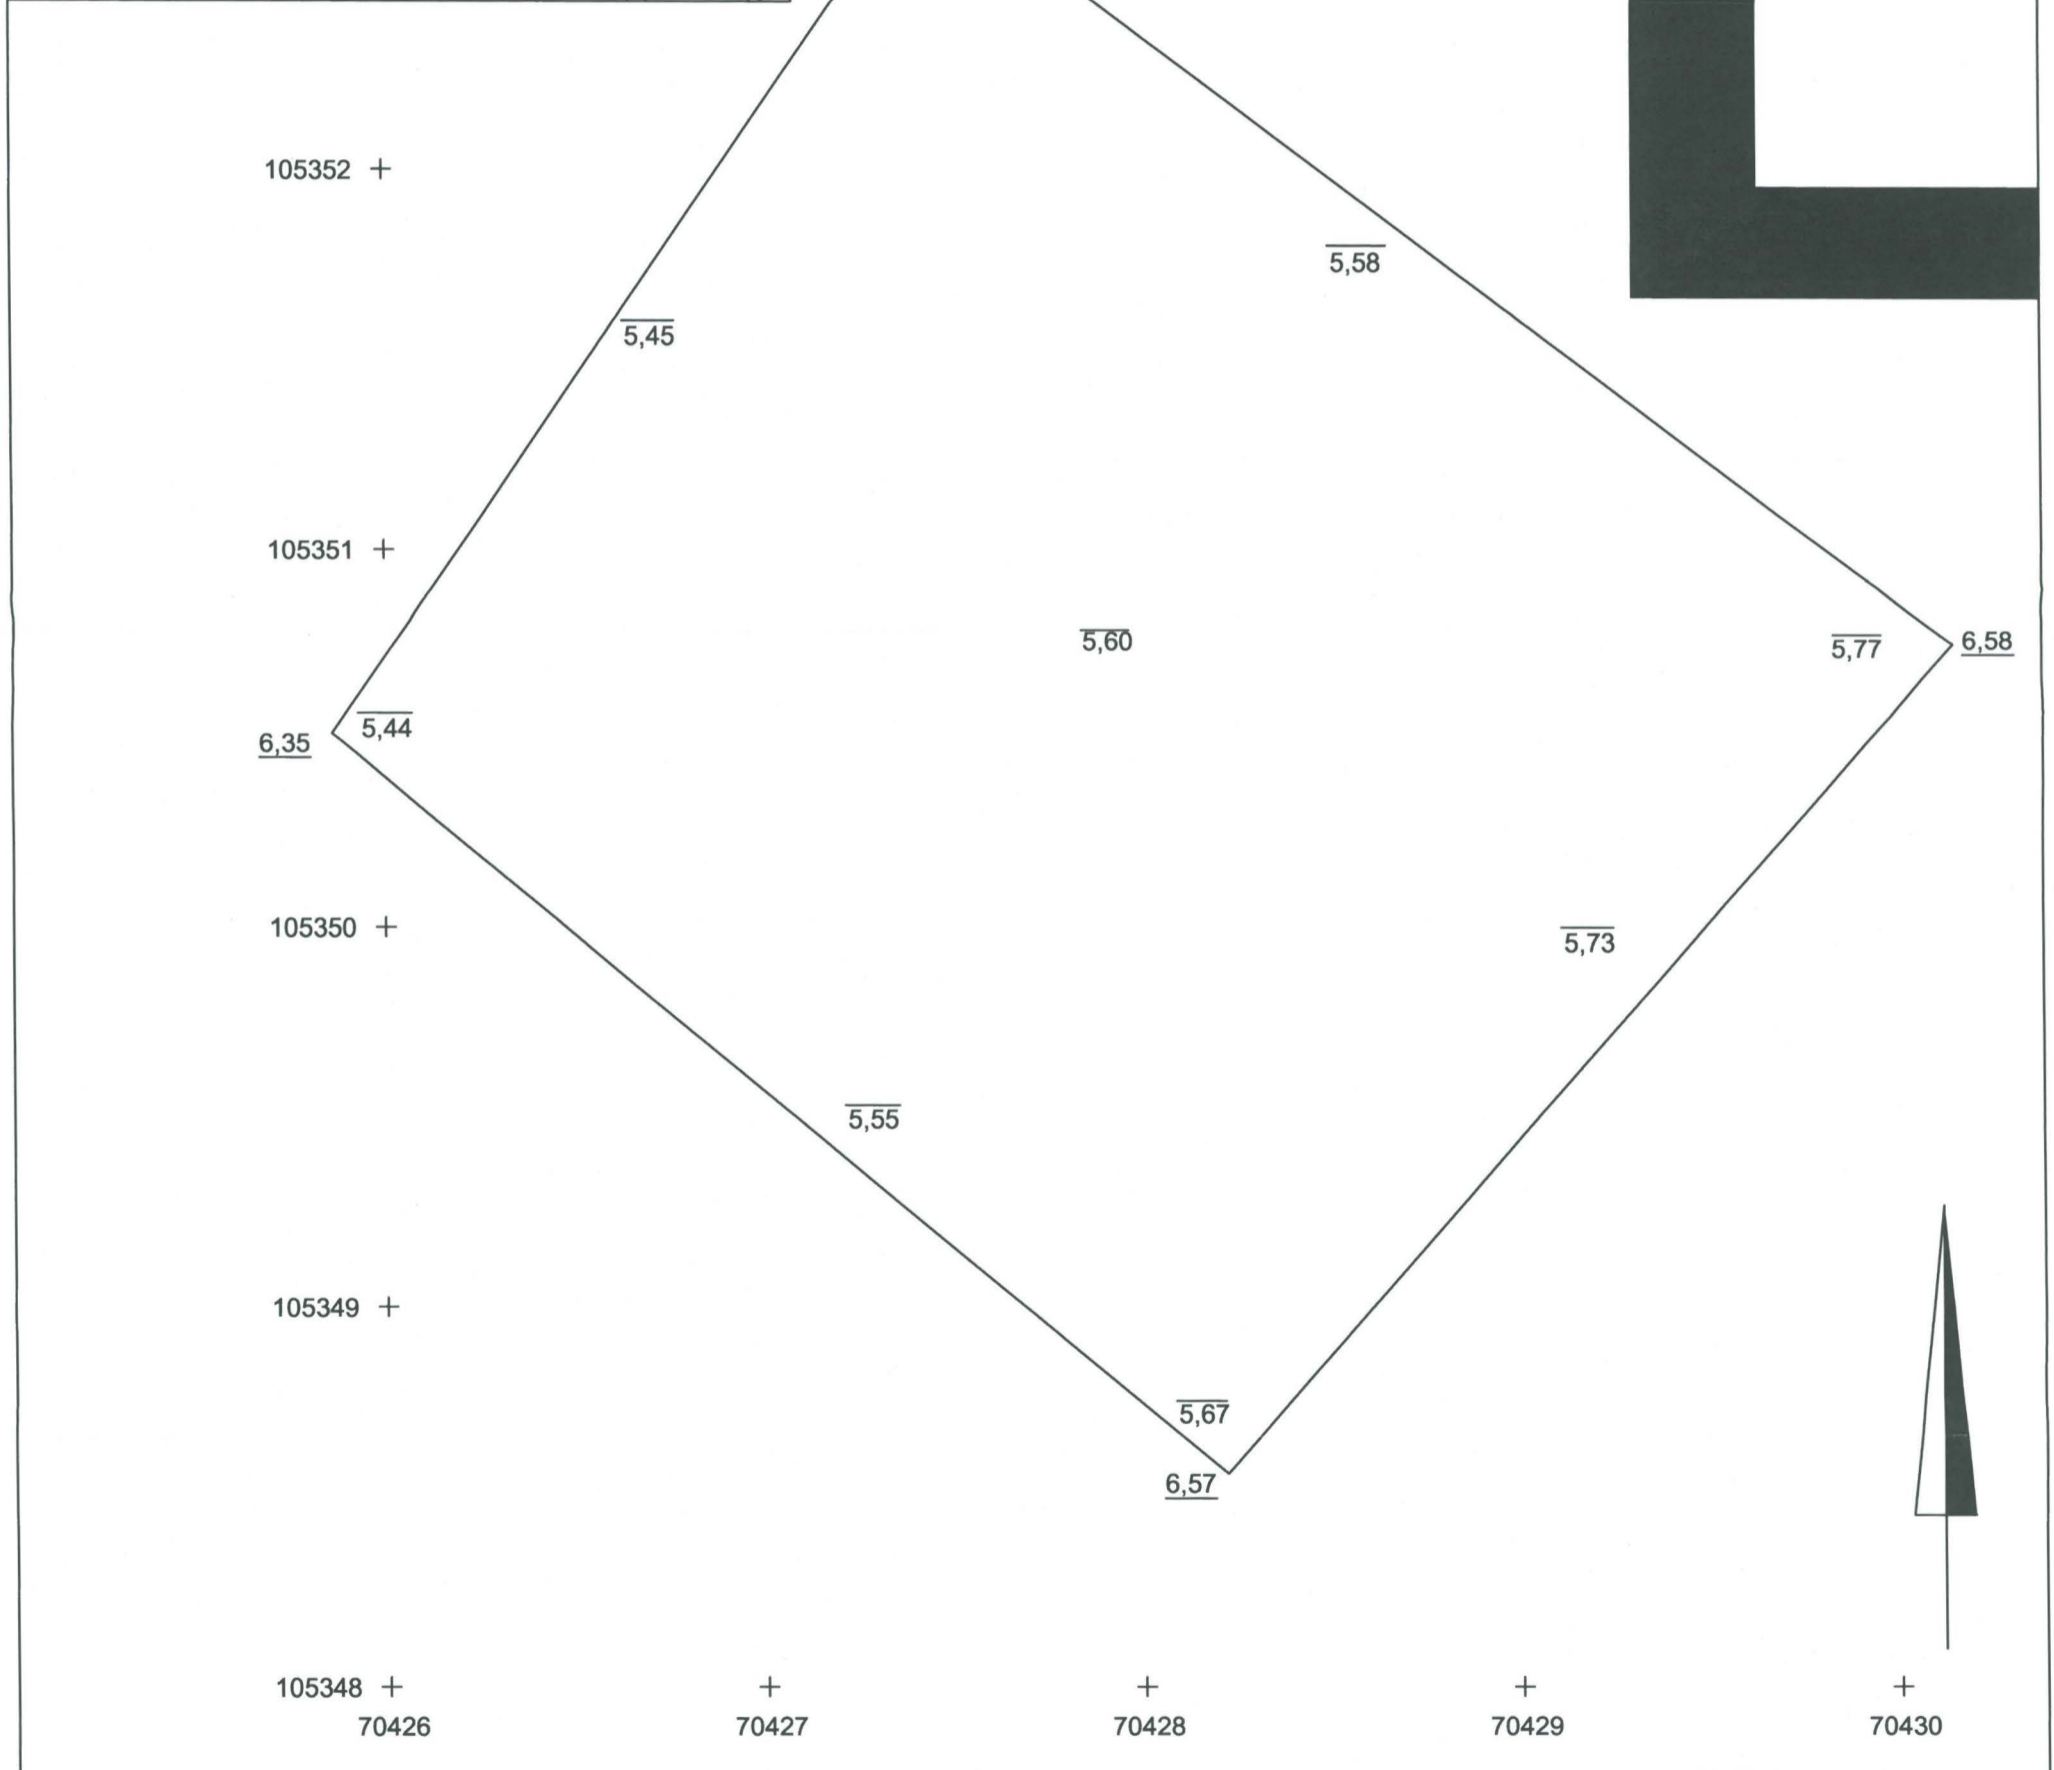
TURKU Tuomiokirkonpuisto 2011	Yleiskartta Kaivanto E Pinta- ja pohjavaaitus Mk 1:20
	TURUN MUSEOKESKUS, TURKU
MITTAUSDOKUMENTOINTI Virva Lompolo, Elina Saloranta / Virva Lompolo	1.1006

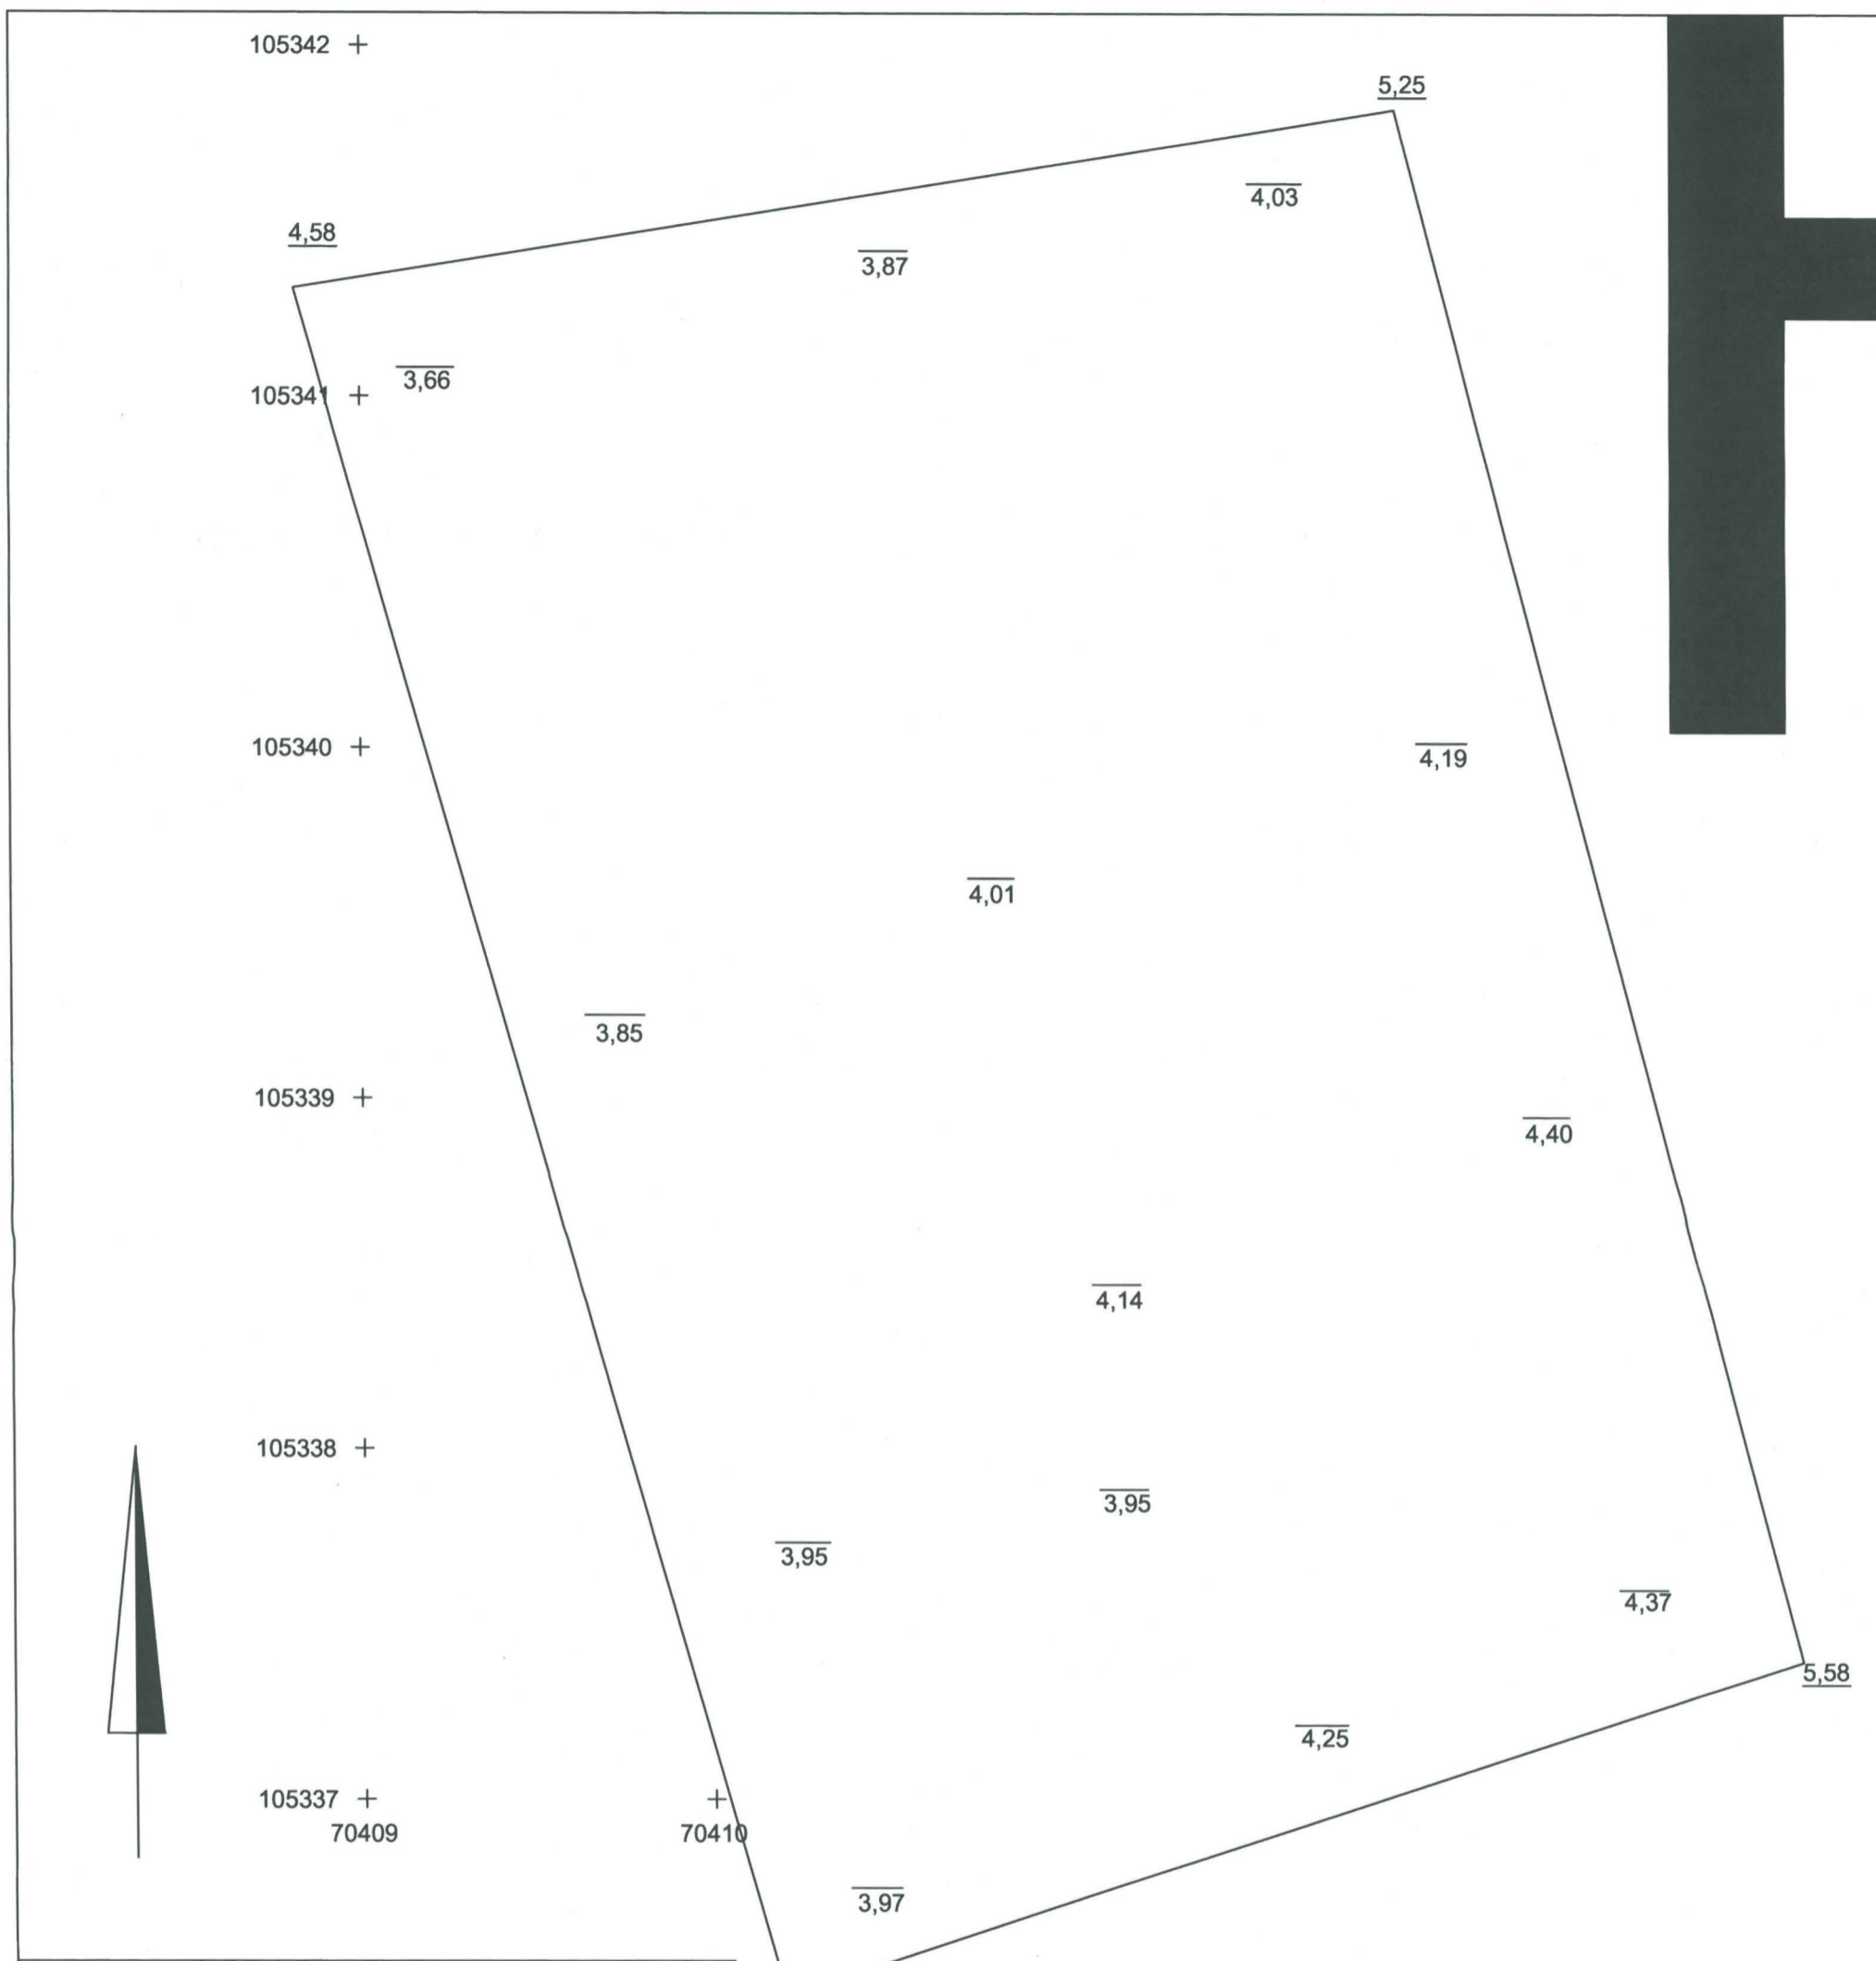
<p>TURKU Tuomiokirkonpuisto 2011</p>	<p>Yleiskartta Kaivanto G Pinta- ja pohjavaaitus Mk 1:50</p>
<p>MITTAUSDOKUMENTOINTI Virva Lompolo / Virva Lompolo</p>	<p>TURUN MUSEOKESKUS, TURKU</p> <hr/> <p>1.1008</p>

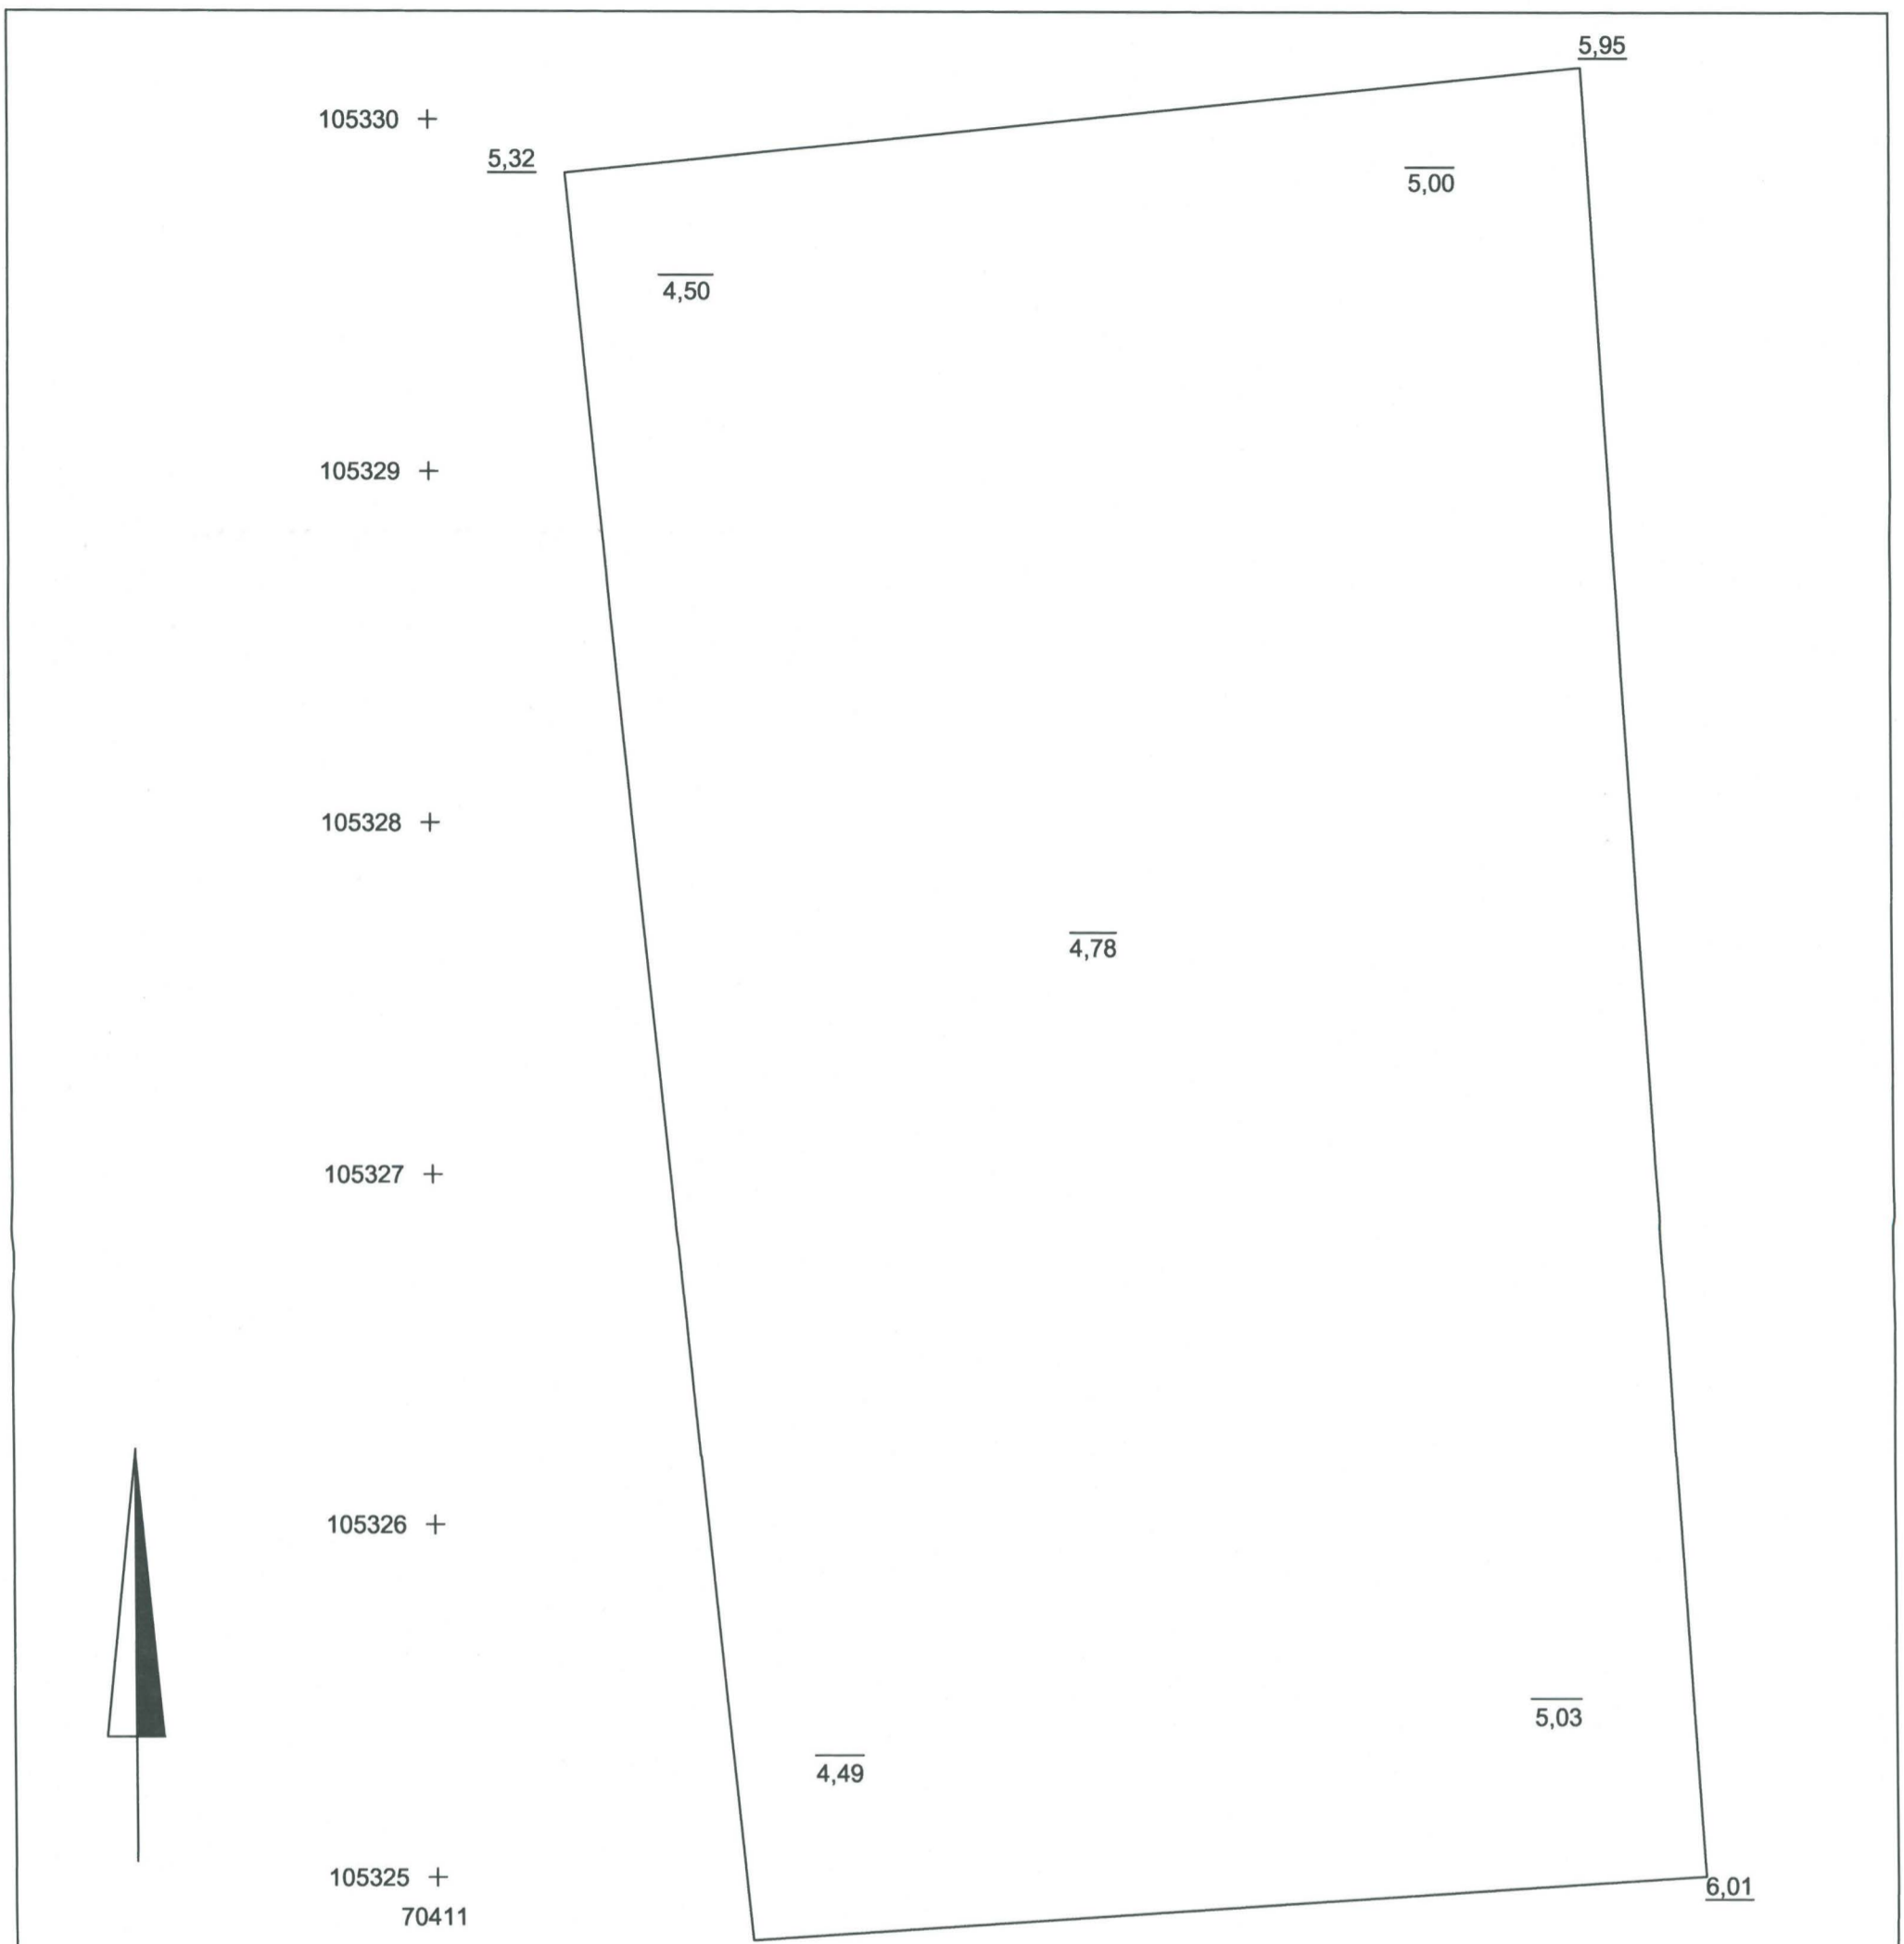
TURKU Tuomiokirkonpuisto 2011	Yleiskartta Kaivanto H Pinta- ja pohjavaaietus Mk 1:20
	TURUN MUSEOKESKUS, TURKU
MITTAUSDOKUMENTOINTI Elina Saloranta / Virva Lompola	1.1009
