Turku I
Tuomiokirkonpuisto

Kaupunkiarkeologinen kaivaus 2011

Kaivausraportti

Aki Pihlman, Sonja Hukantaival, Virva Lompolo, Heidi Martiskainen ja Elina Saloranta
Turun museokeskus 2012

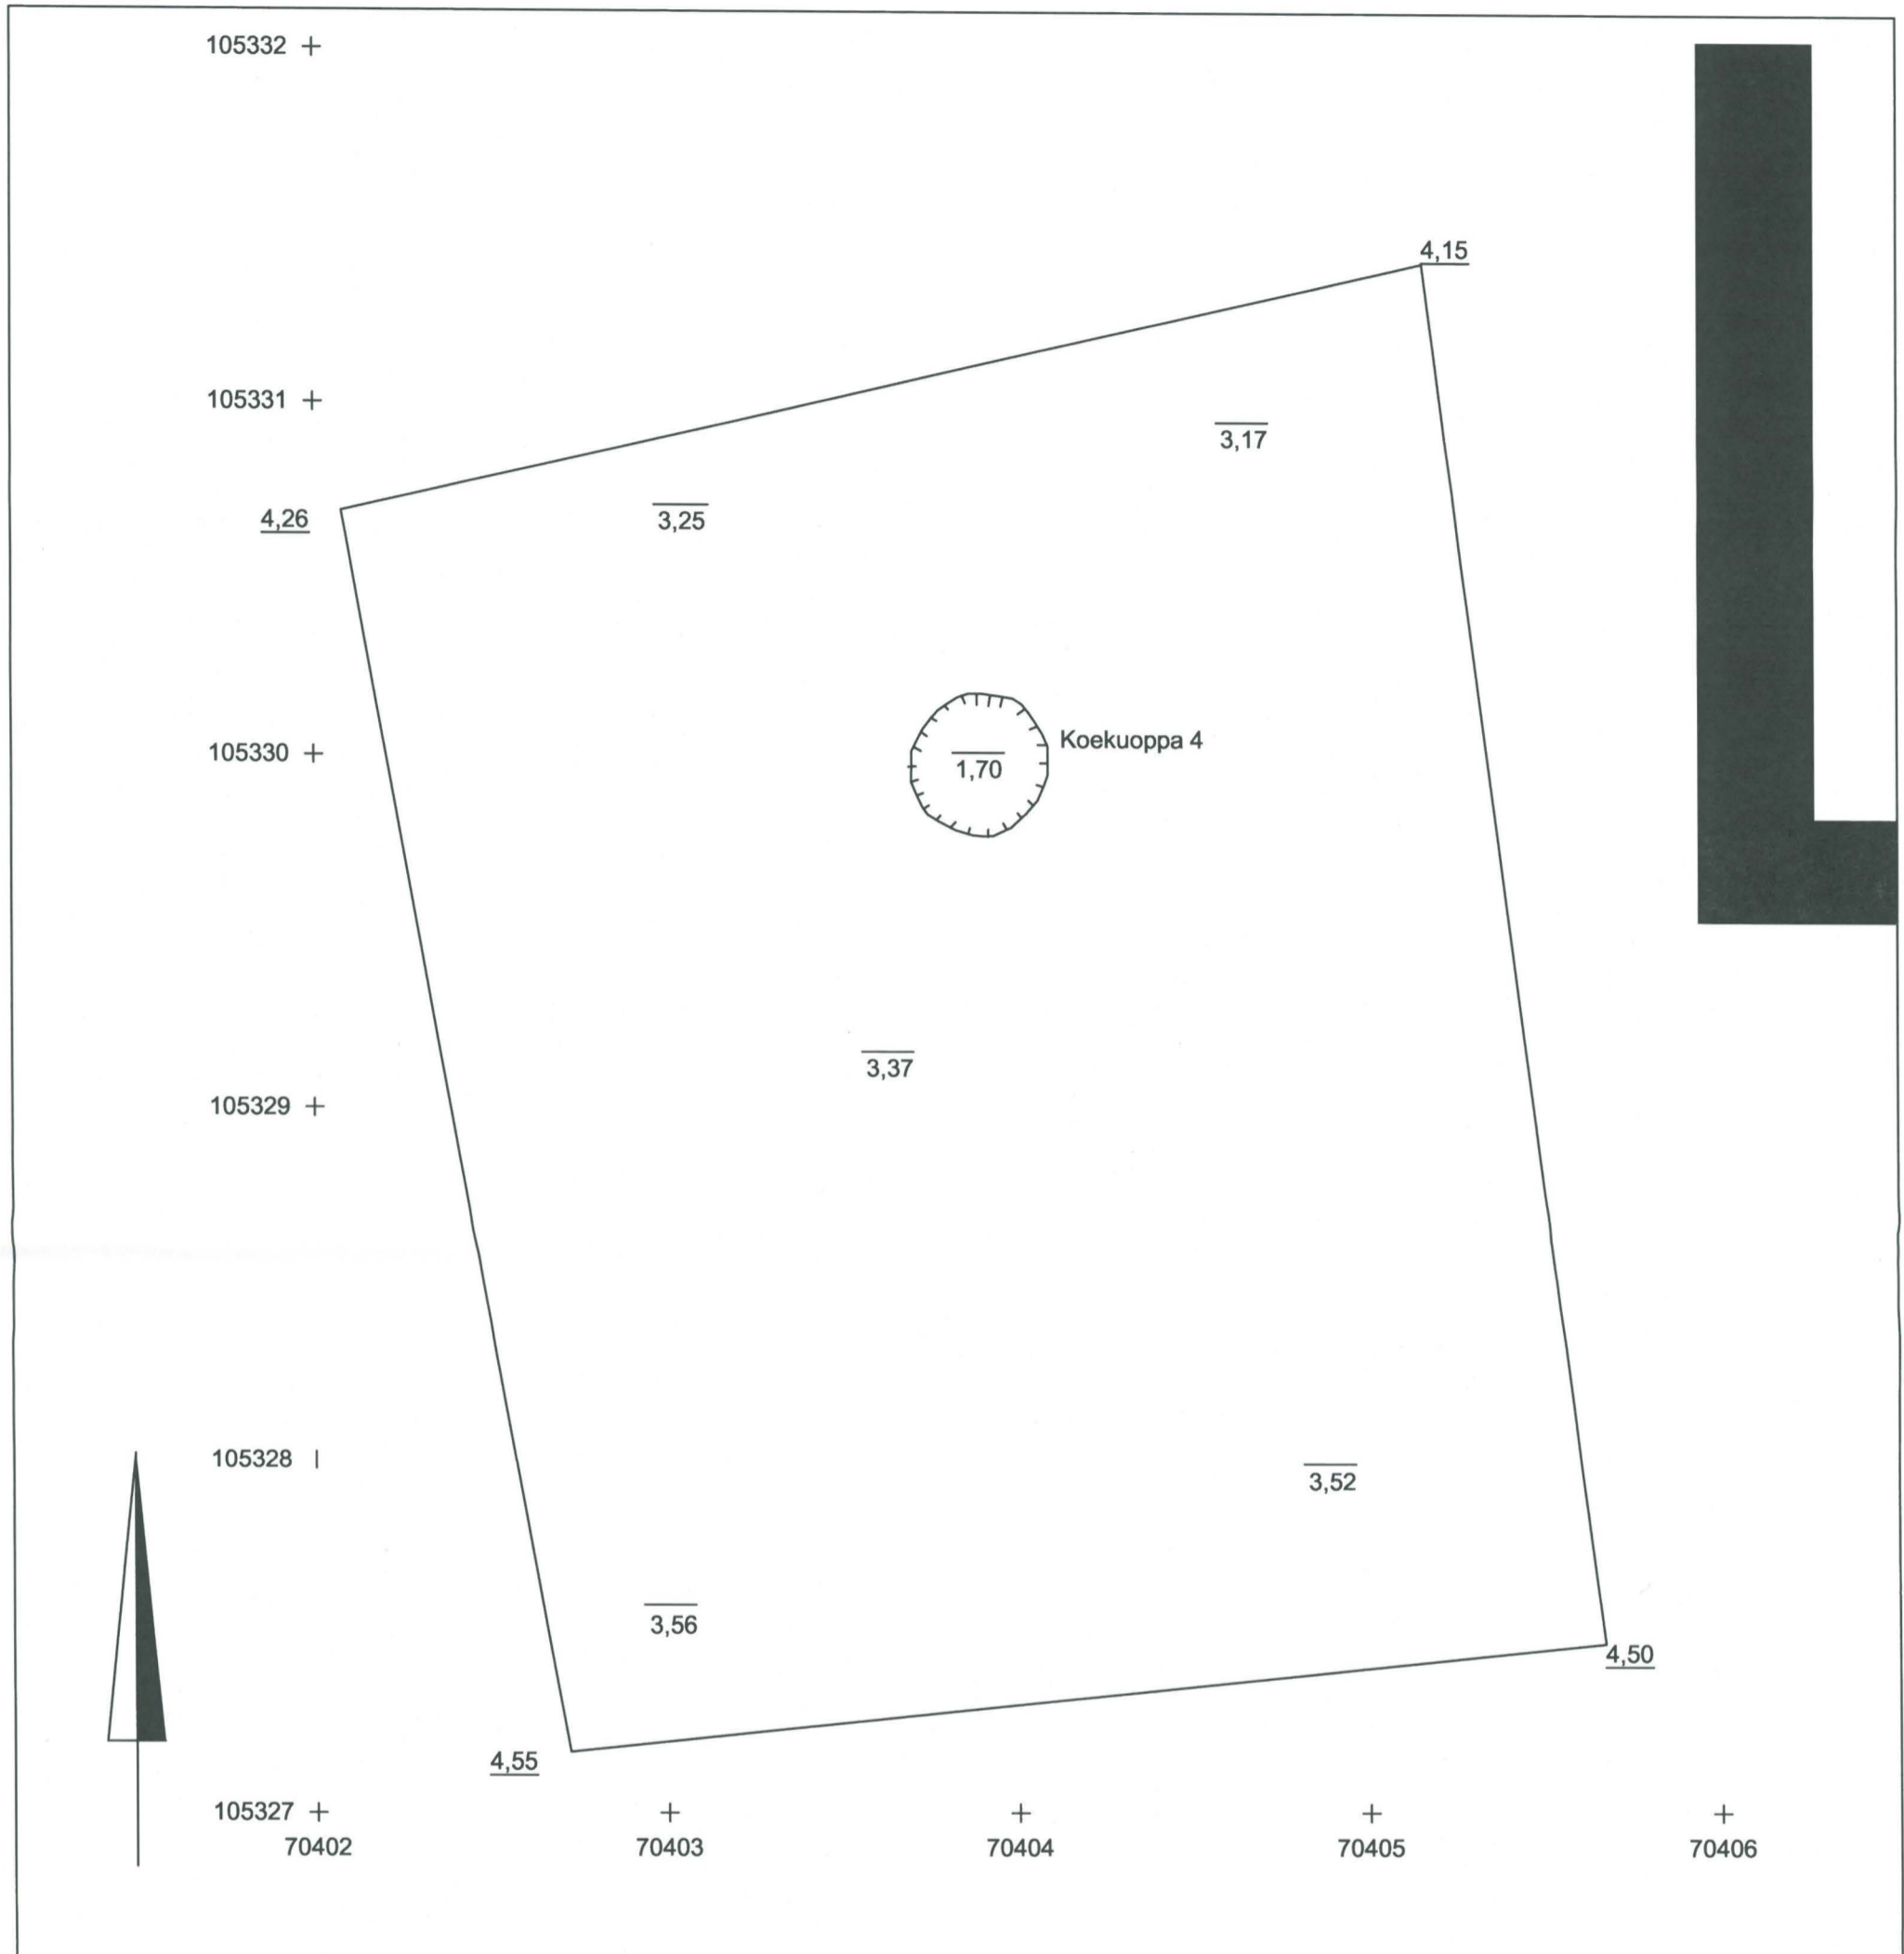
TURKU Tuomiokirkonpuisto 2011	Yleiskartta Kaivanto K Pinta- ja pohjavaaitus Mk 1:50
MITTAUSDOKUMENTOINTI Virva Lompolo / Virva Lompolo	TURUN MUSEOKESKUS, TURKU
	1.1012

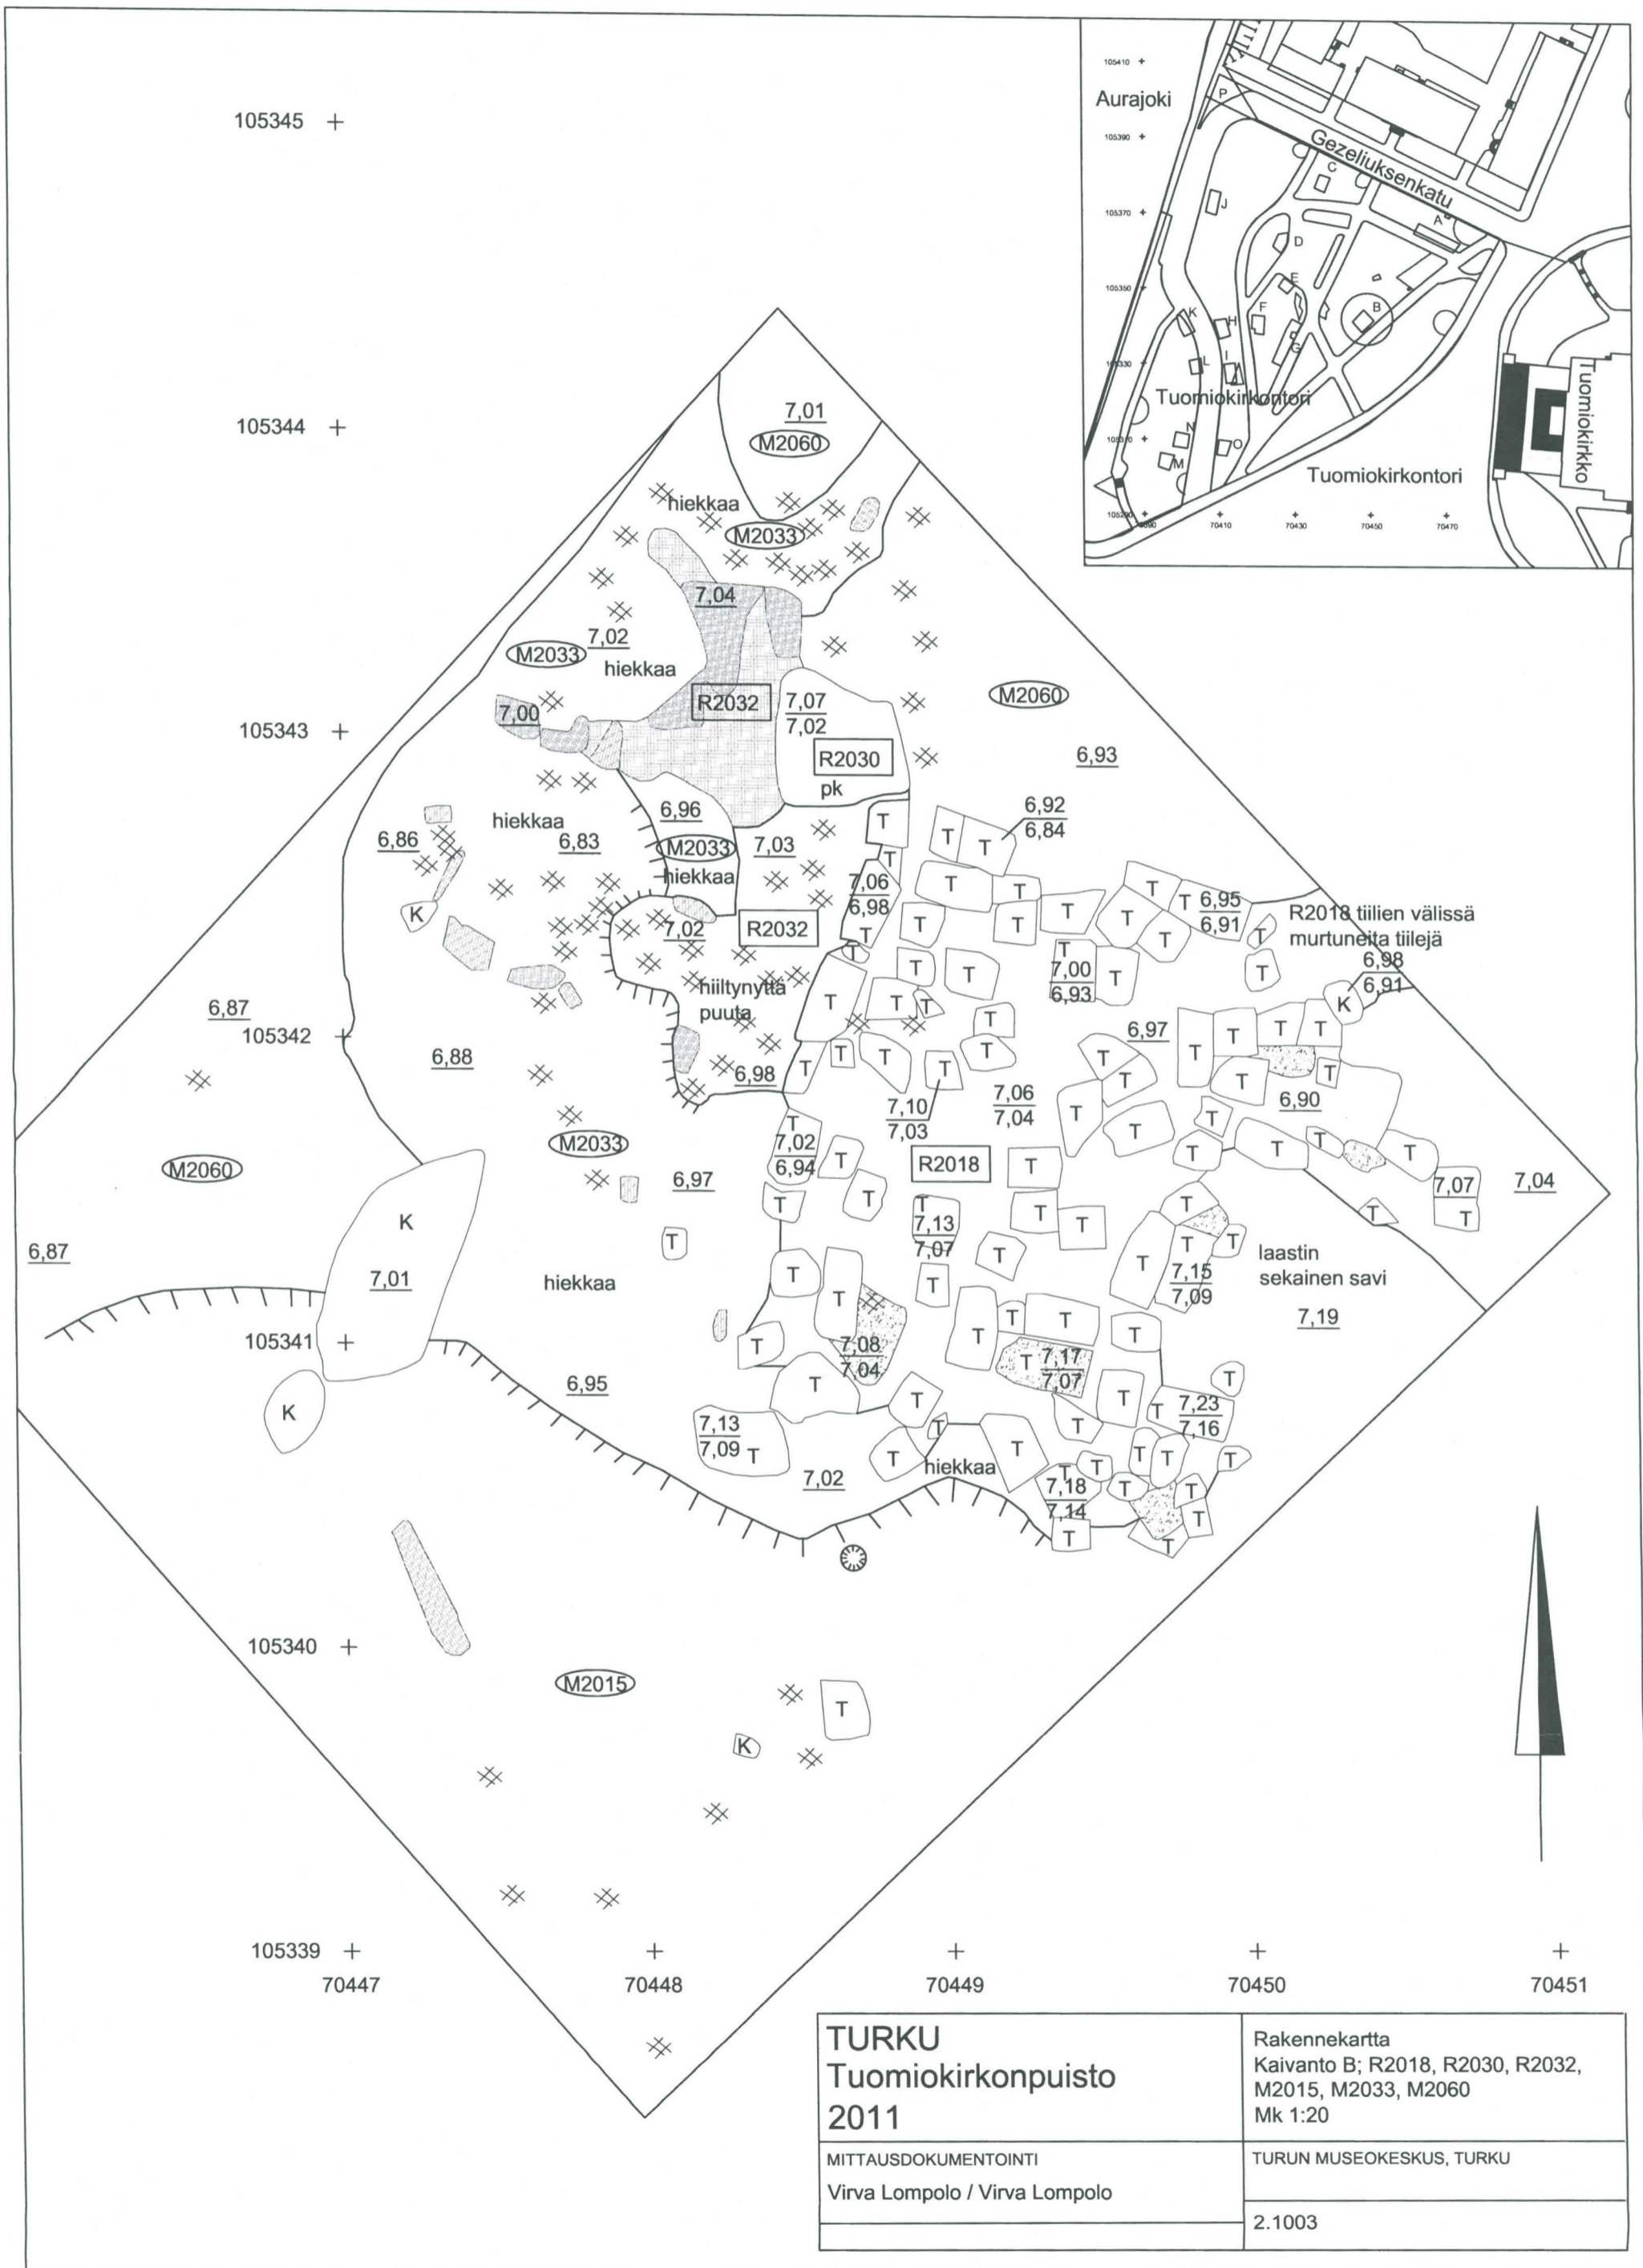
<p>TURKU Tuomiokirkonpuisto 2011</p>	<p>Rakennekartta Kaivanto B; R2018, R2030, R2032, M2015, M2033, M2060 Mk 1:20</p>
<p>MITTAUSDOKUMENTOINTI Virva Lompola / Virva Lompola</p>	<p>TURUN MUSEOKESKUS, TURKU</p> <hr/> <p>2.1003</p>

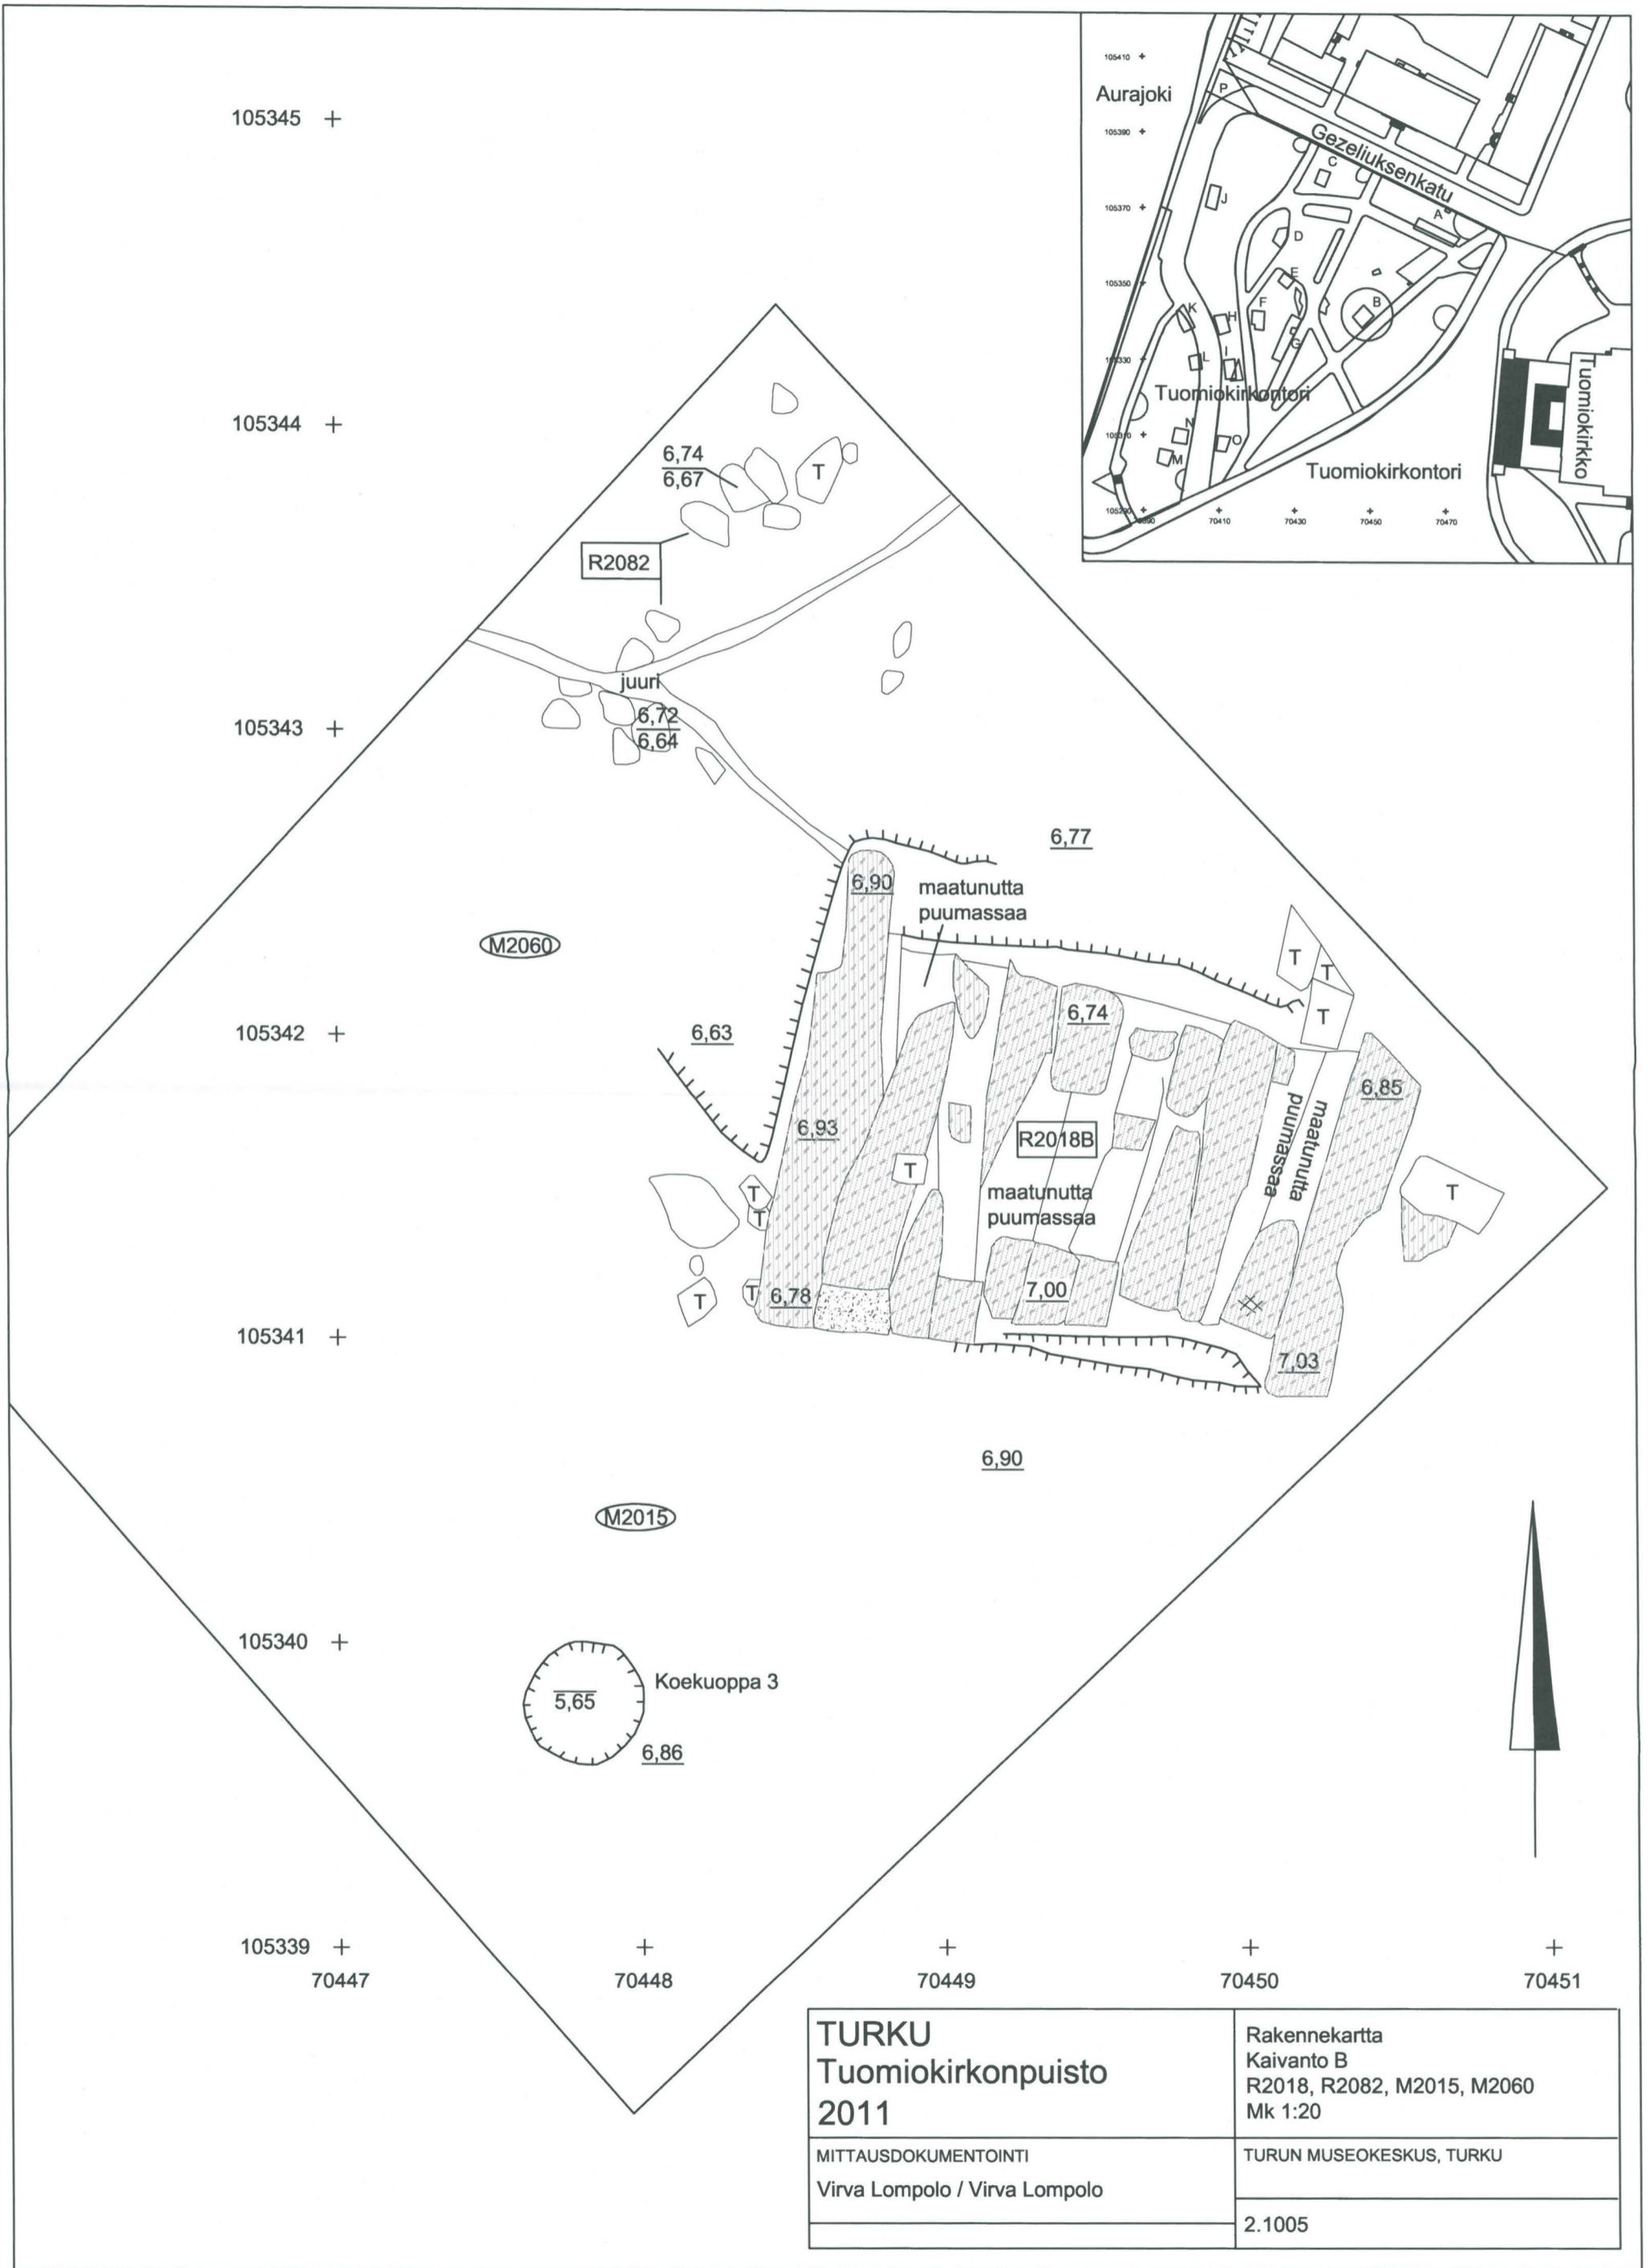
TURKU Tuomiokirkonpuisto 2011	Rakennekartta Kaivanto B R2018, R2082, M2015, M2060 Mk 1:20
MITTAUSDOKUMENTOINTI Virva Lompola / Virva Lompola	TURUN MUSEOKESKUS, TURKU
	2.1005

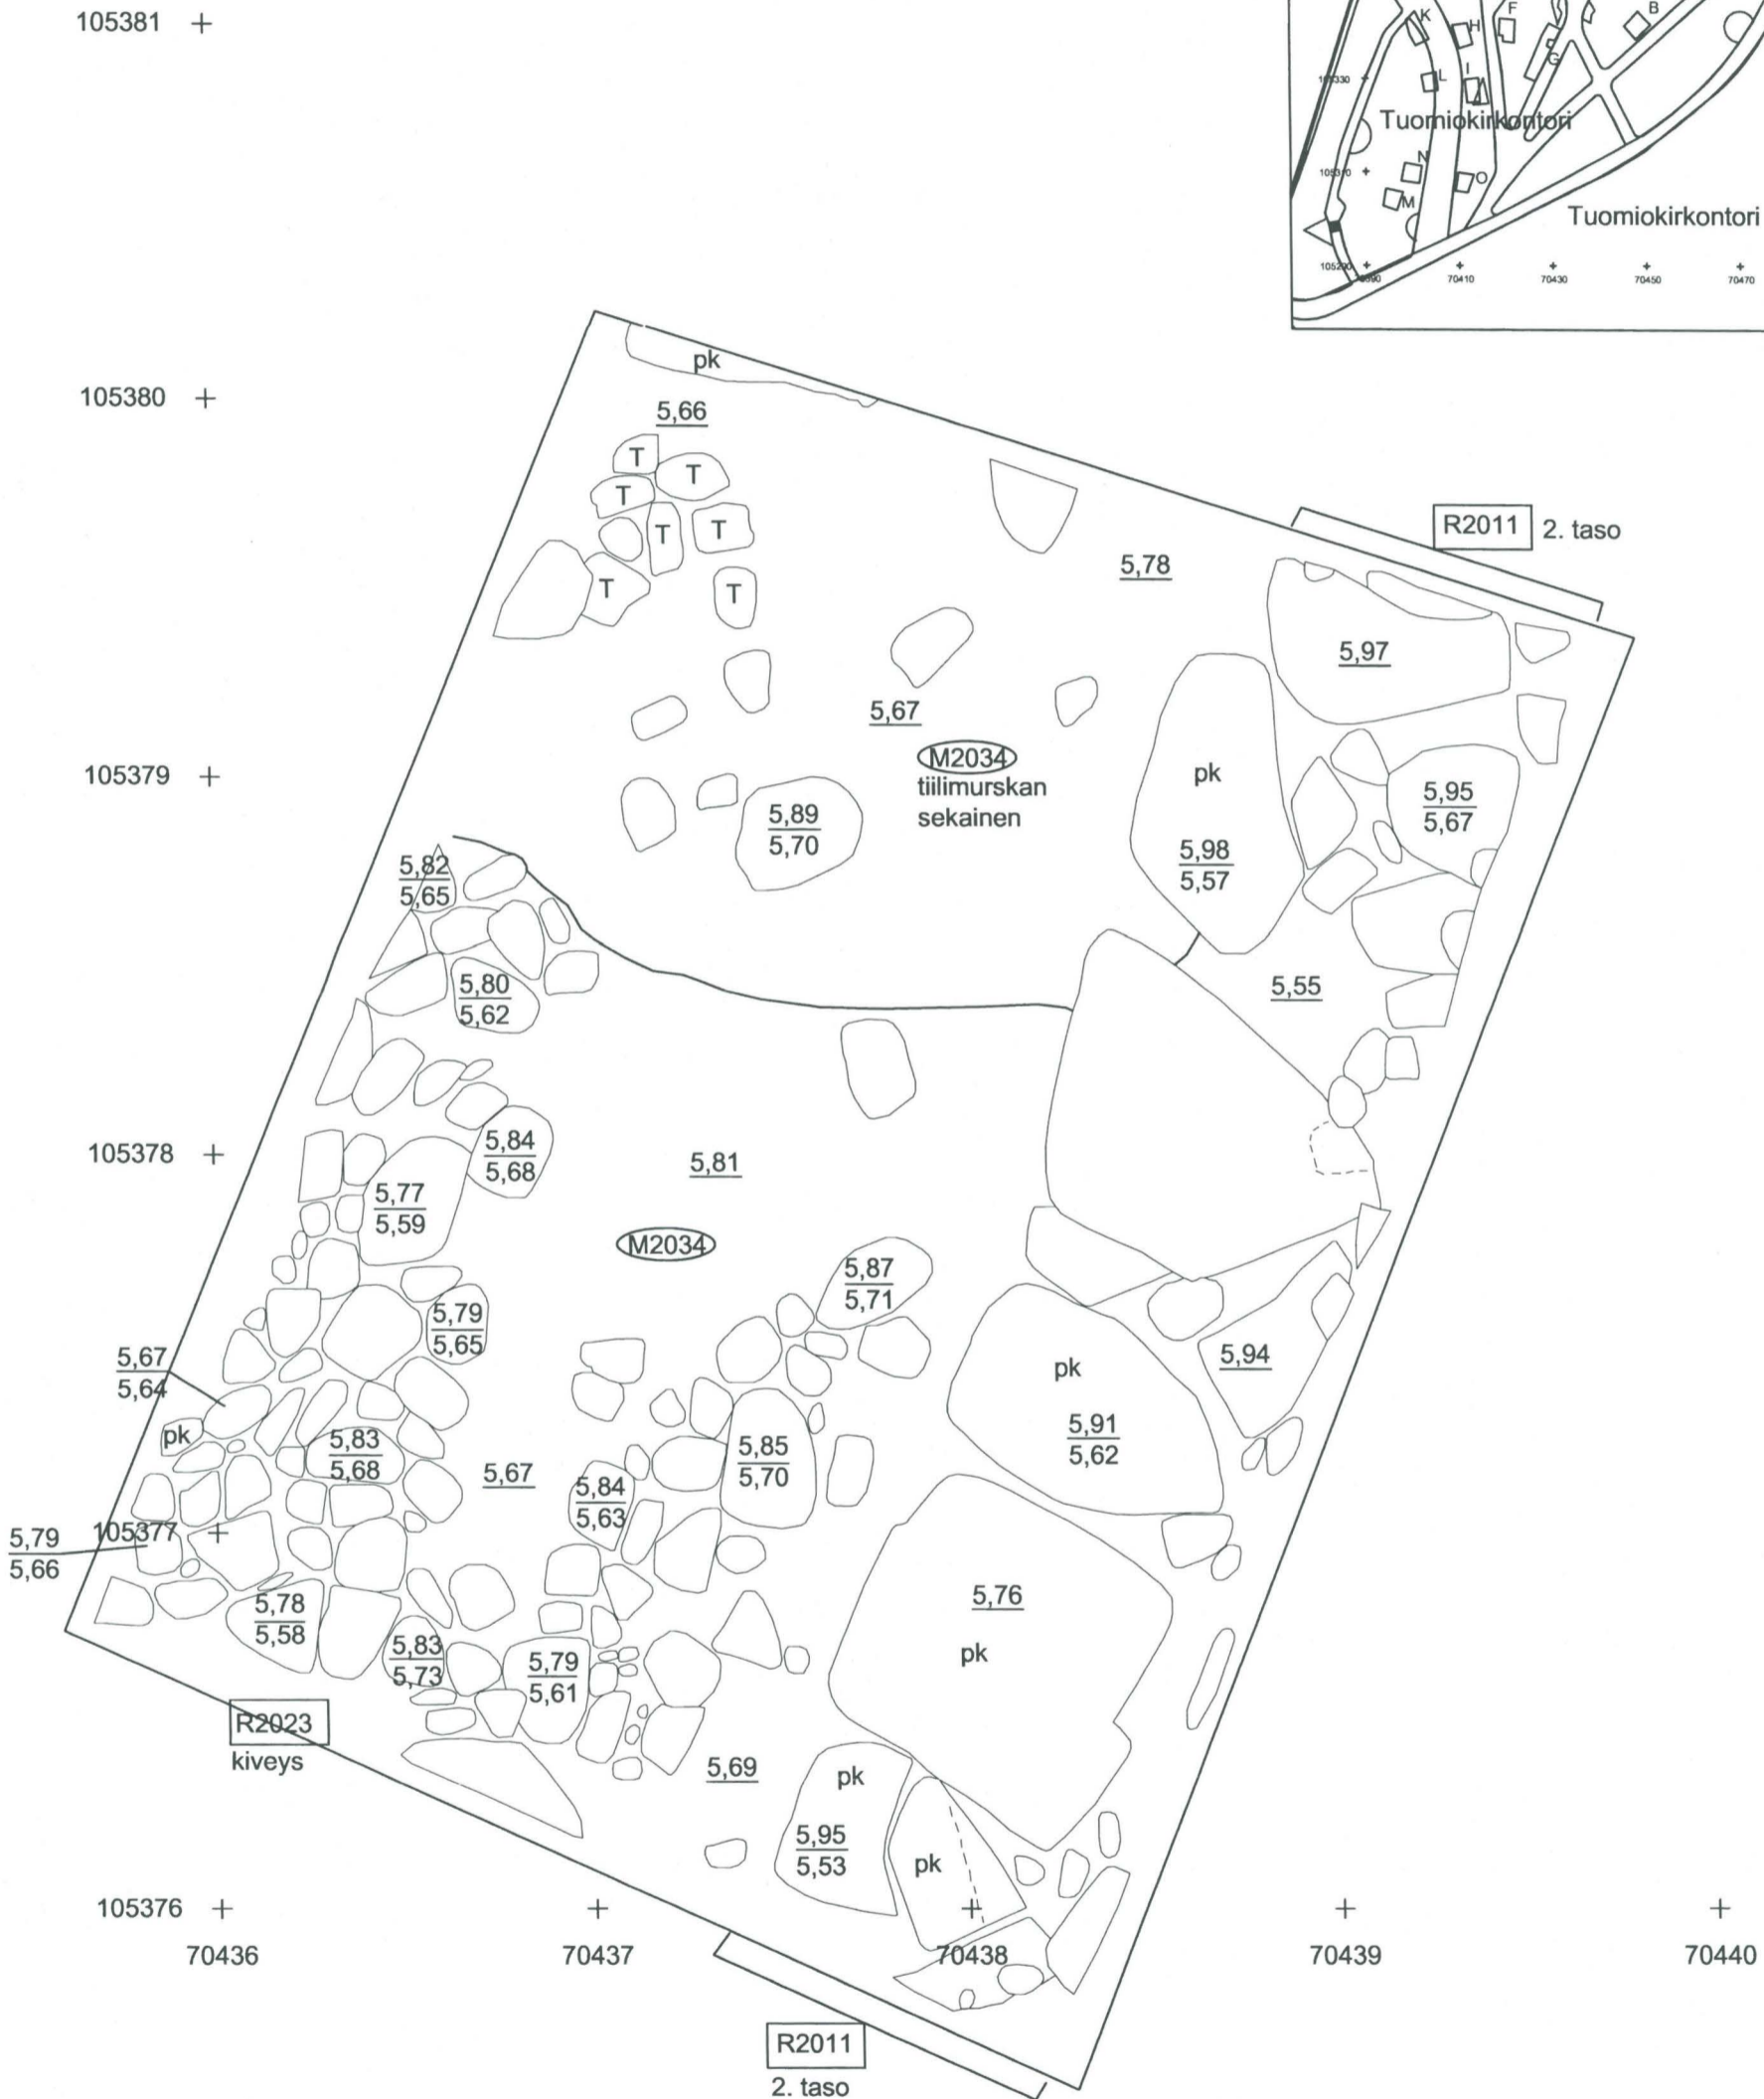
TURKU Tuomiokirkonpuisto 2011	Rakennekartta Kaivanto C R2011, R2023, M2034 Mk 1:20
	TURUN MUSEOKESKUS, TURKU
MITTAUSDOKUMENTOINTI Virva Lompola / Virva Lompola	2.1008

Hiekkamullan alta paljastui kaivannon kaakkoisreunasta perustus, **R2011**. Se oli koillis-lounaissuuntainen, ja siihen liittyi luoteis-kaakkoissuuntainen perustus kaivannon koillisprofiilissa. Perustus oli ladottu ilman laastia lohka-reisista kivistä, joiden väleissä oli pienempiä kiviä tilkkeenä. Kivilatomusta oli kolme kerrosta. Kivilatomuksen alla oli kahdesta rinnakkaisesta hirrestä tehty arina R2011B, ja sen alla paalutus R2011C. Perustus oli ladottu kaivantoon **L2036**, joka oli täytetty mullalla **M2037**. Perustusta purettaessa löytyi punasaviastian pala, jonka sisäpinta oli lasitettu keltaisella lyijylasitteella ja ulkopinta rihlattu.

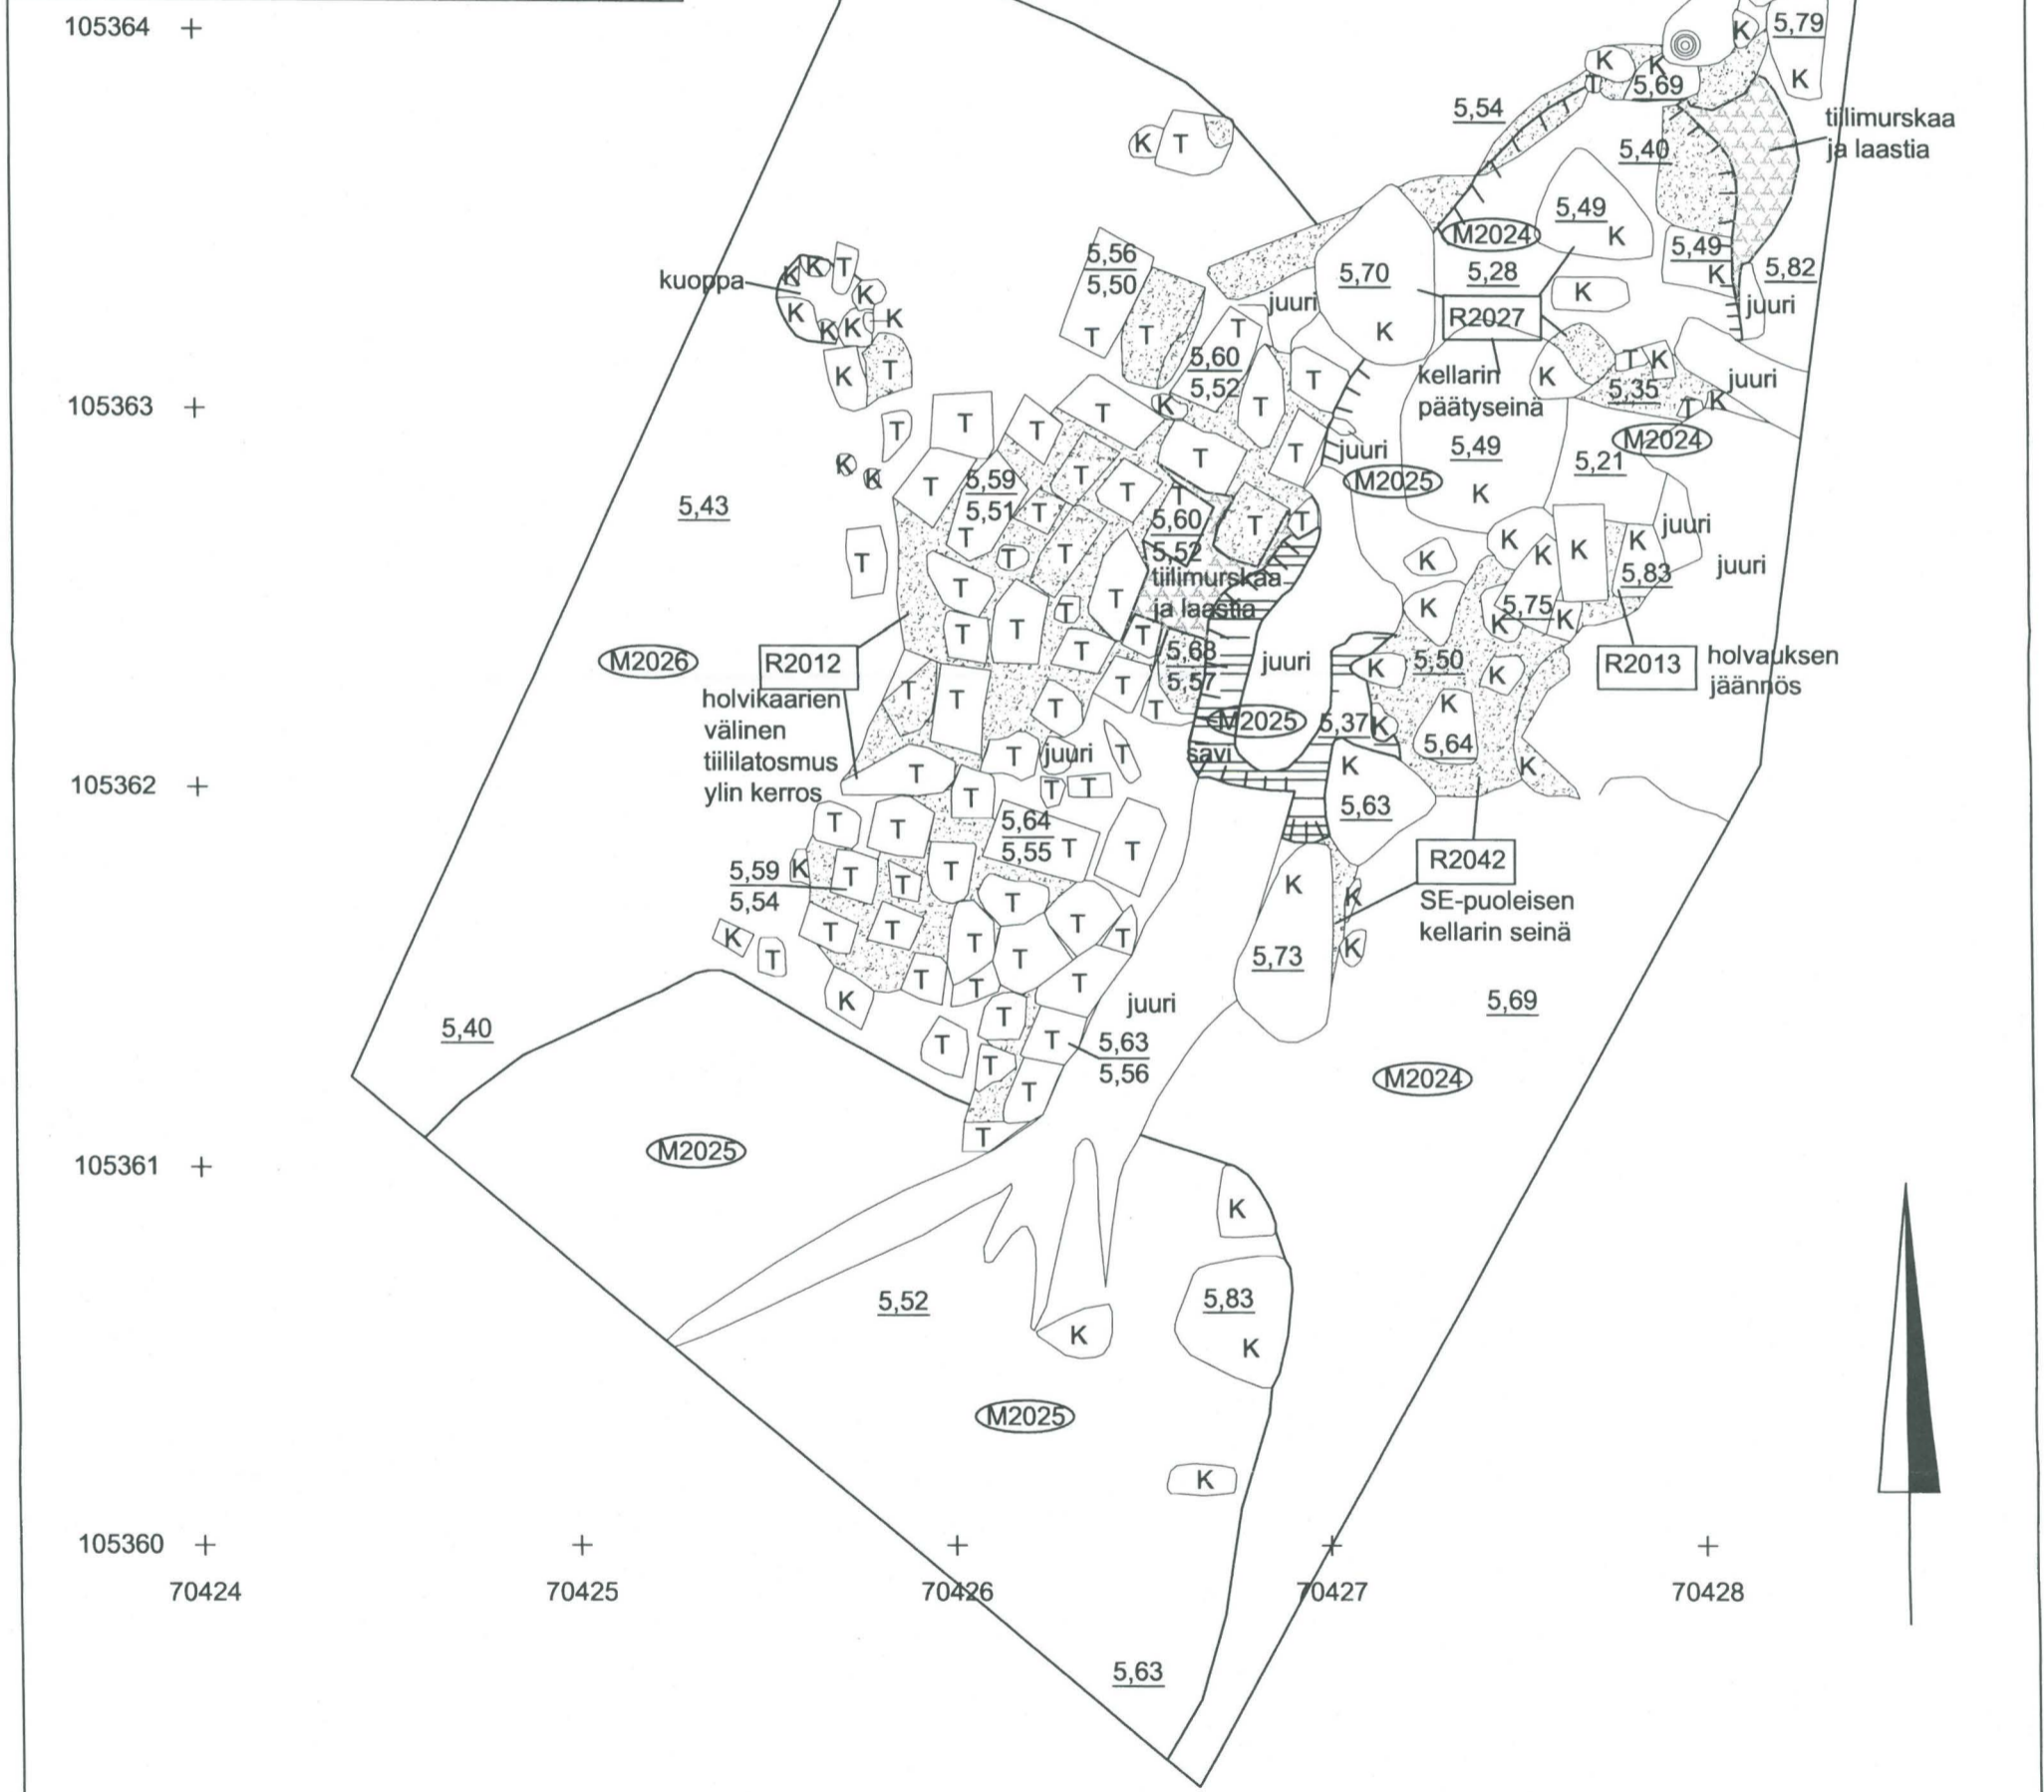
<p>TURKU Tuomiokirkonpuisto 2011</p>	<p>Rakennekartta Kaivanto D; R2012, R2013, R2027, R2042, M2024, M2025, M2026 Mk 1:20</p>
<p>MITTAUSDOKUMENTOINTI Virva Lompola / Virva Lompola</p>	<p>TURUN MUSEOKESKUS, TURKU 2.1012</p>

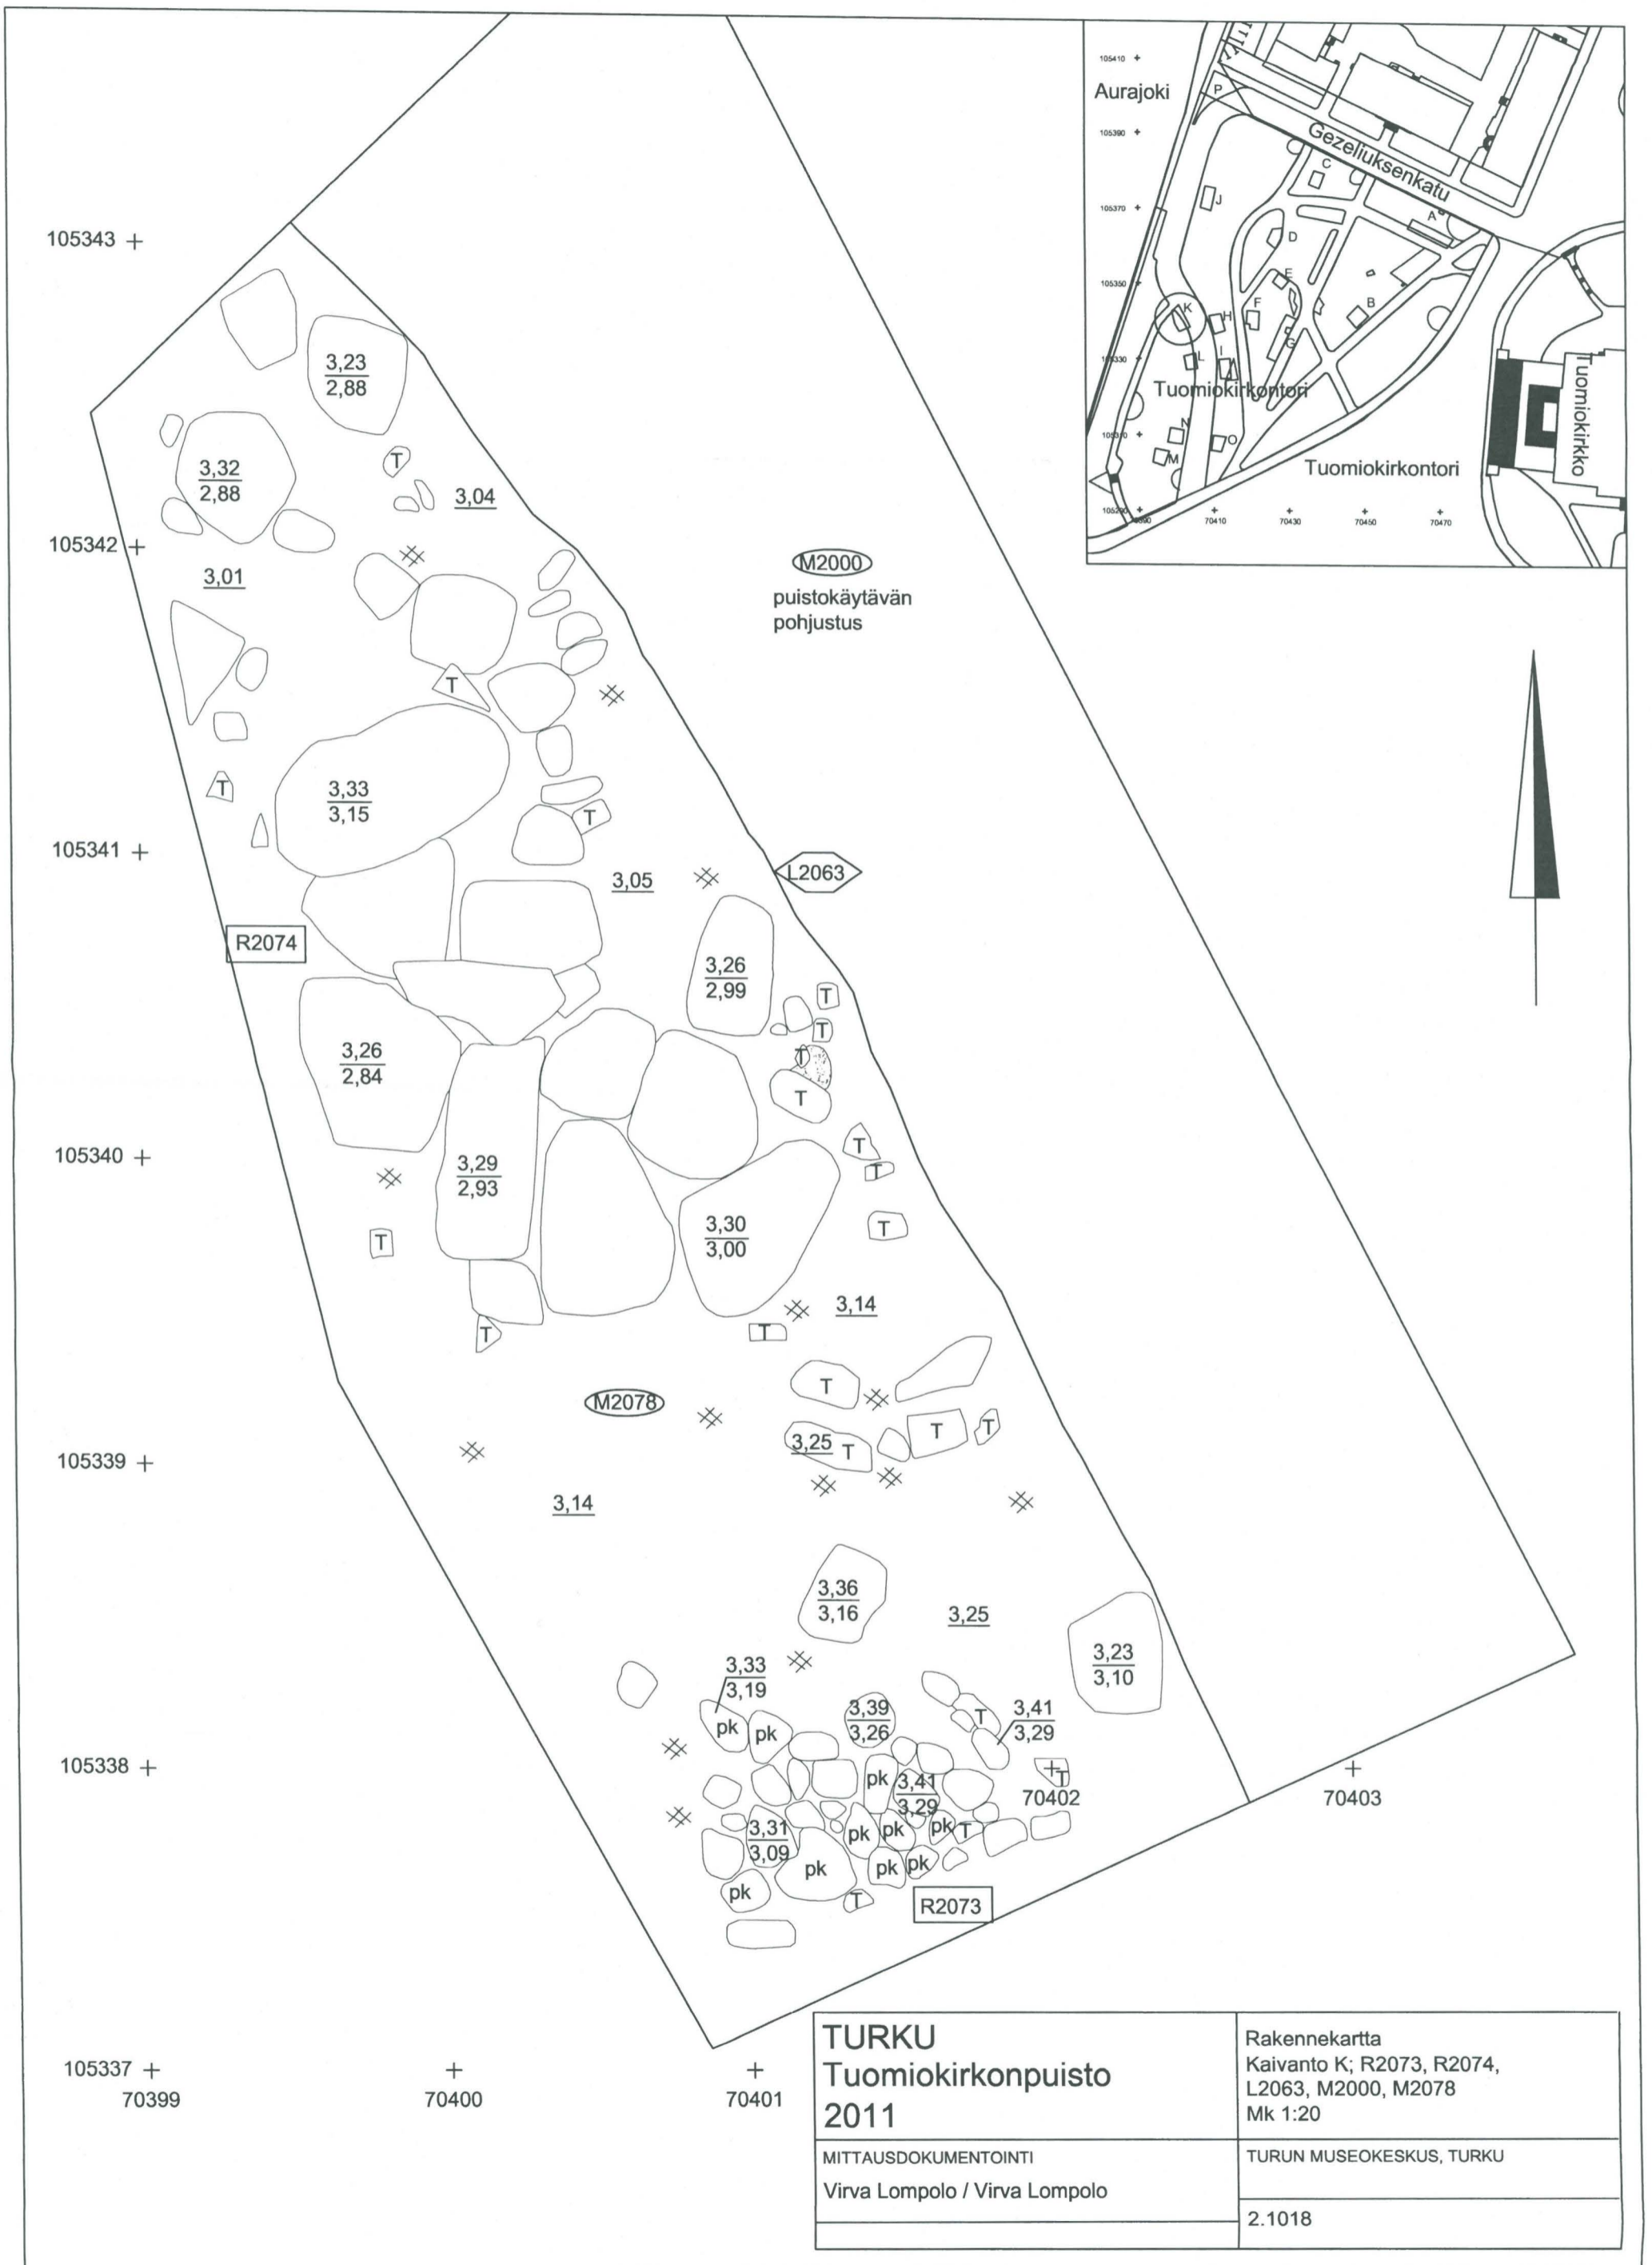
TURKU Tuomiokirkonpuisto 2011		Rakennekartta Kaivanto K; R2073, R2074, L2063, M2000, M2078 Mk 1:20
MITTAUSDOKUMENTOINTI Virva Lompola / Virva Lompola		TURUN MUSEOKESKUS, TURKU
		2.1018
