Turku I
Tuomiokirkonpuisto

Kaupunkiarkeologinen kaivaus 2011

Kaivausraportti

Aki Pihlman, Sonja Hukantaival, Virva Lompolo, Heidi Martiskainen ja Elina Saloranta
Turun museokeskus 2012

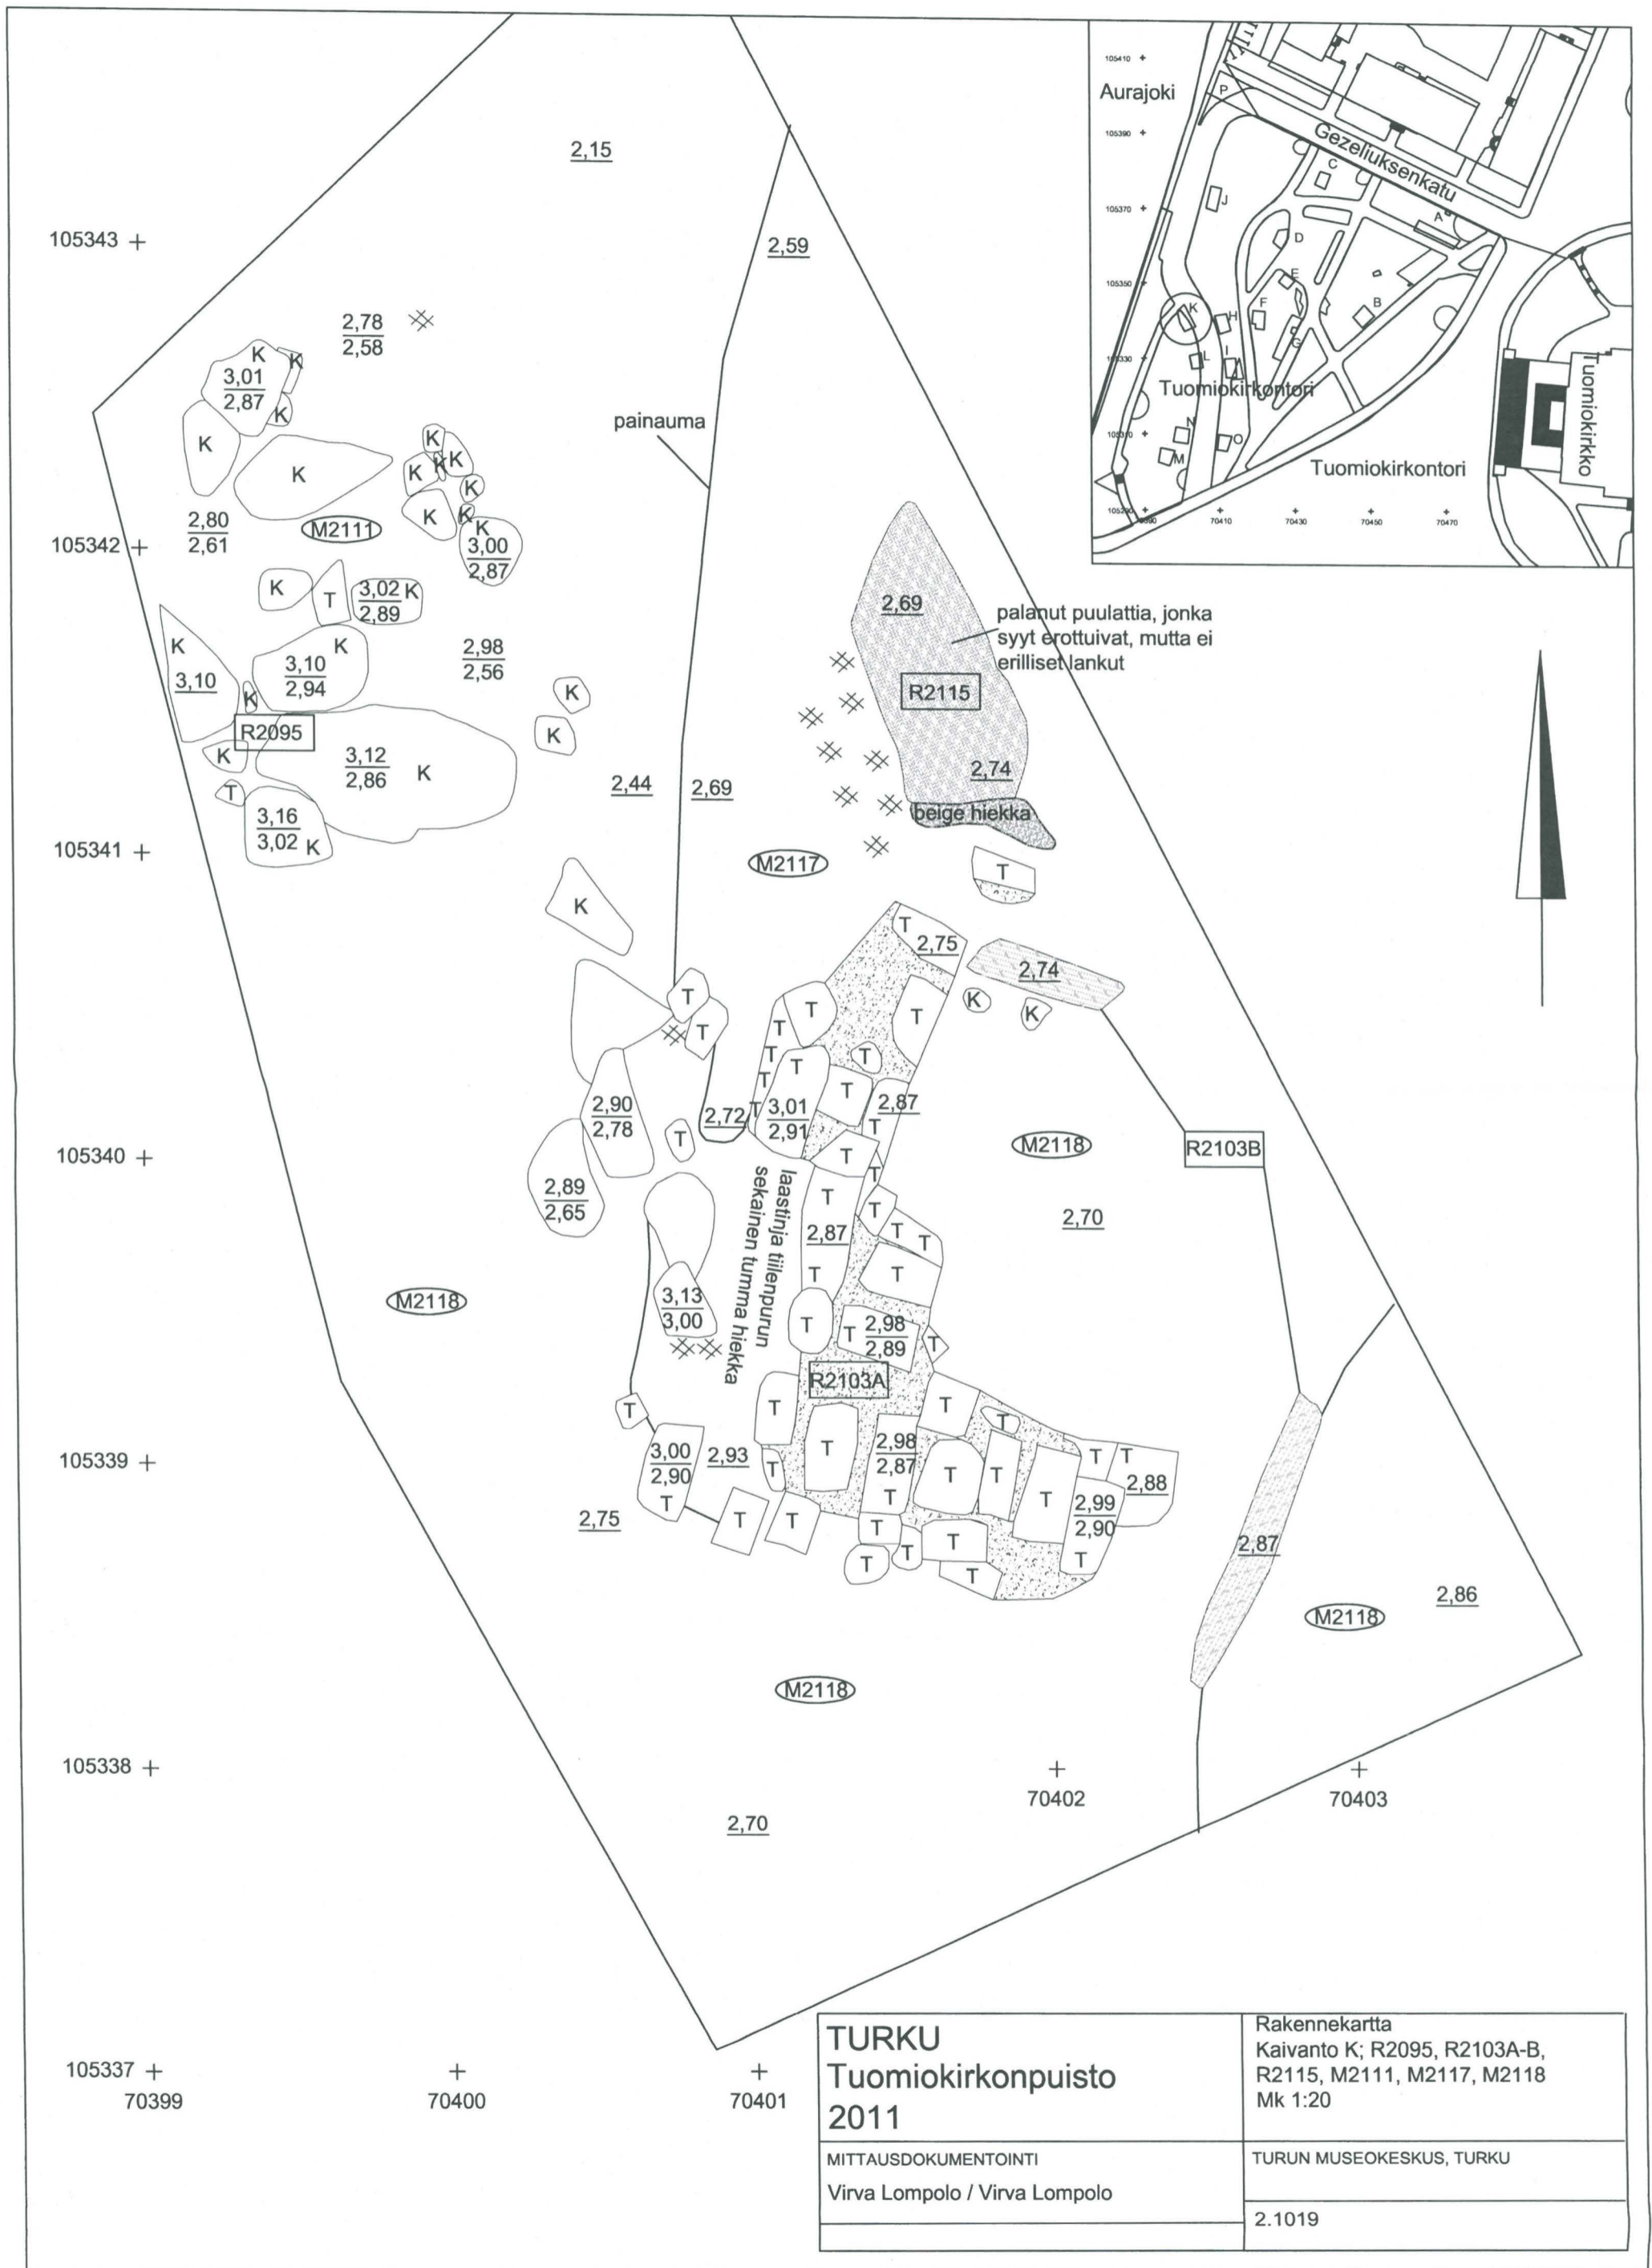
TURKU Tuomiokirkonpuisto 2011	Rakennekartta Kaivanto K; R2095, R2103A-B, R2115, M2111, M2117, M2118 Mk 1:20
MITTAUSDOKUMENTOINTI Virva Lompola / Virva Lompola	TURUN MUSEOKESKUS, TURKU
	2.1019

Kaivannossa alin kaivettu yksikkö oli **M2118**. Se oli hiilen- ja luunsekainen tiilimurua ja laastia sisältävä hiekkamulta. Alun perin tällä yksikkönumerolla kaivettiin maata tiilirakenteen R2103 kaakkoispuolella ja muualla kaivannon alueella samantyyppistä maata kaivettiin tunnuksella M2119. Kun rakenne R2103 purettiin, huomattiin maiden olevan samaa yksikköä. Yksikössä havaittiin myös mahdollinen leikkaus, jolle annettiin tunnus L2116. Kaivettaessa leikkaus ei kuitenkaan varmentunut, vaan kyseessä näytti olevan ehkä kokonaan maatonut puun aiheuttama painauma. Yksikköä kaivettiin kunnes kaivannon tavoitesyvyys oli saavutettu, ilman että selvää rajapintaa seuraavaan yksikköön saavutettiin. Kaivantoon viimeiseksi tehdyissä koekuopissa näkyi useamman puurakenteen jäänteitä.

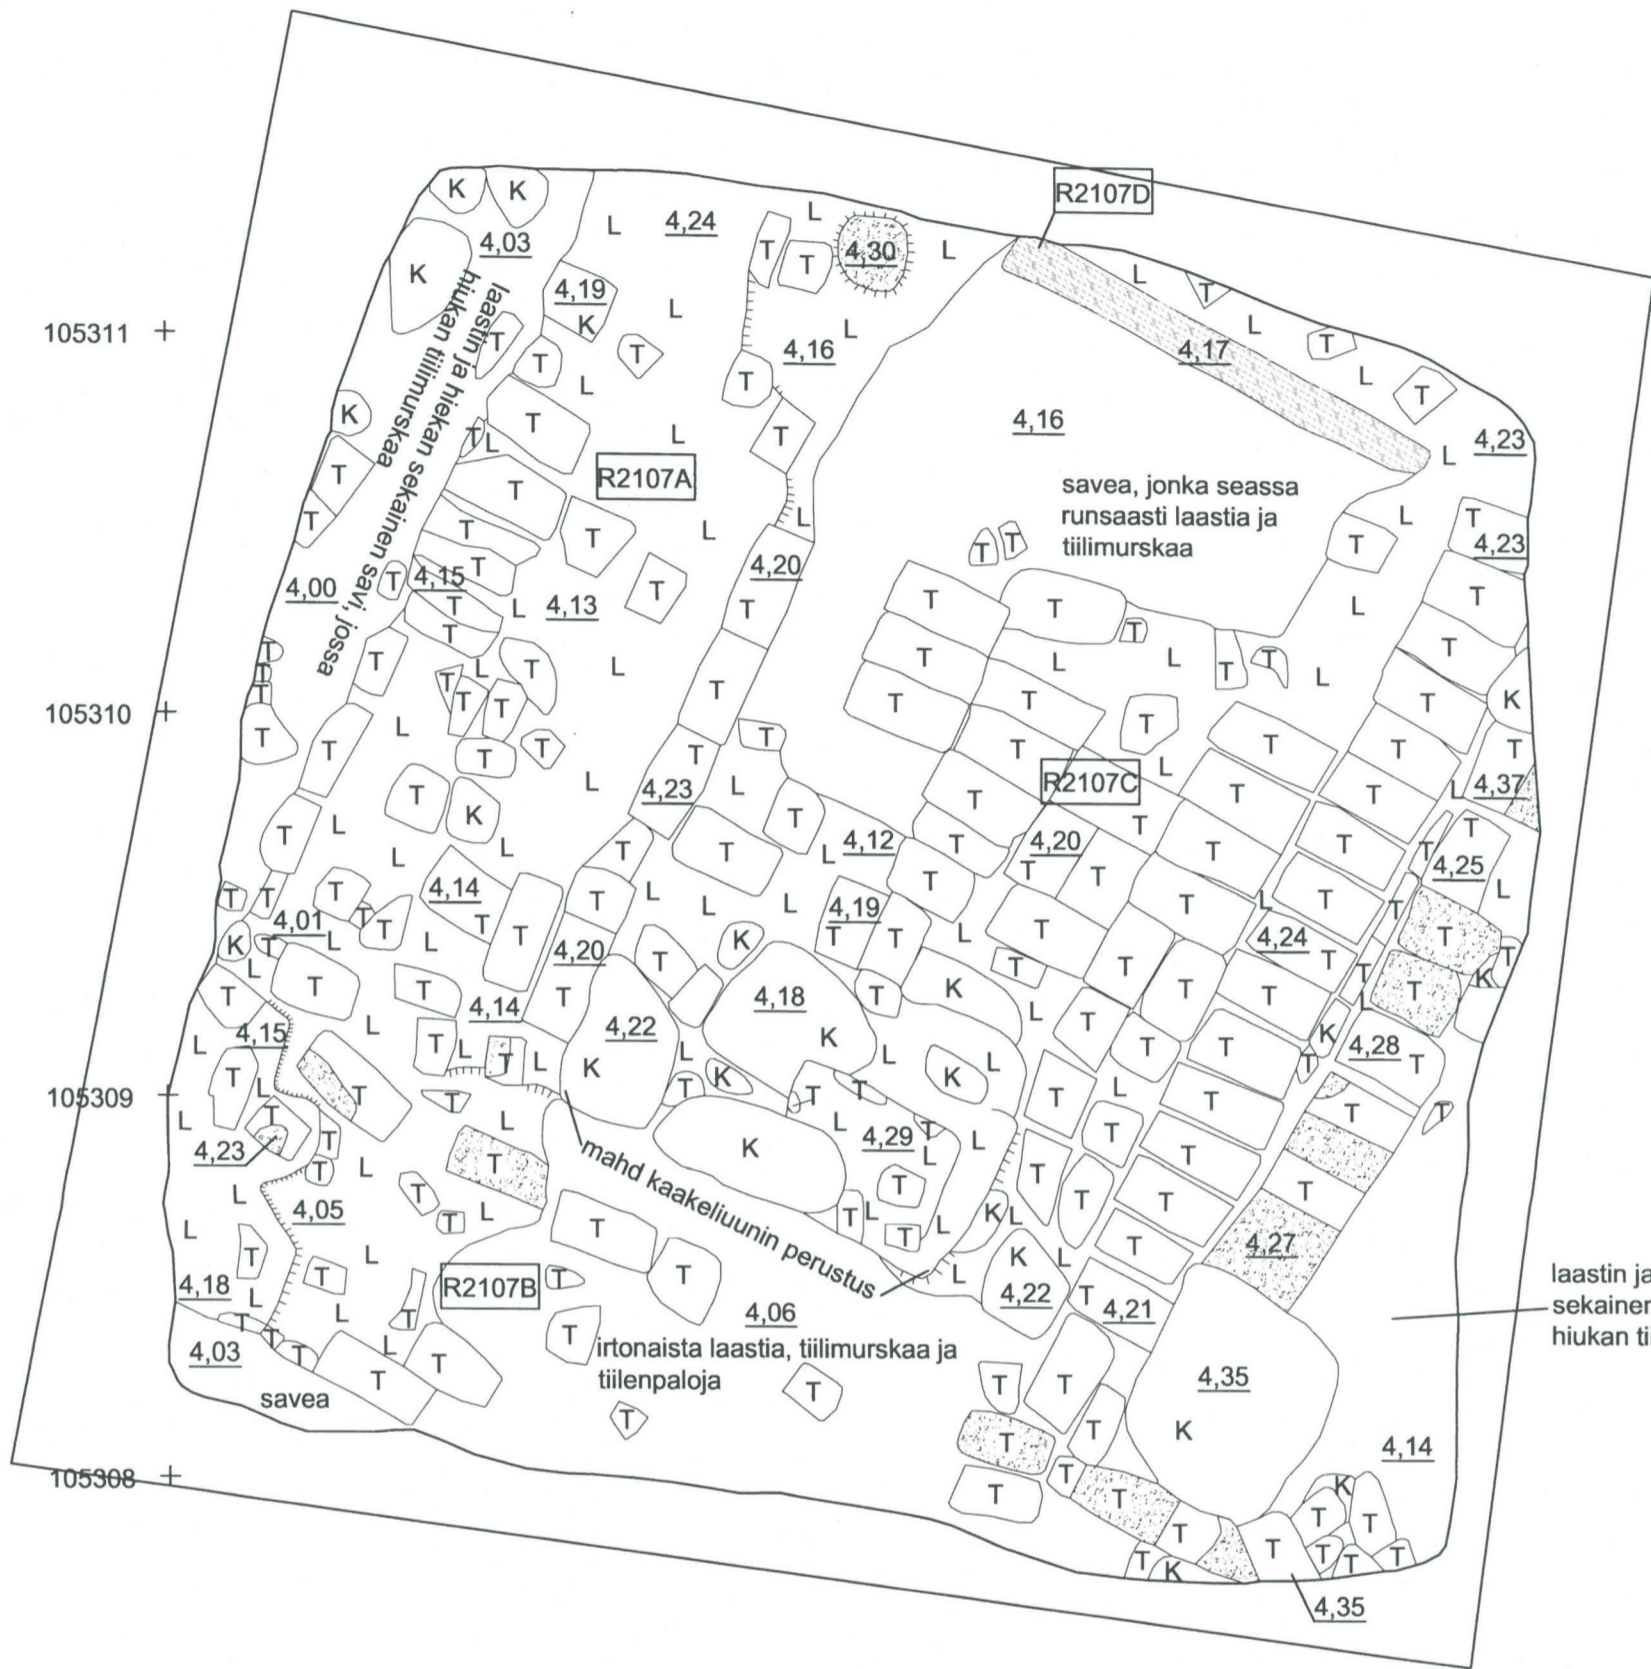
<p>TURKU Tuomiokirkonpuisto 2011</p>	<p>Rakennekartta Kaivanto N R2107A-D Mk 1:20</p>
<p>MITTAUSDOKUMENTOINTI Virva Lompola / Virva Lompola</p>	<p>TURUN MUSEOKESKUS, TURKU</p>
	<p>2.1021</p>

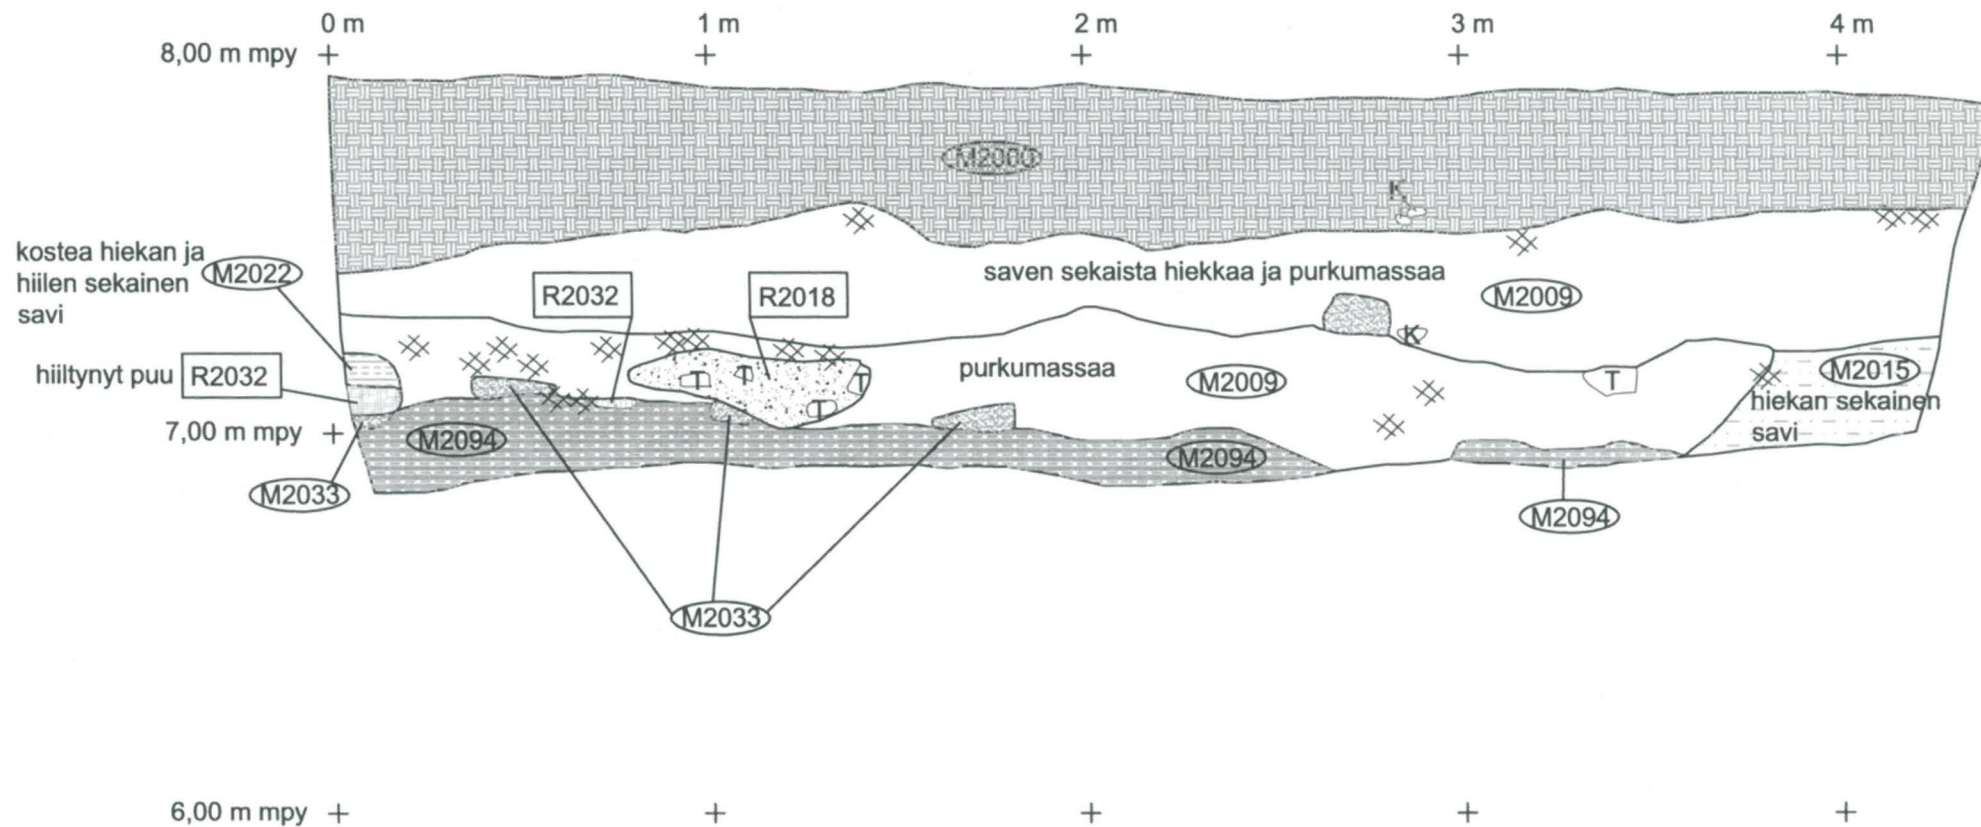
<p>TURKU Tuomiokirkonpuisto 2011</p>	<p>Leikkauskartta Kaivanto B SE-profiili Mk 1:20</p>
<p>MITTAUSDOKUMENTOINTI Virva Lompola / Virva Lompola</p>	<p>TURUN MUSEOKESKUS, TURKU</p>
	<p>4.1002</p>

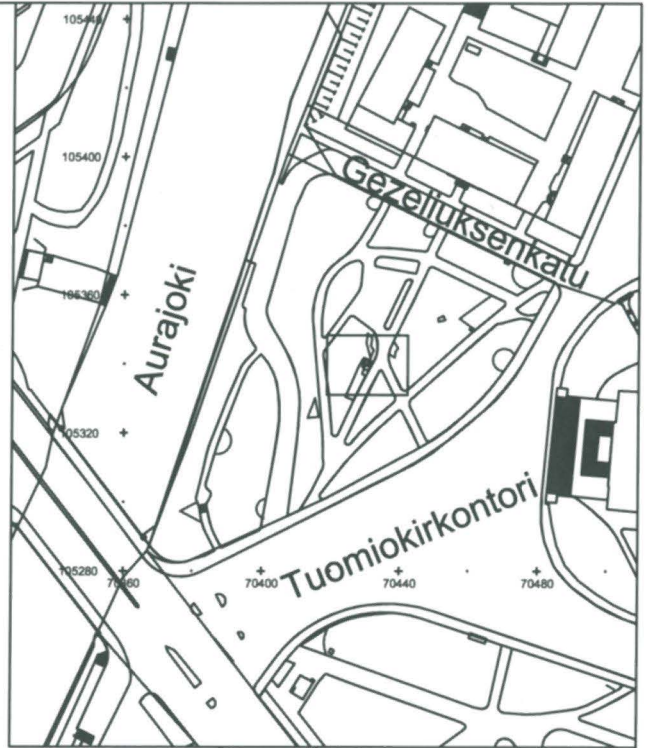
TURKU Tuomiokirkonpuisto 2011 MITTAUSDOKUMENTOINTI Elina Saloranta/ Elina Saloranta	Yksikkökartta Kaivanto A M2001 Mk 1:50
	TURUN MAAKUNTAMUSEO, TURKU 3.1001

Puistokerroksen
M2000 pohja

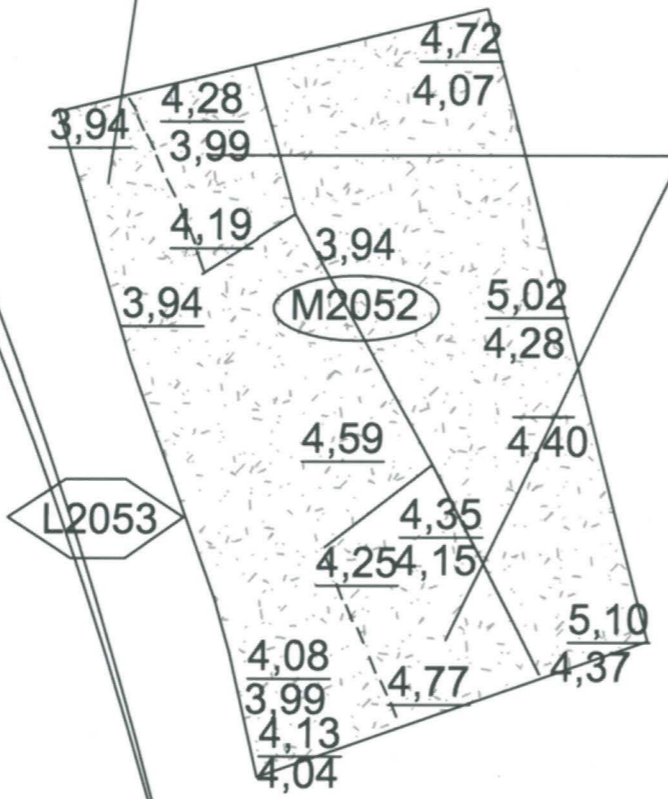
Tämä osa kerrosta tuli kerroksen M2000 alta pinnastaan kaivannon L2053 leikkaamana

Tämän päällä oli tumma, 190 cm:n vahvuinen kerros M2066, joka näkyi profiilissa. Se poistettiin pintamaan mukana kaivinkoneella. Sen alla oli kiveys istutushiekkoiheen R2071/M2072. Kerrokset ja kiveys olivat kaivannon L2053 leikkaamat.

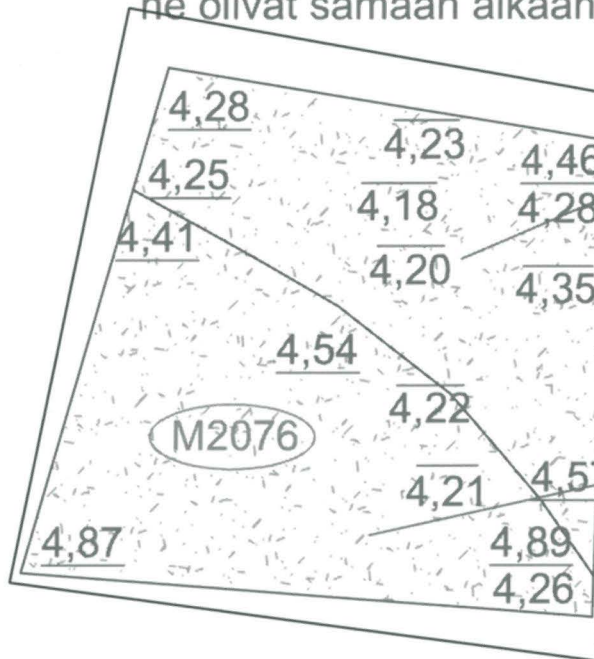
Kerrostien stratifikaatiossa ei ollut eroa, ne olivat samaan aikaan muodostuneet

Tällä puolella multa oli tiiviimpää ja laastipitoisempää

Puutarhamultaa, kerros oli tällä puolella paksumpi

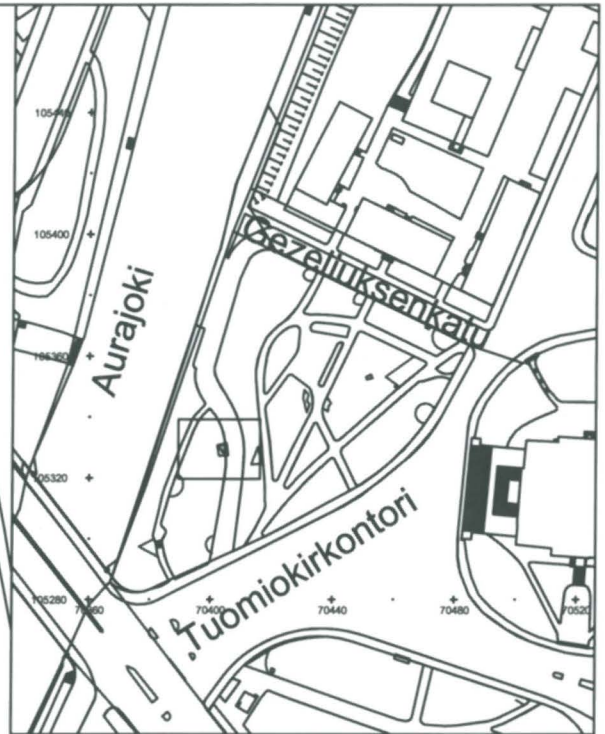
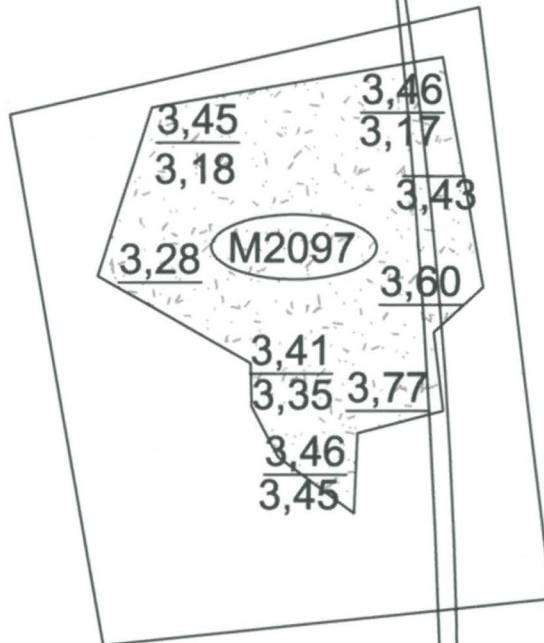
3.1026

Yksikkökartta
Kaivanto L
M2097
Mk 1:50

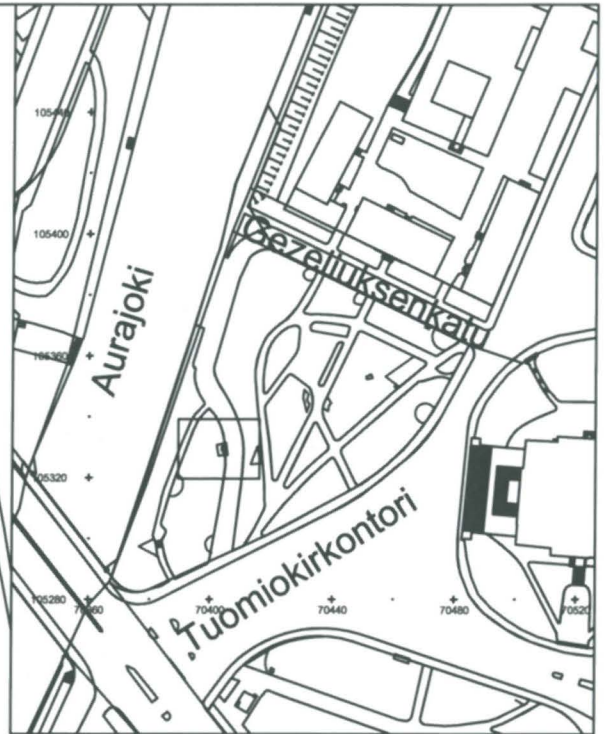
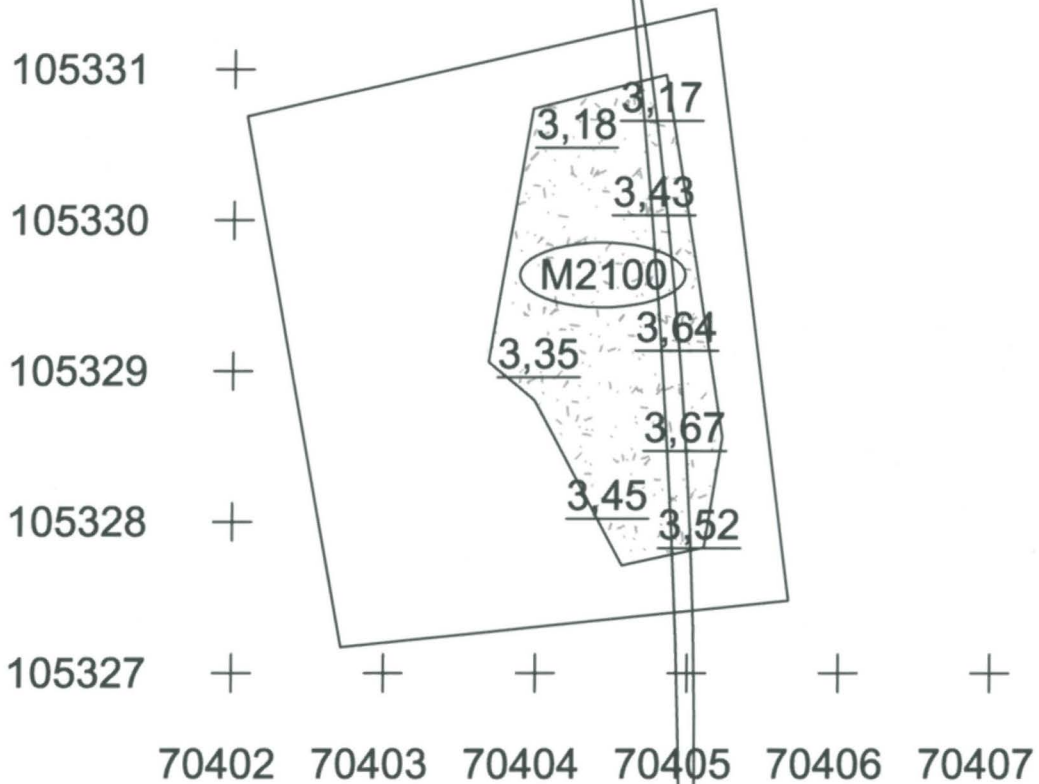
3.1027

Yksikkökartta
Kaivanto L
M2100
Mk 1:50

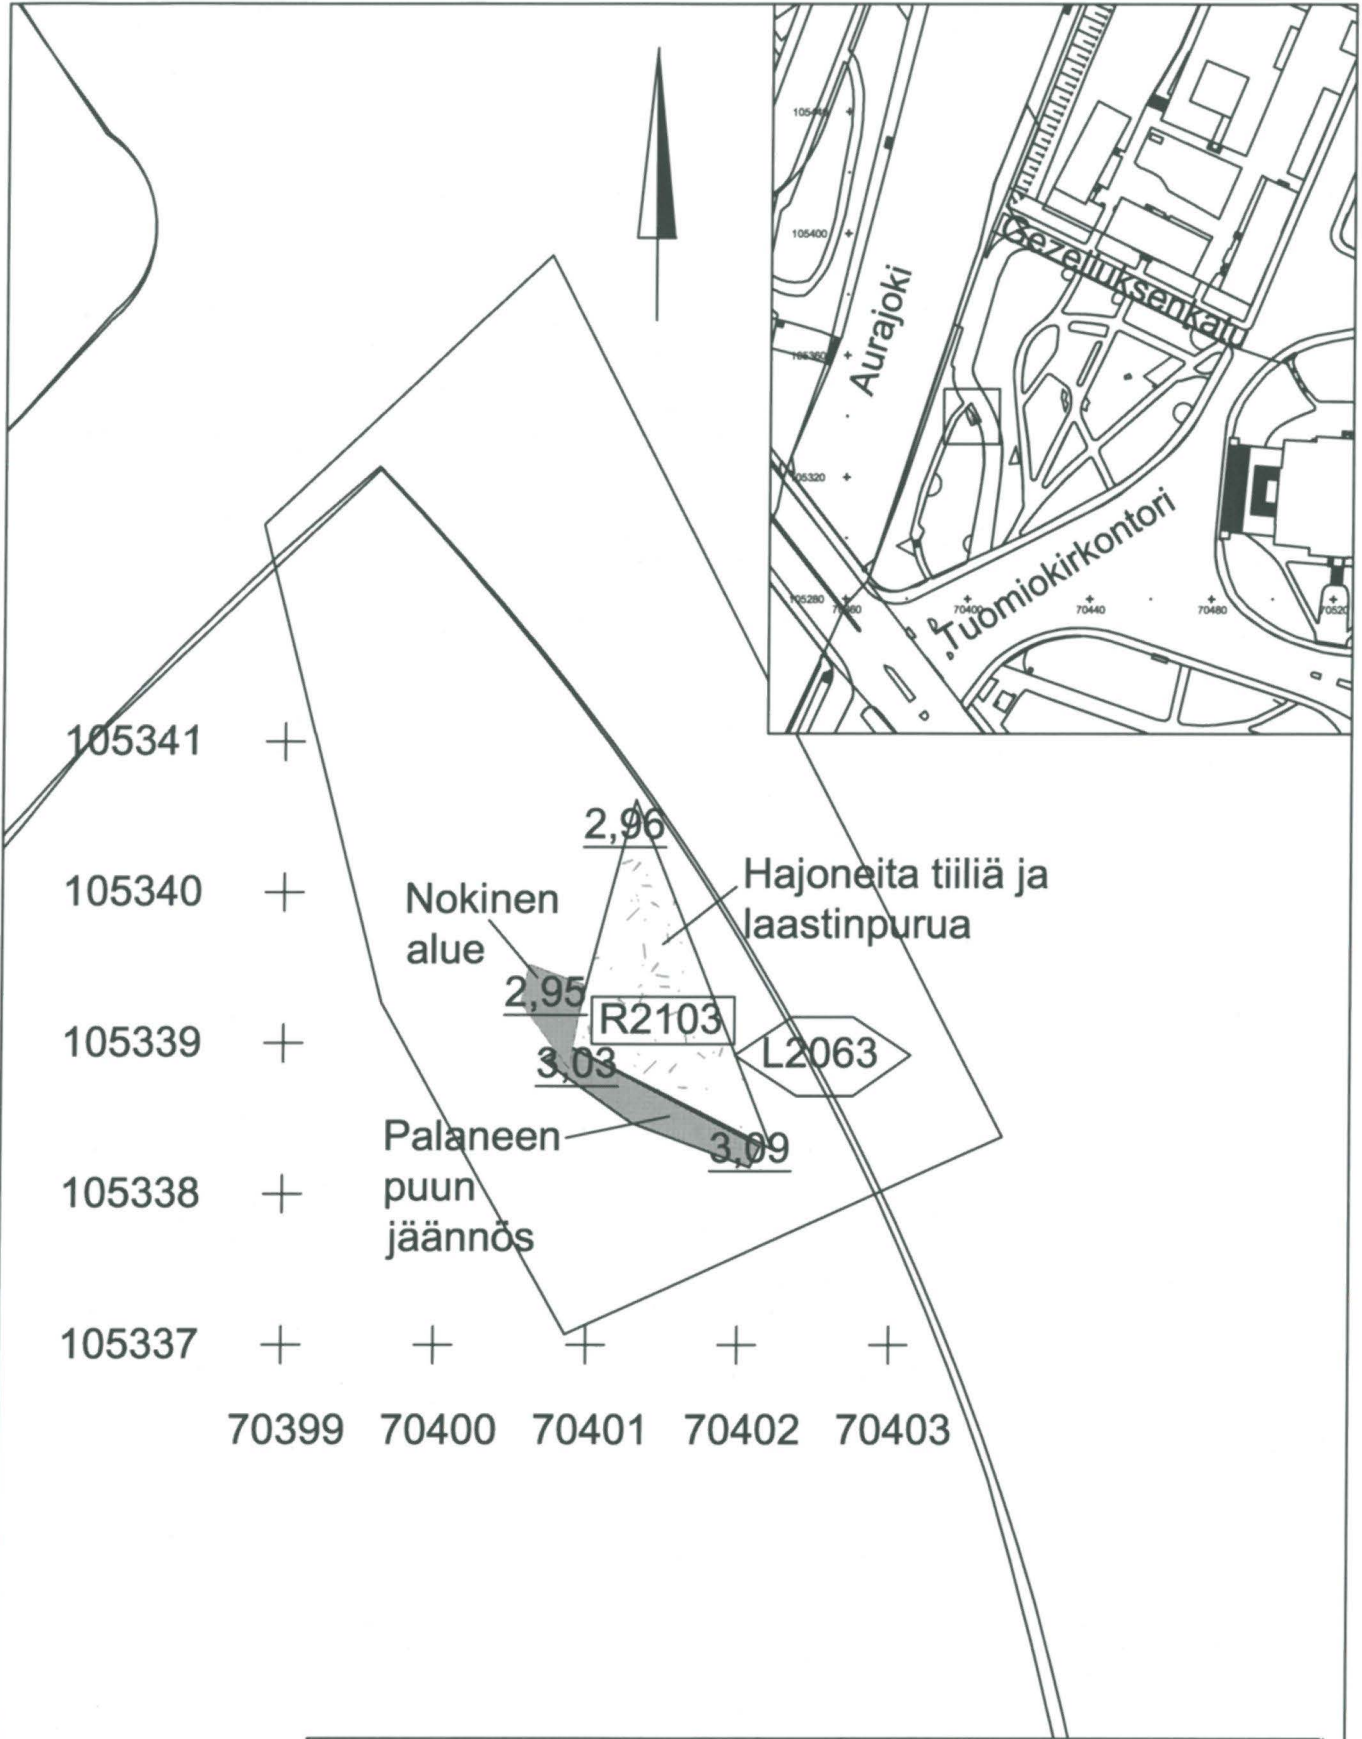
<p>TURKU Tuomiokirkonpuisto 2011</p>	<p>Yksikkökartta Kaivanto K R2103 pinta Mk 1:50</p>
<p>MITTAUSDOKUMENTOINTI Elina Saloranta/ Elina Saloranta</p>	<p>TURUN MAAKUNTAMUSEO, TURKU</p> <hr/> <p>3.1031</p>

- 2116 Poistettu
- 2117 Runsaasti hiiltä ja luita sisältävä hiekansekainen multa. Joukossa on myös vähän tiilimuruja ja laastia.
- 2118 Hiilen- ja luunsekainen tiilimuruja ja laastia sisältävä hiekkamulta. Kerrosta kaivettiin myös jonkin verran rakenteen R2103 numerolla.

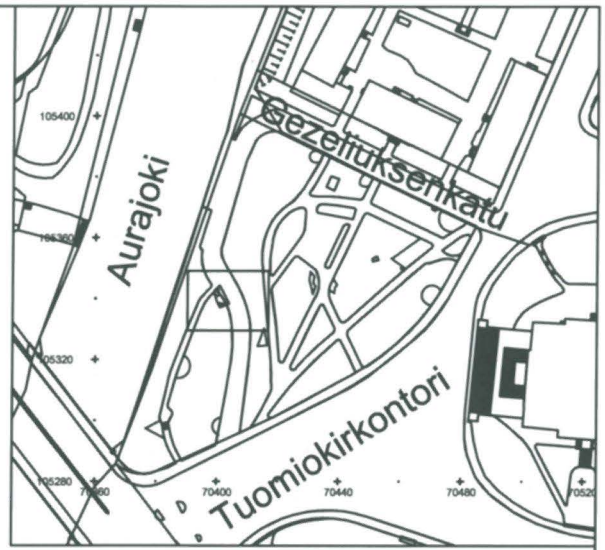
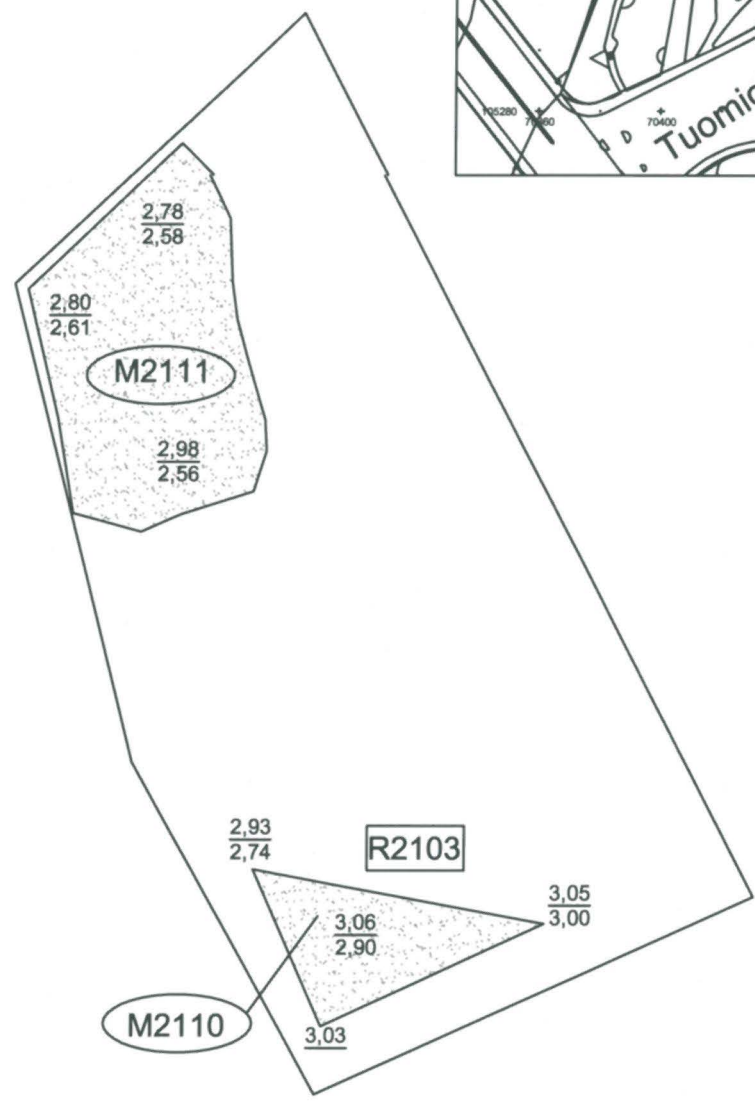
TURKU Tuomiokirkonpuisto 2011	Yksikkökartta Kaivanto K M2110; M2111 Mk 1:50
MITTAUSDOKUMENTOINTI Sonja Hukantaival / Sonja Hukantaival	TURUN MUSEOKESKUS, TURKU 3.1035

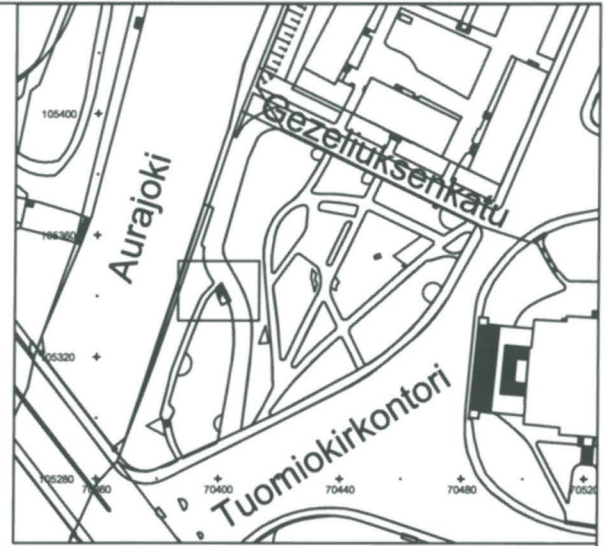
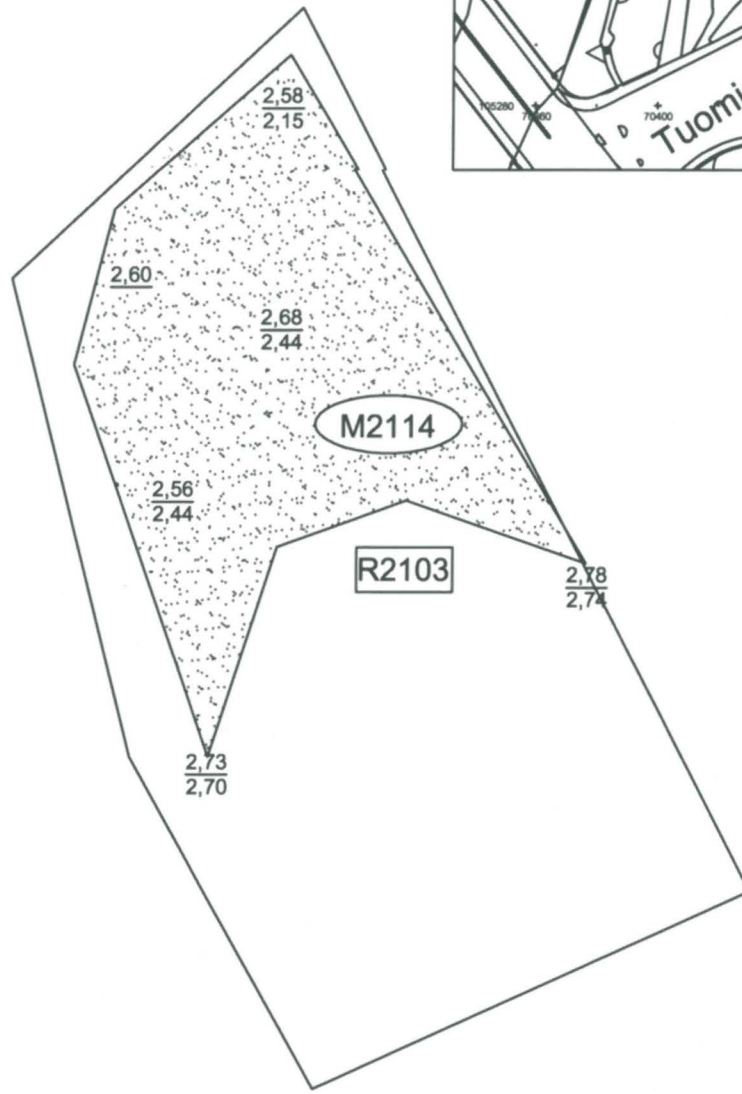
TURKU Tuomiokirkonpuisto 2011	Yksikkökartta Kaivanto K M2114 Mk 1:50
MITTAUSDOKUMENTOINTI Sonja Hukantaival / Sonja Hukantaival	TURUN MUSEOKESKUS, TURKU 3.1036
