INVENTOINTIRAPORTTI

# HELSINKI Suomenlinna

Suomenlinnan kaupunkiarkeologisen selvityksen päivitys 2013

KULTTUURIYMPÄRISTÖN HOITO | ARKEOLOGISET KENTTÄPALVELUT  
Vesa Laulumaa ja John Lagerstedt

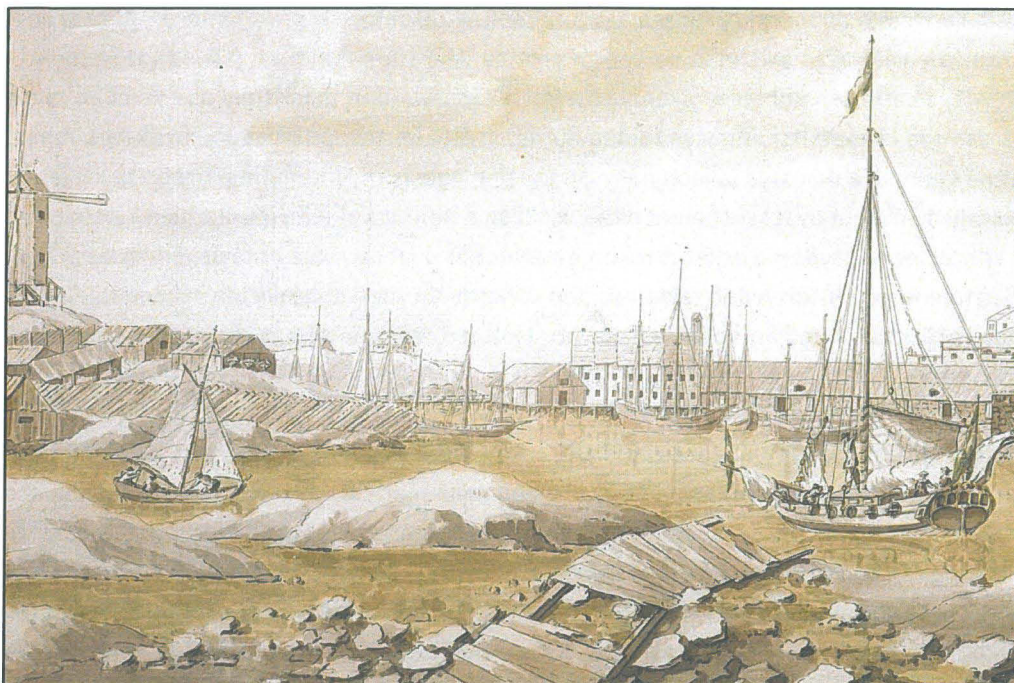
Yksityiskohta A. E. Geten akvarellista näkymä Länsi-Mustasaaresta Susisaarelle, noin 1764 – 65. Kuvassa näkyy useita puisia rakennuksia, joita ei ole enää merkitty saman aikakauden karttoihin. (Kungliga biblioteket).

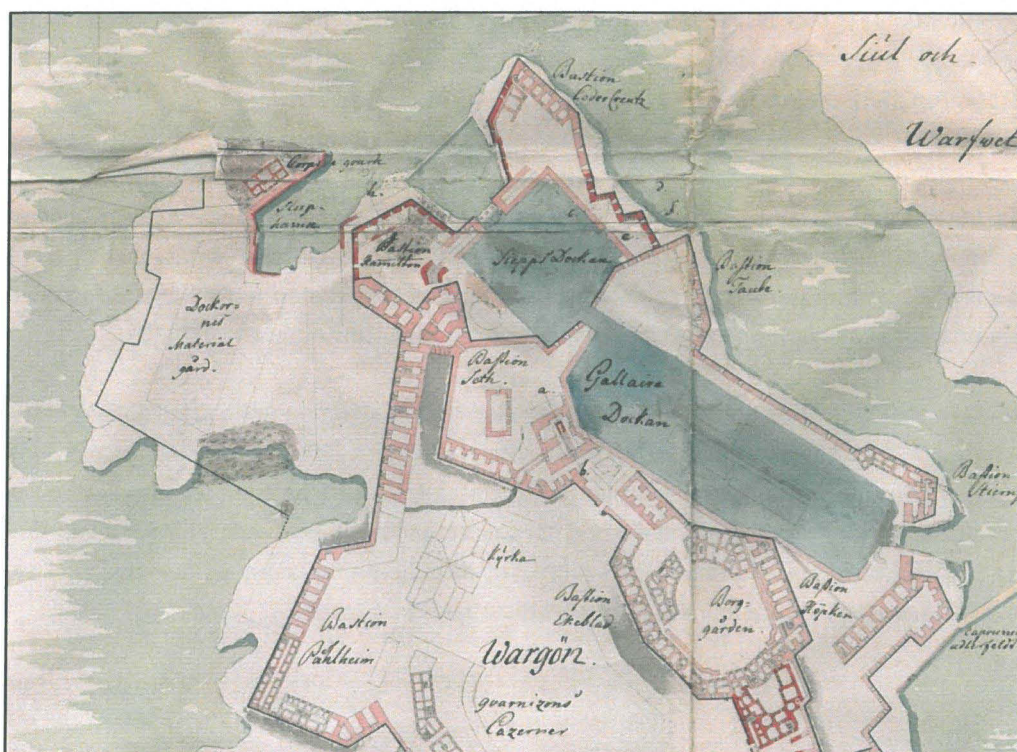
Osa relaatiopiiirroksista joka esittää tehtyjä rakennustöistä Susisaarella vuonna 1764. Karttaan on hahmoteltu myös suunniteltuja mutta toteutumattomia rakennuksia, kuten kirkko ja vasemmalla telakan varikkoalueen rakennukset. Puisia varastoja, vajoja ym. ei ole merkitty karttaan. Kungliga krigsarkivet 0406:12:042:A:027a 1764

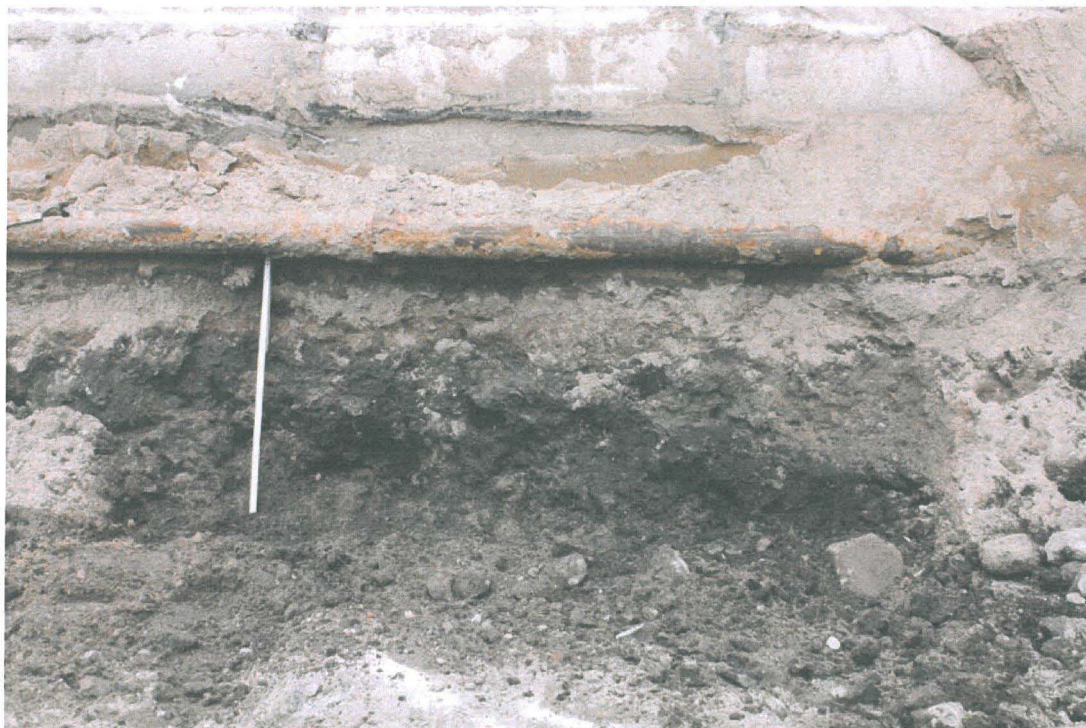
Vankilan alueella havaittua kulttuurikerrosta vuoden 2013 tutkimuksissa. Kuvaaja Eeva Pettaý (AKDG3353:9)

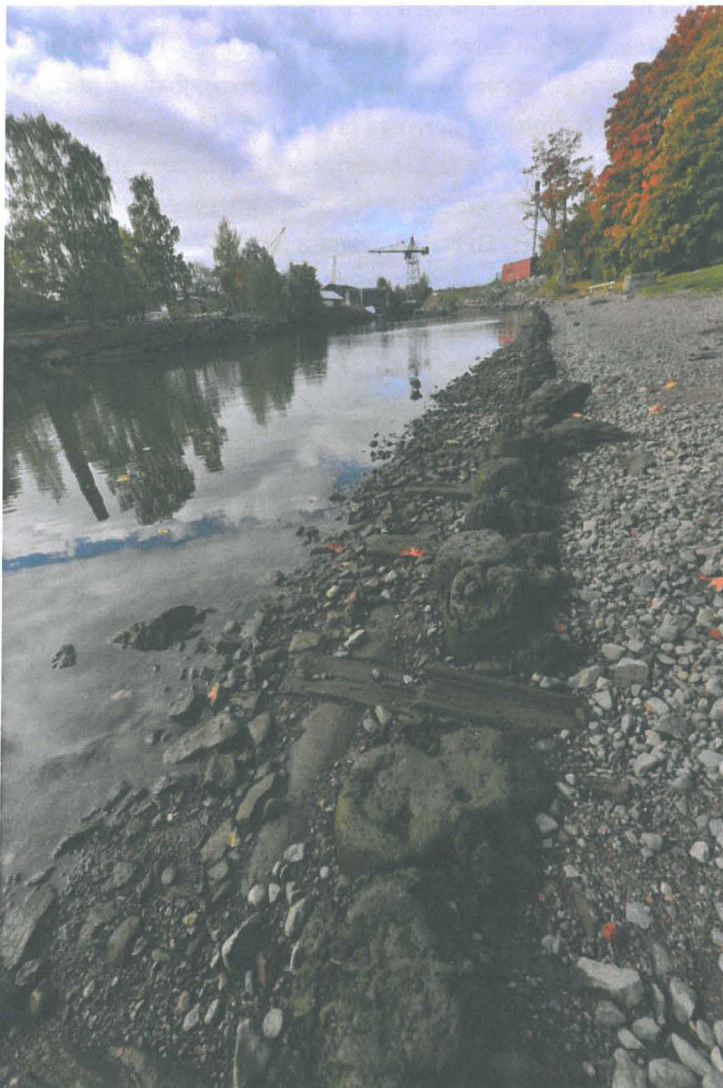
Suomenlinna Iso Mustasaari. Vuonna 2012 tutkittiin rannan paalurakennetta ja se saatiin ajoitettua 1800-luvun alkuun. Kohde on hyvä esimerkki rantavyöhykkeen arkeologisesta potentiaalista, joka on vielä huonosti selvitetty. Kuvattu etelästä. (AKDG3646:10)

Suomenlinnan vedenalaisinventointia ja arkeologisen potentiaalin selvitystä olisi vielä tarpeen täydentää maa- ja vedenalaisarkeologian yhteistyönä tehtävällä rantavyöhykkeen inventoinnilla.

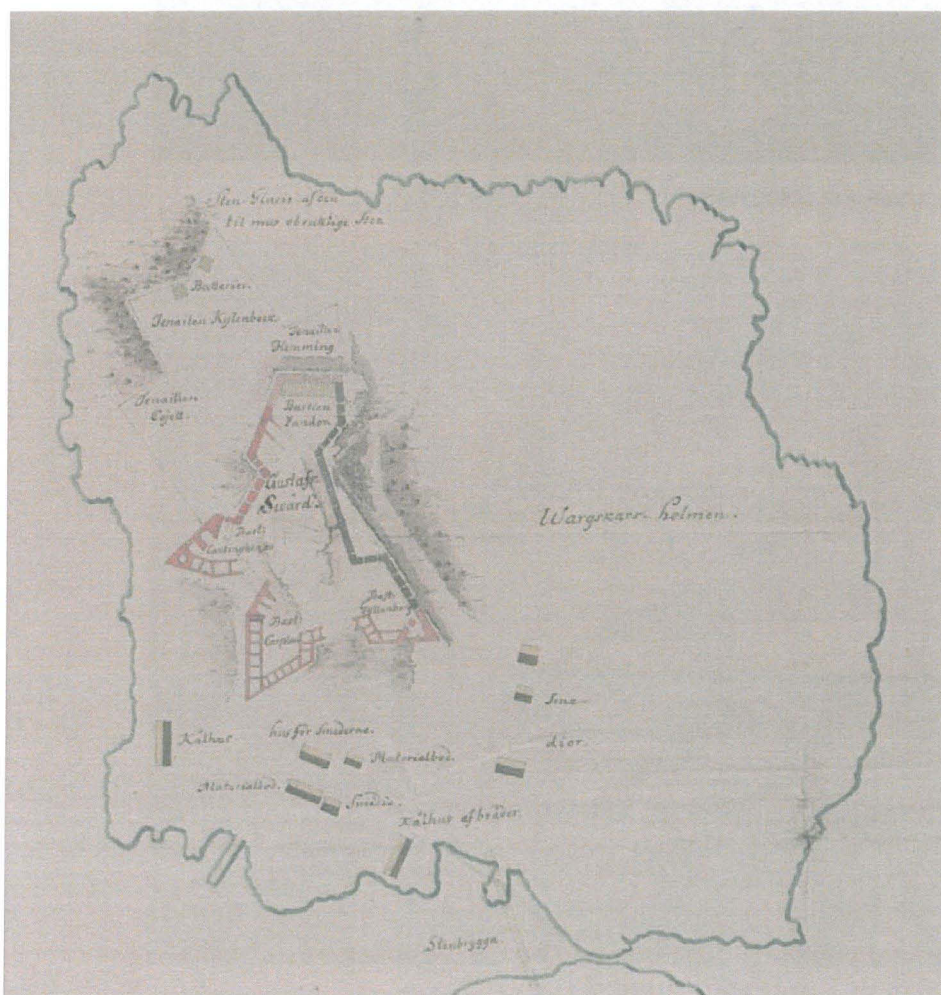
Kustaanmieikka vuonna 1749, poikkeuksellisesti kartassa on pohjoinen alaspäin. (Kra 0406:12:042:A:008 1749)

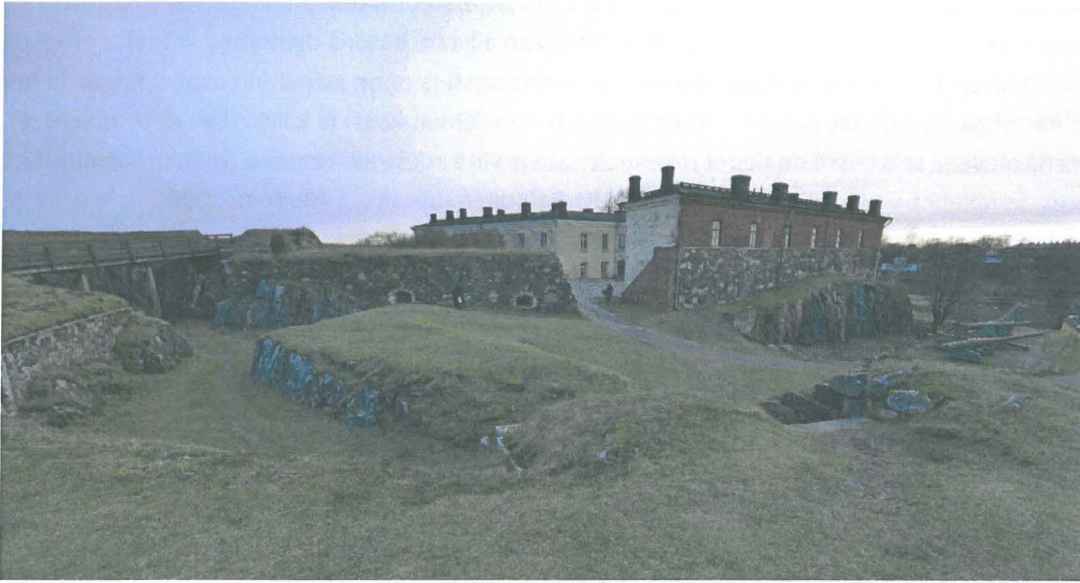
Von Spångenin varustusta. Kuvattu kaakosta. (AKDG3646:4)

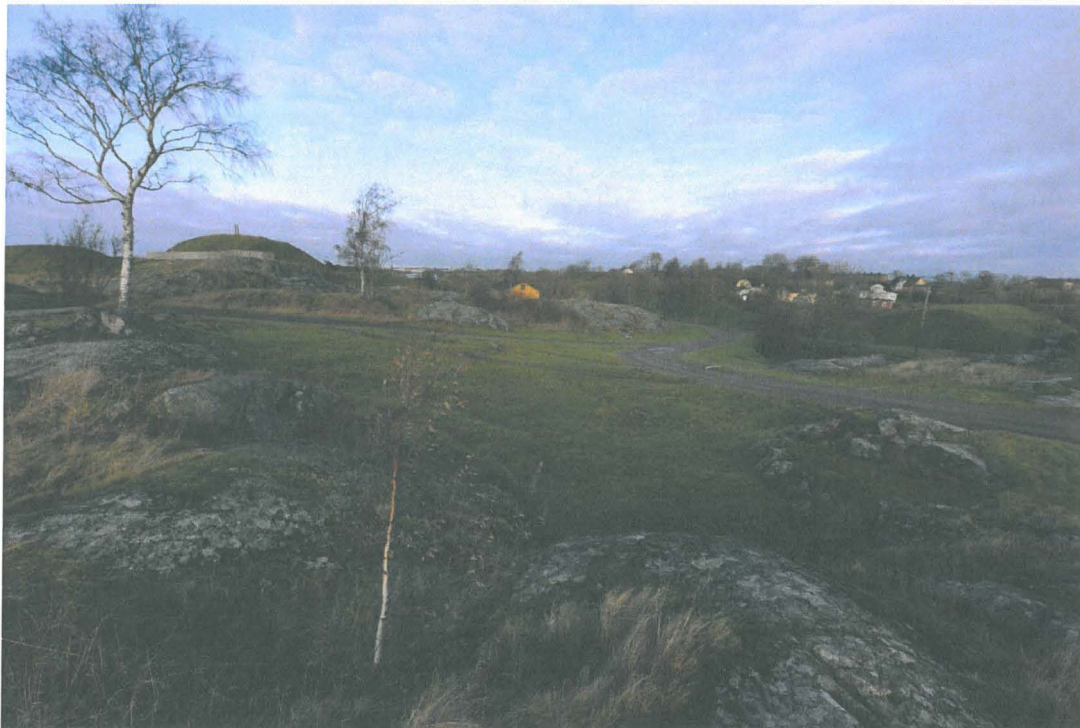
Kuvan keskellä nurmialueella ja osittain nykyisten sorateiden kohdalla on vuoden 1748 kartan mukaan sijainnut pajarakennuksia. Kuvattu etelästä. (AKDG3636: 1)

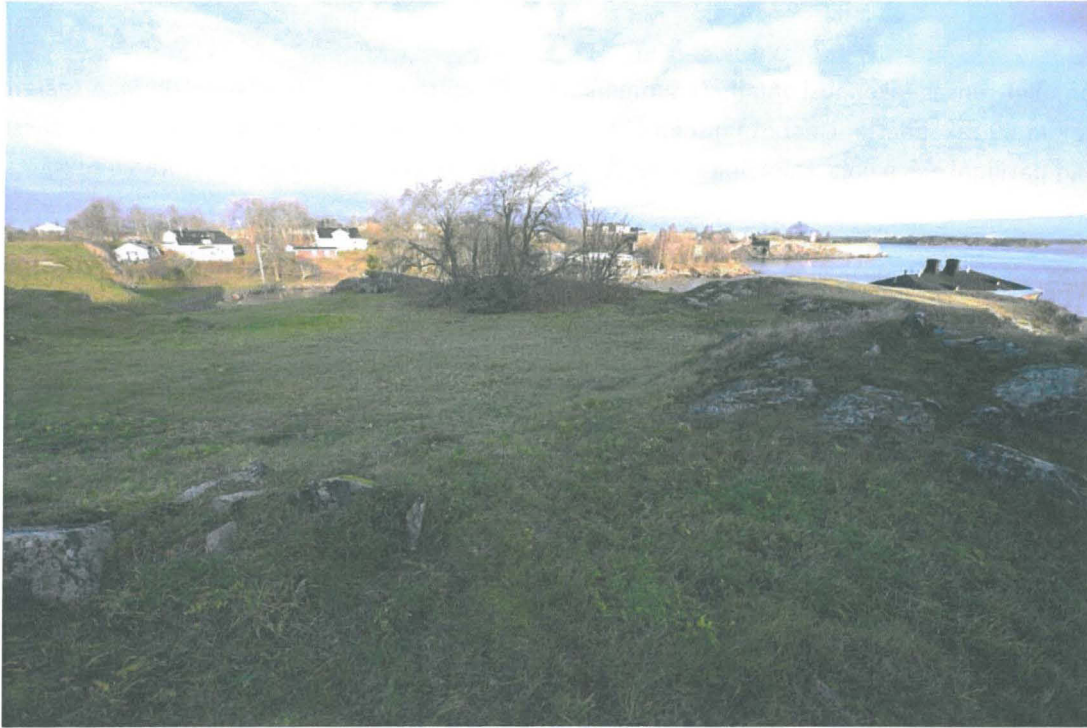
Ruutikellarin (A2) itäpuolella on vuoden 1749 kartan mukaan sijainnut seppiä talo (Hus för Smederne), pajoja ja varasto. Kuvattu etelästä. (AKDG3646:3)

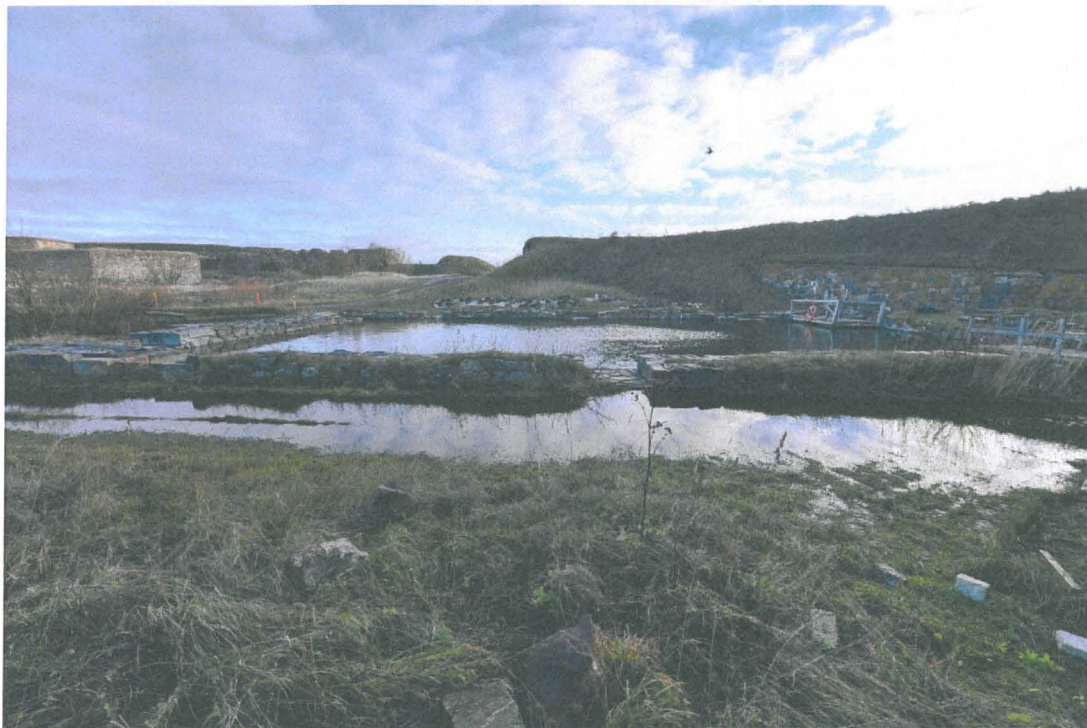
Ruotsin vallan ajalta peräisin olevat makean veden altaat edustavat myös alueen arkeologista potentiaalia. Kuvattu pohjoisesta. (AKDG3646:2)

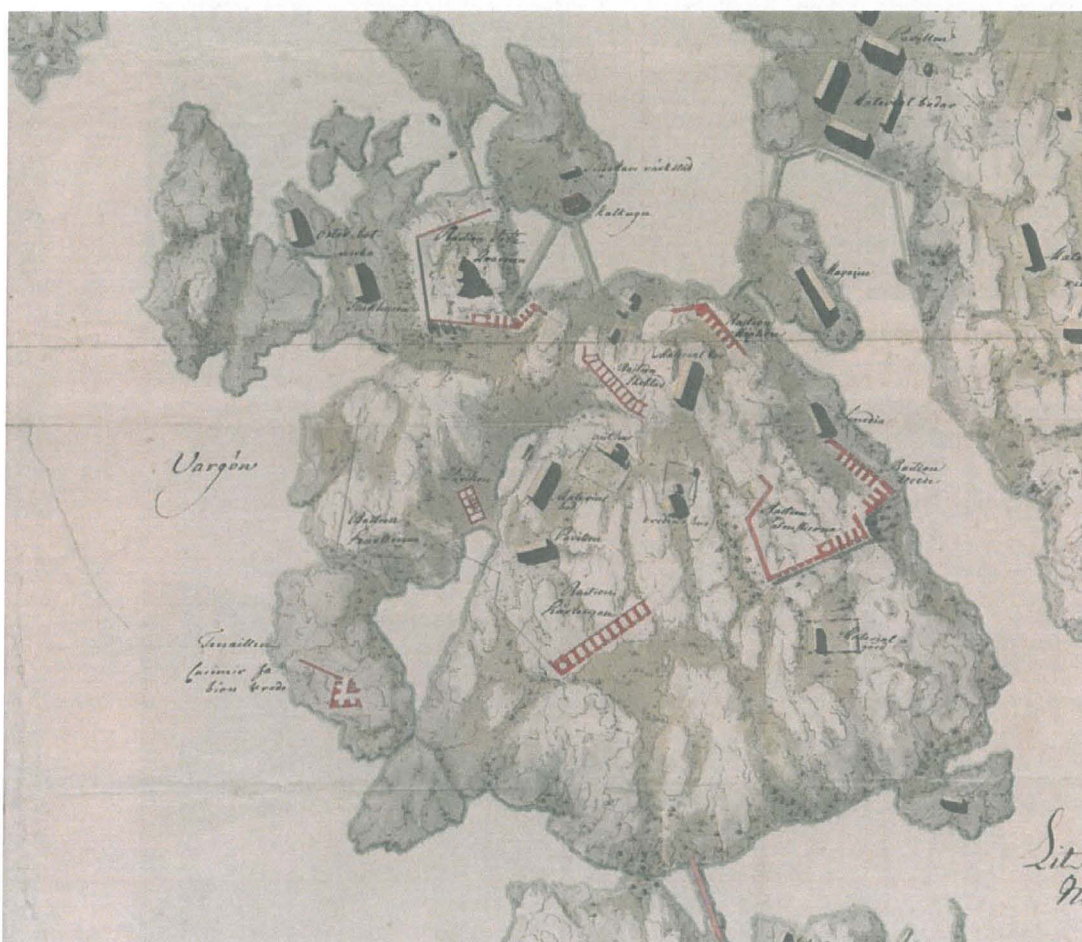
Alla oleva kartta esittää Susisaarta vuonna 1750. Siihen on merkitty mm. kaksi sairaalarakennusta bastioni Sethin länsipuolelle saaren pohjoisosassa. Kartasta käy myös ilmi, että Ehrensvärd aloitti laivastotukikohtaan liittyen allastelakoiden rakentamisen jo vuonna 1749. Pohjoisosassa olevaa merenlahtea on jo jaettu osiin patoamalla.

Susisaari vuonna 1750 (ote kartasta 0406:12:042:A:010b 1750)

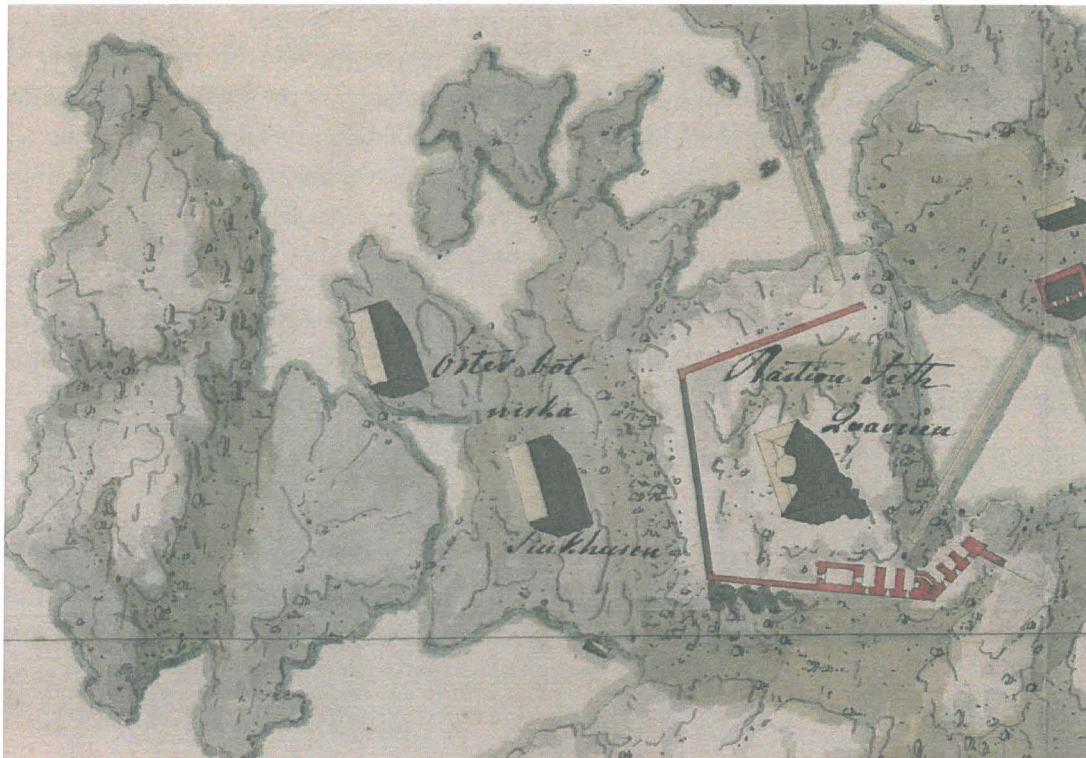
Yksityiskohta edellisestä kartasta. Kartassa näkyy kaksi rakennusta, jotka on merkitty tekstillä "Österbottniska Sjukhusen"

Alue, johon yllä olevan kartan sairaalarakennukset on merkitty, on nykyisin rakentamatonta. Alueen läpi kulkee hiekkatie, jonka varrella on nurmikkoa ja puustoa. Alueen arkeologista potentiaalia voi pitää melko suurena, koska on mahdollista, että sairaalan jäännöksiä on säilynyt nykyisen maanpinnan alla.

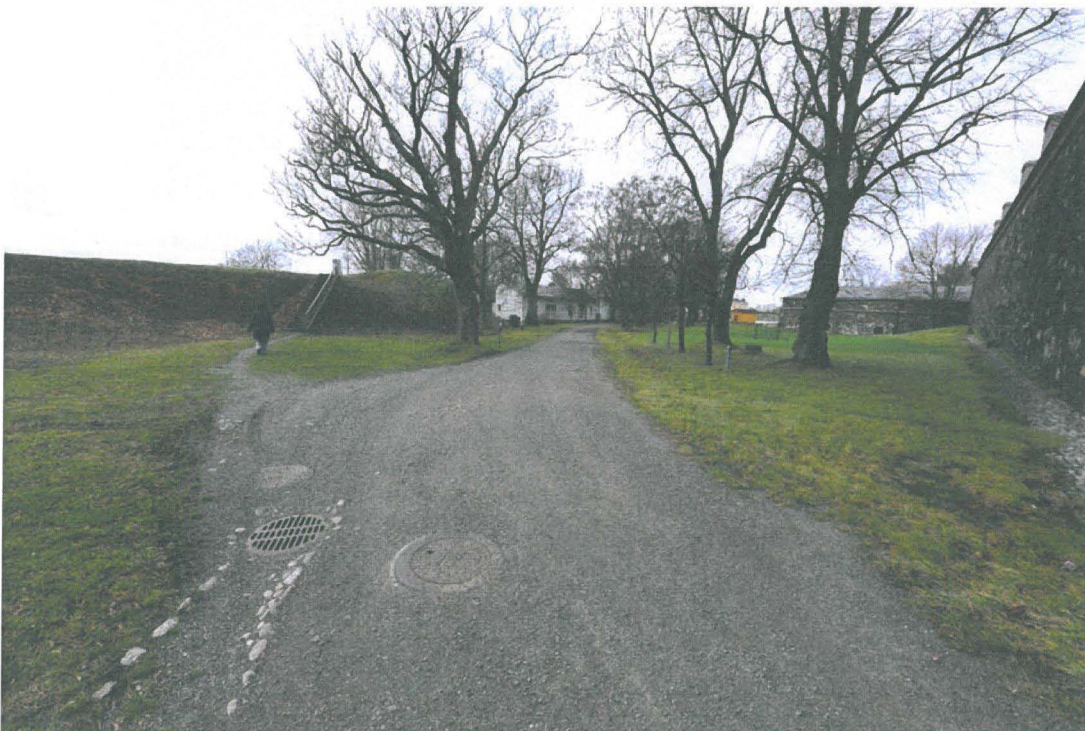
Susisaaren luoteisosassa, Bastioni Sethin länsipuolella on sijainnut vuoden 1750 kartan mukaan sairaalarakennuksia (Österbottniska sjukhusen). Nykyisin alue on rakentamatonta. Kuvattu etelästä. (AKDG3646:6)

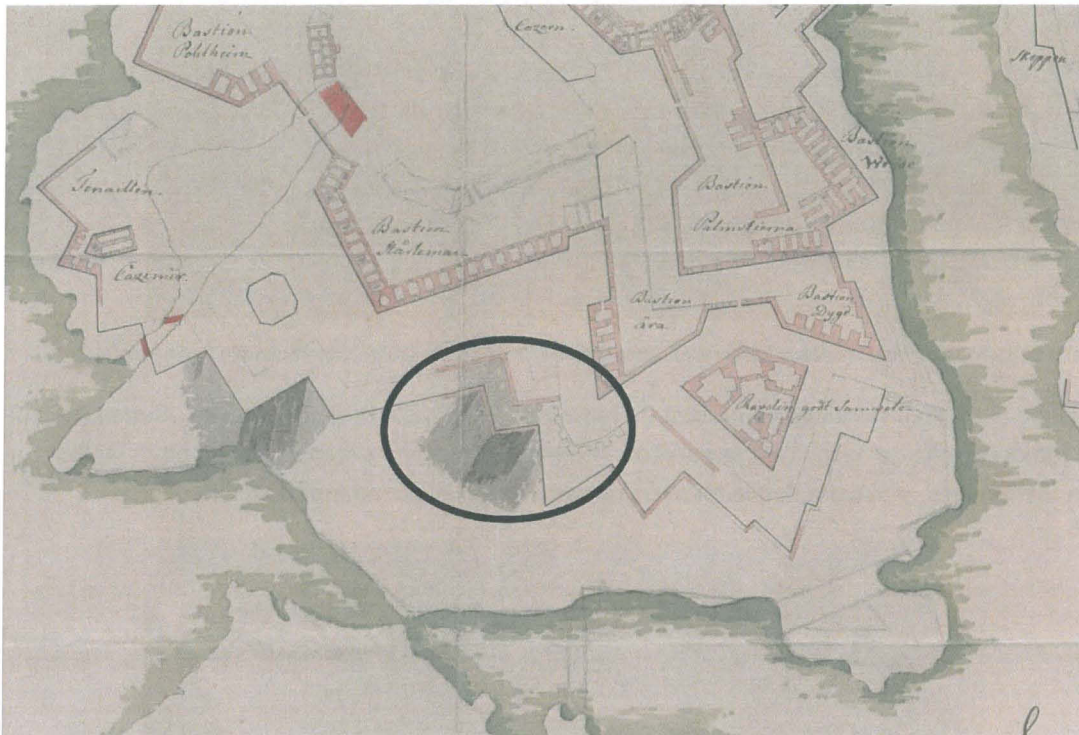
Vuoden 1757 kartassa on Piberin puiston kohdalle (ympyröity karttaan) suunniteltu kontreskarppi ja linnoitusluiska. (Ote kartasta Kra 0406:12:042:A:022 1757)

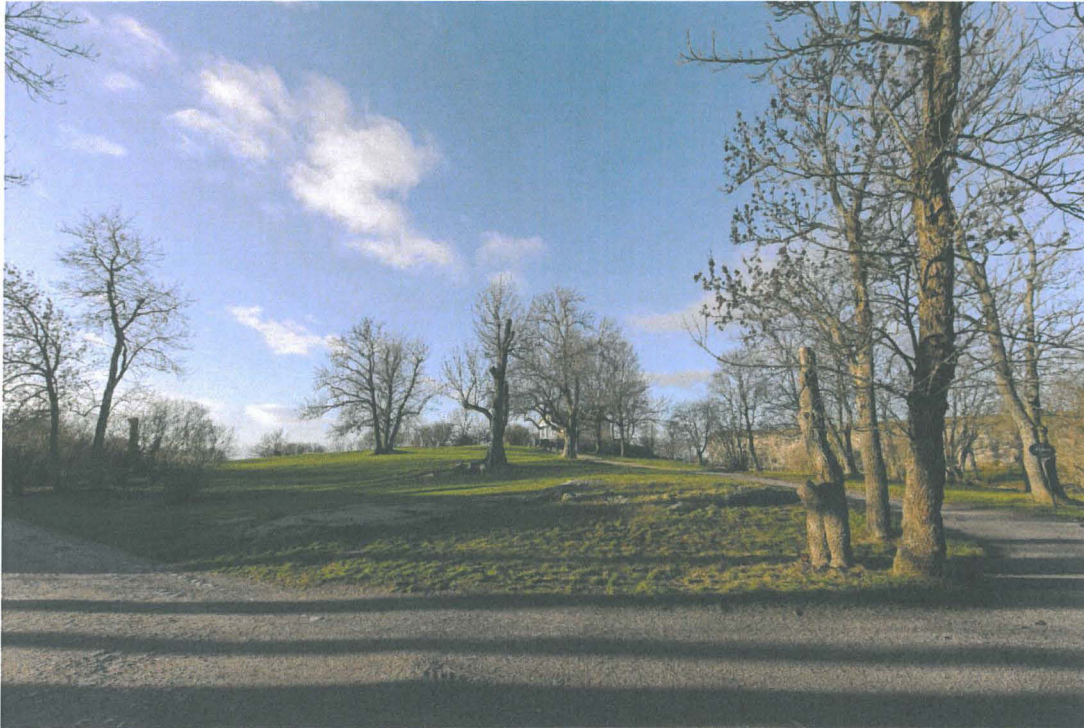
Piperin puisto. Alueella voi olla jäännöksiä kontreskarppiin ja linnoitusluiskan rakentamiseen liittyen. Kirkon puiston lisäksi Piperin puisto olisi hyvä alue geofysikaalisten menetelmien kokeiluun maanalla olevien rakenteiden havaitsemiseksi. Kuvattu koillisesta. (AKDG3646:7)

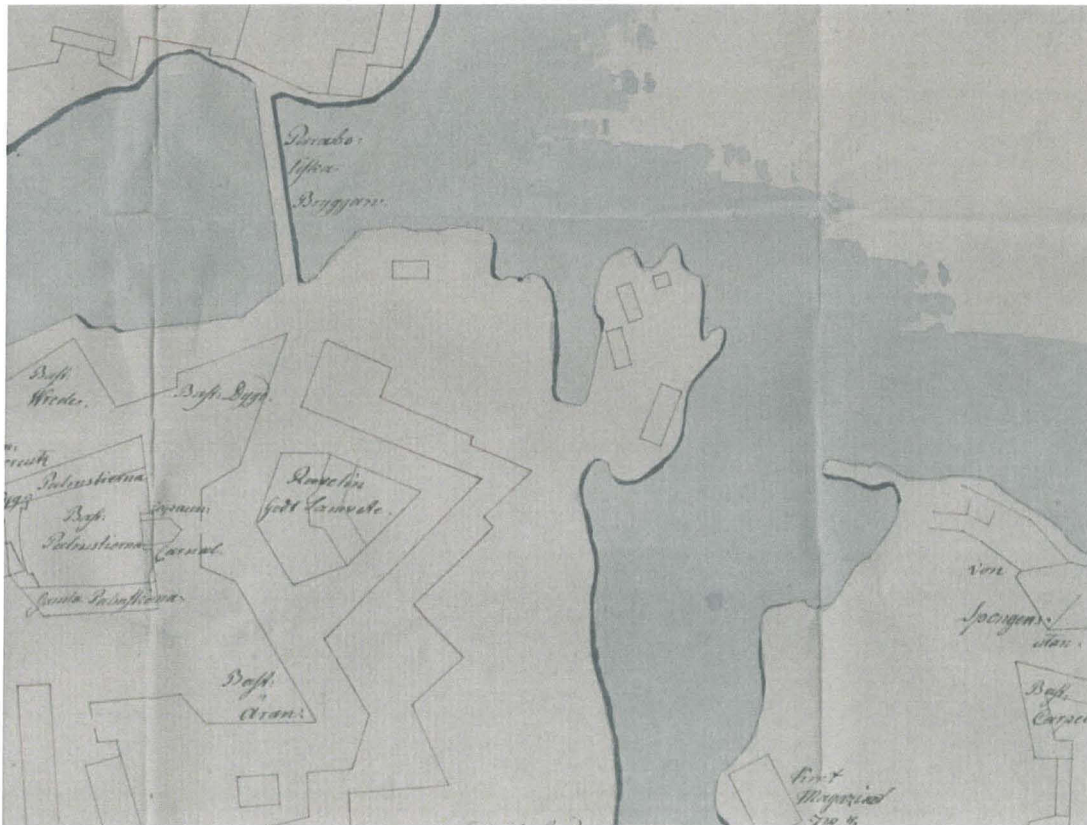
Vuodelta 1797 peräisin olevassa kartassa (pohjoinen vasemmassa laidassa) suuri osa rakennuksista on esitetty vain viivapiirroksin ja niiden käyttötarkoitus ei käy selville. Kuvan keskellä olevaan Susisaaren kaakkoiskärkeen on merkitty neljä rakennusta. (Ote kartasta Kra 0406:12:042:A:060 1797)

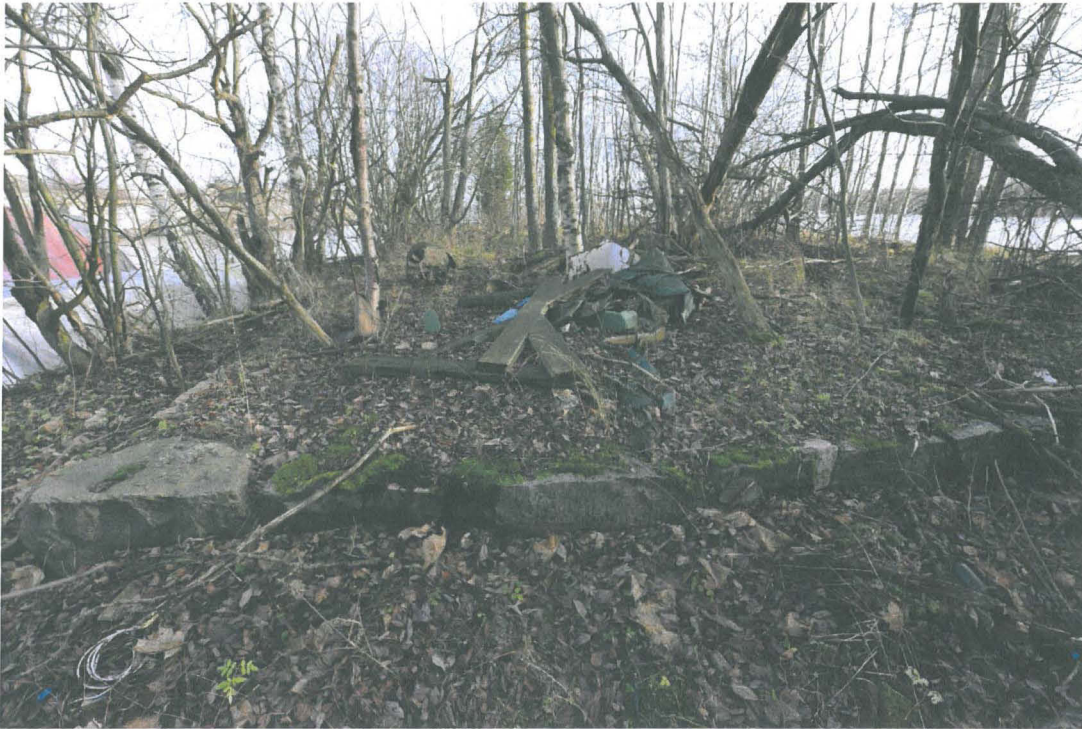
1970-luvulla puretun varastorakennuksen kivijalka Susisaaren kaakkoiskulmassa. Niemekkeellä on jo 1700-luvulla ollut rakennuksia, joiden käyttötarkoituksesta ei ole tietoa. Rakennusten jäännöksiä voi olla vielä säilyneinä myöhempien kerrosten alla. (AKDG3646:5)

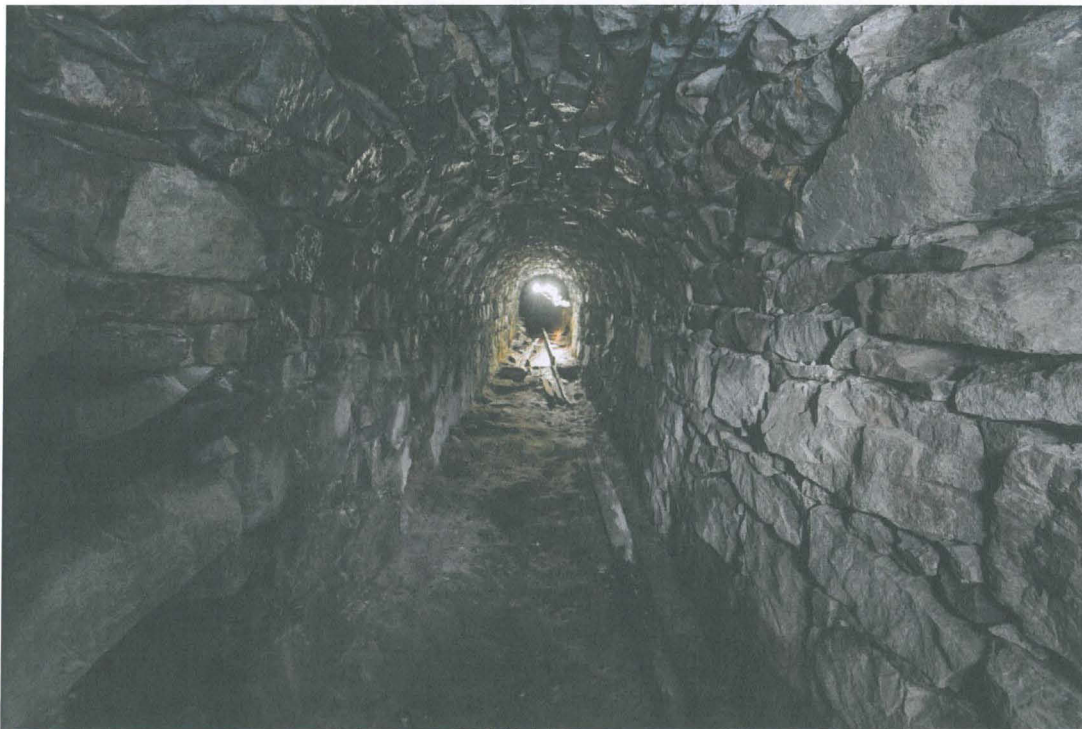
Maanalainen tunneli, jota käytettiin vedenpoistoon telakka-altaasta. (AKDG3646:8)

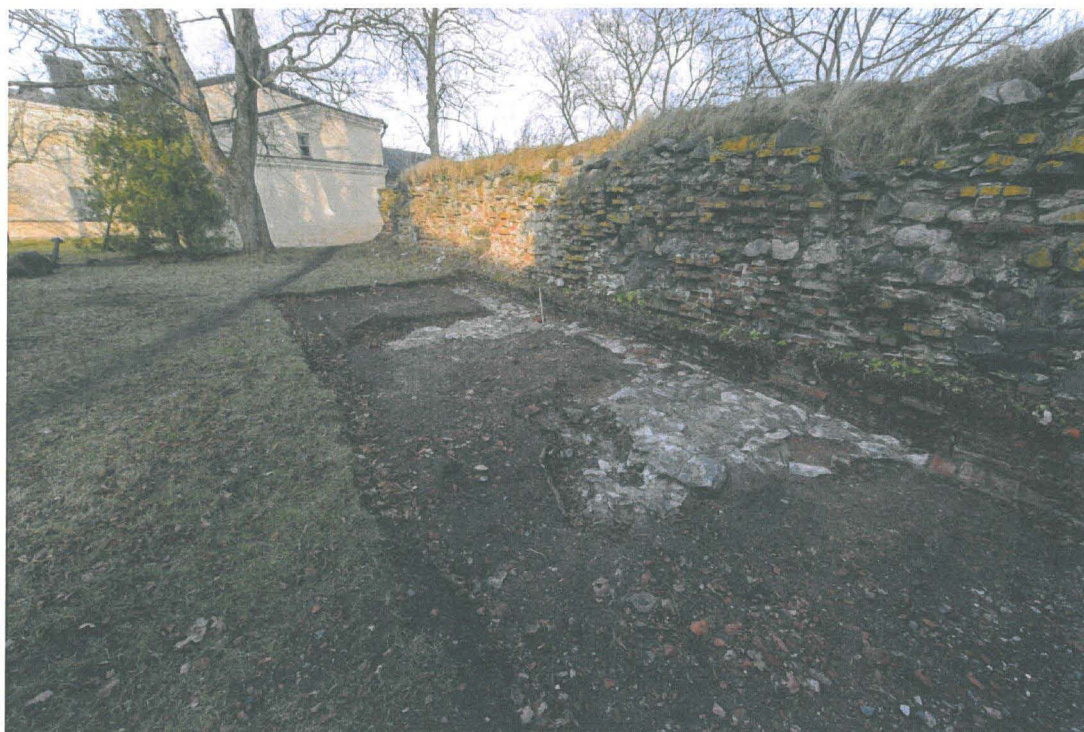
Viimeisin arkeologinen valvonta ja kartoitus Susisaarella tehtiin lokakuussa 2013, jolloin Museoviraston tutkija Salla Pärssinen valvoi B42 Palmstiernan luoteispäätyyn suunnitellun polkupyörä- ja jätekatoksen kaivutyötä (Pärssinen 2013). Kaivussa paljastui Palmstiernan purettuun osaan liittyviä rakenteita.

Vuoden 2013 tutkimuksissa paljastui osia B42 Palmstiernan purettuun osaan liittyviä rakenteita, jotka ovat peräisin 1700-luvulta. Rakenteet voivat olla hyvinkin lähellä maanpintaa, mutta silti näkymättömissä ennen arkeologisia tutkimuksia. Kuvattu etelästä. (AKDG3646:9)

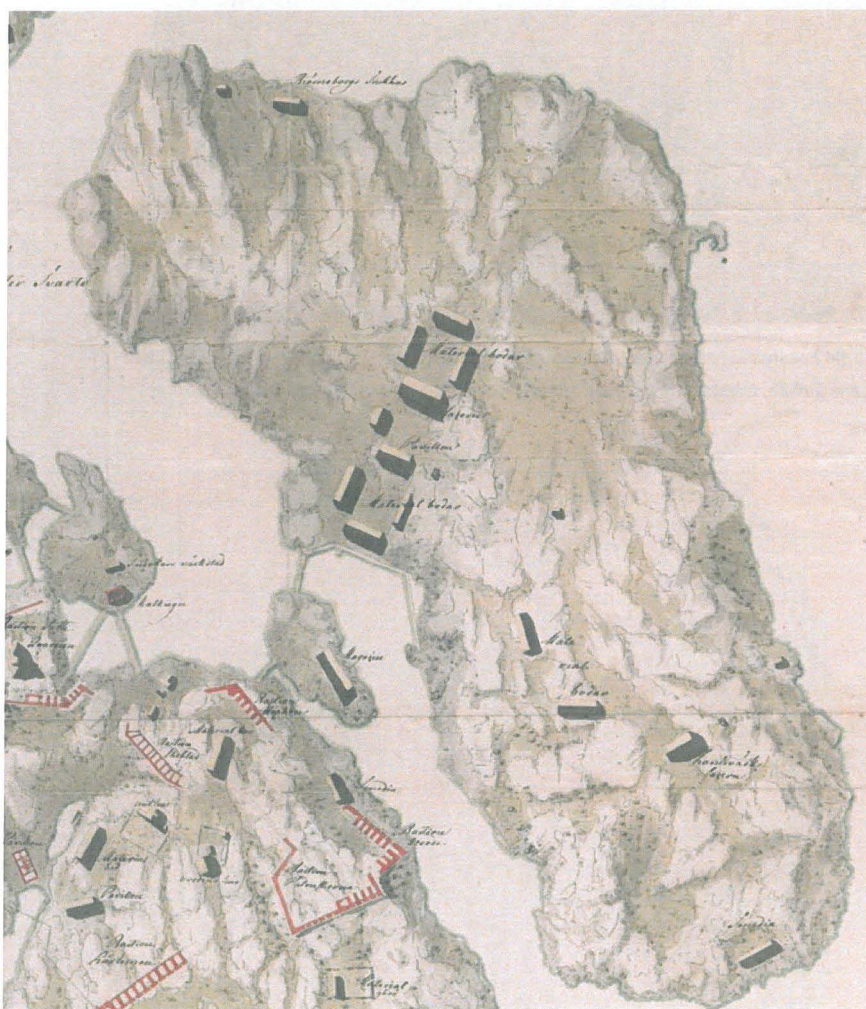
Iso-Mustasaari vuonna 1749, kartassa myös osa Susisaaren koillisreunaa (ote kartasta Kra 0406:12:042:A:0010b 1750)

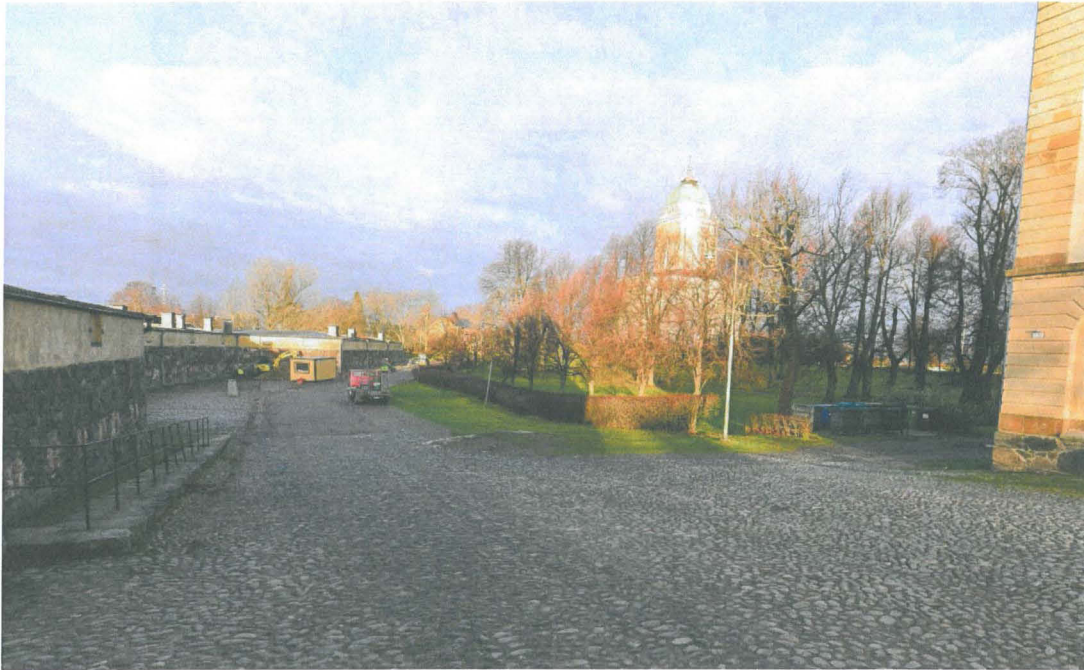
Kirkon ja ns. Noakin arkin C54 (kuvan oikea reuna) välissä on sijainnut useita rakennuksia vuoden 1750 kartan mukaan. Kuvattu kaakosta. (AKDG3646:11)

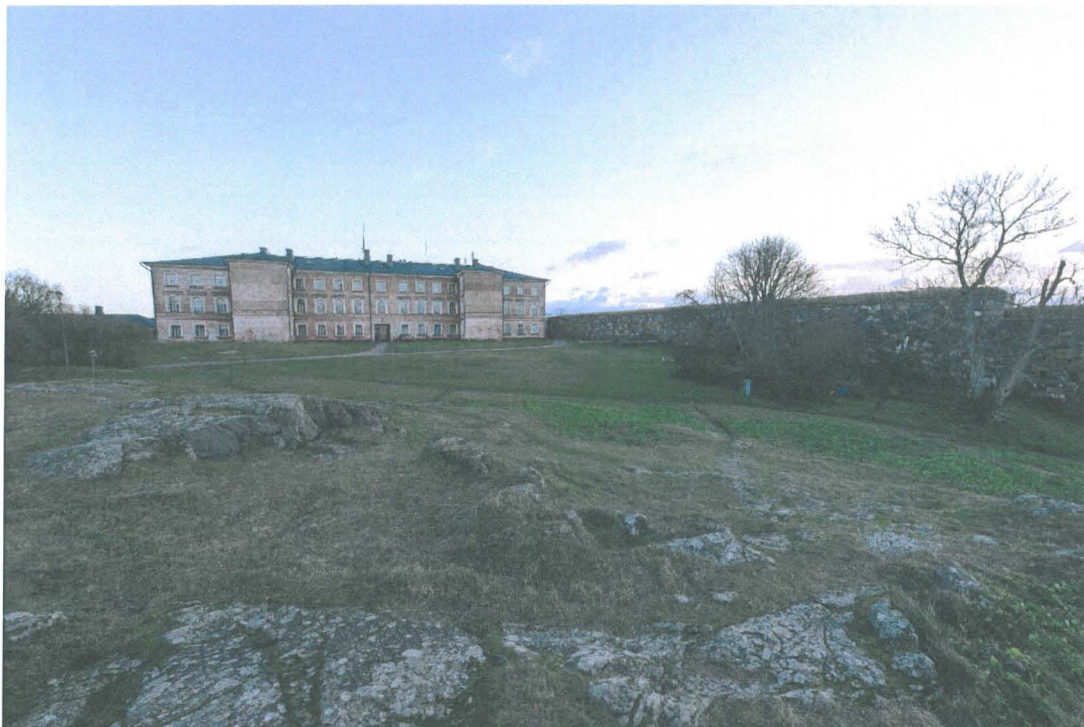
Vaasan kasarmin C83 kohdalla ja sen pihalla on sijainnut vuonna 1750 varasto. Kuvattu lännestä. (AKDG3646:12)

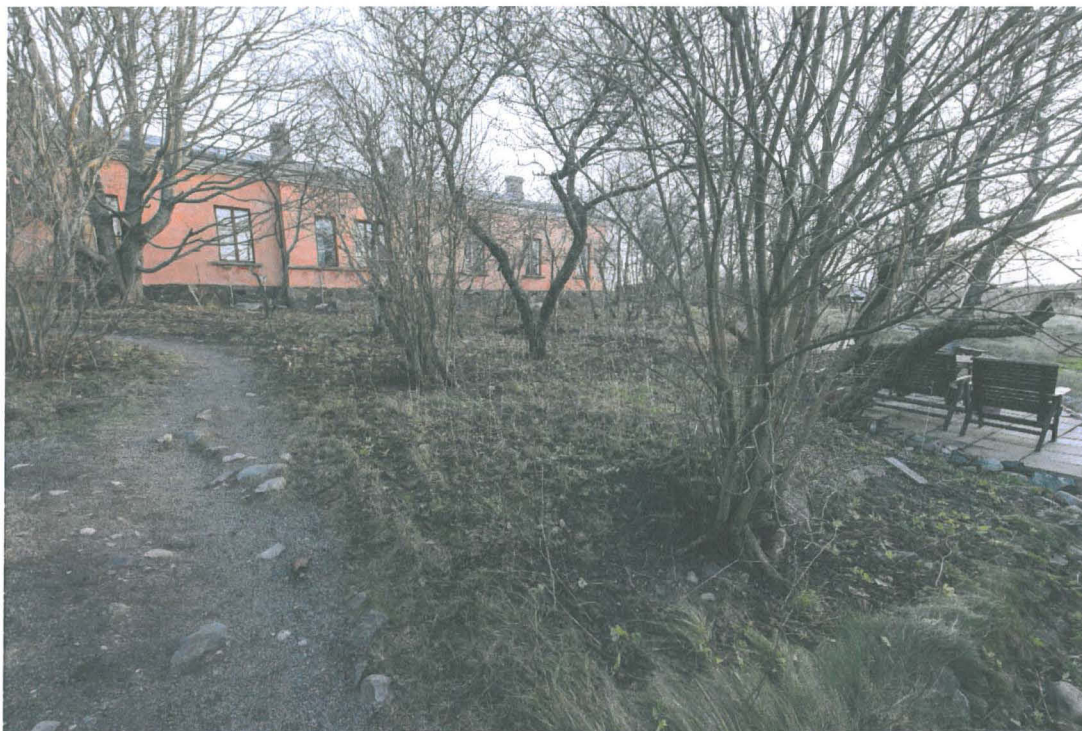
Rakentamatonta osaa Suomenlinnan vankilan alueesta. Vuonna 2012 tehdyissä tutkimuksissa havaittiin vankilan alueella kulttuurikerroksia ja rakenteiden jäännöksiä, jotka edelsivät 1800-luvun puolivälissä rakennettua kasarmia. Aluetta voidaan pitää arkeologisesti potentiaalisena. Kuvattu pohjoisesta. (AKDG3646:13)

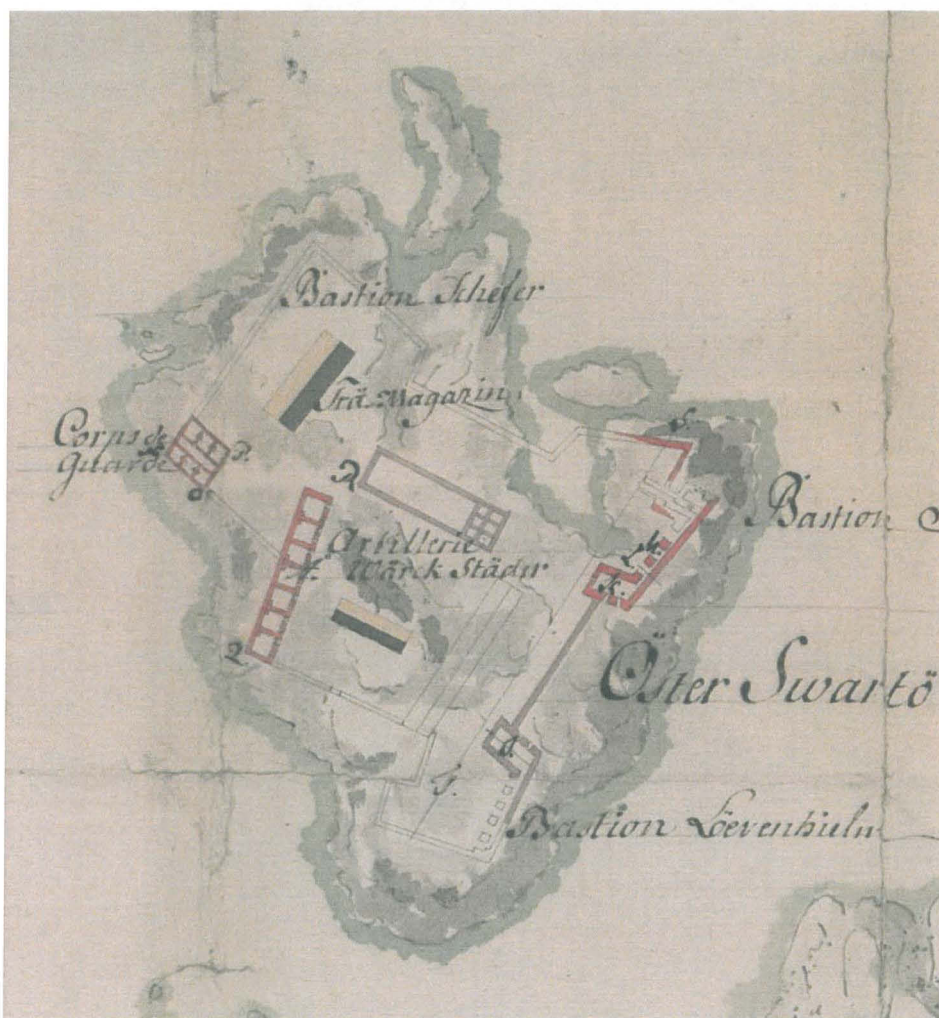
Pikku Mustasaari vuoden 1752 kartassa. Linnoitteiden lisäksi karttaan on merkitty tykistöverstas ja puuvarasto. (Ote kartasta Kra 0406:12:042:A:014 1752)

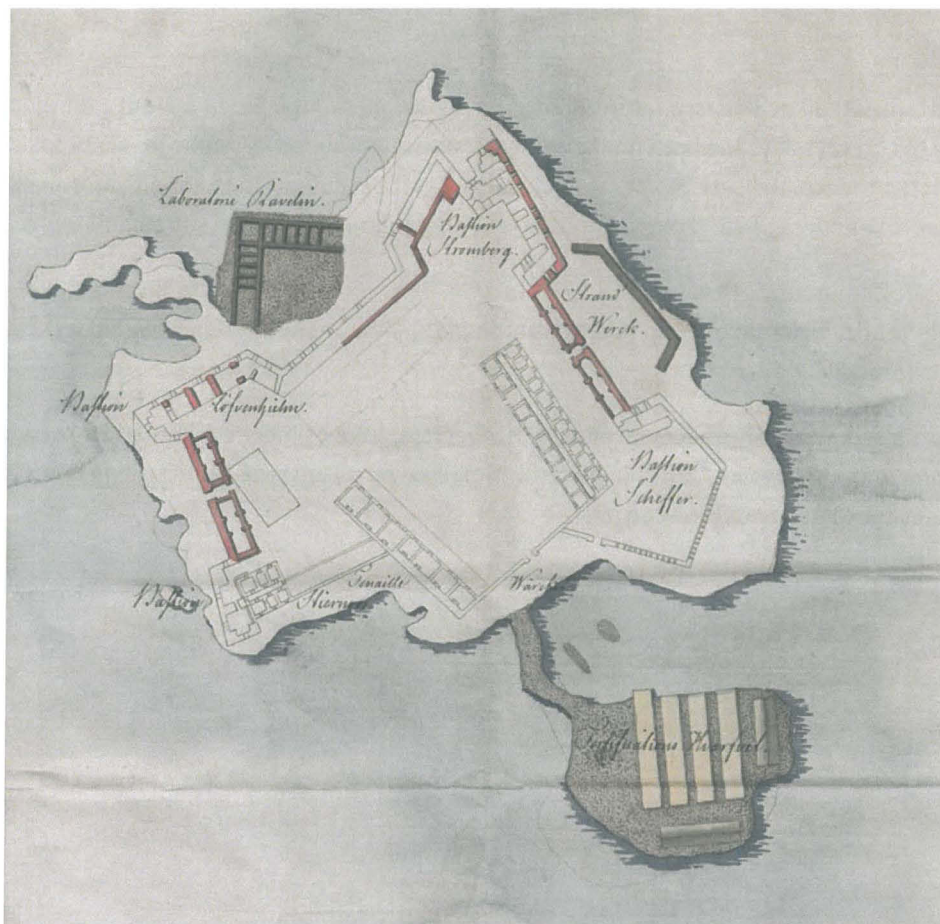
Karttaan vuodelta 1792 on merkitty laboratorioravelliinin perusta. Rakennustyö jäi kesken. (Ote kartasta Kra 0406:12:042:D:033 1792)

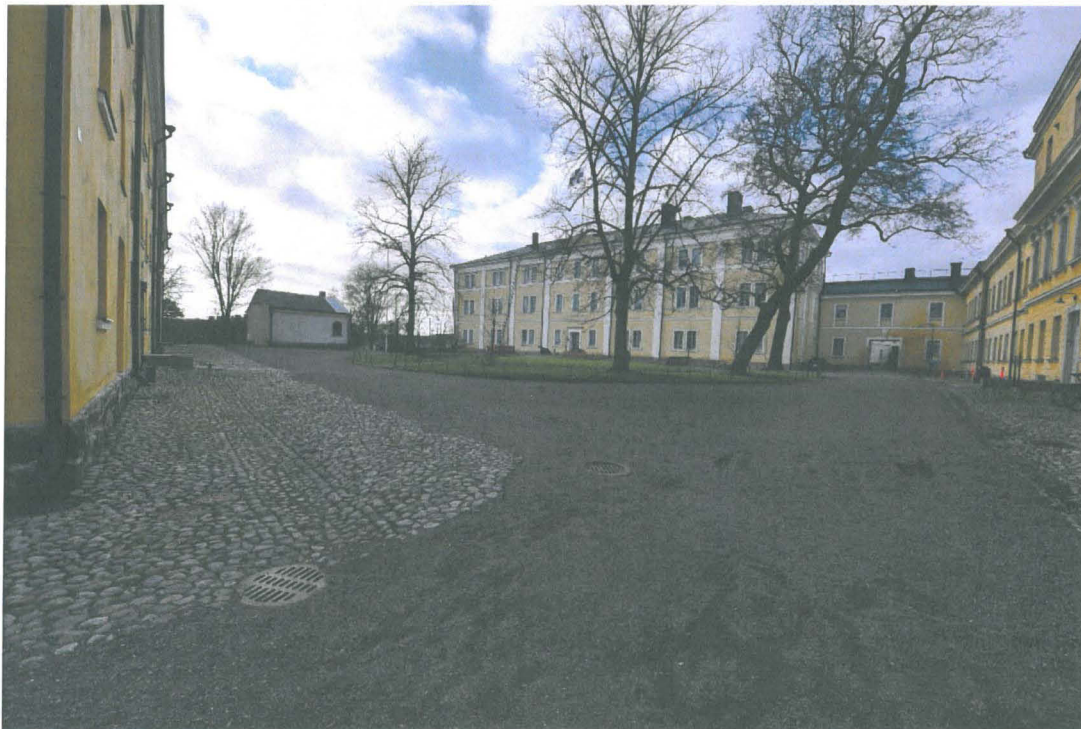
Nykyisen merisotakoulun luokkarakennuksen D12 (rakennettu vuonna 1846) kohdalla ja edustalla on sijainnut vuonna 1752 rakennettu tykistöverstas. Kuvattu koillisesta. (AKDG3646:14)

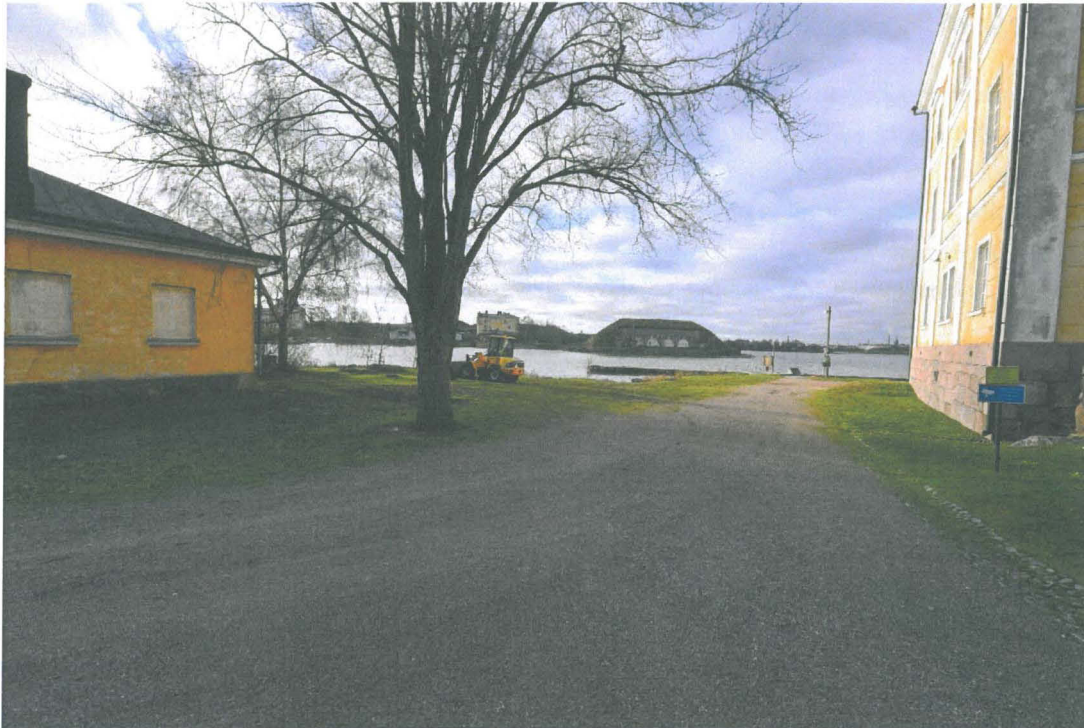
Alun perin saunaksi rakennetun D 22:n pohjoispuolella on vuoden 1806 kartan mukaan sijainnut laituri. Nykyään alue on rakentamatonta täyttömaata. Kuvattu idästä. (KADG3646:15)
