INVENTOINTIRAPORTTI

# HELSINKI Suomenlinna

Suomenlinnan kaupunkiarkeologisen selvityksen päivitys 2013

KULTTUURIYMPÄRISTÖN HOITO | ARKEOLOGISET KENTTÄPALVELUT  
Vesa Laulumaa ja John Lagerstedt

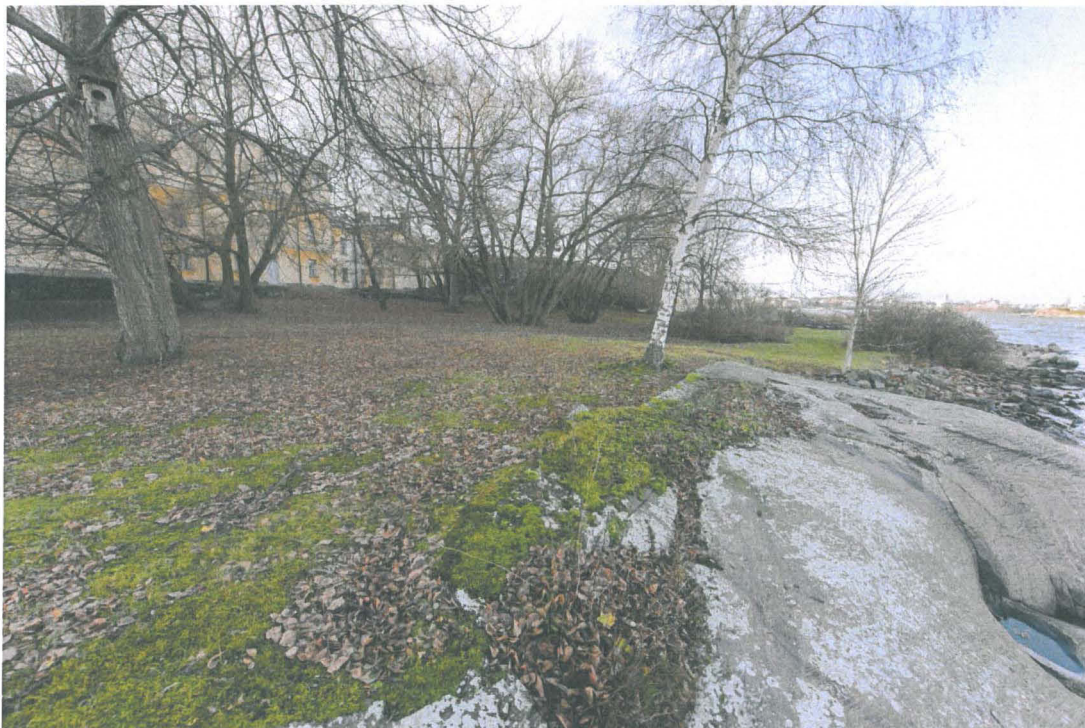
Pikku-Mustasaaren pohjoisosaan suunniteltiin laboratorioraveliinia. Varustuksesta valmistui vain perustus, jonka jäännöksiä voi olla jäljellä. Kuvattu idästä. (AKDG3646:16)

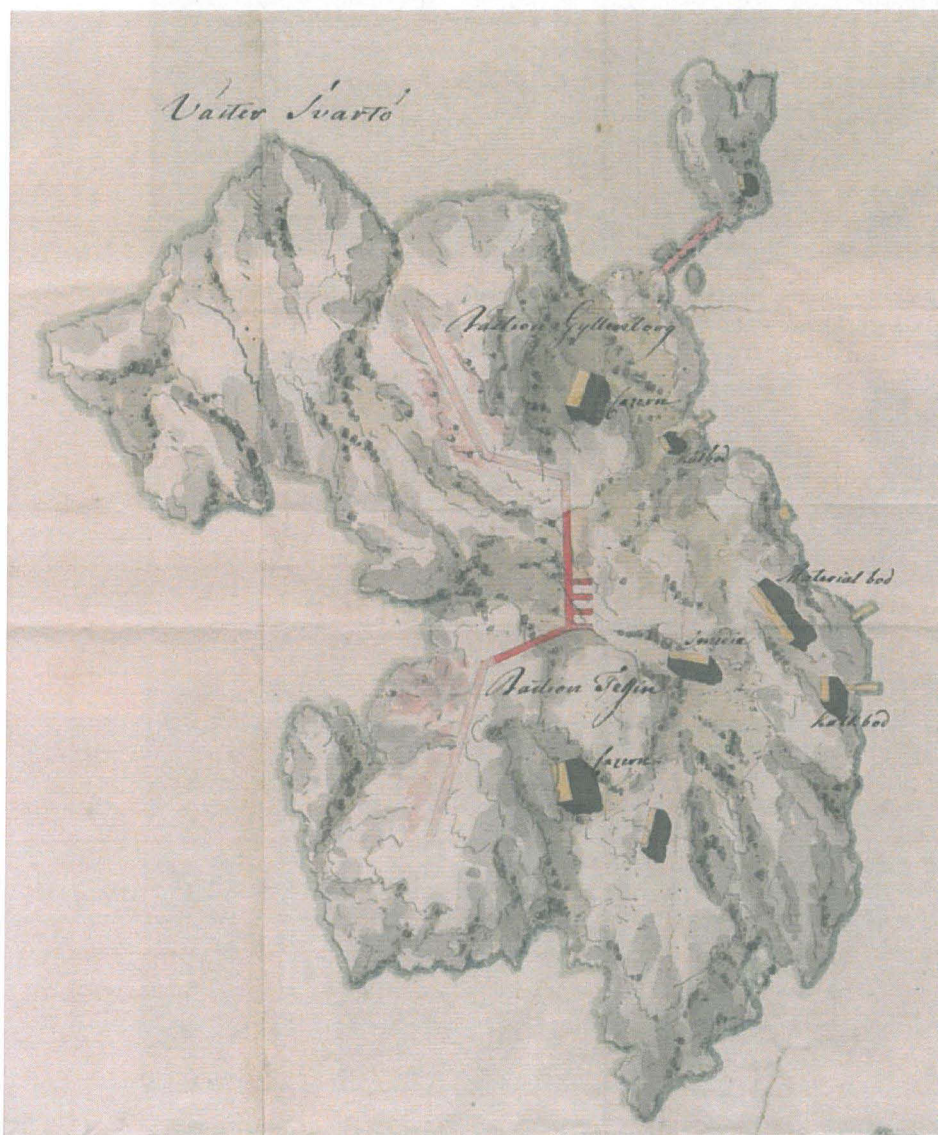
Länsi-Mustasaari vuonna 1749. Bastionit Tessin ja Gyllenborg olivat rakenteilla, Venäjän vallan aikana niiden kohdalla rakennettiin rantapatterit. Kartassa näkyy lisäksi mm. Kasarmeja, varastoja ja paja. (Ote kartasta Kra 0406:12:042:A:009 1749)

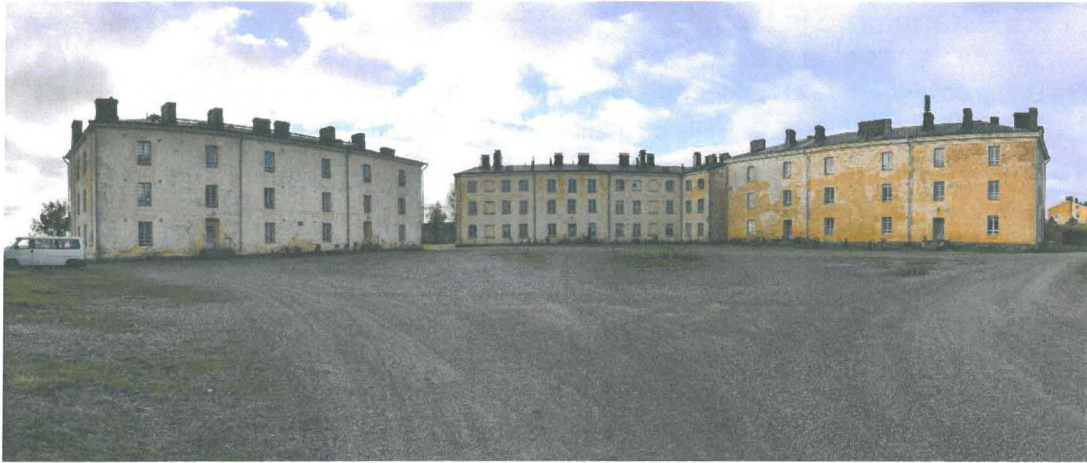
Jo 1700-luvulla rakennettujen kasarmien ja upseeripaviljongin (E3-5) piha-alueella on vuoden 1749 kartan mukaan sijainnut paja ja hiilivarasto. Kuvattu idästä. (AKDG3646:17)

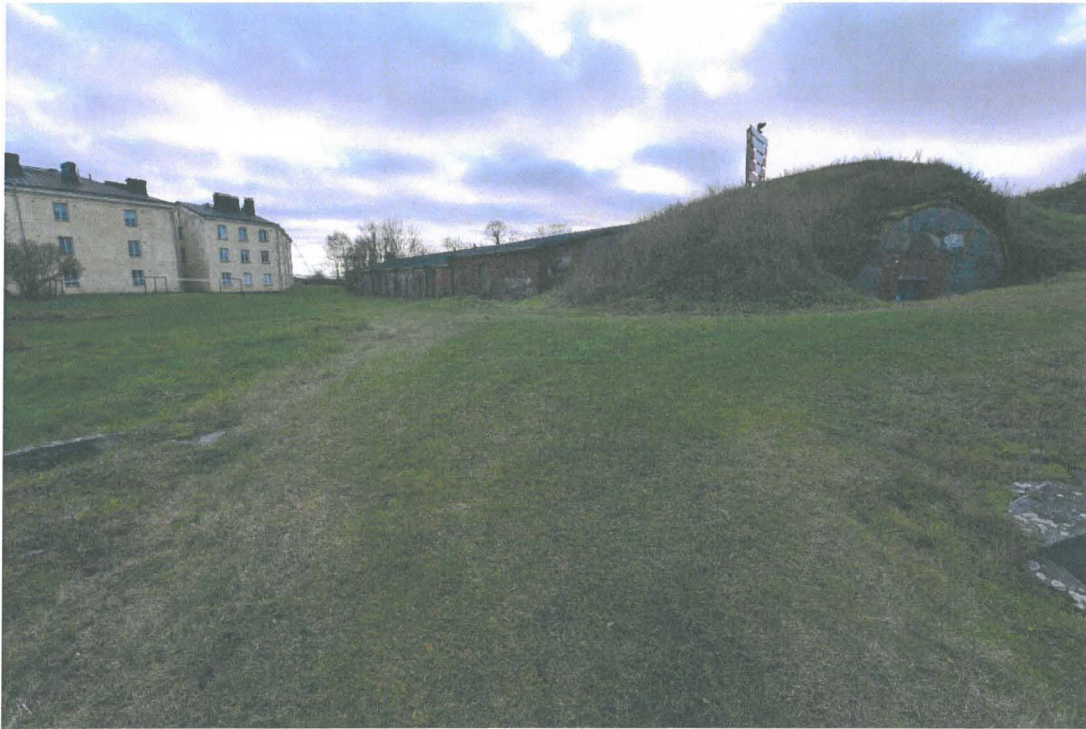
Kasarmin E5 pohjoispuolella on sijainnut sairaala vuoden 1753 kartan mukaan. Kuvattu pohjoisesta. (AKDG3646:18)

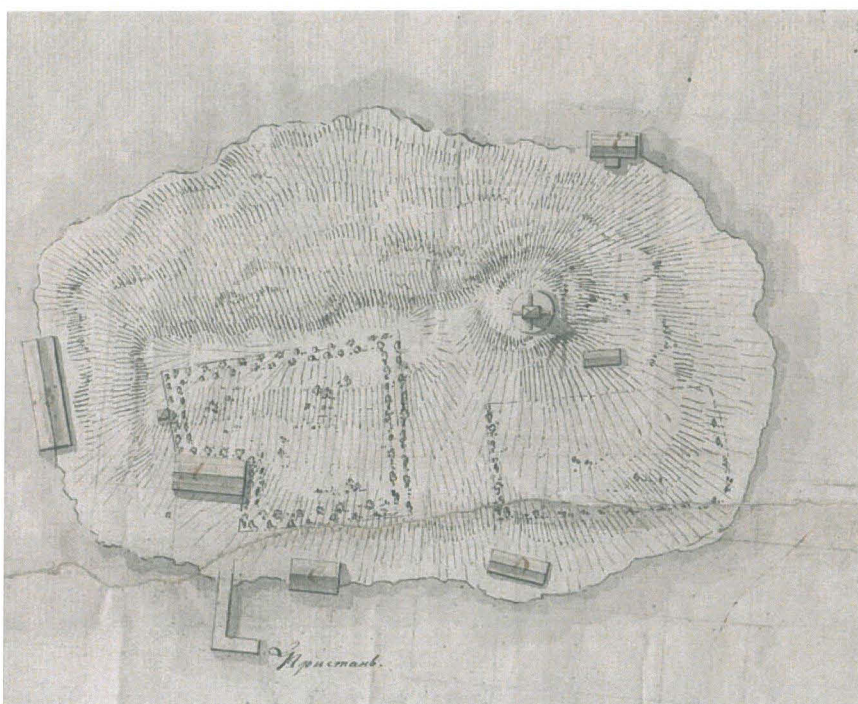
Lonna vuonna 1808, saarella on ollut useita rakennuksia sekä laituri. (Ote kartasta VeSA. LO:0050. KA)

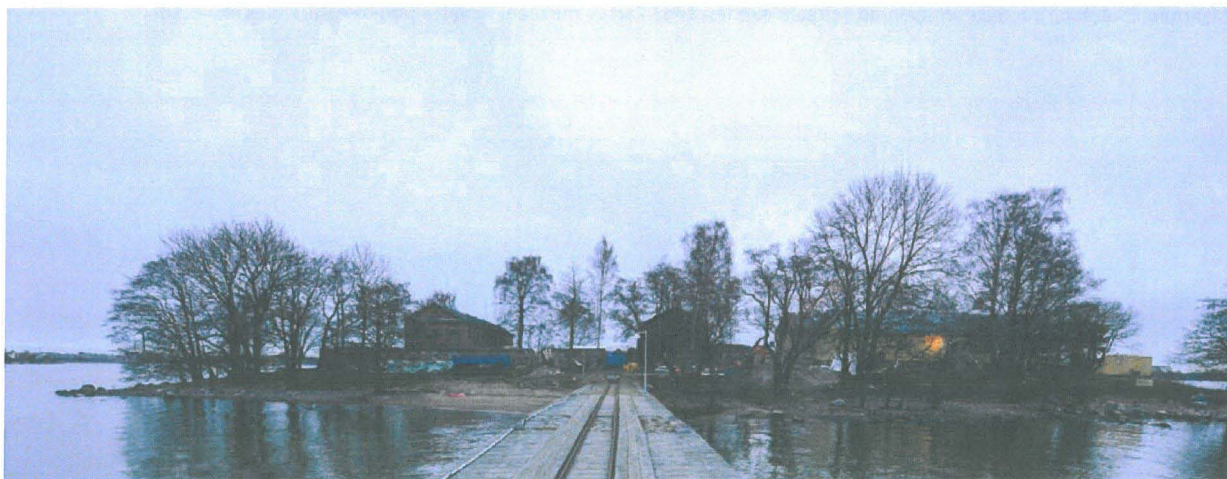
Lonna kuvattuna lounaasta. (AKDG3646:19)

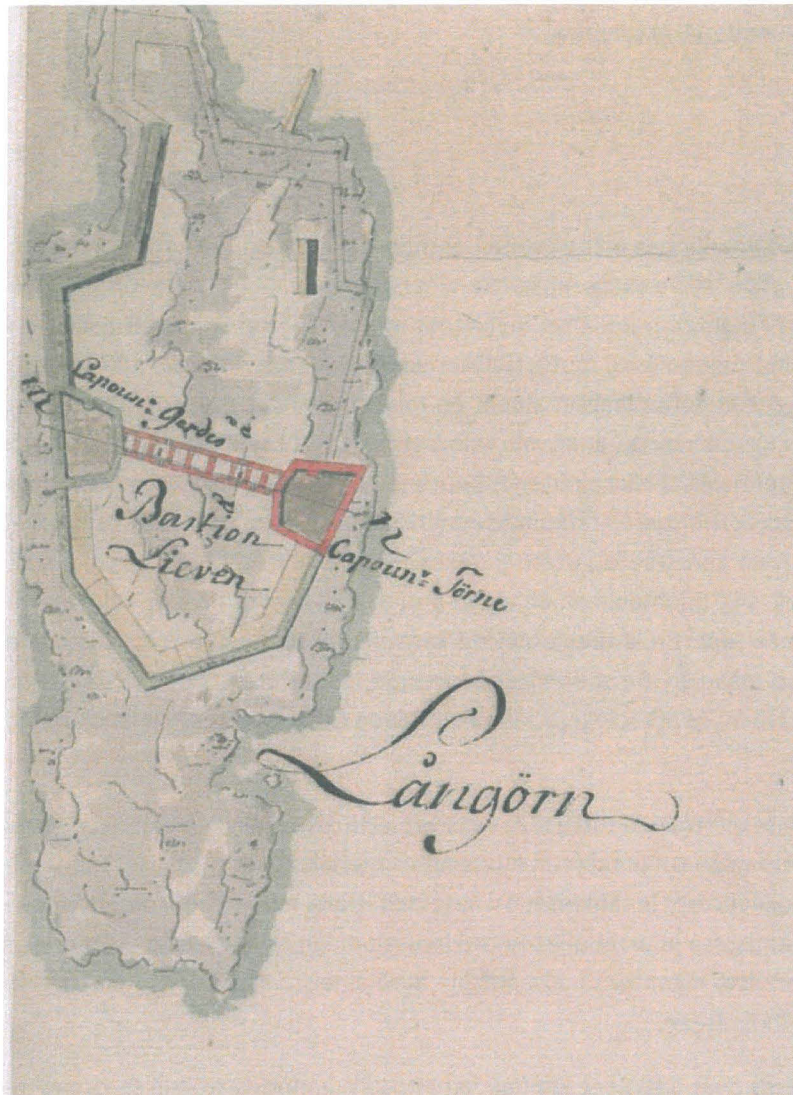
Särkkä vuonna 1752. Linnoitteiden lisäksi saaren pohjoisosaan on merkitty yksi rakennus, jonka käyttöä ei ole mainittu. Rakennuksen kohdalla on nykyisin rantapatteri nro 3. (Ote kartasta Kra 0406:12:042:A:009 1749)

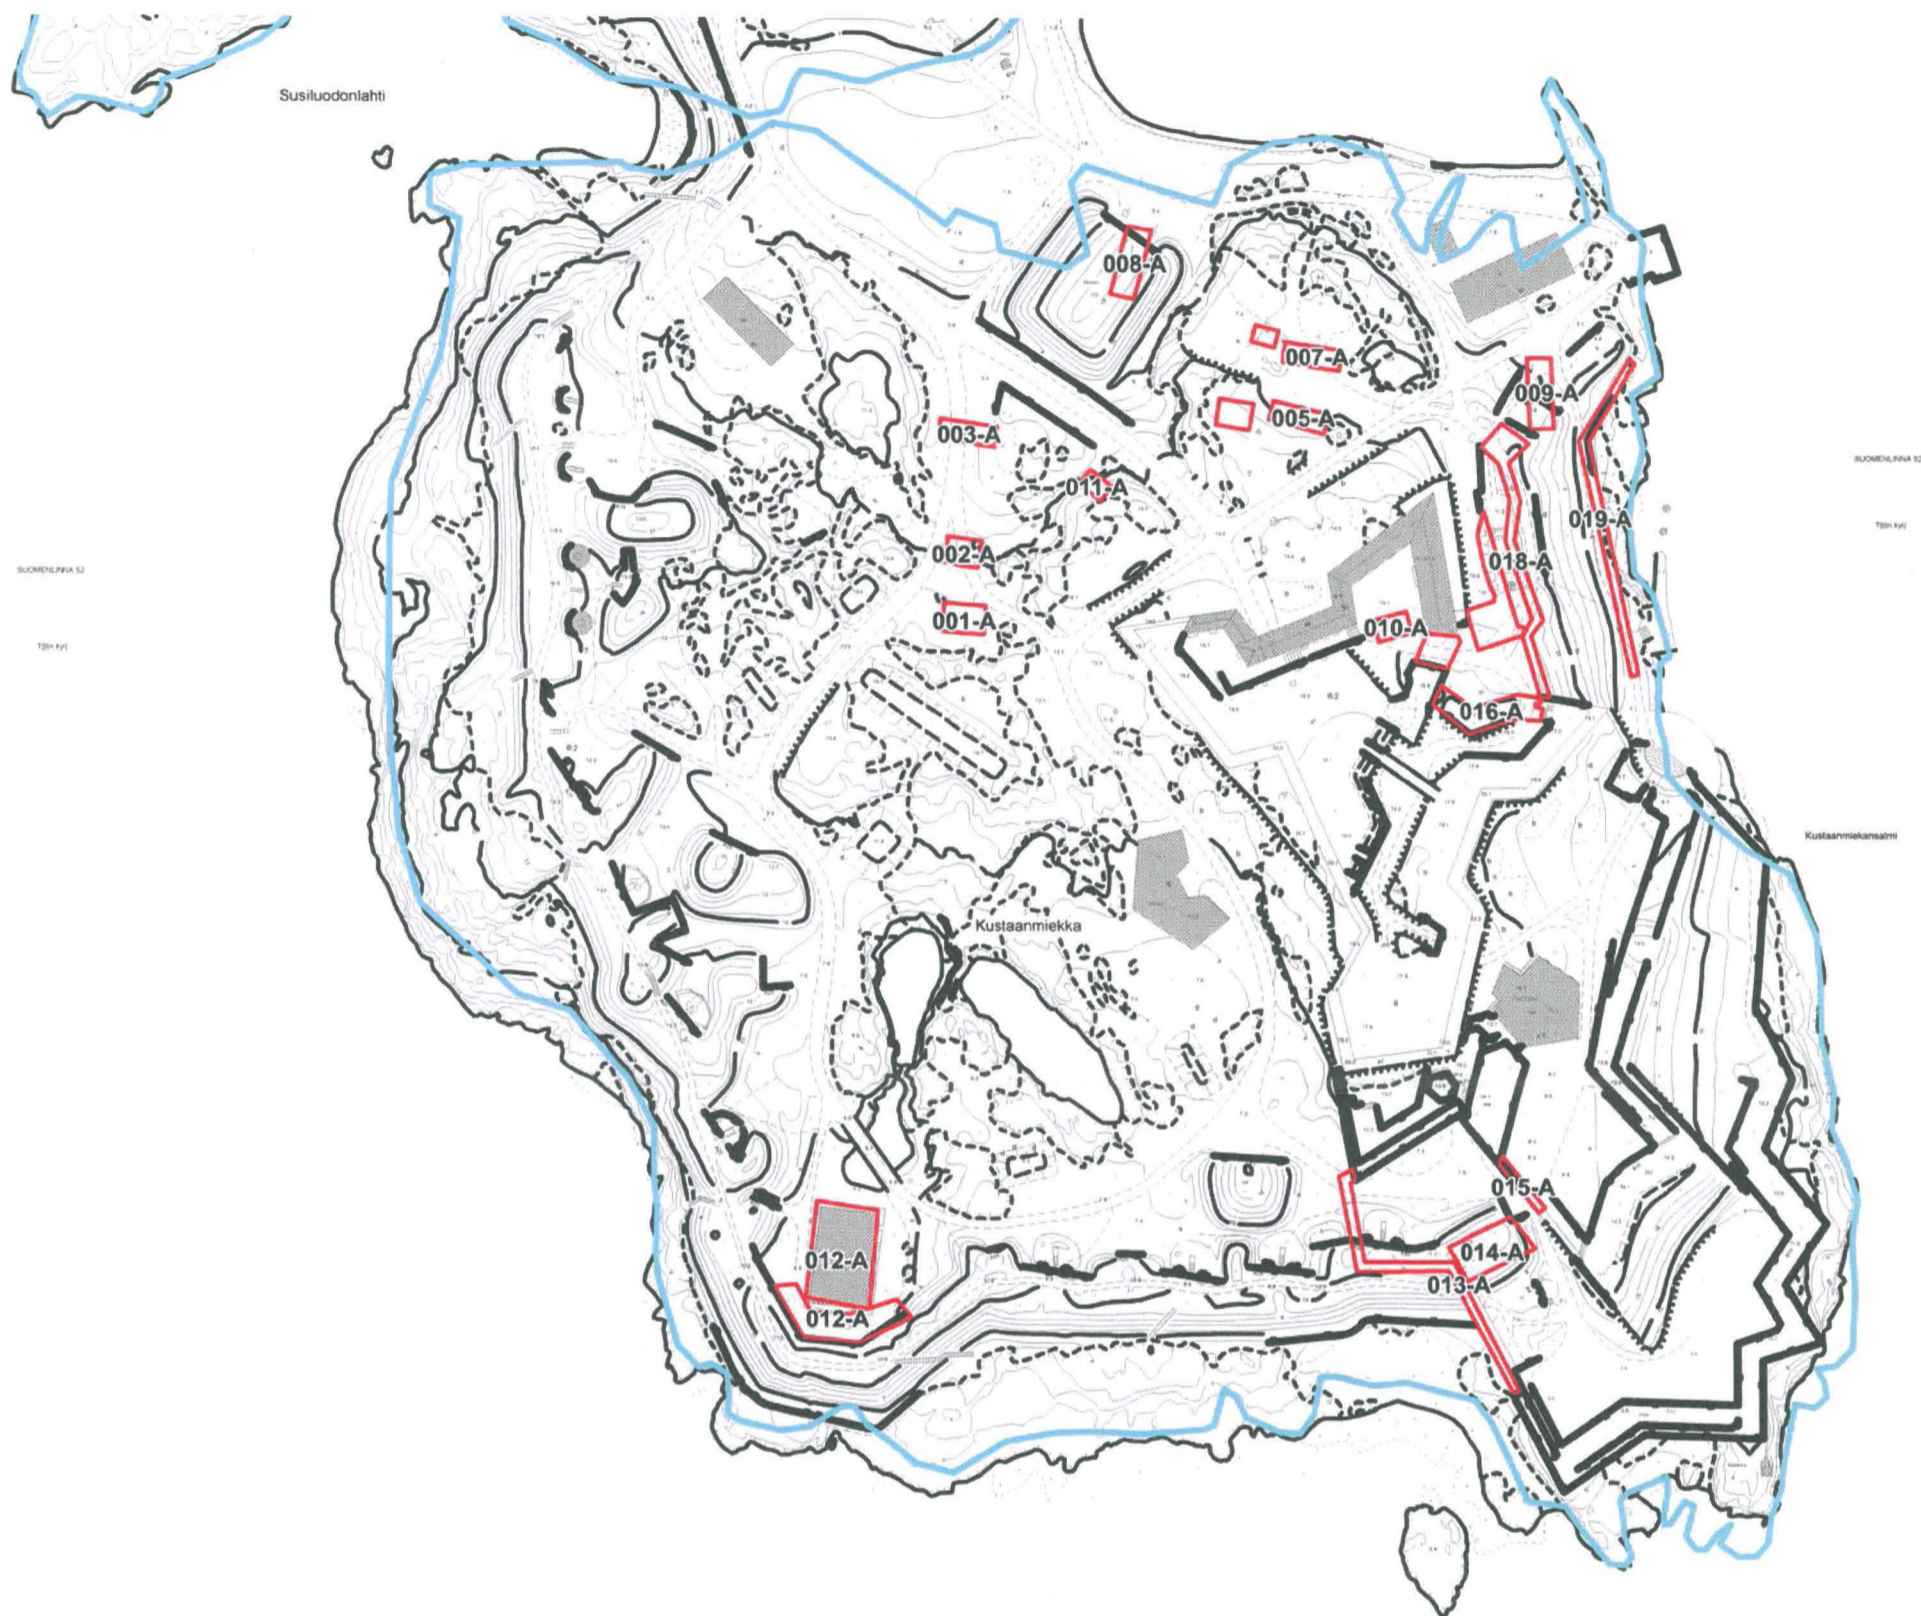
- purettu rakennus
- rantaviiva 1748

<p><b>HELSINKI</b>                  Suomenlinnan arkeologinen selvitys                  Vesa Laulumaa ja John Lagerstedt 2013-2014</p>		<p><b>Kustaanmiekka</b>                  Ruotsalaisajan (1747-1808)                  purettu rakennukset                  mk 1:2000</p>	
<p>digit. John Lagerstedt 2013                  pohjana Helsingin kaupungin peruskartta</p>		<p>Koord.: YKJ                  Korkeus: N43</p>	
<p>MUSEOVIRASTO ARKEOLOGISET KENTTÄPALVELUT</p>

Karttaliite 2. Kustaanmiekka.

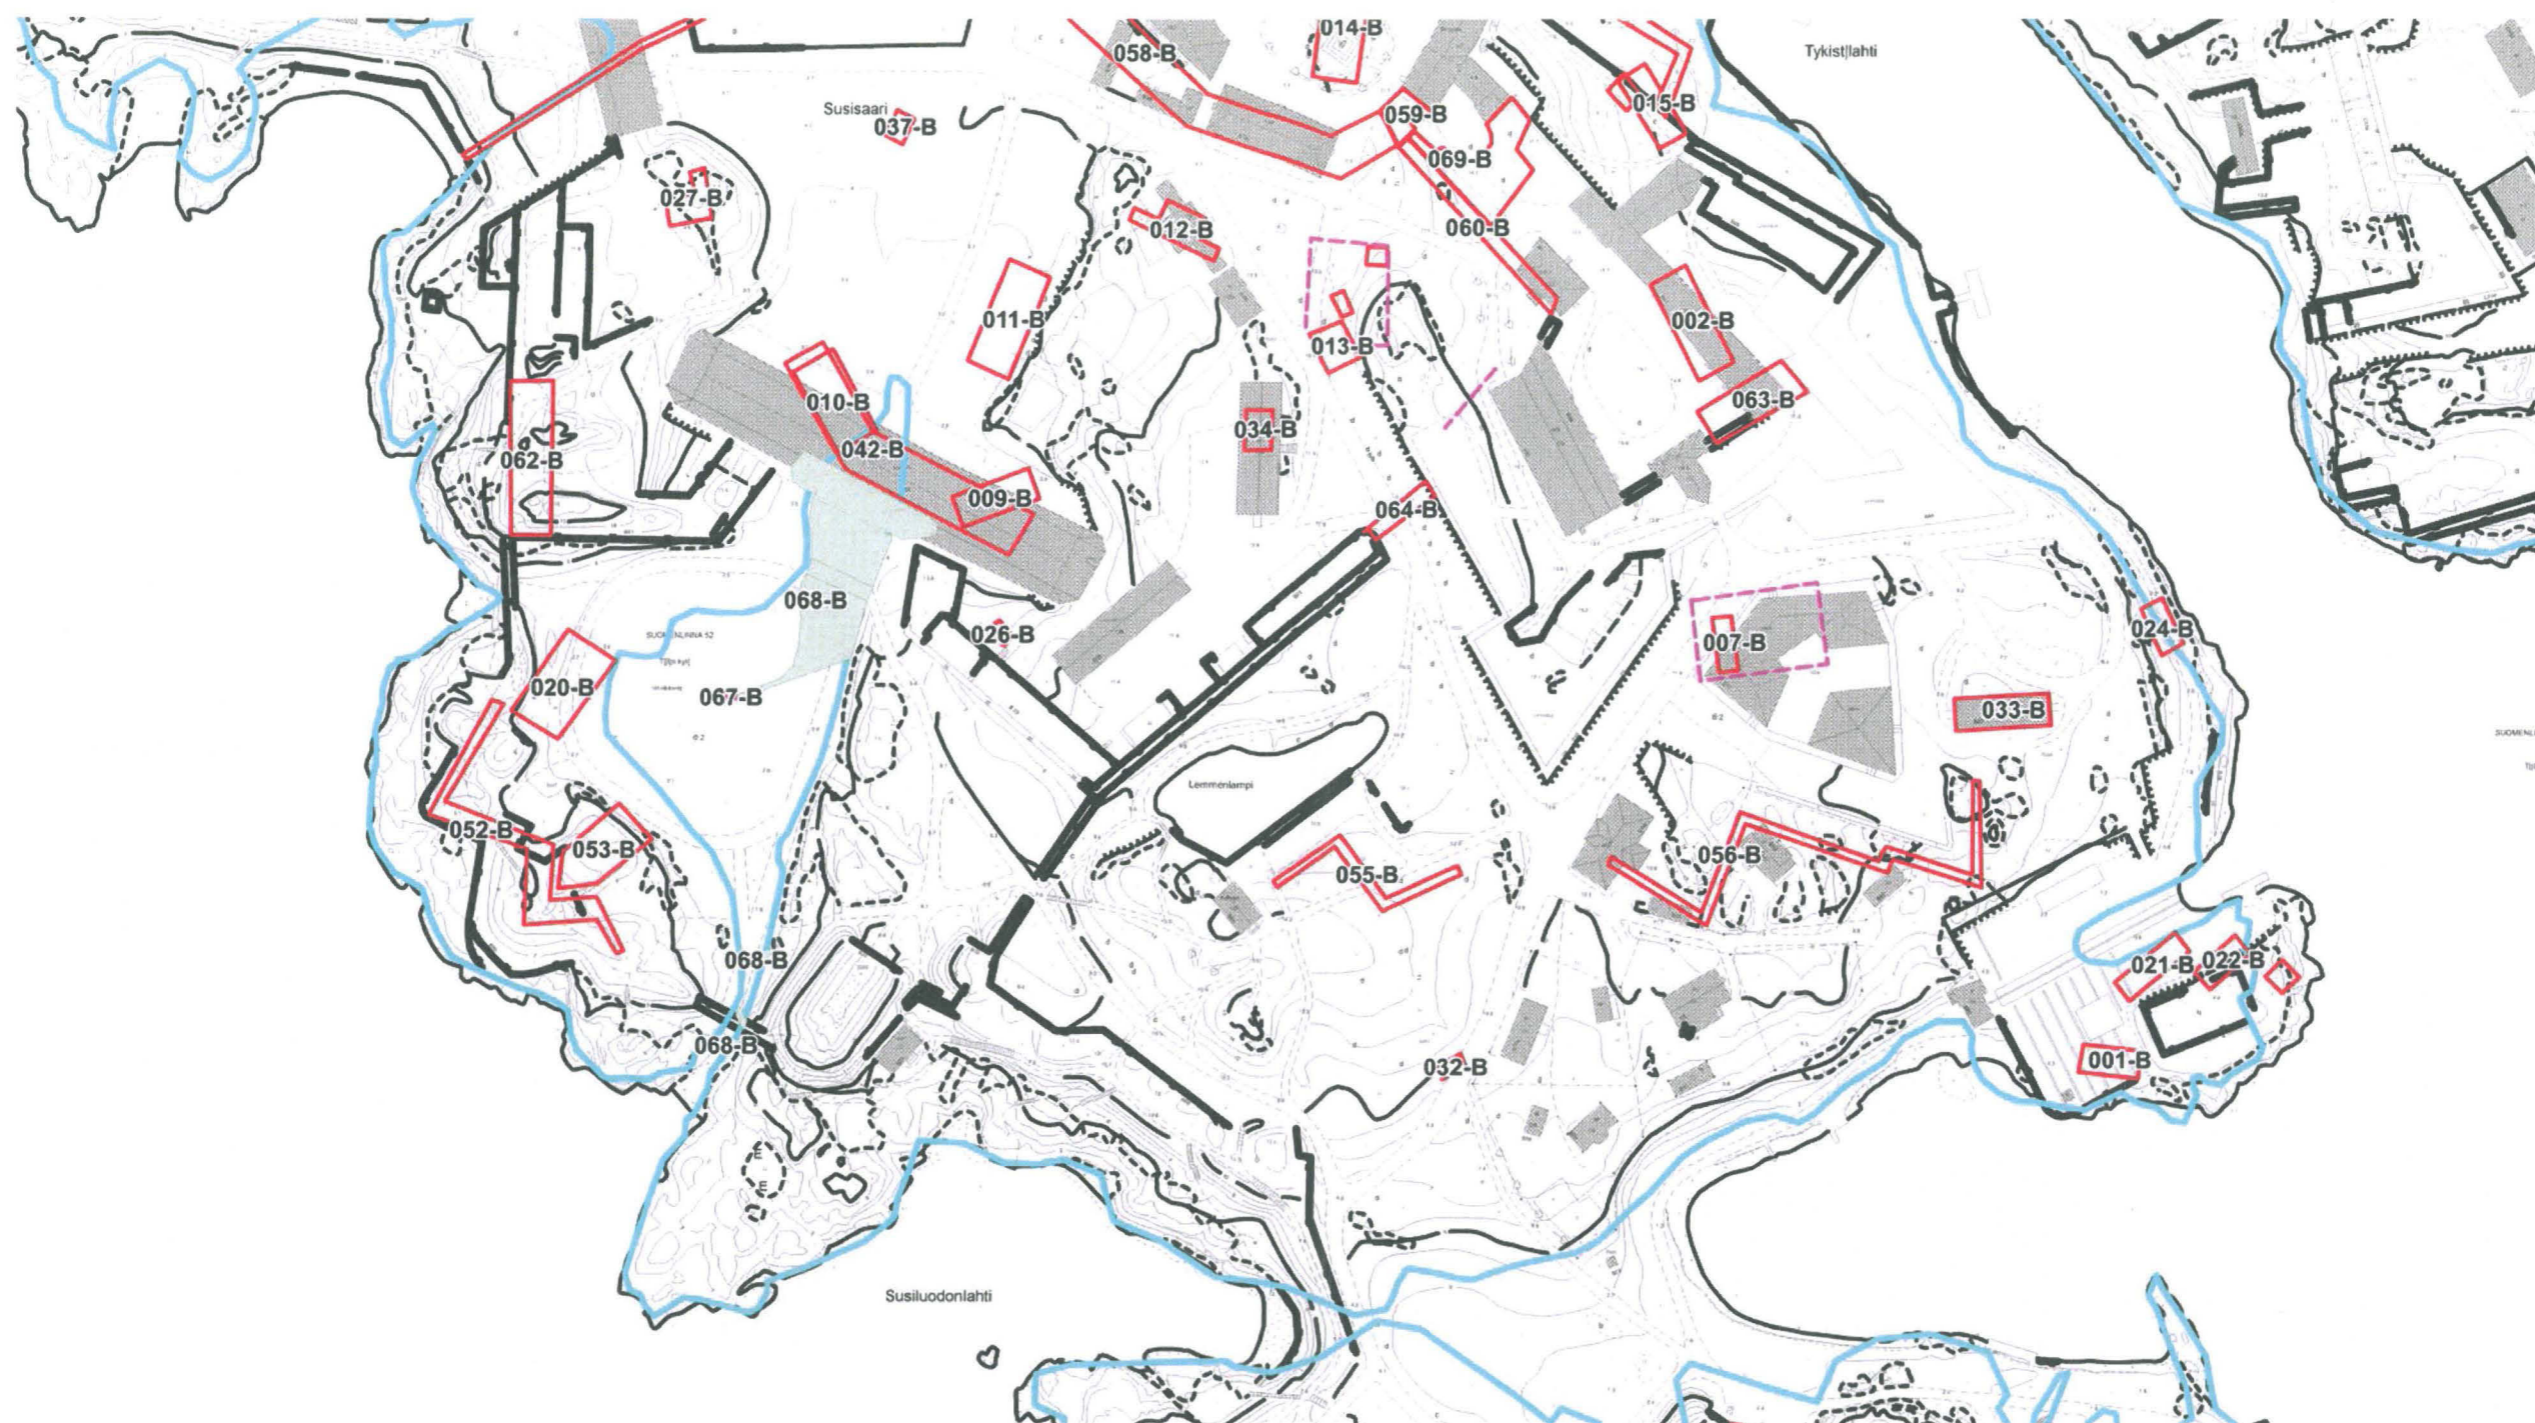
- purettu rakennus
- rantaviiva 1748

<b>HELSINKI</b> Suomenlinnan arkeologinen selvitys Vesa Laulumaa ja John Lagerstedt 2013-2014		<b>Susisaari eteläosa</b> Ruotsalaisajan (1747-1808) purettu rakennukset mk 1:2000	
digit. John Lagerstedt 2013 pohjana Helsingin kaupungin peruskartta		Koord.: YKJ Korkeus: N43	
MUSEOVIRASTO ARKEOLOGISET KENTTÄPALVELUT

Karttaliite 3. Susisaari eteläosa.

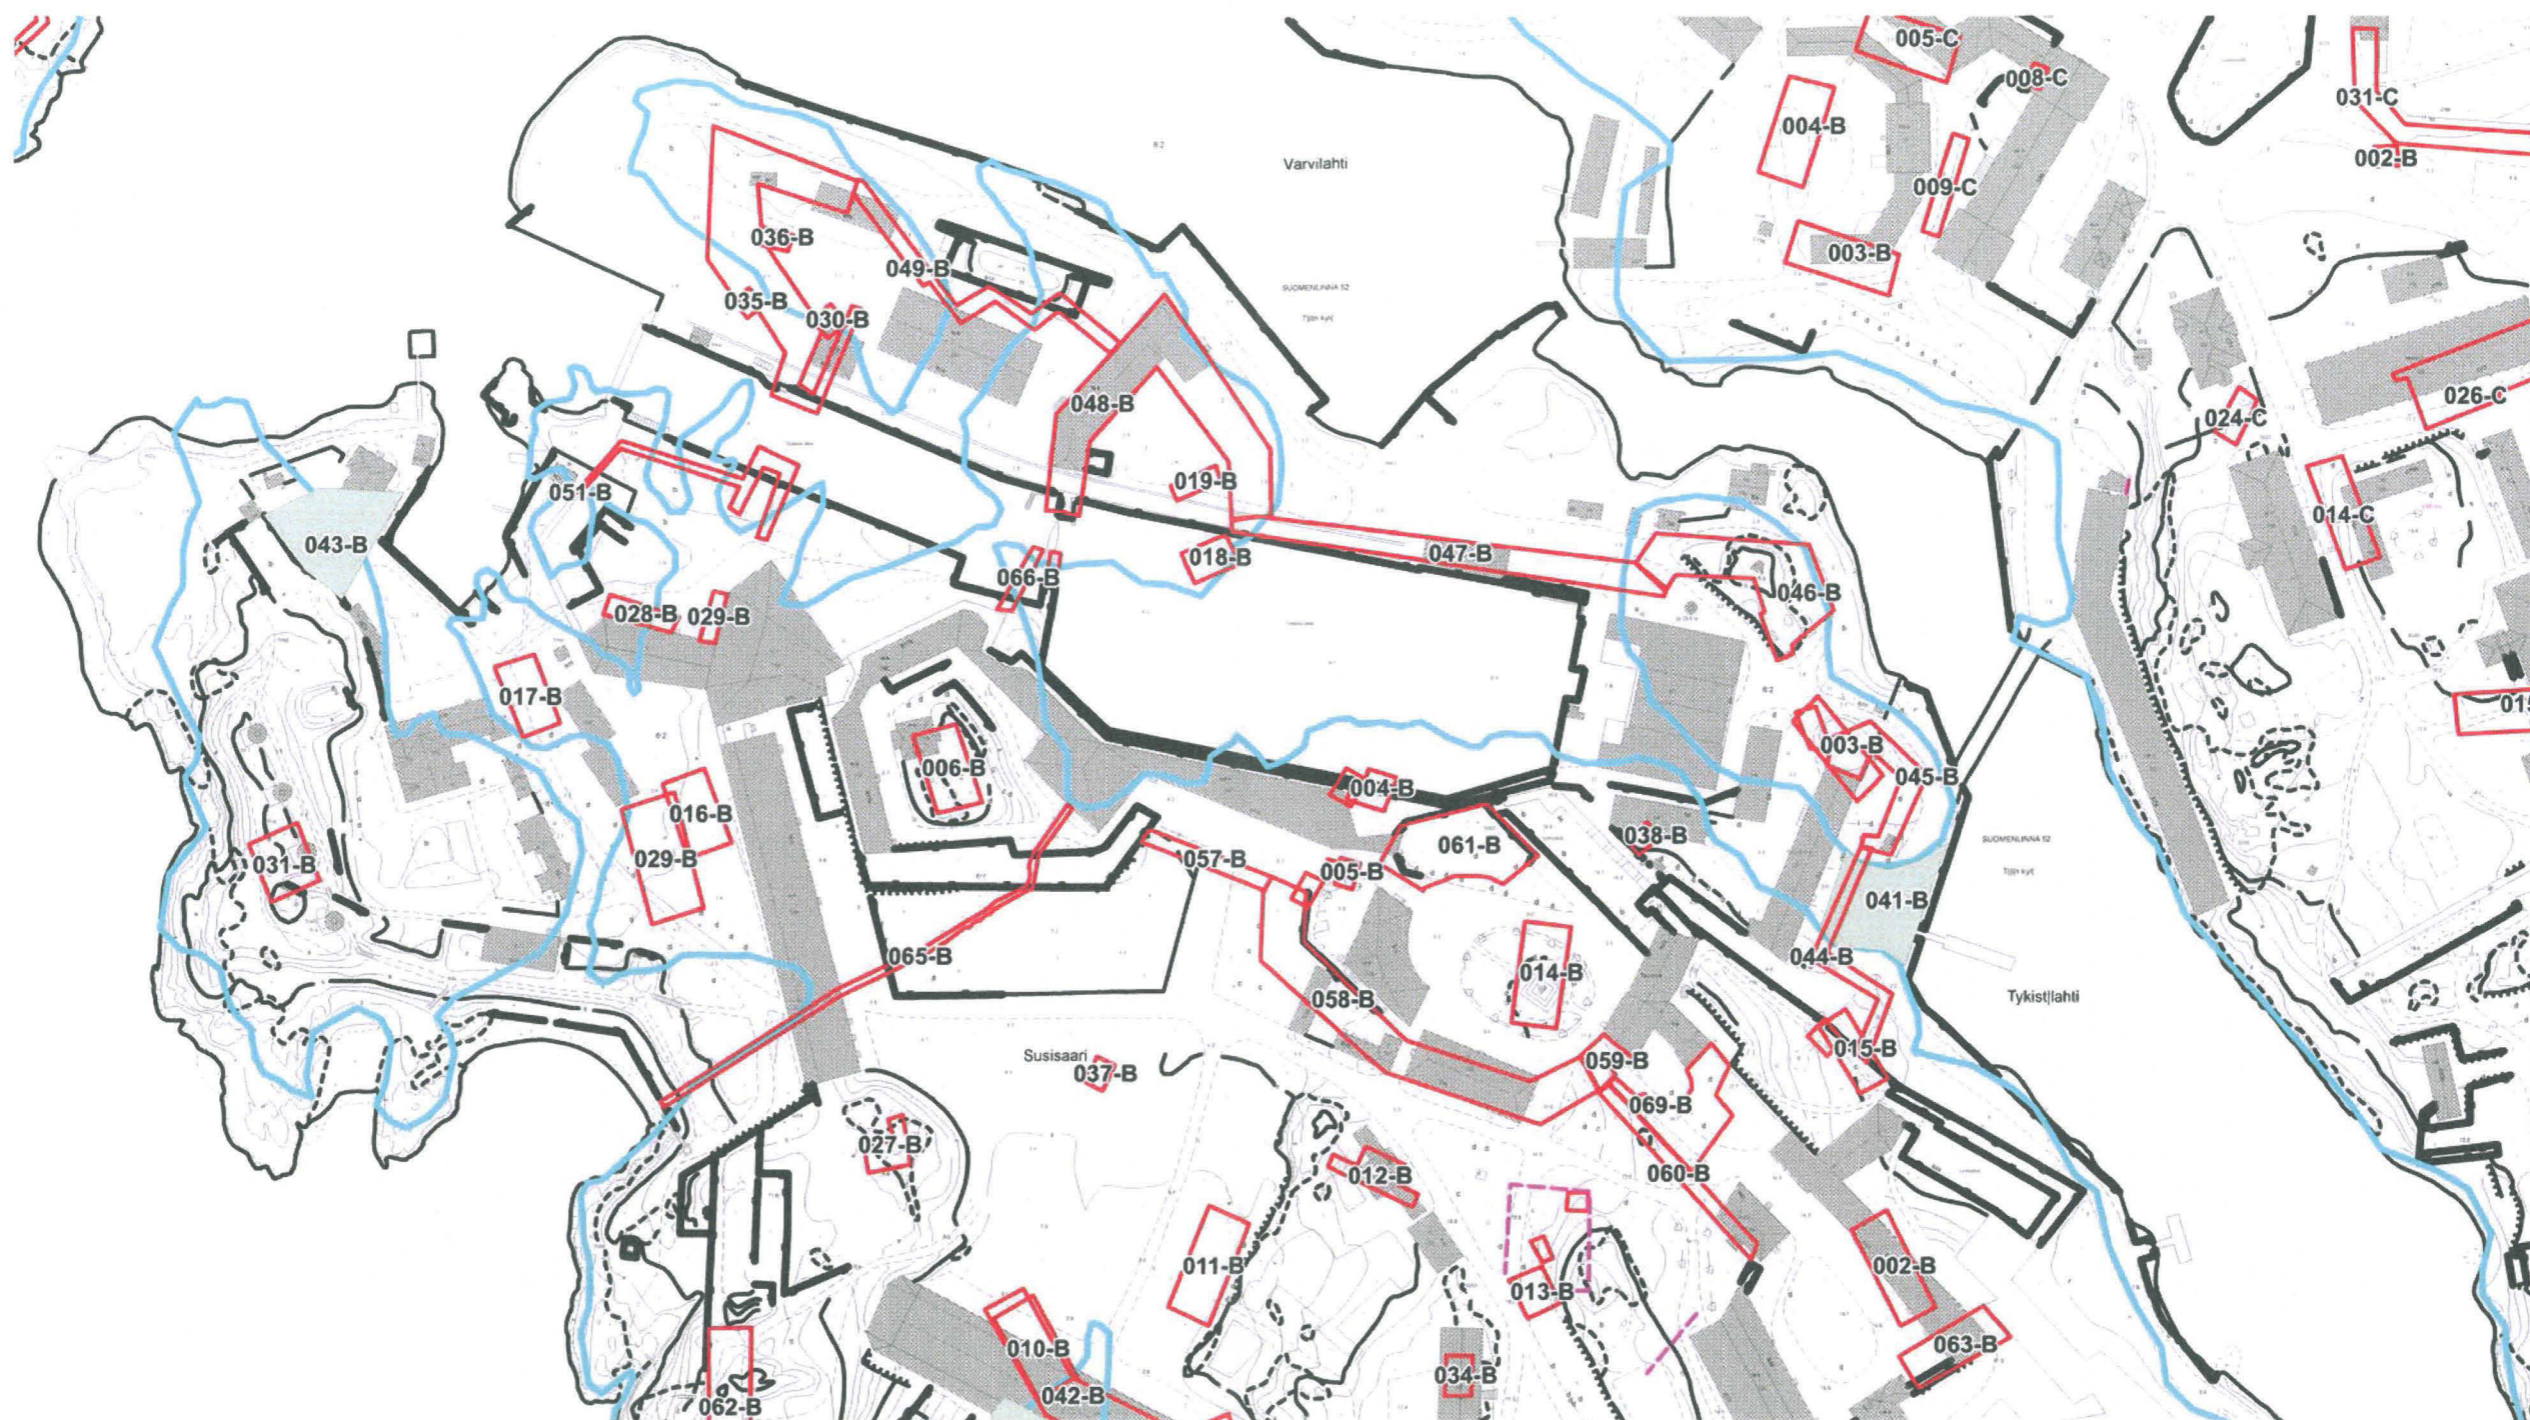
purettu rakennus  
 rantaviiva 1748

<b>HELSINKI</b> Suomenlinnan arkeologinen selvitys Vesa Laulumaa ja John Lagerstedt 2013-2014		<b>Susisaari pohjoisosa</b> Ruotsalaisajan (1747-1808) purettu rakennukset mk 1:2000	
digit. John Lagerstedt 2013 pohjana Helsingin kaupungin peruskartta		Koord.: YKJ Korkeus: N43	
MUSEOVIRASTO ARKEOLOGISET KENTTÄPALVELUT

Karttaliite 4. Susisaari pohjoisosa.

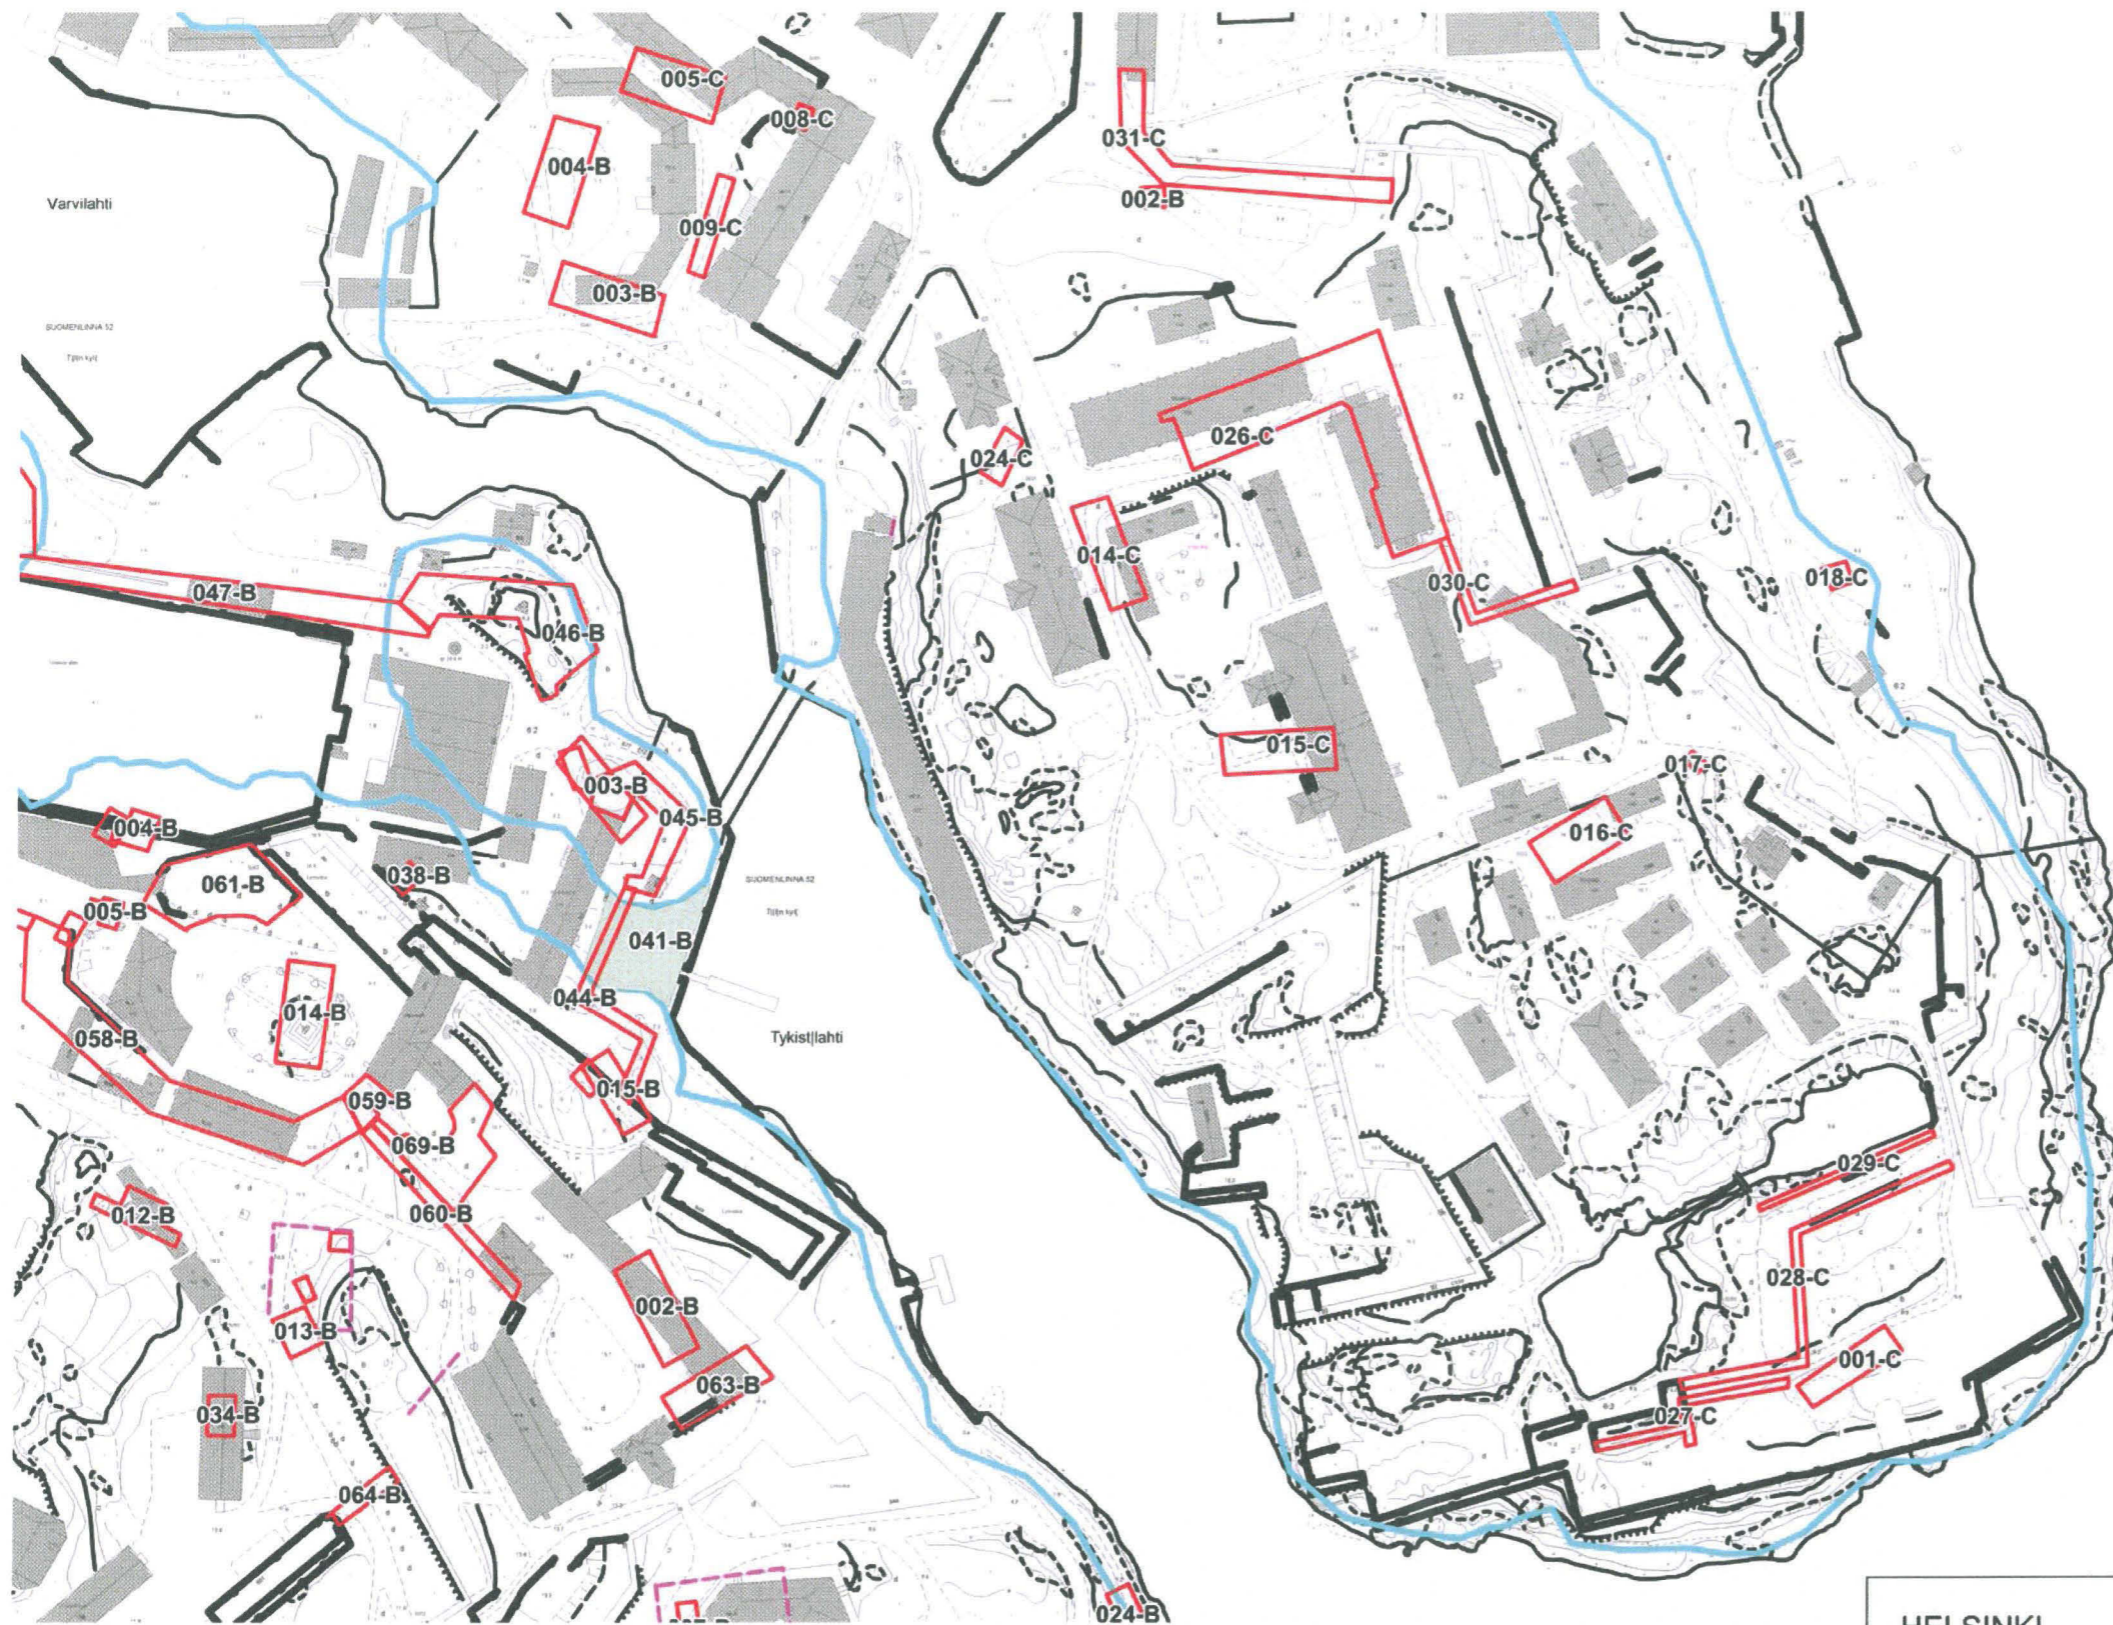
purettu rakennus  
 rantaviiva 1748

HELSINKI Suomenlinnan arkeologinen selvitys Vesa Laulumaa ja John Lagerstedt 2013-2014		Iso Mustasaari eteläosa Ruotsalaisajan (1747-1808) purettu rakennukset mk 1:2000	
digit. John Lagerstedt 2013 pohjana Helsingin kaupungin peruskartta		Koord.: YKJ Korkeus: N43	
MUSEOVIRASTO ARKEOLOGISET KENTTÄPALVELUT

Karttaliite 5. Iso Mustasaari eteläosa.

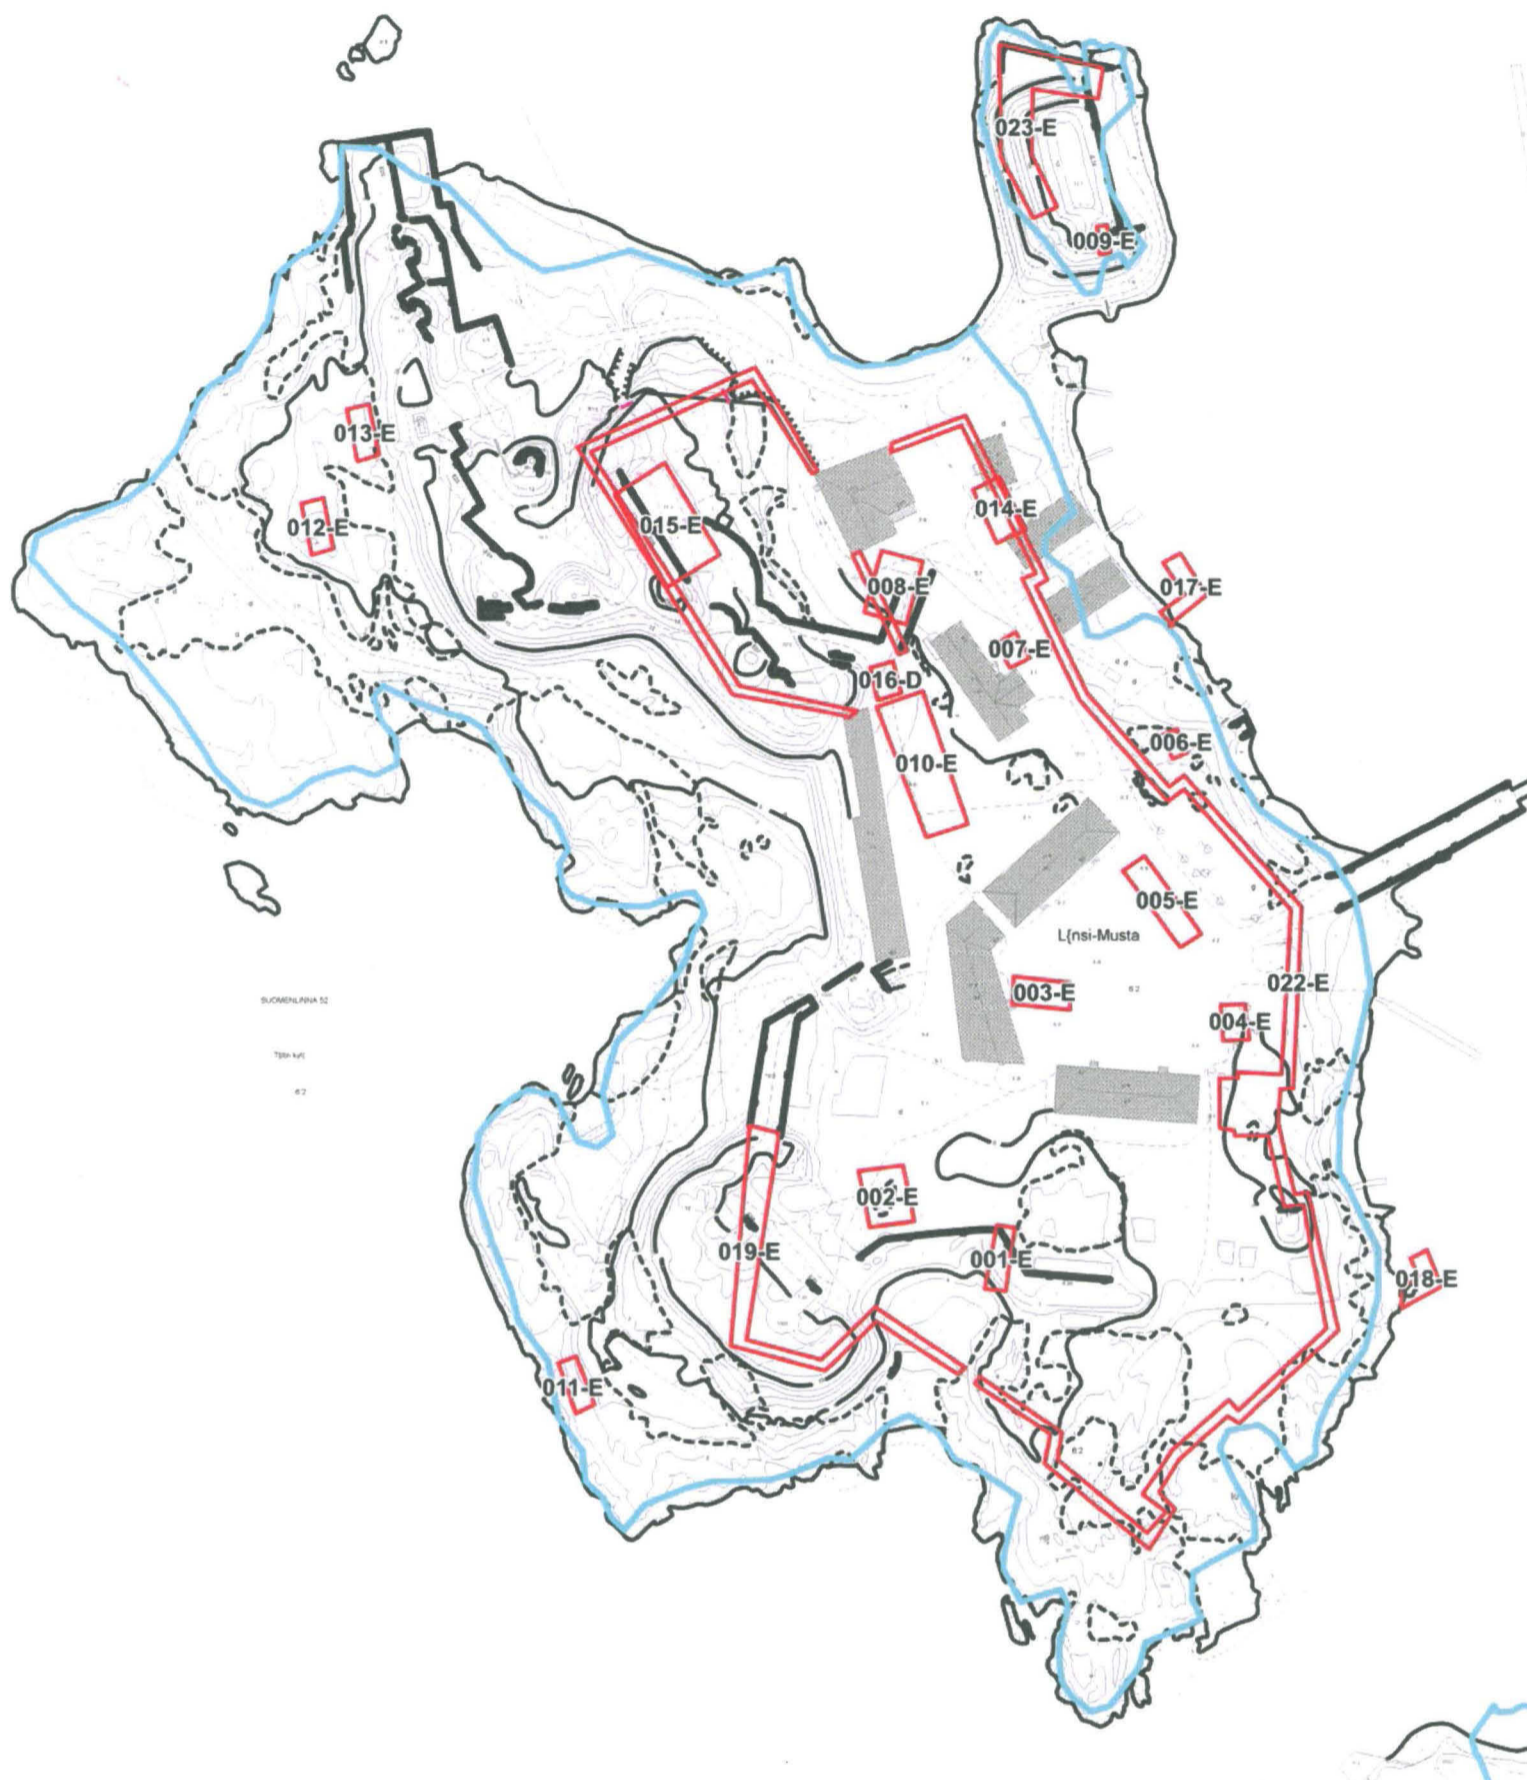
- purettu rakennus
- rantaviiva 1748

<p><b>HELSINKI</b>                  Suomenlinnan arkeologinen selvitys                  Vesa Laulumaa ja John Lagerstedt 2013-2014</p>		<p><b>Länsi-Mustasaari</b>                  Ruotsalaisajan (1747-1808)                  purettu rakennukset</p> <p>mk 1:2000</p>	
<p>digit. John Lagerstedt 2013                  pohjana Helsingin kaupungin peruskartta</p>		<p>Koord.: YKJ                  Korkeus: N43</p>	
<p>MUSEOVIRASTO ARKEOLOGISET KENTTÄPALVELUT</p>

Karttaliite 8. Länsi-Mustasaari.

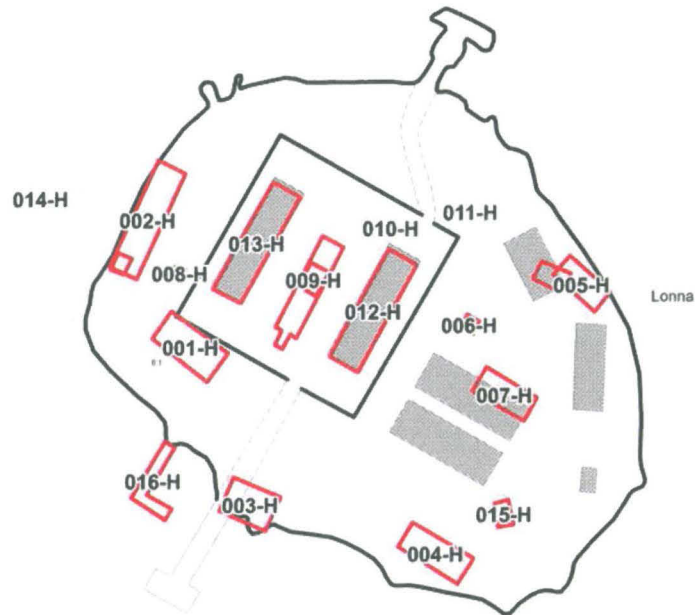
purettu rakennus

<p><b>HELSINKI</b>                  Suomenlinnan arkeologinen selvitys                  Vesa Laulumaa ja John Lagerstedt 2013-2014</p>		<p><b>Lonna</b>                  Ruotsalaisajan (1747-1808)                  purettu rakennukset</p> <p>mk 1:2000</p>	
<p>digit. John Lagerstedt 2013                  pohjana Helsingin kaupungin peruskartta</p>		<p>Koord.: YKJ                  Korkeus: N43</p>	
<p>MUSEOVIRASTO ARKEOLOGISET KENTTÄPALVELUT</p>

Karttaliite 9. Lonna. Ruotsalaisen ja venäläisen kauden puretut rakennukset.
