INVENTOINTIRAPORTTI

# HELSINKI Suomenlinna

Suomenlinnan kaupunkiarkeologisen selvityksen päivitys 2013

KULTTUURIYMPÄRISTÖN HOITO | ARKEOLOGISET KENTTÄPALVELUT  
Vesa Laulumaa ja John Lagerstedt

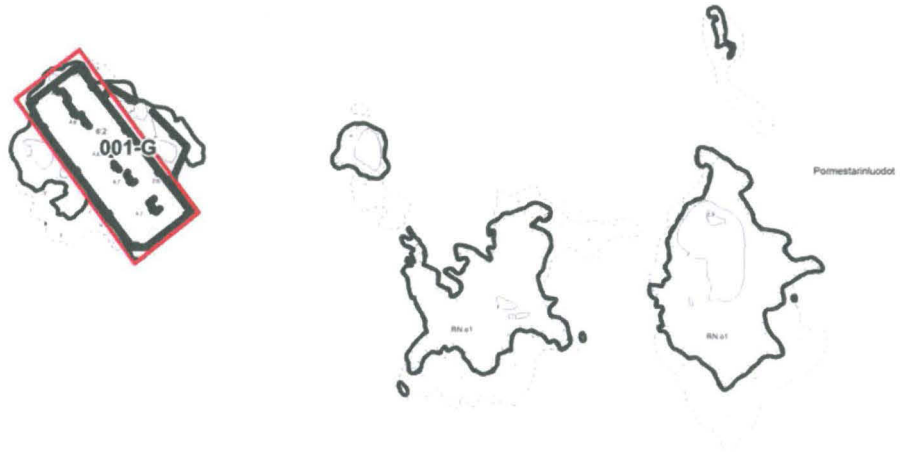
purettu rakennus

<p><b>HELSINKI</b>                  Suomenlinnan arkeologinen selvitys                  Vesa Laulumaa ja John Lagerstedt 2013-2014</p>		<p><b>Pormestarinluoto</b>                  Ruotsalaisajan (1747-1808)                  purettu rakennukset</p> <p>mk 1:2000</p>	
<p>digit. John Lagerstedt 2013                  pohjana Helsingin kaupungin peruskartta</p>		<p>Koord.: YKJ                  Korkeus: N43</p>	
<p>MUSEOVIRASTO ARKEOLOGISET KENTTÄPALVELUT</p>

Karttaliite 11. Pormestarinluoto

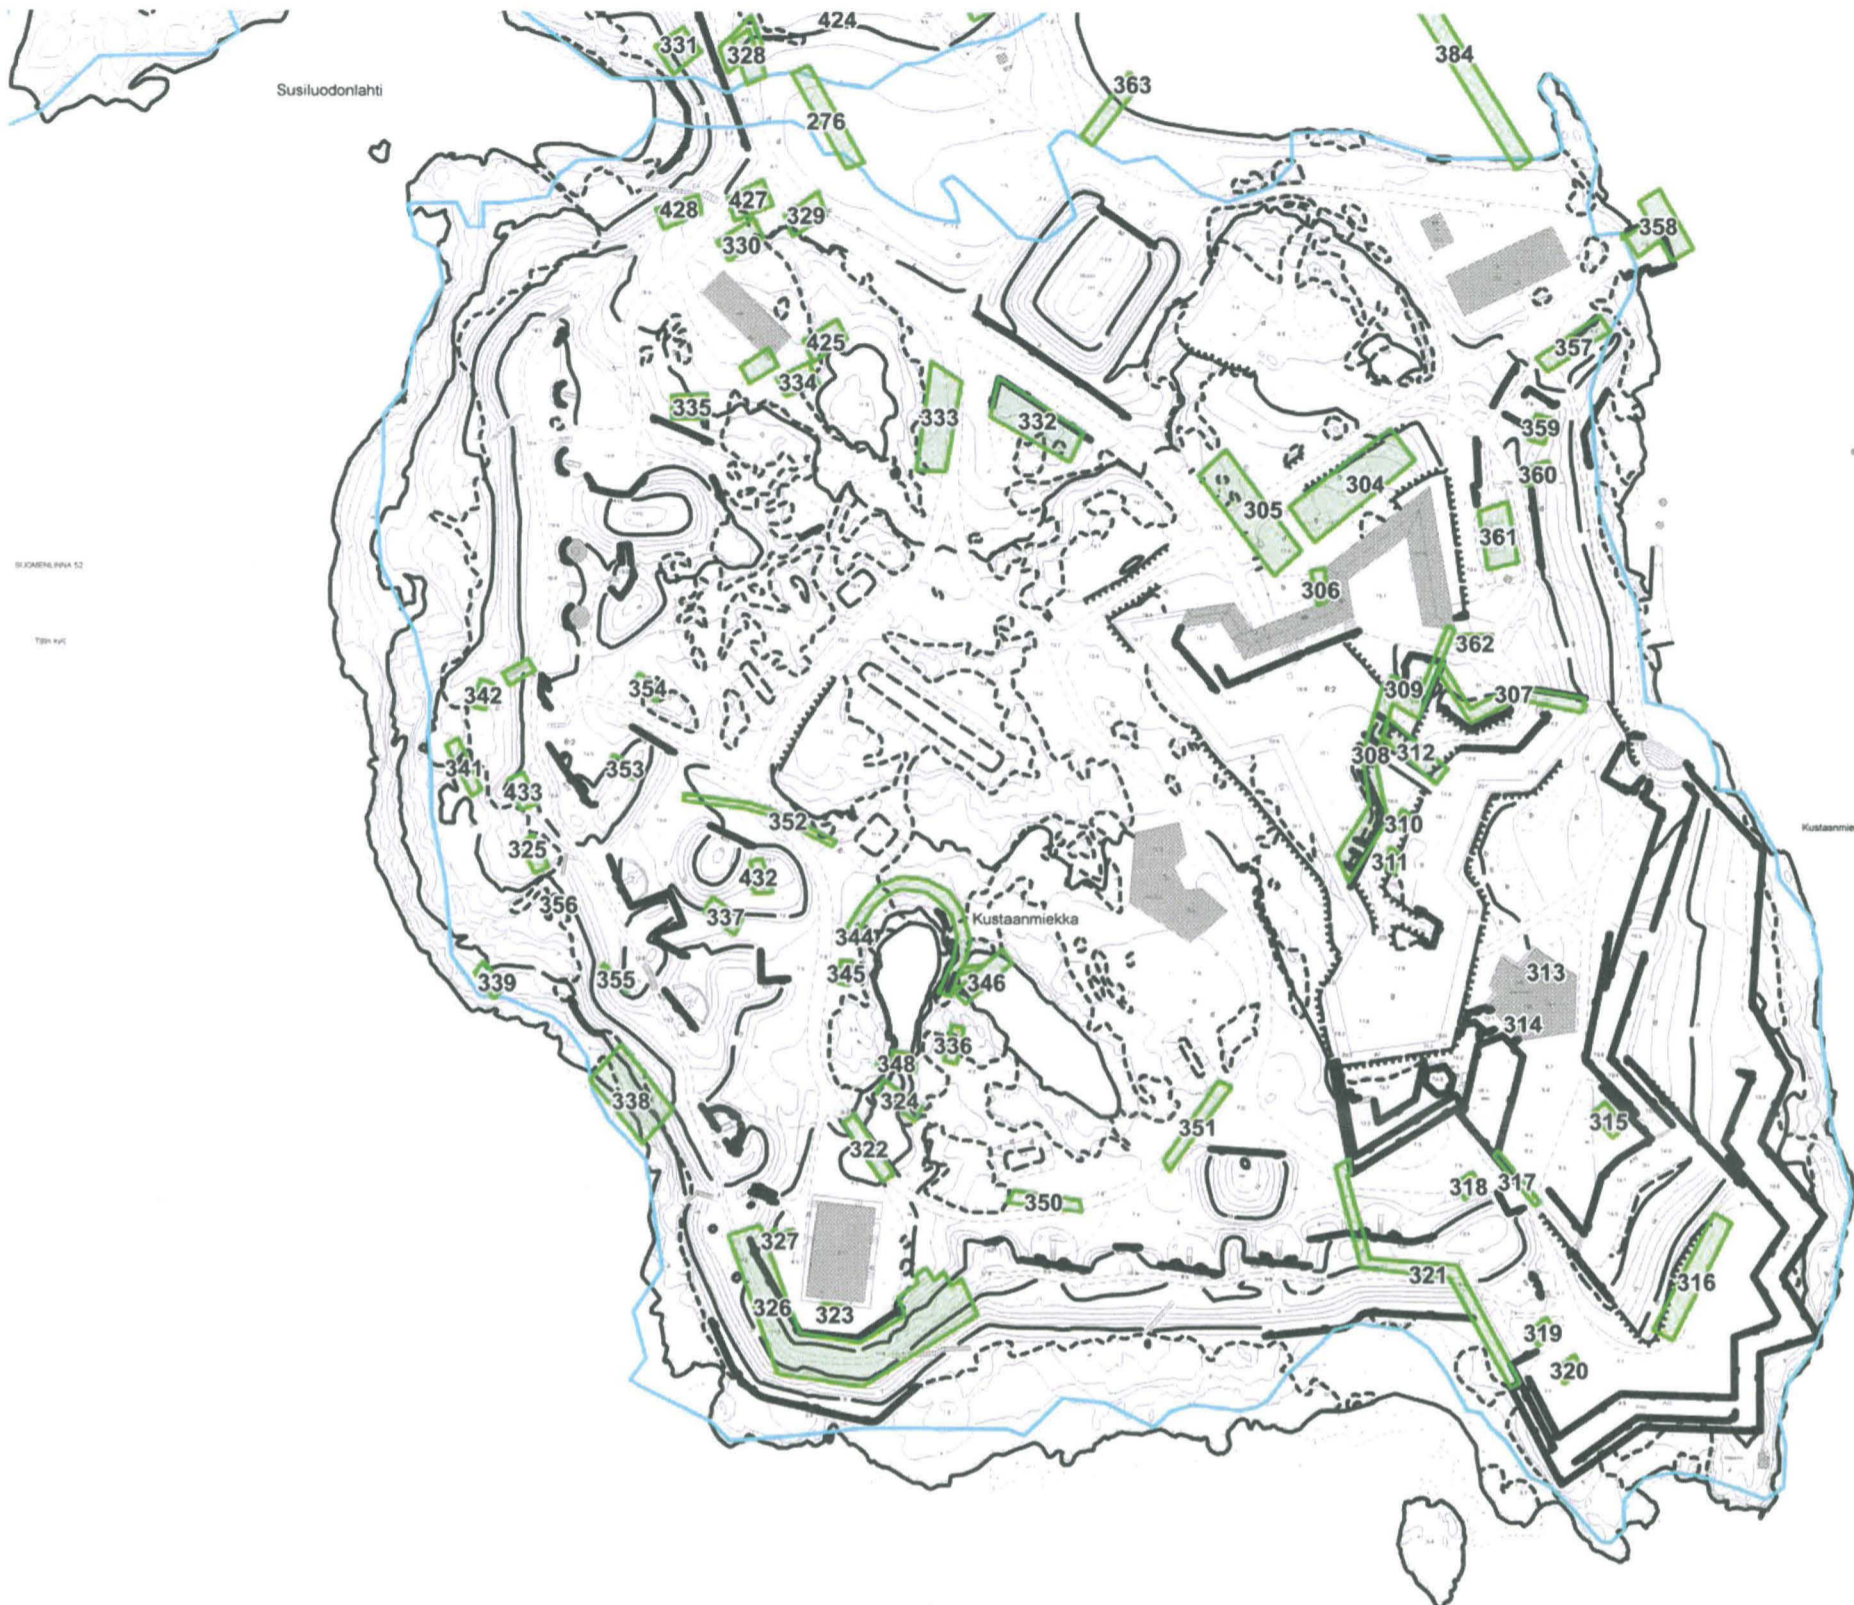
- purettu rakennus
- rantaviiva 1851

<p><b>HELSINKI</b> Suomenlinnan arkeologinen selvitys Ritva Veijola-Reipas 2008</p>		<p><b>Kustaanmiekka</b> Venäläisajan (1808-1917) purettu rakennukset mk 1:2000</p>	
<p>digit. Ritva Veijola-Reipas 2008 pohjana Helsingin kaupungin peruskartta</p>		<p>Koord.: YKJ Korkeus: N43</p>	
<p>MUSEOVIRASTO ARKEOLOGISET KENTTÄPALVELUT</p>

Karttaliite 12. Kustaanmiekka.

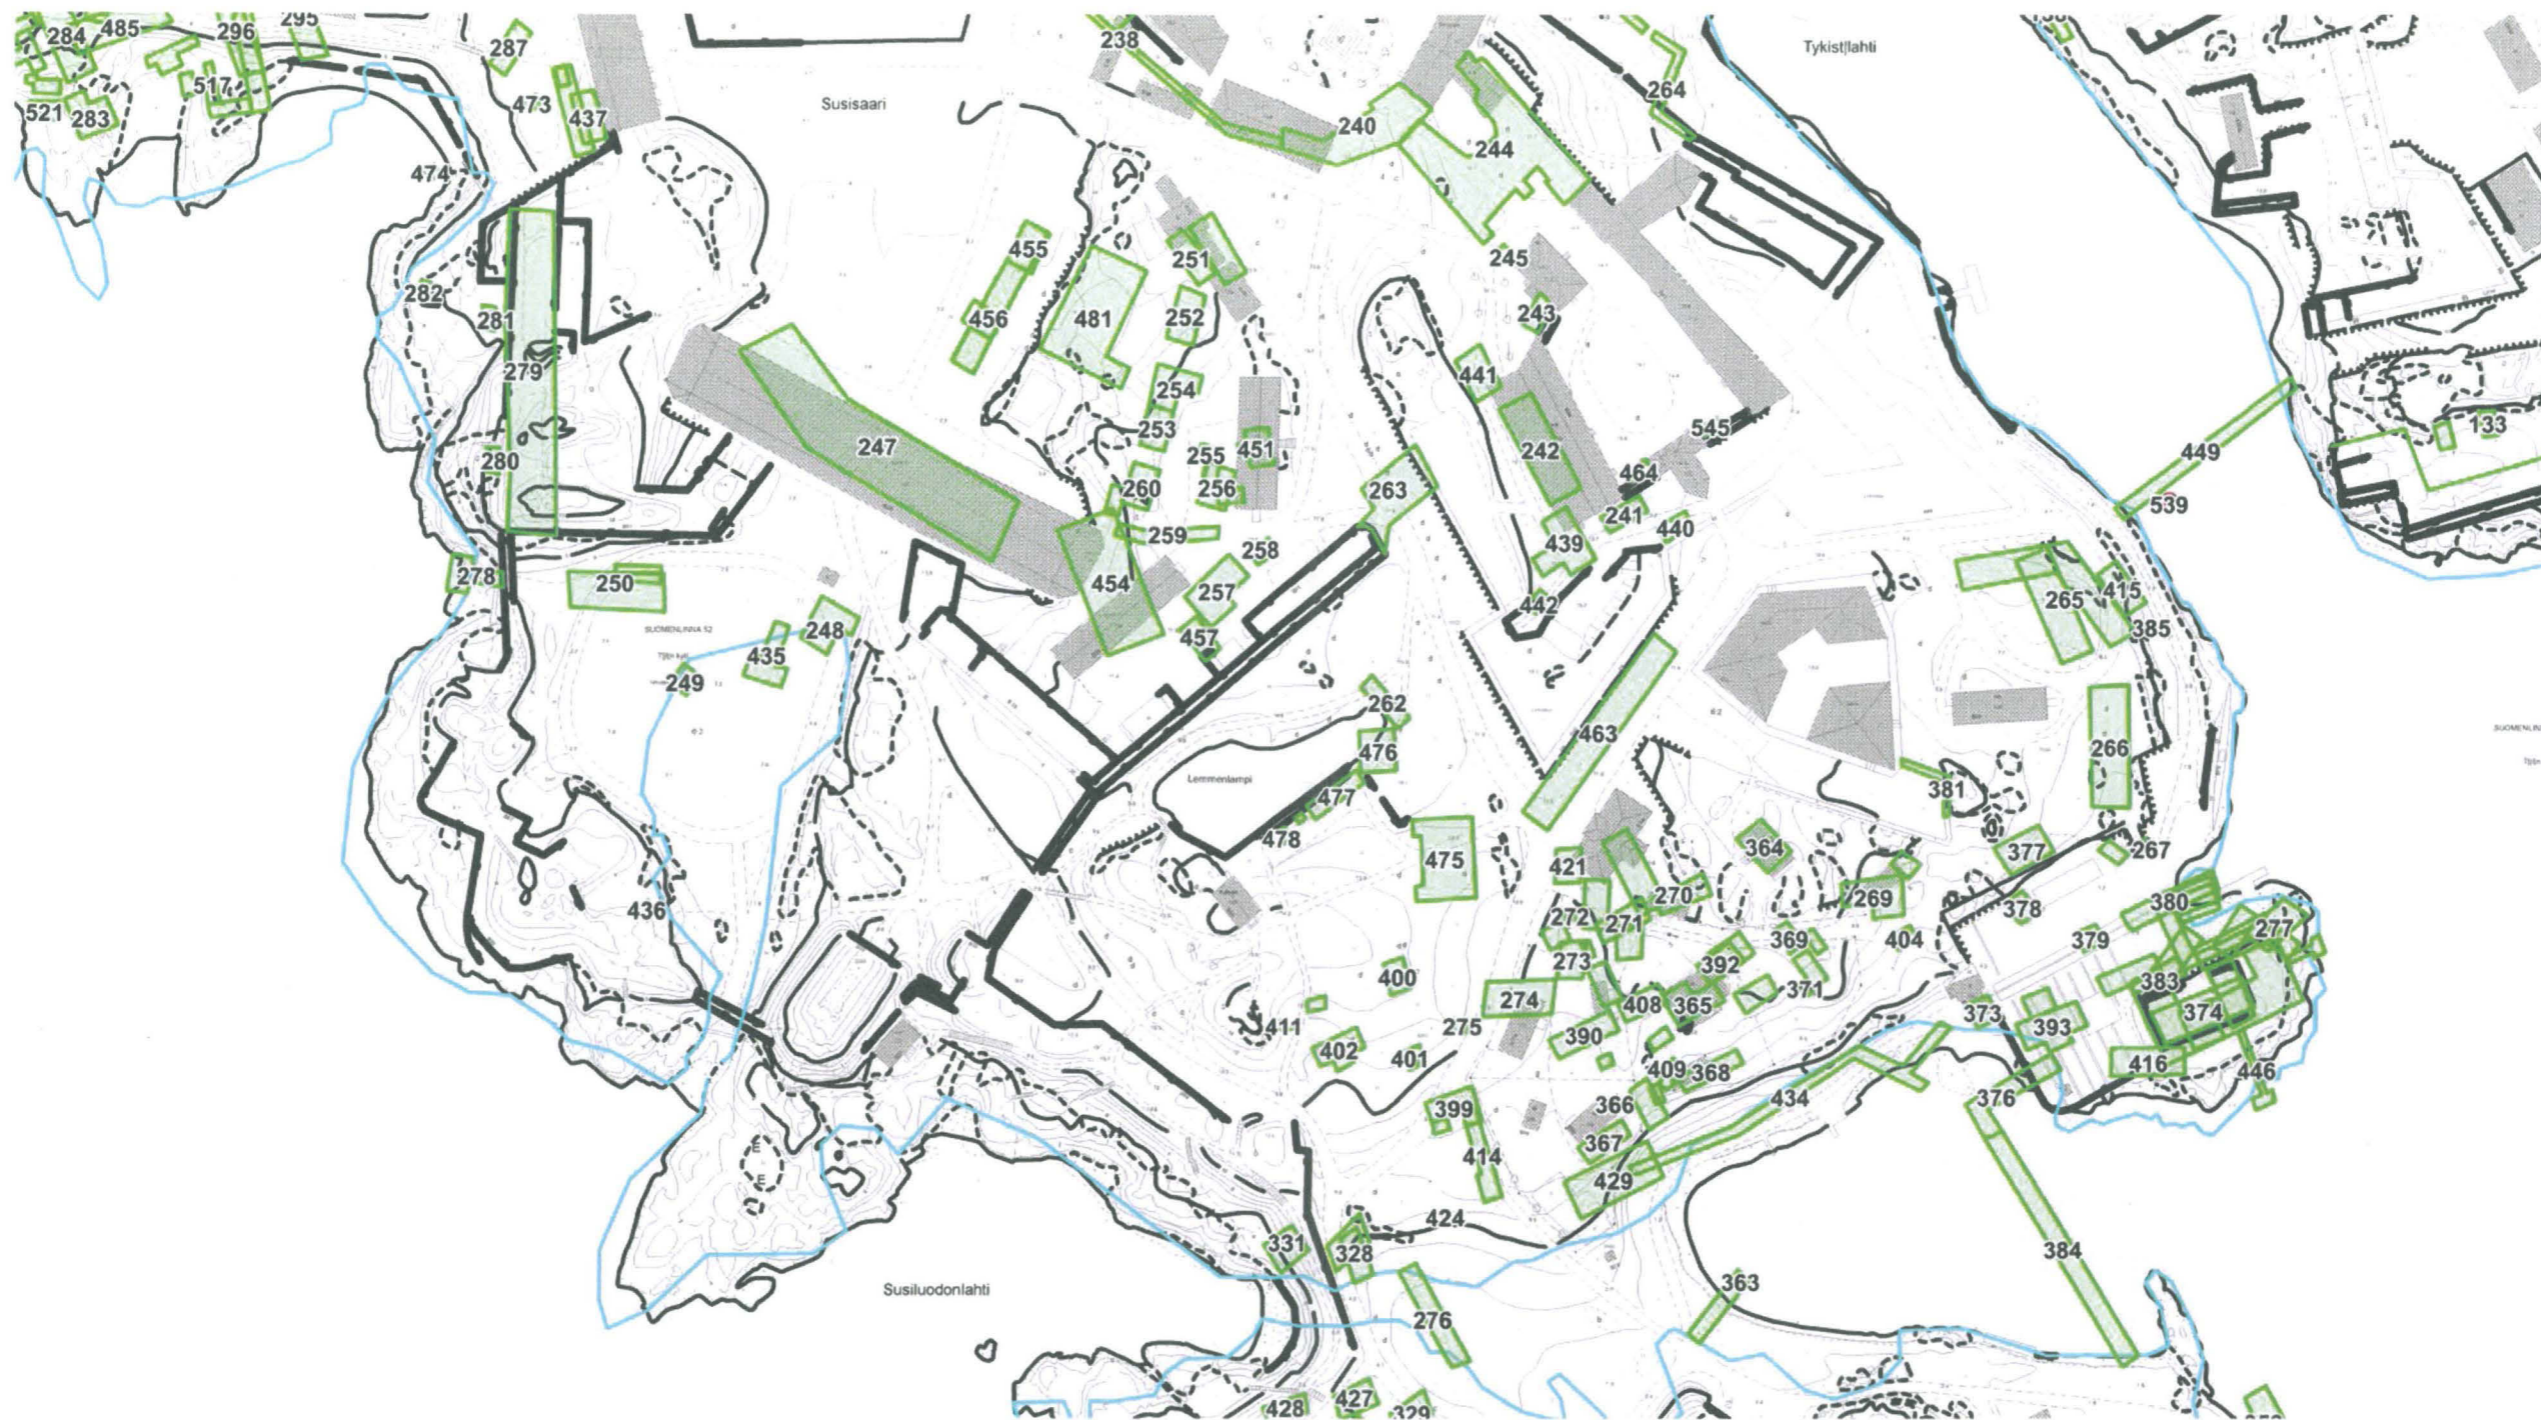
- purettu rakennus
- rantaviiva 1851

<p><b>HELSINKI</b>                  Suomenlinnan arkeologinen selvitys                  Ritva Veijola-Reipas 2008</p>		<p><b>Susisaari eteläosa</b>                  Venäläisajan (1808-1917)                  purettu rakennukset</p>	
<p>digit. Ritva Veijola-Reipas 2008                  pohjana Helsingin kaupungin peruskartta</p>		<p>mk 1:2000</p>	
<p>MUSEOVIRASTO ARKEOLOGISET KENTTÄPALVELUT</p>		<p>Koord.: YKJ                  Korkeus: N43</p>

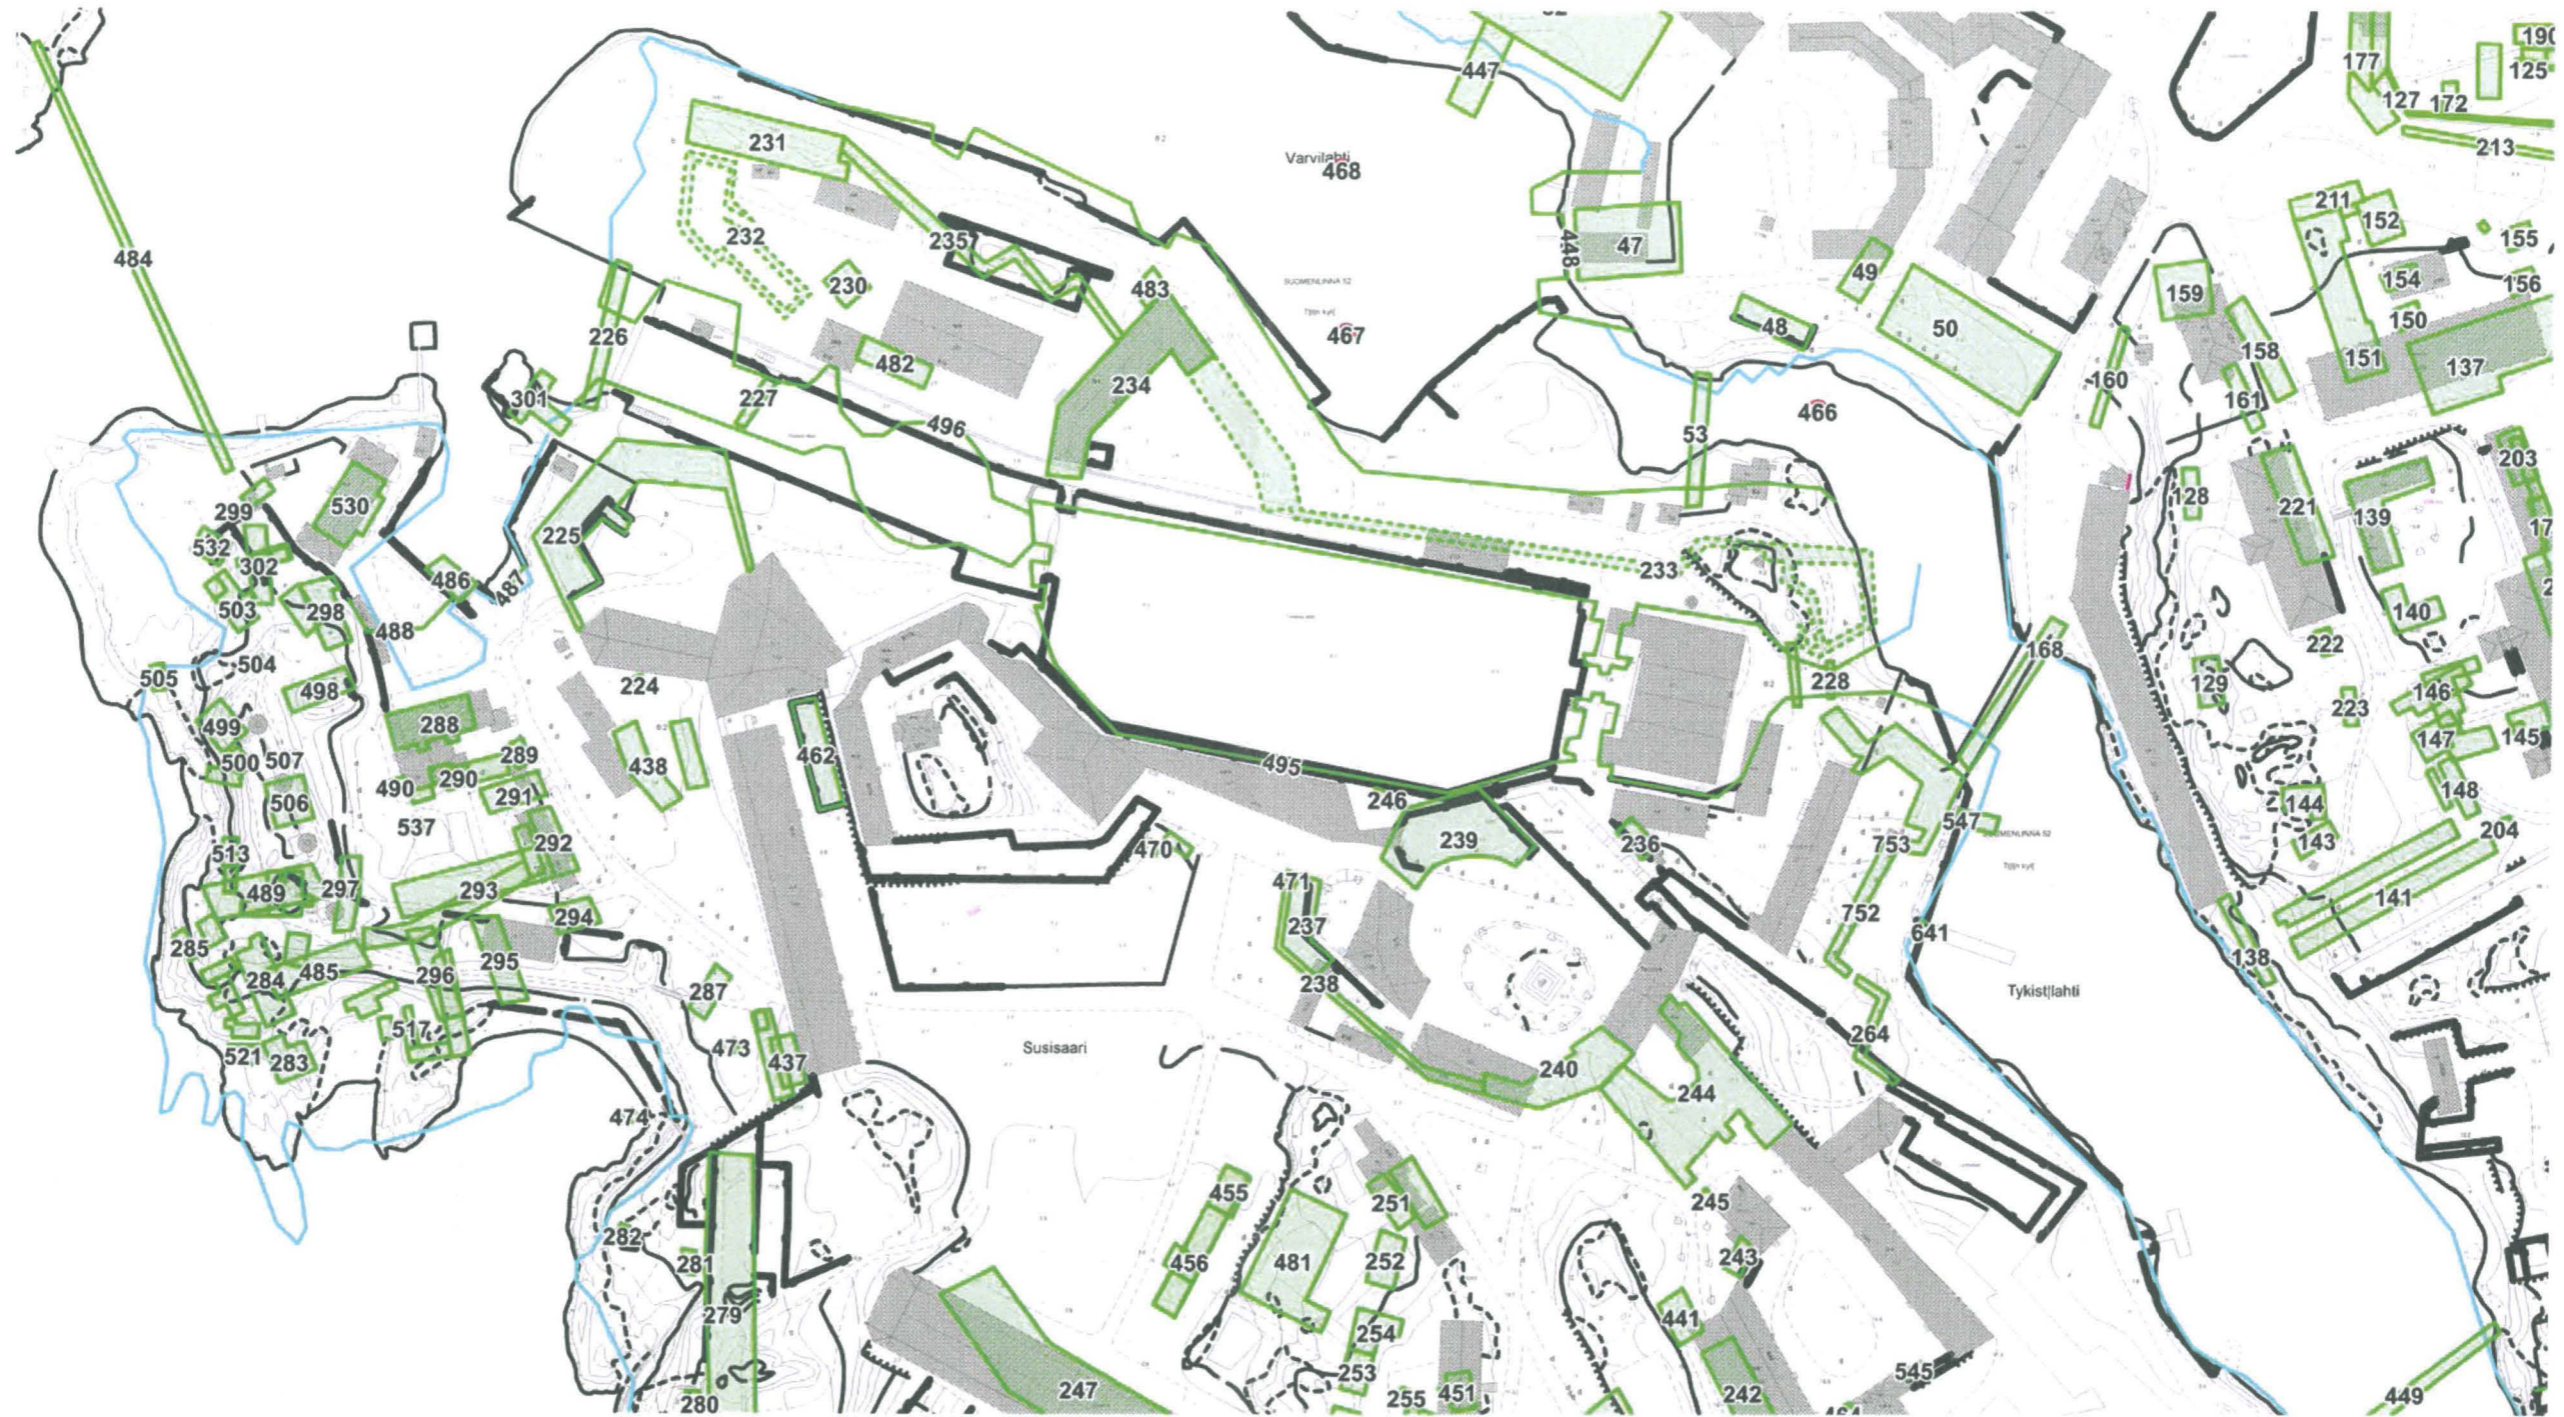
- purettu rakennus
- rantaviiva 1851

<p><b>HELSINKI</b>                  Suomenlinnan arkeologinen selvitys                  Ritva Veijola-Reipas 2008</p>		<p><b>Susisaari pohjoisosa</b>                  Venäläisajan (1808-1917)                  purettu rakennukset</p>	
		<p>mk 1:2000</p>	
<p>digit. Ritva Veijola-Reipas 2008                  pohjana Helsingin kaupungin peruskartta</p>		<p>Koord.: YKJ                  Korkeus: N43</p>	
<p>MUSEOVIRASTO ARKEOLOGISET KENTTÄPALVELUT</p>

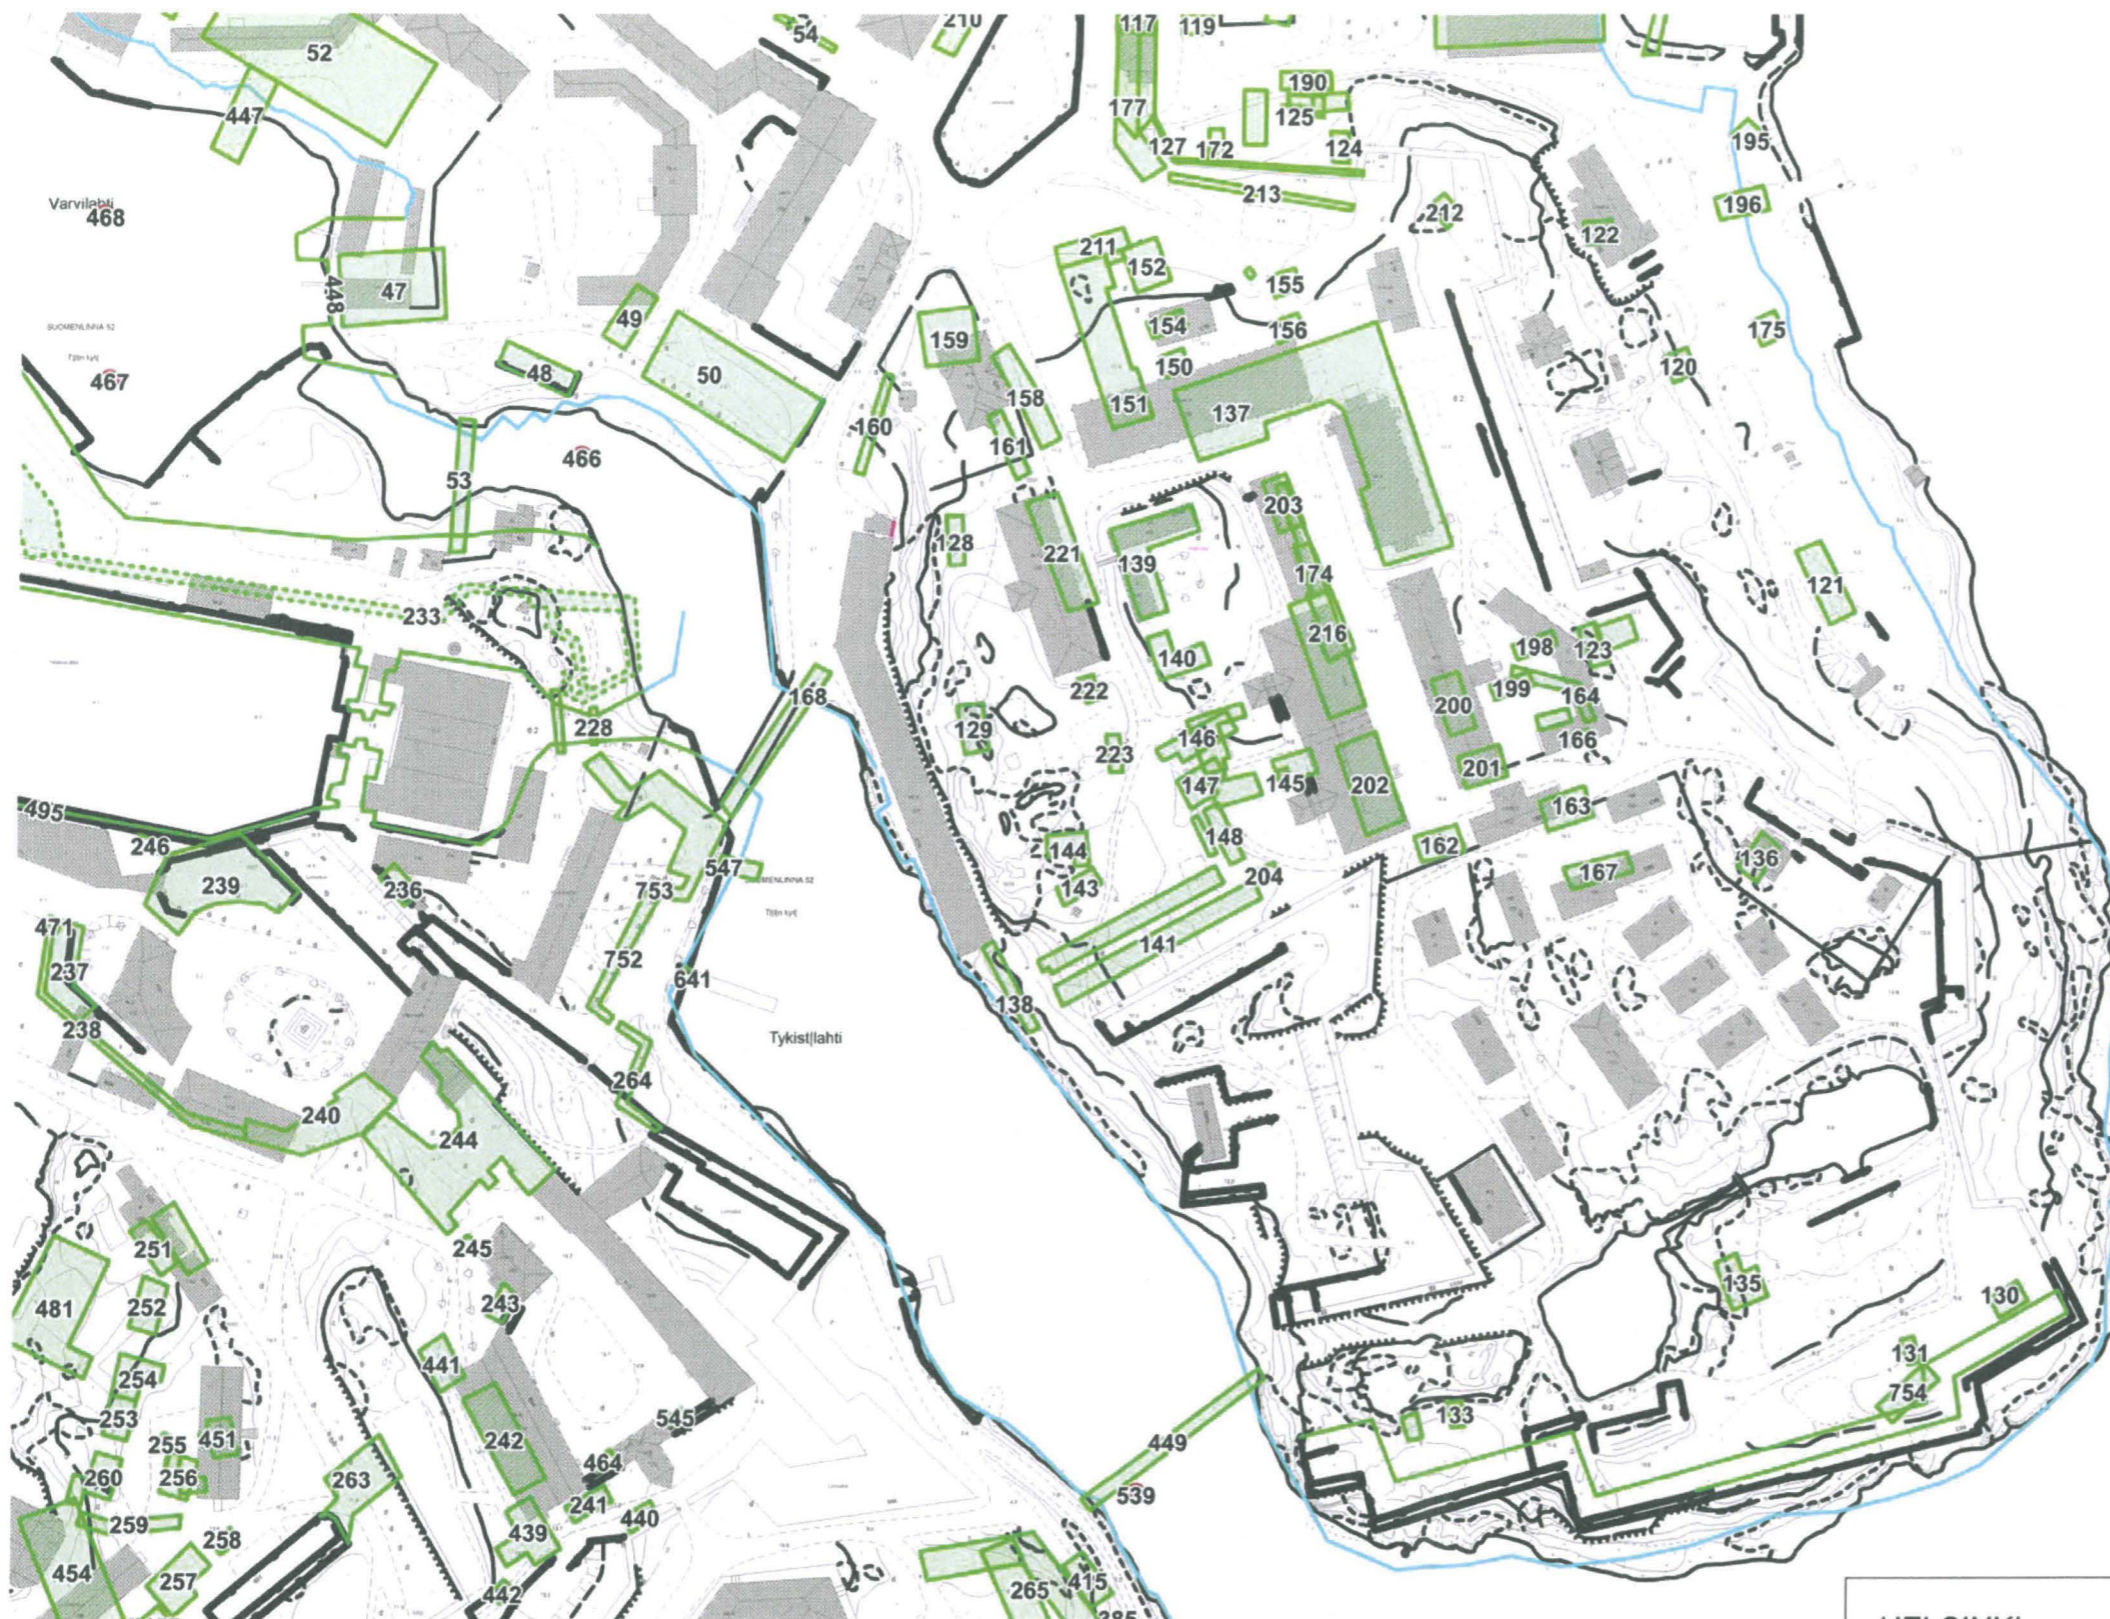
purettu rakennus  
 rantaviiva 1851

HELSINKI Suomenlinnan arkeologinen selvitys Ritva Veijola-Reipas 2008		<b>Iso Mustasaari eteläosa</b> Venäläisajan (1808-1917) purettu rakennukset mk 1:2000	
digit. Ritva Veijola-Reipas 2008 pohjana Helsingin kaupungin peruskartta		Koord.: YKJ Korkeus: N43	
MUSEOVIRASTO ARKEOLOGISET KENTTÄPALVELUT

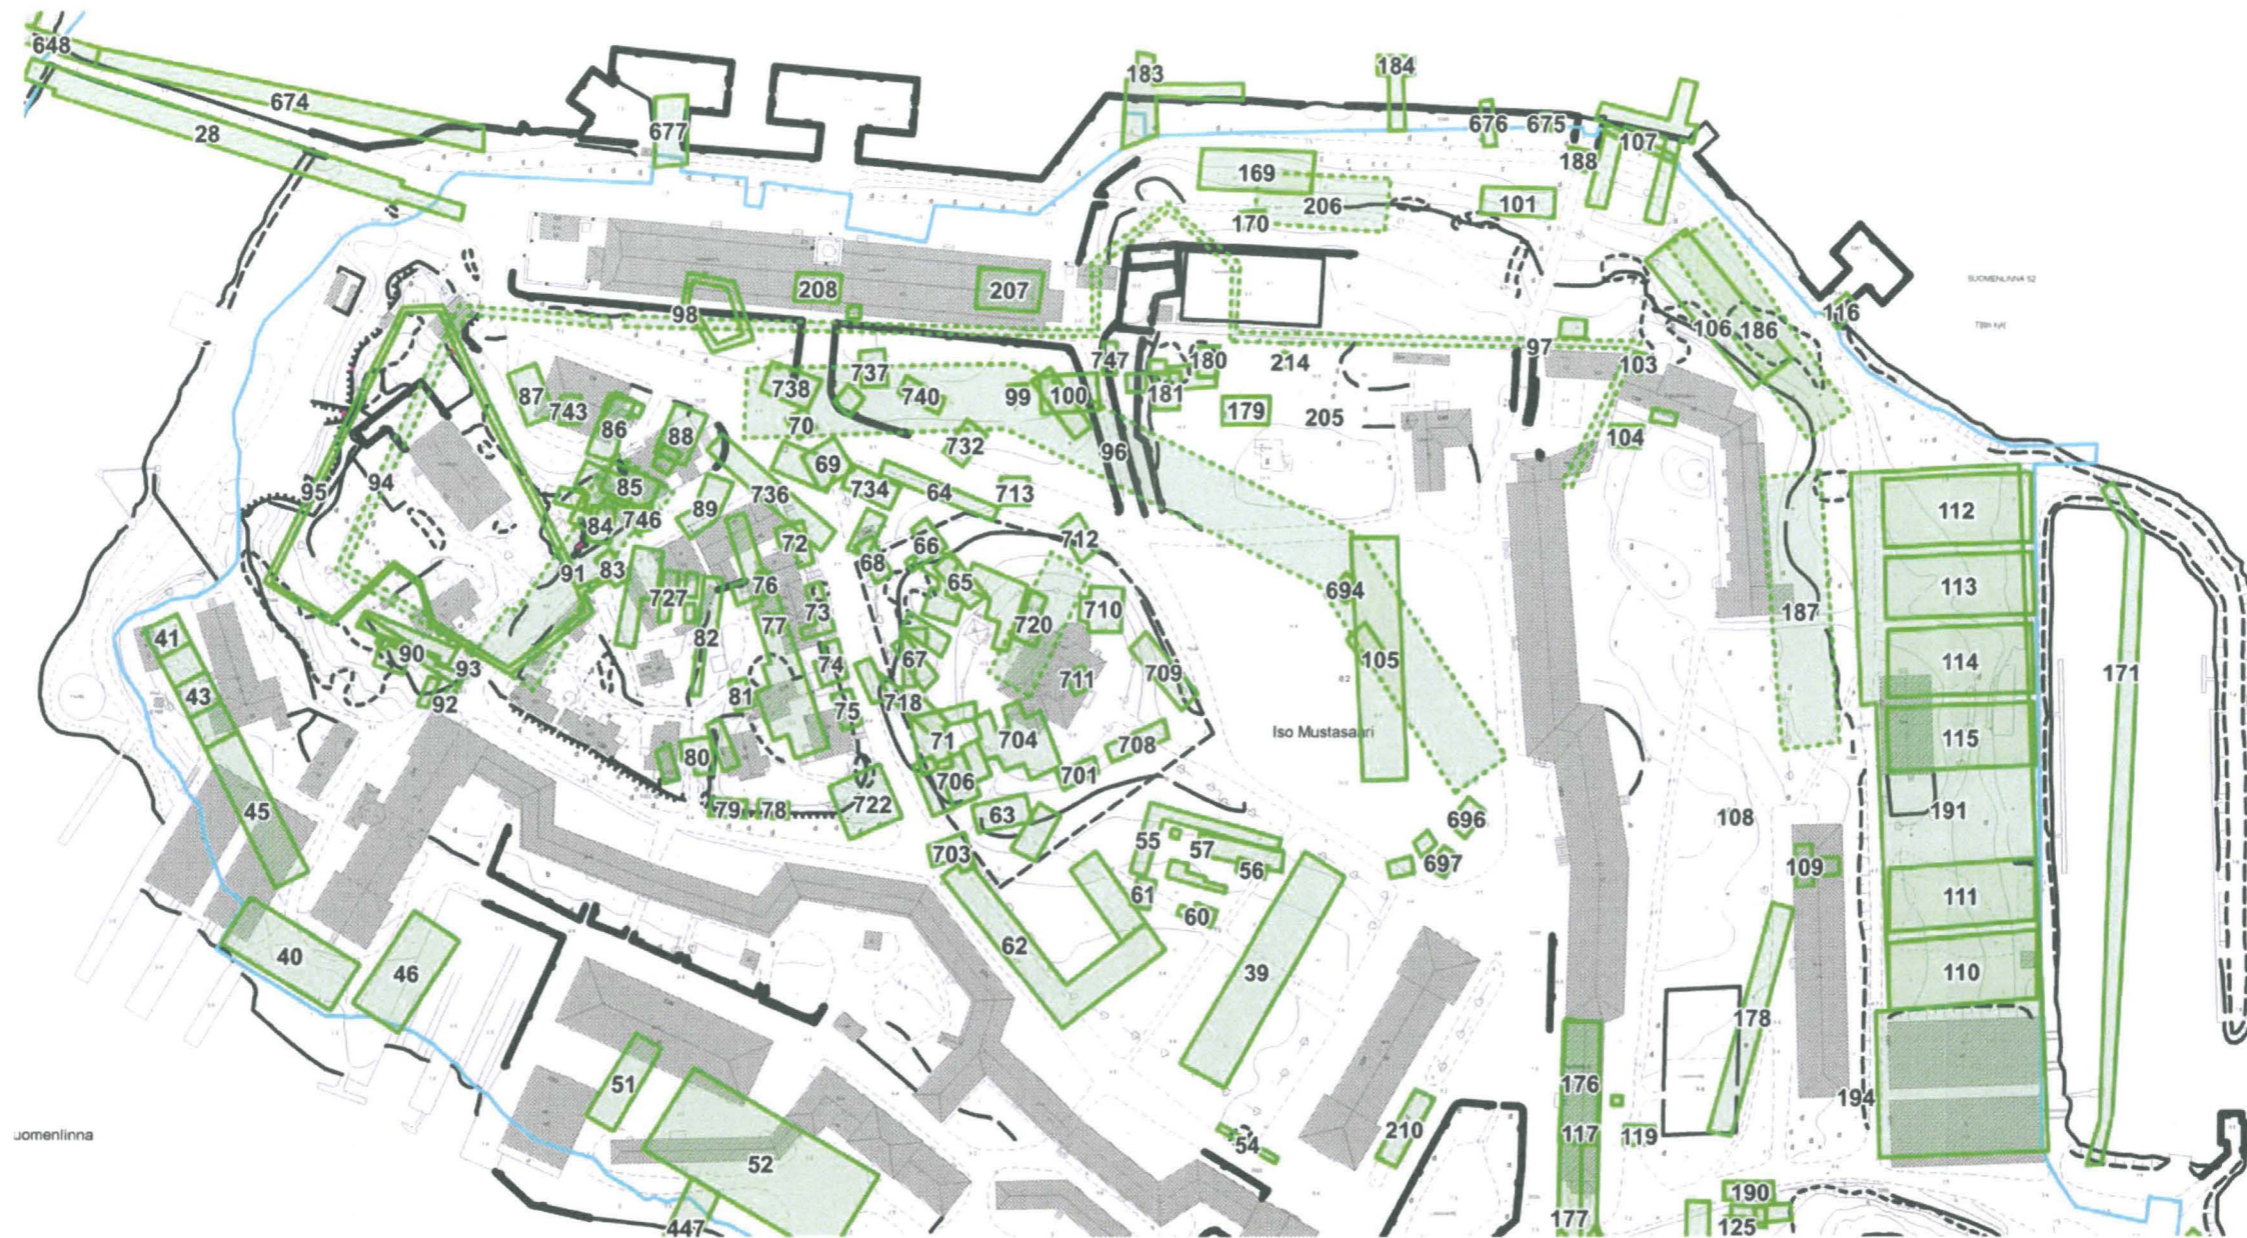
- purettu rakennus
- rantaviiva 1851

<b>HELSINKI</b> Suomenlinnan arkeologinen selvitys Ritva Veijola-Reipas 2008		<b>Iso Mustasaari pohjoisosa</b> Venäläisajan (1808-1917) purettu rakennukset mk 1:2000	
digit. Ritva Veijola-Reipas 2008 pohjana Helsingin kaupungin peruskartta		Koord.: YKJ Korkeus: N43	
MUSEOVIRASTO ARKEOLOGISET KENTTÄPALVELUT
