MUSEOVIRASTO/ RAKENNUSHISTORIAN OSASTO
Työselostus

raunioiden kaivauskertomus liitteineen ja valokuvineen

Kemi mlk Haminasaari

Haminasaaren asemakartta v. 1948 kaivetuista rakennusten perustuksista. (Kuva 4)

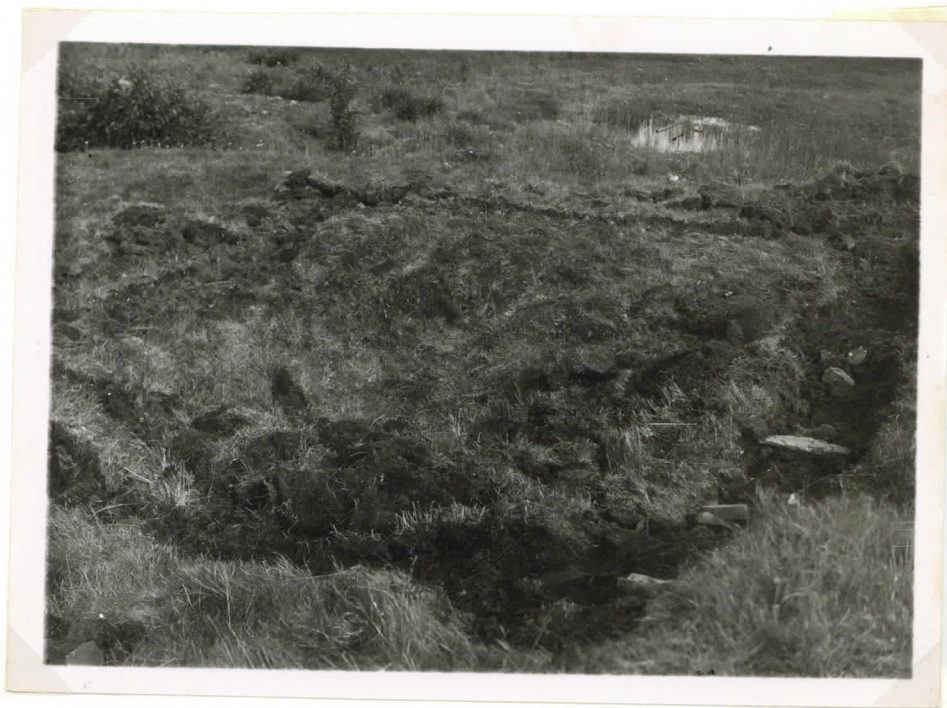
18. Aitan perustus

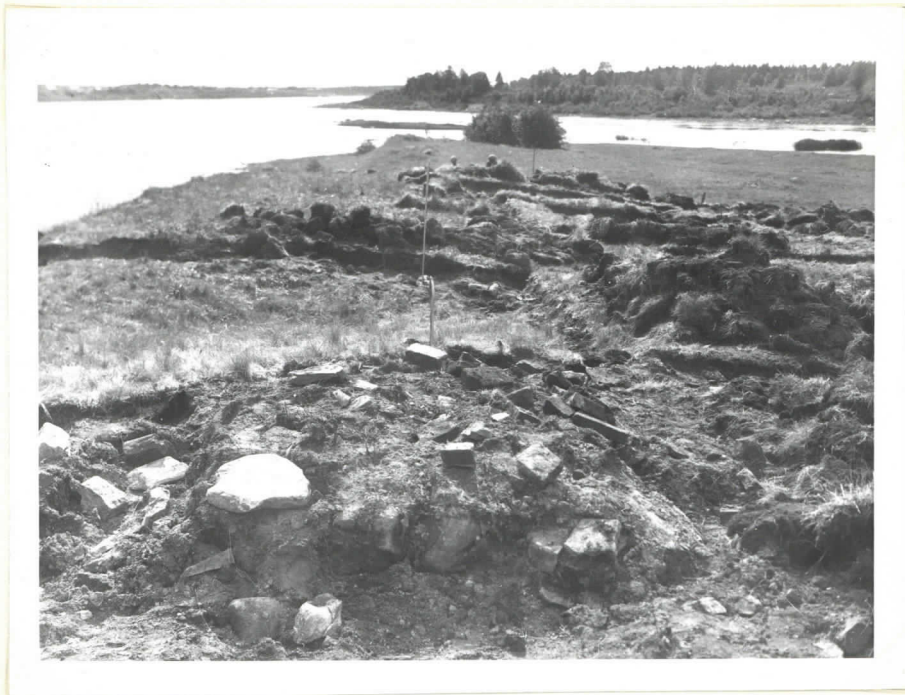
19. Rakennuksen n:o 14 perustus saaren
osassa, etualalla perustus n:o 6

Itäisen seinän kivijalka hyvin ladottu. Rakennuksen NW-nurkassa on ollut kiuas, joka jäännöksistä päätellen on ollut rakennettu puukehyksen varaan. Alinna kiukaassa harmaakivimöhkäleitä, niiden päällä tiiltä ja jonkinverran kivilaattoja. Tiili-
mitat: 21(21,2) x 11 x 5,5(5,0, 4,2) cm. Huom. kaivauskarttaan on kiukaasta merkitty ainoastaan kiukaan kaksi säilynyttä alushirttä. Kiuas näkyy kuvassa 19.

Epäselvä rakennuksen perustus. Länsiseinän kivijalka oli kuitenkin hyvin ladottu, samoin osa pohjoista seinää; SW-nurkassa tyypillinen kulmakivi. Eteläseinän kohdalla oli vain pieniä kiviä ja puunjäännöksiä. Perustuksen otaksutun SO-nurkan kohdalta löytyi kiuas, joka oli tehty harmaakivilaatoista (alinna) ja tiilestä; koko rakennelma oli tehty hirsikehyksen varaan. Merkittiin seuraavat tiilimitat: 20 x 10 x 5,5 cm, ? x 10,2 x 7 cm. Niinkuin kartasta näkyy on mahdollista, että kiuas on tehty rakennuksen ulkopuolelle. Toisena vaihtoehtona on se mahdollisuus, että kiuas on peräisin vielä vanhemmasta rakennuksen pohjasta.

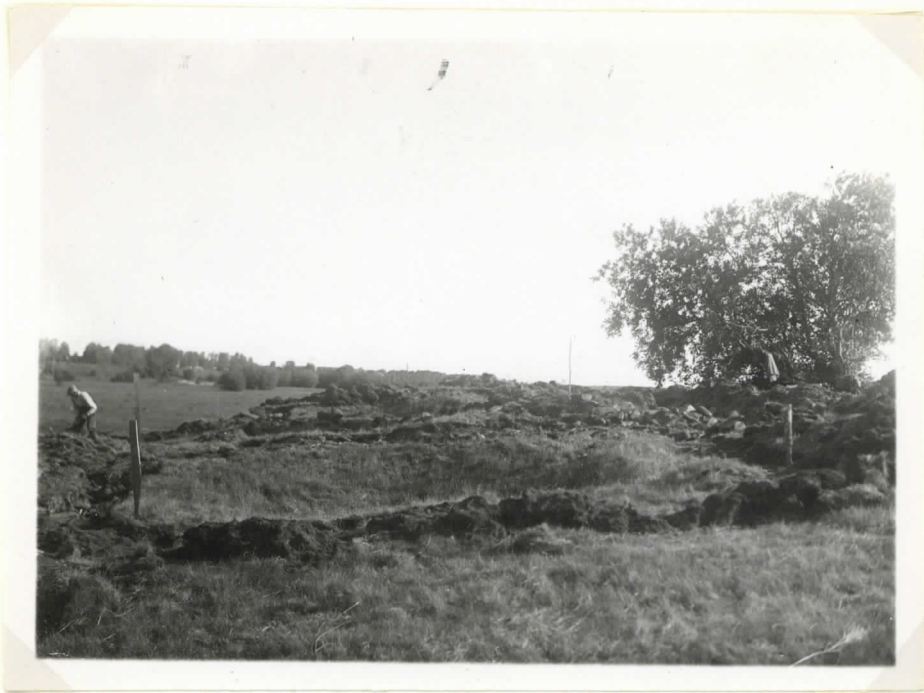
21. Rakennuksen n:o 14 perustus saaren
länsirinteessä

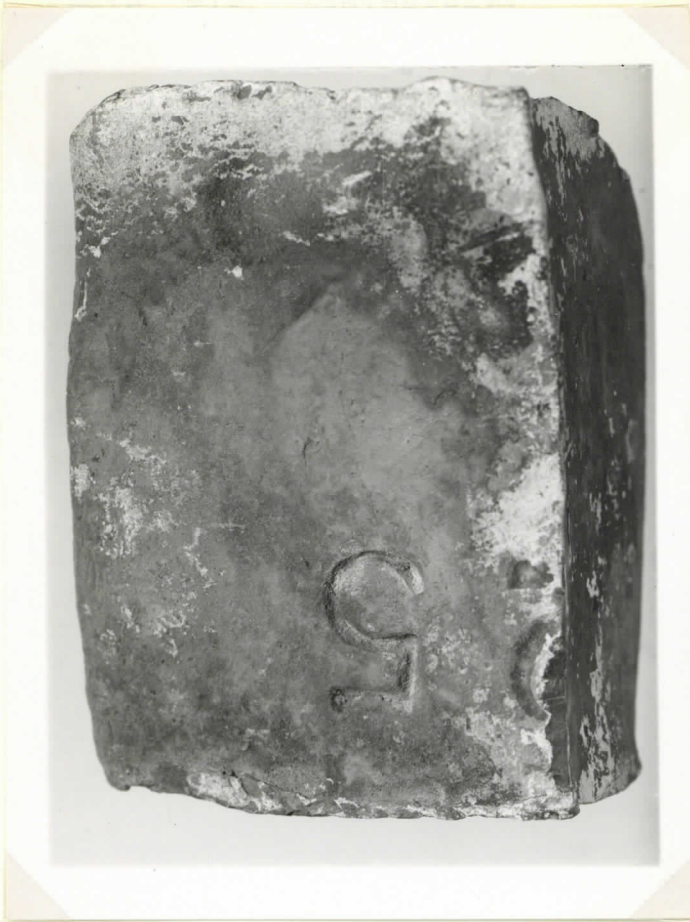
25. Iso lyijyharkko rauniosta 10
(47062: 100)

Löytöjä: kupariraha vltta 1725 (94), pelinappula (95), savi-piipun palasia (96), fajanssi- ja saviastianpalasia (97-99), numeromerkillä leimattu lyijyharkko (100), lasipullon ja viinalasin palasia (101), tulessa olleita lasinpalasia (102), nauvoja (103) ym.

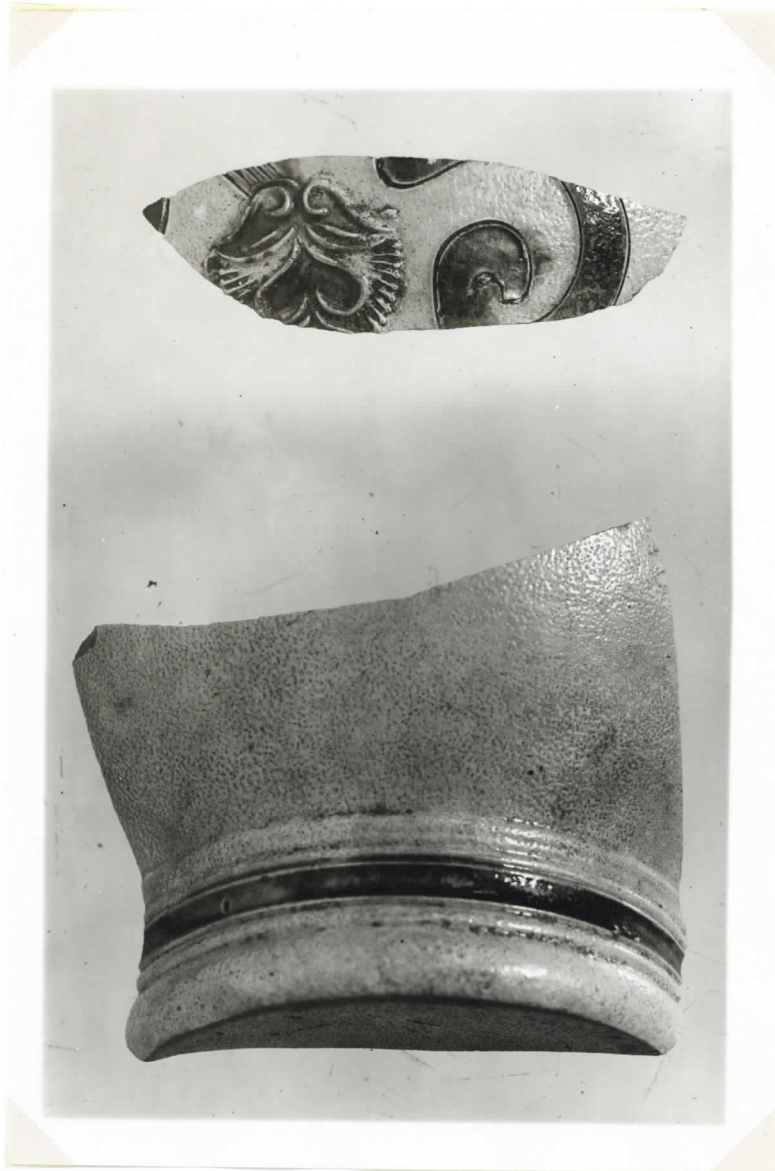
27. Kiviruukun osia, ylhäällä 47062:98⁷
rauniosta 16, alhaalla 47062:121 rau-
niosta 20.
