**Piikkiö Raadelma**  
**Tiilialin kylän inventointi ja koekaivaus 2001**

**Museovirasto/RHO**  
**V.-P. Suhonen**

Museoviraston rakennushistorian osasto inventoi 20.-24.8.2001 Piikkiön Raadelman kaava-alueen korttelin 27015. Inventoinnin kustannukset maksoi Hartela Oy. Tarkoituksena oli paikallistaa alueelle keskiajalta 1800-luvulle sijainnut Tiilisalinen kylä. Kenttätöiden yhteydessä tarkastettiin myös kohteesta aiemmin tunnettu rautakautinen hautaröykkiö. Tutkimuksia johti V.-P. Suhonen. Apulaistutkijana toimi Donald Lillqvist.

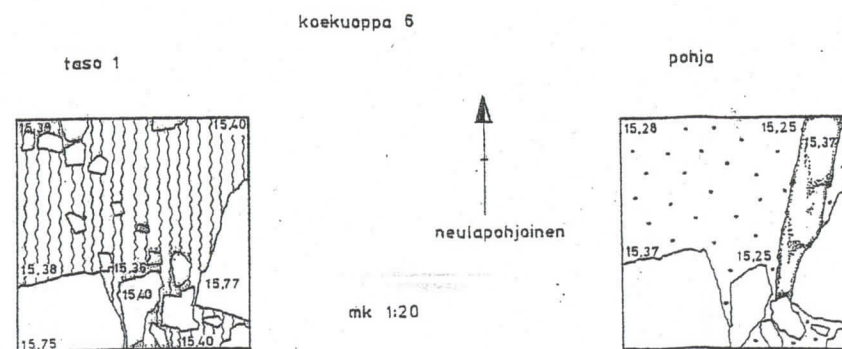
PIIRIT RAKENNE, TIILISI V.-P. SÄMÄN 2004	aluesuunnitelma 2 koekuoppa koekuoppa mk 1:2000
piirt. D. Lillqvist 21-29082001	piirt. piirt. D. Lillqvist 09/2001

Inventointialue tarkastettiin maastossa kulkemalla ja tekemällä koekuoppia kaikkiin mahdollisiin rakenteisiin. Maat kaivettiin luonnollisina kerroksina lapiolla tai tarpeen vaatiessa lastalla. Havainnot dokumentoitiin valokuvaamalla dia- ja mustavalkofilmillä ja tarvittaessa myös piirtämällä. Löydetyt kohteet merkittiin kartoille mäellä olevien rajamerkkien avulla.

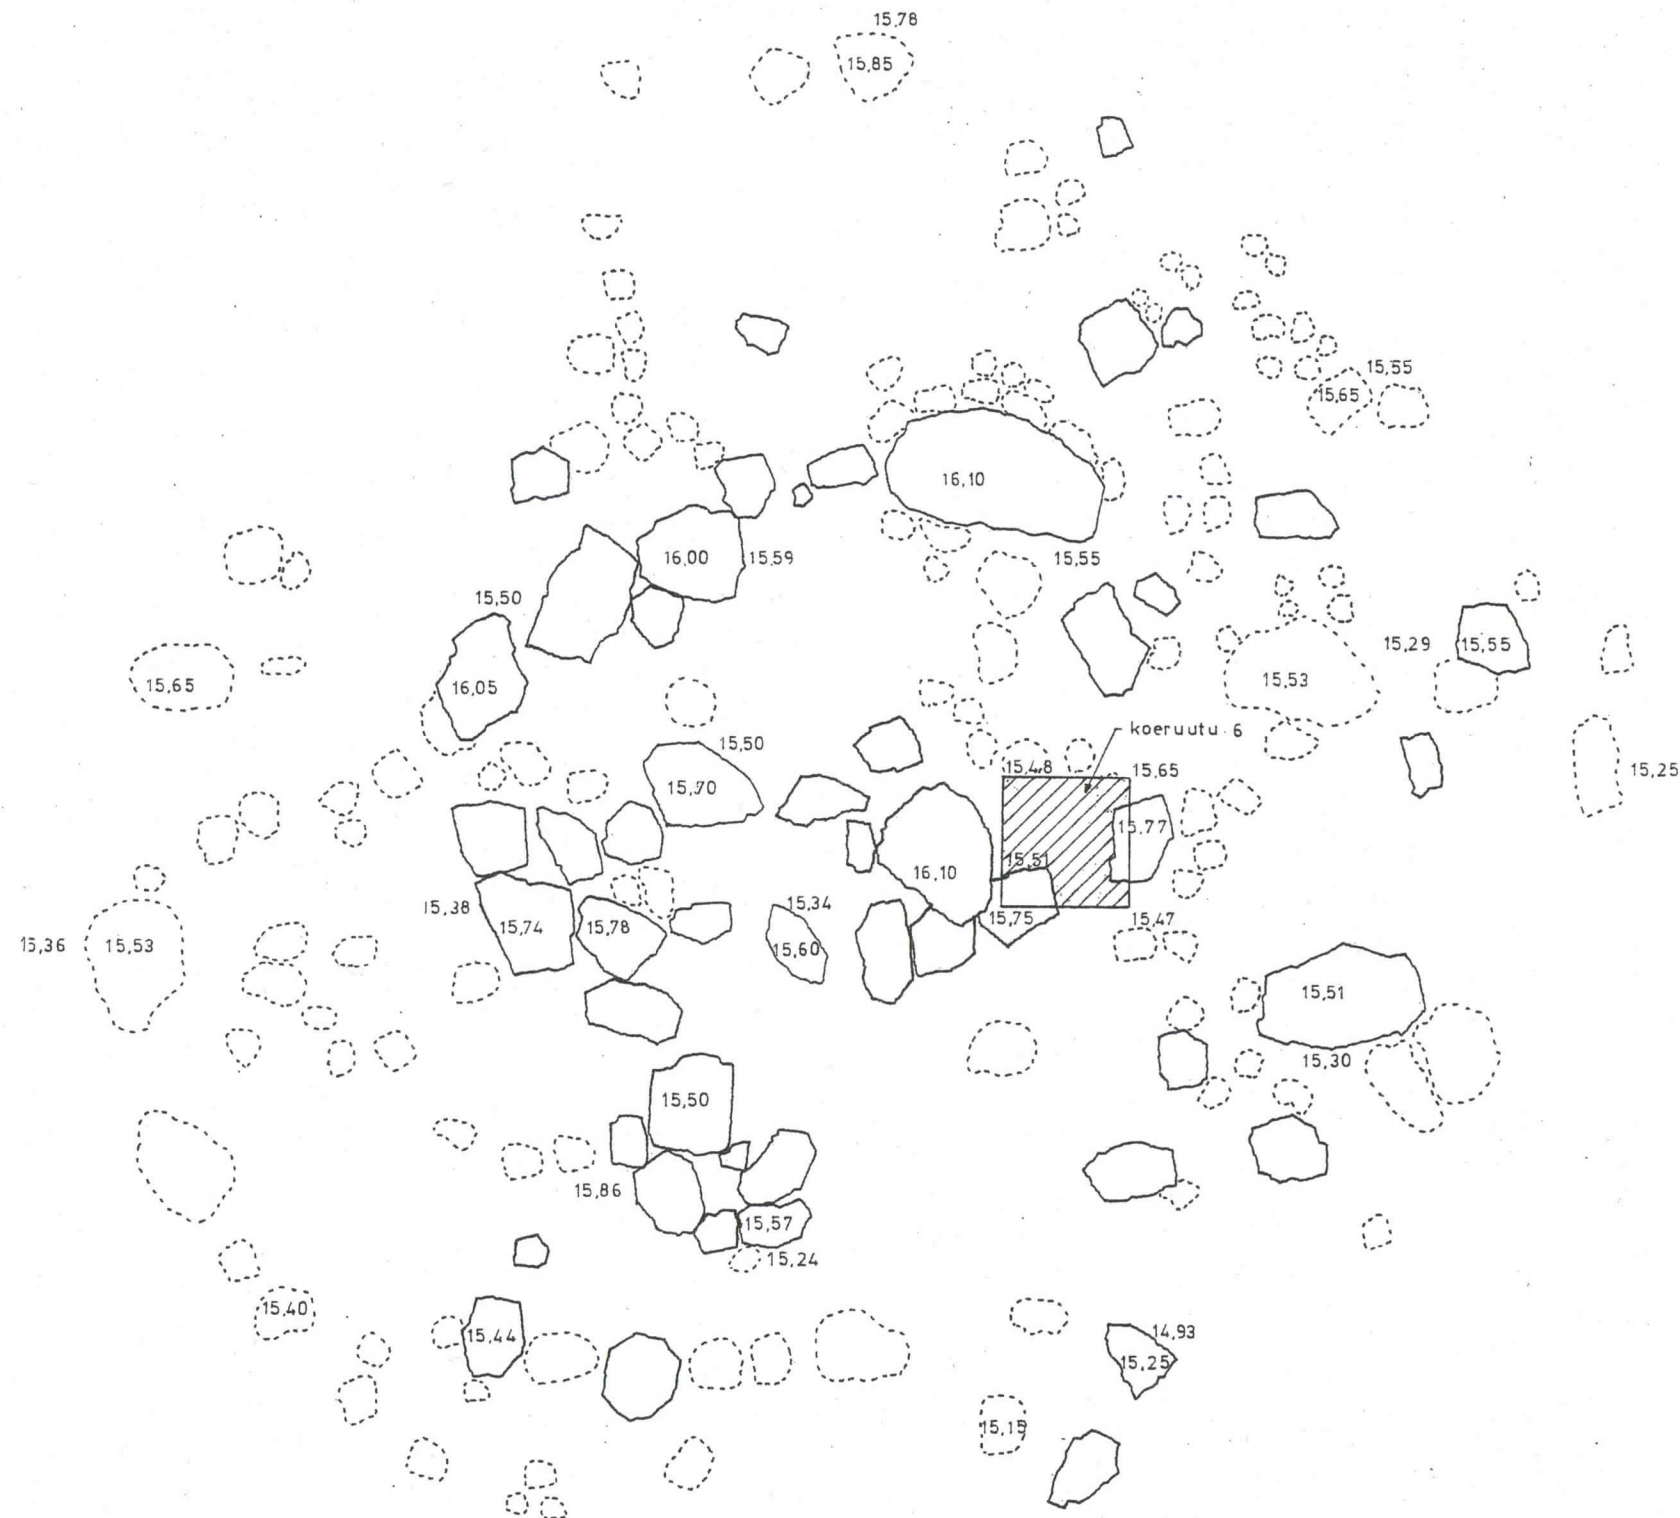
PIIKKIÖ Raadelma, Tiilisali V.-P. Suhonen 2001		röykkiö n:o 6 korkeudet m m.p.y. mk 1:50	
MITTAUSPIIRUSTUS piirt. D. Lillqvist 23.08.2001		MUSEOVIRASTO RAKENNUSHISTORIAN OSASTO piirt. piirt. D. Lillqvist 09/2001	
RITARIHUONE 00170 HKI 17 PUH 651677 09-40501		09/2001

<b>Tyyppi</b>	Röykkiö?
<b>Luokka</b>	II
<b>Ajoitus</b>	Rautakausi/historiallinen aika
<b>Lukumäärä</b>	1
<b>Mustavalkokuvat</b>	124829:50-62
<b>Diakuvat</b>	124828:36-48
<b>Kuvaus</b>	Kylämäen etelärinteellä peltojen yläpuolella kohoavalla terassilla on halkaisijaltaan vähintään 15 metriä laaja kiveys. Suurimmat kivet (halk. 1 m) muodostaa joko kehiä tai ns. tarhoja. Pienet kivet (halk. alle 0,5 m) sijaitsevat isompien kivien väleissä ja ympärillä.
<b>Koekaivaus</b>	Rakenteen keskellä olevan ison kiven (silmäkiven) vierelle tehtiin 1 x 1 m laaja koekuoppa. Turpeen alla oli humusta ja kiveystä. Kiveyksen alla oli peruskallio. Löytöinä tuli tiilimurskaa! Kyseessä saattaa siis olla hautaröykkiön sijasta historialliselle ajalle sijoittuvan rakennuksen paikka.
<b>Hoitotilanne</b>	Hoitamaton
<b>Jatkotoimenpiteet</b>	Suojellaan/tarvittaessa tutkitaan.

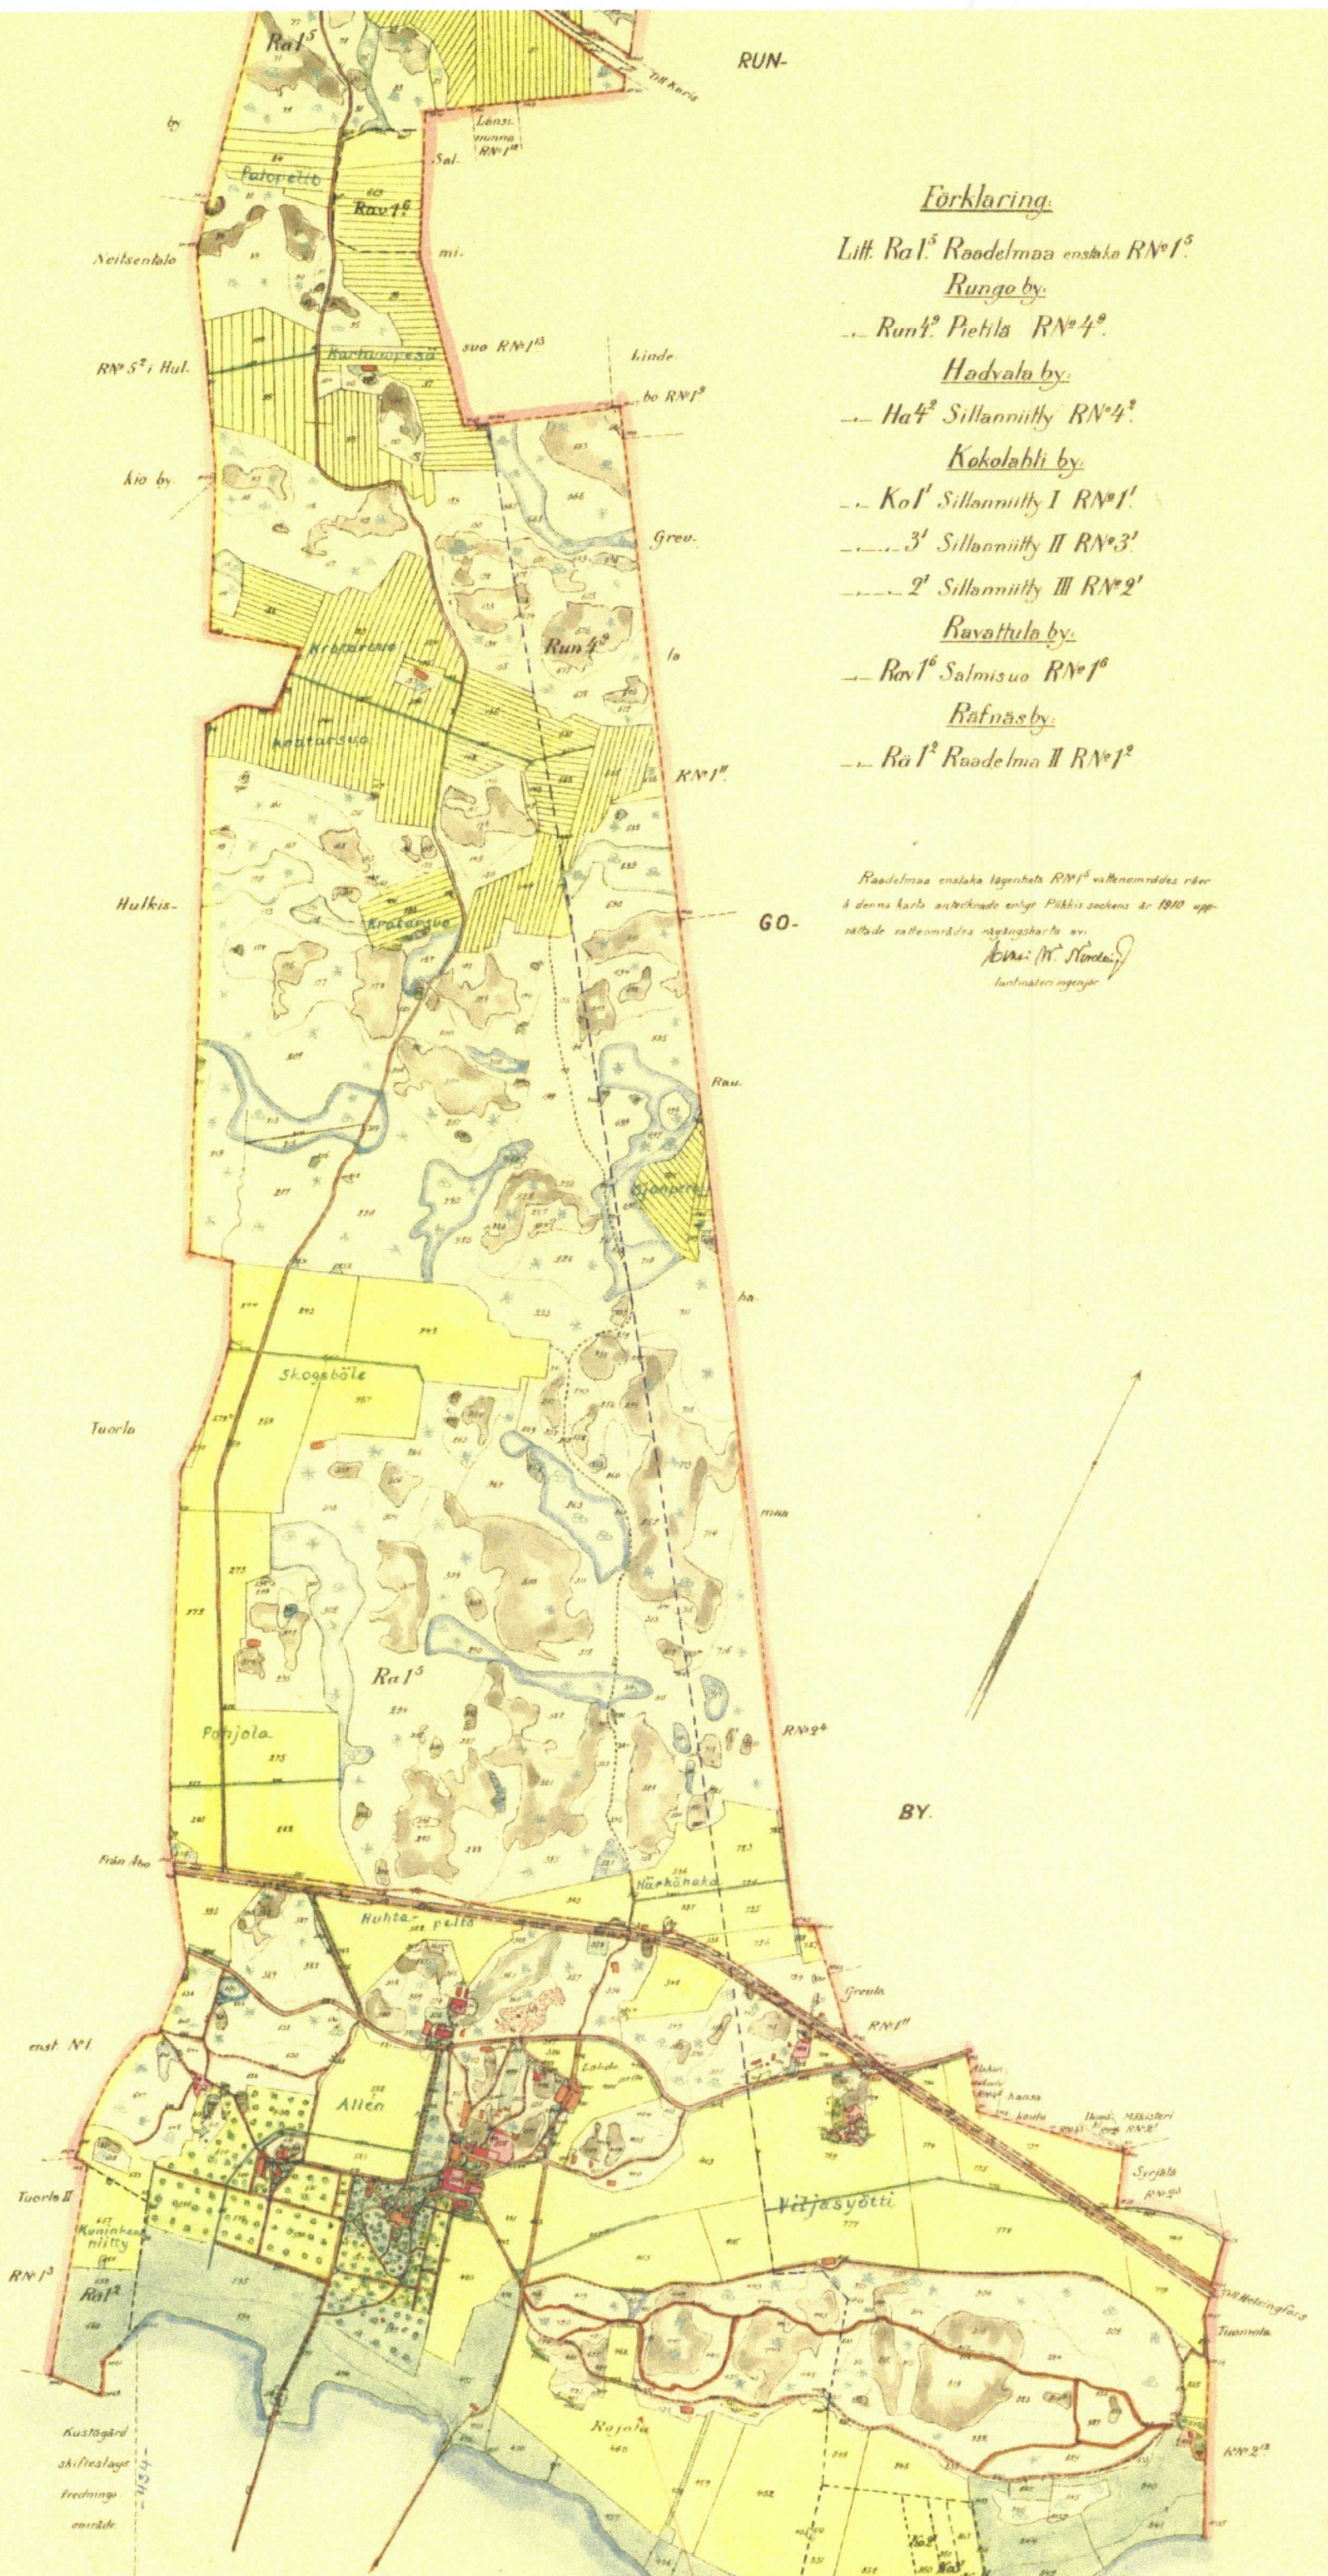
Förklaring.

Litt. Ra I<sup>5</sup> Raadehma enstaka RN<sup>1</sup> 5

Andersin, C. G 1772: Raadelma, Isojakokartta, Maanmittaushallitus, Turku.<sup>1</sup>

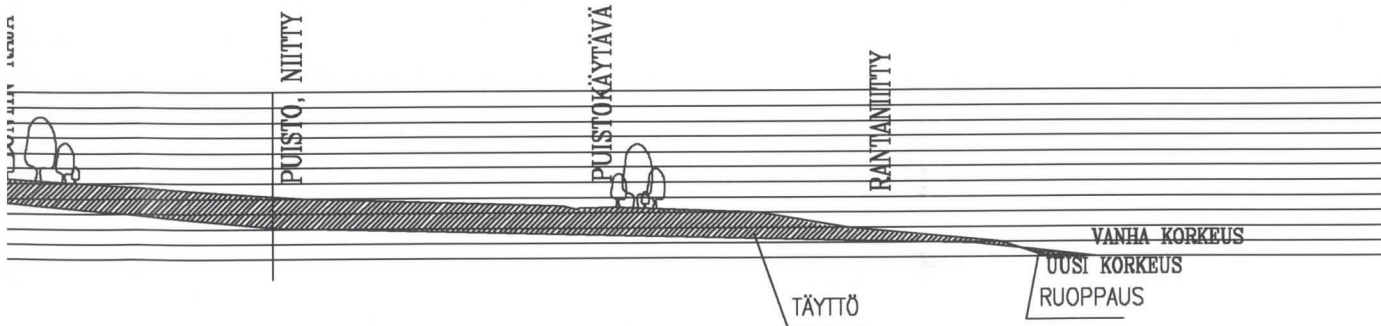
POIKKILEIKKAUS B

Kosa/Kylä	Korttel/Tila	Tontti/Rno	Viranomaisen arkistointimerkintöjä varten	
Rakennustoinenpide			PiirustustaJI DETALJI	Juoks.no
Rakennuskohteen nimi ja osoite POIKKILEIKKAUKSET UIMARANNAN JA KORTTELIN 27015 VÄLILLÄ			Piirustuksen sisältö POIKKILEIKKAUKSET	Mittakaavat
PIHAPIIRI LEENA LAINE Ylikylänmäki 13, 20900 Turku			Suunnitteluala, työn numero ja piirustuksen numero	Muutos
Piirt.	LL	23.08.2001	VIH	
Yht.henk./Suunn.	LL			
Hyv.

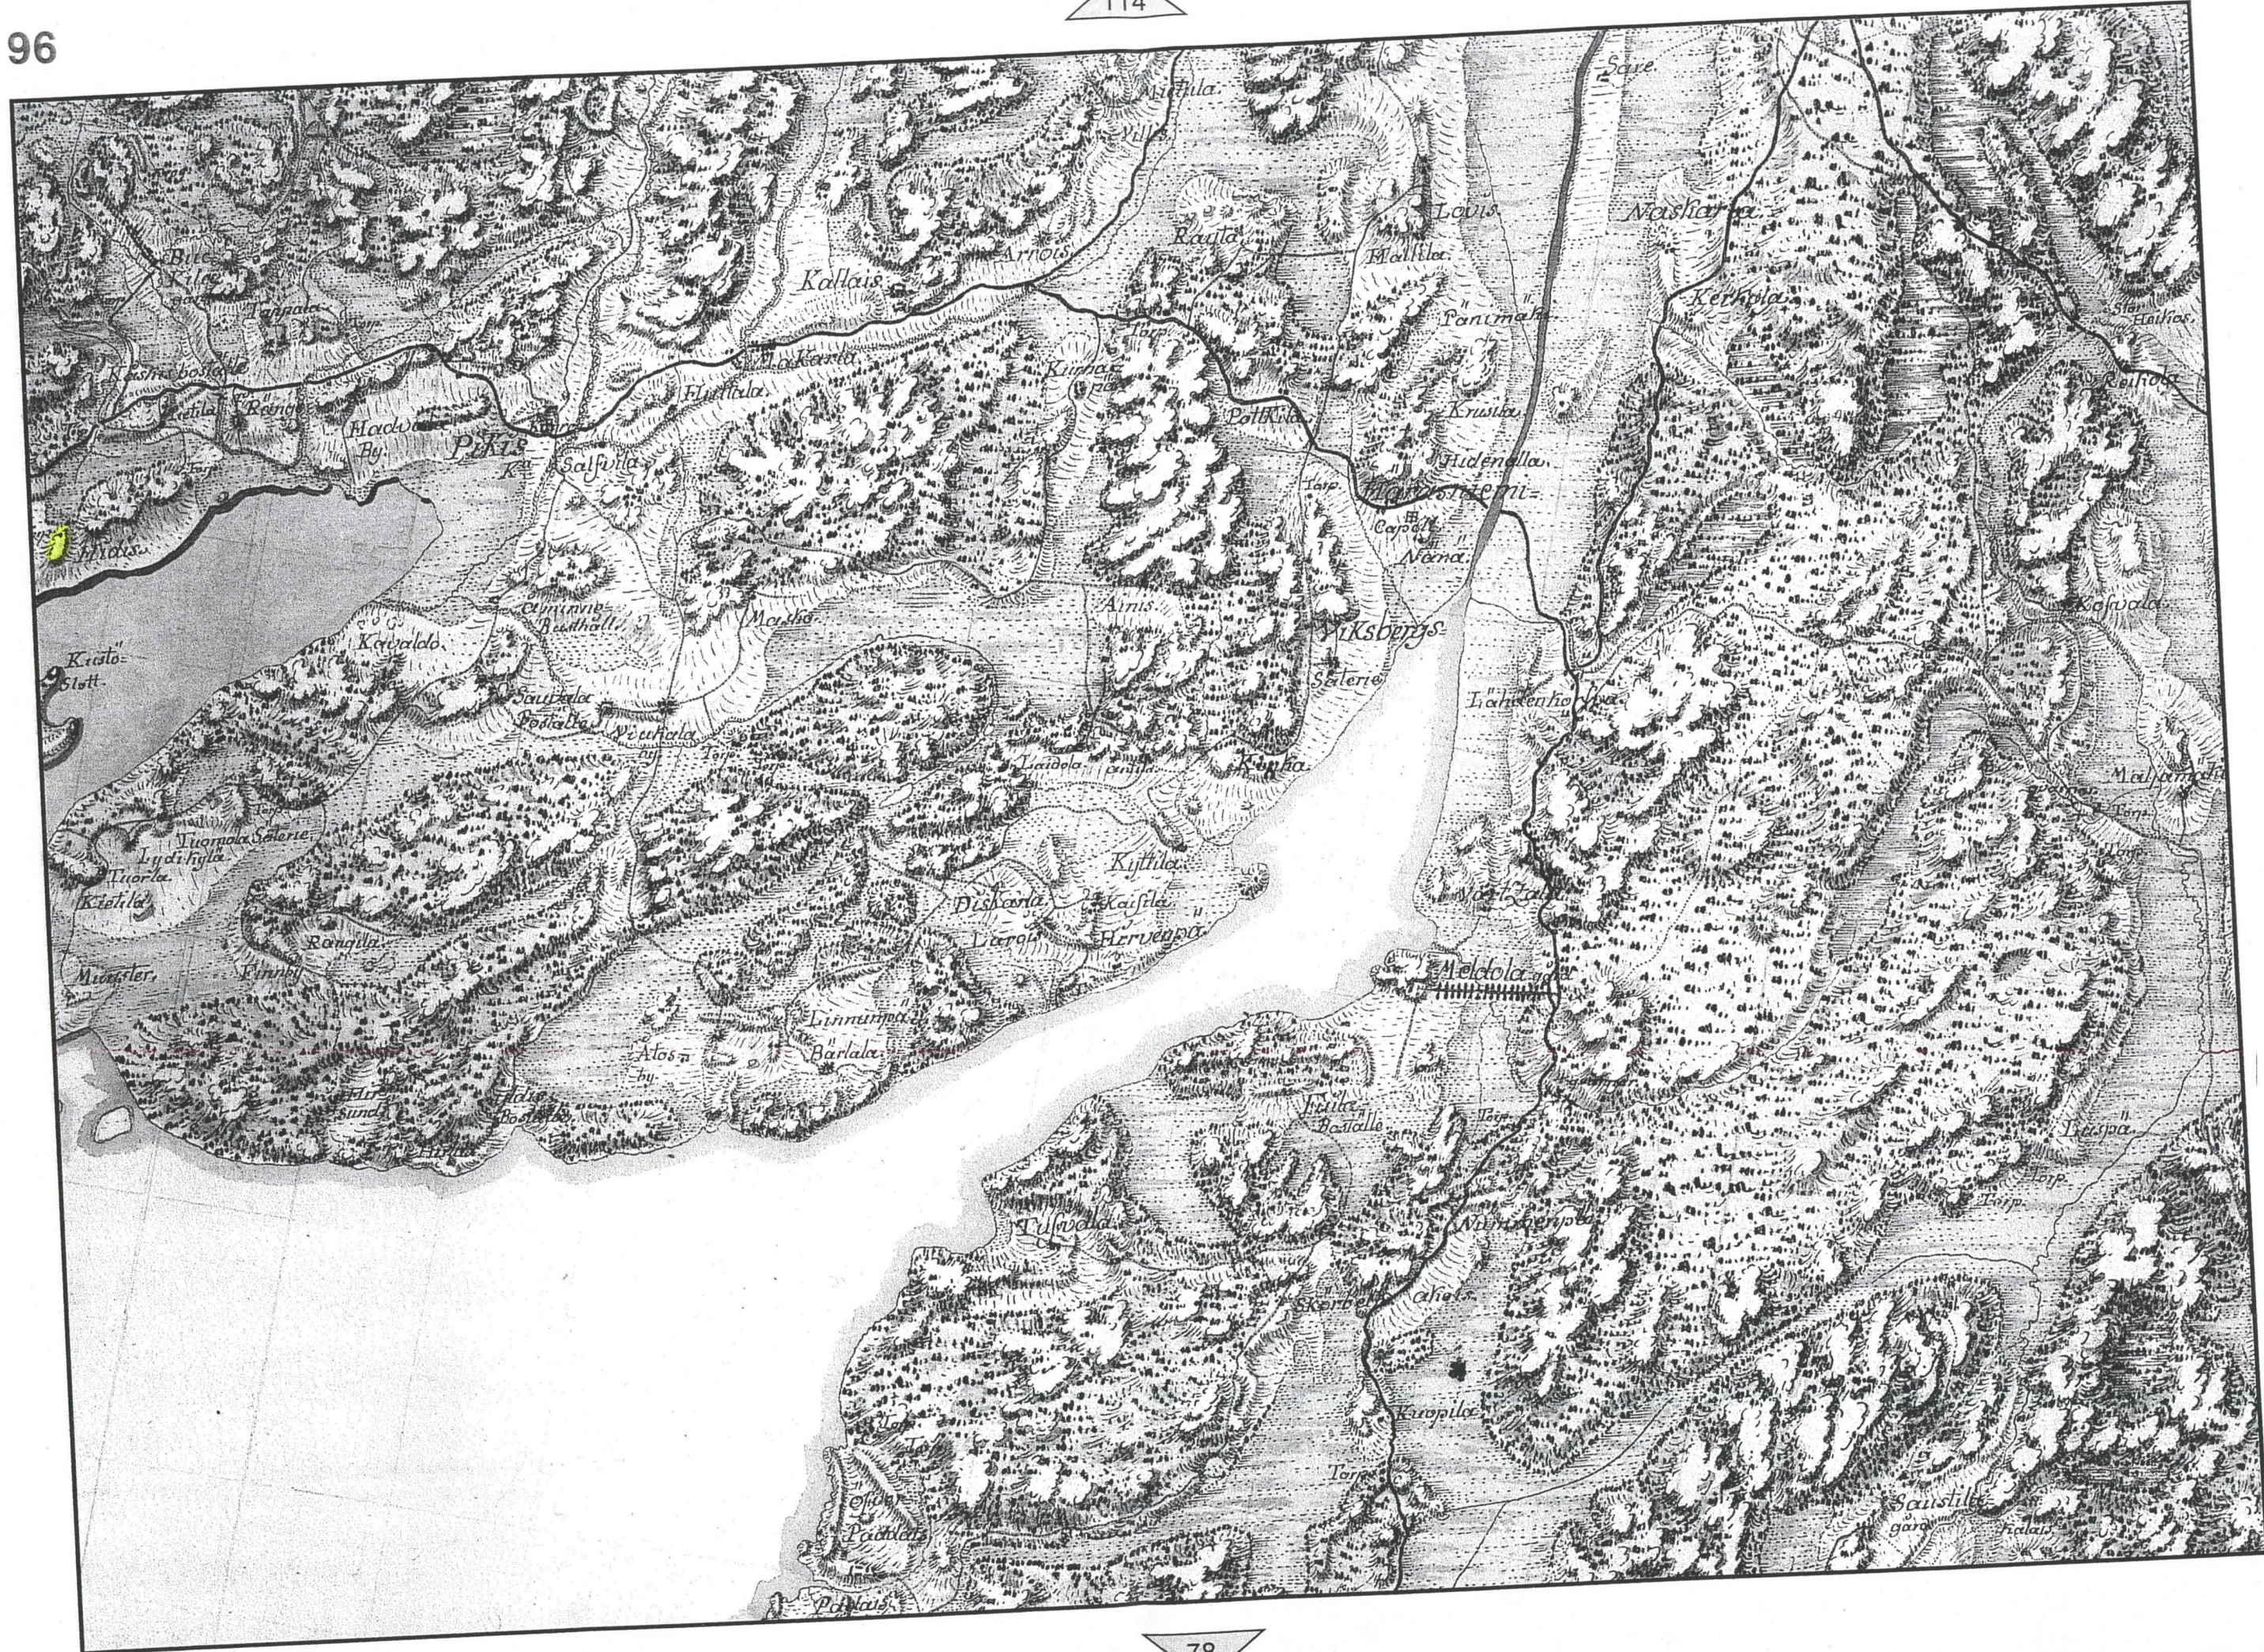
kaivauspaikka Pirkko, Paatelmä  
 Tiirikali  
 kaivausalue YLEISKARTTA

1.25  
 DL  
 kp lukema  
 kp m mpy  
 p.m. 21-23 & 2001
