SELVITYS VESIJOHTOTYÖN SEURANNASTA PORVOON VÄLIKADULLA 4.10.1983

Liite selvitykseen vesijohtotyön seurannasta Porvoon Välikadulla
4.10.1983.

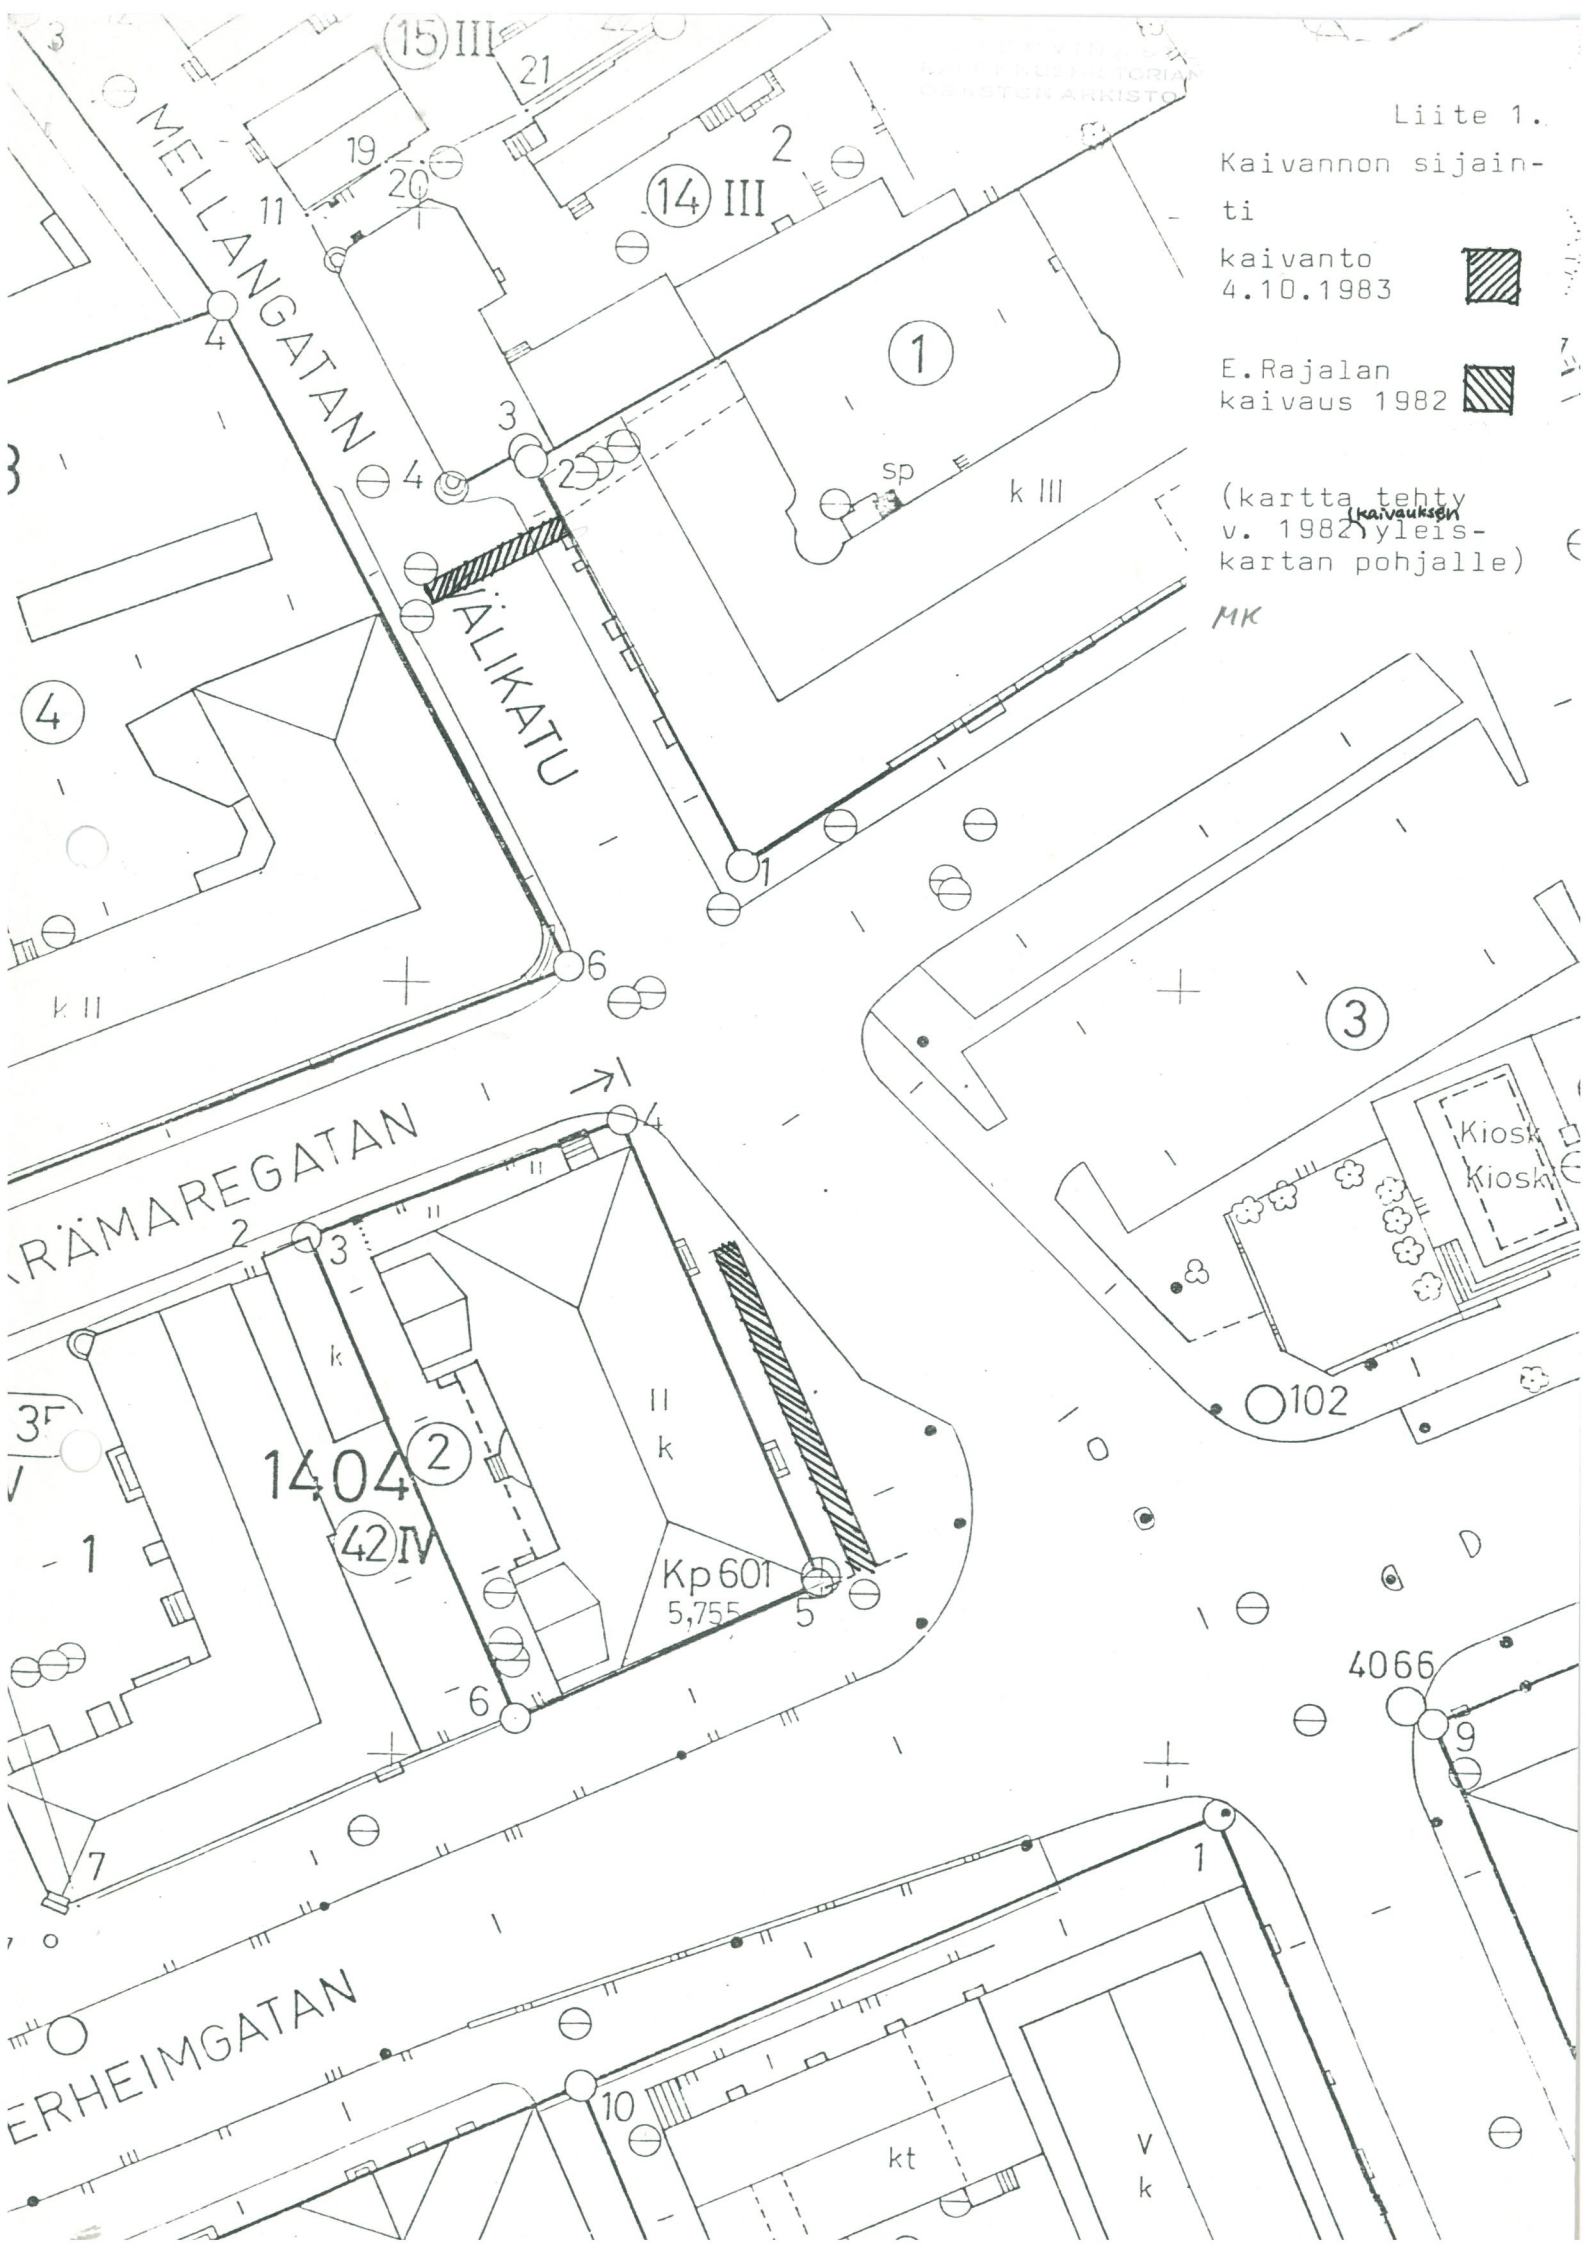
Liite 1.

Kaivannon sijain-
ti

kaivanto
4.10.1983

E. Rajalan
kaivaus 1982

(kartta tehty
v. 1982 yleis-
kartan pohjalle)

Tiistaina 4.10.1983 kaivoi Porvoon kaupunki vesijohtoverkosta varten ojan Välikatu 1:n seinästä kohtisuoraan Välikadun keskellä olevaan viemäriin (ks. liite 1). Ojan pituus oli n. 7 m, leveys 1.5-2 m ja syvyys 2-2.5 m. Asiasta ei ilmoitettu Porvoon museolle. Kaivuutyö tehtiin nopeasti kaivinkoneella puolen päivän kuluessa.

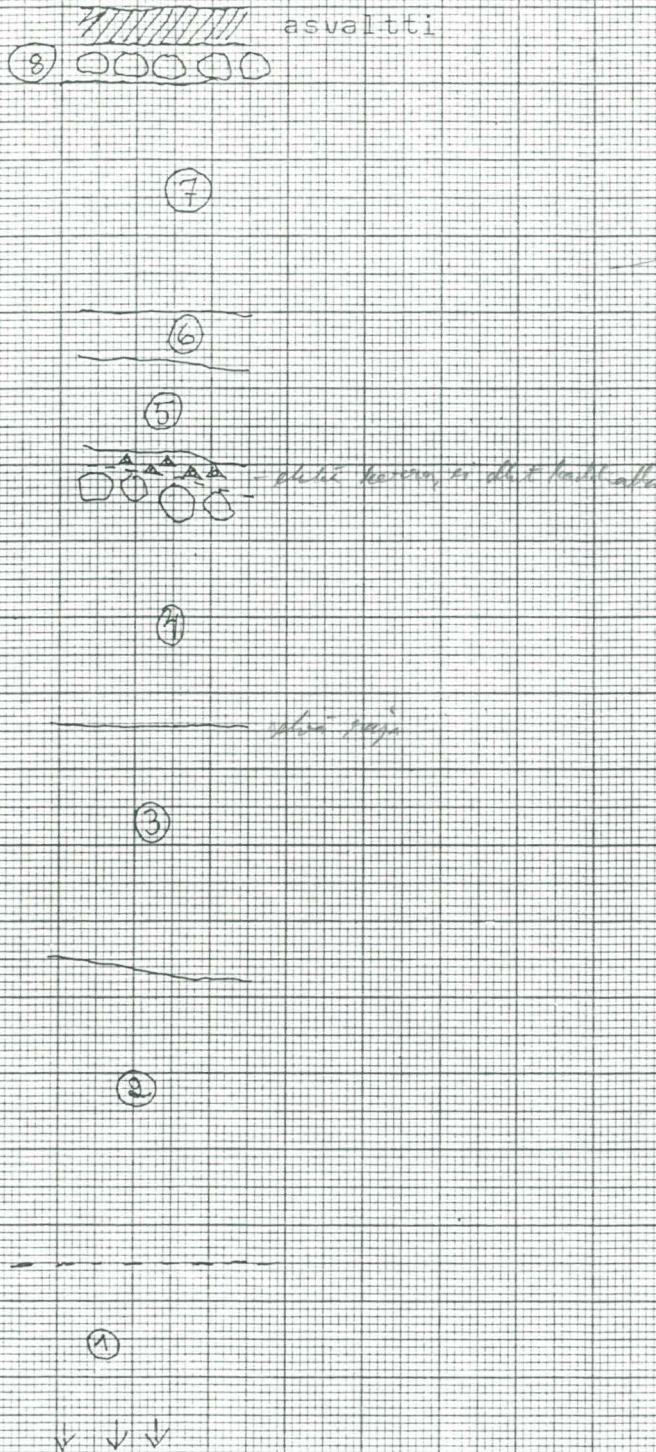
Liite 2.

Maakerrokset, Mälikatu 1:n kaivannon eteläleikkauksesta

Maakerrokset:

- ① Pohjahiekka
- ② Puhdas, harmaa savi
- ③ Savea, johon sekoittunut humusta ja hiekkaa
- ④ Humusta, jossa tiilenpaloja, hiiltä, puunpalasia, luuta ja kiviä (Ø 5-15 cm). Kivien päällä ohut savikerros. Raja kerrokseen 5 epäselvä. Savikerros vain osassa profiilia.
- ⑤ Runsaasti puuta sisältävä humuskerros.
- ⑥ Hiekkaa, seassa humusta
- ⑦ Sekoittunutta keskikarkeaa hiekkaa
- ⑧ Mukulakivikatu

mittakaava 1:10

Ohessa seuraa karkea piirros eteläleikkauksen maakerroksista. Kerroksista 2-7 on myös maalajinäytteet. Kaivuutyöstä otettiin valokuvia.

Paikka, josta Lehtinen teki piirroksen maakerroksista (kirjeen liite 2), sijaitsi kaivannon Simolinin tontin puoleisessa päässä, sen eteläleikkauksessa. Täällä oli ainoa paikka, missä kerrosjärjestys oli edes jotenkin säilynyt. Kysyin tarkemmin liitteessä 2 olevista kerroksista 3 ja 4. Raja näiden välillä oli hänen mukaansa erittäin selvä, mutta näytti kuitenkin siltä, että myös kerros 3 olisi ollut jollakin tavalla ihmisen koskettama tai likaama. Kerros 2 oli ilman muuta geologinen kerros. Kerroksen 4 yläosassa olleet kivet eivät kuuluneet entiseen katupintaan, vaan olivat epätasaisesti kasautuneet. Kivien päällä ollut ohut savikerros saattoi Lehtisen mukaan yhtä hyvin olla paikallinen so. tässä leikkauksen kohdassa oleva kuin laajakin. Kerroksen 5 erotti kerroksesta 4 vain se, että siinä oli huomattavasti enemmän puuta.

Kahden parrun sijainnin oli Lehtinen saanut kyselemällä kaivinkoneen käyttäjiltä ja se, että ne olisivat olleet kerroksessa 4, on Lehtisen mukaan todellakin vain mahdollisuus. Näytteitä parruista ei otettu. Hän ei ottanut kantaa siihen, olisivatko ne voineet olla samanlaisesta kadusta kuin Eeva Rajalan v. 1981 tutkima oli.
