Kertomus virkamatkasta Pyhtäälle 9.8.1966

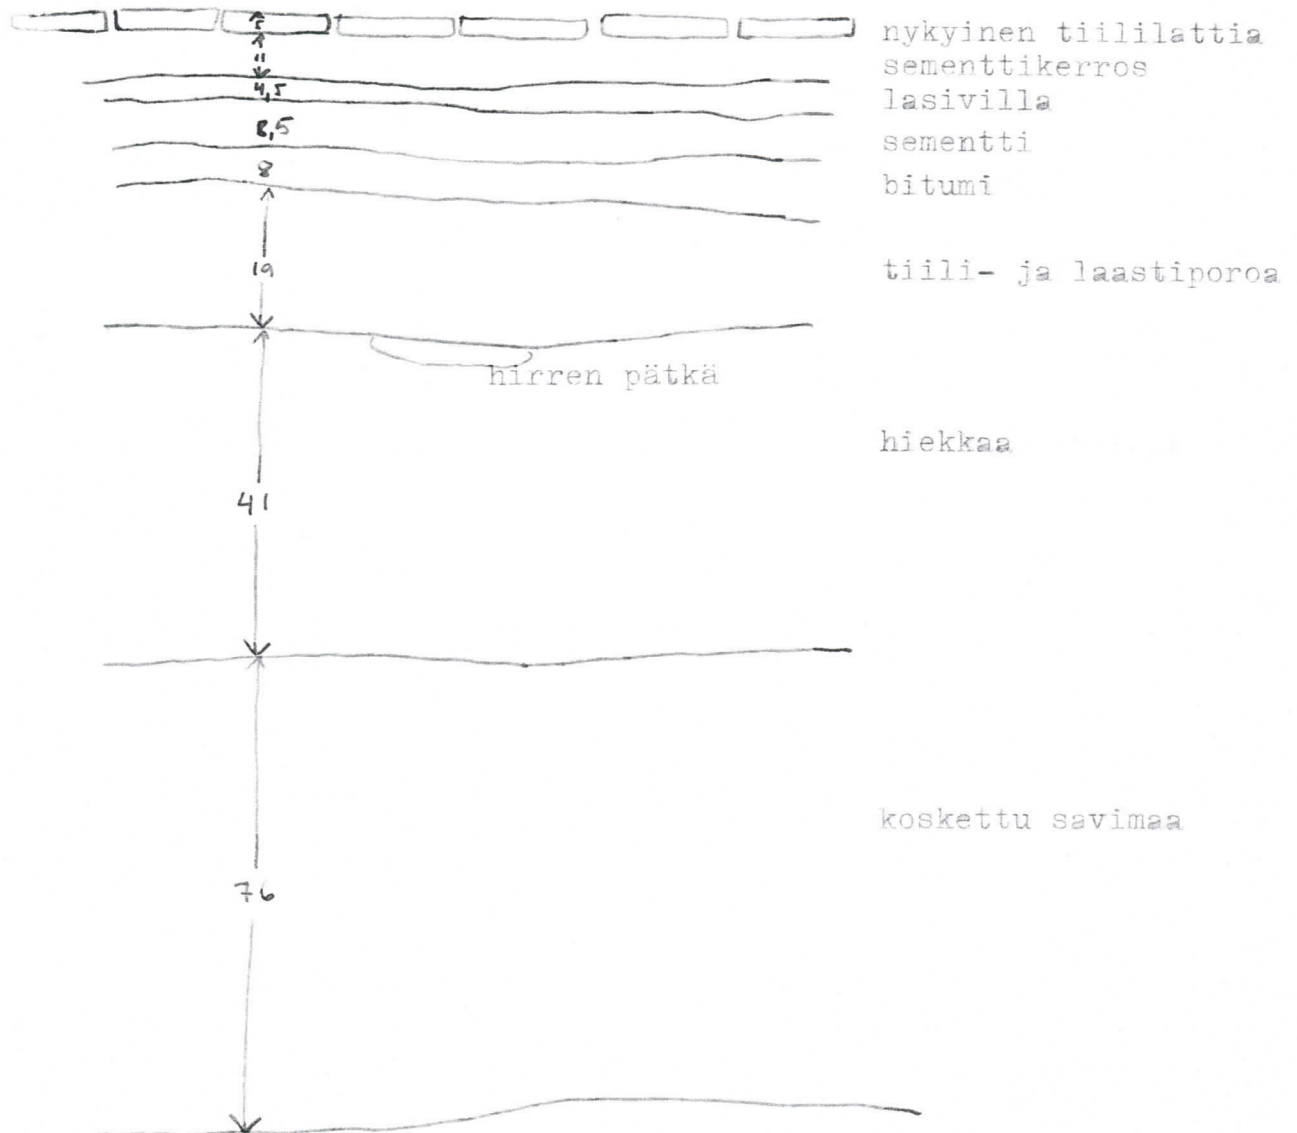
Käydessäni Pyhtäällä oli nykyistä 1952 valmistunutta tiililattiaa poistettu luoteisnurkasta 392 x 131 cm suuruinen ala. Sen alta tuli esiin 1952 tehty sementtikerros ja lämmöneristystä varten tehty bitumieristys. Kaivausta jatkettaessa oli seuraava kerros n. 20 cm matkan tiili- ja laastiporoa sekä kalkkikivisiä laattafragmenteja. Tämän jälkeen seurasi n. 40 - 45 cm paksuinen hiekkakerros. Hiekan seassa oli suhteellisen paljon luita. Hiekkakerrosta seurasi n. 75 - 80 cm paksuinen koskettu savimaa. Sieltä löytyi luiden lisäksi ruodetiili-fragmenteja. (liite 1) - 163 cm nykyisestä lattiatasosta löytyi runsaasti hiiltyneitä puukappaleita. Varsinainen koskematon savikerros alkoi n. 175 - 178 cm päässä nykyisestä tiililattiatasosta. (liite 2, maakerrosleikkaus)

Maakerrosleikkaus kohdalla 130cm pohjoisseinästä ja 295 cm länsiseinästä
