Suppea väritutkimus Tamminiemi, vahtitupa ja huvimaja

Aika: 17.7.2007

Paikalla: Elisa Heikkilä, Museovirasto

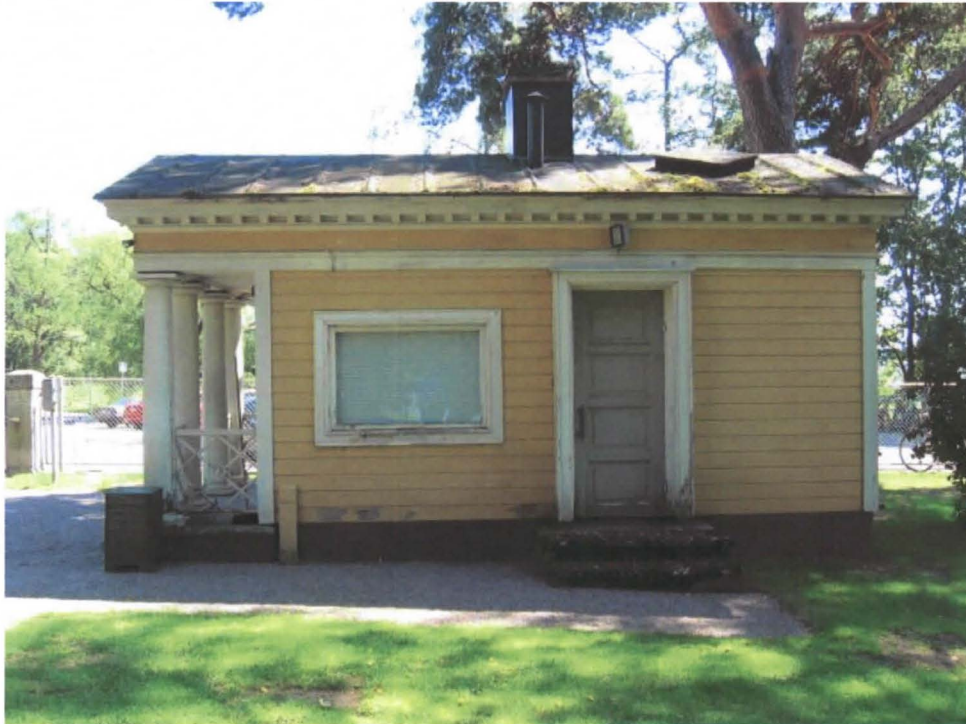
Tarkoituksena oli selvittää huvimajan tyyliä mukaillen 1944 rakennetun vahtituvan aiempia vaiheita värityksen suhteen. Vahtituvasta löytyi kaksi värikerrosta, nykyinen keltainen lateksi ja alla valkoinen öljyvärei. Valkoisissa koristelustoissa, pylväissä ja ikkunoissa oli valkoinen lateksi valkoisen öljymaalien päällä. Ovissa oli alla vain pohjamaali, harmaa väri on öljymaali (?).
