SIPOON KIRKKO

VÄRITUTKIMUS

14.6.1999

Maalaamo Ancelo Oy

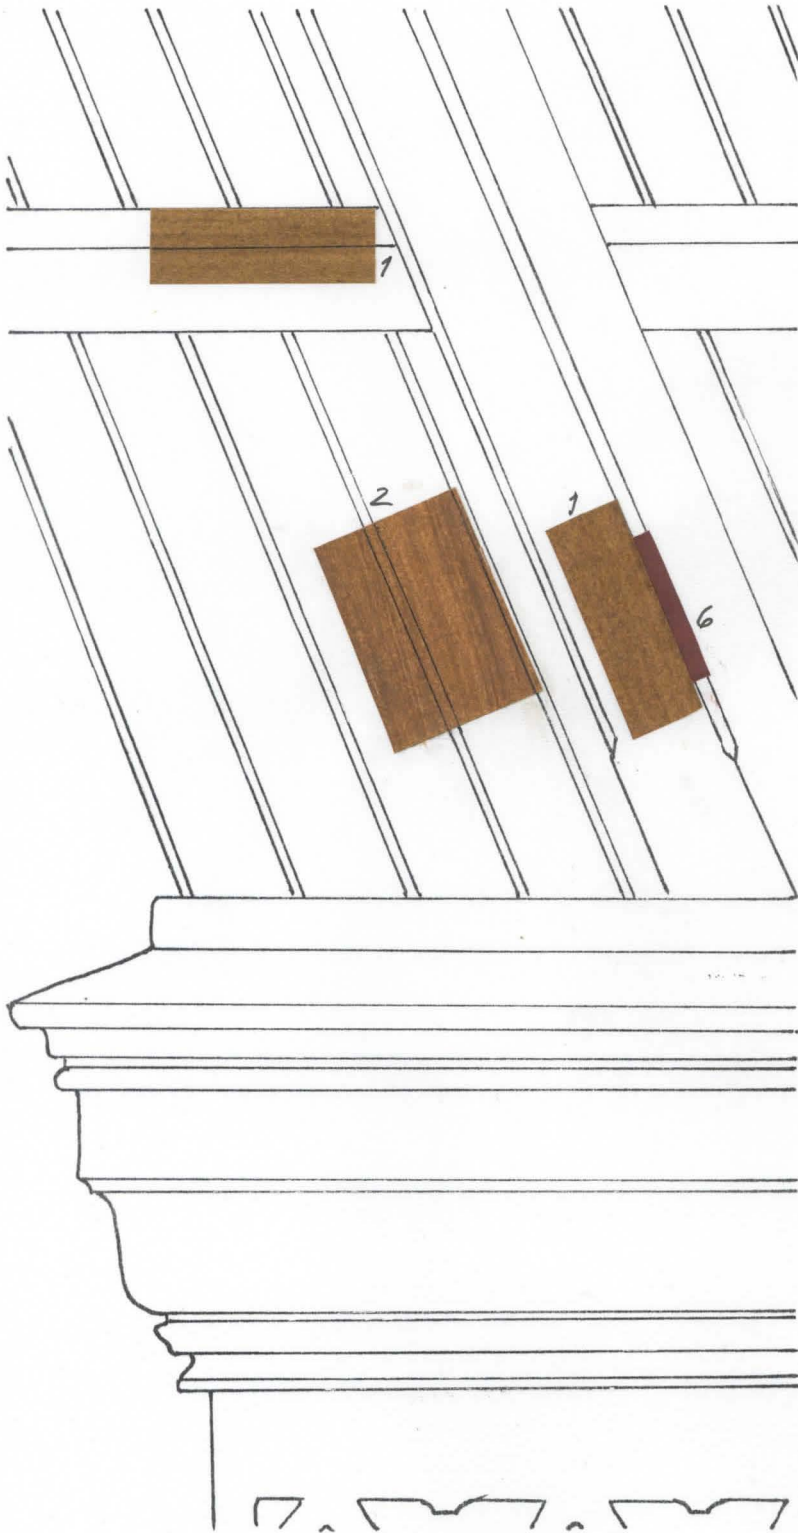
↑ KATTO

1. Kattopalkit on laseerattu tammen sävyisellä öljylasuurilla suoraan puulle ja helmipontilliset paneelit ovat hieman punertavamman väriset, sävyerot eivät ole kovin suuria, johtuen laseerauksen kuultavuudesta. Nykyinen harmaa väri on ainoa peittävä maalikerros, tehty todennäköisesti alttariseinäpaneeruksen aikoihin.

↑ PALKIT

2 PANEELIT
