Tullihallituksen talon katujulkisivun korjaukset heinä-elokuu 2009

Erottajankatu 2 Helsinki

Entisointi Pulla Oy**Dokumentointi****Kulmaerkkeri, parvekelattian pinnoitus:**

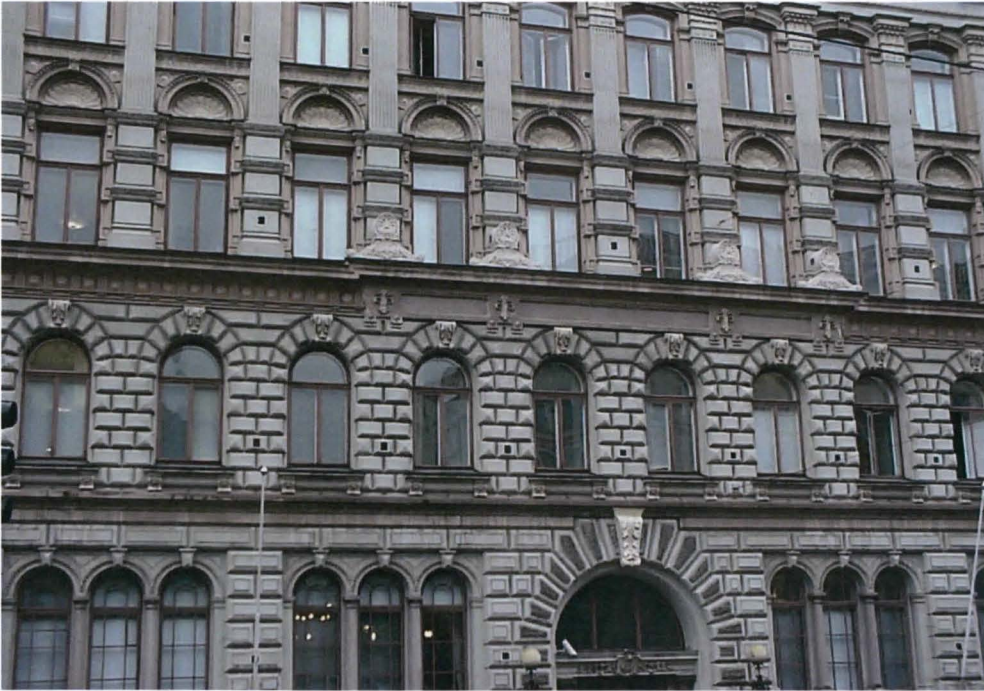
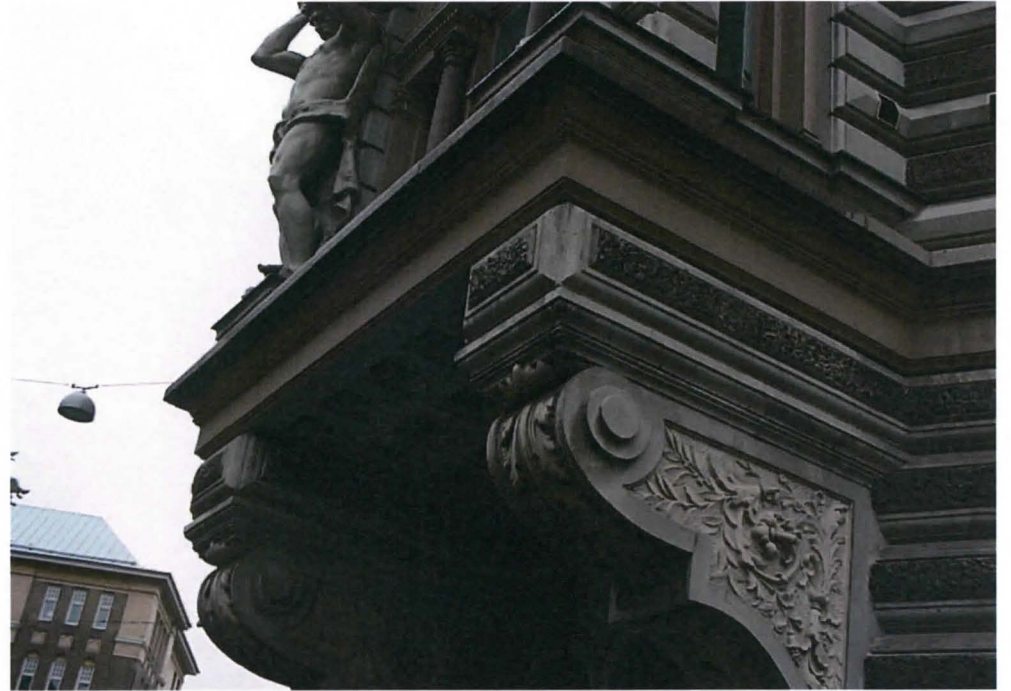
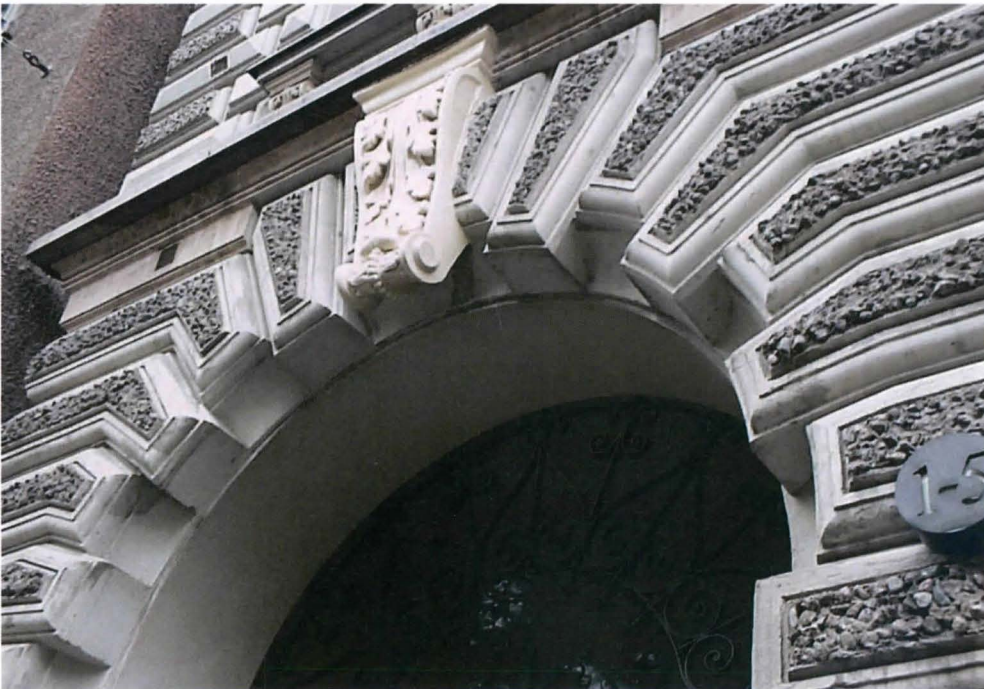
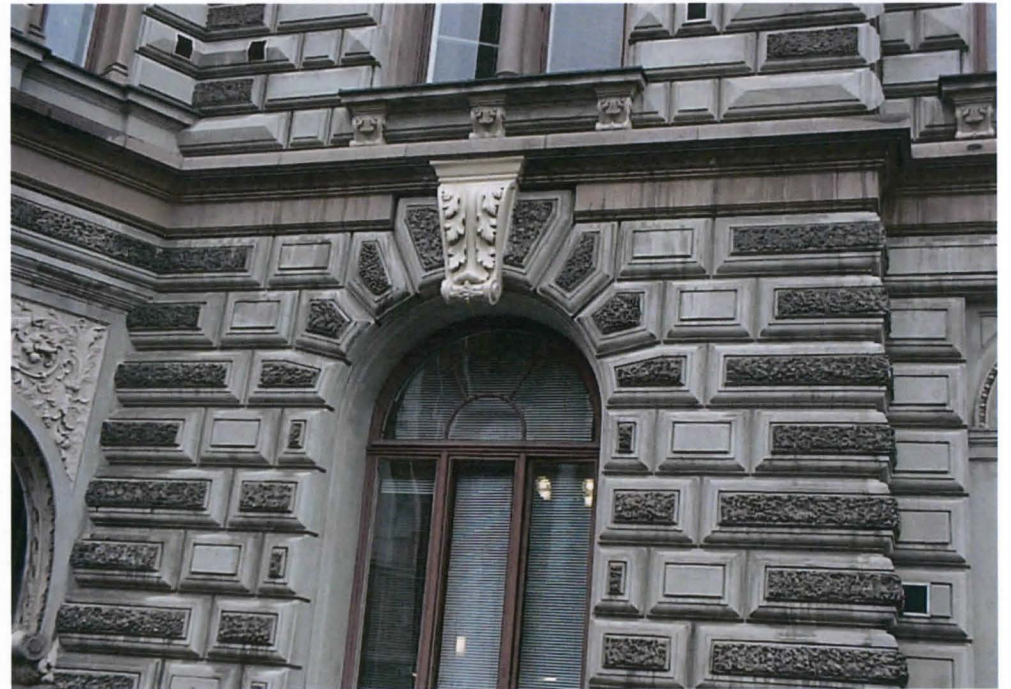
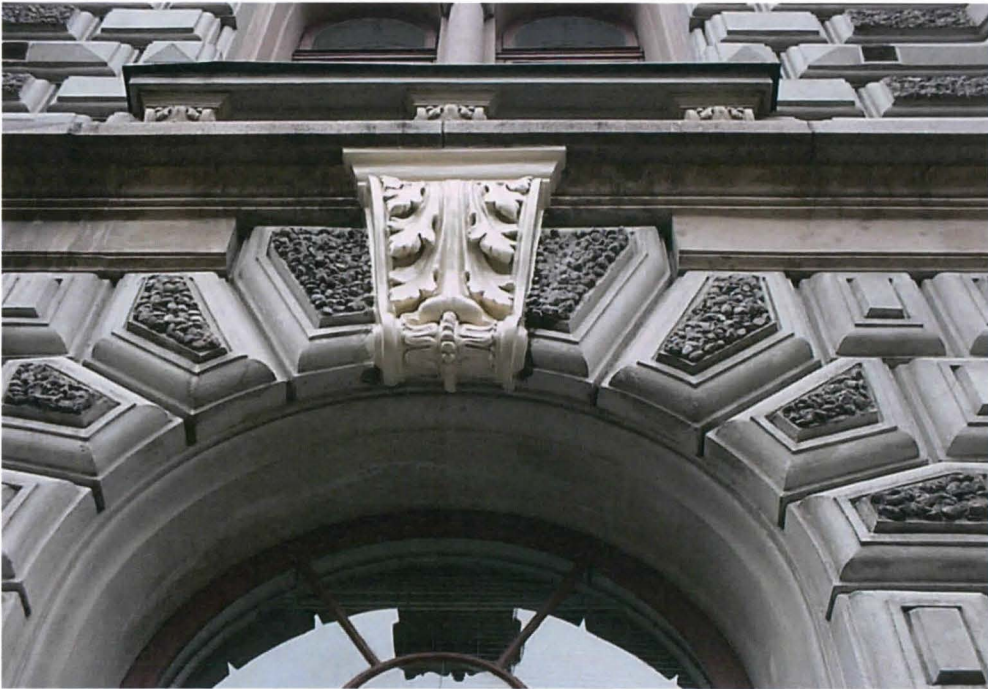
Vanha pinnoite poistettiin käsin piikkaamalla. Kiinteään betonipintaan siveltiin primeri ja seuraavana päivänä uusi pinnoite.

Erottajankadun puoleiset 3. krs betonikoristeiden (4 kpl) korjaus- ja maalaustyöt.

- hilseilevän maalin ja huonon betoni-aineksen poisto mekaanisesti
- halkeamien avaus
- koristeiden paikkaukset
- koristeiden maalaus 2 kertaan

- Ensimmäisen kerroksen ikkunoiden yläpuolisten kipsikonsolien uusiminen (3kpl).
- Porttikongin ja pääsisäänkäynnin yläpuolisten kipsikonsolien uusiminen (2 kpl).

Vanhat konsolit korvattiin uusilla vanhan mallin mukaan tehdyillä.

Koristeet on valettu *Supraduro-mallikipsillä*. Valut on vahvistettu *harvakudoksisella juuttikankaalla*.

Kulma-erkkerin alimman rappaustilan maalaus.
