TURUN LINNA  
PÄÄLINNAN PÖHJOISSIVEN JULKISIVUJEN  
KORISTEMAALAUKSET

TURUSSA 12.10.1992

KONSERV. TAPIO HILTUNEN

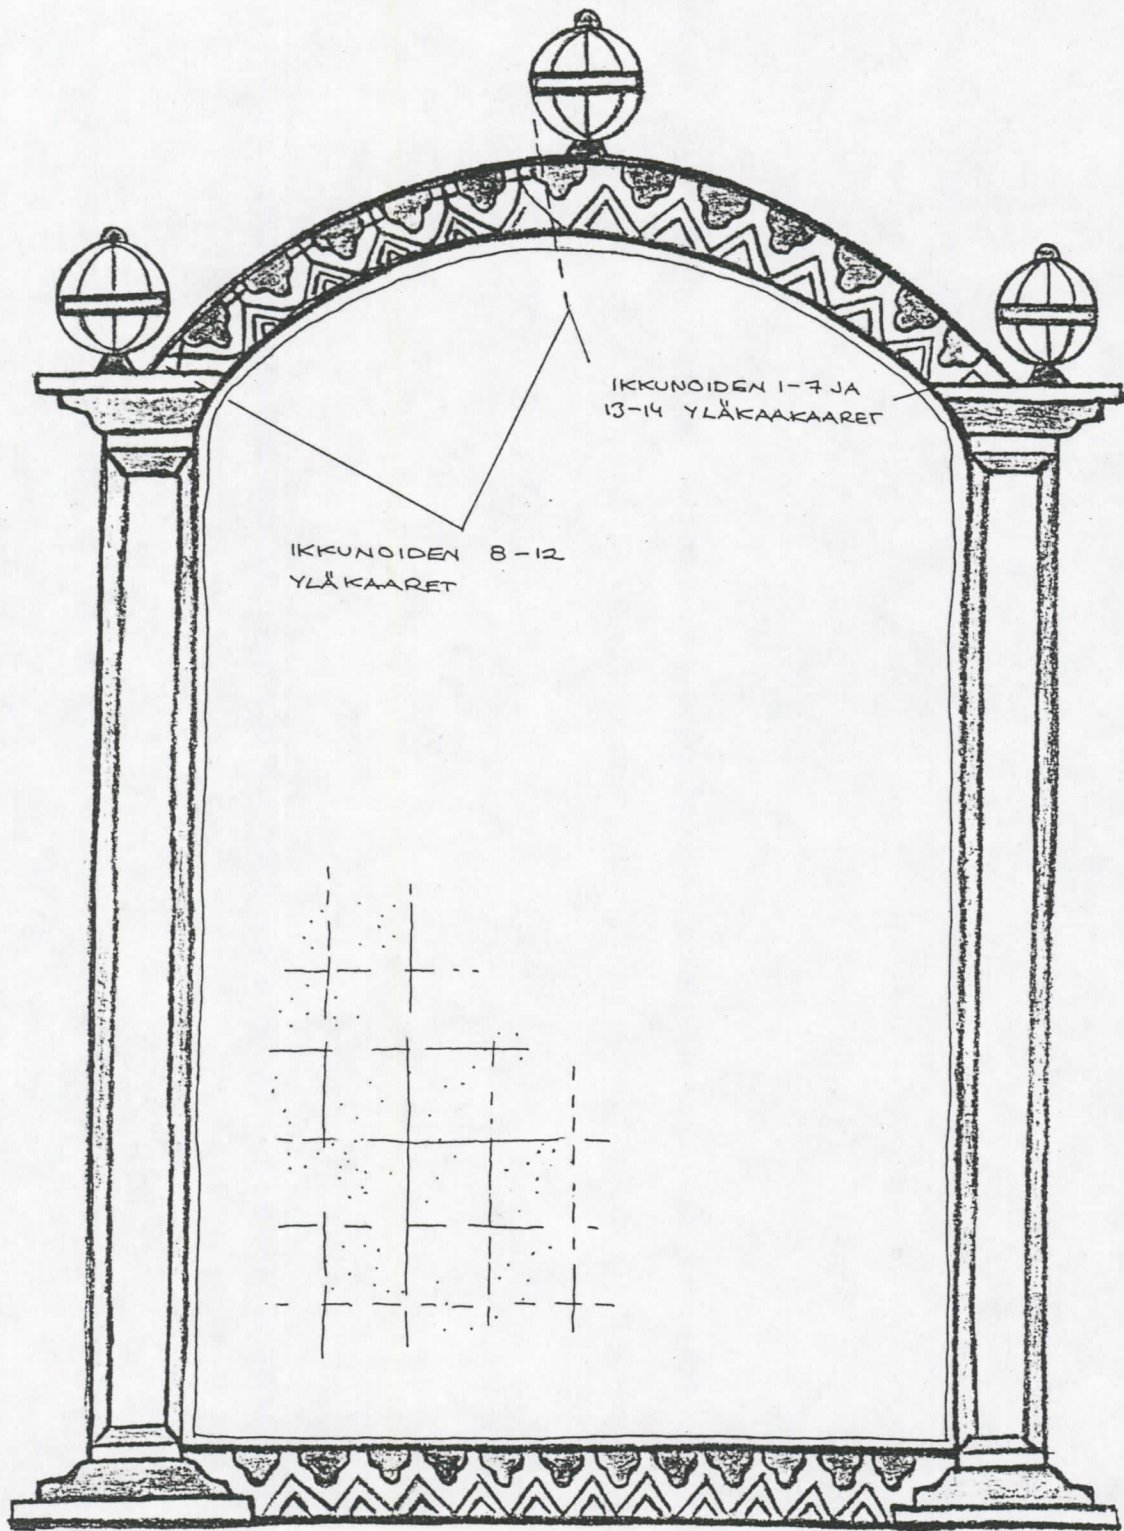
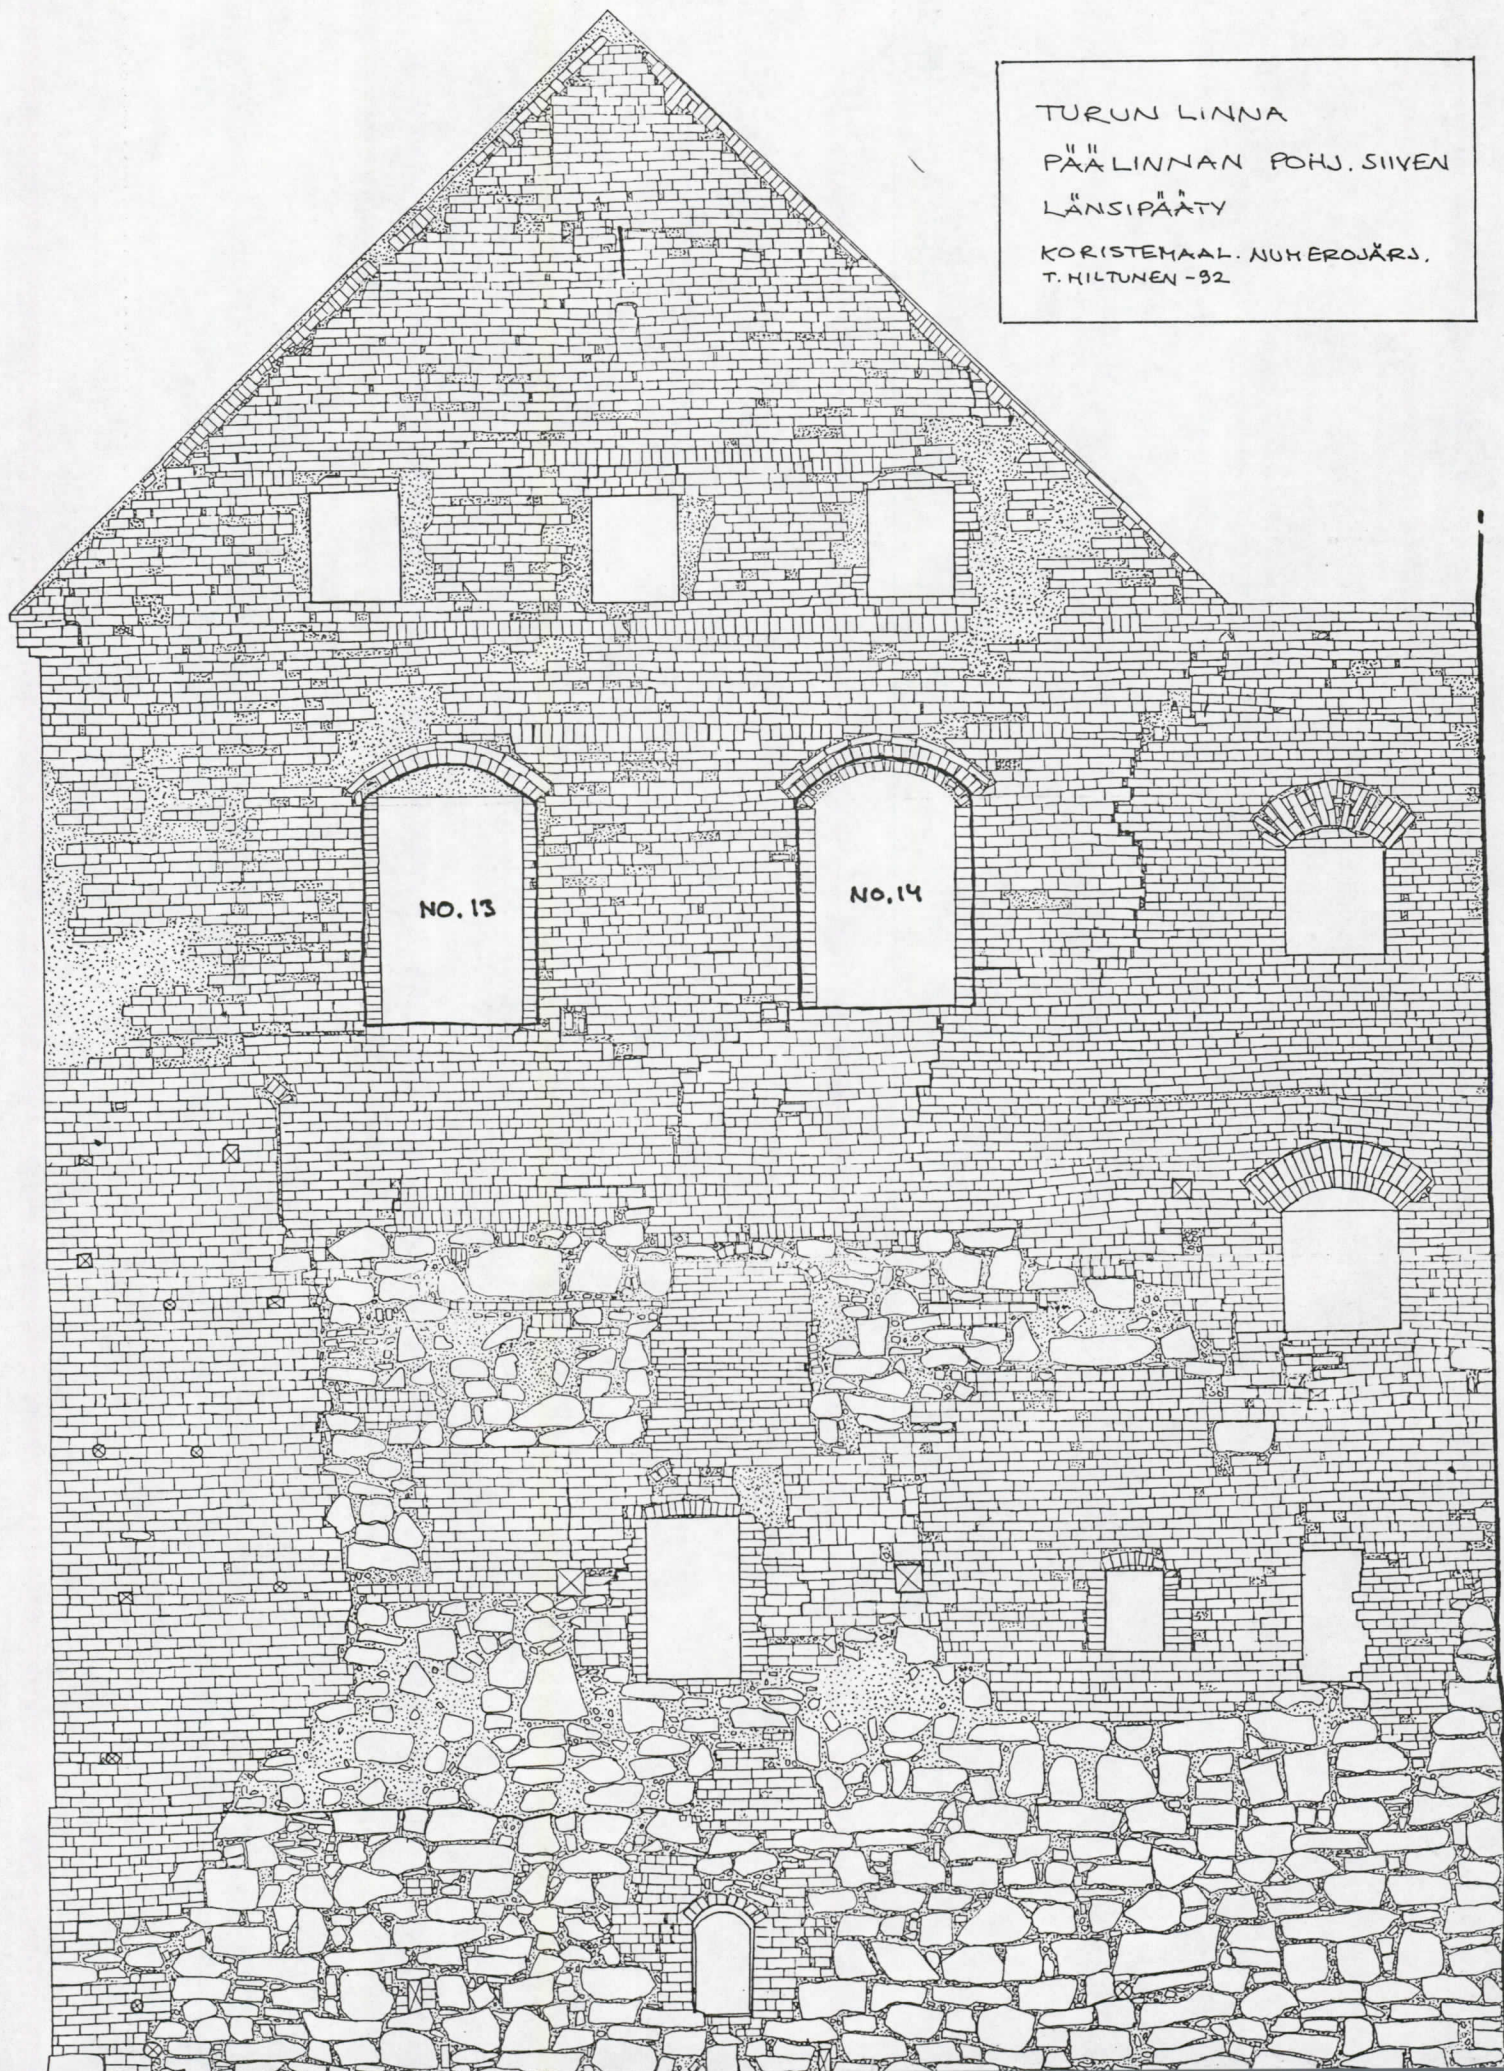
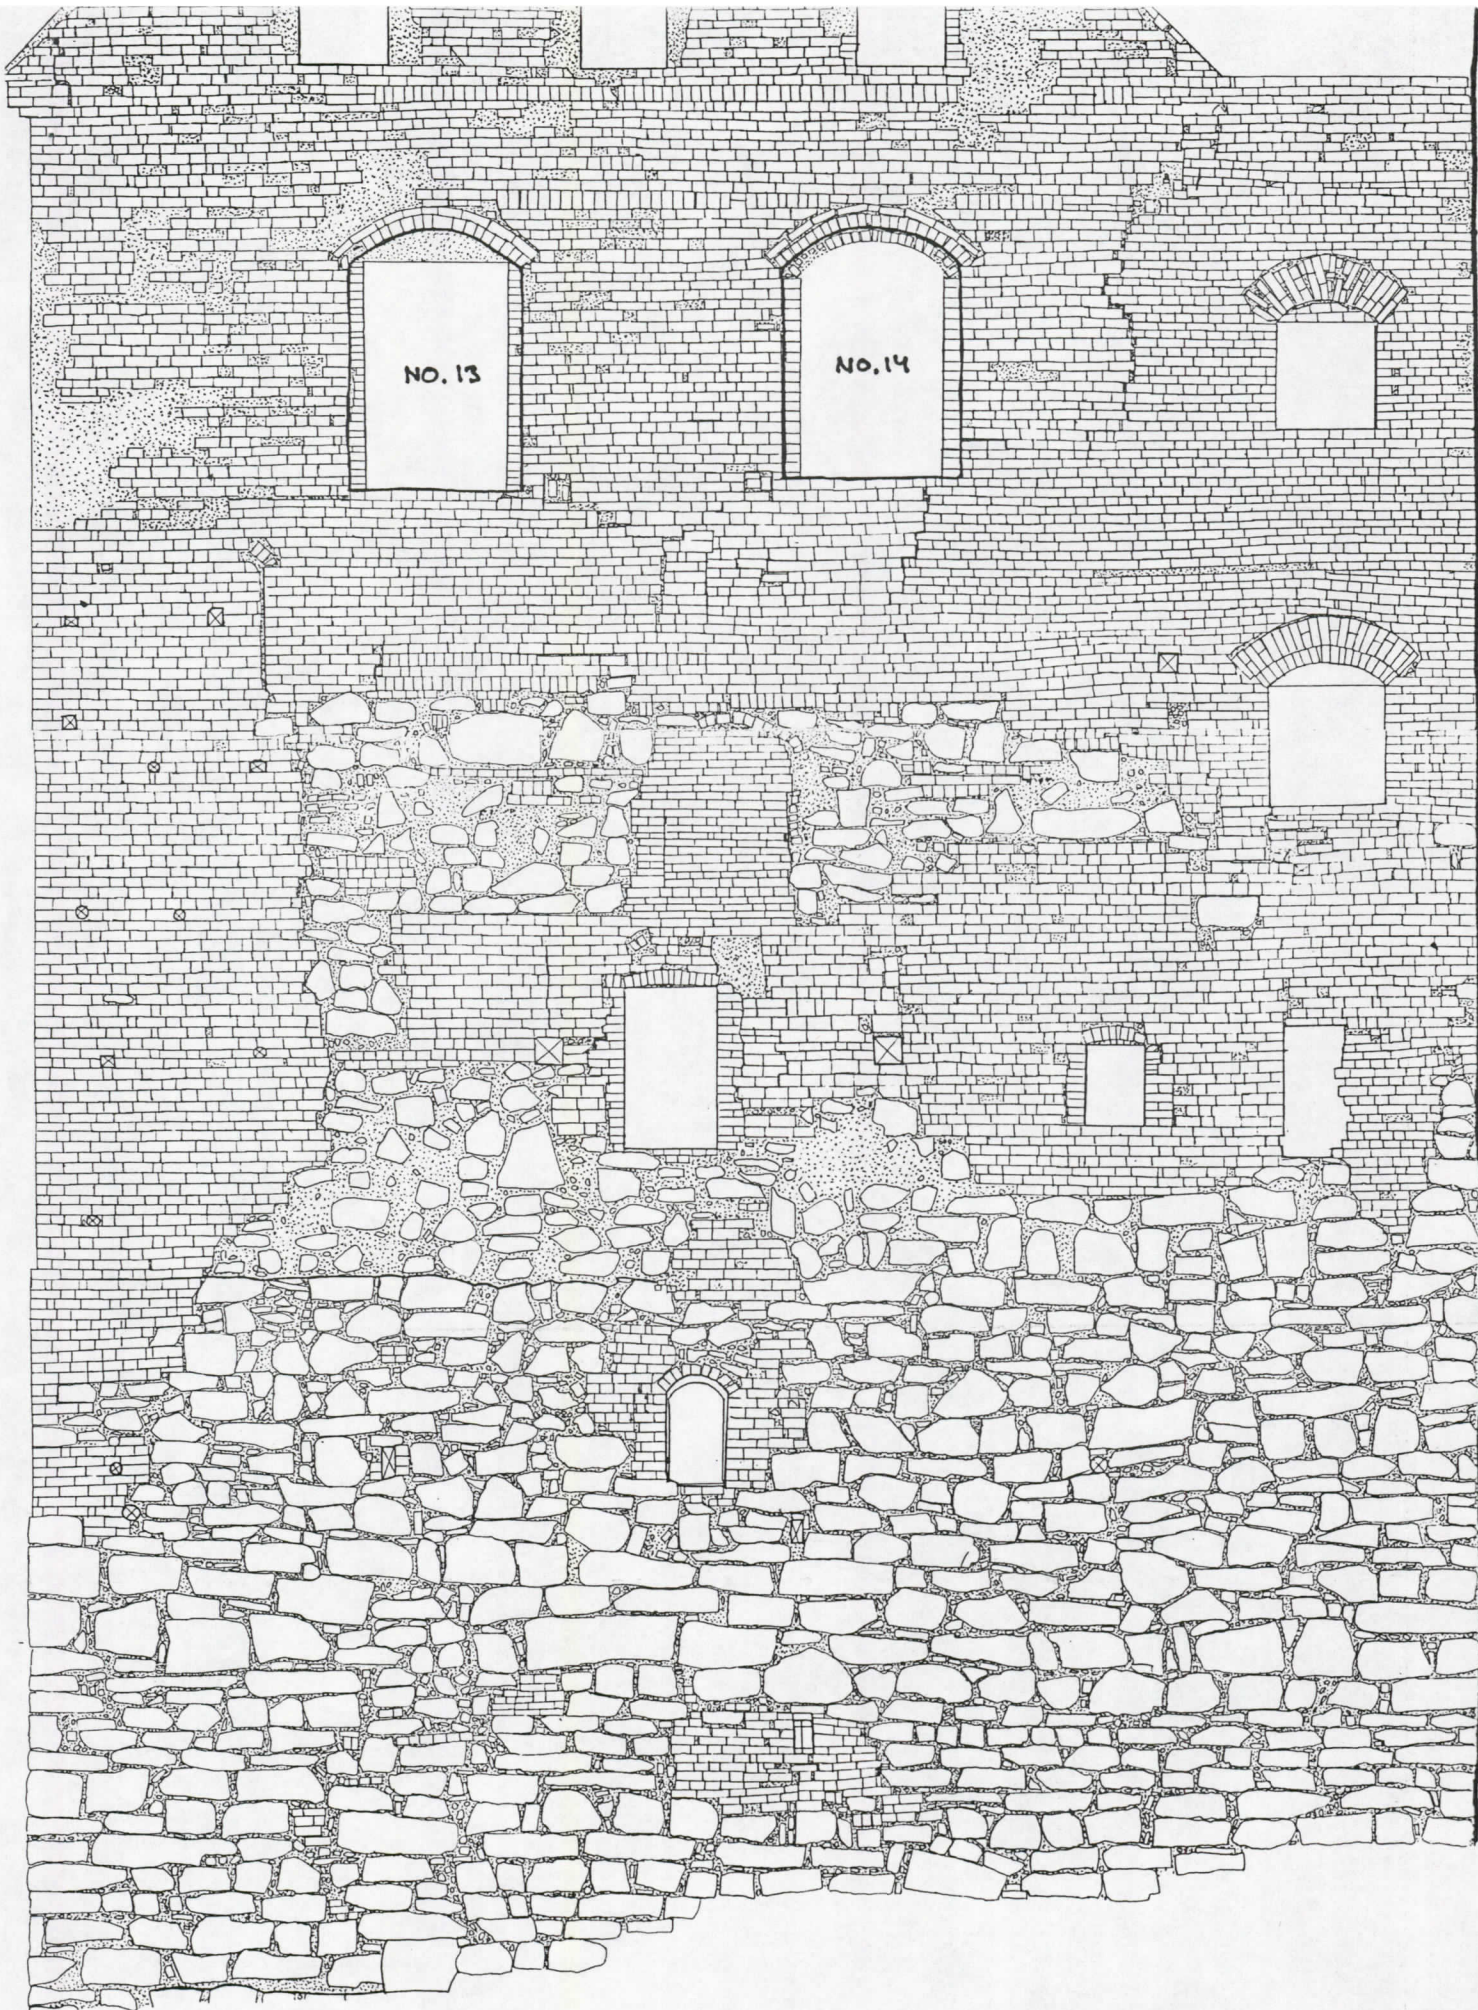
TURUN LINNA  
PÄÄLINNAN POHJ. SIIVEN  
LÄNSIPÄÄTY

KORISTEMAAL. NUHEROJÄRS.  
T. HILTUNEN - 82

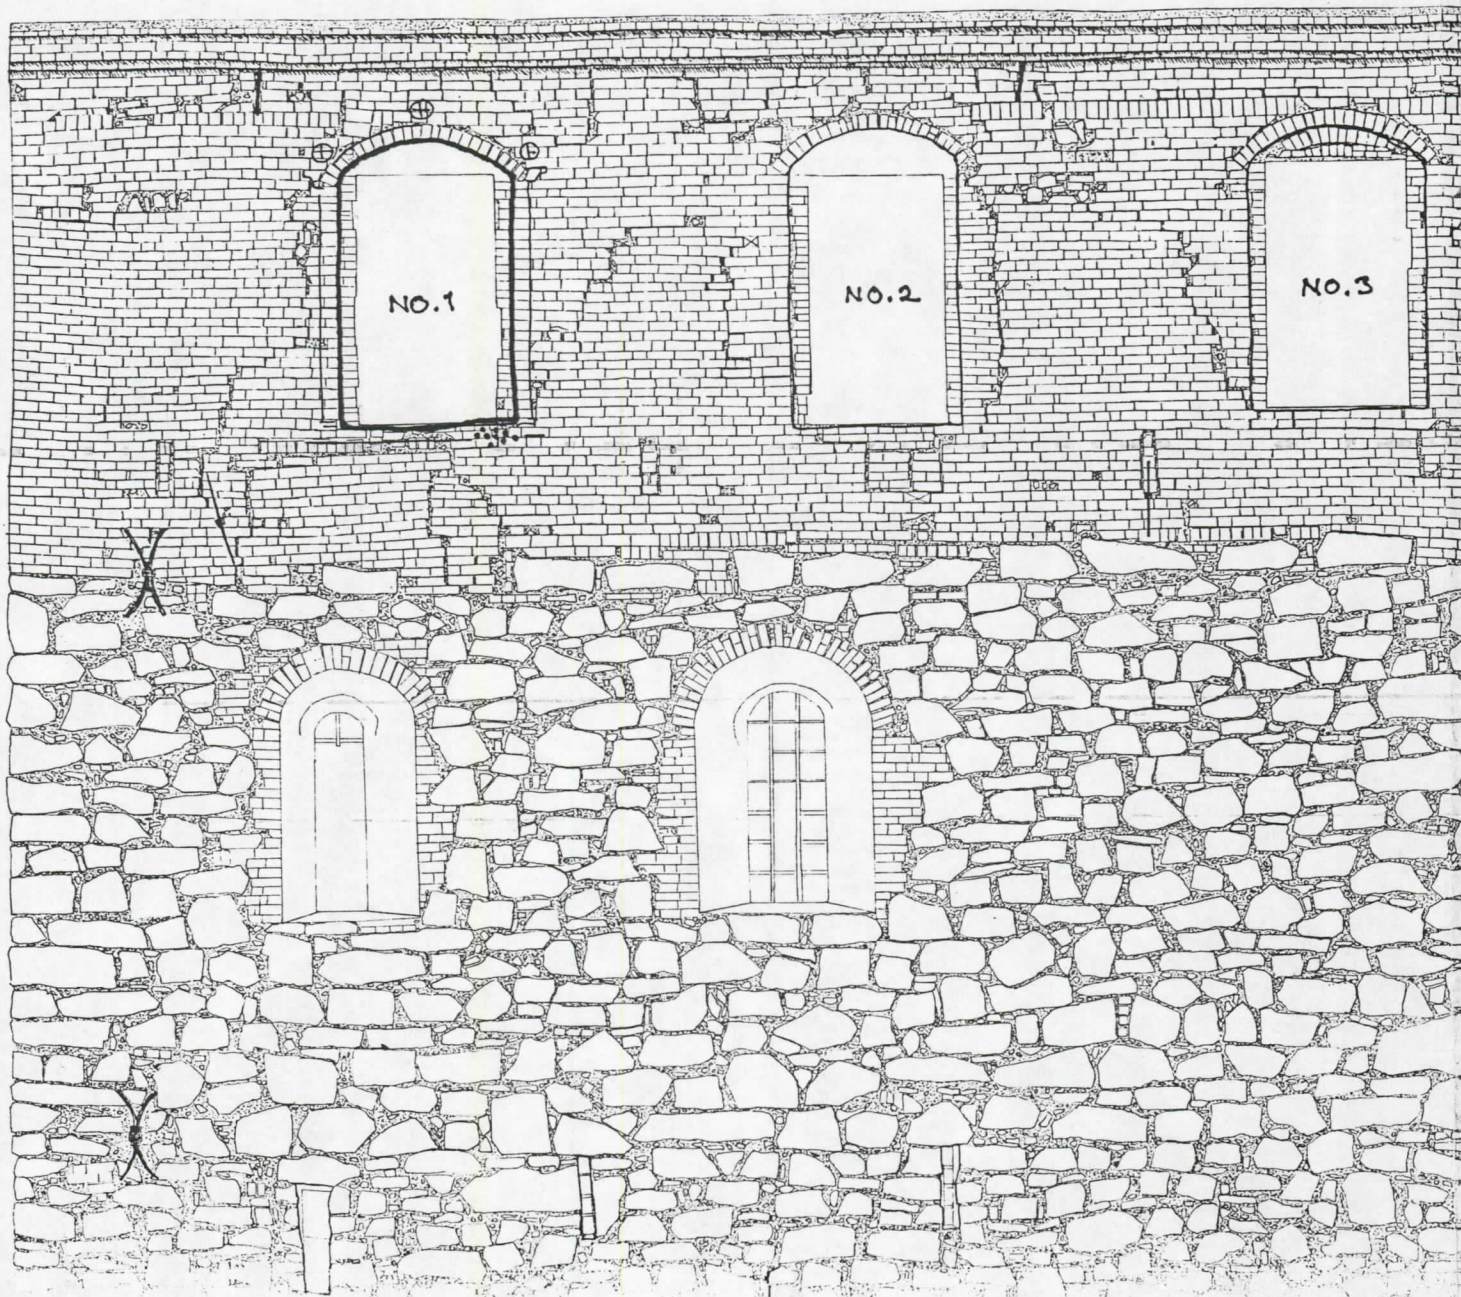
LIITE NO. 1

TURUN LINNA  
PÄÄLINNAN POHJ. JULKISIVU  
KORISTEMAALAUSTEN  
NUMEROJÄRJESTYS T. HILTUNEN -92

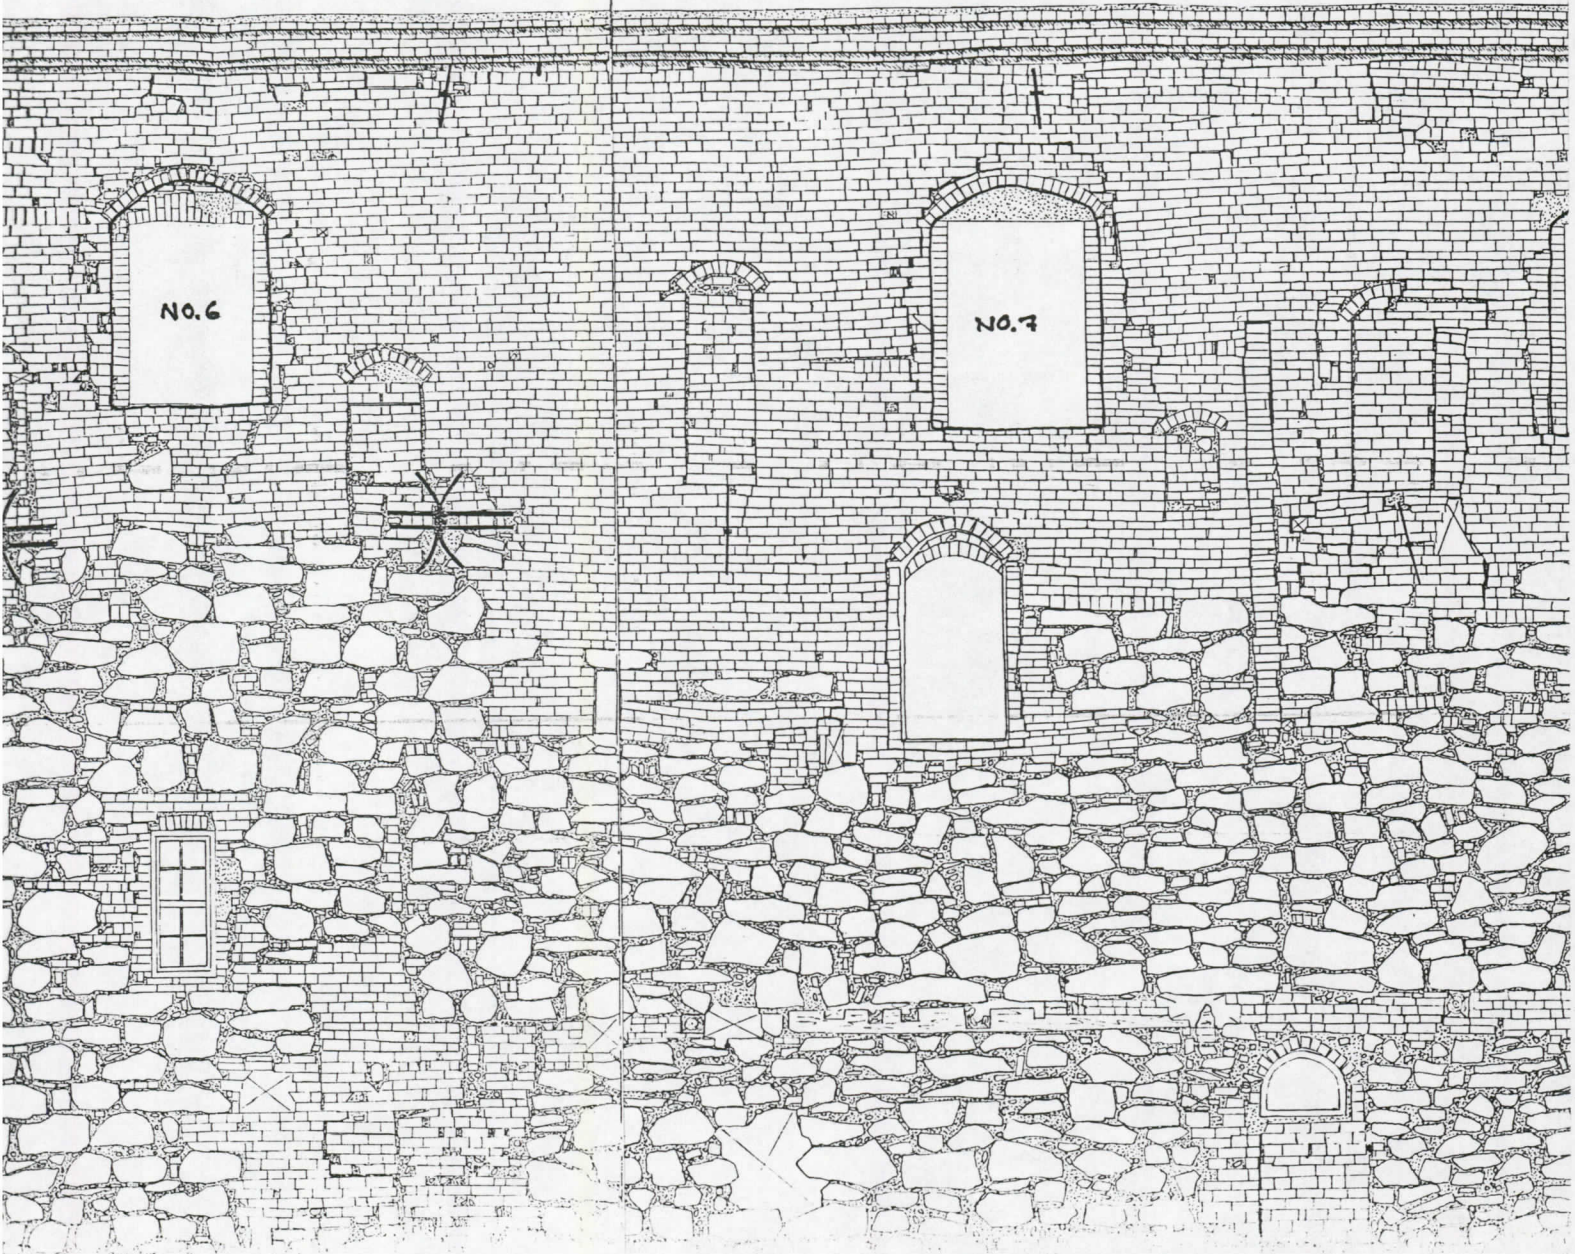
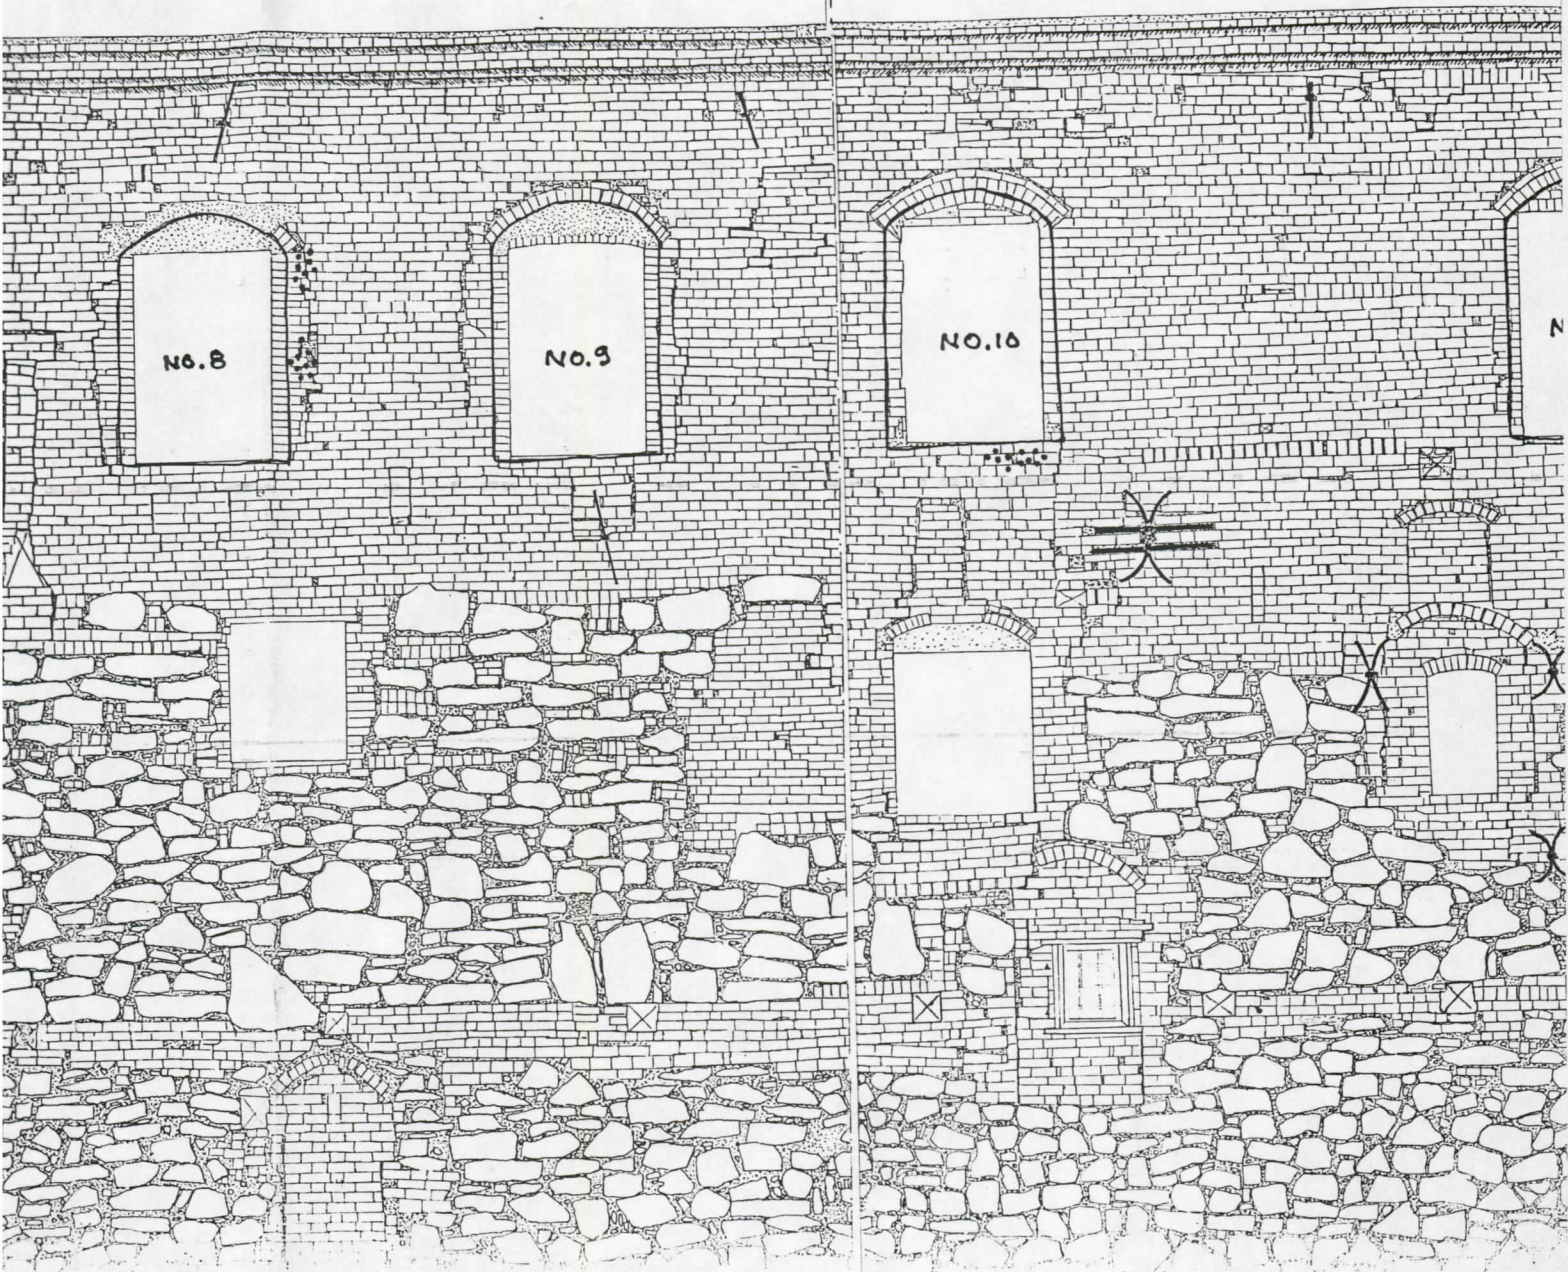
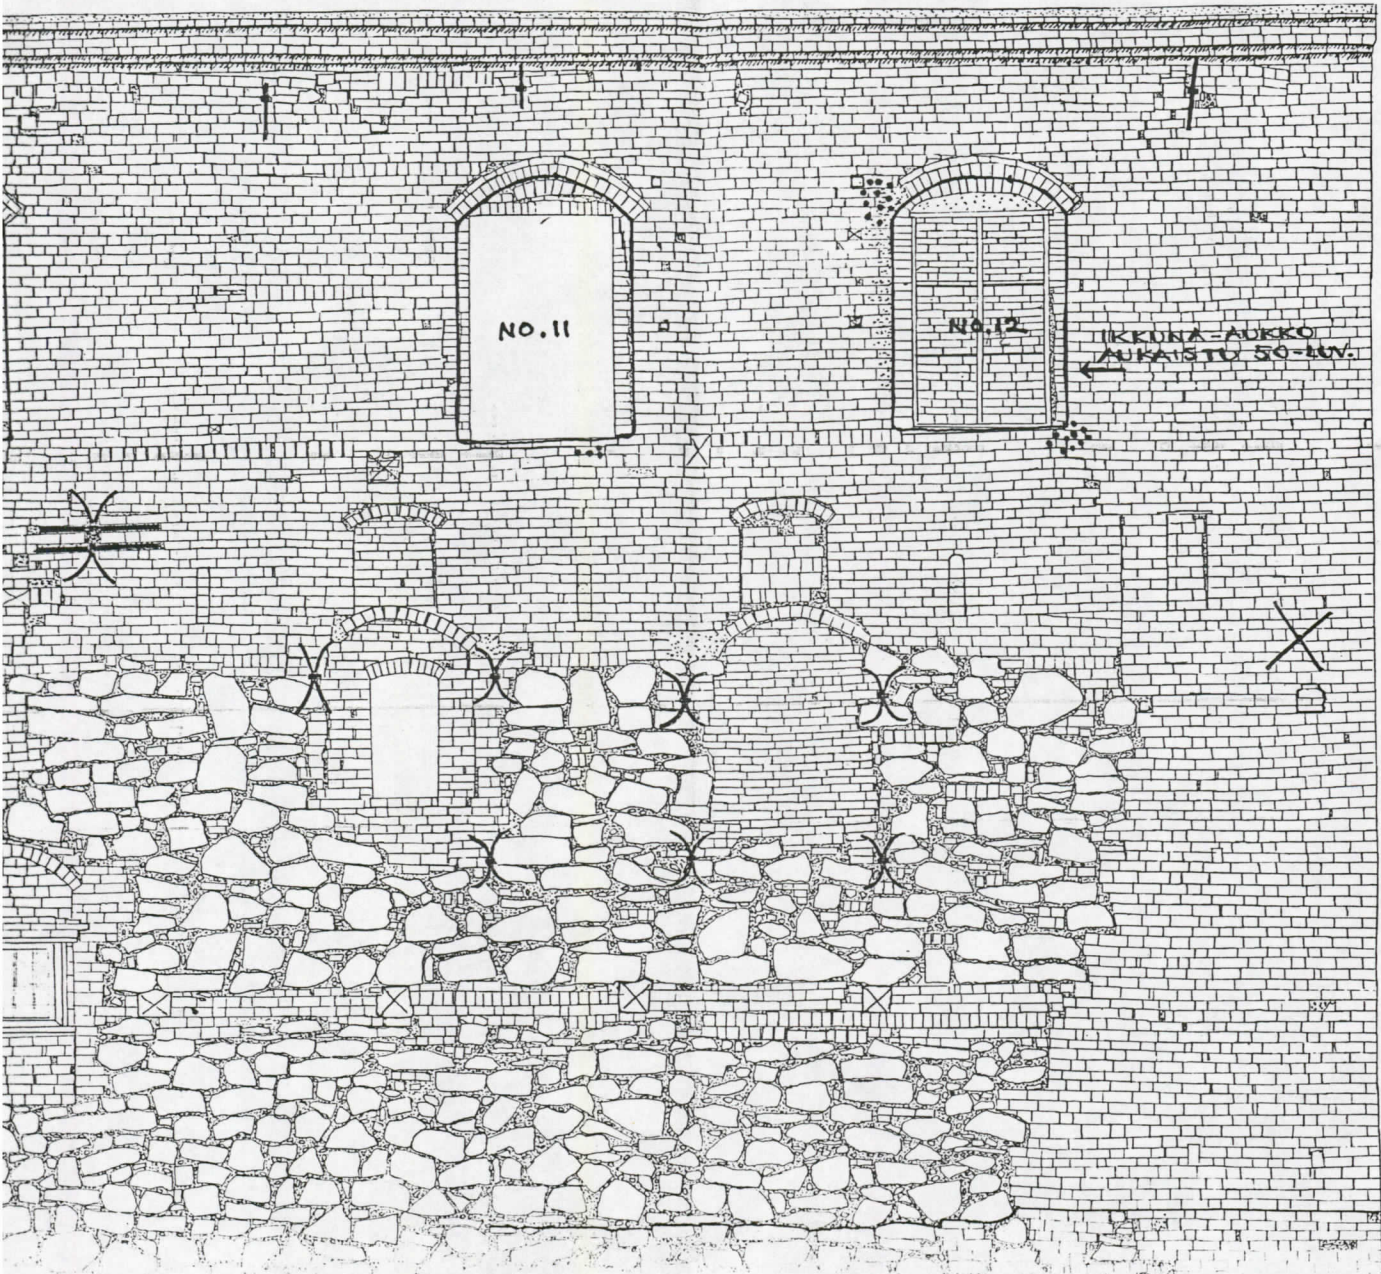
UUDELLA RAPPAUSPINNALLA  
HAVAITTAVIA SUOLOJA (KUVIOPINNOISSA)  
12.10-92 T.H.
